# Le carnet de santé d'un monument : Application au château de Chambord

**THÈSE** présentée par :  
**Sarah Janvier-Badosa**

**Le carnet de santé d'un monument**  
Application au château de Chambord

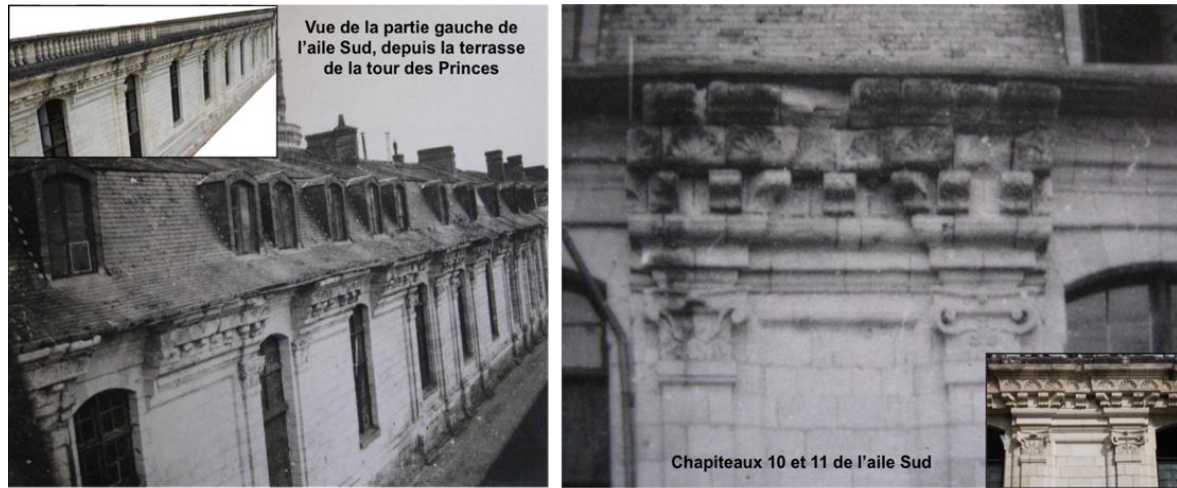
corniche ont également été remplacés, à cause de leur état très délabrés au début du XX<sup>e</sup> siècle, comme le montrent les photographies de la Figure 24 prises juste avant la démolition des mansardes.

Les photographies des corniches dans cet état de délabrement (Figure 24) semblent corroborer la thèse selon laquelle les travaux précisés dans les devis de 1856<sup>74</sup> n'ont jamais été réalisés. De plus, l'état de délabrement des parties saillantes de la façade (stylobate, corniche),

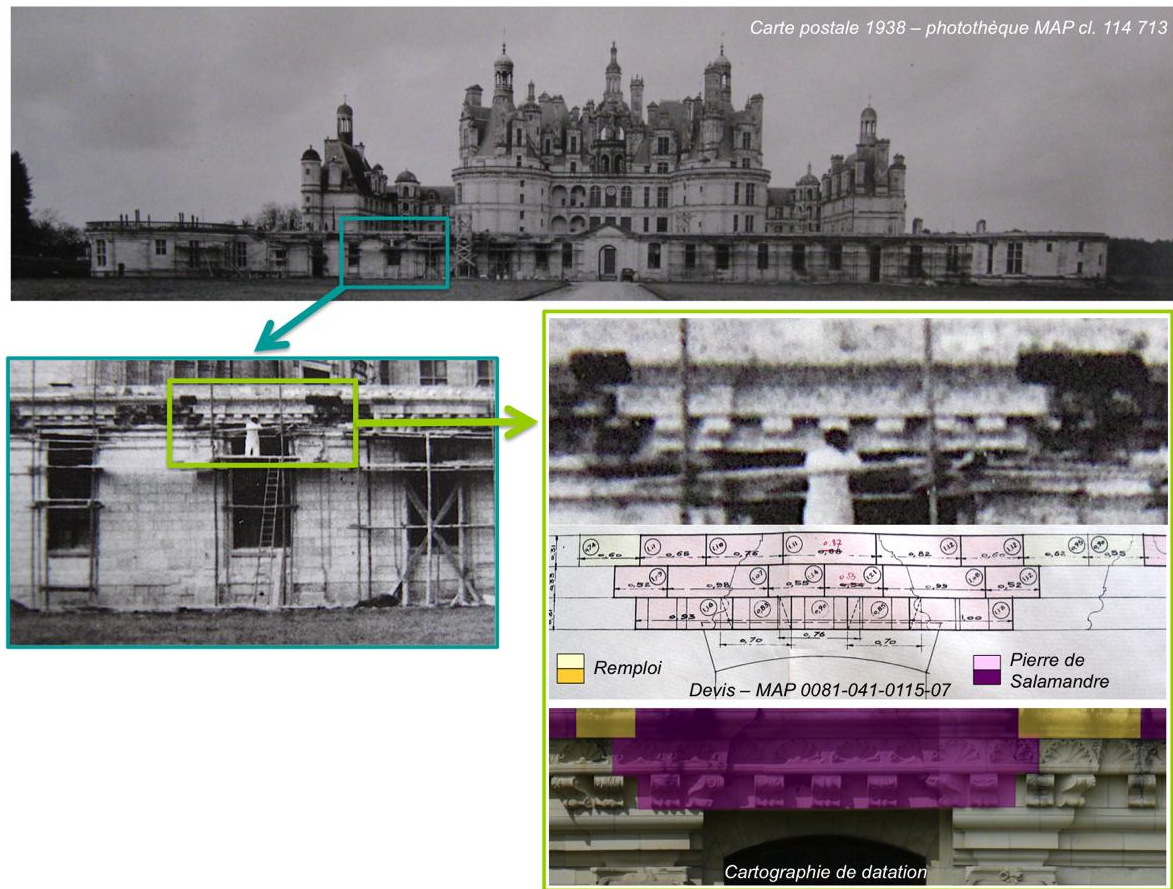
est le même pour les deux côtés de la façade (Figure 25). Les devis de 1856 ne concernant que la partie de gauche, si les travaux avaient été réalisés, l'état des deux parties aurait été différent.

FIGURE 25 : REMPLACEMENT DES PIERRES DE LA CORNICHE AU DROIT DES FENETRES EN 1937 – BAIE N°5 DE L'AILE SUD

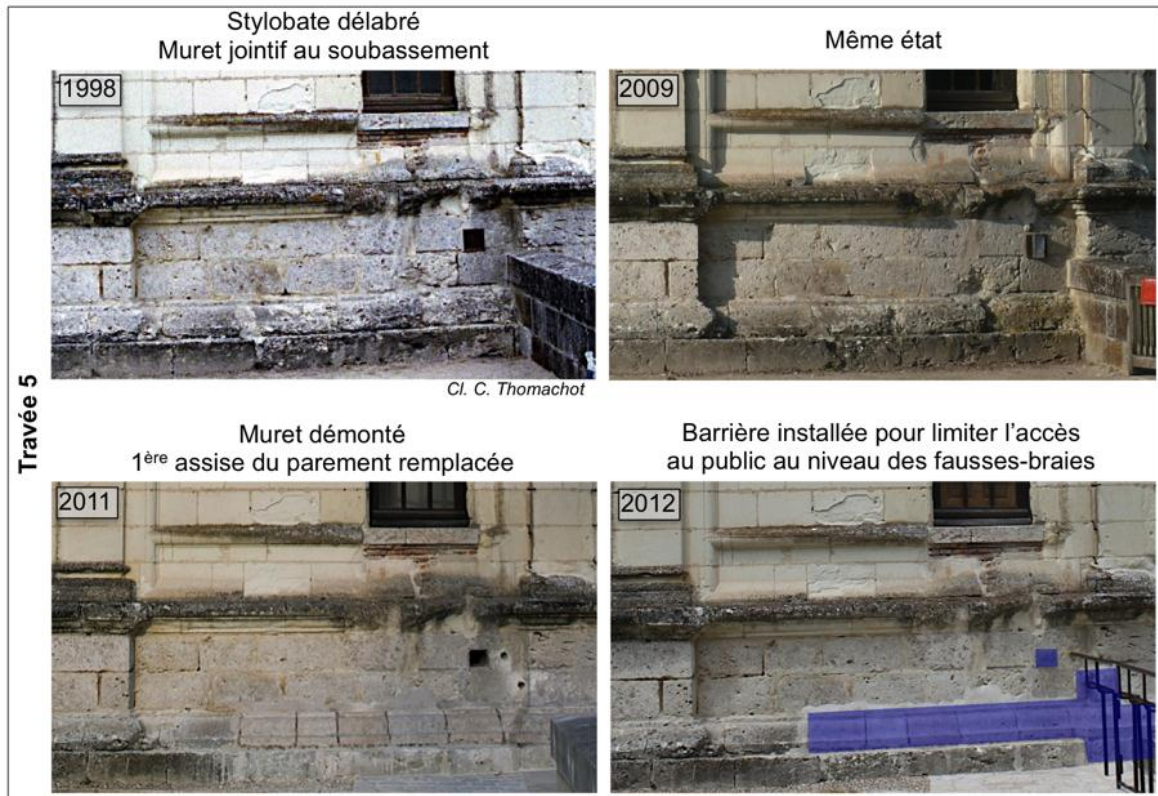
Enfin, une restauration de 2011 aux abords de la tour du Chaudron, a conduit à remplacer, entre la travée n°5 et la travée n°6, le muret et la barrière qui interdisaient l'accès au public aux autres travées de la tour, par une barrière légère en métal. La destruction du muret a nécessité la reprise des blocs de calcaire lacustre de la première assise du soubassement de la cinquième travée, rejointoyés très largement avec un mortier clair, comme on peut le voir sur la Figure 35. C'est du calcaire de Pontlevoy qui a été utilisé, comme pour la reprise de la pierre au niveau du jambage de droite du Portail Royal. En revanche, cette travée est la dernière accessible au public, et la seule dont le stylobate, très délabré, n'a jamais été remplacé. On imagine aisément que si une restauration est prévue prochainement, ce sera cette travée qui sera remplacée en priorité.

FIGURE 35 : SOUBASSEMENT DE LA 5<sup>E</sup> TRAVÉE DE LA TOUR, AVANT ET APRES RESTAURATION

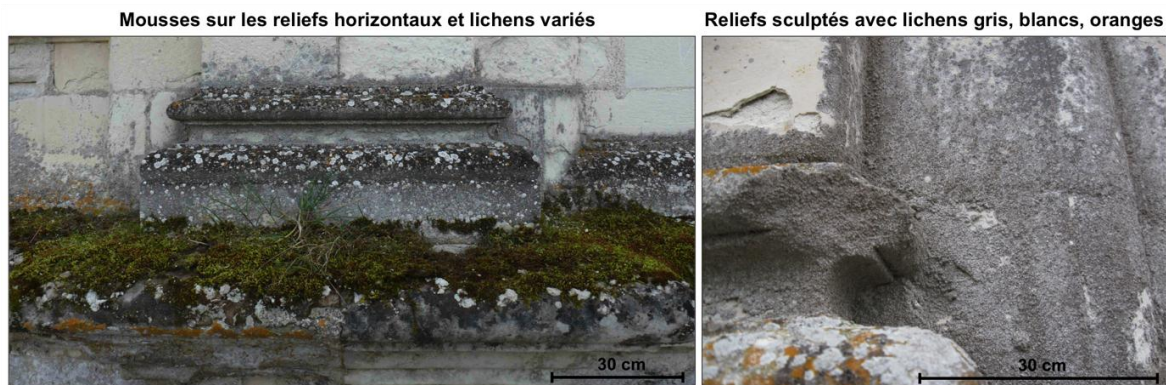
FIGURE 49 : EXEMPLE DE MOUSSES ET DE LICHENS PRESENTS SUR LES FAÇADES

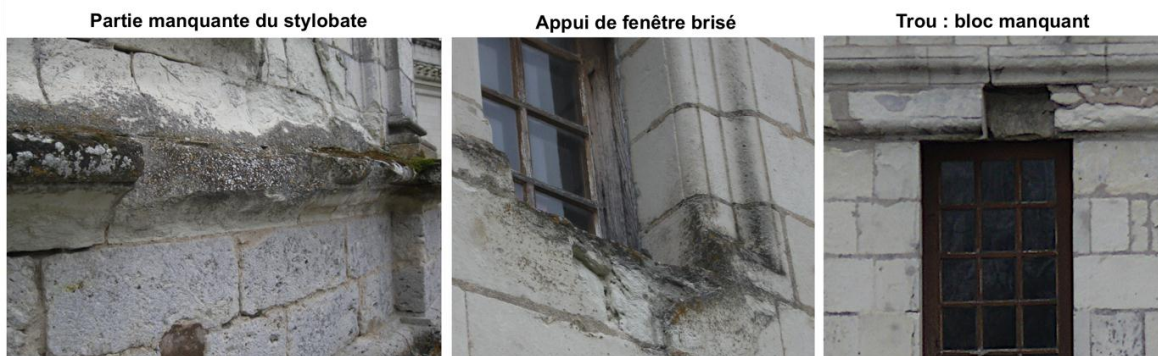
FIGURE 51 : EXEMPLES DE PARTIES MANQUANTES ET CASSURES

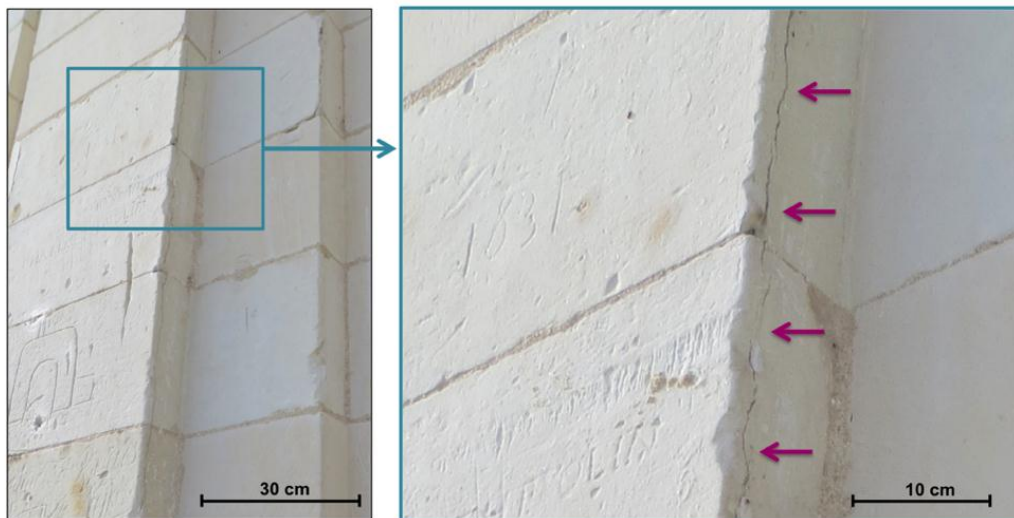
FIGURE 52 : EXEMPLE DE FISSURES SUR LE COTE D'UN PILASTRE

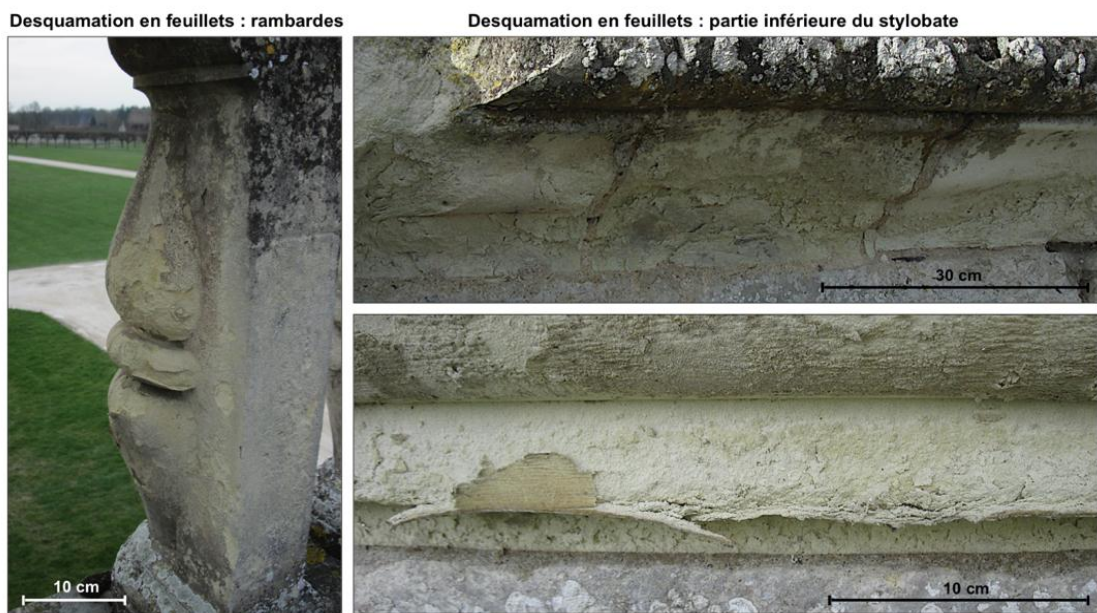
FIGURE 53 : EXEMPLES DE DESQUAMATION EN FEUILLETS

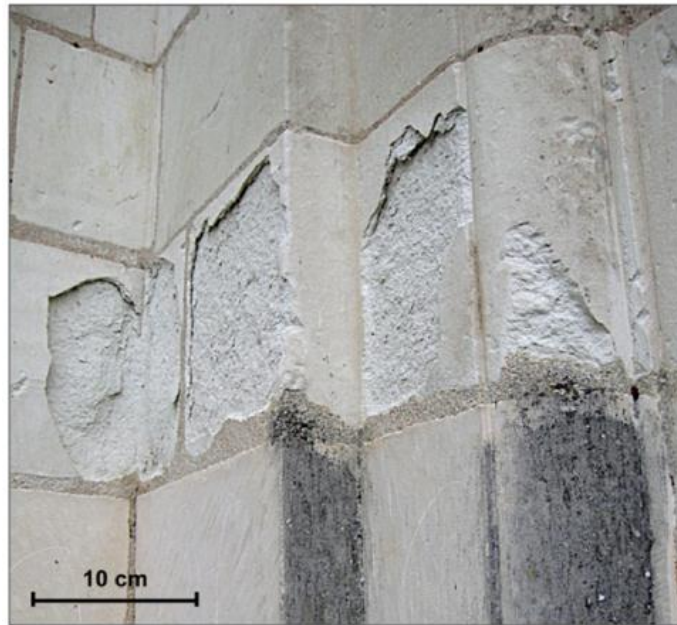
FIGURE 54 : EXEMPLE DE DESQUAMATION EN PLAQUES SUR L'AILE SUD

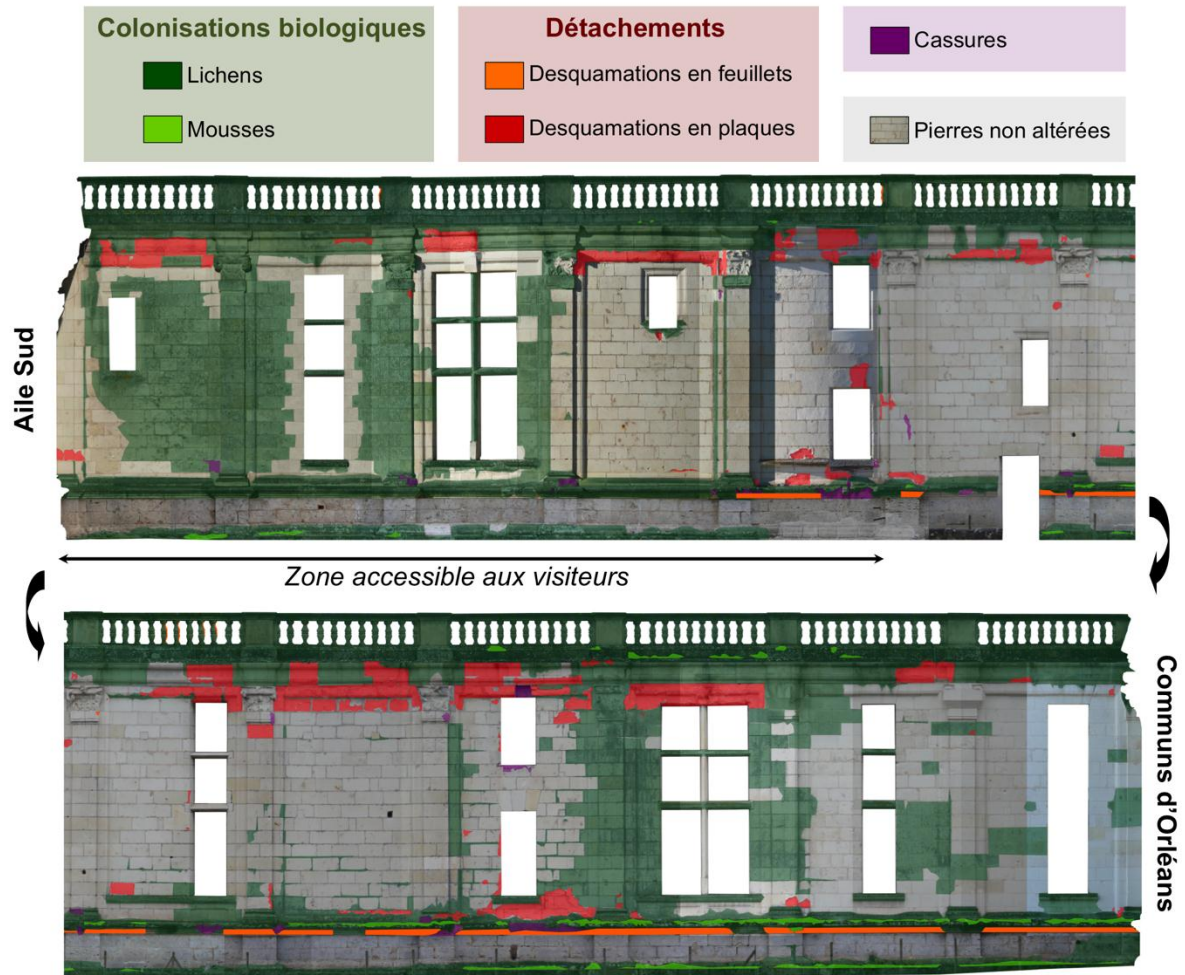
FIGURE 55 : CARTOGRAPHIE DE REPARTITION DES ALTERATIONS SUR LA TOUR DU CHAUDRON

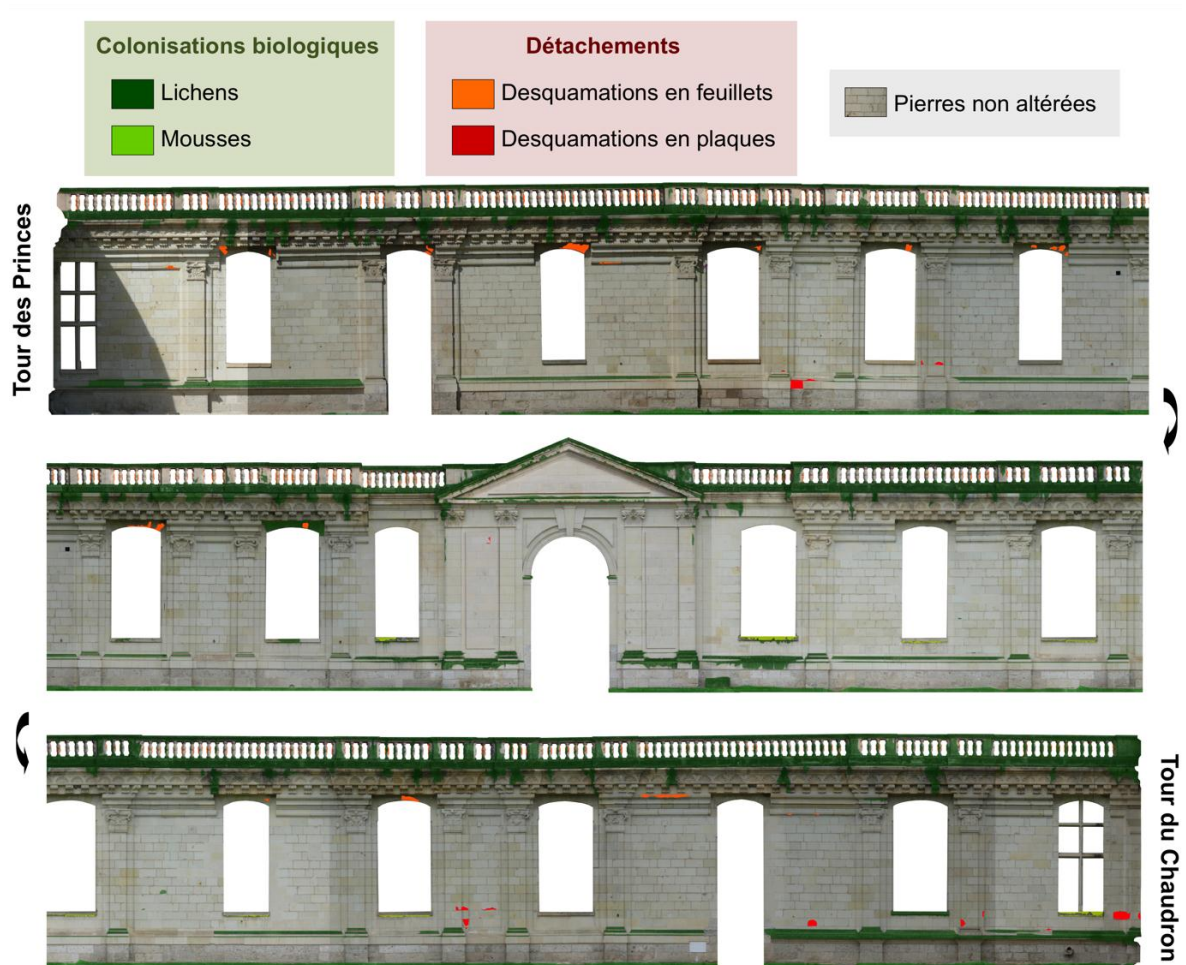
FIGURE 56 : CARTOGRAPHIE DE REPARTITION DES ALTERATIONS SUR L'AILE SUD

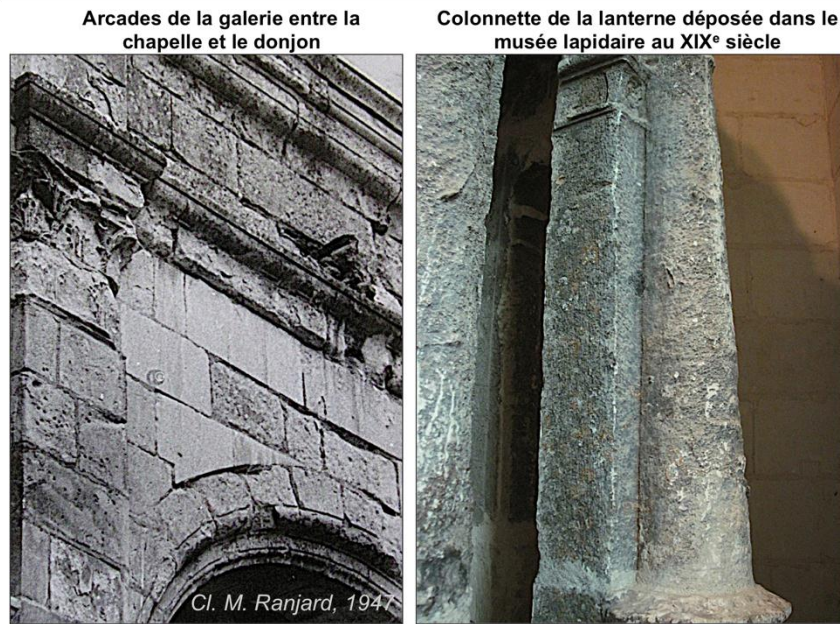
FIGURE 61 : PHOTOGRAPHIES DE FORMES D'ALTERATION DISPARUES

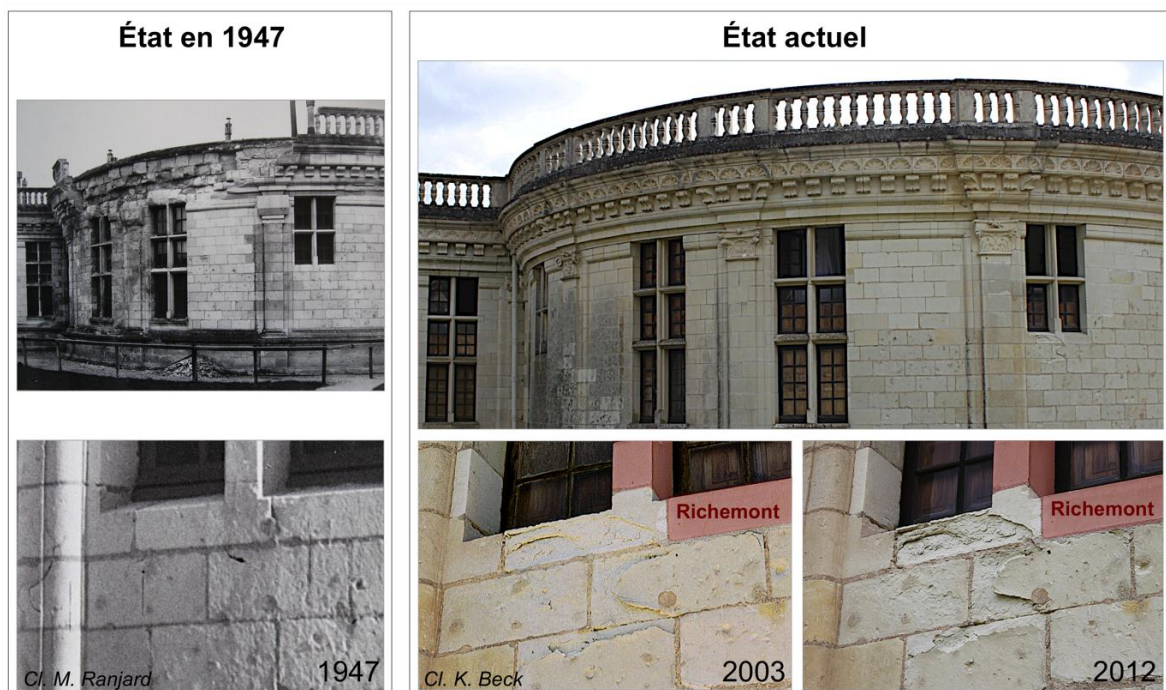
FIGURE 63 : DESQUAMATION EN PLAQUES SUR LA TOUR DES PRINCES

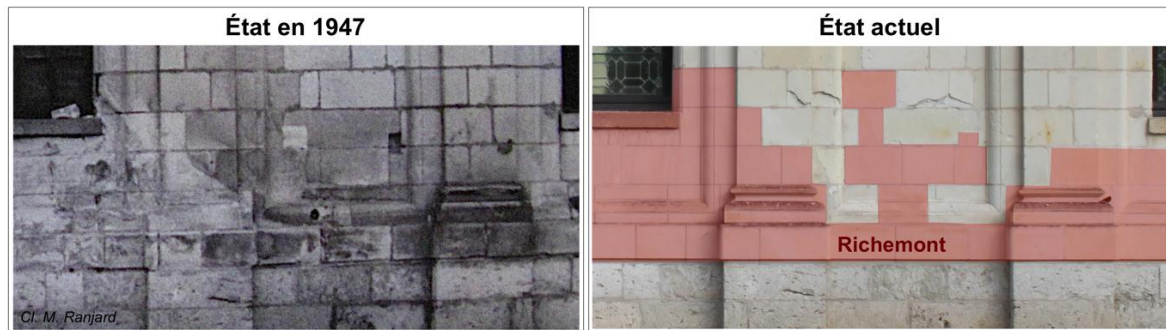
FIGURE 64 : DESQUAMATION EN PLAQUES SUR L'AILE SUD - FAÇADE SUR JARDIN

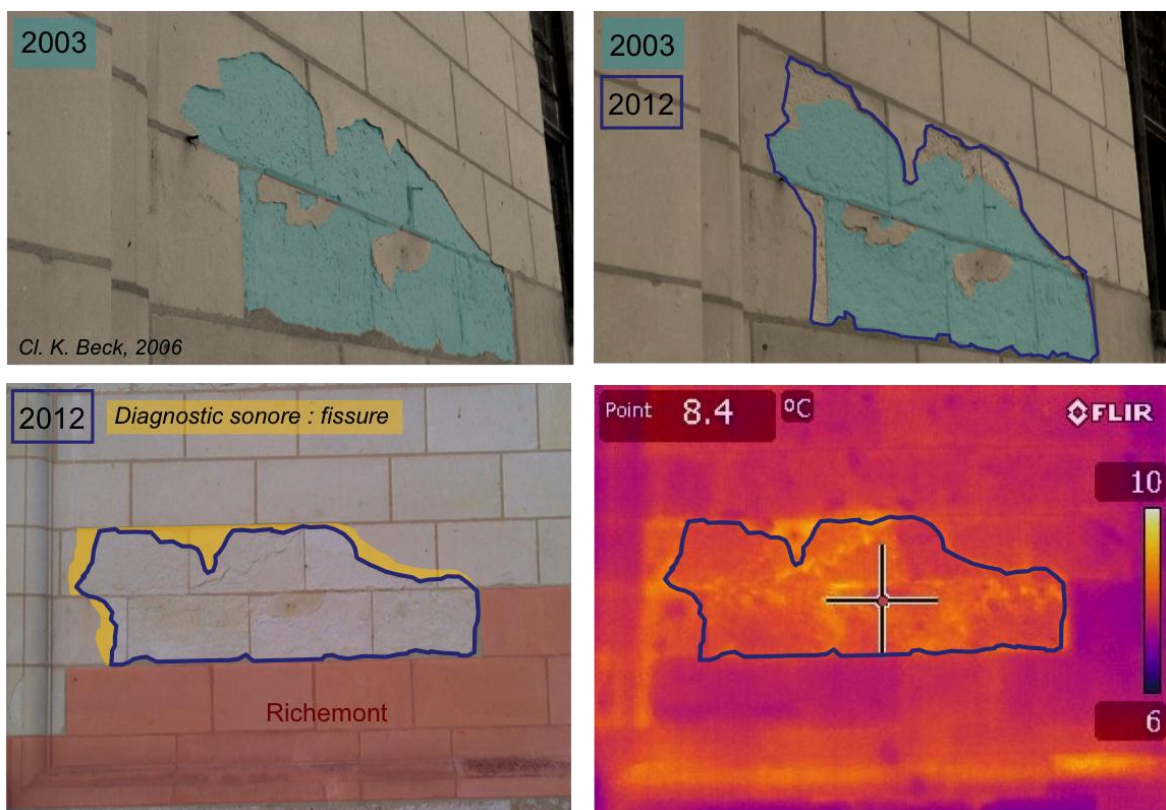
FIGURE 65 : DESQUAMATION EN PLAQUES SUR L'AILE SUD - FAÇADE SUR COUR

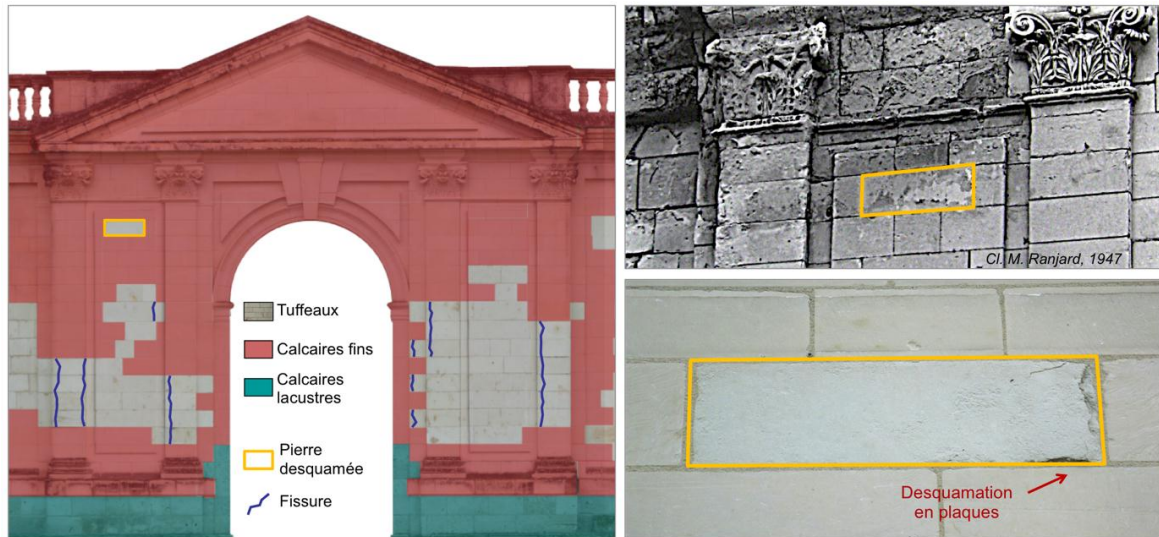
FIGURE 66 : ILLUSTRATION DES FISSURES ET D'UN DEPART DE DESQUAMATION EN PLAQUES SUR LE PORTAIL ROYAL

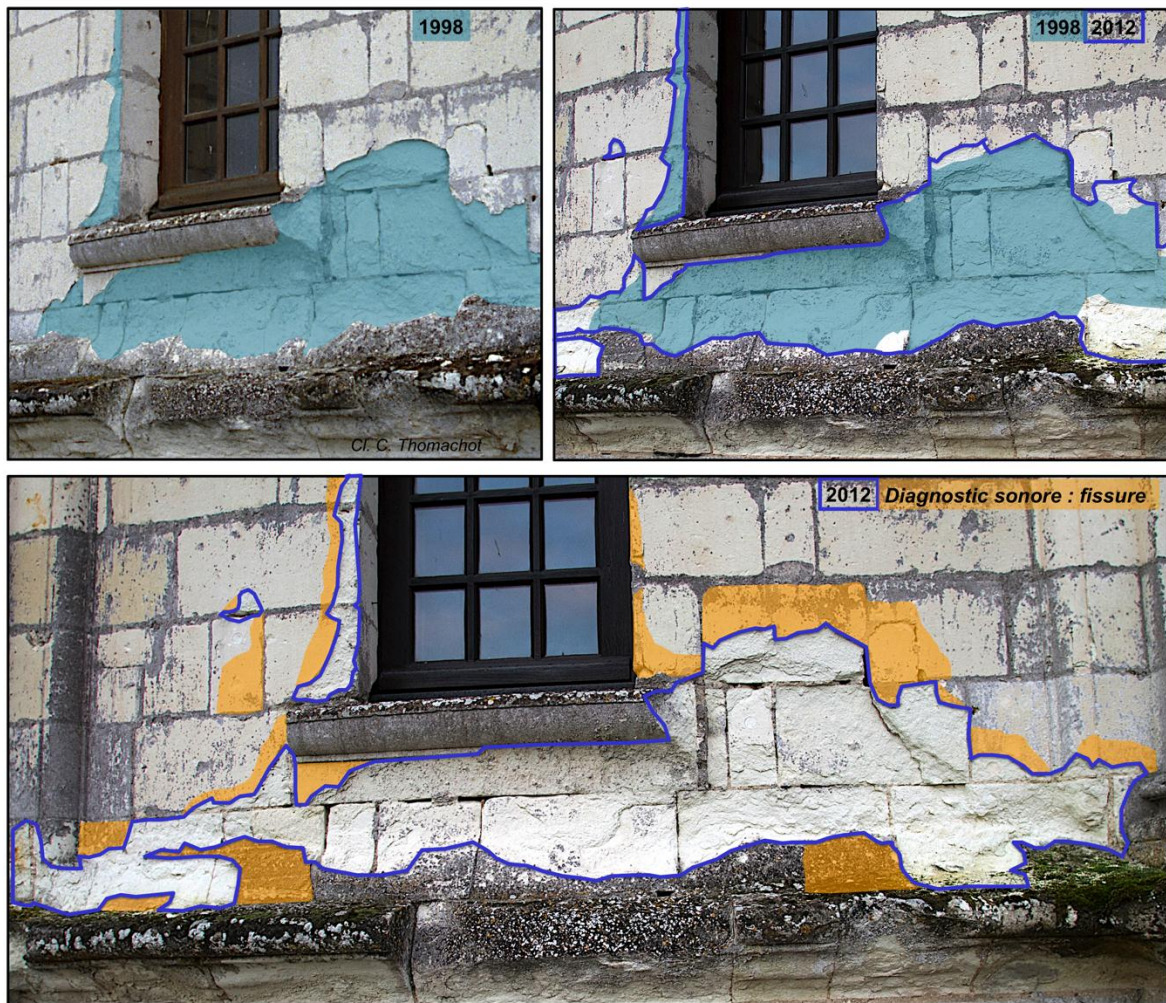
FIGURE 67 : DESQUAMATION EN PLAQUES SUR LA TOUR DU CHAUDRON

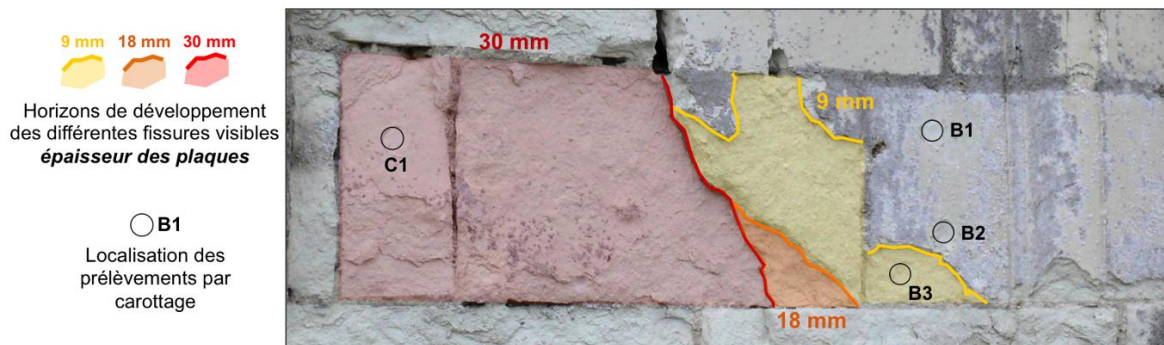
FIGURE 73 : RESEAU DE FISSURES DE LA ZONE DESQUAMEE, OBSERVABLE A DROITE DE LA FENETRE

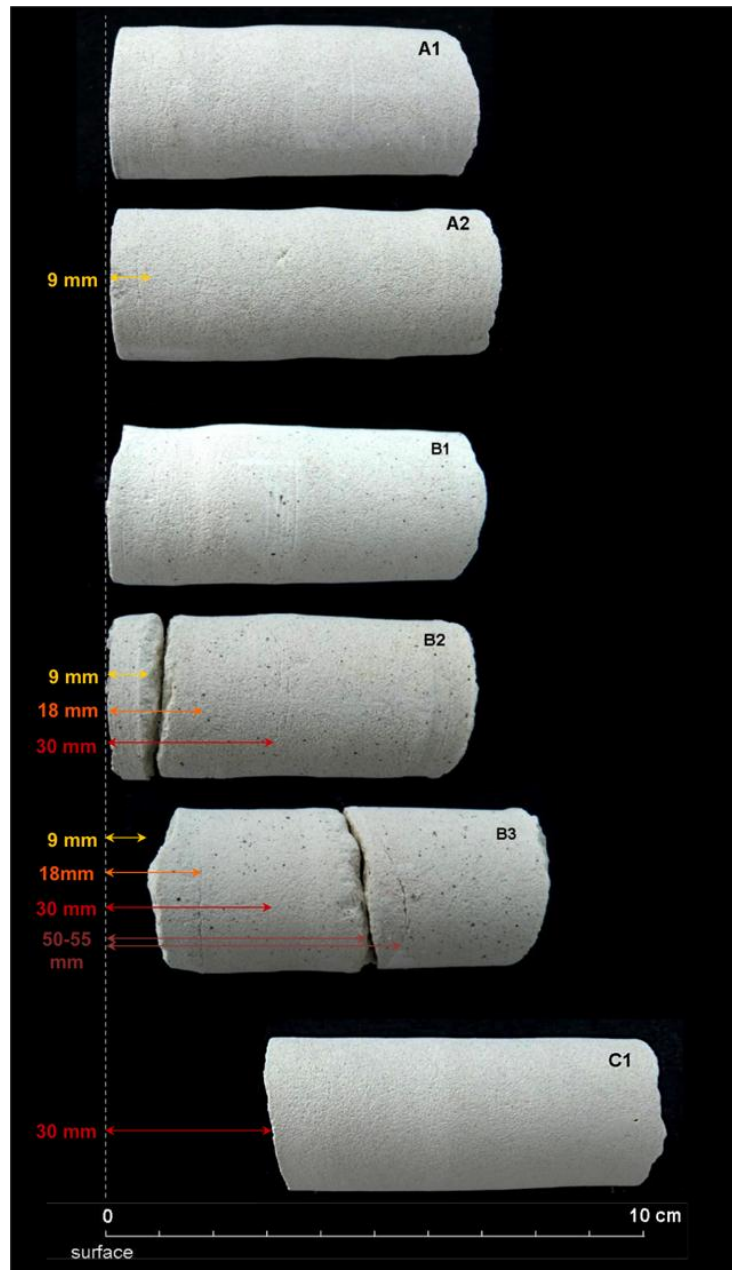
FIGURE 74 : PRELEVEMENTS PAR CARROTAGES DE DESQUAMATIONS EN PLAQUES AUTOUR DE LA FENETRE DE LA TRAVÉE N°9
