# Impact des interventions humaines sur l'érosion des calcaires monumentaux du secteur Río Bec (Campeche, Mexique)

Thèse présentée en vue de l'obtention du doctorat de l'Université Clermont Auvergne

Spécialité : Géographie physique

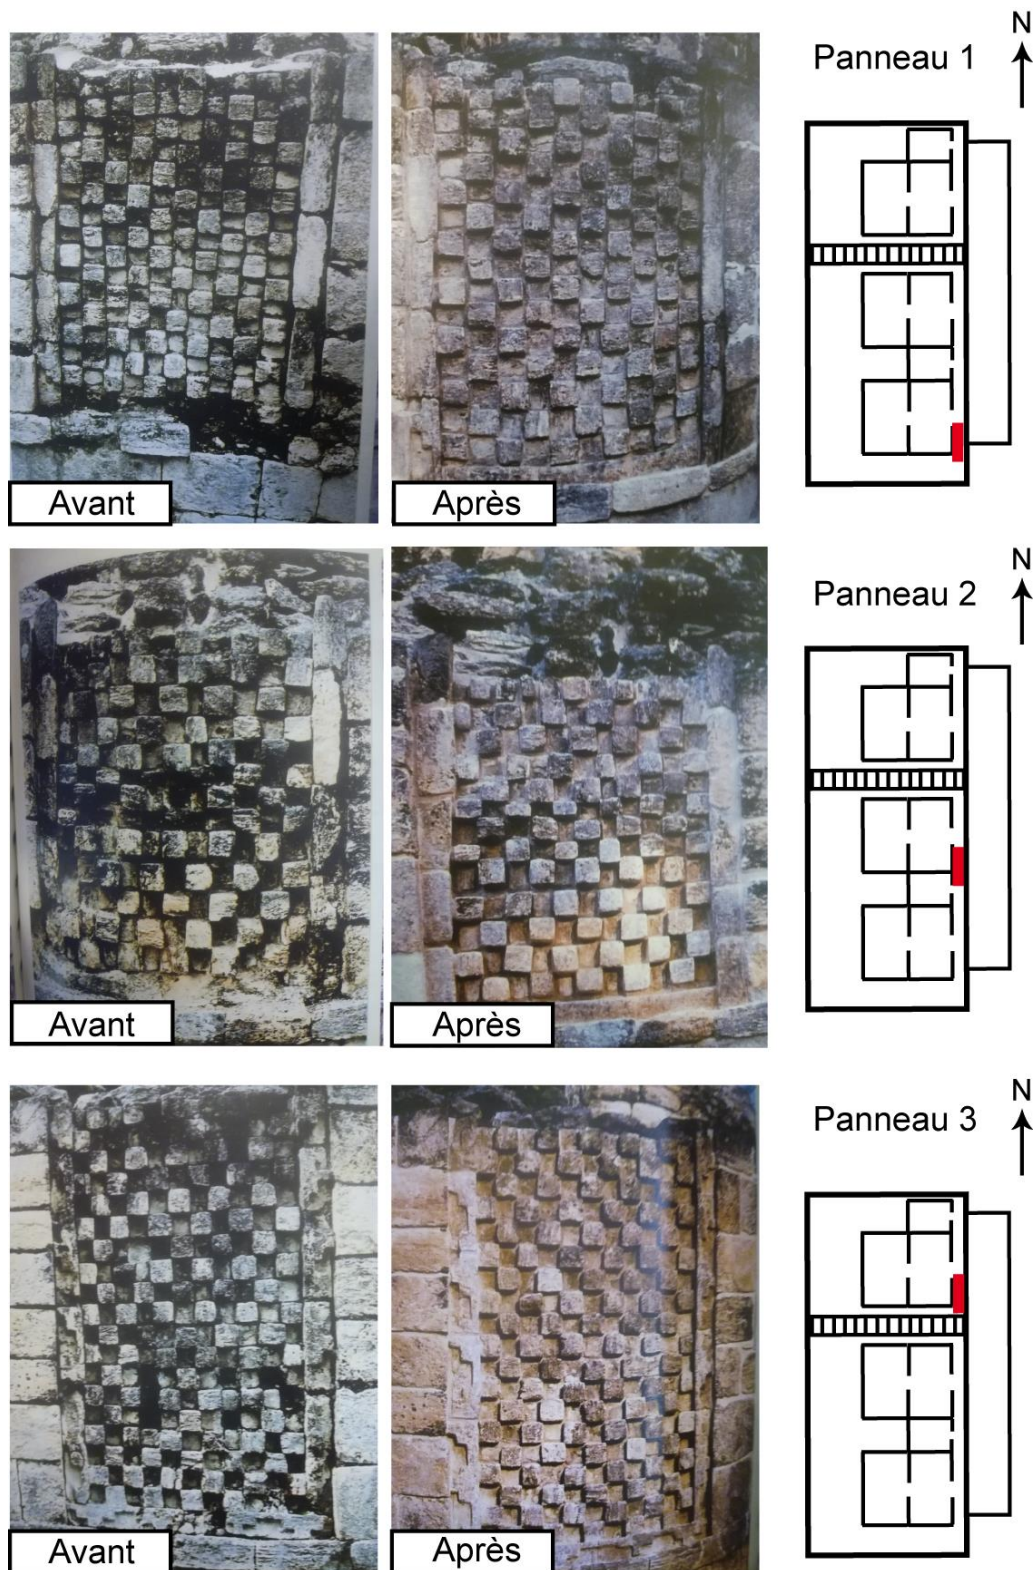
**Fig. IV-9. Clichés des panneaux à damiers de la façade est de la structure II avant et après leur restauration (Campaña Valenzuela et al., 2004).**

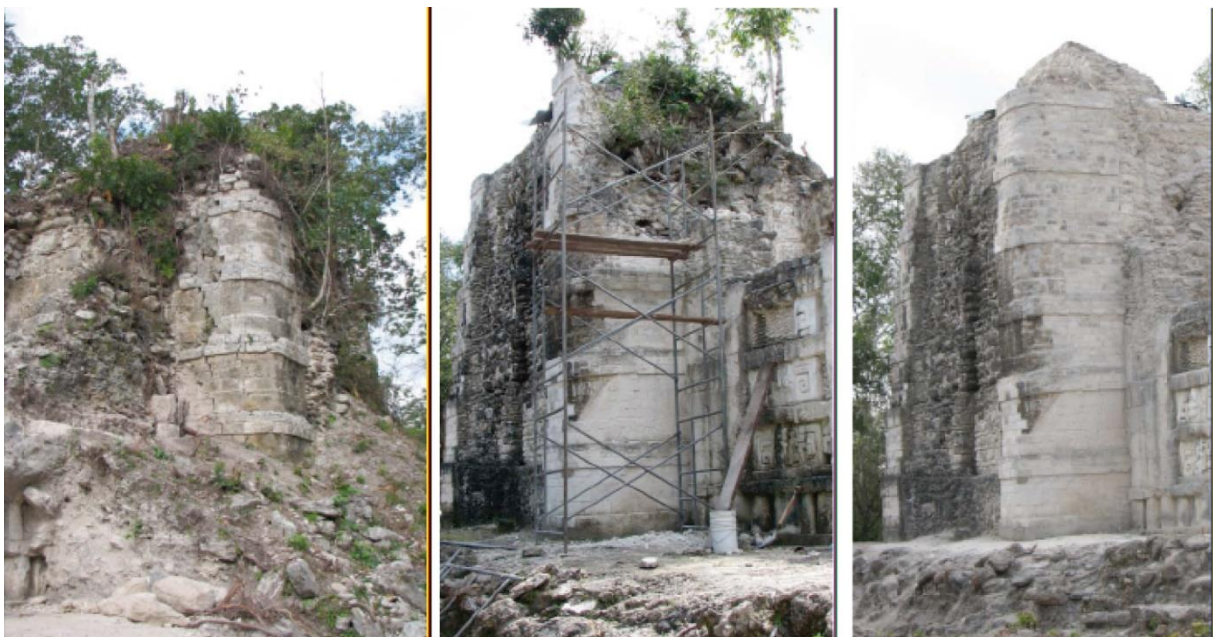
**Fig. IV-16. Clichés de la tour nord-est de 5N2 avant (à gauche), pendant (au centre), et après (à droite) les opérations de la cinquième saison du Projet Río Bec en 2006 (Michelet *et al.*, 2007).**

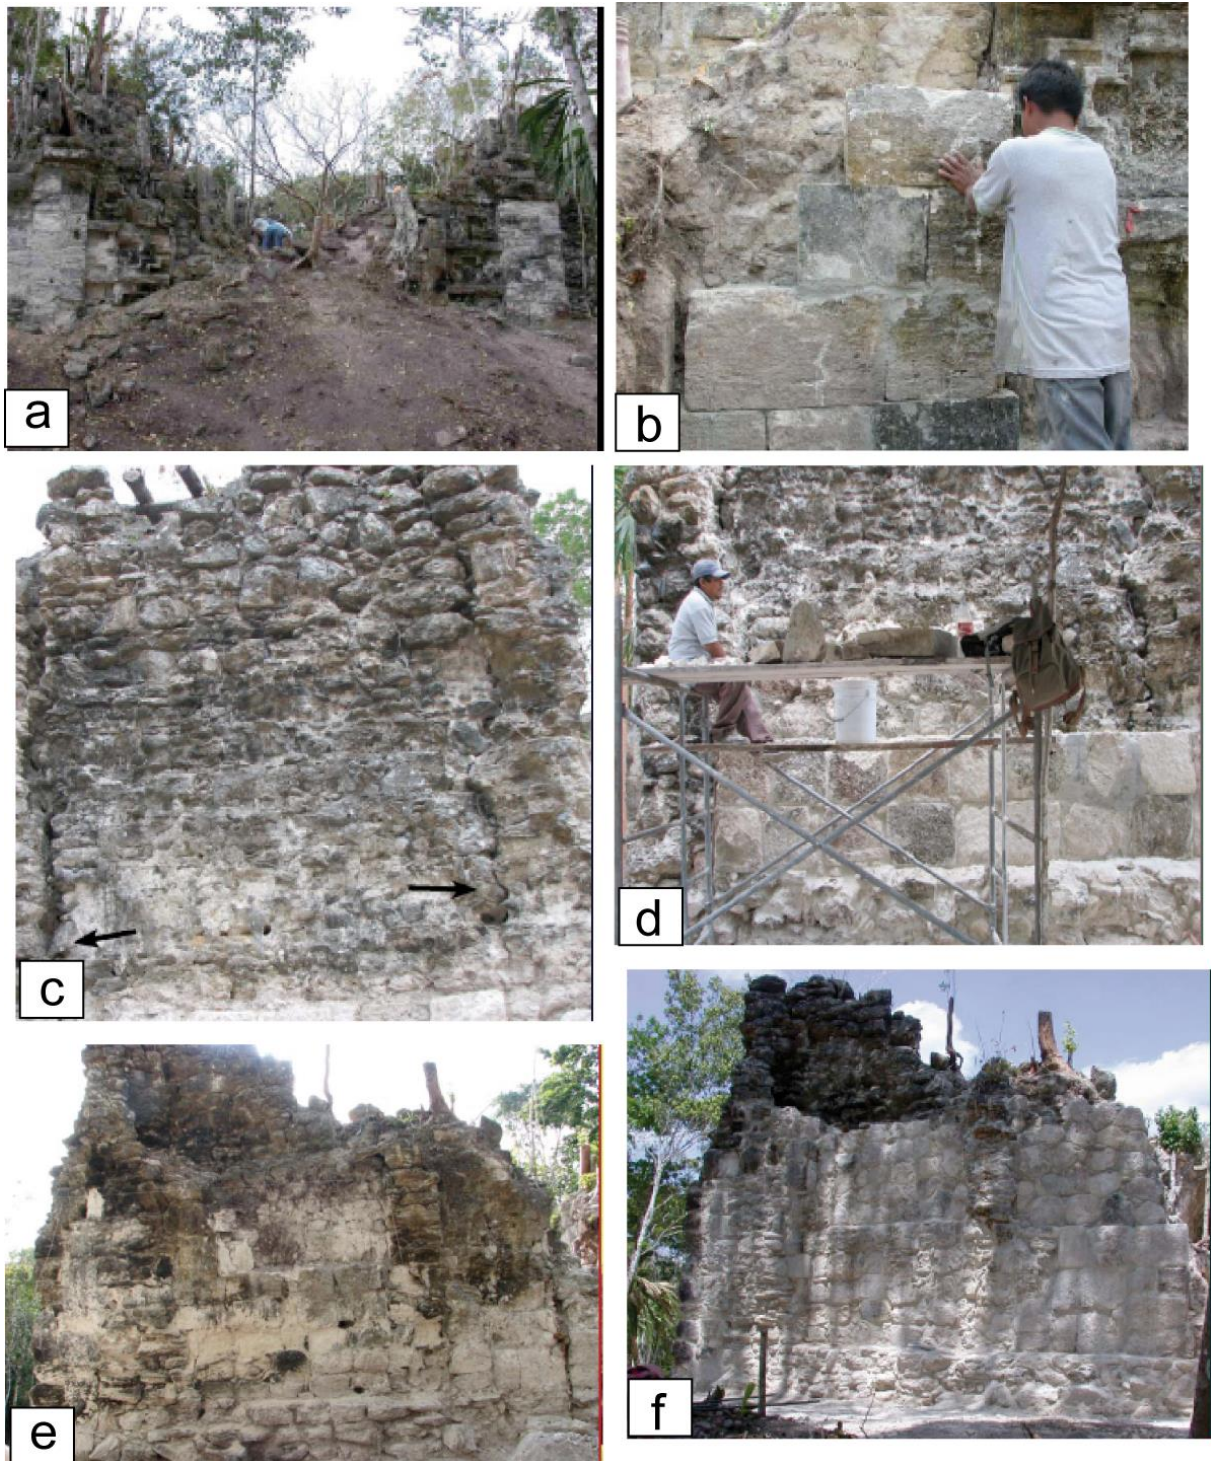
Fig. IV-17. Clichés pré et post-intervention de la structure 7N1 du groupe D : façade nord avant (a) et pendant (b), façade est avant (c) et pendant (d), et façade ouest avant (e) et après (f) les opérations de dégagement et consolidation en 2006 (Michelet *et al.*, 2007).

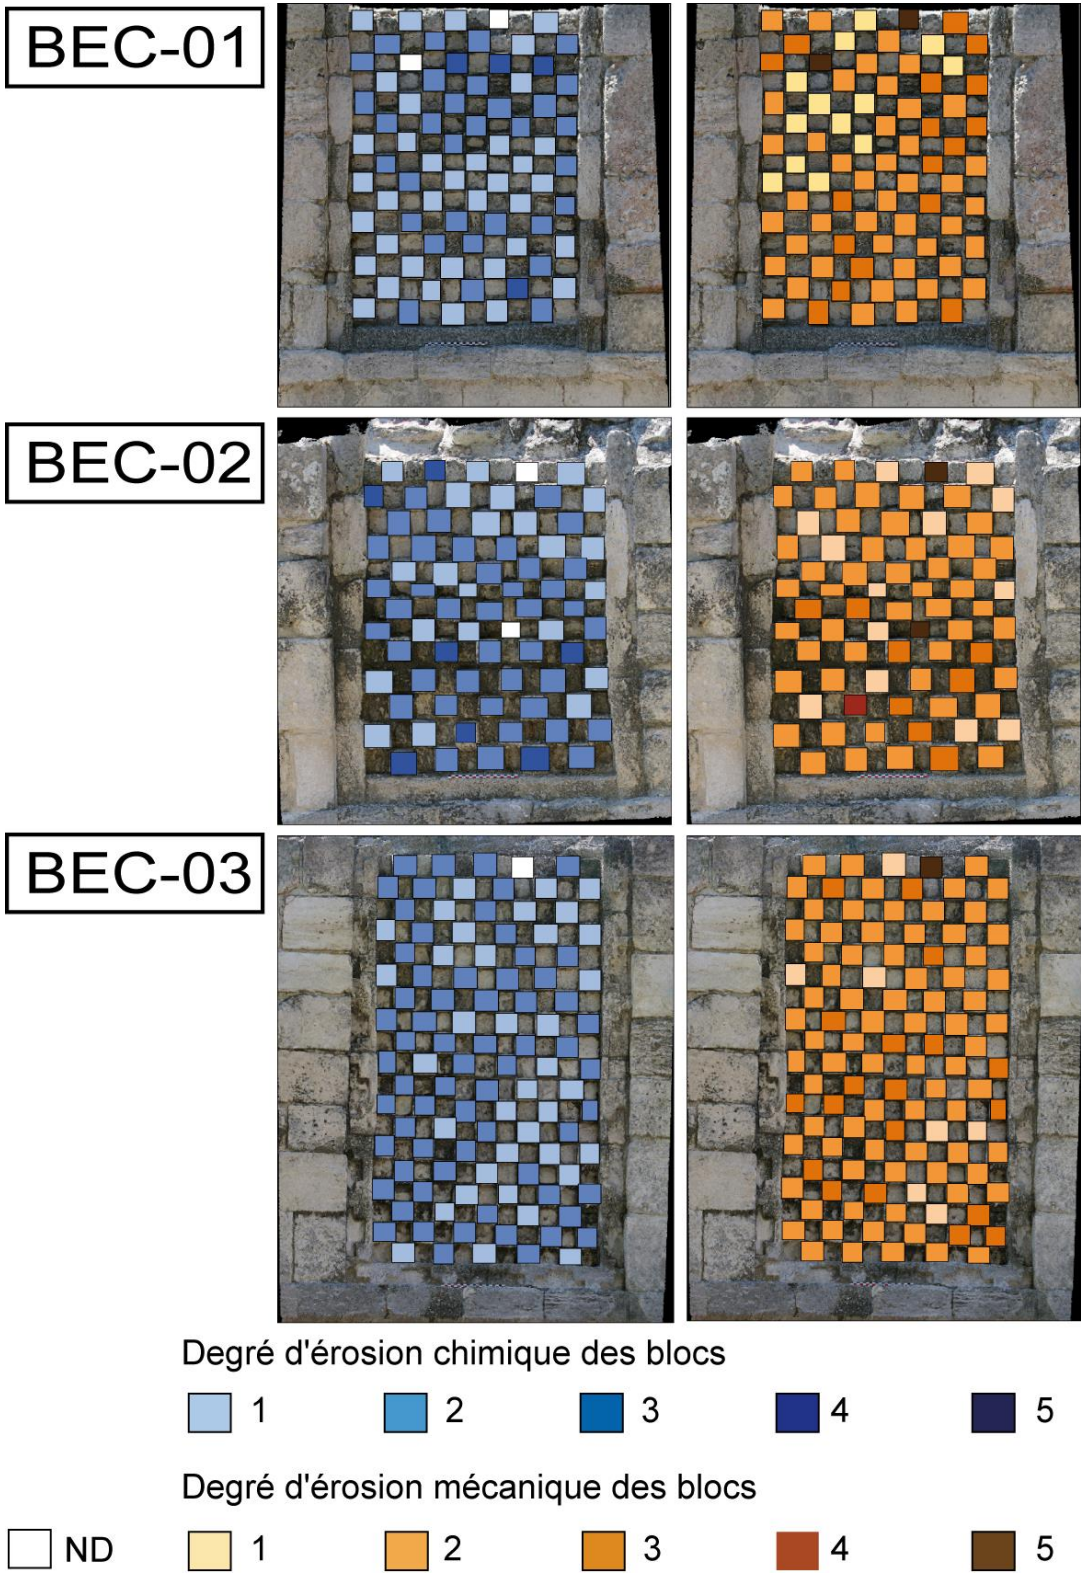
Fig. VI-28. Spatialisation des degrés d'érosion chimique et mécanique sur les panneaux à damiers de la structure II de Becán.

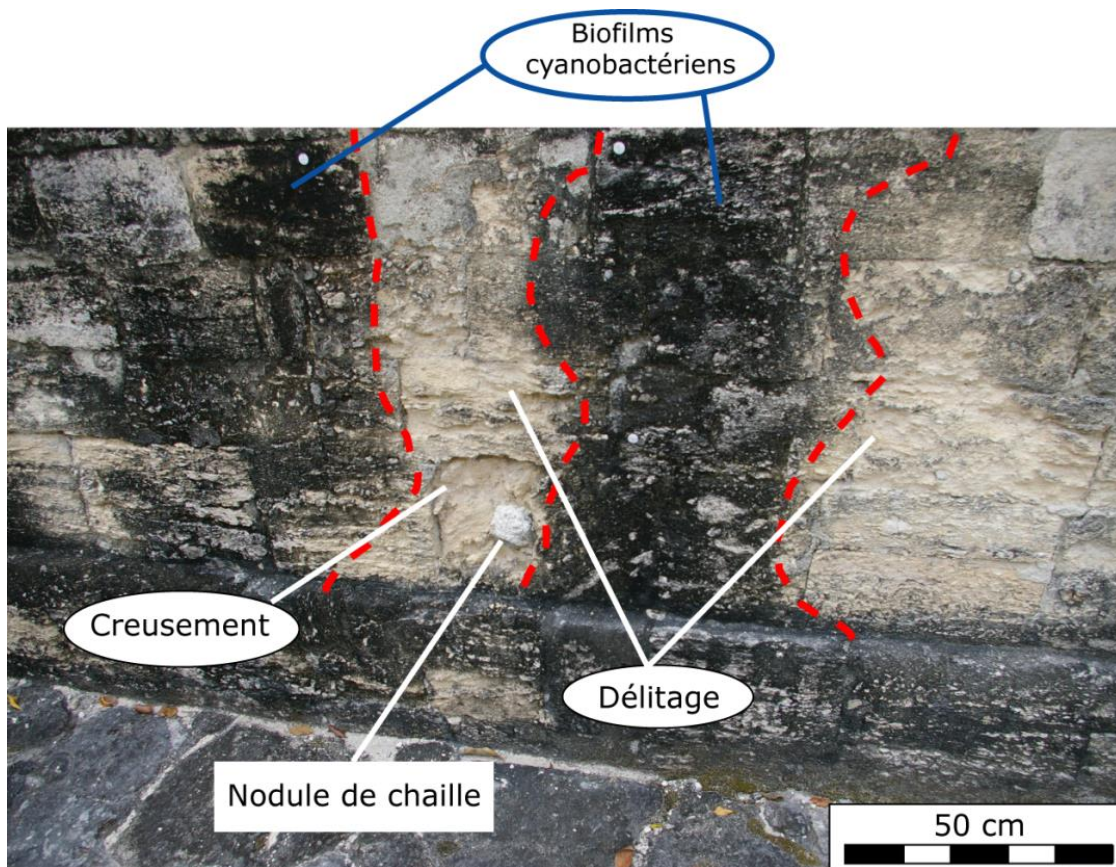
**Fig. VIII-11. Mise en évidence du contraste de conservation en fonction de la colonisation biologique sur la fenêtre XPU-16, sur le site de Xpuhil.**

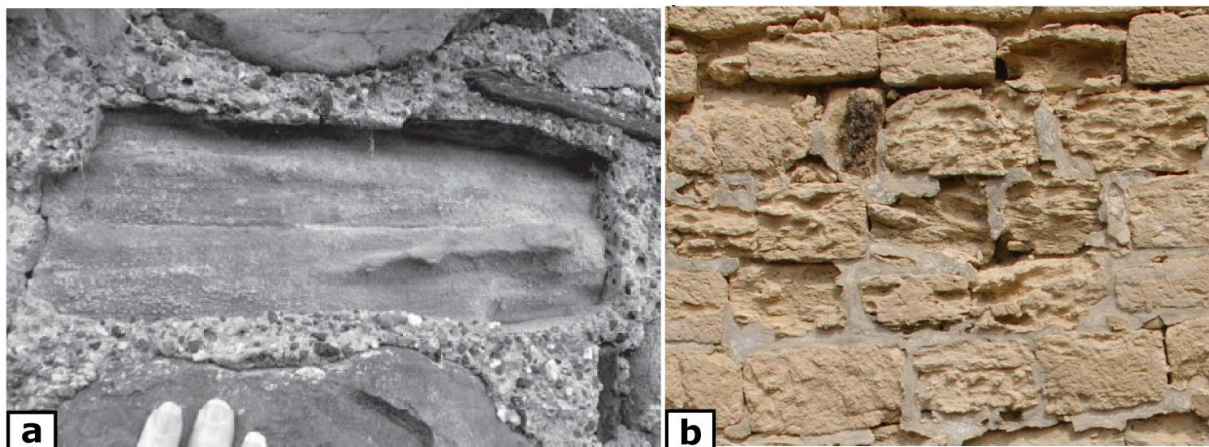
Fig. IX-4. (a) Accélération de l'érosion imputable à un rejointoiement au ciment sur les grès irlandais (Dotter *et al.*, 2009) et sur la structure I de Xpuhil (b).
