**De l'eau, des digues et des hommes. Approche géographique du risque inondation sur le Siret inférieur (Roumanie)**

Florence Salit. De l'eau, des digues et des hommes. Approche géographique du risque inondation sur le Siret inférieur (Roumanie). Géographie. Université Paris-Diderot - Paris VII; Université de Bucarest - Faculté de Géographie, 2013. Français. NNT: . tel-00923009

Thèse de Doctorat de géographie préparée au sein de l'UMR PRODIG et du  
"Centrul de cercetări Gestiunea Resurselor de Apă și a Riscurilor Hidrice" (G.R.A.R.H.)

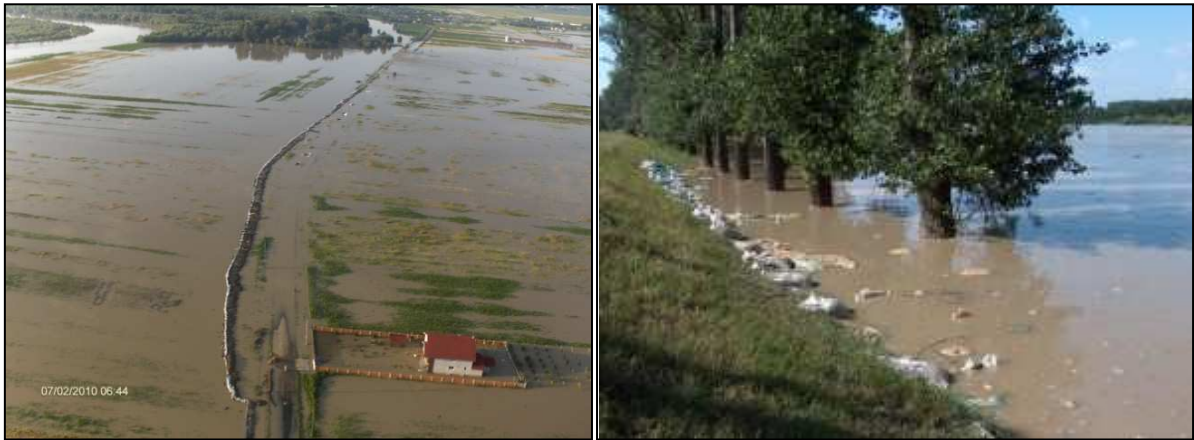
**Figure 1- 17: La plaine du Siret inférieur lors de l'inondation du 30 juin-3 juillet 2010 et le renforcement d'une digue de protection, à gauche (Photographie : ANAR). Infiltration sous la digue du Siret à Vadu Roșca en juillet 2010, à droite (Photographie: Ziarul de astazi)**

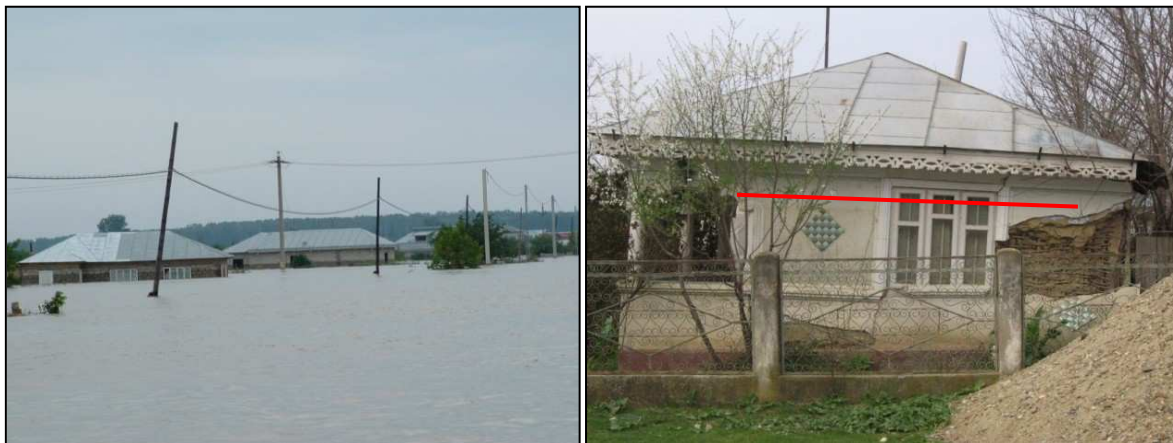
**Figure 1- 19: Vadu Roșca inondé le 13 juillet 2005 - à gauche (Photographie: ANAR). L'eau peut atteindre jusqu'à 4 m dans le village ; le trait rouge représente la hauteur d'eau - à droite (Photographie: F. Salit, 2009)**

Tous les villages n'ont pas été touchés de façon similaire. Le village le plus atteint a été Vadu Roșca (Figure 1- 19) où l'eau a pu atteindre jusqu'à quatre mètres. Le village dans son intégralité a été touché ; c'est pourquoi il est l'objet d'une étude plus poussée (cf. 1.3 p.70). Néanmoins pour la majorité des villages, seule une partie a été inondée.

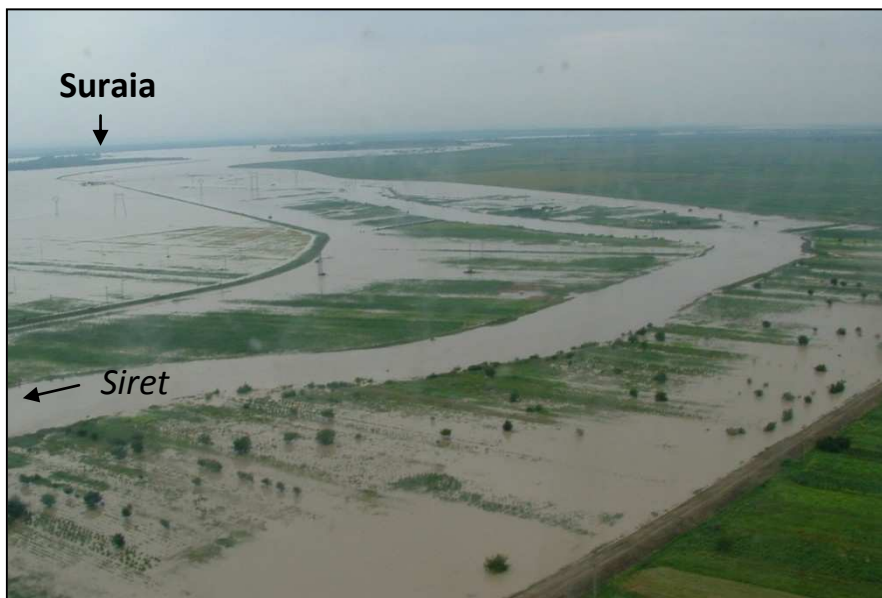
**Figure 1- 23: Plaine inondée entre Suraia et Vadu Roșca. L'eau est bloquée à l'est par les digues du Siret (Photographie: ANAR ; Localisation Figure 1- 24)**

4- Les eaux conjointes du Siret et de la Putna s'accumulent dans la plaine de Vadu Roșca, bloquées à l'est (Figure 1- 23), à l'ouest et au sud par un réseau de digues créant un cul-de-sac. L'eau ainsi accumulée, atteint dans le village de Vadu Roșca jusqu'à 4 mètres (Figure 1- 25).

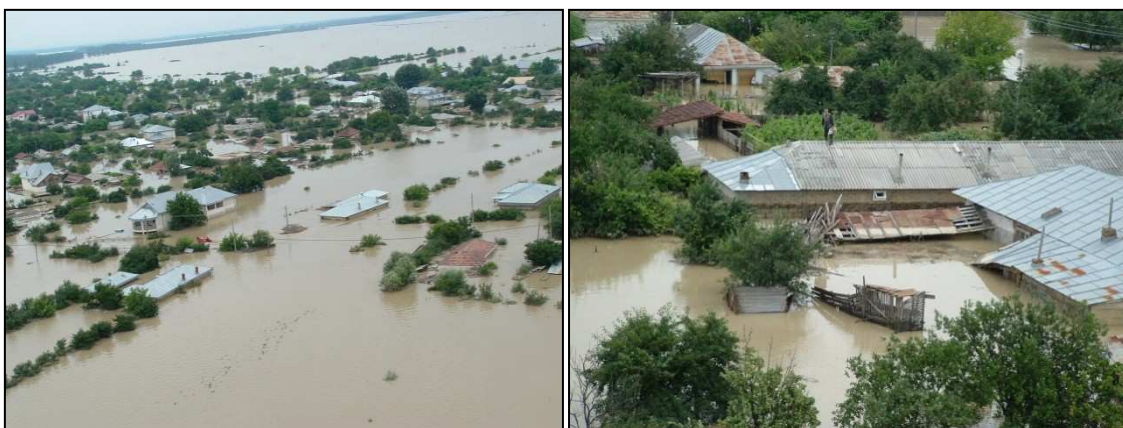
Figure 1- 25: Vadu Roșca inondée le 13 juillet 2005 (Photographies: ANAR)

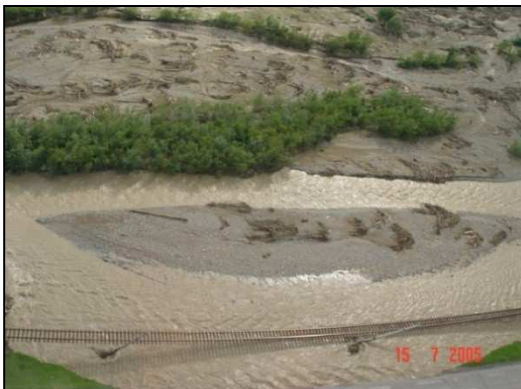
**Figure 1- 28: Voie ferrée détruite le 15 juillet 2005 dans le bassin du Siret inférieur (Photographie: ANAR)**

L’inondation de juillet 2005 dans le Siret inférieur a entraîné la mort de 23 personnes dont 7 dans le seul village de Vadu Roșca. Les dégâts matériels concernent essentiellement trois domaines : les habitations, les infrastructures de circulation de type routes, ponts ou voies ferrées (Figure 1- 28) et les terres arables.

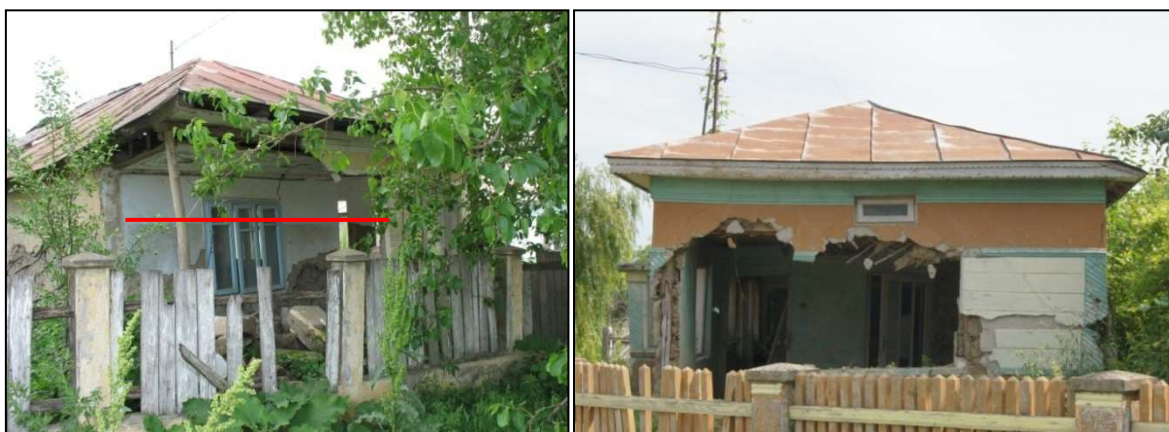
Figure 1- 29: Exemple de maisons considérées comme abandonnées-détruites ; le trait rouge marque la hauteur d'eau atteinte en juillet 2005 (Photographies : F. Salit, juin 2012)

- **Habitée ou abandonnée** : une maison abandonnée est considérée comme telle lorsqu'aucun entretien (extérieur ou intérieur) n'est effectué ou lorsque les signes d'abandon sont évidents (murs écroulés ; Figure 1- 29).

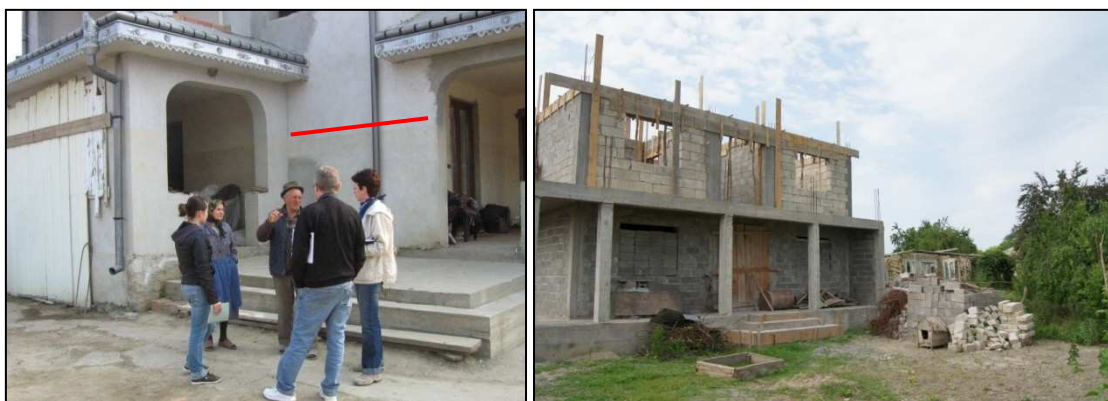
**Figure 1- 30: Exemple de maisons en construction. La maison de gauche est considérée comme habitée-abîmée, le trait rouge marque la hauteur d'eau atteinte en juillet 2005 (Photographie : F. Salit, juin 2009) et la maison de droite comme « en construction » (Photographie : F. Salit, juin 2012)**

- **En construction ou achevée** : de nombreuses maisons sont en cours de construction (où seule la structure existe ; la façade est inachevée ; Figure 1- 30)

- **Abîmée (à savoir : traces visibles de l'inondation – maisons atteintes selon les témoignages) ou aucune trace** : est appelée « abîmée » une maison où les marques laissées sur les façades par l'eau sont encore visibles (Figure 1- 30) ou une maison qui d'après les témoignages ou/et photos a été inondée.

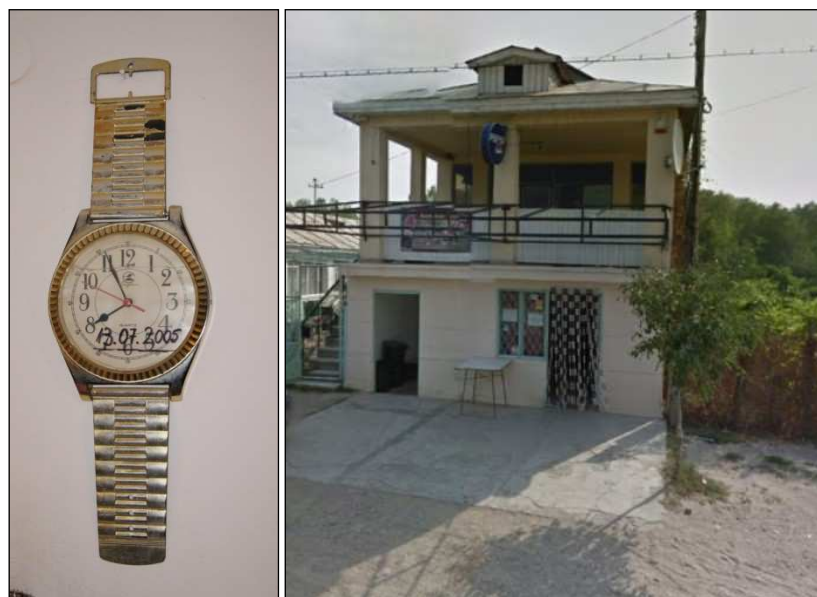
**Figure 1- 31: Pendule arrêtée lors de l'inondation de juillet 2005 (à gauche ; F. Salit, juin 2011) dans l'épicerie de Vadu Roșca (à droite ; Google Streetview, juillet 2012) (Localisation de l'épicerie Figure 1- 32)**

Au total 36,7 % des maisons ont été classées comme abandonnées-détruites, soit autant que le nombre de maisons habitées (34,6 %). Les habitées-rénovées ne représentent que 1,3 %, mais ce chiffre est sous-estimé par la proportion de maisons où les traces de l'inondation ne sont plus visibles. 9,6 % des maisons sont habitées-abîmées, ce qui témoignent des faibles moyens mis en œuvre pour restaurer les habitations, sept ans après. 9,6 % des maisons gardent les stigmates de l'inondation, soit par des traces visibles de la hauteur d'eau, soit par des repères de crue dans les maisons (Figure 1- 31).

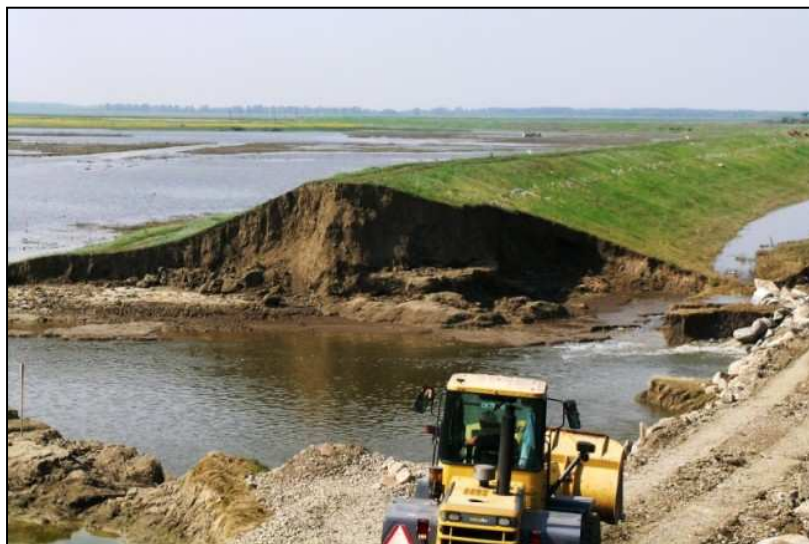
**Figure 2- 16: Réparation provisoire d'une digue sur la rivière Geru dans la zone de Lungoci, travaux exécutés par ANAR en 2010 (Photographie : ANAR)**

Les digues de protection contre les crues sont des levées de terre sans structure faites de sables argileux. Leur constitution simple est révélée par les photographies prises pendant des travaux de réparation (Figure 2- 16). D'après les relevés de terrain aucune digue n'a de structure en dur et elles sont toutes enherbées.

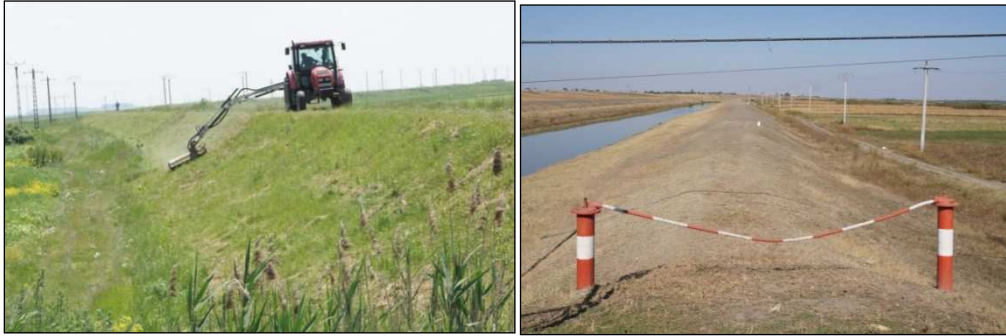
**Figure 2- 18: Entretien des digues (à gauche) . Digue interdite d'accès par une barrière (à droite)  
(Photographies : F.Salit, juin 2011)**

L'entretien des digues est de la responsabilité des mairies et des cantons d'exploitations. Aucune digue n'est une propriété privée contrairement à ce que l'on peut trouver en France notamment. Cette gestion est l'héritage de l'époque communiste, période où la majorité de ces ouvrages a été réalisée. La gestion des digues était l'objet d'une attention particulière : elles étaient fermées et surveillées par des gardes armés, la circulation sur leurs crêtes interdite. Aujourd'hui les barrières sont souvent présentes, leur état général apparaît comme bon et un entretien régulier de la végétation sur les digues est effectué (Figure 2- 18).

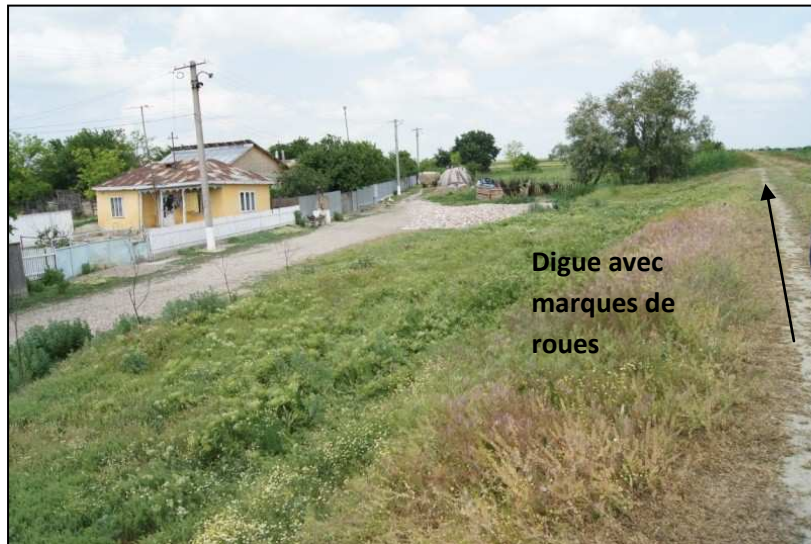
**Figure 2- 19: Digue fragilisée à Belciugele. La digue a rompu en juillet 2005.  
(Photographie : F.Salit, juin 2011)**

Par ailleurs les digues ne sont pas exemptes de malveillance : à Belciugele, village au bord du Râmnicu Sărat, le tuyau d'évacuation des eaux placé dans la digue aurait été volé pour récupérer le métal. Cette fragilisation de la digue (Figure 2- 19), ajoutée à la circulation de véhicules dessus, a provoqué un tassement de l'ouvrage de 1 à 1,5 mètres. Lors de l'inondation de juillet 2005, la digue a cédé à cet endroit, libérant un torrent de boue dans les maisons situées juste derrière.

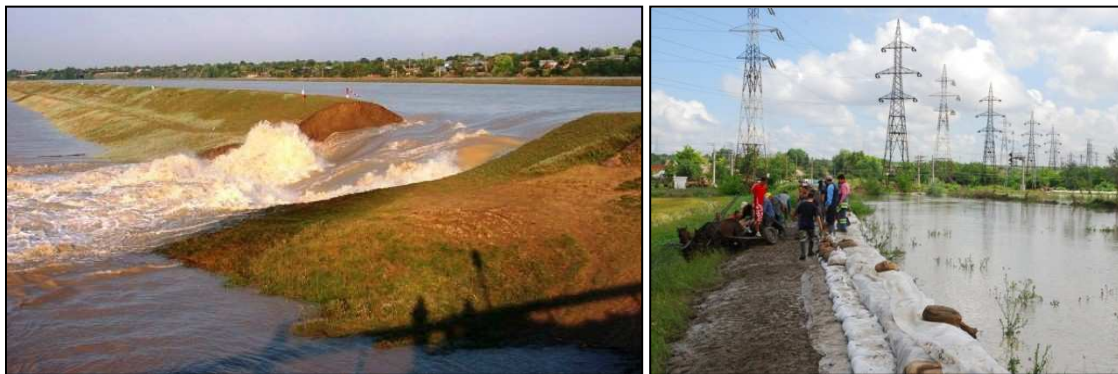
**Figure 2- 20: Brèche dans une digue sur la rivière Suhu à Piscu en juillet 2005-jud Galați (à gauche). Consolidation d'une digue avec des sacs de sable à Șendreni en 2010 (à droite) (Photographies : ANAR)**

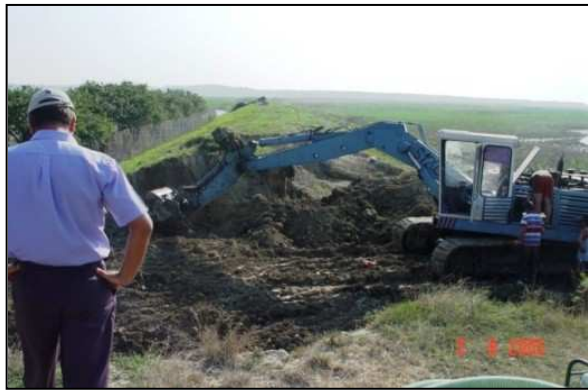
Figure 2- 21: Reconstruction d'une digue sur le Siret à Nămolosa, le 3 août 2005 (Photographie: ANAR)

Par ailleurs malgré leur fragilité, la constitution des digues engendre la possibilité pour les habitants de les « gérer » eux-mêmes lors de crises. Ils ont à plusieurs occasions créé des brèches. Enfin cette même constitution permet aux autorités de restaurer les digues plus rapidement et à des coûts moindres (Figure 2- 21).

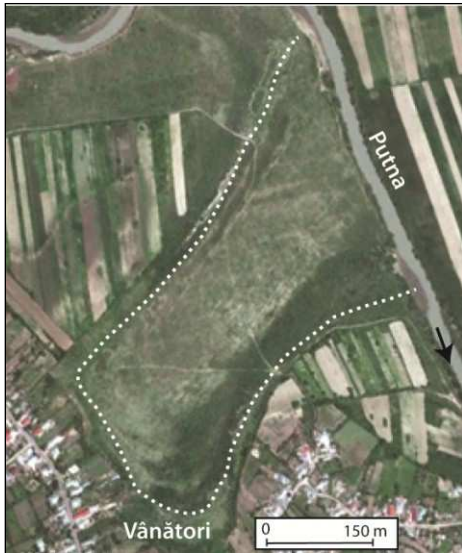
**Figure 2- 26: Méandre recoupé à Vânători en rive droite de la Putna. Le méandre est souligné par une ligne pointillée blanche (Source : image Google Earth du 8 juin 2010)**

La régularisation de la Putna à Vânători (Figure 2- 26) est un exemple de protection d'un village contre les divagations du cours d'eau. Dans le cas présent la fermeture du chenal a été faite par une levée de terre et on peut supposer la présence de traverses enterrées.

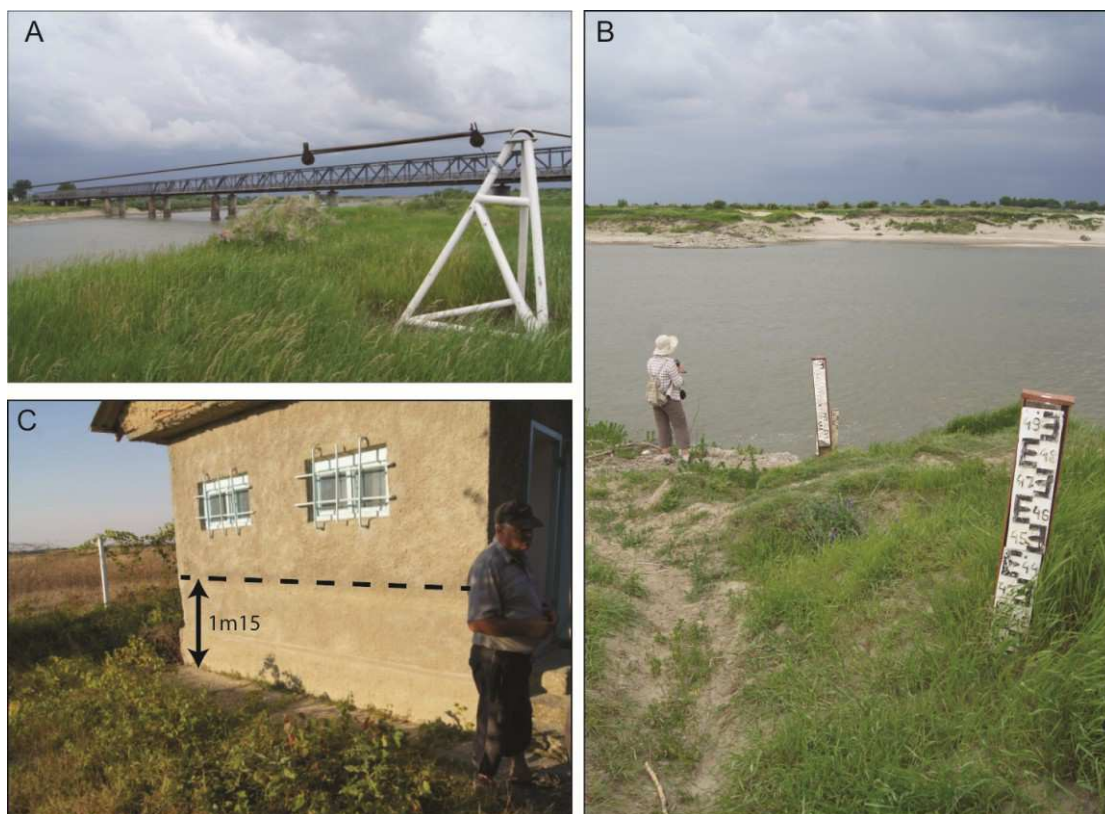
Figure 3- 4: A – Station hydrométrique de Lungoci (Siret), câble de mesure en juin 2011 et point de mesure de la section transversal, vu vers l’aval. B – Echelles limnimétriques en rive droite. C – Poste de la station de Lungoci en octobre 2011, avec une marque de la crue de juin 2010 sur la façade. (Photographies: F. Salit)

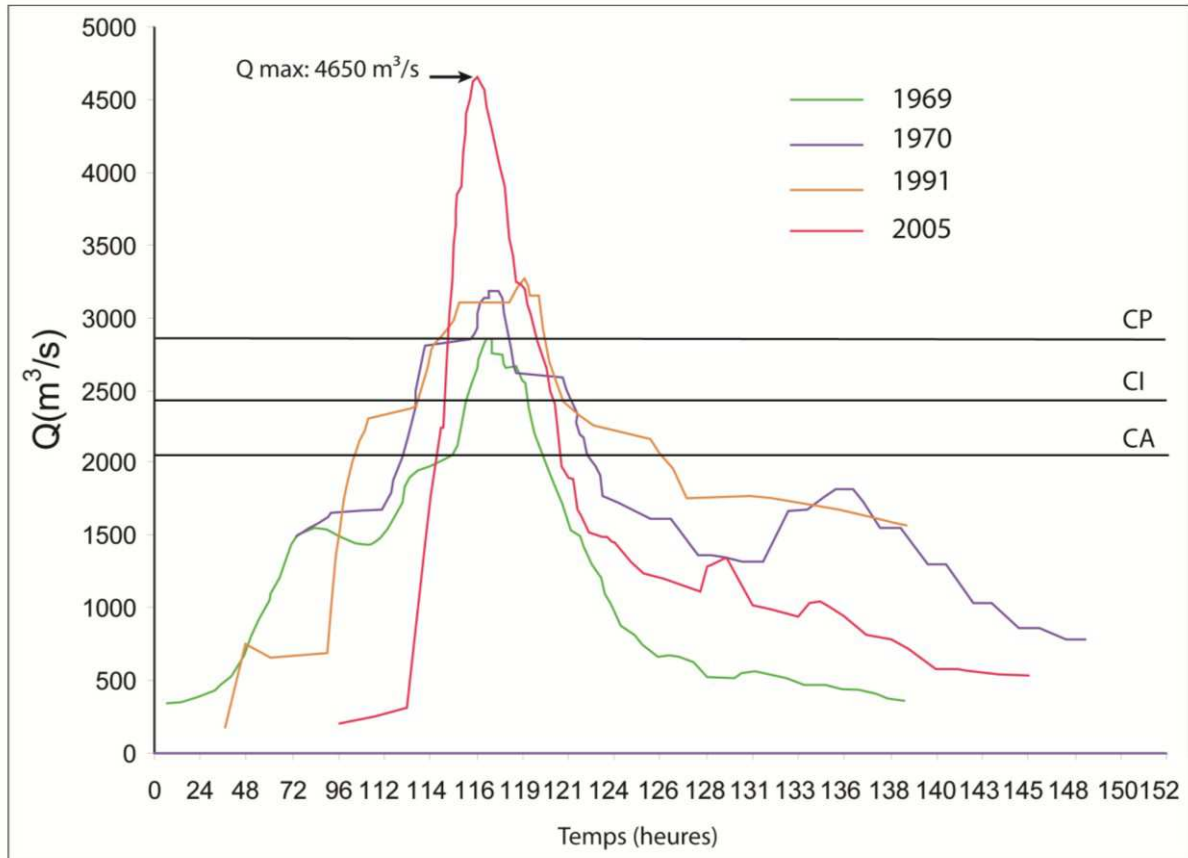
**Figure 3- 16: Hydrogramme comparé des crues les plus importantes du Siret à la station de Lungoci de 1969 à 2005 (Source : INHGA)**

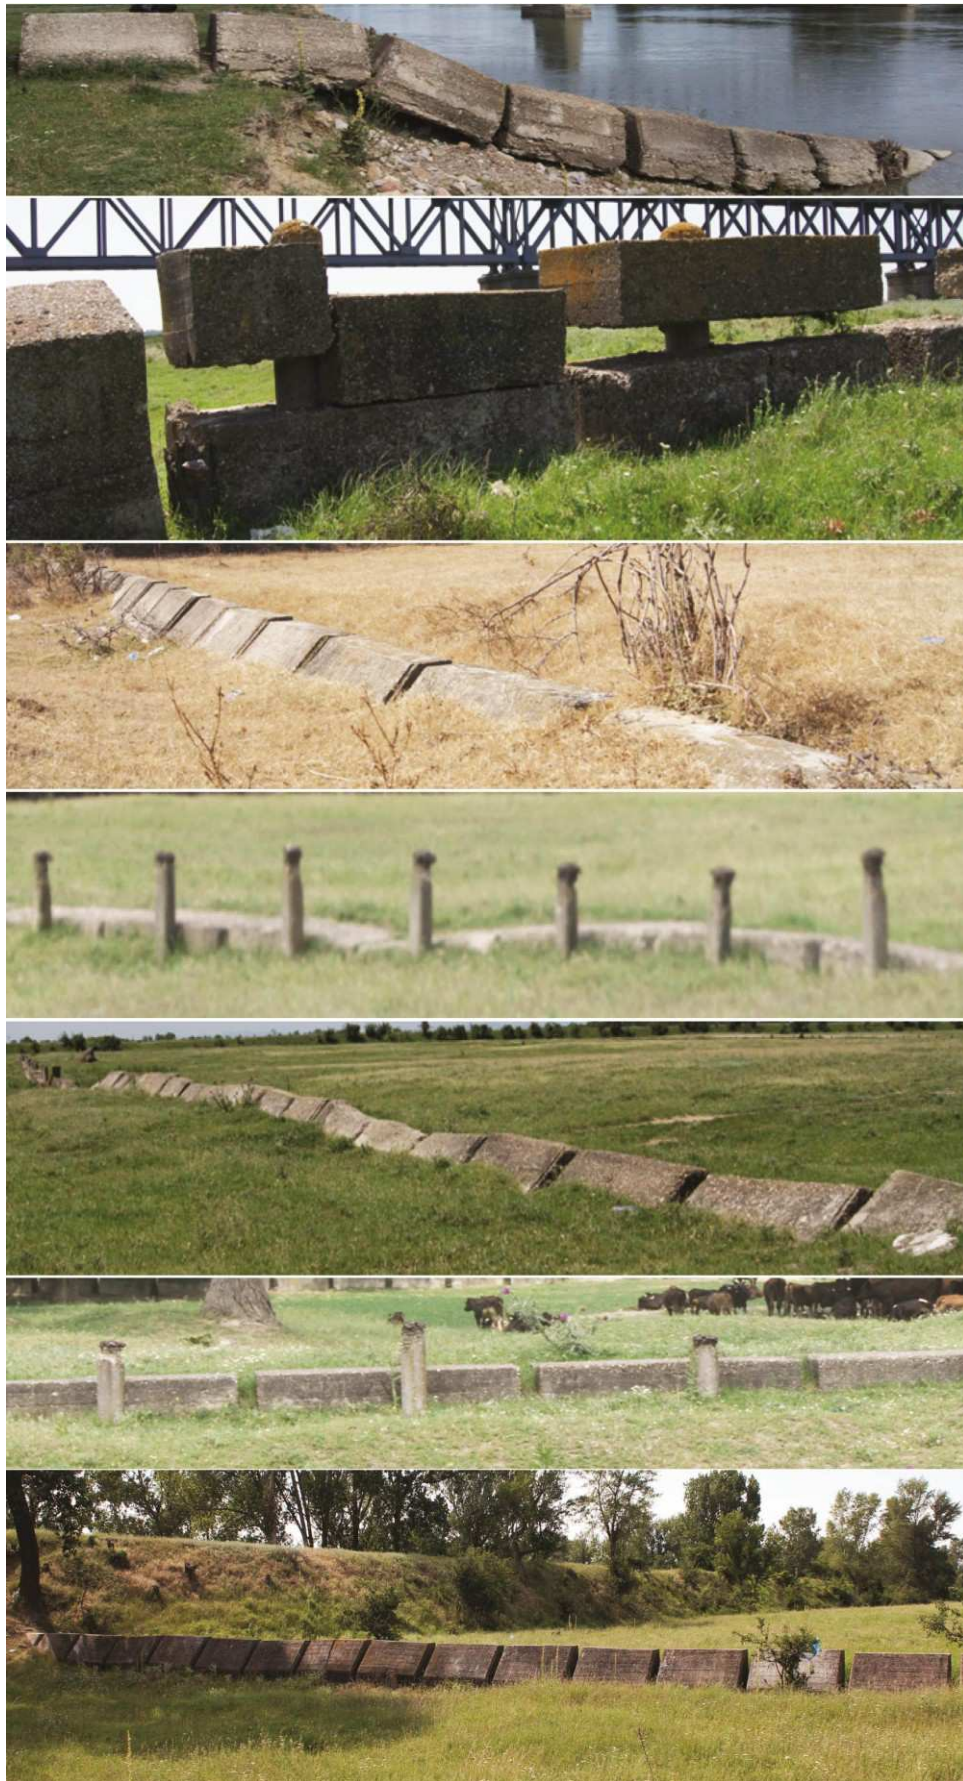
Figure 3- 50: Variations des formes d'épis perpendiculaires à l'axe d'écoulement, en rive droite du Siret entre les villages de Biliiești et de Suraia (Photographies : F. Salit octobre 2011/juin 2012)

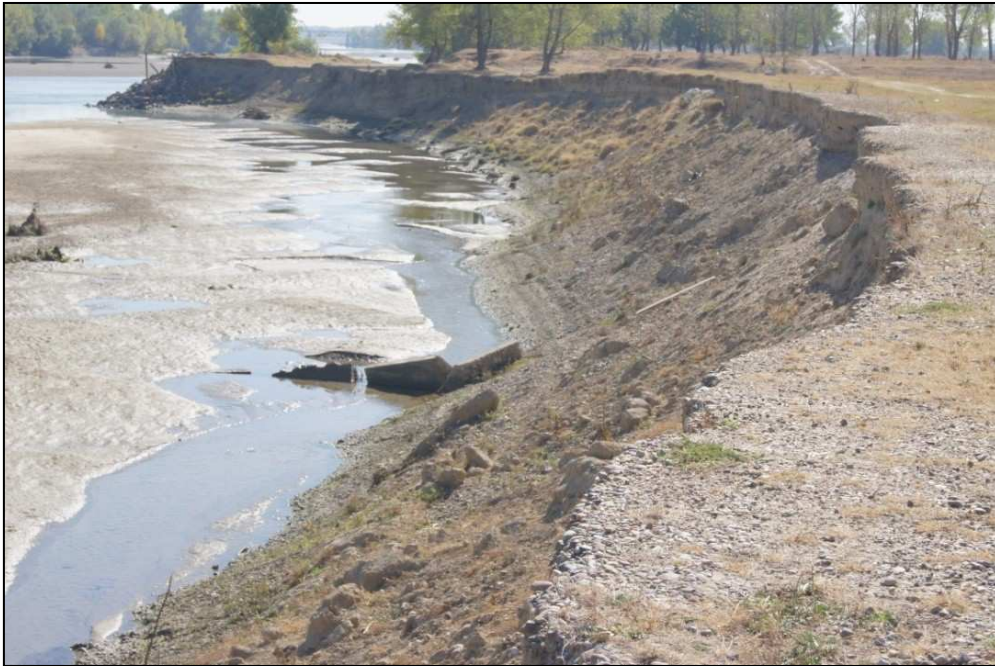
**Figure 3- 53: Erosion de la berge en rive droite du Siret à hauteur de Biliști, vu vers l'aval. Sept blocs de l'épi au centre de la photo sont détruits: environ un recul de berges de 14 mètres (Photographie : F. Salit, octobre 2011) (Localisation Figure 3- 48)**

La baisse des apports sédimentaires constatée à partir des années 90 provoque un ajustement du système fluvial par une érosion latérale accrue. Les épis construits au début des années 70 sont endommagés ou effondrés. Il est possible d'estimer cette érosion de par leur état. Une des zones les plus touchées est celle du Siret à hauteur du village de Biliști (Figure 3- 53).

L'érosion de la berge en rive droite peut-être estimée selon le nombre de blocs effondrés ; un bloc mesure 2 mètres de long. Sur cette zone, l'érosion latérale atteint jusqu'à 14 mètres. Le recul n'est pas aussi intense sur tout le secteur : le recul atteint de 2 à 4 mètres en rive droite et de 2 à 6 mètres en rive gauche.

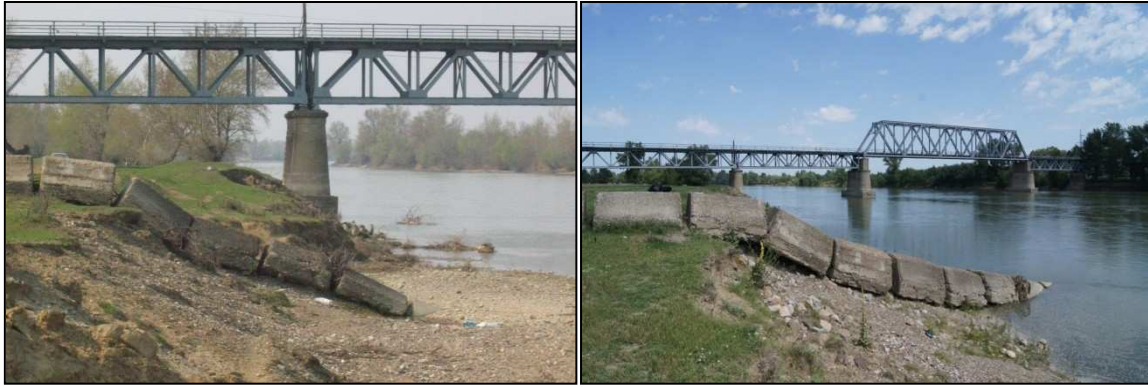
**Figure 3- 54: Estimation du recul de la berge en rive droite du Siret à l’aval du pont de la voie ferrée de Suraia. En avril 2009 (à gauche) 4 blocs effondrés depuis la construction de l’épi (1970’s) ; en juin 2012 (à droite) 3 blocs supplémentaires, soit une érosion de 6 mètres entre ces deux dates. (Photographies: F. Salit) (Localisation Figure 3- 48)**

On ne peut pour autant définir un taux moyen d'érosion par an, les données pour les années intermédiaires manquent. Néanmoins le phénomène est accentué par les fortes inondations et notamment celles de juillet 2005 et de juin 2010. On a pu constater, entre deux dates de terrain de 2009 et 2011/2012, le recul des berges (Figure 3- 54). Dans le secteur du pont de Suraia l'érosion latérale entre avril 2009 et juin 2012 a atteint en rive droite environ 6 mètres.

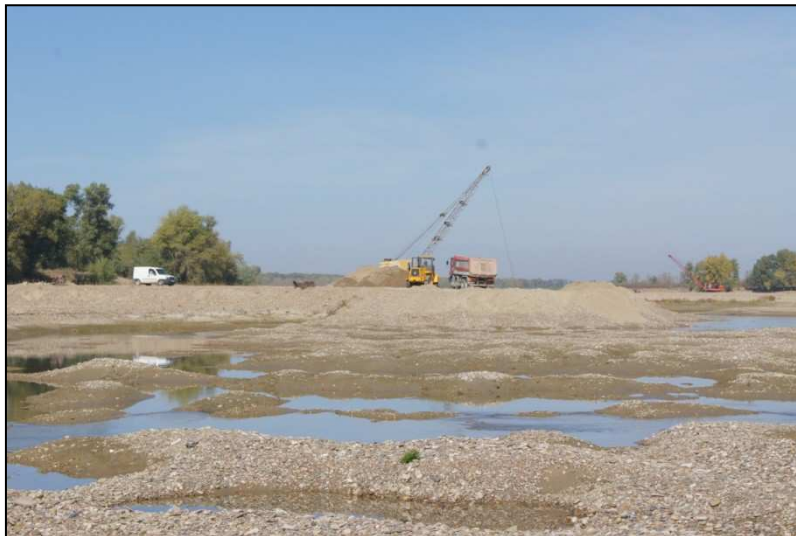
**Figure 3- 55: Extraction de graviers en lit mineur par une grue excavatrice en octobre 2011 dans le Siret à hauteur du village de Biliști (Photographie: F. Salit) (Localisation Figure 3- 48)**

Par ailleurs cette érosion latérale est aggravée par l’exploitation intensive des graviers en lit mineur. Depuis 2007, on constate une présence accrue des exploitations de graviers sur le secteur de Biliști et Suraia, considéré comme un bassin majeur de ce type de ressource. L’exploitation se fait par des excavatrices en lit mineur et dans les bancs d’alluvions (Figure 3- 55 ; Figure 3- 56).

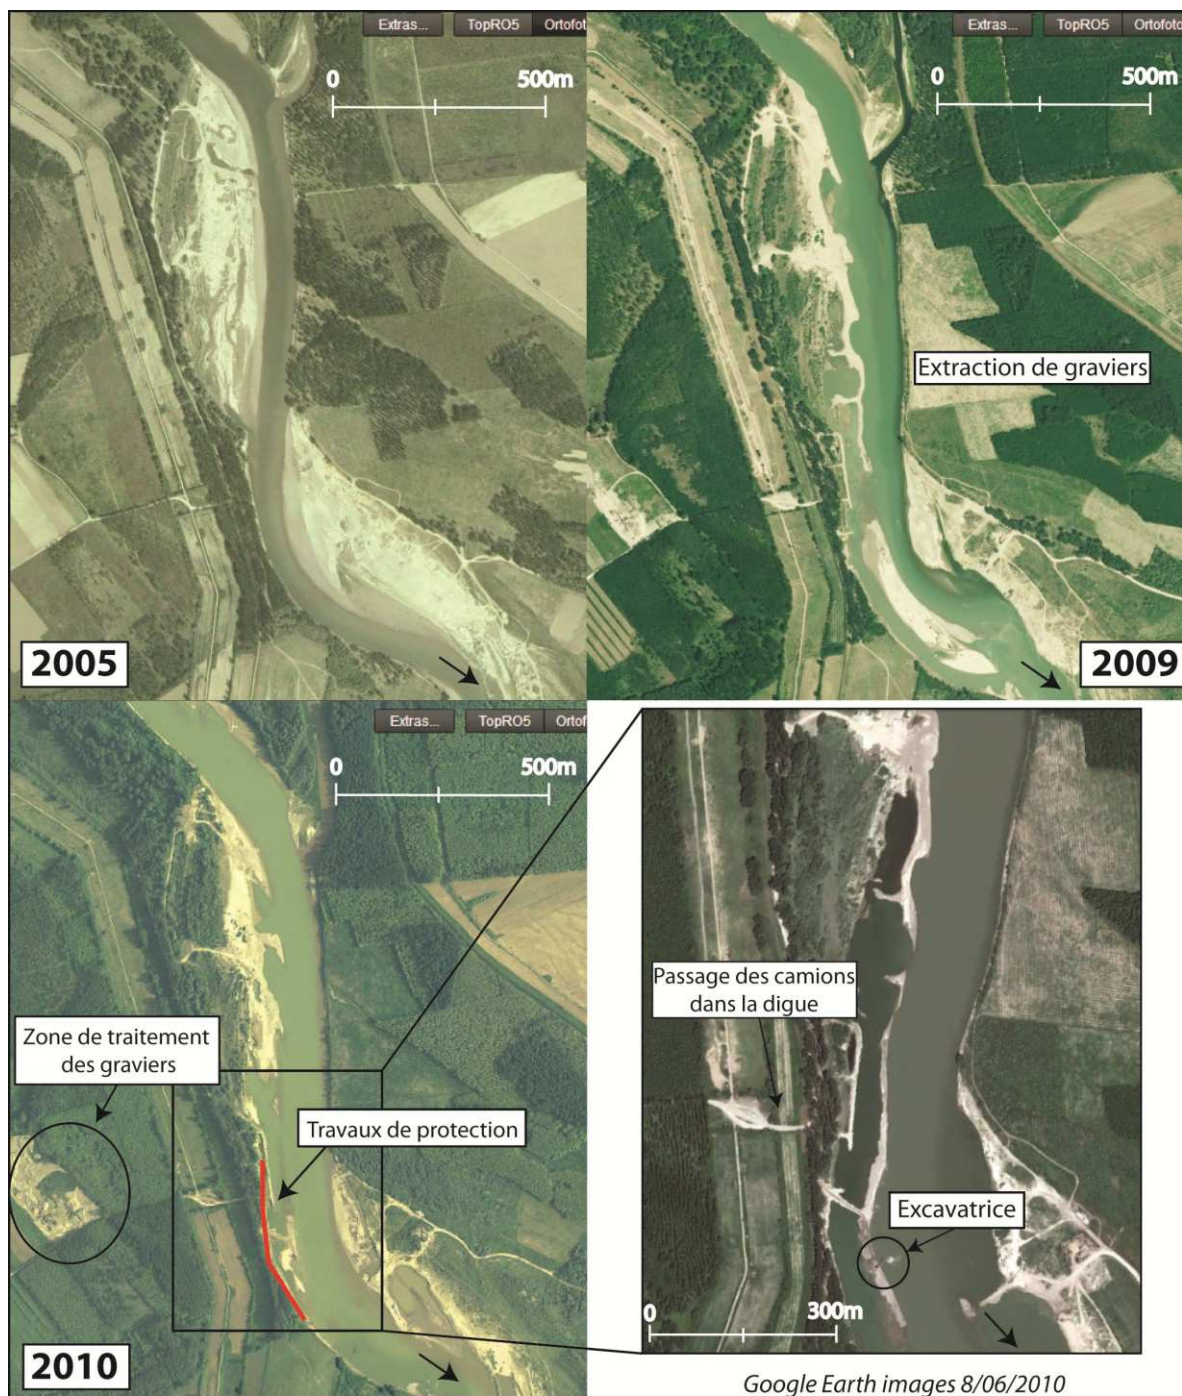
Figure 4 - 16: Evolution des berges en rive droite du Siret en amont de Vadu Roșca de 2005 à 2010 et localisation des travaux de protection des berges envisagés en 2013 (Orthophotoplans de 2005, 2009 et 2010 et Google Earth image du 6 juin 2010)

En 2013, la consolidation de la rive droite du Siret à hauteur du village de Vadu Roșca est programmée. La berge aurait été érodée suite aux inondations de 2005 et « 2012 » (l'erreur sur l'année de la dernière inondation est présente dans les textes). Ces travaux ont pour objectif de protéger la digue de protection contre les inondations qui a subi des infiltrations en 2010. Les travaux vont consister en la protection de 94 m de berges dont :
