L'utilisation du fer dans l'architecture gothique : les cas de Troyes et de Rouen.

Discipline : archéologie

**L'UTILISATION DU FER DANS L'ARCHITECTURE GOTHIQUE :
LES CAS DE TROYES ET ROUEN**

Volume I

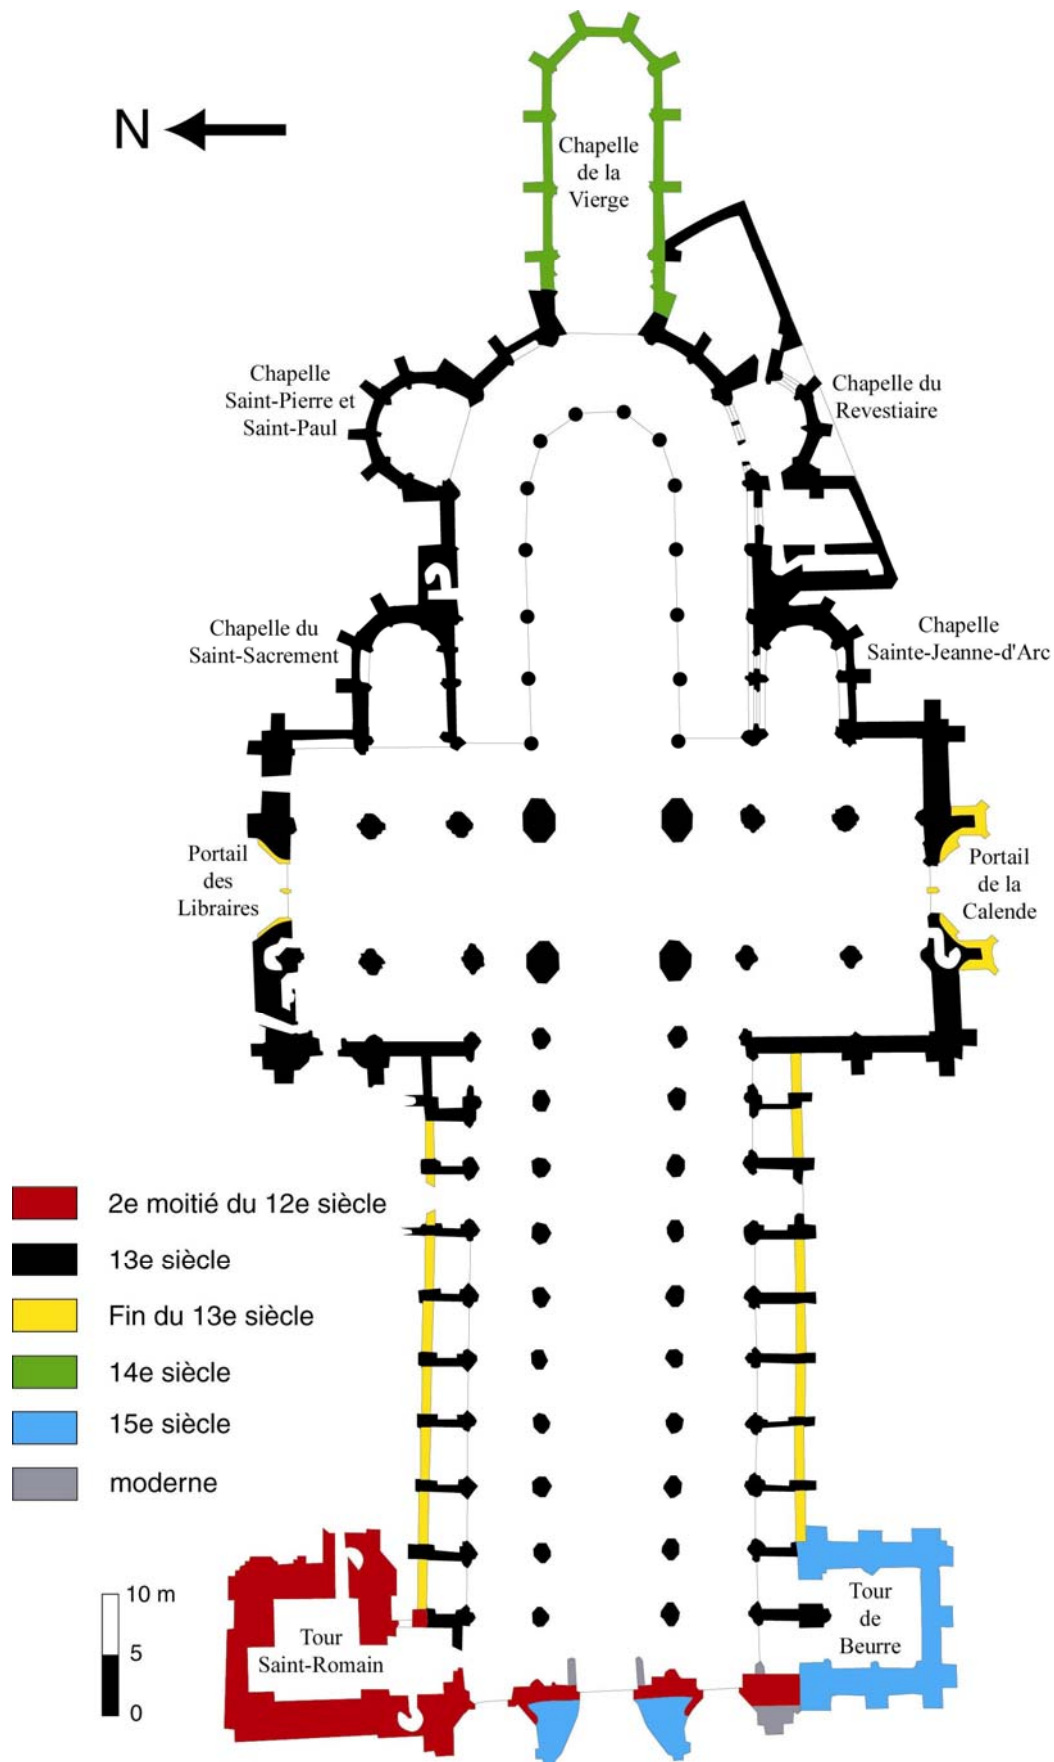
Figure 27 : Plan des différentes phases de construction de la cathédrale de Rouen, dessin M. L'Héritier d'après un plan du S.D.A.P. de la Seine-Maritime.

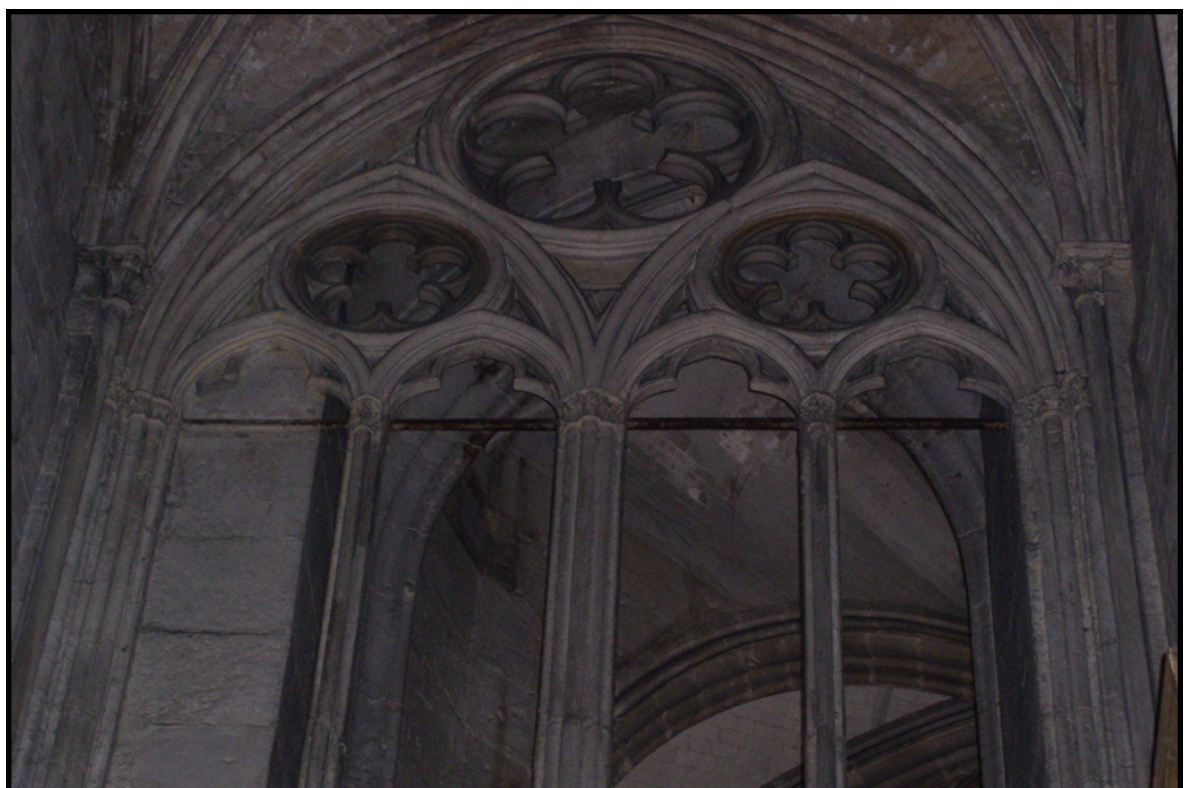
Figure 33 : Tirant des arcs à l'entrée de la tour de Beurre, première travée sud de la nef (en haut à droite) et seconde travée sud (en bas).

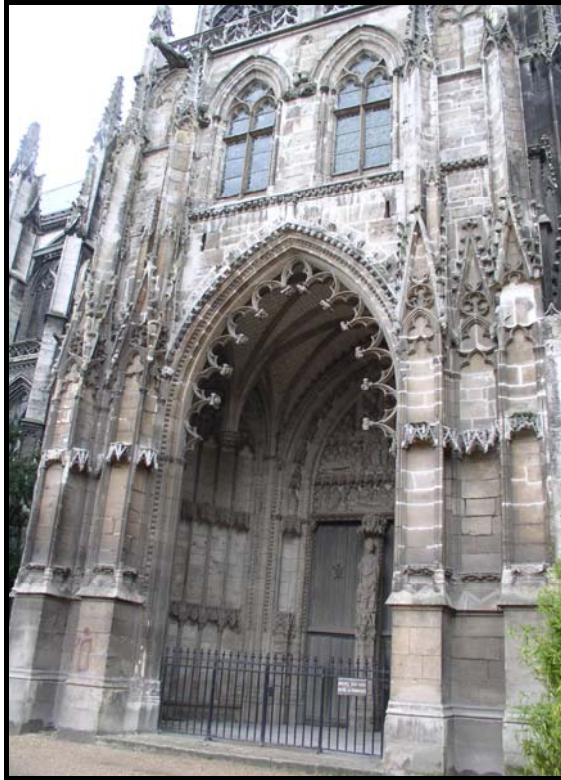
Figure 81 : Eglise Saint-Ouen de Rouen : portail des Marmousets. En haut, vue générale et barre de fer dans la maçonnerie, cliché C. Colliou. En bas, localisation et cliché des tirants des arcatures latérales et du linteau du portail.

Agrafes, goujons, restes d'attaches de statue, bande de fer en linteau... la part des éléments visibles découverts sur le portail des Marmousets semble faible comparativement à ceux potentiellement encore ancrés en profondeur dans les maçonneries. Ces éléments ne pourront pas être mis au jour en l'absence de travaux sur cette partie de l'édifice. En cas de restauration, il conviendra toutefois de tenir compte de ces premières informations afin de mieux appréhender *a priori* la part du métal à cet endroit de la construction.

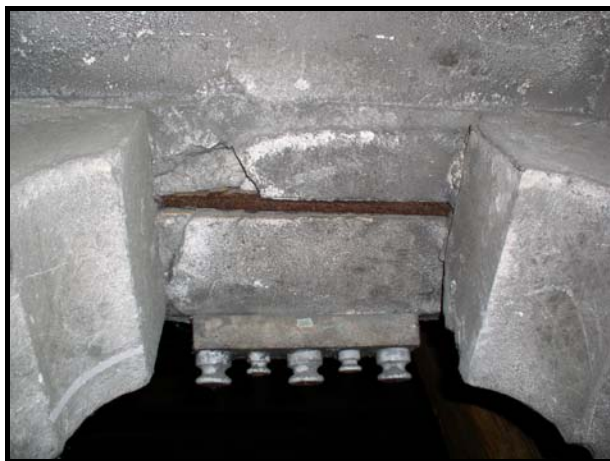
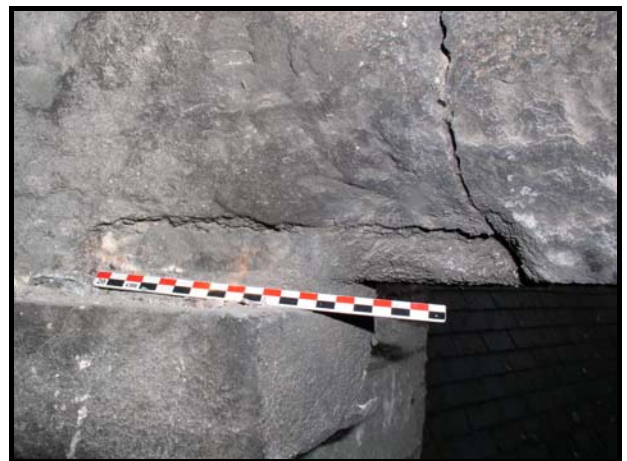
Figure 100 : Barres en linteau à l'étage des combles de l'église Saint-Ouen de Rouen. En haut, plan de la croisée du transept avec leur localisation, d'après un plan de D. Moufle, A.C.M.H.³⁸⁹ En bas à gauche, barre en linteau à l'entrée est de la croisée. En bas à droite, empreinte d'une barre en linteau déposée au niveau du chéneau du transept nord.

Toutes les barres du niveau des combles et les empreintes correspondantes affleurent le niveau du linteau et sont coulées au plomb sans en être recouvertes dans leur partie inférieure. Ces barres ont toutes des dimensions similaires : une longueur visible de 30 à 35 cm environ pour une largeur de 0,5 à 1,5 cm, les largeurs les plus faibles correspondant aux pièces les plus corrodées. Les empreintes de la tourelle nord-ouest donnent une largeur de 1,7 cm. L'épaisseur n'a pu être évaluée que pour celles dont le linteau est par endroits légèrement brisé. Elle semble être en général supérieure à 2 cm. Les empreintes donnent quant à elles une épaisseur de 2,6 cm. Il s'agit donc de barres environ une fois et demie plus épaisses que larges. Les prospections au détecteur de métaux ont permis d'évaluer que le prolongement de ces barres dans les murs est d'au moins 20 cm de part et d'autre, ce qui confirme les observations sur les empreintes de la tourelle nord-ouest (voir Figure 101). Pour 30 à 35 cm visibles, on arrive à une longueur totale de près de 75 cm, pattes comprises, en comptant environ 6 cm par patte, soit un peu plus du double de la longueur visible initiale. Du fait de leur section réduite, ces barres représentent une très petite quantité de fer, avec à peine 2,5 kg pièce.

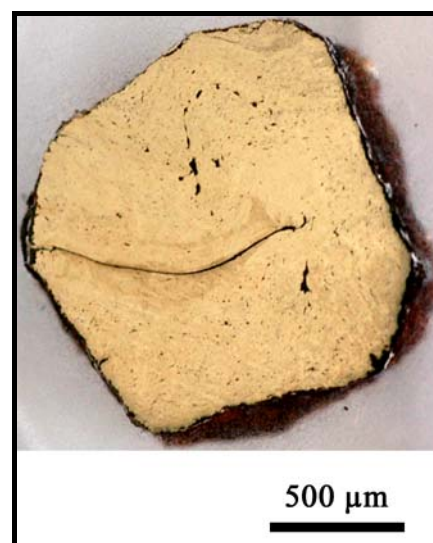
Figure 123 : Fissure due à une mauvaise soudure et alignements d'inclusions, échantillon OUEN13b.

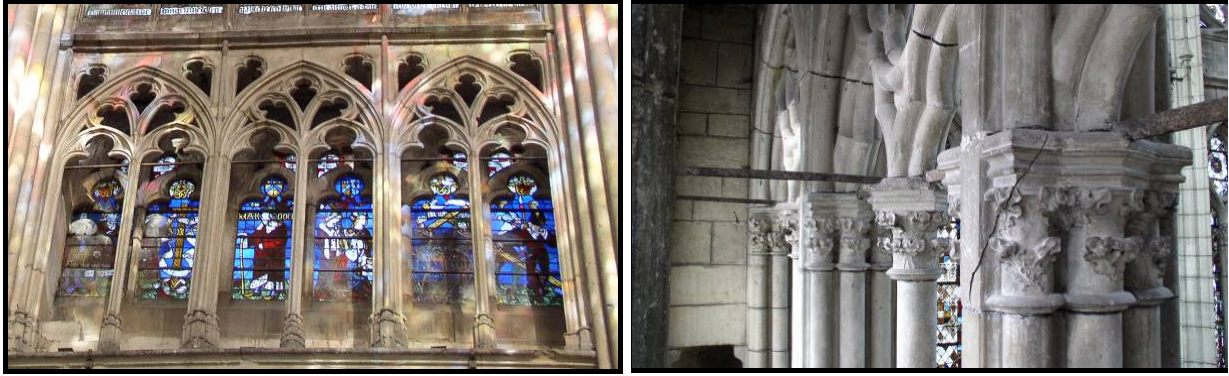
Figure 174 : Barres de l'arcature du triforium de la partie occidentale de la cathédrale de Troyes. En haut à gauche, 1^{ère} travée nord de la nef, en haut à droite, travée la plus au nord dans le nord-ouest du transept. En bas, plan de situation : barres en rouge, balustrades renforcées d'agrafes en vert.

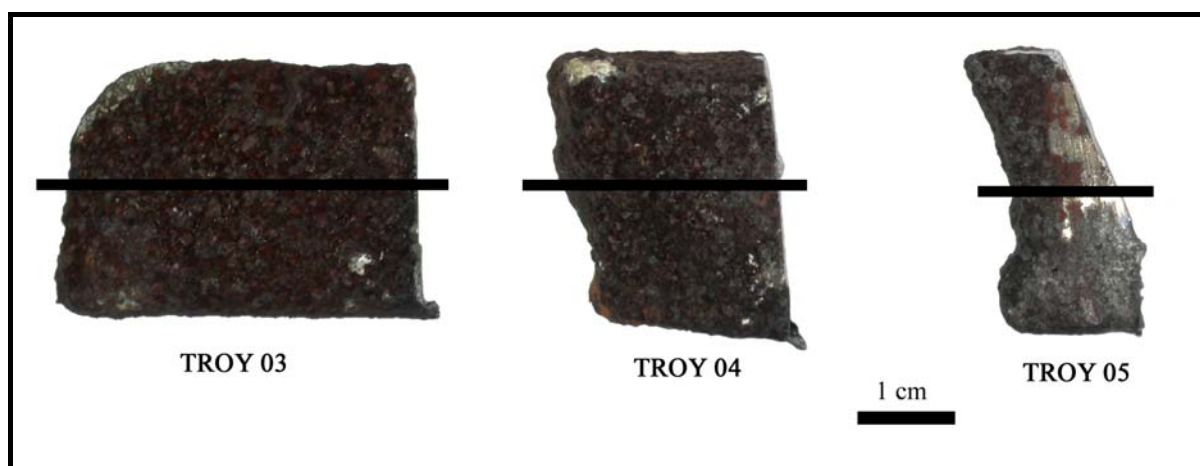
Figure 185 : Corpus d'étude métallographique avec schéma de découpe des barres attachant les colonnettes des arcs-boutants du chœur de la cathédrale de Troyes.

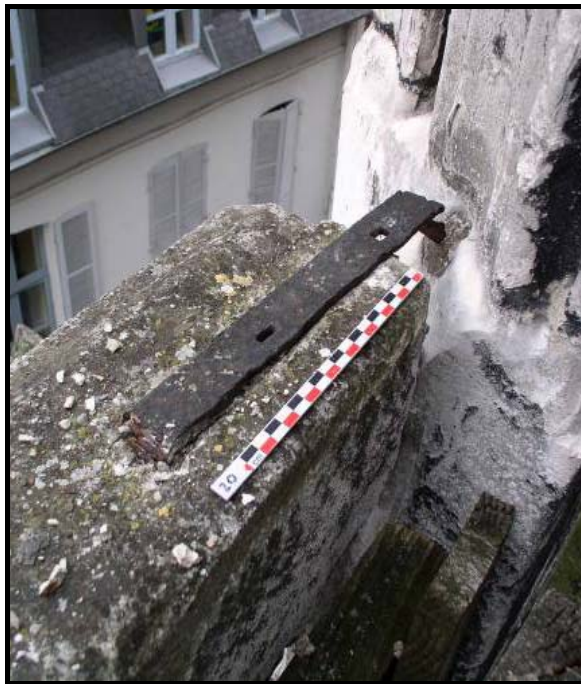
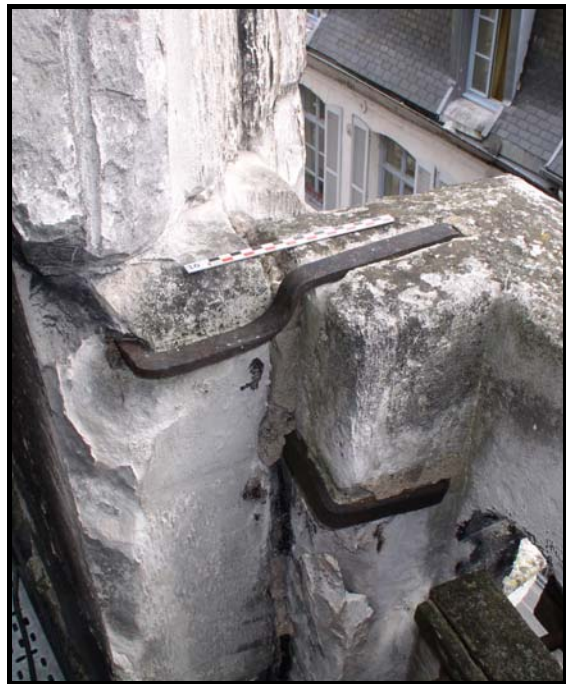
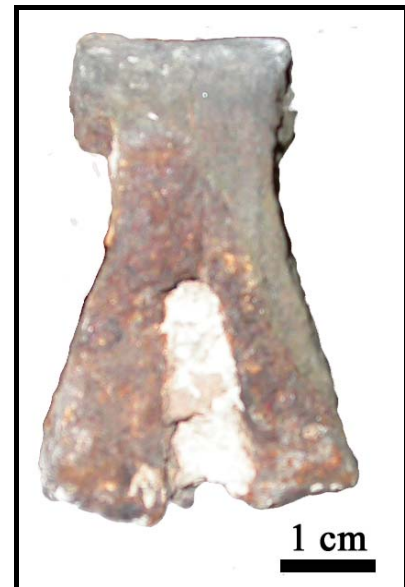
Figure 228 : Agrafes des balustrades du comble bas du chœur de l'église Saint-Jean, côté sud. En haut à gauche, agrafe H3 ; en haut à droite, agrafes H4 et V1 ; en bas à gauche, agrafes de la première travée : H6 et V2 à V6 ; en bas à droite, exemple de patte d'agrafe fendue.
