L'utilisation du fer dans l'architecture gothique : les cas de Troyes et de Rouen.

Discipline : archéologie

**L'UTILISATION DU FER DANS L'ARCHITECTURE GOTHIQUE :
LES CAS DE TROYES ET ROUEN**

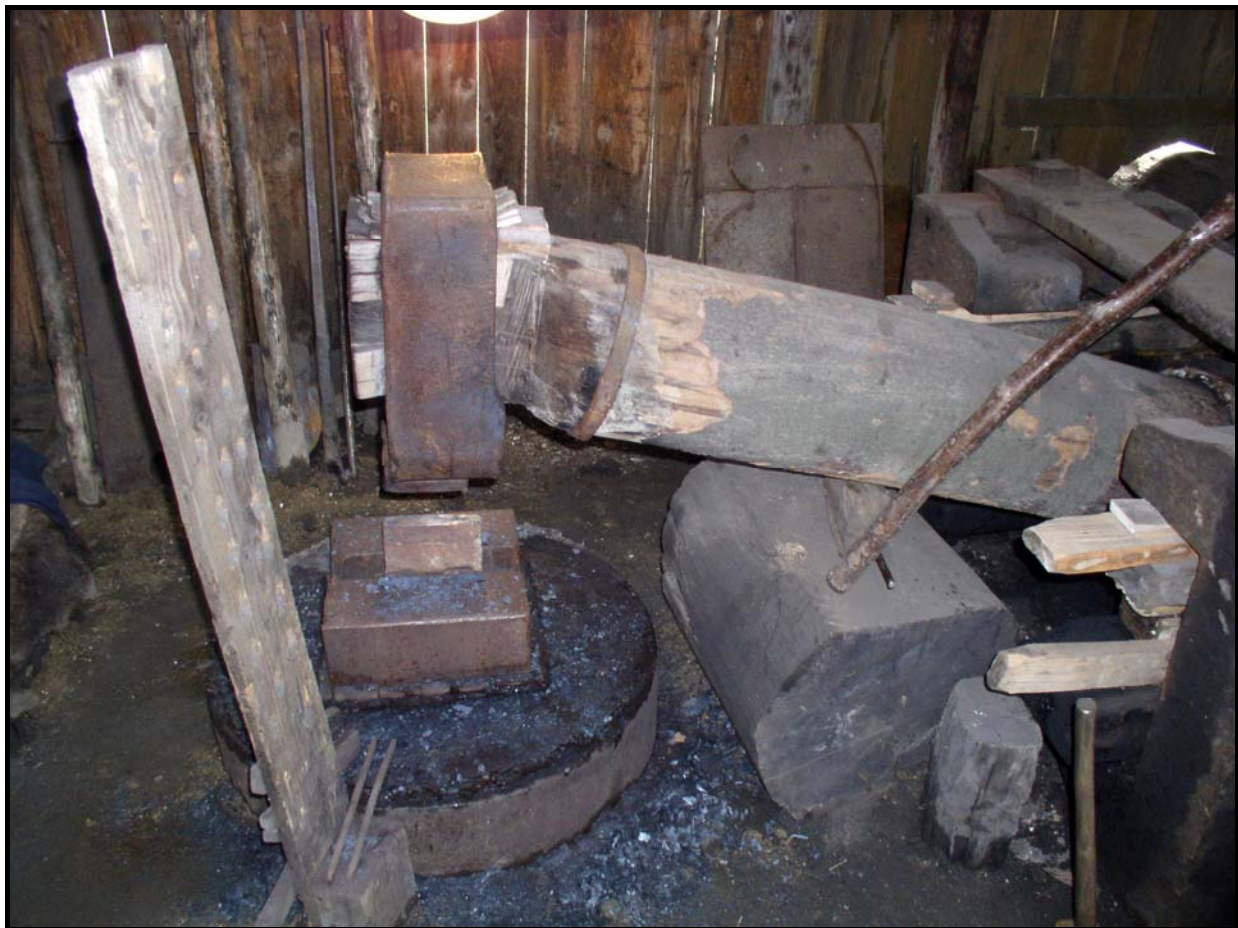
Figure 3 : Principe du marteau hydraulique d'après J. Rouillard⁷⁸ et marteau hydraulique encore en activité, forge de J. Bröstl à Medzev (Slovaquie).

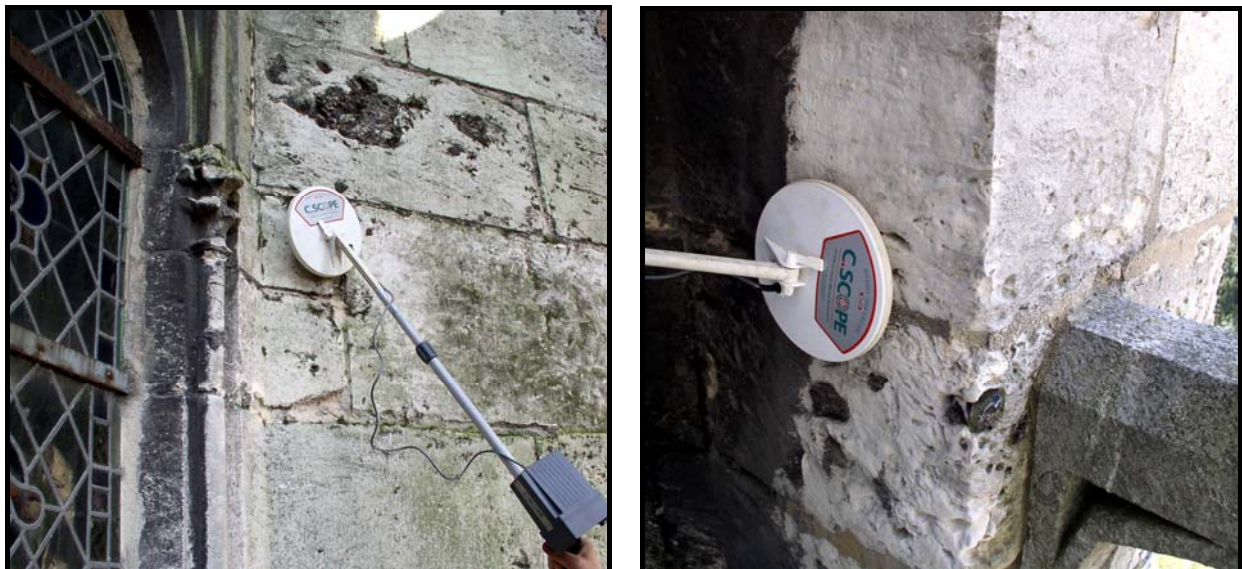
Figure 10 : Prospections au détecteur de métaux au niveau de barlotières-tirants et de balustrades, église Saint-Ouen.

Les limites des investigations, tant visuelles qu'à l'aide des poêles à frire, sont directement liées aux facilités de déplacement sur les édifices. En l'absence d'échafaudages, de nombreuses parois, intérieures comme extérieures, restent hors d'atteinte. Si les éléments sont parfois visibles, il est impossible de mesurer leurs dimensions. De même, en l'absence de grand chantier de restauration, l'intérieur des maçonneries est insondable. L'apport des prospections au détecteur de métaux ne permet pas de pallier ce manque, notamment pour toutes les parois qui restent inaccessibles. Même à l'aide d'une petite échelle, le rayon d'action avec le détecteur n'est que de 3 à 4 m au dessus du niveau de chaque passage. A la cathédrale de Rouen, de Troyes ainsi qu'aux églises Sainte-Madeleine et Saint-Urbain de Troyes, les prospections ont du se limiter aux couloirs de circulation, en général présents à

chaque étage ainsi que dans les éventuelles tours. L'église Sainte-Madeleine a vu des prospections réduites faute d'accès. Seule la tour située sur le bras sud présentait de tels passages. Aux églises Saint-Ouen, Saint-Maclou de Rouen et Saint-Jean-au-Marché de Troyes, en plus de ces couloirs, nous avons pu bénéficier de la présence d'échafaudages grâce à des chantiers de restauration. A Saint-Ouen et à Saint-Maclou, ces chantiers se situaient au niveau des tours de la croisée et ont permis d'accéder aux parois extérieures à différentes hauteurs. A Saint-Jean-au-Marché de Troyes, le chantier prévoyait la restauration des façades nord et sud du chœur de l'église. Initialement du côté nord, les échafaudages ont été déplacés sur la façade sud au cours de nos prospections, permettant ainsi un accès au chéneau du comble haut, trop étroit pour être emprunté en temps normal, ainsi que par endroits aux parements des façades sur presque toute la hauteur de l'édifice. Les soubassements des charpentes du bas-côté sud et du vaisseau central ont également pu être appréhendés, car la couverture et certaines pièces de bois faisaient partie des restaurations effectuées. Cependant, là où l'archéologue gagne en accessibilité, le détecteur de métaux perd en efficacité. Tout comme aux abords des vitraux et des réseaux électriques, il est en effet impossible d'utiliser un détecteur de métaux sur un échafaudage lui-même fait de métal.

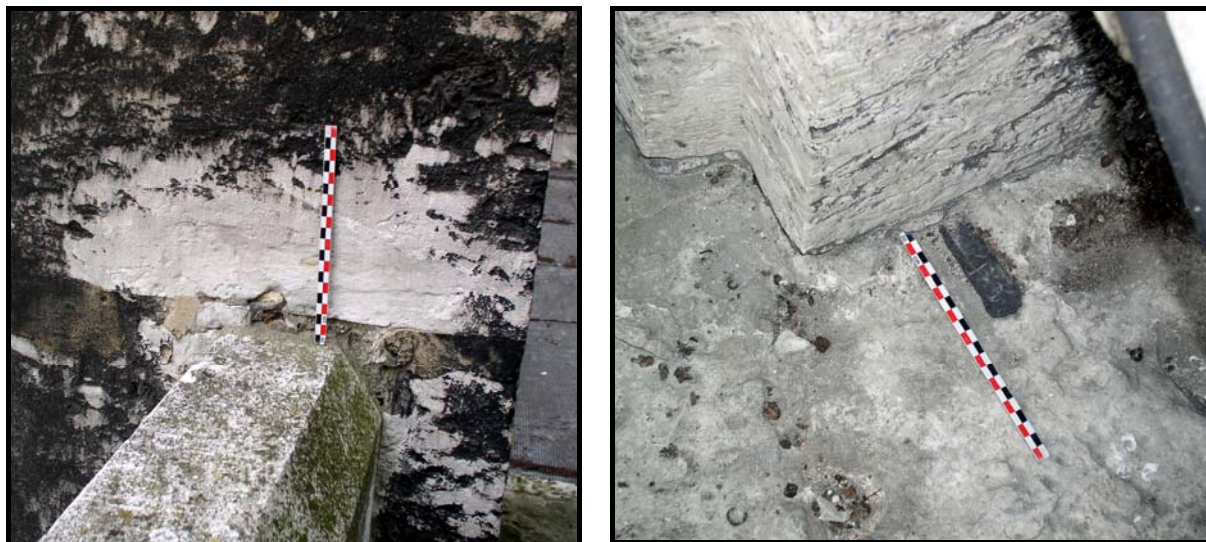
Figure 11 : Agrafes passant dans ou sous un mur, église Saint-Ouen.

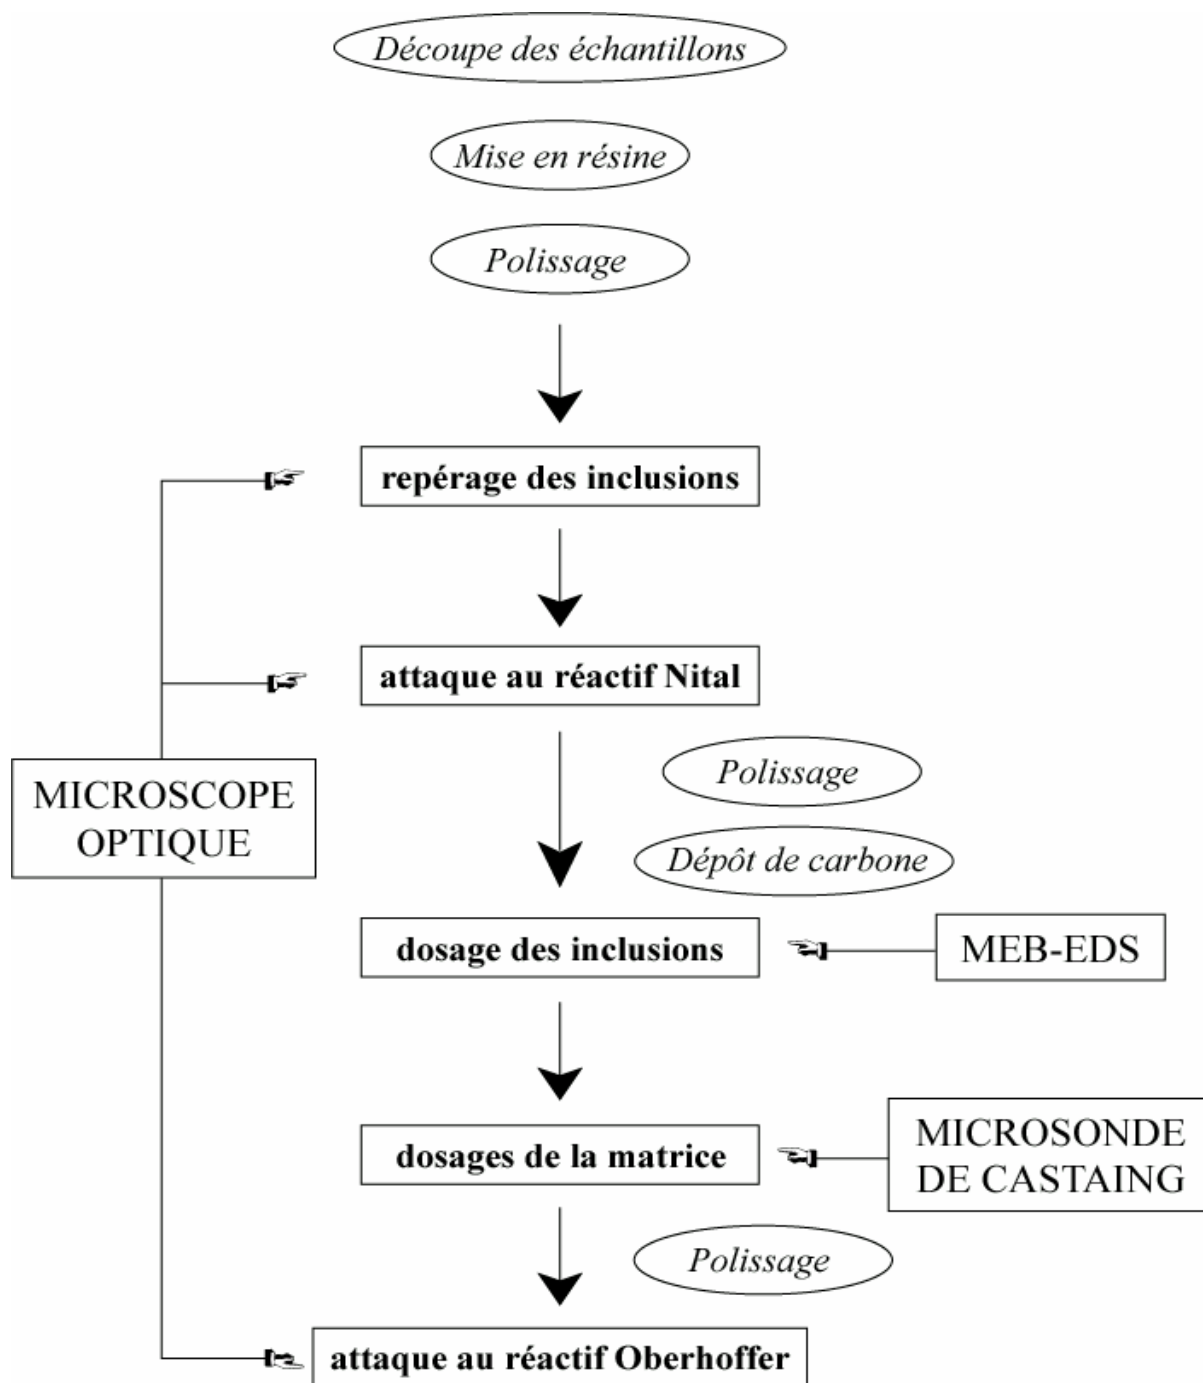
Figure 23 : Mode opératoire des analyses métallographiques.

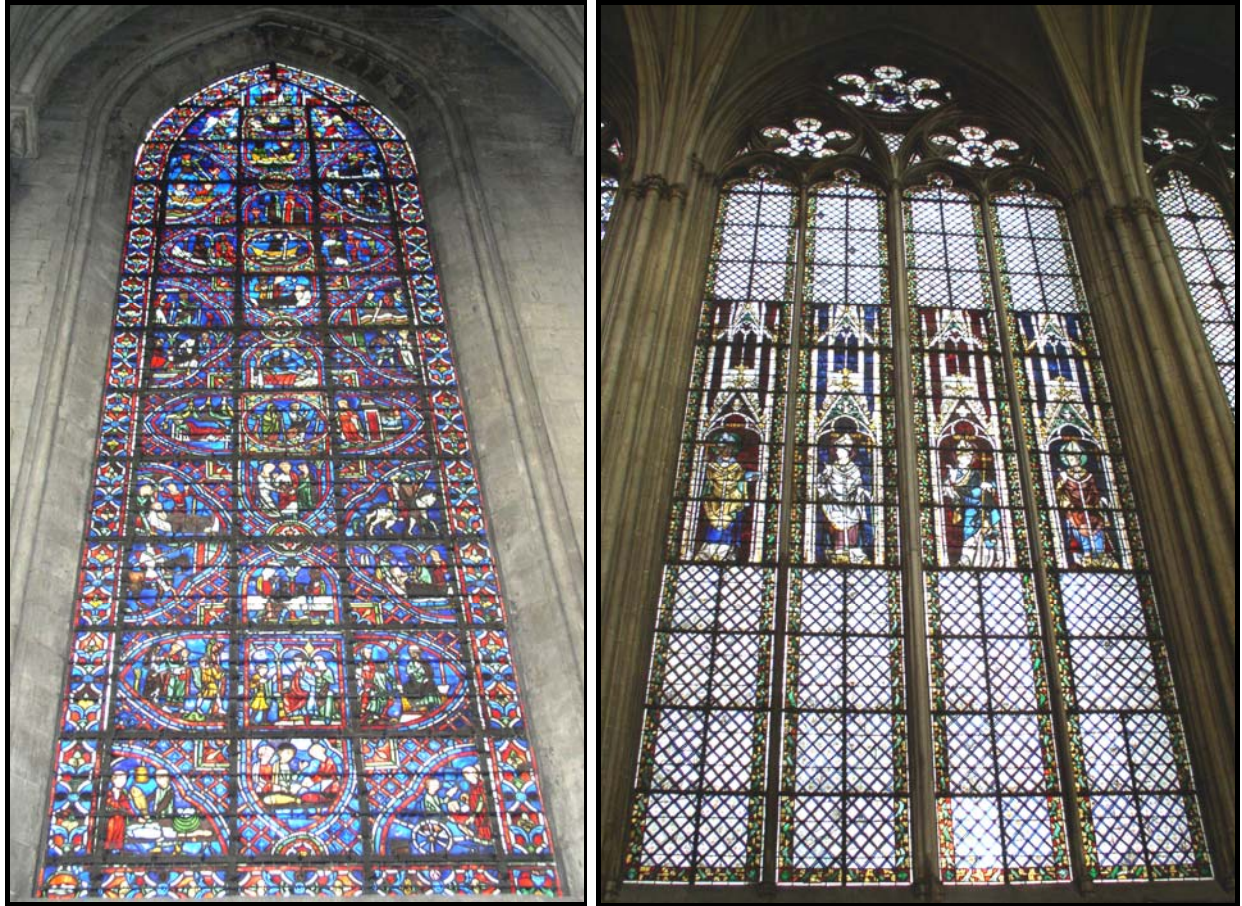
Figure 28 : Vitraux de la cathédrale de Rouen. A gauche, vitrail de saint Julien l'Hospitalier, déambulatoire nord, milieu du XIII^e siècle. A droite, Vitrail de la chapelle de la Vierge, deuxième travée nord, début du XIV^e siècle.

1,68 m, un peu plus étroites que les précédentes, mais nécessitant néanmoins la présence de montants de fer verticaux pour le maintien du vitrail.

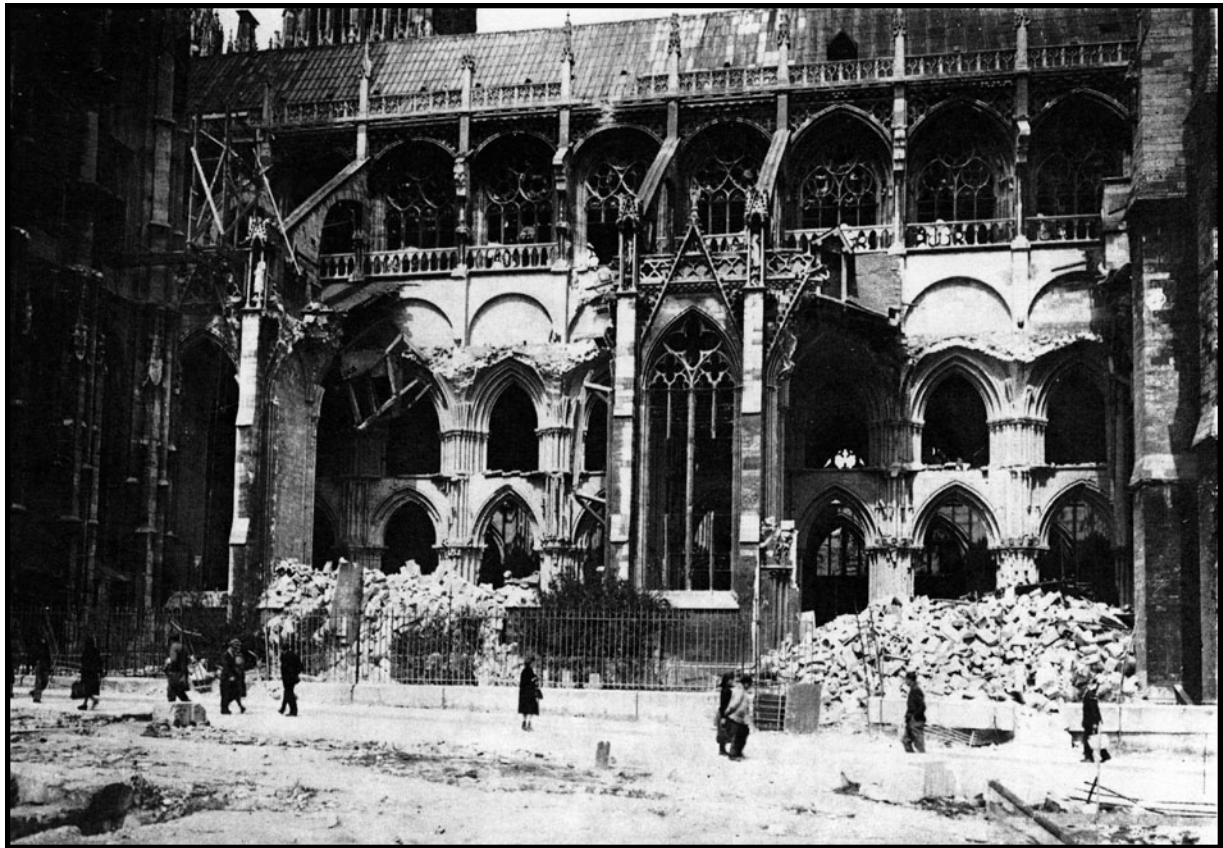
Figure 30 : Les bombardements du 21 avril 1944, le bas-côté sud de la cathédrale de Rouen détruit, cliché G. Lanfry.

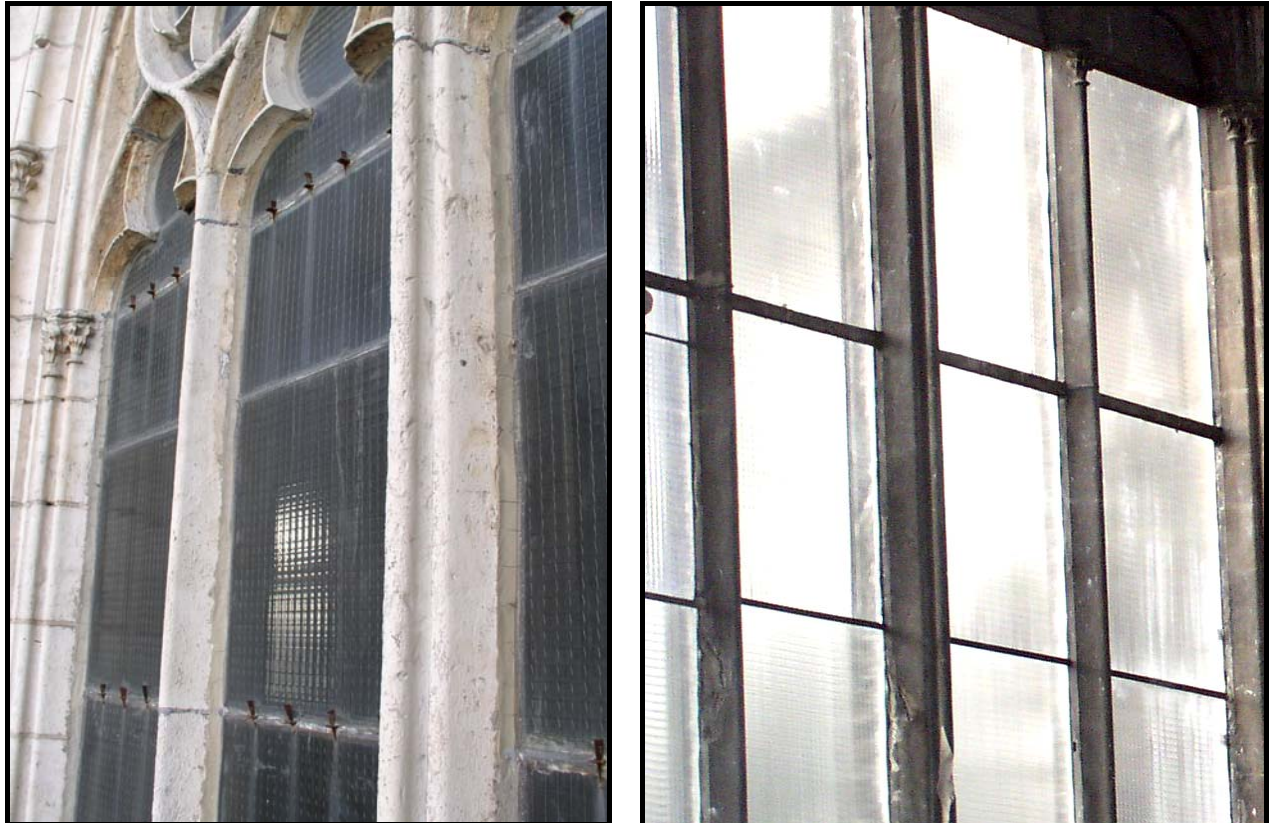
Figure 32 : Continuité du tirant haut prouvée par la discontinuité des meneaux (joint de plomb visible) et discontinuité du tirant bas prouvée par la continuité du meneau central, fenêtres hautes de la cathédrale de Rouen.

La seconde interrogation réside dans l'éventuelle liaison de ces tirants dans les piles pour former des chaînages. L'observation des piédroits des baies est ici encore riche d'enseignements. Dans la majeure partie des fenêtres, les tirants bas ou médians ne sont pas ancrés dans les piédroits au niveau d'un joint de pierre ; par conséquent, ils ne peuvent pas traverser les piliers pour être reliés aux tirants voisins et ne forment donc assurément pas de

chaînage. N'étant pour la plupart pas continus à l'intérieur même de la travée, il semblait évident qu'ils ne formaient pas chaînage entre les différentes travées. En revanche, les tirants hauts, continus, passent systématiquement au niveau d'un joint entre deux pierres. Dans les fenêtres de la chapelle de la Vierge, sur les trois cours de tirants, seul le tirant médian est ancré en pleine pierre.

Une prospection électrique a donc été réalisée sur certaines baies qui étaient accessibles, en particulier les baies hautes de la nef et du chœur. La lampe témoin ne s'est jamais allumée, ce qui indique que les barres ne constituent pas une chaîne tendue. Les mentions des archives qui relatent la réfection des fenêtres hautes du chœur ne font par ailleurs jamais mention d'une mise en œuvre sous forme de chaînage, chaque fenêtre

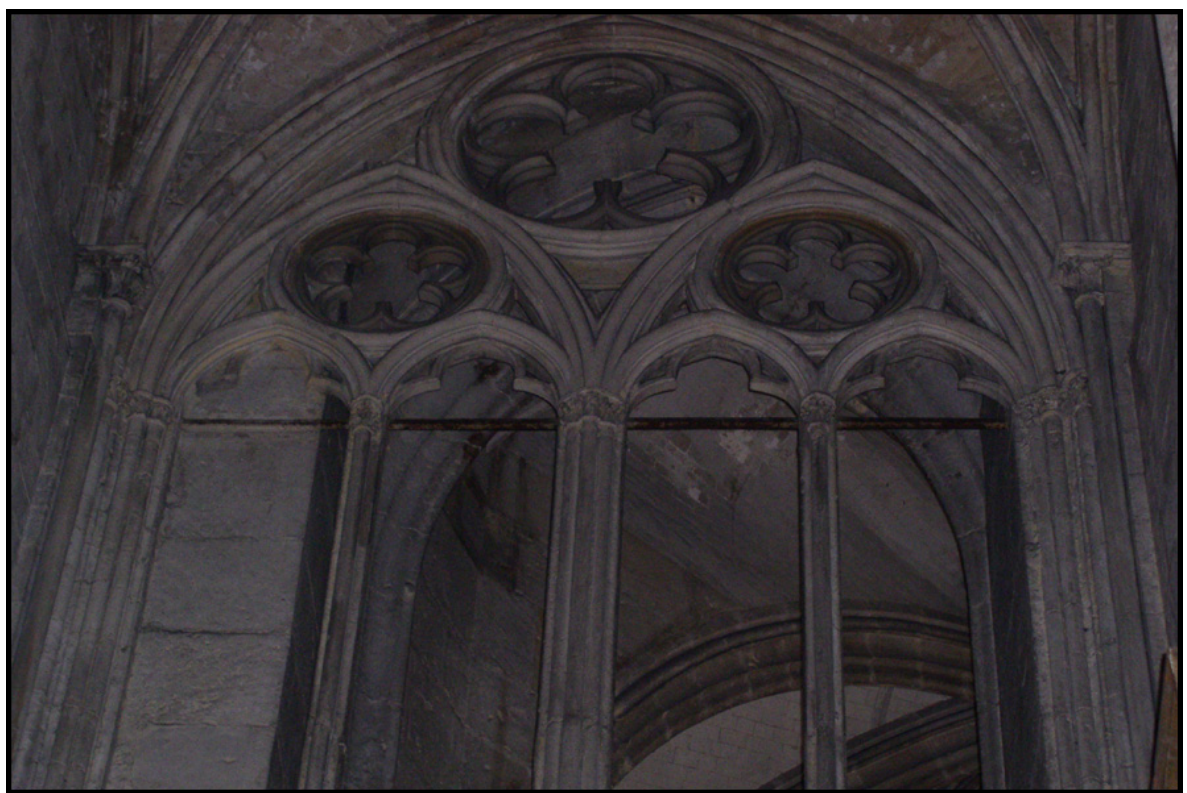
Figure 33 : Tirant des arcs à l'entrée de la tour de Beurre, première travée sud de la nef (en haut à droite) et seconde travée sud (en bas).

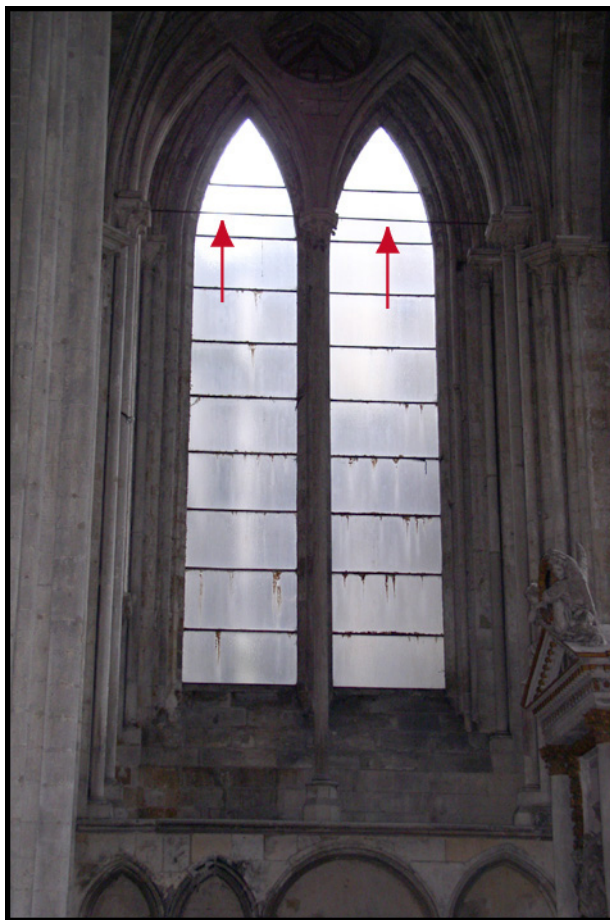
Figure 34 : Tirants des avant-baies du transept de la cathédrale de Rouen, au nord-est (à gauche) et au sud-ouest (à droite).

ouest du croisillon sud : elles renforcent les arcs constituant les avant-fenêtres des baies géminées construites au XIII^e siècle (cf. Figure 34). Ces tirants ont une fonction assez similaire à celle des grosses barlotières placées en position haute dans les fenêtres, si ce n'est que la surface qu'ils traversent n'est pas vitrée. Si les avant-fenêtres des croisillons du transept n'ont sans nul doute jamais été vitrées, les arcatures des anciennes chapelles de la nef à l'entrée de la chapelle Saint-Etienne-la-Grande-Eglise étaient, à l'instar de toutes les chapelles de la nef, très probablement pourvues de vitraux avant l'élévation de la tour de Beurre. Les tirants que l'on observe actuellement se situent par ailleurs à la même hauteur que ceux des baies des chapelles voisines et leur rôle doit être rapproché de celui des barlotières-tirants précédemment évoquées.

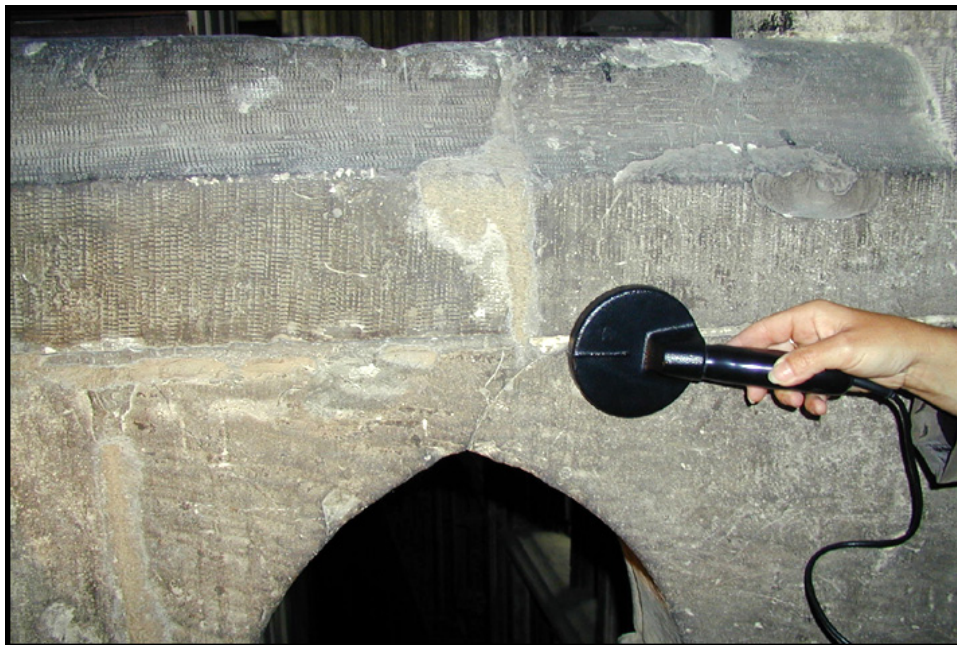
Figure 36 : Résultats des prospections au détecteur de métaux dans le triforium de la nef de la cathédrale de Rouen. En haut, cartographie des échos relevés d'après un dessin de Sauvageot ; à gauche, travées 1 à 5 ; à droite, travées 6 et 7. En bas, localisation de l'écho horizontal obtenu au niveau de ces balustrades, cliché Ph. Dillmann.

L'étage du triforium comprend la galerie intérieure, les combles latéraux ainsi que le passage extérieur aménagé sur la toiture des chapelles de la nef et autour des chapelles du chœur. Si les prospections dans les combles se sont révélées stériles, celles réalisées au détecteur de métaux au niveau des balustrades et colonnettes intérieures sont en revanche riches d'enseignements.

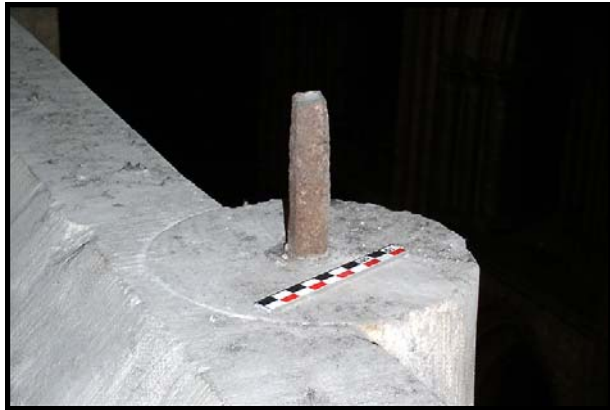
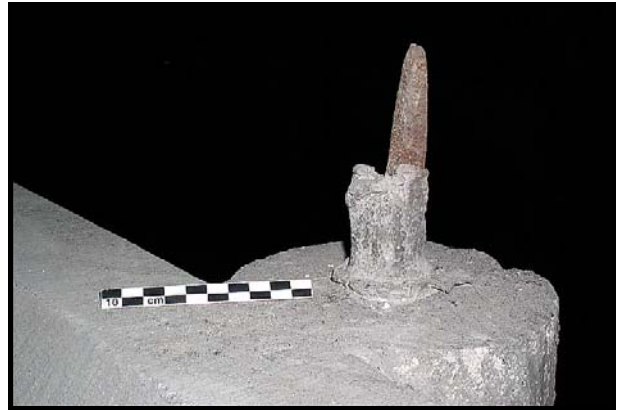
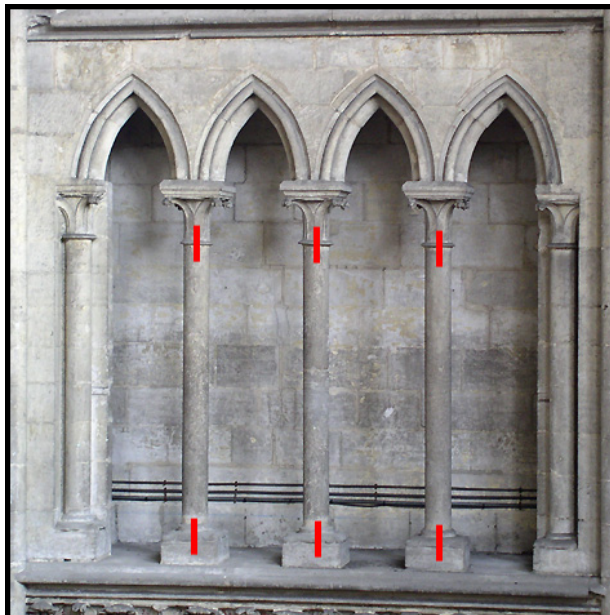
Figure 37: Goujons dans les triforiums de la cathédrale de Rouen. En haut, vue générale du triforium de la nef de la cathédrale de Rouen, 6^e travée sud. Au centre, goujons de la 6^e travée nord (à gauche) et de la 7^e travée nord avec partie de son scellement au plomb (à droite). En bas, localisation des échos correspondant à la présence de goujons, triforium du chœur (à gauche), triforium de la nef travées 1 à 5 (à droite).

On note tout d'abord la présence de quatre goujons situés sur cette balustrade au centre des sixième et septième travées nord et des cinquième et sixième travées sud (cf. Figure 37). Ces goujons sont coulés au plomb dans des socles circulaires, dont certains font une légère saillie vers l'intérieur de la nef. Les balustrades des autres travées ne présentent pas de goujon, mais certaines ont malgré tout un socle circulaire avec l'empreinte d'un logement de goujon. C'est notamment le cas des quatrième et cinquième travées nord et de la septième travée sud. Dans les trois travées occidentales, la présence de ce socle n'est pas systématique. Un examen précis de ces balustrades révèle par ailleurs que, malgré une unité apparente au premier abord, leurs dessins varient presque à chaque travée. Ces goujons correspondent à l'emplacement d'anciennes colonnettes qui prenaient leur assise au milieu de la balustrade du triforium et faisaient partie de la structure des avant-fenêtres des anciennes baies hautes de la nef²³³. Elles ont été supprimées lors de la réfection des fenêtres hautes à la fin du XIV^e siècle et au XV^e siècle, mais certains des goujons ont été conservés en place sur la balustrade. A l'origine, il devait y avoir un goujon par colonnette, soit un par travée. Certaines de ces balustrades ont donc sans doute été modifiées par la suite, supprimant ce socle destiné à accueillir le fût des colonnettes. Aucune trace nette de reprise dans les balustrades des travées occidentales de la nef ne permet d'aller plus loin dans la réflexion. Ces quatre goujons, datant donc du début du XIII^e siècle, ont été prélevés pour analyses métallographiques sous les références ROU TS5, ROU TS6, ROU TN6 et ROU TN7, suivant la travée dans laquelle ils se trouvaient. Malgré des longueurs visibles similaires, comprises entre 7 et 11 cm, ces quatre goujons ont des formes très diverses²³⁴. Les deux plus petits, ROU TS5 et TN6, sont cylindriques avec une section grossièrement circulaire de 2 à 2,5 cm de diamètre. ROU TS6 a quant à lui une section sub-carrée de 2 cm de côté et ROU TN7 à la forme la plus originale

Ces agrafes et goujons présents dans la structure des balustrades occidentales du triforium de la nef de la cathédrale datent fort probablement de la construction de ces balustrades. En effet, même si quelques remaniements sont perceptibles, aucun ne pourrait expliquer une dépose complète qui aurait permis d'installer ces éléments de fer à toutes les travées. Le caractère systématique et régulier des échos ainsi que leur absence dans les travées entièrement restaurées plaident donc pour une installation au début du XIII^e siècle. Avant leur modification les anciennes balustrades des quatre travées orientales de la nef étaient sans doute également pourvues des mêmes éléments de fer.

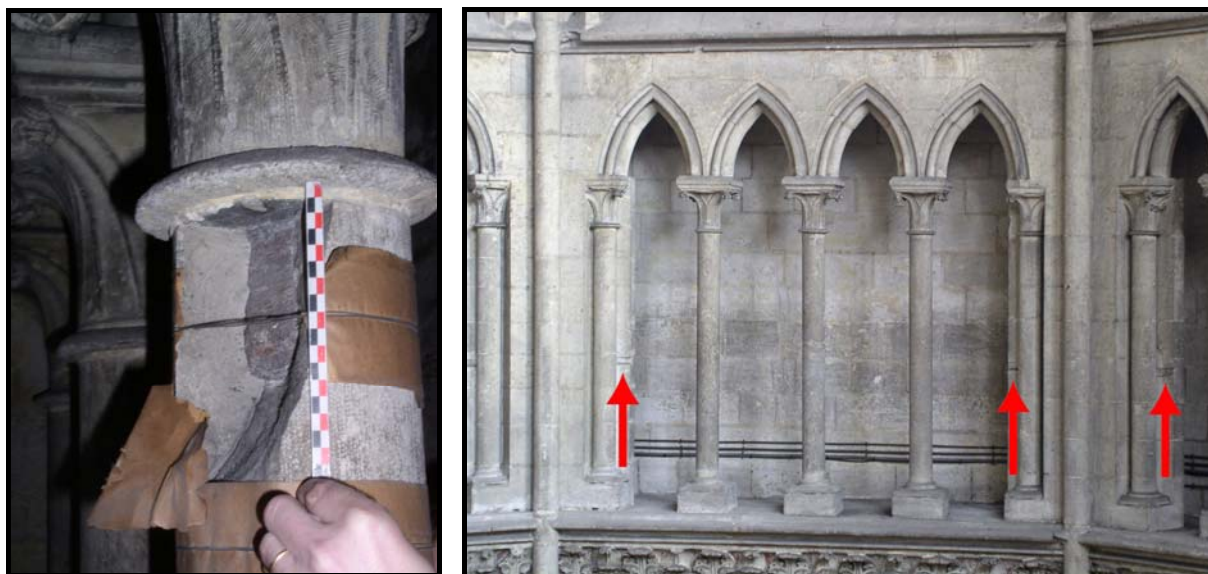
Figure 46 : En bas à gauche, goujon scellé au plomb dans une colonnette. En bas à droite, empreintes dans le triforium du chœur.

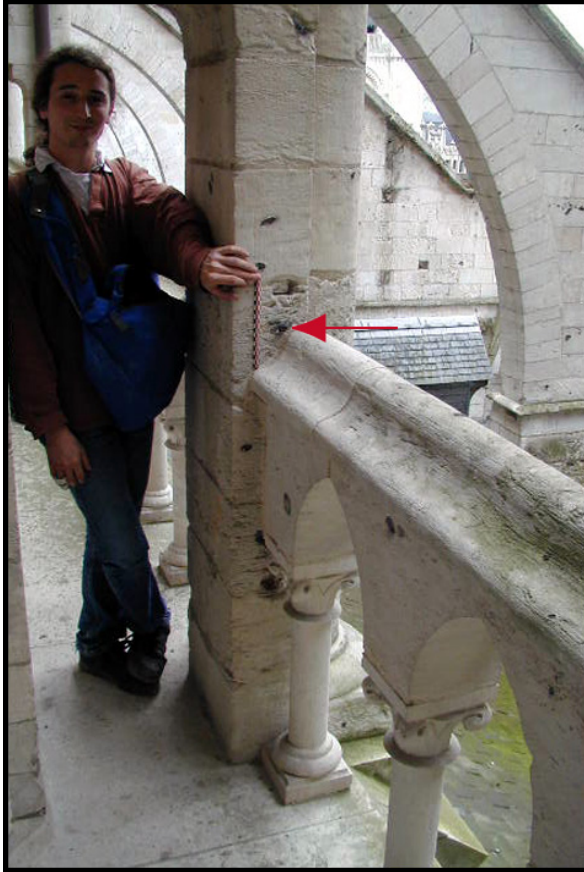
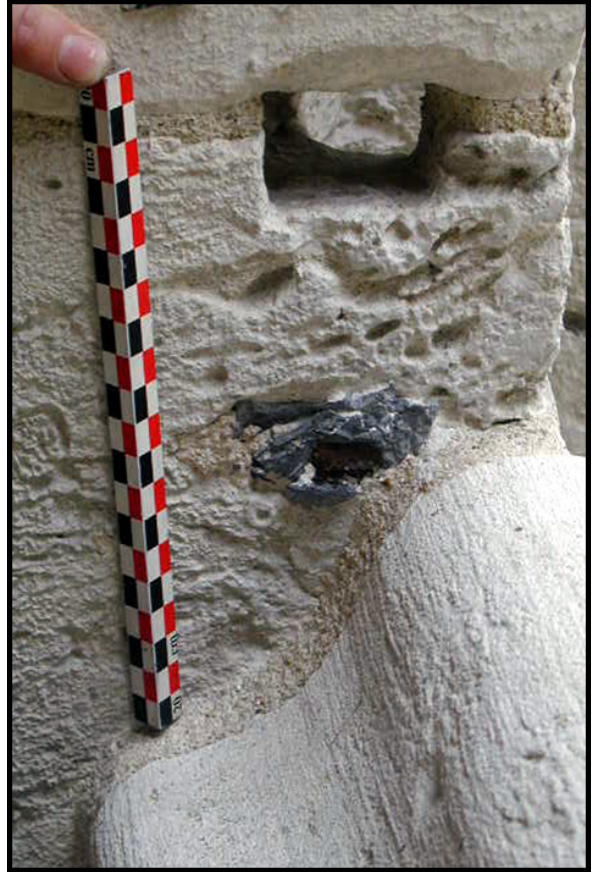
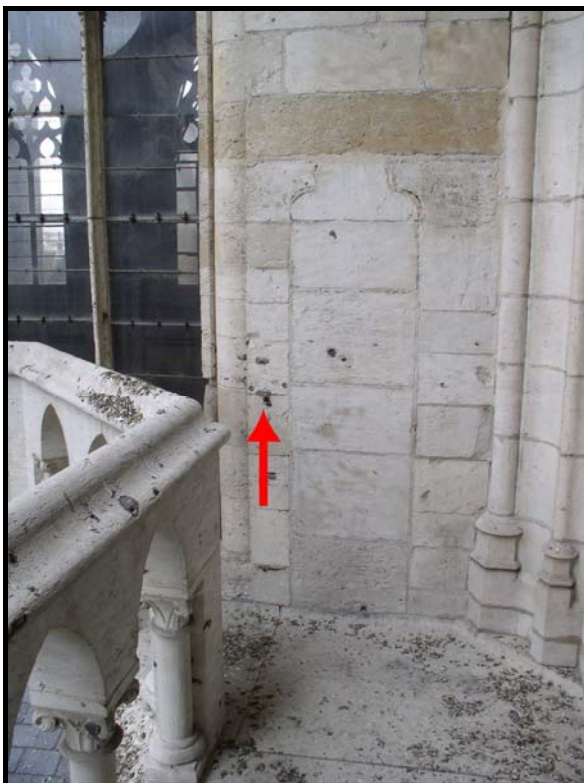
Figure 47 : Empreintes marquant l'agrafage d'anciennes balustrades de la cathédrale de Rouen. En haut, balustrade des fenêtres hautes de la nef, côté nord, clichés Ph. Dillmann. En bas à gauche, modification du tracé de la coursive et de la balustrade des fenêtres hautes de la nef. En bas à droite, empreintes dans les arcs-boutants de la nef côté nord.

La balustrade qui ceint la nef au niveau des fenêtres hautes est une réfection du XIX^e siècle. Au niveau des angles avec les transepts, le passage originel a été bouché et le tracé du cheminement et donc de la balustrade, auparavant à angle droit, ont été modifiés (cf. Figure 47). Pourtant, cette nouvelle balustrade étant moins haute que la précédente, les marques de la balustrade originelle se retrouvent dans les supports des arcs-boutants. A

chaque travée, dans la paroi du support de l'arc, ont été observés un ou deux logements remplis de plomb, avec parfois la présence d'un petit fragment de fer plat. L'ancienne balustrade datant probablement du XIII^e siècle était donc attachée à la maçonnerie par des agrafes, qui ont dû être coupées lorsqu'elle a été supprimée²⁴⁵. Un petit fragment d'une de ces agrafes, qui dépassait légèrement du support de l'arc, a pu être prélevée et analysée sous la référence ROU AG1 (cf. Figure 47). Une section transversale, ROU AG1a, a été réalisée sur ce prélèvement.

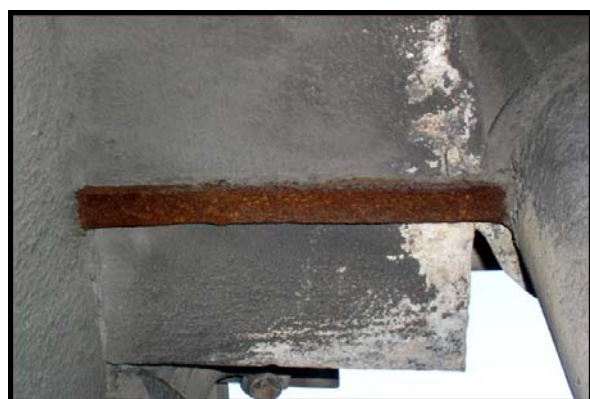
Figure 49 : Petites barres des colonnettes supportant les tours des façades latérales de la cathédrale de Rouen.

Au niveau des cheneaux des transepts, les quatre tours encadrant les transepts reposent chacune, du côté du comble, sur deux colonnettes montant depuis le chéneau. Chacune de ces colonnettes est placée à une cinquantaine de centimètres de l'angle maçonné de la tour. Pour sept des colonnettes, la maçonnerie située dans l'espace laissé vide est soutenue par une barre de fer reliant la colonnette à l'angle de la tour (cf. Figure 49). Seule la colonnette septentrionale située dans le croisillon sud-est du transept n'en est pas pourvue.

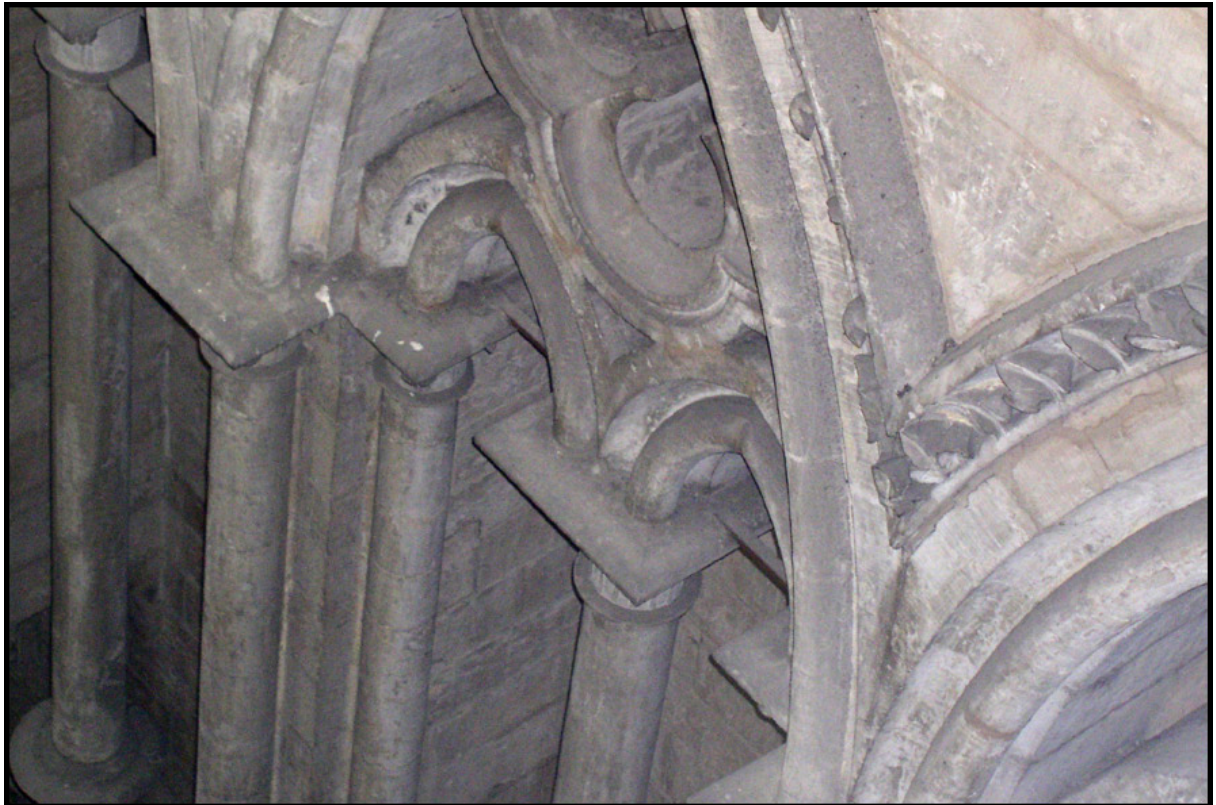
Figure 53 : Tirants ou agrafes présents dans l'arcature du premier étage de la tour-lanterne de la cathédrale de Rouen.

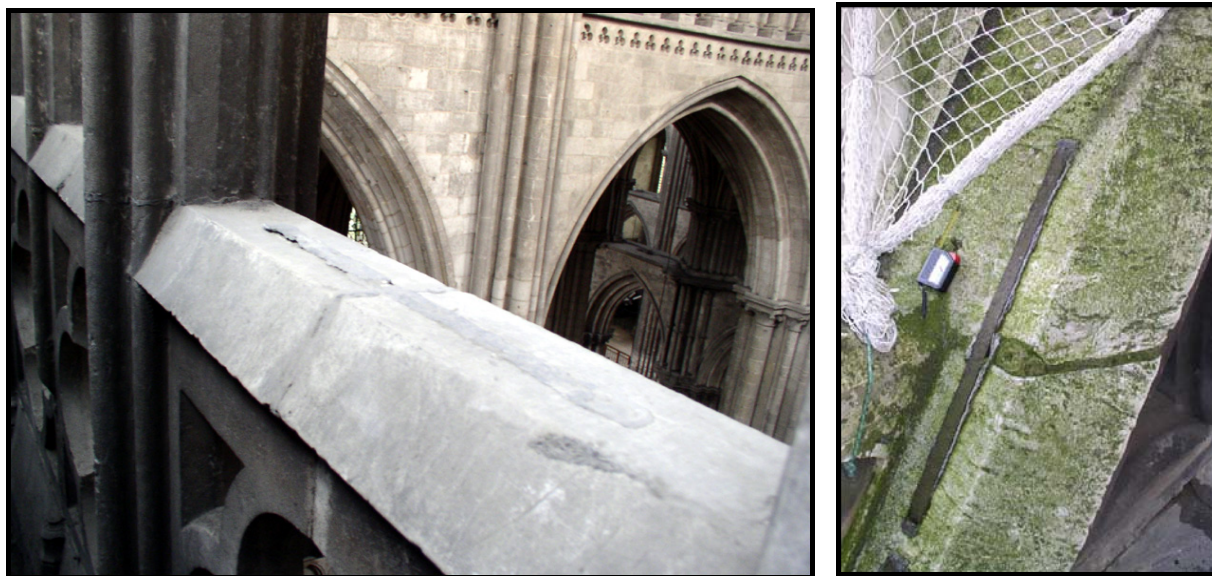
Figure 55 : Agrafes au portail de la Calende. A gauche, au revers, sur la balustrade à hauteur du triforium ; à droite, agrafe du gâble.

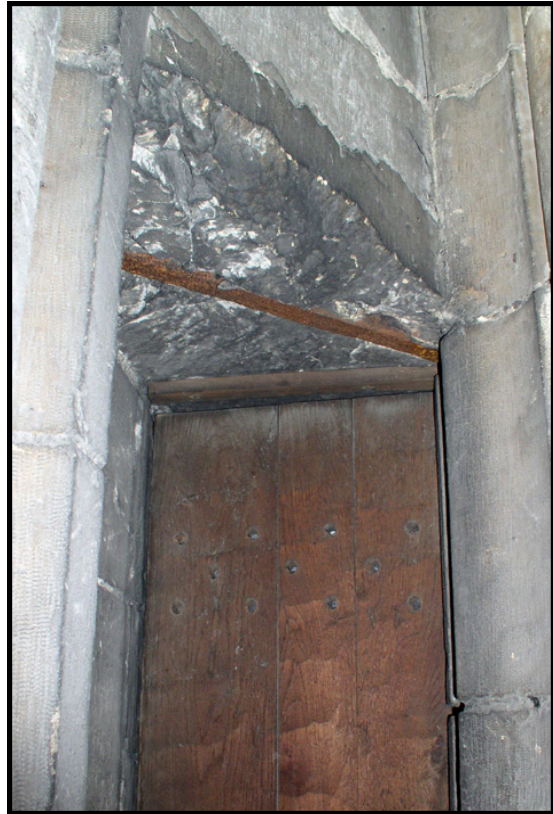
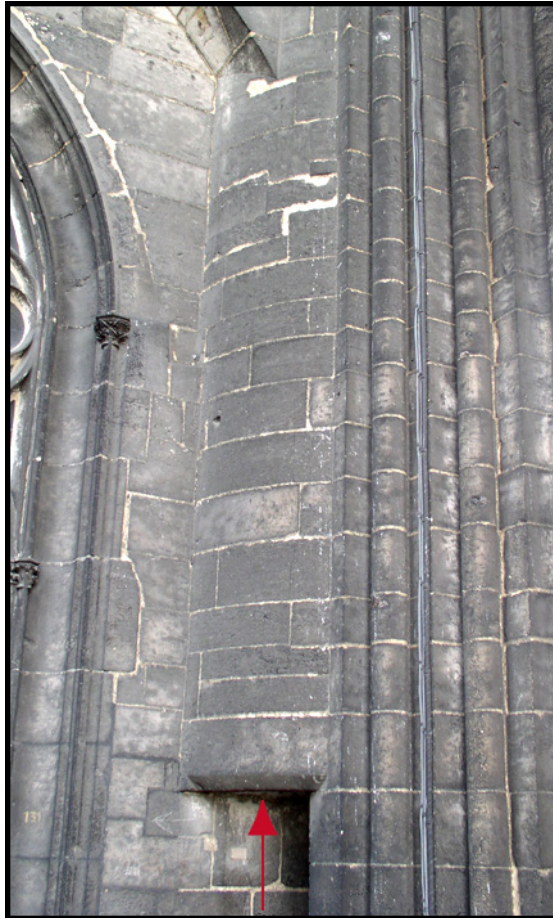
Figure 56 : Barres en linteaux au revers des portails latéraux de la cathédrale de Rouen à l'étage des fenêtres hautes. En haut, portail de la Calende, en bas, portail des Libraires.

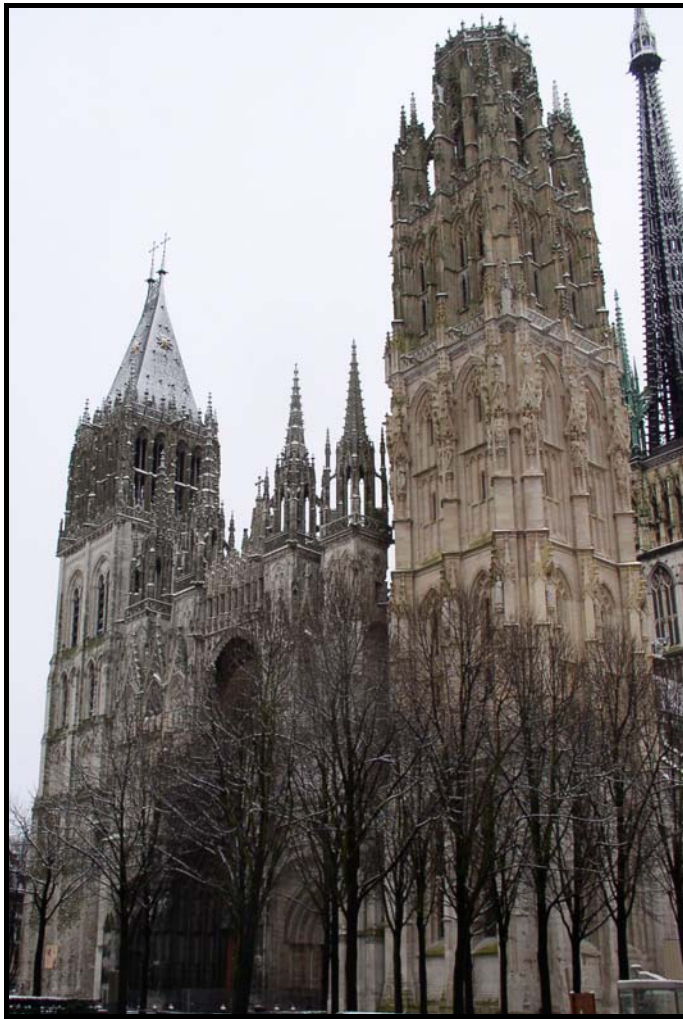
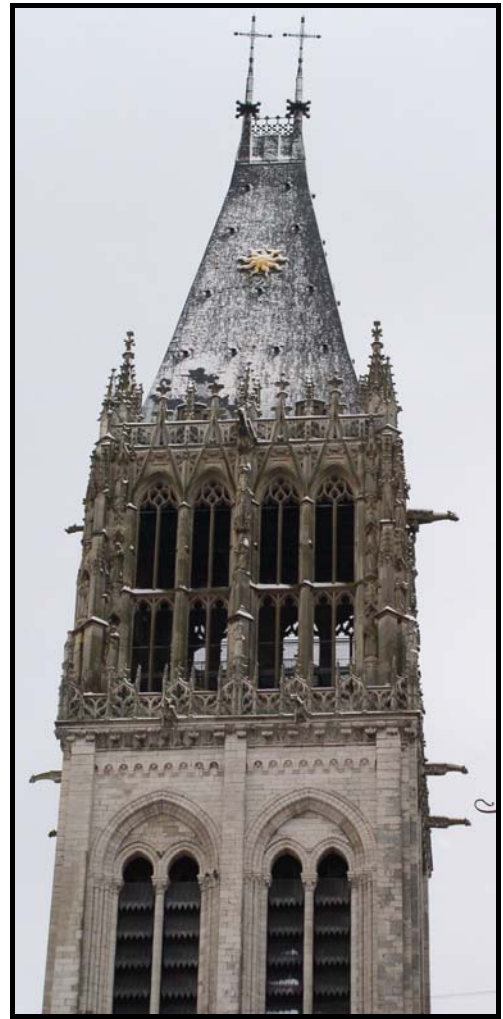
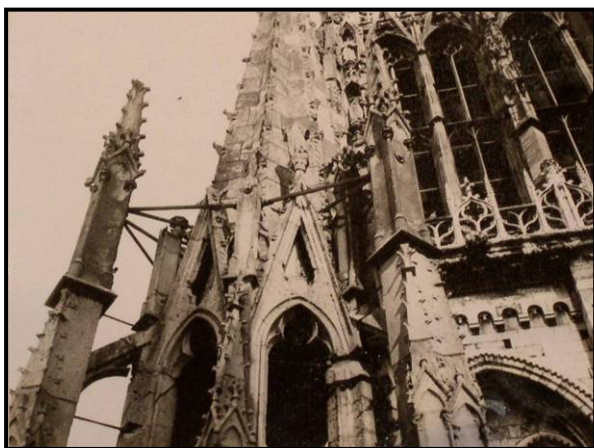
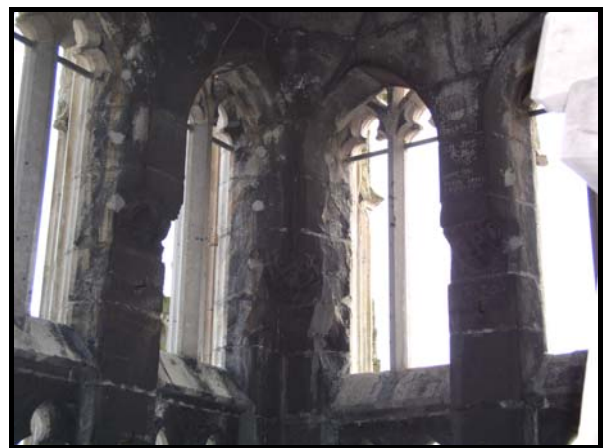
Figure 57 : Façade occidentale de la cathédrale de Rouen. En haut, vue générale et vue du haut de la tour Saint-Romain avec tirants dans les baies. En bas à gauche, anciens renforcements en fer des fleurons du campanile A de la façade, cliché G. Lanfry. En bas à droite, tirants dans les baies de la tour de Beurre.

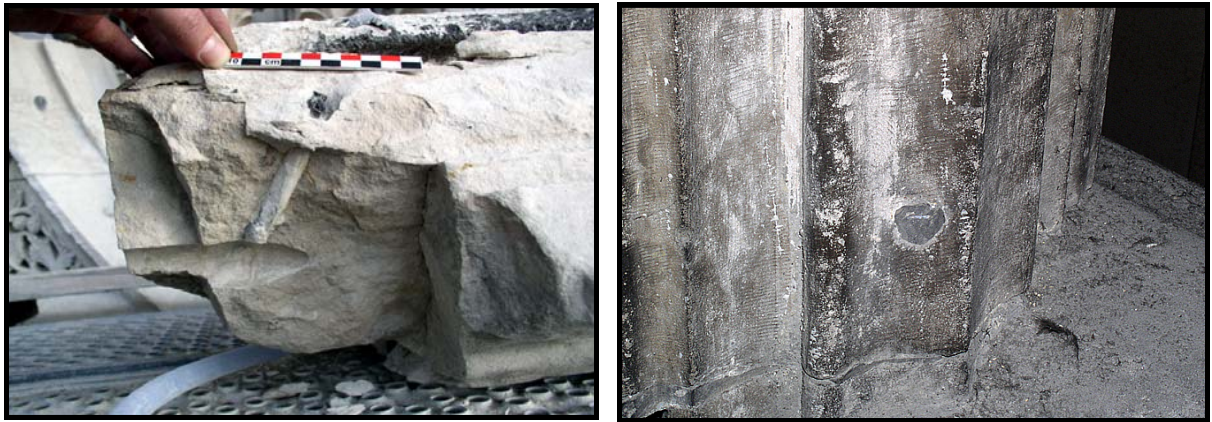
Figure 58 : Présence de meneaux goujonnés sur la façade occidentale de la cathédrale de Rouen.

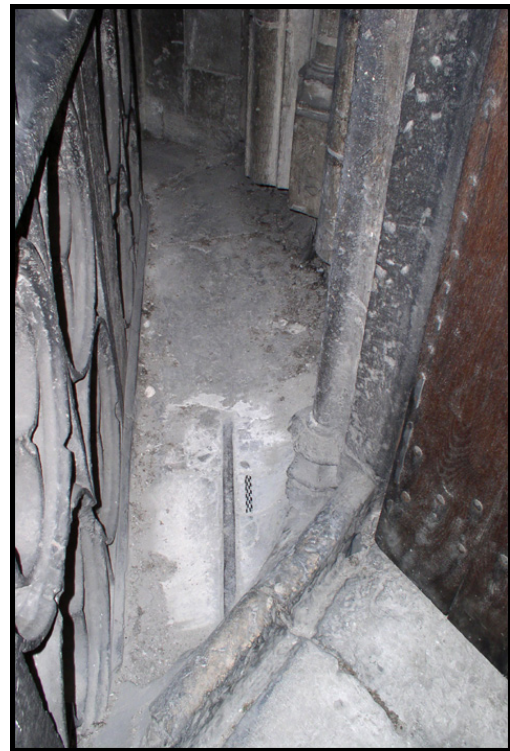
Figure 59 : Tirant au revers de la façade occidentale derrière la grande rose.

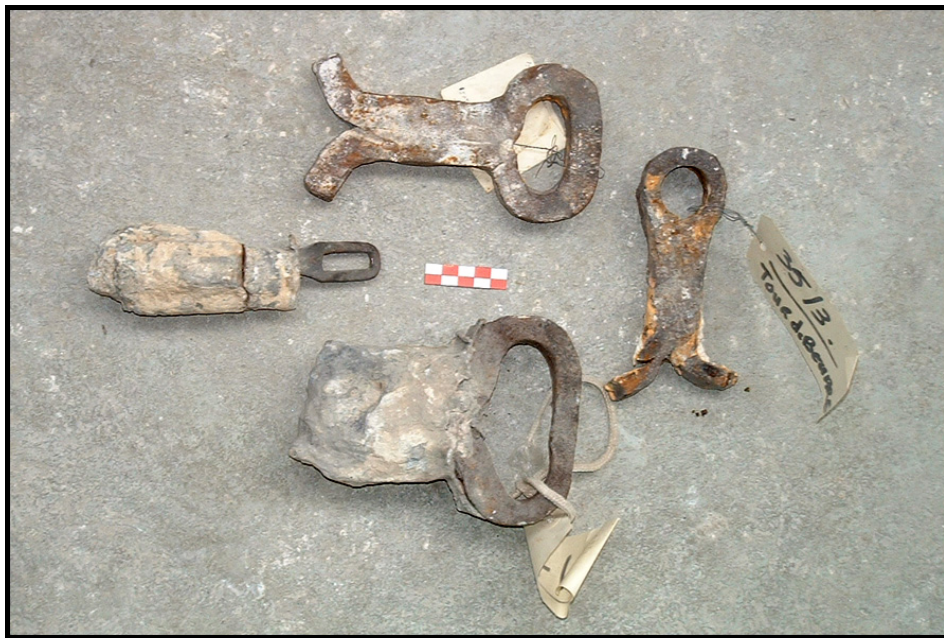
Figure 60 : Différents types d'attache de statue. En haut à gauche, barre au pied des statues du portail des Libraires. En haut à droite, crochets d'attache des statues sectionnés sur le portail des Libraires. En bas, dépôt d'attaches aux ateliers Legrand, cliché C. Colliou.

Les estimations en masse pour les attaches de statue ont été réalisées à partir des données fournies par l'étude des six attaches qui nous ont été confiées pour analyse métallographique. Leur masse moyenne est de 1 kg. Il n'a pas été possible d'avoir accès aux dimensions des crochets, qui n'ont en général pas été conservés, mais d'après les observations *in situ*, notamment sur les statues encore en place du portail de la Calende, il semble raisonnable d'estimer que ces crochets pesaient environ le même poids que les crampons. La mention d'achat de ces attaches de statues dans les comptes de la fabrique permet d'établir plusieurs comparaisons : en 1420-1421, 24 *vertevelles* et 24 *crampons* pèsent en tout 123 livres, soit environ 60 kg. En moyenne, chaque couple *vertevelle/crampon* fait donc 5,1 l., soit environ 2,5 kg. Il s'agit là d'attaches de la façade occidentale dont la masse se situe entre 1 et 1,3 kg d'après les objets étudiés, donc 2 à 2,6 kg par couple en rajoutant l'estimation de masse des crochets, ce qui correspond parfaitement à l'ordre de grandeur indiqué par les comptes. Il est donc possible de conclure que le crochet devait bien peser approximativement le même poids que l'attache auquel il était lié. Chaque couple crochet/attache totaliserait donc 2 à 2,5 kg en moyenne. La dernière mention datant de 1511-1512, sur laquelle quelques réserves ont été émises, donne une indication de masse légèrement supérieure avec 3 kg en moyenne par couple. Cela n'est toutefois pas incompatible avec les résultats précédents.
