L'utilisation du fer dans l'architecture gothique : les cas de Troyes et de Rouen.

Discipline : archéologie

**L'UTILISATION DU FER DANS L'ARCHITECTURE GOTHIQUE :
LES CAS DE TROYES ET ROUEN**

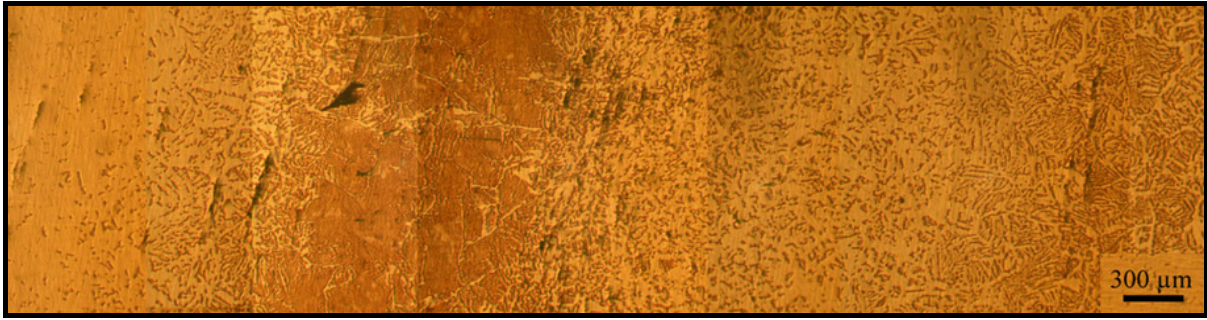
Figure 63 : Micrographie de l'échantillon ROU 314a, attaque Nital.

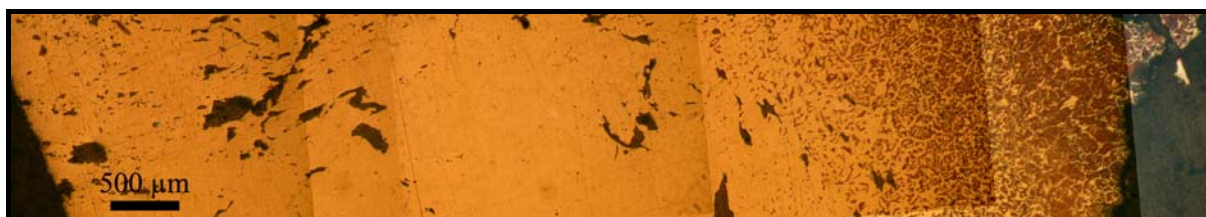
Figure 79 : Micrographie de l'échantillon OUEN 01a, attaque Nital.

Afin de confirmer qu'il ne s'agit pas d'une restauration moderne ou contemporaine et afin d'évaluer la qualité du matériau constituant ces tirants, une esquille du tirant supérieur est a été prélevée pour analyse sous la référence OUEEN 01. La section observée présente un faciès hétérogène avec divers degrés de carburation, allant de la ferrite exempte de carbone à la perlite pure, soit 0,8 %_{mass} de carbone (cf. Figure 79). La matrice métallique renferme également un certain nombre d'inclusions. La section ayant été réalisée de manière oblique, la forme et la direction des inclusions n'est pas caractéristique du forgeage. Pour ces mêmes raisons, la modification de la norme AFNOR n'a pu être appliquée pour estimer la propreté inclusionnaire. Une tentative d'estimation de la porosité de la section à la loupe binoculaire donne un pourcentage global de 2 % de porosité. Les inclusions microscopiques, invisibles à la loupe binoculaire, ne sont toutefois pas comptabilisées dans un tel calcul. La plupart de ces inclusions ont un aspect vitreux. Les différents rapports entre les composés non réduits sont bien conservés d'une inclusion à l'autre, montrant que les zones carburées et ferritiques proviennent d'un même lopin de fer (coefficient de détermination R² compris entre 0,75 et 0,95 pour tous les rapports). Vu la masse moyenne de ces barres, 10 à 15 kg, il aurait pu être intéressant d'effectuer plusieurs prélèvements aux deux extrémités d'une même barre, pour voir si elle a été forgée à partir d'au moins deux loupes différentes, malgré l'apparente absence de soudure. Les conditions de prélèvement plutôt ardues ne permettaient pas d'envisager un tel protocole. Ces inclusions sont également plutôt riches en manganèse, avec en moyenne plus de 4 %_{mass} de MnO et des teneurs locales pouvant atteindre 7 %_{mass}, mais sont en revanche pauvres en phosphore avec moins de 1,5 %_{mass} de P₂O₅ moyen. La composition moyenne globale des inclusions de la section OUEEN 01a est clairement caractéristique du procédé direct (cf. Figure 80), infirmant ainsi toute hypothèse sur un ajout ou une restauration moderne ou contemporaine pour ces tirants.

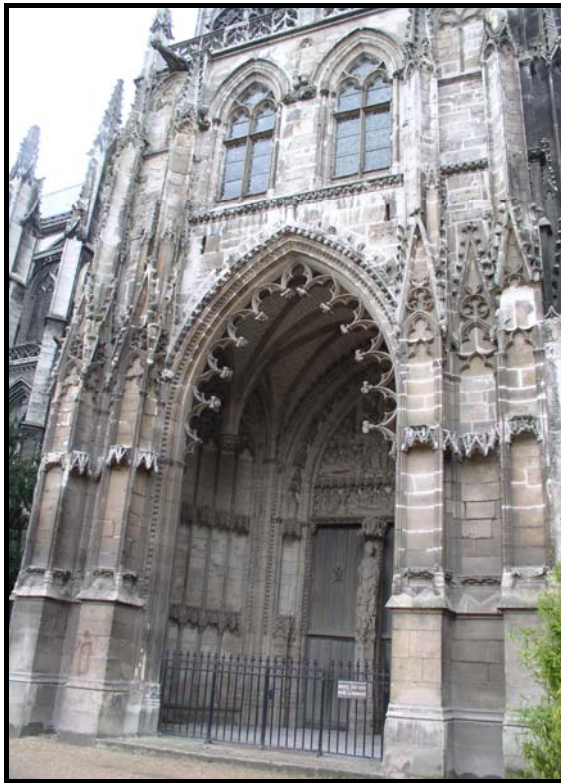
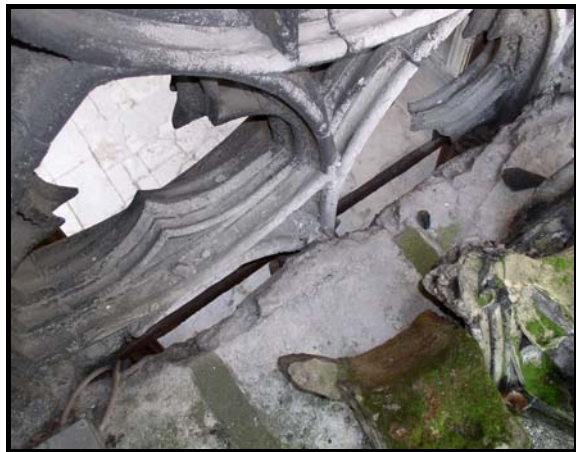
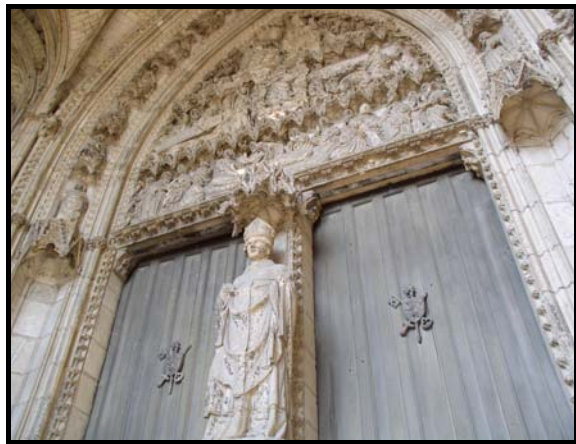
Figure 81 : Eglise Saint-Ouen de Rouen : portail des Marmousets. En haut, vue générale et barre de fer dans la maçonnerie, cliché C. Colliou. En bas, localisation et cliché des tirants des arcatures latérales et du linteau du portail.

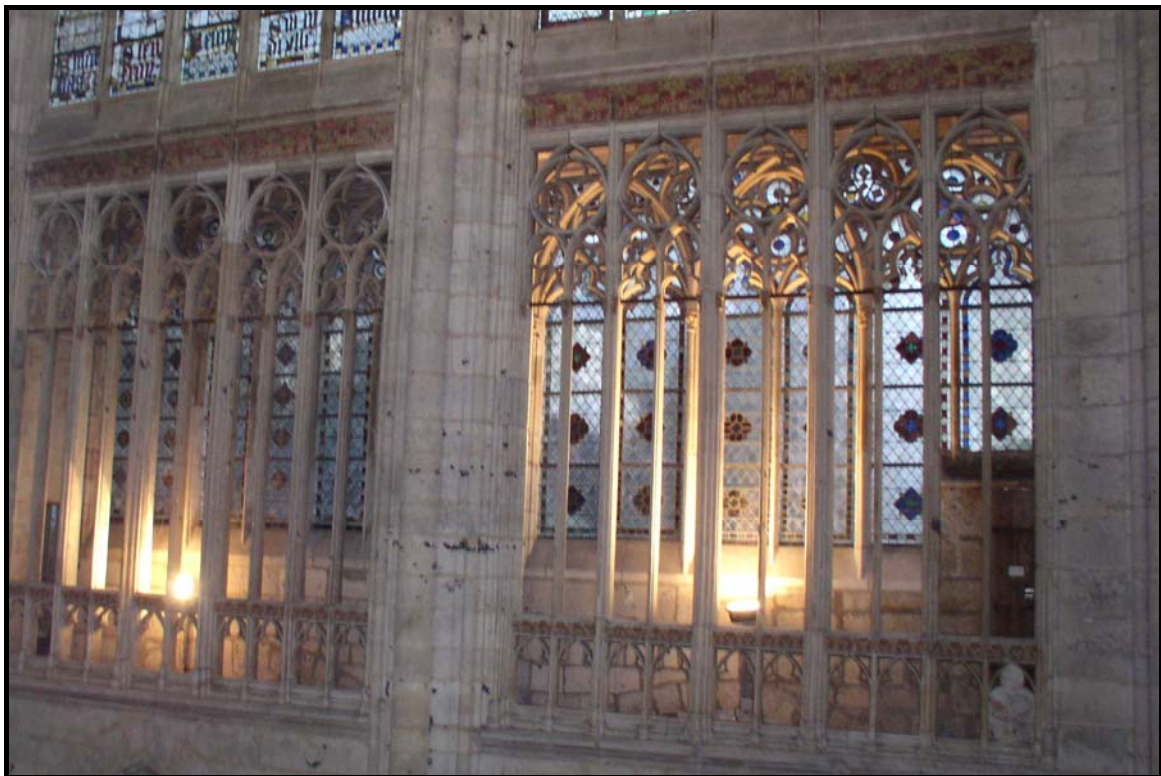
Figure 83 : Tirants en partie haute du remplage du triforium du transept

Dans chaque travée, cette claire-voie abrite, dans sa partie supérieure, un tirant de fer, qui court au niveau du départ du réseau de pierre (cf. Figure 82 et Figure 83). Ces tirants ont une section assez importante, proche de celle des tirants des baies vitrées de l'édifice ou encore de ceux du portail des Marmousets, soit 2 cm x 4,5 cm en moyenne, qu'il n'a pas été permis de mesurer précisément, faute d'accessibilité, puisqu'ils sont situés à près de 5 mètres de hauteur par rapport au sol du triforium. Cette section varie légèrement d'une travée à l'autre et même parfois à l'intérieur d'une même travée. Il ne s'agit pas nécessairement d'un indice de la présence de plusieurs barres de sections différentes, mais plutôt d'une hétérogénéité intrinsèque à chaque tirant. A certains endroits, on peut d'ailleurs observer cette variation de section sur le même tirant.

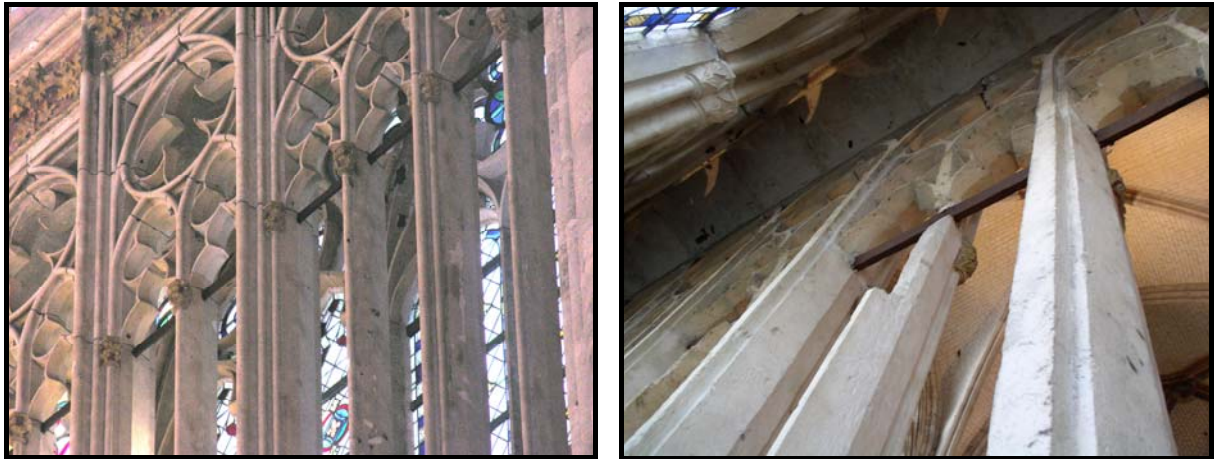
Figure 84 : Tirant en partie haute du triforium du chœur, clichés P. Benoit et M. L'Héritier.

La principale interrogation réside dans la continuité de ces tirants. Ils sont bien continus à l'intérieur d'une même travée, comme l'indiquent certains meneaux brisés (cf. Figure 84). De plus, la faible largeur de ces meneaux de pierre rendrait peu probable le fait qu'ils servent d'ancrage à des barres d'une telle section. Il est donc logique qu'il y ait un unique tirant par travée. Le doute subsiste par contre quant à savoir si ces tirants sont liés les uns aux autres à l'intérieur des piles, constituant ainsi un chaînage. Les questions d'accessibilité interdisant toute prospection de nature électrique - de même nous avons déjà évoqué les limites de ce type de prospection - nous nous restreindrons à quelques remarques. Ces tirants présentent tout d'abord un alignement assez remarquable, ce qui n'est pas toujours le cas dans certaines baies vitrées. De même, leurs ancrages dans les piles se font toujours au niveau d'un joint entre deux assises et non dans la masse d'un seul bloc de pierre. Ces deux remarques montrent qu'il est parfaitement possible que ces tirants soient liés les uns aux

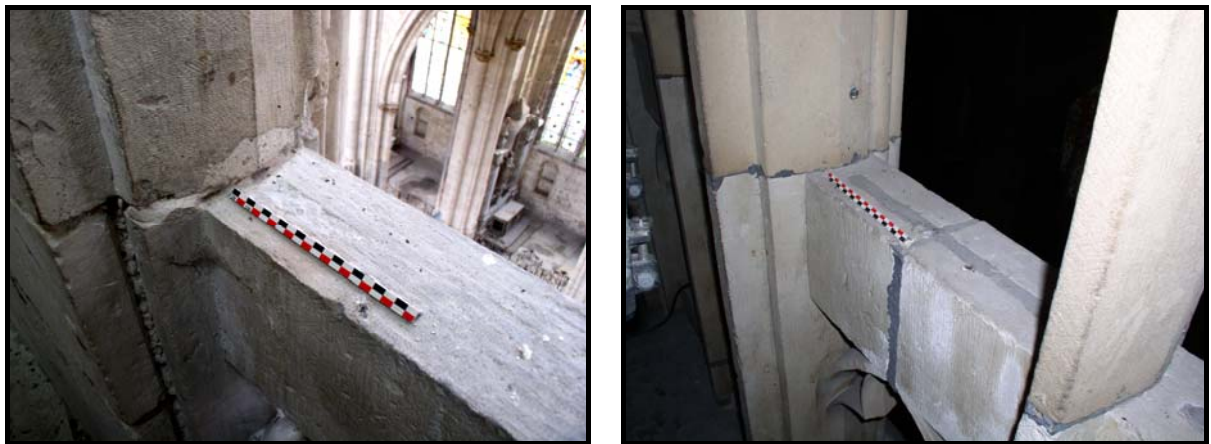
Figure 86 : A gauche, logement d'agrafe passant sous la maçonnerie d'une pile. A droite, agrafe et marque d'une réfection des meneaux.

Si les meneaux portent parfois la marque de restaurations (cf. Figure 86), ce n'est pas le cas des blocs de pierre qui constituent la balustrade. L'hypothèse la plus probable est donc que ces agrafes fassent partie de la construction originelle, entre 1318 et 1339.

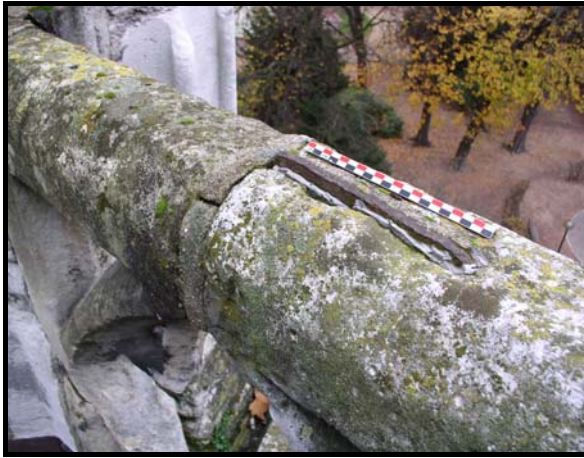
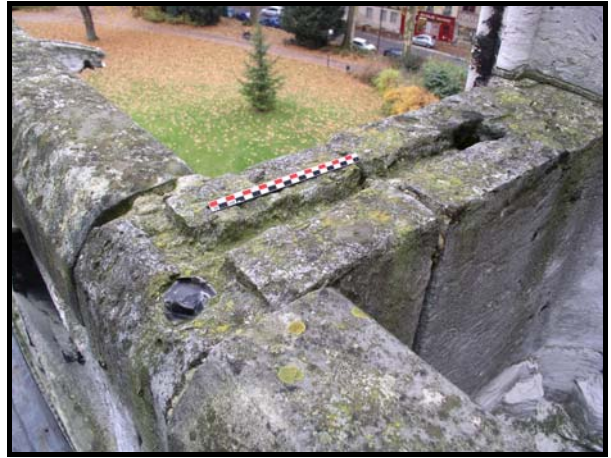
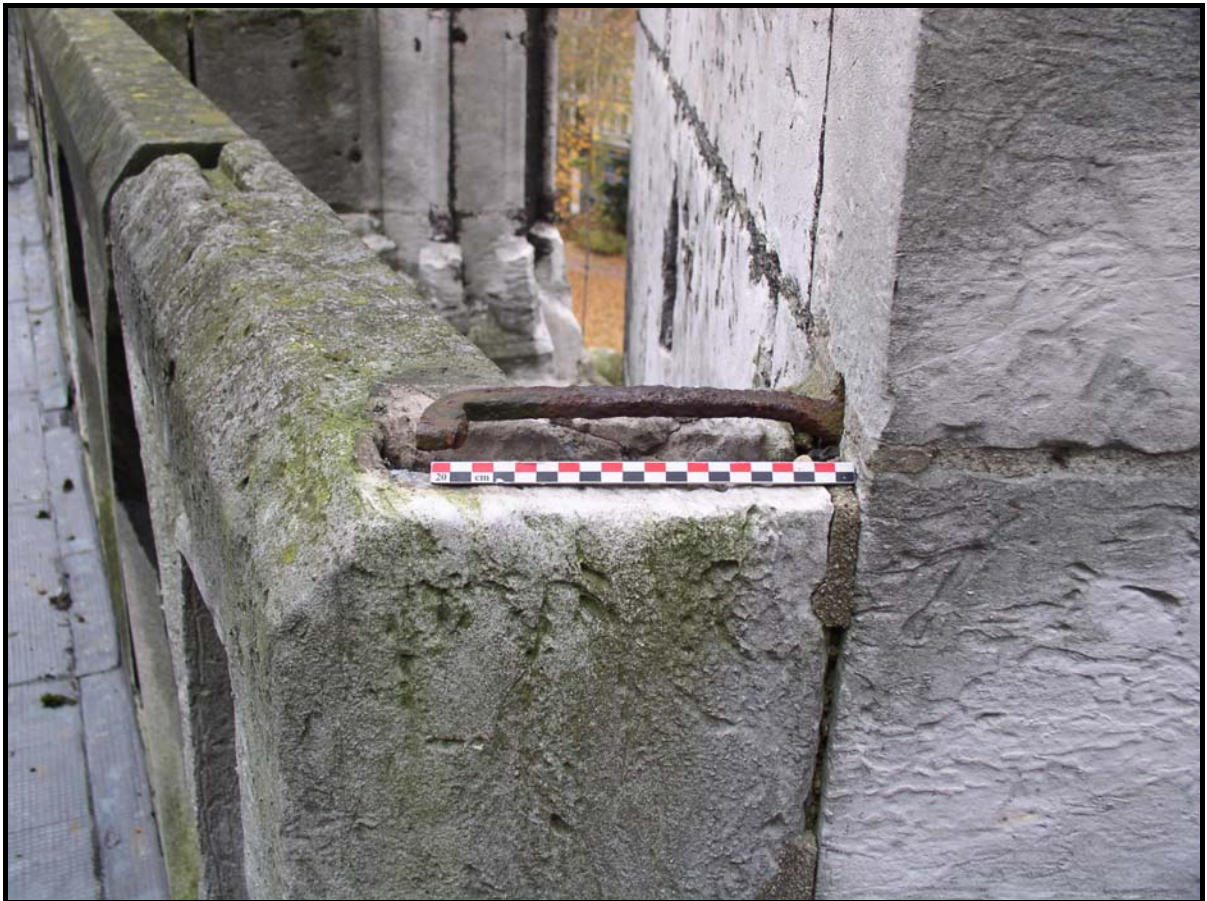
Figure 87 : Agrafes coupées ou tordues et logements d'agrafes vides suite à des restaurations au niveau de la balustrade extérieure du triforium du chœur.

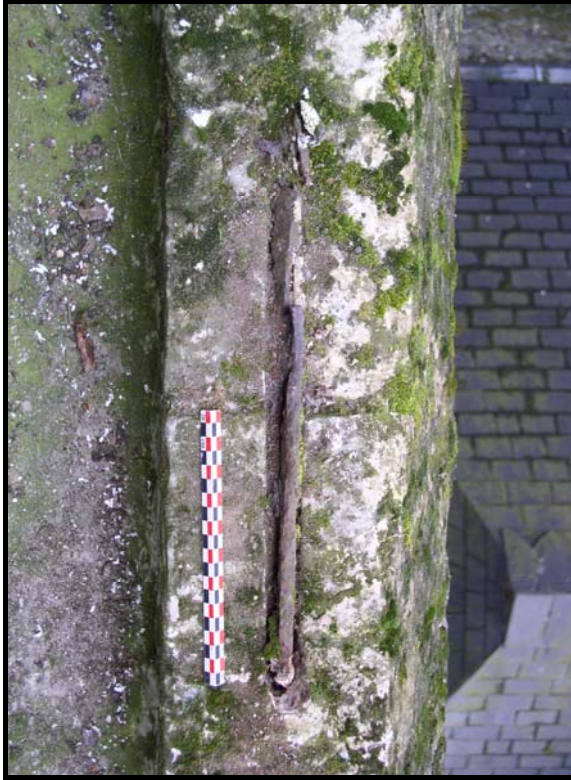
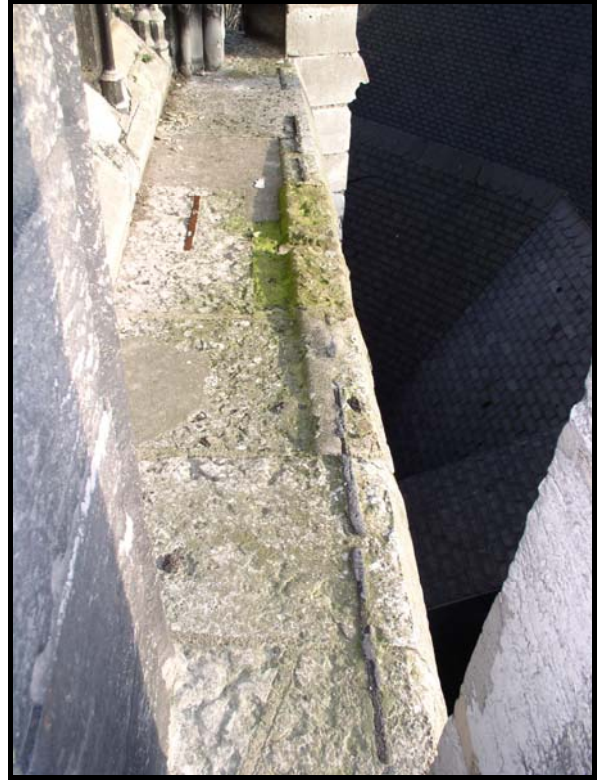
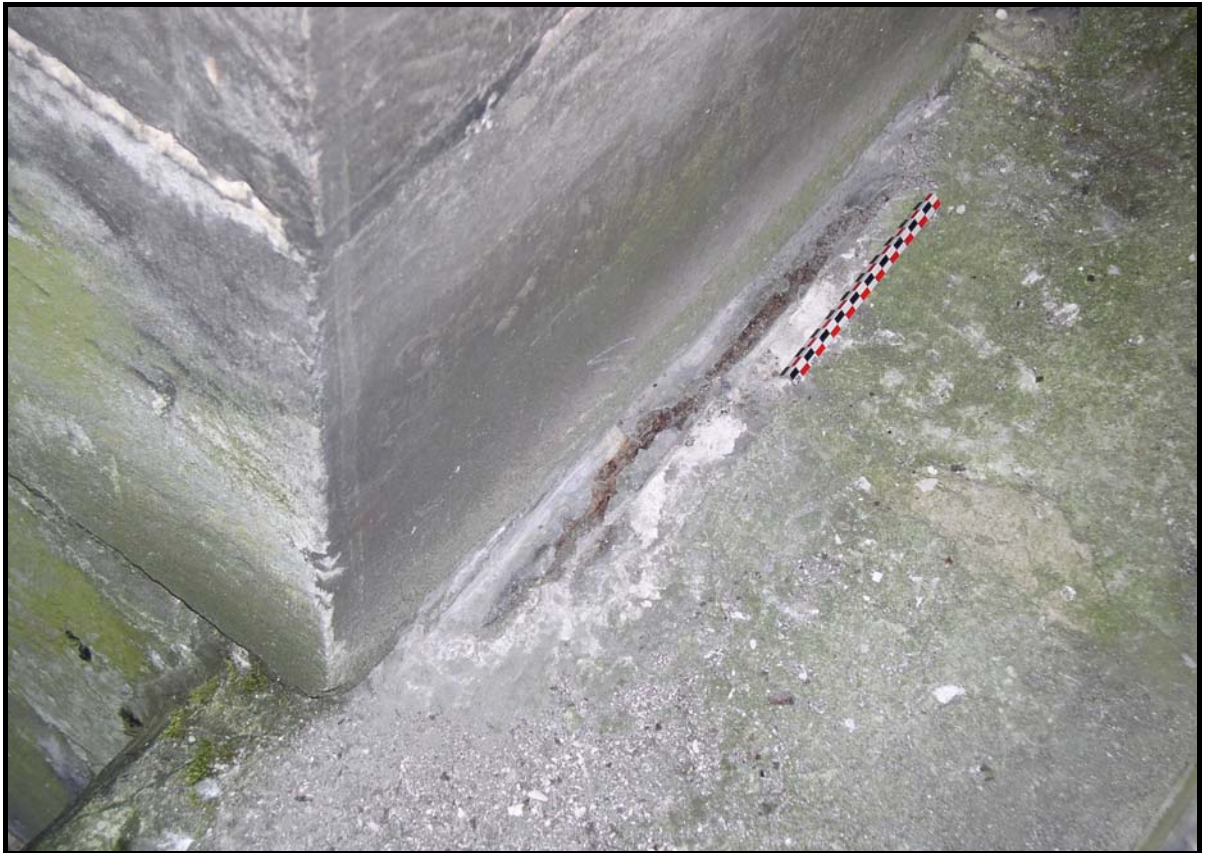
Figure 89 : Agrafes de la coursiue des fenêtrés hautes du chœur de l'église Saint-Ouen de Rouen. En bas, agrafe longeant la maçonnerie de l'arc-boutant.

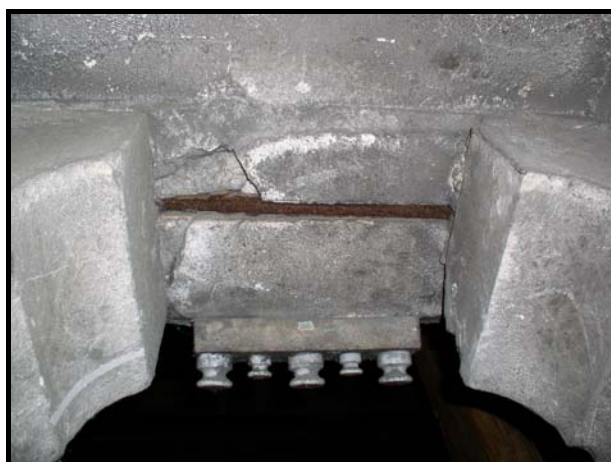
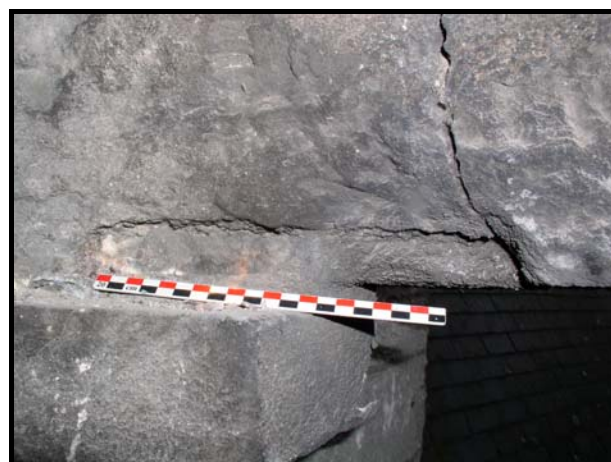
Figure 100 : Barres en linteau à l'étage des combles de l'église Saint-Ouen de Rouen. En haut, plan de la croisée du transept avec leur localisation, d'après un plan de D. Moufle, A.C.M.H.³⁸⁹ En bas à gauche, barre en linteau à l'entrée est de la croisée. En bas à droite, empreinte d'une barre en linteau déposée au niveau du chéneau du transept nord.

Toutes les barres du niveau des combles et les empreintes correspondantes affleurent le niveau du linteau et sont coulées au plomb sans en être recouvertes dans leur partie inférieure. Ces barres ont toutes des dimensions similaires : une longueur visible de 30 à 35 cm environ pour une largeur de 0,5 à 1,5 cm, les largeurs les plus faibles correspondant aux pièces les plus corrodées. Les empreintes de la tourelle nord-ouest donnent une largeur de 1,7 cm. L'épaisseur n'a pu être évaluée que pour celles dont le linteau est par endroits légèrement brisé. Elle semble être en général supérieure à 2 cm. Les empreintes donnent quant à elles une épaisseur de 2,6 cm. Il s'agit donc de barres environ une fois et demie plus épaisses que larges. Les prospections au détecteur de métaux ont permis d'évaluer que le prolongement de ces barres dans les murs est d'au moins 20 cm de part et d'autre, ce qui confirme les observations sur les empreintes de la tourelle nord-ouest (voir Figure 101). Pour 30 à 35 cm visibles, on arrive à une longueur totale de près de 75 cm, pattes comprises, en comptant environ 6 cm par patte, soit un peu plus du double de la longueur visible initiale. Du fait de leur section réduite, ces barres représentent une très petite quantité de fer, avec à peine 2,5 kg pièce.

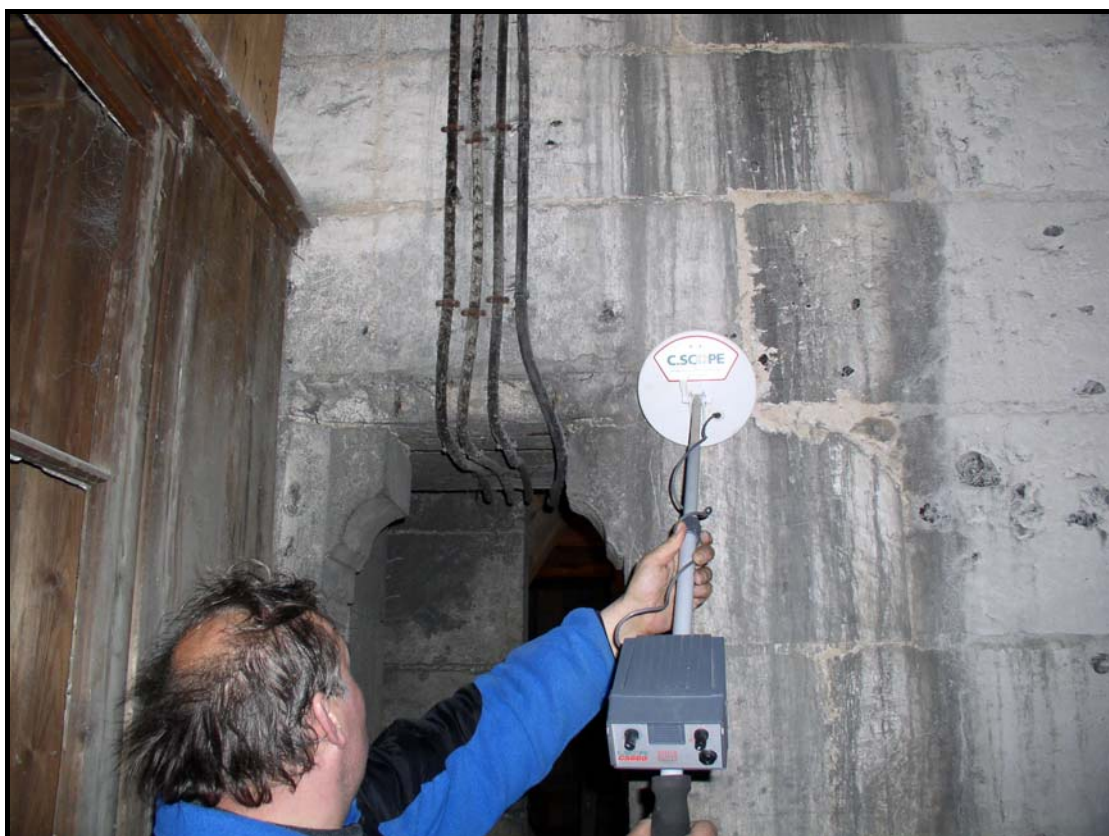
Figure 101 : Mise en évidence de la longueur d'ancrage des barres en linteau dans la maçonnerie par l'intermédiaire d'un détecteur de métaux, croisée du transept de l'église Saint-Ouen.

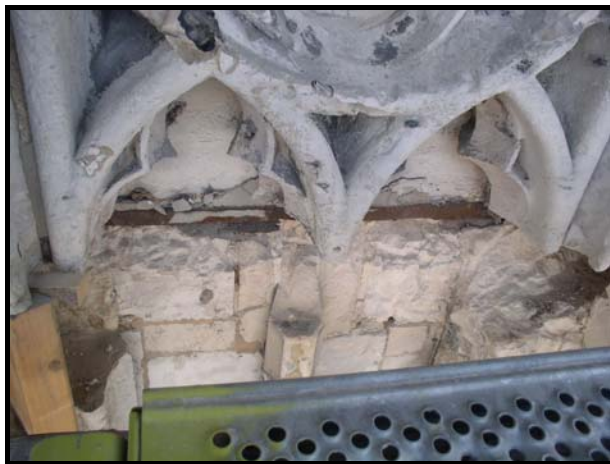
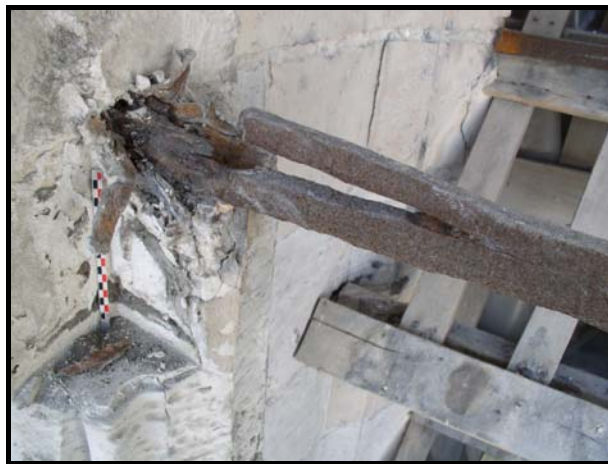
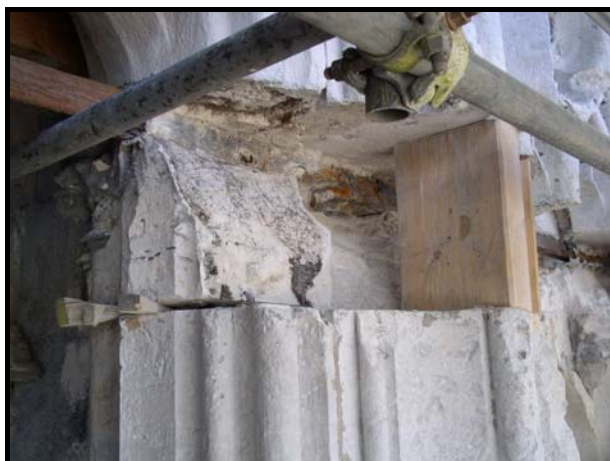
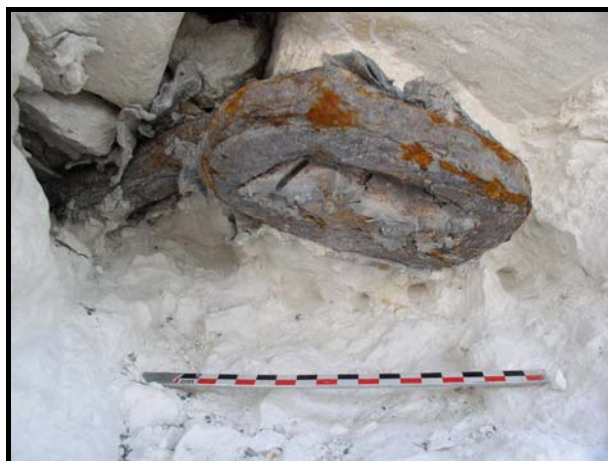
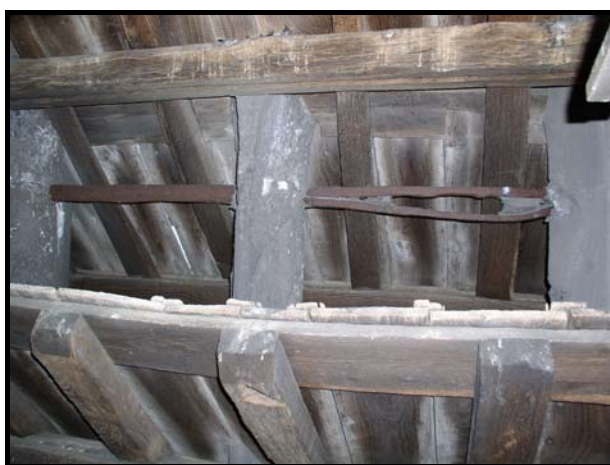
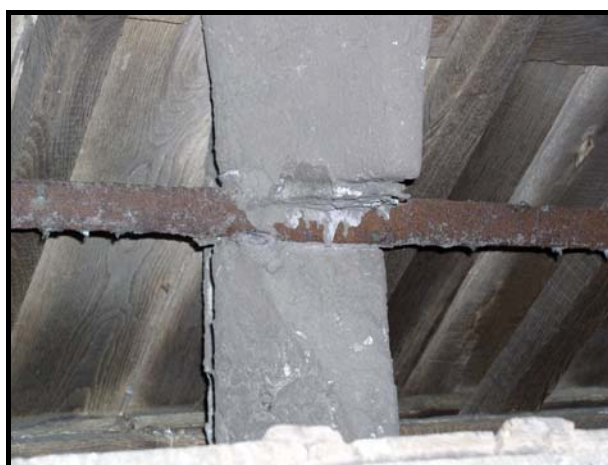
Figure 108 : Tirants du deuxième étage de la tour de la croisée. En haut, tirants du parement extérieur ; au milieu, systèmes de liaison des tirants ; en bas, tirants du parement intérieur.

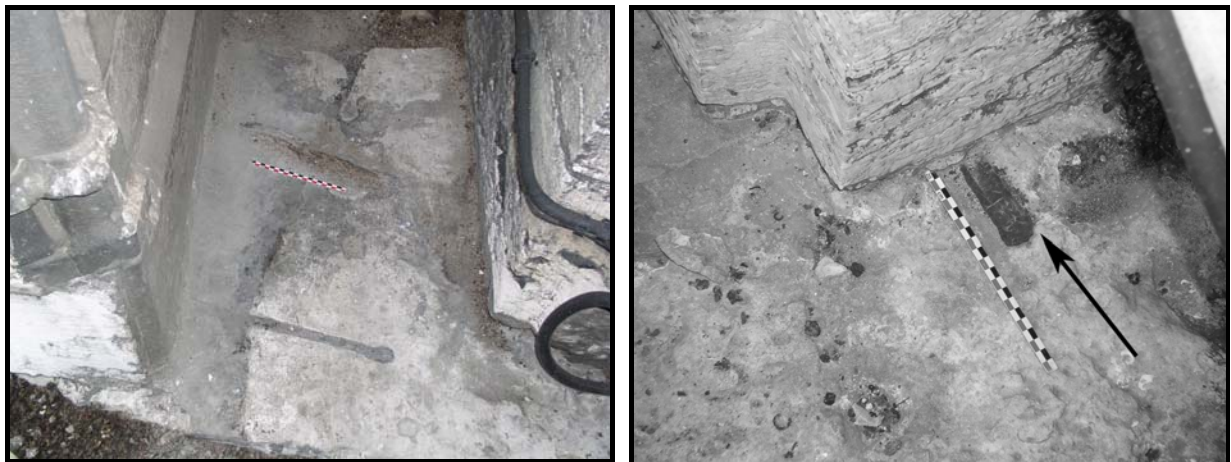
Figure 111 : Agrafes au sol du 2^e étage de la tour de la croisée de l'église Saint-Ouen.

D'autres agrafes sont situées sous les parements extérieur et intérieur qui encadrent ce couloir (cf. Figure 111). Elles apparaissent aux endroits où des pierres manquent et sont toujours orientées parallèlement aux parois. Toutes coulées au plomb, elles sont dans un bon état de conservation. Le nombre précis de ces agrafes n'a pas pu être mis en évidence, la plupart étant occultées par les pierres encore en place. Elles semblent de facture et de dimensions assez similaires à leurs homologues du couloir de circulation. Si les observations réalisées pendant la restauration de la tour ont permis de mettre en évidence leur présence de manière plus systématique, il n'a pas été possible d'effectuer de mesures sur ces séries d'agrafes. Une restitution du système d'agrafes au sol du deuxième étage de la tour de la croisée est proposée en Figure 109. La grande quantité d'agrafes présente à ce niveau permet d'imaginer un ensemble d'agrafes peut-être aussi important aux assises inférieures. Celles-ci ne pourront être découvertes qu'à la suite de restaurations en profondeur de la tour³⁹⁵.

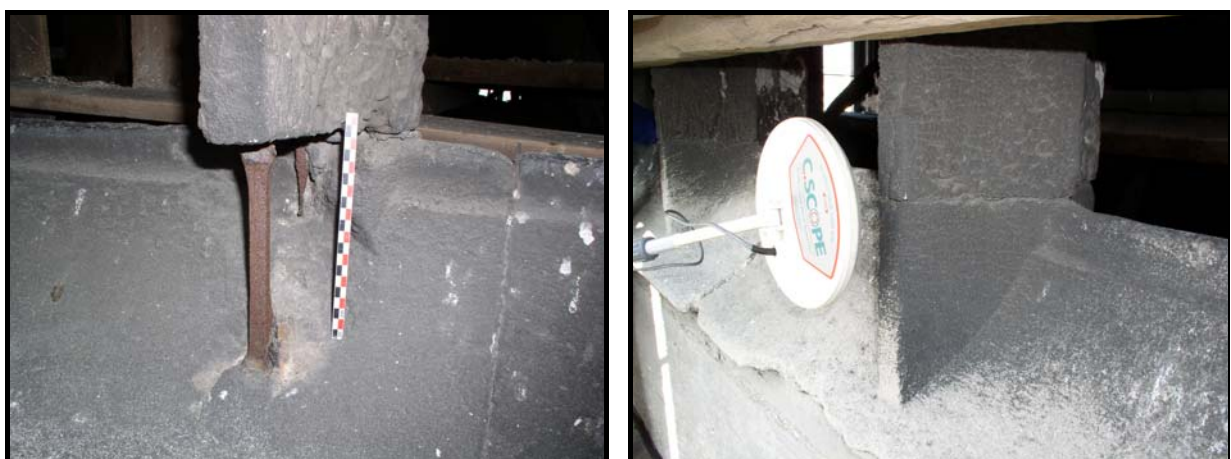
Figure 112 : Petites barres de fer goujonnant les meneaux du parement intérieur du 2^e étage de la tour de la croisée de l'église Saint-Ouen.

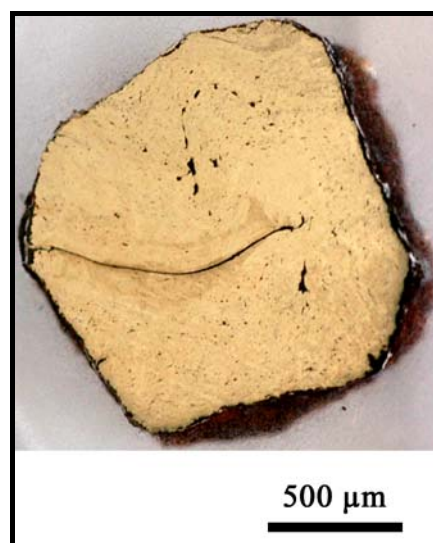
Figure 123 : Fissure due à une mauvaise soudure et alignements d'inclusions, échantillon OUEEN13b.

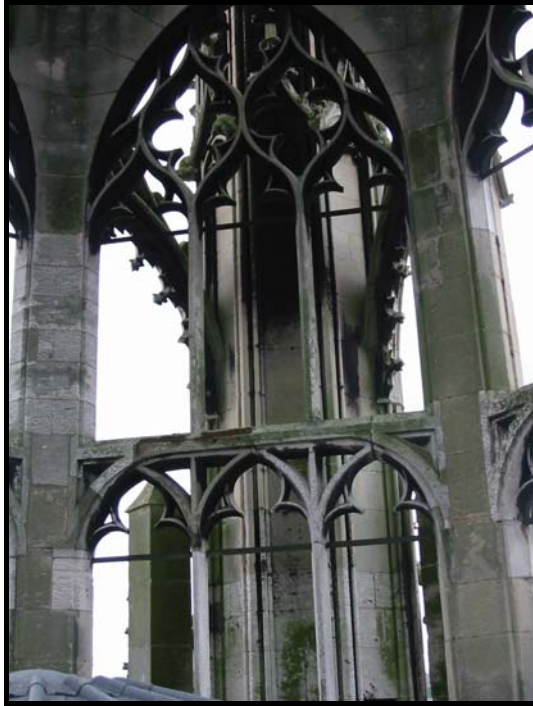
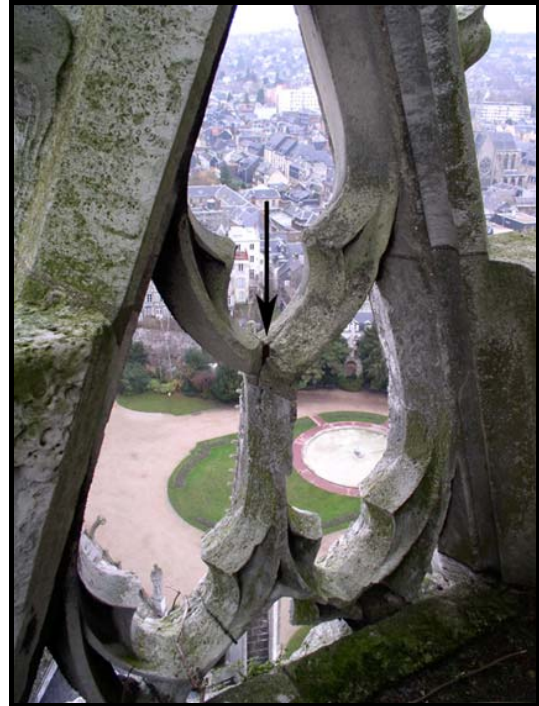
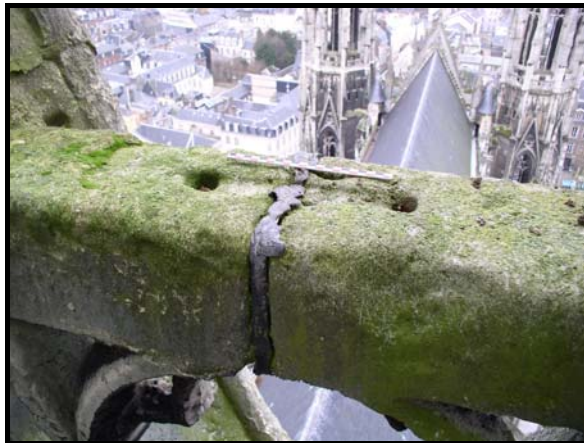
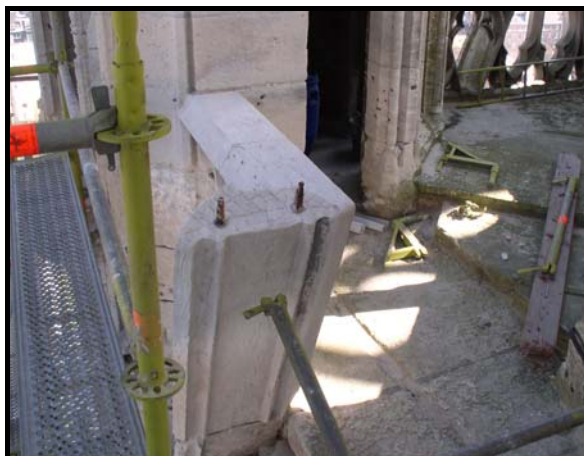
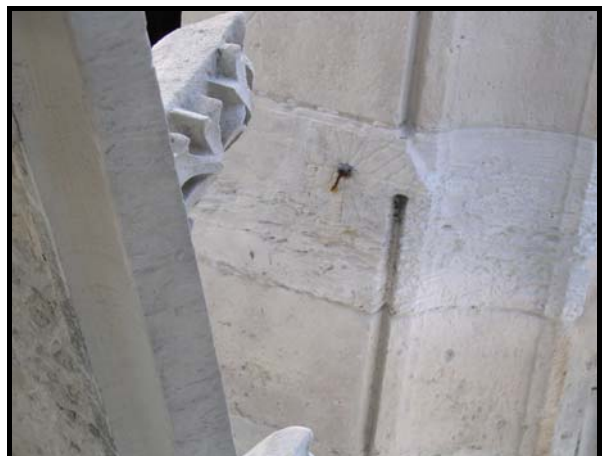
Figure 127 : Eléments de fer au 3^e étage de la tour de la croisée. En haut à gauche, tirants de l'arcature ; en haut à droite, goujon dans le réseau d'un gâble ; au milieu, logement d'agrafe de la balustrade et chaînage d'agrafes dans le couronnement de la tour ; en bas, goujons et section d'agrafe visibles après dépose du gâble et de la balustrade.

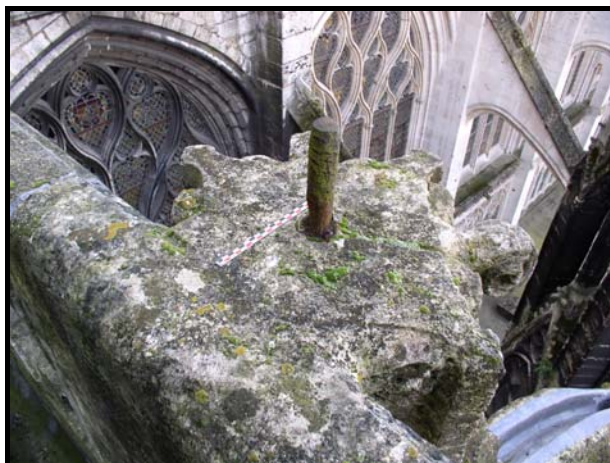
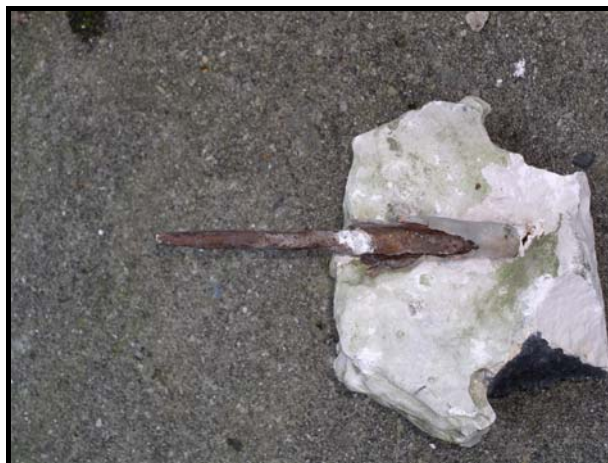
Figure 130 : A gauche goujon OUEN 08 à la base d'un pinacle disparu dans le chéneau du transept nord de l'église Saint-Ouen. A droite, goujon OUEN 04 au sommet d'un fleuron déposé provenant d'une purge.

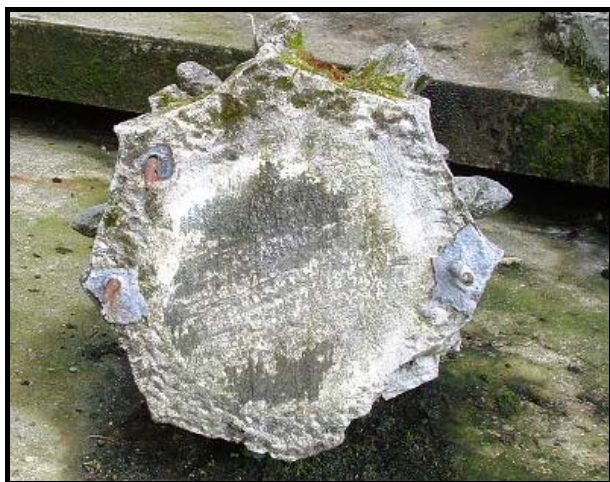
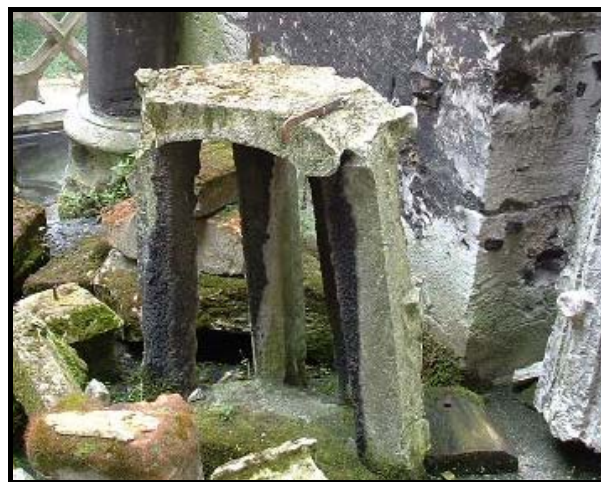
Figure 131 : Fleurons provenant d'une purge du transept nord de l'église Saint-Ouen avec agrafes (OUEN 03) et goujons (OUEN 05).

Un fragment de pinacle a été découvert au même endroit. Il est également pourvu de plusieurs goujons : un sur sa face supérieure et trois sur sa face inférieure, afin de le lier aux deux éléments qui lui sont adjacents (cf. Figure 131). Tous les scellements sont au plomb.

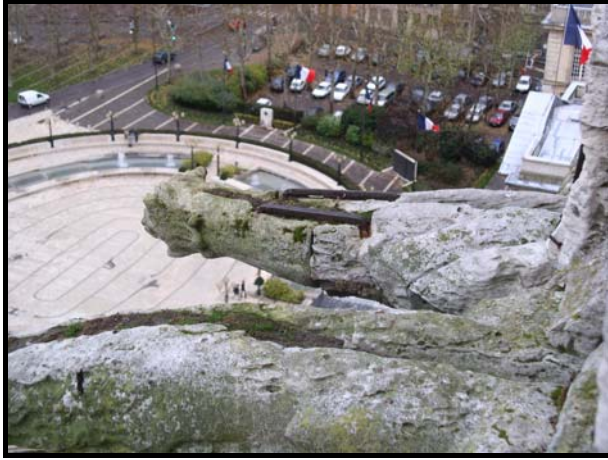
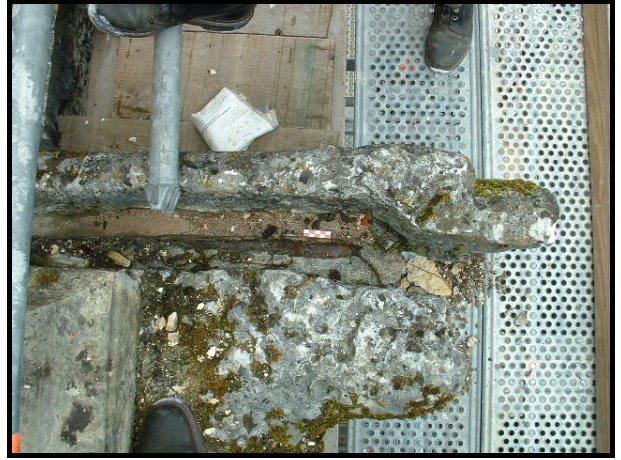
Figure 141 : A gauche, agrafes de restauration dans des gargouilles au 2e étage de la tour de la croisée. A droite, goujon dans une gargouille du chéneau du transept nord.

La plupart des gargouilles, à moitié brisées, montrent qu'elles comportent dans leur structure des éléments de fer. Il s'agit en général d'un goujon, assez souvent accompagné de deux agrafes fichées sur la gargouille (cf. Figure 141). De nombreux exemples se trouvent au deuxième et au troisième étages de la tour de la croisée. Les quelques sondages réalisés avec le détecteur de métaux sur des gargouilles à hauteur du triforium du chœur semblent pourtant indiquer que la plupart des gargouilles non brisées ne sont pas armées de métal. Ces prospections ont toutefois eu un caractère limité, notamment car certaines gargouilles sont recouvertes d'un canal de plomb. De plus, il ne faut pas sous-estimer la restauration qui est très fréquente au niveau de tels éléments saillants.

Il convient donc de s'interroger sur l'origine et le rôle de ces agrafes et goujons. Si un goujon interne peut constituer un élément raidisseur même pour une gargouille taillée dans un seul et même bloc de pierre, en la reliant à la maçonnerie, les agrafes n'ont de sens que si la gargouille est composée de deux blocs de pierre distincts, afin de joindre ces deux éléments entre eux, ou alors si la pierre unique s'est elle-même fissurée (cf. Figure 141). Dans ce cas, il est clair que les agrafes et éventuellement le goujon ont été posés *a posteriori* pour consolider la structure⁴⁰⁶. La différence de patine généralement observable entre les deux blocs de pierre d'une même gargouille abonde également dans le sens de réfections.

L'hypothèse des réparations semble donc la plus probable, les agrafes constituant plus vraisemblablement des éléments de consolidation posés *a posteriori* afin de joindre les deux éléments de pierre. La nécessité de consolidation du joint est ici évidente, car la pierre de tête de la gargouille ne dispose d'aucun autre support.

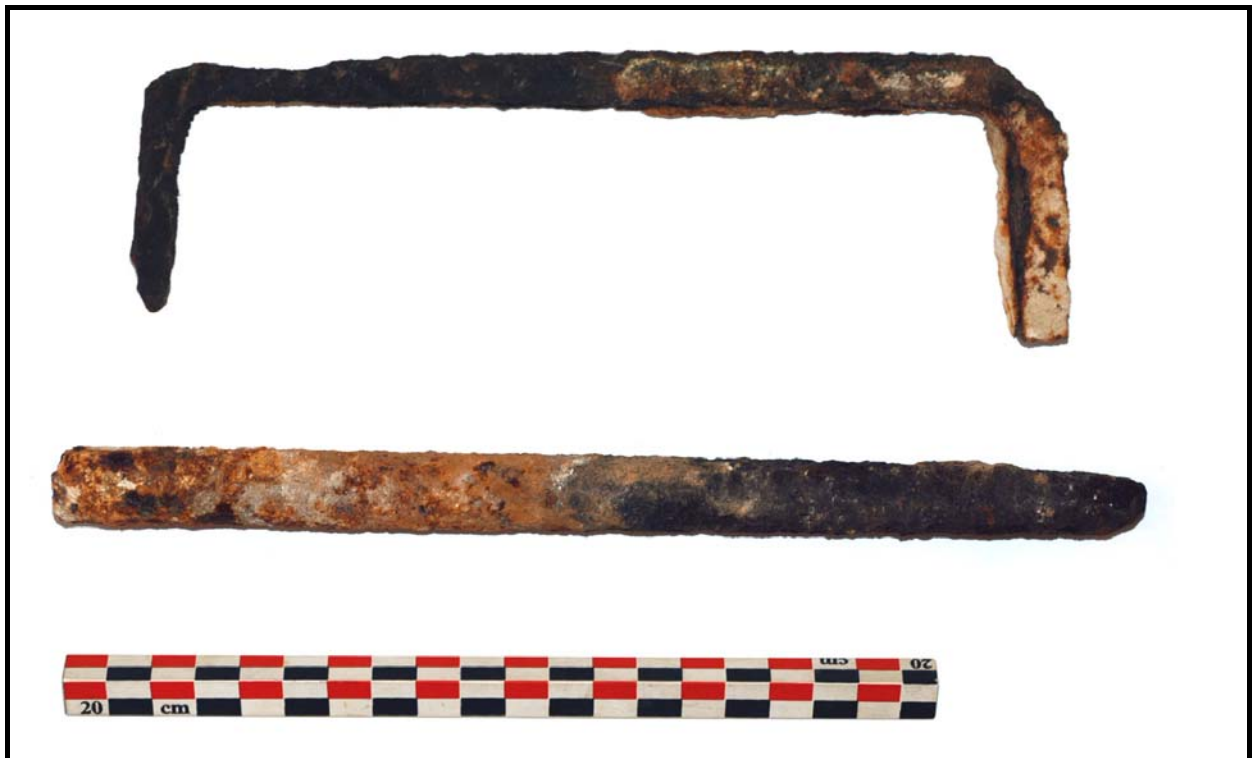
Figure 142 : Agrafe OUEN 20 et goujon OUEN 21 prélevés dans une gargouille de la nef de l'église Saint-Ouen de Rouen.

Une agrafe et un goujon de gargouille ont été prélevés pour analyse sous les références OUEN 20 et OUEN 21 (cf. Figure 142). Ils proviennent d'une gargouille du chéneau de la nef située entre la première et la deuxième travée du côté sud, trouvée brisée au sol un jour de prospection. Ils y étaient scellés au mortier de chaux.

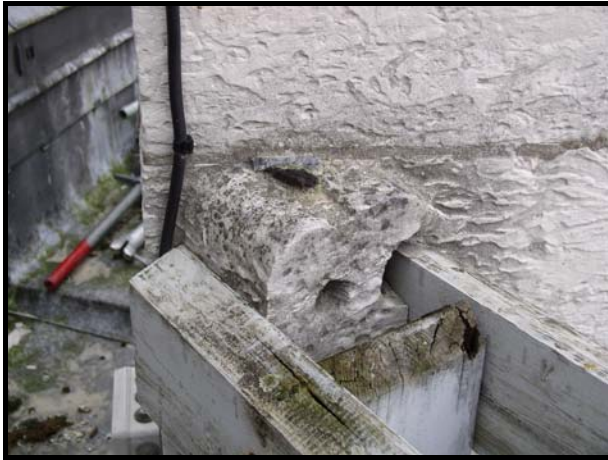
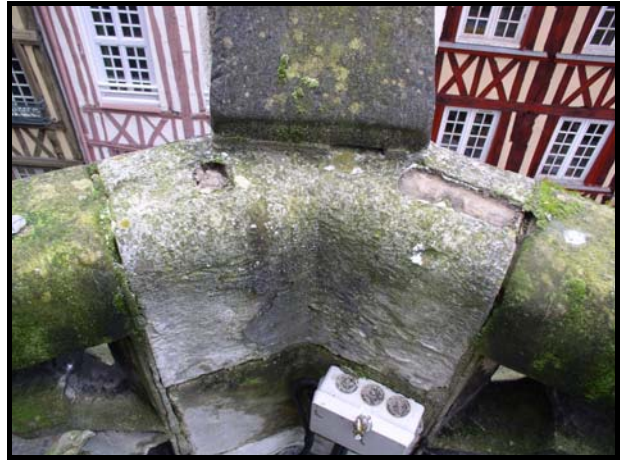
Figure 153: Agrafes coupées et empreintes d'agrafes dans le triforium du chœur de l'église Saint-Maclou.

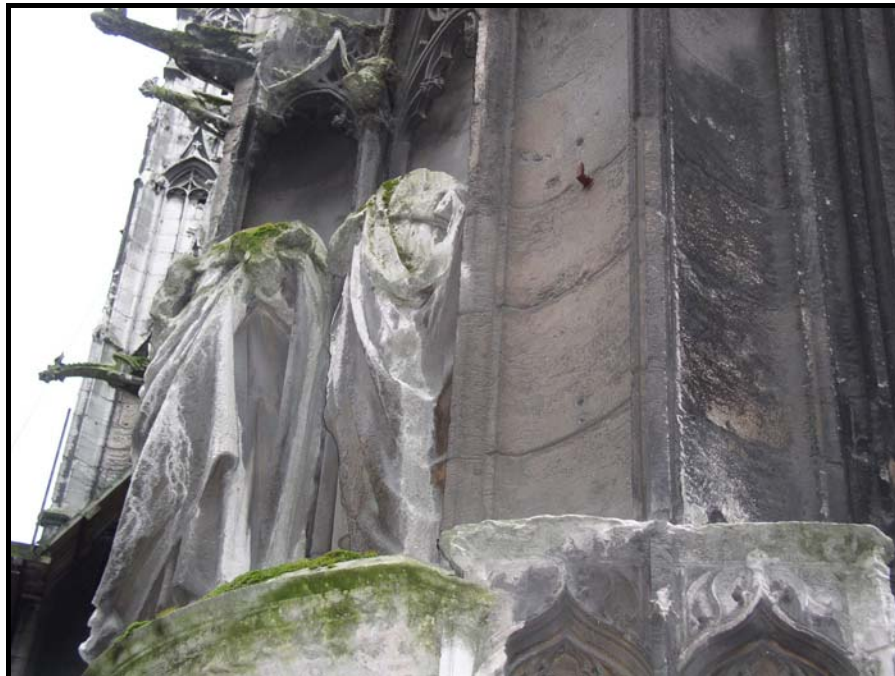
Figure 154: Crochets d'attaches de statues sur la façade.

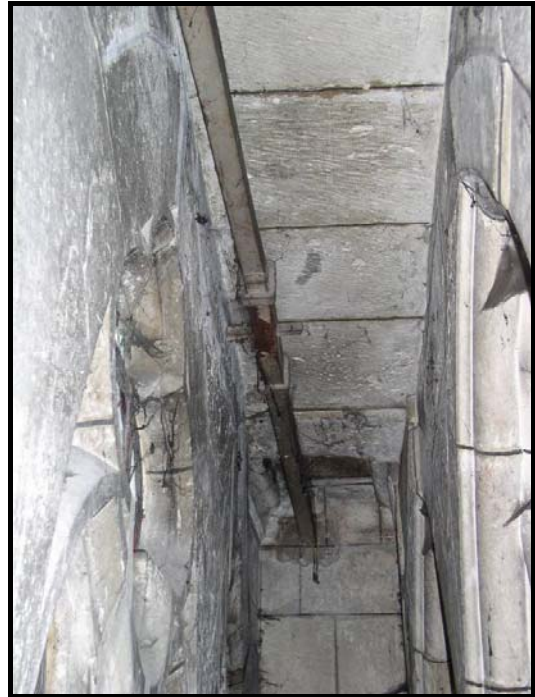
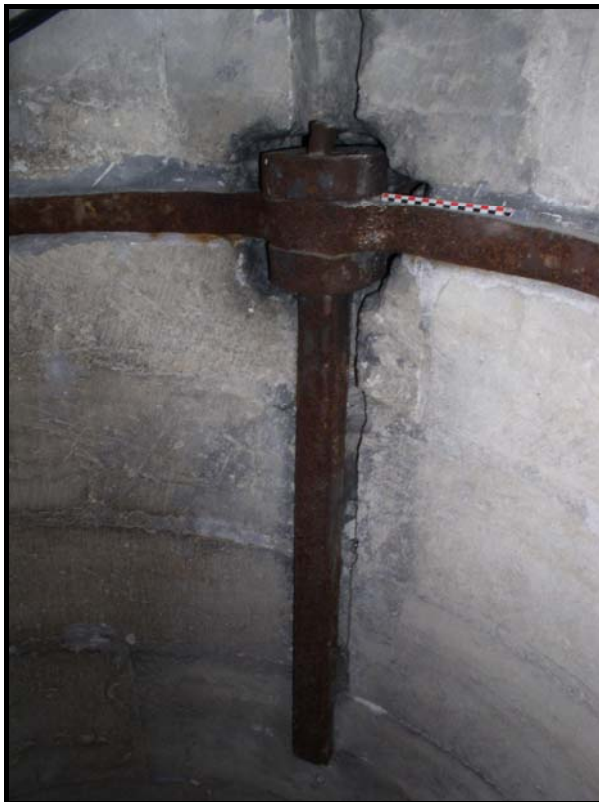
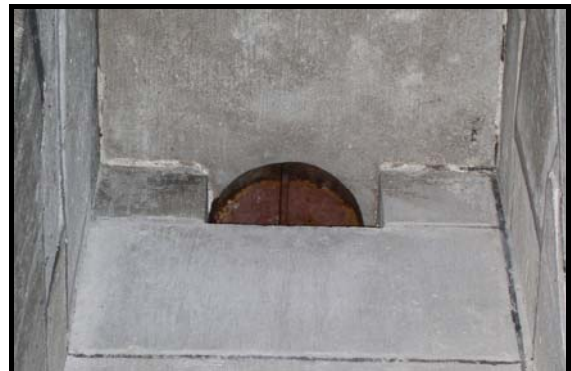
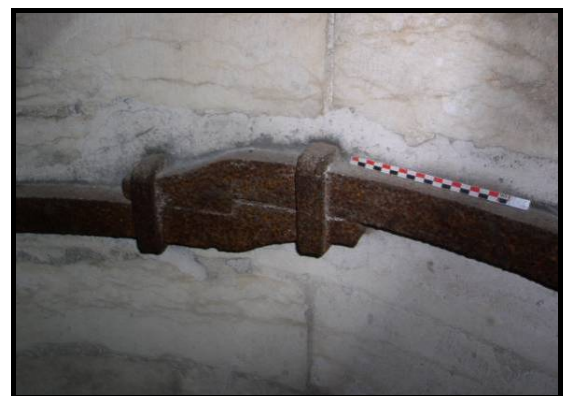
Figure 165 : Cerclage et chaînage au plafond du triforium du transept nord de la cathédrale de Troyes. En haut à gauche, localisation. En haut à droite, partie du chaînage avec vue de l'assemblage entre deux chaînons côté ouest. En dessous, partie terminale du chaînage dans la pile nord-est de la croisée. En bas à gauche, assemblage entre le cerclage et le chaînage dans l'escalier du contrefort nord-est. En bas à droite, assemblage du cerclage.

Dans le croisillon nord du triforium, au plafond de la galerie de circulation intérieure, se trouve un chaînage, à l'est comme à l'ouest (cf. Figure 165). A l'est, il est associé à un cerclage de fer qui se trouve dans la tourelle d'escalier taillée dans le contrefort. A l'ouest, l'absence de tourelle d'escalier n'a pas permis d'observer la manière dont il se rattache à la maçonnerie. Les éléments de ces chaînages sont situés en hauteur et difficiles d'accès, sauf au niveau du cerclage de la tourelle d'escalier où nous avons concentré nos recherches.

Le cerclage se compose de deux éléments courbes de section carrée longeant la maçonnerie de la cage d'escalier et presque entièrement engravés dans la pierre. Ils sont liés entre eux par un assemblage en trait de Jupiter renforcé par deux bagues de forme rectangulaire (cf. Figure 165). Chaque élément mesure environ 280 cm et le diamètre total du cerclage est d'environ 5 m. Le chaînage se rattache au cerclage par l'extrémité en Y de sa barre la plus septentrionale. Entre les deux branches du Y, chacune terminée par un œil, vient s'insérer le cerclage lui aussi pourvu d'un œil à cet endroit. Une ancre verticale de 105 cm de long environ et de 6 cm x 6 cm de section vient alors bloquer le système. Les barres qui composent le chaînage mesurent quant à elles environ 3,5 m de long, pour une section carrée de 6 cm x 6 cm⁵⁷⁹. Il s'agit donc de très grosses pièces pesant environ 100 kg chacune. Elles étaient très certainement au nombre de quatre par chaînage, mais plusieurs d'entre elles

manquent désormais du côté est. On aperçoit seulement l'œil de l'extrémité d'un ancrage situé dans une engravure au dos de la pile nord-est de la croisée du transept (cf. Figure 165). Du fait de l'absence de tension générée par la disparition d'un des éléments du chaînage, l'ancre verticale qui bloquait l'ensemble a glissé, entraînée par son poids, pour finalement sortir de son logement. Un petit coin en fer a été inséré dans la partie supérieure de l'assemblage pour enrayer sa chute. Du côté ouest, les trois barres sont encore en place et on peut observer leur système d'assemblage vu de dessous. Il semble que ce soit un assemblage en trait de Jupiter renforcé par deux bagues rectangulaires comme pour le cerclage situé dans la tourelle d'escalier (cf. Figure 165). Cet assemblage est de plus mis en tension par une clavette insérée dans l'espace aménagé entre les deux barres. Les logements dans lesquels passent cerclage et tirants sont de beaucoup plus grandes dimensions que les éléments de fer eux-mêmes. Le logement du cerclage est quant à lui comblé au plâtre ; aucune trace de plomb n'a été retrouvée.
