L'utilisation du fer dans l'architecture gothique : les cas de Troyes et de Rouen.

Discipline : archéologie

**L'UTILISATION DU FER DANS L'ARCHITECTURE GOTHIQUE :
LES CAS DE TROYES ET ROUEN**

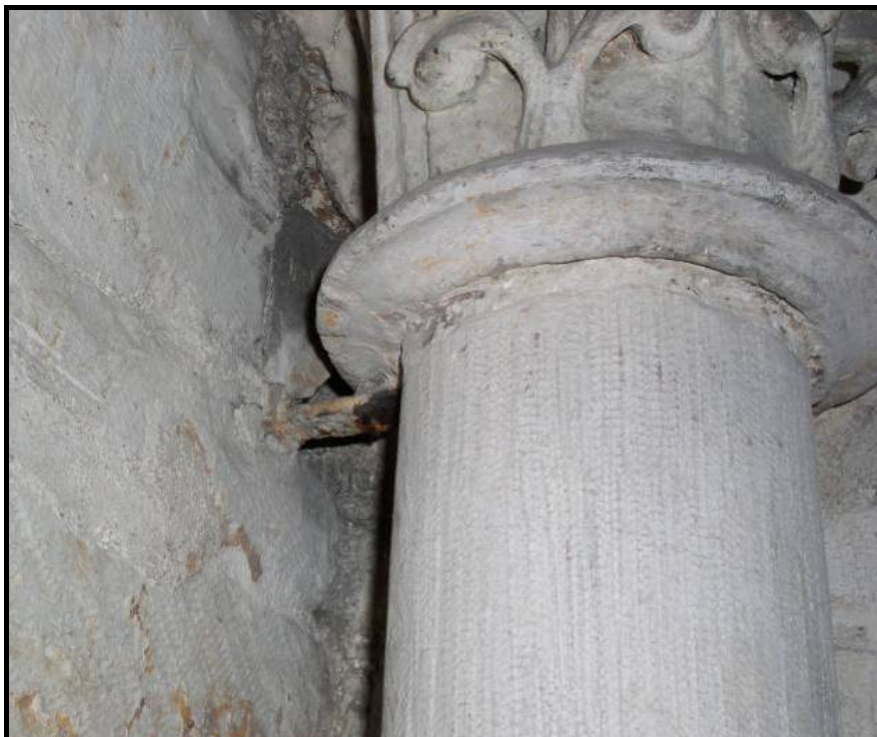
Figure 169 : Petites barres attachant des colonnettes dans le chœur et le transept de la cathédrale de Troyes. Localisation et exemple.

premier, TROY 01, dans le chœur au niveau de la troisième travée sud, le second, TROY 02, dans le croisillon nord-est du transept (cf. Figure 169 et Figure 170).

Les vitraux chapelles du chœur sont, à l'extérieur, entourés par deux colonnettes chacun. Certaines d'entre elles, lorsqu'elles ne sont pas trop collées à la paroi, montrent qu'elles sont attachées par de petites barres de fer qui viennent s'insérer au niveau de la jointure entre deux morceaux du fût de la colonnette. Le caractère systématique de ce phénomène n'a pu ni être mis en évidence, ni infirmé, les colonnettes étant hors de portée. Au vu des exemples connus, notamment la cathédrale de Rouen, il est fort possible qu'une telle barre de fer soit scellée dans chaque joint entre deux pierres de colonnettes.

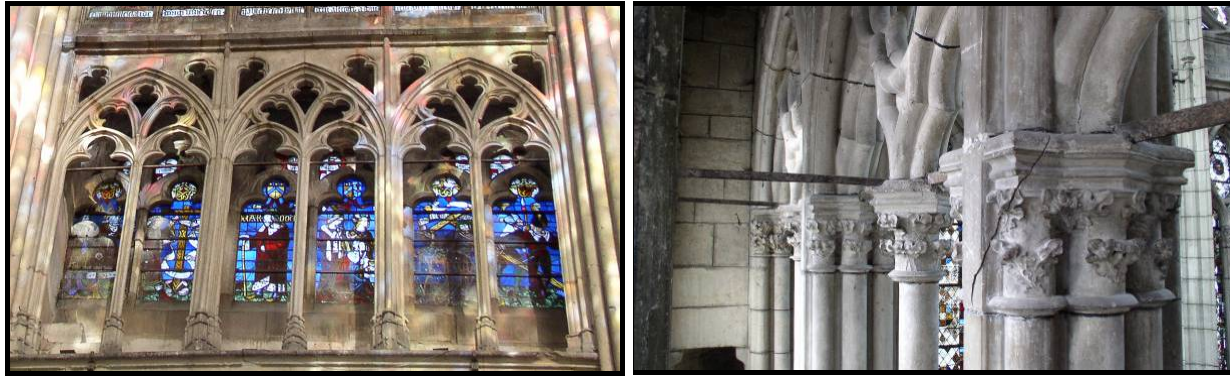
Figure 174 : Barres de l'arcature du triforium de la partie occidentale de la cathédrale de Troyes. En haut à gauche, 1^{ère} travée nord de la nef, en haut à droite, travée la plus au nord dans le nord-ouest du transept. En bas, plan de situation : barres en rouge, balustrades renforcées d'agrafes en vert.

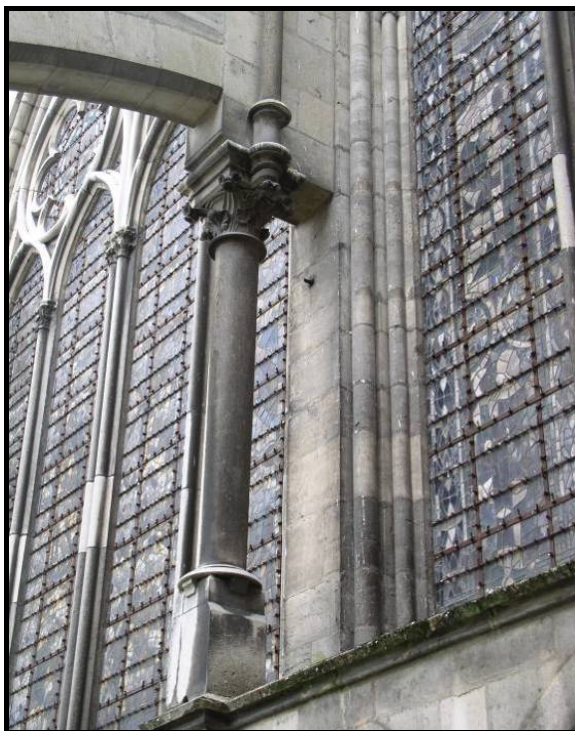
Figure 184 : Barres attachant les colonnettes soutenant les arcs-boutants dans le chœur de la cathédrale de Troyes. En haut, plan de restitution ; en bas, fragment de barre conservé dans une travée droite du chœur côté nord.

L'origine de ces barres amène à interrogation, d'autant plus que le dessin actuel des arcs-boutants est une conception du XIX^e siècle. A l'origine ceux-ci étaient similaires à ceux de la nef, c'est-à-dire composés de deux arcs reliés entre eux par un remplage constitué de petites arcatures (cf. Figure 159)⁶¹⁹. D'après les vestiges visibles, il apparaît plus vraisemblable que ces barres fassent partie du système originel de construction et qu'elles aient été supprimées à la suite de restaurations ultérieures, très probablement celles qui ont précisément touché ces arcs-boutants au cours du XIX^e siècle. Si la maçonnerie des arcs et des colonnes les supportant est fortement remaniée et doit très certainement dater du XIX^e siècle, ce n'est pas le cas des piles. De plus, les deux piles présentant des marques de restaurations sont les deux piles où aucun fragment de barre ou logement associé n'est visible.

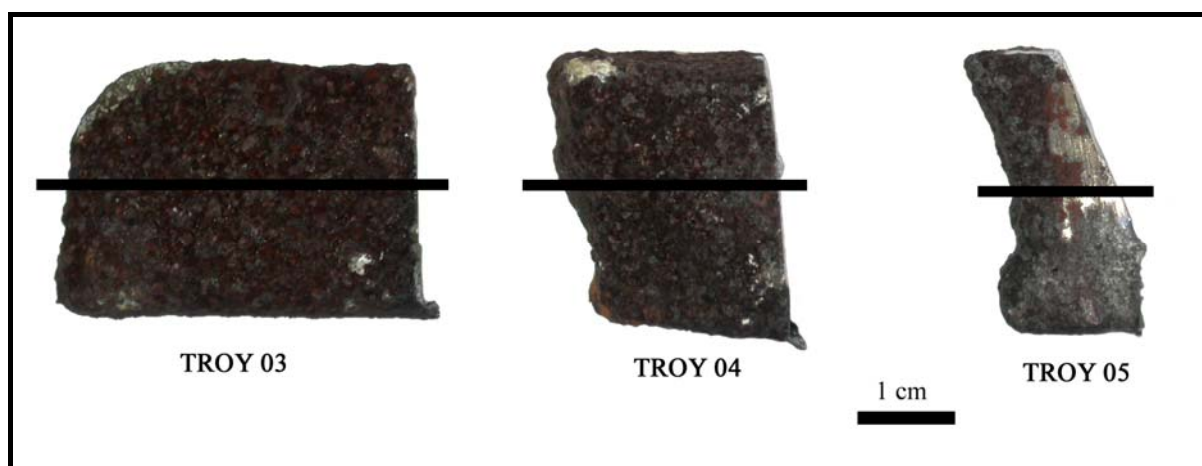
Figure 185 : Corpus d'étude métallographique avec schéma de découpe des barres attachant les colonnettes des arcs-boutants du chœur de la cathédrale de Troyes.

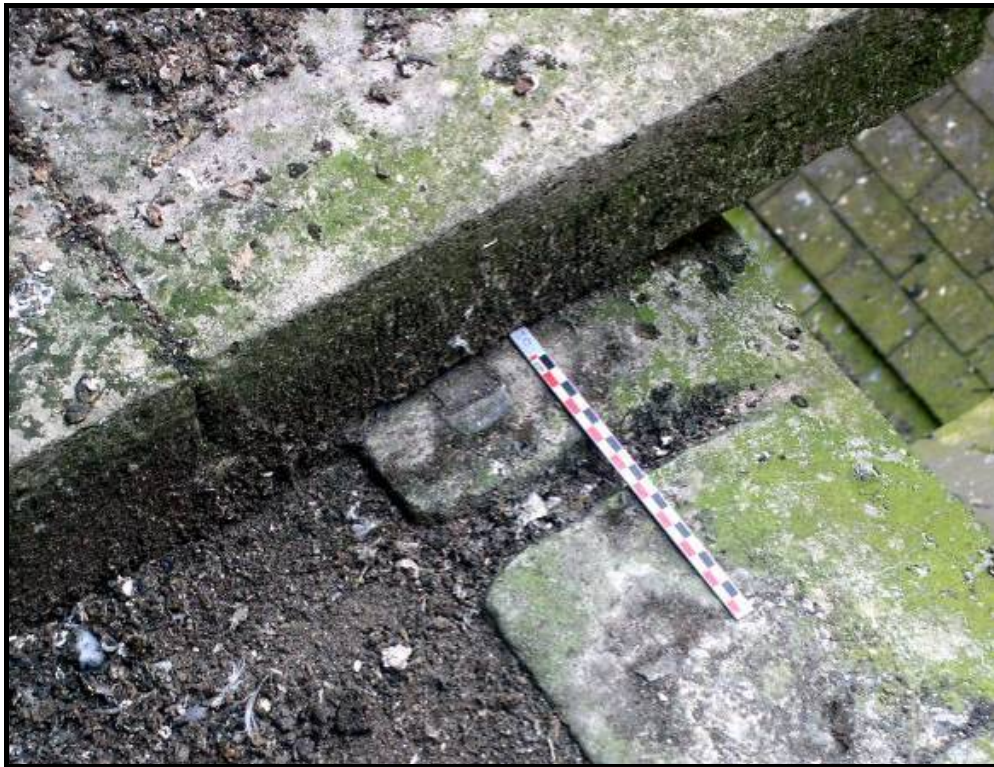
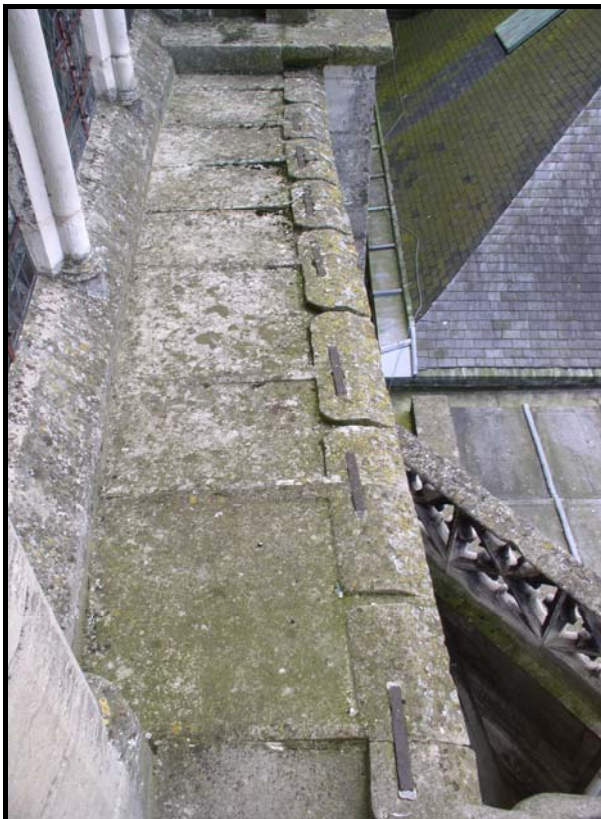
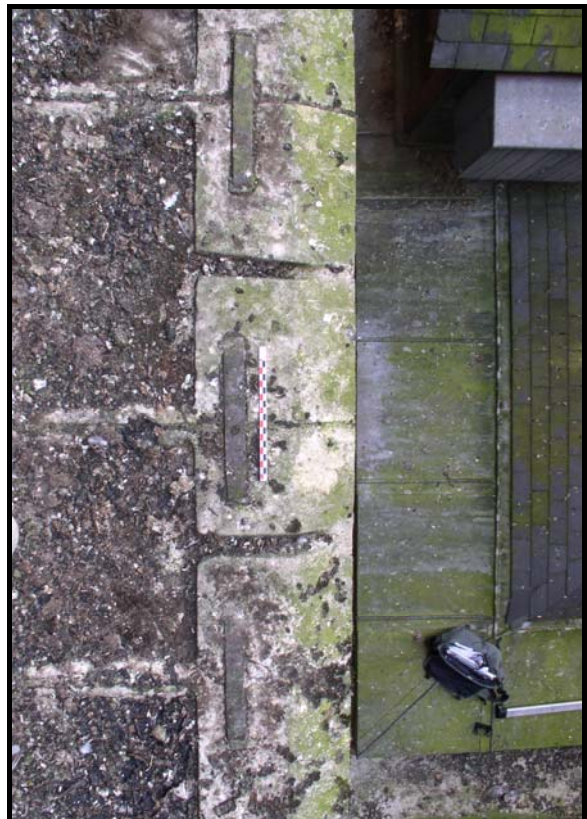
Figure 189 : Agrafes sur la coursiue des fenêtres hautes de la cathédrale de Troyes. En haut, extrémité d'une agrafe qui passe sous le socle d'un pilier ; en bas à gauche, transept nord-ouest travée nord ; en bas à droite, transept nord-est travée centrale.

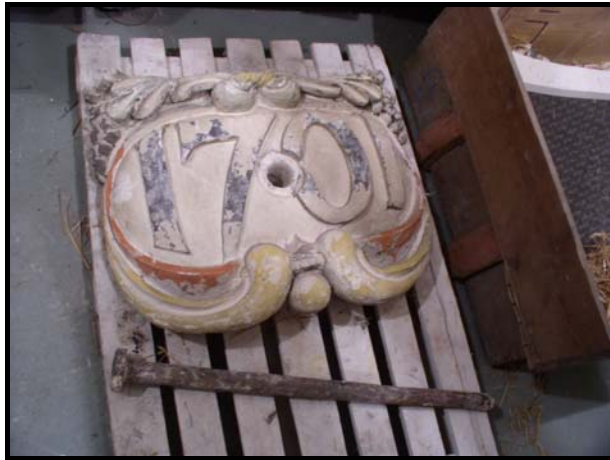
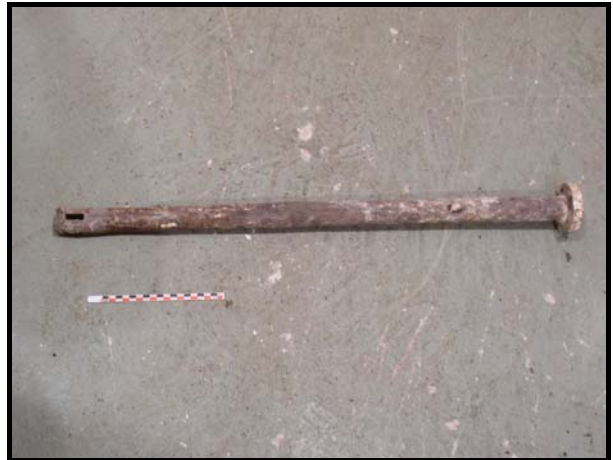
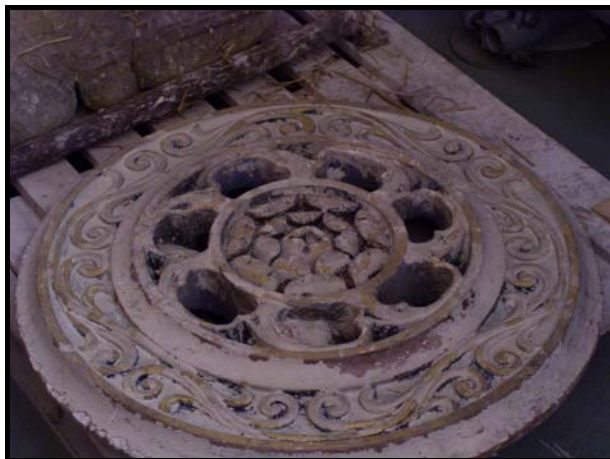
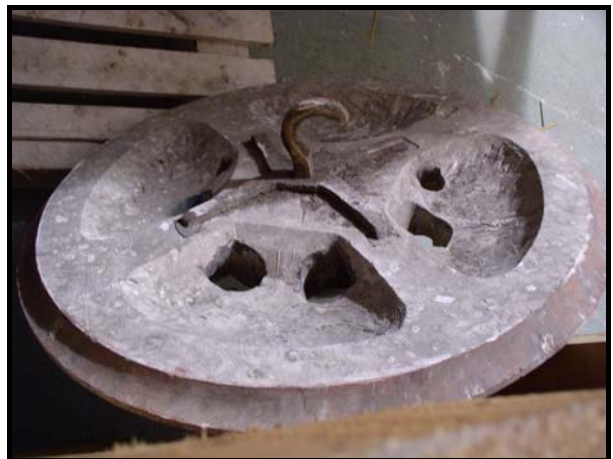
Figure 191 : Deux systèmes d'attache de boutons de clefs de voûte dans la nef de la cathédrale de Troyes.

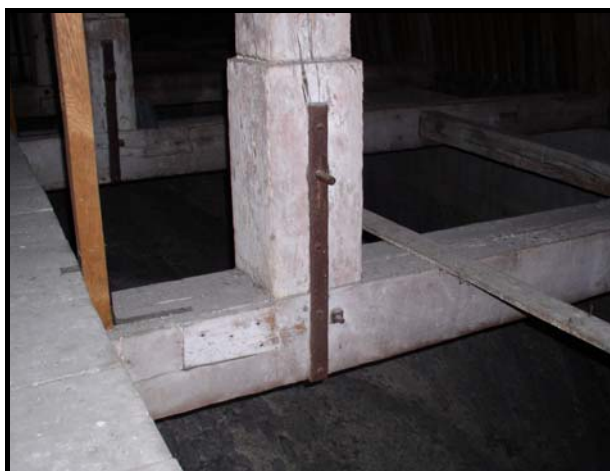
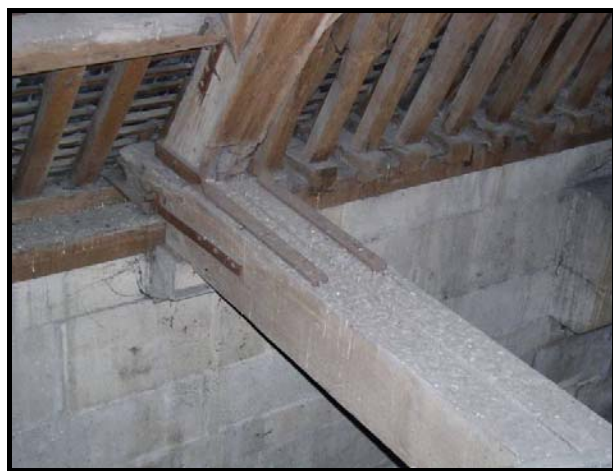
Figure 192 : Fers renforçant les assemblages de la charpente principale de la cathédrale de Troyes. A gauche, assemblage poinçon-entrait dans le transept nord ; à droite, assemblage arbalétrier-entrait dans le chœur.

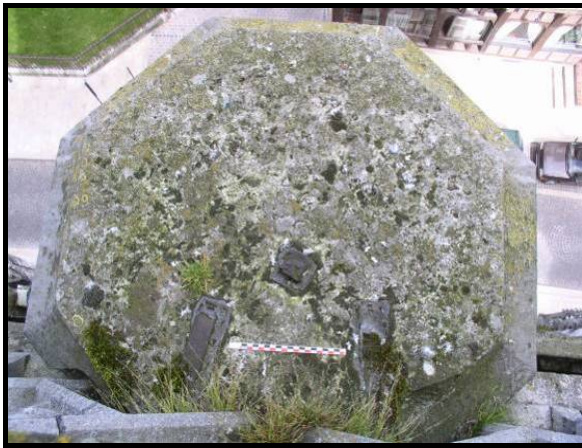
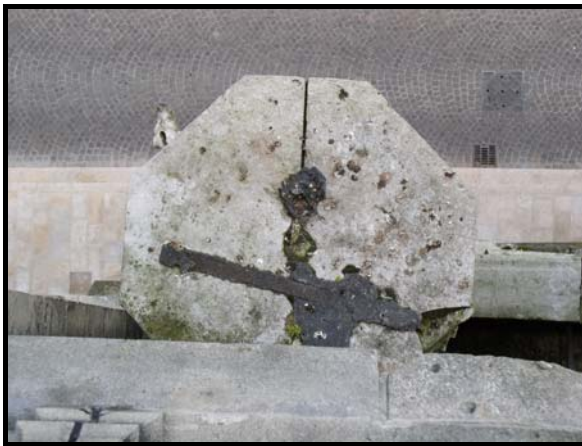
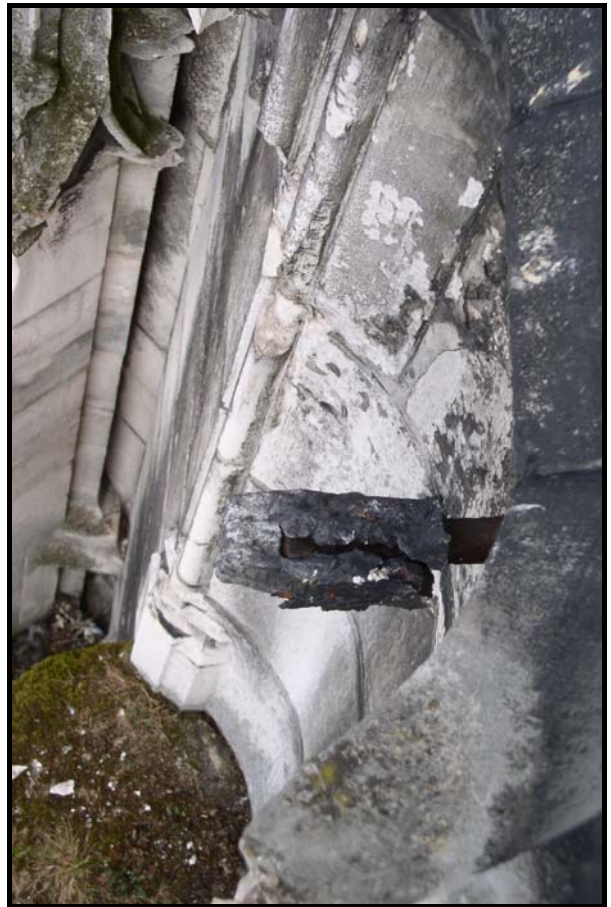
Figure 197 : Goujons attachant les statues sur les socles et dans les niches du Beau Portail de la cathédrale de Troyes.

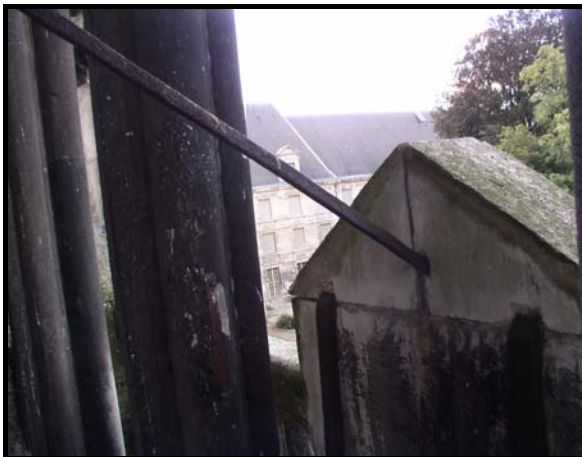
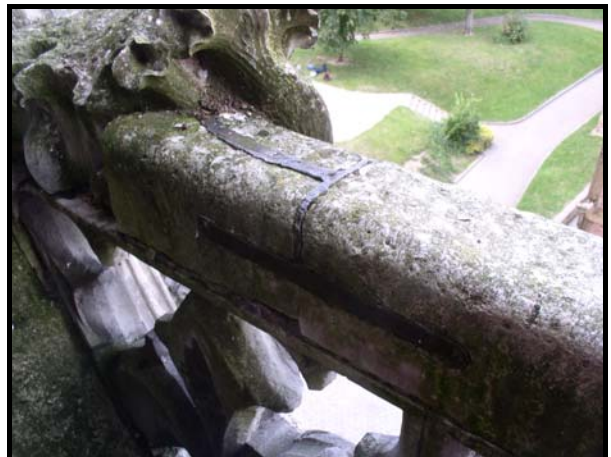
Figure 198 : Divers emplois du fer au niveau de la claire-voie du triforium du Beau Portail de la cathédrale de Troyes. A droite, tirants et agrafe d'attache du fronton ; à gauche, agrafes sur la balustrade.

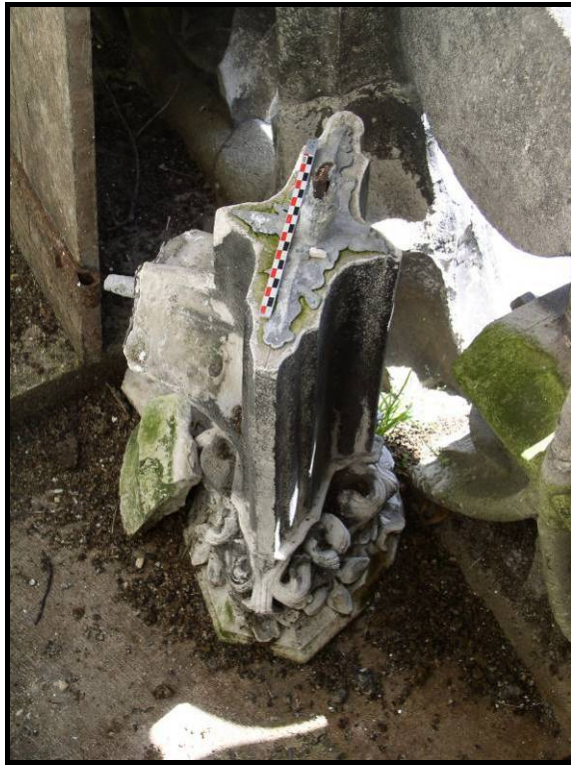
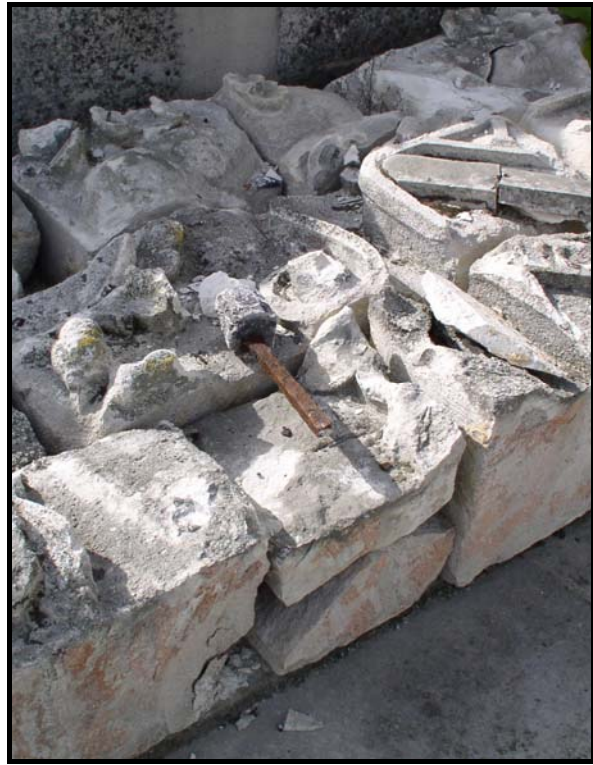
Figure 208 : Goujons sur la façade occidentale de la cathédrale de Troyes. A gauche, dans un meneau brisé, TROY 12 (XVI^e s.) ; à droite dans le frontispice de pierre du XIX^e siècle, TROY 13.

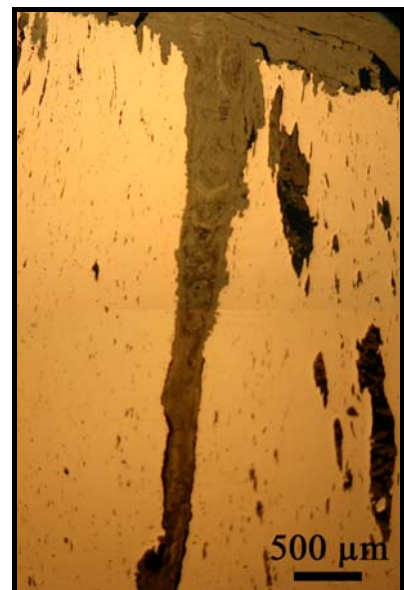
Figure 210 : Soudure et zone de mauvaise propreté inclusionnaire, section TROY 13a.

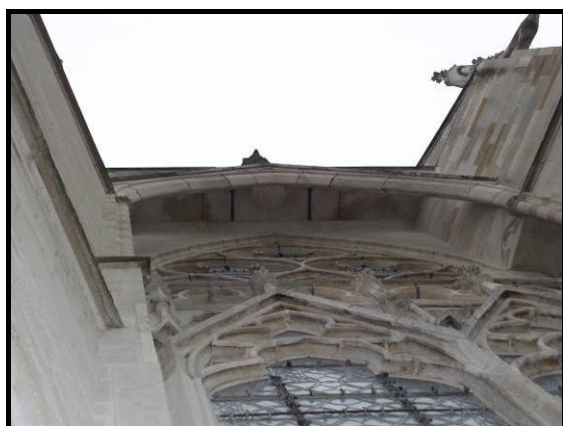
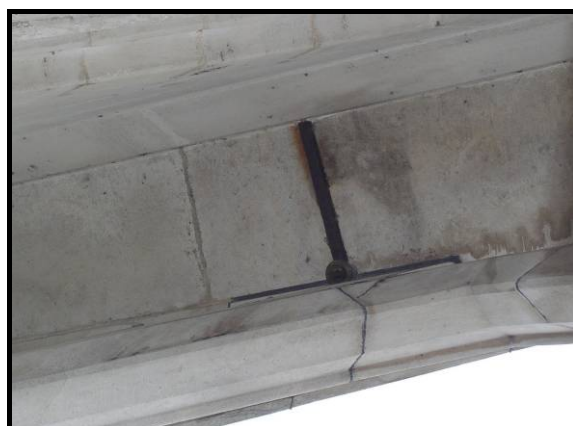
Figure 224 : Système de renforcement des avant-fenêtres de l'abside de l'église Saint-Urbain. En haut, plans et coupes avec localisation, d'après des dessins de Viollet-le-Duc et de Selmersheim. En bas, clichés de ces attaches.

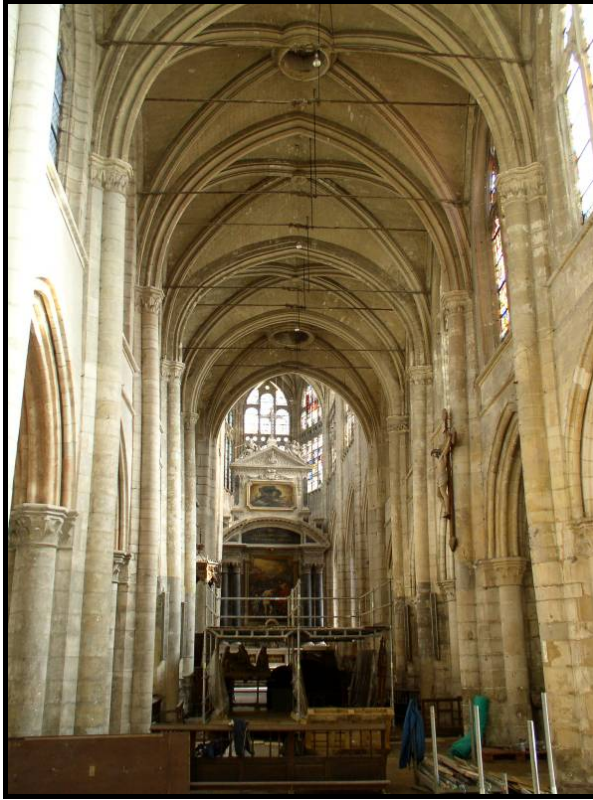
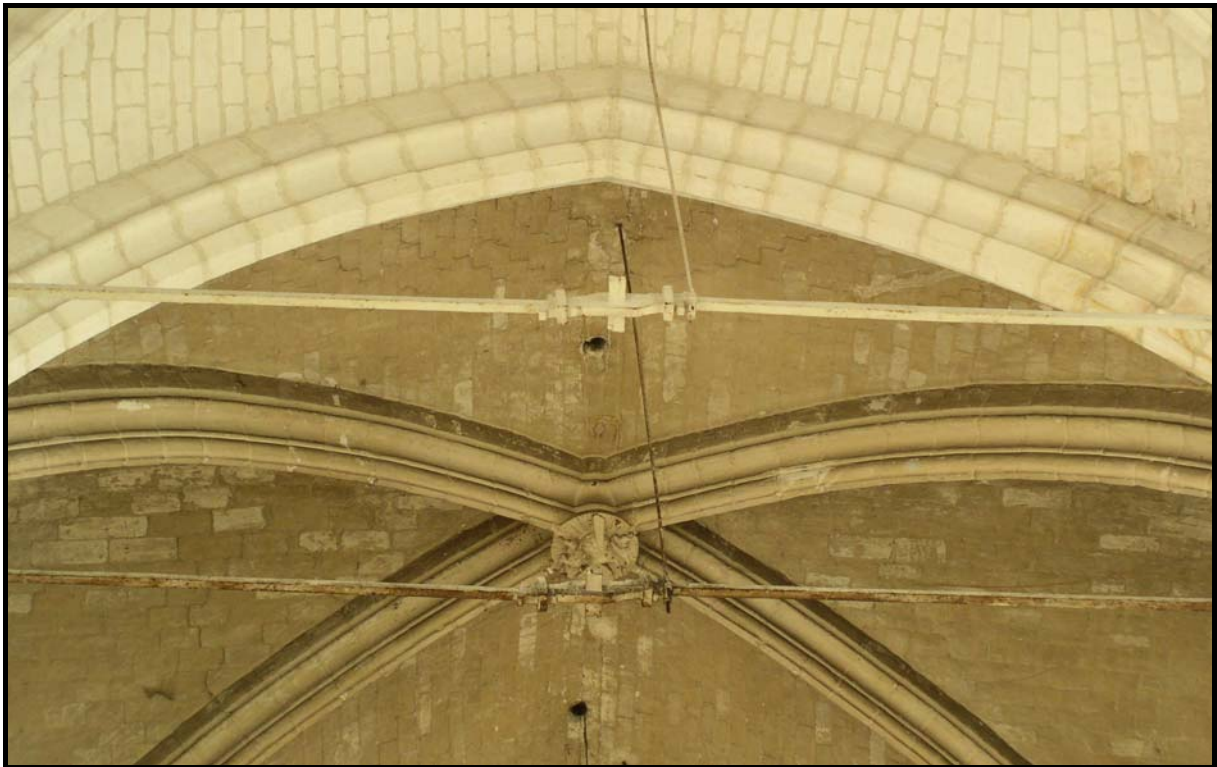
Figure 227 : Tirants dans la nef de l'église Saint-Jean-au-Marché. En haut à gauche, vue générale ; en haut à droite, ancre extérieure bloquant un tirant ; en bas, vue de l'assemblage des tirants.

Notons en premier lieu la présence de dix tirants dans la nef entre la quatrième et la neuvième travée (cf. Figure 227). En partie centrale, un assemblage montre que ces tirants sont en fait composés de deux barres distinctes reliées entre elles par des couronnes carrées en fer et mises en tension par des coins. De chaque côté, ces tirants viennent s'ancrer dans les écoinçons des voûtes et se terminent par un œil dans lequel vient s'insérer une ancre verticale en fer sur la paroi extérieure du mur afin de bloquer le système (cf. Figure 227). Ces tirants ont pour but de maintenir la poussée des voûtes de la nef, comme le précise un rapport de

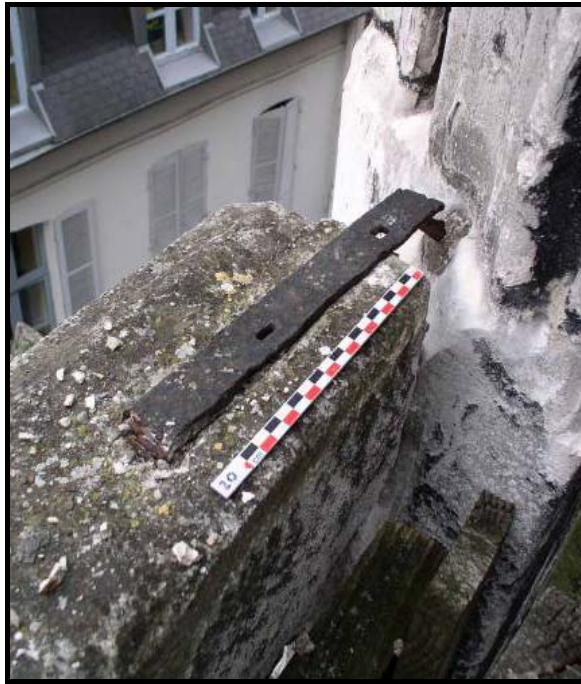
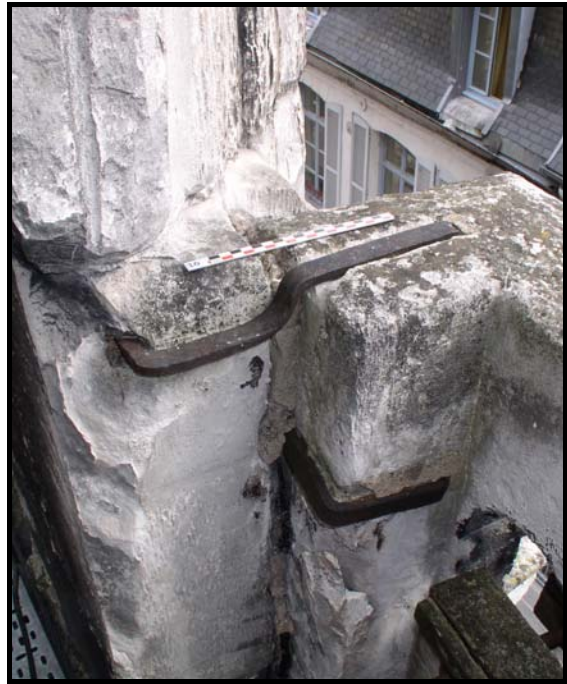
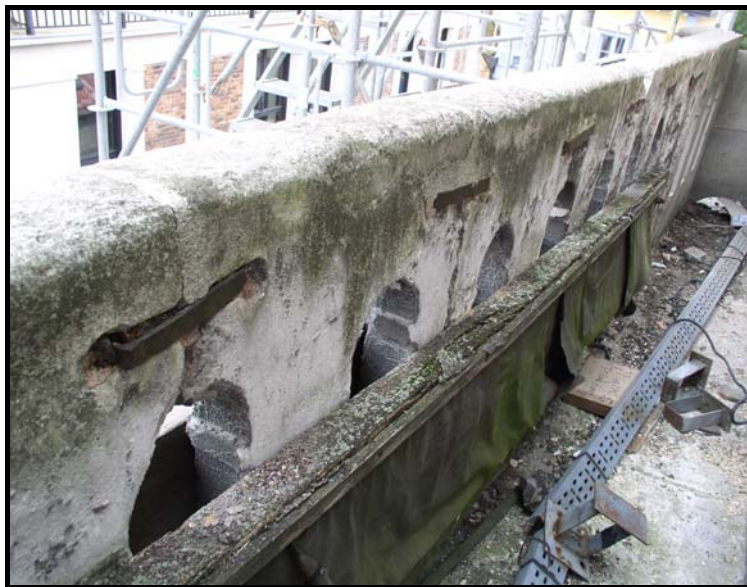
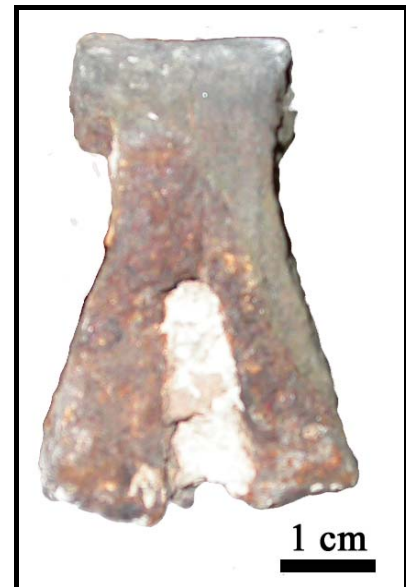
Figure 228 : Agrafes des balustrades du comble bas du chœur de l'église Saint-Jean, côté sud. En haut à gauche, agrafe H3 ; en haut à droite, agrafes H4 et V1 ; en bas à gauche, agrafes de la première travée : H6 et V2 à V6 ; en bas à droite, exemple de patte d'agrafe fendue.

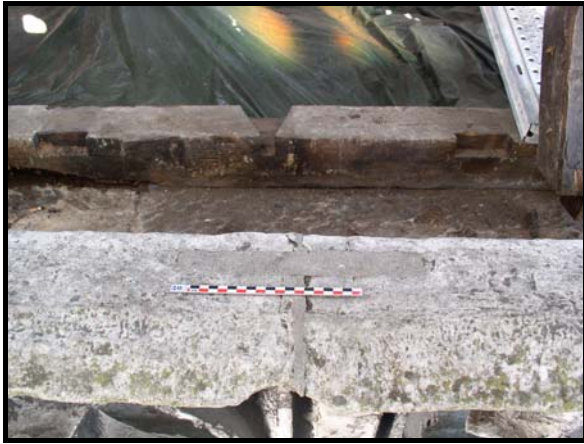
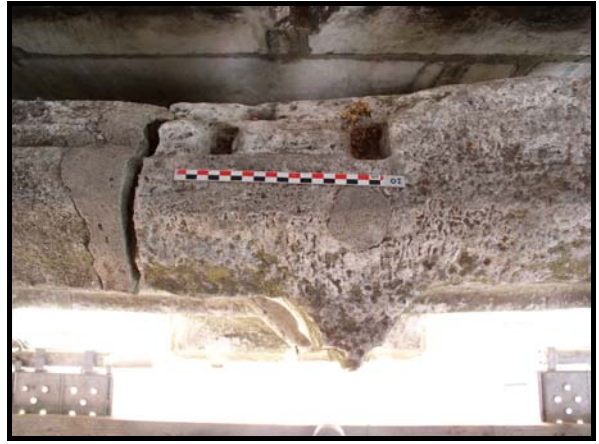
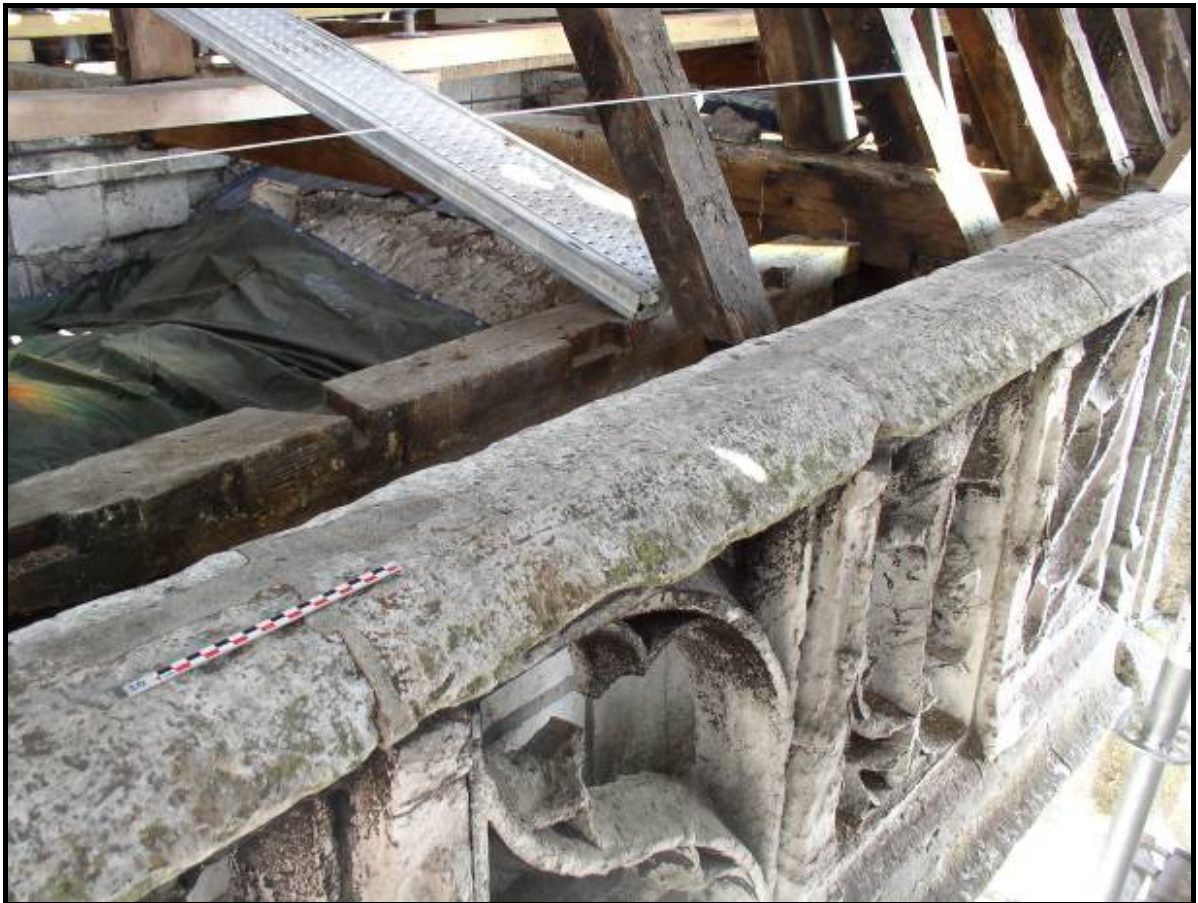
Figure 229 : Logements d'agrafes sur la balustrade des combles hauts du chœur de l'église Saint-Jean-au-Marché.

La balustrade du chéneau des combles hauts possédait également la marque d'une vingtaine d'ancrages d'agrafes sur la face sud (cf. Figure 229). Actuellement comblés au ciment, il n'a pas été possible de voir si les agrafes y étaient encore présentes. Les longueurs de ces ancrages sont comprises entre 25 et 48 cm, montrant une variabilité assez importante autour d'une valeur médiane d'environ 32 cm. Un goujon a également été découvert dans cette balustrade à un endroit où la pierre était brisée au niveau d'un joint entre deux pierres. La présence des échafaudages qui nous a justement permis de voir ces balustrades, inaccessibles en temps actuel, interdisait en revanche l'utilisation du détecteur de métal pour étudier la mise en œuvre systématique de ces types d'éléments.

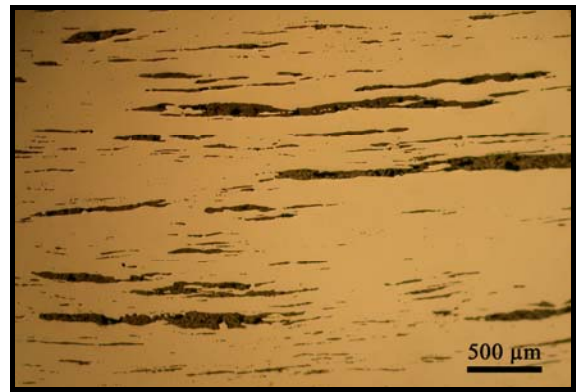
Figure 235 : Mauvaise propreté inclusionnaire, section JEAN H5a.

Figure 233 et Figure 234). A un endroit ces lignes se dédoublent et s'entrecroisent mettant en évidence des zones de propriétés inclusionnaire très diverses. L'échantillon est pourtant complètement ferritique. Seule l'analyse des inclusions pourra nous renseigner sur l'origine de ces soudures : marques d'un corroyage ou simple replis lors du travail de forge ? Des alignements d'inclusions pouvant évoquer la forme de soudures sont également visibles sur les autres sections, comme JEAN H5a et JEAN V2a.

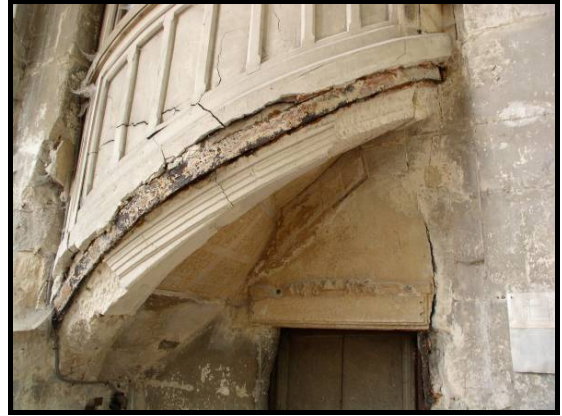
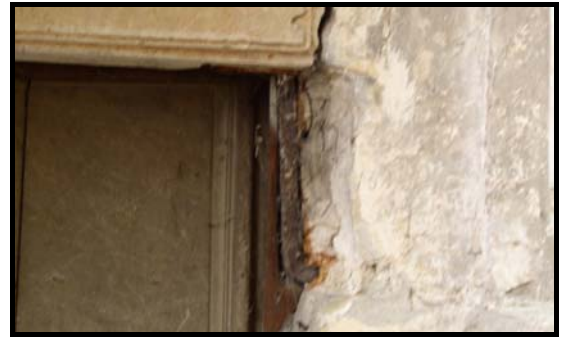
Figure 240 : A gauche, trou de goujon à la base d'un pinacle disparu sur la culée d'un arc-boutant de l'église Saint-Jean au Marché. A droite, armatures de l'escalier montant à la tour.

Les culées des arcs-boutants du chœur qui sont coiffées d'un toit en bâtière sont également surmontées d'un petit pinacle, élément de décor qui renforce encore la charge sur leur partie la plus extérieure. Sur plusieurs culées de la façade sud où les pinacles sont manquants, on aperçoit qu'un trou a été pratiqué sur le socle de pierre (cf. Figure 240). Il faut donc en conclure qu'ils sont rattachés à la maçonnerie par un goujon, qui à l'origine était fort probablement de fer.

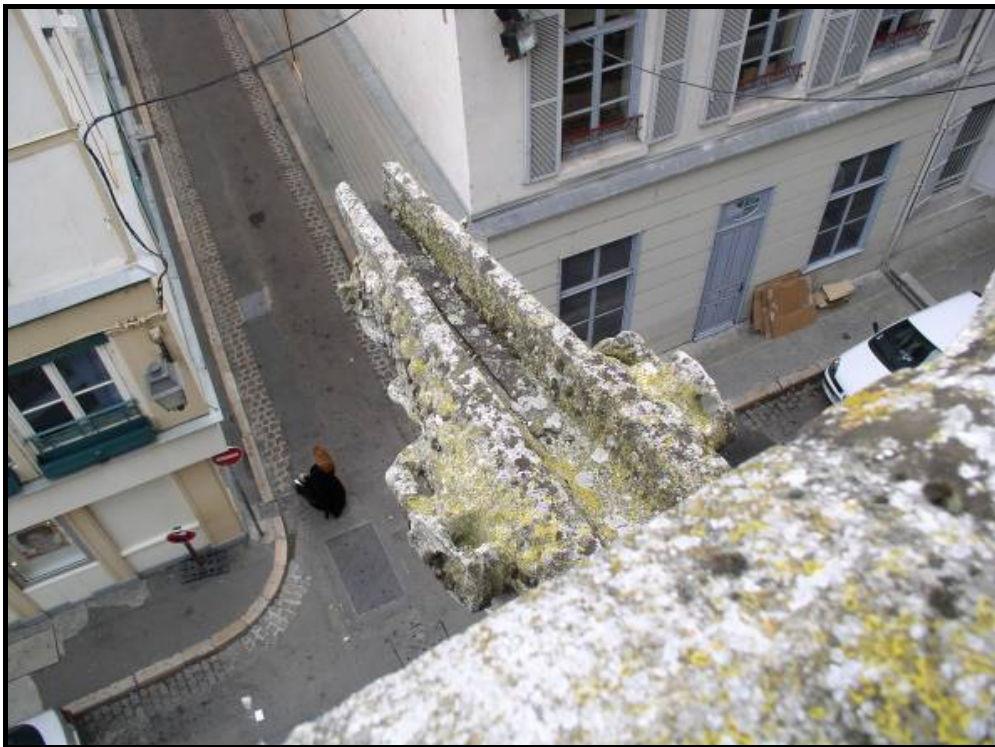
Figure 241 : Barre de fer dans une gargouille de la façade sud de l'église Saint-Jean au Marché.

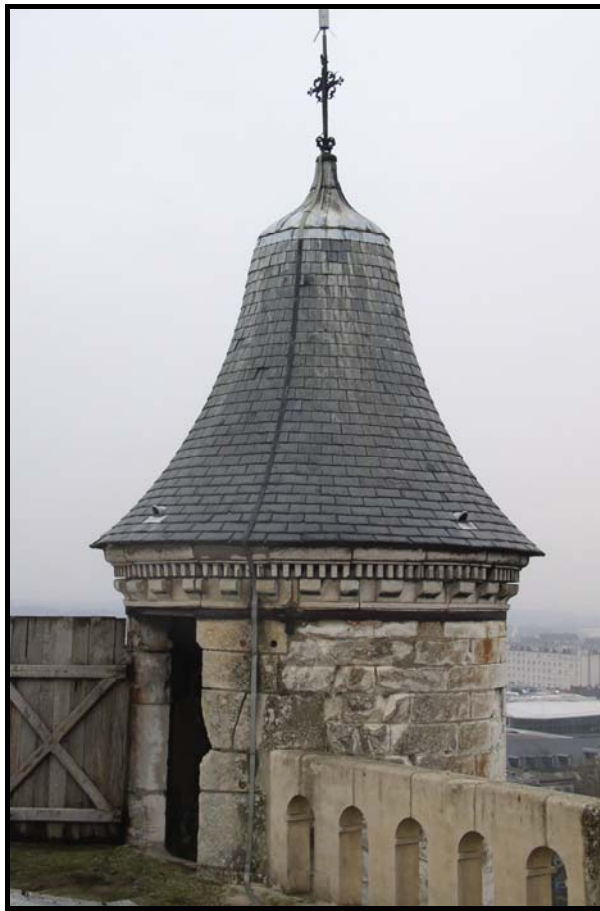
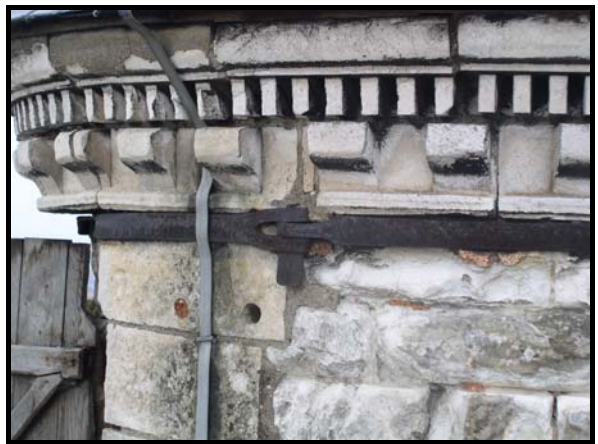
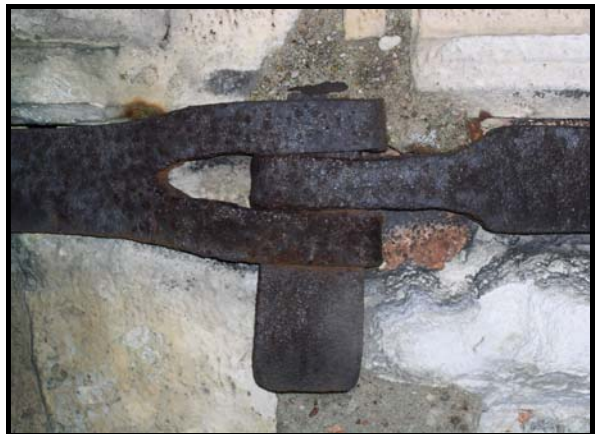
Figure 246 : Chaînage de la tourelle d'escalier de la tour du massif sud de l'église Sainte-Madeleine de Troyes.

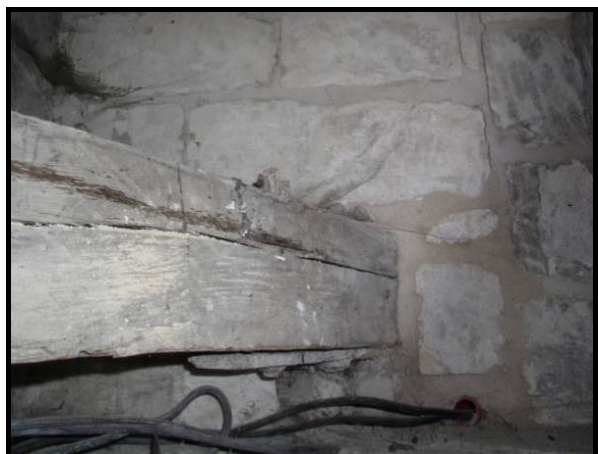
Figure 247 : Chaînage en bois au sol des fenêtres hautes du transept sud de l'église Sainte-Madeleine de Troyes.

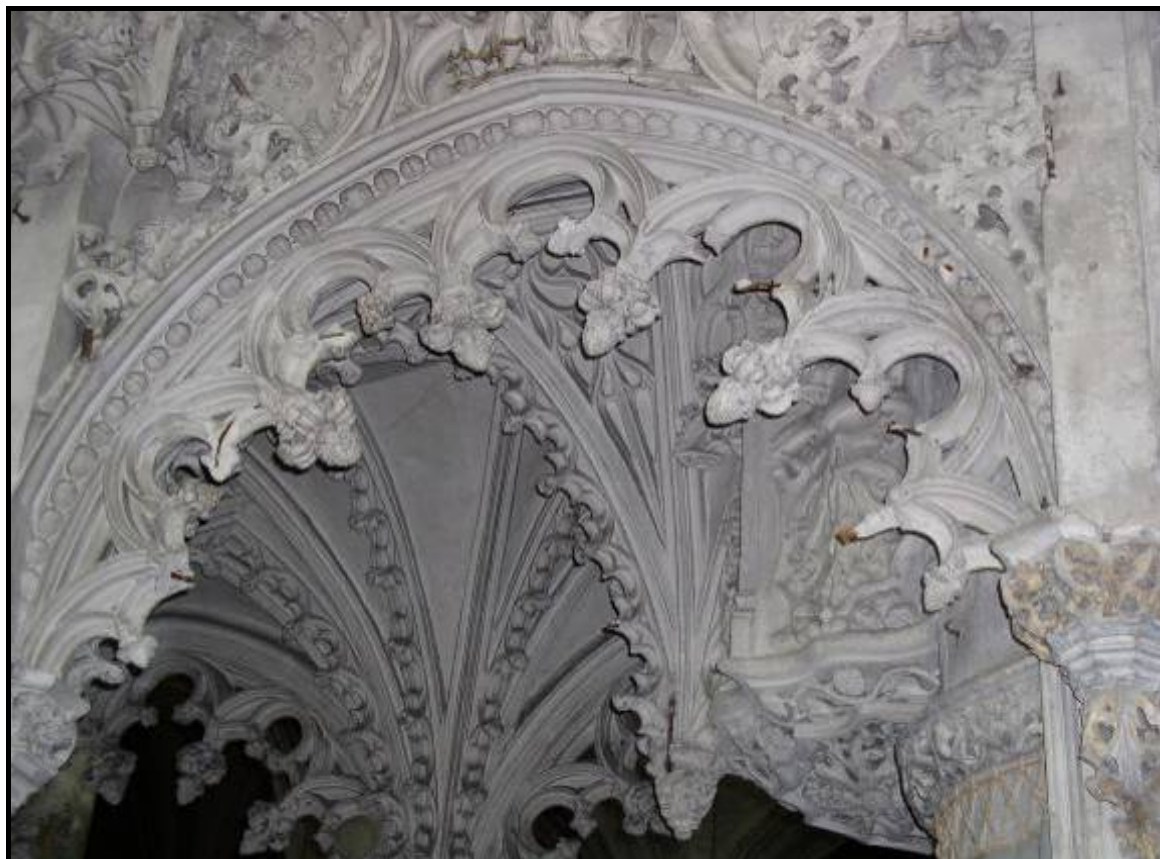
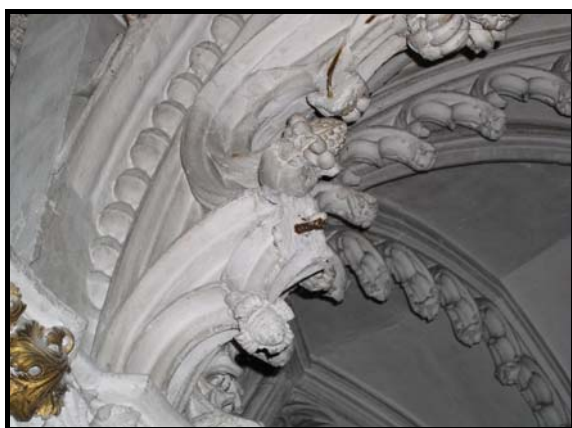
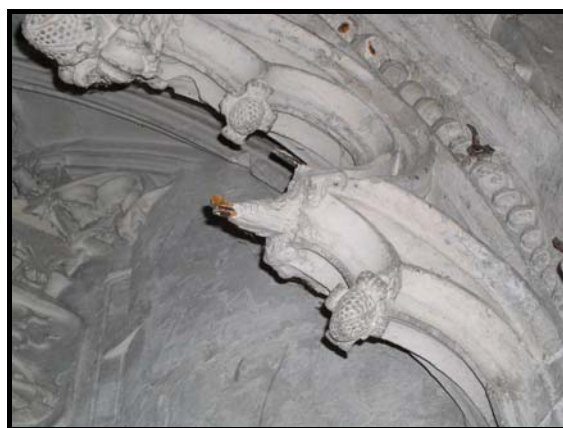
Figure 250 : Arcature à fleurs du jubé de l'église Sainte-Madeleine de Troyes avec des goujons dépassant des fleurs brisées. Au premier plan fleurs de type B et C, en arrière plan, fleurs de type A.

Tout d'abord, en partie inférieure du jubé, la mise en œuvre de crochets et de goujons pour l'attache du décor sculpté, notamment les ornements floraux décorant les arcatures, est très importante (cf. Figure 250).

Chaque type de fleur, pierre sculptée indépendante, est rattaché au réseau de l'arcature correspondante par l'intermédiaire d'un petit élément de fer. Nombre d'entre elles sont brisées et laissent pleinement apparaître un goujon corrodé (cf. Figure 250) ; les fleurs encore intactes ont toutes donné un écho positif au détecteur de métal. Ce sont donc au moins 240 goujons ou crochets qui ont été mis en œuvre à ce niveau. L'importante dégradation de certaines de ces fleurs due à la corrosion des fers a également permis d'effectuer quelques prélèvements et d'appréhender les formes et les dimensions de ces « goujons de fer », qui sont très diverses malgré une certaine homogénéité apparente lors de la première approche.

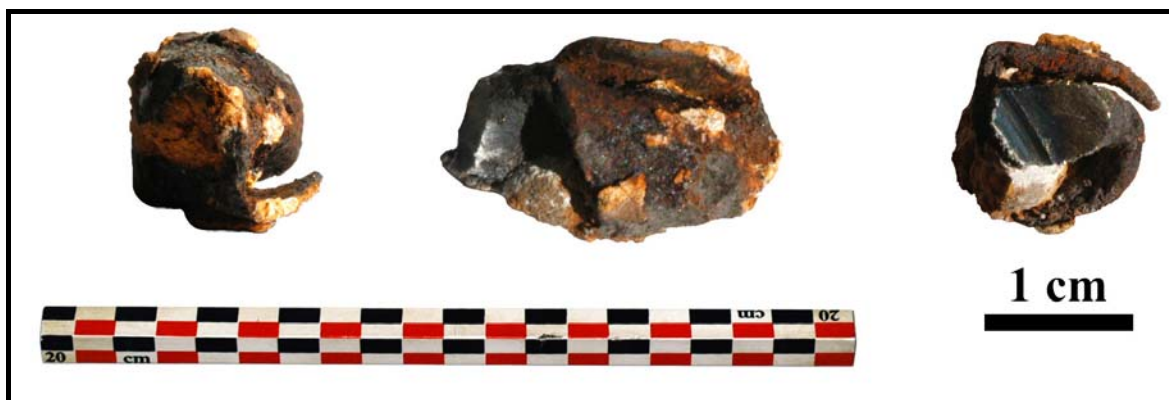
Figure 251 : Goujon MAD 07 avec extrémité torsadée en hélice vu de face, de côté et de dos.

Enfin MAD 07 est lié à une fleur de type A située dans l'arc ogival diagonal sud-ouest du jubé. Il s'agit de la deuxième fleur en partant de la clef de voûte du sud. Avec son extrémité aplatie puis torsadée, ce goujon ressemble MAD 02 et 03 (cf. Figure 251), mais sa section est oblongue et plus petite (0,7 cm x 0,5 cm) et son extrémité en meilleur état de

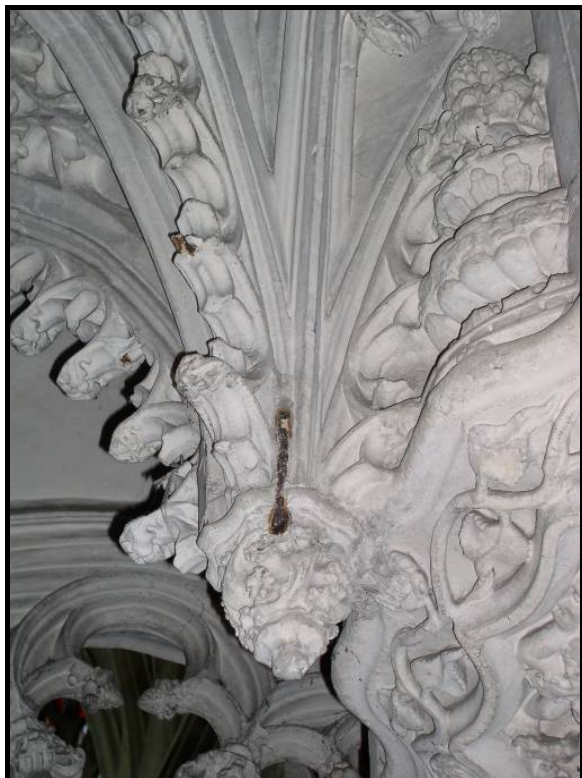
Figure 252 : Agrafe attachant un bouton de clef de voûte du jubé.

Les deux boutons de clefs de voûte accolés aux piles de la croisée sont accrochés à leurs pendants respectifs au moyen de deux agrafes de fer (cf. Figure 252). On peut également suspecter la présence d'un goujon interne, mais la présence des agrafes ne permettait pas d'obtenir de résultat avec le détecteur de métal. Les extrémités de la clef de voûte centrale et des quatre clefs de voûte des façades est et ouest ne présentent quant à elles aucun élément visible. Les échos obtenus au détecteur de métal indiquent la présence d'éléments de fer enfouis, probablement une sorte de goujon central.

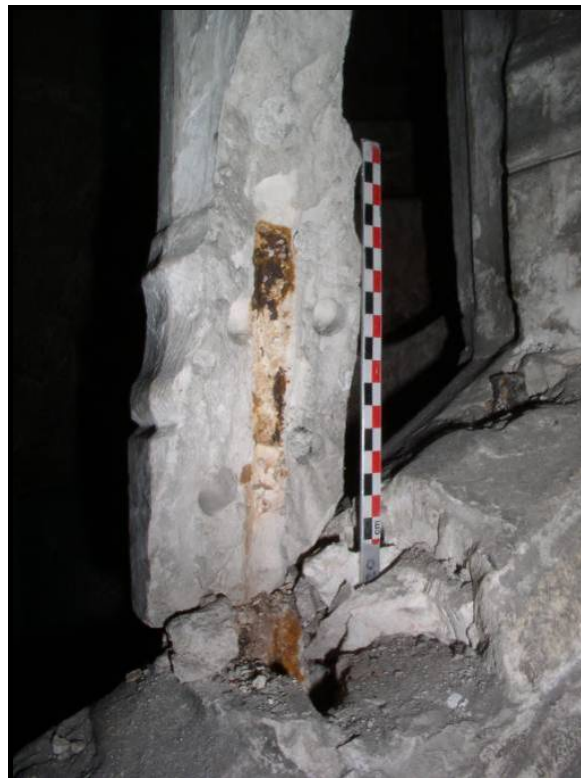
Figure 253 : Emplacement du goujon MAD 01 dans un meneau de la balustrade.

les supports faibles ont quant à eux soit un grand goujon les traversant de part en part, soit un seul petit goujon à leur base, la partie sommitale n'étant alors pas renforcée. Le quatrième montant en partant du bas de la balustrade, complètement brisé, a permis le prélèvement pour analyses métallographiques de son goujon sous la référence MAD 01 (cf. Figure 253). Les dimensions précises de ce goujon ont par la même occasion pu être appréhendées : il est cylindrique et mesure 32,5 cm de long pour un diamètre de 1,7 cm (cf. Figure 254). Son poids avoisine les 550 g.

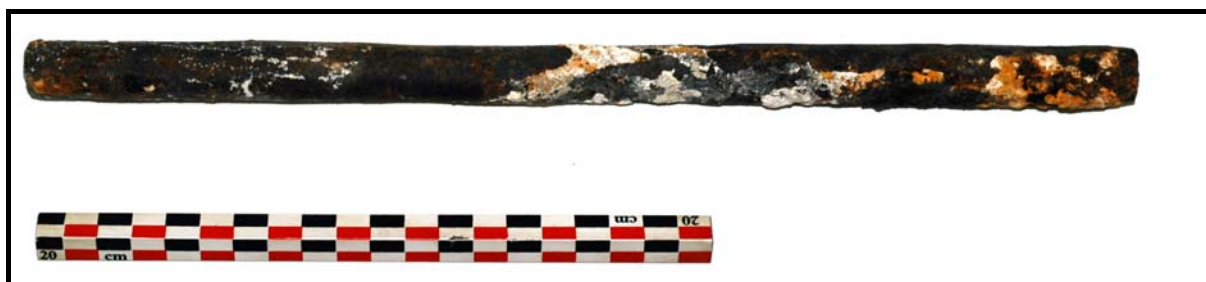
Figure 254 : Goujon MAD 01, section circulaire.

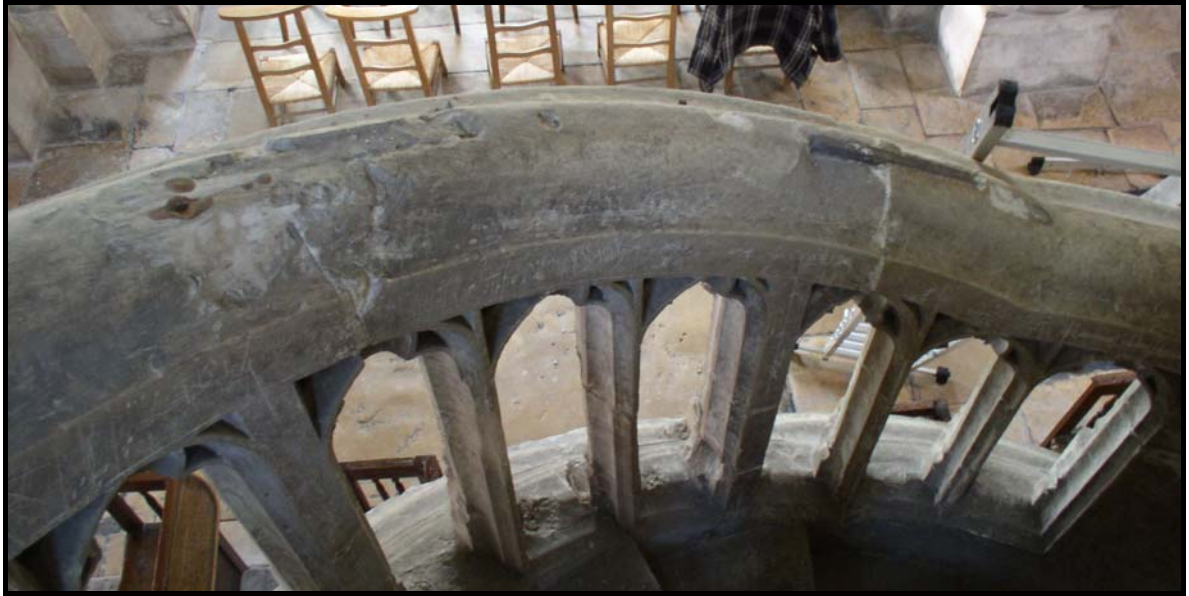
Figure 255 : Agrafes sur la balustrade de l'escalier montant au jubé de l'église Sainte-Madeleine de Troyes.

La face supérieure de la rampe de l'escalier et de la balustrade ceignant le jubé est également renforcée au moyen d'agrafes mises en place de manière systématique à la jointure entre deux pierres (cf. Figure 255 et Figure 256).
