L'utilisation du fer dans l'architecture gothique : les cas de Troyes et de Rouen.

Discipline : archéologie

**L'UTILISATION DU FER DANS L'ARCHITECTURE GOTHIQUE :
LES CAS DE TROYES ET ROUEN**

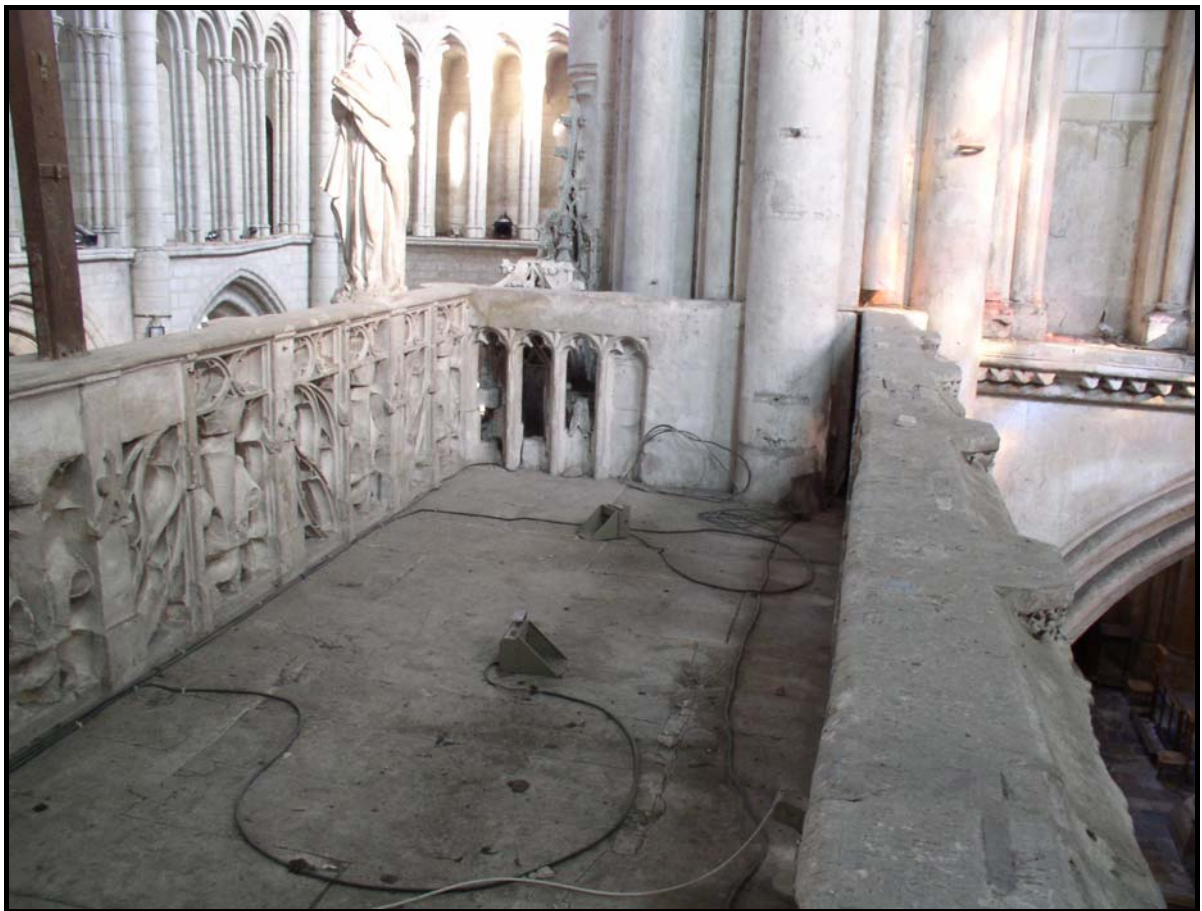
Figure 256 : Balustrade supérieure du jubé de l'église Sainte-Madeleine de Troyes avec empreinte d'agrafes.

La face supérieure de la rampe de l'escalier et de la balustrade ceignant le jubé est également renforcée au moyen d'agrafes mises en place de manière systématique à la jointure entre deux pierres (cf. Figure 255 et Figure 256).

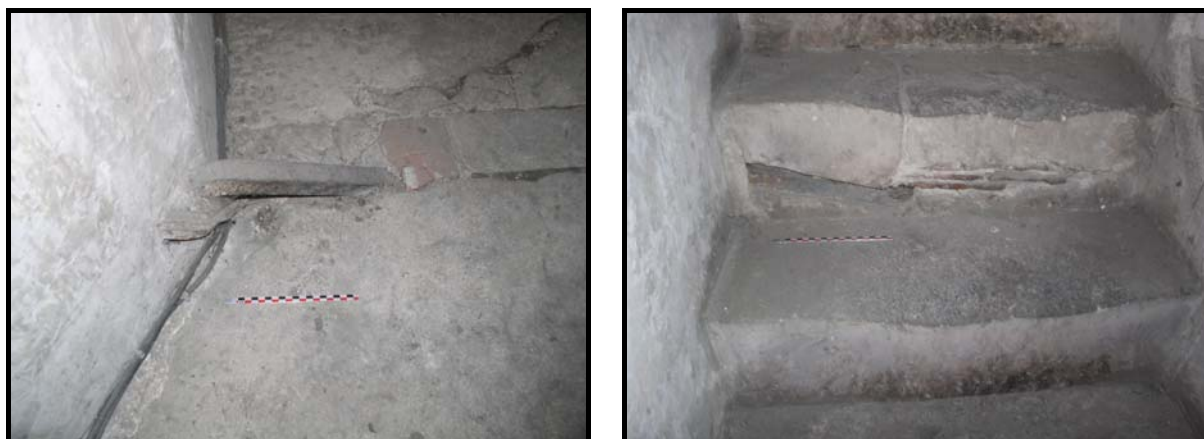
Figure 257 : Barres de fer dans l'escalier du jubé de l'église Sainte-Madeleine de Troyes.

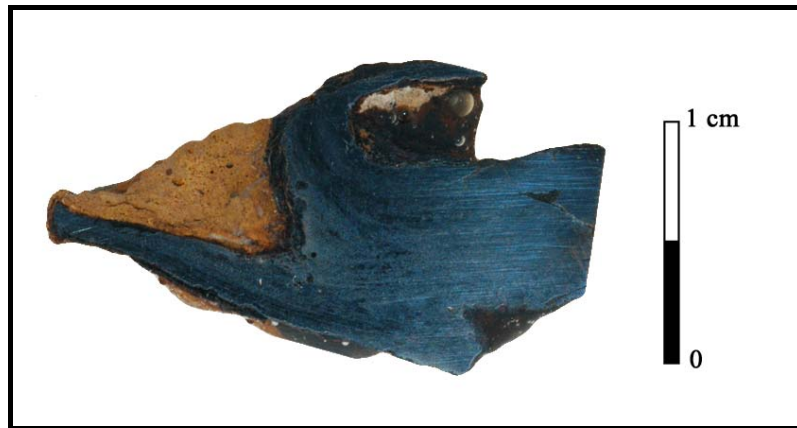
Figure 261 : Section MAD 07a avec une pointe en hélice.

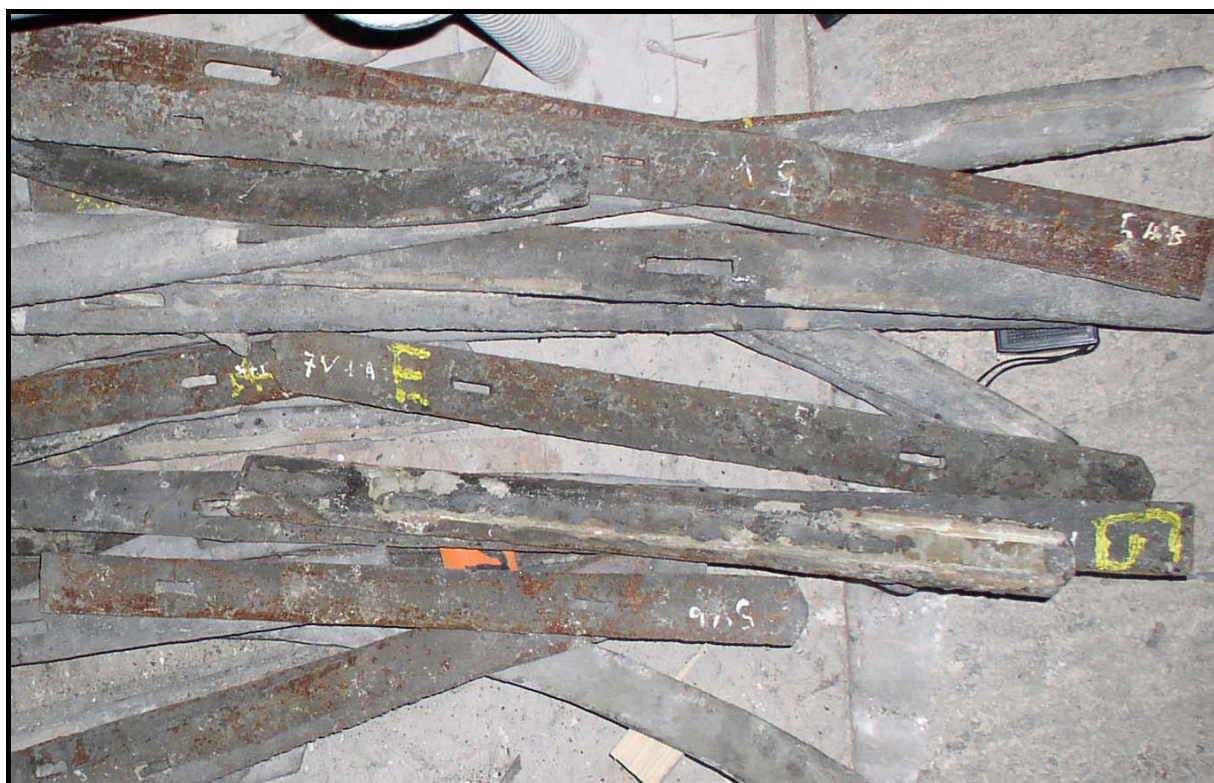
Figure 266 : Feuillards de l'église des Billettes à Paris.

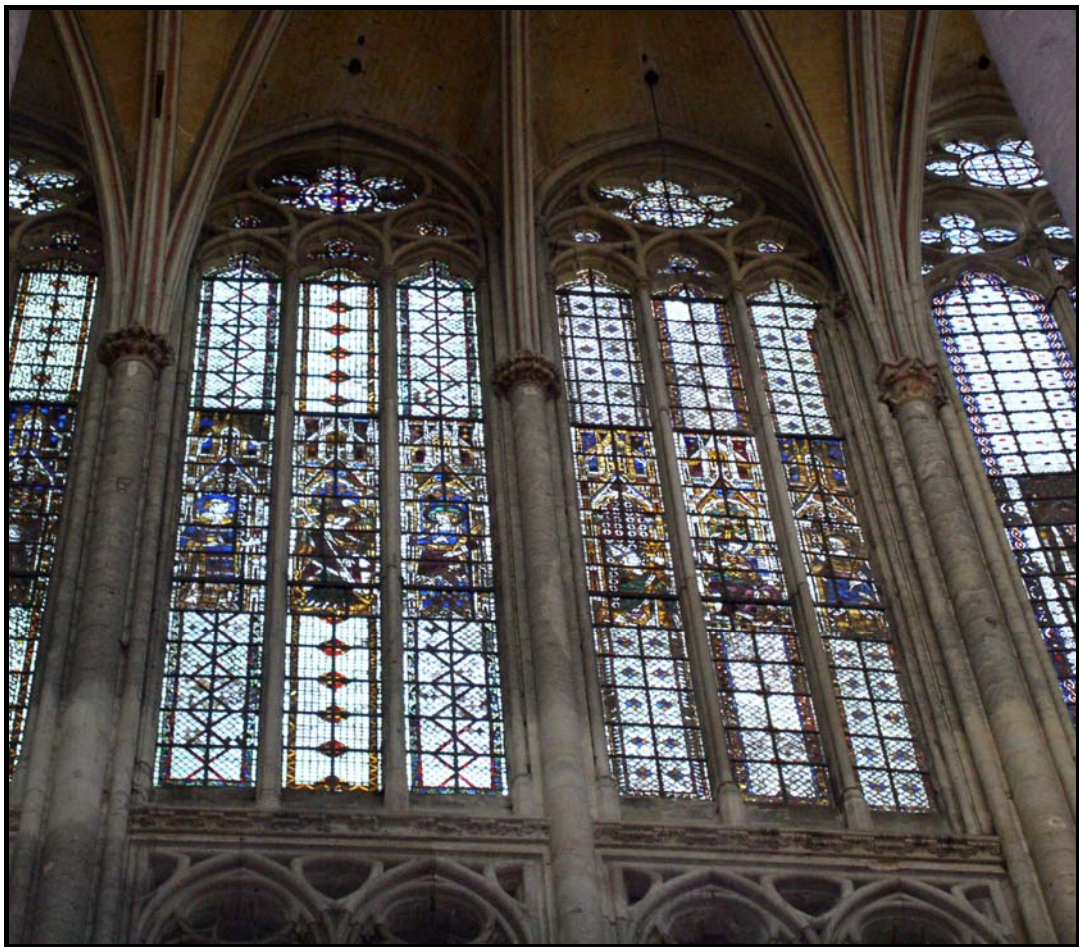
Figure 270 : Baies hautes du chœur de la cathédrale de Beauvais avec leurs tirants.

plus spectaculaires de l'art gothique dans leurs élévations et dans l'évidement extrême de la pierre qui s'efface au profit du vitrail et de la lumière. La cathédrale de Beauvais atteint près de 50 m de hauteur sous voûte avec des ouvertures de 110 m² dans ses fenêtres hautes, la chapelle haute de la Sainte-Chapelle de Paris forme un vaisseau de 20,5 m de haut sur 10,7 m de large et compte 618 m² de verrières, quant à l'église Saint-Urbain de Troyes, elle est selon les dires de Viollet-le-Duc, « certainement la dernière limite à laquelle la construction de pierre puisse atteindre ». Il ne serait donc pas étonnant que ces édifices aient chacun nécessité une conception particulière avec des renforts extraordinaires qu'on ne retrouve pas dans les autres églises et cathédrales gothiques. Pour la cathédrale de Beauvais et la Sainte-Chapelle, ces chaînages des baies hautes ne sont en outre qu'une petite partie de l'ensemble des armatures de fer qui enserrant ces édifices pour assurer leur statique.

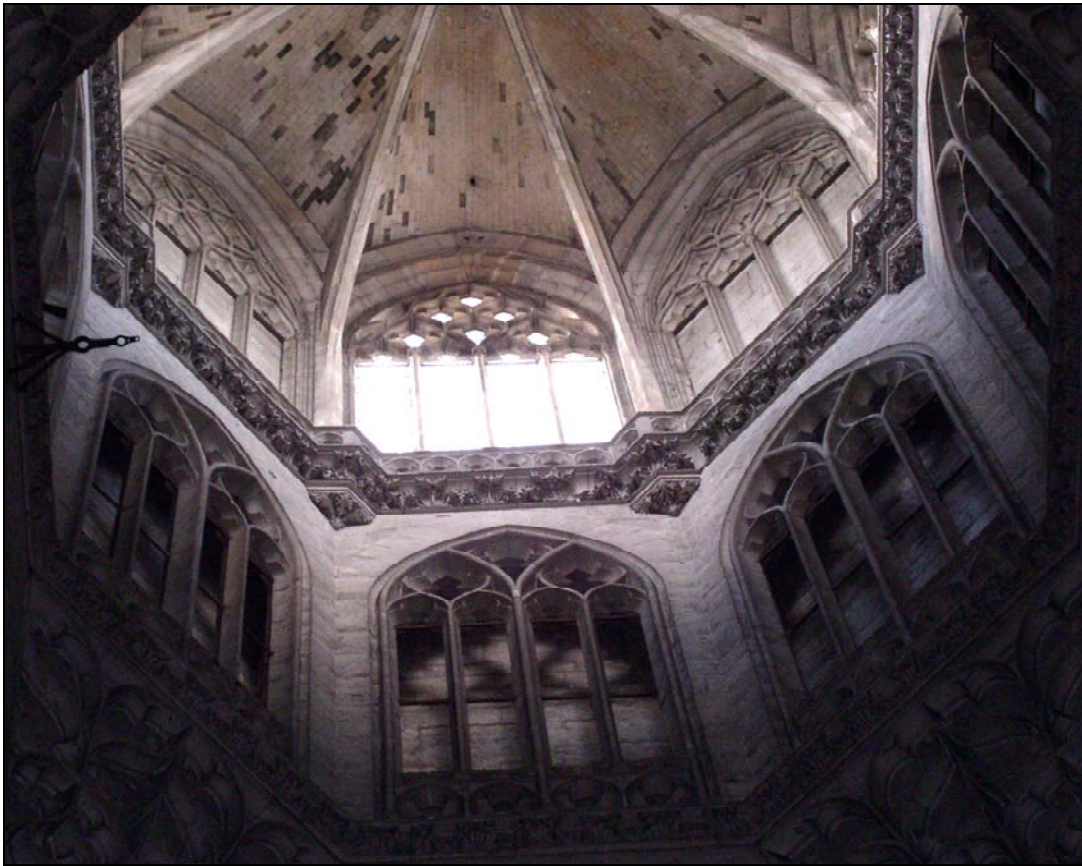
Figure 271 : Tirants dans les arcatures de la tour-lanterne de la cathédrale d'Evreux.

A titre de comparaison, des prospections ont été effectuées dans plusieurs cathédrales normandes. La plupart d'entre elles possèdent effectivement une tour-lanterne, à l'image de celles d'Evreux, de Coutances, ou de Bayeux. La tour-lanterne de la cathédrale d'Evreux montre en particulier trois cours de tirants renforçant les arcatures de ses premier et deuxième étages (cf. Figure 271)¹⁰⁷³. La tour de la croisée de la cathédrale de Bayeux est quant à elle enserrée dans trois chaînages vraisemblablement rajoutés postérieurement à la période médiévale (cf. Figure 272). En revanche, aucun élément n'a été mis en évidence dans la tour-lanterne de la cathédrale de Coutances. Ces bâtiments n'ont cependant pas fait l'objet de prospections approfondies et n'étaient pas en cours de restauration lors de nos investigations. On peut donc supposer la présence de davantage d'éléments à l'intérieur des maçonneries.

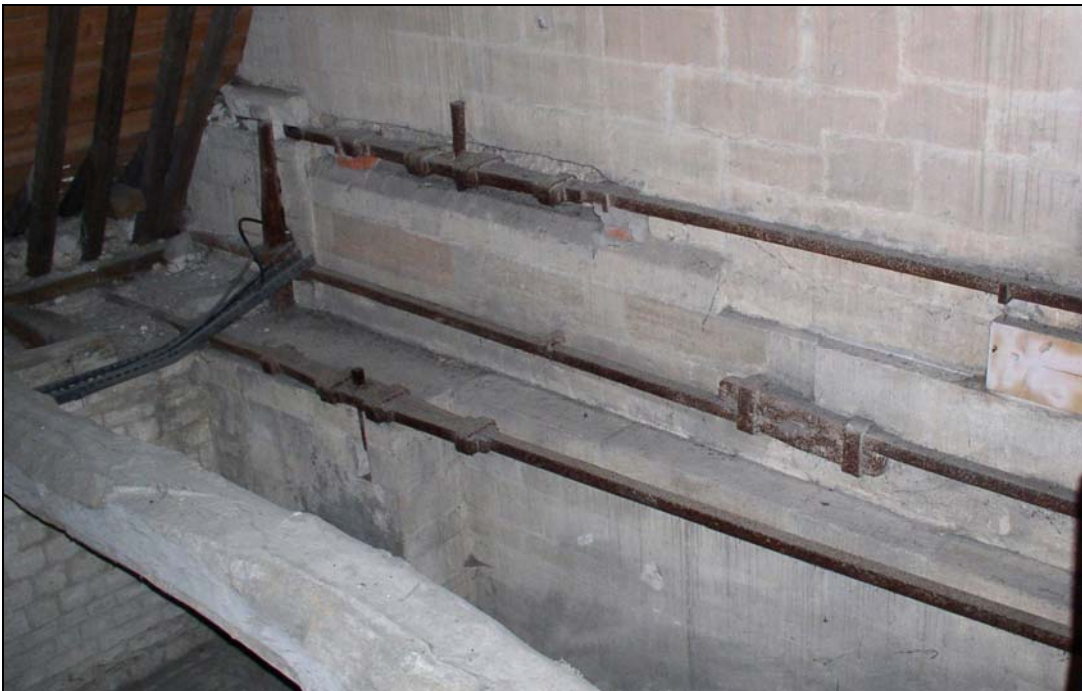
Figure 272 : Chaînages à la base de la tour-lanterne de la cathédrale de Bayeux.

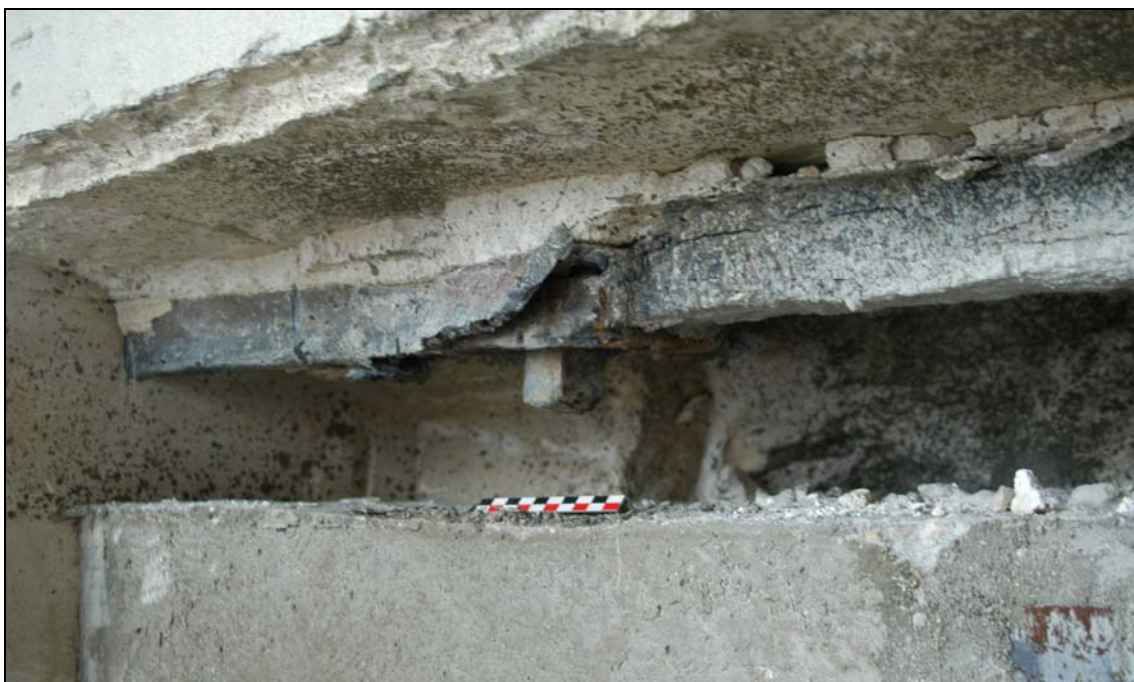
Figure 273 : Chaînage périphérique au 4^e étage du donjon du château de Vincennes.

périphérique au quatrième étage ont été identifiés lors des restaurations (cf. Figure 273)¹⁰⁷⁷. D'après J. Chapelot, ces éléments « ne sont en tension qu'en cas de mouvement de l'édifice et afin de stabiliser ce dernier »¹⁰⁷⁸. Ils constitueraient donc un système préventif destiné à assurer la stabilité des maçonneries. Cependant, J. Chapelot leur attribue également un rôle dans la réduction des retombées de charges mesurée au niveau de la colonne centrale au troisième étage¹⁰⁷⁹. Notons que ces deux arguments sont en contradiction. Quoi qu'il en soit, ces nombreux chaînages, barres et agrafes, font état d'un renforcement sans précédent et bien supérieur à celui des tours que nous avons étudiées, et ce malgré une structure en apparence bien plus solide et bien moins aérienne. Le poids de l'influence royale sur le chantier du donjon et la volonté d'employer les « meilleurs » matériaux en très grandes quantités sont probablement, et avant même les raisons purement statiques, la cause première de cette véritable abondance de fer dans la structure de ce monument. Malgré des contraintes architecturales peut-être plus importantes, les chantiers des églises et cathédrales étudiées, dont les finances étaient moindres, devaient probablement utiliser ce type de matériau de manière un peu plus économe. Rappelons à titre d'exemple les défauts de soudure des tirants composant les chaînages au deuxième étage de la tour de la croisée de l'église Saint-Ouen de Rouen qui sont la preuve d'une difficulté financière ou technique à obtenir des barres de forte section pour le chantier de l'abbatiale dans la première moitié du XV^e siècle. Ils contrastent avec les énormes sections des différentes barres de fer relevées au donjon du château de Vincennes et datées de la seconde moitié du XIV^e siècle où aucun problème de soudure n'a été relevé.

¹⁰⁷⁹ Lors des restaurations, des mesures des retombées de charges ont été effectuées à ce niveau. Elles étaient de 106 tonnes, ce qui d'après J. Chapelot est « inférieur de plusieurs dizaines de tonnes à la valeur théorique estimée ». Selon lui, « la présence des arcs contrebutant la colonne centrale et des barres de fer explique cette différence notable ». ID., *Ibid.*

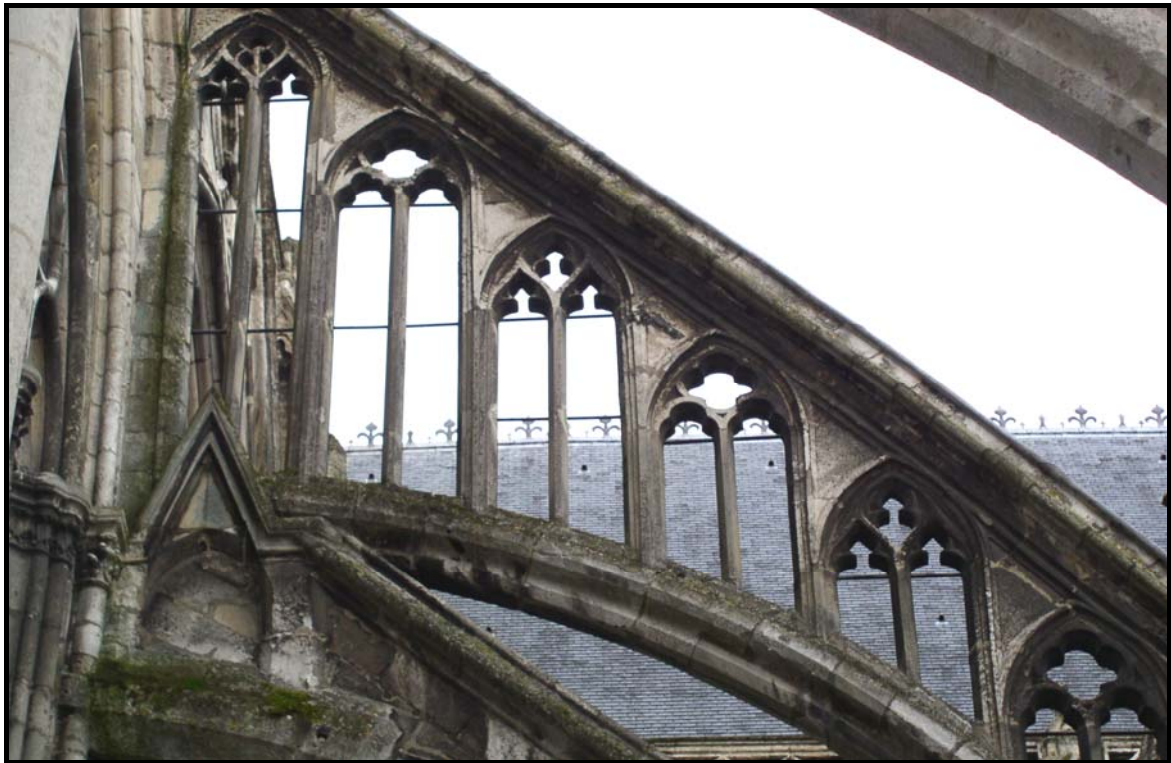
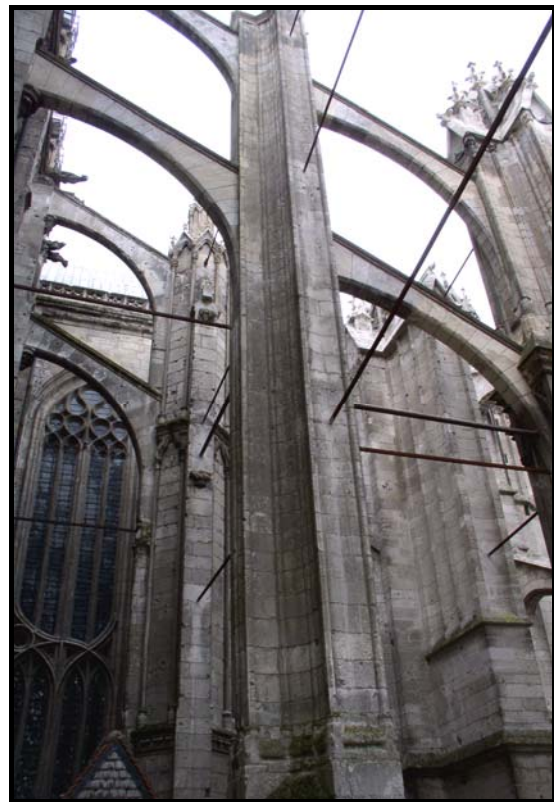
Figure 276 : Divers renforts au niveau des arcs-boutants. En haut, tirants dans les arcatures des arcs-boutants de la cathédrale d'Amiens. En bas à gauche, barres attachant les colonnettes de support à la basilique de Saint-Denis. En bas à droite, tirants dans le chœur de la cathédrale de Beauvais.

A la cathédrale d'Amiens, des barres de fer, aujourd'hui souvent remplacées par des barres de bronze renforcent les arcatures qui relient la partie inférieure et la partie supérieure de l'arc-boutant (cf. Figure 276). Cette mise en œuvre rappelle l'emploi de tirants au sommet ou en partie médiane des baies vitrées ou non vitrées, visibles sur la plupart des églises gothiques.

Dans le chœur de la basilique de Saint-Denis, on trouve un système de barres de fer attachant les colonnettes qui soutiennent les arcs-boutants, presque identique à celui de la cathédrale de Troyes (cf. Figure 276). Outre le fait qu'elles sont encore en place à la basilique de Saint-Denis alors qu'elles ont été supprimées à la cathédrale de Troyes, les principales différences entre ces barres résident dans leur section et dans leur disposition, de chant à la cathédrale de Troyes et à plat à Saint-Denis. Les analyses métallographiques réalisées sur un échantillon prélevé à la basilique ont confirmé qu'il s'agissait bien d'un fer de réduction directe intégré à un système de construction médiéval¹¹⁰⁵. Les nombreuses ressemblances entre le chœur de la cathédrale de Troyes et celui de la basilique de Saint-Denis, déjà évoquées au sujet du triforium, semblent donc se retrouver jusque dans les systèmes de construction employés.

Enfin, l'exemple le plus ingénieux d'emploi du fer au niveau des arcs-boutants est très certainement à la cathédrale de Beauvais. De nombreux tirants relient les arcs-boutants entre eux, notamment au niveau des culées (cf. Figure 276). Ces tirants, qui n'étaient sans doute pas constamment en tension, ont été en grande partie déposés dans les années 1960 à 1980 sous prétexte qu'ils ne servaient à rien et nuisaient à l'esthétique de l'édifice¹¹⁰⁶. Leur suppression a cependant failli causer la ruine du monument à peine quelques années plus tard, lorsque de fortes rafales de vent firent dangereusement osciller les culées et de nouveaux tirants durent être reposés en urgence¹¹⁰⁷. J.-L. Taupin soupçonne alors les tirants originels de faire en réalité partie d'un « ingénieux système d'amortissement » agissant « en inhibiteur de résonances catastrophiques »¹¹⁰⁸. D'après lui, ils ont été mis en œuvre après l'accident de 1284, pour pallier à la « mise en résonance aérodynamique des parties hautes des culées et des arcs-boutants », cause probable de ce premier effondrement du chœur de la cathédrale¹¹⁰⁹.

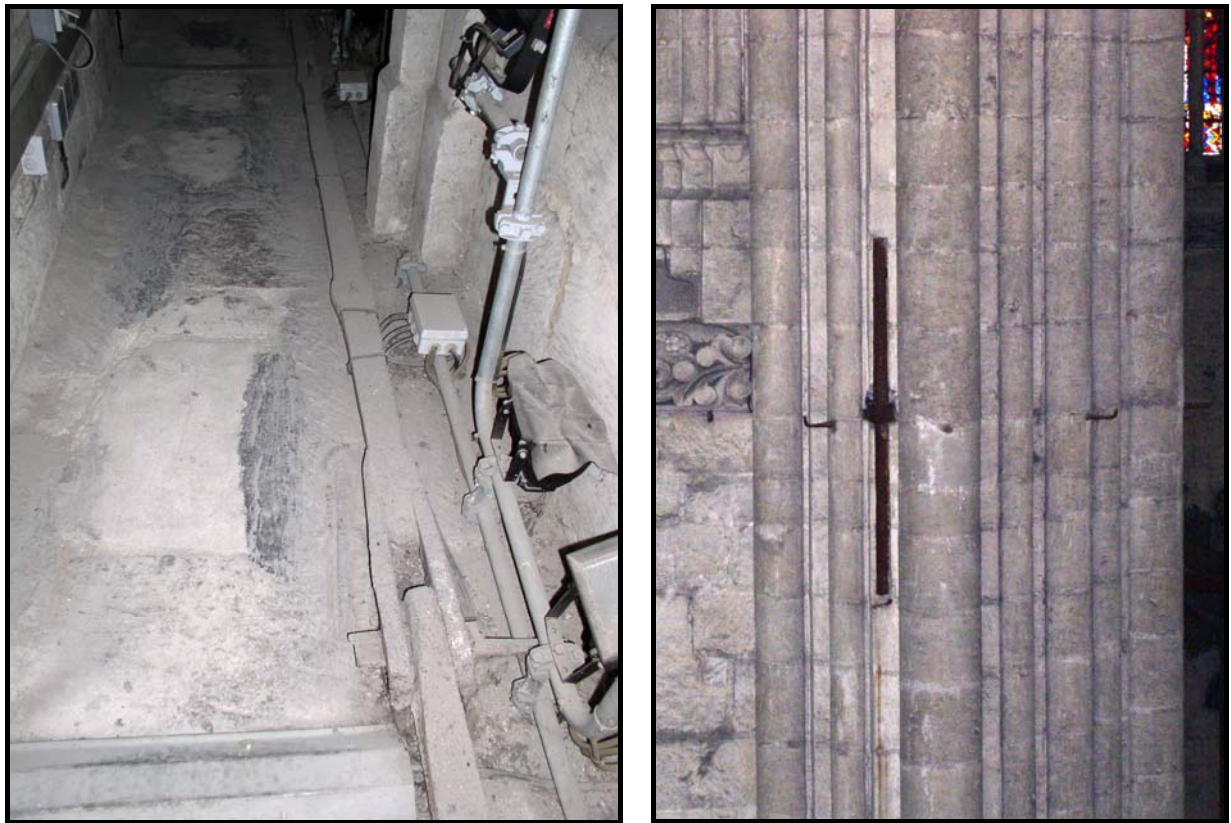
Figure 277 : Chaînage dans le triforium de la cathédrale d'Amiens (à gauche) et ancre arrêtant le chaînage au niveau d'une pile de la croisée (à droite).

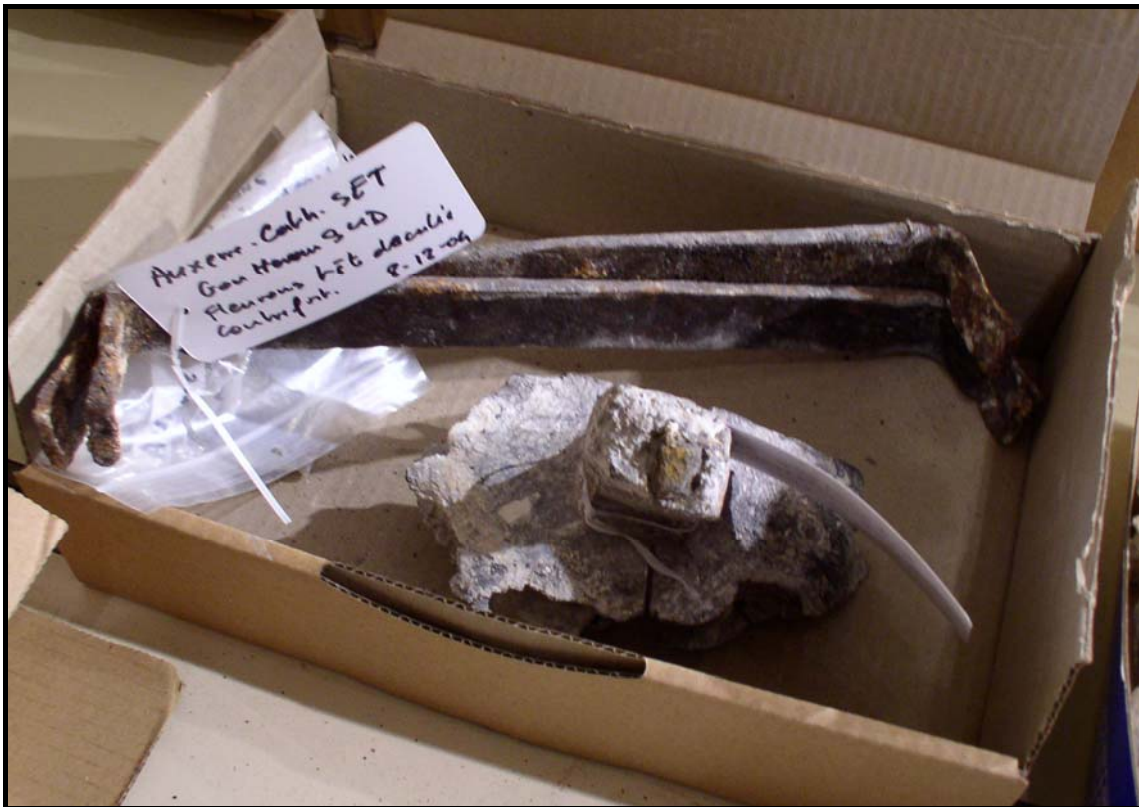
Figure 278 : Goujon et agrafes provenant d'un fleuron de la cathédrale d'Auxerre.

En l'état actuel de la recherche, seul S. Aumard a estimé l'importance des goujons dans l'intégralité de la maçonnerie suite aux restaurations en cours sur la cathédrale d'Auxerre¹¹³⁸. Il y a comptabilisé plus de 2100 goujons, tous scellés au plomb, qui représenteraient environ 2 tonnes de fer (cf. Figure 278). Près des deux tiers se trouveraient dans les fenestrages : meneaux du remplage, réseaux, et écoinçons et environ 20 % dans les meneaux des claires-voies du triforium. En revanche, les pinacles ne contiendraient, pour leur part, qu'une faible partie du total, de l'ordre de quelques pourcents.

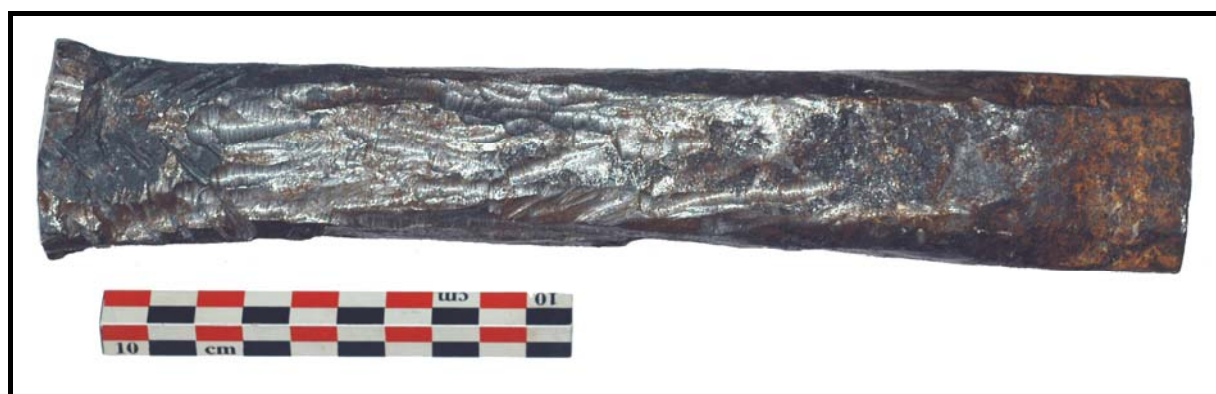
Figure 279 : Goujon d'une statue de la façade de la cathédrale de Reims.

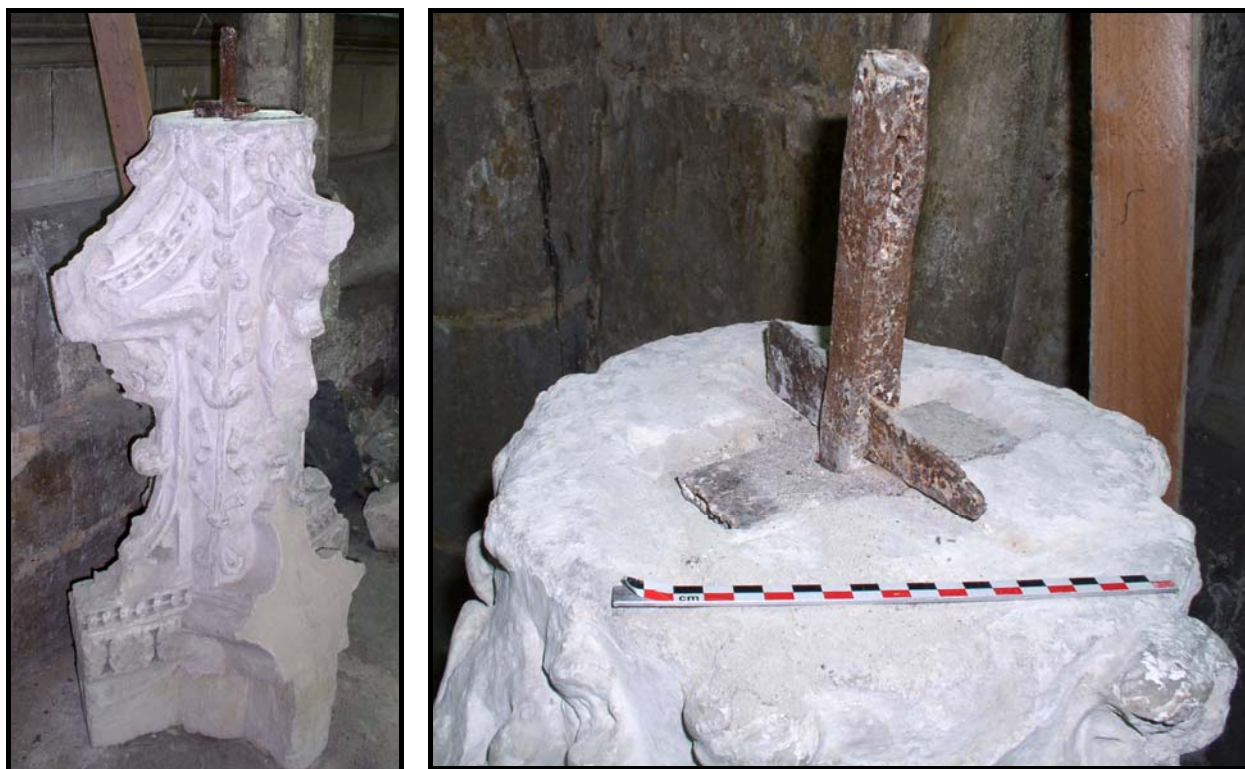
Figure 280 : Système d'attache de bouton de clef de voûte découvert dans le dépôt lapidaire de la cathédrale de Noyon, vers 1520.

Ces quelques exemples d'attache des boutons décoratifs de clefs pendantes semblent relativement tardifs : les deux systèmes d'attache de la cathédrale de Troyes datent du tout début du XVIII^e siècle et ceux de l'église Sainte-Madeleine et de la cathédrale de Noyon du début du XVI^e siècle.

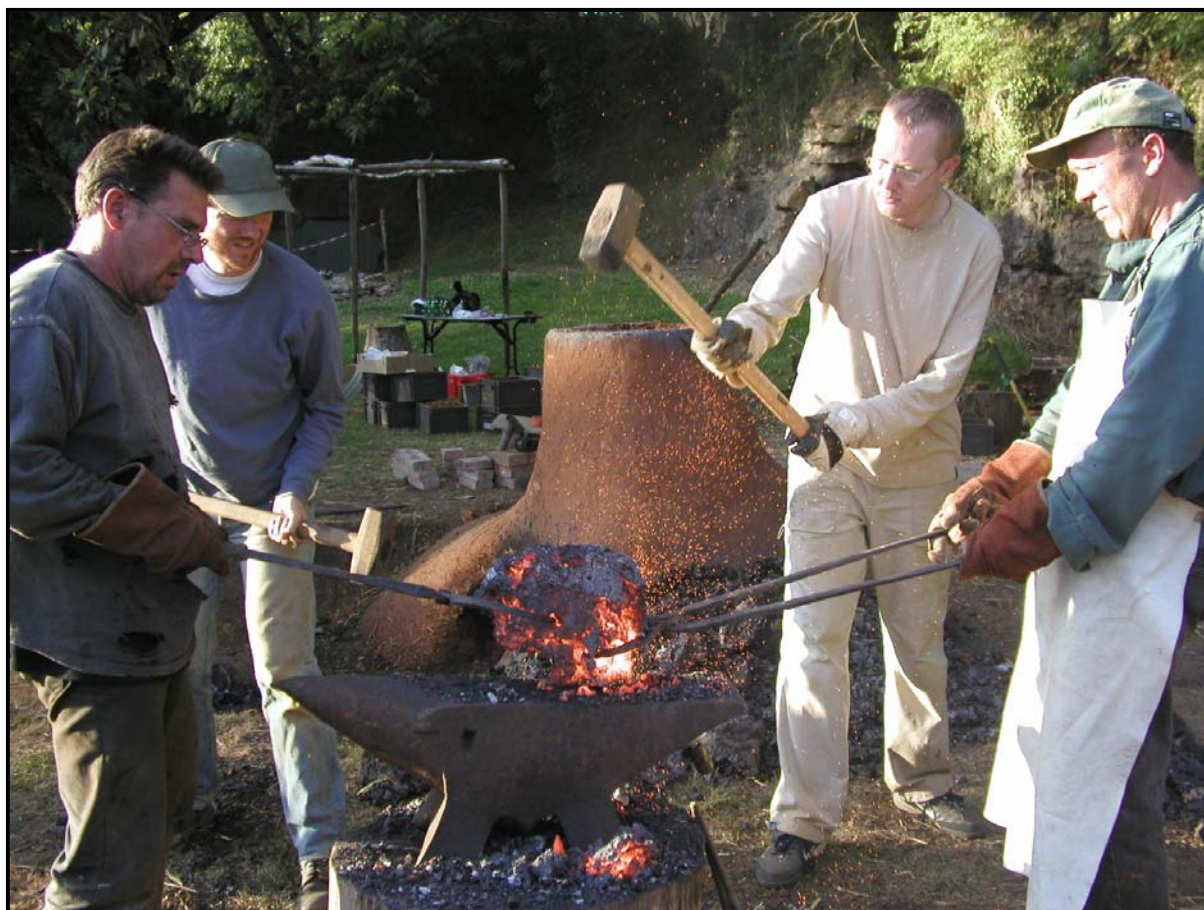
Figure 297 : Expérience de compactage de loupe. Plateforme expérimentale de Melle. P. Merluzzo, R. Aranda, L. Bellot-Gurlet, Ph. Dillmann, cliché D. Neff.

2004¹³²¹ et en juillet 2005 sur la plateforme de Melle (Deux-Sèvres) dirigée par F. Tereygeol¹³²² (cf. Tableau 130 et Figure 297).
