# Impact de l'environnement sur l'endommagement laser des optiques de silice du Laser MégaJoule

# THÈSE

## **Impact de l'environnement sur l'endommagement laser des optiques de silice du Laser MégaJoule**

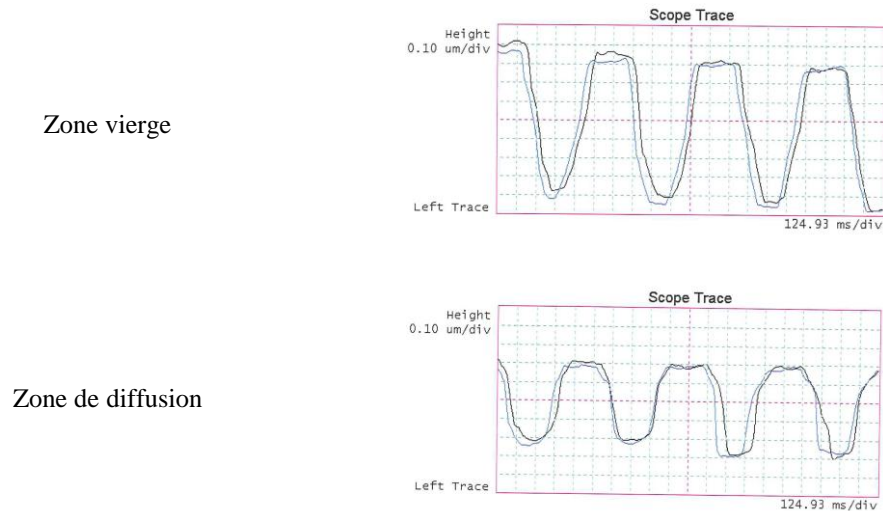
**Figure 1-7: Mesures AFM dans les trains du réseau**

Des mesures en Microscopie à Force Atomique (AFM) dans la zone migration et dans une zone vierge ont été faites. Les résultats sont donnés sur la figure 1-7. La profondeur des traits diminue d'un facteur 2 dans la zone contaminée, ce qui montre que la diffusion se fait bien à l'intérieur des traits du réseau. La position et la morphologie du dépôt nous ont conduites à mettre en cause le dégazage du joint.

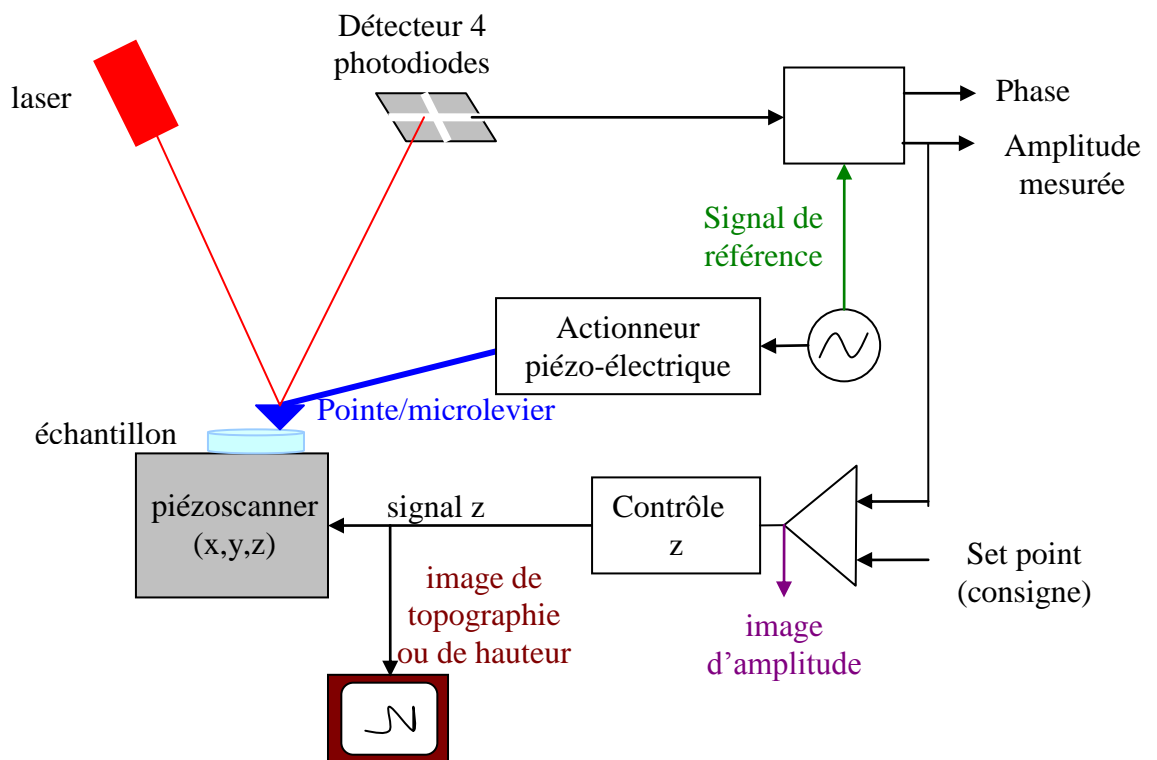
Figure 2-6: Schéma général du microscope à force atomique

La microscopie à force atomique<sup>57</sup> (Atomic Force Microscopy, AFM) consiste à imager une surface grâce aux forces d'interaction qui s'exercent entre la surface et une pointe sonde. Le schéma général d'un microscope à force atomique est donné sur la figure 2-6.

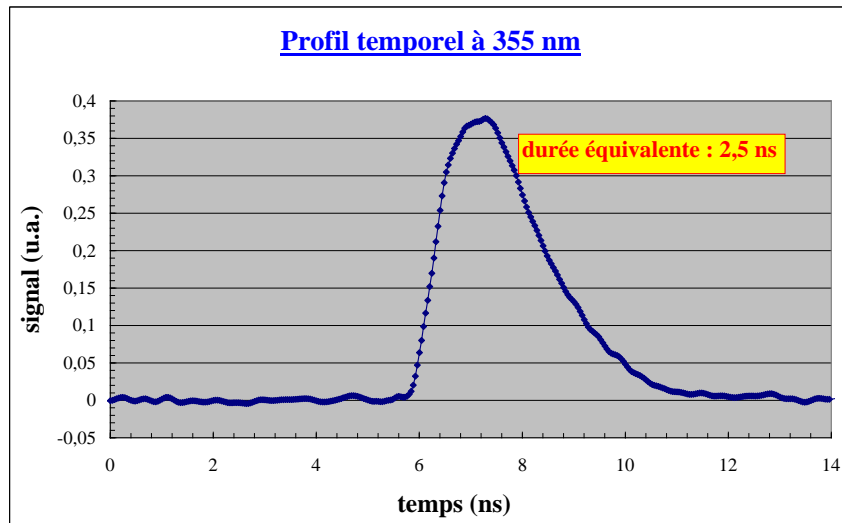
Figure 2-9: Profil temporel du faisceau laser du banc d'endommagement LUTIN

- ✓ Le profil temporel est donné sur la figure 2-9.

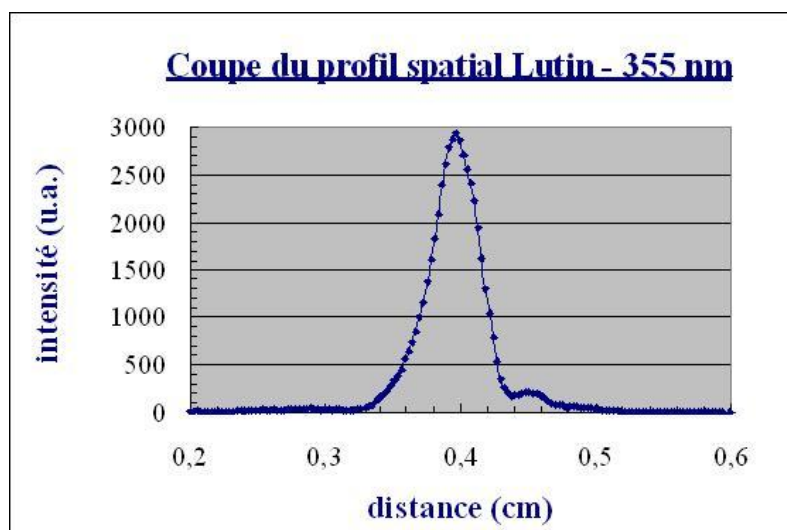
Figure 2-10: Coupe du profil spatial du faisceau laser du banc d'endommagement LUTIN

- Le faisceau est focalisé avec une lentille de focale  $f = 5000$  mm afin d'atteindre les densités d'énergie nécessaires pour les tests. Sa distance de Rayleigh est de 30 cm, et puisque l'épaisseur de l'échantillon n'excède pas 1 cm, la puissance suivant l'axe de propagation est constante pendant la traversée de l'échantillon. Le profil spatial du faisceau sur l'échantillon est proche d'une gaussienne ayant un diamètre de  $600 \mu\text{m}$  à  $1/e^2$  et  $420 \mu\text{m}$  à  $1/e$ . Près de 50% de l'énergie est contenue dans les pieds du faisceau qui sont responsables des fluctuations d'énergie. Une coupe est donnée sur la figure 2-10.

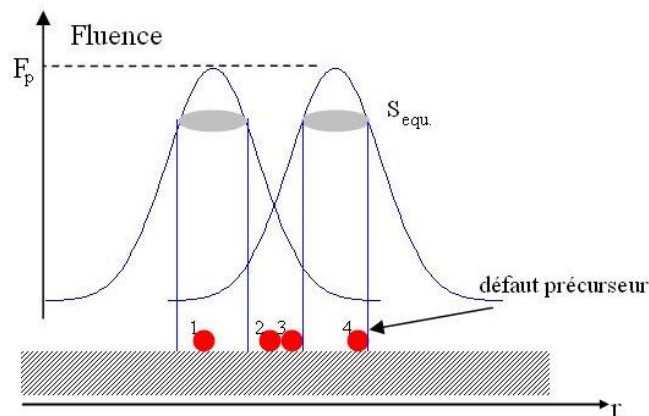
Figure 2-13: Présence de défauts précurseurs sous le faisceau laser

Cependant, cette densité de dommages expérimentale mesurée ne reflète pas la densité de dommage réelle de l'optique. En effet, comme nous l'avons vu dans le chapitre précédent, l'endommagement laser est lié à la présence de plusieurs défauts précurseurs dont la concentration, la composition et la localisation sont mal connues et diffèrent d'une optique à l'autre. Avec un rasterscan, nous mettons en évidence certains de ces défauts qui auront été irradiés à des fluences suffisantes pour les faire évoluer en dommage. Cependant, à cause de la forme gaussienne du faisceau, du recouvrement, ou du dépointé, tous les défauts précurseurs présents dans l'optique n'ont pas été irradiés à des densités d'énergie supérieures à leur seuil de claquage. Sur la figure 2-13, seuls les défauts 1 et 4 verront une fluence suffisante pour provoquer leur claquage. Le traitement a pour but de remédier à ces lacunes et de calculer la densité de dommages réelle  $D(F)$ .

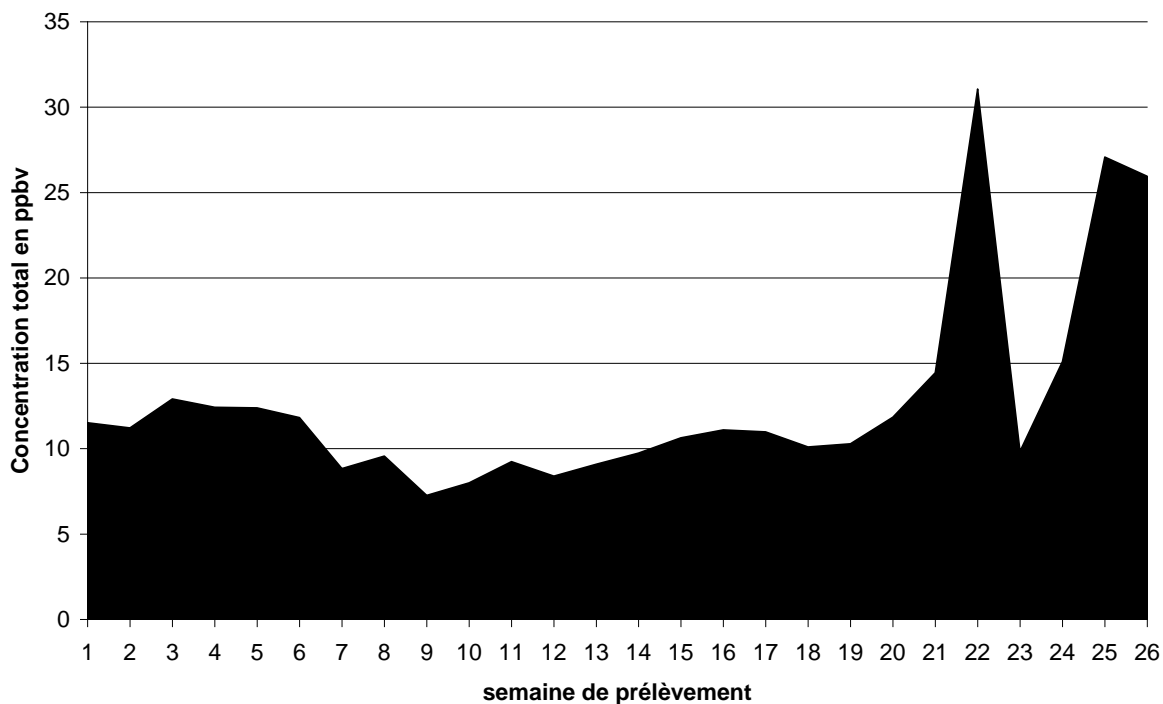
**Figure 3-1: Evolution de la concentration globale de composés organiques au cours du temps**

L'évolution temporelle de la concentration globale en contaminants dans le SCF est donnée sur la figure 3-1. La composition de l'atmosphère du SCF est relativement stable d'une semaine à l'autre en dehors des concentrations importantes de la fin de l'étude, probablement liées à d'importantes opérations de maintenance menées à cette période.

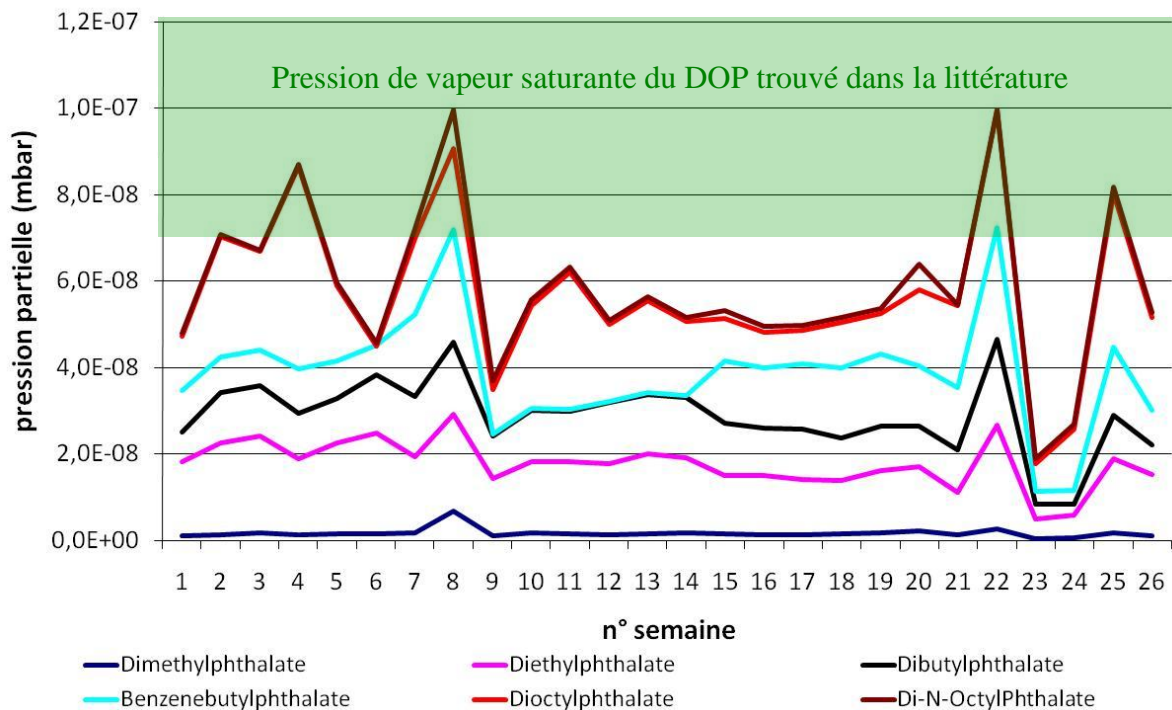
Figure 3-3: Pressions partielles des phtalates pour les différents prélèvements dans le SCF

Pour la plupart des espèces, les pressions de vapeur sont bien supérieures aux pressions partielles (cf. annexe 1). Concernant les phtalates, la figure 3-3 représente les pressions partielles des molécules de cette famille qui ont été mesurées comparés aux pressions partielles de chacune d'entre elles.

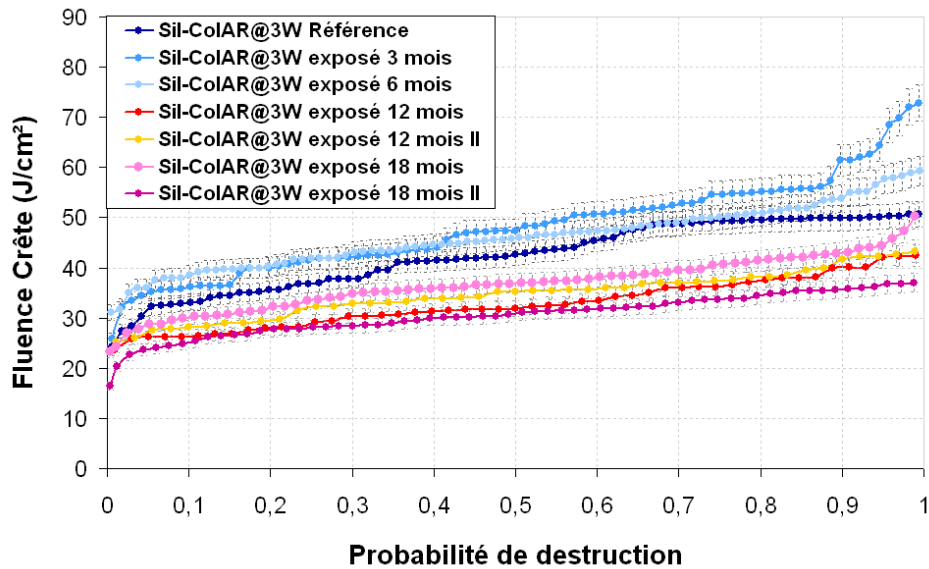
Figure 3-4: Résultats de R-on-1 (355 nm) d'échantillons de silice traités sol-gel anti-reflet à 3 ω exposés dans le SCF entre 3 et 18 mois

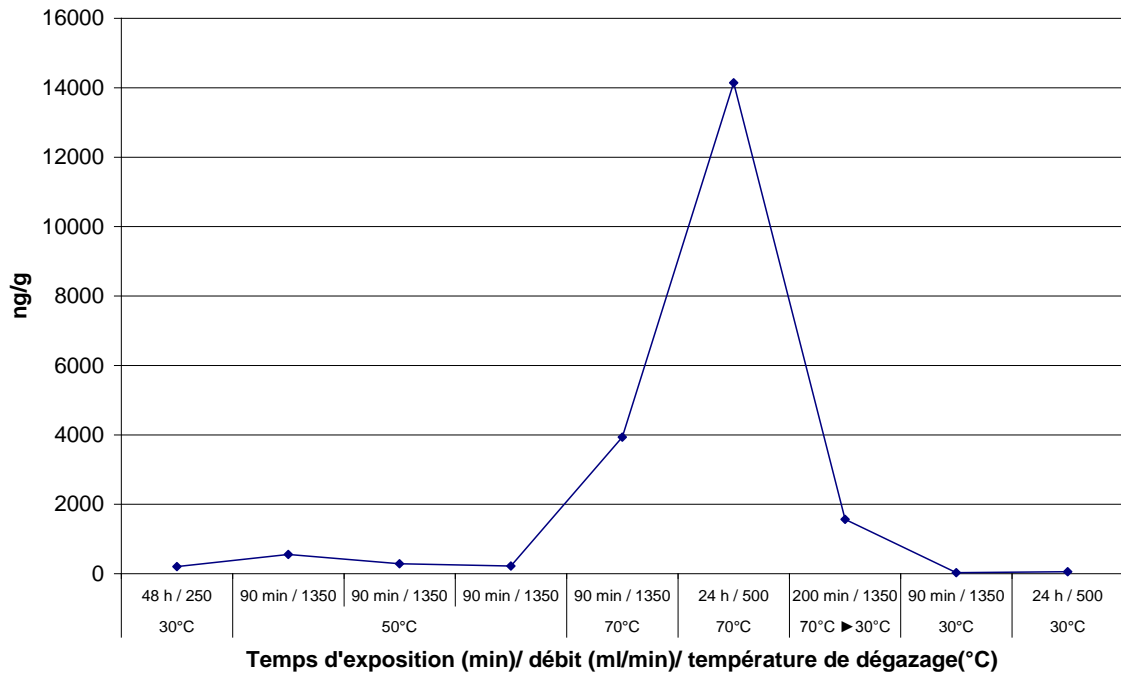
Figure 3-6: Taux de dégazage du polypropylène pour différents temps d'exposition, débit et différentes températures

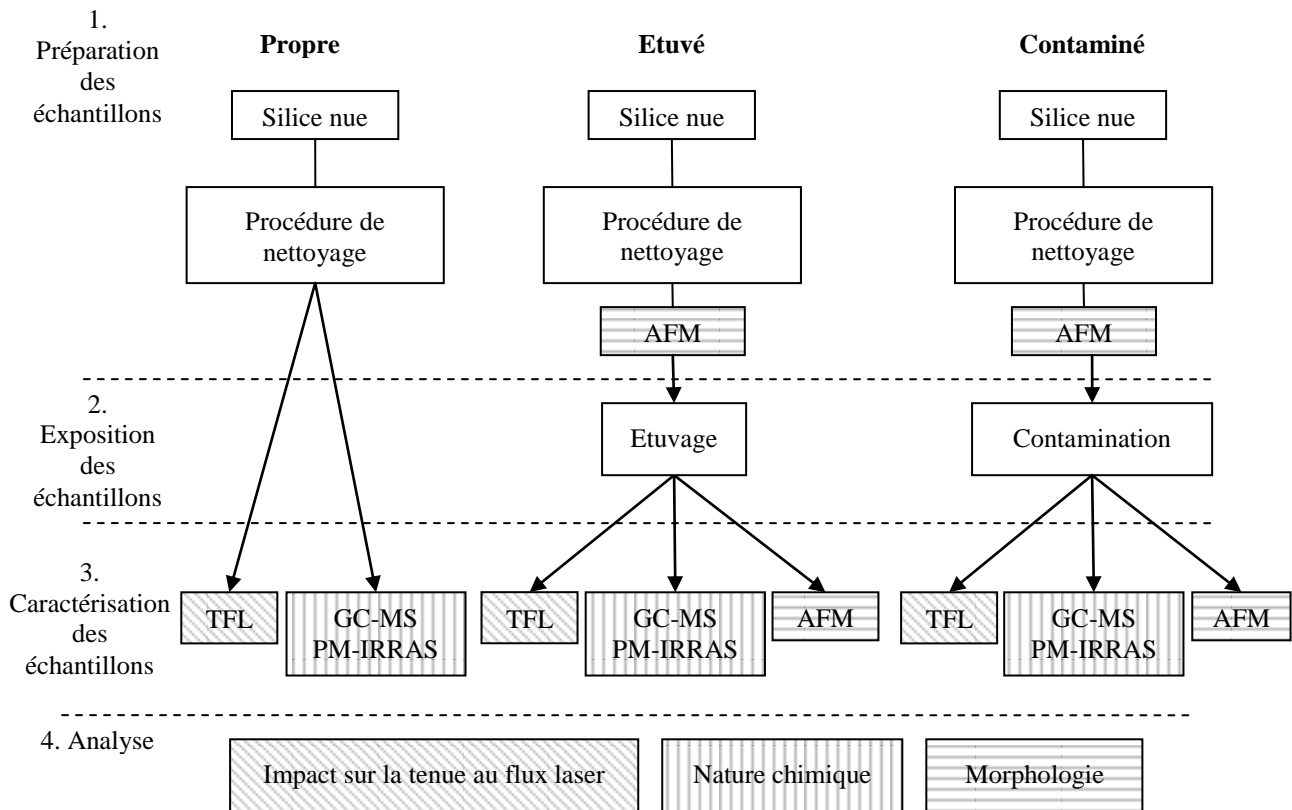
**Figure 3-8: Protocole expérimental**

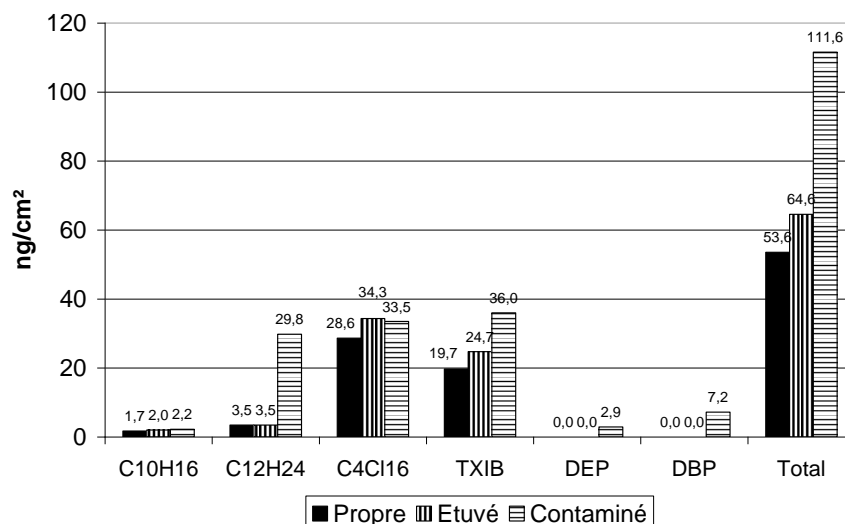
Figure 3-13: Estimation quantitative de la contamination de surface d'un échantillon propre, étuvé et contaminé

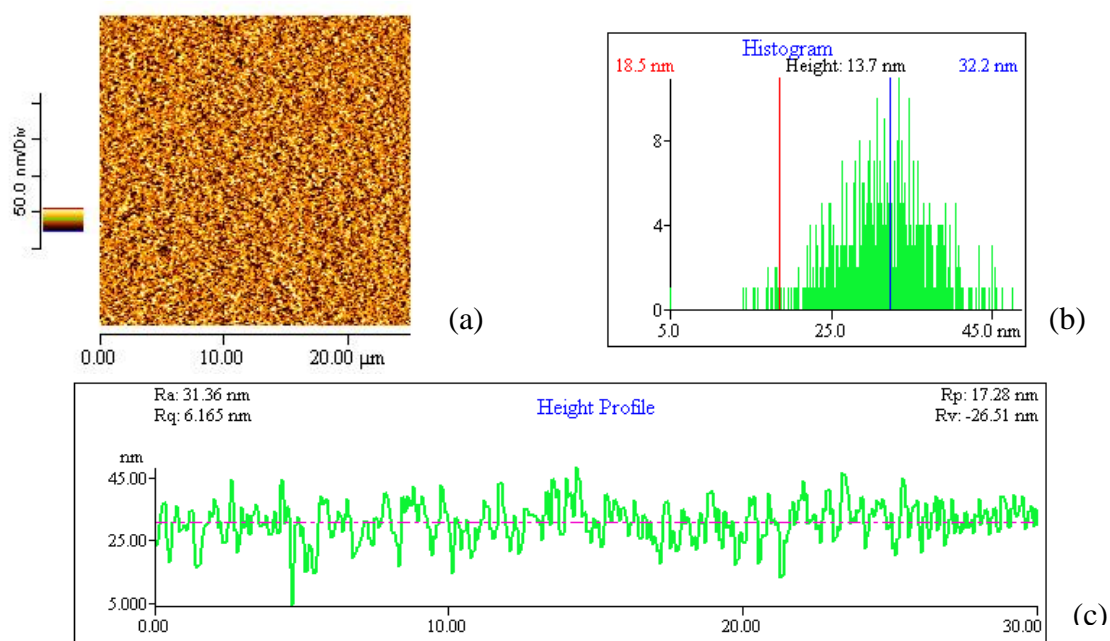
**Figure 3-24: Image AFM topographique (a), répartition des hauteurs (b) et coupe topographique de surface (c) d'un substrat traité antireflet avant contamination**

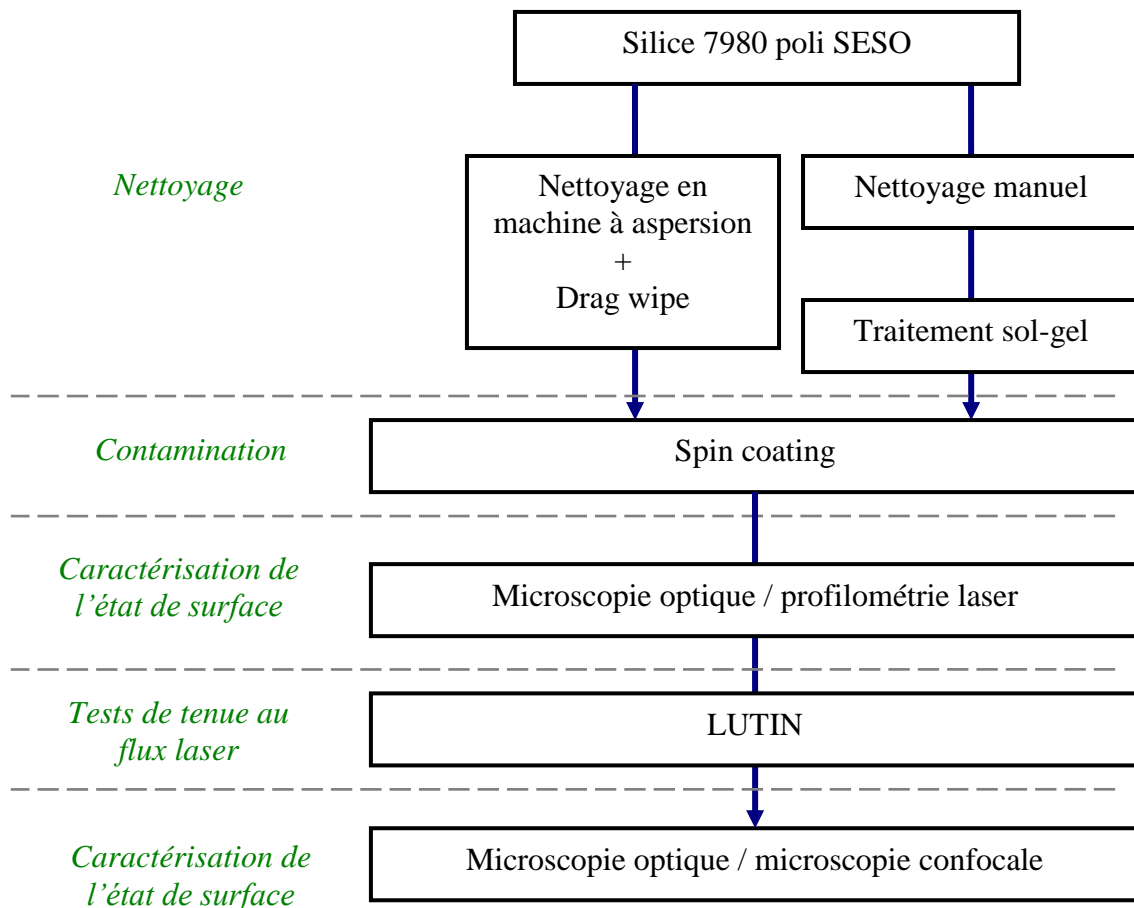
**Figure 4-1: Démarche expérimentale pour l'étude des effets morphologiques de la contamination organique**

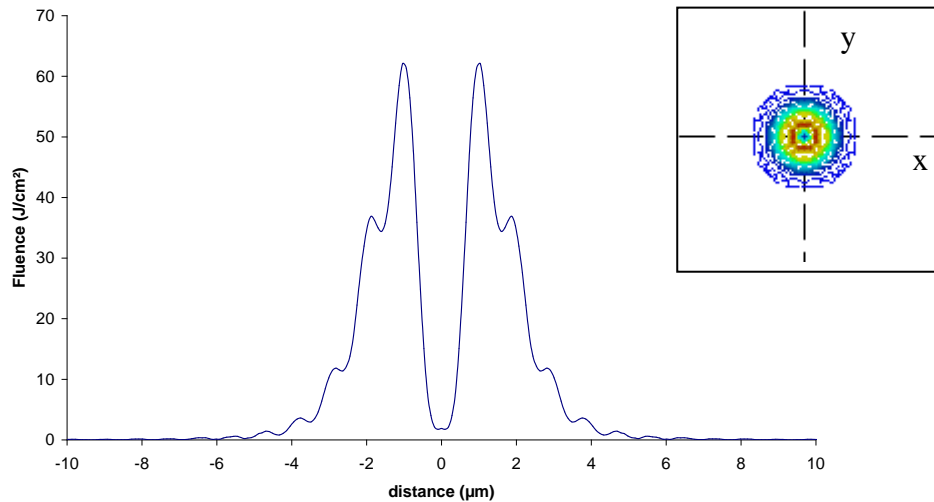
**Figure 4-19.** Coupe suivant x à la profondeur 121,6µm du faisceau (encart en haut à droite) qui s'est propagé derrière une goutte en face avant de rayon 17,525µm, d'épaisseur 3,27µm et de focale paraxiale 150,6µm

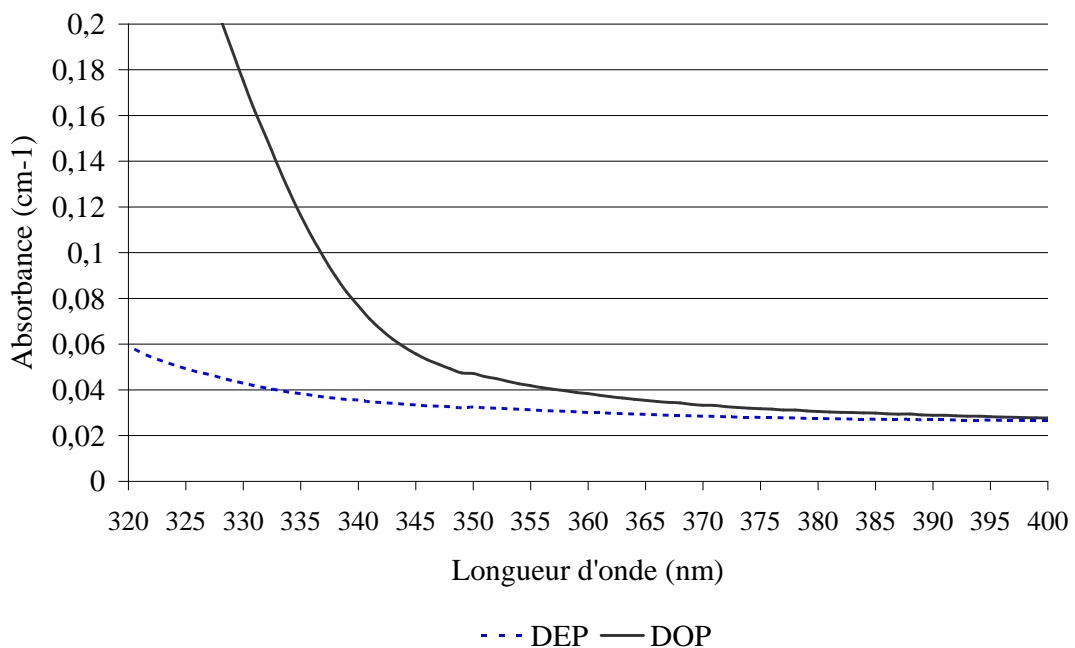
Figure 5-3: Absorbance des molécules organiques identifiées comme contaminants de surface sur les optiques

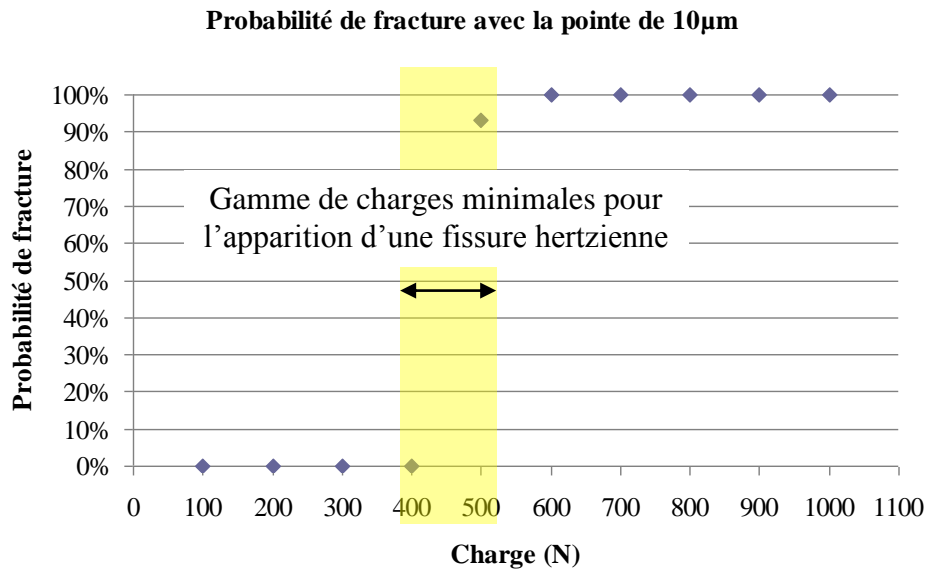
Figure 5-15: Probabilité de fracturation avec la pointe de 10  $\mu$ m

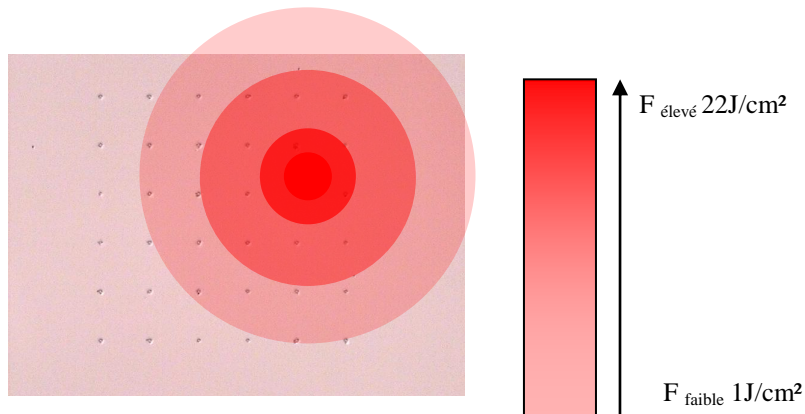
Figure 5-24: Irradiation laser sur une matrice d'indentations

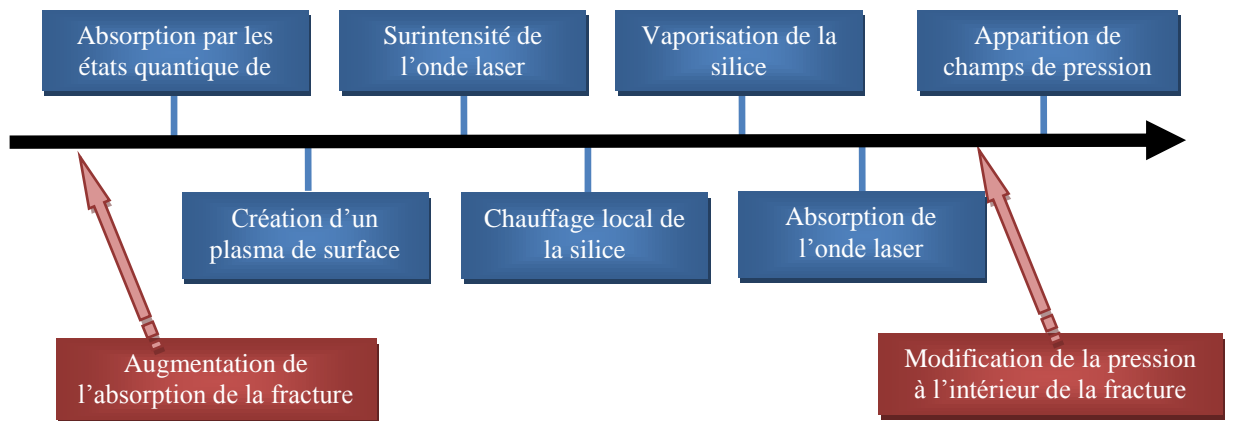
Figure 5-33: Schéma du scénario d'endommagement laser en présence de contamination

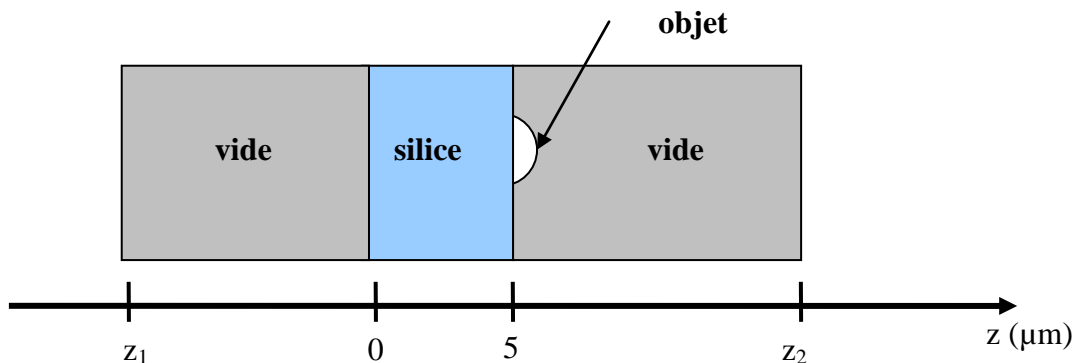
Figure 5-35: Schéma du calcul numérique

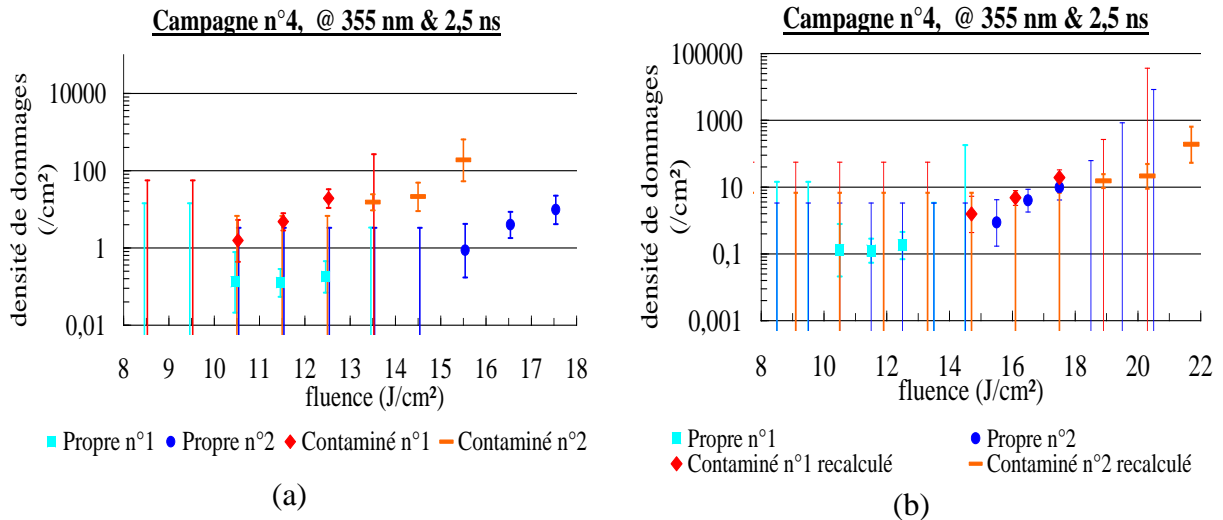
**Figure 5-37: Application des résultats des calculs numériques dans le cas d'un défaut demi-sphérique dans le cadre de l'étude de tenue au flux laser de la campagne n° 4 pour substrats non-traités du chapitre 3.2.4 - (a) fluences d'irradiation et (b) fluences réelles**

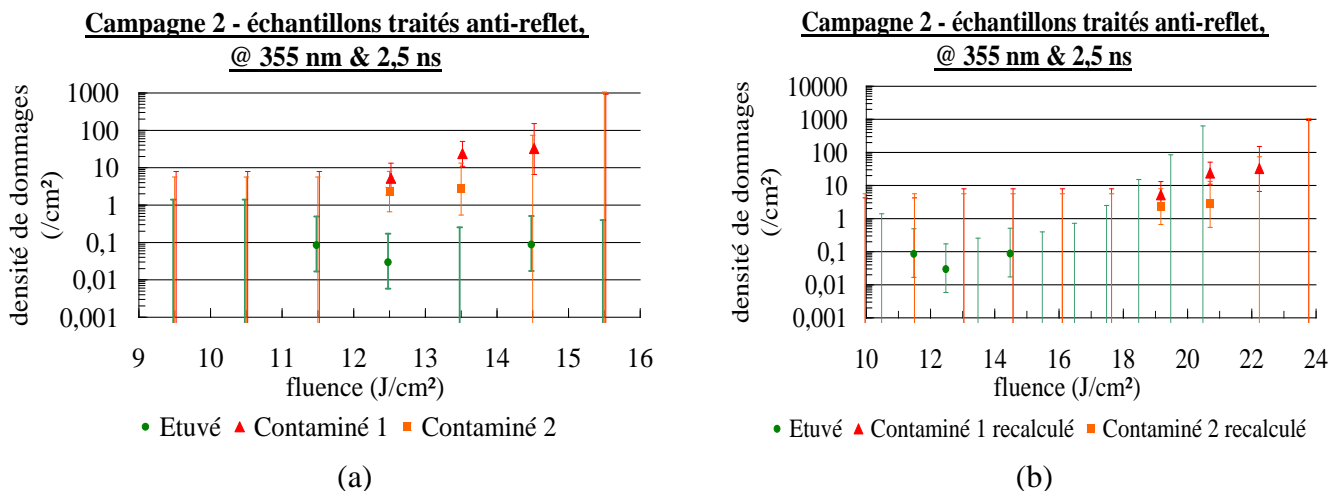
**Figure 5-38: Application des résultats des calculs numériques dans le cas d'un défaut demi-sphérique dans le cadre de l'étude de tenue au flux laser de la campagne n° 2 pour les substrats traités antireflet du chapitre 3.2.4 - (a) fluences d'irradiation et (b) fluences réelles**

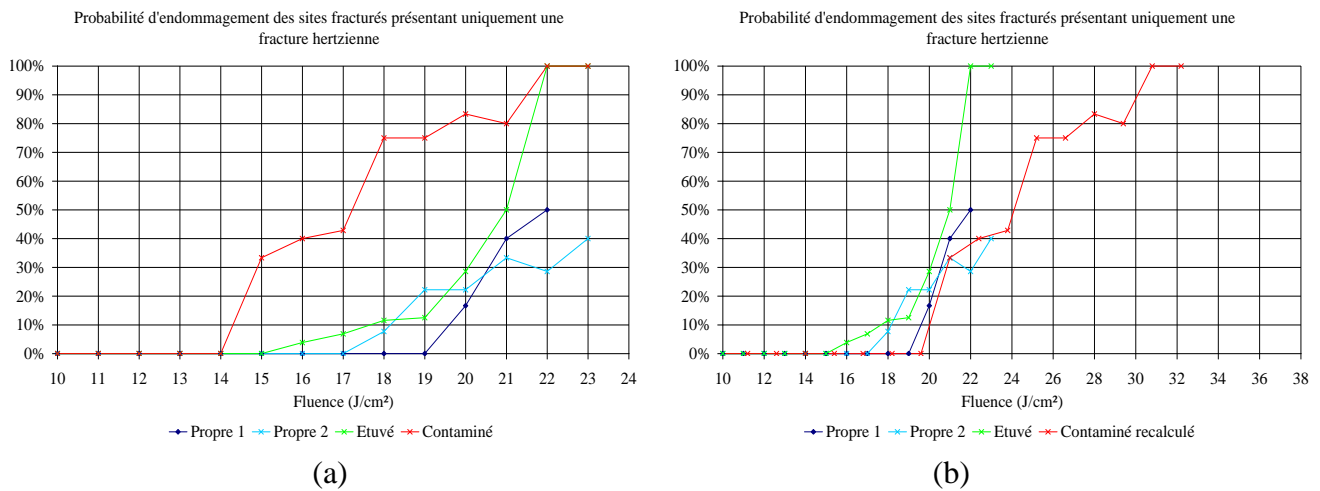
**Figure 5-39: Application des résultats des calculs numériques dans le cas d'un défaut hémisphérique dans le cadre de l'étude de tenue au flux laser de fractures modèles contaminées ou non - (a) fluences d'irradiation et (b) fluences réelles**
