Concept de vulnérabilité appliqué à l'évaluation des risques générés par les phénomènes de mouvements de terrain

THESE

CONCEPT DE VULNERABILITE APPLIQUE A L'EVALUATION DES RISQUES GENERES PAR LES PHENOMENES DE MOUVEMENTS DE TERRAIN

janvier 1996

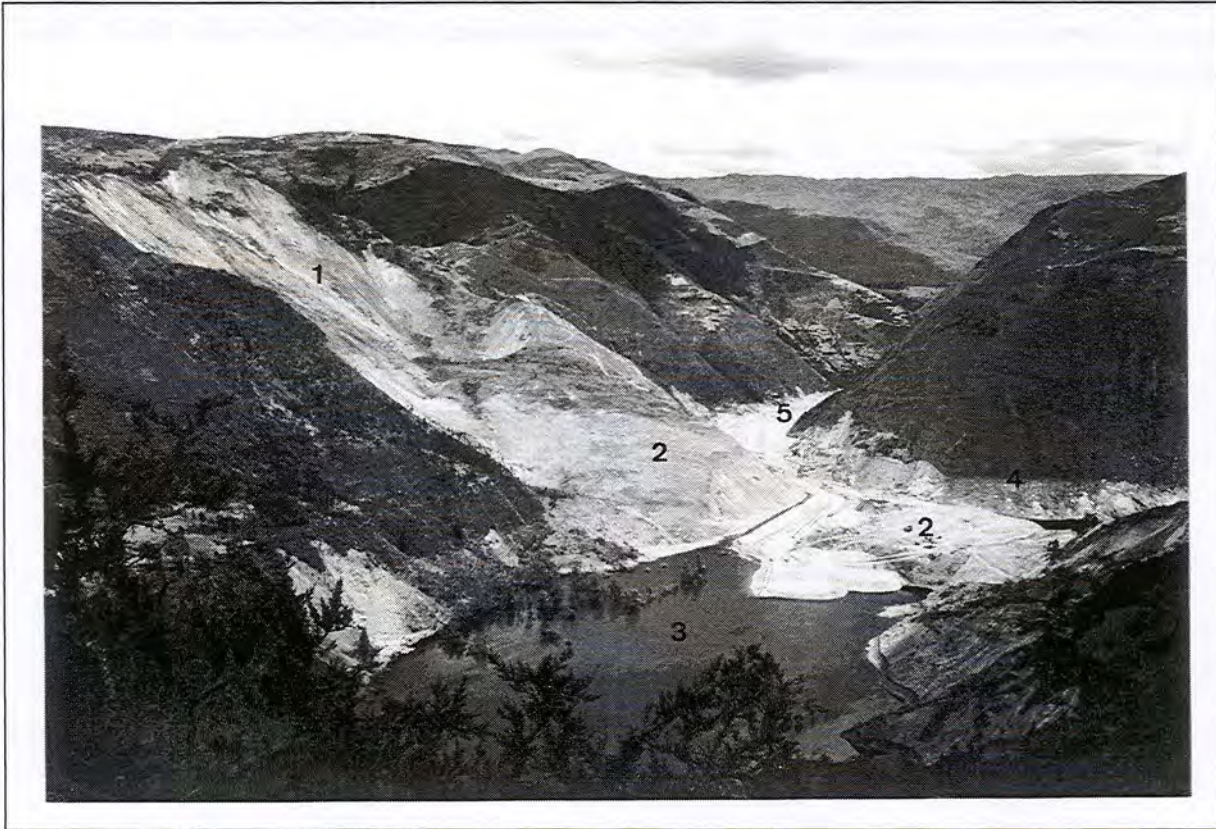
Photo II.1 - Vue générale, depuis l'ouest, du glissement de terrain de la Josefina après la rupture avec 1 : surface de rupture, 2 : accumulations de pied, 3 : lac résiduel, 4 : trace du niveau maximum atteint par le lac, 5 : secteur sinistré par l'onde de submersion (cliché F. Leone, octobre 1993) .

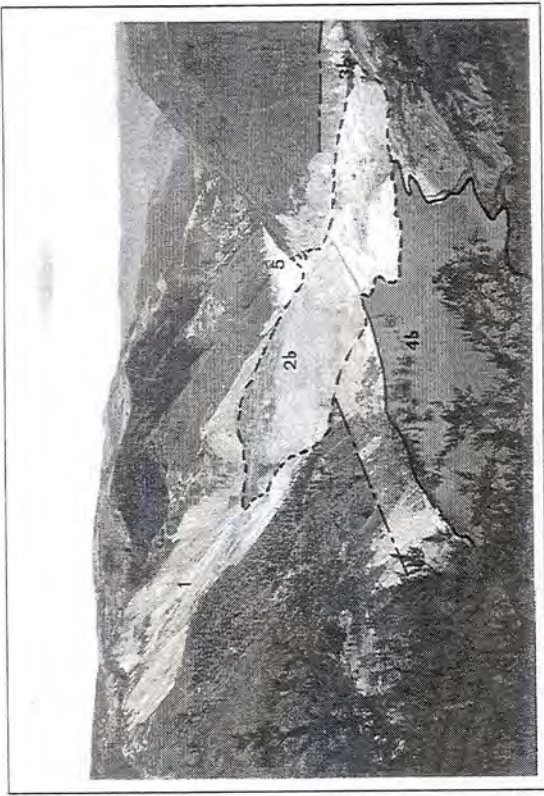
Photo 1 : vue terrestre depuis l'ouest au 10/10/1993.

- : Délimitation de la zone de glissement
- A → : Direction principale de la 1ère phase de glissement
- B → : Direction principale de la 2nd phase de glissement
- : Trace du niveau maximum atteint par les retenues d'eau avant la rupture du barrage naturel

1 : Surface de rupture du glissement
 2 : Zone d'accumulation de pied du glissement avant (a) et après (b) rupture du barrage naturel
 3 : Retenue du rio Jadan avant (a) et après (b) rupture du barrage naturel
 4 : Retenue du rio Paute avant (a) et après (b) rupture du barrage naturel
 5 : Zone d'érosion et de comblement alluvionnaire provoquée par la rupture du barrage naturel
 M : Zones d'extractions minières et de carrières
 Q : Profonds talwegs probablement d'origine structurale précédant le versant de la colline Parquiloma

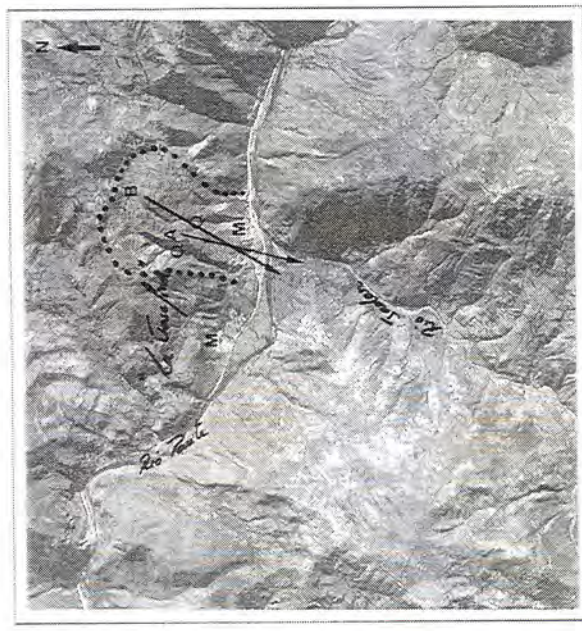
Photo 2 : vue aérienne au 28/08/1980. Echelle 1/54 000e
 Source IGM Ecuador.

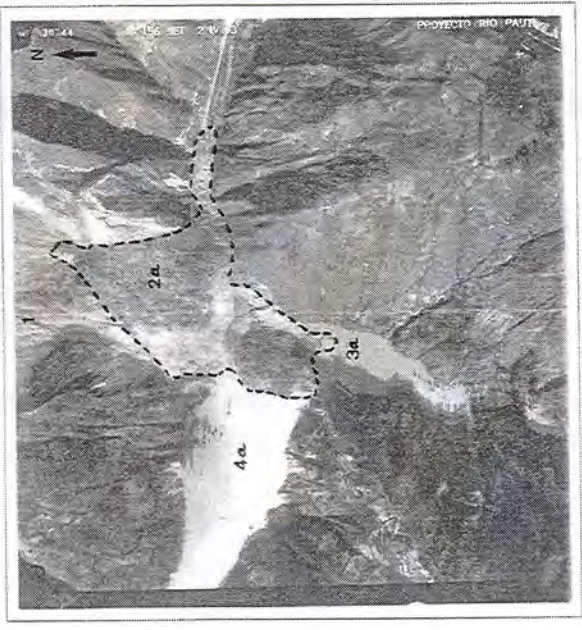
Photo 3 : vue aérienne au 02/04/1993. Echelle 1/30 000e
 Source IGM Ecuador.

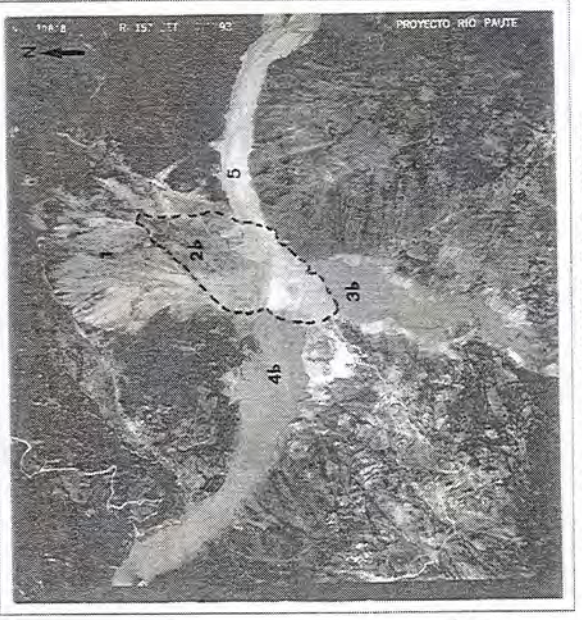
Photo 4 : vue aérienne au 04/05/1993. Echelle 1/45 000e
 Source IGM Ecuador.

Vallée de Paute au niveau de la ville de Paute avant et après la crue de rupture
(d'après photographies aériennes IGM Ecuador)

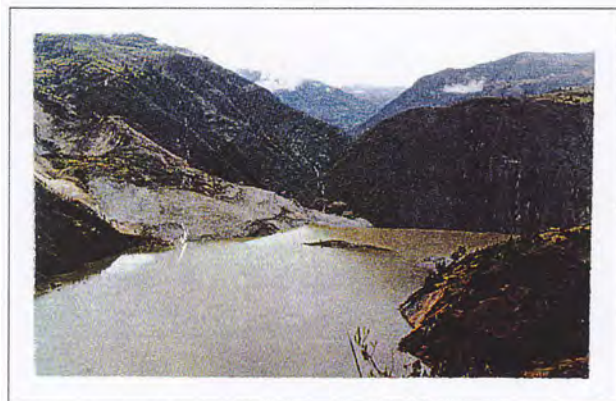
Réunion des deux lacs le 17/04/1993

Embâcle totale des rivières Paute et Jadan à leur point de confluence par la formation d'une digue de 100 m de haut et formation progressive d'un lac de 200 millions de m³ couvrant 800 hectares

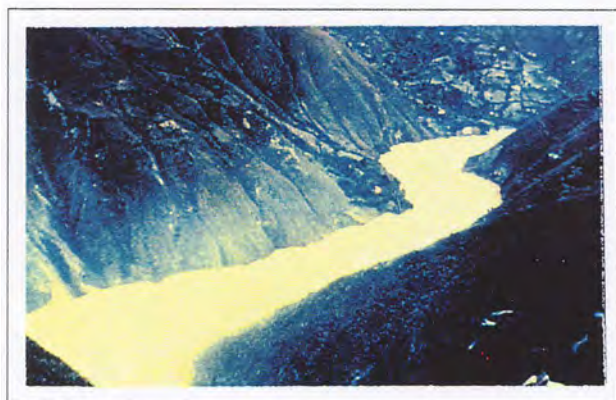
Le 01/05/1993 avec débit de pointe atteint vers 7h45. Durée : 6 heures.

Rupture de la retenue et libération d'une onde de crue correspondant à la vidange de 170 millions de m³ et se propageant sur les 60 km de vallée aval avec un débit de pointe d'environ 10 000 m³/s. Volume solide transporté et déposé estimé à 13 millions de m³.

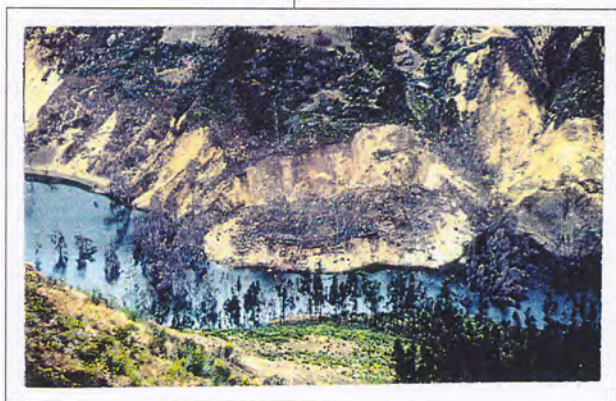
Vidange en partie du lac et formation d'une multitude de glissements induits en amont de la retenue par la décompression hydraulique des versants.

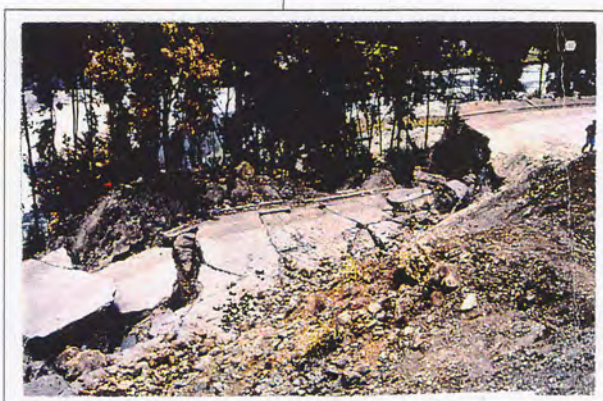
Apparition de glissements induits en aval de la retenue par l'affouillement en pied de versant provoqué par la crue

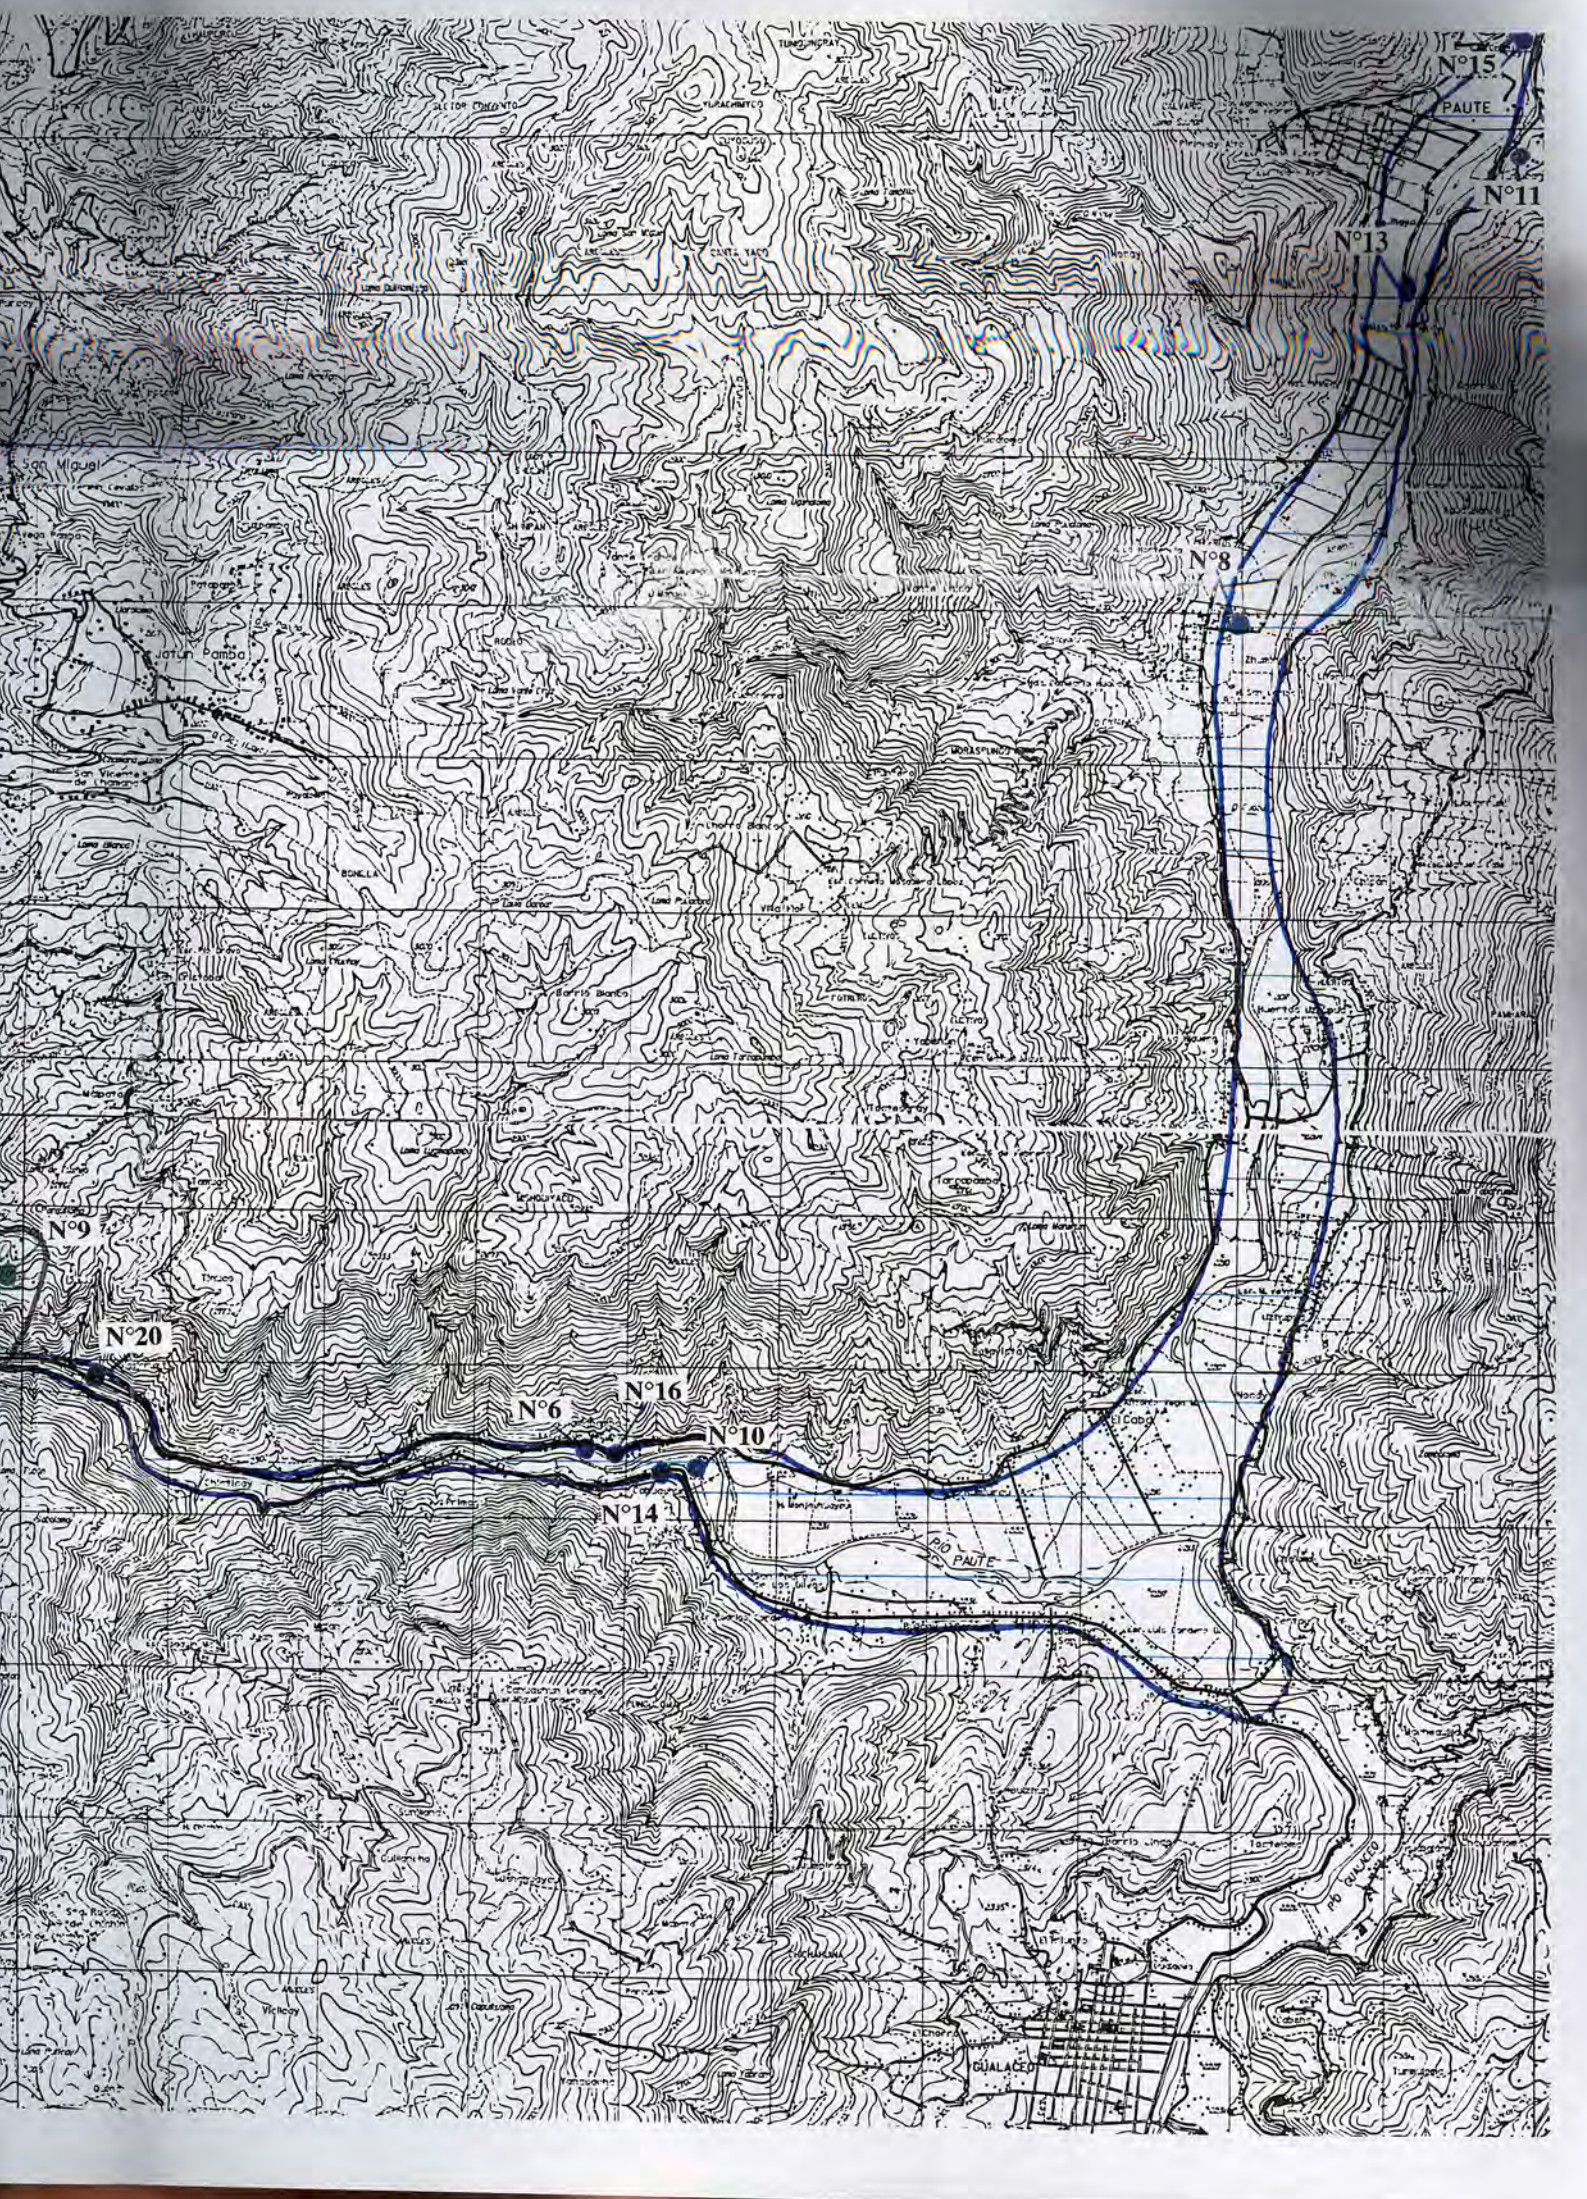
Illustration des dommages aux bâtiments

Photo 1 : villa inondée, redécouverte lors de la descente des eaux du lac : la toiture a résisté à l'immersion.

Photo 2 : villa inondée, redécouverte lors de la descente des eaux du lac.

Photo 3 : centrale thermo-électrique de "El Descanso" redécouverte lors de la descente des eaux du lac : source de pollution du lac par hydrocarbures.

Photo 4 : villa redécouverte par la descente des eaux : la trace du niveau maximum atteint par les eaux est encore visible sur la végétation.

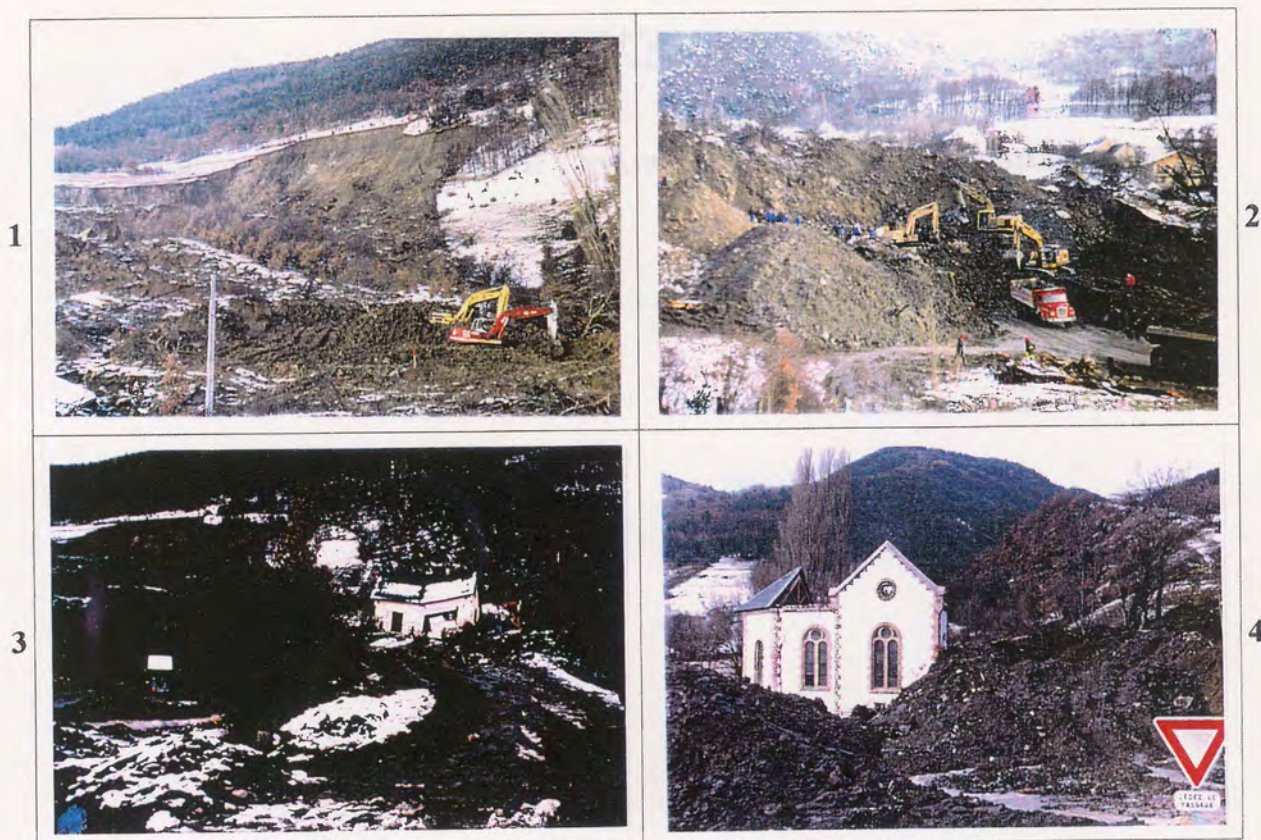
Photo 1 : vue générale du glissement (cliché E. Velasquez, 11/01/94).
