# Impacts des stratégies d'exploitation de réseaux intérieurs sur la durabilité de canalisations d'eau chaude

THÈSE

Discipline : Sciences des Matériaux

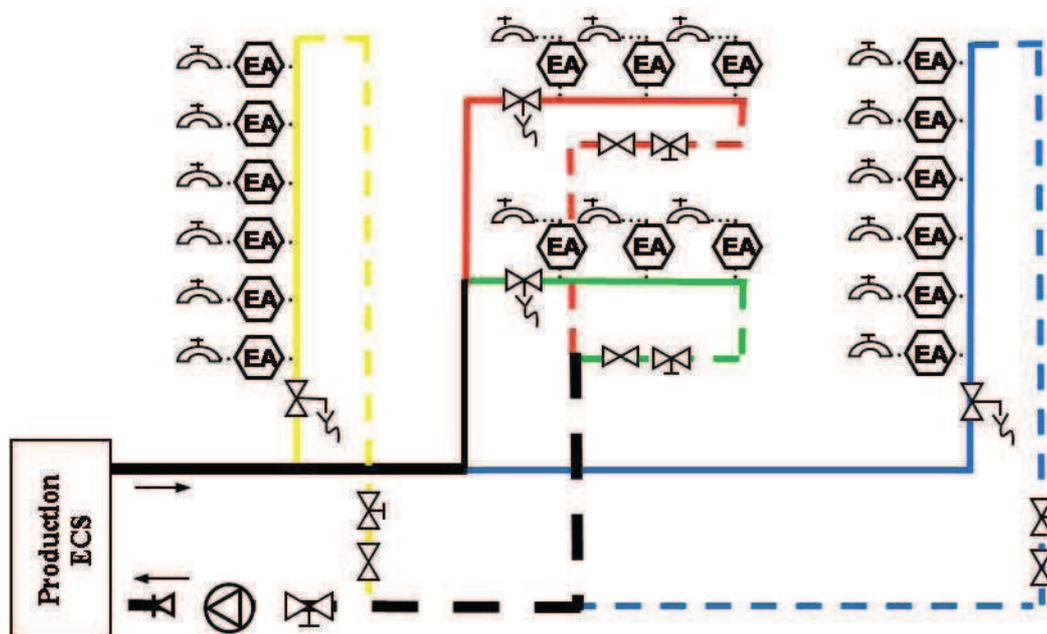
Figure 1 : Illustration des boucles (jaune, rouge, vert et bleu), EA correspondant à une vanne d'arrêt plus un clapet de non retour de type EA **[10]**.

l'organe de réglage **[10]**. La figure 1 présente de manière schématique un circuit fermé d'eau chaude sanitaire.

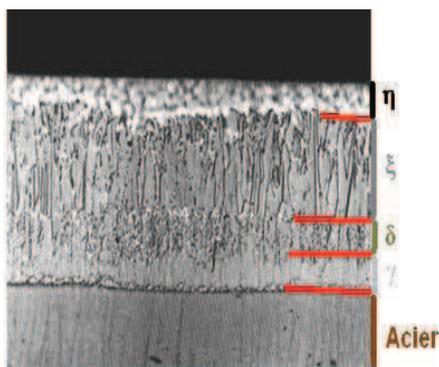
Figure 4 : Vue en coupe transverse de phases formées après la galvanisation de l'acier.

Le revêtement galvanisé n'est pas un simple dépôt de zinc à la surface de l'acier. Il est constitué, entre sa couche interne (fer) et externe (zinc), de composés intermétalliques caractérisés par un alliage de fer et de zinc dont l'épaisseur courante est de 55 µm. En effet, il se produit une réaction métallurgique de double diffusion entre le zinc et le fer qui conduit à la formation de couches d'alliages Fe-Zn avec des compositions différentes en fonction de la distance à l'acier (figure 4 et tableau 3) **[27]**.

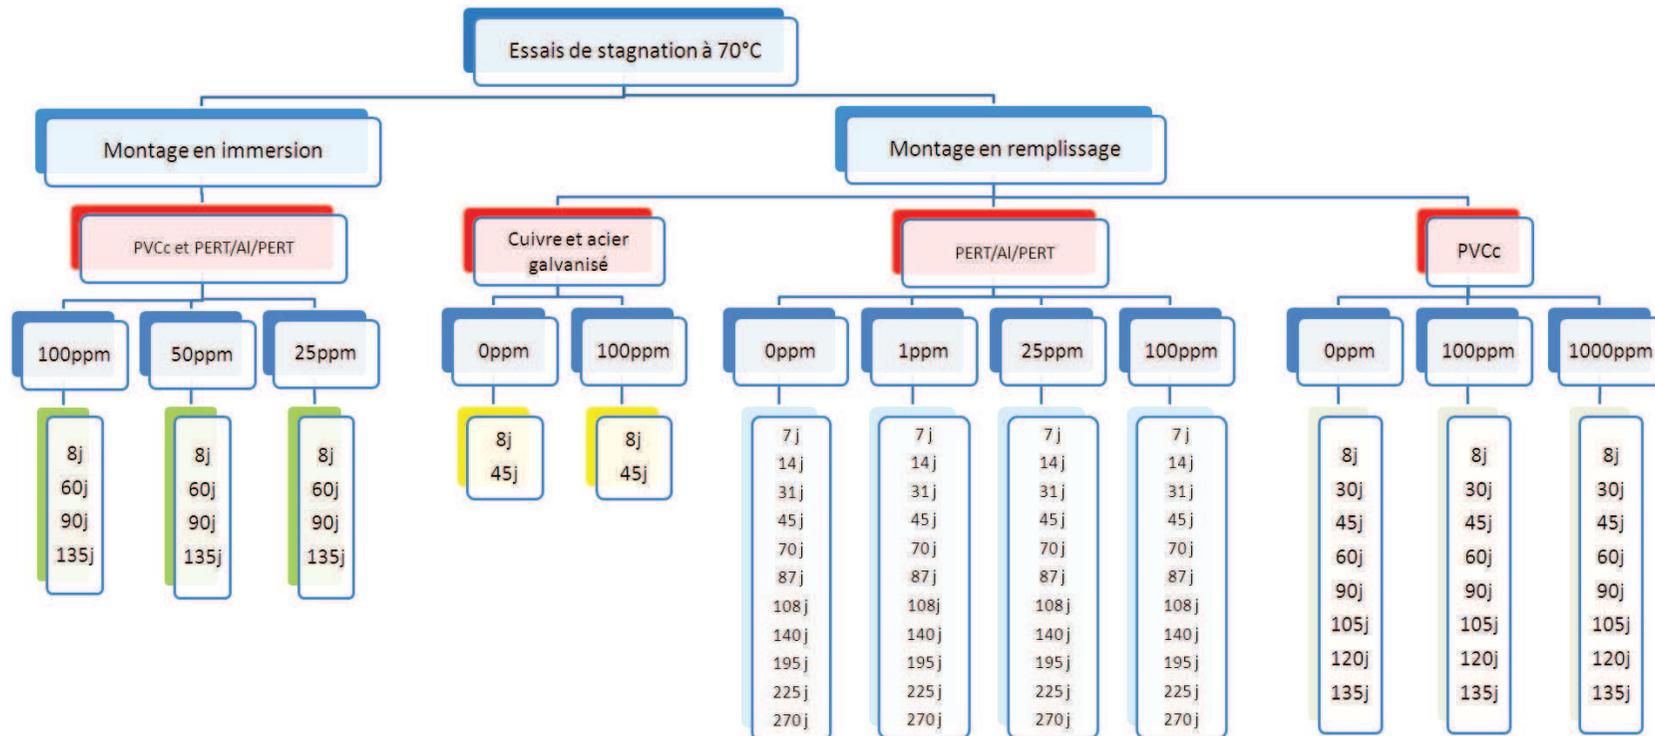
Figure 8: Expériences de vieillissement réalisées en mode statique.

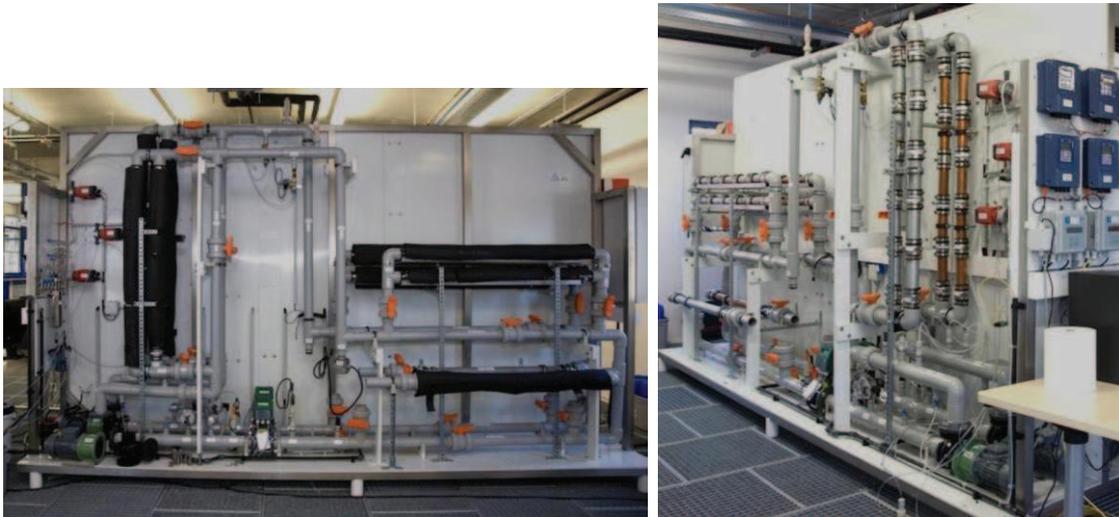
Figure 9 : Ligne de cuivre sans injection du filmogène et ligne d'acier galvanisé de référence (a). Lignes de cuivre et acier galvanisé avec injection du filmogène (b).

Une analyse factorielle a été formulée afin de trouver le nombre minimal de lignes nécessaires permettant de tester les quatre matériaux de notre étude et l'efficacité du traitement filmogène. La contrainte la plus importante était que le cuivre et l'acier galvanisé ne peuvent pas être placés dans la même ligne car les ions cuivriques accélèrent la corrosion de l'acier galvanisé [3]. Cette contrainte impose la construction de quatre lignes indépendantes : cuivre avec et sans filmogène, et acier galvanisé avec et sans filmogène. Le PERT/Al/PERT et le PVCc peuvent se placer dans la même ligne, aucune interaction entre ces deux matériaux n'est attendue. Par conséquent, cinq lignes d'étude sont nécessaires. De plus, trois lignes de référence, fonctionnant à 50°C et 1 ppm, (une en cuivre, une en acier galvanisé et une dernière mixte avec le PERT et le PVCc), étaient requises. En résumé, le banc d'essais a été constitué de huit lignes, trois lignes de référence (1 ppm de chlore et 50°C) et cinq lignes d'essais (figure 9 et figure 10).

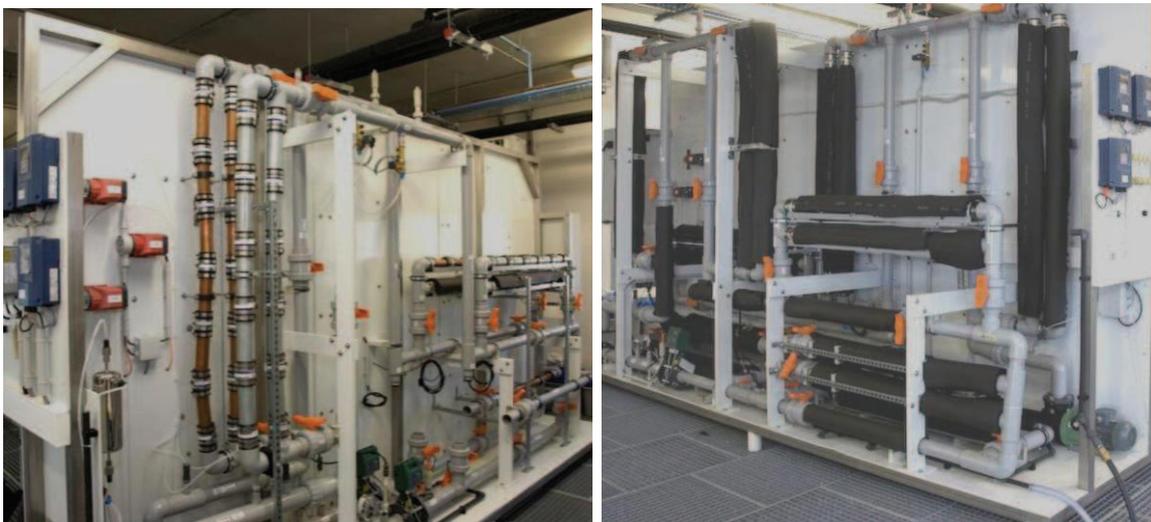
Figure 10 : Ligne d'acier galvanisé sans injection de filmogène et ligne de cuivre de référence (a). Lignes doubles PERT/Al/PERT et PVCc d'étude et de référence (b).

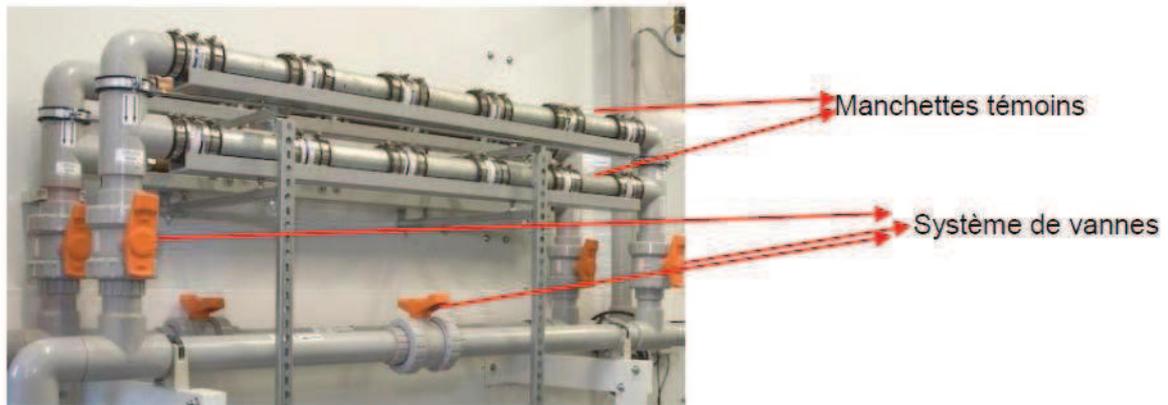
Figure 12 : Manchettes horizontales en acier galvanisé avec injection de filmogène.

Les manchettes témoins sont destinées à être prélevées périodiquement. Ces manchettes sont au nombre de 24 pour les lignes de référence (12 horizontales et 12 verticales), et au nombre de 20 pour les lignes d'étude (10 horizontales et 10 verticales). Les manchettes sont disposées en deux séries parallèles sur un bipasse (figure 12).

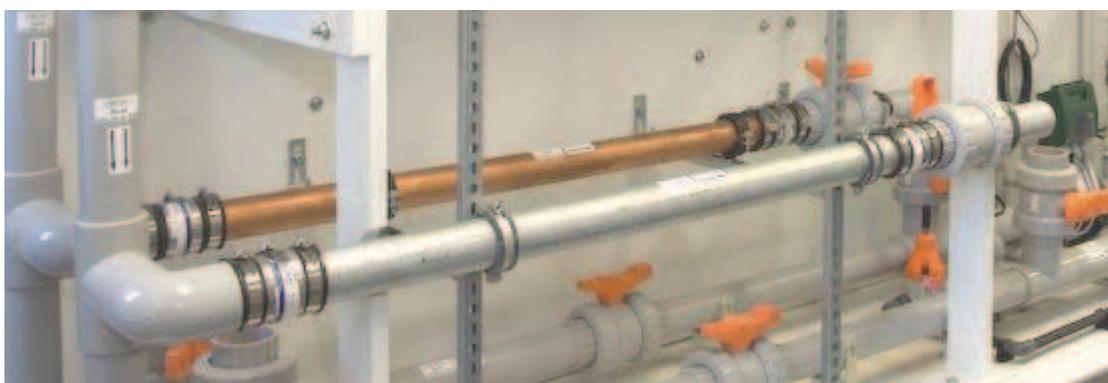
Figure 13 : Bras morts en acier galvanisé et cuivre.

Le bras mort est conçu afin de créer une zone de stagnation. Même si les zones de stagnation sont à éviter sur les réseaux d'eau chaude sanitaire, il est très difficile de les éliminer entièrement à cause des défauts de conception hydraulique ou de modifications du réseau suite à des travaux. Un bras mort du matériau à étudier et d'une longueur d'un mètre fait donc partie de chaque ligne (figure 13).

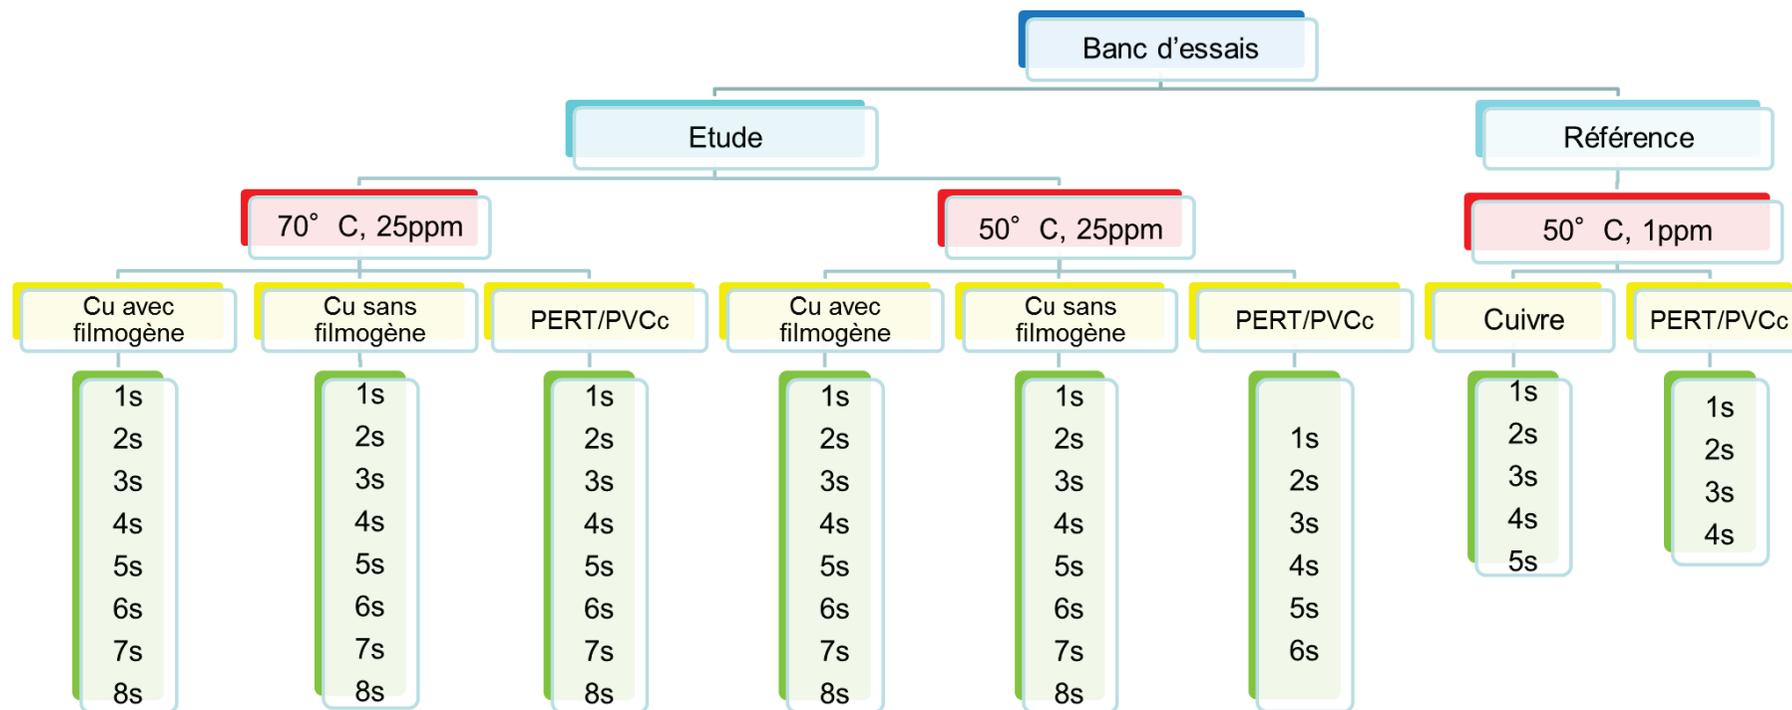
Figure 14 : Expériences réalisées en dynamique sur le banc d'essais.

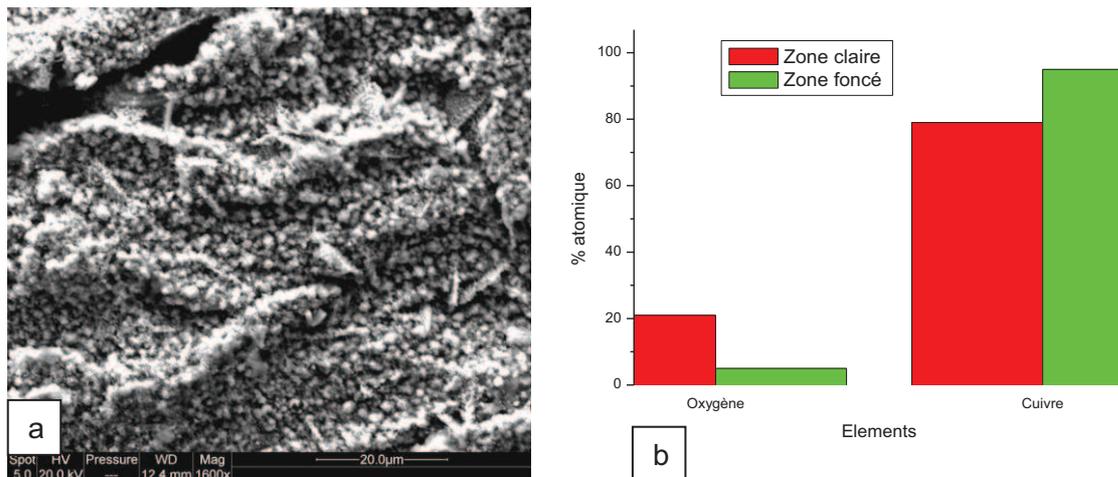
Figure 29 : Image MEB et analyses EDS d'un échantillon vieilli à 100 ppm EDJ.

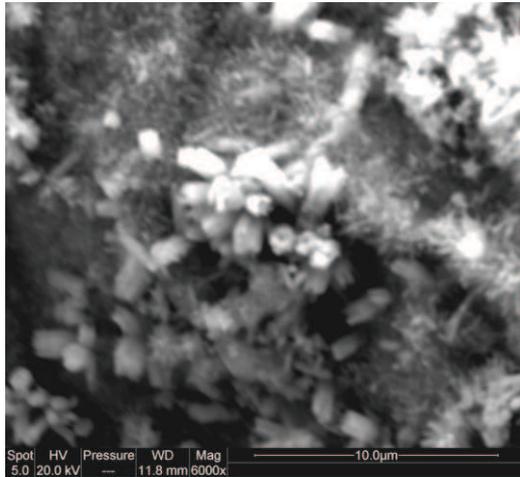
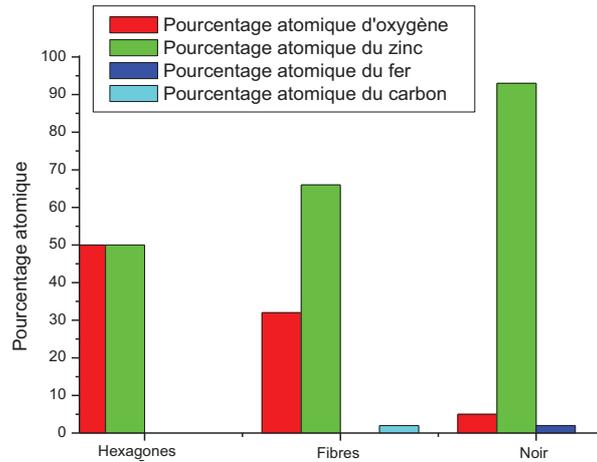
Figure 32 : Image MEB et analyses EDS correspondants à un échantillon d'acier galvanisé vieilli 8 jours à 100 ppm EDJ.

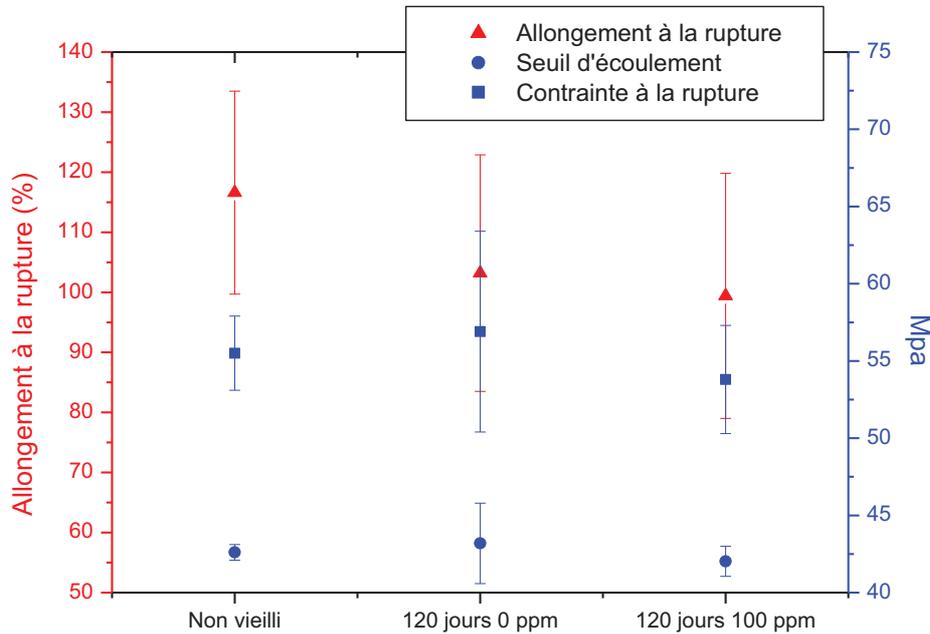
Figure 44 : Résultats des essais de traction sur les échantillons en PVCc non vieilli et vieillis pendant 120 jours à 0 et 100 ppm EDJ.

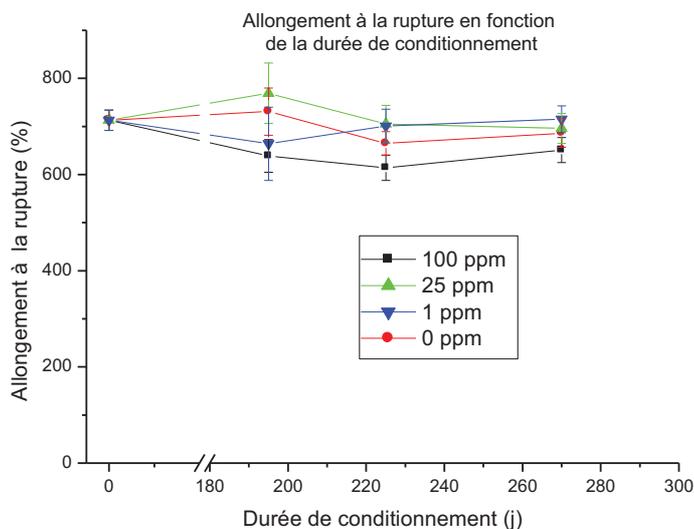
Figure 60 : Allongement à la rupture en fonction du temps de vieillissement des échantillons vieillis en stagnation.

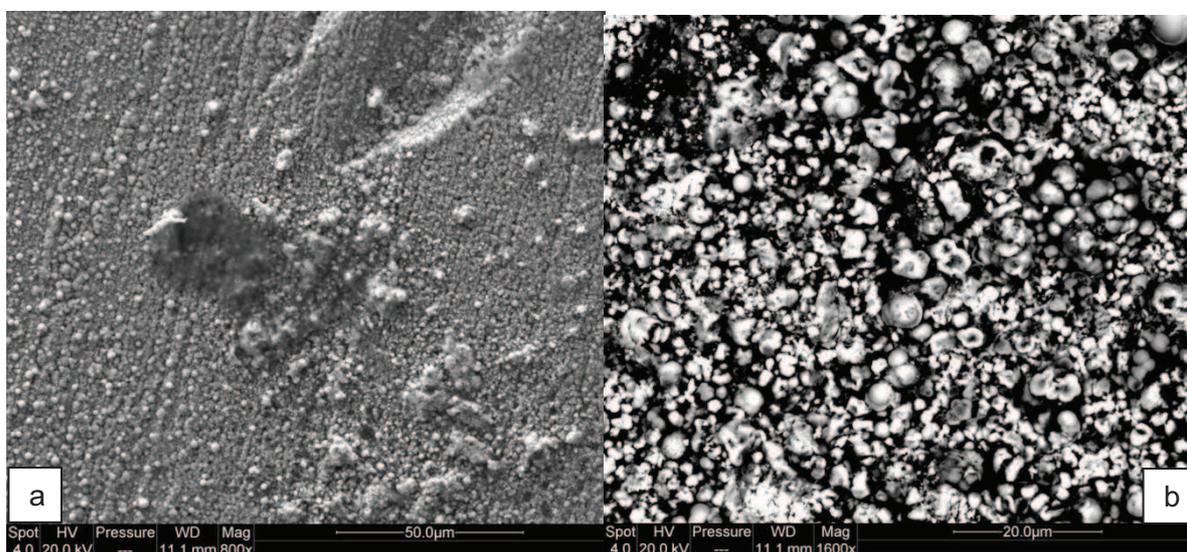
Figure 62 : Images MEB de la surface échantillons vieillis 8 semaines à 70°C et 25 ppm de désinfectant avec l'injection du traitement filmogène. Images prises à différents grossissements x800 (a) et x1600 (b).

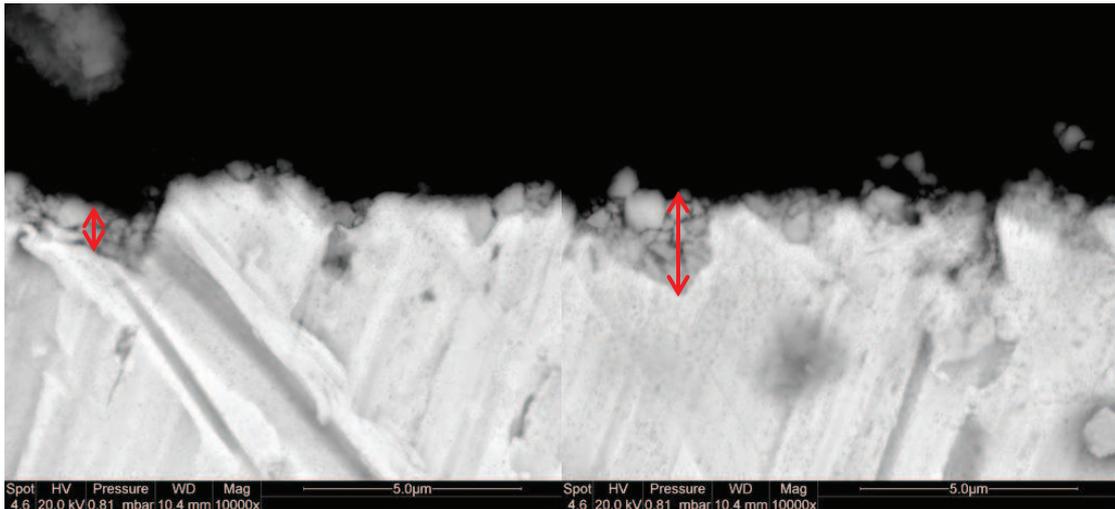
Figure 63 : Observations MEB de la coupe transverse des échantillons vieillis à 70°C et 25 ppm avec l'injection de filmogène.

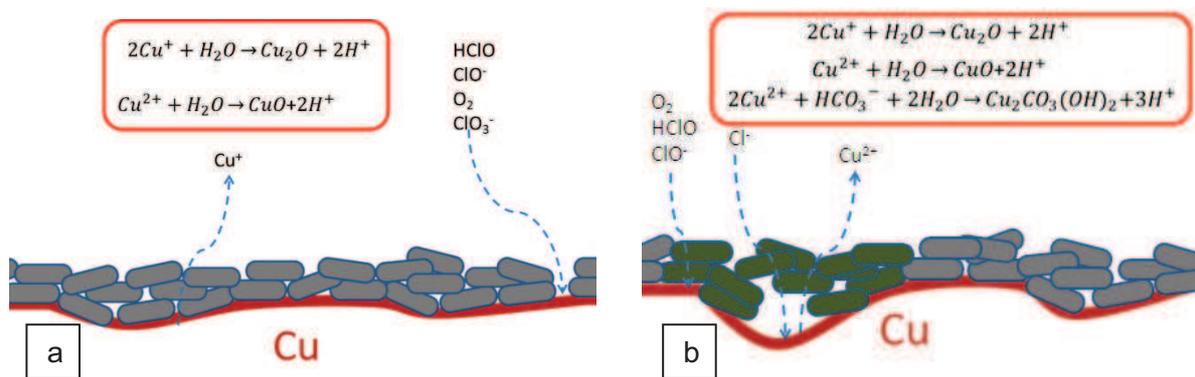
Figure 67 : Schéma du processus de corrosion du cuivre en présence de désinfectant (25 ppm EDJ) avec les équations susceptibles de former les produits de corrosion [171] identifiés à 70°C (a) et à 50°C (b).

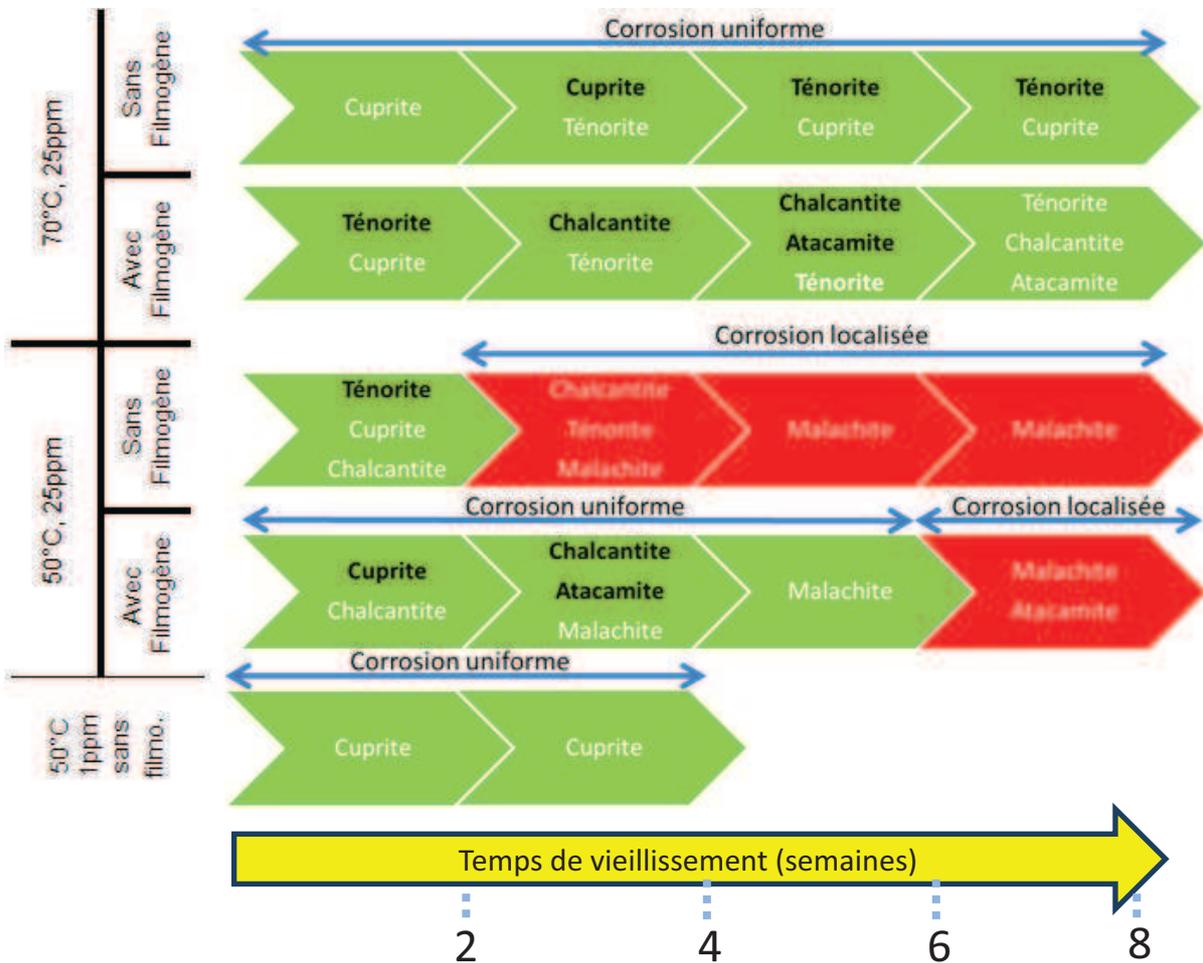
Figure 68 : Schéma récapitulatif du processus de corrosion observé par les échantillons de cuivre vieillis en dynamique.

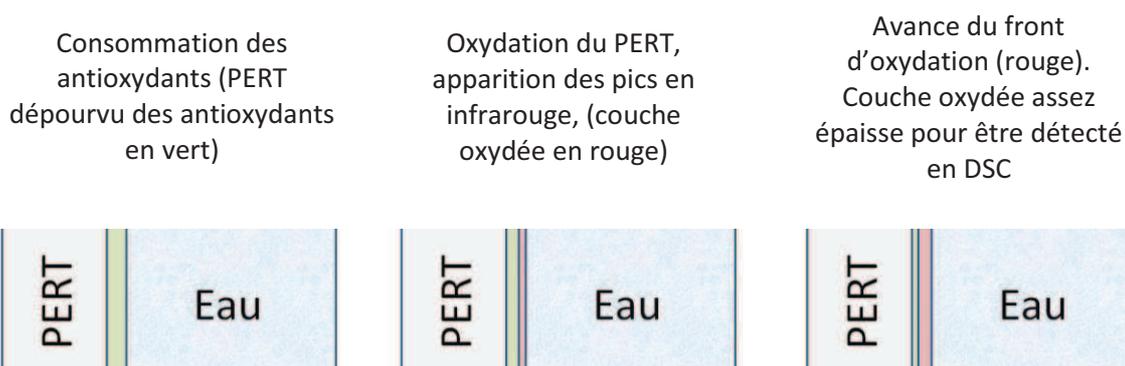
Figure 82 : Représentation schématique du processus de dégradation du PERT observée lors des essais réalisés.

La séquence de dégradation du PERT décrite précédemment resterait encore valide : d'abord, les antioxydants sont consommés à la surface du PERT, ensuite, il y a une oxydation progressive de la surface, qui donne lieu à des coupures de chaînes. Cette oxydation de la surface serait caractérisée :

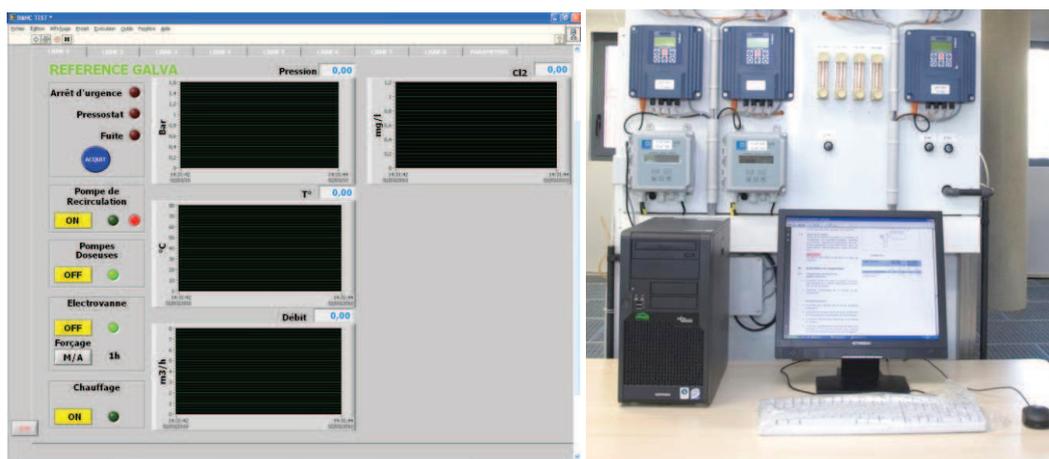
Figure 83 : Ecran de pilotage et supervision de la ligne de référence en acier galvanisé (a). Poste de pilotage (b).

Un poste de supervision (figure 83) permet de visualiser en continu les paramètres les plus importants et permet d'agir sur quelques équipements avec le logiciel Labview. Ce poste constitue entre autres, une partie de la chaîne de mesure dont le principe est présenté sur la figure 84.

Le poste de pilotage affiche les alarmes de pression et de fuite. De plus, l'ouverture/fermeture de l'électrovanne d'alimentation, la mise en route des pompes (circulation ou dosage) et le démarrage des réchauffeurs de boucle peuvent aussi être contrôlés à partir du poste de pilotage et supervision.

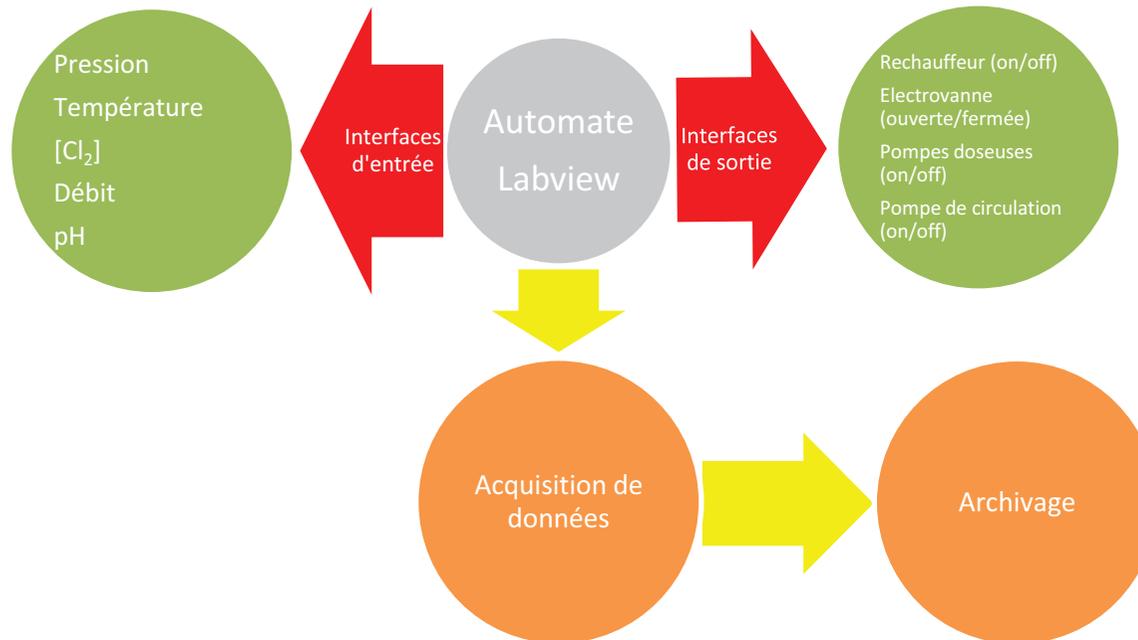
Figure 84 : Principe de la chaîne de mesure et du contrôle du procédé.

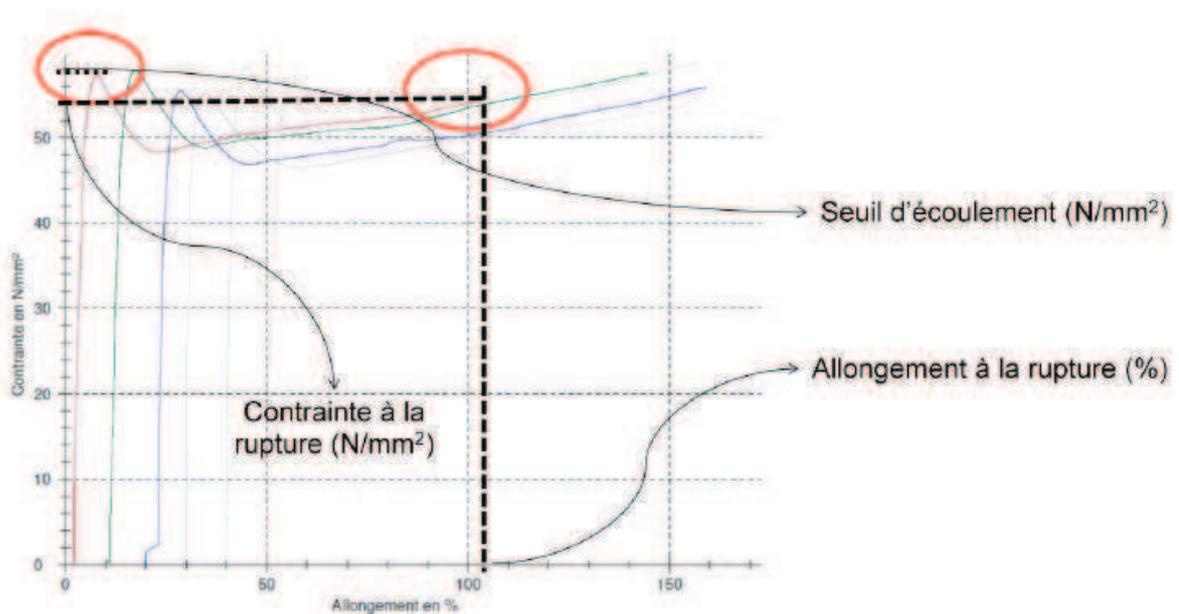
Figure 87 : Courbes  $\sigma = f(\epsilon)$  (contrainte en fonction de la déformation) du PVCc non vieilli.
