# De l'eau, des digues et des hommes

## Approche géographique du risque inondation sur le Siret inférieur (Roumanie)

Florence SALIT

Thèse de Doctorat de géographie préparée au sein de l'UMR PRODIG et du  
"Centrul de cercetări Gestiunea Resurselor de Apă și a Riscurilor Hidrice" (G.R.A.R.H.)

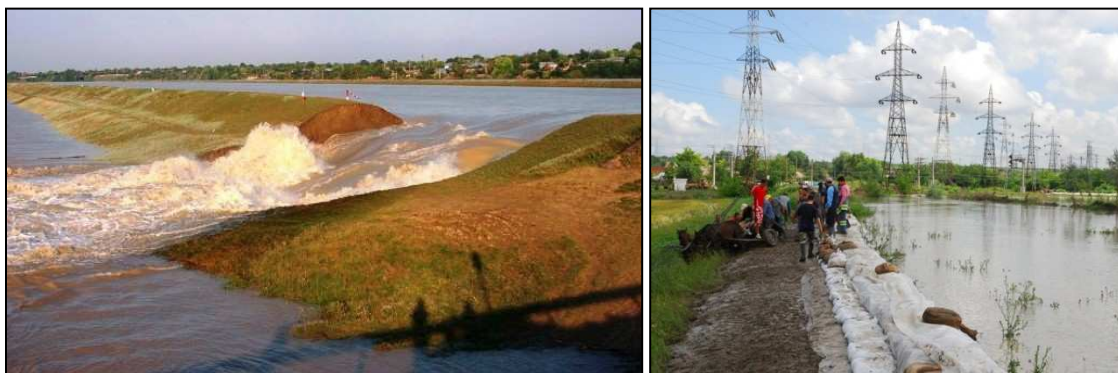
**Figure 2- 20: Brèche dans une digue sur la rivière Suhu à Piscu en juillet 2005-jud Galați (à gauche). Consolidation d'une digue avec des sacs de sable à Șendreni en 2010 (à droite) (Photographies : ANAR)**

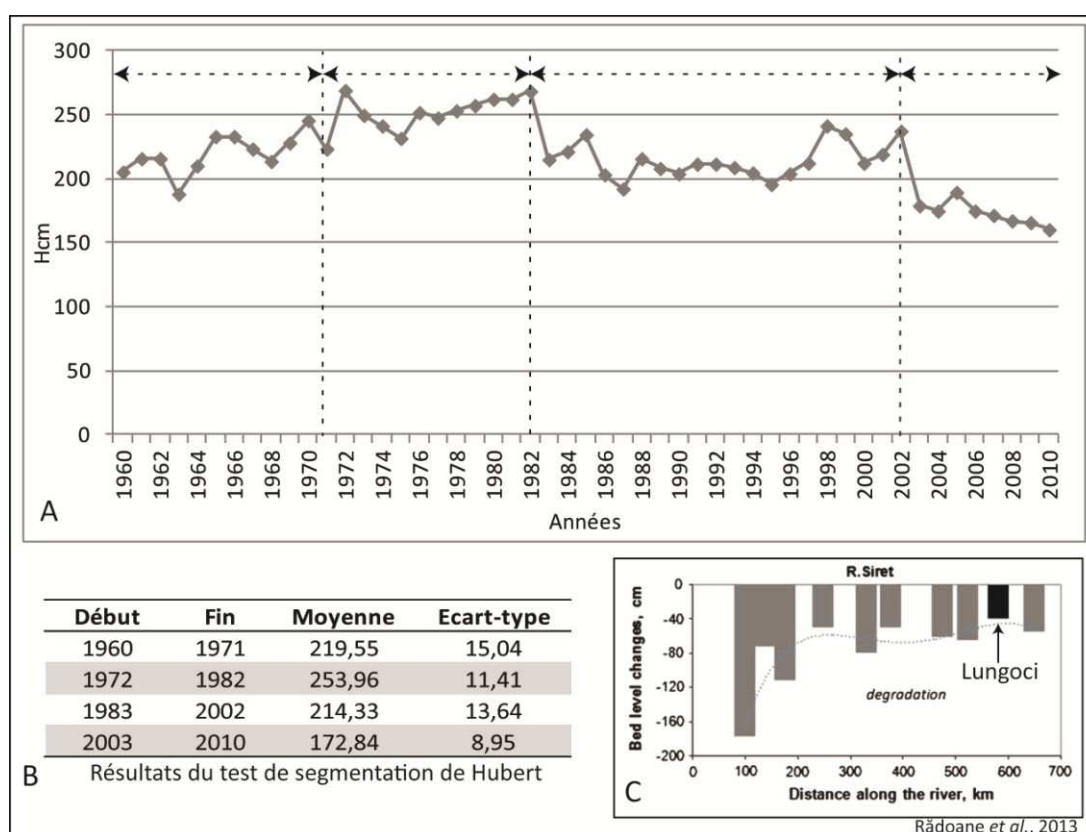
**Figure 3- 33: Variation de la géométrie en travers du Siret de 1960 à 2010 d'après les données de Rădoane *et al.*, 2013. A – Variation de l'élévation du lit du Siret à Lungoci de 1960 à 2010 et segmentation de Hubert appliquée à la série ; B – Résultats de la segmentation de Hubert ; C – Variations du niveau du lit du Siret pour dix stations de mesures (Lungoci apparaît en noir) de 1960 à 2010 (Rădoane *et al.*, 2013)**
