# Étude biomécanique du coupe de frottement céramique-céramique dans les prothèses totales de hanche sans ciment

THESE DE L'UNIVERSITE DE LYON

**Etude Biomécanique du Couple de Frottement  
Céramique-Céramique  
dans les Prothèses Totales de Hanche sans Ciment**

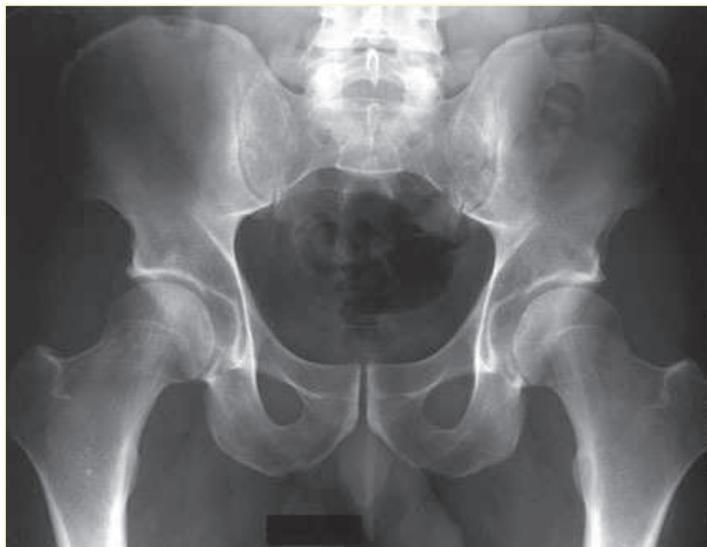
Figure 1 : radiographie d'un bassin de face

L'articulation de la hanche ou articulation coxo-fémorale est l'articulation proximale du membre inférieur (figure 1). Il s'agit d'une articulation synoviale de type sphéroïde (ou énarthrose), très emboîtée, solide et mobile, opposant 2 segments de sphère, pleins et creux, permettant d'effectuer des mouvements du membre inférieur dans toutes les directions de l'espace. Elle possède trois axes et trois degrés de liberté :

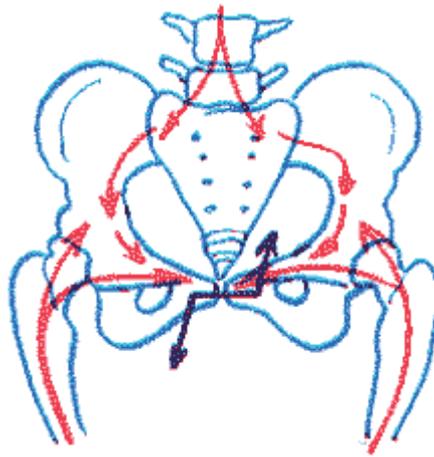
Figure 2 : lignes de force du bassin

L'os coxal constitue le trait d'union entre la colonne vertébrale et le membre inférieur. La ceinture pelvienne réalise ainsi un anneau fermé transmettant les efforts verticaux du rachis lombaire vers les deux articulations coxo-fémorales. Les lignes de force passent par les articulations sacro-iliaques, puis par l'intermédiaire des travées osseuses, vers le cotyle et vers l'ischion (figure 2).

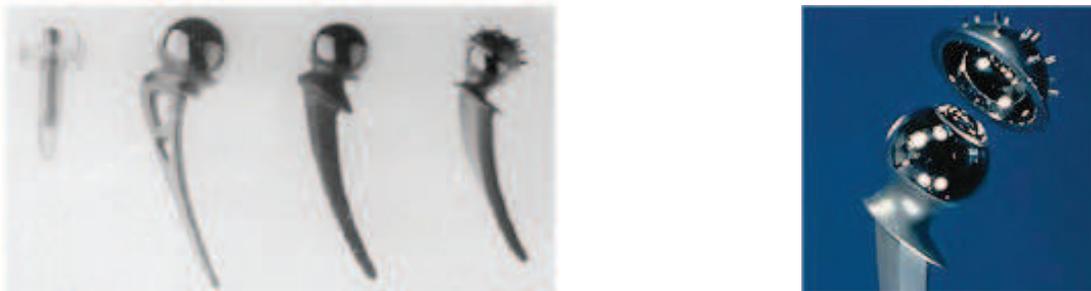
*Figure 18 : Prothèses de McKee*

Cependant, l'usure du cartilage est double dans l'arthrose: elle touche la tête fémorale mais également le cotyle. McKee reprend donc l'idée d'utiliser le couple métal-métal proposé par Wiles avant la seconde guerre mondiale pour que la tête métallique s'articule dans le cotyle osseux recouvert d'une coque métallique (figure 18).

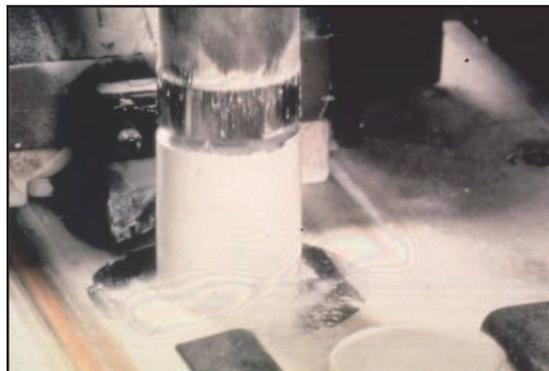
Figure 20 : Compressage de la poudre d'alumine. (Photos CeramTec)

La poudre d'alumine est compressée pour former un cylindre compact mais dont la dureté est encore très faible (figure 20). Ce cylindre est constitué de particules agglomérées dont la densité est 50 fois inférieure à la densité finale. Ce cylindre sera alors usiné pour donner la forme souhaitée (tête ou insert) (figure 21).

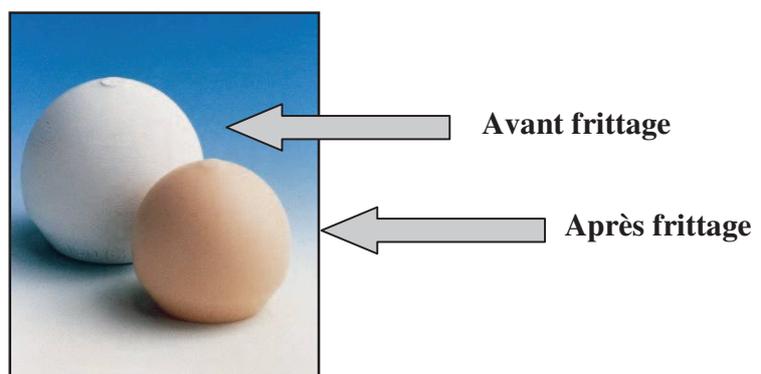
Figure 22 (Photos CeramTec)

Le frittage (figure 22) est le procédé de cuisson qui consiste à transformer les particules agglomérées en corps dense microcristallin <sup>81</sup>. La température de cuisson se situe entre 1400 et 1500°C. Les particules (grains de la poudre) se soudent les unes aux autres, en éliminant la plupart des pores ou des cavités interstitielles, et, en conséquence, le corps se contracte et durcit, tout en gardant sa forme de départ. Après frittage, le volume de la pièce se trouve donc réduit de façon importante, avec une porosité très faible.

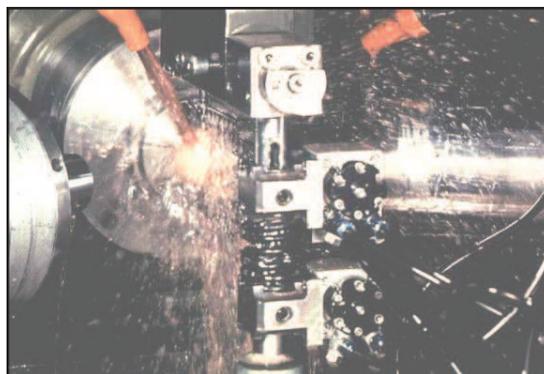
*Figure 24 : Rectification (Photos CeramTec)*

Les pièces sont ensuite rectifiées pour obtenir la géométrie finale (figure 24).

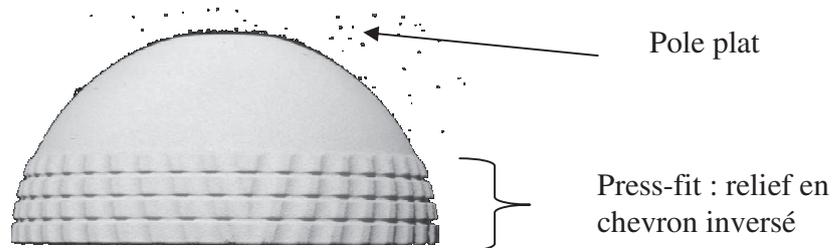
La cupule métallique est hémisphérique avec un pôle plat supérieur. Ce « plat » limite le risque d'être en appui osseux dans cette zone à défaut, et d'être en appui au niveau équatorial où se situe l'ancrage primaire : « le press-fit ».

La cupule métallique, réalisée en alliage de titane (TA6V ELI) implantable est recouverte de 80µm d'hydroxyapatite (HAP) sur sa surface convexe afin de favoriser l'ancrage secondaire.

Figure 27 : Cupule métallique du cotyle

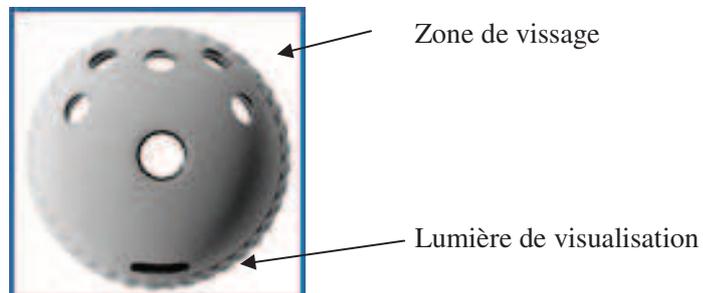
Dans la zone supérieure du cotyle Horizon, il y a la possibilité d'implanter au maximum cinq vis à spongieux. Ces vis de diamètre 6,5 mm sont spécifiques au cotyle Horizon. La tête des vis ne dépasse pas dans la partie concave du cotyle. Lors de leur implantation, les vis peuvent être orientées.

Figure 28 : Face postérieure du cotyle

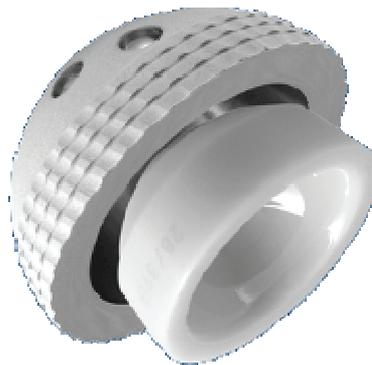
Les inserts existent dans une version pour têtes fémorales de 28, 32 et 36 mm.

*Figure 29 : Insert céramique et cupule métallique*

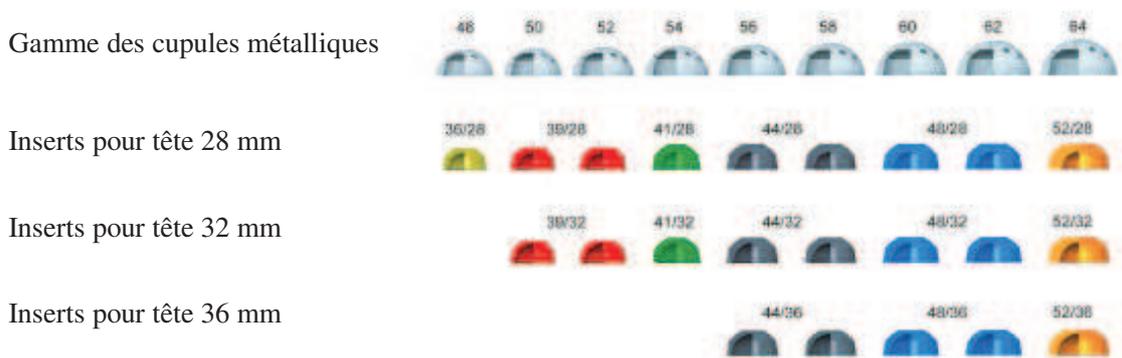
Par exemple, l'insert 39/28 peut être implanté avec une cupule de diamètre 50 et 52 mm. Dans la désignation 39/28 de l'insert : 39 désigne le diamètre en haut du cône et 28 le diamètre de la tête.

Figure 30 : Compatibilité des tailles de cupules avec les tailles d'inserts

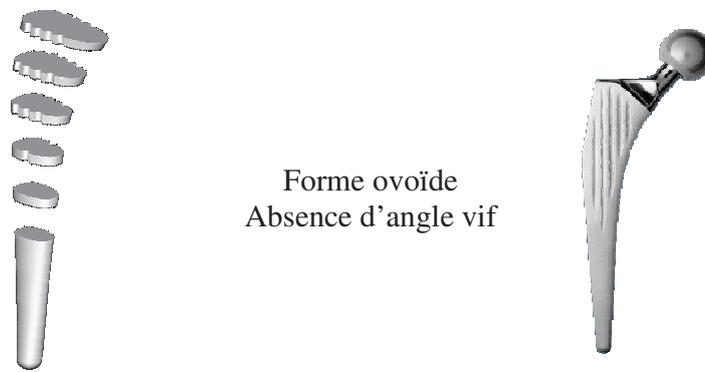
La forme des sections composant la tige est de forme ovoïde sans angle vif afin de répartir les contraintes et d'avoir un remplissage osseux optimal. La progression entre chaque taille est homothétique.

Figure 32 : Formes de sections de la tige

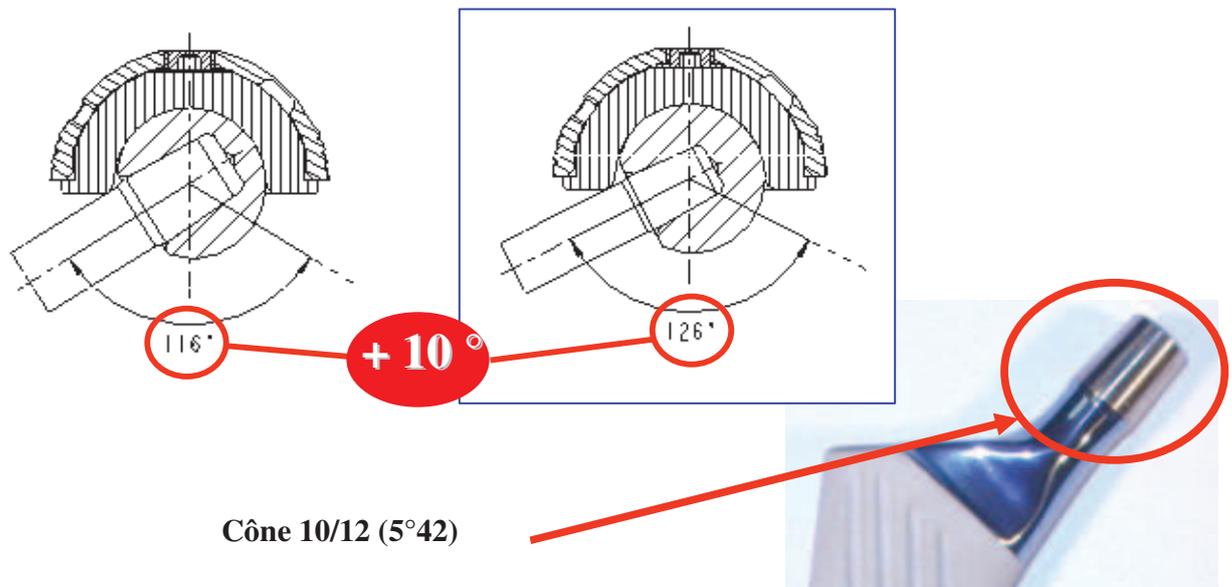
Afin de faciliter l'amplitude de mouvement tout en réduisant le risque de luxation par effet de levier, la tige présente un cône de petite taille 10/12 et d'angle  $5^{\circ}42'$ .

Ce cône de petite taille offre un débattement angulaire plus important de  $10^{\circ}$ , par rapport à un cône 12/14 (figure 34).

Figure 34: débattement angulaire et détail du cône

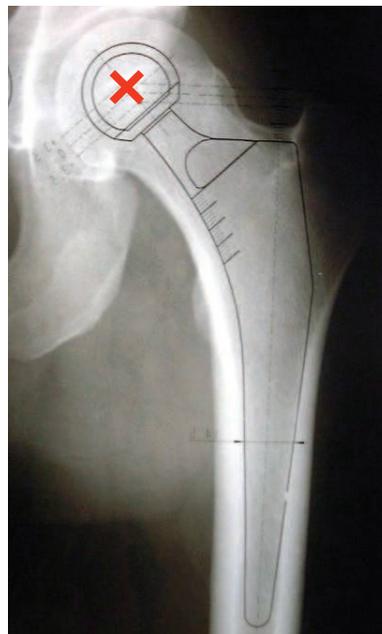
Figure 36: Planification pré-opératoire

Le bilan radiographique pré-opératoire, avec une radiographie du bassin debout de face, (agrandissement 100%), et une hanche de profil, permet la réalisation d'une planification précise pour déterminer la hauteur de coupe au niveau du col fémoral, afin de respecter la longueur de membre voulu ainsi que l'offset, et de donner une idée de la taille des implants à utiliser (figure 36). Si le patient présente une inégalité de longueur des membres inférieurs en pré-opératoire, des clichés en bending sont réalisés pour apprécier la souplesse rachidienne et décider alors d'une égalisation des membres inférieurs lors de la réalisation de la PTH.

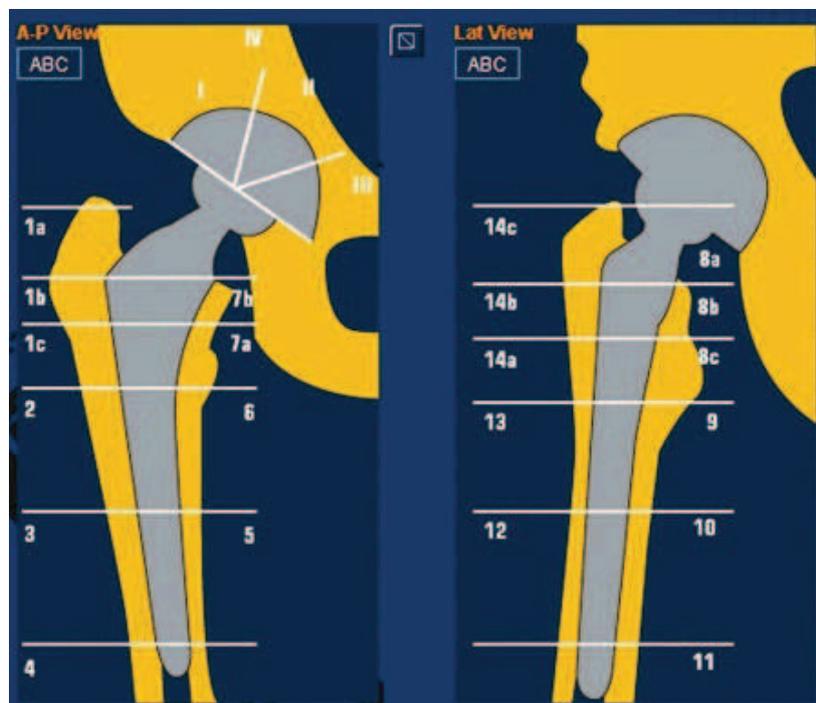
Cette classification (figure 38) "découpe" le fémur en 14 portions dont 7 pour la face et 7 pour le profil. Il s'agit tant pour la face que pour le profil d'un découpage par trois tiers, délimitant 6 zones, la pointe de la tige et la partie du fémur immédiatement en dessous délimitant la 7<sup>e</sup>. Sur le cliché de face, le grand trochanter correspond à la zone 1, puis on tourne jusqu'au petit trochanter qui représente le zone 7. Sur le profil, on part du petit trochanter, soit la zone 8, et on termine par le grand trochanter en zone 14.

Figure 38 : Zones de Gruen/ Callaghan et de DeLee et Charnley

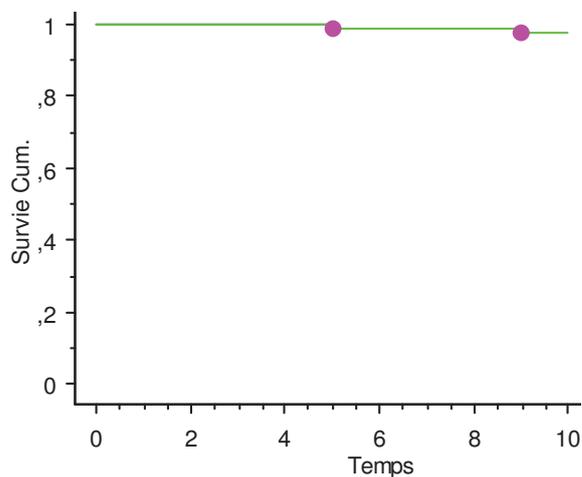
Le graphique ci-dessous (Figure 46) représente la courbe de survie du Cotyle Horizon<sup>®</sup>, l'échec de survie étant considéré pour toute reprise du cotyle pour descellement aseptique ou descellement clinique et radiographique avéré.

*Figure 46 : Courbe de Kaplan-Meier pour la survie du Cotyle Horizon*

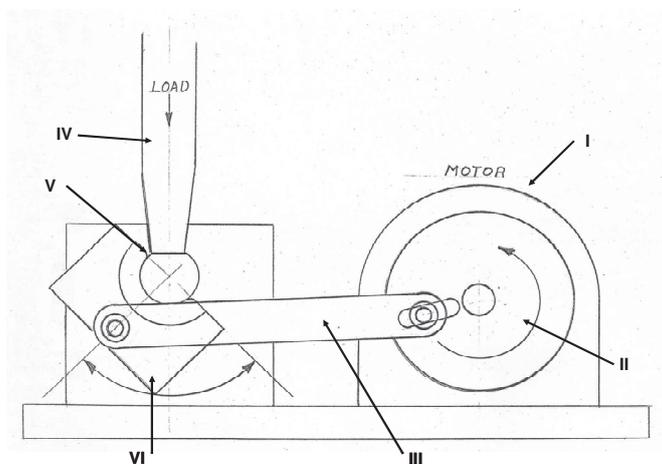
En effet, il nous a semblé difficile de réaliser un simulateur de hanche en position anatomique répondant aux différents critères évoqués ci-dessus. En particulier, le critère obligatoire d'étanchéité nécessaire à la réalisation des tests en condition de lubrification, associé aux critères de facilité de changement d'implants et d'application de contraintes, nous a fait choisir ce positionnement inversé. La simplicité de ce montage permettant une étanchéité optimale, associé au faible biais engendré par ce positionnement inversé nous a paru justifier cette décision.

**Figure 54 : Schéma du simulateur de hanche mis au point pour la réalisation des tests in vitro.**

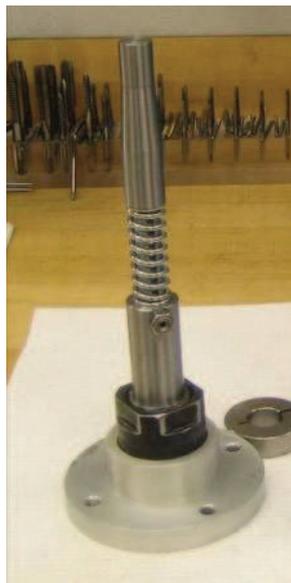
La tête était orientée vers le bas lors des tests.

**Figure 55 : Manchon métallique supportant la tête céramique**

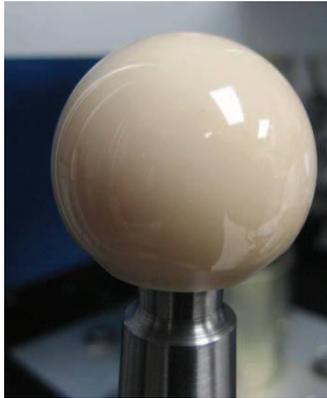
**Figure 56 : Fixation de la tête céramique sur le manchon métallique**

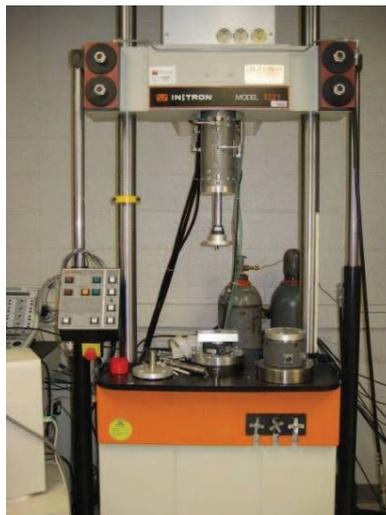
Nous avons opté pour l'application d'une force continue au cours des mouvements réalisés par les implants. De légères différences de pression étaient toutefois notées lors des mouvements de la cupule acétabulaire, du fait même de ces mouvements.

**Figure 57 : Machine servo-hydraulique bi axiale MTS**

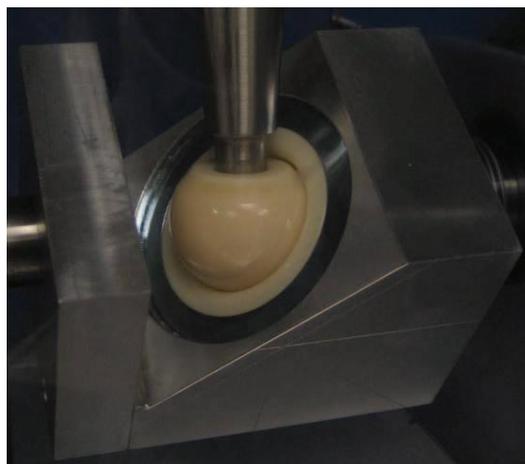
Sur deux bords latéraux opposés de la plate forme était fixé un axe autour duquel allaient s'effectuer les mouvements de la cupule acétabulaire.

**Figure 58 : Cupule acétabulaire avec insert céramique en place, fixé dans le porte cupule  
(Tête céramique en place)**

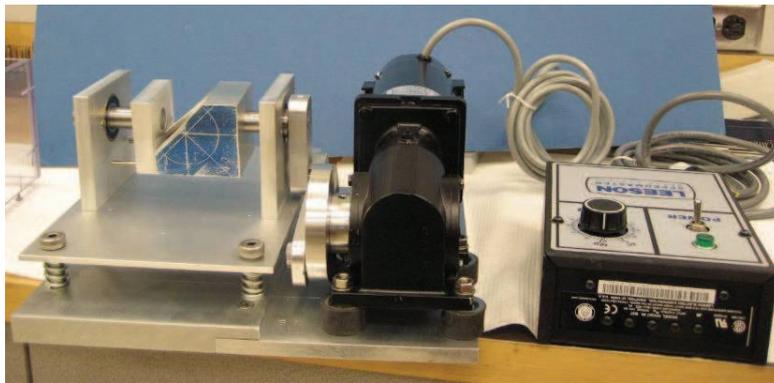
Le système bielle-manivelle a été dessiné et usiné afin de permettre des mouvements de la plate forme simulant la flexion-extension, dont les amplitudes de mobilité maximales étaient d'environ  $80^\circ$  d'un extrême à l'autre.

Figure 59 : Vue d'ensemble du montage : plate forme pivotante sur son socle amortisseur, Bras de liaison, moteur DC.

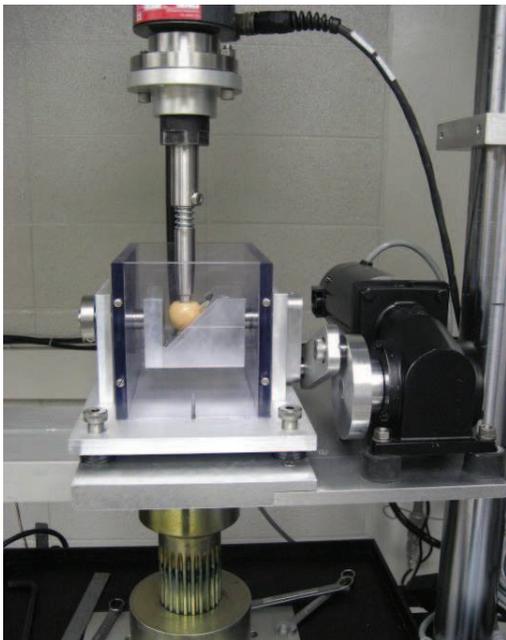
Des essais d'étanchéité ont par ailleurs été effectués avant le début des tests.

**Figure 60 : disposition du boîtier étanche**

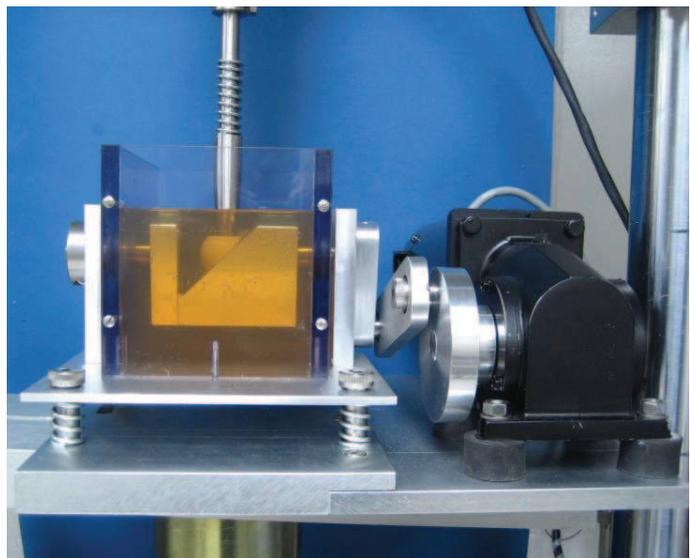
**Figure 61 : test avec lubrifiant, boîtier en place**

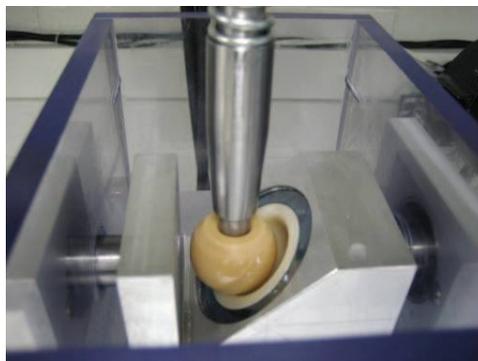
Un insert céramique non utilisé était mis en place dans le métal-back, et une tête non utilisée mise en place sur le support de tête. Dans le simulateur, la tête était excentrée par rapport au cotyle, appuyant ainsi sur le rebord de l'insert, et une charge extrême lui était appliquée (figure 62). Le système était alors mis en mouvement pour une 100<sup>aine</sup> de cycles environ. Une bande d'usure était ainsi formée, parallèle au mouvement de l'insert sur la tête prothétique. Cette bande était formée au sommet de la tête, là où les forces étaient maximales (figure 63).

Figure 62 : Production des bandes de stripe wear

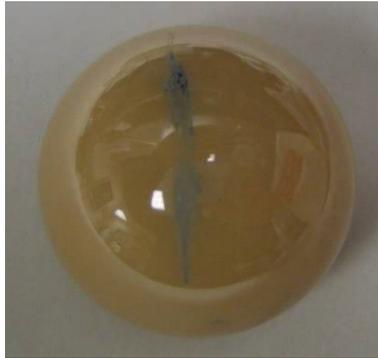
**Figure 63 : Stripe wear sur la tête céramique, colorée au bleu de méthylène**

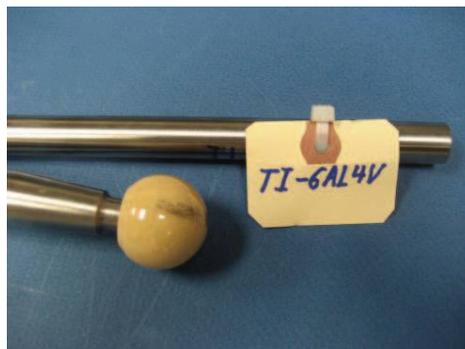
Ce transfert de particules métalliques a été effectué en frottant des têtes céramiques avec une pièce de titane (Ti-6AL 4V) (de composition identique au matériau utilisé pour la tige fémorale) jusqu'à ce que ce transfert métallique soit visible à l'œil nu sur la surface de la tête céramique. Ce transfert de particules métalliques était réalisé au sommet de la tête céramique, de la même façon que le stripe wear (figure 64).

Figure 64 : transfert de particules métalliques sur la tête céramique

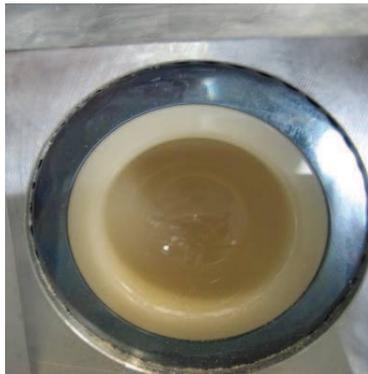
Les inserts céramiques étaient préparés de la même façon que décrite précédemment (figure 65). Lors des tests, une charge de 2000 N était appliquée sur les implants (situation de charge extrême décrite précédemment).

**Figure 65 : Edge wear sur l'insert céramique**

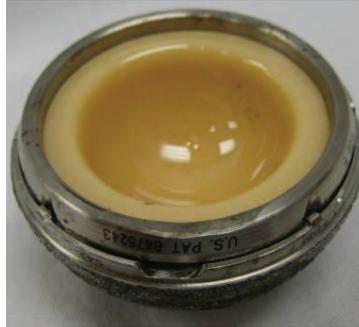
céramique est protégée par un anneau en titane qui est en surélévation vis-à-vis de celle-ci (figure 67). Le but de cet anneau est alors de prévenir les fractures de céramique.

**Figure 67 : Cupule Trident de Stryker, présentant un rebord en titane protégeant la céramique**

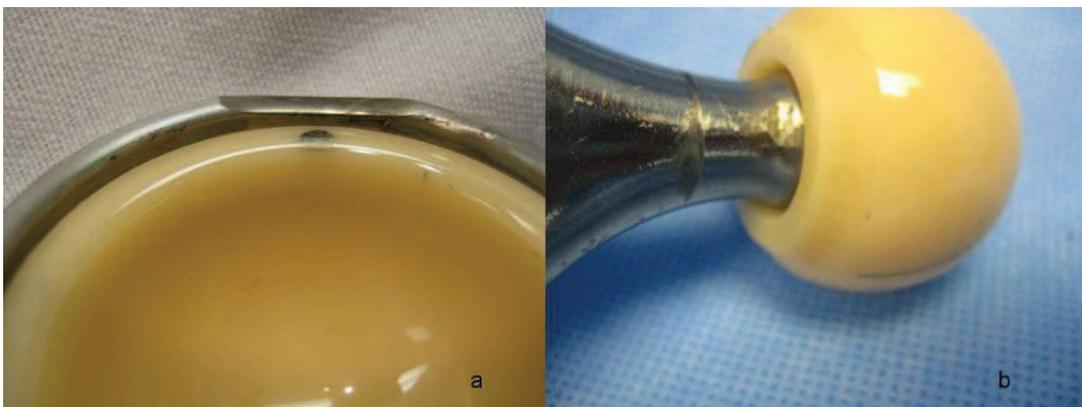
La même méthode d'évaluation macroscopique a été effectuée sur les inserts cotyloïdiens. Les traces visibles de conflit entre le col prothétique et le rebord métallique de la cupule (l'impingement était considéré comme sévère si une usure anormale du rebord métallique ou du col prothétique était visible) étaient recherchées (figure 68).

Figure 68 : traces d'impingement sur la cupule (a) et le col prothétique (b)

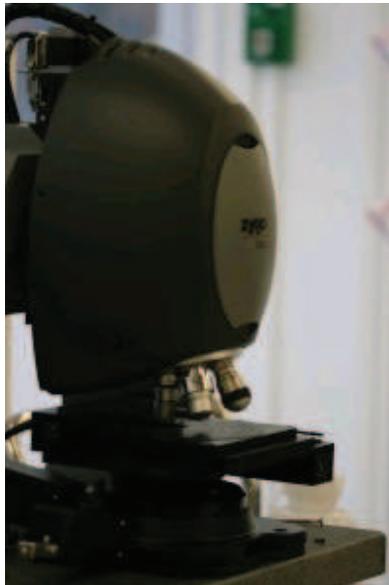
L'analyse microscopique de la rugosité et de l'état de surface a été effectuée sur 5 des 9 explants (les 2 explants pour cause unique de squeaking, 2 des luxations récidivantes, un pour instabilité). Cette analyse de surface a été effectuée à l'aide du microscope interférométrique en lumière blanche (profilomètre) Zygo New View 6300 (figure 69).

Figure 69 : microscope interférométrique Zygo 6300

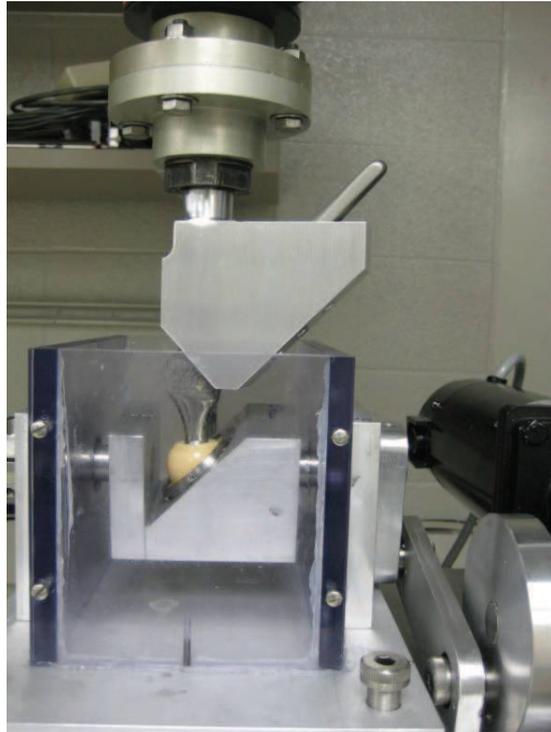
**Figure 70 : Simulateur de hanche avec les explants, tête fémorale fixée sur la tige explantée**

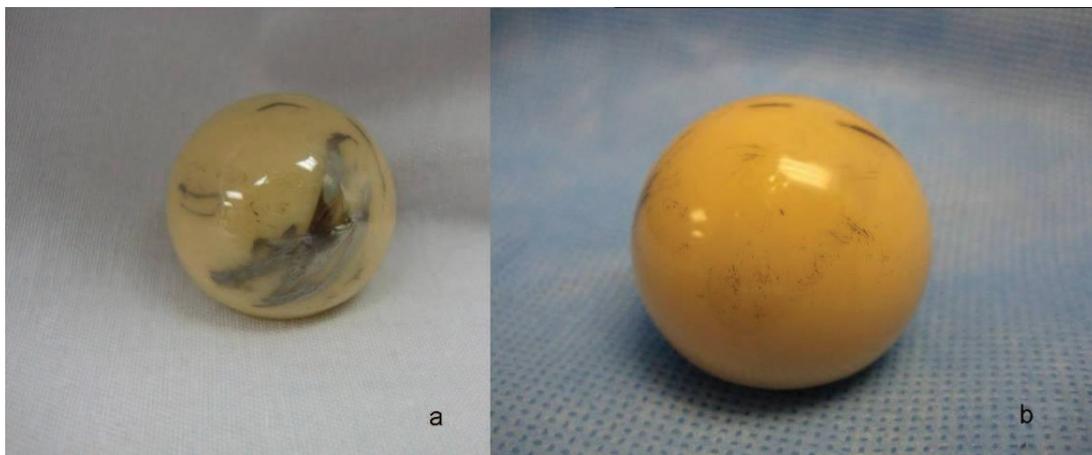
Figure 71 : transfert métallique (a) et stripe wear (b) sur les têtes céramiques

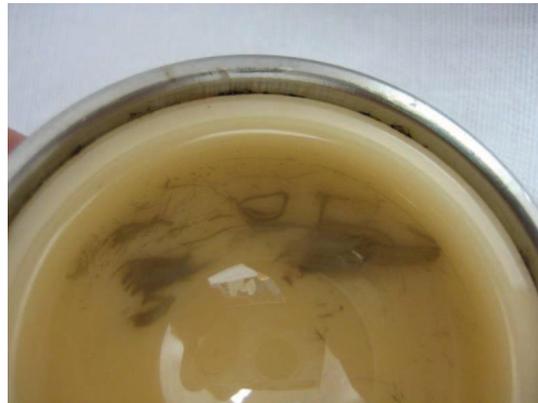
Figure 72 : Transfert métallique sur l'insert céramique

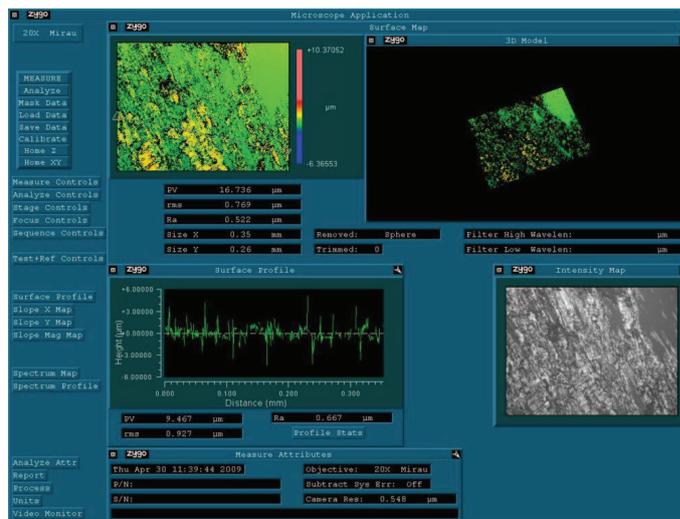
Figure 73 : Analyse des surfaces endommagées à l'aide du microscope interférométrique Zygo 6300
