# Prolongation de la durée de vie des ouvrages en béton armé

# THÈSE

Délivré par L'INSA de Toulouse  
Discipline ou spécialité : GENIE CIVIL

Titre : **Prolongation de la durée de vie des ouvrages en  
béton armé**

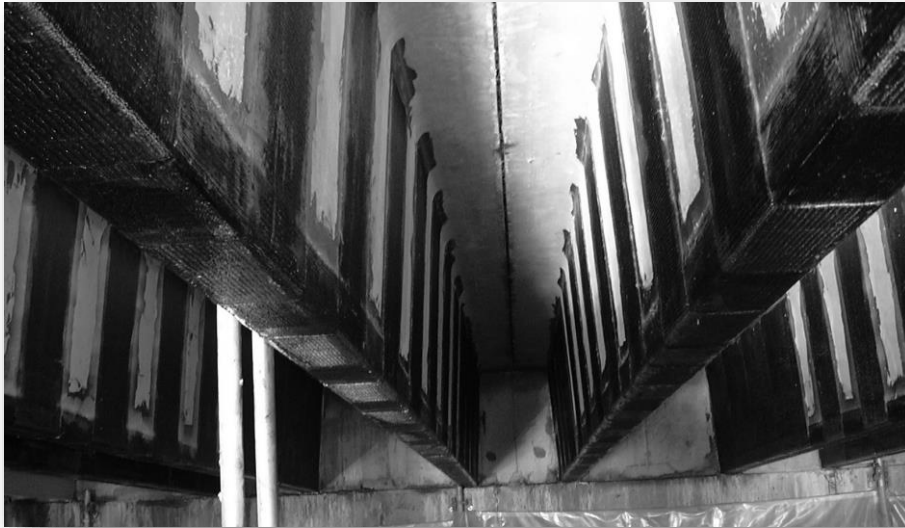
**a.**  
*Renforcement des poutres en béton armé en flexion et au cisaillement par la société Fyfe.*

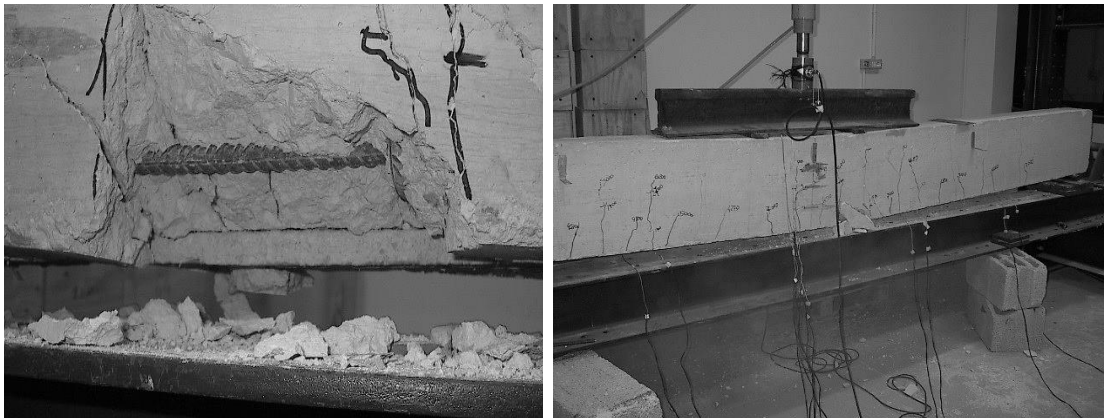
c) *Séparation du béton d'enrobage induisant par une fissure de flexion par (Soliman et al. 2010).*

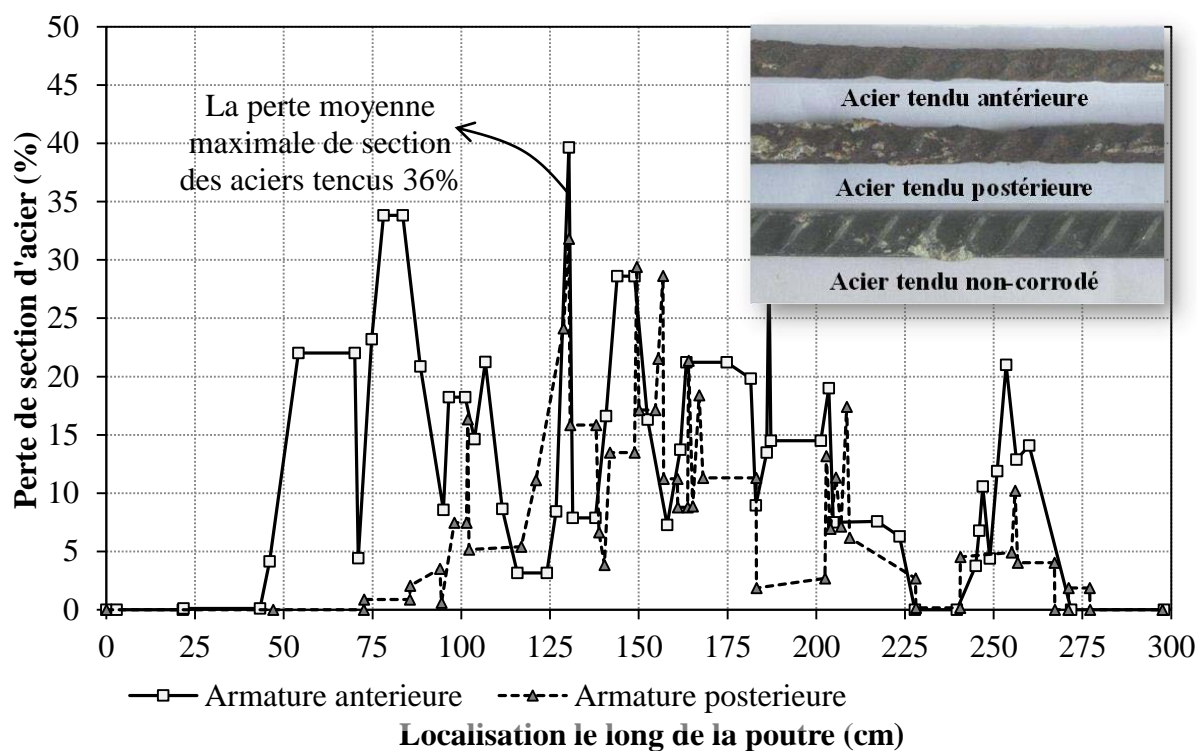
Figure II-16 : Distribution de la corrosion le long des armatures **tendues** de B2CL1 après 23 ans.

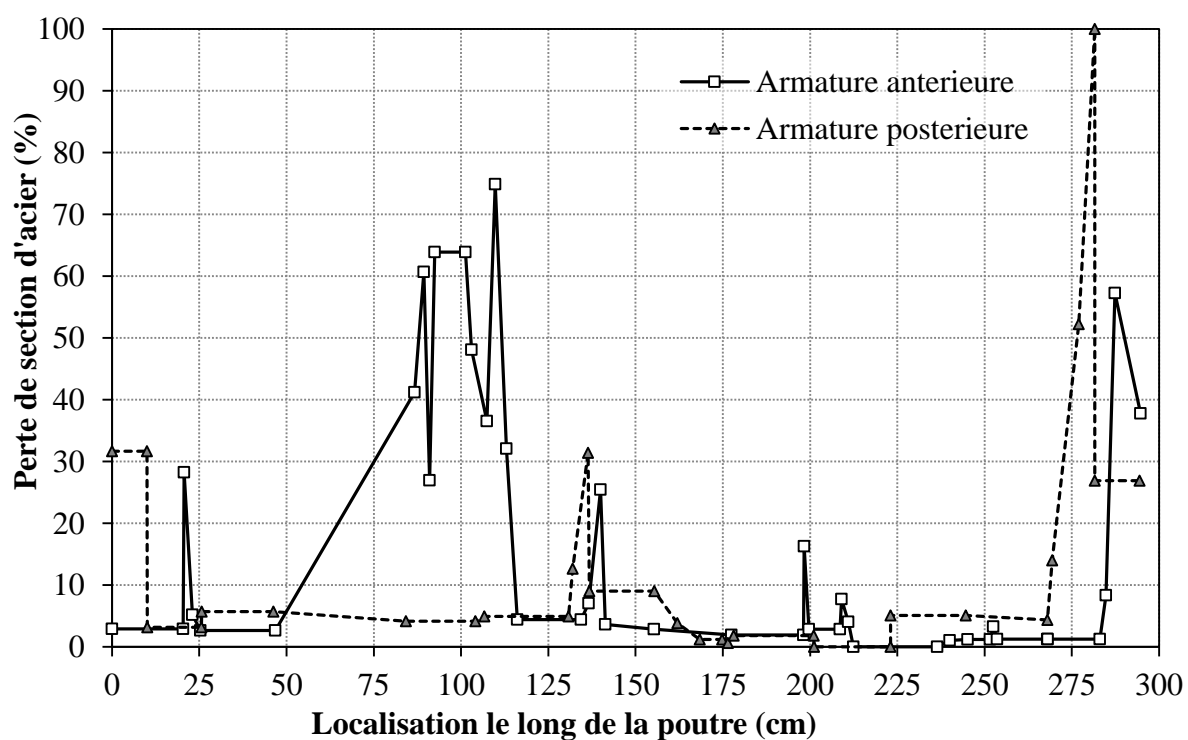
Figure II-17 : Distribution de la corrosion le long des armatures **comprimées** de B2CL1 après 23 ans.

En conséquence, une réduction d'environ 36% de la capacité portante de la poutre B2CL1 pourrait être attendue par rapport à la poutre B1T. En effet, selon des études précédentes (Castel et al. 2000a; Castel et al. 2000b), la perte de la capacité portante est équivalente à la réduction de la section d'acier si elle est située dans la zone de moment de flexion maximal. Sur les barres d'armature comprimée de la poutre B2CL1 (Figure II-17), la distribution de la corrosion est comparable à la poutre B1CL1 mais avec des pertes de section et des largeurs des fissures de corrosion plus importantes. Sur la zone non-fissurée, plusieurs piqûres et un peu de la corrosion généralisée ont été trouvés. Il est intéressant de constater que les aciers d'armature tendue aux alentours des cadres sont moins corrodés que les parties adjacentes sur la même barre d'armature (Figure II-17).

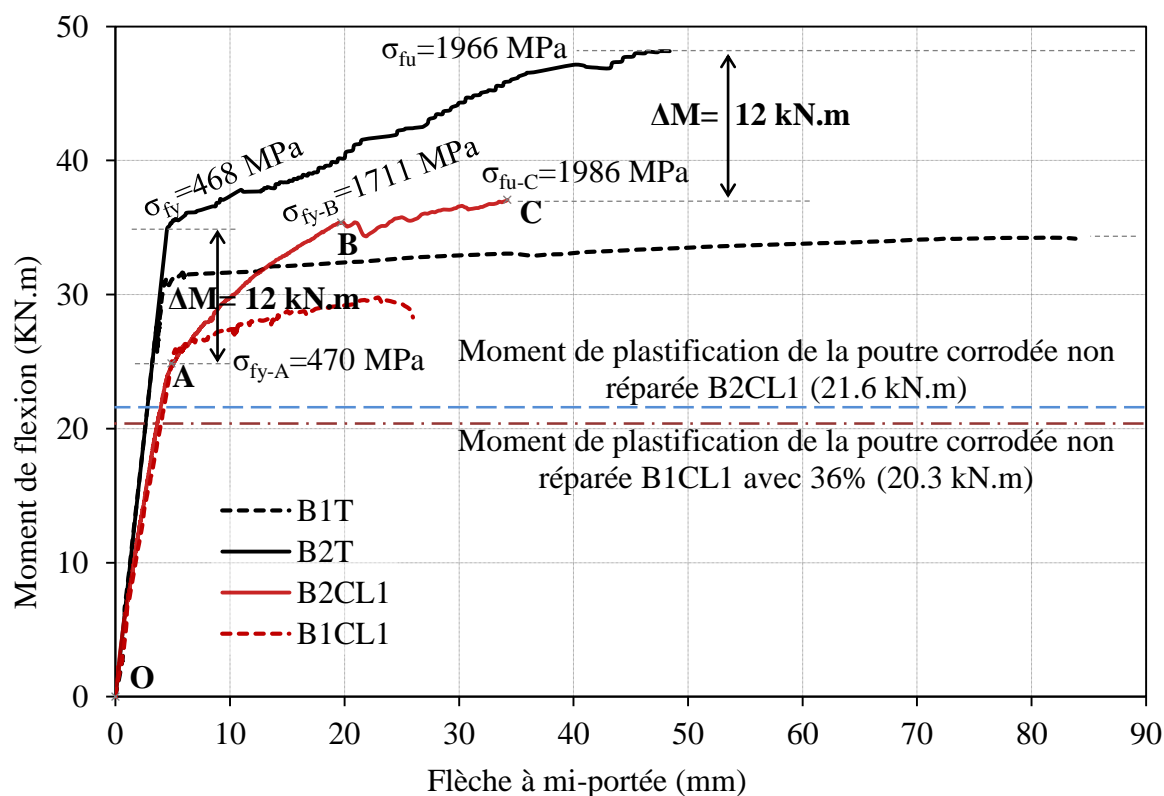
Figure II 19a : Courbes "moment-flèche" pour toutes les poutres étudiées.

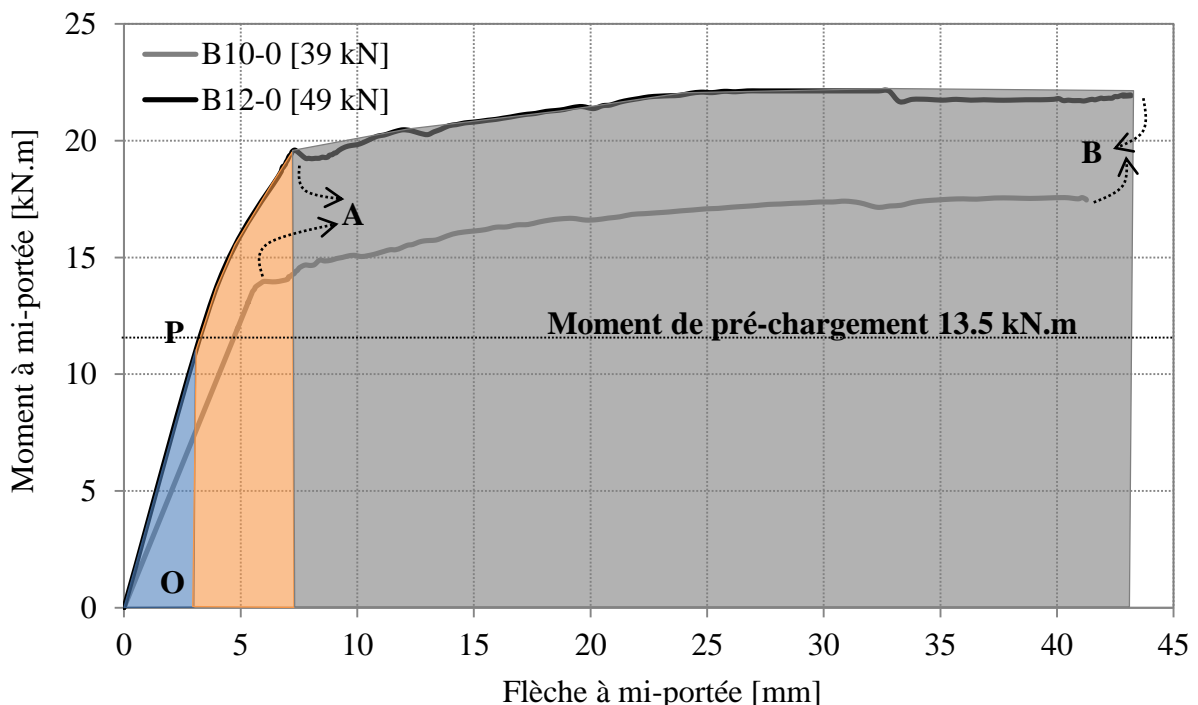
Figure III-9 : Comportement global des poutres non-réparées B12-0 & B10-0.

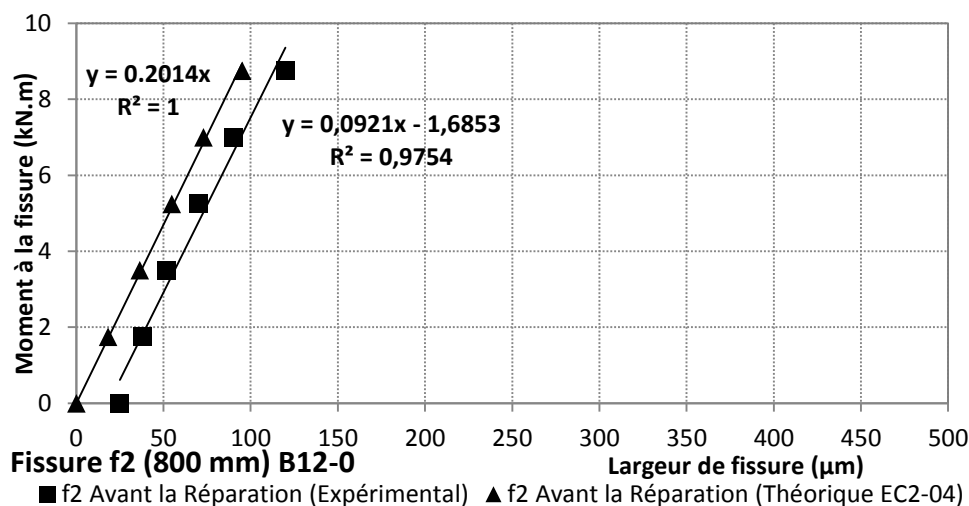
Figure III-44 : Valeurs théoriques et expérimentales de l'ouverture de la fissure f2 en fonction de moment à la position de la fissure de la poutre B12-0.

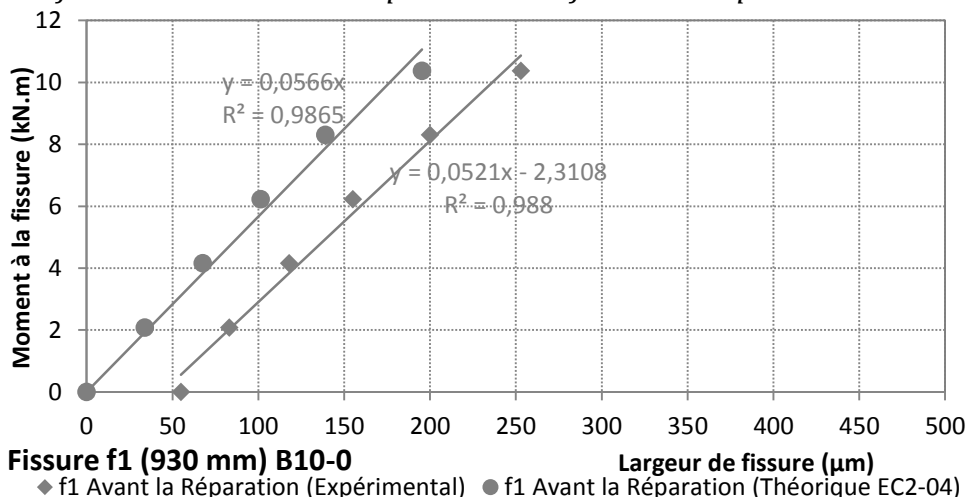
Figure III-47 : Valeurs théoriques et expérimentales de l'ouverture de la fissure f1 en fonction de moment à la position de la fissure de la poutre B10-0.

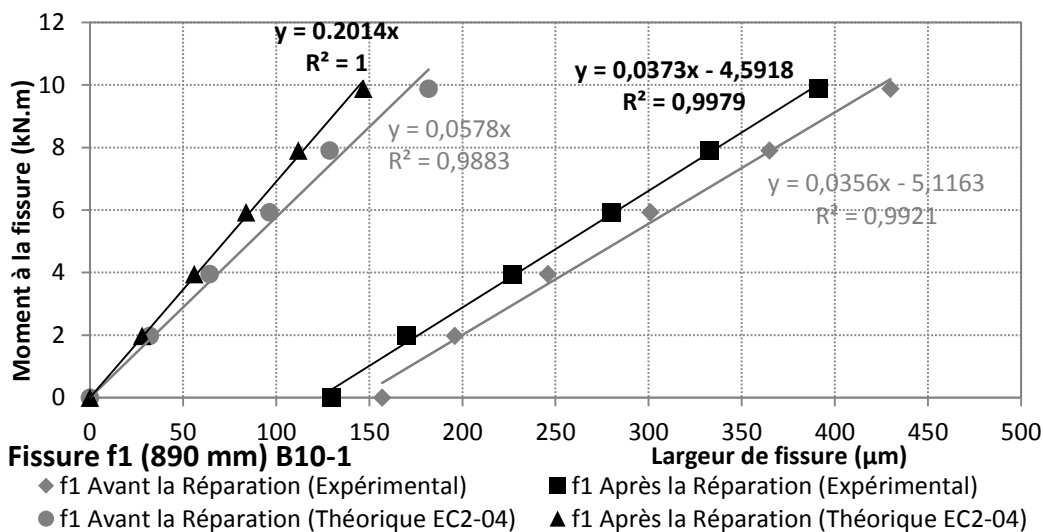
Figure III-49 : Valeurs théoriques et expérimentales de l'ouverture de la fissure f1 en fonction de moment à la position de la fissure de la poutre B10-1.

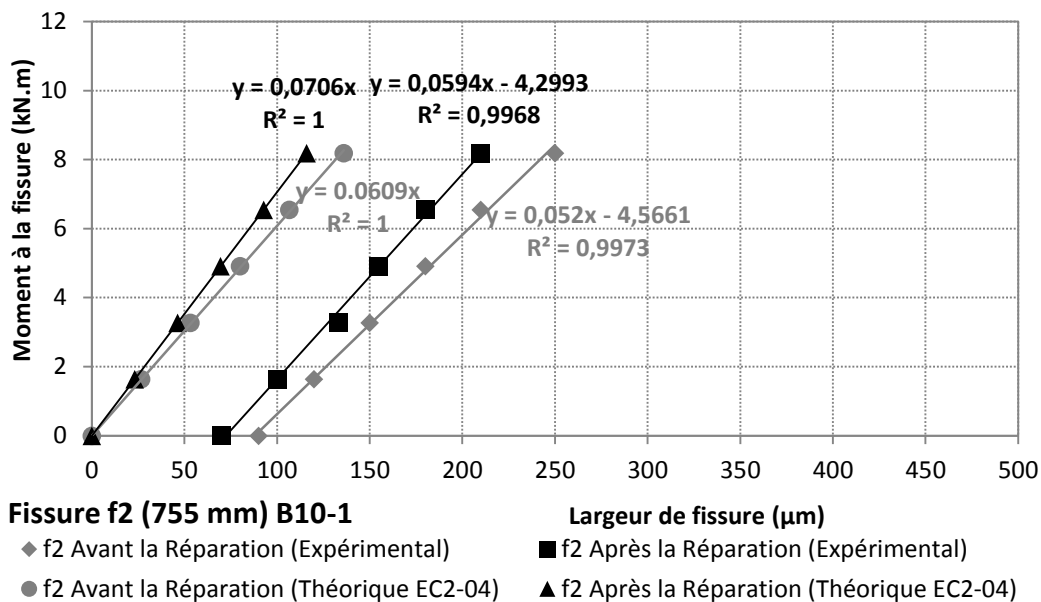
Figure III-50 : Valeurs théoriques et expérimentales de l'ouverture de la fissure f2 en fonction de moment à la position de la fissure de la poutre B10-1.

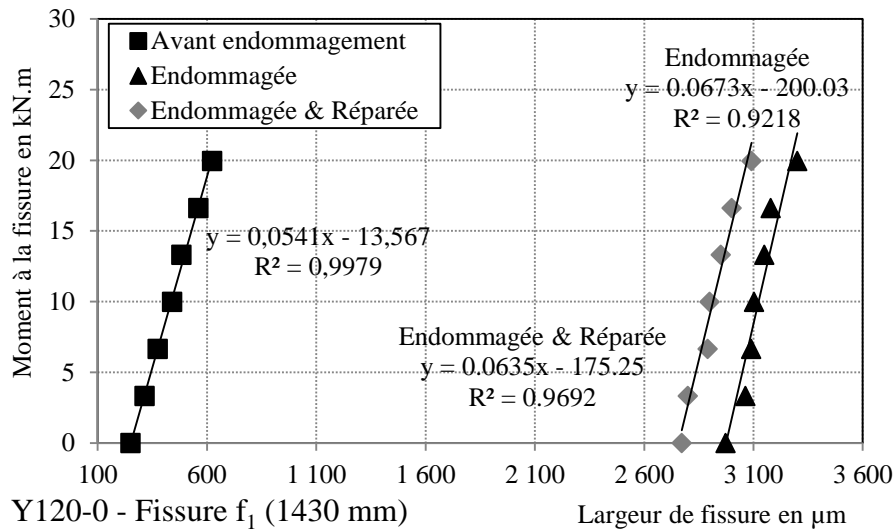
Figure IV-28 : Évolution d'ouverture de la fissure  $f_1$  dans la poutre Y120-0.

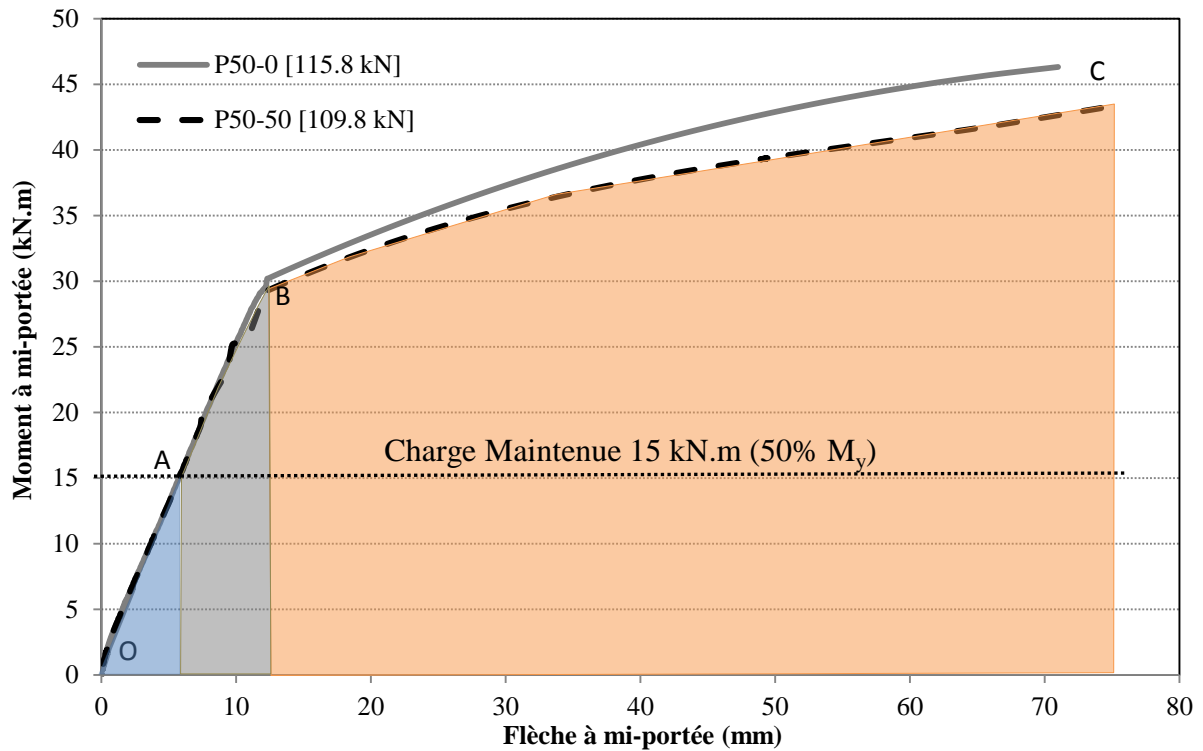
Figure IV-33 : Comportement global des poutres P50-0 & P50-50 (Pré-chargées à 50%).

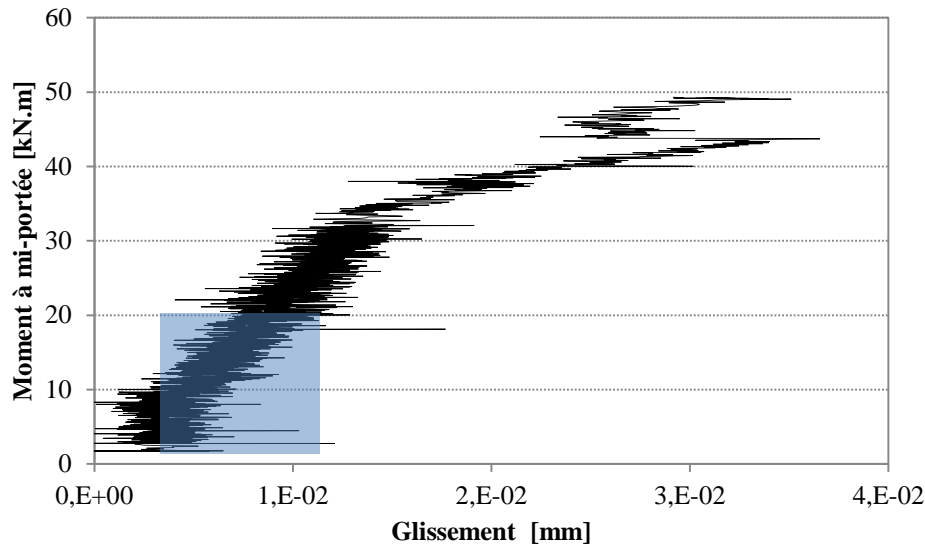
Figure IV-41 : Glissement à l'extrémité de jonc de carbone en fonction de moment de flexion de la poutre P0-0.

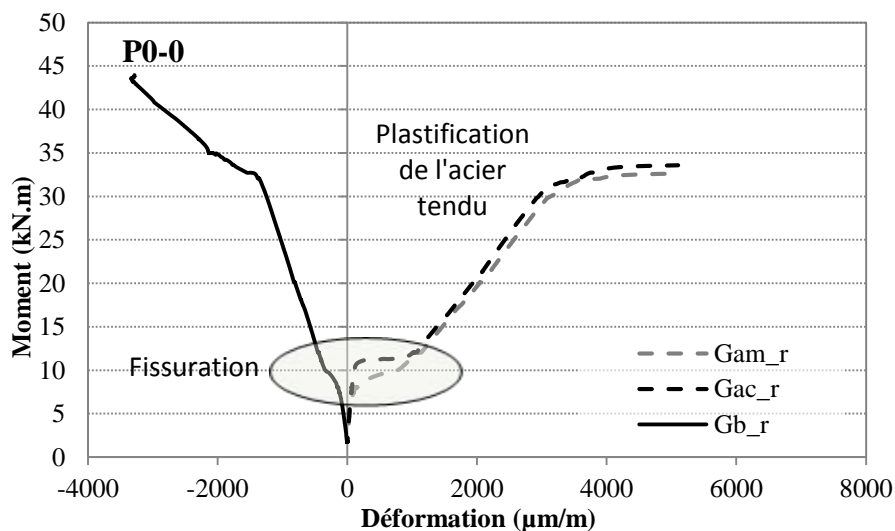
Figure IV-44 : Courbes moment - déformation dans l'acier tendu et le béton comprimé de la poutre P0-0.
