Prolongation de la durée de vie des ouvrages en béton armé

THÈSE

Délivré par L'INSA de Toulouse
Discipline ou spécialité : GENIE CIVIL

Titre : **Prolongation de la durée de vie des ouvrages en
béton armé**

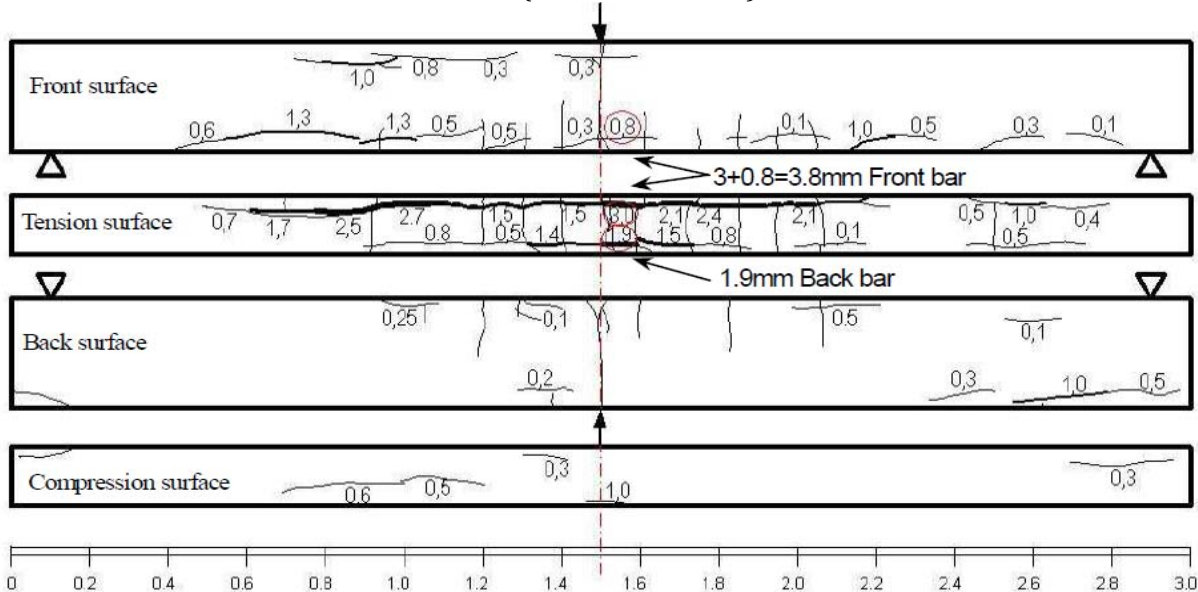
Figure II-9 : Carte de fissuration de la poutre B2CL1 avec les ouvertures des fissures de corrosion en mm après 19 ans (R. Zhang et al. 2009).

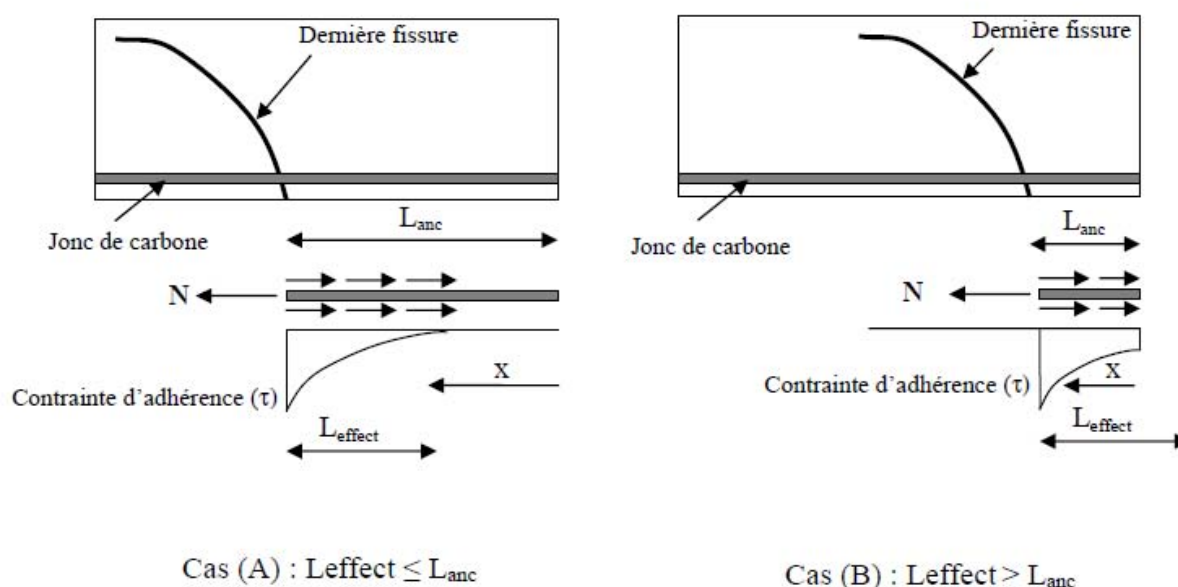
Figure II-28 : Longueur d'ancrage formée par la dernière fissure et la répartition de la contrainte d'adhérence sur cette longueur pour les cas A et B.

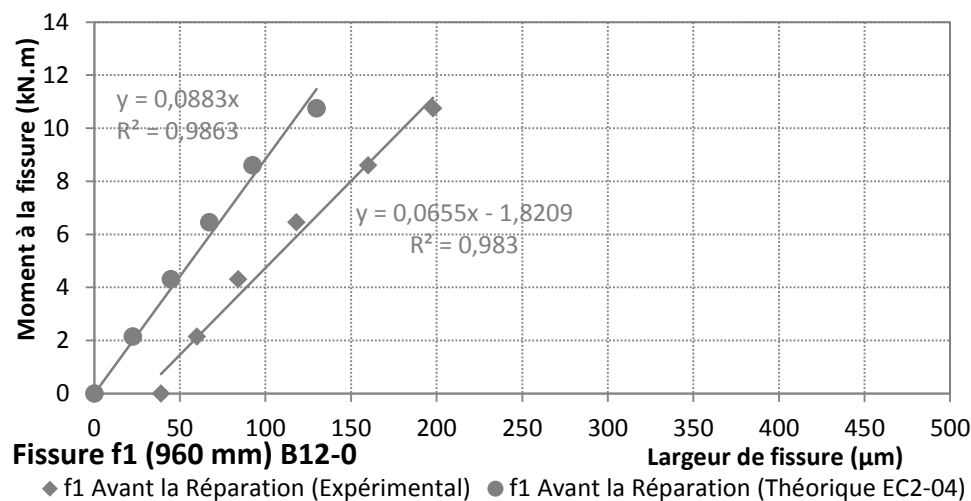
Figure III-43 : Valeurs théoriques et expérimentales de l'ouverture de la fissure f1 en fonction de moment à la position de la fissure de la poutre B12-0.

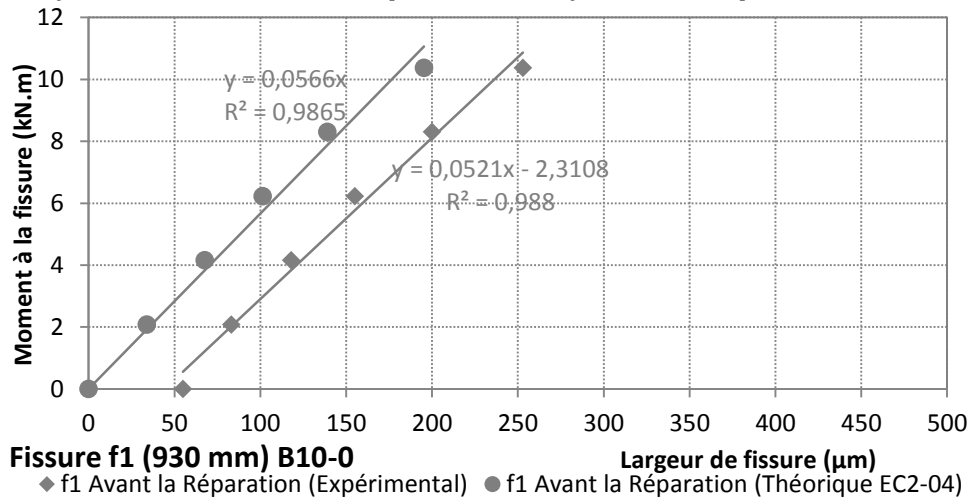
Figure III-47 : Valeurs théoriques et expérimentales de l'ouverture de la fissure f1 en fonction de moment à la position de la fissure de la poutre B10-0.

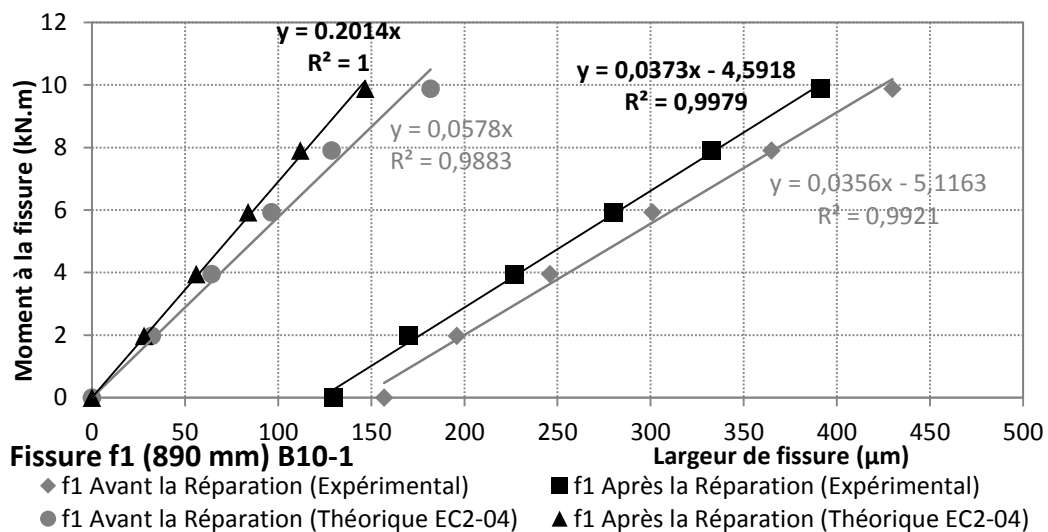
Figure III-49 : Valeurs théoriques et expérimentales de l'ouverture de la fissure f1 en fonction de moment à la position de la fissure de la poutre B10-1.

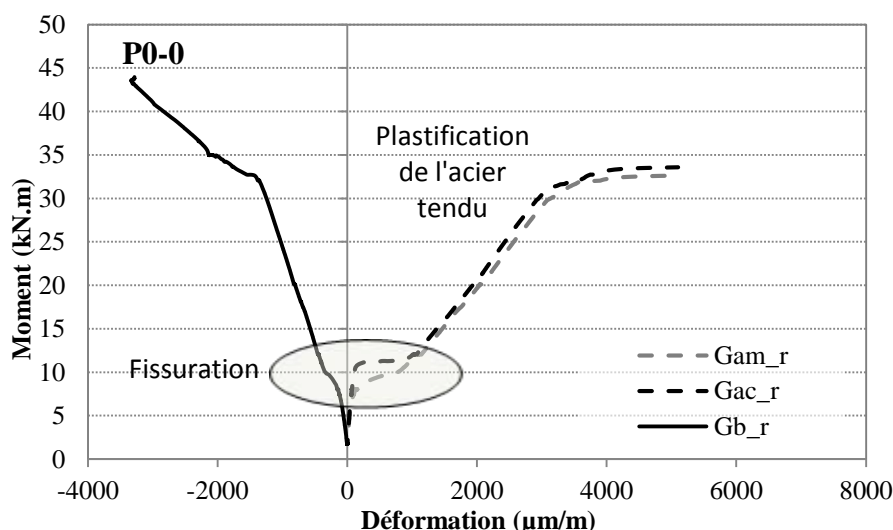
Figure IV-44 : Courbes moment - déformation dans l'acier tendu et le béton comprimé de la poutre P0-0.
