De la dynamique ferroviaire à l'accommodation microstructurale du rail : Contribution des TTS à la réponse tribologique des aciers : Cas du défaut de squat

Thèse

Par
Samuel SIMON
(Ingénieur)

Cette thèse a été préparée au sein du Laboratoire de Mécanique des Contacts et des Solides
(LaMCoS) de l'INSA de Lyon

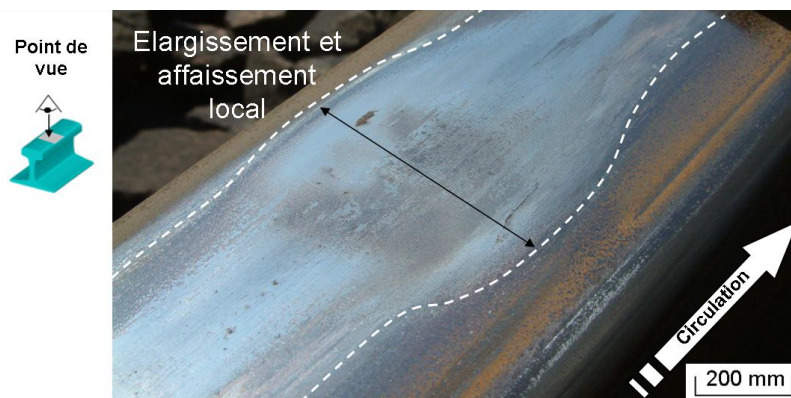
En raison de son caractère potentiellement dangereux, de sa fréquence d'apparition et des difficultés à l'endiguer sous sa forme développée, une attention particulière a été portée sur l'un de ces mécanismes d'endommagement du rail, appelé squat¹. Le squat se caractérise par un affaissement localisé de la surface de roulement (représentée sur la **Figure I.1-1**) et un réseau complexe de fissures plongeantes dans le rail. De nombreuses études ont été effectuées sur la propagation de la fissure principale, néanmoins les conditions de contact responsables de l'amorçage de celle-ci ne sont pas pleinement élucidées. En conséquence, l'objectif de cette thèse est de déterminer le ou les mécanismes d'amorçage du squat, en couplant des résultats d'observations métallurgiques du rail et des résultats d'essais de dynamique ferroviaire par le biais de la tribologie.

Figure I.1-1 : Vue de surface d'un squat

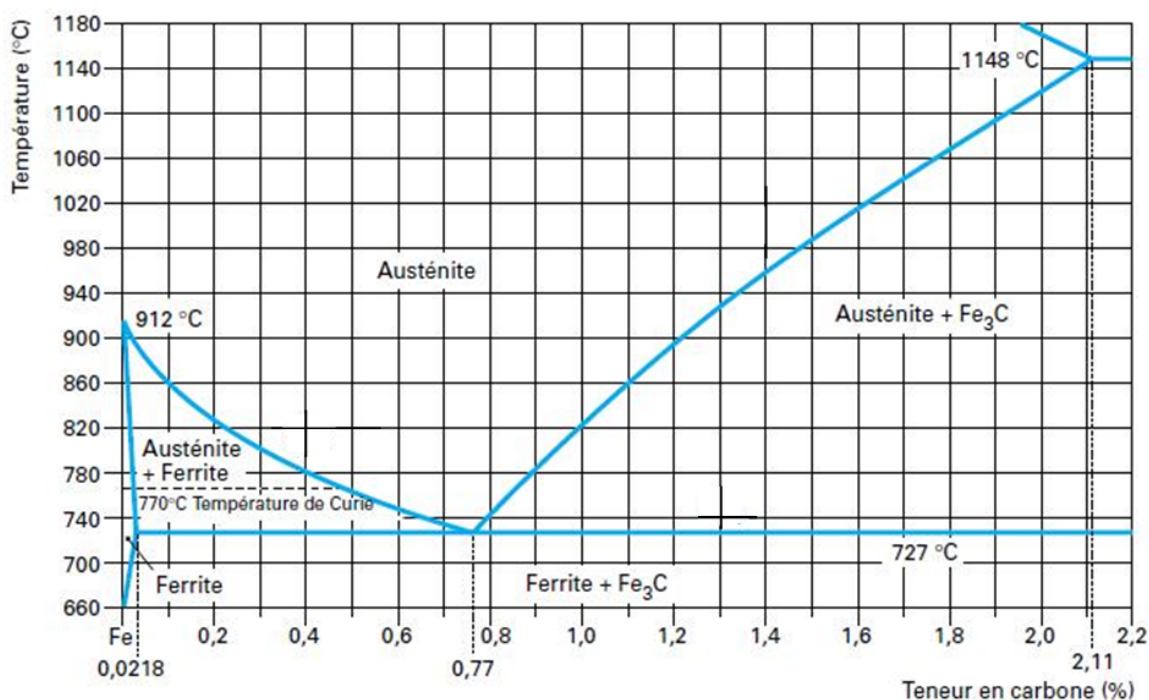
L'acier est un alliage de type Fer-Carbone (de 0,008 à 2,14% massiques de Carbone) dont le diagramme d'équilibre, valable pour des temps de refroidissement très lents et à pression atmosphérique, est connu et maîtrisé [MUR 98] (**Figure I.1-19**).

Figure I.1-19 : Diagramme d'équilibre Fer-Carbone [MUR 98]

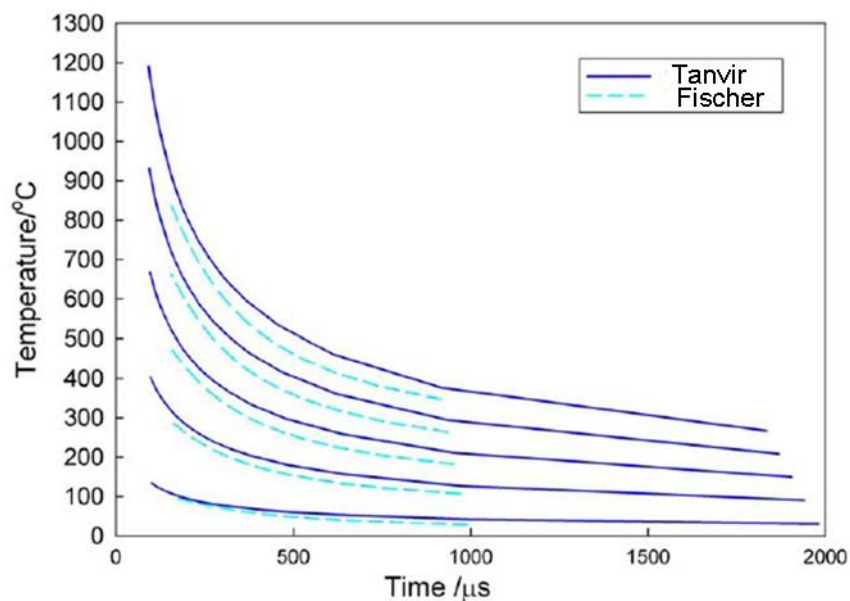
Au vu de ces résultats, il semble légitime d'estimer qu'en condition de circulation classique, autour 1% de glissement, l'élévation de température attendue soit de l'ordre de 100-200°C. Le champ de température est globalement limité à la taille du contact et diminue très rapidement avec la profondeur.

Figure I.2-7 : Température atteinte dans le contact pour différents taux de glissement et temps de contact [CAR 05]

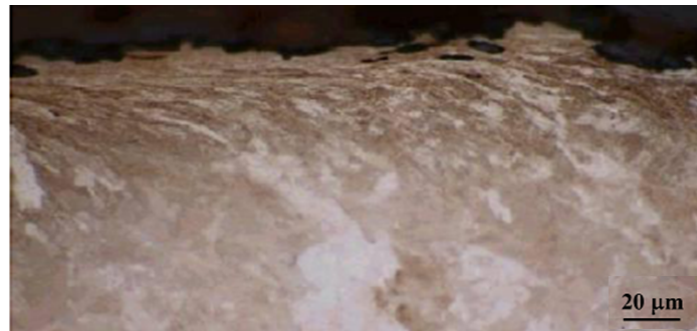
Les observations en microscopie optique des couches superficielles d'un rail soumis à la circulation des trains montrent une forte élongation unidirectionnelle des grains de perlite parallèlement à la direction de cisaillement [FRA 01, ALW 13]. À l'extrême surface, la déformation est telle, que l'aspect granulaire du matériau n'est plus discernable (**Figure I.3-2**). Cette déformation de la matrice ferritique s'accompagne également d'une réorientation des lamelles de cémentite dans une direction privilégiée et d'une réduction de l'espace inter lamellaire [GAR 08] (**Figure I.3-3**).

Figure I.3-2 : Élongation des grains de perlite dans les couches superficielles d'un rail en service [ALW 13]

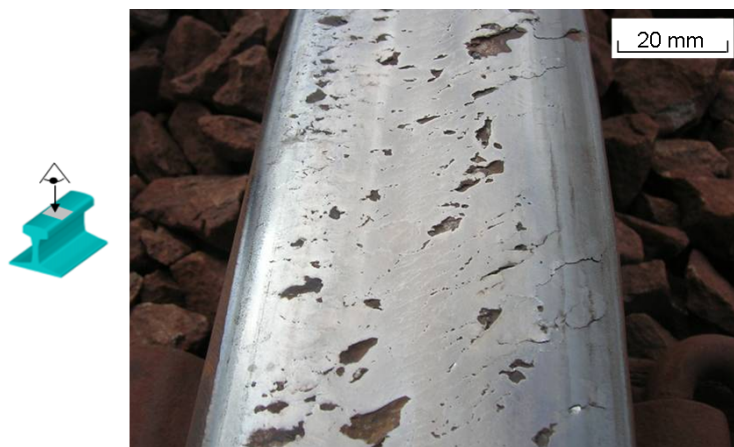
Après leur amorçage, les fissures se propagent en fonction de la microstructure [GAR 08, GAR 09], des contraintes résiduelles et des conditions de contact [ZER 09] sous différentes formes regroupées sous l'appellation de défauts de fatigue de contact. Suivant la direction de propagation de la fissure, il y a alors deux possibilités. Soit la propagation a une forte composante horizontale et reste globalement parallèle à la surface du rail, soit la fissure est plongeante et se poursuit dans le cœur du rail. Pour un amorçage proche de la surface, le premier cas risque de donner lieu à un écaillage du rail (**Figure I.3-6**), c'est-à-dire à l'arrachement surfacique de particules de matière plus ou moins grosses [SNC 02]. Le second, beaucoup plus pénalisant en termes de sûreté ferroviaire, peut dégénérer et conduire à la rupture du rail. L'ensemble de ces défauts est décrit dans le catalogue des défauts de rail de l'Union Internationale des Chemins de Fers [UIC 02]

Figure I.3-6 : Écaillages multiples de la bande de roulement de rail [SNC 02] Code UIC¹¹ 222

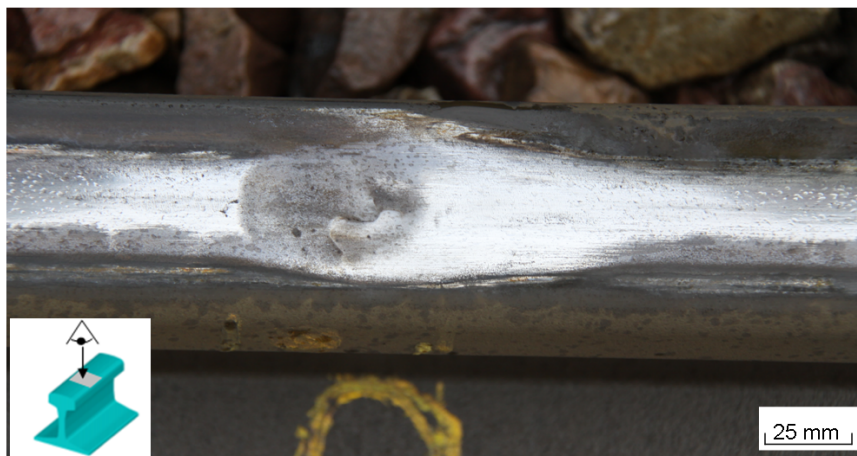
Figure I.3-9 : Vue de surface d'un squat

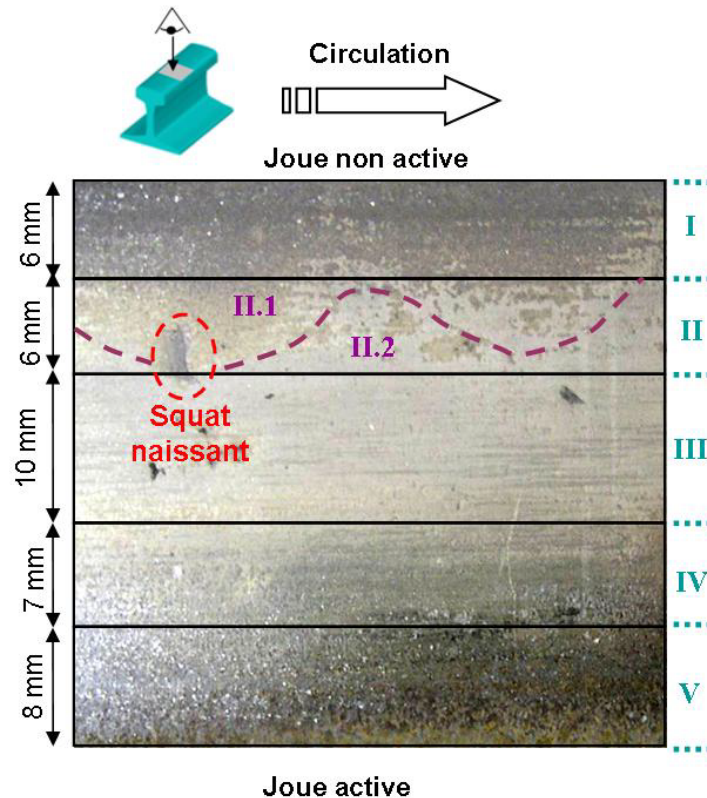
De plus, les observations au microscope optique à balayage révèlent que la microstructure des couches superficielles présente des caractéristiques qui varient en fonction de la position transversale sur le profil. Plus précisément, la bande de roulement est divisée en cinq motifs identifiés comme des bandes longitudinales (**Figure II.2-3**) qui présentent chacune une microstructure spécifique et homogène dans la direction de circulation, excepté pour la bande II où deux motifs prennent place périodiquement. Pour la clarté de la rédaction, seule la description des bandes II-1, II-2 et III est dressée dans cette partie. Une description détaillée de chacune de ces bandes peut être trouvée dans l'Annexe C.

Figure II.2-3 : Répartition par bandes longitudinales de la bande de roulement

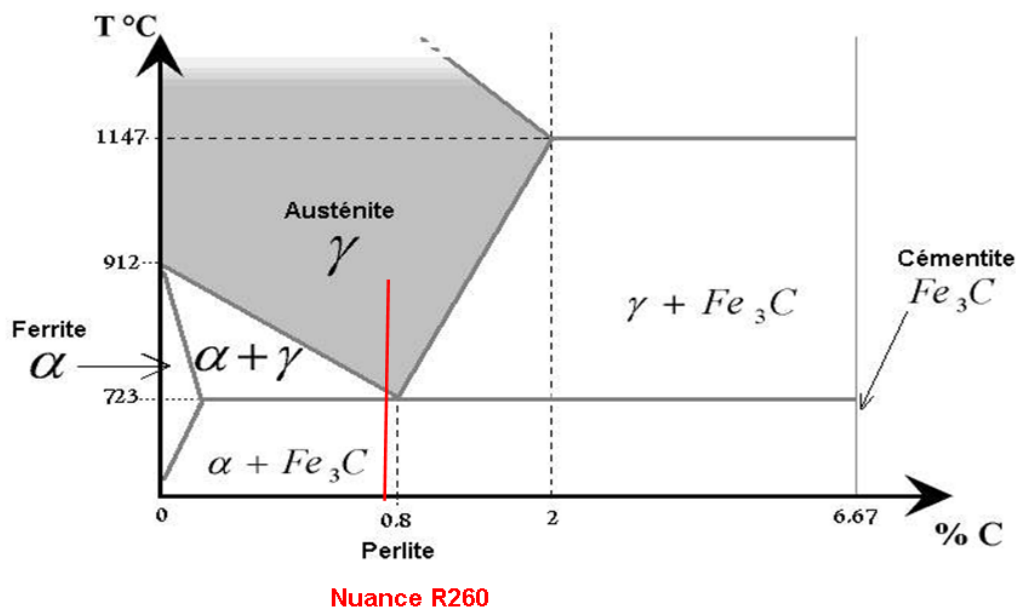
Figure III.1-5 : Diagramme d'équilibre Fer-Carbone et position de la nuance R260

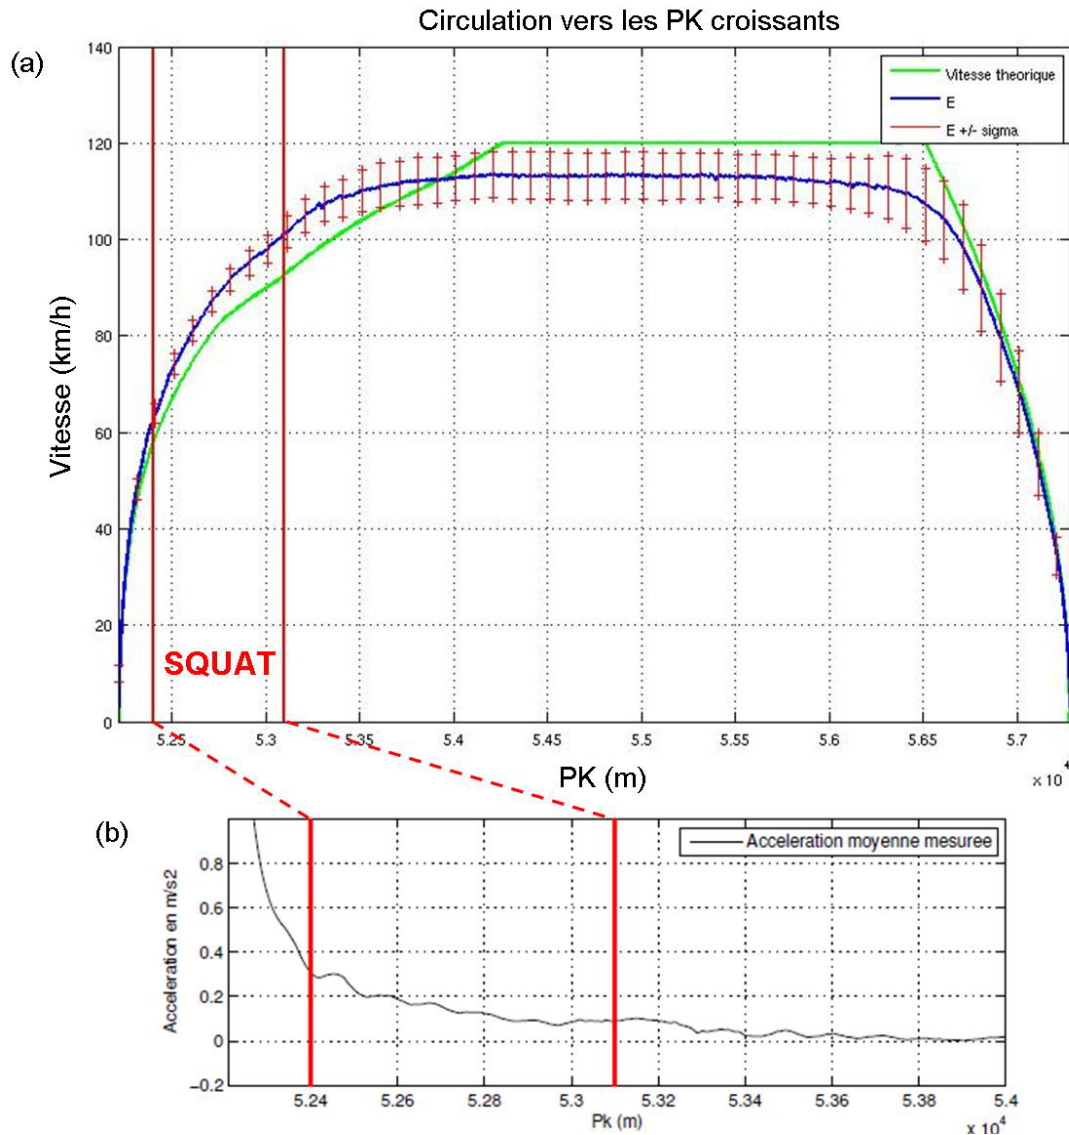
En conclusion, les circulations réelles montrent que les taux d'accélération dans les zones de squats sont plus élevés qu'en théorie et varient au cours du temps.

Figure IV.2-2 : (a) Courbes de vitesse et (b) accélérations des trains mesurées en voie

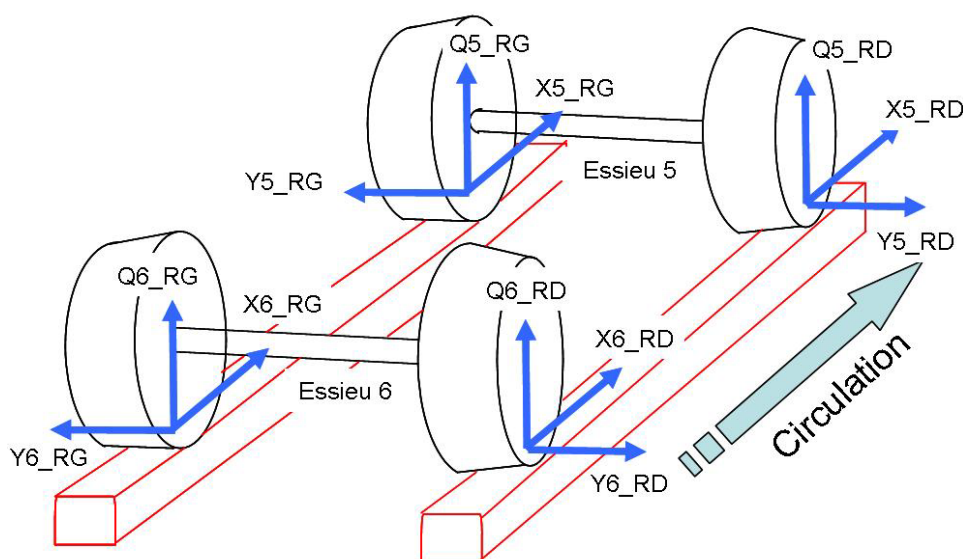
Figure IV.3-1 : Définition et orientation des efforts mesurés sur le bogie 3

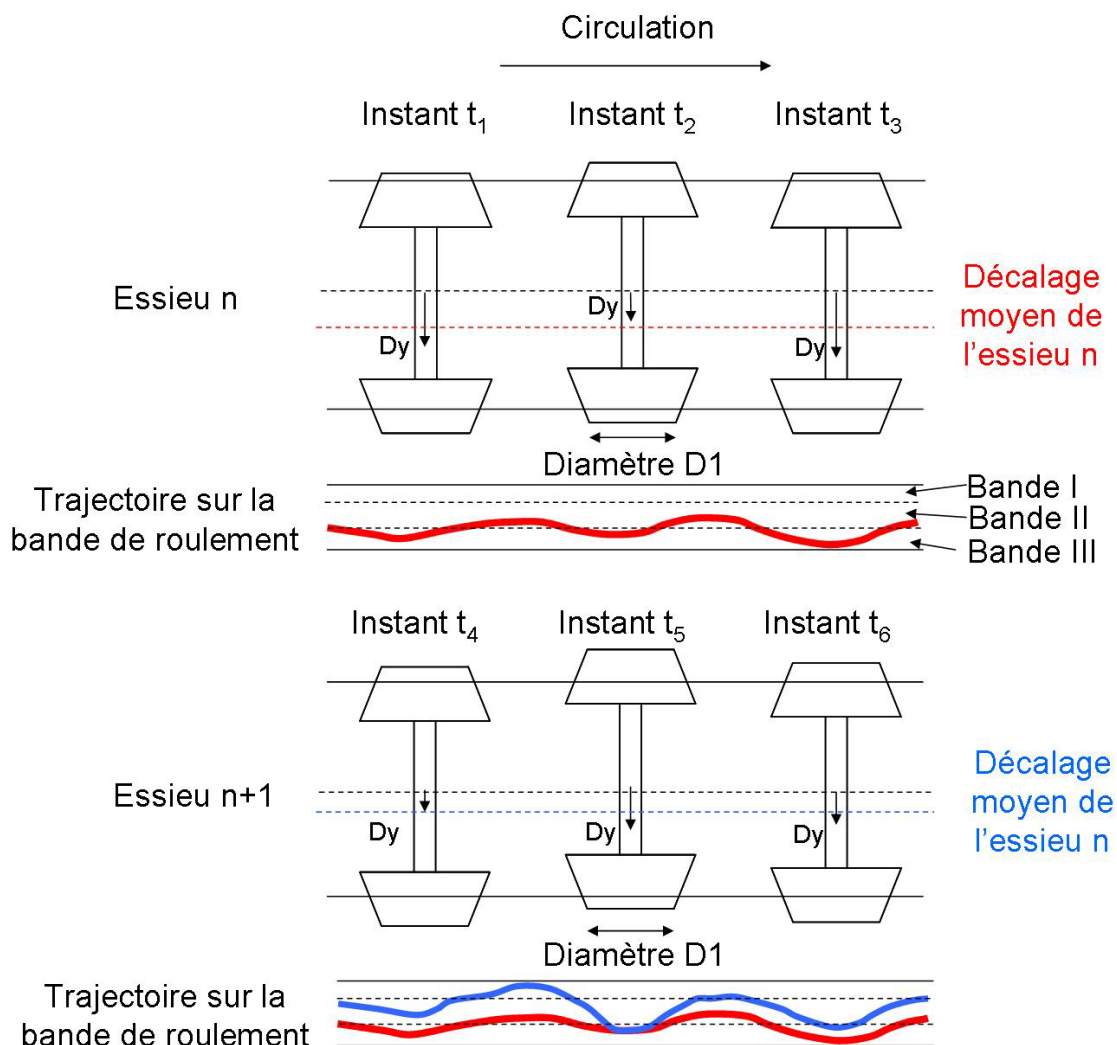
Figure IV.3-23 : Formation des bandes longitudinales de microstructure (Chapitre II)

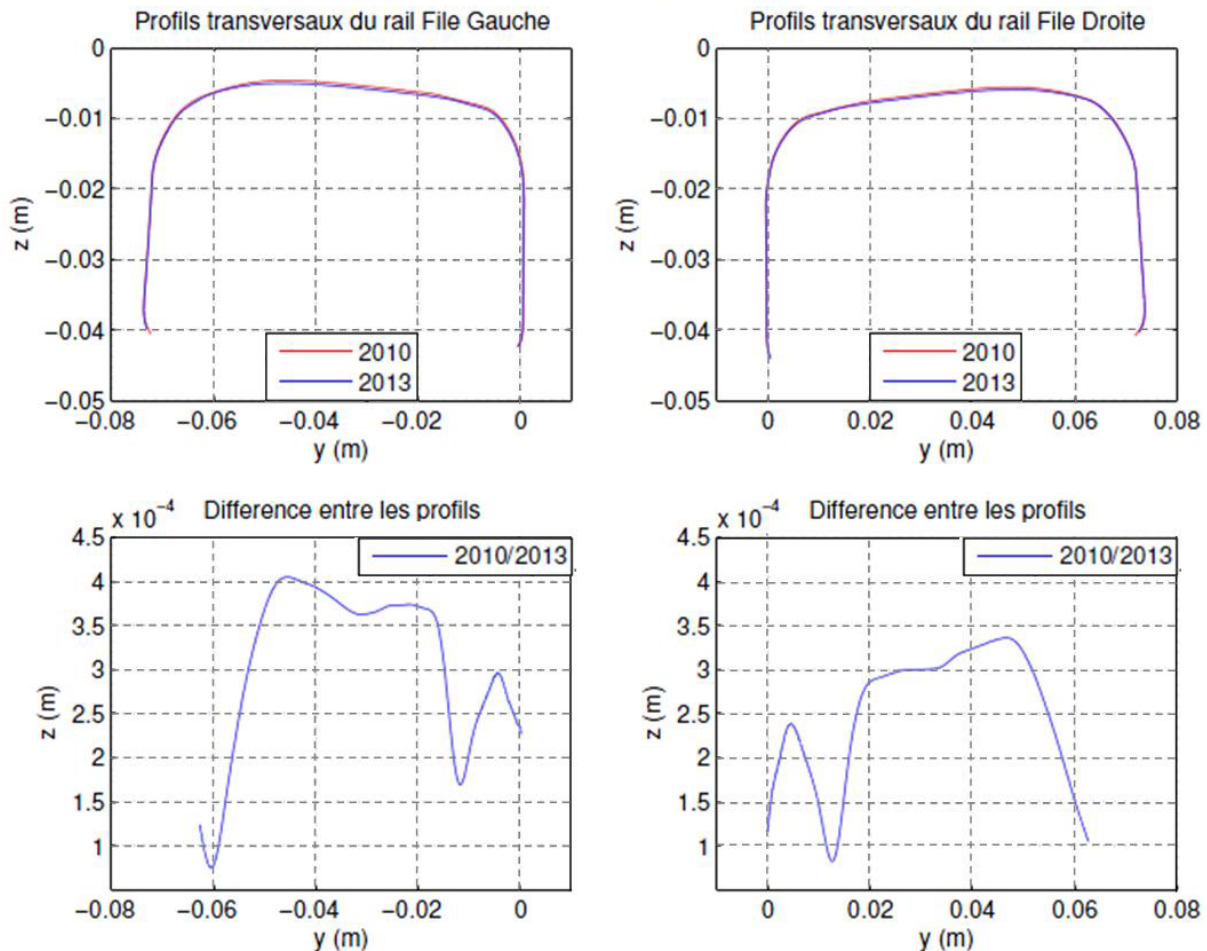
Figure V.1-8 Comparaison des profils sur le rail R200 et calcul de l'usure entre 2010 et 2013

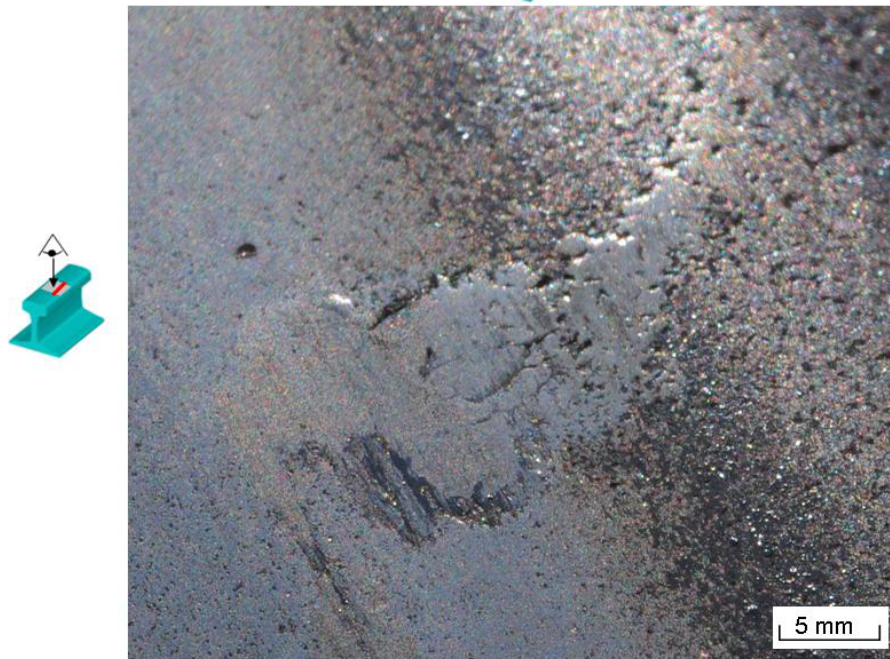
Figure V.1-13 : Îlot de phase blanche en périphérie de la bande de roulement sur la nuance B360

Les coupes métallurgiques réalisées sur les échantillons de rails R260 et B360 ont ainsi confirmé la présence de phase blanche, pressentie lors des mesures de dureté réalisées sur site. Cette phase blanche n'est cependant pas homogène, et son mécanisme de formation semble différent suivant la position sur le profil transversal du rail. L'évolution de la microstructure conduit à supposer une formation mécanique au centre et thermique en périphérie de la bande de roulement.

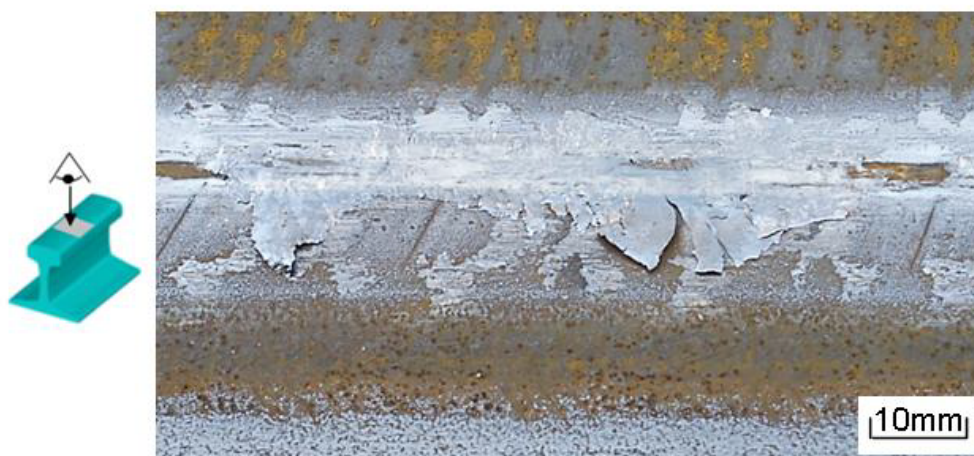
Figure V.1-14 : Délaminage des îlots de phase blanche sous forme de languettes

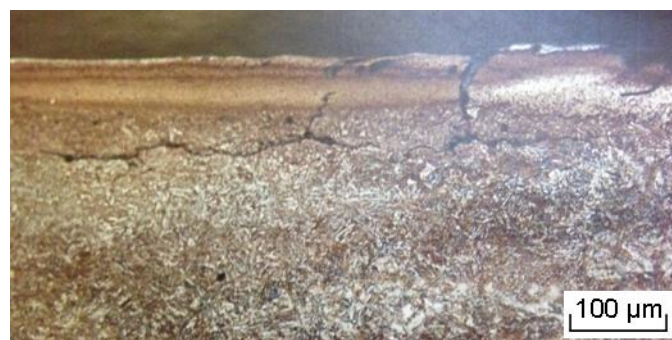
Plusieurs fissures de quelques centaines de micromètres sont également observables le long de la joue non active. Elles s'initient à la frontière des îlots de phase blanche et semblent se propager dans les 3 directions (**Figure V.1-20**).

Figure V.1-20 : B360 : Fissure s'initiant d'un îlot de phase blanche.

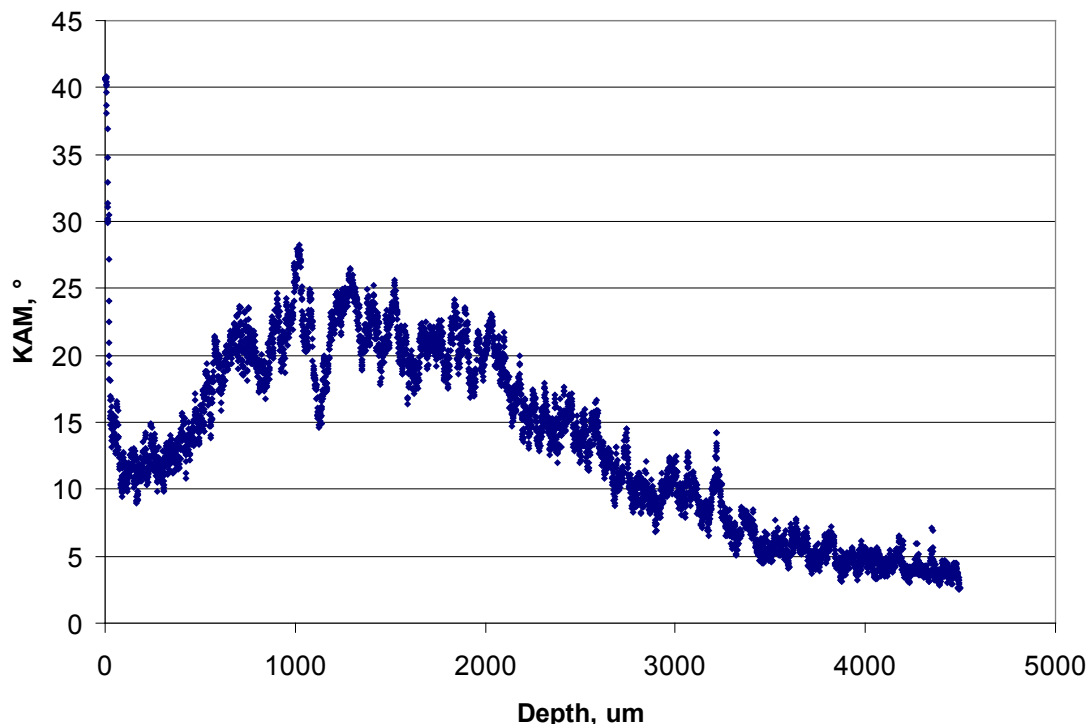
Figure V.1-21 : Angle moyen de désorientation des grains en fonction de la profondeur sur une ligne verticale appartenant à la coupe 4R

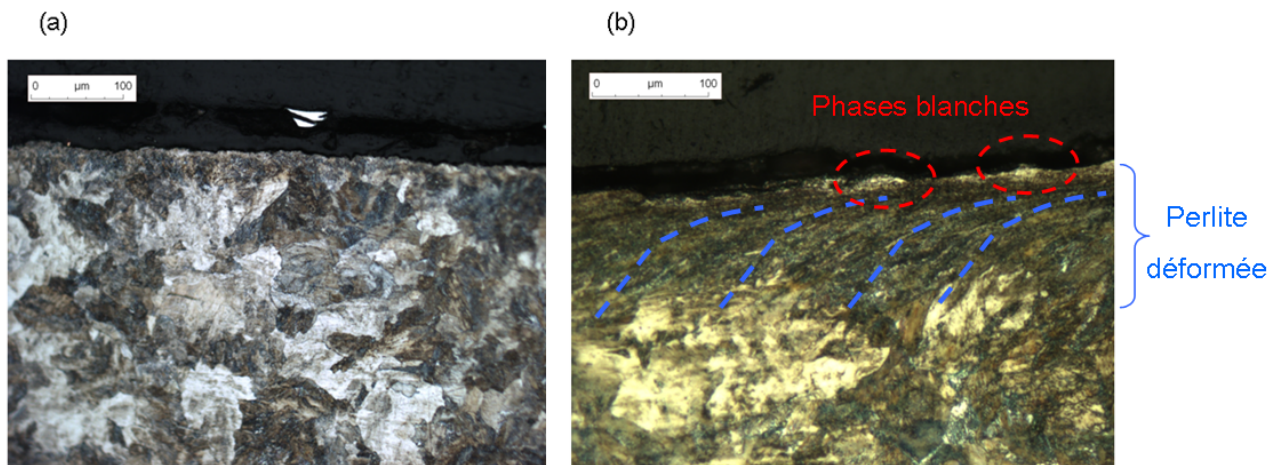
Figure V.2-6 : Observations au microscope optique (a) Essai 1 sans glissement, (b) Essai 2 avec glissement

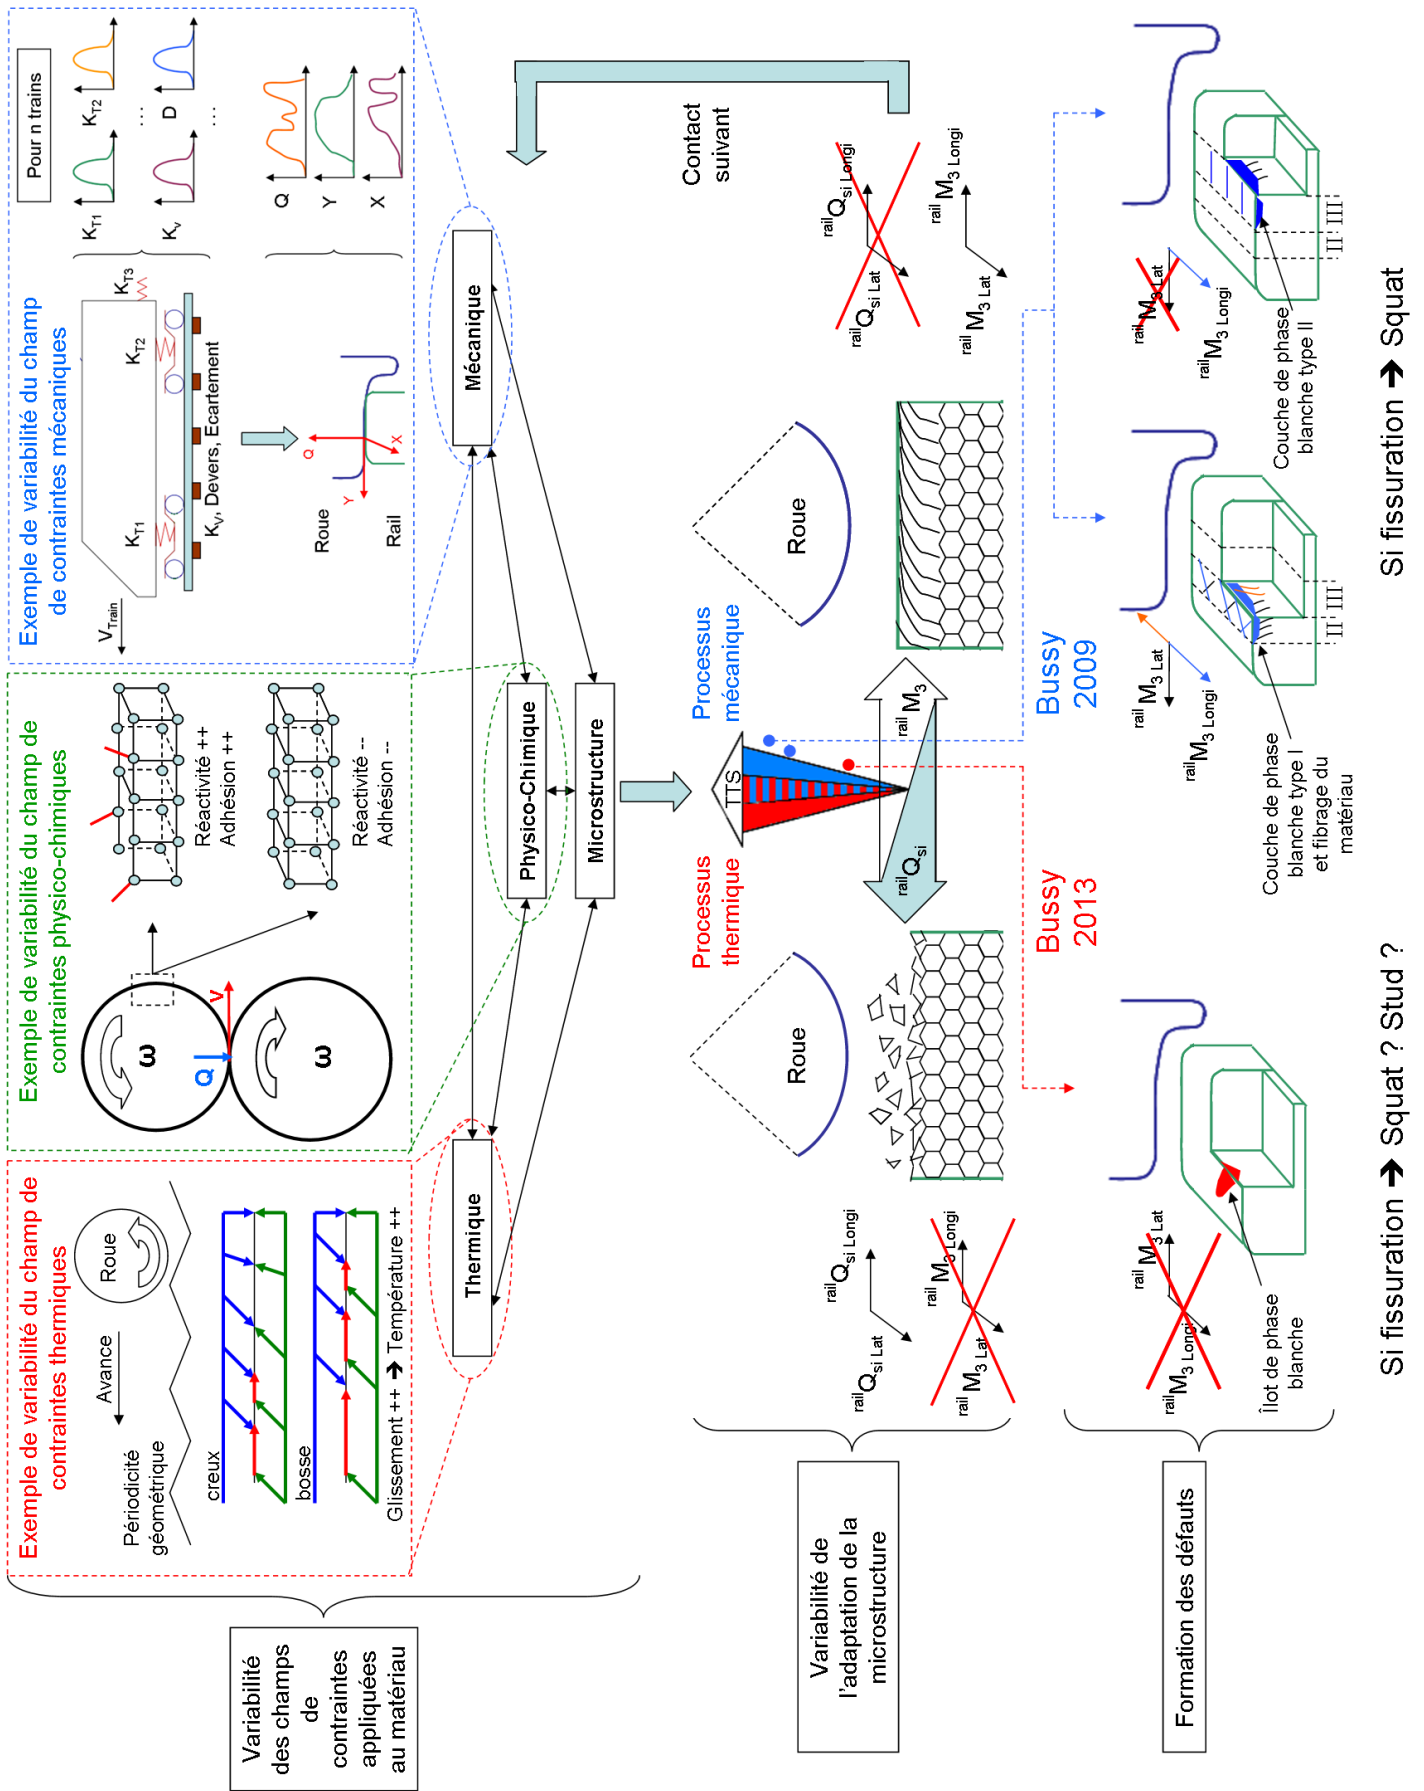
Figure VI.2-4 : Circuits tribologiques de formation du défaut de squat

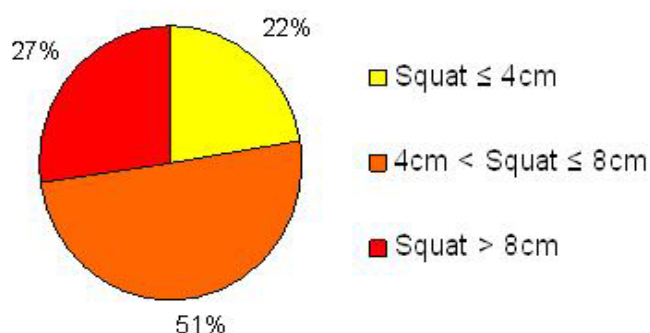
Pour l'opération de fraisage sur squats avec train fraiseur, 10 rails de 36m ont été sélectionnés dans les zones 2 à 5 du tableau 1 sur la base de trois critères : le nombre de squats, la diversité de niveau de développement des défauts et la date du dernier fraisage. Au total 515 squats de tailles variant de 5 à 160mm, avec un aspect de surface meulé ou non meulé, ont été fraisés au cours de cet essai. La répartition de la population en fonction de leur taille est donnée dans la **Figure 3**.

Figure 3 : Répartition de la population de squats en fonction de leur taille

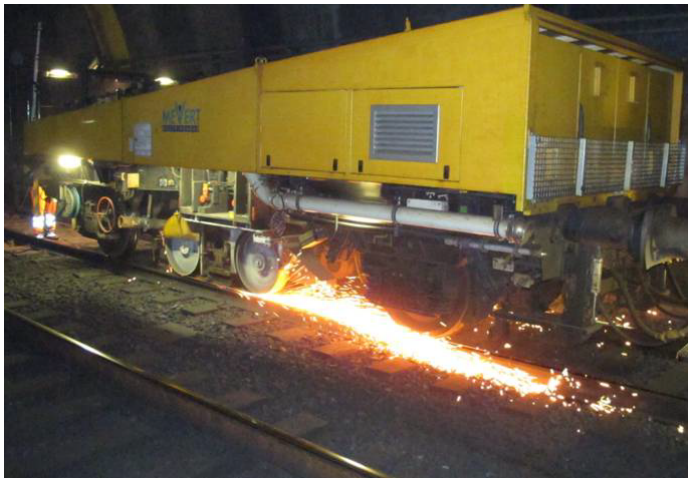
Retirés de la circulation, ces rails ont permis de reconstituer une voie d'essais de 180m sur lequel un train fraiseur industriel (modèle Schwebbau SF03 **Figure 4**) a effectué cinq passages à moins de 5 km/h. À chaque passage, les fraises, dont l'axe de rotation est parallèle à celui des roues, enlèvent 1,5 mm de matière. Le dernier passage correspond donc à un enlèvement de 7,5 mm de matière par rapport à la surface initiale.

Figure 4 : Train fraiseur

Avant le premier passage, la position et les dimensions longitudinale et transversale de chaque squat ont été mesurées. Puis après chaque passage, la surface des squats a été photographiée et la profondeur de chaque défaut a été mesurée par ultrason. Enfin à la suite de l'essai, la zone a subi un test de ressuage pour identifier d'éventuels réseaux de fissures résiduels.

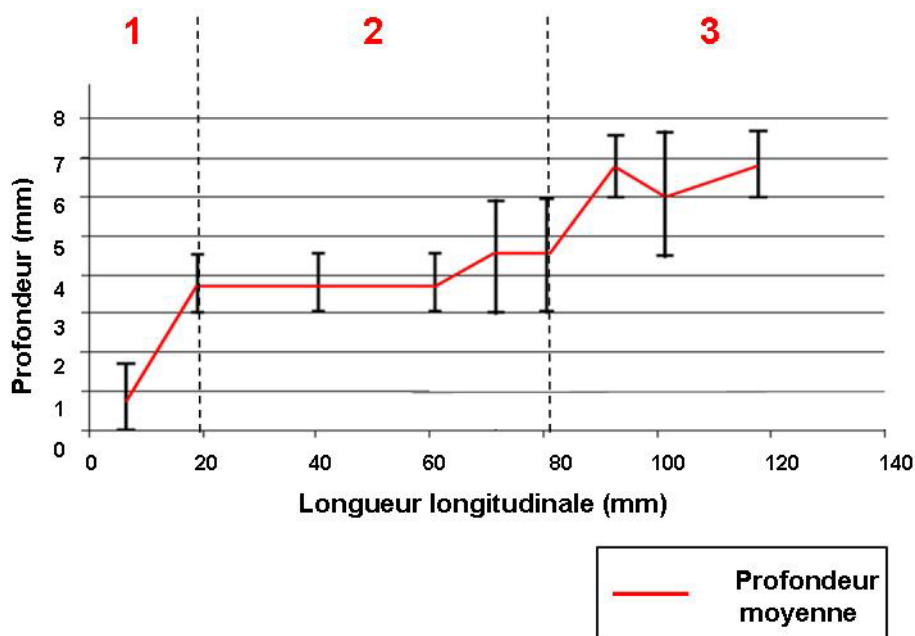
Figure 6 : Relation aspect de surface / profondeur

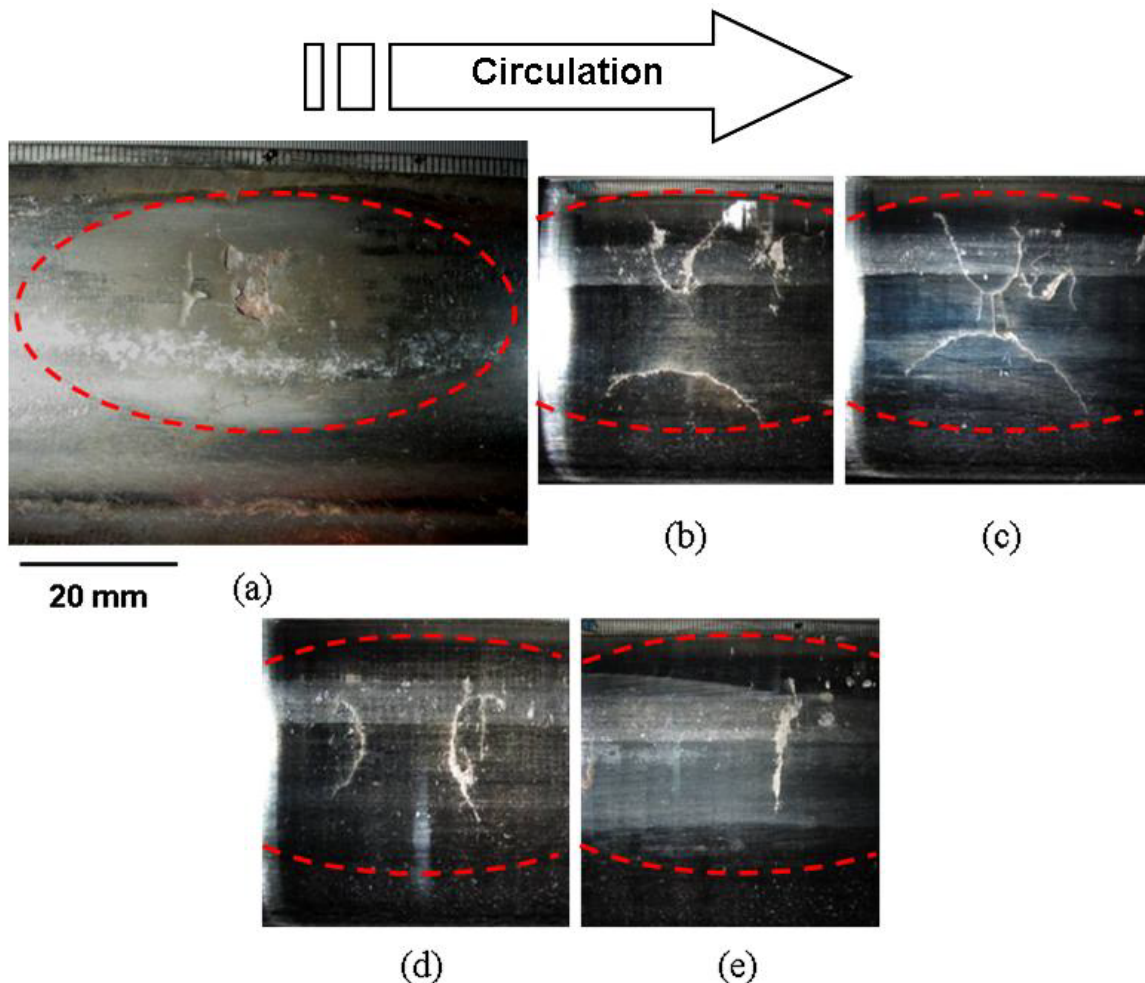
Figure 8 : Fraisage d'un squat dans la profondeur (a) Avant fraisage, (b) Profondeur 1,5mm (c) Profondeur 3mm, (d) Profondeur 4,5mm, (e) Profondeur 6mm

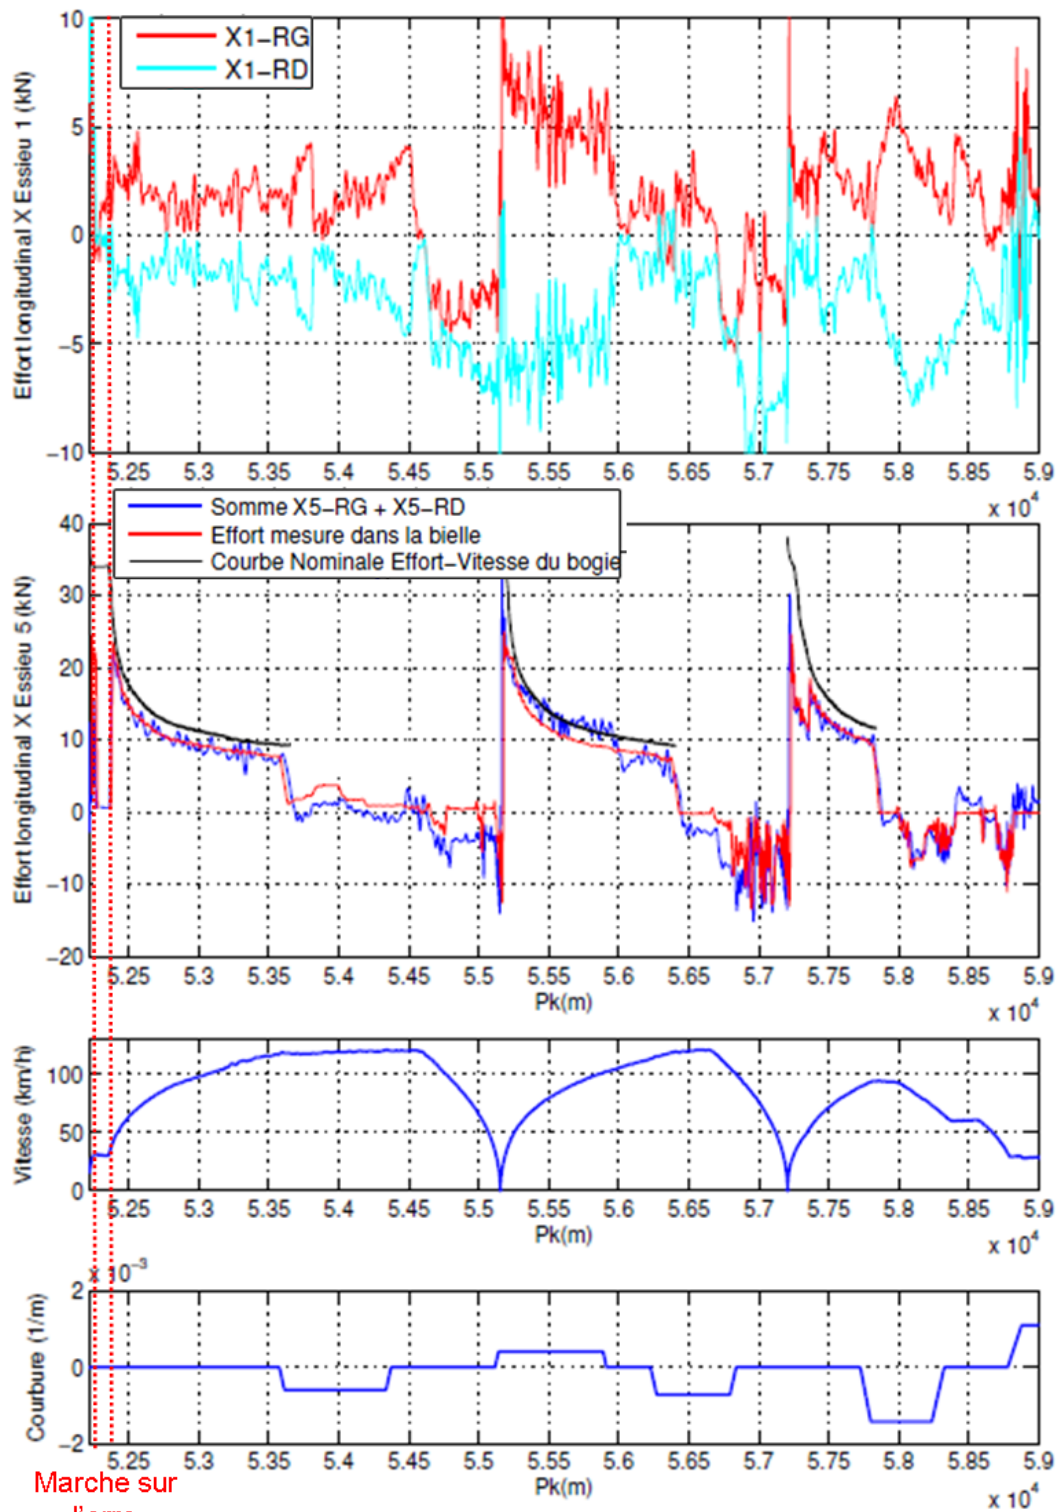
Figure 37 : Efforts longitudinaux pour la marche 34-2-10 : Par roue sur l'essieu 1 (en haut) Sommés sur l'essieu 5 (au milieu) (Circulation vers les PK croissants)
