La construction d'une ville de confluence : les dynamiques spatiales de Saint-Antonin-Noble-Val (82) du Moyen âge à la période pré-industrielle

Volume 3 : catalogue (1)

Le volume 3 (organisé en deux tomes pour des raisons pratiques) se compose de deux parties. La première est consacrée à l'étude des maisons contenant des vestiges du Moyen Âge et du début de la période Moderne, la seconde aux notices de sites archéologiques.

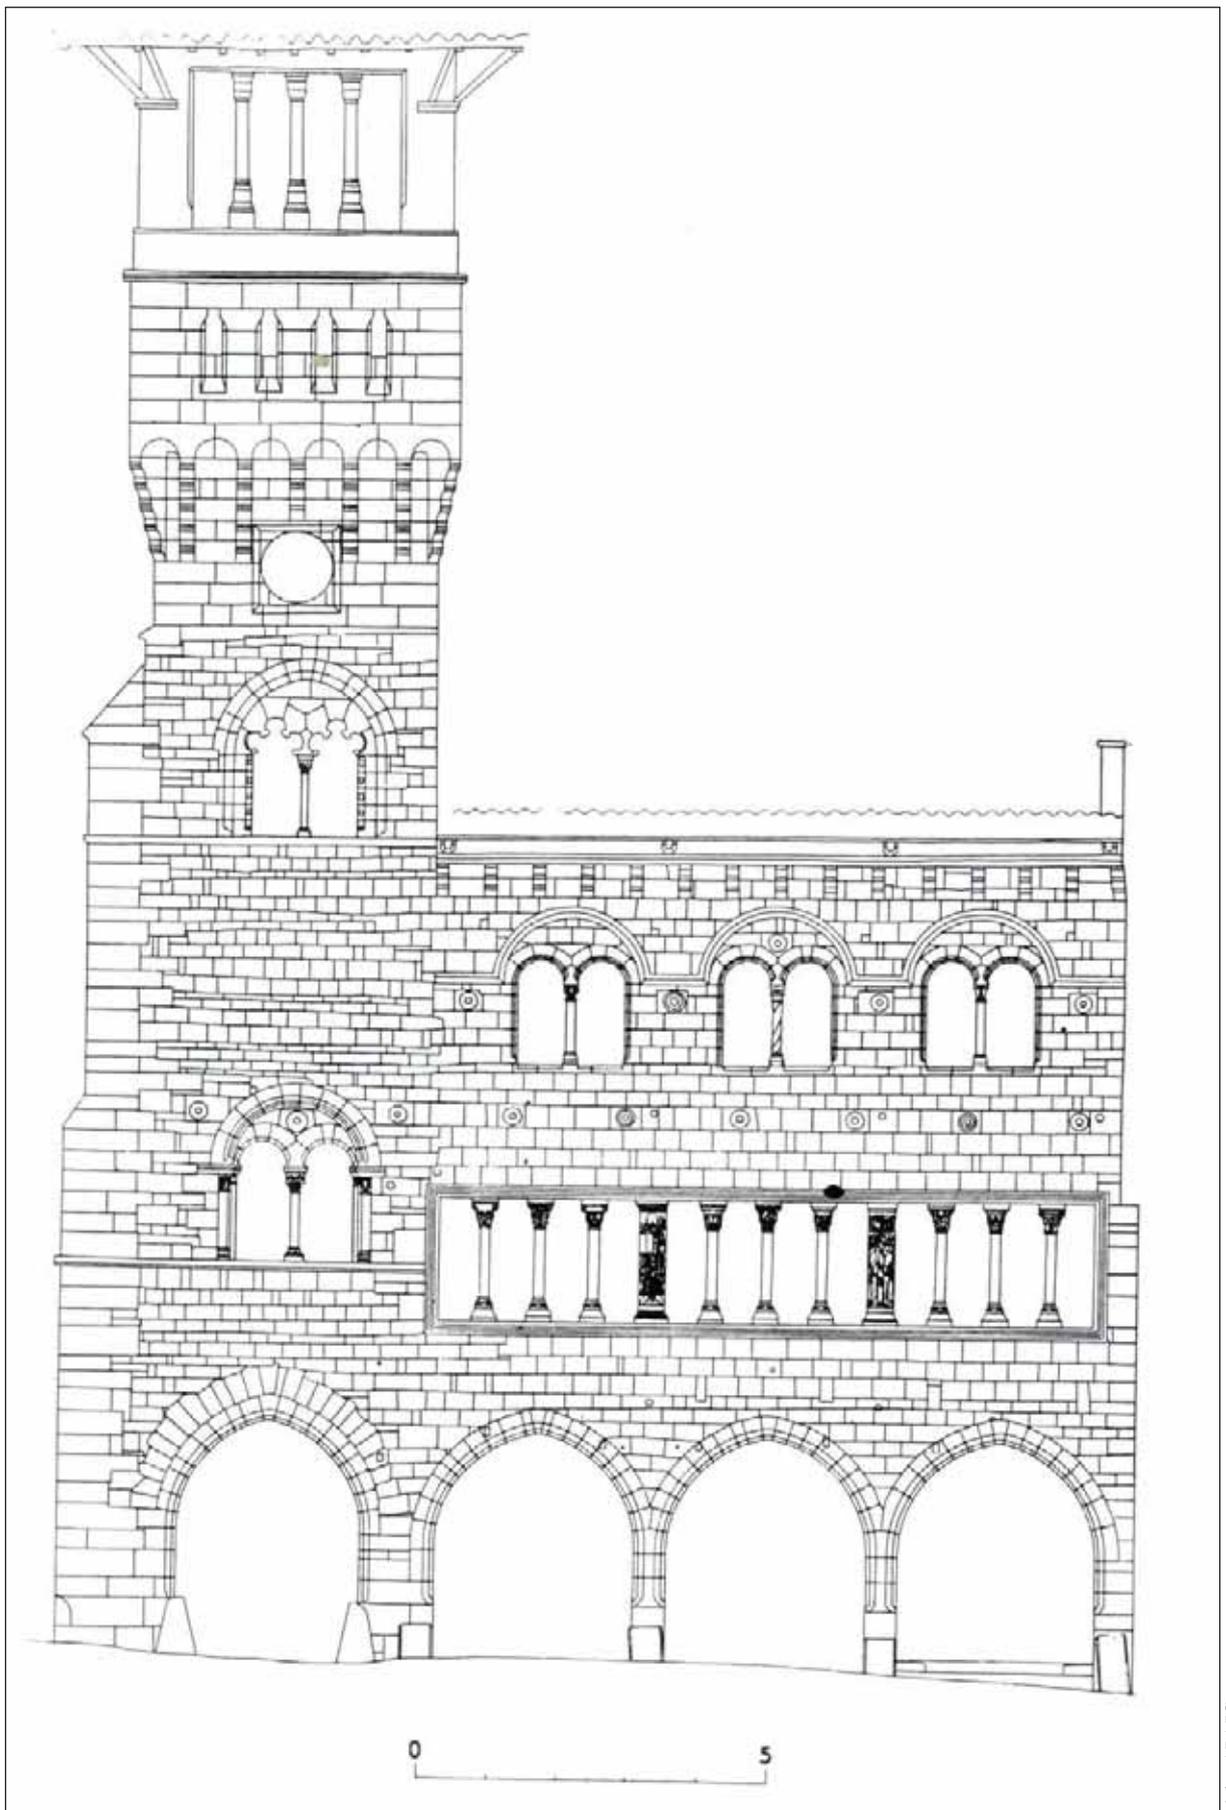
Fig. 3 : restitution photogrammétrique de l'élévation antérieure (Maurice Scellès, "La maison romane de Saint-Antonin", *MSAMF*, n°XLIX, 1989, p. 57, fig. 5).

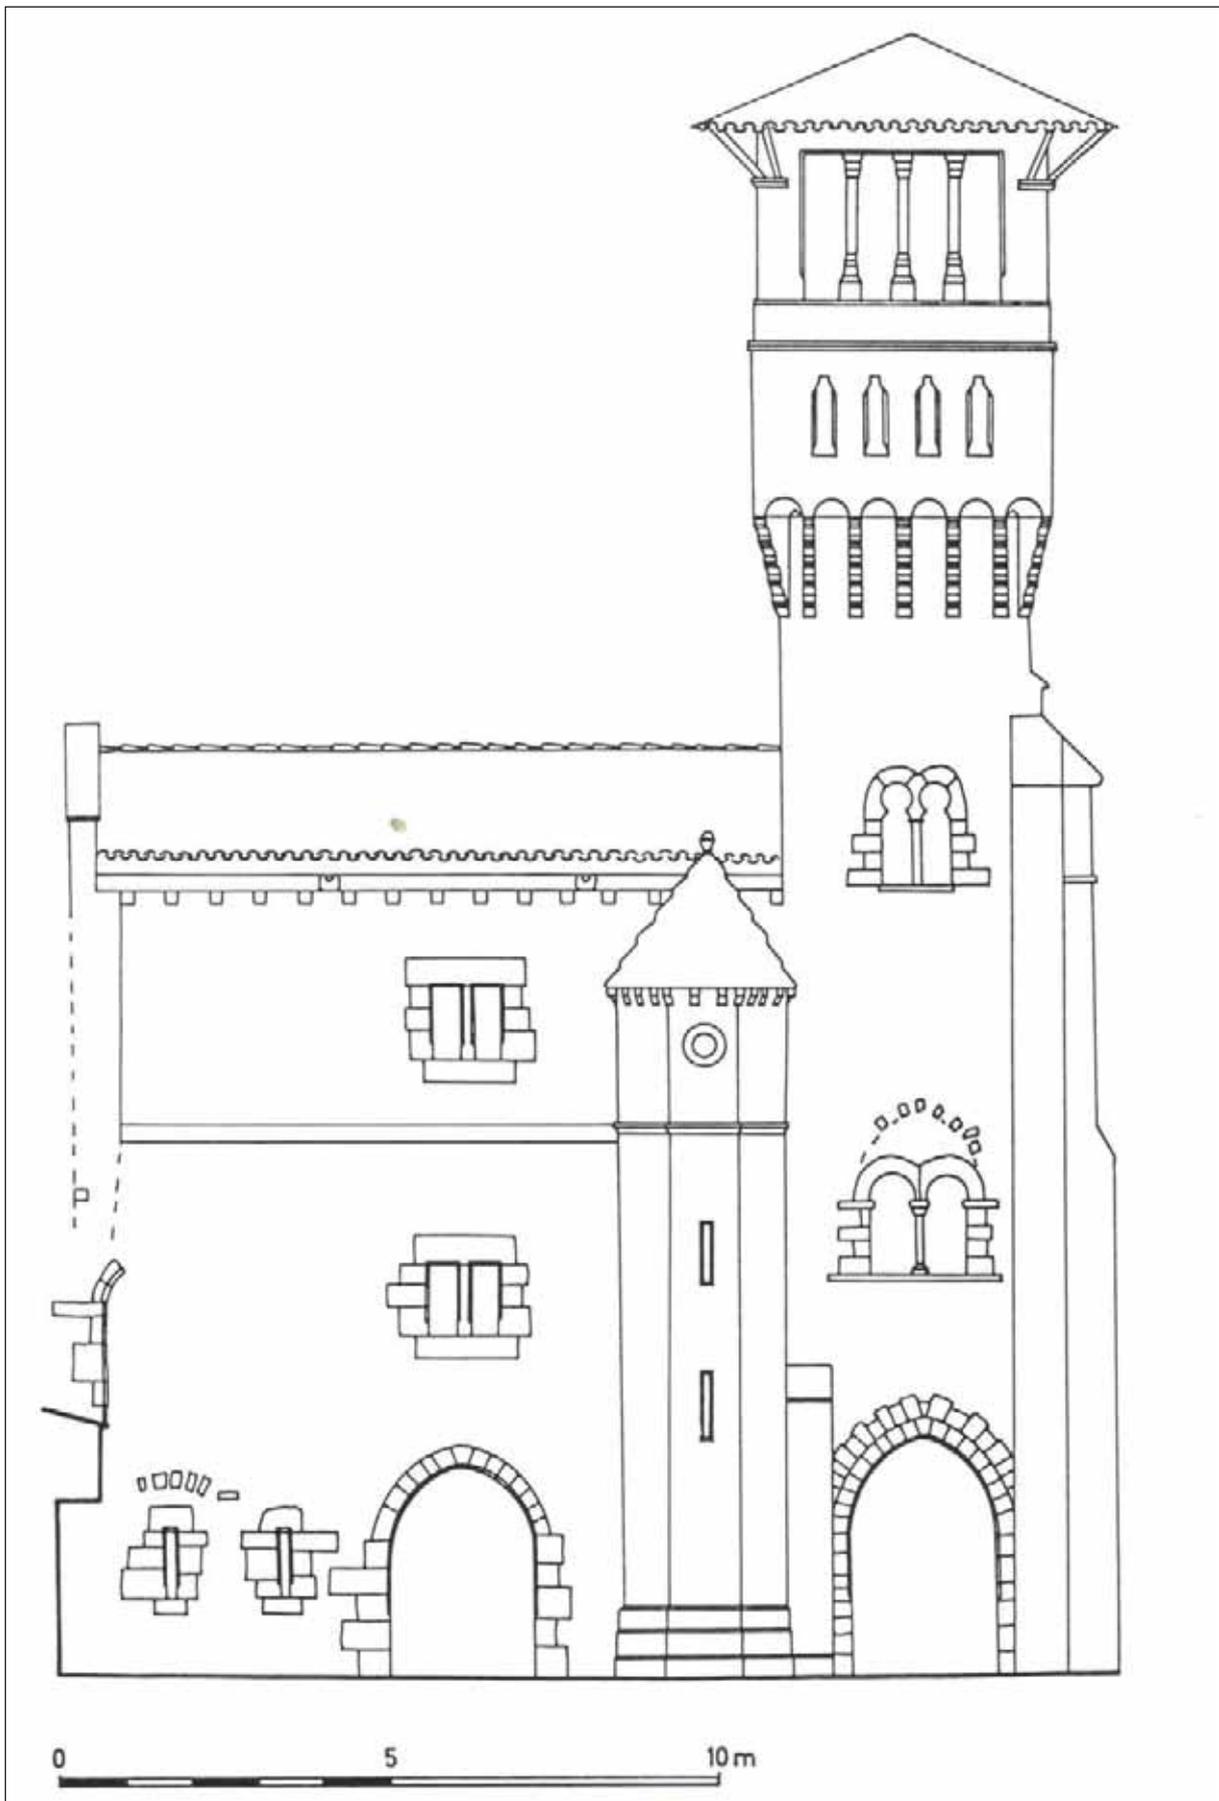
Fig. 4 : relevé de l'élevation postérieure (Maurice Scellès, "La maison romane de Saint-Antonin", *MSAMF*, n°XLIX, 1989, p. 58, fig. 6).

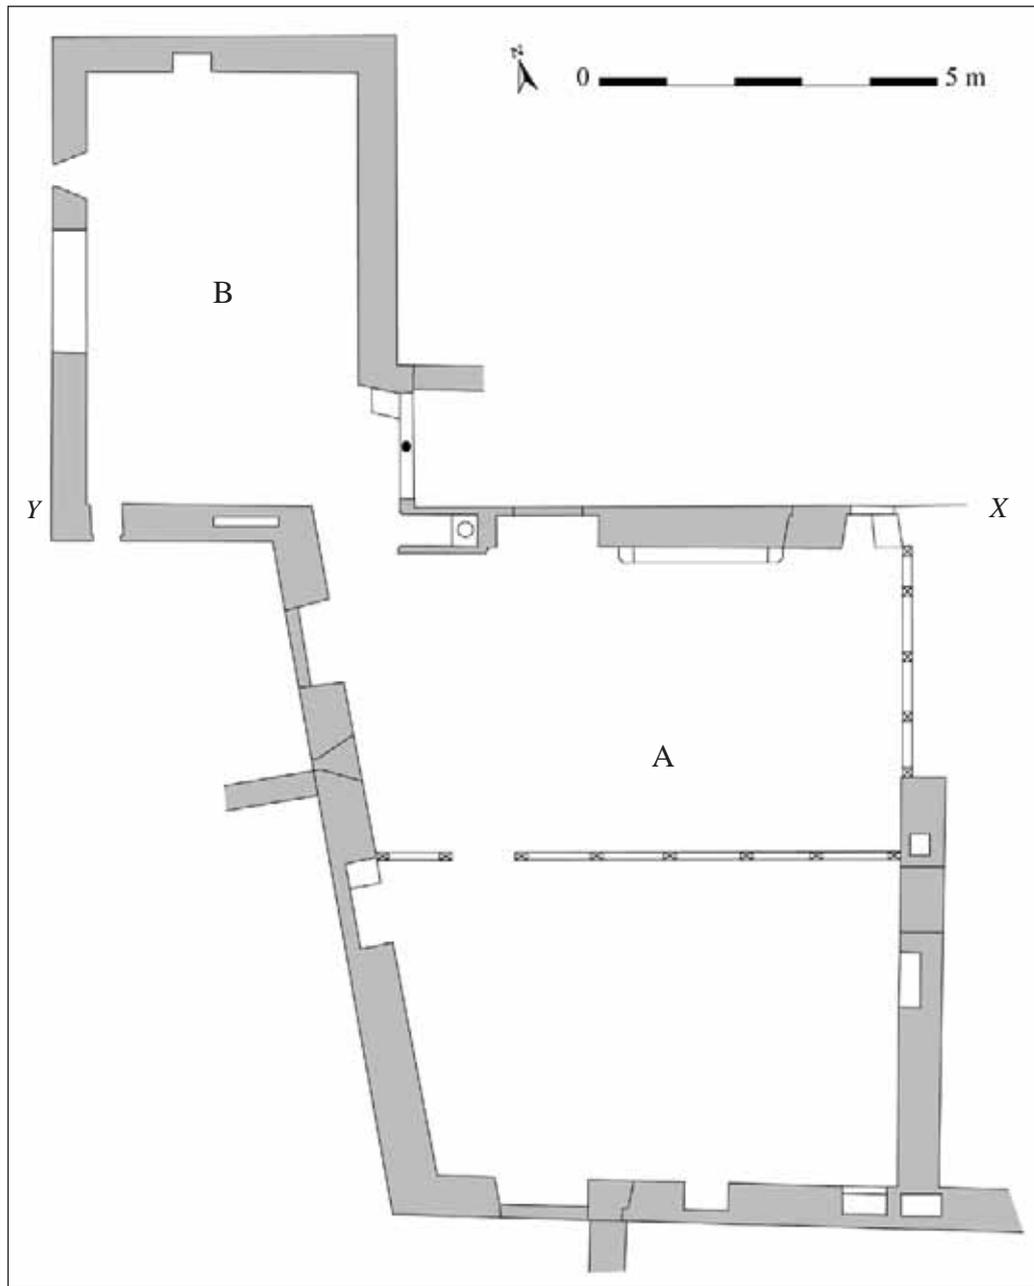
Fig. 2 : croquis à l'échelle du premier étage

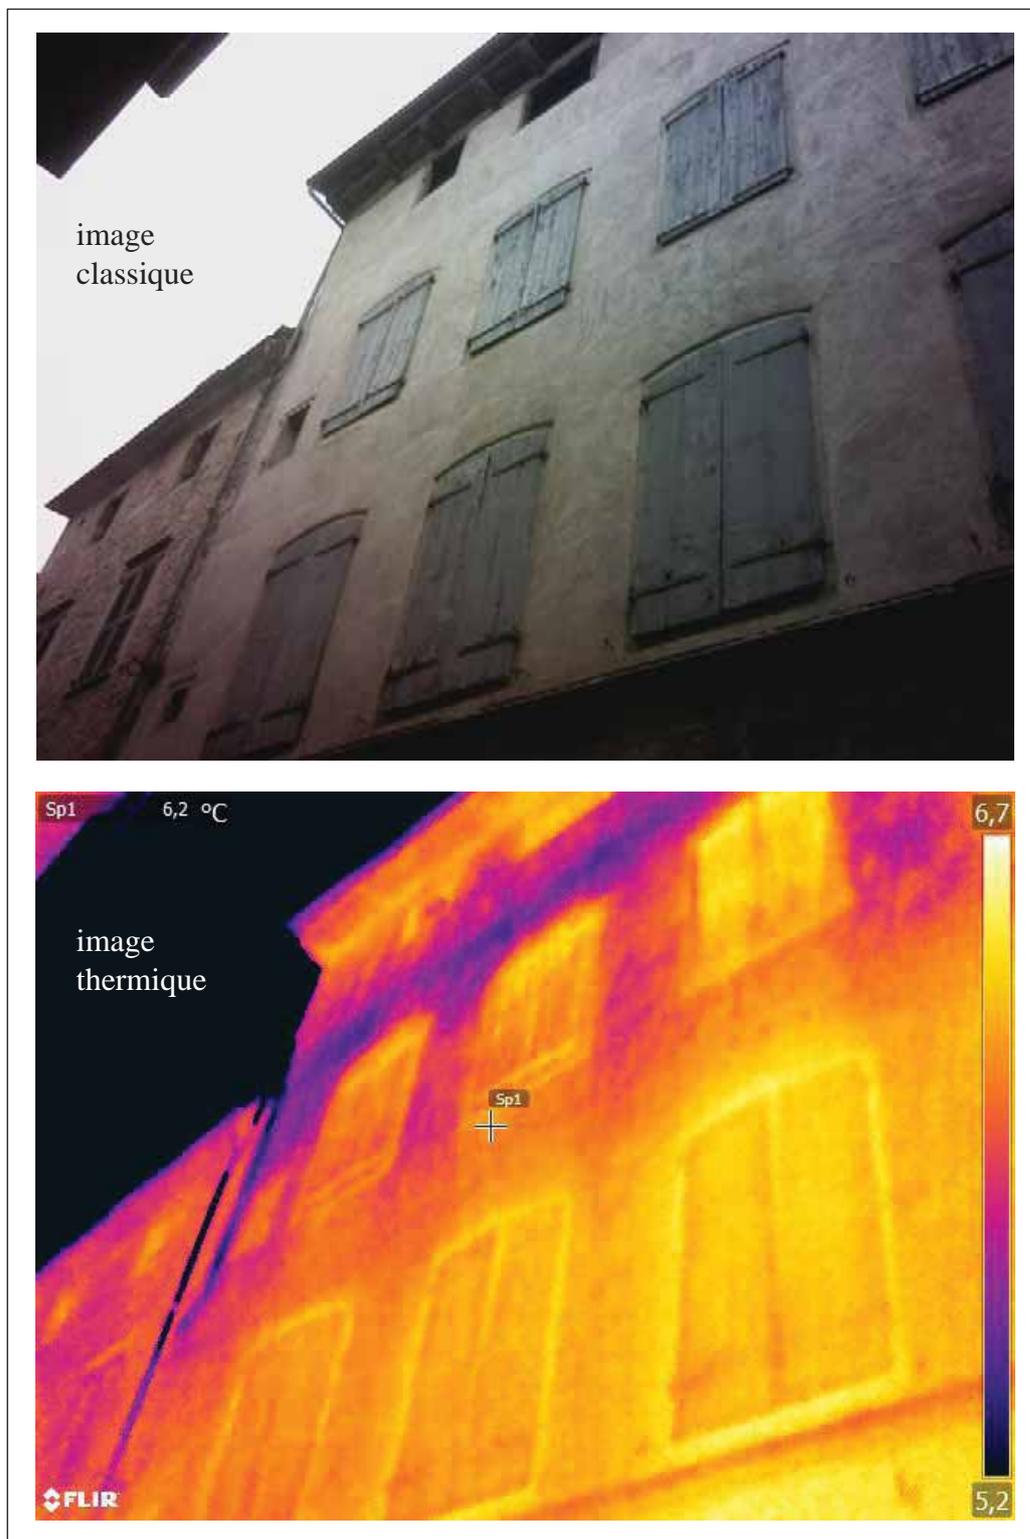
Fig. 4 : élévation des étages sur la rue de la Péliisserie. La bande froide (en violet) correspond à l'emplacement du toit avant l'ajout du niveau de comble.

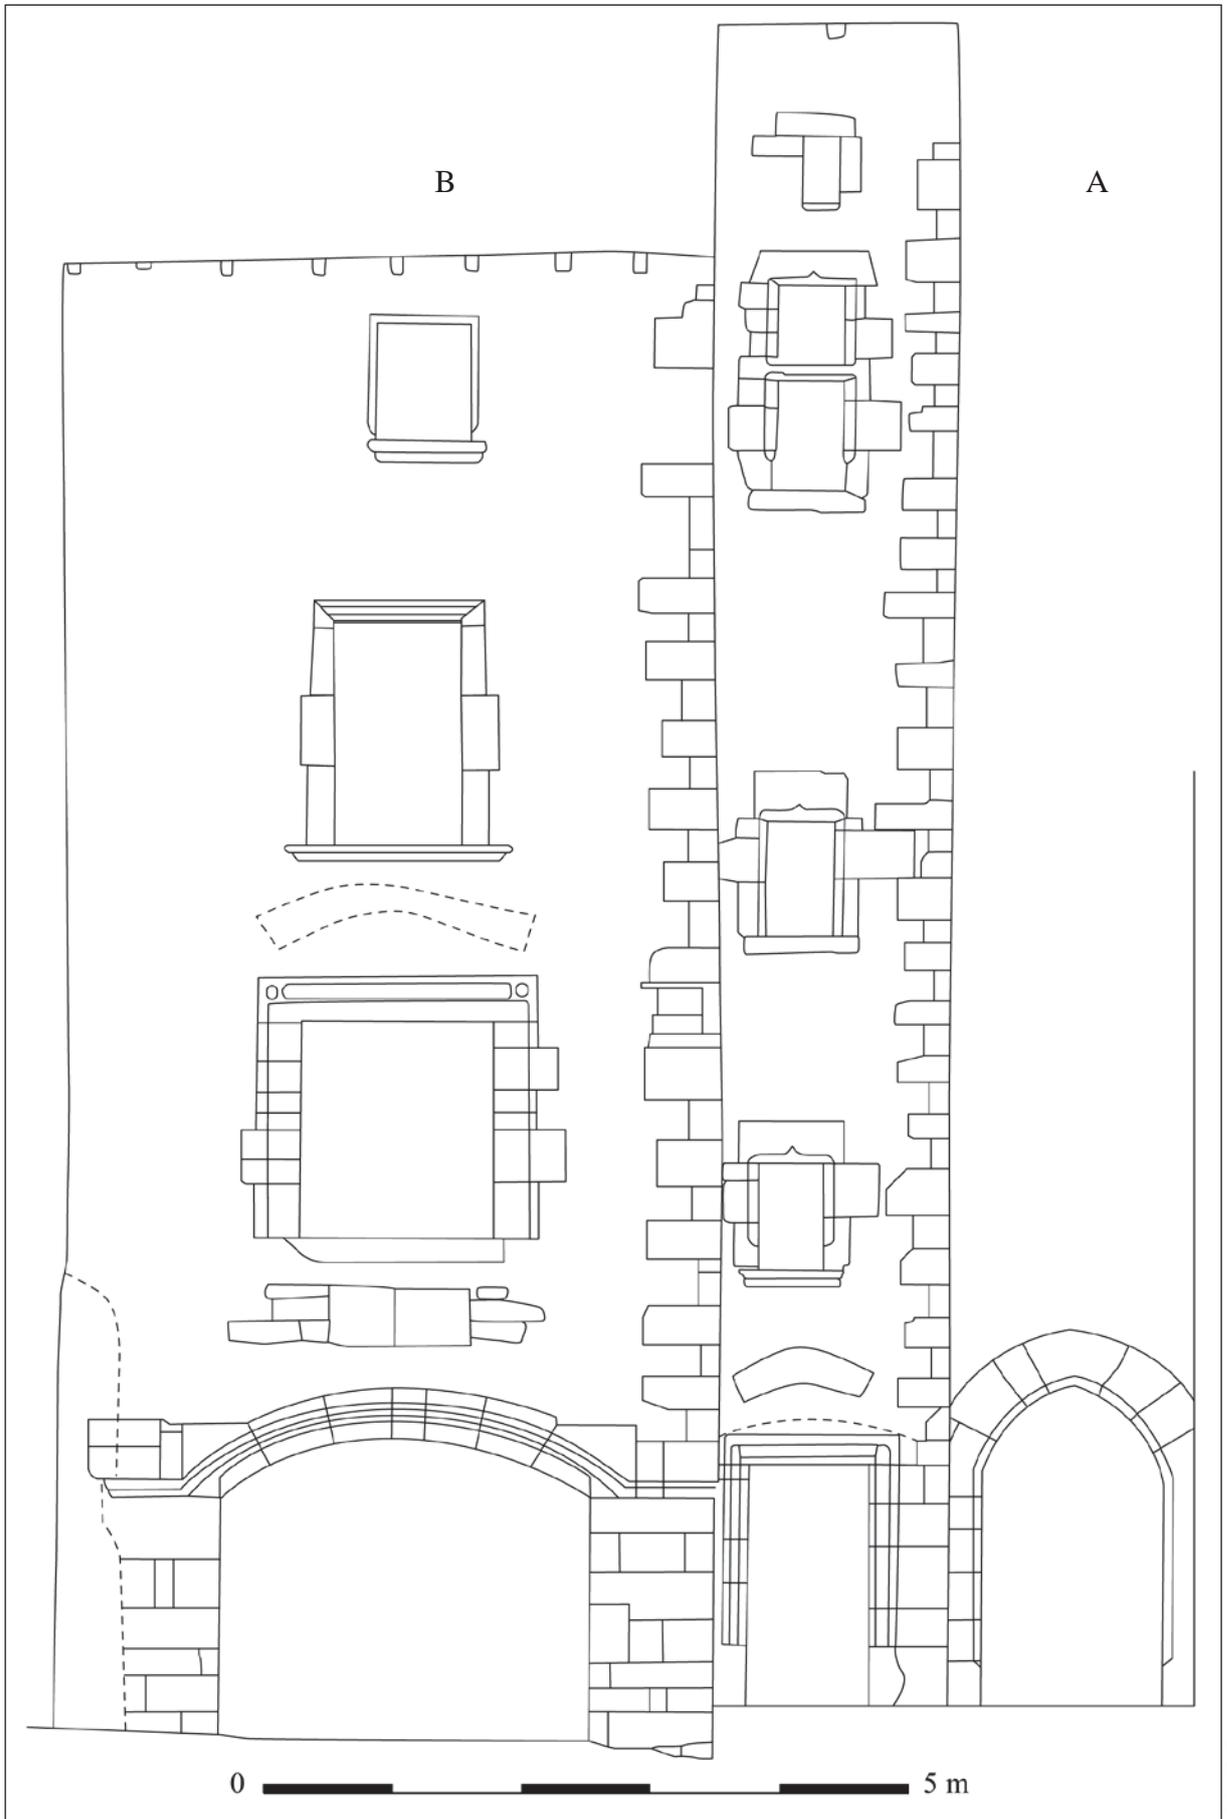
Fig. 2 : coupe transversale sur le rez-de-chaussée du corps principal A et la tour d'escalier, avec l'élévation latérale de l'aile B

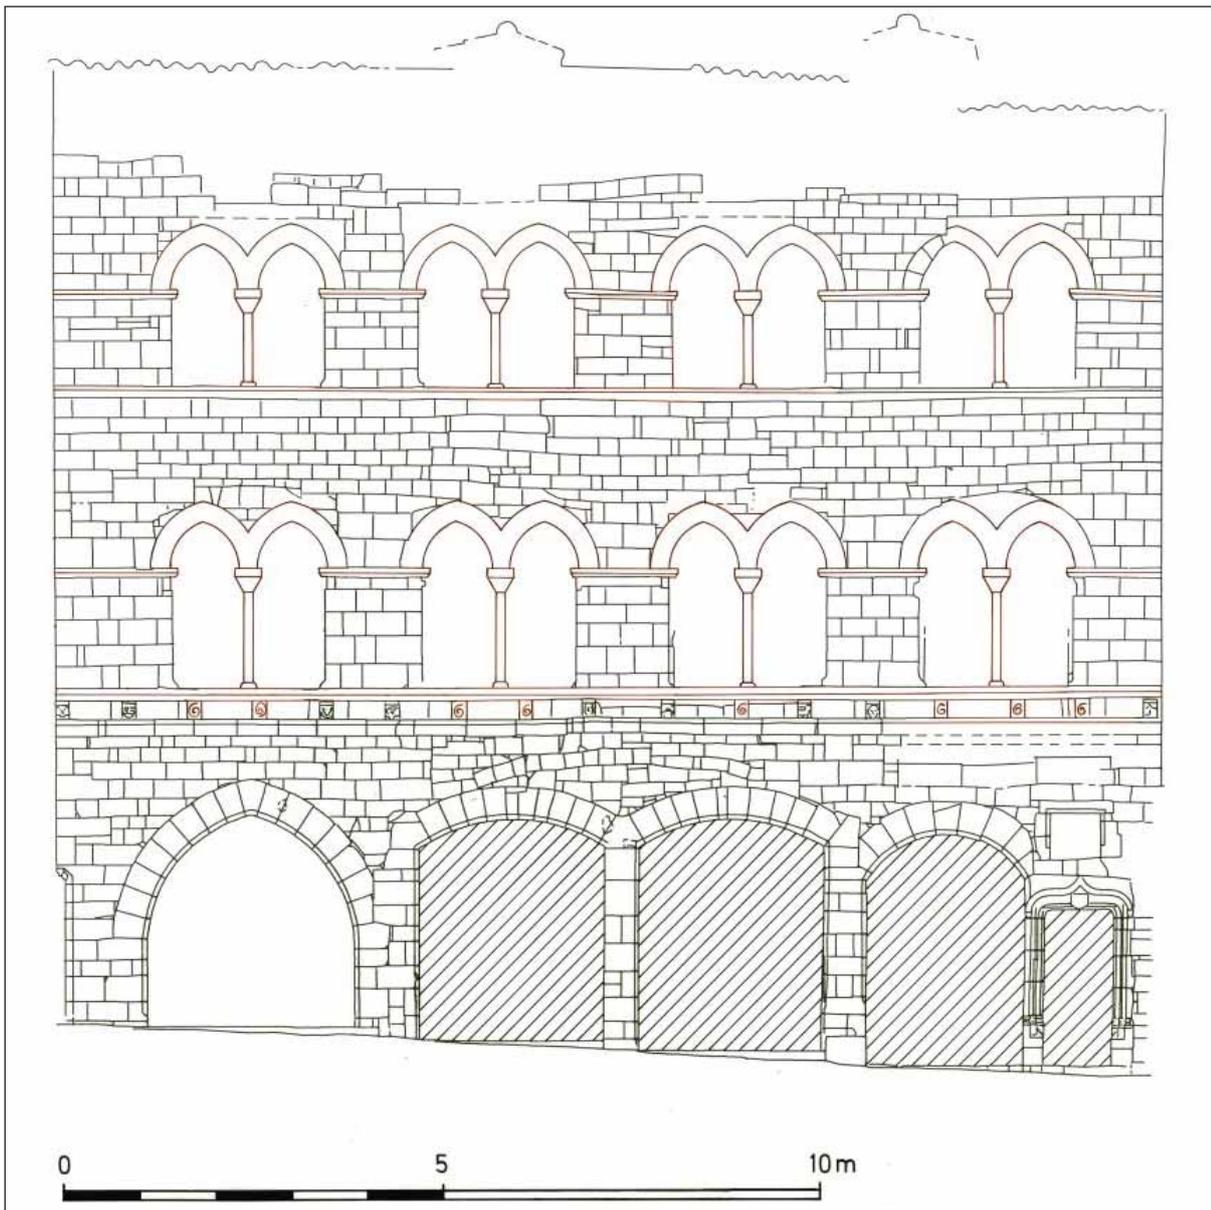
Fig. 2 : restitution photogrammétrique brute de l'élévation sur la place de la Halle
