La construction d'une ville de confluence : les dynamiques spatiales de Saint-Antonin-Noble-Val (82) du Moyen Âge à la période pré-industrielle

Volume 3 : catalogue (2)

Catalogue

Notices des maisons (suite)

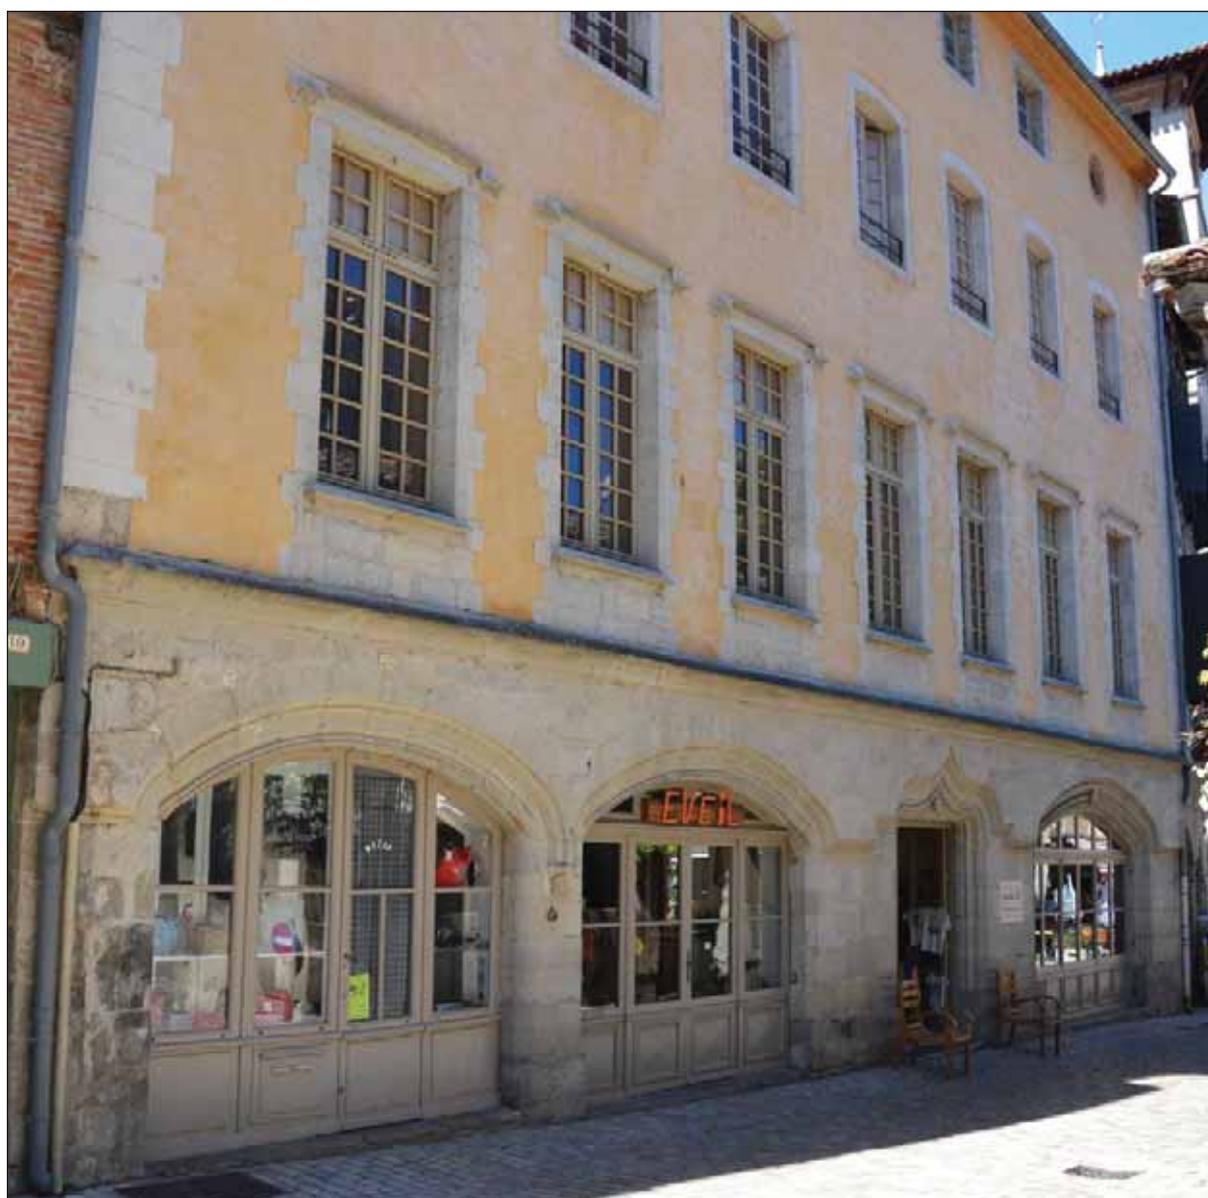
Fig. 1 : élévation sur la place de la Halle

Le corps oriental, sur la place, simple en profondeur, est composé au rez-de-chaussée d'une série de boutiques (fig. 1 et 2), au centre desquelles la grande porte centrale, distincte par son décor, devait commander le passage vers la cour (fig. 3). Dans le corps postérieur, une porte en plein cintre richement moulurée et couronnée de deux pinacles commandait peut-être un escalier.

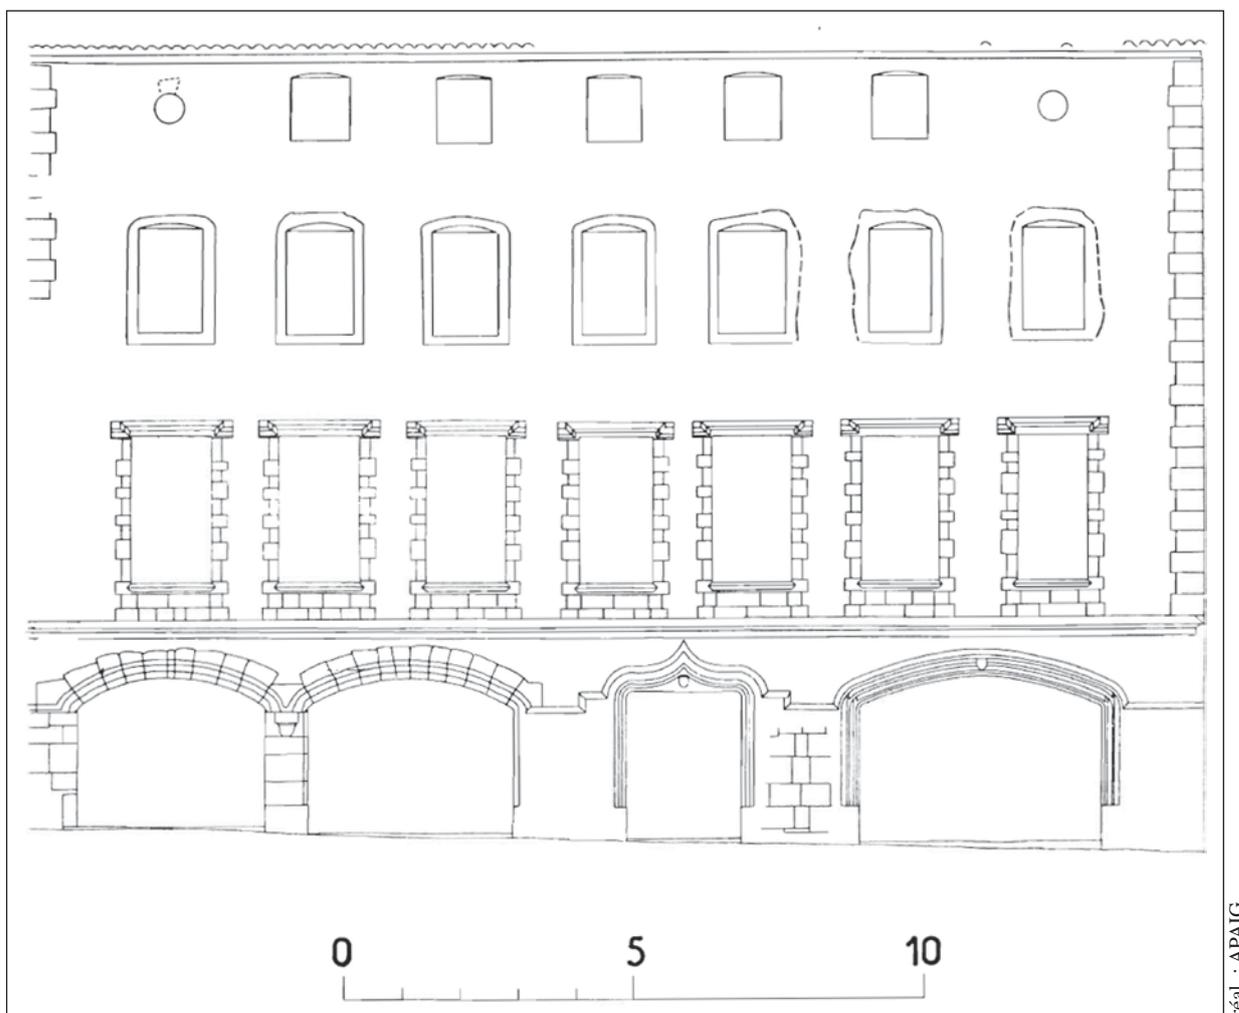
Fig. 2 : restitution photogrammétrique de l'élévation antérieure sur la place

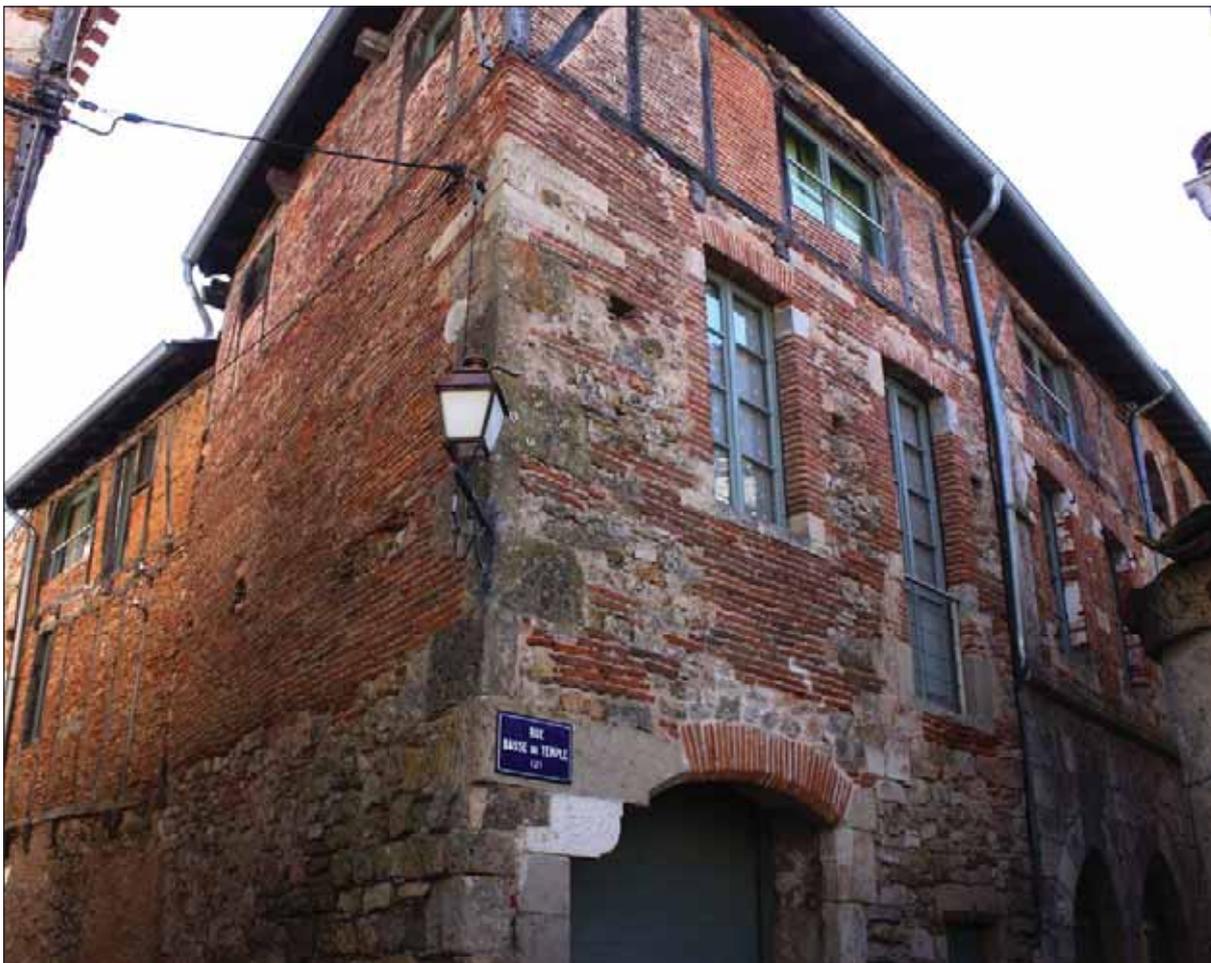
Fig. 1 : élévations nord et ouest

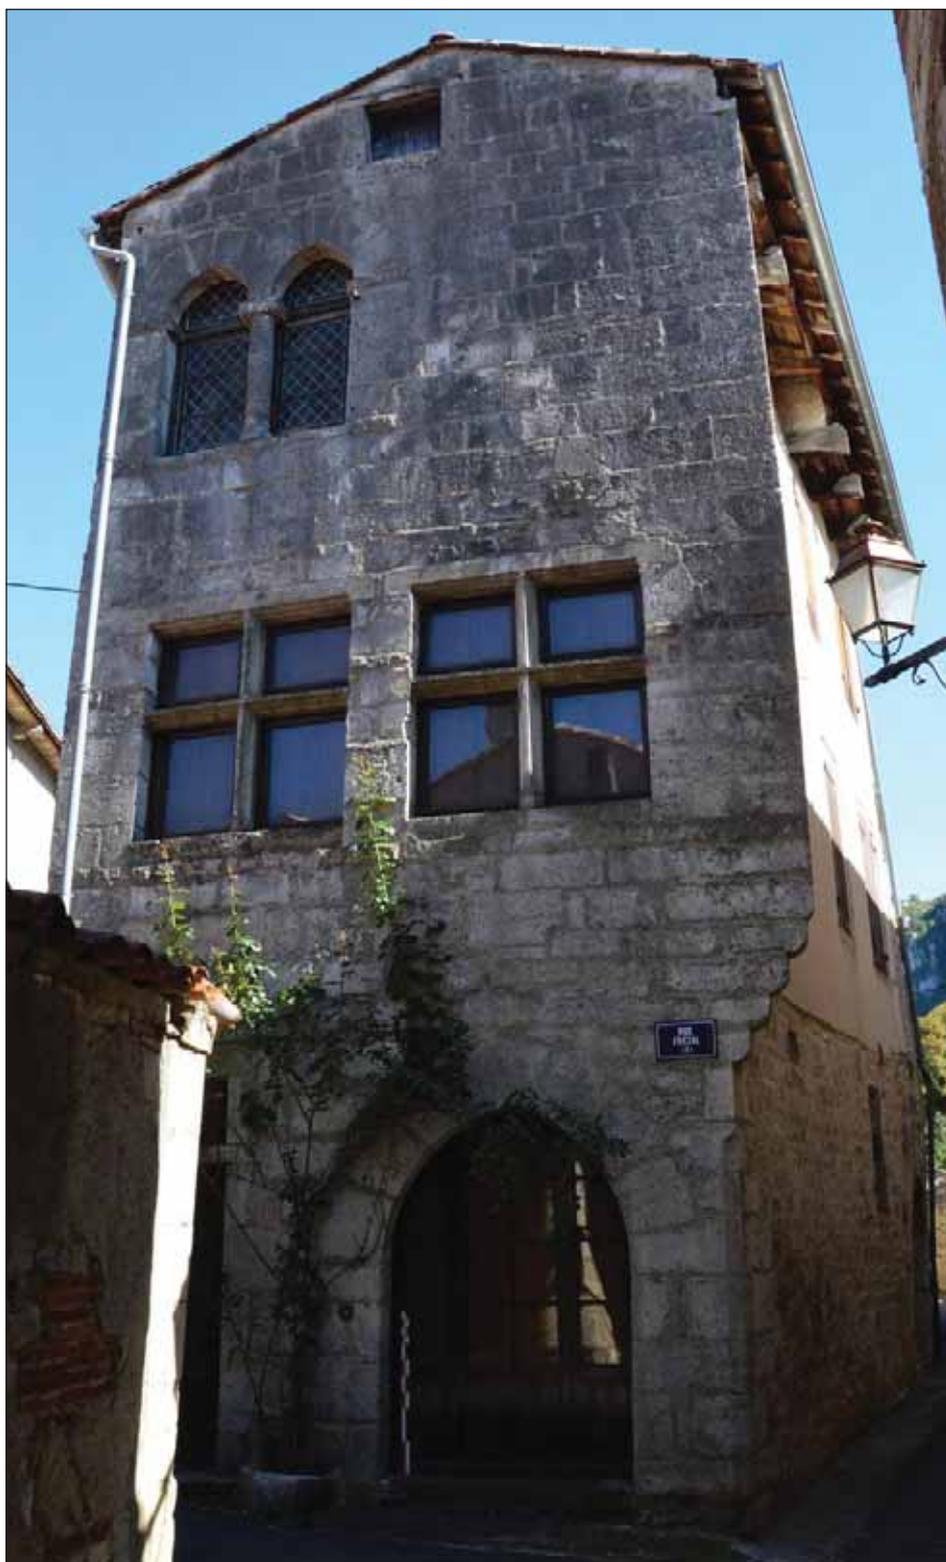
Fig. 1 : élévations sur la rue Frézal et la rue de l'Escolo Vieho

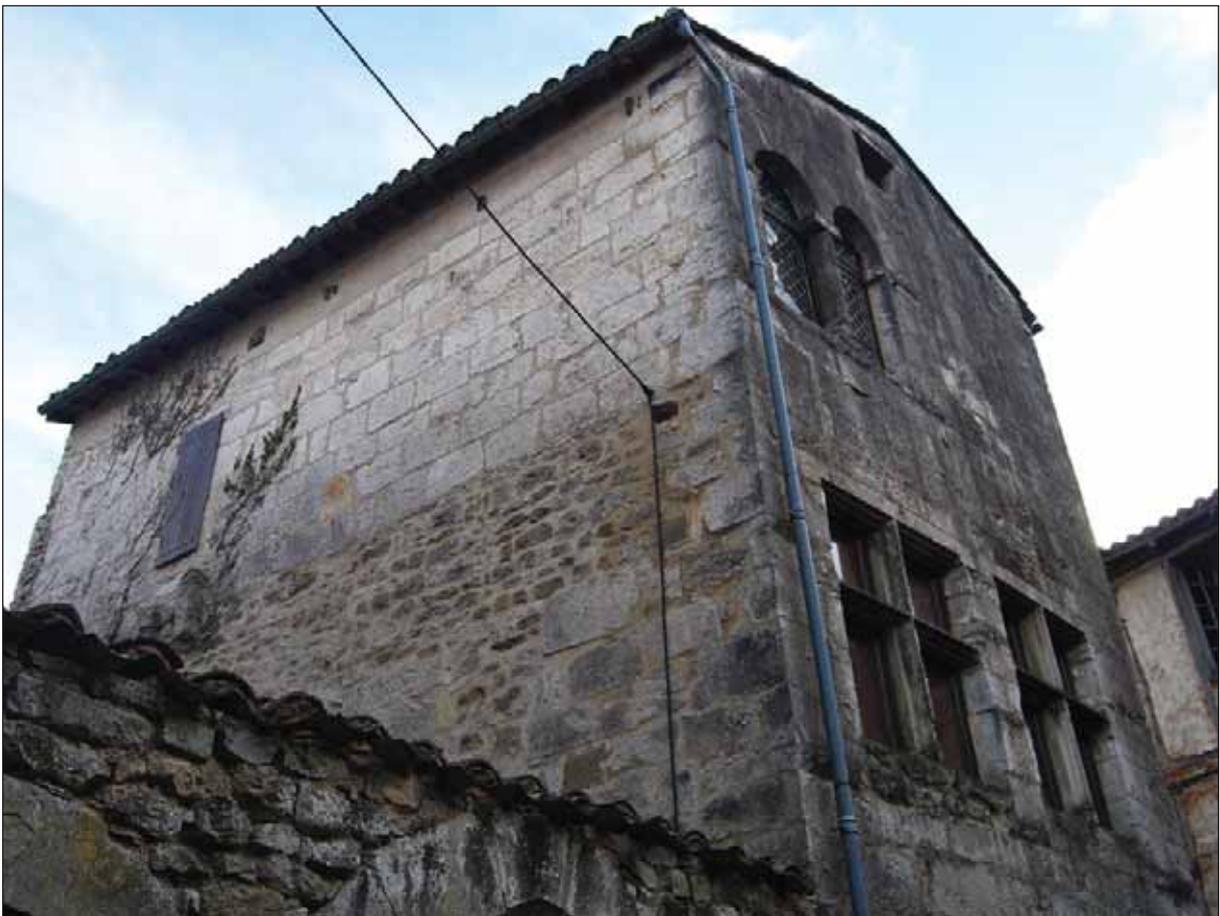
Fig. 3 : élévation sur la rue Frézal et mur latéral nord

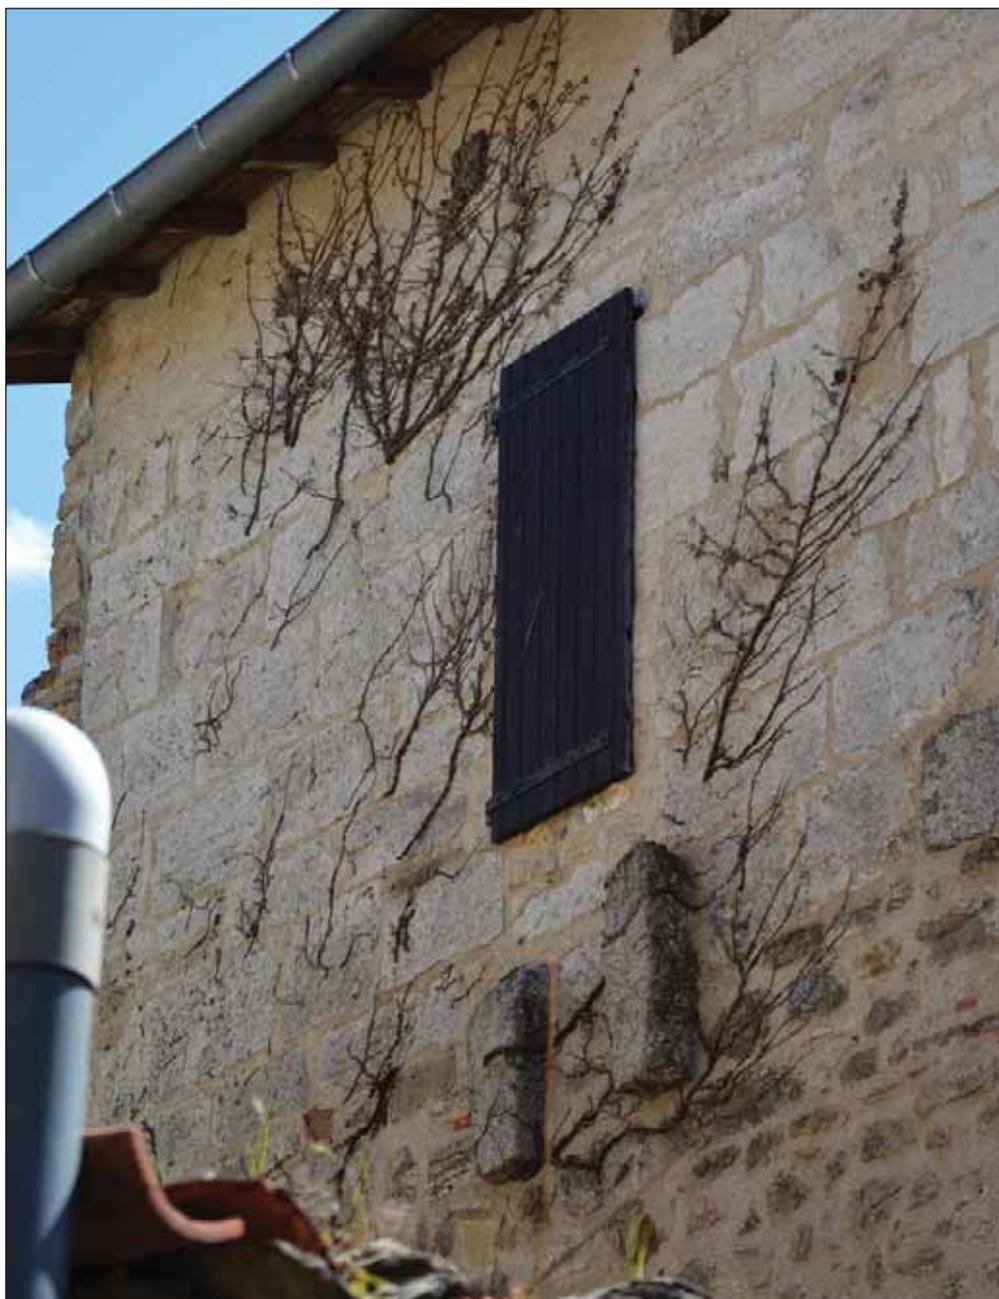
Fig. 4 : détail du mur latéral nord

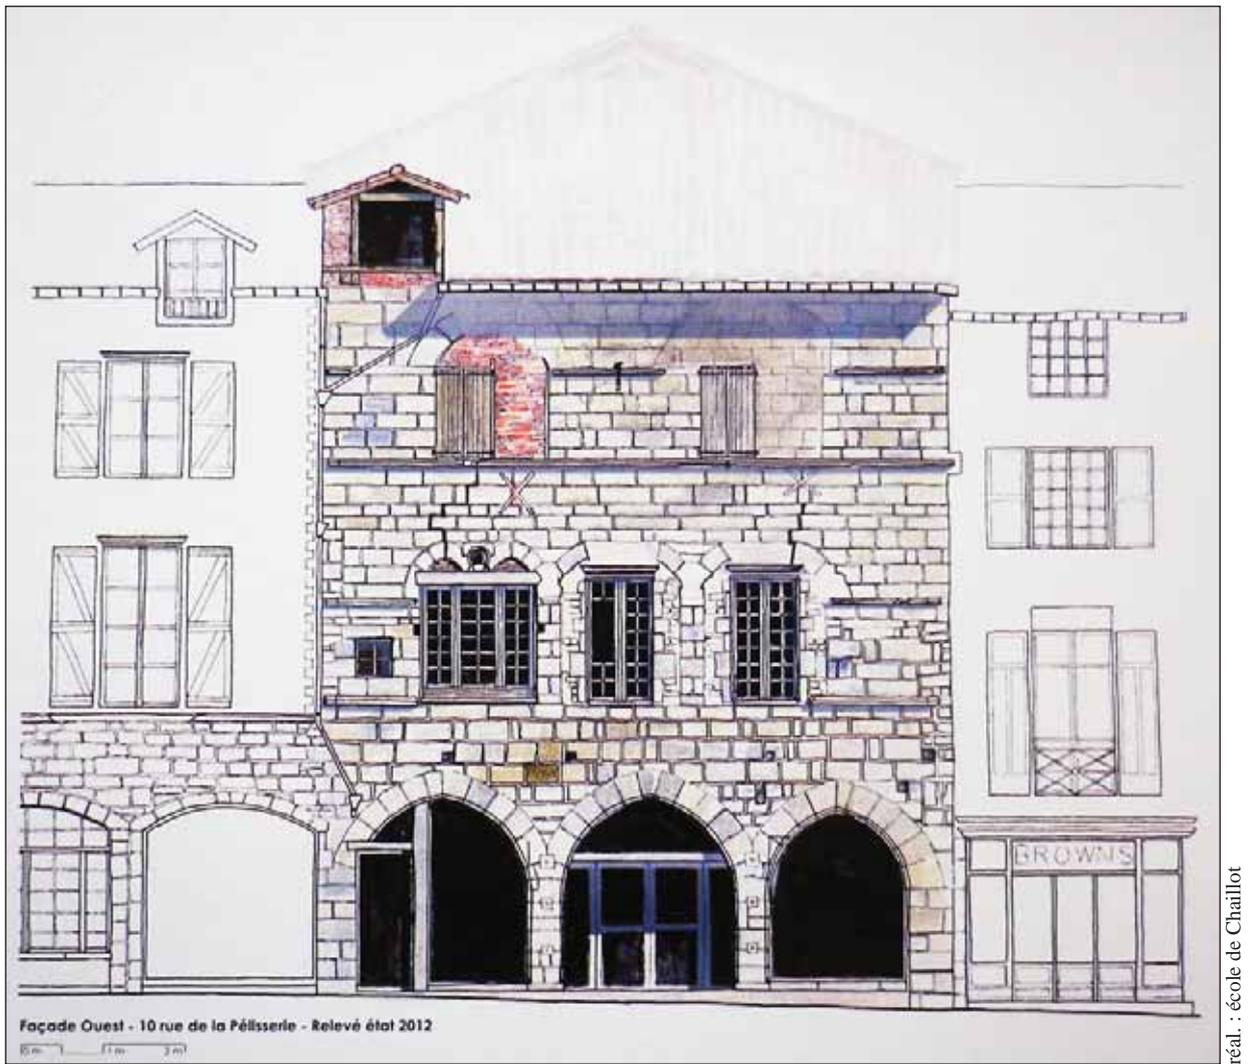
Fig. 3 : relevé de l'élévation sur la rue de la Pélisserie

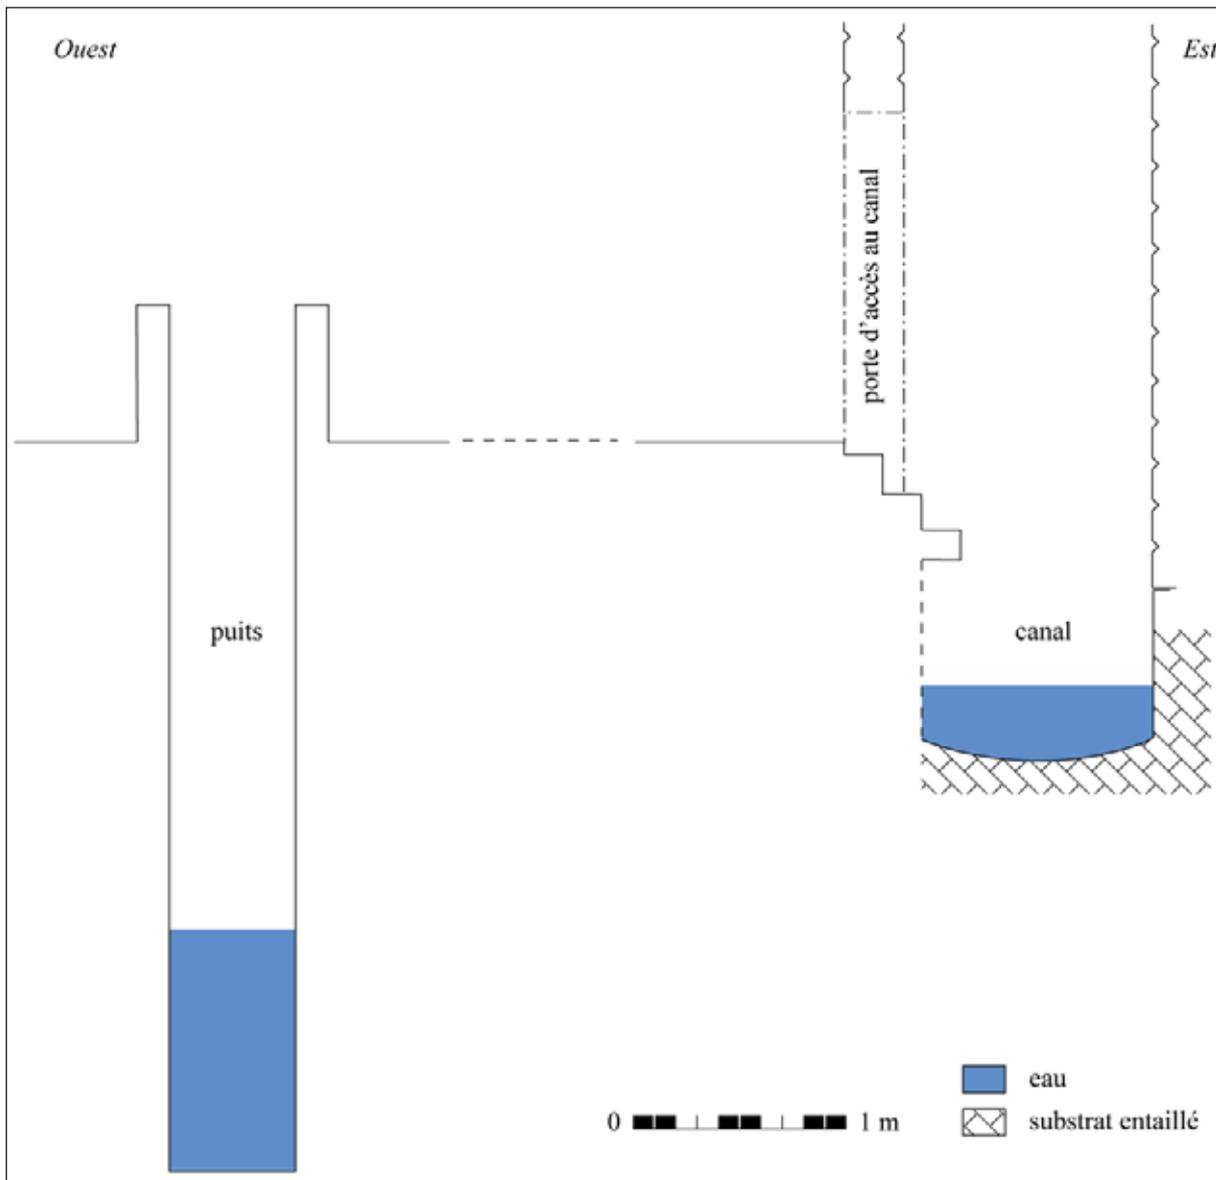
Fig. 1 : croquis à l'échelle du puits et du canal vus en coupe

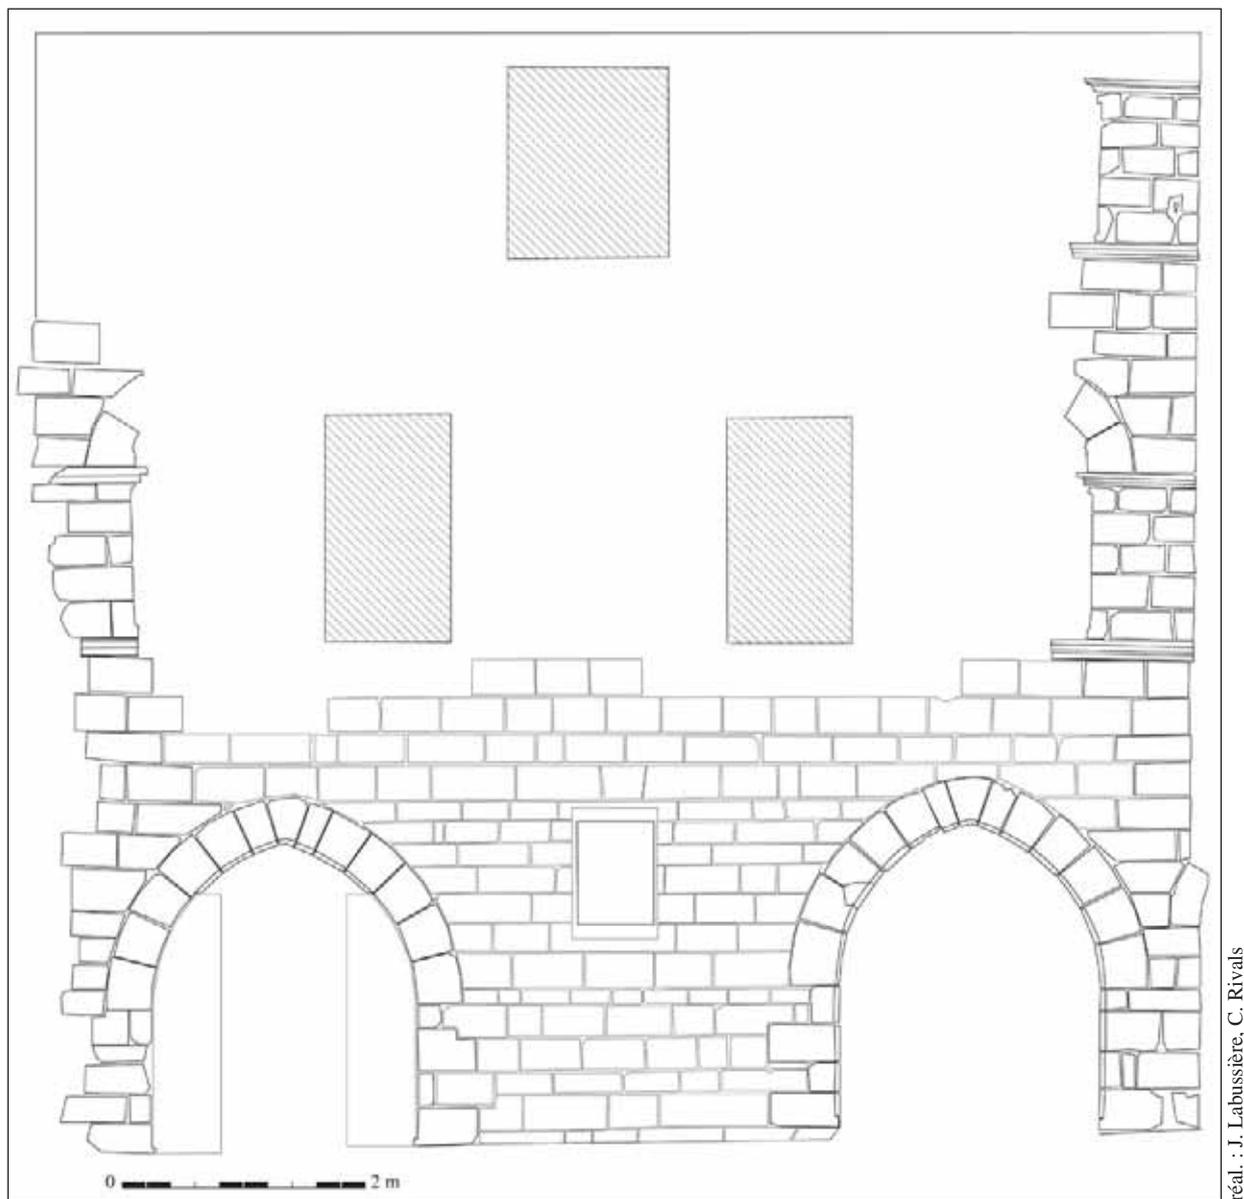
Fig. 1 : relevé pierre à pierre au tachéomètre de la façade sur la rue des Grandes Boucheries

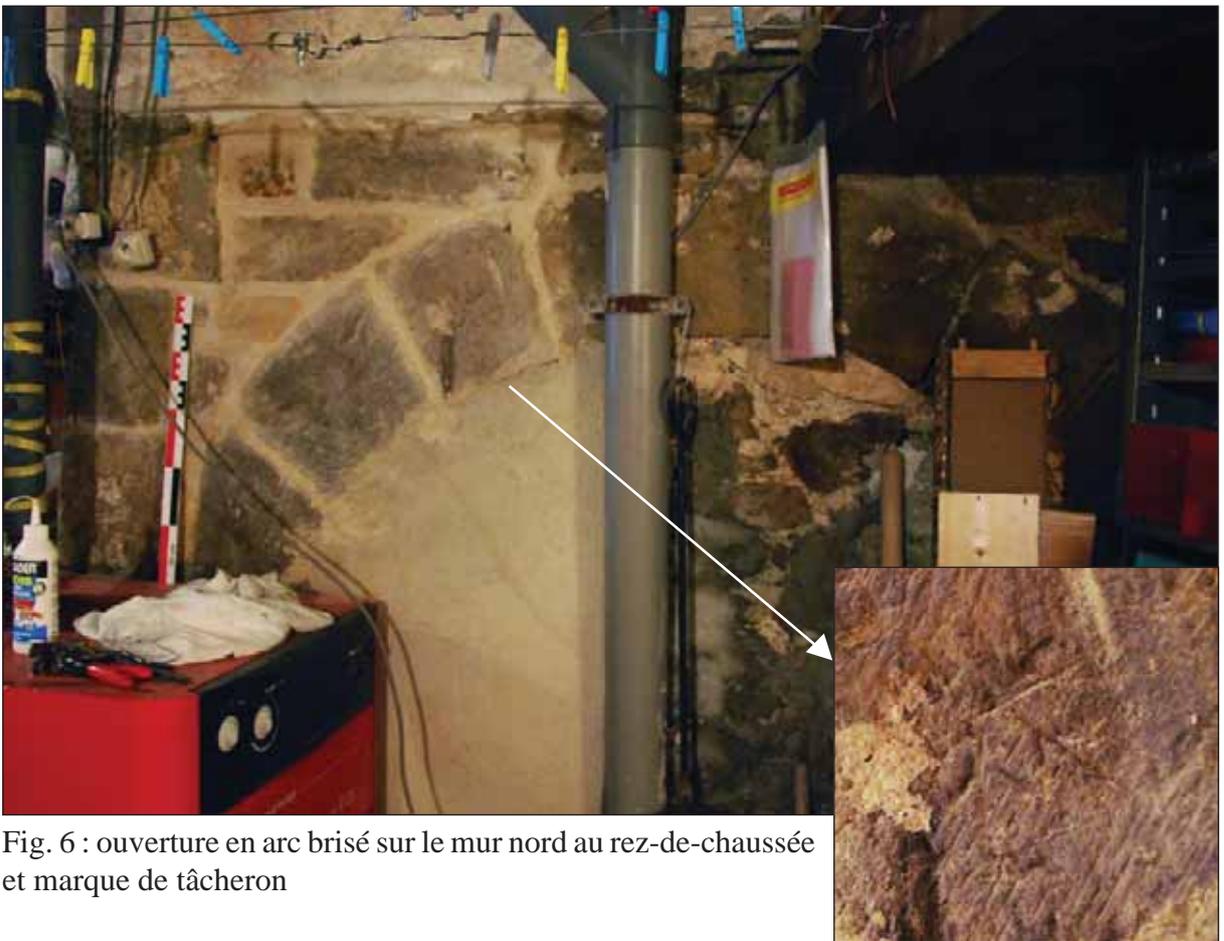
Fig. 6 : ouverture en arc brisé sur le mur nord au rez-de-chaussée et marque de tâcheron

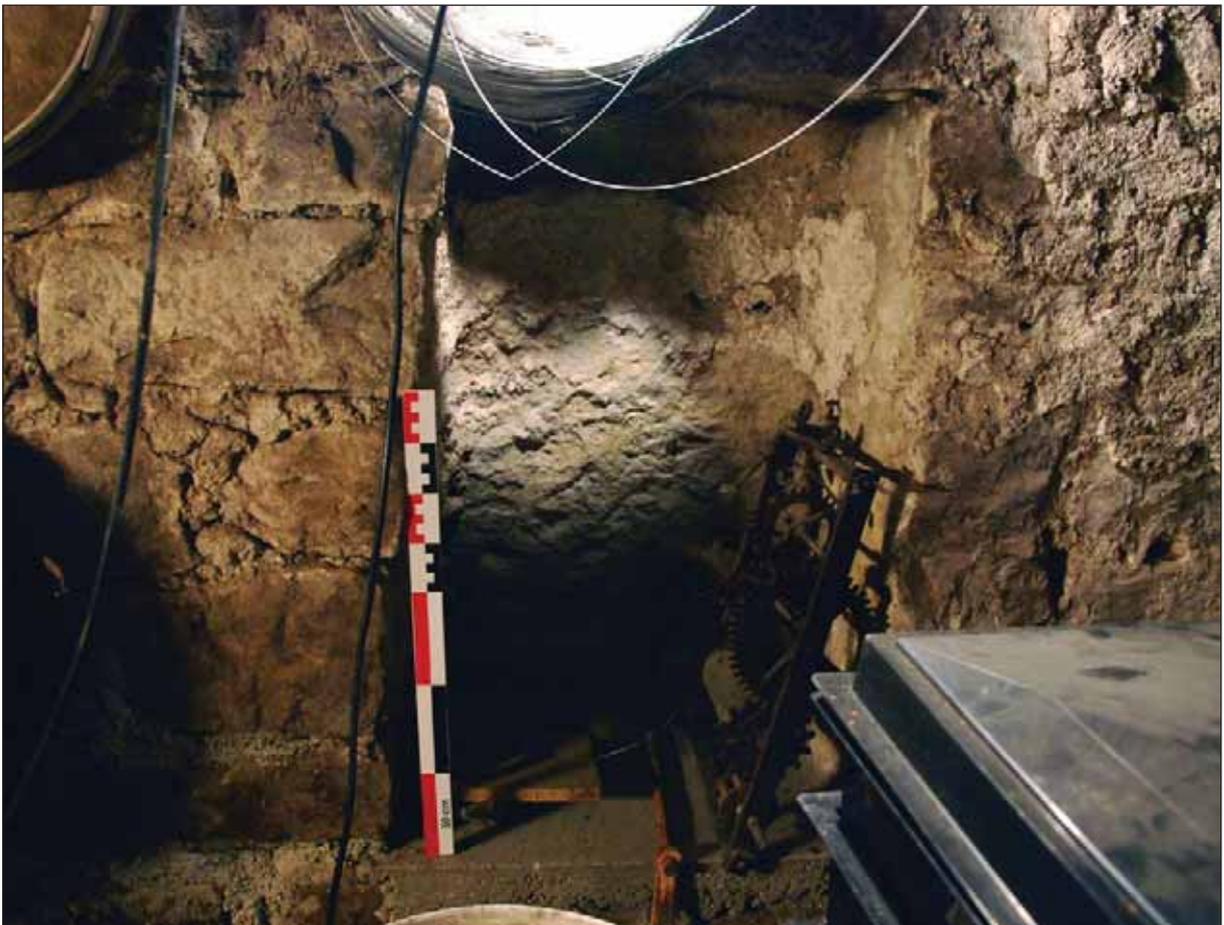
Fig. 7 : ancien accès à un canal au rez-de-chaussée dans le mur sud

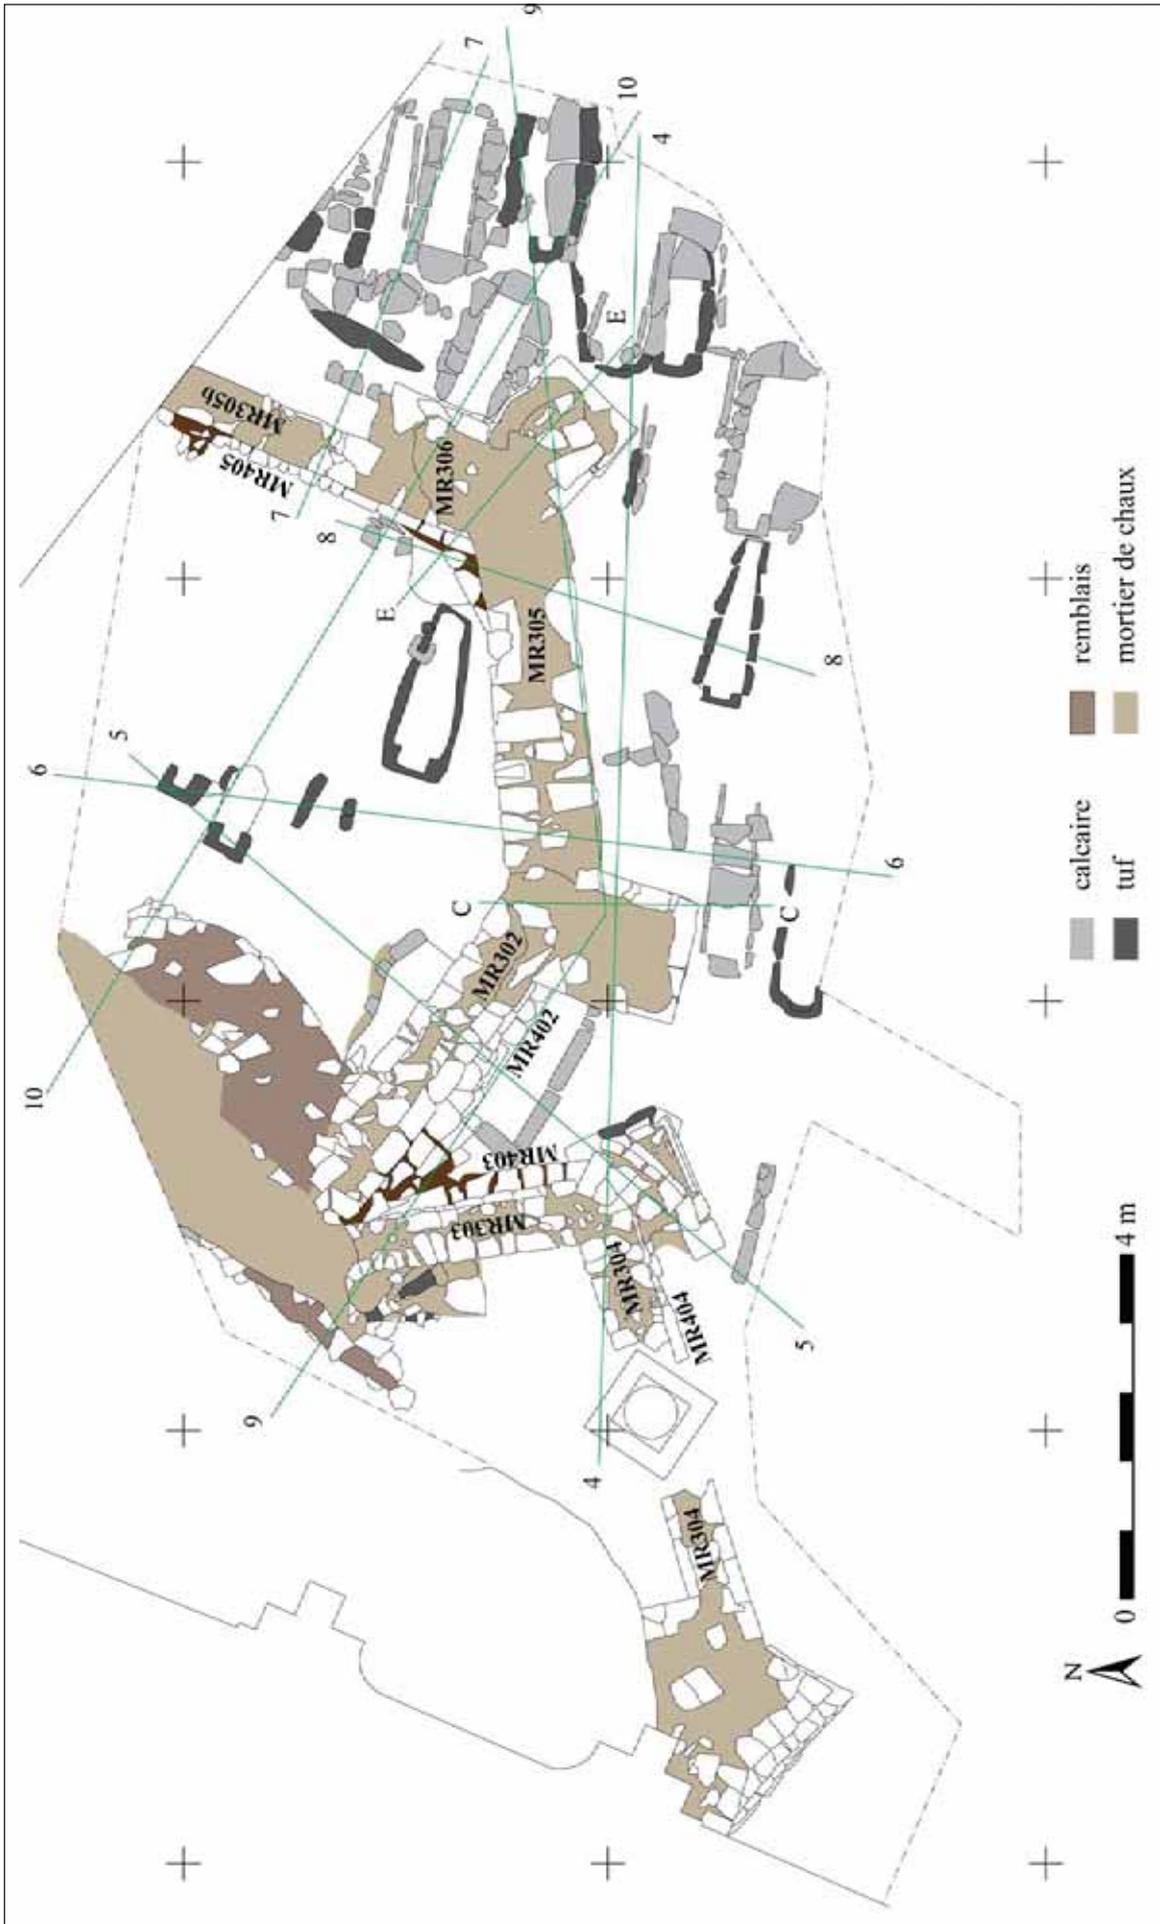
Fig. 6 : plan des structures maçonnées mises au jour et emplacement des coupes

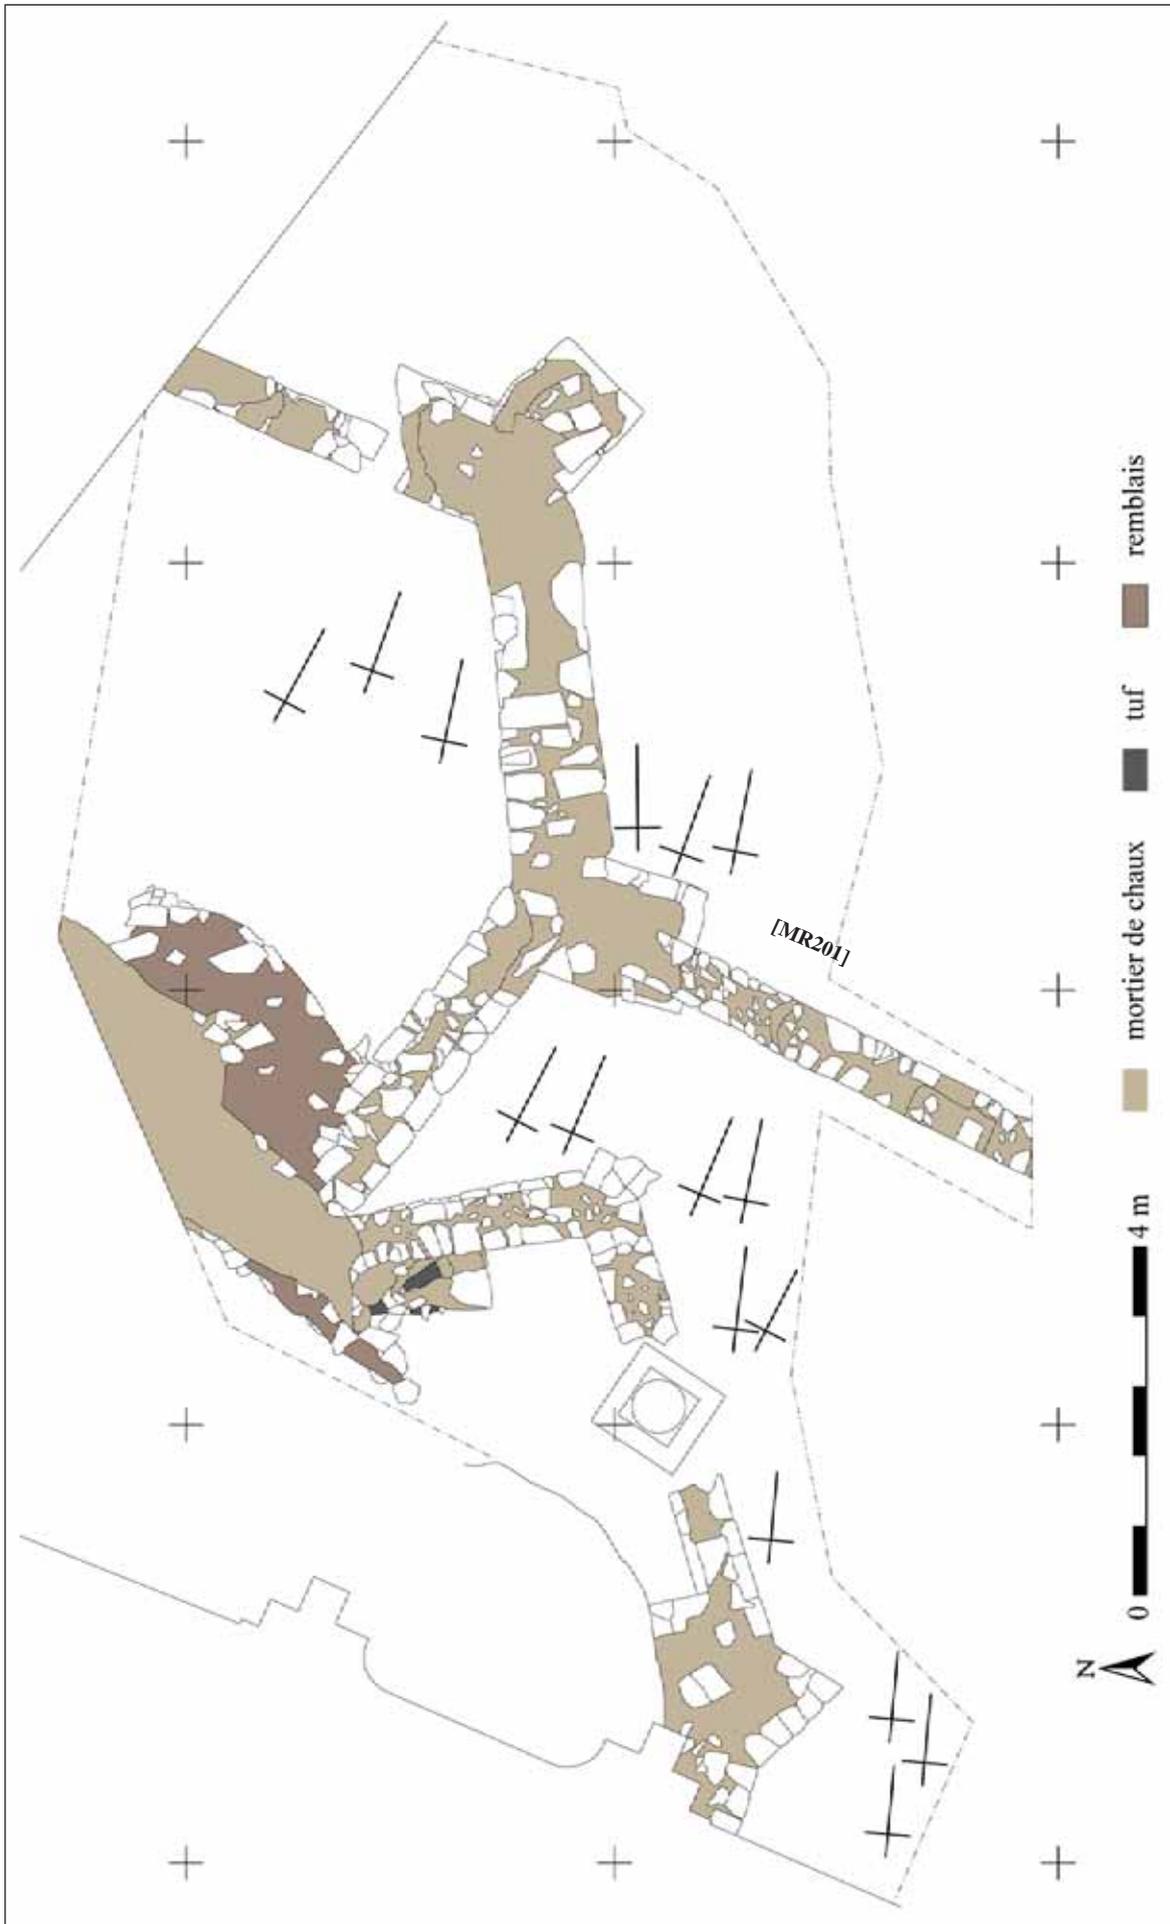
Fig. 7 : plan des sépultures de la phase 1

par rapport au niveau de circulation moderne (fig. 12 et 13) et réparties sur la quasi-totalité de la zone fouillée (fig. 7). La mise en place de ces sépultures intervient après l'arasement des bâtiments conventuels¹⁹, soit après 1562 (fig. 16). Certains corps portent des traumatismes des membres *ante et post mortem* que Serge Robert associe à des « sévices judiciaires correspondant à des condamnations, ou des fractures dues à des coups répétés assésés perpendiculairement à l'axe général du corps »²⁰. Les ossements n'ayant pas été déposés au SRA ni au musée de Saint-Antonin, je n'ai pas été en mesure de faire des observations. La sépulture [Sp. 14] a été aménagée dans l'épaisseur du mur [Mr. 306] certainement après l'arasement du chevet (fig. 8 et 14). Cette phase d'inhumation est à rattacher à la période des guerres de Religion. À faible profondeur, un mur orienté nord-est / sud-ouest [Mr. 201] est interprété par l'archéologue comme la séparation entre le secteur d'inhumations catholiques à l'ouest et la partie destinée à inhumer les protestants à l'est (fig. 7). Ce mur repose directement sur le contrefort occidental du chevet polygonal (fig. 9). Son démontage a permis la découverte d'un chapiteau à volutes en remploi, identique à celui découvert en 1911.

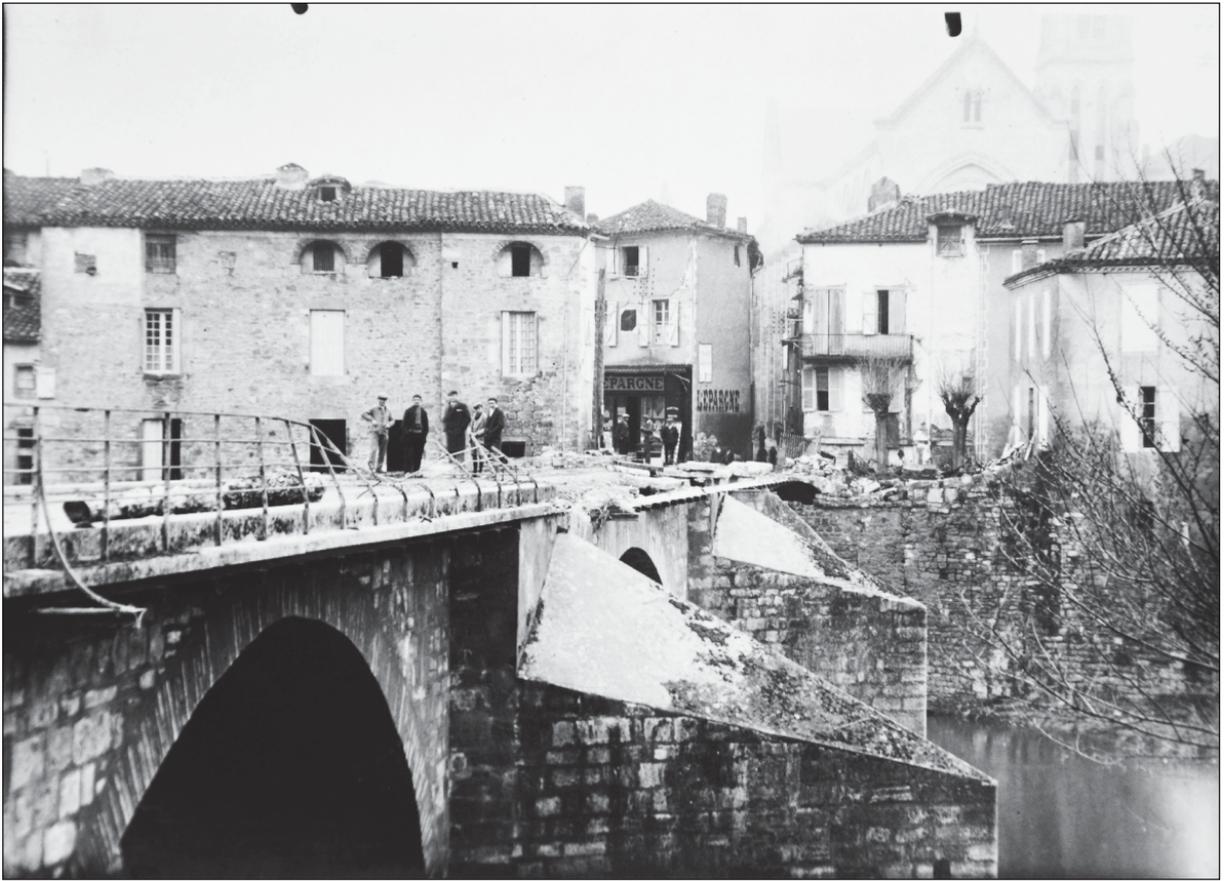
Fig. 5 : le pont sur l'Aveyron après la crue du mois de mars 1930, vu du sud-est

Le pont tel qu'on le voit aujourd'hui est le résultat d'une transformation opérée au XIX^e siècle pour les besoins de la voirie (fig. 3). Il a été aplani et élargi au moyen de trottoirs portés sur un encorbellement. On conserve des photographies du pont avant cette transformation (fig. 4) : un parapet de pierre servait de garde-fou et l'arche centrale était en plein cintre. Le pont a été endommagé par l'inondation du mois de mars 1930, où l'eau est passée au-dessus du parapet, soit environ 128 m NGF (fig. 5). La crue a détruit une partie du mur perpendiculaire au pont au nord, mettant au jour d'anciens vestiges (fig. 6).

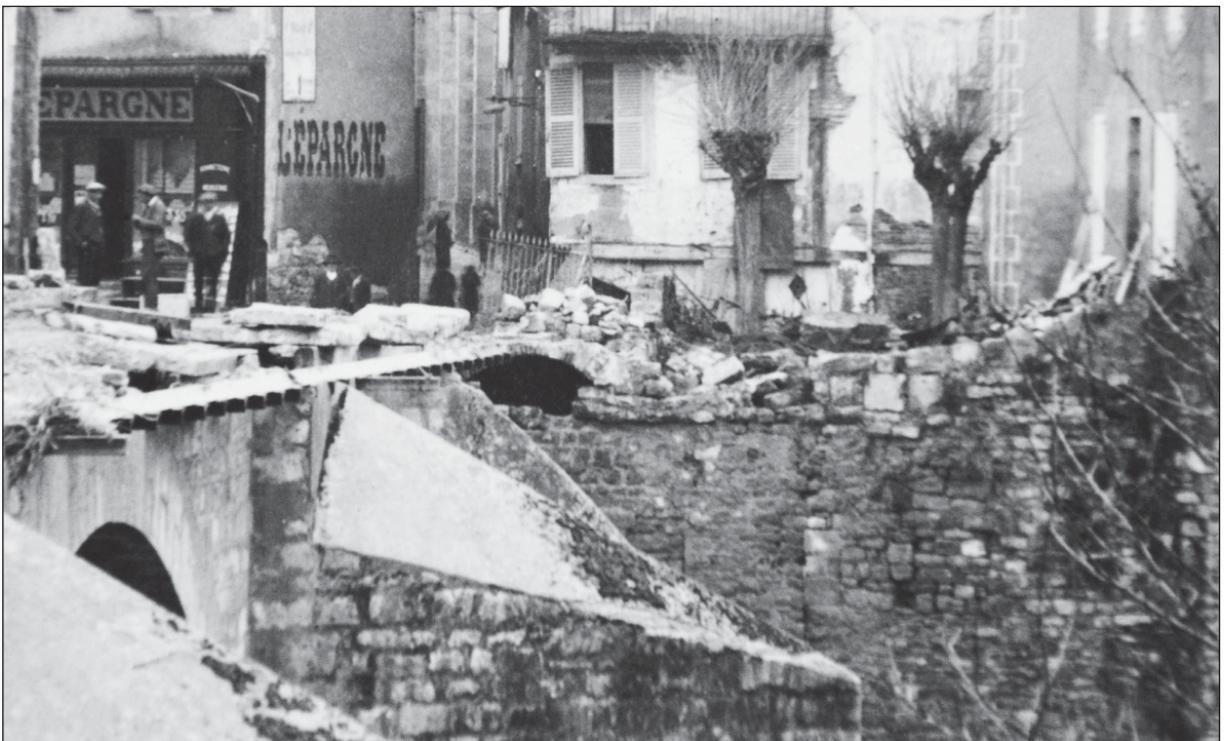
Fig. 6 : détail de la photo montrant les dégâts de l'inondation de mars 1930. Au fond, la voûte [Vt.01] apparaît.

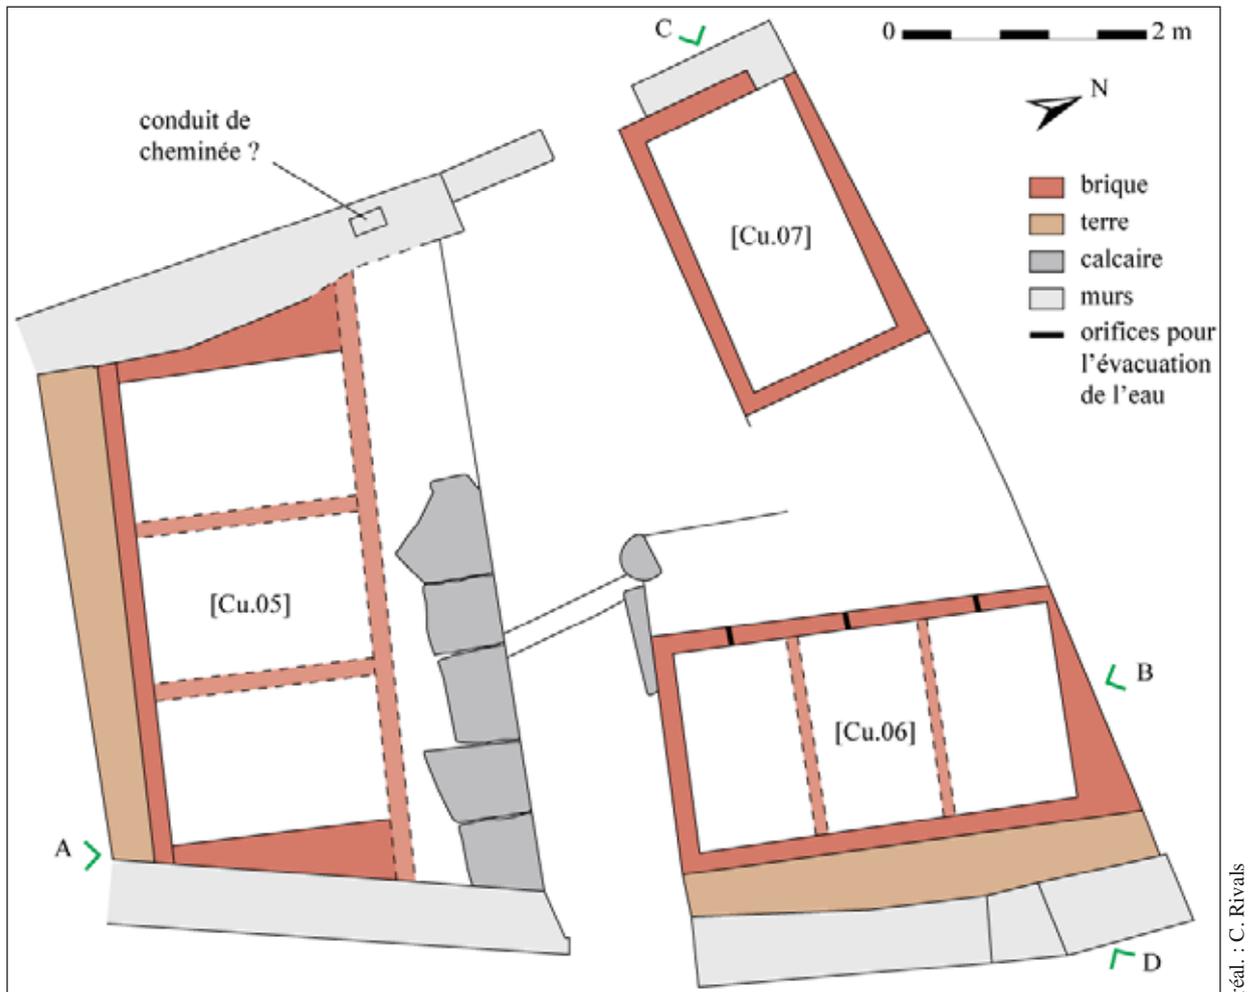
Fig. 2 : plan des aménagements intérieurs
