La collégiale de Saint-Julien de Brioude

*Recherche sur les liens entre l'architecture ecclésiale, son agencement
iconographique, & la liturgie d'une communauté canoniale au
Moyen Âge*

Volume III
Corpus Architecture et images

Thèse de Doctorat en histoire de l'art médiéval réalisée sous la direction de Bruno
Phalip, Professeur d'Histoire de l'art et d'Archéologie à l'Université de Clermont-
Ferrand II

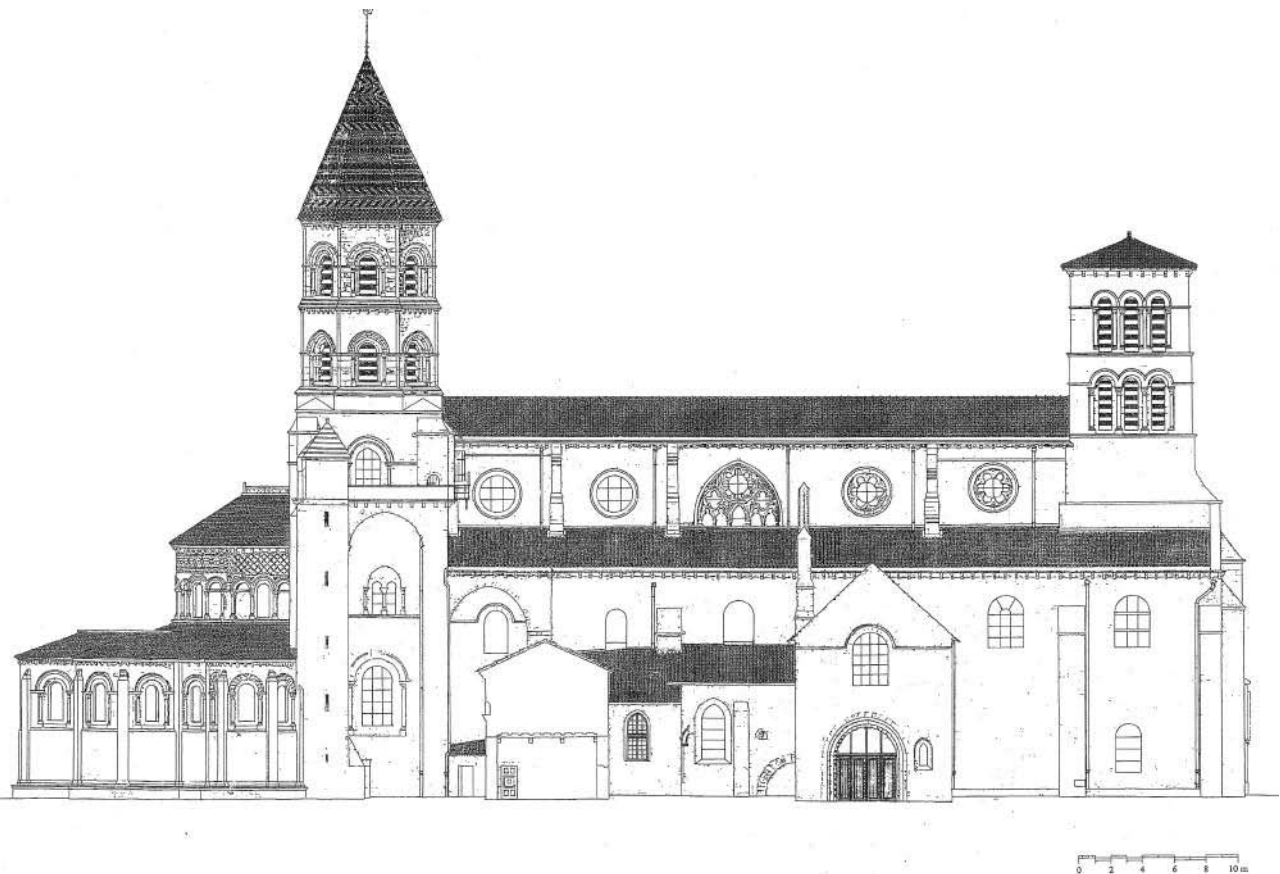
Figure 4 : Stéphan Thouin, *collatéral septentrional*

La première travée est séparée du massif occidental par un contrefort, toutefois aucun contrefort ne la sépare de la seconde travée³⁶. Cette travée est longue d'environ 6,50 m. Elle possède au second niveau une baie en plein cintre haute de 3,20 m pour une largeur d'environ 2,20 m. Le parement est désordonné, au premier niveau il se présente sous la forme d'un moyen appareil assisé possédant plusieurs traces de baies obturées. L'appareil est constitué de basaltes divers foncés à gros grains ou plus claires, des galets, des arkoses et des grès. Quelques rares assises de réglages assez régulières viennent chaîner le parement. Au second niveau à partir de l'appui de la baie, le parement de moyen et grand appareil régulier devient plus exact. Quelques assises de blocs rapidement équarris viennent

encore perturber le parement. Au niveau des piédroits le parement se régularise encore pour adopter un grand appareil régulier de grès d'Allevier et de basaltes mêlés à de rares blocs d'arkoses blondes. Trois assises au-dessus de l'arc de la baie, le parement change pour adopter un grand appareil régulier très
