# Assessment of the state of degradation of various types of steel bars used as reinforcement in concrete carbonated or contaminated by chlorides

## DOCTORAT DE L'UNIVERSITÉ DE TOULOUSE

Contribution à l'évaluation de l'état de dégradation de divers types de barres d'acier utilisées comme armatures dans des bétons carbonatés ou pollués par des chlorures

***“EVALUACIÓN DEL ESTADO DE DEGRADACIÓN DE DIVERSOS TIPOS  
DE VARILLA DE ACERO UTILIZADAS COMO REFUERZO EN  
CONCRETOS CARBONATADOS Y CONTAMINADOS CON CLORUROS”***

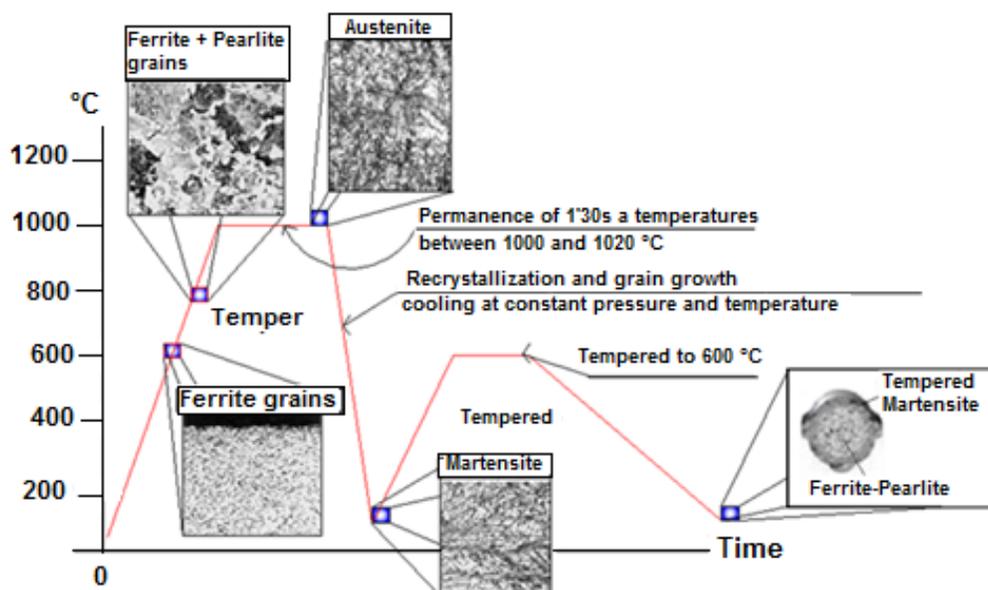
Figure 1 : Schématisation du diagramme de phase pour l'obtention d'acier ATT

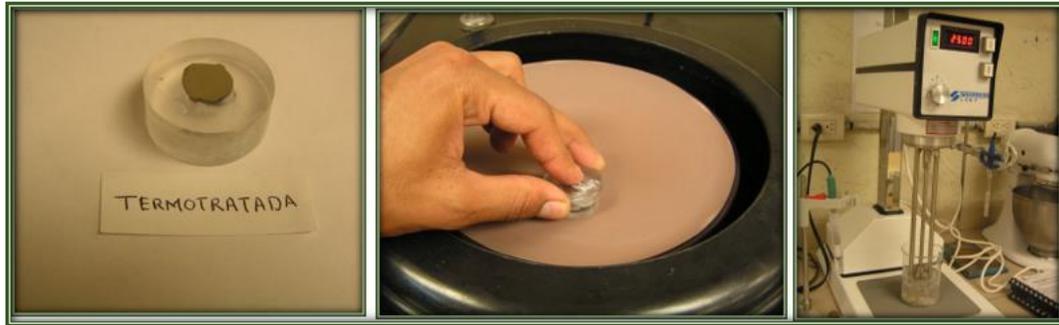
Afin d'évaluer les différences microstructurales entre les aciers AC et ATT, des essais de microdureté Vickers ont été effectués. Pour se faire, des sections de tiges des deux types d'acier ont été polies puis soumises à un bain d'ultrasons afin d'éliminer les derniers dépôts sur leur surface (Figure 2).

Figure 2 : Préparation des aciers pour la caractérisation de la microdureté

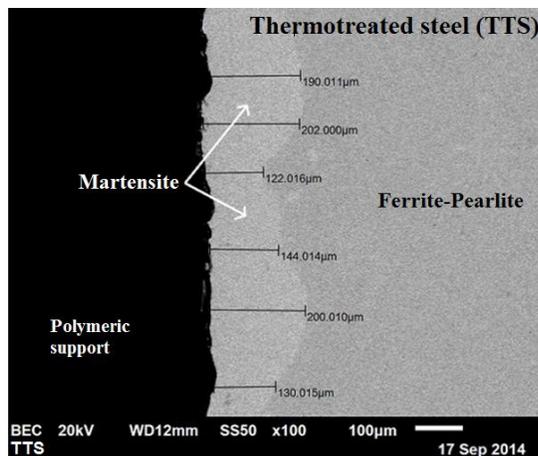
Les observations montrent que, de façon classique, la microstructure uniforme des barres AC est composée de deux phases ferrite et perlite, et que pour les barres ATT, une phase de martensite a été formée en périphérie sur une épaisseur d'environ 160  $\mu\text{m}$  comme illustré sur la Figure 5.

**Figure 5 : Microstructure observée sur les aciers ATT (TTS, anglais)**

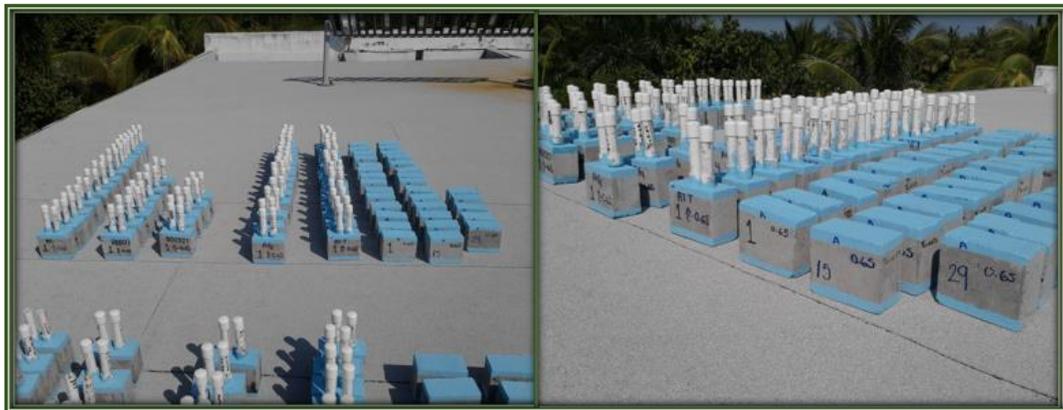
du golfe du Mexique. La Figure 8 présente les échantillons exposés sur le toit de l'institut.

Figure 8 : Exposition des échantillons en environnement marin

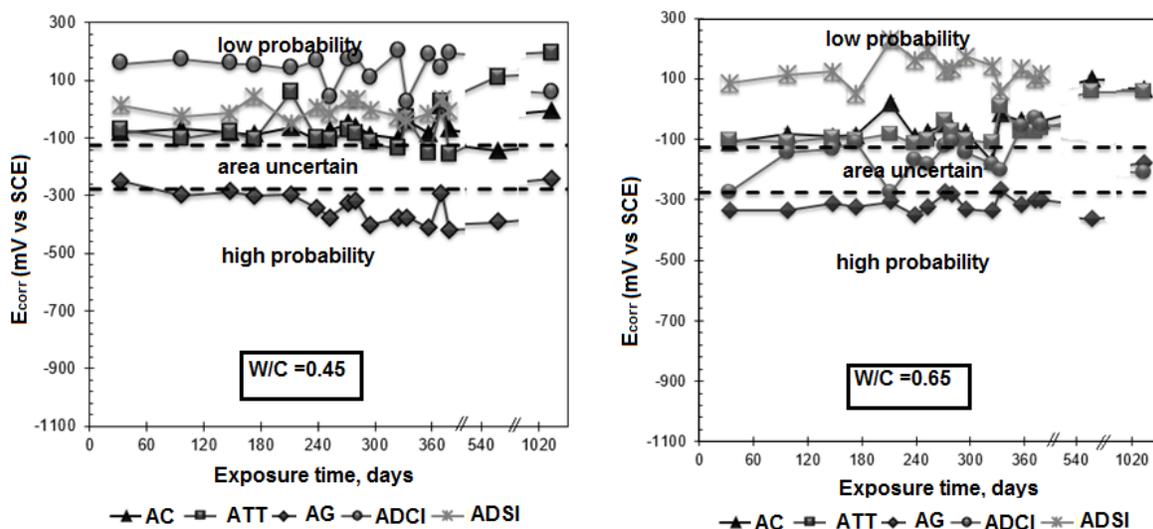
Des mesures de potentiel ont été effectuées au cours du temps pour suivre l'évolution du système électrochimique en milieu chlorure. La Figure 9 **Error! No se encuentra el origen de la referencia.** présente l'évolution du potentiel de corrosion  $E_{corr}$  suivant le type d'armatures et pour les deux rapports E/C étudiés.

Figure 9 : Suivi du potentiel de corrosion au cours du temps pour les différents types d'armatures et les deux formulations de béton, éprouvettes exposées en milieu marin

Pour les barres AC et ATT le potentiel reste constant autour de -100 mV/ECS, ce qui indique une faible probabilité de corrosion sur la période d'observation. Les valeurs pour les barres AG se situent entre -400 et -300 mV/ECS, ce qui indique la encore l'absence de corrosion pour ce type d'acier. Enfin pour les armatures ADSI, la valeur

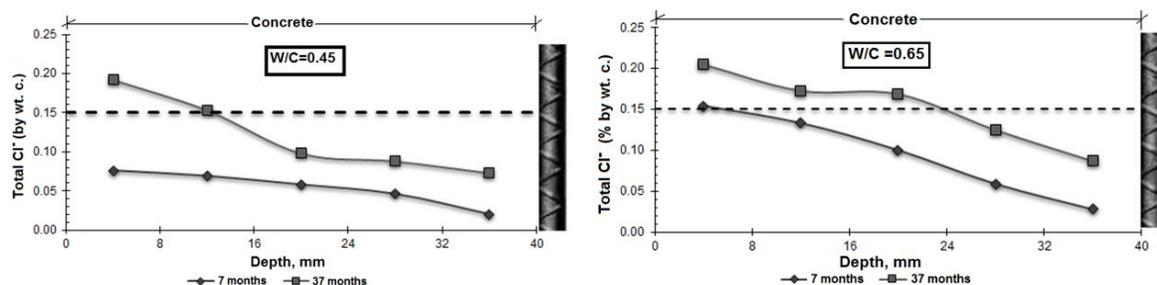
Le taux de contamination en chlorures a été mesuré en fonction de la profondeur dans chaque type d'échantillons. Pour cela, les éprouvettes ont été sciées en tranche d'environ 8 mm et la quantité de chlorures associés a été déterminée par fluorescence X. La Figure 10 présente les profils en chlorures obtenus pour deux échéances et les deux formulations.

**Figure 10 : profils en chlorures mesurés à 7 et 37 mois d'exposition en milieu marin**

Le seuil de 0,15% de chlorures par rapport à la masse de ciment, qui est la limite proposée par les recommandations ACI-318 (2008), est reporté sur les graphiques. Ce seuil, communément admis bien que discutable, correspond au taux de chlorures maximal autorisé à proximité de l'armature ; au-delà de ce seuil, la corrosion est possible. Dans les deux séries d'éprouvettes, ce seuil n'est pas atteint au niveau des aciers. Les mesures électrochimiques précédentes montrent effectivement que le taux de chlorures est insuffisant pour initier la corrosion des armatures.

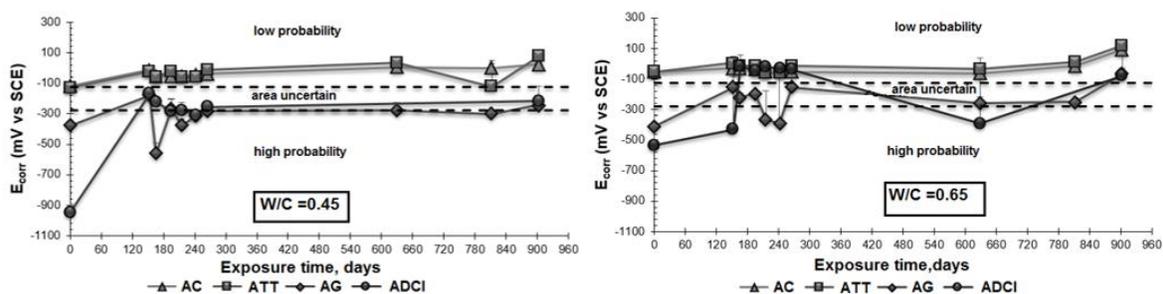
Le suivi du potentiel de corrosion  $E_{\text{corr}}$  est reporté sur la Figure 11.

Figure 11: Suivi du potentiel de corrosion au cours du temps pour les différents types d'armatures et les deux formulations de béton, éprouvettes exposées en condition industrielle

Pour les barres AC et ATT, le potentiel reste constant autour de -100 mV/ECS, ce qui indique une faible probabilité de corrosion. Les valeurs pour les barres AG se situent encore entre -400 et -300 mV/ECS. Pour les armatures ADCI on constate initialement des valeurs de  $E_{\text{corr}}$  très négatives qui correspondent à l'activation de la couche de zinc.

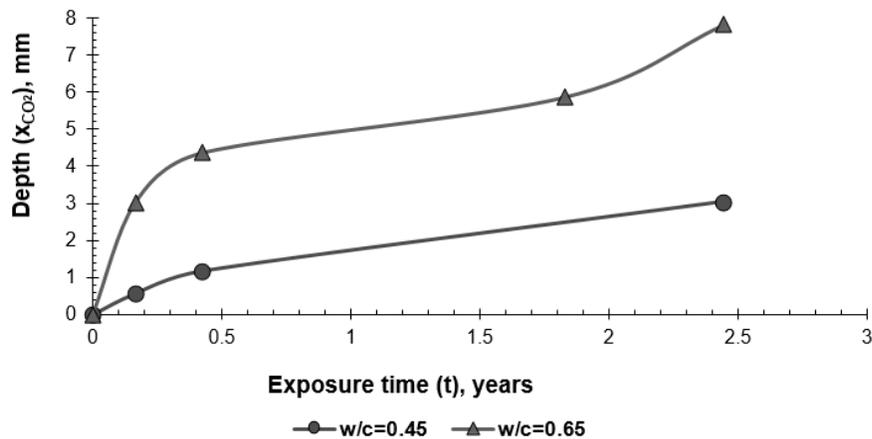
La profondeur de béton carbonaté a également été mesurée. Les valeurs sont reportées sur la Figure 12. On constate que dans cet environnement industriel, choisi pour un taux de  $\text{CO}_2$  plus élevé qu'en environnement marin, la cinétique de progression reste néanmoins inchangée. La profondeur de carbonatation atteint là encore 3 mm pour le béton E/C = 0,45 et 8 mm dans le cas du E/C= 0,65.

Figure 12 : évolution de la profondeur de carbonatation des bétons en condition industrielle

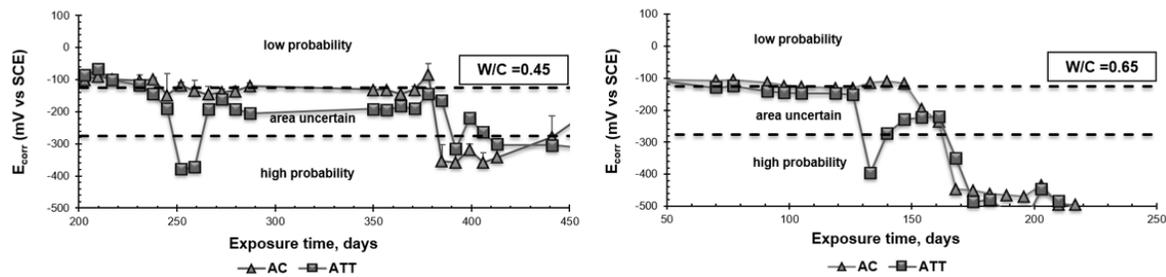
Le suivi du potentiel indique que pour les armatures AC et ATT un amorçage de la corrosion semble avoir eu lieu entre 200 et 450 jours pour le béton E/C = 0,45 et entre 60 et 240 jours pour le béton E/C = 0,65. Partant de valeurs autour de -100 mV/ECS, le potentiel de corrosion chute en effet dans cette période pour se stabiliser ensuite dans des valeurs très électronégatives autour de -500 et -600 mV/ECS. La Figure 13 présente la période de transition du potentiel pour les deux types de bétons.

**Figure 13 : chute du potentiel pour les armatures AC et ATT, pour les deux formulations de béton**

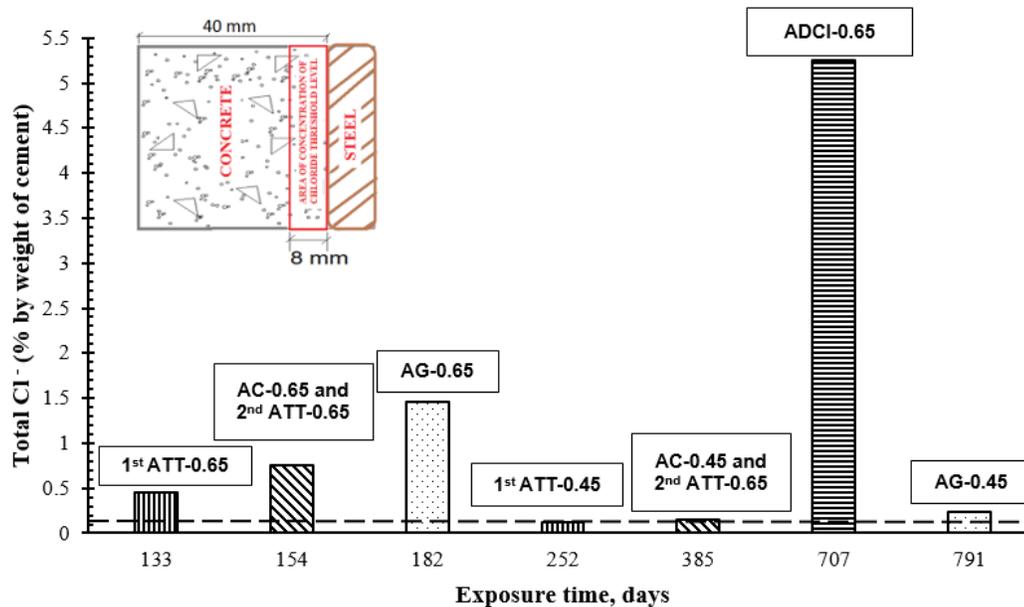
Lorsque les résultats du suivi électrochimique montrent à la fois des valeurs inférieures à -275 mV/ECS pour  $E_{corr}$  et des valeurs supérieures à  $0.1 \mu A/cm^2$  pour  $i_{corr}$  (valeurs correspondant à une haute probabilité de corrosion avec un courant de corrosion faible), quelques éprouvettes sont extraites des cycles d'immersion-séchage dans l'objectif de déterminer leur teneur en chlorures. La Figure 14 résume les valeurs obtenues pour les différents types de barres et de E/C. La ligne horizontale en pointillés rappelle le seuil de chlorures admis par la réglementation ACI-318.

Figure 14 : Teneur critique en chlorures pour les éprouvettes exposées en atmosphère contrôlée au laboratoire

Ces résultats illustrent le rôle des revêtements de surface des armatures dans le processus de dégradation par corrosion : pour un même rapport E/C, le taux de chlorures nécessaire pour dépassiver les aciers galvanisés ou doublement revêtus est plus important que pour les aciers AC et ATT.

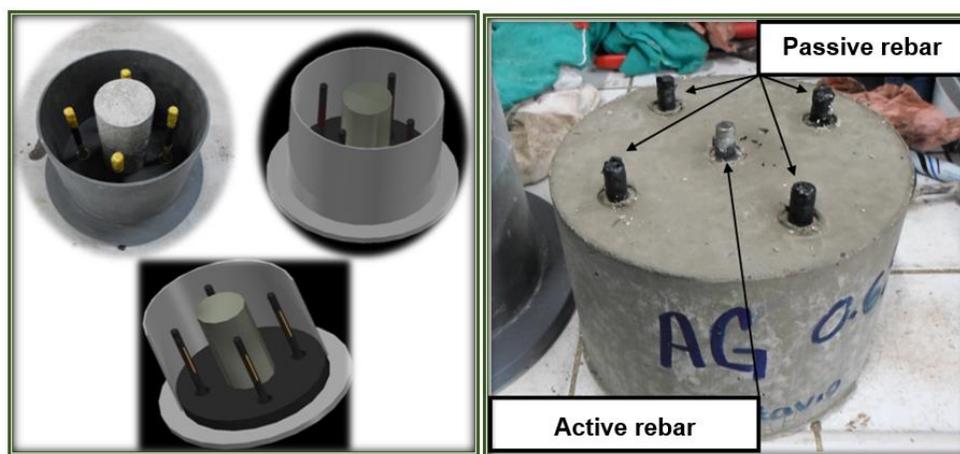
Une autre série d'essais en laboratoire a été effectuée pour étudier la corrosion par carbonatation. Un nouveau type d'essai, qui consiste à accélérer la corrosion de façon naturelle par couplage galvanique, a été mis en œuvre. Les éprouvettes sont constituées de la façon suivante : une armature est placée dans un cylindre de béton qui est mis ensuite en enceinte de carbonatation accélérée. Une fois le cylindre entièrement carbonaté, un béton sain contenant d'autres armatures du même type est coulé autour comme présenté sur la Figure 15. La partie centrale contient ainsi une barre active du point de vue de la corrosion tandis que le pourtour contient 4 armatures dans des conditions passives. Là encore les deux formulations de bétons ont pu être testées.

**Figure 15 : Réalisation des corps d'épreuve pour l'essai de corrosion accélérée**

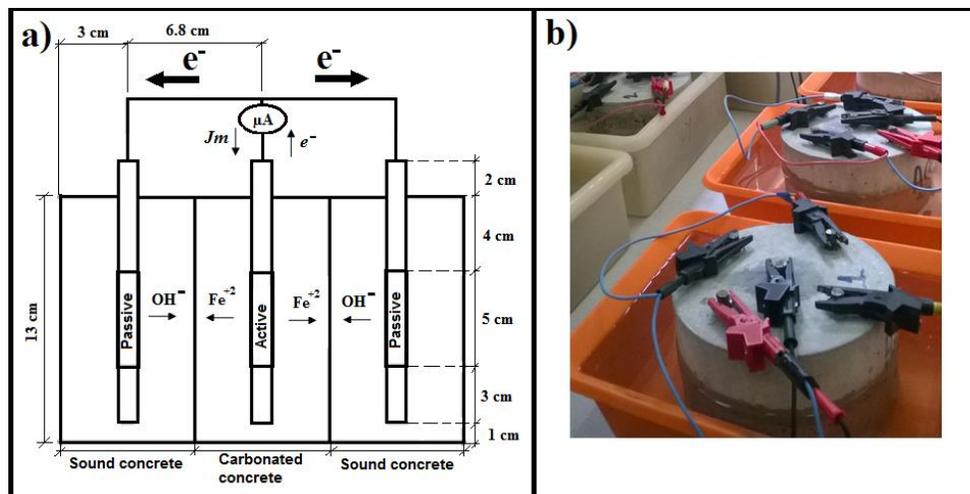
Par la suite, un couplage galvanique est effectué en reliant électriquement les armatures comme présenté sur la Figure 16, forçant ainsi la corrosion au niveau de l'anode (armature dans le béton carbonaté).

Figure 16 : Essai de corrosion accélérée, a) schéma de principe, b) connexions électriques

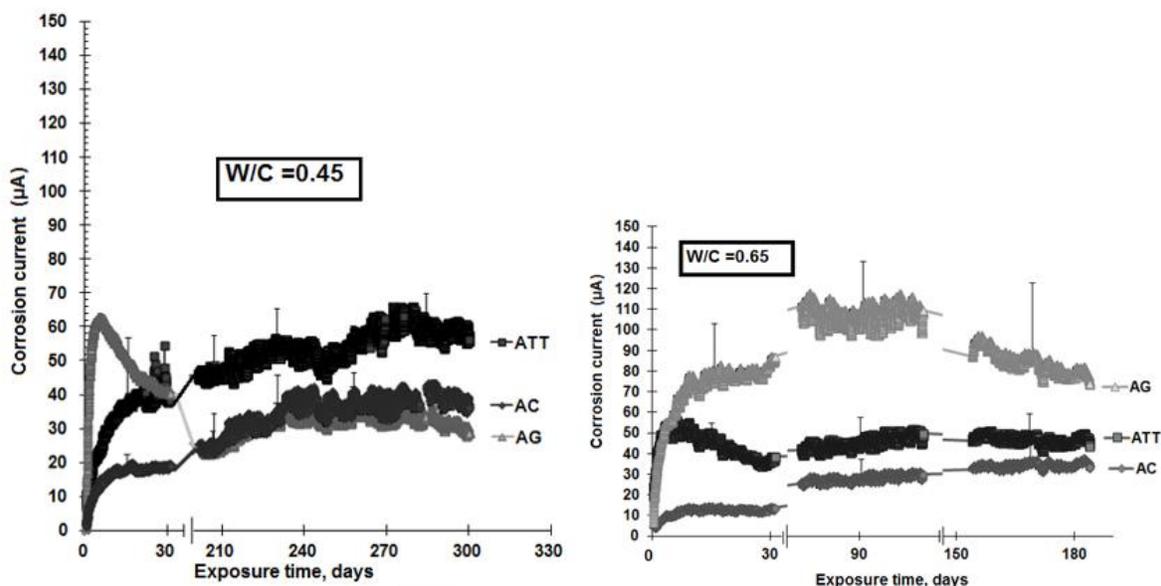
Figure 17 : courants galvaniques obtenu pour 3 types d'armatures et les deux formulations de béton

Une première période de transition de quelques jours apparaît : les courants de corrosion augmentent avec la diminution de la résistivité puisque les corps d'épreuve sont partiellement immergés dans l'eau afin de favoriser les courants ioniques teneur en assurant l'apport en oxygène nécessaire au niveau des électrodes (immersion

Dans le cas des armatures ATT, le courant galvanique mesuré est légèrement plus élevé que pour les aciers AC, ce qui semble indiquer un moins bon comportement dans un système de corrosion galvanique dû à la carbonatation.

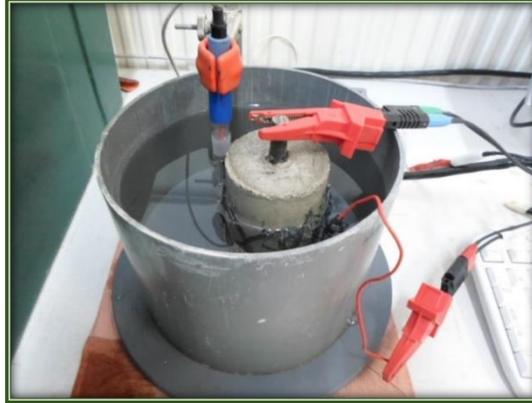
**Figure 18 : Montage expérimental pour le tracé des courbes de polarisation et l'identification des paramètres de Tafel.**

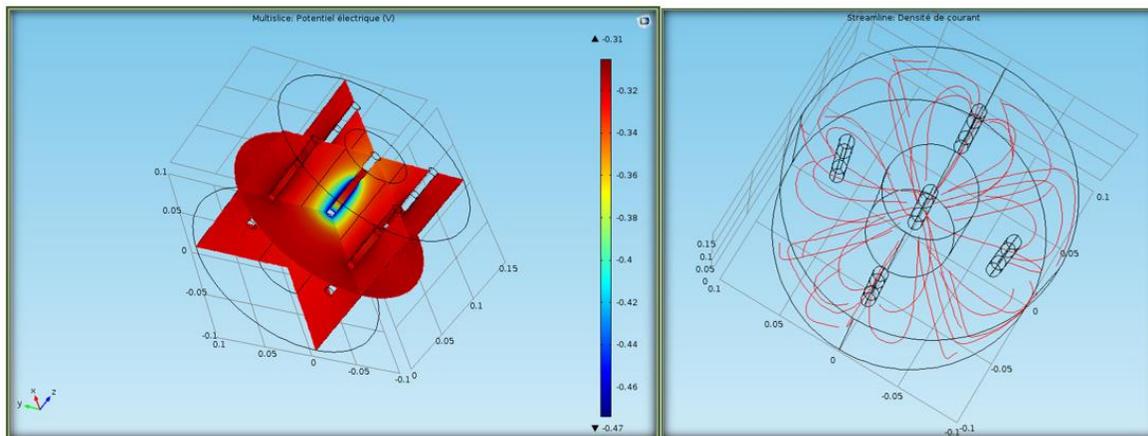
**Figure 19 : champ de potentiel et lignes de courant obtenus par modélisation**

Par intégration de la densité de courant locale sur l'anode (ou les 4 cathodes) le courant de corrosion, ou courant galvanique, est alors calculé. Des valeurs à 74, 215 et 38  $\mu\text{A}$  ont été obtenues respectivement pour les aciers AC, ATT et AG. Comparés aux résultats de la figure 17, ces valeurs de courants conduisent à la même classification des aciers puisque, une fois stabilisées, les valeurs expérimentales donnent un courant de corrosion autour de 50  $\mu\text{A}$  pour ATT et 30 à 35  $\mu\text{A}$  pour AG et AC respectivement. Ces valeurs numériques semblent malgré tout éloignées des valeurs expérimentales, notamment pour ATT, mais il faut noter que l'identification des paramètres de Tafel a été effectuée sur un faible nombre d'échantillon et que les courbes de polarisation donnent une variabilité importante.

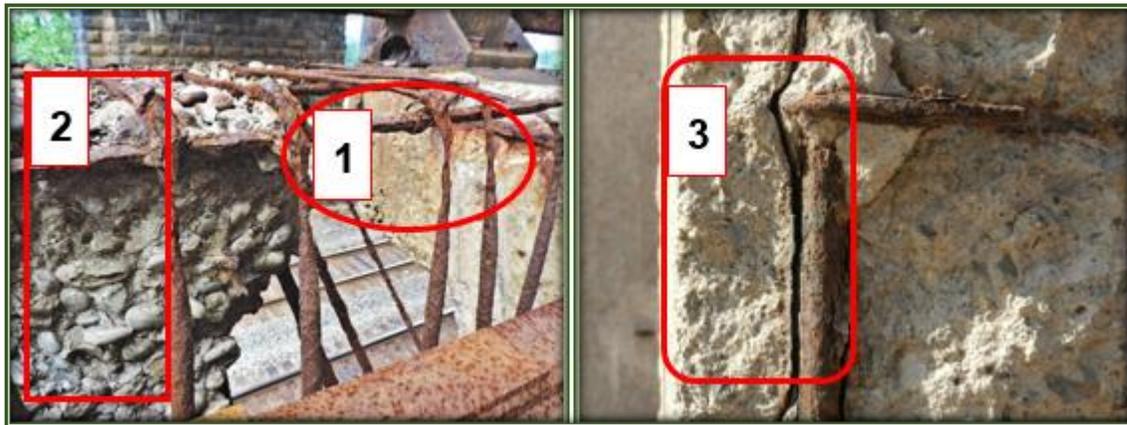
**Fig. 1. Consecuencias desencadenadas tras el proceso de corrosión de las varillas de acero de refuerzo embebidas en concreto (<http://www.enriquealario.com/carbonatacion-de-hormigon/#lightbox/0/>).**

La corrosión de la varilla de acero de refuerzo embebida en concreto desencadena una triple consecuencia (véase figura 1) (Otieno et al., 2016):

- 1 La sección transversal de la varilla de acero disminuye y por consecuencia reduce su capacidad de carga.
- 2 El concreto puede fracturarse o desprenderse por capas debido a los esfuerzos de tensión generados por el aumento del volumen los productos de corrosión
- 3 La adherencia entre el concreto y la varilla de acero disminuye o desaparece.

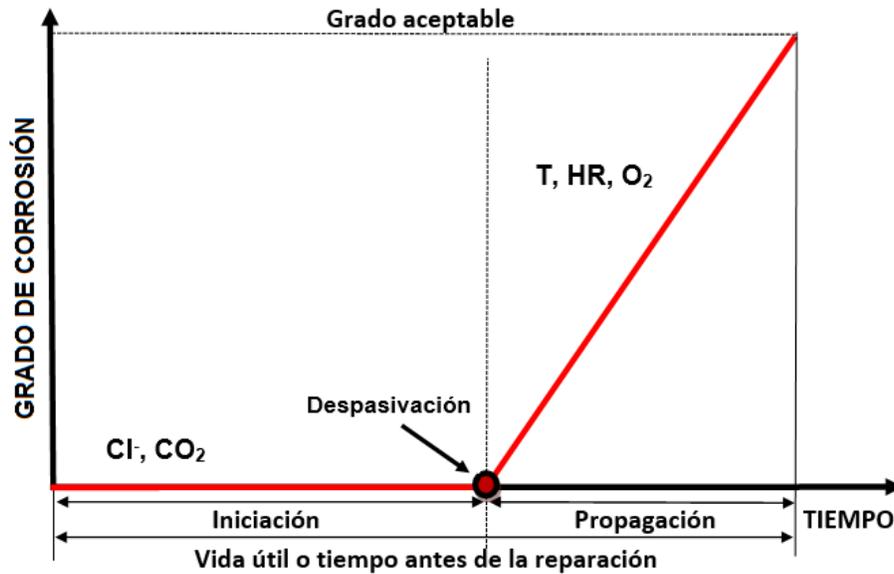
Fig. 2. Modelo de vida útil de Tuutti, para el concreto reforzado (Tuutti, 1982).

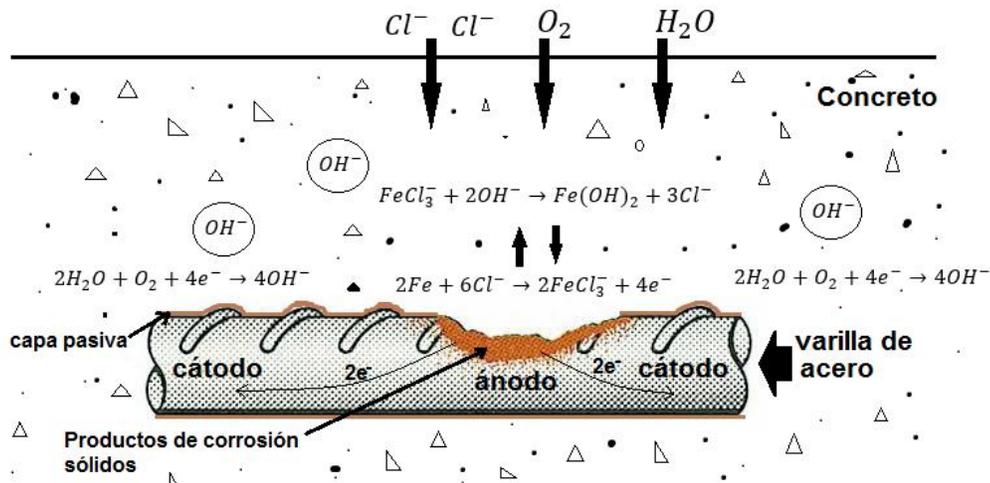
**Fig. 3. Representación del daño localizado ocasionado por ataque de cloruros sobre la superficie de una varilla de acero.**

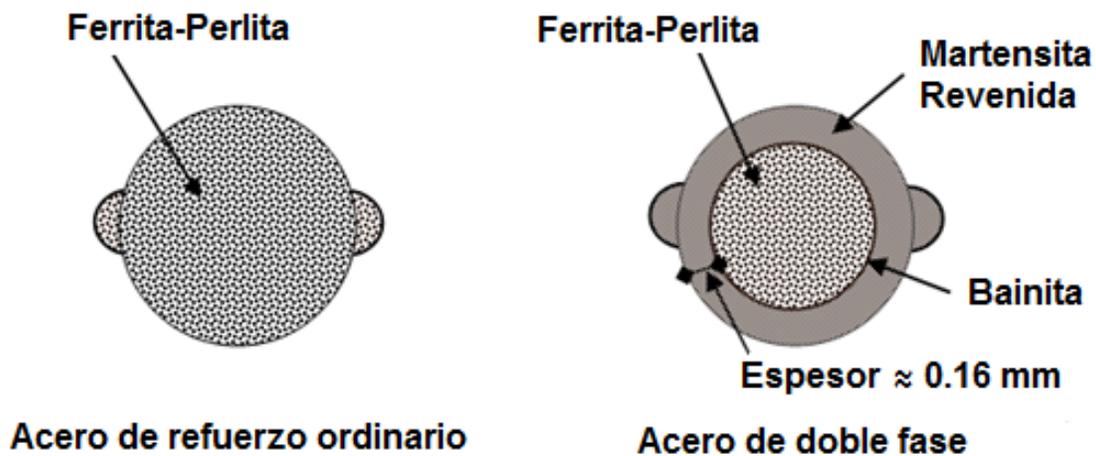
Fig. 6. Esquema ilustrativo de la diferencia microestructural de las varillas de acero ordinario y de acero con tratamiento térmico (doble fase).

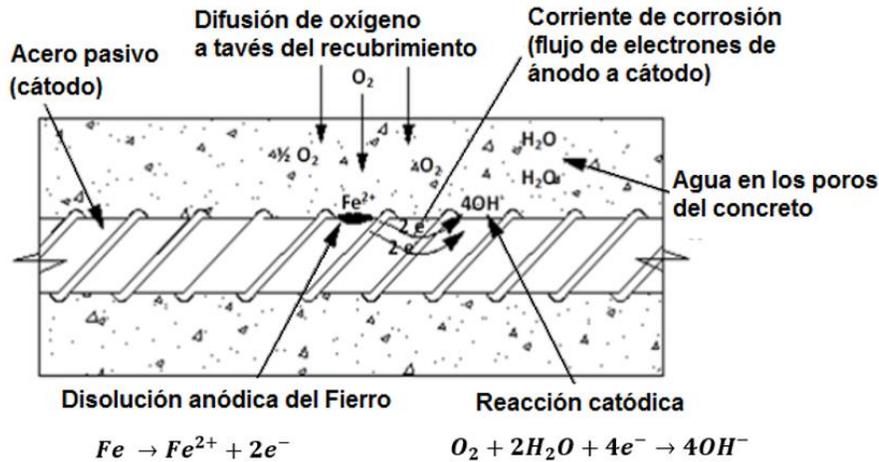
Fig. 7. Esquema del mecanismo de corrosión de la varilla de acero (Villeda, 2011).

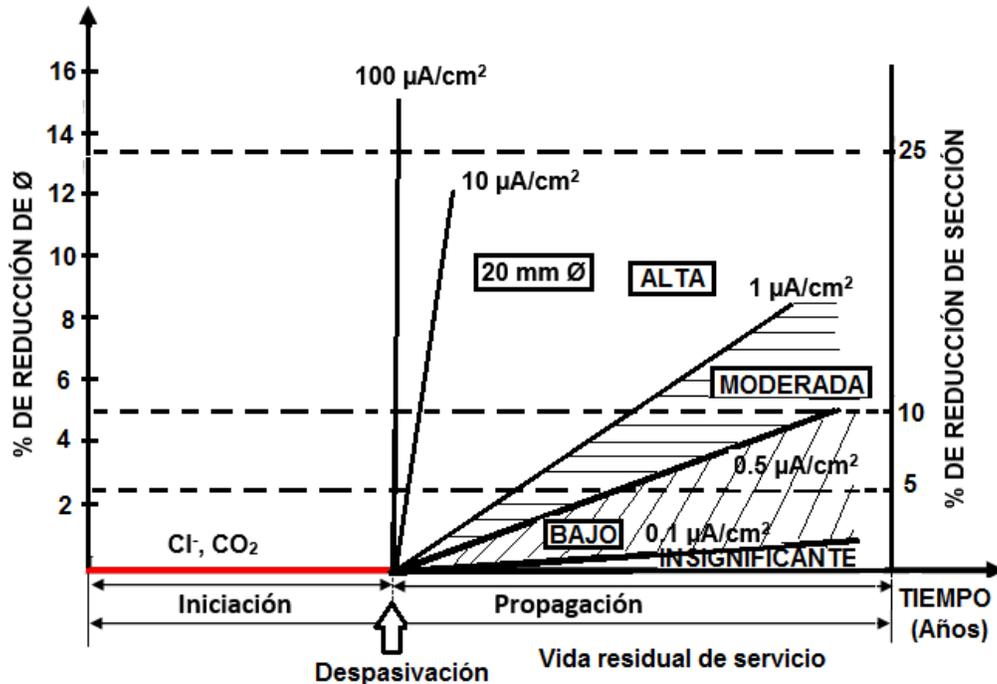
Fig. 9. Disminución de la sección transversal (diámetro/varilla) en función del tiempo y de los valores de  $i_{\text{corr}}$ . Para los niveles de corrosión se establecen: insignificante, baja, moderada y alta (Andrade & Alonso, 1996).

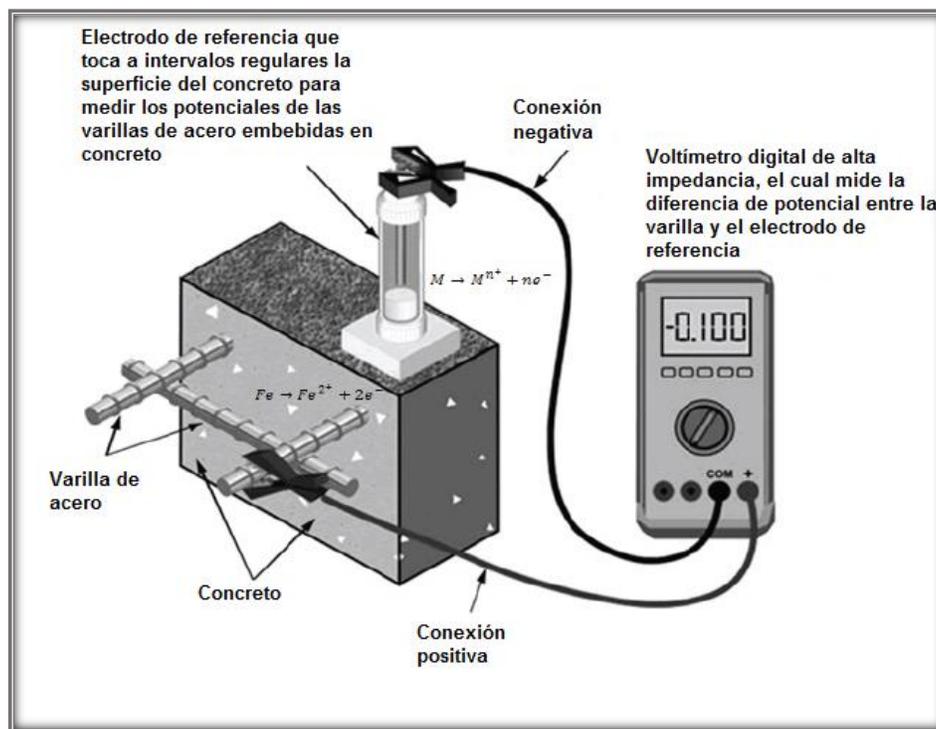
Fig. 10. Esquema de medida del potencial de corrosión del refuerzo (ASTM C-876, 2000).

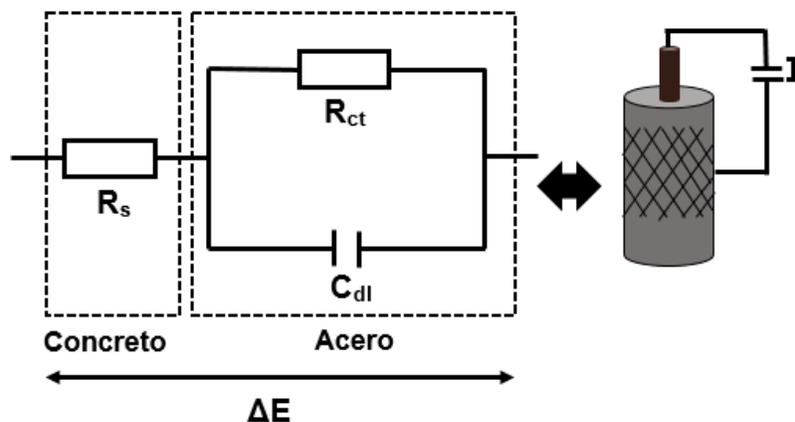
Fig. 12. Circuito eléctrico equivalente de Randles.

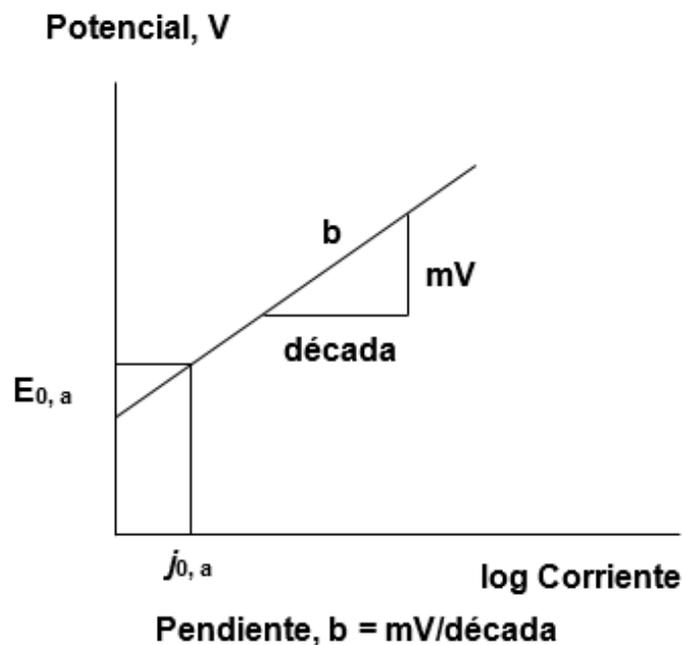
Fig. 13. Esquema de una reacción anódica en un diagrama de Tafel,  $E_{0,a}$ : potencial de equilibrio,  $j_{0,a}$ : densidad de corriente intercambio,  $b$ : pendiente de Tafel =  $2.303\beta$  (Meas et al, 2002).

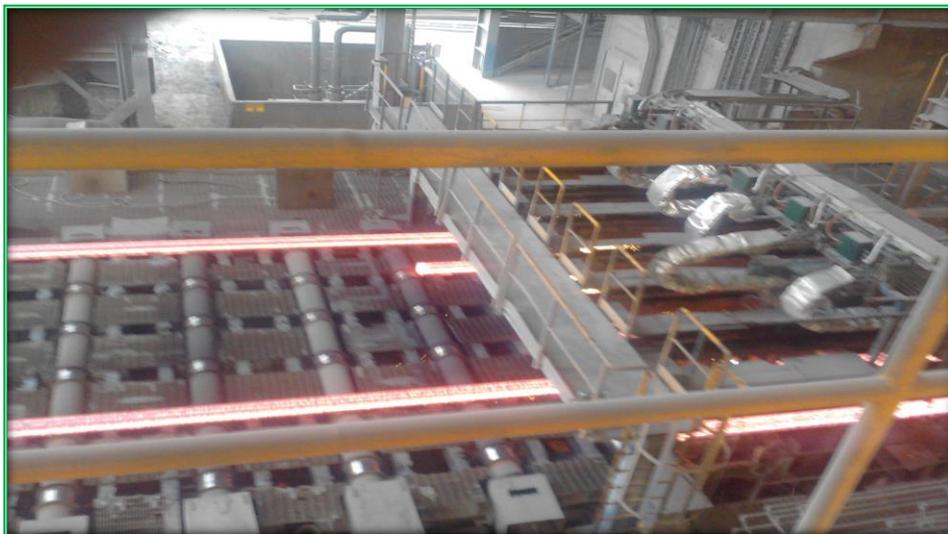
Es una aleación de Hierro y Carbono principalmente, cuando este último no sobrepasa el 1.5% o poco más, además de que incluye otras impurezas en pequeñas cantidades como Mn, Si, P y S. Cuando estos cuatro elementos se hallan presentes en sus porcentajes normales, el producto se conoce como acero al carbono (véase figura 14). La resistencia mecánica de estos aceros está en función principalmente del contenido de sus aleantes y su templabilidad.

Fig. 14. Lingotes para la fabricación de varillas de AC.

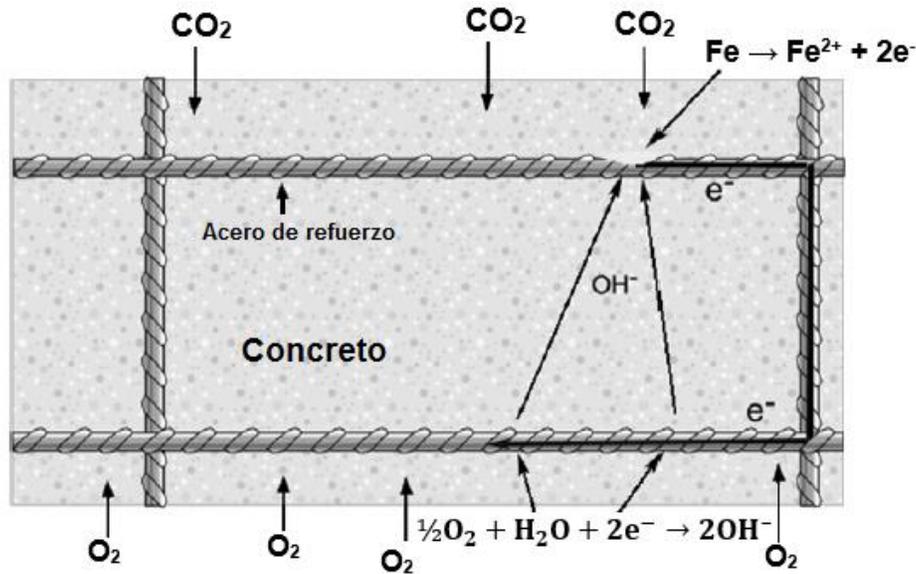
Fig. 20. Esquema de una macrocelda de corrosión (Hansson et al., 2006).

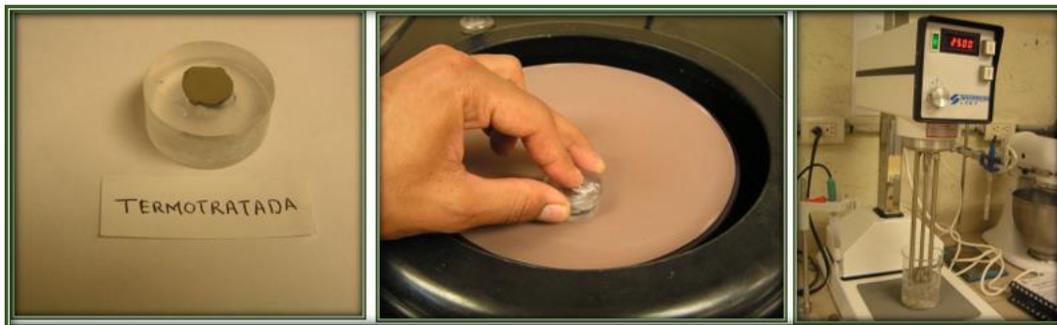
Como parte de la evaluación y/o comprobación de la diferencia microestructural existente en la superficie de las varillas AC y ATT, se determinó la microdureza. Se requirió que las muestras de las diferentes varillas fueran pulidas hasta acabado espejo, para ello las muestras fueron montadas en un polímero el cual fungió como soporte para la manipulación, enseguida fueron desbastadas con papel de carburo de silicio con diferentes tamaños de grano: 80, 240, 320, 600, 800, 1200 y 2400, utilizando una desbastadora Metallographic Grinder. Posteriormente, el pulido se dio en un paño utilizando como abrasivo pasta de diamante: 6  $\mu\text{m}$ , 3  $\mu\text{m}$ , 1  $\mu\text{m}$  y  $\frac{1}{4}$   $\mu\text{m}$ . Finalmente, las muestras fueron sometidas a un baño ultrasónico para eliminar residuos que pudiesen quedar sobre la superficie a observar (véase figura 22).

**Fig. 22.** Preparación de varillas antes del ensayo de microdureza por Vickers.

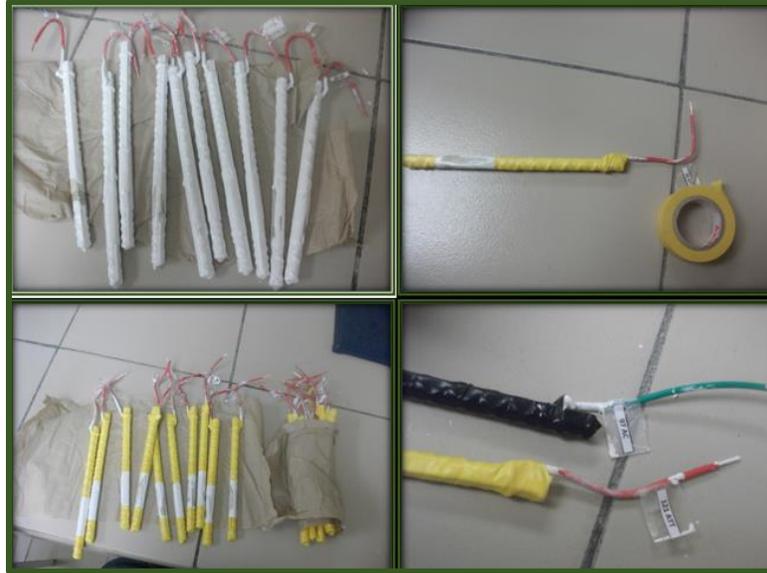
En seguida las varillas fueron recubiertas con tres capas de pintura epóxica seguido de un recubrimiento con cinta de aislamiento eléctrico, la figura 28 muestra el resultado de dicha preparación.

Fig. 28. Aplicación del recubrimiento con pintura epóxica y cinta de aislar.

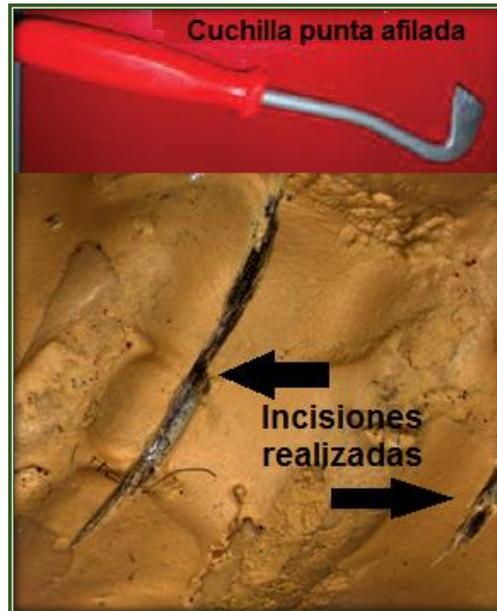
**Fig. 30. Cuchilla e incisiones realizadas sobre la varilla de AD.**

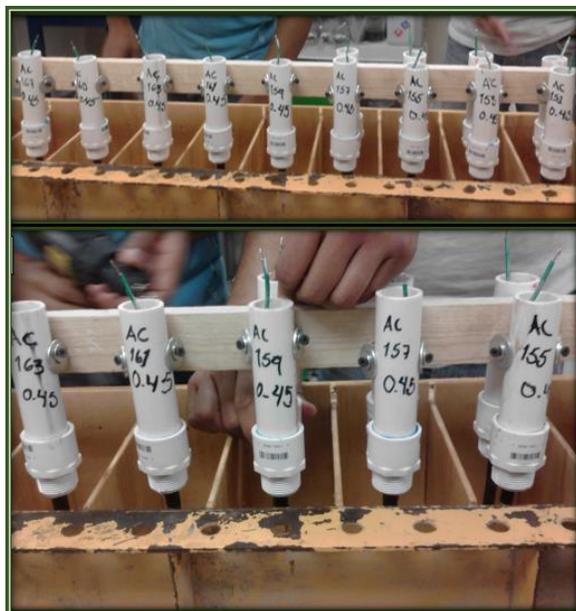
El procedimiento de fabricación de los especímenes de México se inició con el armado de los moldes metálicos seccionados con madera a las dimensiones correspondientes de los especímenes prismáticos. Enseguida se procedió con el montaje de las varillas preparadas en la etapa anterior, esto se puede apreciar en la figura 32. Mediante un soporte de madera las varillas quedaron sujetas y centradas de modo que la rosca del conector quedará embebida cuando se vertiera el concreto. Se colocaron dos varillas del mismo tipo de acabado superficial de tal manera que al verter el concreto éstas fueran parte del mismo espécimen.

**Fig. 32. Montaje de las varillas antes del colado del concreto.**

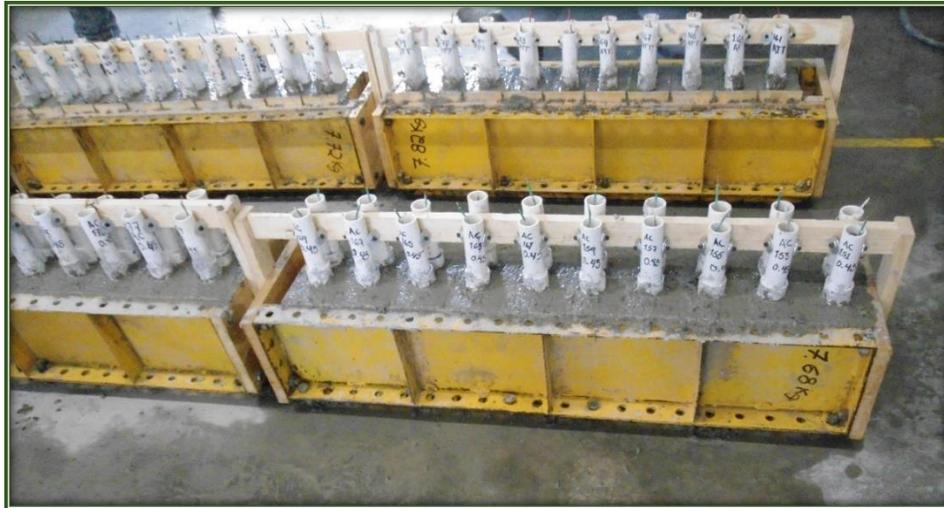
El concreto fue vertido en los moldes y mediante un vibrado fue compactado, quedando así confinado en dichos moldes (figura 33). Adicionalmente, se fabricaron especímenes cilíndricos de 100 mm X 200 mm (ASTM C-31), éstos con la finalidad de determinar la resistencia mecánica y porosidad accesible al agua. del concreto en estado endurecido.

**Fig. 33. Especímenes confinados en los moldes metálicos después del colado.**

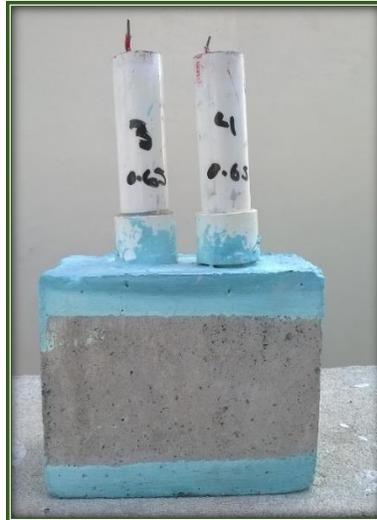
En la figura 34 se puede apreciar uno de los especímenes fabricados mediante el desarrollo descrito anteriormente. Para inducir la penetración de los agentes agresivos por la zona preferencial los especímenes fueron pintados.

Fig. 34. Espécimen fabricado antes de su exposición a un medio agresivo.

El diseño del espécimen consideró que un extremo de la varilla quedaría expuesta al ambiente y por tanto vulnerable a la acción de los agentes agresivos lo que podría conducir a un proceso de corrosión en esta parte del espécimen. Es por ello, que la varilla fue preparada con una protección al intemperismo, evitando además la formación de un par galvánico en la conexión eléctrica (véase figura 35).

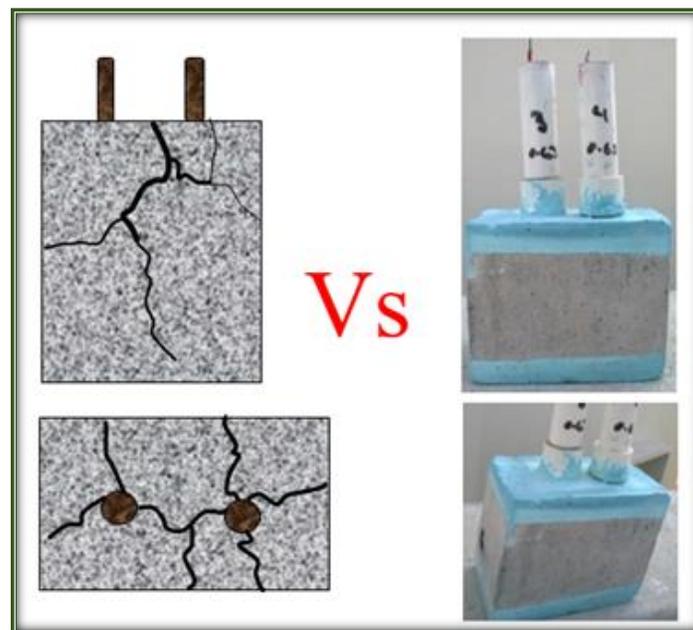
Fig. 35. Esquema de un espécimen agrietado con un diseño típico vs especímenes fabricados.

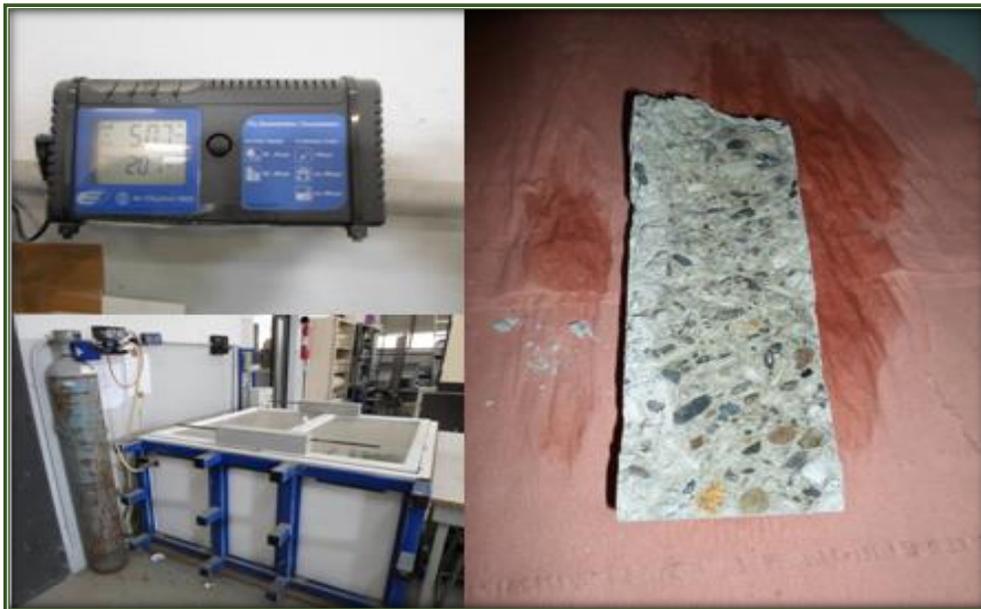
Al final del preacondicionamiento los especímenes fueron colocados dentro de una cámara de carbonatación, a 50% CO<sub>2</sub>, 50% HR y 20°C donde permanecieron hasta lograr una carbonatación total de los mismos. Para dar seguimiento a la profundidad de carbonatación, se colocaron especímenes testigo, los cuales fueron fabricados paralelamente a los especímenes en estudio. Estos especímenes fueron extraídos regularmente de la cámara de carbonatación para el seguimiento de la profundidad de carbonatación del concreto mediante la aplicación de la prueba colorimétrica con fenolftaleína. En la figura 39, se observa un corte transversal de un espécimen testigo el cual no muestra el color típico rosa para concretos no carbonatados, lo cual confirma que el concreto se encontraba totalmente carbonatado.

**Fig. 39. Sistema de carbonatación y espécimen carbonatado totalmente.**

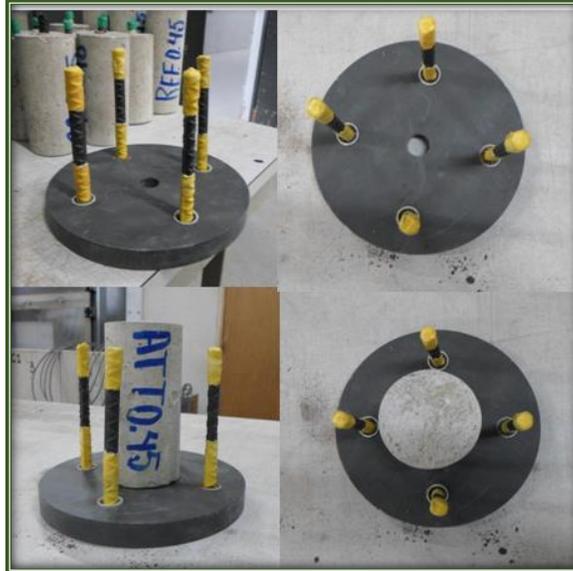
Los especímenes fabricados en esta segunda fase, estuvieron compuestos por dos cilindros concéntricos de concreto. Uno en el interior, en el cual se colocó el cilindro previamente carbonatado en la primera fase, el otro, un cilindro exterior con cuatro varillas embebidas del mismo tipo de acero (véase figura 41).

**Fig. 41. Colocación de varillas y espécimen carbonatado**

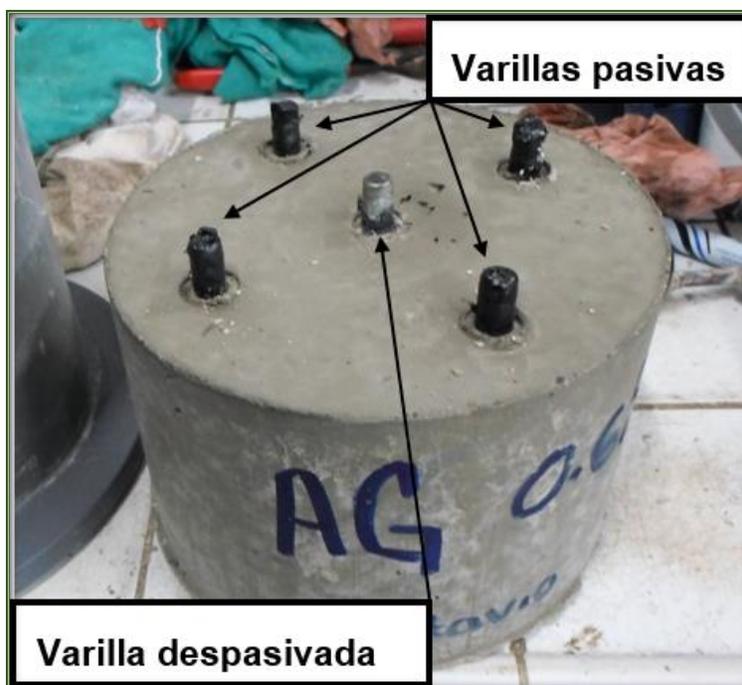
Fig. 43. Especímenes fabricados para el ensaye de inducción de corriente galvánica por carbonatación acelerada.

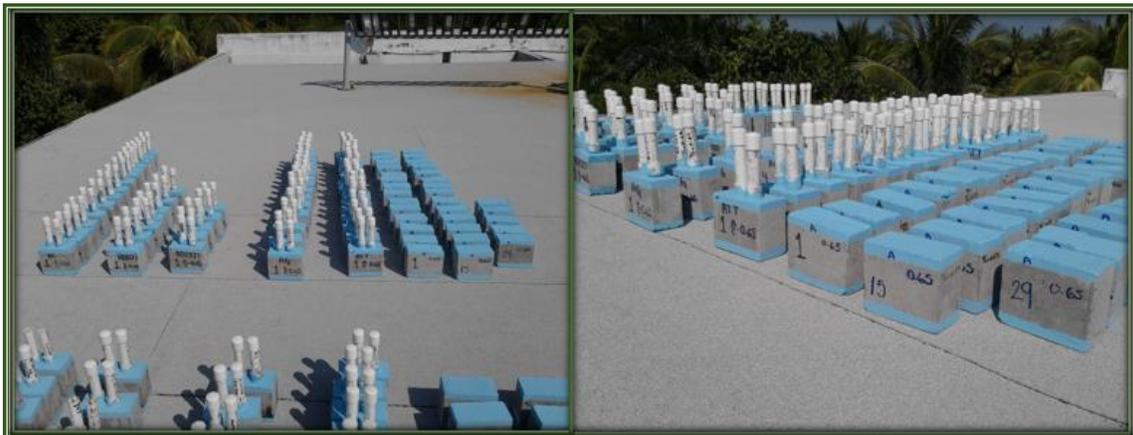
Una vez ahí, los especímenes fueron colocados en la azotea del mencionado Instituto para el inicio de la exposición natural (véase figura 45), orientados de manera que los vientos preferenciales los golpearan.

Fig. 45. Exposición de especímenes a ambiente marino.

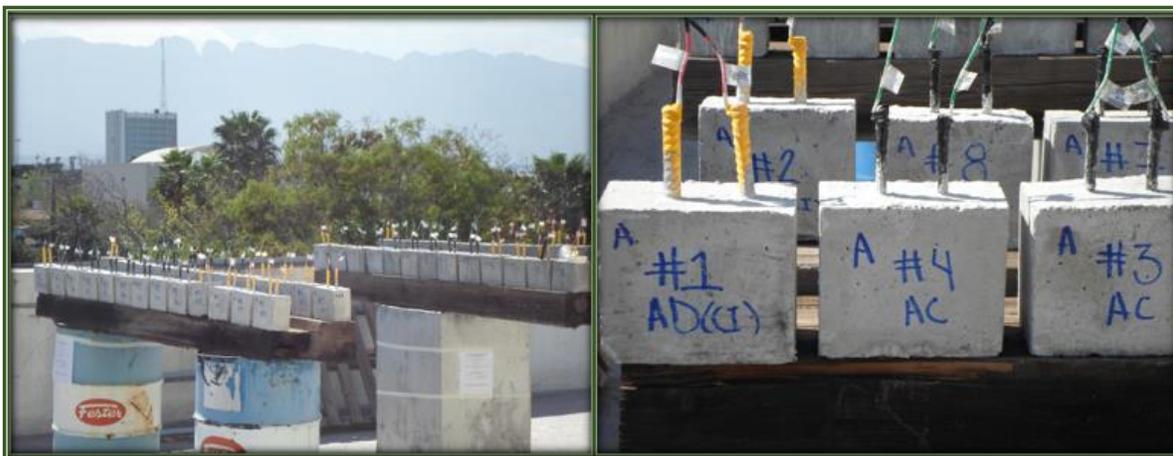
En la figura 47 se pueden ver los especímenes colocados en el lugar de explosión (IIC).

Fig. 47. Especímenes expuestos a ambiente urbano/industrial (azotea del IIC).

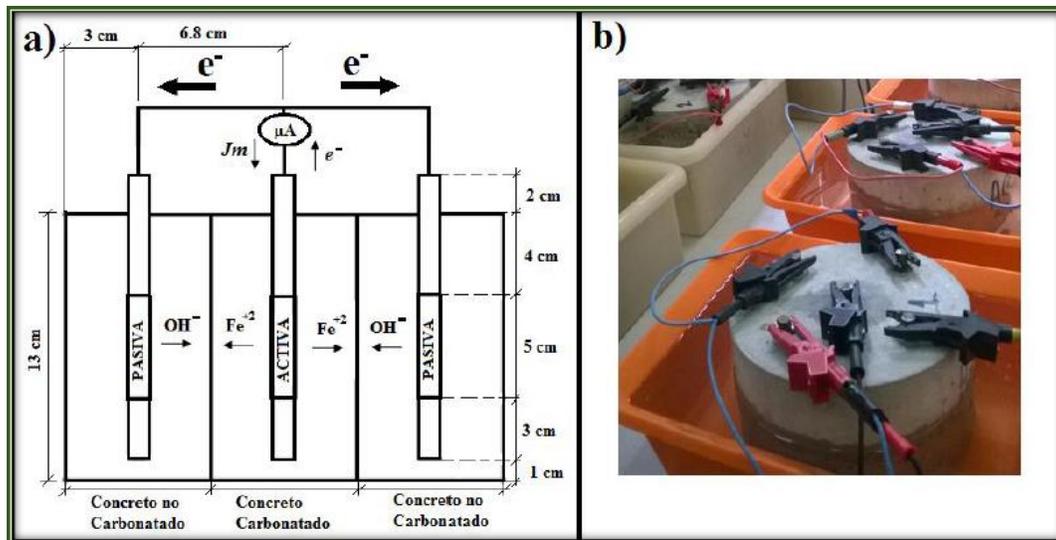
Fig. 48. a) Esquema de conexión de la varilla activa con las pasivadas, b) Ensayo de corrosión galvánica.

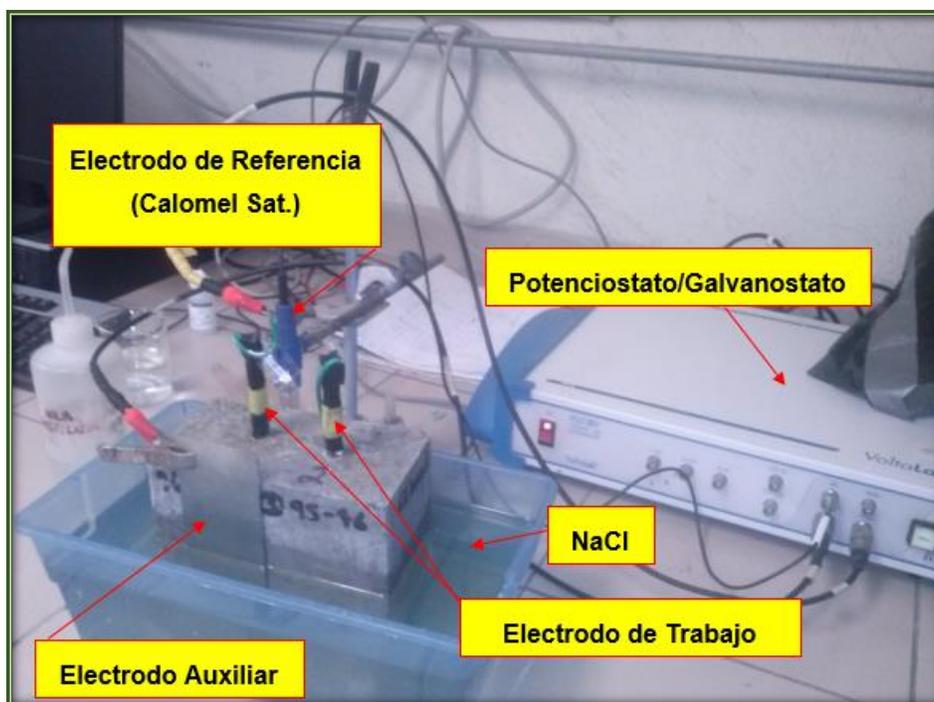
Fig. 49. Configuración para el monitoreo electroquímico.
