# Assessment of the state of degradation of various types of steel bars used as reinforcement in concrete carbonated or contaminated by chlorides

## DOCTORAT DE L'UNIVERSITÉ DE TOULOUSE

Contribution à l'évaluation de l'état de dégradation de divers types de barres d'acier utilisées comme armatures dans des bétons carbonatés ou pollués par des chlorures

***“EVALUACIÓN DEL ESTADO DE DEGRADACIÓN DE DIVERSOS TIPOS  
DE VARILLA DE ACERO UTILIZADAS COMO REFUERZO EN  
CONCRETOS CARBONATADOS Y CONTAMINADOS CON CLORUROS”***

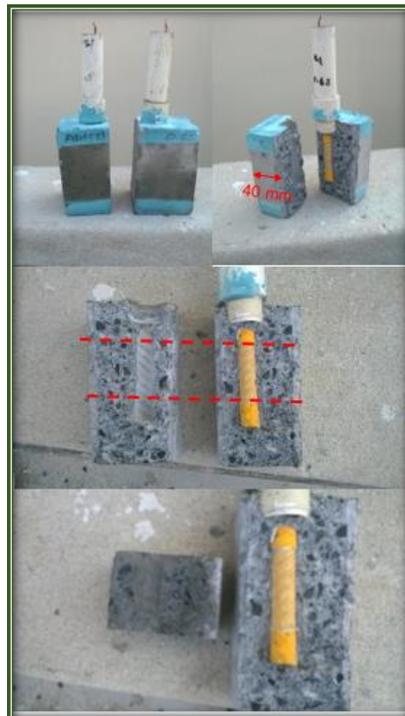
En la figura 51 se observan algunas etapas de un espécimen seccionado hasta obtener finalmente una muestra de 40 x 50 x 50 mm. Los cortes a cada 8 mm fueron pulverizados para fabricar pastillas que a su vez fueron analizadas mediante la técnica de fluorescencia de rayos x (FRX). Obteniéndose, como resultado un perfil de concentración de cloruros como se muestra en el esquema de la figura 52.

**Fig. 51.** Espécimen seccionado para recuperar una muestra de concreto en la proximidad de la interface varilla-concreto.

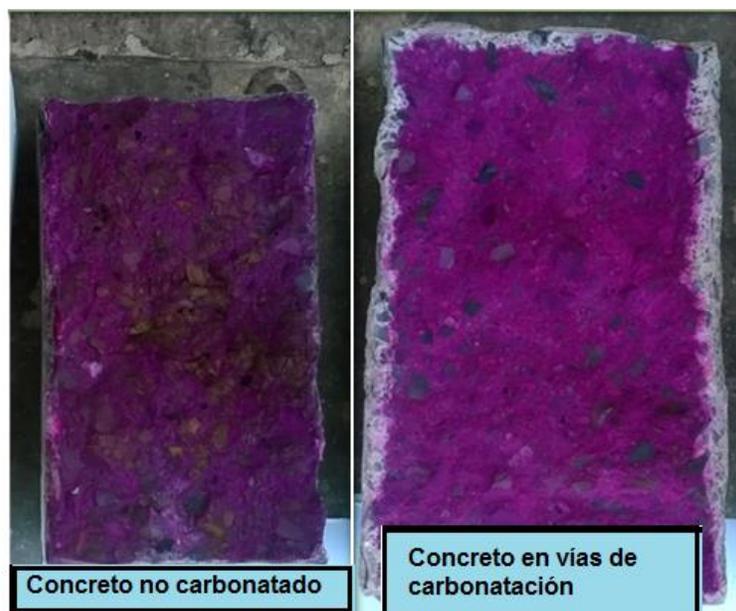
El seguimiento de la profundidad de carbonatación (véase figura 53) para los especímenes expuestos a ambiente natural: marino y urbano/industrial, se realizó periódicamente. Para ello, algunos especímenes sin varilla fueron sometidos a la prueba de tensión por compresión axial, posteriormente, se les eliminó el polvo de la superficie del corte mediante aire seco a presión. Finalmente, se aplicó mediante un atomizador una solución que consistió en 1% de fenolftaleína en 96 % de alcohol etílico sobre toda la superficie de concreto, revelando así, las profundidades de carbonatación. Inmediatamente, se realizaron medidas a cada centímetro con un vernier. A continuación, se analizó dicho frente de carbonatación.

Esta técnica colorimétrica permitió mediante la reacción de la fenolftaleína con la superficie del concreto, un cambio de tonalidad a rosa mexicano en las zonas donde el valor de pH es superior a 9, mientras que en las zonas donde el  $\text{CO}_2$  reaccionó con los álcalis del concreto y perdió la alcalinidad (pH inferior a 9) la fenolftaleína permaneció incolora.

Fig. 53. Cambio de coloración de la fenolftaleína revelando el frente de carbonatación. Profundidad del frente de avance de carbonatación.

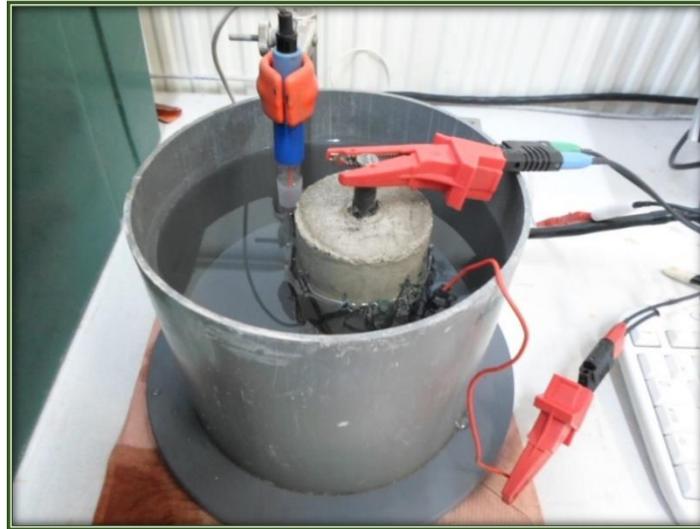
Previo a la aplicación de la técnica de extrapolación de Tafel, los especímenes fueron saturados en agua ordinaria de la red doméstica durante una semana (véase figura 54). Una vez concluido este tiempo, se realizaron las mediciones a temperatura del laboratorio (20 °C). Se obtuvieron las pendiente anódica y catódica ( $\beta_a$  y  $\beta_c$ , respectivamente), además del  $E_{corr}$  e  $i_{corr}$ .

La resistividad del sistema acero-concreto fue determinada mediante el modulo Ru de Gamry® y mediante IR compensación del mismo equipo.

Fig. 54. Sistema de tres electrodos para la aplicación de la técnica de extrapolación de Tafel.

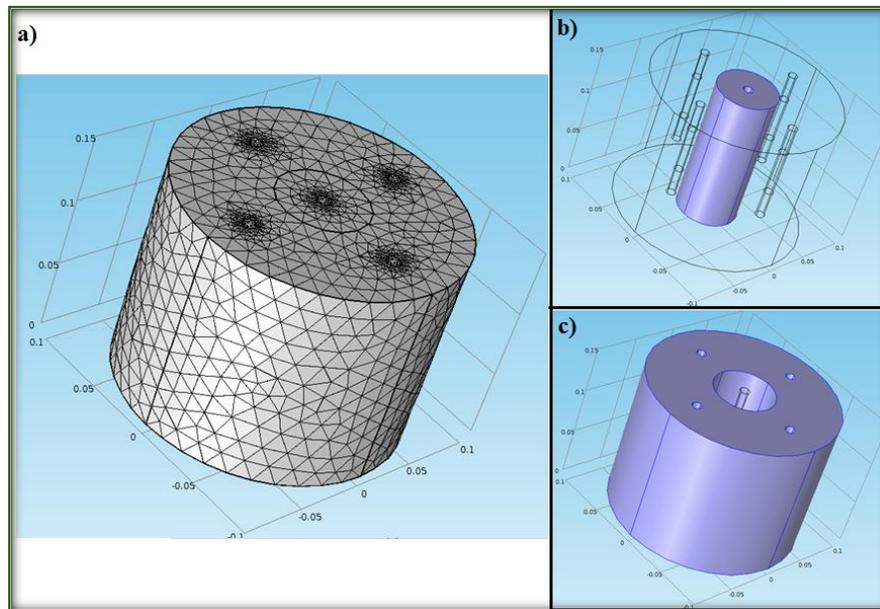
**Fig. 55. Modelo geométrico del espécimen por Comsol.**

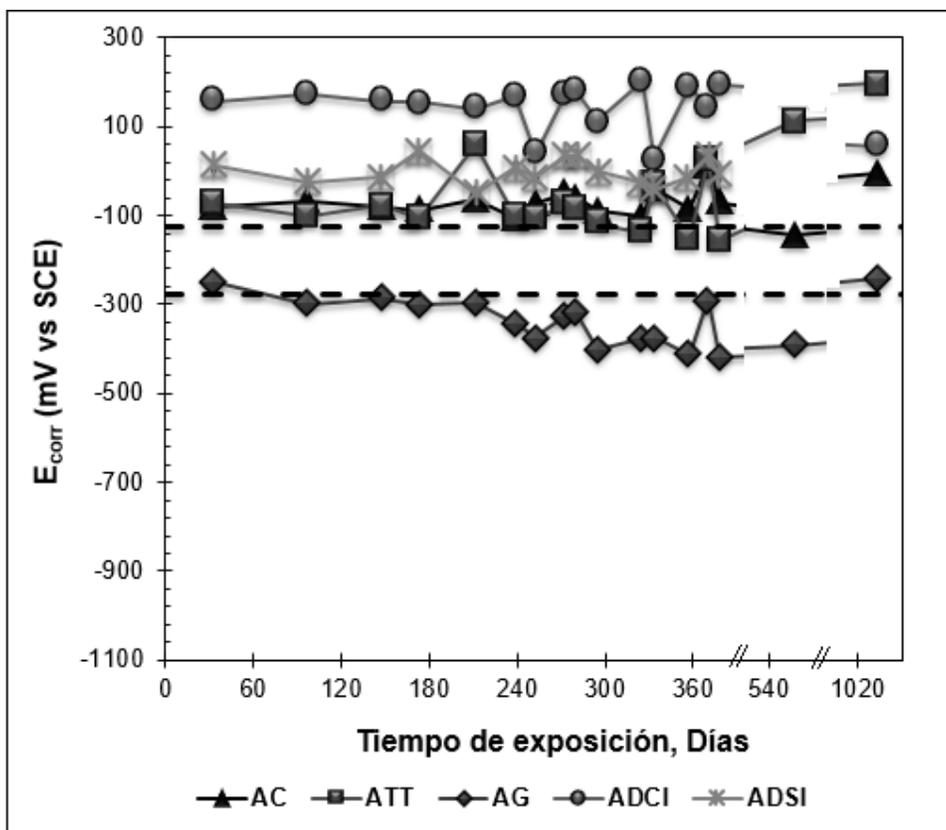
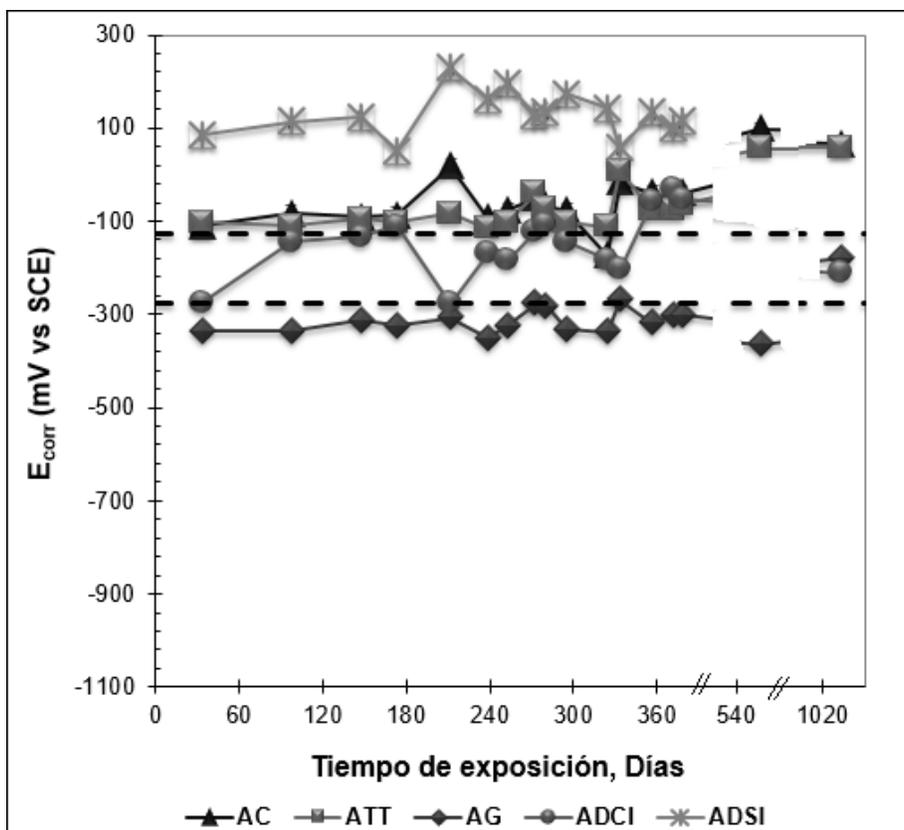
Fig. 62. Comportamiento del  $E_{corr}$  de los distintos tipos de varilla expuestas a ambiente marino: relación a/c=0.45.

Fig. 63. Comportamiento del  $E_{corr}$  de los distintos tipos de varilla expuestas a ambiente marino: relación a/c=0.65.

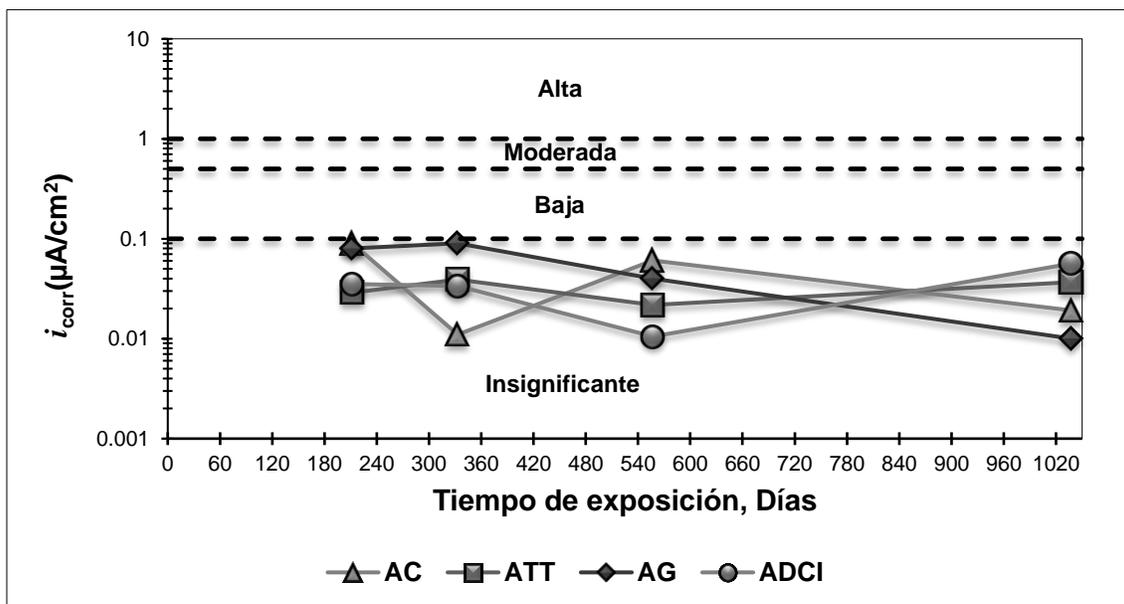
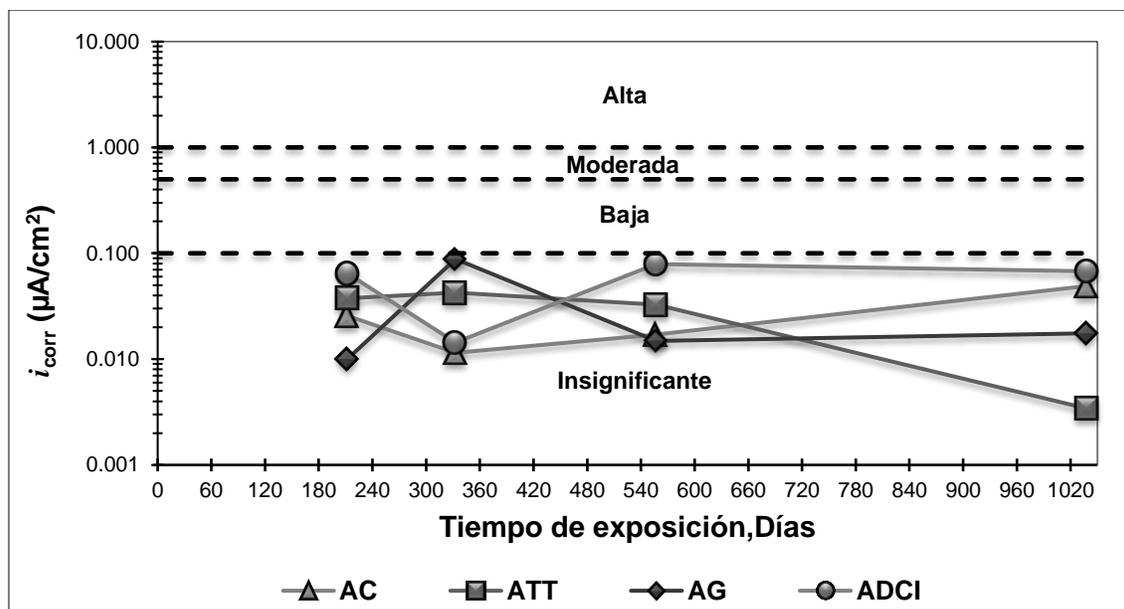
Fig. 64. Comportamiento del  $i_{corr}$  de los distintos tipos de varillas expuestos a ambiente marino: relación a/c = 0.45.

Fig. 65. Comportamiento del  $i_{corr}$  de los distintos tipos de varillas expuestos a ambiente marino: relación a/c = 0.65.

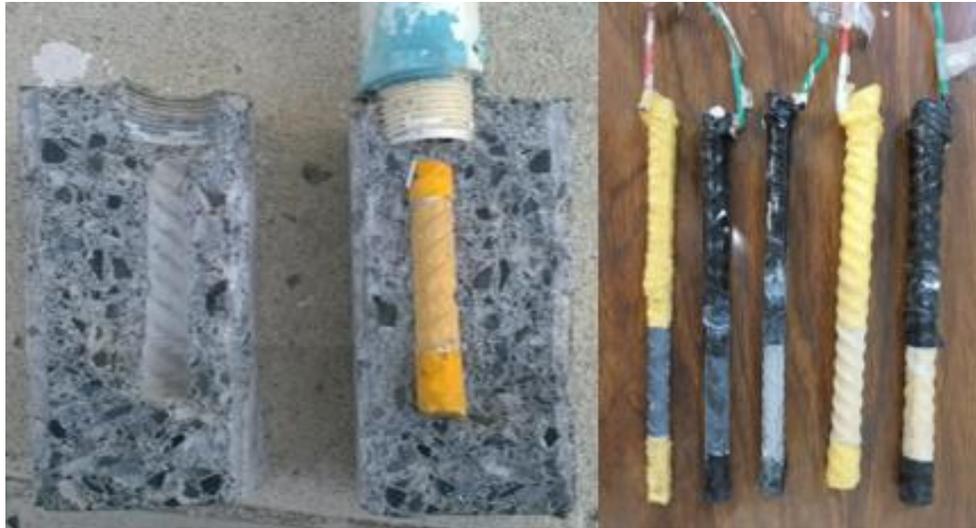
Fig. 68. Sección de un espécimen diseñado con protección al intemperismo y diferentes varillas extraídas sin presencia de daño en la interface varilla-concreto-ambiente.

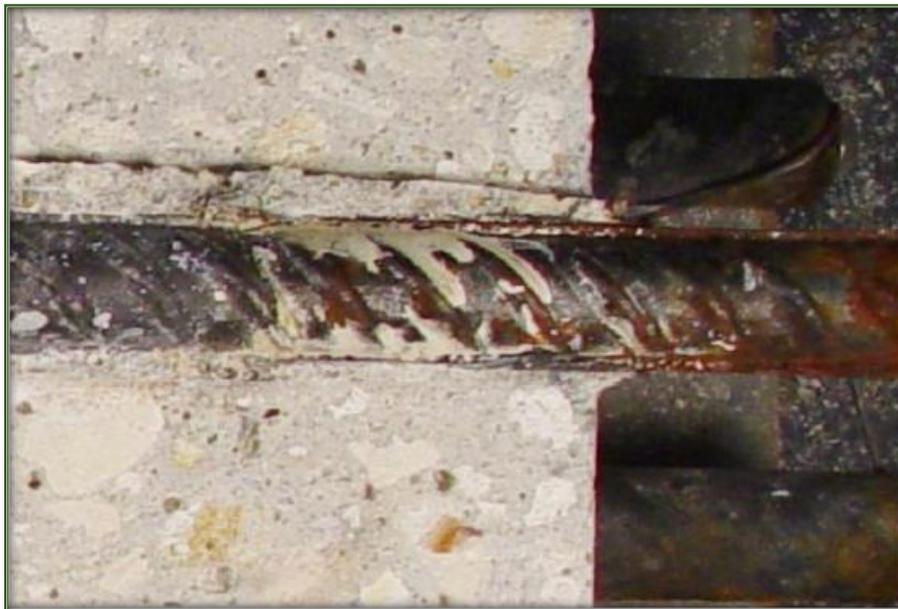
Fig. 69. Corrosión de la varilla de acero en la interface varilla-concreto-ambiente (Hartt, 2016).

Aunado a ello, los especímenes que se exponen generalmente no cuentan con un diseño que brinde la protección adecuada del extremo de la varilla que frecuentemente queda expuesta al medio, y vulnerable a la acción de los agentes agresivos, lo que podría conducir a un proceso de corrosión en esta parte del espécimen (véase figura 68). Estos problemas han sido evidenciados recientemente por Hartt (Hartt, 2016), quien demostró que los resultados electroquímicos pueden ser mal interpretados sino se eliminan las alteraciones por los procesos de corrosión fuera del área de estudio (véase figura 69).

Normalmente las investigaciones relacionan un determinado cambio electroquímico con la despasivación de la varilla embebida en el concreto, para ello, suponen que ésta se dará en el área de estudio previamente delimitada. Sin embargo, la falta de una protección en la interface varilla-concreto-ambiente podría traer como consecuencia la activación de la varilla por esta última zona como lo muestra Hartt.

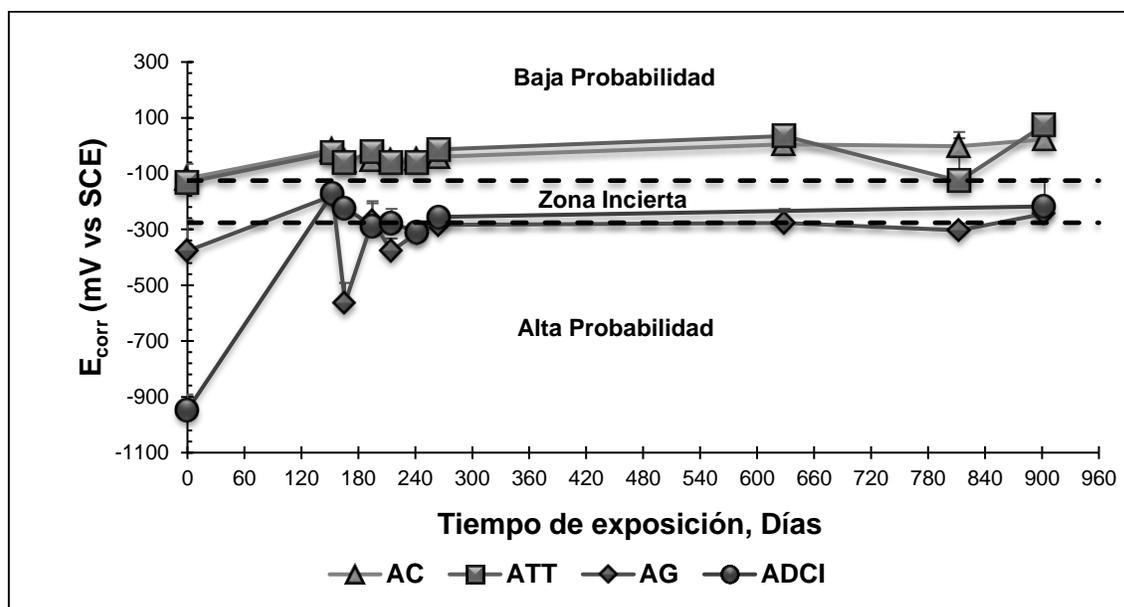
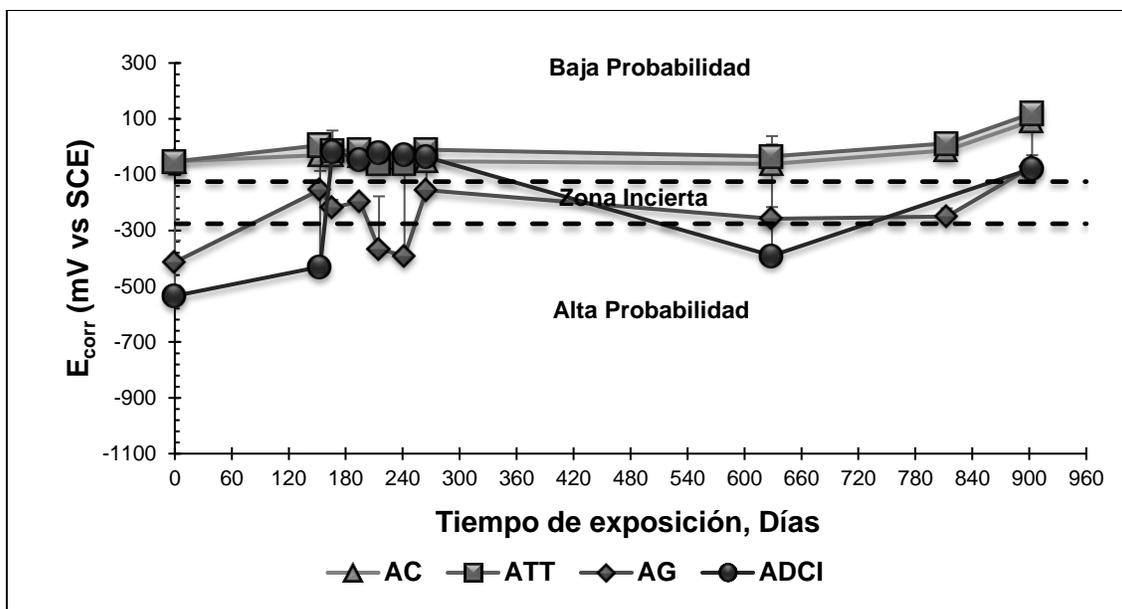
Fig. 71. Comportamiento del  $E_{\text{corr}}$  de los distintos tipos de varilla: a/c=0.45, exposición ambiente urbano/industrial.

Fig. 72. Comportamiento del  $E_{corr}$  de los distintos tipos de varilla:  $a/c=0.65$ , expuestos a ambiente urbano/industrial.

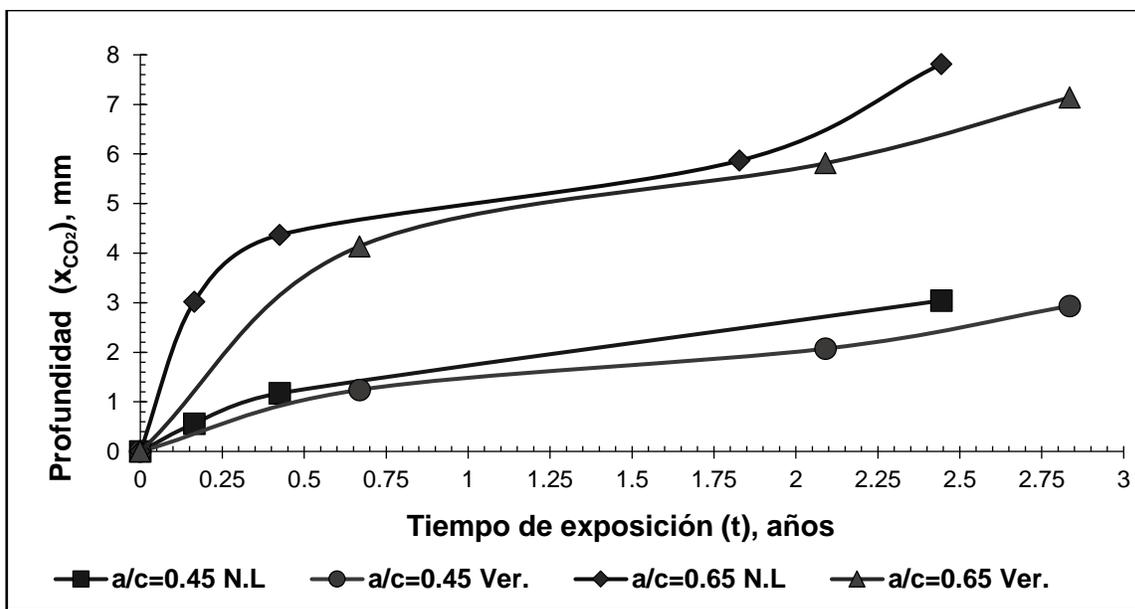
Fig. 75. Comparación de la profundidad de carbonatación de los concreto con relaciones  $a/c$  de 0.65 y 0.45, expuestos a ambiente natural: marino (Ver.) y urbano/industrial (N.L.).

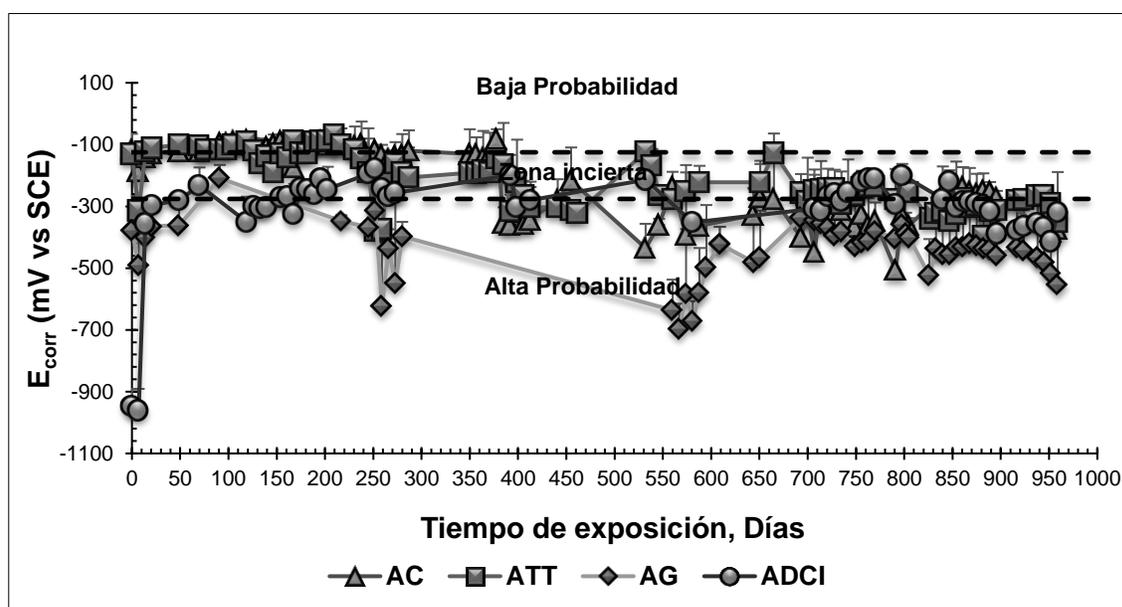
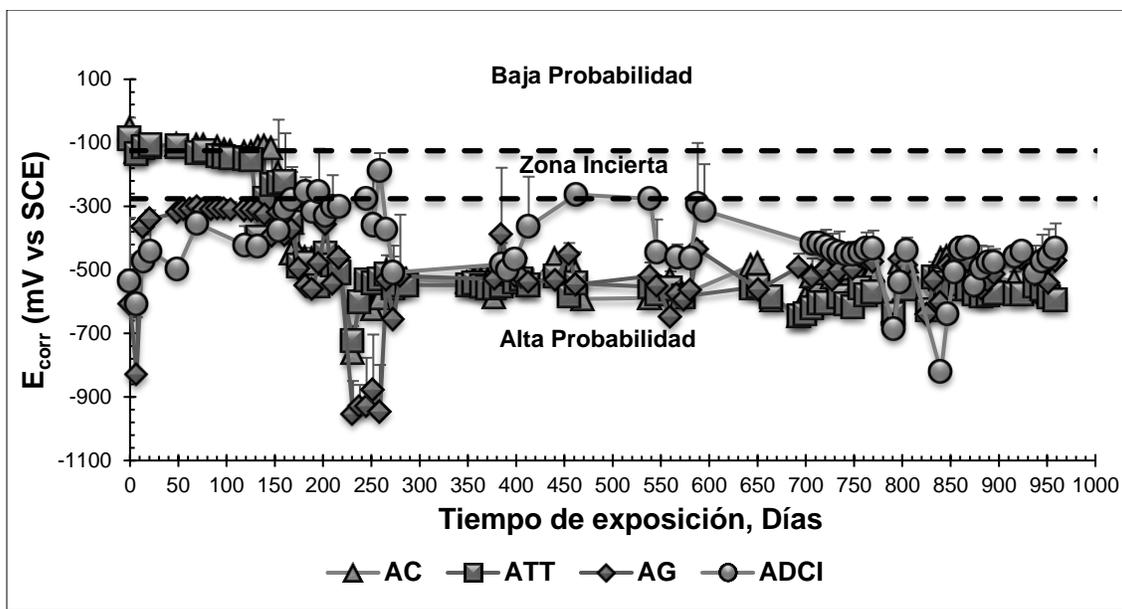
Fig. 76. Comportamiento del  $E_{corr}$  de los distintos tipos de varillas expuestas a ambiente controlado en laboratorio: relación a/c=0.45.

Fig. 77. Comportamiento del  $E_{corr}$  de los distintos tipos de varilla expuestas a ambiente controlado en laboratorio: relación  $a/c=0.65$ .

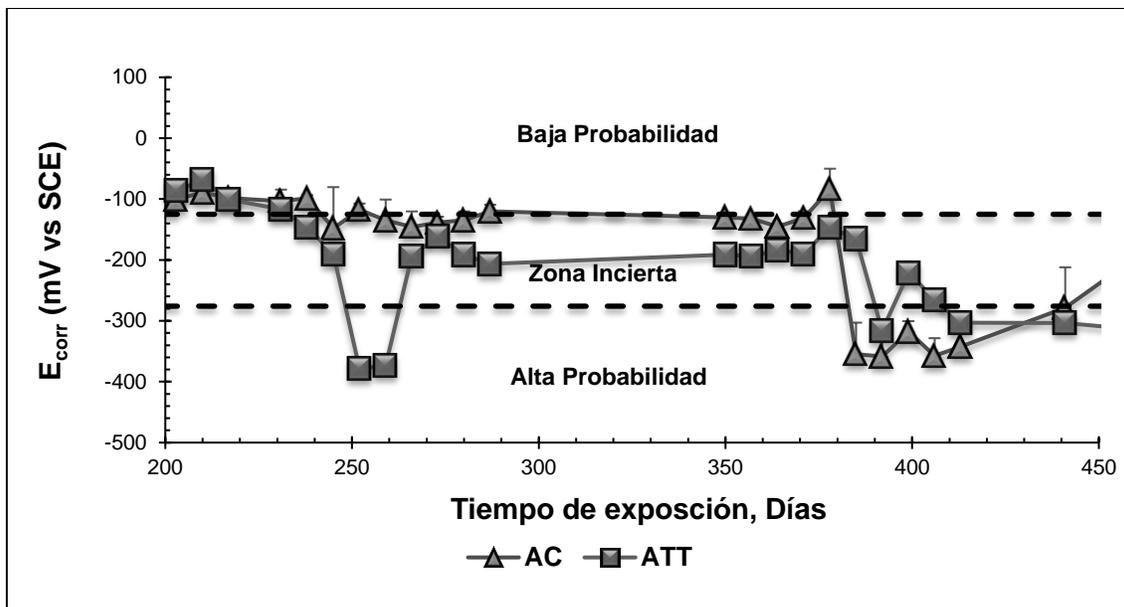
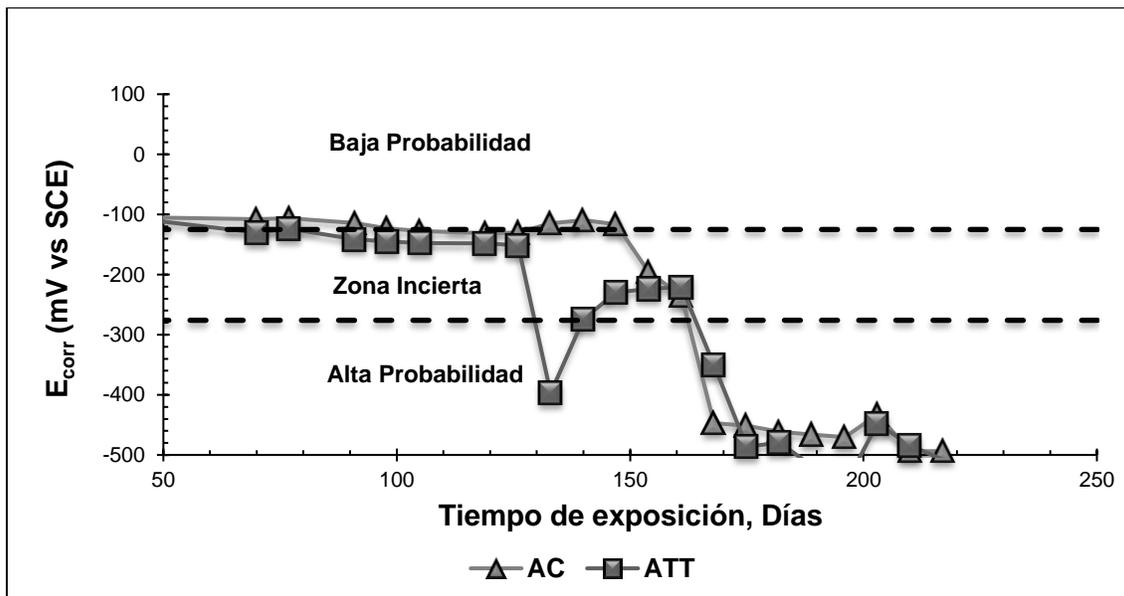
Fig. 78. Comportamiento del  $E_{corr}$  en el período de 210 a 450 días de las varillas de AC y ATT expuestas a ambiente controlado en laboratorio: relación  $a/c=0.45$ .

Fig. 79. Comportamiento del  $E_{corr}$  en el período de 60 a 240 días de las varillas de AC y ATT expuestas a ambiente controlado en laboratorio: relación  $a/c=0.65$ .

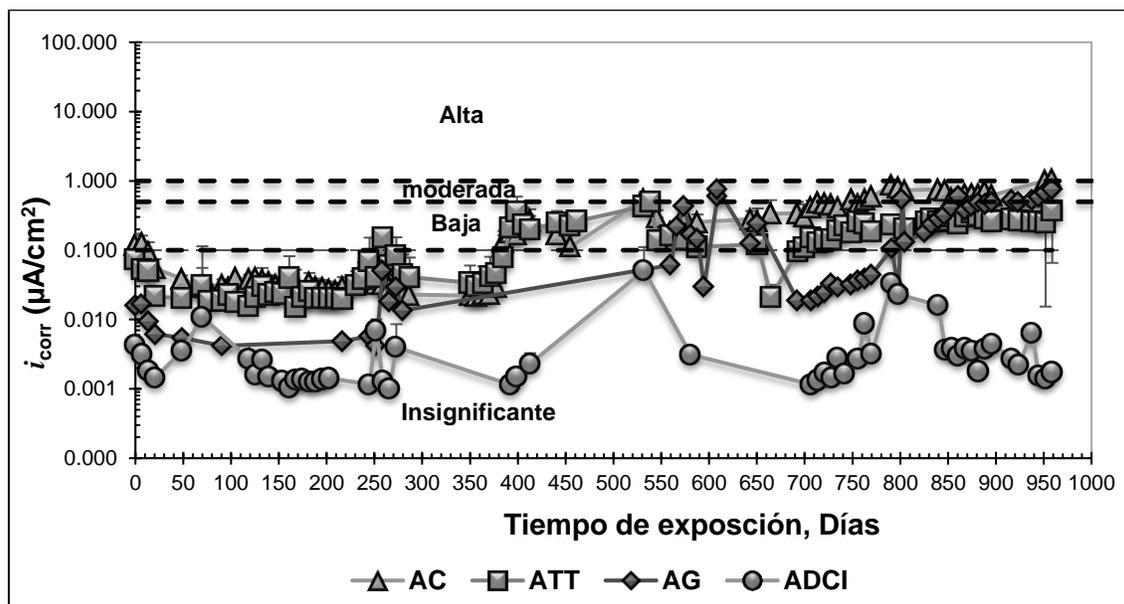
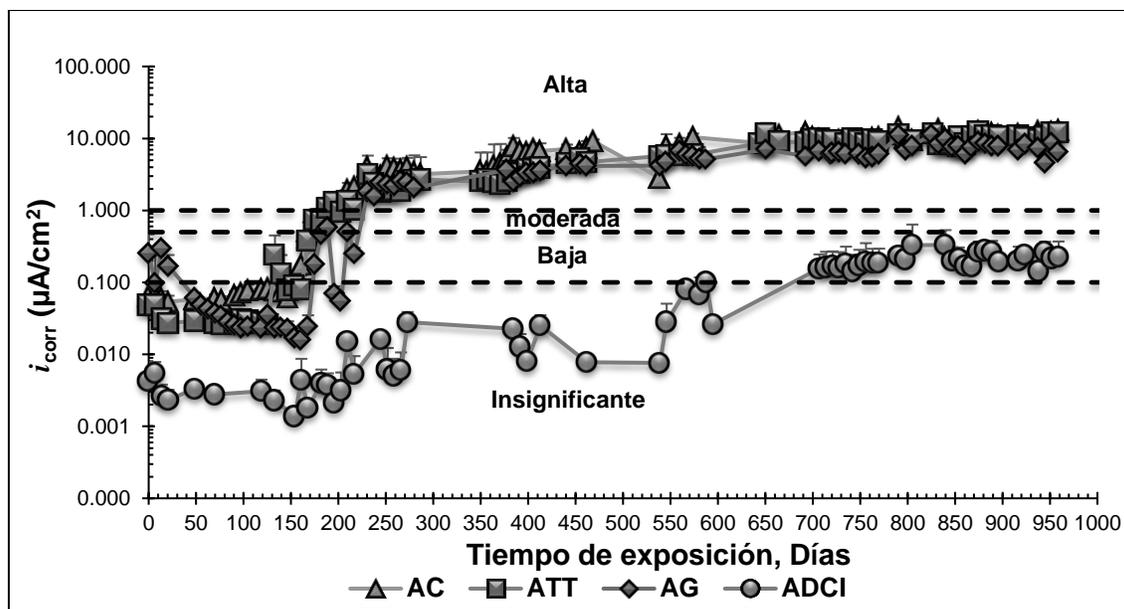
Fig. 80. Comportamiento del  $i_{corr}$  de los distintos tipos de varillas expuestas a ambiente controlado en laboratorio: relación a/c = 0.45.

Fig. 81. Comportamiento del  $i_{corr}$  de los distintos tipos de varillas expuestas a ambiente controlado en laboratorio: relación  $a/c = 0.65$ .

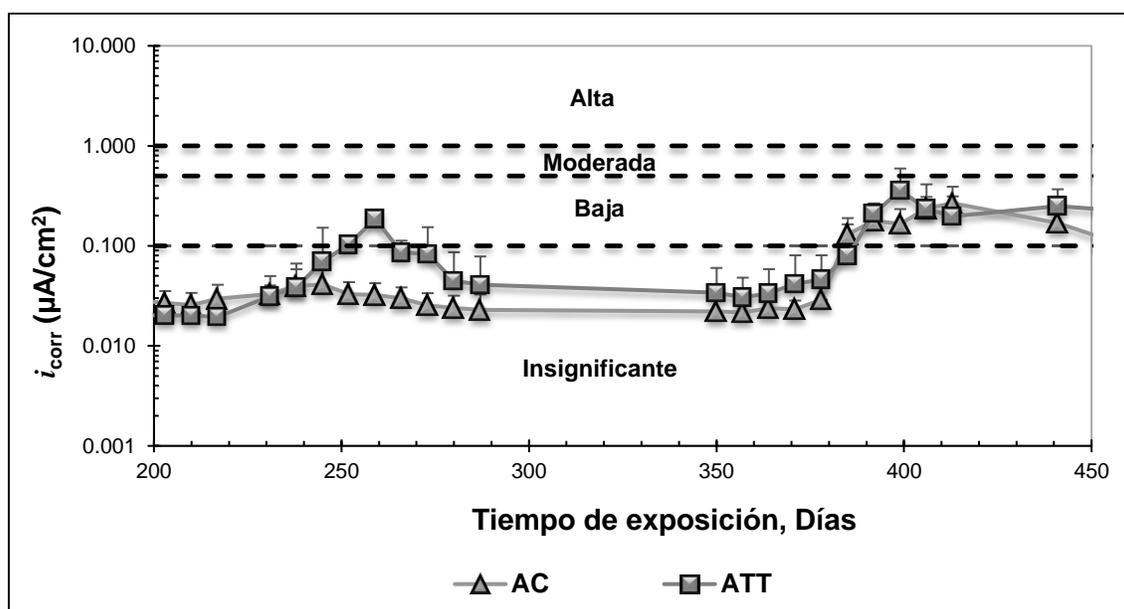
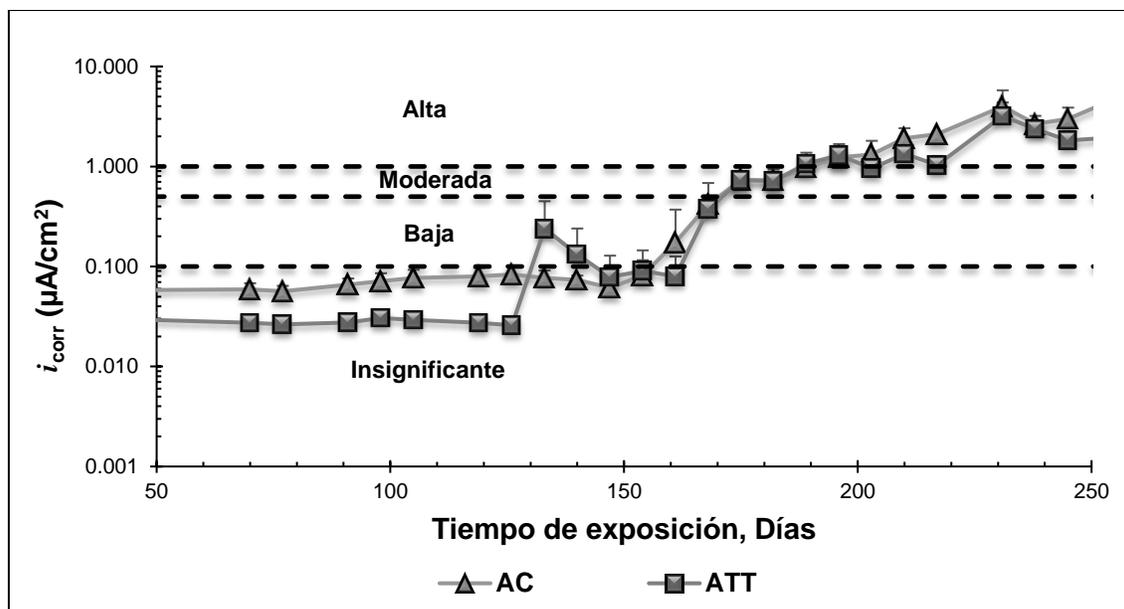
Fig. 82. Comportamiento del  $i_{corr}$  en el período de 210 a 450 días de las varillas de AC y ATT expuestas a ambiente controlado en laboratorio: relación a/c = 0.45.

Fig. 83. Comportamiento del  $i_{corr}$  en el período de 60 a 240 días de las varillas de AC y ATT expuestas a ambiente controlado en laboratorio: relación  $a/c = 0.65$ .

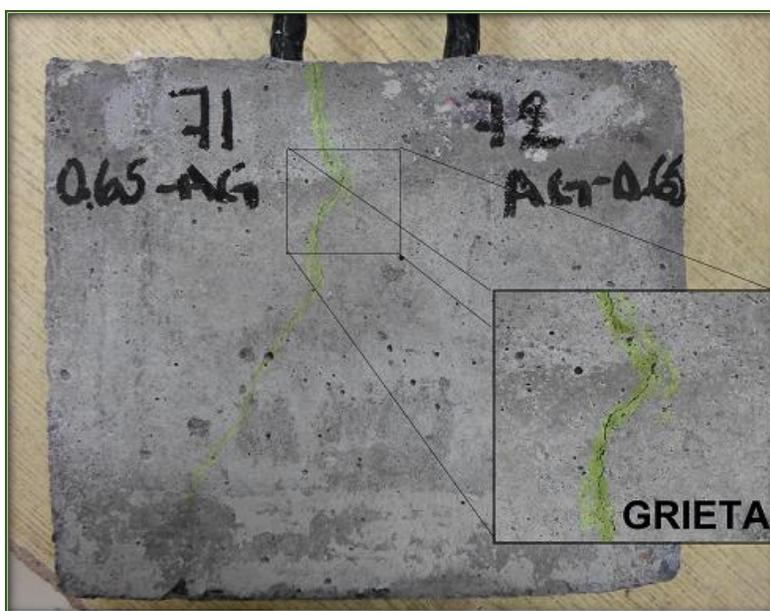
Fig. 84. Superficie de un espécimen de concreto agrietado expuesto a ambiente controlado en laboratorio: AG-0.65 (varilla de acero galvanizado-relación a/c=0.65).

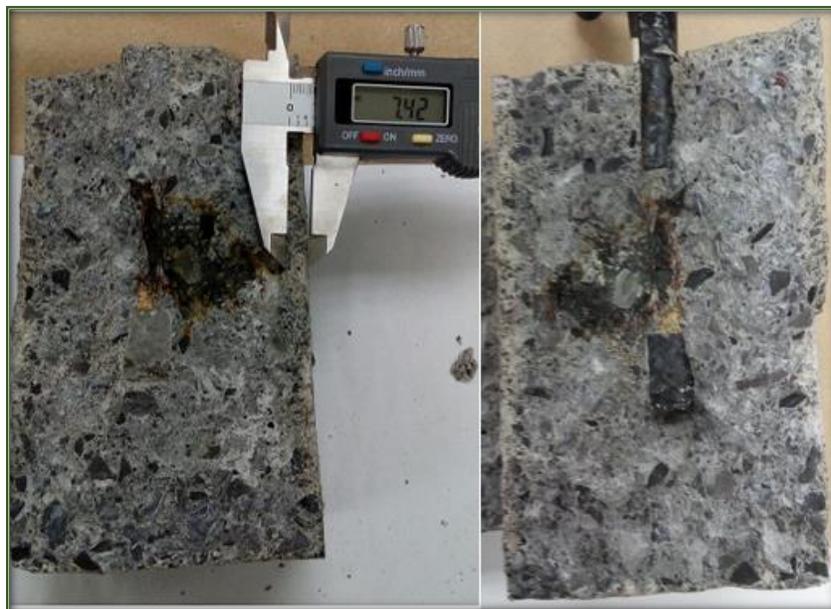
**Fig. 85. Corte de un espécimen de concreto agrietado expuesto en ambiente controlado en laboratorio: AG-0.65. Sin presencia de manchas en la superficie del espécimen.**

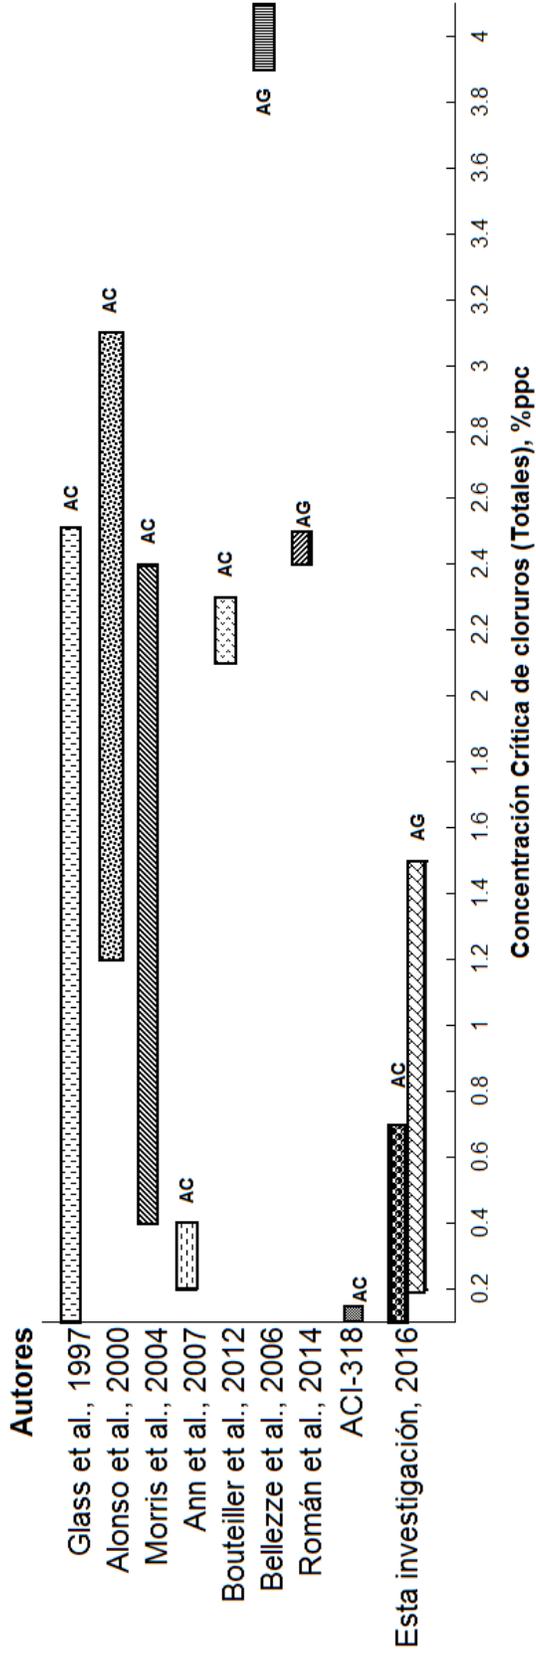
Fig. 87. Valores críticos de cloruros necesarios para iniciar la corrosión de la varilla de acero de refuerzo. Datos de literatura: % por peso del cemento (%ppc)

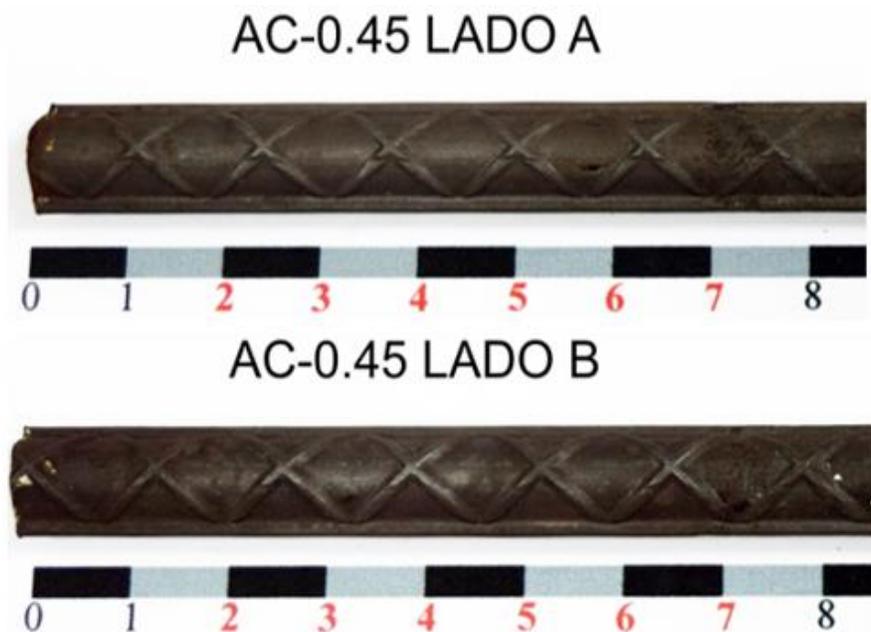
Fig. 88. Estado de la superficie localizada en el área de estudio de las varillas AC expuestas a ambiente controlado en laboratorio: relación a/c de 0.45.

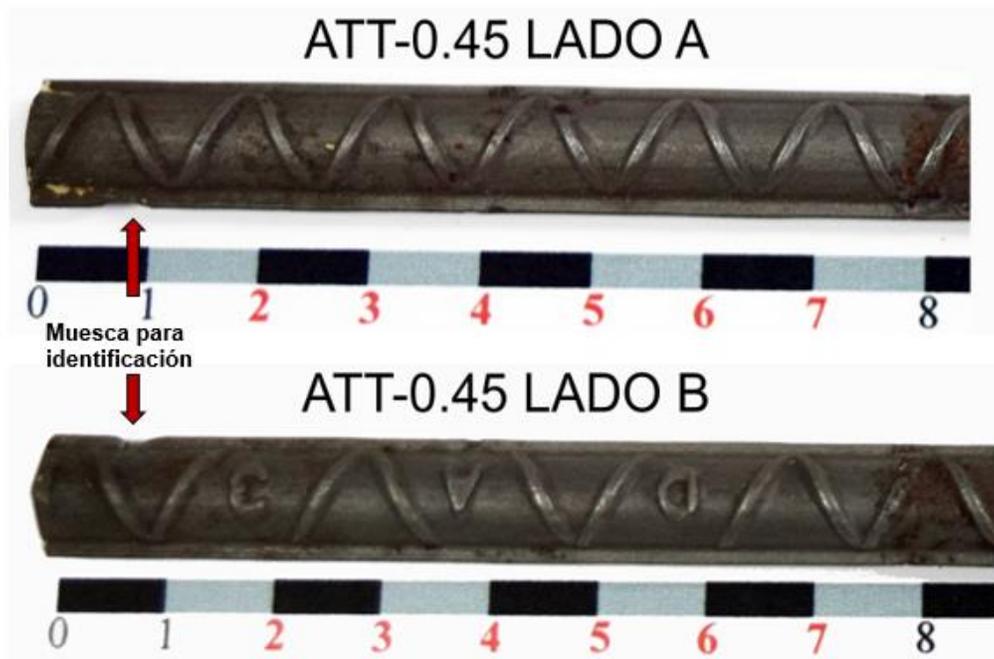
Fig. 90. Estado de la superficie localizada en el área de estudio de las varillas ATT expuestas a ambiente controlado en laboratorio: relación a/c de 0.45.

Como era de esperarse las varillas extraídas de los especímenes fabricados con la relación a/c de 0.65 (véase figuras 89, 91, 93 y 95), presentaron un grado de deterioro mucho mayor comparado con el observado en la superficie de las varillas correspondientes a la relación a/c de 0.45 (véase figuras 88, 90, 92 y 94). Lo cual corresponde directamente con los resultados obtenidos del monitoreo electroquímico, es decir, los valores de velocidad de corrosión presentados por las varillas en los especímenes de concreto con relación a/c de 0.65 fueron muy

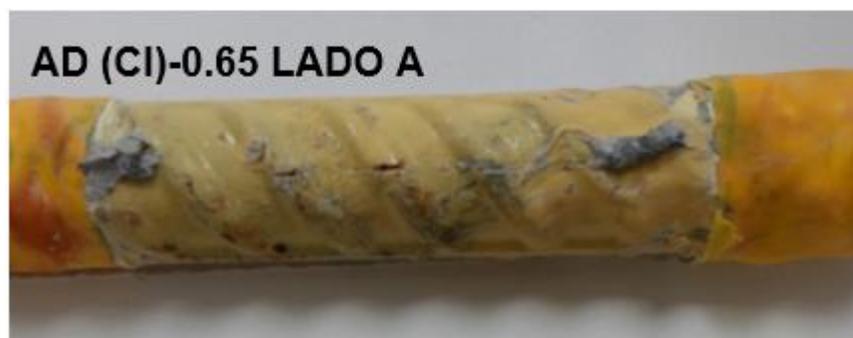
**Fig. 95.** Estado de la superficie localizada en el área de estudio de las varillas ADCl expuestas a ambiente controlado en laboratorio: relación a/c de 0.65.

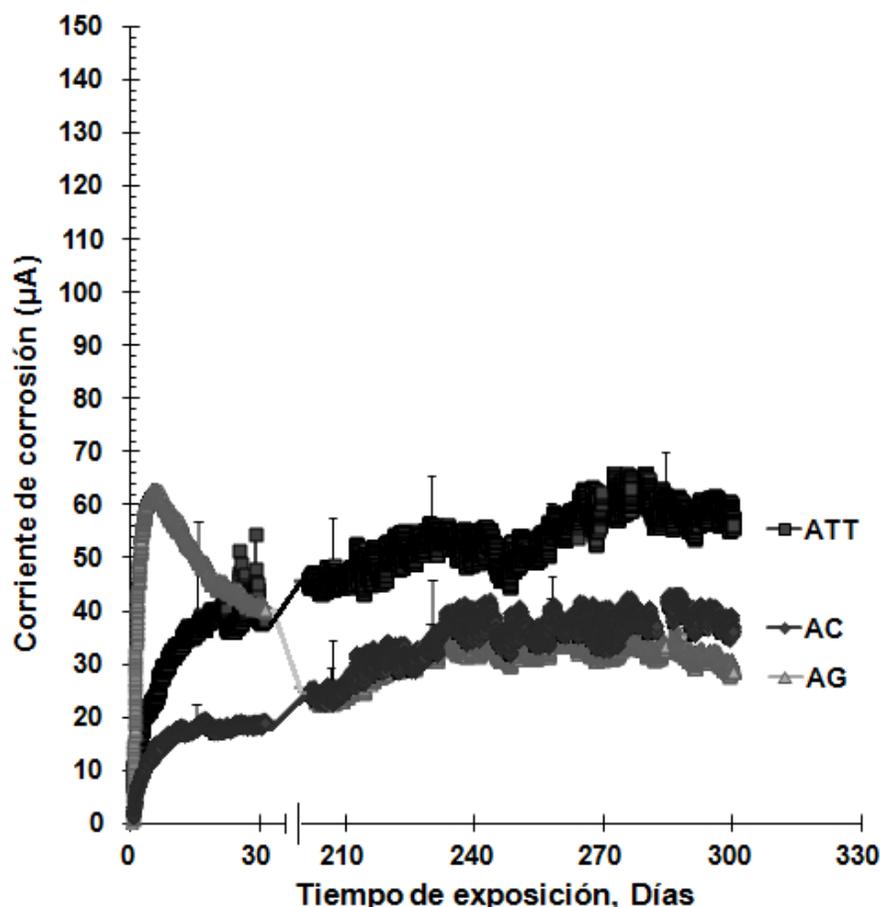
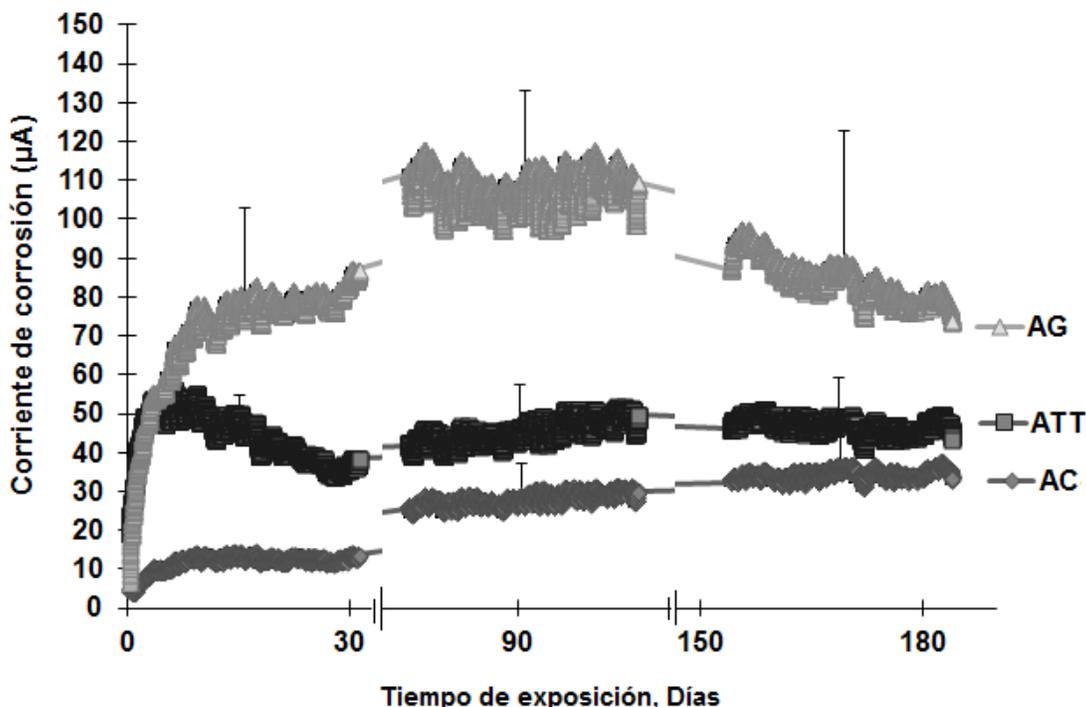
Fig. 96. Comportamiento electroquímico de los diferentes tipos de varillas de acero inducidas a corrosión galvánica por  $\text{CO}_2$ : relación a/c=0.45.

Fig. 97. Comportamiento electroquímico de los diferentes tipos de varillas de acero inducidas a corrosión galvánica por  $\text{CO}_2$ : relación  $a/c=0.65$ .

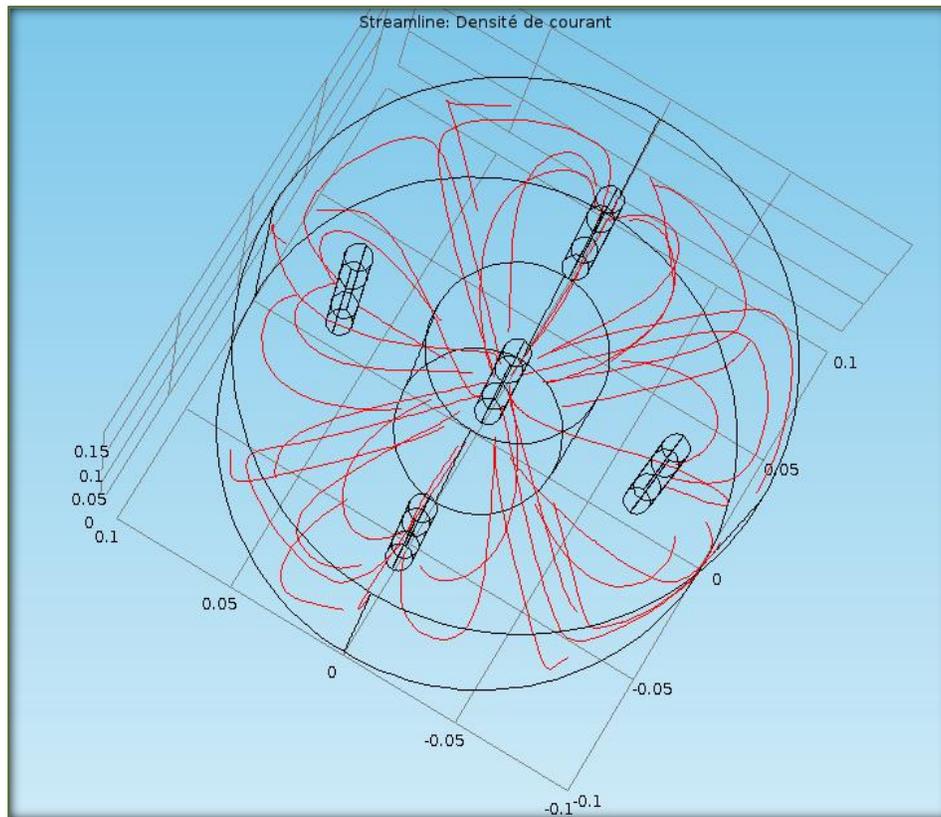
Fig. 99. Líneas de densidad de corriente inducido por el sistema de par galvánico.
