# Assessment of the state of degradation of various types of steel bars used as reinforcement in concrete carbonated or contaminated by chlorides

Contribution à l'évaluation de l'état de dégradation de divers types de barres d'acier utilisées comme armatures dans des bétons carbonatés ou pollués par des chlorures

***“EVALUACIÓN DEL ESTADO DE DEGRADACIÓN DE DIVERSOS TIPOS  
DE VARILLA DE ACERO UTILIZADAS COMO REFUERZO EN  
CONCRETOS CARBONATADOS Y CONTAMINADOS CON CLORUROS”***

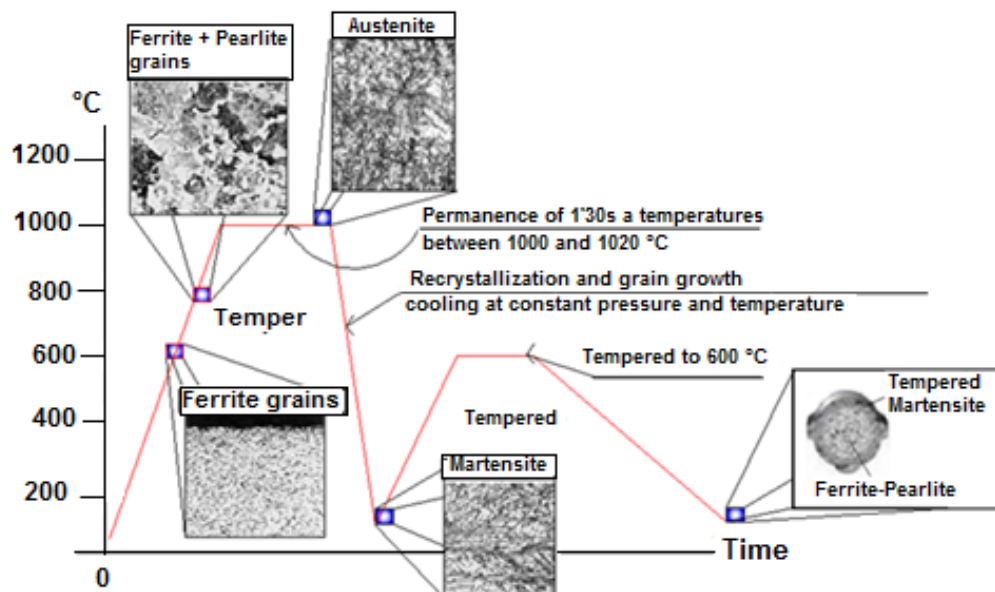
Figure 1 : Schématisation du diagramme de phase pour l'obtention d'acier ATT

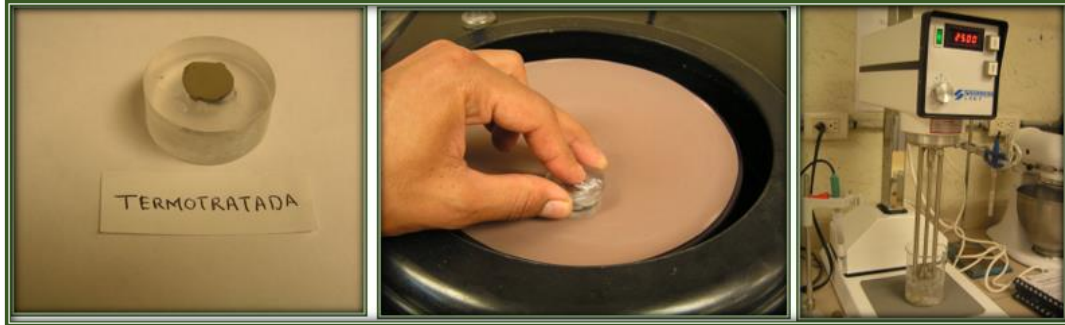
**Figure 2 : Préparation des aciers pour la caractérisation de la microdureté**

Afin d'évaluer les différences microstructurales entre les aciers AC et ATT, des essais de microdureté Vickers ont été effectués. Pour se faire, des sections de tiges des deux types d'acier ont été polies puis soumises à un bain d'ultrasons afin d'éliminer les derniers dépôts sur leur surface (Figure 2).

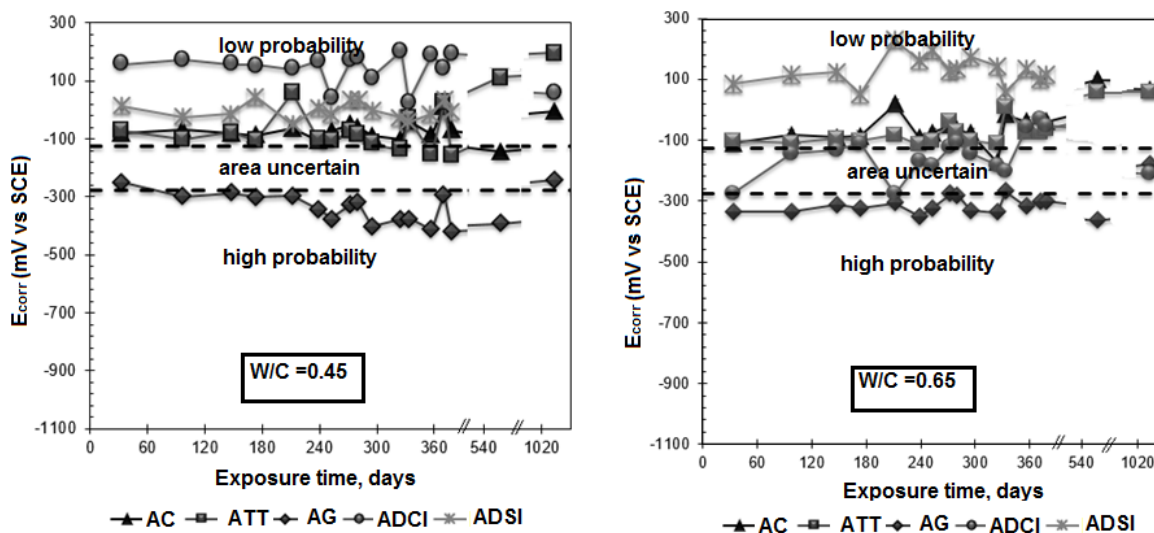
**Figure 9 : Suivi du potentiel de corrosion au cours du temps pour les différents types d'armatures et les deux formulations de béton, éprouvettes exposées en milieu marin**

Des mesures de potentiel ont été effectuées au cours du temps pour suivre l'évolution du système électrochimique en milieu chlorure. La Figure 9 **Error! No se encuentra el origen de la referencia.** présente l'évolution du potentiel de corrosion  $E_{corr}$  suivant le type d'armatures et pour les deux rapports E/C étudiés.

Pour les barres AC et ATT le potentiel reste constant autour de -100 mV/ECS, ce qui indique une faible probabilité de corrosion sur la période d'observation. Les valeurs pour les barres AG se situent entre -400 et -300 mV/ECS, ce qui indique la encore l'absence de corrosion pour ce type d'acier. Enfin pour les armatures ADSI, la valeur

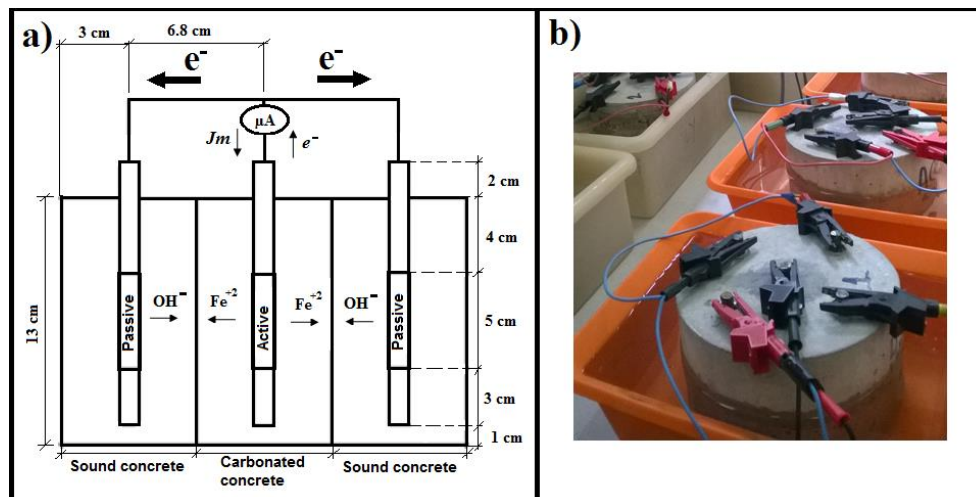
Figure 16 : Essai de corrosion accélérée, a) schéma de principe, b) connexions électriques

Par la suite, un couplage galvanique est effectué en reliant électriquement les armatures comme présenté sur la Figure 16, forçant ainsi la corrosion au niveau de l'anode (armature dans le béton carbonaté).

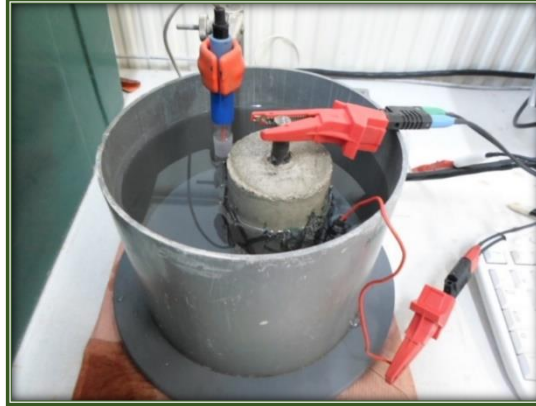
Figure 18 : Montage expérimental pour le tracé des courbes de polarisation et l'identification des paramètres de Tafel.

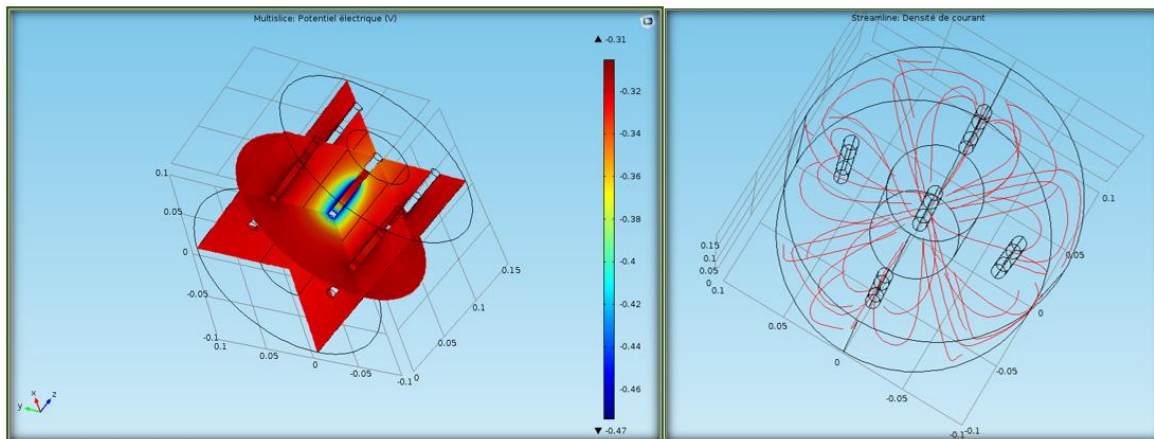
**Figure 19 : champ de potentiel et lignes de courant obtenus par modélisation**

Par intégration de la densité de courant locale sur l'anode (ou les 4 cathodes) le courant de corrosion, ou courant galvanique, est alors calculé. Des valeurs à 74, 215 et 38  $\mu\text{A}$  ont été obtenues respectivement pour les aciers AC, ATT et AG. Comparés aux résultats de la figure 17, ces valeurs de courants conduisent à la même classification des aciers puisque, une fois stabilisées, les valeurs expérimentales donnent un courant de corrosion autour de 50  $\mu\text{A}$  pour ATT et 30 à 35  $\mu\text{A}$  pour AG et AC respectivement. Ces valeurs numériques semblent malgré tout éloignées des valeurs expérimentales, notamment pour ATT, mais il faut noter que l'identification des paramètres de Tafel a été effectuée sur un faible nombre d'échantillon et que les courbes de polarisation donnent une variabilité importante.

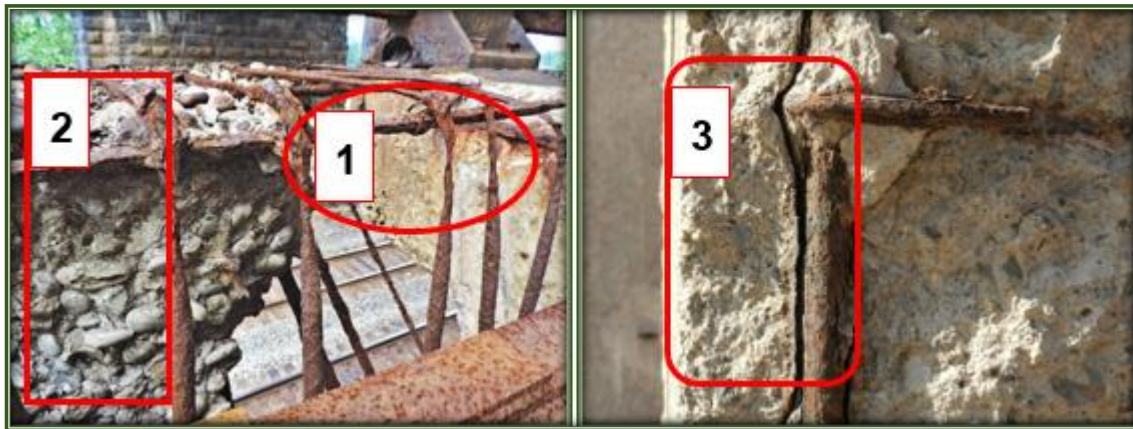
**Fig. 1. Consecuencias desencadenadas tras el proceso de corrosión de las varillas de acero de refuerzo embebidas en concreto (<http://www.enriquealario.com/carbonatacion-de-hormigon/#lightbox/0/>).**

La corrosión de la varilla de acero de refuerzo embebida en concreto desencadena una triple consecuencia (véase figura 1) (Otieno et al., 2016):

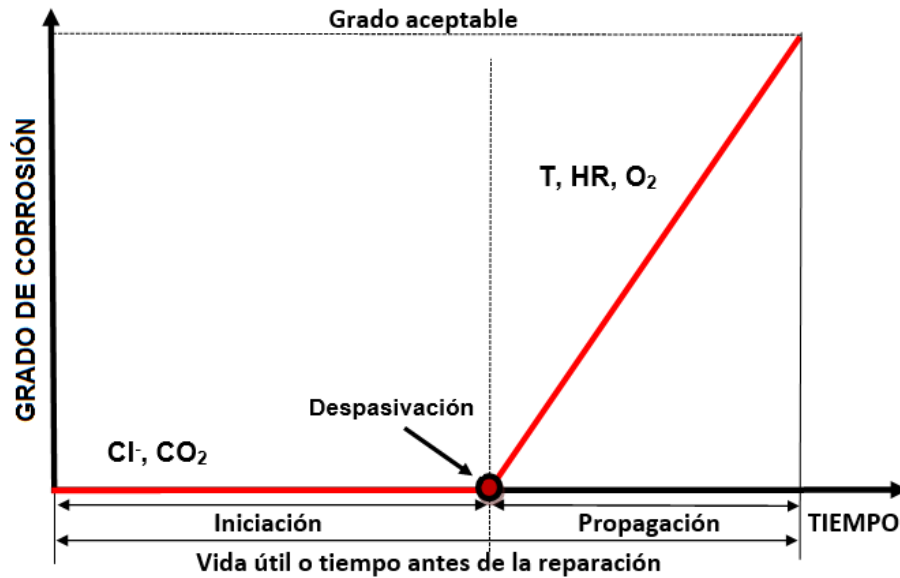
Fig. 2. Modelo de vida útil de Tuutti, para el concreto reforzado (Tuutti, 1982).

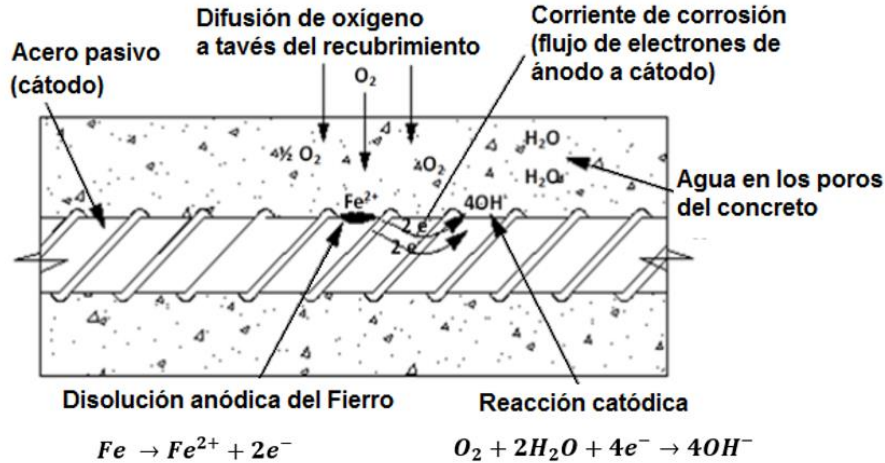
Fig. 7. Esquema del mecanismo de corrosión de la varilla de acero (Villeda, 2011).

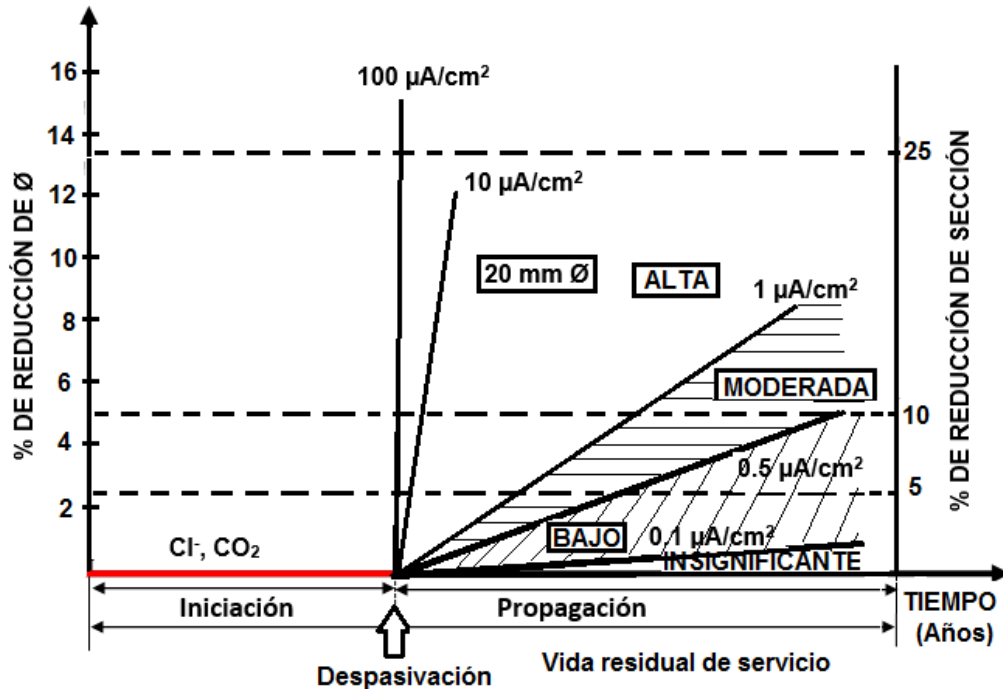
Fig. 9. Disminución de la sección transversal (diámetro/varilla) en función del tiempo y de los valores de  $i_{\text{corr}}$ . Para los niveles de corrosión se establecen: insignificante, baja, moderada y alta (Andrade & Alonso, 1996).

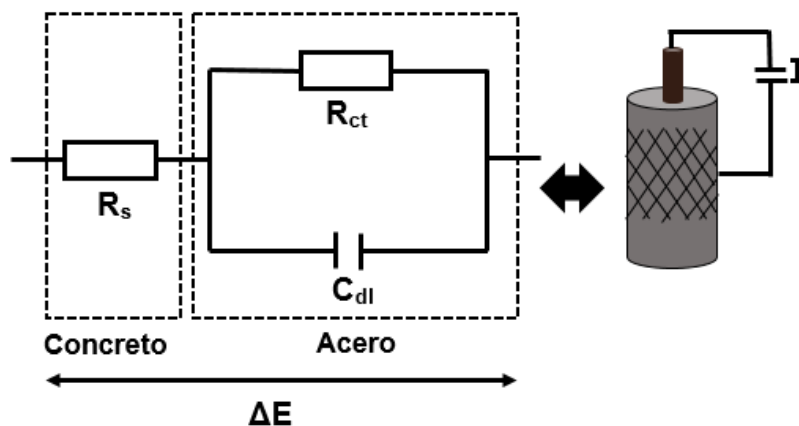
Fig. 12. Circuito eléctrico equivalente de Randles.

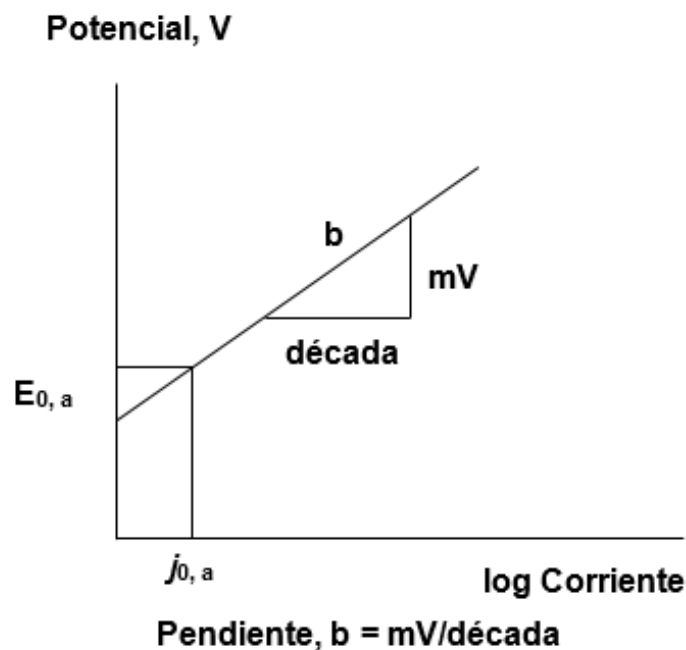
Fig. 13. Esquema de una reacción anódica en un diagrama de Tafel,  $E_{0, a}$ : potencial de equilibrio,  $j_{0, a}$ : densidad de corriente intercambio,  $b$ : pendiente de Tafel =  $2.303\beta$  (Meas et al, 2002).

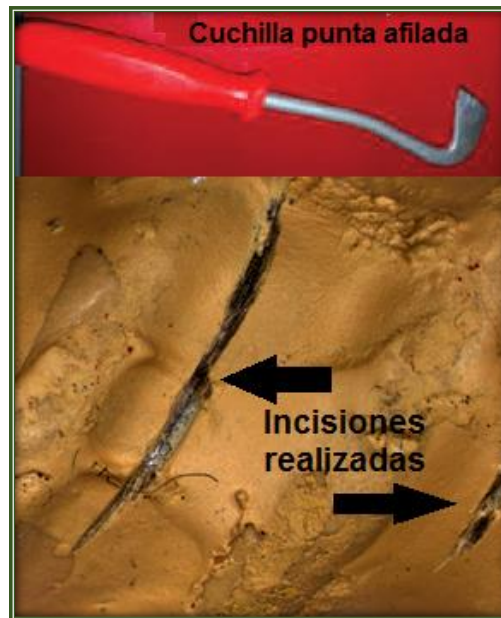
**Fig. 30. Cuchilla e incisiones realizadas sobre la varilla de AD.**

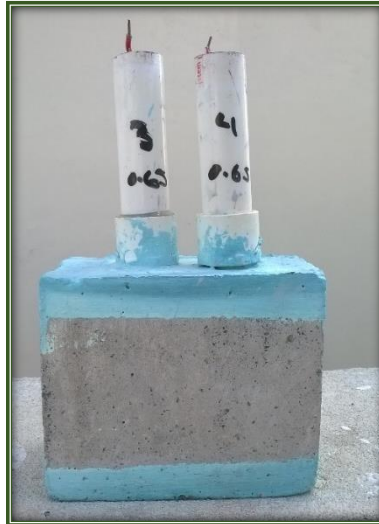
Fig. 34. Espécimen fabricado antes de su exposición a un medio agresivo.

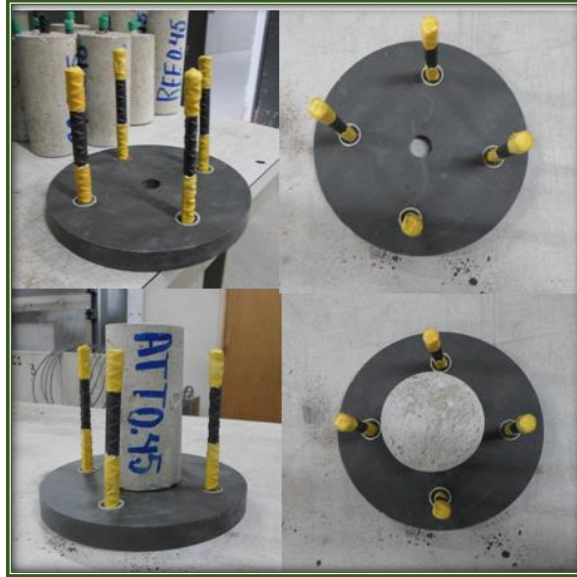
**Fig. 41. Colocación de varillas y espécimen carbonatado**

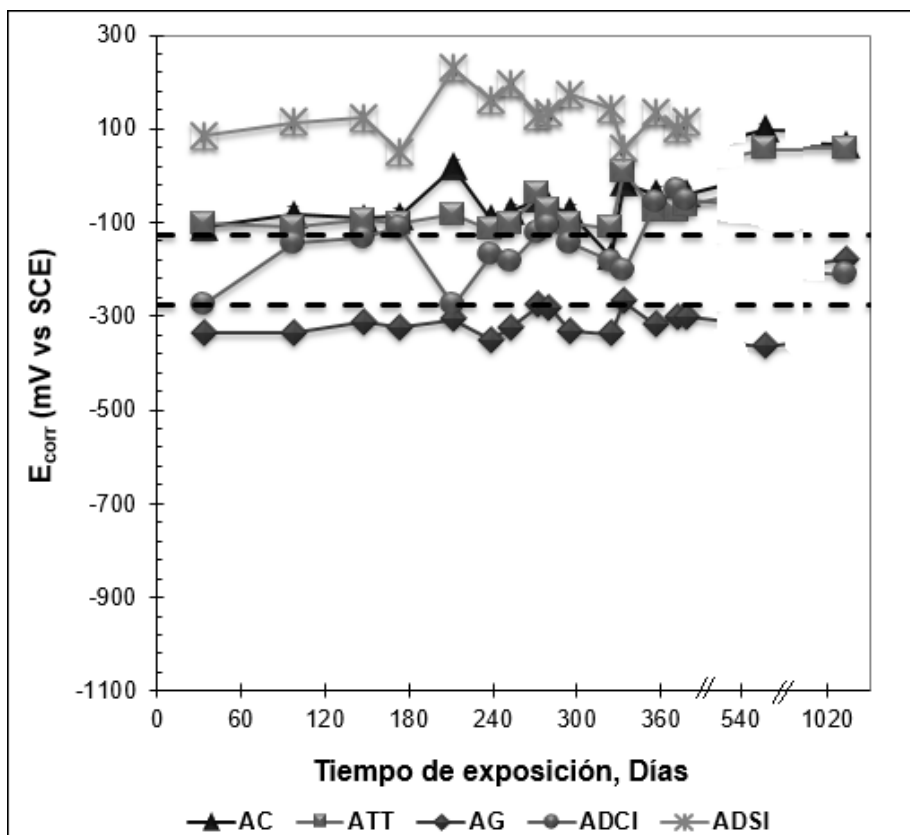
Fig. 63. Comportamiento del  $E_{corr}$  de los distintos tipos de varilla expuestas a ambiente marino: relación a/c=0.65.

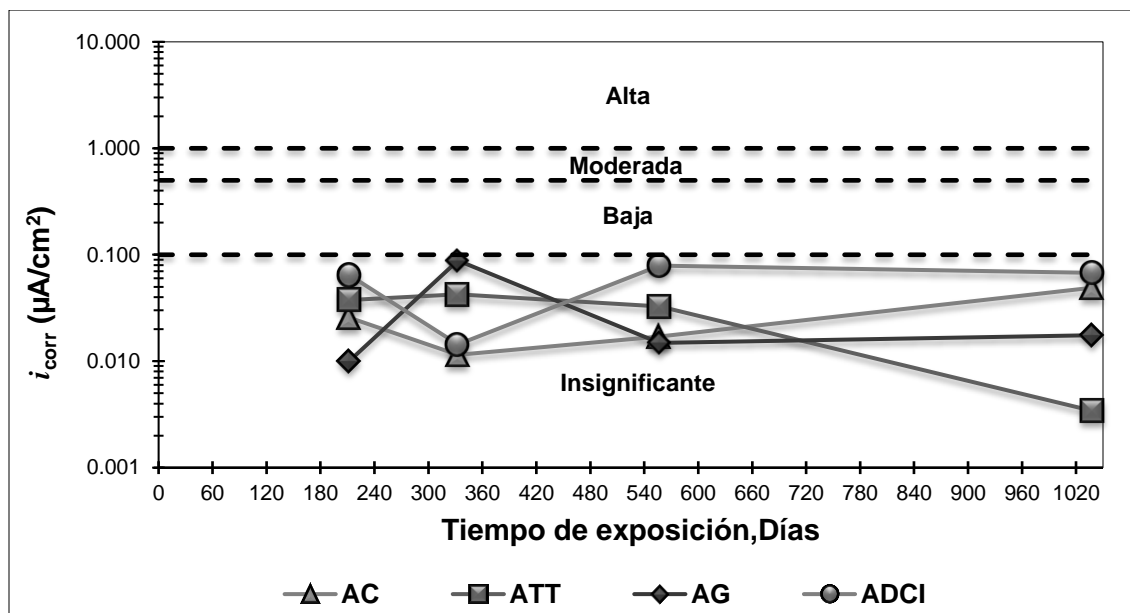
Fig. 65. Comportamiento del  $i_{corr}$  de los distintos tipos de varillas expuestos a ambiente marino: relación a/c = 0.65.

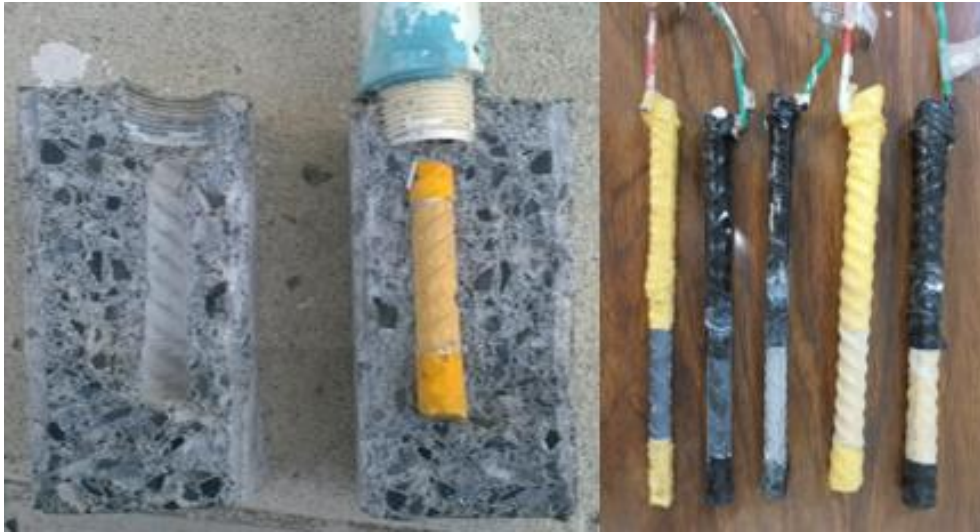
Fig. 68. Sección de un espécimen diseñado con protección al intemperismo y diferentes varillas extraídas sin presencia de daño en la interface varilla-concreto-ambiente.

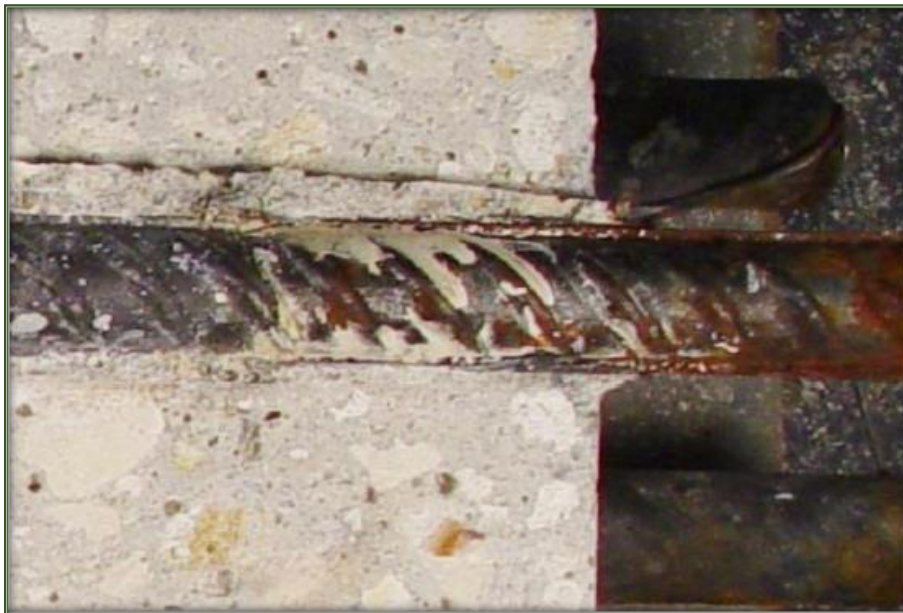
Fig. 69. Corrosión de la varilla de acero en la interface varilla-concreto-ambiente (Hartt, 2016).

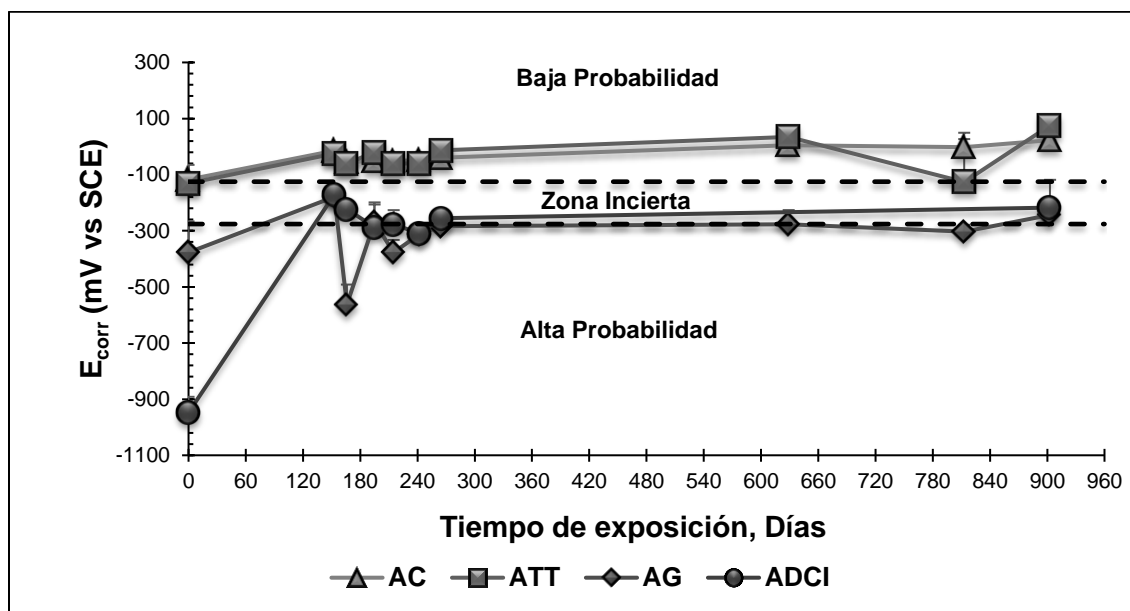
Fig. 71. Comportamiento del  $E_{\text{corr}}$  de los distintos tipos de varilla: a/c=0.45, exposición ambiente urbano/industrial.

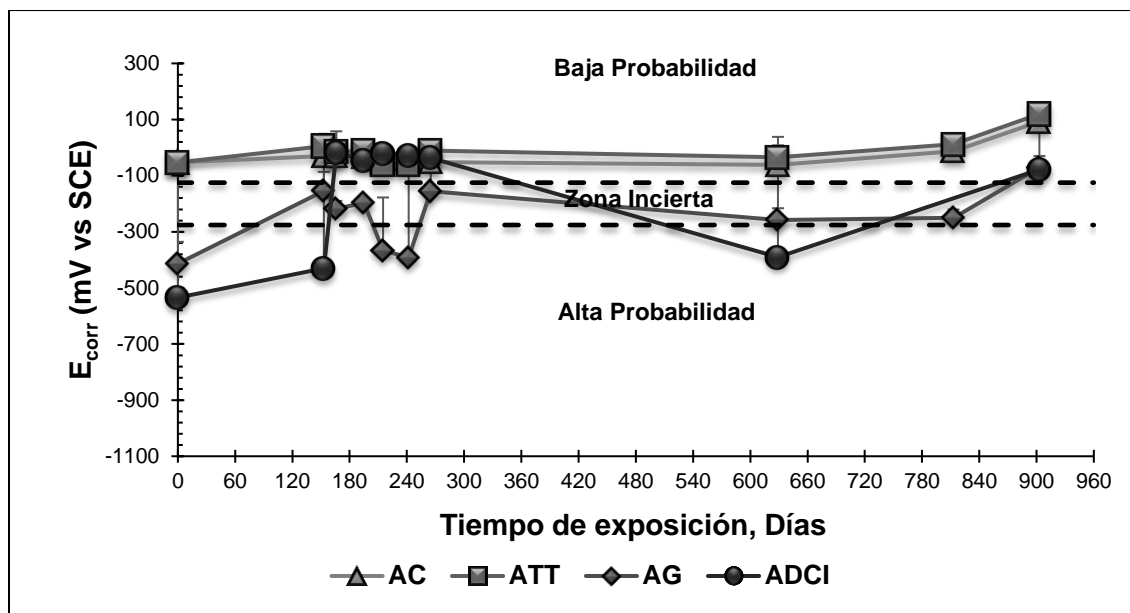
Fig. 72. Comportamiento del  $E_{corr}$  de los distintos tipos de varilla:  $a/c=0.65$ , expuestos a ambiente urbano/industrial.

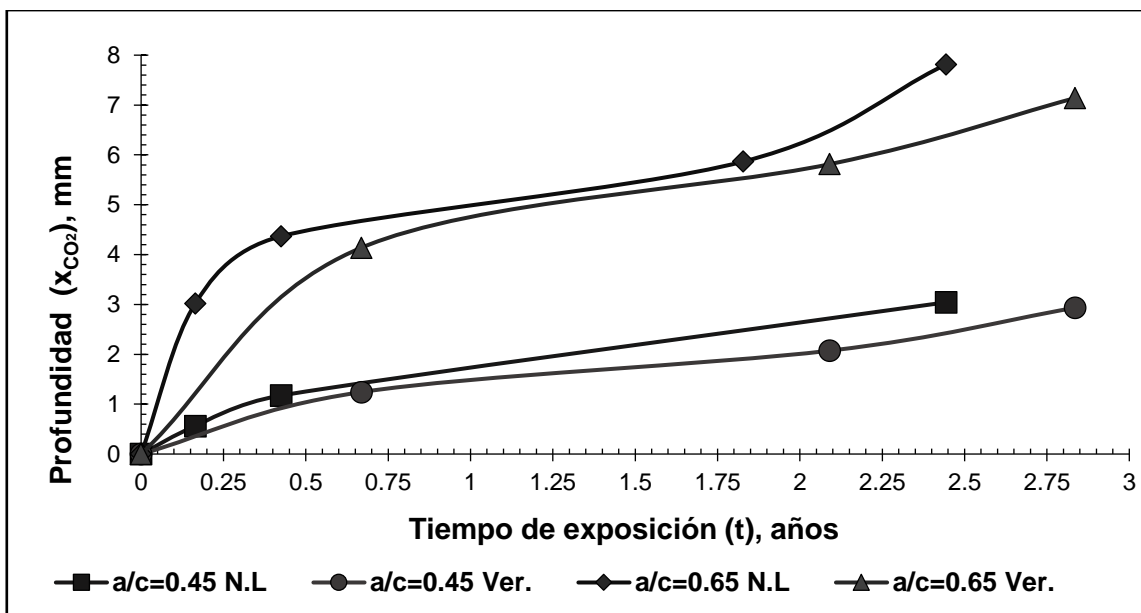
Fig. 75. Comparación de la profundidad de carbonatación de los concreto con relaciones  $a/c$  de 0.65 y 0.45, expuestos a ambiente natural: marino (Ver.) y urbano/industrial (N.L.).

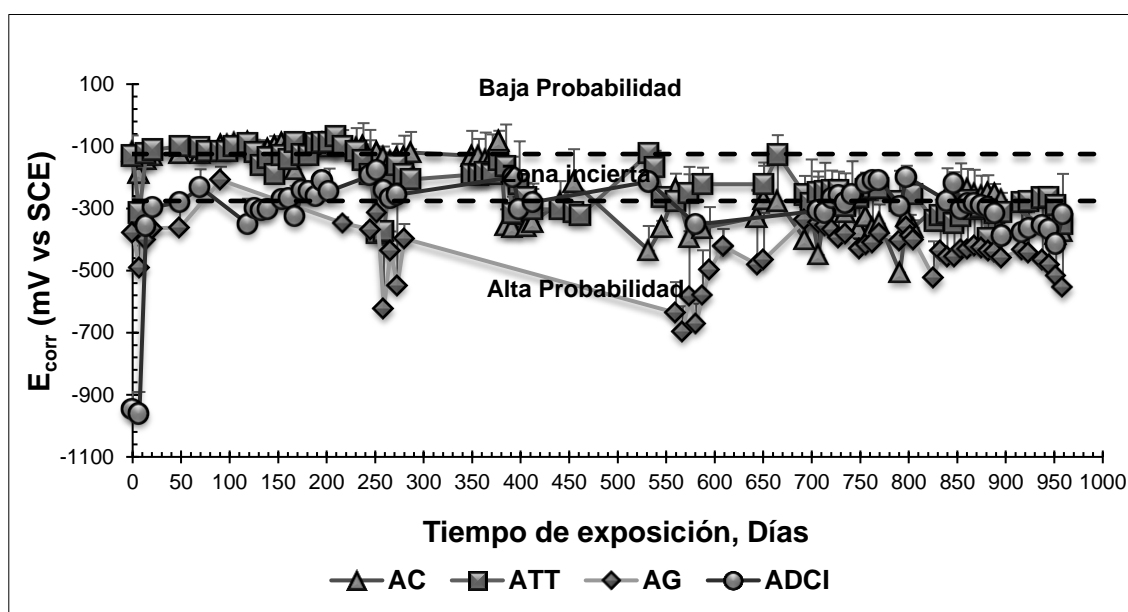
Fig. 76. Comportamiento del  $E_{corr}$  de los distintos tipos de varillas expuestas a ambiente controlado en laboratorio: relación a/c=0.45.

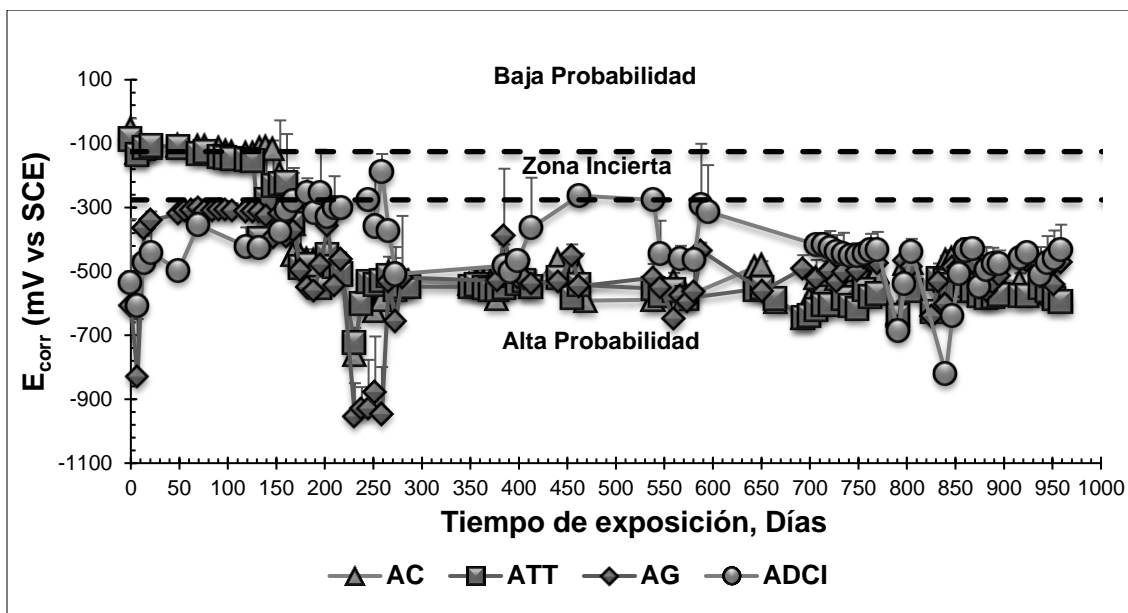
Fig. 77. Comportamiento del  $E_{corr}$  de los distintos tipos de varilla expuestas a ambiente controlado en laboratorio: relación  $a/c=0.65$ .

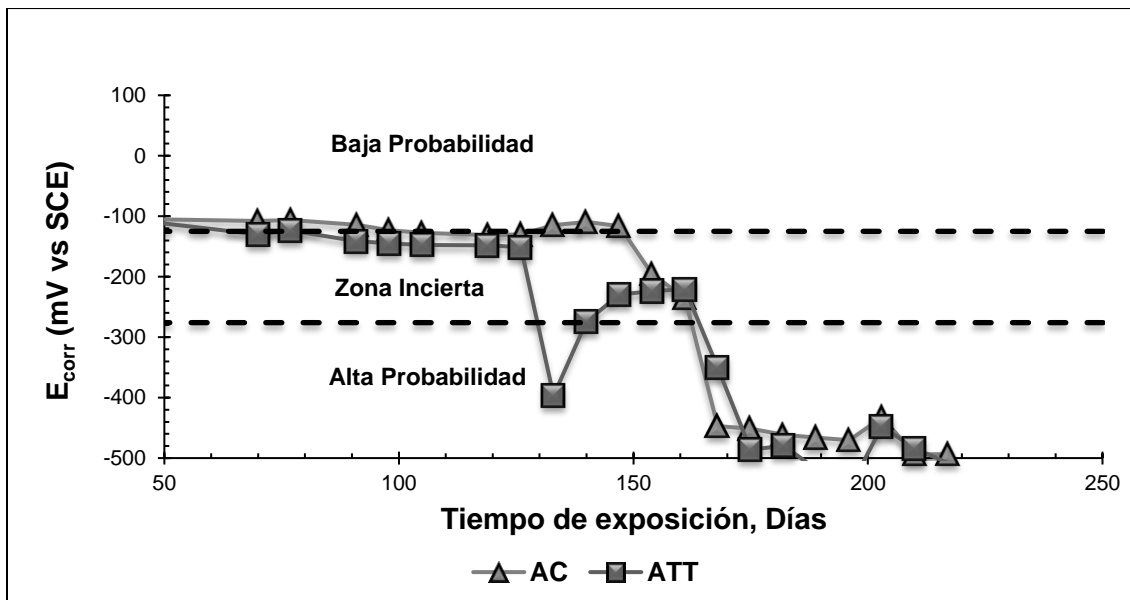
Fig. 79. Comportamiento del  $E_{corr}$  en el período de 60 a 240 días de las varillas de AC y ATT expuestas a ambiente controlado en laboratorio: relación  $a/c=0.65$ .

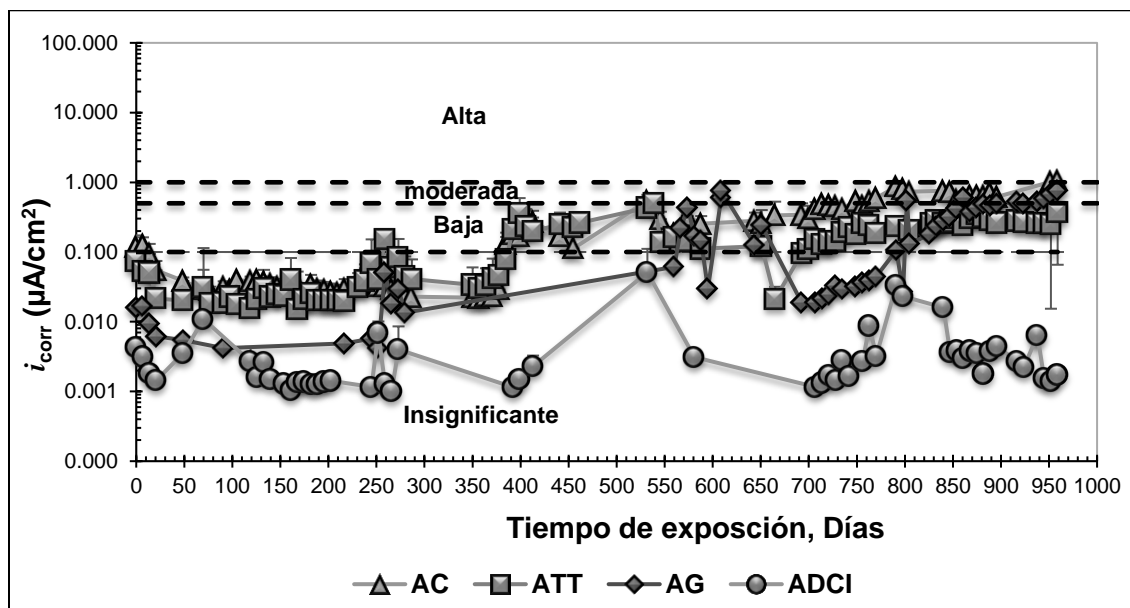
Fig. 80. Comportamiento del  $i_{corr}$  de los distintos tipos de varillas expuestas a ambiente controlado en laboratorio: relación a/c = 0.45.

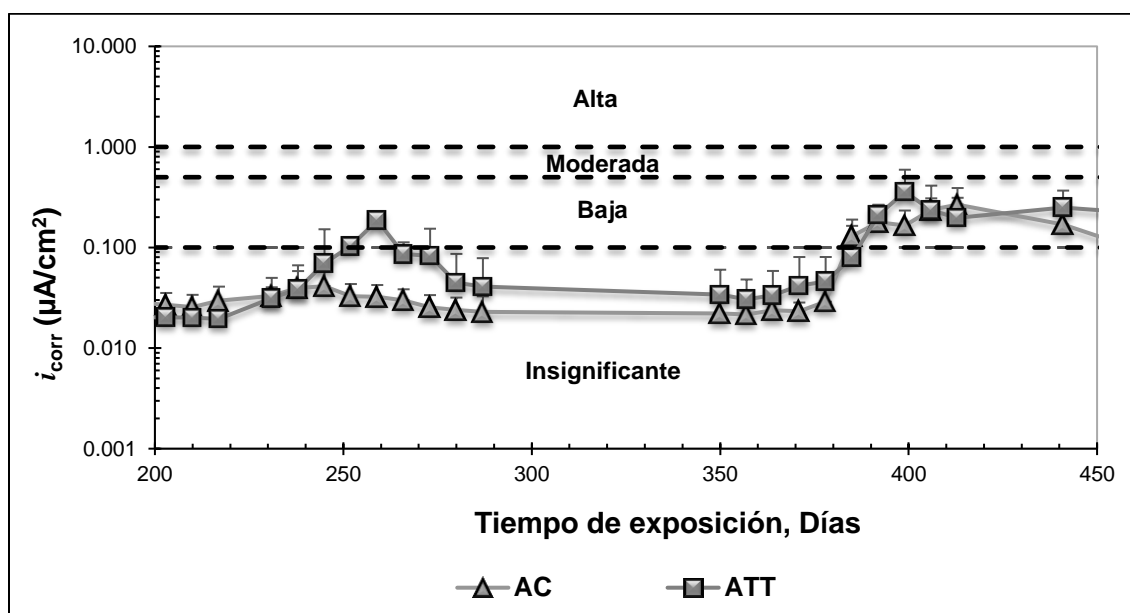
Fig. 82. Comportamiento del  $i_{corr}$  en el período de 210 a 450 días de las varillas de AC y ATT expuestas a ambiente controlado en laboratorio: relación a/c = 0.45.

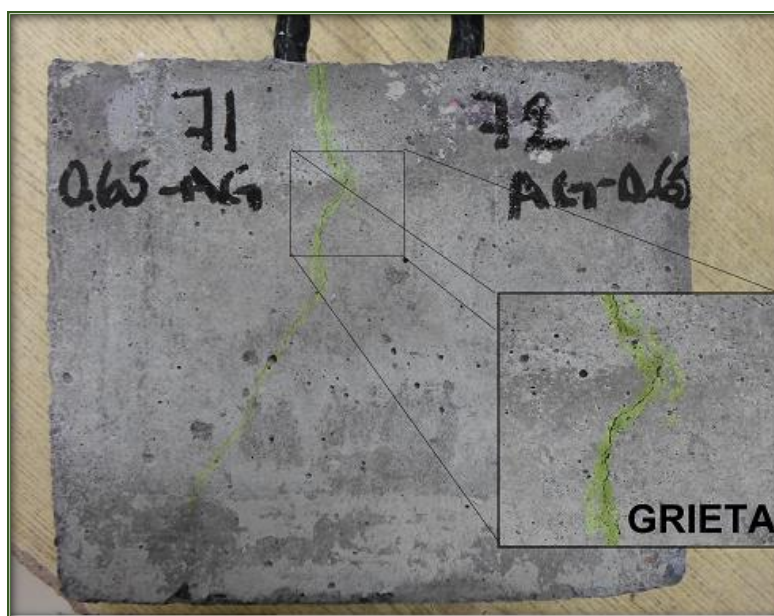
Fig. 84. Superficie de un espécimen de concreto agrietado expuesto a ambiente controlado en laboratorio: AG-0.65 (varilla de acero galvanizado-relación a/c=0.65).

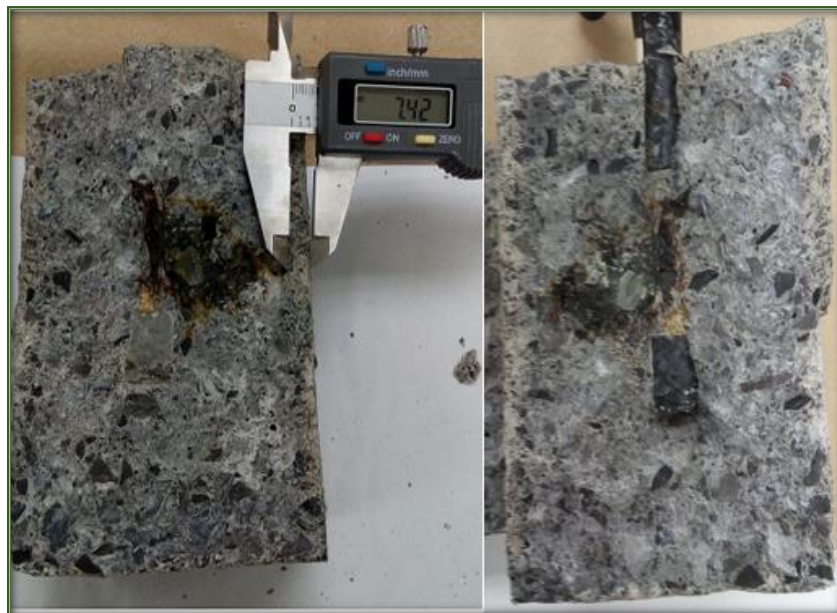
**Fig. 85. Corte de un espécimen de concreto agrietado expuesto en ambiente controlado en laboratorio: AG-0.65. Sin presencia de manchas en la superficie del espécimen.**

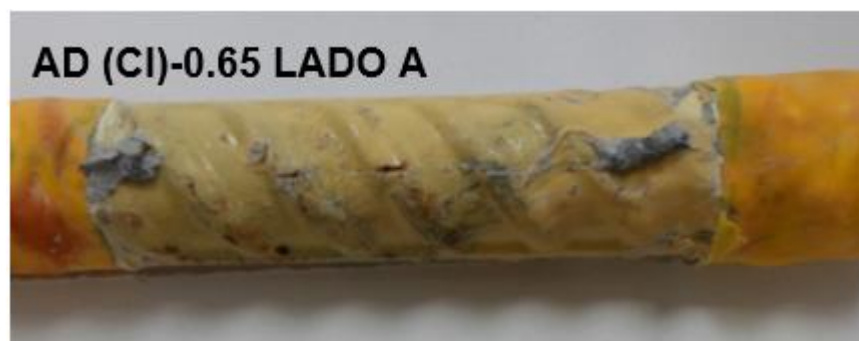
**Fig. 95.** Estado de la superficie localizada en el área de estudio de las varillas ADCl expuestas a ambiente controlado en laboratorio: relación a/c de 0.65.

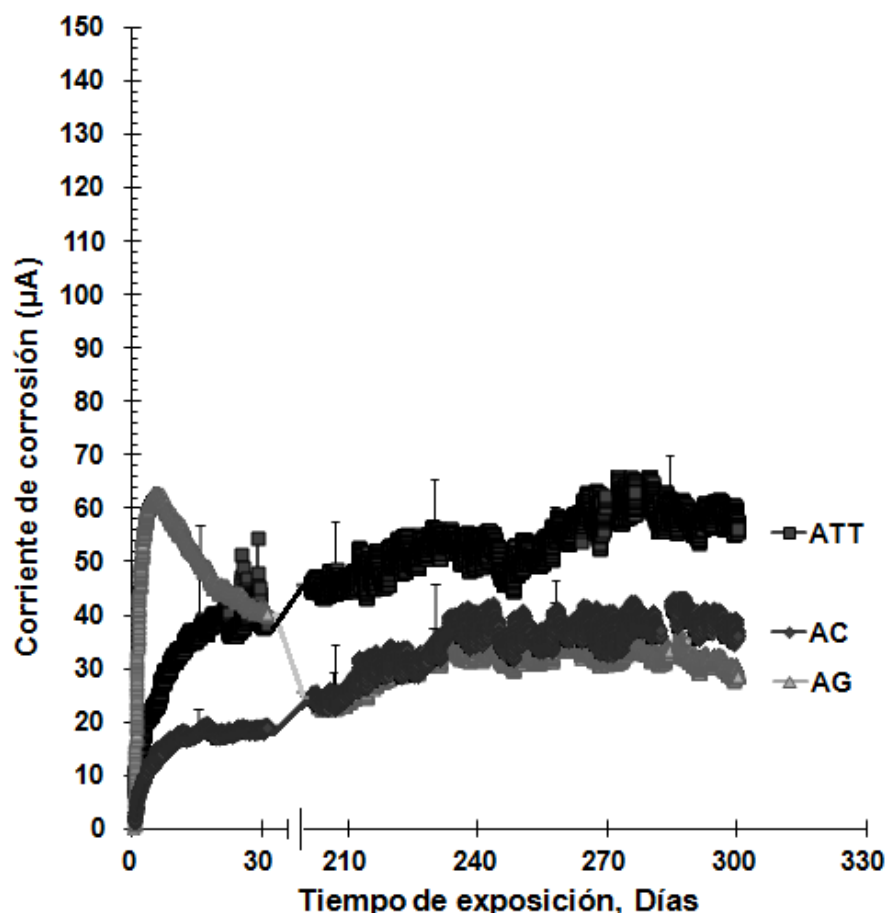
Fig. 96. Comportamiento electroquímico de los diferentes tipos de varillas de acero inducidas a corrosión galvánica por  $\text{CO}_2$ : relación a/c=0.45.

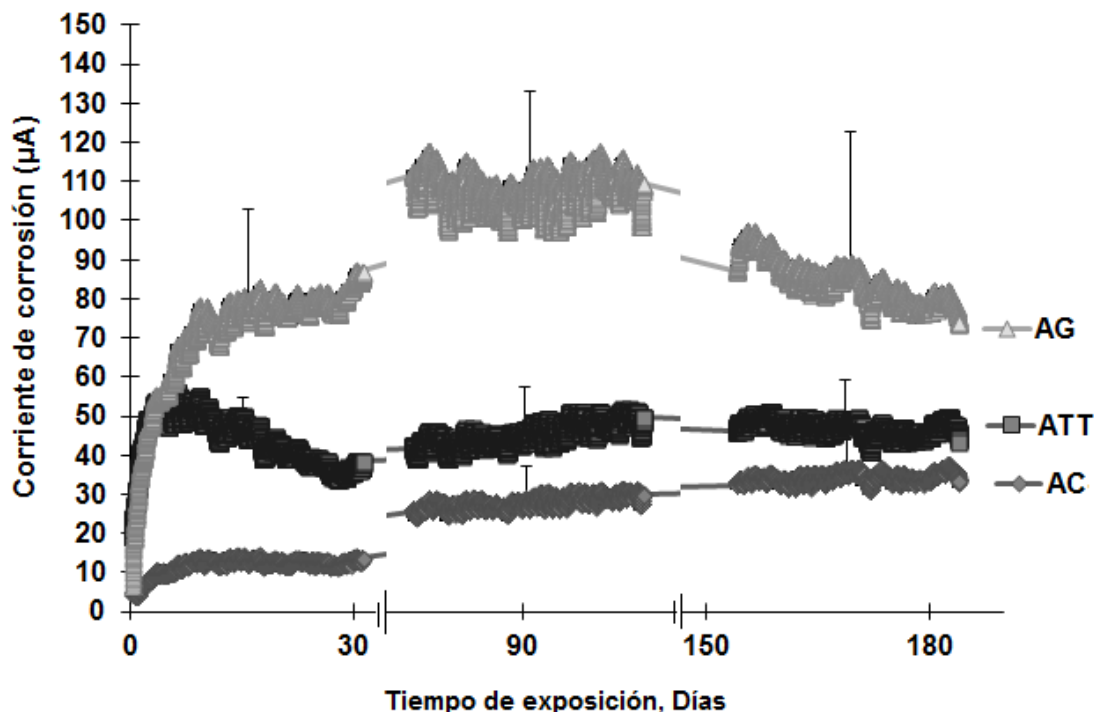
Fig. 97. Comportamiento electroquímico de los diferentes tipos de varillas de acero inducidas a corrosión galvánica por  $\text{CO}_2$ : relación  $a/c=0.65$ .

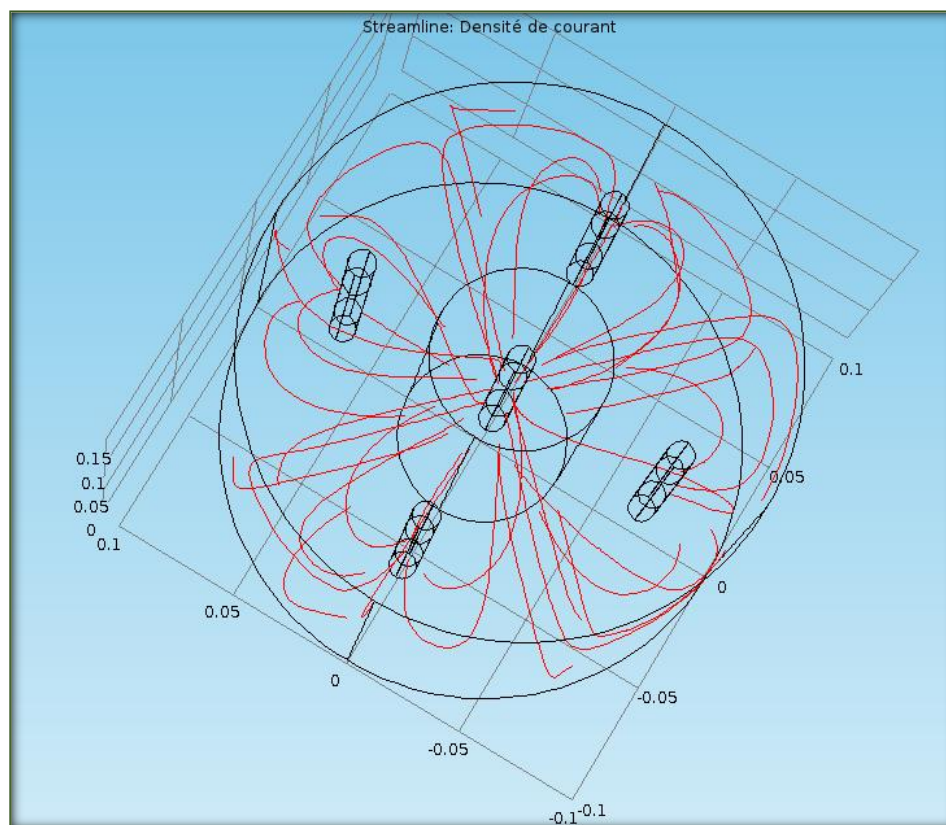
Fig. 99. Líneas de densidad de corriente inducido por el sistema de par galvánico.
