# Étude de vieillissement et caractérisation d'assemblage de module de puissance 40 kW pour l'aéronautique

SPÉCIALITÉ ÉLECTRONIQUE

**ÉTUDE DE VIEILLISSEMENT ET CARACTERISATION  
D'ASSEMBLAGE DE MODULE DE PUISSANCE 40 KW  
POUR L'AERONAUTIQUE**

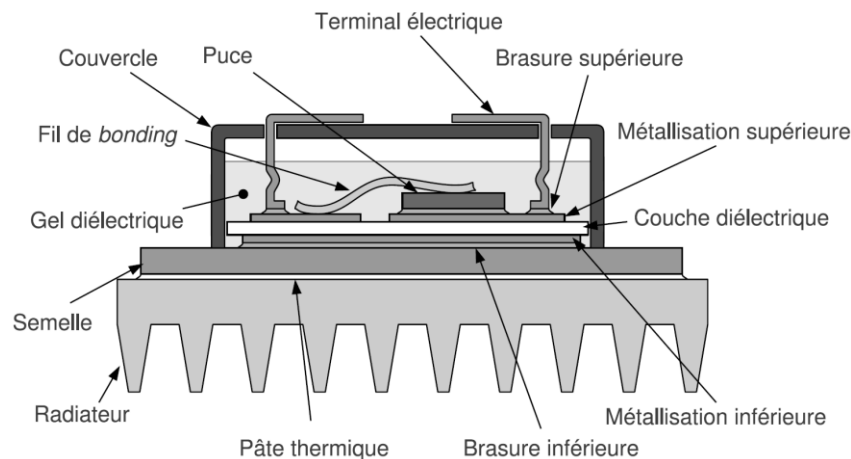
Figure.I-1 : Vue en coupe d'un module de puissance

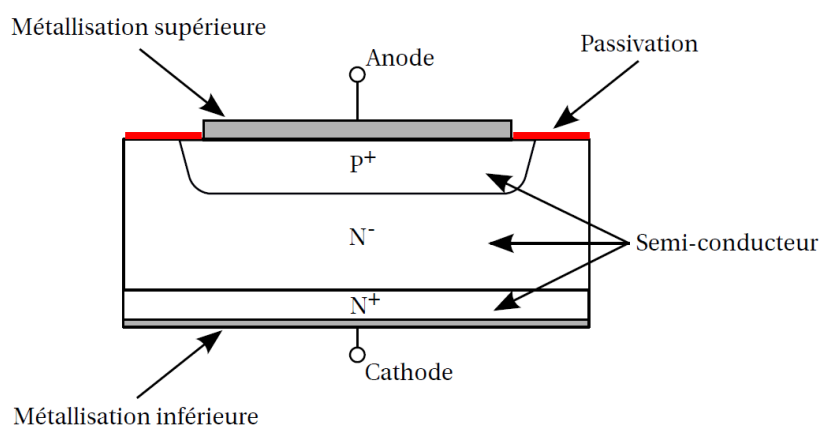
**Figure.I-2 : Vue en coupe d'un semi-conducteur (Diode)**

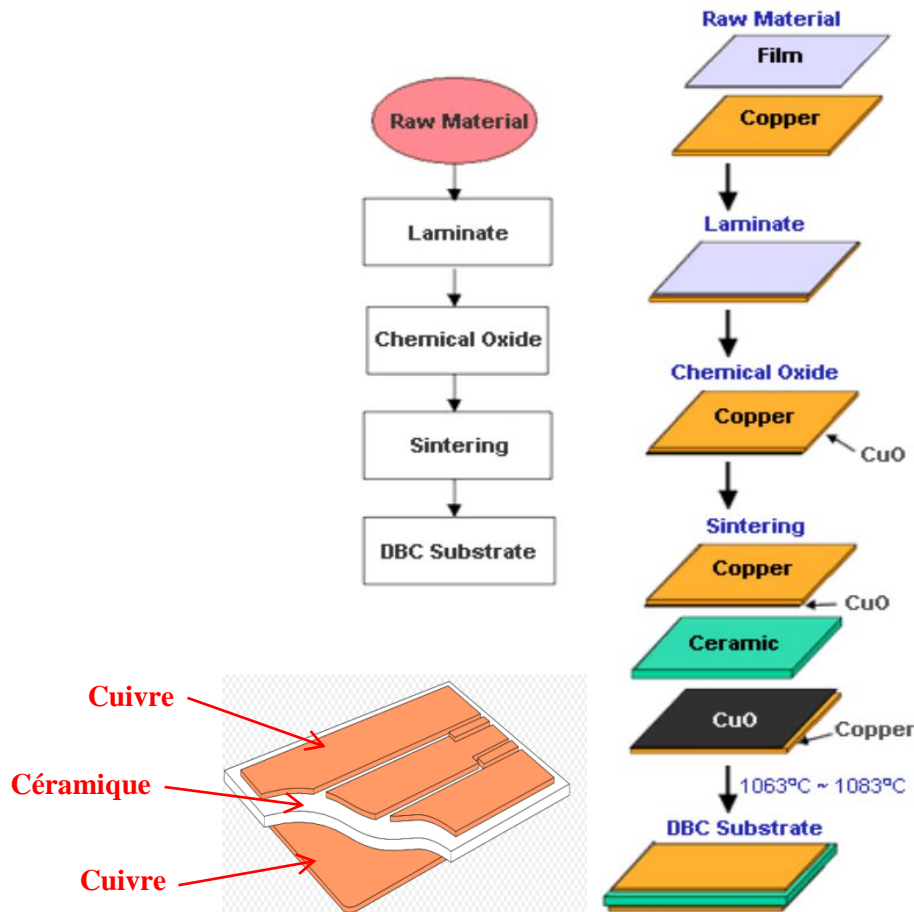
Figure.I-4 : Représentation des étapes de fabrication d'un substrat DBC « Direct Bonded Copper »

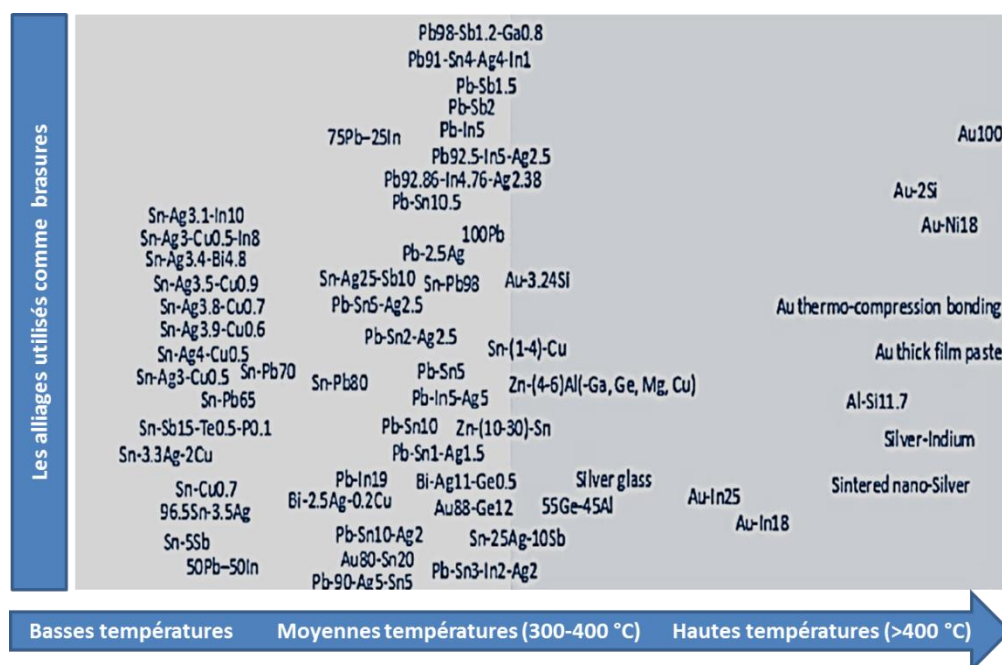
Figure.I-6 : Récapitulatif des différents alliages de brasure pour l'assemblage de puces de puissance pour des applications haute et basse températures

Les différents alliages peuvent être classés selon le domaine d'application (Figure.I-6) [33] ainsi que leurs propriétés mécaniques, thermiques et électriques, qui sont présentées dans le Tableau.I-3 et le Tableau.I-4 [34], [35] :

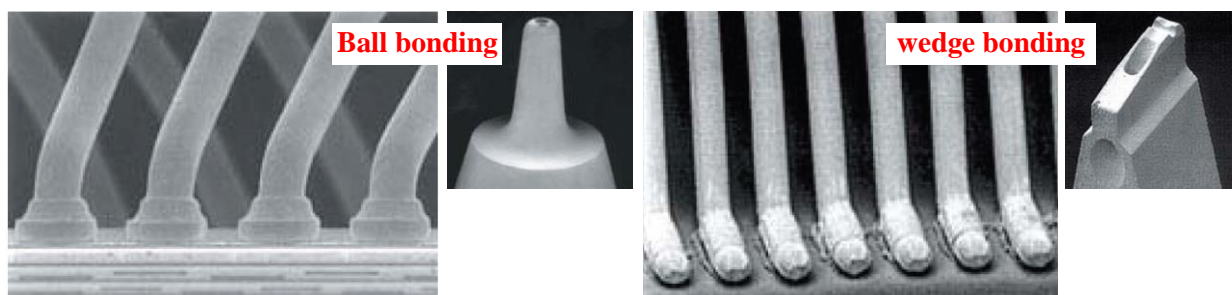
Figure.I-13 : Type de câblage filaire et tête du capillaire associé

Le **wedge bonding** est une méthode qui se réalise à température ambiante. Un fil, le plus souvent en aluminium est amené par l'outil, puis appliqué sur le plot à souder. La liaison entre le fil et la zone à connecter s'effectue en combinant pression et vibration ultrasonore [48], [49]. Cette technique permet la brasure des fils de gros diamètres dans le but d'injecter des forts courants.

Le **ball bonding** est une technique destinée aux fils de câblage en or dont la section n'excède pas 75  $\mu\text{m}$ . Cette technique est réalisée à chaud, nécessitant une température de procédé variant de 100 °C à 500 °C. Elle consiste en la formation d'une boule (FAB) « free air ball » au bout du fil qui ensuite permet de former l'attache avec la puce et le substrat par thermocompression ou par brasure thermosonique. De plus cette technique a l'avantage d'être multi directionnelle dans la continuité du fil. La Figure.I-13 présente la forme du pied du fil obtenue après les deux techniques [50].

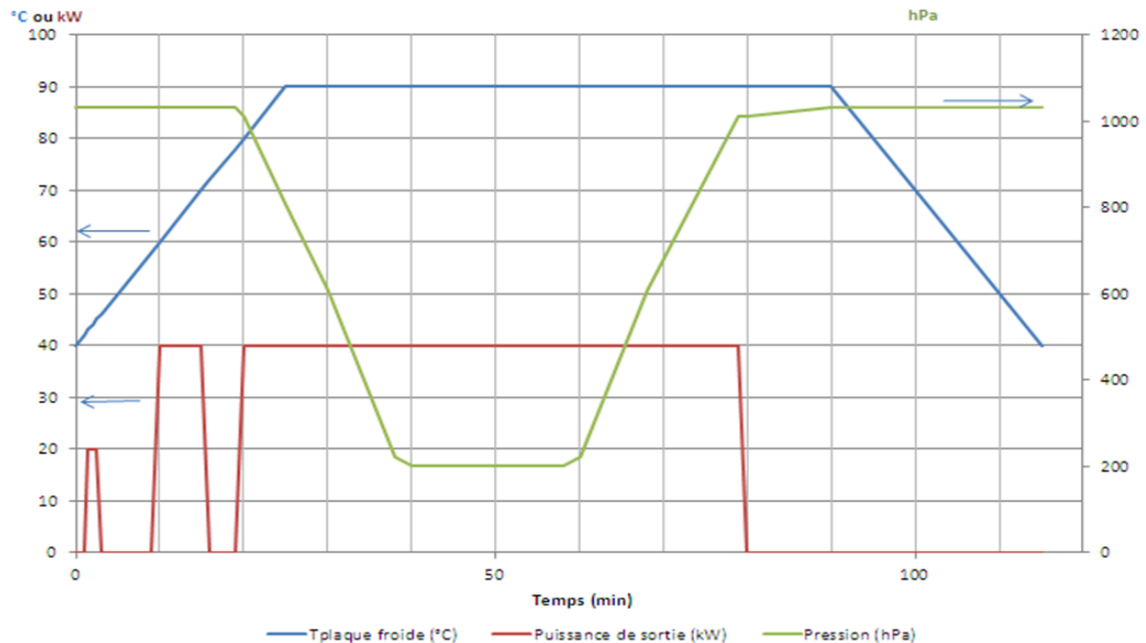
Figure.II-1 : Profil de mission des assemblages de puissance GENOME

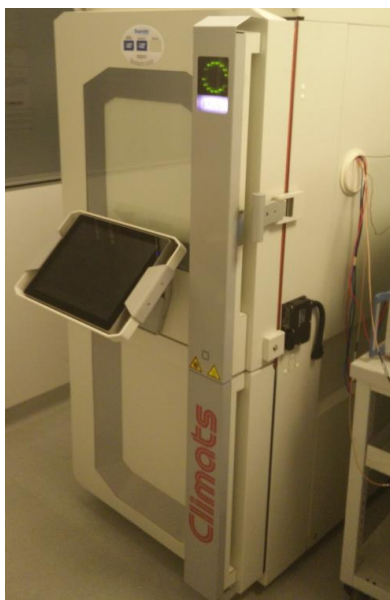
**Figure.II-2 : Enceinte climatique Climats Excal 1423-TE d'une seule chambre permettant de réaliser des essais de vieillissement passif de type VRT**

Actuellement, les enceintes climatiques capables d'effectuer des cycles thermiques à très haute température peuvent aller jusqu'à 300 °C. Pour mener à bien notre étude et pour éviter tout retard, le lot de véhicules de tests destinés au VRT a commencé le vieillissement dans une enceinte climatique (réf. Climats Excal 90T-55/4) localisée à l'Institut de Maintenance Aéronautique (IMA) et a enchaîné le vieillissement dans une enceinte (réf. Climats Excal 1423-TE) dont dispose le laboratoire IMS (Figure.II-2).

L'enceinte climatique à l'IMA dispose d'une seule chambre dont la température varie entre le froid ( $-55\text{ °C}$ ) et le chaud ( $+180\text{ °C}$ ). Lors de l'utilisation de la température maximale de la machine ( $180\text{ °C}$ ), cette dernière enclenche sa sécurité lorsqu'il y a un dépassement ( $182\text{ °C}$ ), donc l'arrêt du cyclage. De ce fait, pour éviter ce type d'arrêt en cours de cyclage, nous nous sommes limités à une température maximale de cyclage de  $175\text{ °C}$ , soit un delta en température de  $230\text{ °C}$ . La durée de notre cycle est de 86 minutes, soit 20 minutes par palier et 23 minutes par transition entre paliers (Figure.II-3).

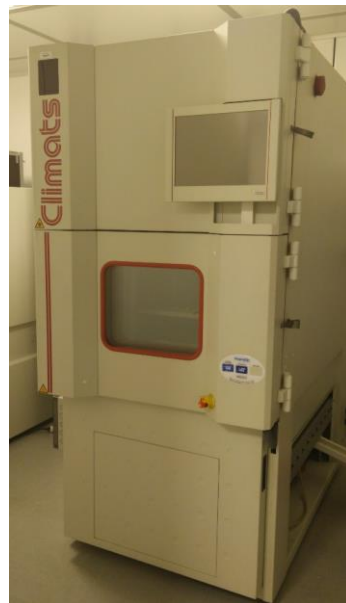
**Figure.II-4 : Enceinte climatique Climats Série CTr bi-chambre permettant de réaliser des essais de vieillissement passif de type CHOC**

A l'opposé du cyclage thermique VRT qui s'est déroulé dans une seule chambre effectuant les deux chargements chaud et froid, le cyclage thermique CHOC air-air se déroule dans une enceinte climatique à deux chambres (la chambre inférieure pour le froid et la chambre supérieure pour le chaud). Le lot de véhicules de tests destiné au CHOC a pu être vieilli dans une enceinte climatique air-air (réf. Climats Excal 65CT-4) dont dispose le laboratoire IMS (Figure.II-4).

Les véhicules de tests sont mis sur une nacelle intégrée, qui transite rapidement d'une chambre à l'autre avec une période définie par l'utilisateur afin de réaliser le profil de cyclage thermique. La durée de notre cycle est de 40 minutes, soit 20 minutes par palier. Un essai de contrôle de la température dans l'enceinte climatique a été réalisé sur un seul cycle dans le but de définir le cycle réel de température que percevra le véhicule de test. Cet essai intégrait un thermocouple interne propre à l'enceinte climatique. Il a été relevé une pente d'environ  $68\text{ °C/min}$  avant d'atteindre les températures extrêmes et des paliers d'une durée réelle de 15 minutes au lieu de 20 minutes (Figure.II-5).

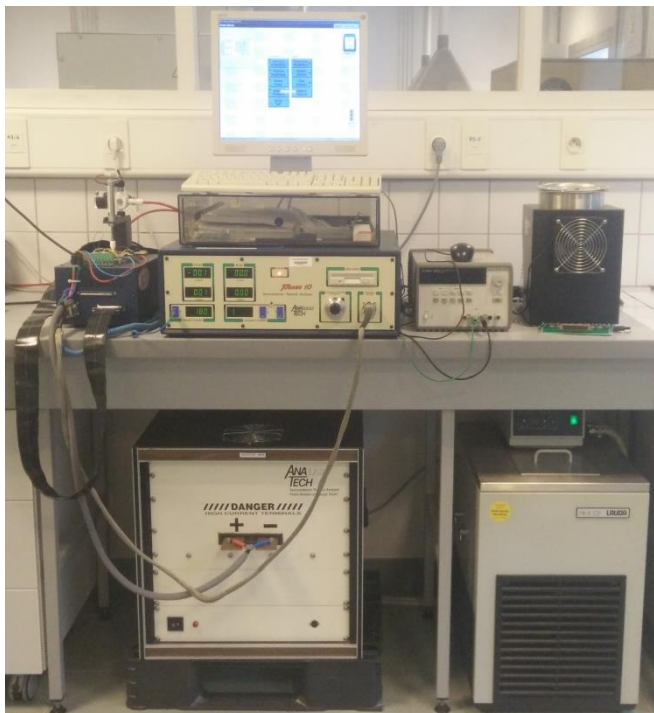
**Figure.II-7 : Photographie du banc de mesure de la résistance thermique (ANATECH PHASE 10) localisé au sein du laboratoire IMS**

Les mesures de la résistance thermique ont été réalisées à l'aide d'un analyseur thermique (ANATECH PHASE 10) localisé au sein du laboratoire IMS (Figure.II-7). Il est composé d'un

générateur de tension à faible courant, d'une alimentation externe pour les forts courants (jusqu'à 100 A), et d'une boîte à eau reliée à un cryostat pour la régulation de la température.

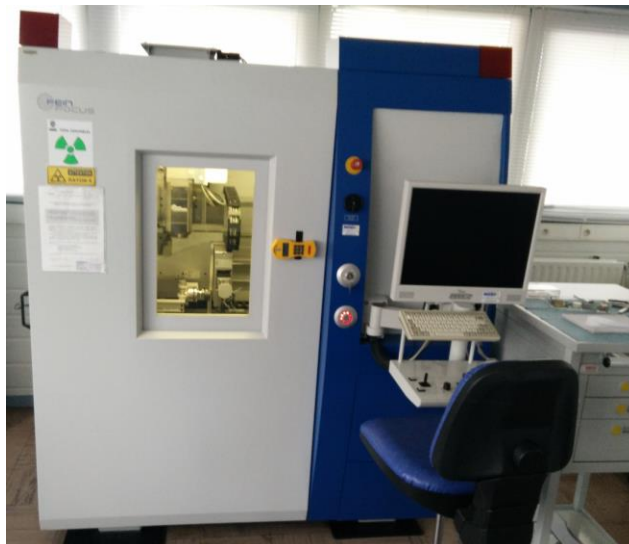
**Figure.II-12 : Machine de Rayon X « Fein Fox » présente au sein du laboratoire IMS**

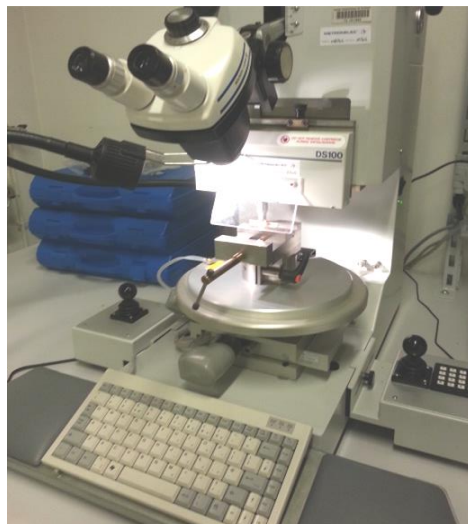
Figure.II-17 : Image de la machine de cisaillement Dage 4000

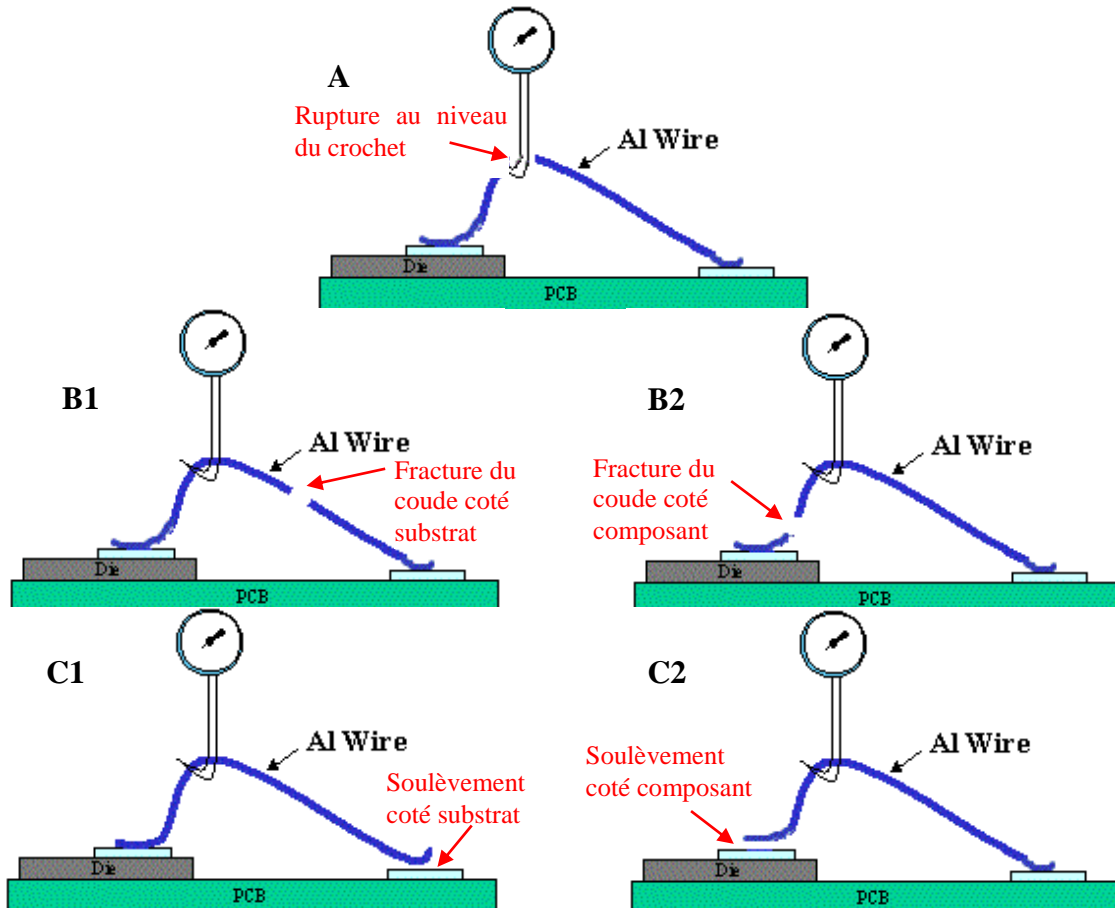
Figure.II-19 : Les cinq principales zones de rupture du fil de câblage lors de l'essai d'arrachement

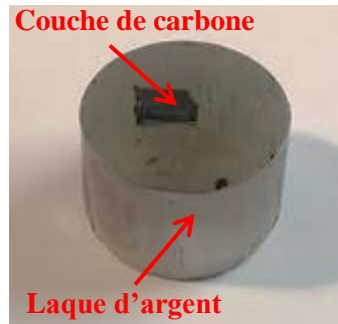
Figure.II-23 : échantillon métallisé à la laque d'argent

- Dépôt d'une couche de métallisation d'argent sur l'échantillon à l'exception de la zone à observer ;
- Dépôt d'une fine couche de carbone (de l'ordre de 12-15 nm d'épaisseur) sur la zone à observer (Figure.II-23).

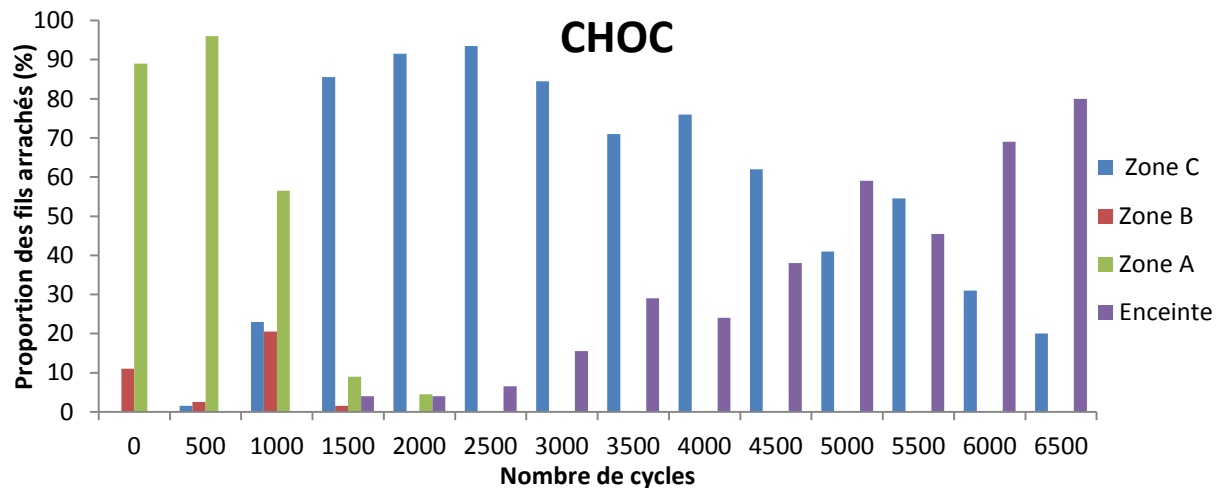
**Figure.III-2 : Évolution des proportions des fils de câblage arrachés pour chaque zone en fonction du nombre de cycles CHOC [-40/+125] °C**

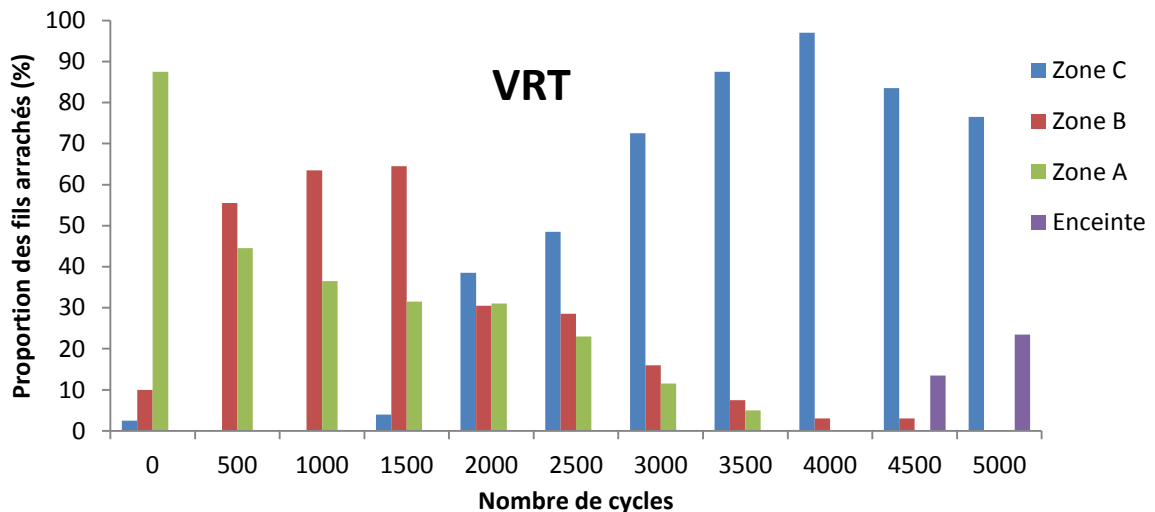
**Figure.III-3 : Évolution des proportions des fils de câblage arrachés pour chaque zone en fonction du nombre de cycles VRT [-55/+175] °C**

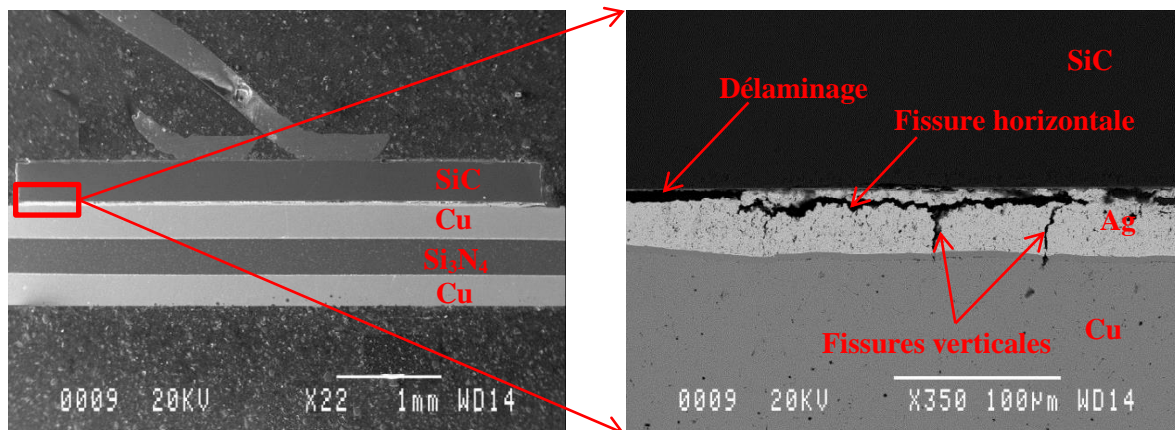
Figure.III-9 : Images par MEB au niveau du joint d'un VT de type SC vieilli 2000 cycles VRT [-55/+175] °C

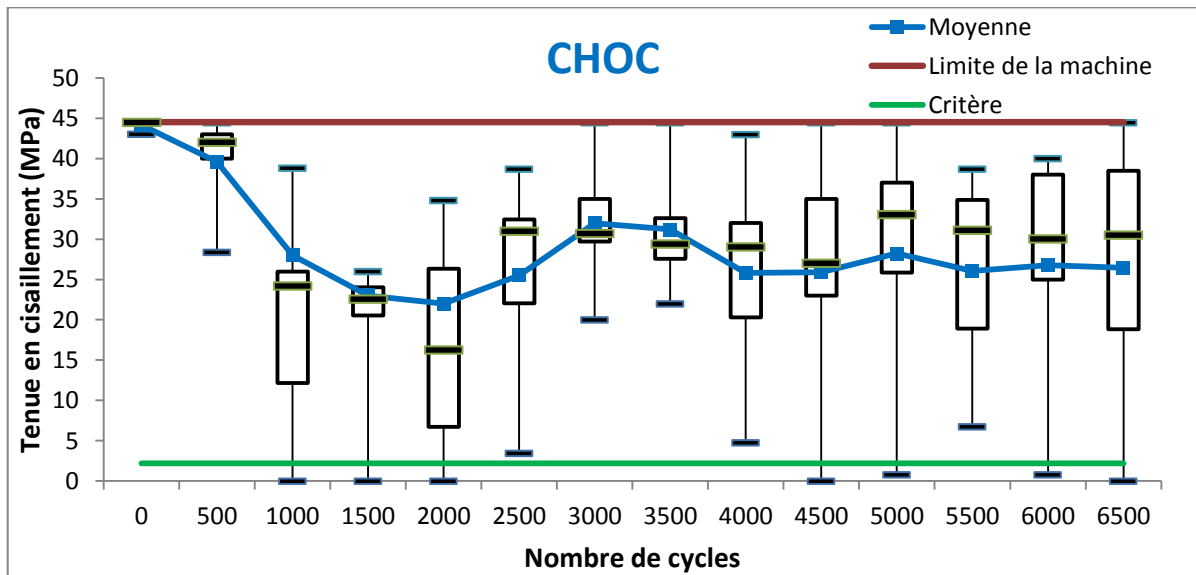
Figure.III-17 : Suivi de l'évolution de la tenue en cisaillement des puces des VTs SK en cyclage CHOC thermique [-40/+125] °C

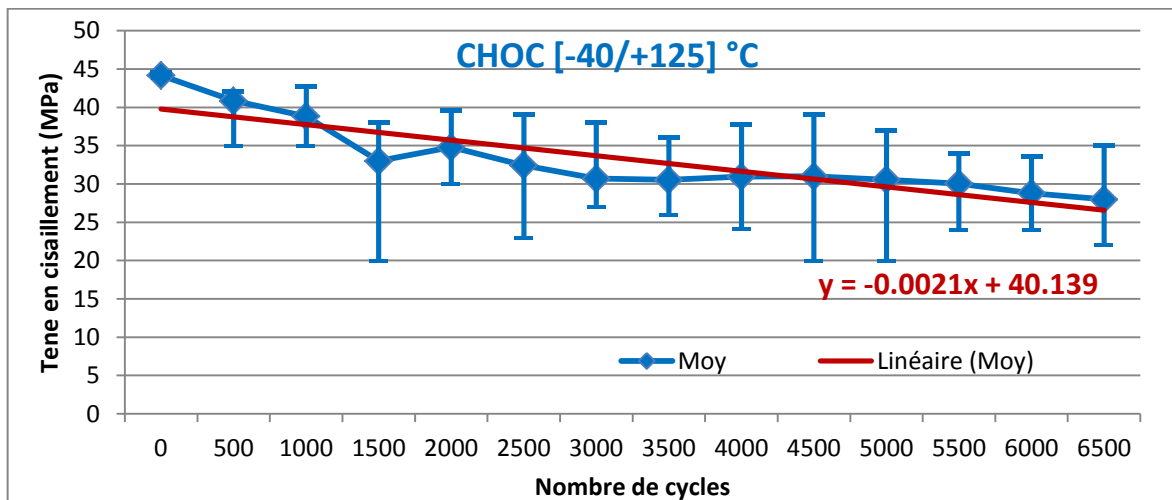
**Figure.III-19 : Suivi de l'évolution de la tenue en cisaillement des puces des VTs SK en cyclage CHOC thermique [-40/+125] °C**

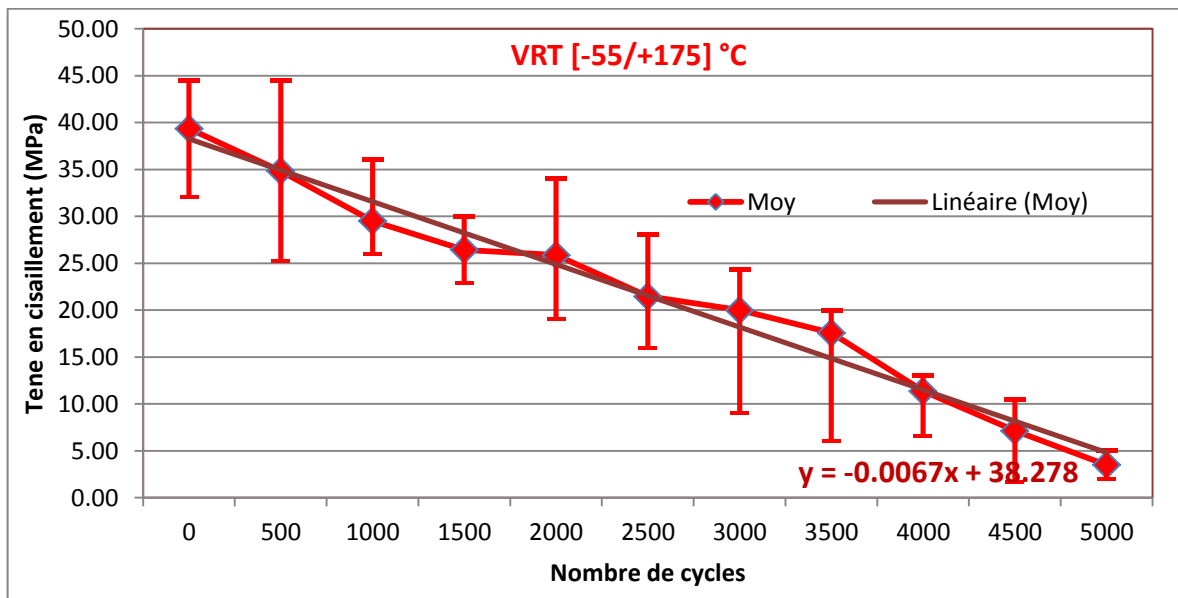
Figure.III-21 : Suivi de l'évolution de la tenue en cisaillement des puces des VTs de type SK en cyclage VRT [-55/+175] °C

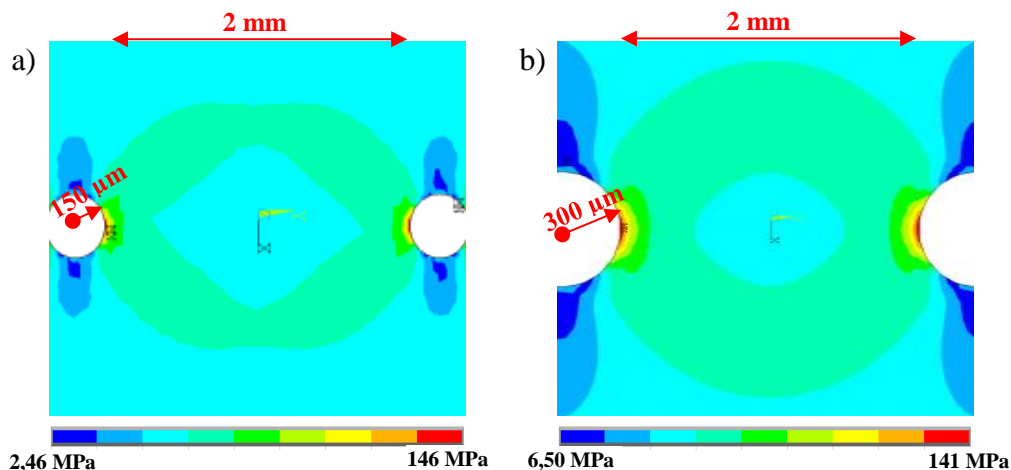
Figure.IV-19 : Distribution des contraintes équivalentes simulées au niveau du joint de report de la simulation par MEF à 25 °C entre deux a) petites lacunes b) larges lacunes.

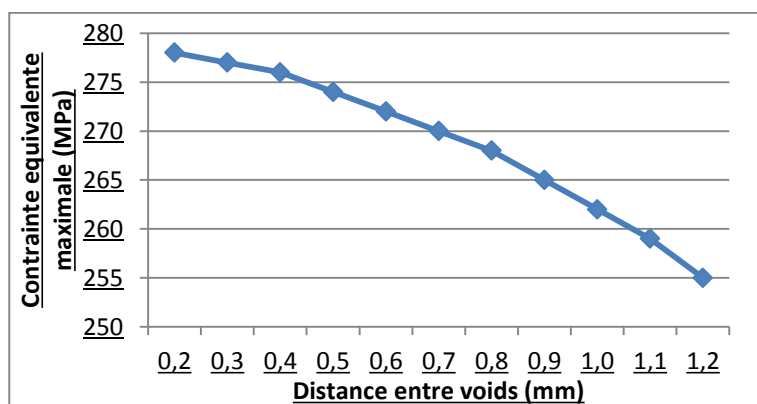
Figure.IV-20 : Les contraintes équivalentes simulées au niveau du joint de report en fonction de la distance entre les lacunes

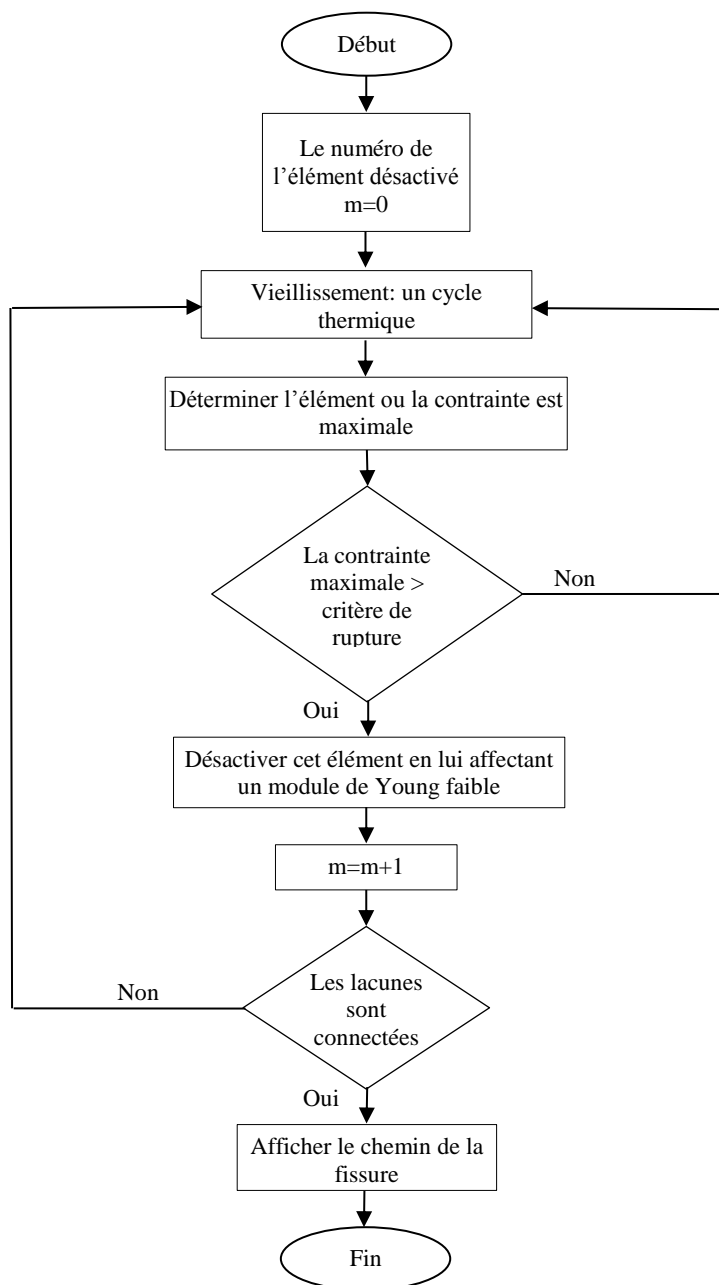
Figure.IV-23 : Algorithme de propagation de fissure et de génération du chemin de fissure

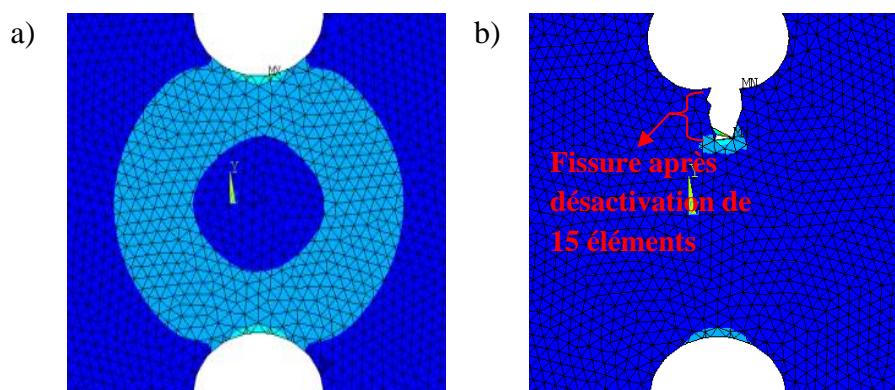
**Figure.IV-24 : Distribution des contraintes équivalentes simulées au niveau du joint de report après l'exécution de l'algorithme a) 1 fois and b) 15 fois.**

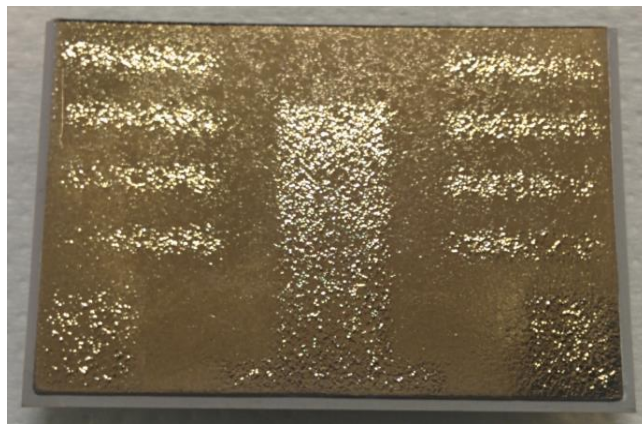
**Figure.IV-26 : Empreinte des motifs de la métallisation supérieure du substrat sur la métallisation inférieure**
