Caractérisation de la tenue mécanique en fatigue de pièces en alliage de titane Ti-5Al-5V-5Mo-3Cr contenant des défauts

Benoit Voillot

Thèse de doctorat de l'Université Paris-Saclay
préparée à l'Ecole Normale Supérieure de Cachan
(Ecole Normale Supérieure Paris-Saclay)

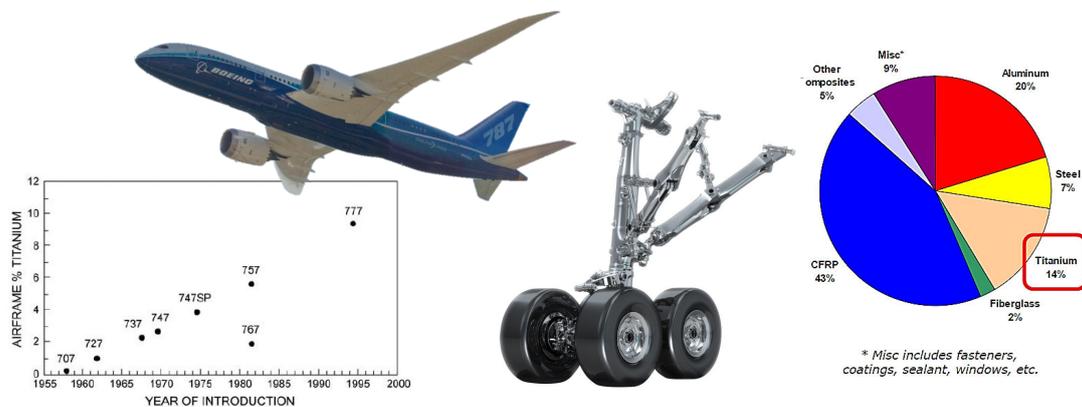
FIGURE 1 – Évolution de l'utilisation des alliages de titane et part des alliages de titane dans les avions contemporains [Peters *et al.*, 2003]

Un des objectifs de la construction aéronautique vise à réduire la masse des pièces tout en conservant des caractéristiques mécaniques très élevées. La figure 1 illustre le rôle des alliages de titane au cours de l'histoire récente de l'aéronautique civile.

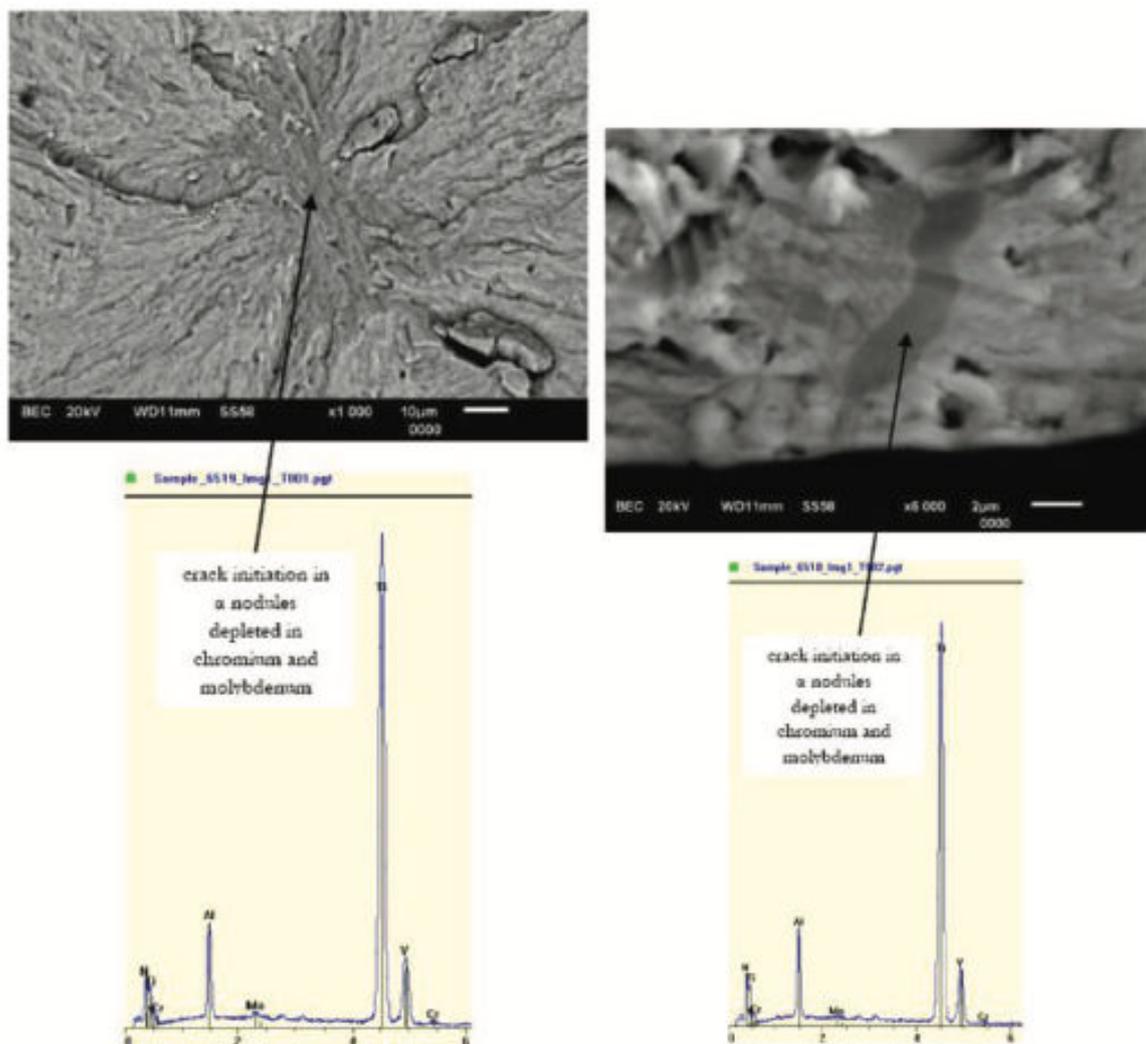
FIGURE 1.4 – Amorçage de fissure de fatigue au niveau de nodules α [Bettaieb *et al.*, 2013] dans un alliage Ti5553

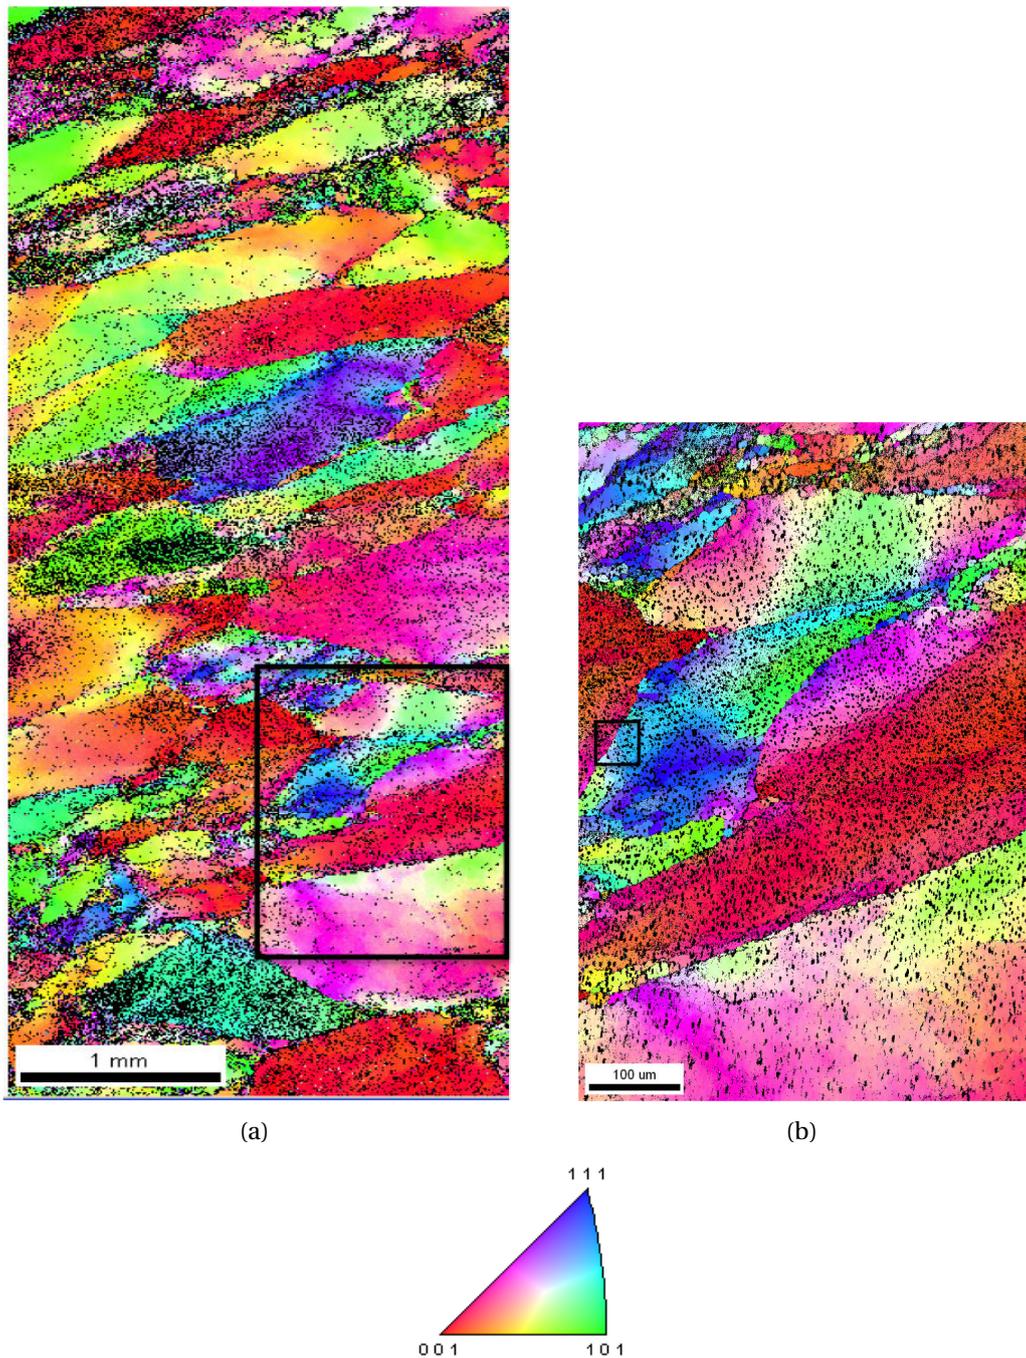
FIGURE 1.8 – (a) Carte EBSD d'un échantillon de l'alliage de titane Ti5553 (indexation de la phase β). Le rectangle noir est agrandi en (b). Le rectangle de la figure (b) est agrandi dans la figure 1.9

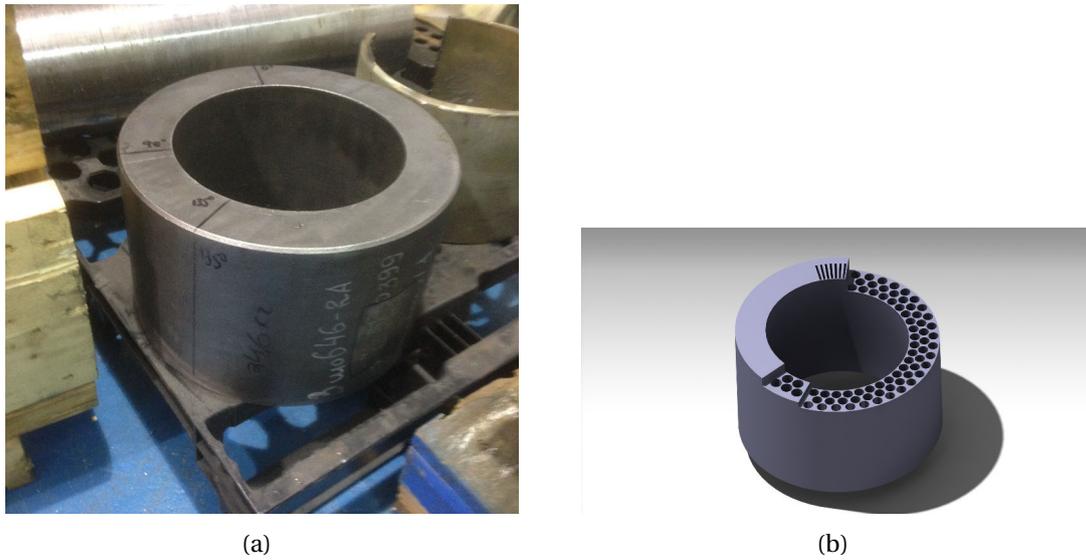
FIGURE 1.17 – (a) Portion de tige coulissante attribuée à l'étude. (b) Modèle CAO de la découpe des éprouvettes de l'étude

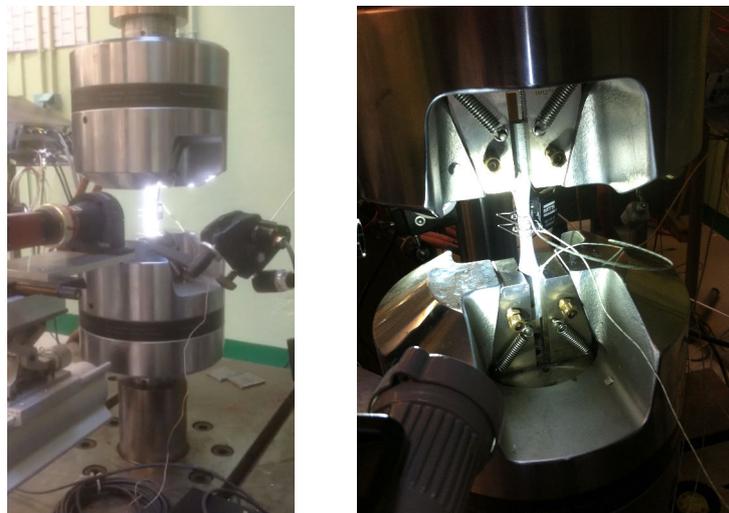
FIGURE 1.20 – Illustrations du montage de traction. (a) Vue globale de l’essai avec caméra et objectif télécentrique G 0,25. (b) Dispositifs de mesure de température par thermocouples et extensomètre à froid

La figure 1.20 est une image de la machine de traction utilisée lors de cette campagne d'essais. Il s'agit d'une machine électrohydraulique asservie MTS de capacité 50 t qui ne possède pas de système d'alignement.

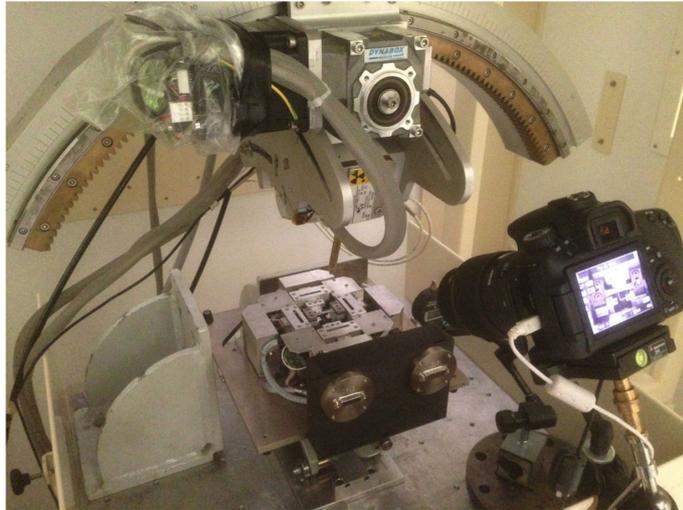
FIGURE 2.6 – *In-situ* tensile test enabling for XRD stress analyses

The experimental setup consists of a biaxial testing machine [Bertin *et al.*, 2016] mounted in the X-ray goniometer (Figure 2.6). The advantage of such testing machine, which can also be used in an SEM chamber, is that two actuators are used to load the sample. In the chosen control mode, the center of the sample is motionless. It was checked (a posteriori) with DIC analyses that the maximum motion was less than $10 \mu\text{m}$, which is negligible with respect to the probed surface (*i.e.*, 1 mm^2). The testing machine is moved and relocated into the goniometer at each step of loading in order to acquire images for DIC purposes.

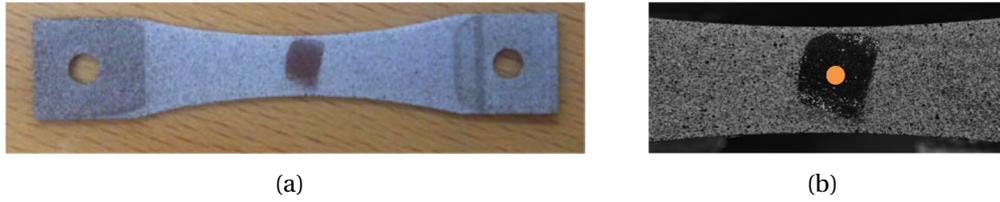
FIGURE 2.9 – Coupon for *in-situ* tests. (a) Dog-bone geometry (ligament width : 6 mm, thickness : 0.5 mm, radius of the hour-glass shape : 65 mm). (b) Speckle pattern used for DIC procedures with an unpainted area to allow for XRD measurements. The area probed by the X-ray beam is depicted in orange.

In order to validate the stress analyses performed on titanium alloys, in particular the new integrated method, dog-bone samples (Figure 2.9) were machined. The coupon has been designed to ensure a controllable and homogenous stress and strain area in the central area of the coupon where X-ray analyses are performed. The aim is to carry out *in-situ* tensile tests. It is an alternative way to benchmark stress analyses via XRD. Usual validations are carried out with standard coupons [Lefebvre *et al.*, 2011] or powders assumed to be stress-free. For pure titanium, powders exist and were proven to yield good results for the goniometer used herein [EN15305, 2009]. However, the lattice parameters of pure titanium are slightly different for Ti5553 or Ti64 alloys. The position and quality of peaks also vary (Figure 2.5). Consequently, having reliable results on titanium powders does not necessarily ensure trustworthy estimates for titanium alloys. The Ti64 grade will be the reference material since it is more suitable to XRD analyses. The Ti5553 alloy will be subsequently studied once the registration procedures have been validated.

In-situ uniaxial tensile tests are carried out under a load control mode. The direction ϕ is chosen to coincide with the longitudinal direction S1 of the coupon (Figures 2.7 and 2.9). To measure the total strains on the sample surface, 2D DIC will be used. The sample surface is coated with black and white paints in order to create a speckle pattern (Figure 2.9(b)). To avoid any bias, the analyzed XRD zone is not covered. When the targeted load level is reached, the sample and testing machine are moved out of the goniometer to acquire pictures. A telecentric lens is mounted on the digital camera to minimize as much as possible the spurious effects associated with out of plane motions. The actuators of the testing machine induce stress variations less than 16 MPa (standard deviation) for the investigated stress range. An isostatic set-up ensures the testing machine to be positioned very precisely in the goniometer. The angular standard uncertainty in relocation is less than 2° , which corresponds to a small error in final stress estimations. The spatial repositioning error is less than 0.1 mm, a value ten times smaller than the probed surface diameter.

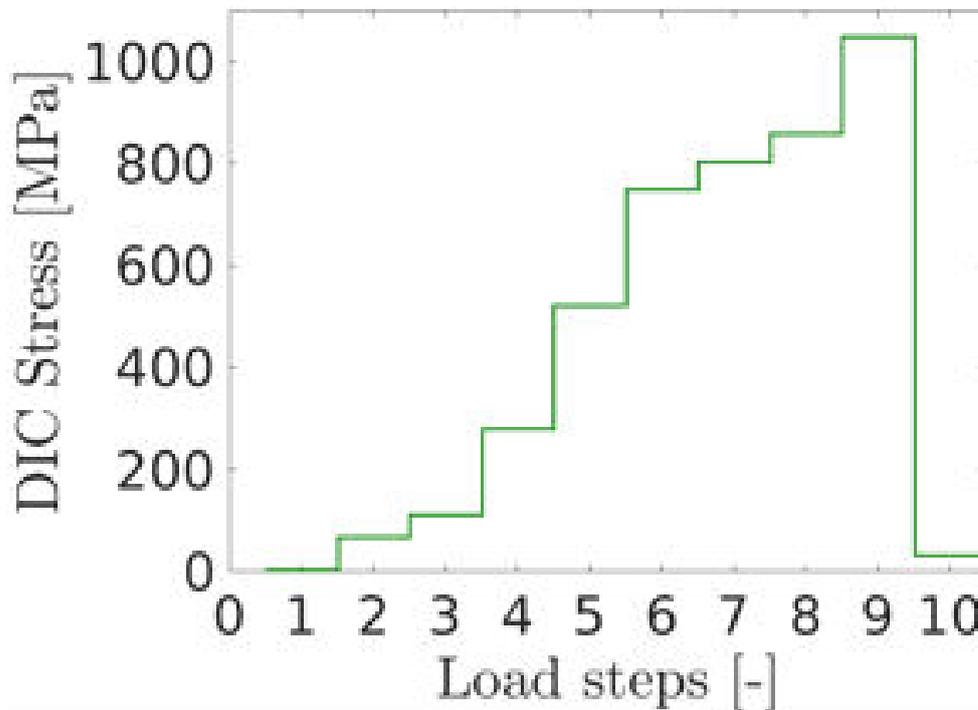
FIGURE 2.21 – Loading history during the *in-situ* tensile test on Ti5553 alloy. The standard DIC stress uncertainty is equal to 30 MPa

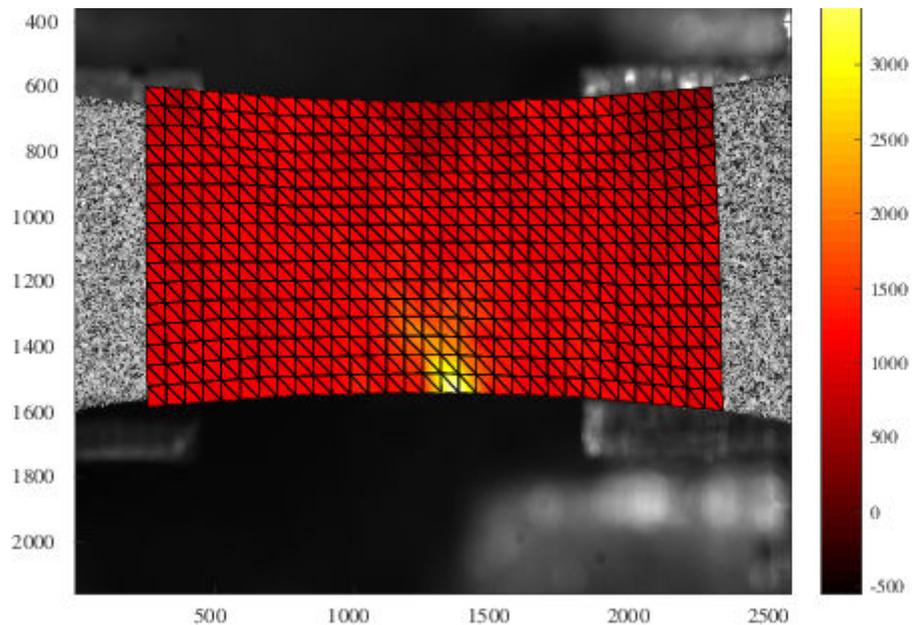
FIGURE 2.22 – Longitudinal stress (expressed in MPa) field evaluated via DIC (assuming elasticity) at the last loading step (Figure 2.21). Online version : history of the ten analyzed steps

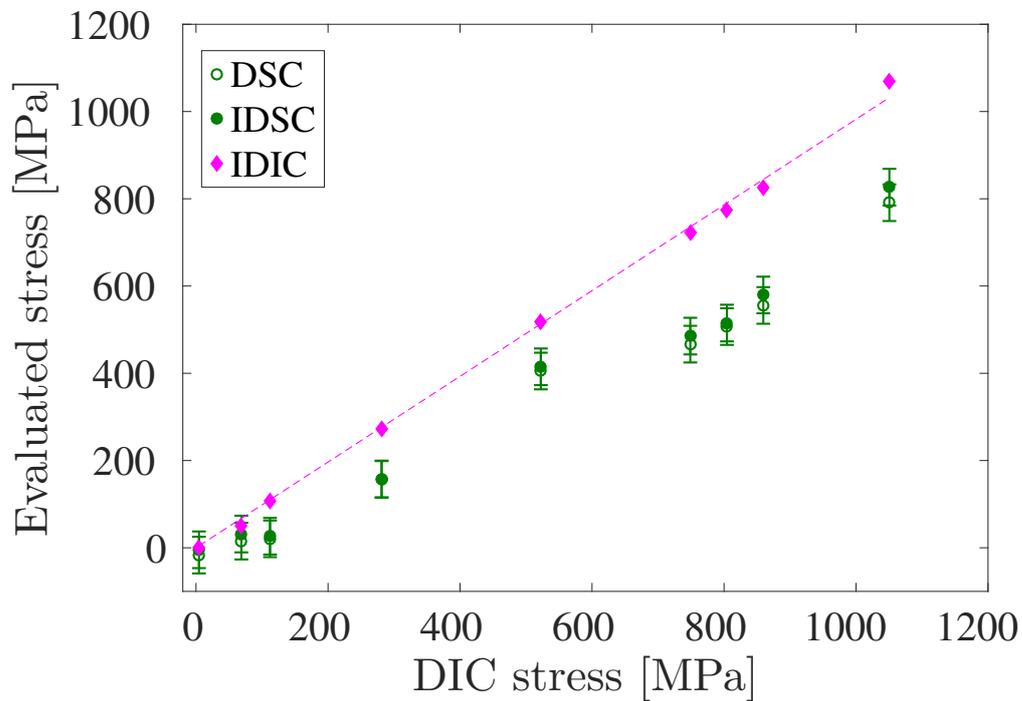
FIGURE 2.25 – Longitudinal stresses σ_ϕ in Ti5553 alloy evaluated via different techniques. The error bars depict the room mean square difference between DSC or IDSC estimates and the DIC stresses. The standard DIC stress uncertainty is equal to 30 MPa

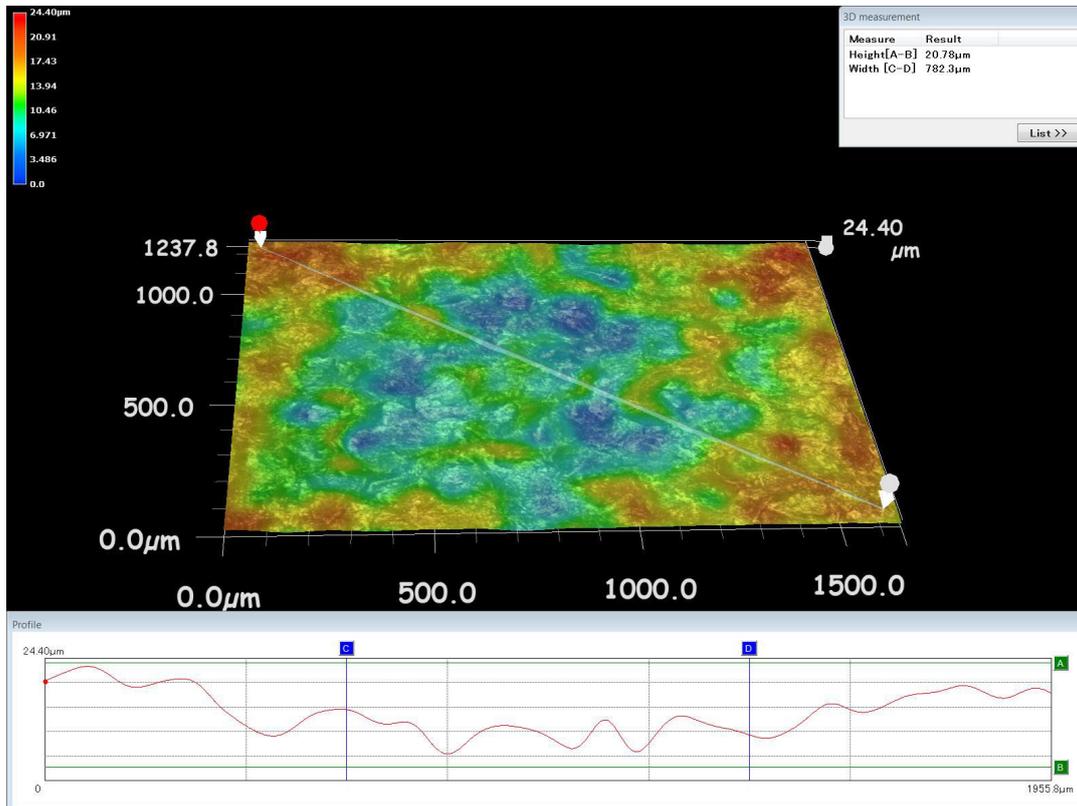
FIGURE 2.39 – Mesure de la rugosité d'un alliage de titane Ti5553 après un grenailage F10A

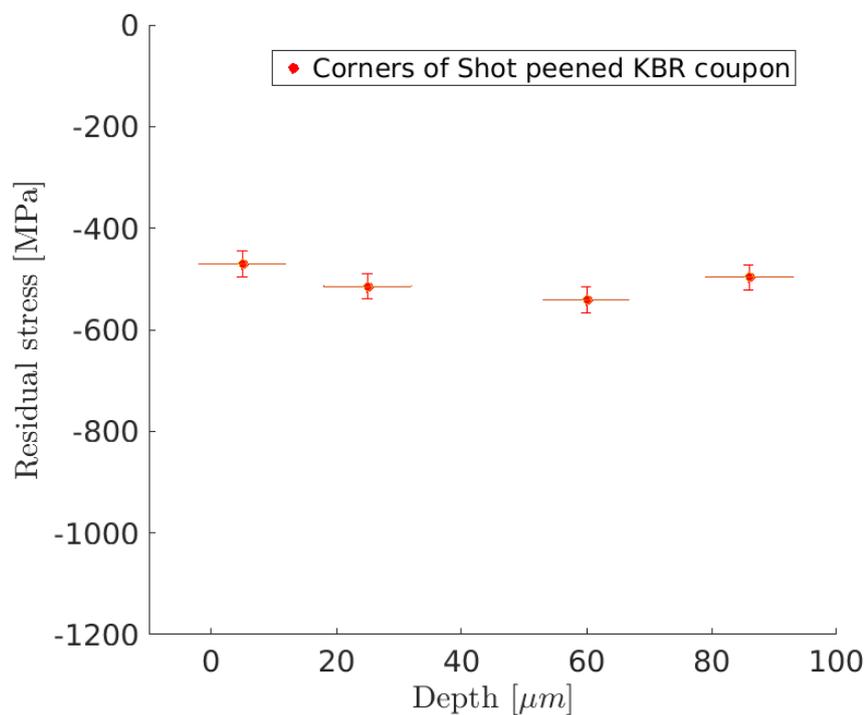
FIGURE 2.46 – Contraintes résiduelles en fonction de la profondeur sur le coin d'une éprouvette KBR

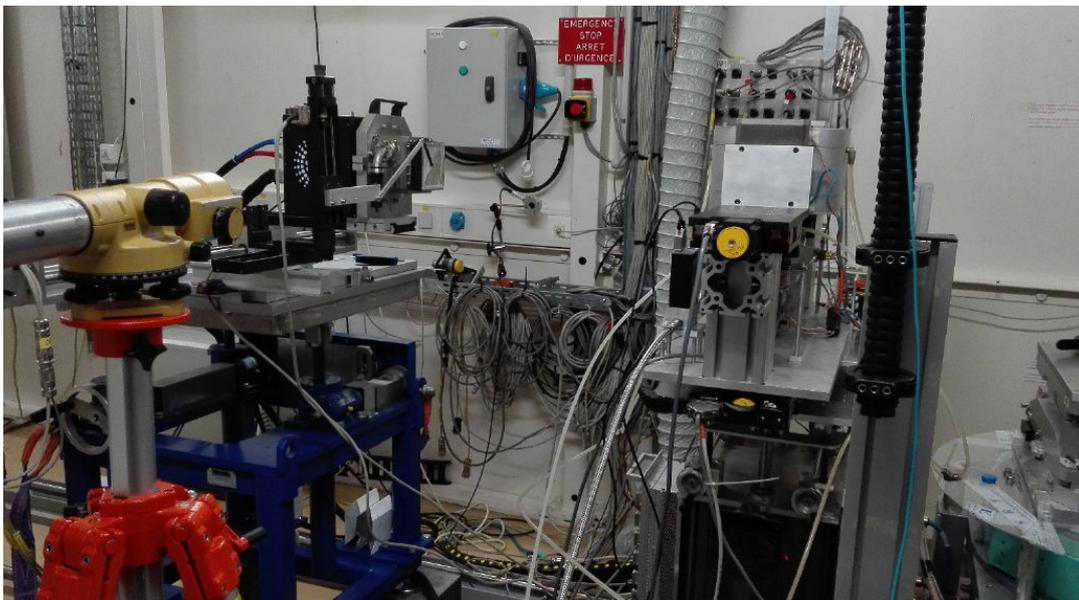
FIGURE 2.48 – Vue globale de la ligne ID11 de l'ESRF avec le montage permettant d'étudier l'échantillon

Le dispositif de mesure est présenté en figures 2.48 et 2.49. Les échantillons analysés sont issus d'éprouvettes KBR grenillées. Il s'agit de cubes de 6 mm de côté prélevés dans les zones utiles des éprouvettes. Cette dimension, maximale pour le dispositif expérimental, nous permet d'étudier plusieurs grains β millimétriques et de nombreux grains α pour chaque mesure. Des spectres de diffractions 2D comme ceux de la figure 2.50 sont enregistrés par la caméra. Chaque spectre correspond à une exposition de trois secondes aux rayons X. Des mesures ont été réalisées pour chaque face du cube et pour des profondeurs variant par pas de 25 μm grâce à une platine motorisée de précision. Le protocole suivi est décrit par [Geandier *et al.*, 2017].

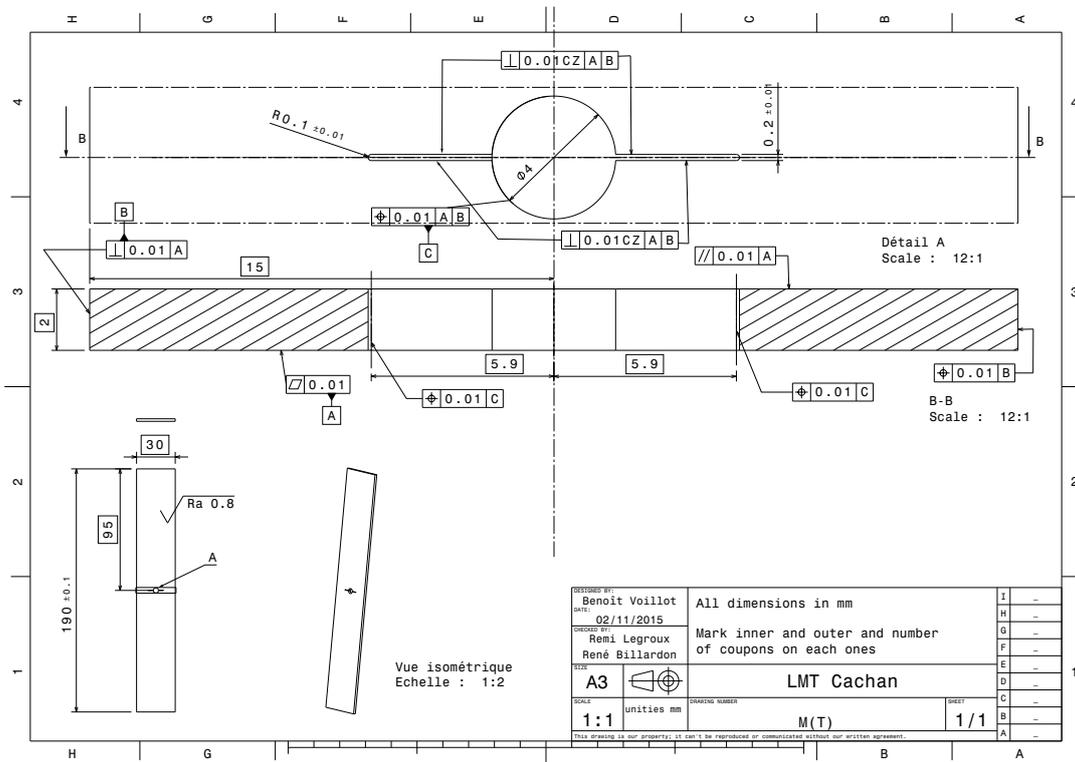
FIGURE 3.1 – Plan de l'éprouvette M(T)

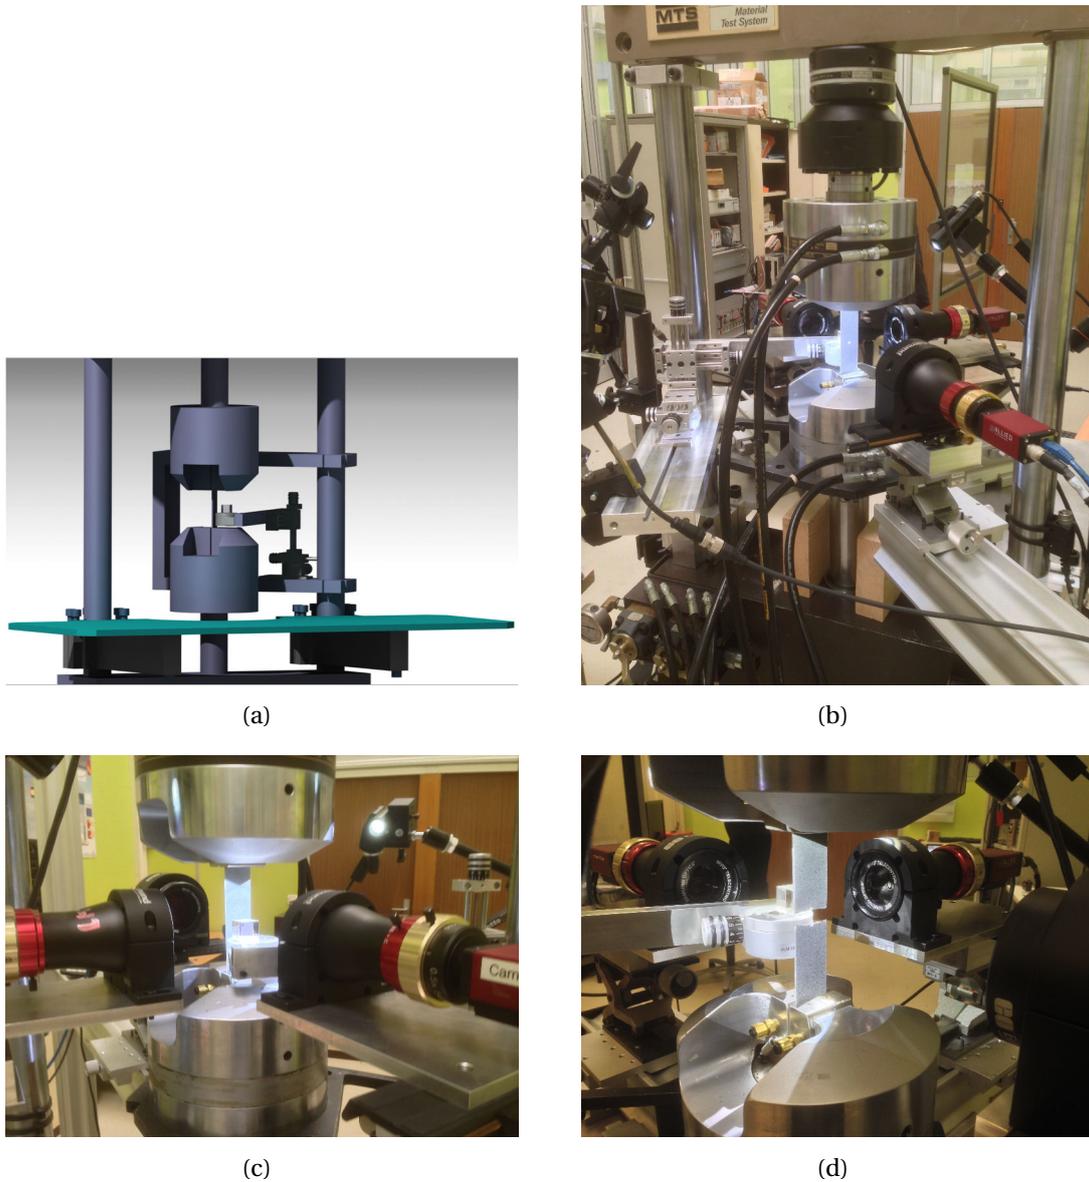
FIGURE 3.2 – (a) Modèle CAO du montage de l'essai de propagation. (b-c) Vue globale du banc d'essai de propagation multi-instrumenté (support et cube séparateur, jusqu'à trois caméras photographiant la zone utile de l'éprouvette). (d) Photographie de l'essai après rupture de l'éprouvette

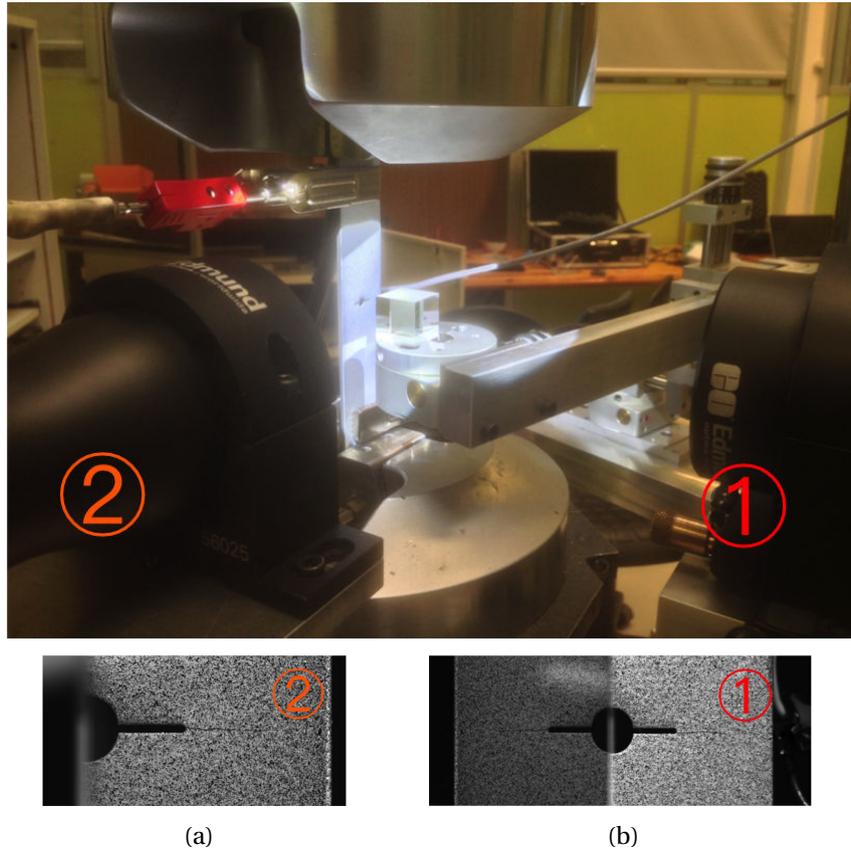
FIGURE 3.3 – Montage des caméras autour de l'éprouvette M(T) et images acquises. (a) Vue globale de l'éprouvette. La taille physique du pixel est de $6.1 \mu\text{m}$. (b) Vue locale de l'amorce de fissure gauche renvoyée par le cube. La taille physique du pixel est de $12.2 \mu\text{m}$

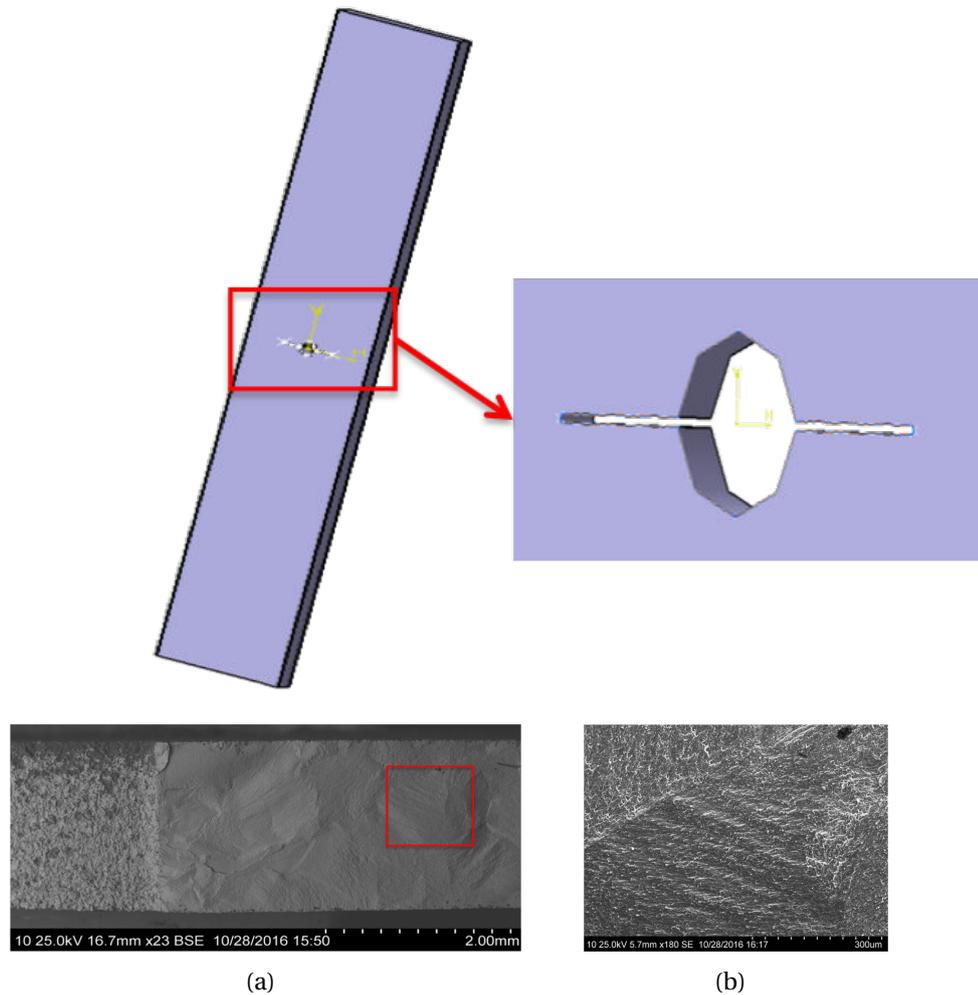
FIGURE 3.5 – Modèle CAO de l'éprouvette M(T). (a) Micrographie du faciès de rupture de l'éprouvette M1. Un agrandissement du carré en rouge est présenté en (b)

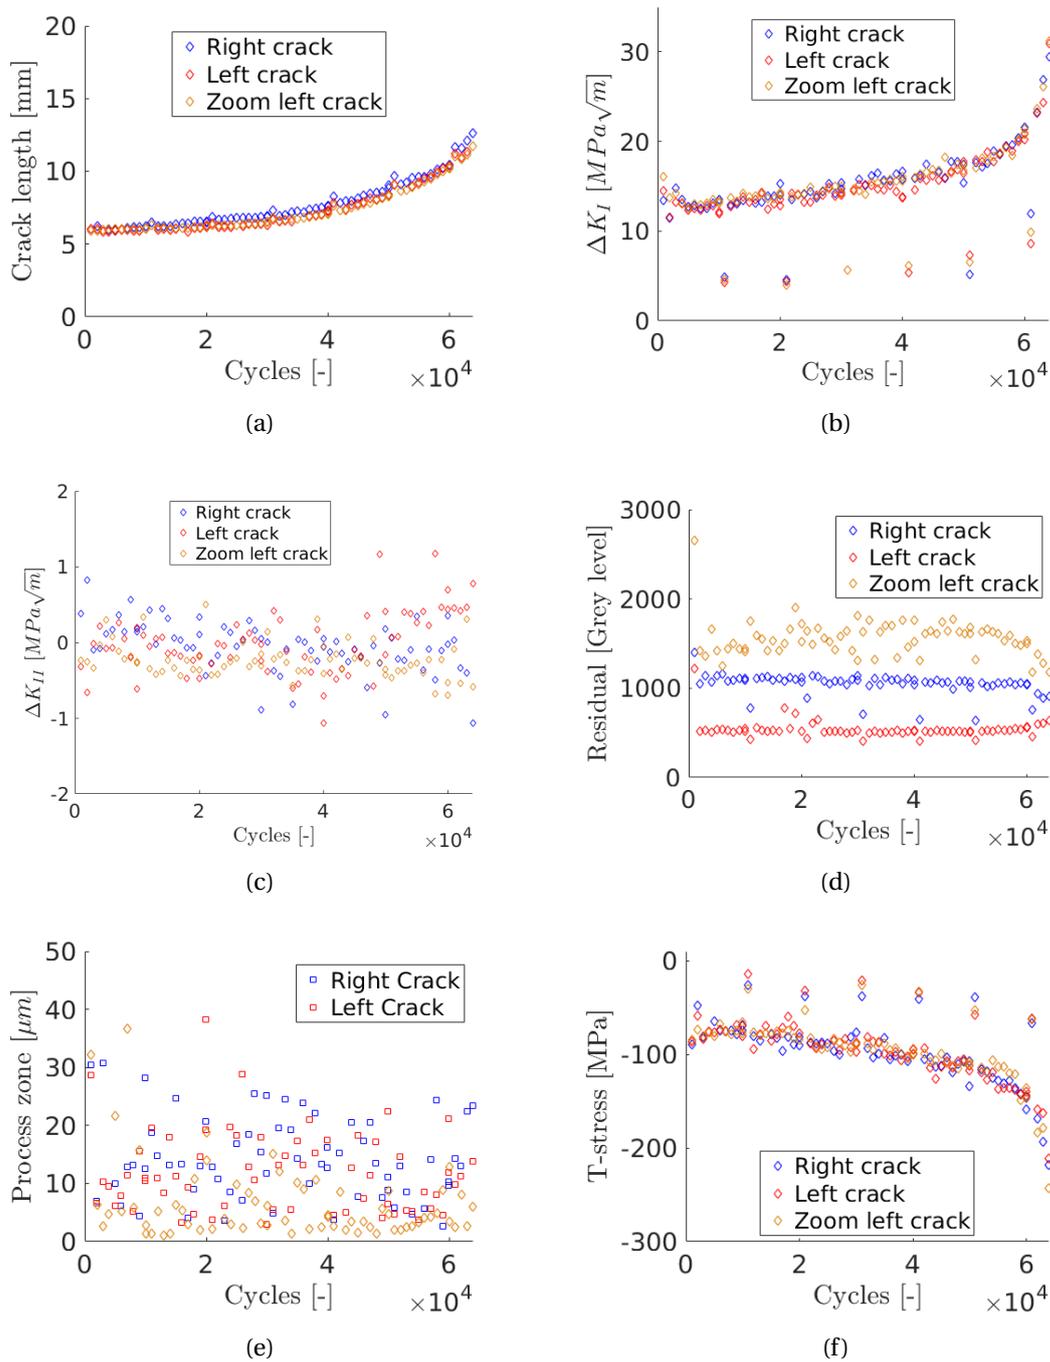
FIGURE 3.14 – Résultats des calculs de CIN intégrée pour l'éprouvette M1. (a) Estimation de la propagation de chaque front de fissure par corrélation d'image, (b) des amplitudes ΔK_I au cours de l'essai, (c) des amplitudes ΔK_{II} , (d) des résidus de corrélation d'image, (e) de la taille de la zone plastique, (f) de la contrainte T

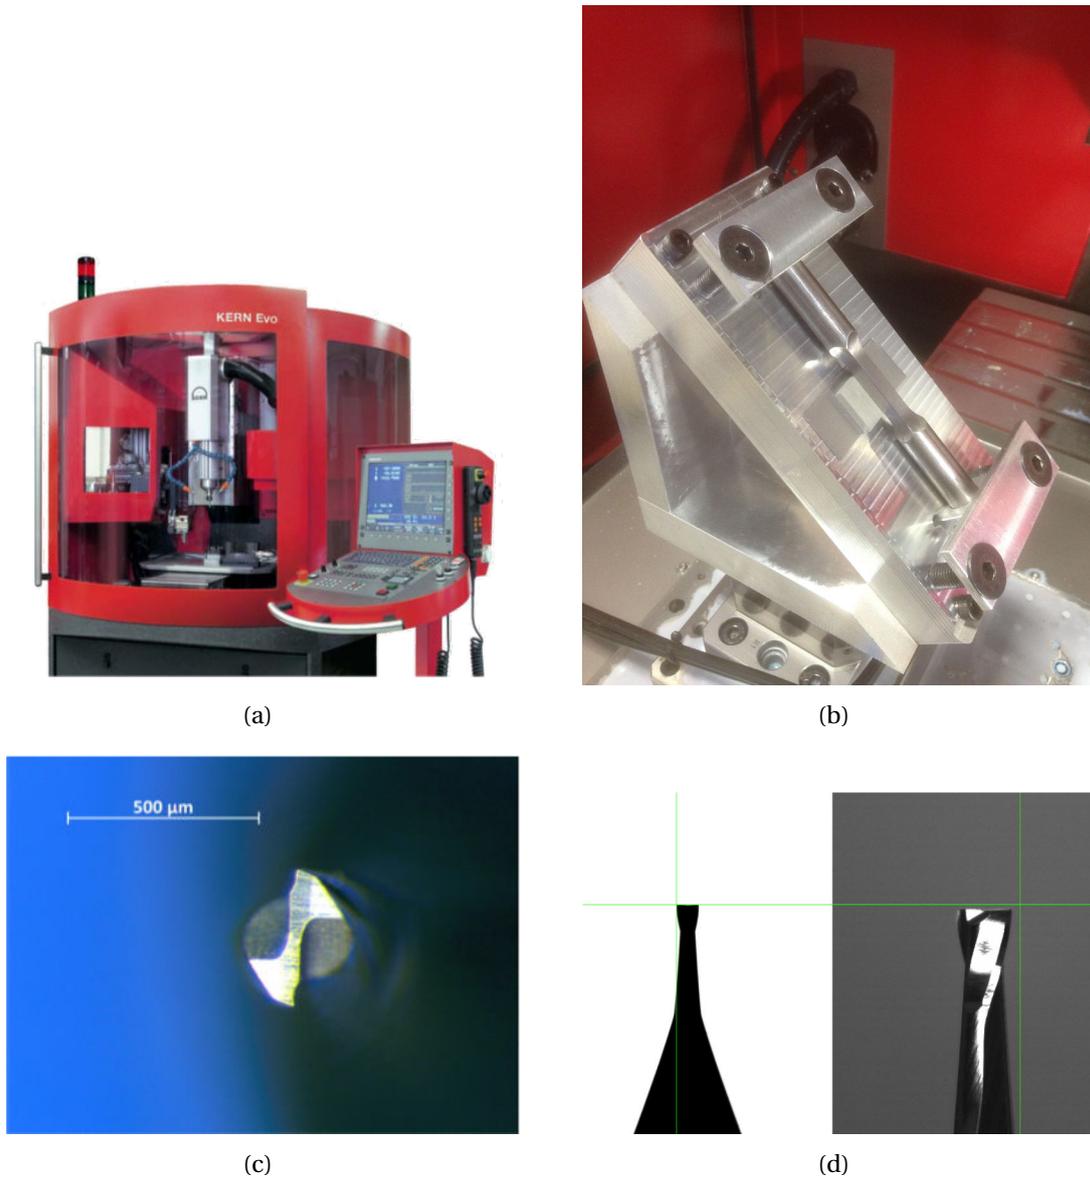
FIGURE 4.8 – (a) Machine de micro-usinage Kern. (b) Montage pour les micro-usinages. (c-d) Fraise Seco utilisée pour les micro-usinages [Seco, 2017]

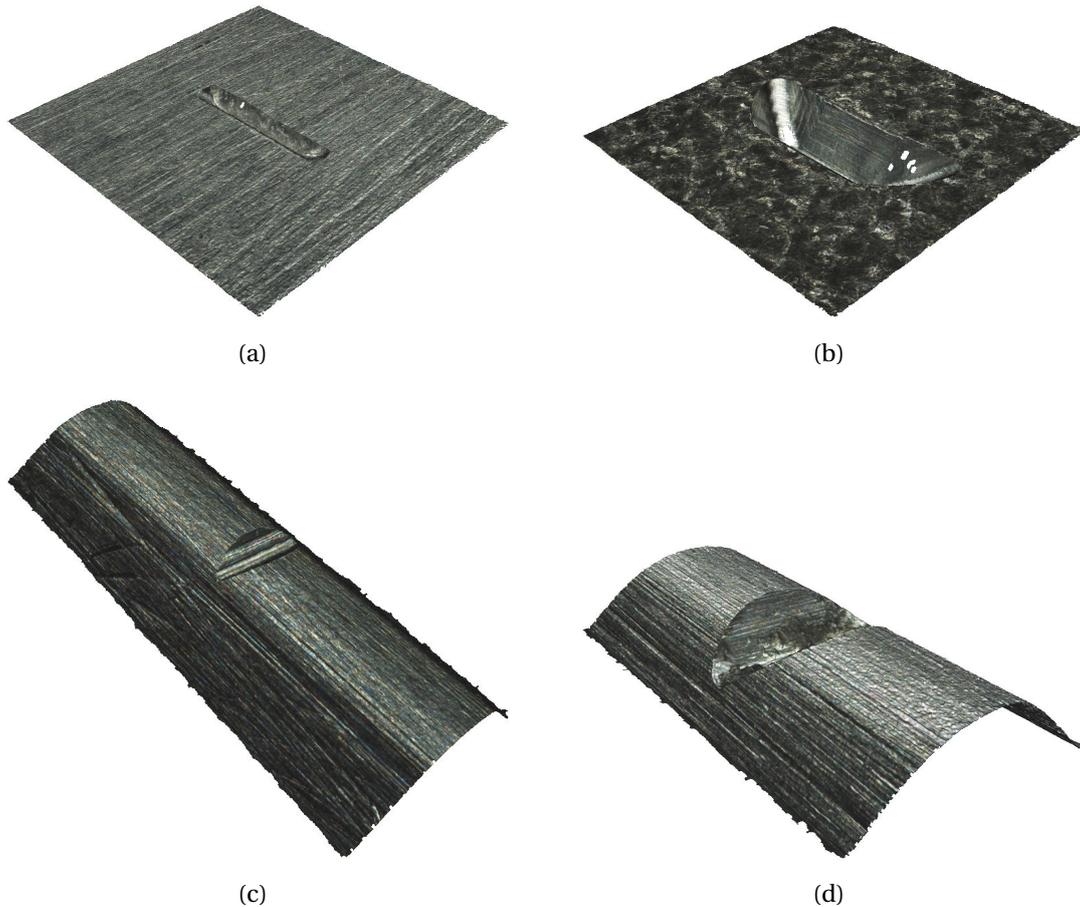
FIGURE 4.9 – (a) Défaut usiné sur la face d’une profondeur de $65 \mu\text{m}$. (b) Défaut usiné sur la face d’une profondeur de $250 \mu\text{m}$. (c) Défaut usiné en coin d’une profondeur de $65 \mu\text{m}$. (d) Défaut usiné en coin d’une profondeur de $250 \mu\text{m}$

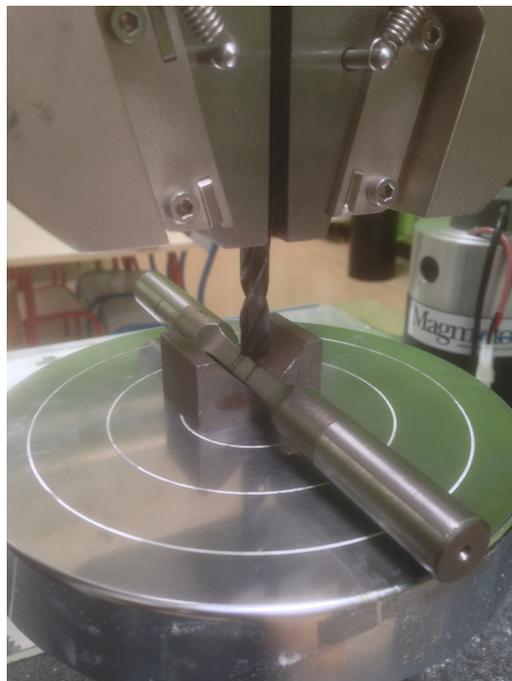
FIGURE 4.10 – Montage pour les indentations quasi-statiques

L’autre procédé retenu dans cette étude est l’usage d’un indenteur avec un chargement quasi-statique. Ce procédé a été choisi pour sa répétabilité et sa représentativité du défaut en service pour une jambe de train d’atterrissage : un impact à faible vitesse. Une fois que l’on a évalué la relation entre les caractéristiques du matériau, la

géométrie de la pièce à indenter (un coin ou une face) et les efforts à appliquer pour avoir un défaut caractéristique, il est assez facile de réaliser des défauts reproductibles sur les éprouvettes ou des éprouvettes présentant plusieurs défauts ayant les mêmes caractéristiques. Comme pour les usinages, les défauts réalisés par un procédé quasi-statique se rapprochent de défauts réels en service car la matière est endommagée par un objet extérieur. La différence principale entre un choc et l'indentation quasi-statique est la vitesse d'application du chargement. On utilise pour réaliser ces défauts une machine de traction/compression électromécanique munie d'un foret que l'on a précédemment affûté à la géométrie désirée (figure 4.10). On obtient les défauts des figures 4.11(a-b) avec un angle de 90° et un rayon d'une vingtaine de micromètres en fond de défaut. Dans un deuxième temps, pour étudier l'influence de la géométrie du défaut, des indentations Vickers ont été réalisées suivant le même procédé de chargement sur les faces d'éprouvettes grenillées. La géométrie pyramidale est présentée sur la figure 4.11(c). L'angle est de 120° et le rayon d'une vingtaine de micromètres en fond de défaut.

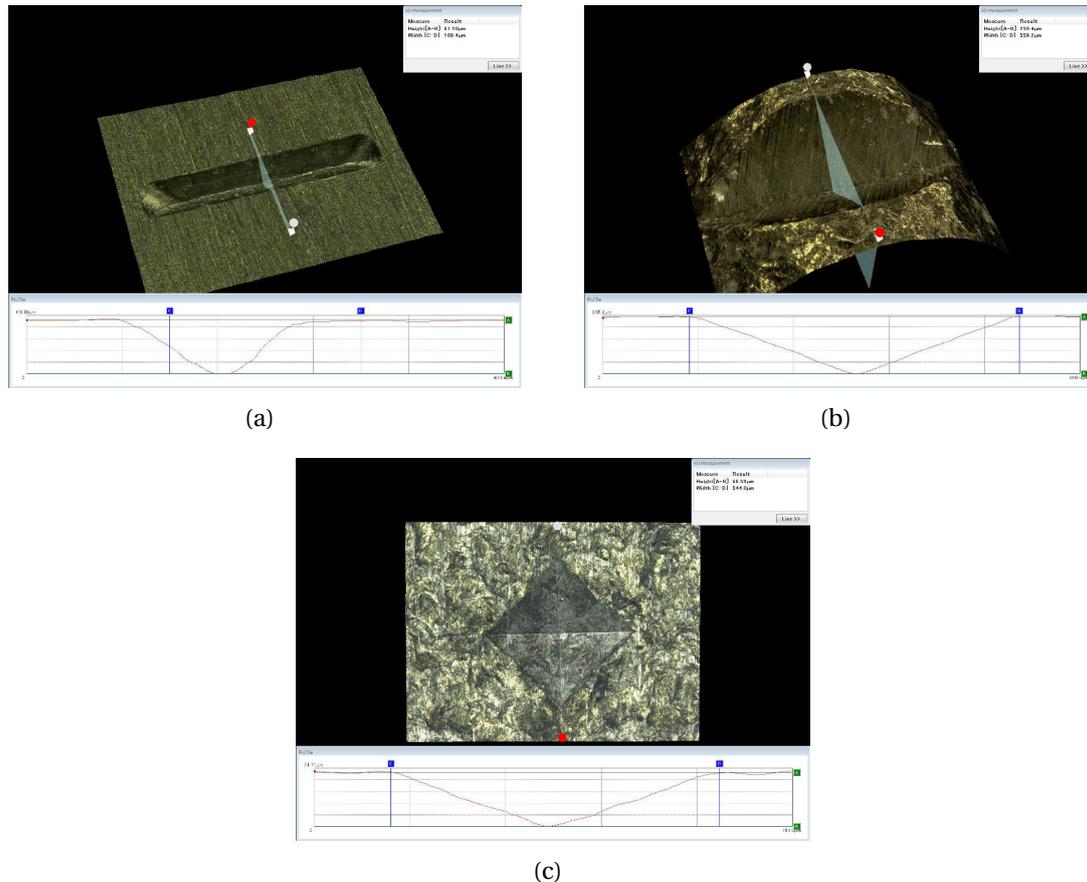
FIGURE 4.11 – (a) Défaut indenté sur la face d'une profondeur de $65 \mu\text{m}$. (b) Défaut indenté en coin d'une profondeur de $250 \mu\text{m}$. (c) Défaut Vickers indenté sur la face d'une profondeur de $65 \mu\text{m}$

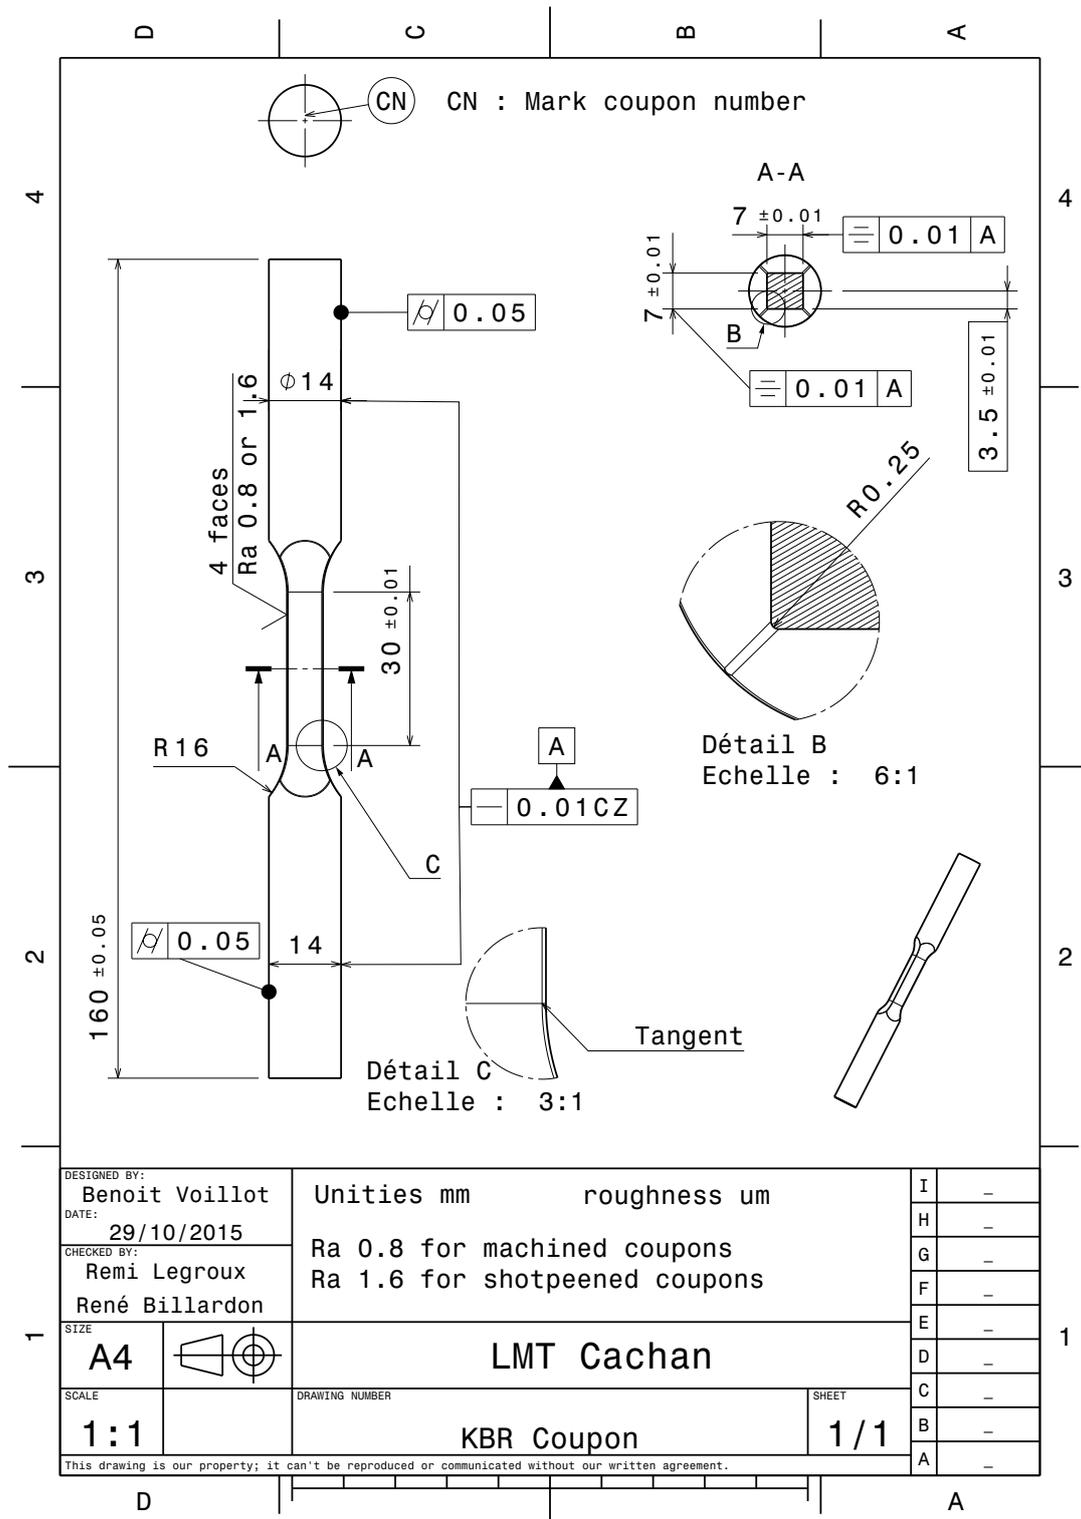
FIGURE 4.12 – Plan des éprouvettes KBR

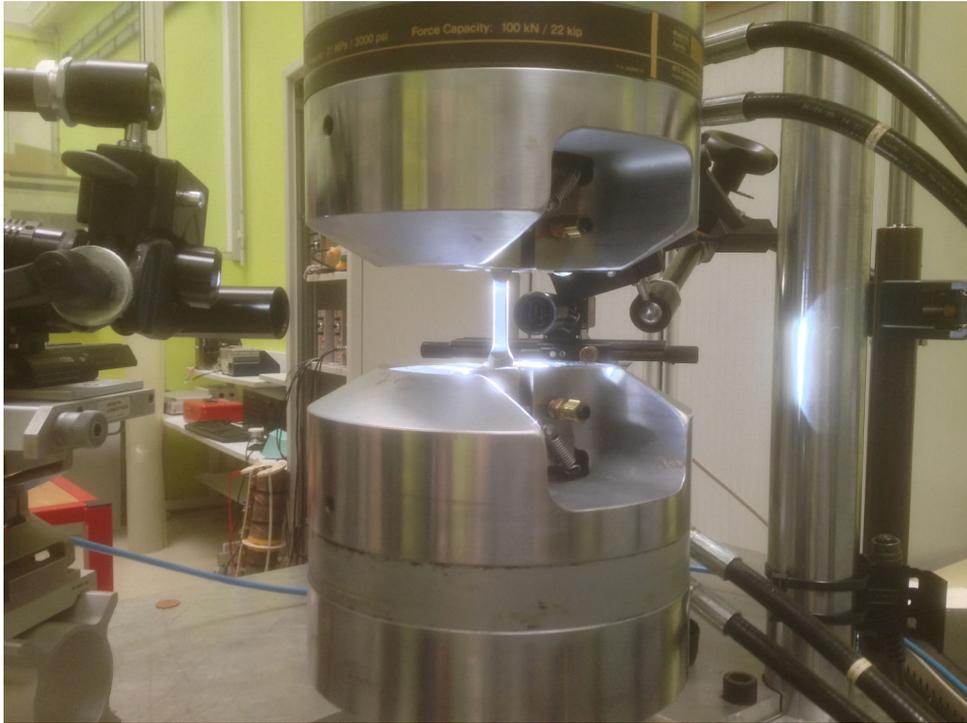
FIGURE 4.14 – Montage d'essai pour les éprouvettes KBR
