Caractérisation de la tenue mécanique en fatigue de pièces en alliage de titane Ti-5Al-5V-5Mo-3Cr contenant des défauts

Benoit Voillot

Thèse de doctorat de l'Université Paris-Saclay
préparée à l'Ecole Normale Supérieure de Cachan
(Ecole Normale Supérieure Paris-Saclay)

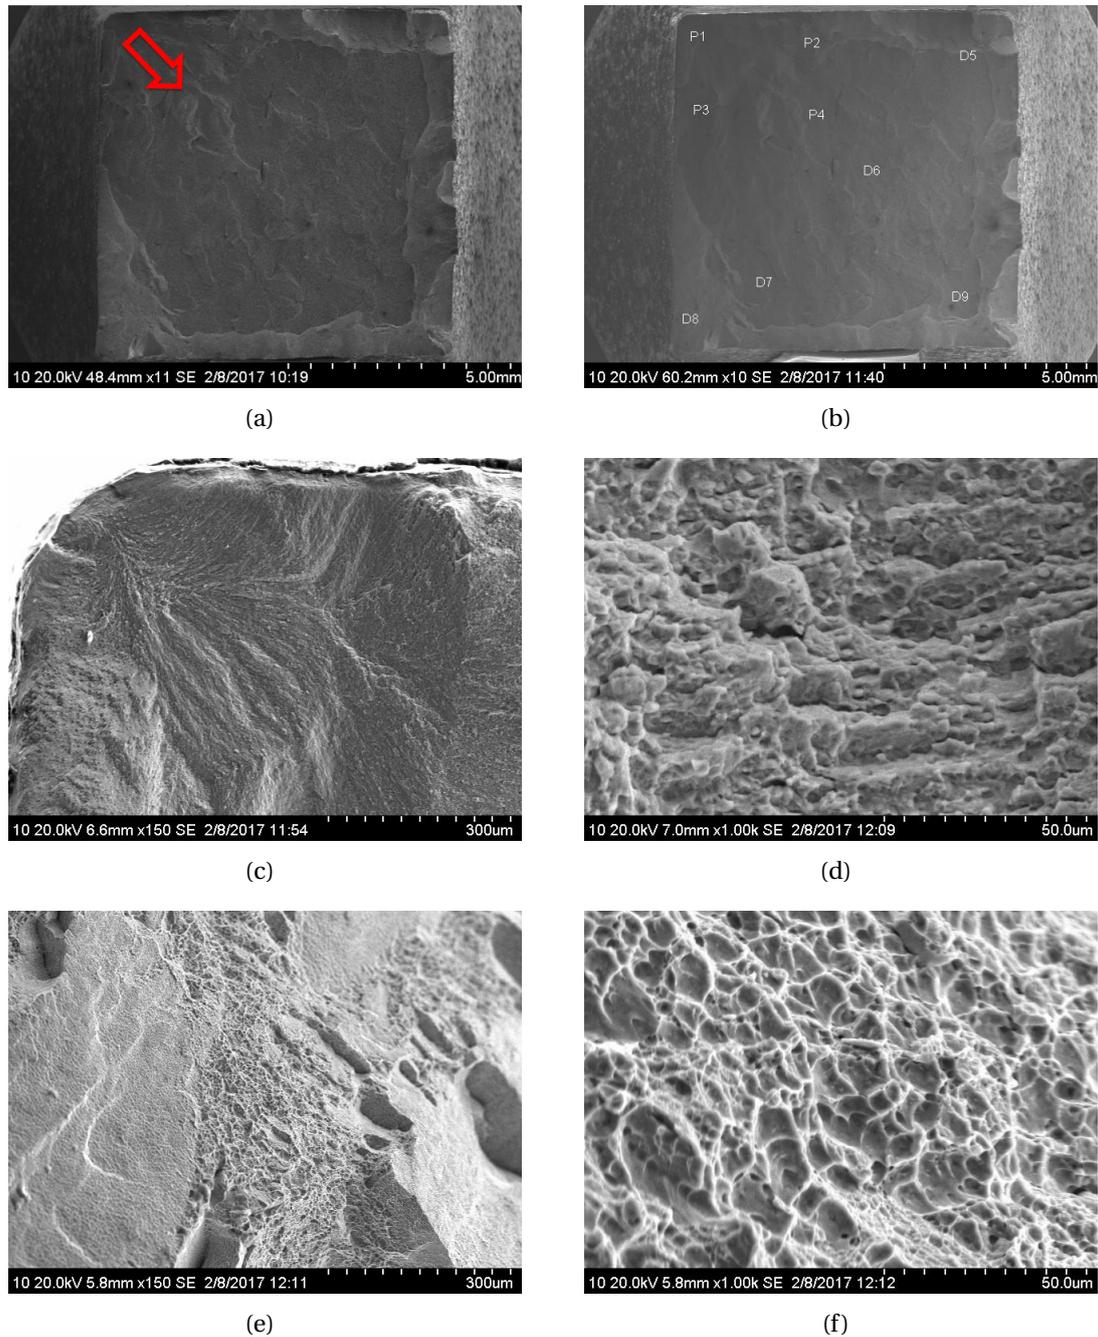
FIGURE 4.17 – Faciès de rupture de l'éprouvette KBR 7 ayant propagé à partir d'un congé de raccordement. (a) Ensemble du faciès de rupture, la flèche rouge indique la direction de propagation ; (b) les zones P indiquent un faciès de propagation et les zones D un faciès de rupture ductile ; (c) faciès d'amorçage avec propagation ; (d) zoom dans la zone de propagation ; (e) faciès de rupture ductile lors du dernier chargement ; (f) zoom sur le faciès de rupture ductile avec observation de cupules

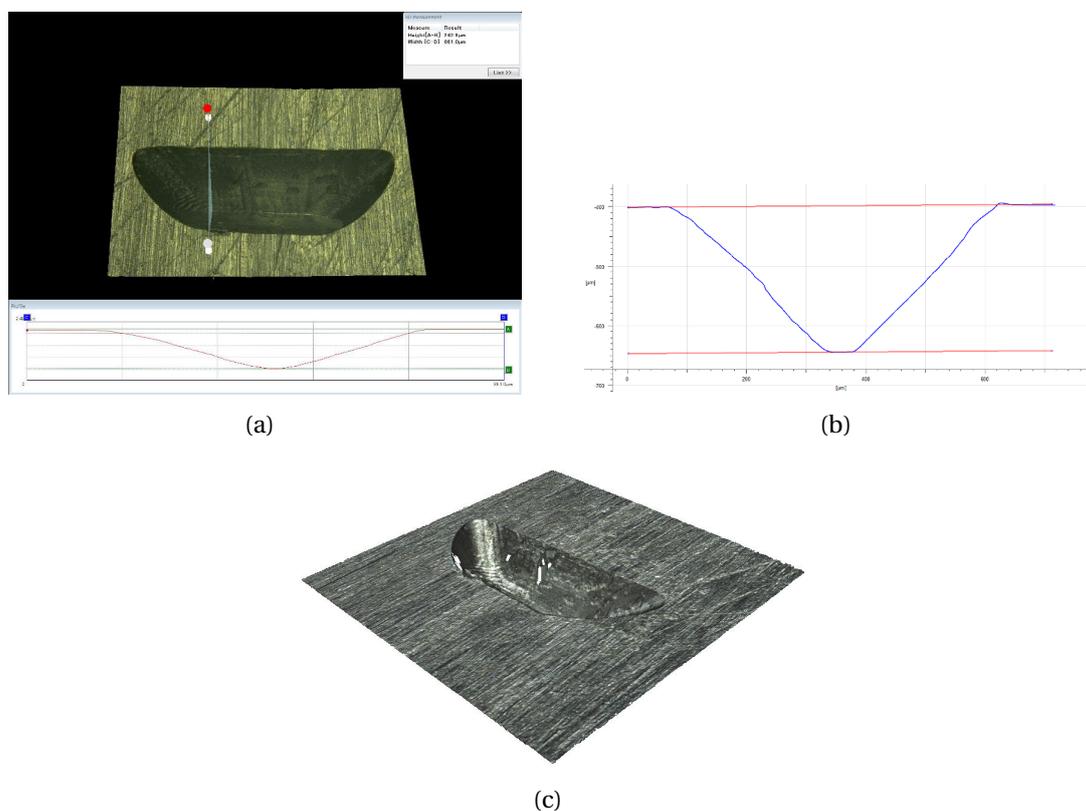
FIGURE 4.25 – Défaut micro-usiné sur l'éprouvette KBR44. Image au microscope confocal (a) et profil mesuré avec une tête Alicona (b)

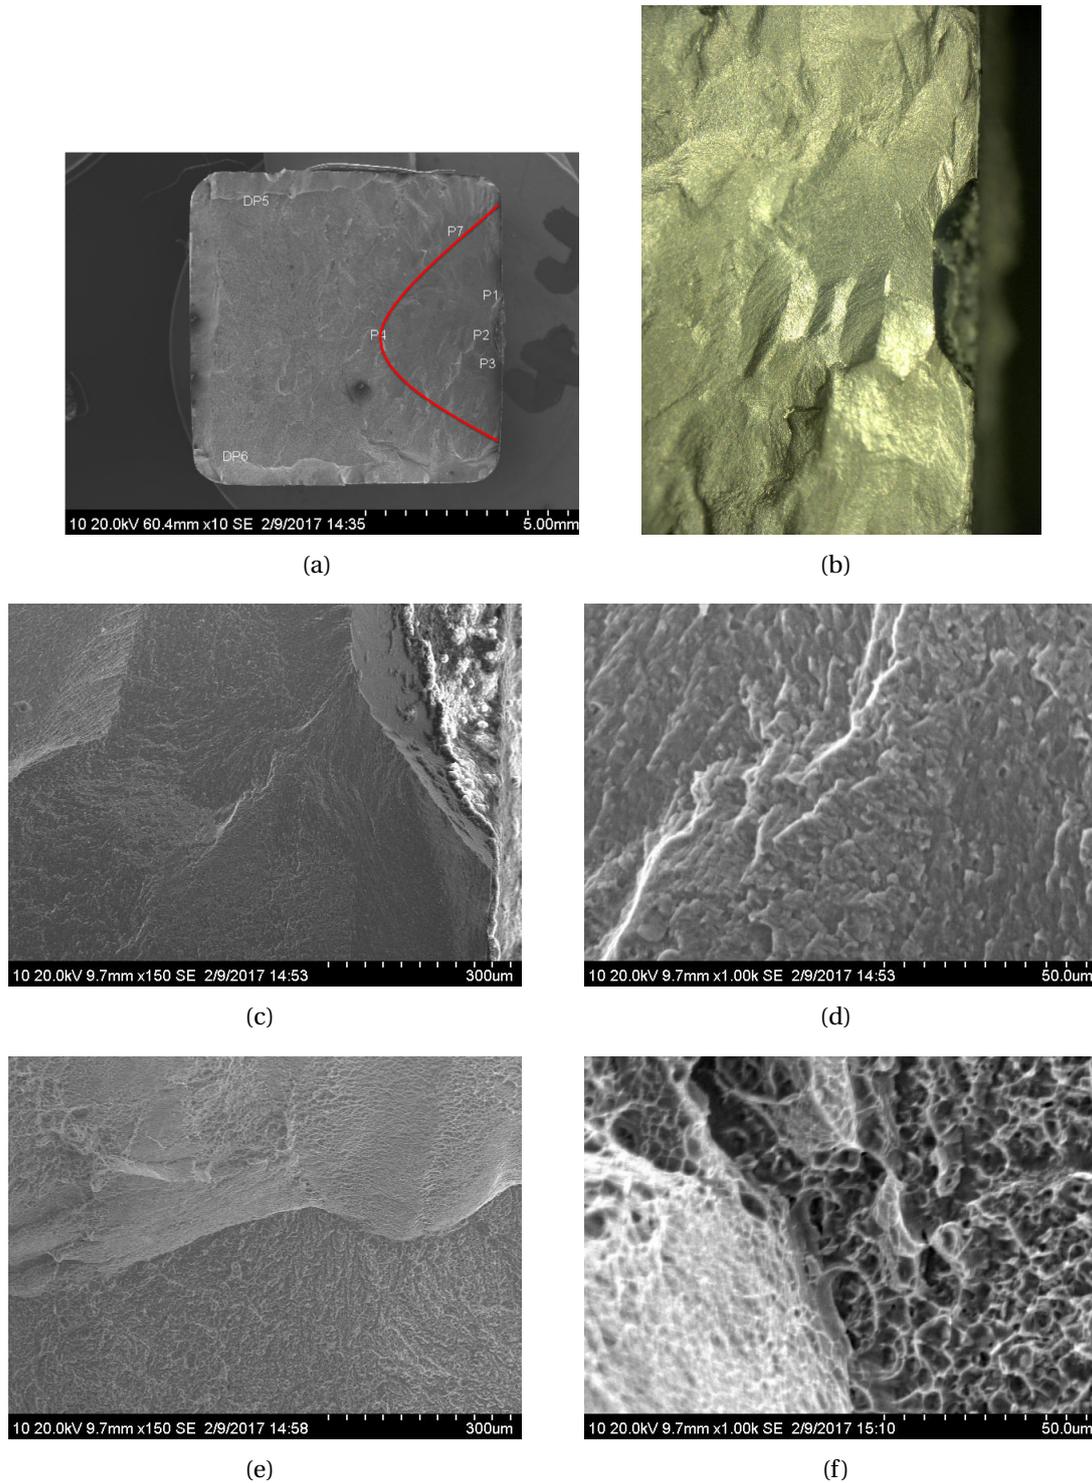
FIGURE 4.32 – Faciès de rupture de l'éprouvette KBR44 ayant propagé à partir d'un défaut micro-usiné. (a) Ensemble du faciès de rupture, (b) faciès de rupture autour des zones de défaut, (c) faciès d'amorçage avec propagation, (d) zoom dans la zone d'amorçage proche du défaut, (e) faciès de rupture ductile lors du dernier cycle de chargement, (f) zoom sur le faciès de rupture ductile avec observation de cupules

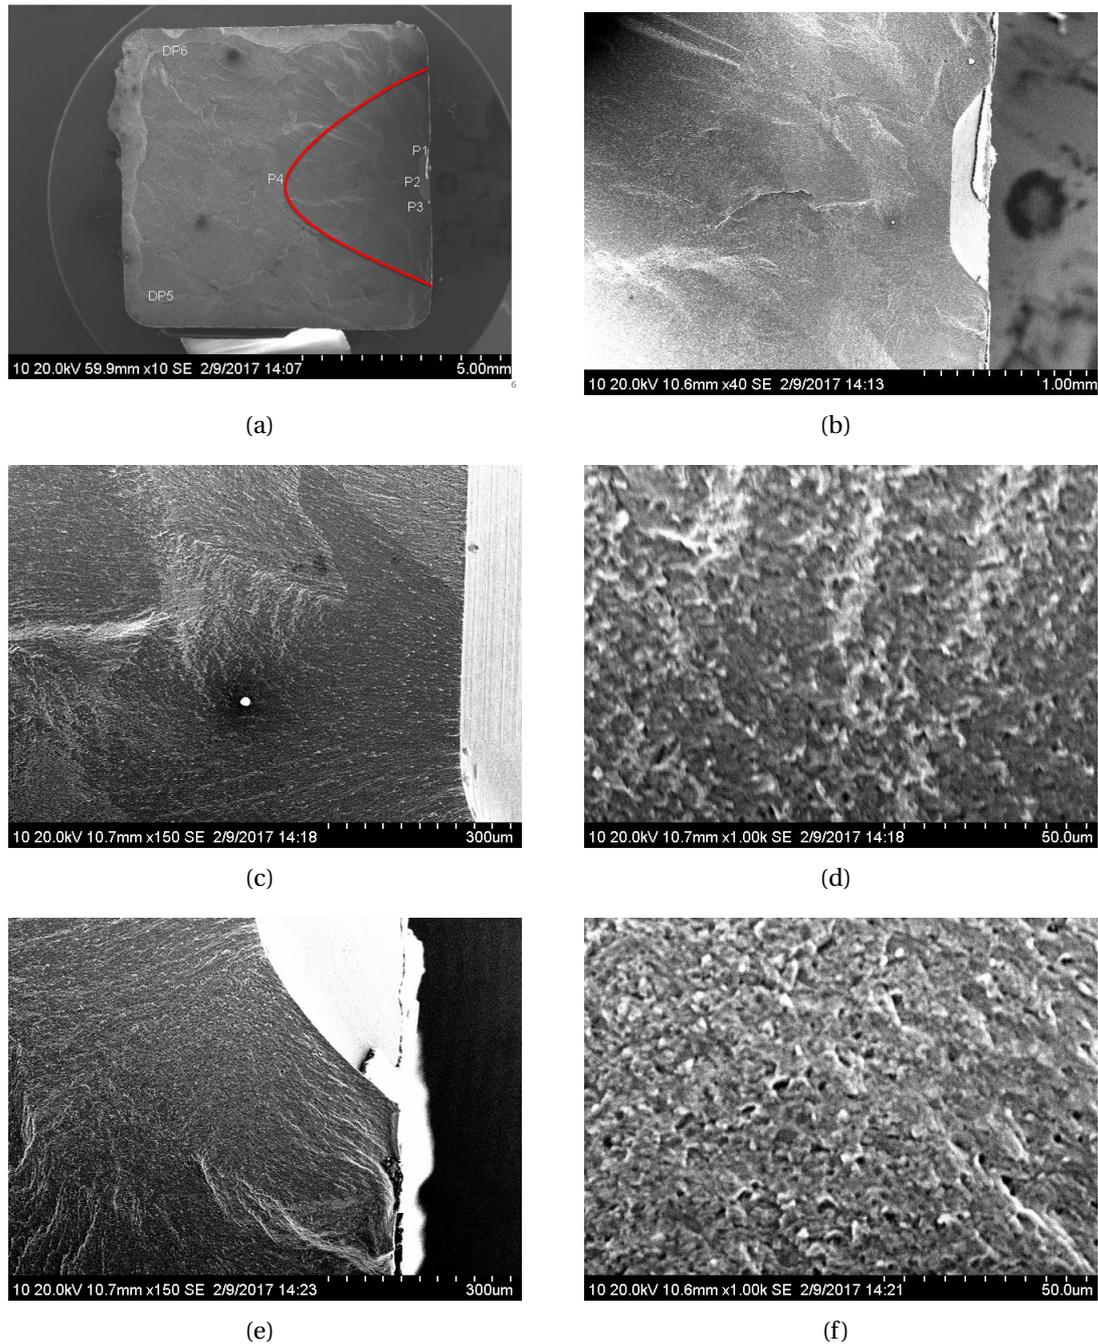
FIGURE 4.38 – Faciès de rupture de l'éprouvette KBR41 ayant propagé à partir d'un défaut micro-usiné. (a) Ensemble du faciès de rupture, (b) faciès de rupture autour des zones de défaut, (c) faciès d'amorçage avec propagation, (d) zoom dans la zone d'amorçage, (e) faciès de rupture ductile lors du dernier cycle de chargement, (f) zoom sur le faciès de rupture ductile avec observation de cupules

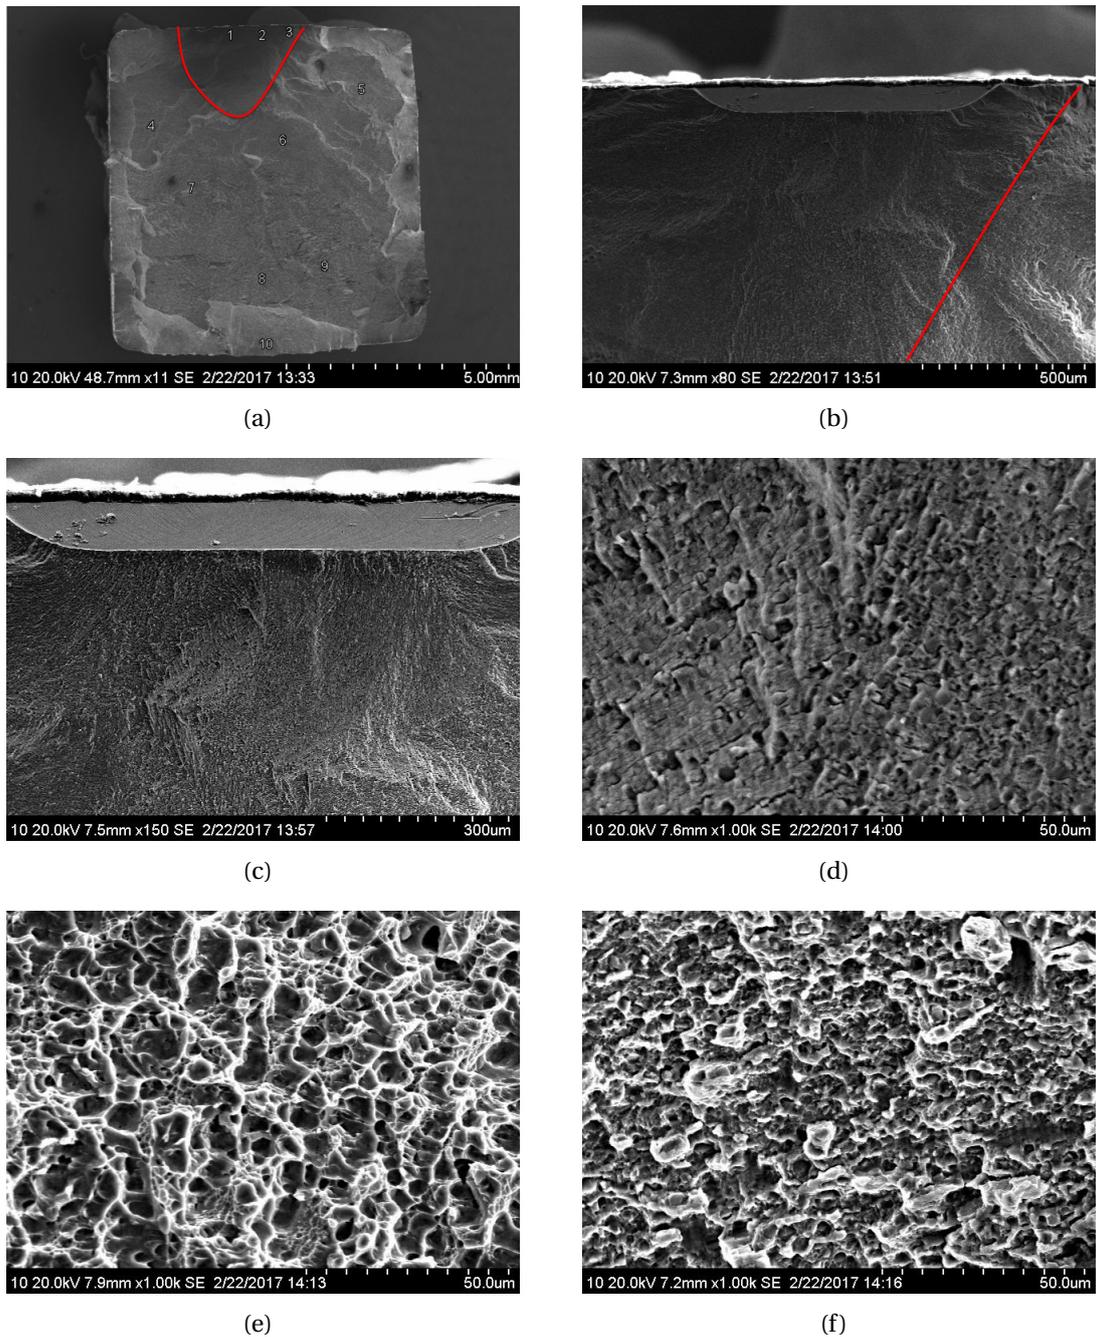
FIGURE 4.49 – Faciès de rupture de l'éprouvette KBR6 ayant propagé à partir d'un défaut micro-usiné. (a) Ensemble du faciès de rupture, (b-c) faciès de rupture autour des zones de défaut avec propagation, (d) zoom dans la zone d'amorçage, (e-f) faciès de rupture ductile lors du dernier cycle de chargement

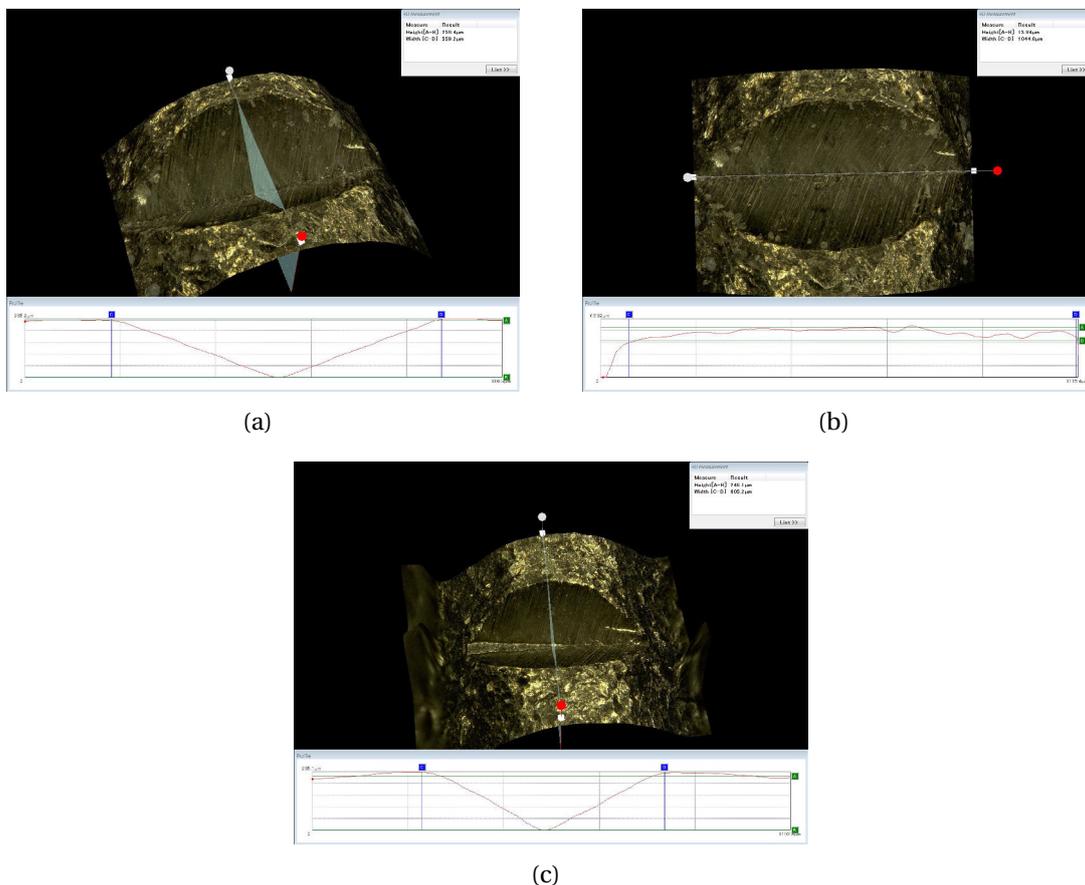
FIGURE 4.57 – Image des défauts d'indentation mesurés à une profondeur de 250 μm environ. (a-b) Défauts non propageants. (c) Défaut propageant

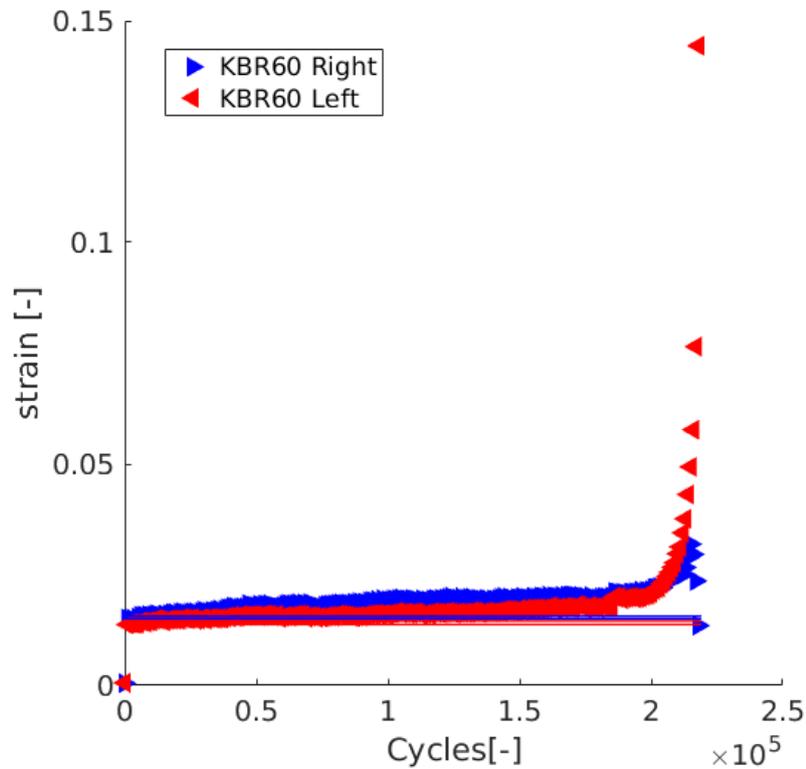
FIGURE 4.65 – Estimation des déformations au cours de l'essai de part et d'autre de l'arête du défaut de l'éprouvette KBR60. Les droites en bleu et en rouge sont les seuils de détection utilisés pour chaque élément analysé

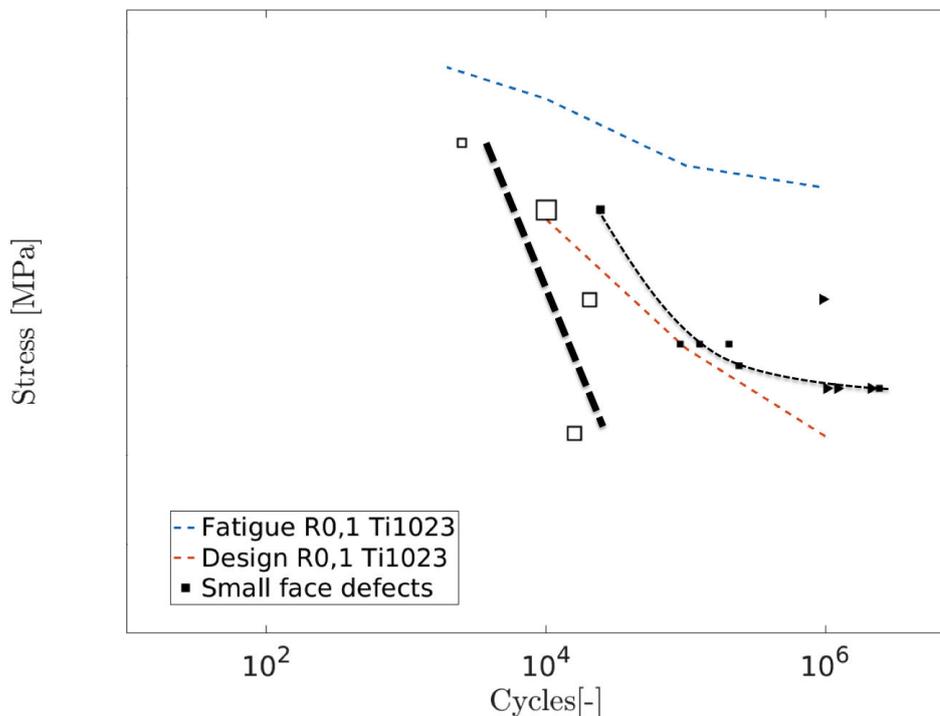
FIGURE 4.89 – Diagramme de Wöhler de petits défauts en face d'éprouvettes KBR. Deux tendances se distinguent, l'une indique le comportement moyen des défauts sur les éprouvettes non grenillées et l'autre des défauts sur éprouvettes grenillées

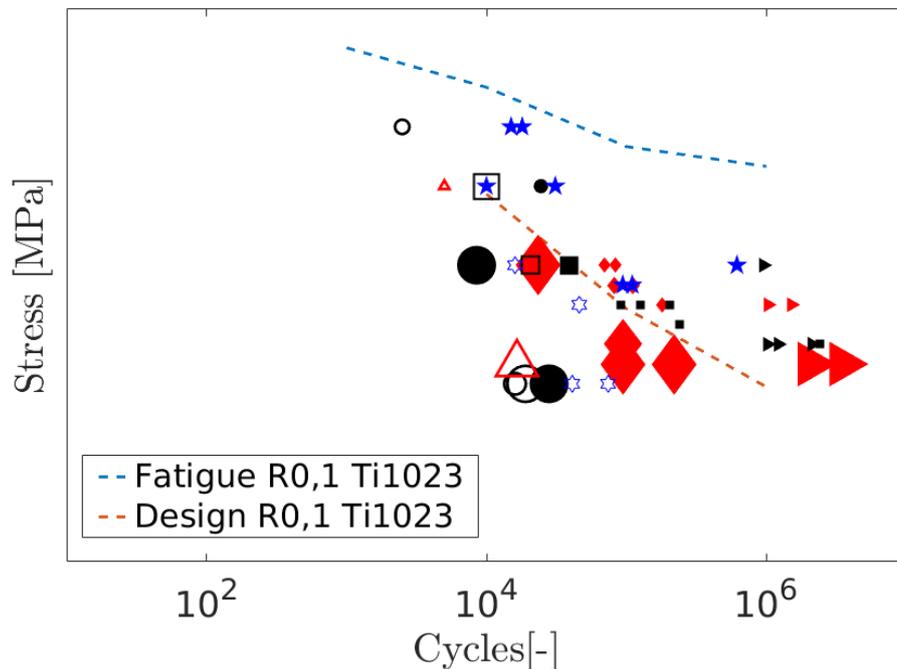
FIGURE 4.92 – Diagramme de Wöhler de toutes les éprouvettes KBR ayant été testées lors de cette campagne d'essai

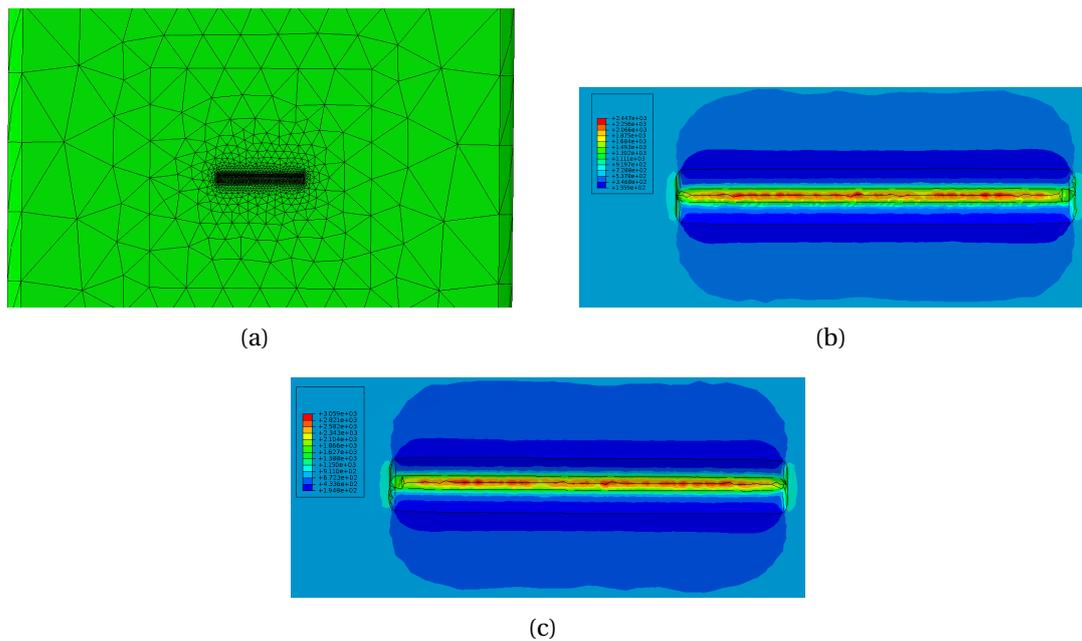
FIGURE 4.102 – (a) Maillage de l'éprouvette présentant un défaut en face. (b) Champs de contrainte pour une contrainte nominale de 0.36 u.a.. (c) Champs de contrainte pour une contrainte nominale de 0.45 u.a.
