Contribution au suivi par émission acoustique de l'endommagement des structures multi-matériaux à base de bois

THÈSE

DOCTORAT DE L'UNIVERSITÉ DE TOULOUSE

Institut Clément Ader (ICA), UMR CNRS 5312

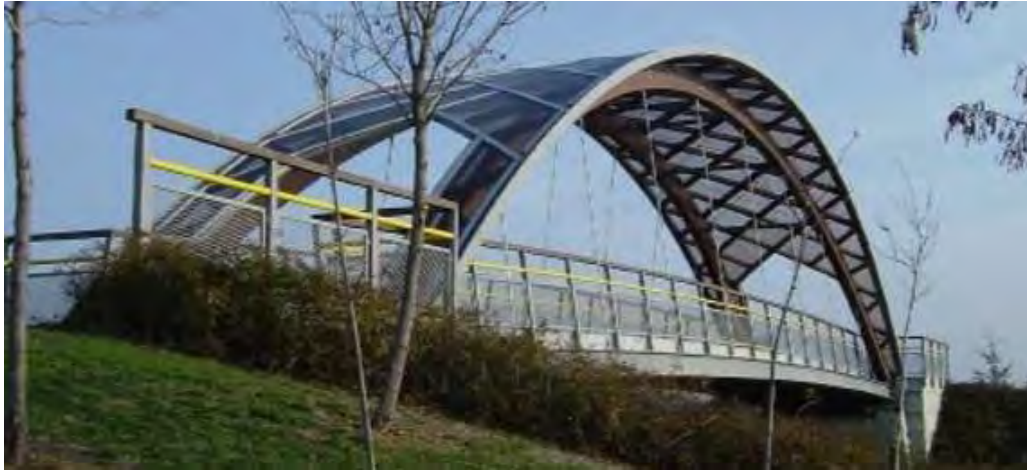
Figure 13 : Passerelle Pinot (d'après CEREMA 2008)

Passerelle Pinot située à Blagnac (figure 13): C'est un pont en arc d'une portée de 36 m réalisé en 1998. La structure en arc permet de bénéficier du comportement ductile du matériau bois en compression. Ce pont est composé principalement d'une structure en arc auto-ancré en bois lamellé-collé de pin de classe GL24 et d'une dalle en béton-armé (Barbier et Joineau 2007).

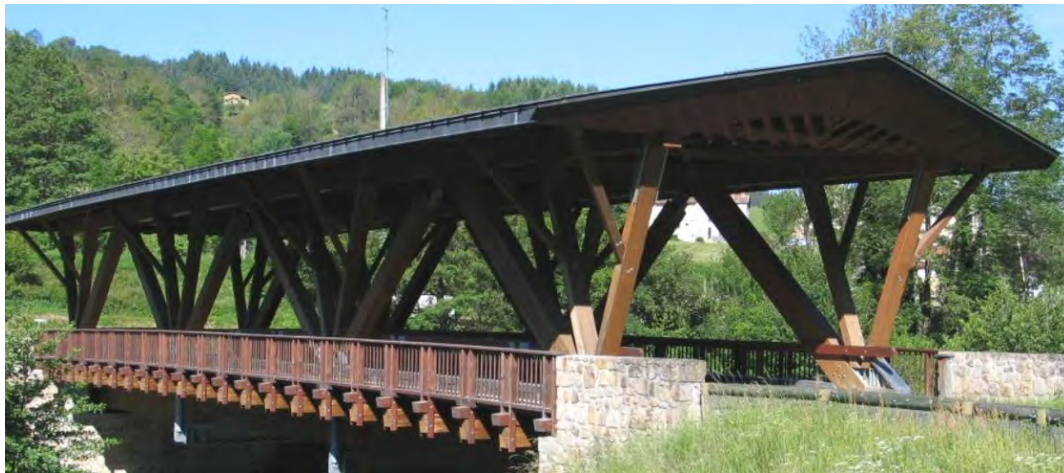
Figure 14 : Pont sur la Dore (d'après CEREMA 2008)

Pont sur la Dore situé dans Puy de Dôme (figure 14) : C'est un pont couvert construit en 1994. Il possède une structure porteuse en treillis contenant des poutres en lamellé-collé de pin sylvestre. La portée de cet ouvrage est égale à 33 m (Barbier et Joineau 2007).

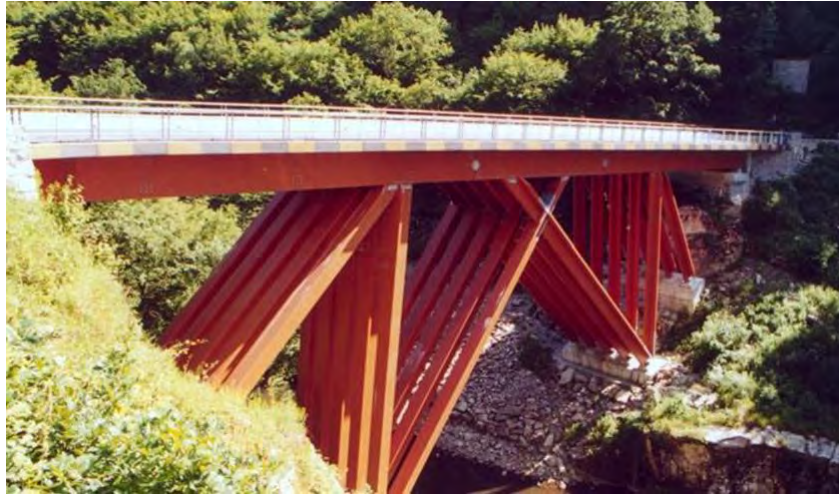
Figure 15 : Pont de Merle (Tourisme Corrèze.fr)

Pont de Merle situé à Corrèze (figure 15) : C'est un ouvrage de 57m de long construit en 1999. Sa structure est composée de béquilles. Ces dernières travaillent en compression et permettent de réduire les portées effectives. Les éléments de ce pont sont fabriqués en bois lamellé-collé de Douglas purgé d'aubier de classe GL30.

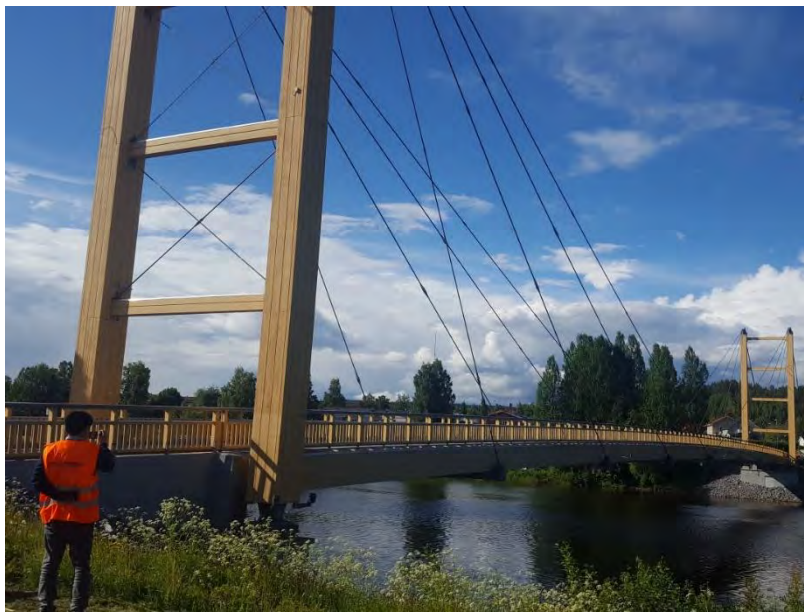
Figure 16 : Pont d'Älvsbacka (crédit photo : Imen Yahyaoui)

Pont d'Älvsbacka situé à Skelleftea en Suède (figure 16) : C'est un pont récent construit à l'été 2011. La structure porteuse de ce pont est fabriquée en bois lamellé-collé en épicéa non-traitée. Une peinture jaune claire est appliquée sur la totalité de la structure afin de la protéger. Ce pont est d'une longueur totale de 180 m avec une portée de 130m (Björngrim 2015).

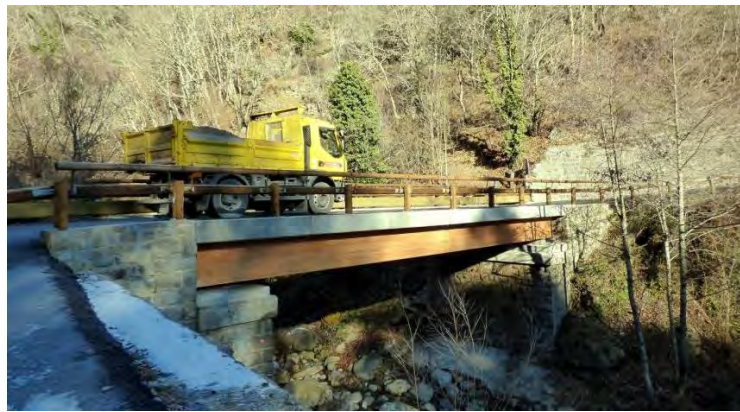
Figure 17 : Pont du vallon du Riou de Lantosque (d'après nice-matin.fr 2016)

On peut citer le pont de Riou (figure 17), construit en 2015, situé sur la commune de Lantosque, dans les Alpes-Maritimes. Ce pont est composé de dalles en béton préfabriquées connectées à des poutres en bois lamellé-collé de Douglas. Il représente le premier pont routier en bois-béton connecté en France. En effet, les quatre poutres en bois sont dotées de plaques métalliques. Chaque plaque contient six goujons sur la face supérieure pour pouvoir poser ultérieurement les dalles de béton (figure 18). La longueur du pont est de 15 m.

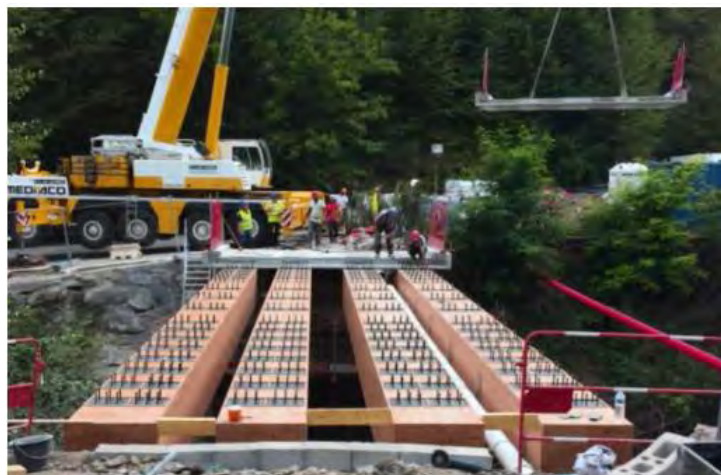
Figure 18 : Système de connexion métallique sur la face supérieure des poutres en bois (d'après Renaudin et Jandin 2017)

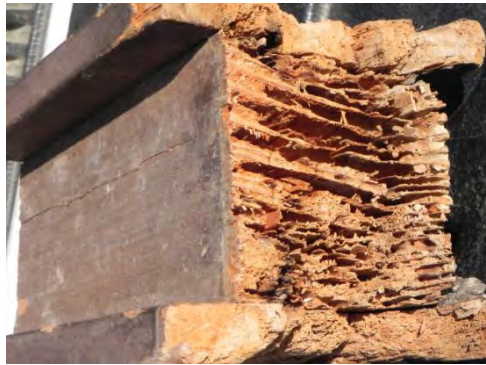
Figure 19 : Dégâts des termites sur une poutre en I utilisée dans une structure (Pestcons wordpress)

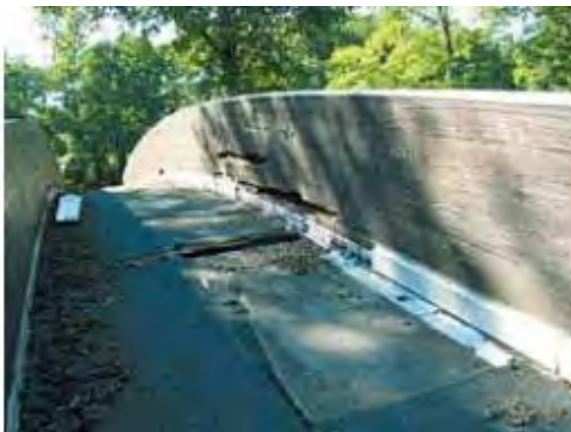
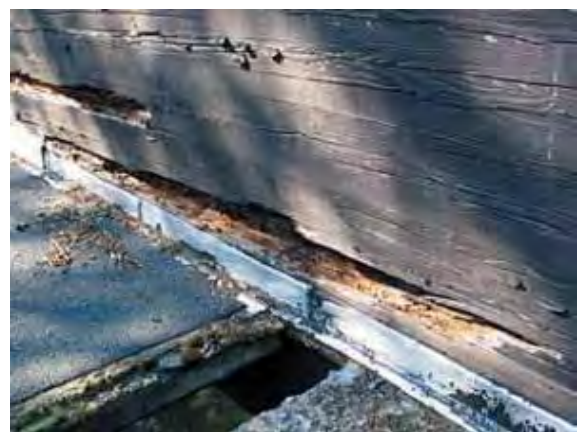
Figure 21 : (a) Pourriture sur une passerelle conduisant à sa fermeture (b) détail de la zone pourrie (Aubagnac et al. 2008)

En ce qui concerne les champignons, il existe deux grandes familles qui menacent les structures en bois : les champignons lignivores et les champignons lignicoles (Pignolet 2008, Lartigau 2013). La formation des champignons de la première famille « lignivores » engendre une dégradation mécanique du matériau bois. En effet, ces champignons se nourrissent de la matière ligneuse ce qui mène à une décomposition et à une destruction des fibres du bois. Donc, l'élément attaqué perd sa résistance mécanique dans un premier temps et est détruit totalement ensuite. Les champignons lignivores sont répertoriés selon l'altération qu'ils créent dans le bois. On distingue donc trois types de pourritures: fibreuse, cubique et molle (figure 20). Le développement de ces champignons dans les structures en bois est engendré par une humidification du bois trop élevée (entre 20% et 80%) (Aubagnac et al. 2008). La figure 21 montre une pourriture sur une passerelle engendrée par des attaques fongiques développées au niveau des fentes infiltrées d'eau.

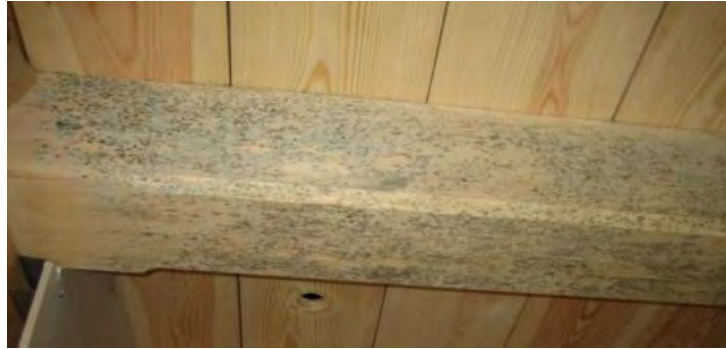
Figure 22 : Bleuissement sur charpente (renovation.fr)

En revanche, les champignons lignicoles n'engendrent pas de dégradations mécaniques. Ils consomment des substances présentes à l'intérieur des cellules du bois ce qui perfore les parois mais n'altère pas significativement les propriétés mécaniques du matériau bois. Ils engendrent donc des dégradations d'ordre esthétique tel que la modification de couleur et d'aspect du bois (figure 22).

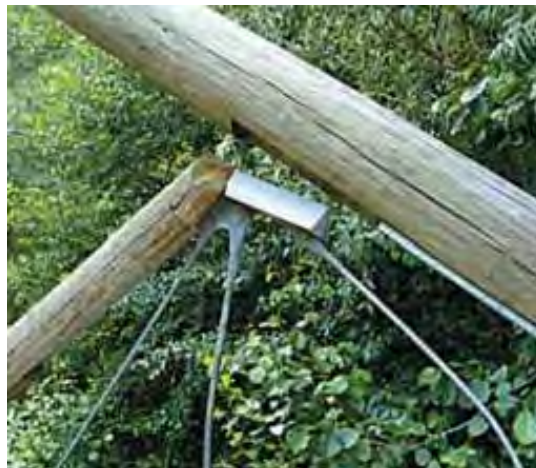
Figure 23 : Rupture au niveau d'un assemblage insuffisant (d'après Aubagnac et al. 2008)

Au sujet des pathologies d'origine mécanique, elles sont en général le reflet d'erreurs initiales soit au niveau des études (conception ou calcul) (Lavisci 2001, Aubagnac et al. 2008) soit au niveau de la fabrication et de la mise en œuvre. Les origines des défauts mécaniques peuvent être soit une fragilité au niveau d'un assemblage ou un travail excessif du bois. A titre d'exemple, la figure 23 montre une rupture au niveau d'un assemblage inadapté entre un arbalétrier et une contrefiche. L'origine de cette rupture est une erreur au niveau de la conception. En effet, l'assemblage est prévu pour travailler en compression alors qu'il était sollicité principalement en traction.

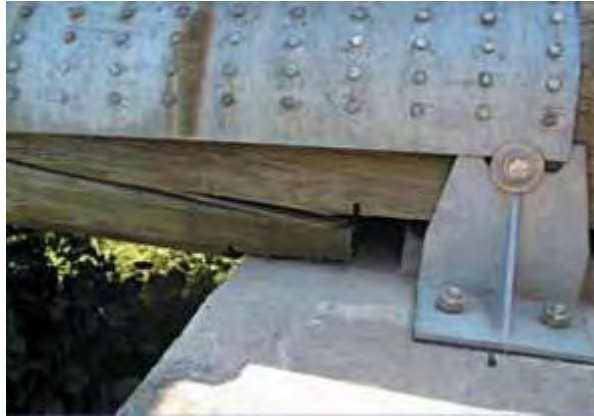
Figure 24 : Rupture du bois sous sollicitation de traction transversale (d'après Aubagnac et al. 2008)

L'excès du travail du bois est engendré soit par un chargement excessif, soit par une mauvaise transmission des efforts ou encore par une conception inadaptée. Les pathologies mécaniques résultant de ce travail excessif apparaissent généralement sous forme de fissures et de fentes. Les figures 24 et 25 montrent des ruptures provoquées par une sollicitation trop importante en traction transversale et en traction longitudinale respectivement.

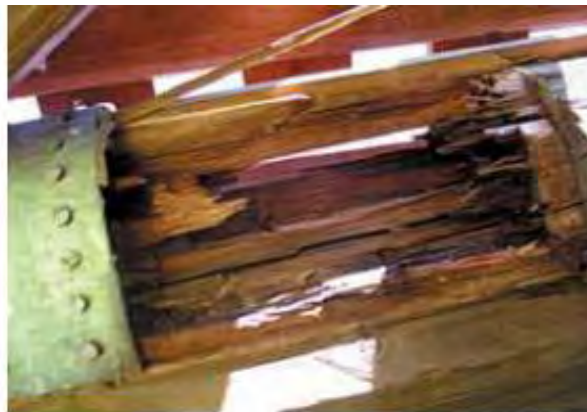
Figure 25 : Arrachement des fibres de bois sous sollicitation de traction longitudinale (d'après Aubagnac et al. 2008)

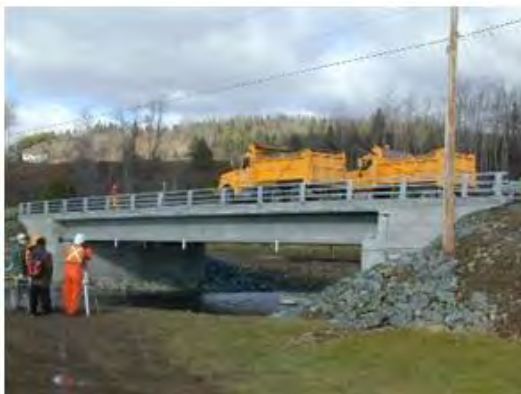
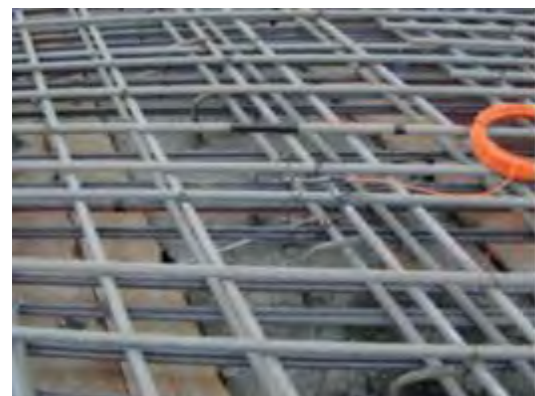
Figure 27 : (a) Pont de Wotton (b) armatures en matériaux composites à base de fibres de verre (Benmokrane et al. 2004)

Les structures en bois sont très sensibles aux intempéries lorsqu'elles sont exposées directement à celles-ci. De plus, comme on a vu auparavant, le matériau bois présente de faibles propriétés mécaniques notamment en traction transversale et en cisaillement longitudinal, ce qui limite son utilisation en flexion. Donc l'introduction récente des matériaux composites pour le renforcement des structures s'avère une alternative très prometteuse. L'utilisation de cette technologie dans le béton est plus développée et l'on peut trouver facilement de nombreux cas concrets. On peut citer l'exemple du pont de Wotton au Québec dont le tablier est renforcé par des polymères renforcés de fibres (PRF) de carbone et de verre (Benmokrane et al. 2002) (figure 27). Cette technique permet d'améliorer la durabilité des ouvrages en béton et d'éviter la corrosion.

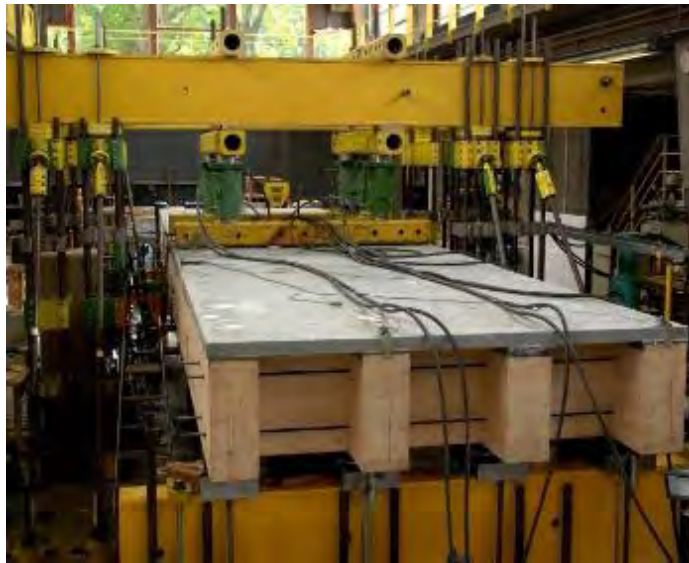
Figure 28 : Tablier d'un pont mixte bois/béton/composite testé au LCPC (d'après Ben Mekki et al. 2007)

La configuration (1) (Tableau 9) est testée aussi pour le cas d'un tablier de pont à l'échelle 1 (figure 28) conçu par le Laboratoire Central des Ponts et Chaussées (LCPC) dans le cadre d'un projet européen NR2C (New Roads Construction Concepts) qui s'intéresse aux ponts du futur (Ben Mekki et al. 2007). Le tablier a une portée de 10 m contenant quatre poutres en bois lamellé-collé d'épicéa. Les zones inférieures des poutres sont renforcées par un stratifié 12 plis carbone/époxy. La rupture se produit dans la zone de traction (figure 29).

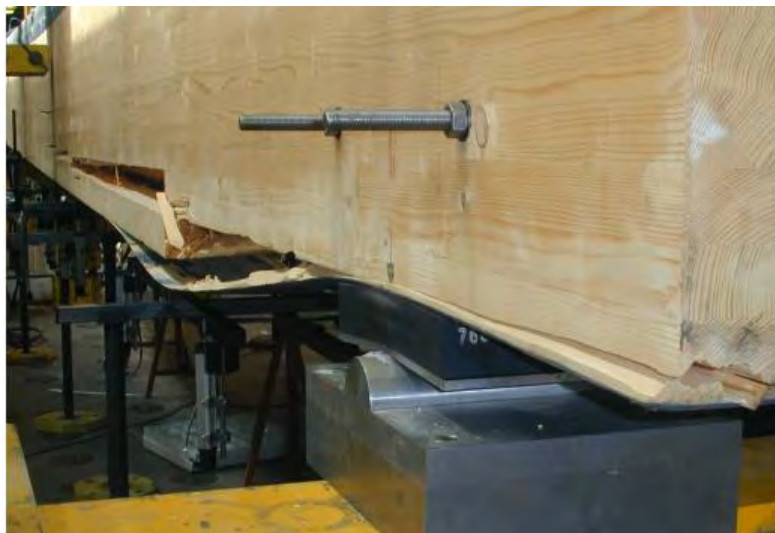
Figure 29 : Rupture de la poutre dans la zone tendue (d'après Ben Mekki et al. 2007)

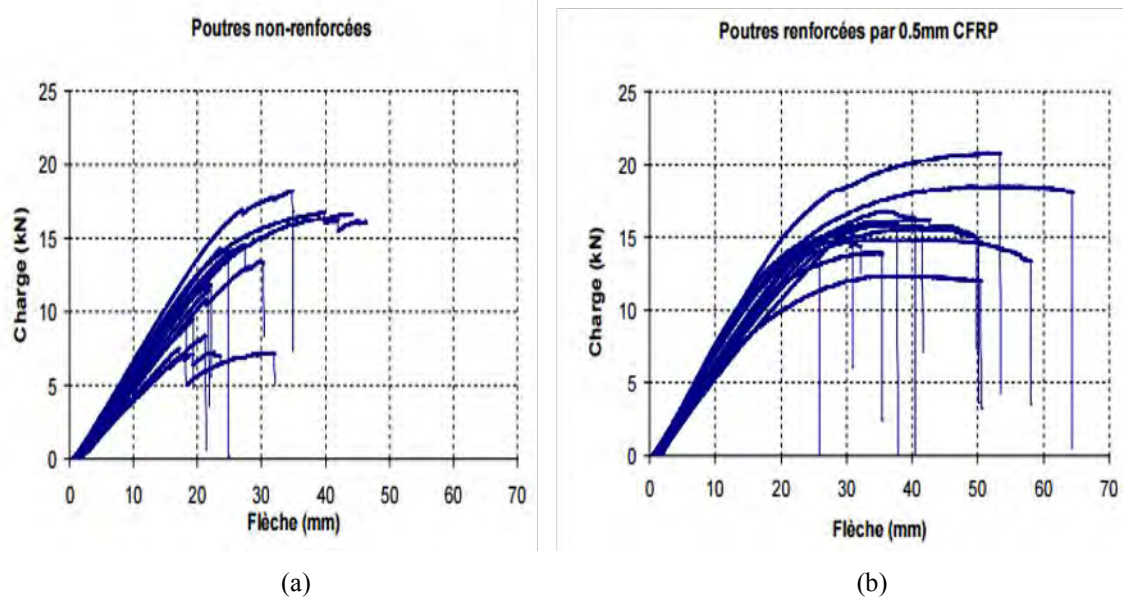
Figure 30 : Comportement en flexion pour des poutres en bois (a) non-renforcées (b) renforcées par du carbone (d'après Nguyen 2010)

renforcés de fibres carbone procure une augmentation de rigidité de 16,3% et une amélioration de résistance en flexion de 23,44%. De plus, ils ont observé que le comportement devient plus ductile en présence du renforcement (figure 30). Deux modes de rupture ont été observés. Le premier mode est en traction du bois observé sur toutes les poutres non renforcées et pour certaines poutres renforcées (figure 31). Le deuxième mode se développe par plastification du bois en compression.

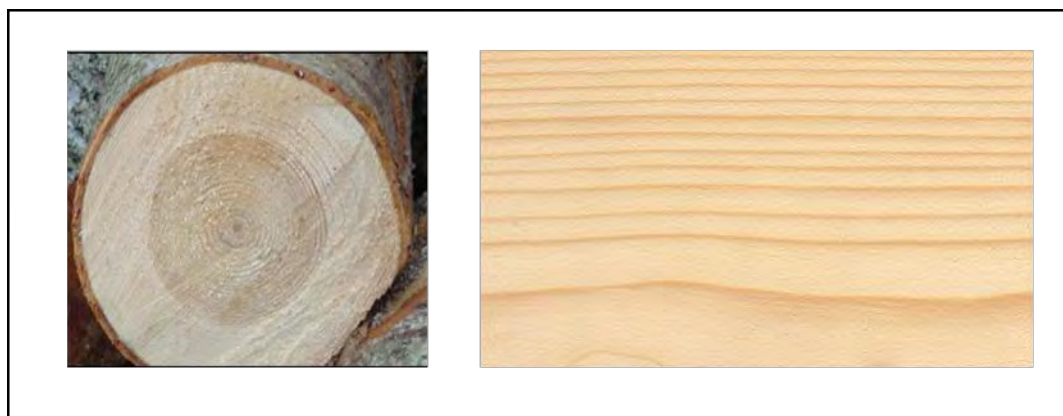
Figure 53 : Bois de sapin pectiné (www.forestry.gov.uk)

Caractéristiques particulières: Le sapin pectiné est un bois à aubier non distinct. Le duramen a une couleur pouvant aller de blanc mat à rosé pâle. Le bois de sapin pectiné est tendre et léger. Il possède des cernes marqués. En effet, le bois final se présente sous forme d'une fine bande rougeâtre qui divise deux bandes du bois initial quasi blanc (figure 53).

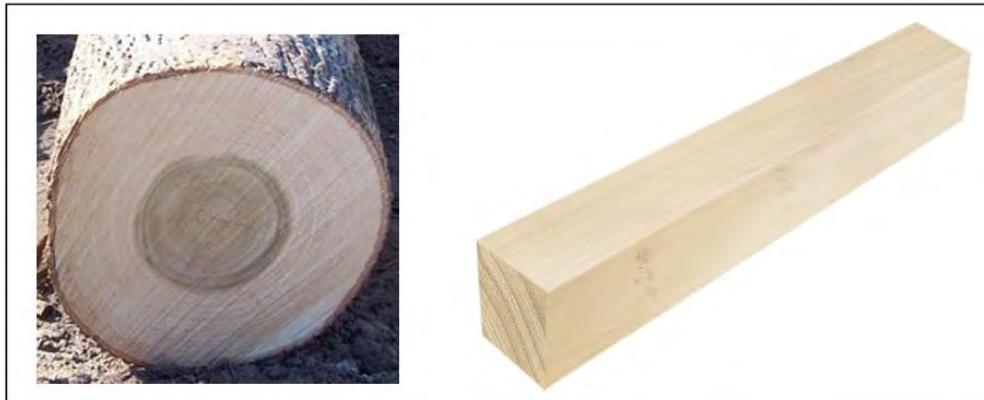
Figure 55 : Bois de peuplier (<http://www.bellforestproducts.com>)

Caractéristiques particulières: Le bois de peuplier est perçu comme très tendre et léger, de couleur blanche, parfois grisâtre ou teinté brun très pâle. Le duramen est blanc à blanc jaunâtre. L'aubier est non-distinct. Aussi, le passage entre bois de printemps et bois d'été est beaucoup moins distinct. De plus, il présente moins des défauts que les autres essences. Pour ces raisons, le bois de peuplier est considéré comme un bois homogène (figure 55).

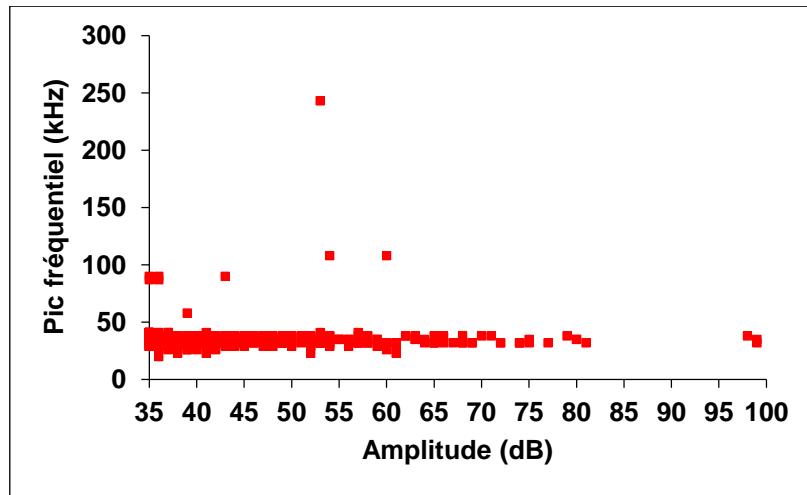
Figure 66 : Résultats obtenus par les capteurs WD

Quatre types de capteurs sont à notre disposition : trois capteurs résonnants R3 α , R6 α et R15 α de fréquences de résonance 30 kHz, 60 kHz et 150 kHz respectivement et un capteur large bande (WD) pouvant être utilisé dans une gamme de fréquences allant de 100 kHz à 1 MHz. Les courbes d'étalonnage de ces différents capteurs sont fournies en annexe 3. Afin de sélectionner le capteur approprié, une étude préliminaire a été réalisée en utilisant un capteur WD. Les signaux recueillis par ce type de capteur lors de l'endommagement du matériau bois montrent des pics fréquentiels inférieurs à 100 kHz et majoritairement entre 20 kHz et 50 kHz (figure 66). Donc, on peut en déduire que les capteurs R3 α et R6 α sont les capteurs les plus adéquats parmi ceux à notre disposition. Ces résultats sont en accord avec les constatations de Varner et ses co-auteurs (2012). En effet, ils ont utilisé un capteur résonnant de type AE 469 (fabriquant : Dakel ZD Rpety) de fréquence de résonance comprise entre 150 et 300 kHz pour suivre l'endommagement de trois types de bois (chêne, épicéa et peuplier) en flexion 4-points. La distribution d'énergie en fonction des fréquences a été étudiée. Les résultats montrent des pics énergétiques à faibles fréquences (entre 20 et 60 kHz) pour les trois types de bois étudiés (figure 67). Ils ont proposé à la fin de leurs travaux d'utiliser des capteurs de faibles fréquences pour éviter la perte des signaux lors de l'endommagement du matériau bois.

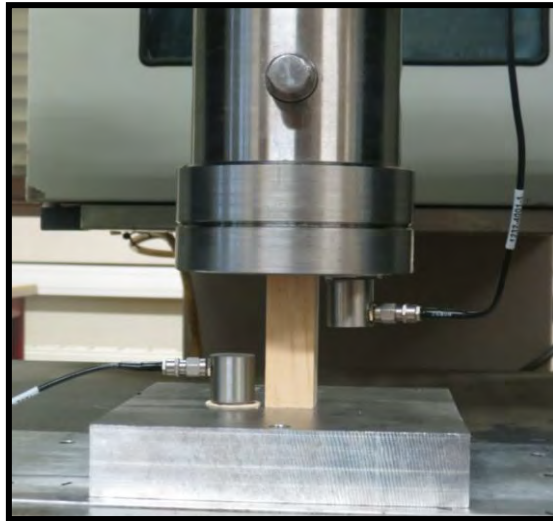
Figure 70 : Configuration 1 : positionnement des capteurs sur les plateaux du montage de compression

A cause de la faible longueur de l'éprouvette de compression (60 mm), il est difficile d'installer les quatre capteurs simultanément sur les faces de l'échantillon. On se limite donc à l'utilisation de deux capteurs R6α puisqu'ils possèdent une gamme de fréquences plus large que celle de R3α (Tableau 16). En outre, l'emplacement de l'endommagement macroscopique du bois sollicité en compression est aléatoire. Pour éviter de perdre des informations au cas où un endommagement se déclenche en dessous d'un capteur, la configuration 1 a été expérimentée dans un premier temps. Elle consiste à coller deux capteurs R6α au niveau des deux plateaux du montage de compression (figure 70). Le couplage des capteurs avec les surfaces des plateaux est réalisé par collage rigide en utilisant une colle HBM X60 bi-composants. La bonne rigidité de cette colle après le séchage permet une bonne propagation des ondes entre le capteur et la surface du plateau ainsi qu'un montage pérenne. Préalablement à l'application de la colle HBM X60, le capteur a été muni d'une plaque en aluminium collée sur la céramique du capteur avec une colle Loctite super glue 3 Universal Mini Trio ce qui permettra un démontage plus facile du capteur sans risque de dégradation.

Les résultats obtenus en utilisant cette première configuration montrent une zone muette dans l'enregistrement du capteur R6 α (1) positionné sur le plateau inférieur du montage de compression (figures 71a et 72a) tandis que l'enregistrement du capteur R6 α (2) positionné sur le plateau supérieur ne montre pas cette perte de signaux (figures 71b et 72b). Ce phénomène est engendré par la perte de couplage entre le plateau inférieur et le pied de l'éprouvette. En effet, le glissement entre l'éprouvette et le plateau inférieur empêche la propagation des signaux jusqu'au capteur et ceci très rapidement au cours de l'essai.

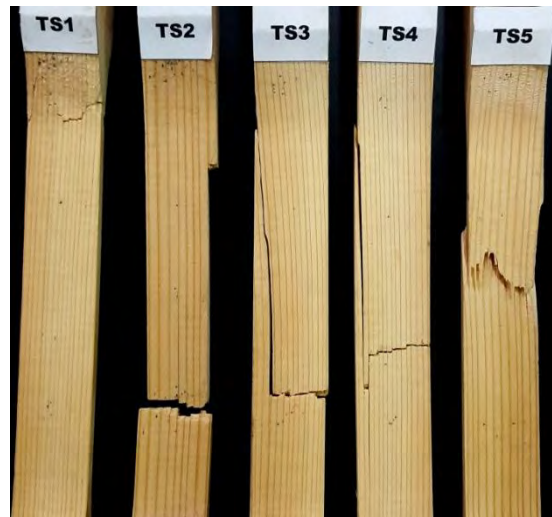
Figure 105 : (a) Faciès de rupture du lot d'éprouvettes de sapin pectiné (b) faciès de rupture de l'éprouvette représentative (TS4)

Nous avons effectué une observation visuelle des éprouvettes de sapin pectiné rompues afin de comprendre les mécanismes initiés pendant l'essai de traction. Les éprouvettes TS2, TS3 et TS4 (figure 105a) montrent un mode d'endommagement similaire. En effet, une ligne de rupture quasi-perpendiculaire à la charge est observée, qui traverse à la fois le BI et le BF couvrant la majorité de la section de l'éprouvette. Ce mode de rupture est caractérisé par une rupture par traction (mode D de la figure 83 page 83). La forme est légèrement en escalier témoignant d'une fissuration de type LR traversant le BI d'un cerne de croissance, suivie par une faible fissuration longitudinale à l'interface BI/BF. En outre, sur un bord de chaque éprouvette une longue fissure longitudinale issue de la propagation de type RL est aussi visible soit au niveau de l'interface BI/BF soit dans le BI. L'ouverture de cette fissure est clairement visible. Les éprouvettes TS1 et TS5, dont les charges maximales sont les plus faibles, montrent un mode d'endommagement différent. La fissure se propage en zig-zag et quelques fissures parallèles au fil au niveau de l'interface BI/BF peuvent être observées. Le mode de rupture de ces deux éprouvettes correspond bien au mode de fendage (mode A de la figure 83 page 83). De plus, sur le faciès de rupture de l'éprouvette TS5, la propagation des fissures s'oriente dans la direction inclinée par rapport à la direction longitudinale non seulement dans le plan (LR) mais également dans le plan (LT). La figure 105b montre le faciès de rupture de l'éprouvette TS4 sélectionnée pour la suite de l'analyse.

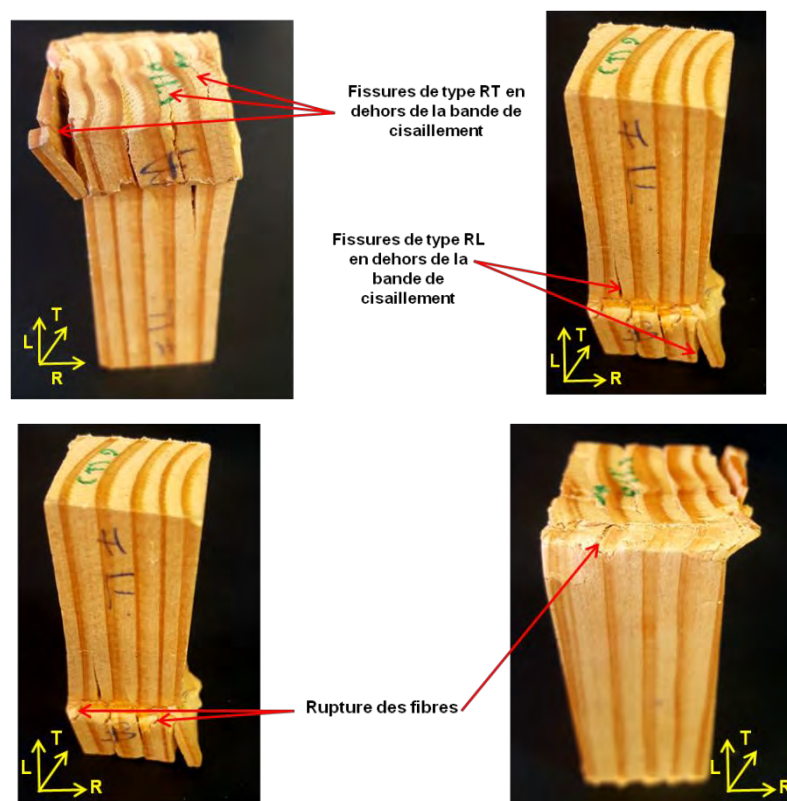
Figure 146 : Endommagements observés sur l'éprouvette CD2

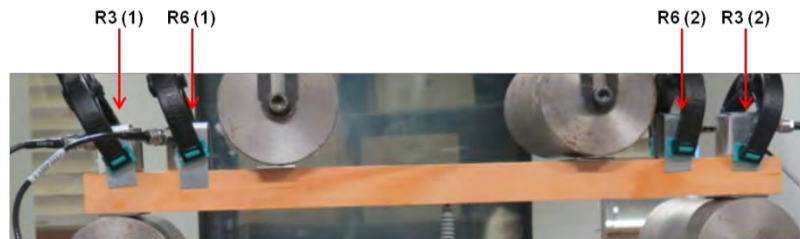
Figure 207 : (a) Positions des capteurs (2) Nombre de signaux enregistrés par chaque capteur

Les signaux recueillis par le capteur R6(2) (figure 207a) font l'objet de cette analyse puisqu'il s'agit du capteur qui enregistre le plus de signaux (figure 207b).

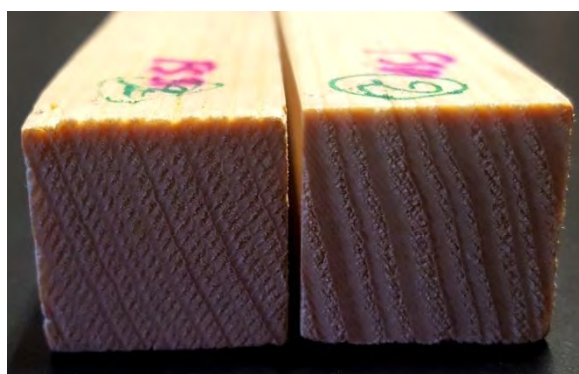
Figure 213 : Cernes des éprouvettes de sapin pectiné non-parallèle

Il faut noter que les fibres des éprouvettes de sapin pectiné ne sont pas tout à fait alignées aux bords de l'éprouvette et les cernes ne sont pas non plus tout à fait parallèles entre eux (figure 213). Pour cette raison, on voit les deux types de bois BI et BF sur la face LT dont l'orientation du fil est plus ou moins inclinée par rapport à l'axe de la poutre.

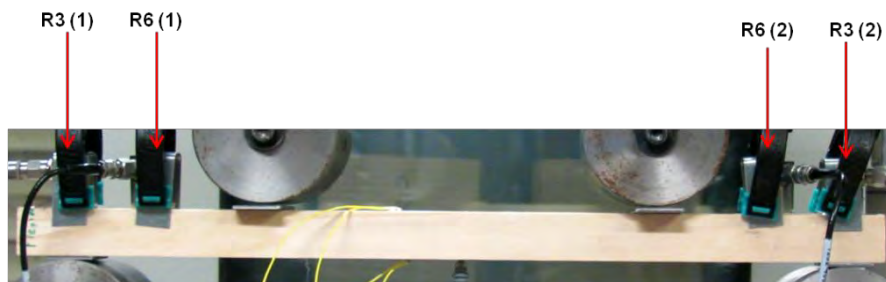
Figure 235 : (a) Positions des capteurs (b) Nombre de signaux enregistrés par chaque capteur

Les signaux recueillis par le capteur R6(2) (figure 235a) font l'objet de cette analyse puisqu'il s'agit du capteur qui enregistre la majorité des signaux (figure 235b).

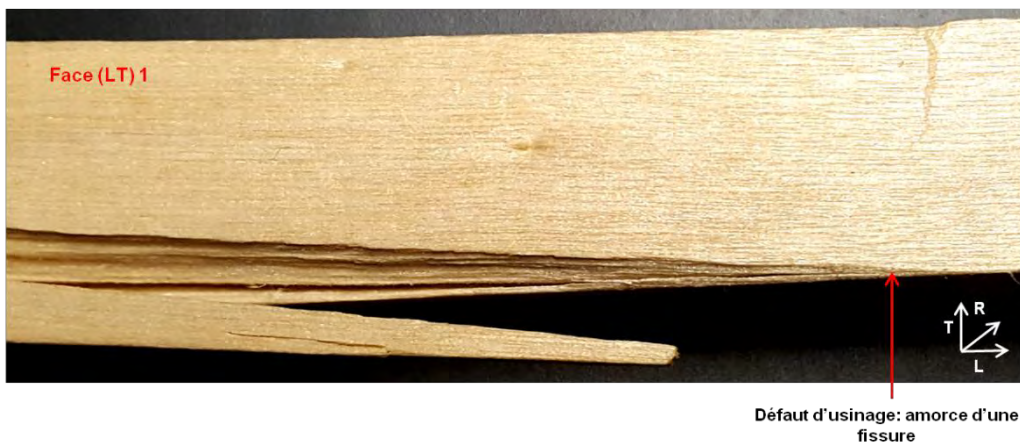
Figure 240 : (a) Initiation de la fissure au niveau d'un défaut d'usinage sur la face LT1 (b) amorce de la fissure sur la face LT2

L'analyse de faciès de rupture de l'éprouvette (FP4) montre que sur la face latérale avant (face LT1 figure 240a) la fissure s'amorce au niveau d'un défaut d'usinage où les fibres sont déjà coupées sur la face (LR) la plus tendue de l'éprouvette (figure 240a). Ensuite cette fissure se propage rapidement sur la face (LT) dans une direction inclinée par rapport au fil. L'amorce de la fissure sur la face latérale arrière (face LT2 figure 240b) pourrait être due à la fissure observée dans le plan (LT) (figure 240b). Donc, on observe un seul mécanisme majoritaire sur le faciès de rupture de l'éprouvette qui est la fissuration. De plus, comme le peuplier est un bois très homogène, il semblait que les signaux issus des différents types de microfissuration et de la rupture des fibres sont semblables et donc difficiles à dissocier. On peut dire donc que la classe rouge qui représente 95% de la totalité des signaux pourrait contenir les différents types de microfissuration qu'elle soit longitudinale ou transversale ainsi que la rupture des fibres. En outre, un reclassement des signaux a été fait dans la classe rouge mais il n'a pas donné de classement intéressant.

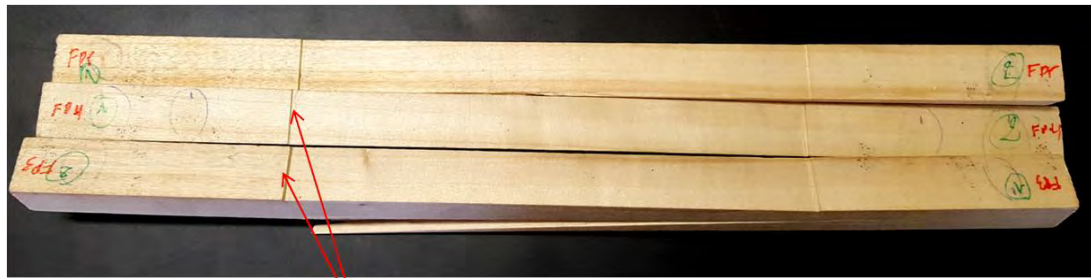
Phénomène de matage

Figure 241 : (a) Phénomène de matage observé sur les éprouvettes de peuplier (b) la déformation de cisaillement local des fibres dans le plan (LT)

Quant à la classe bleue qui contient 5% des signaux et qui arrive un peu plus tard dans l'essai, elle pourrait être attribuée à la déformation permanente en compression obtenue par l'effet de matage (figure 241 a). C'est une déformation de cisaillement local des fibres observée dans le plan (LT) sur toutes les éprouvettes de peuplier (figure 241 b). Cette déformation ne présente pas un endommagement très important c'est pourquoi elle ne génère que 5% des signaux mais on arrive à l'enregistrer puisqu'elle est située très proche des capteurs R6.
