Influence du vieillissement sur la résistance à la fissuration par fatigue à haute température d'alliages de titane pour mâts-réacteurs

THESE

INFLUENCE DU VIEILLISSEMENT SUR LA RESISTANCE A LA FISSURATION PAR FATIGUE A HAUTE TEMPERATURE D'ALLIAGES DE TITANE POUR MATS-REACTEURS

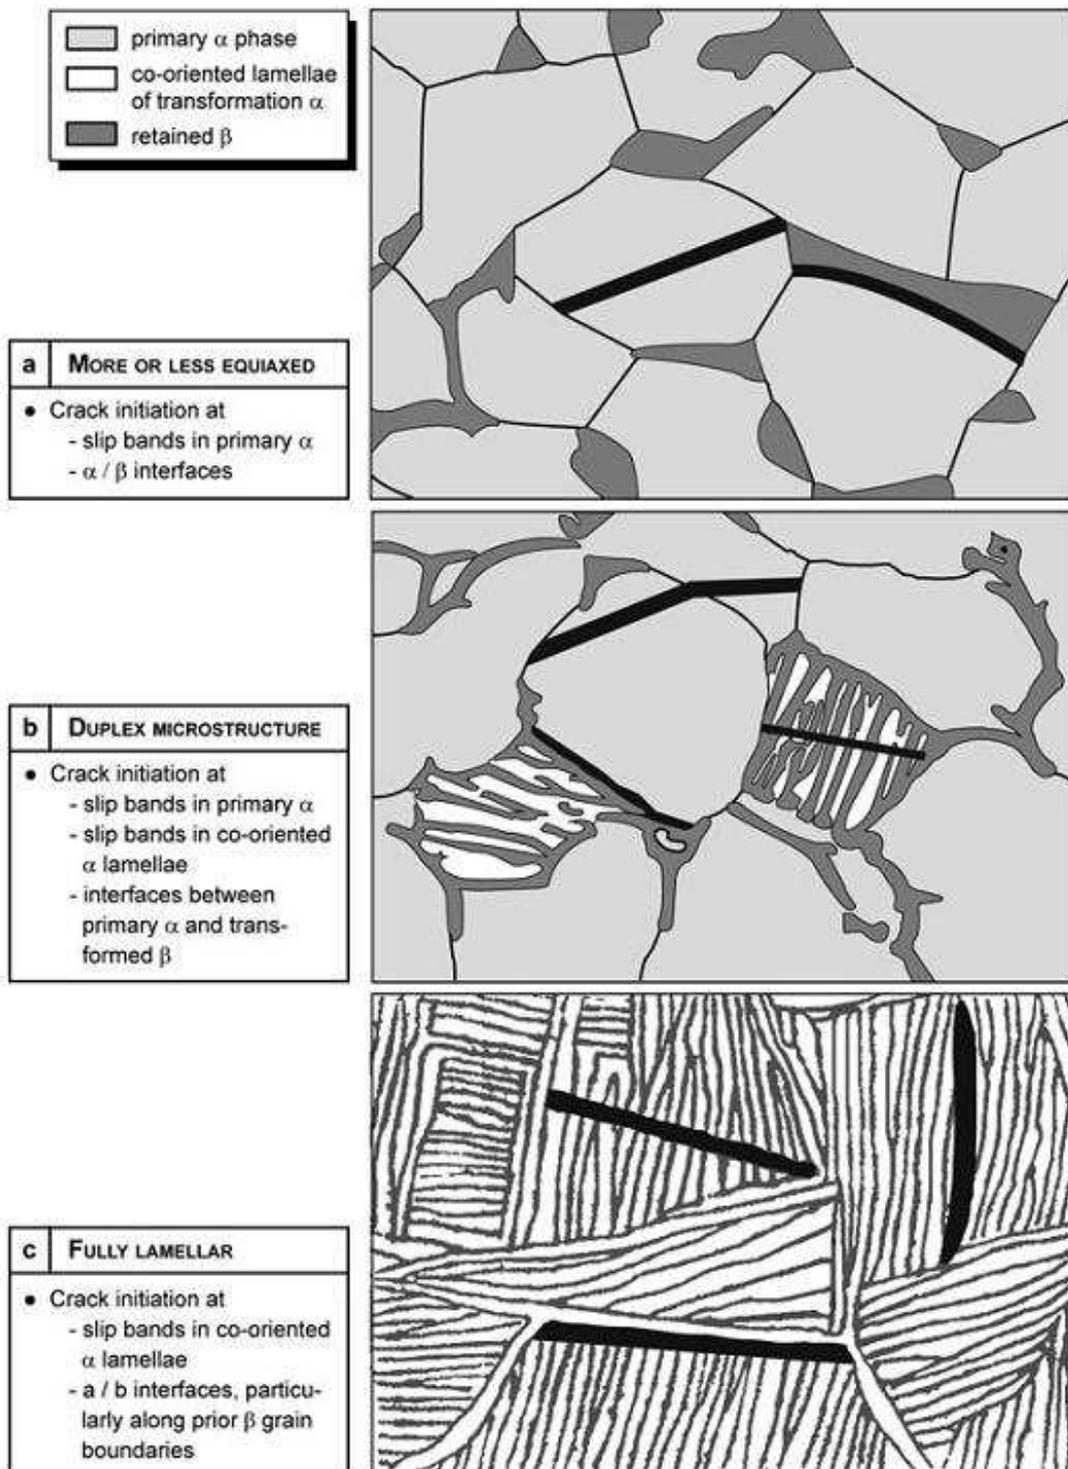
Figure I. 16: sites d'initiation des fissures au sein des unités microstructurales d'importance pour différentes microstructures rencontrées dans les alliages de titane [8]

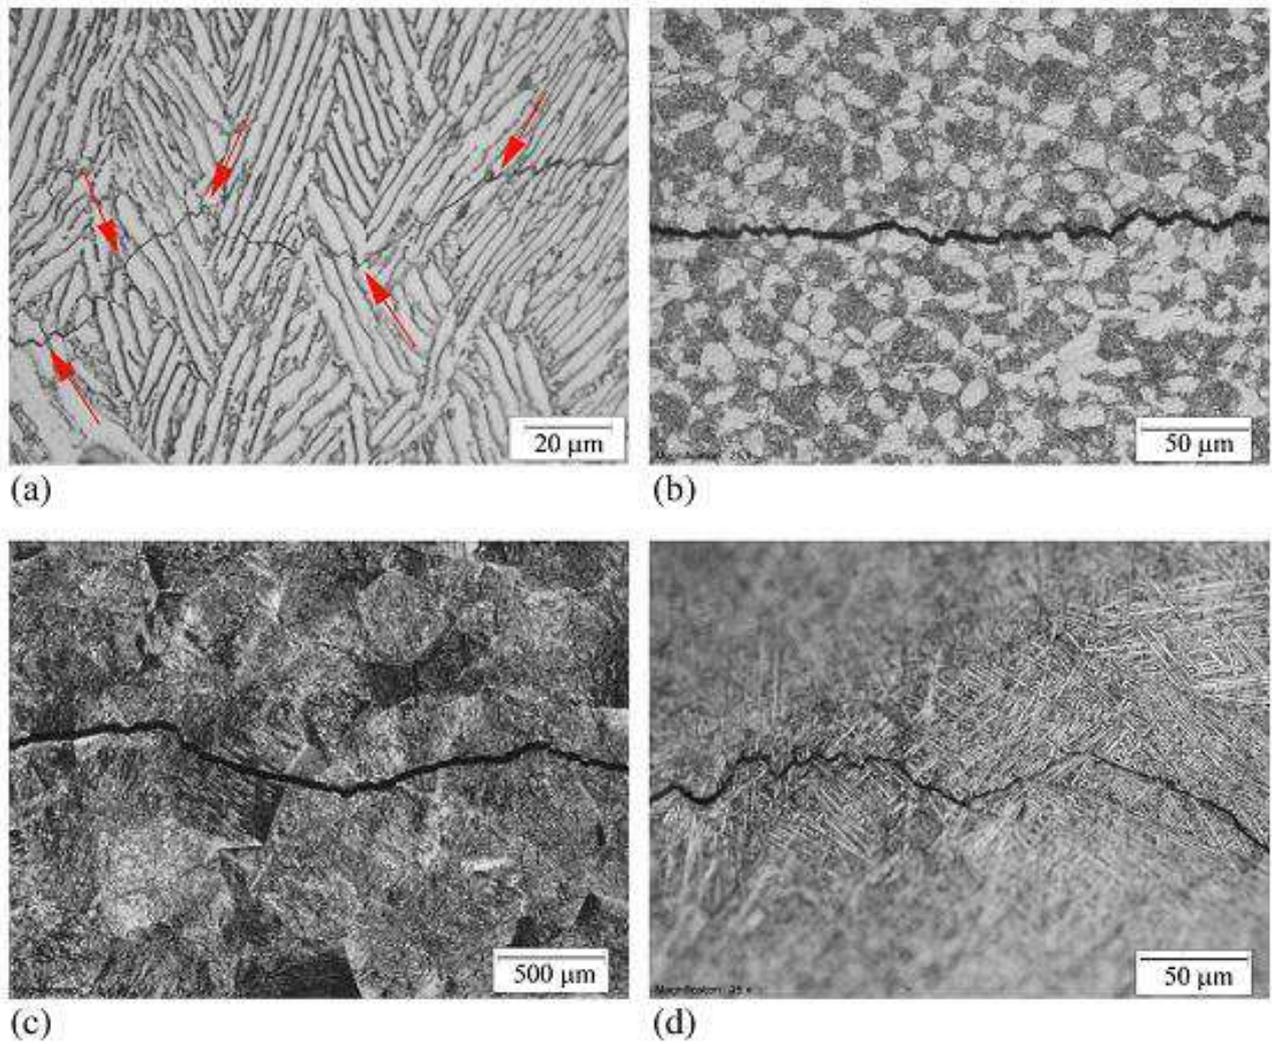
Figure 1. 21: illustration des mécanismes de fissuration détaillés dans l'étude de Verdhan et al. [21] a) cas de la microstructure lamellaire montrant des déviations de fissure au passage d'une colonie à sa voisine (flèches), b) cas de la microstructure bimodale, c) cas de la microstructure aciculaire à l'échelle des ex-grains β , d) cas de la microstructure aciculaire à l'échelle des lamelles.

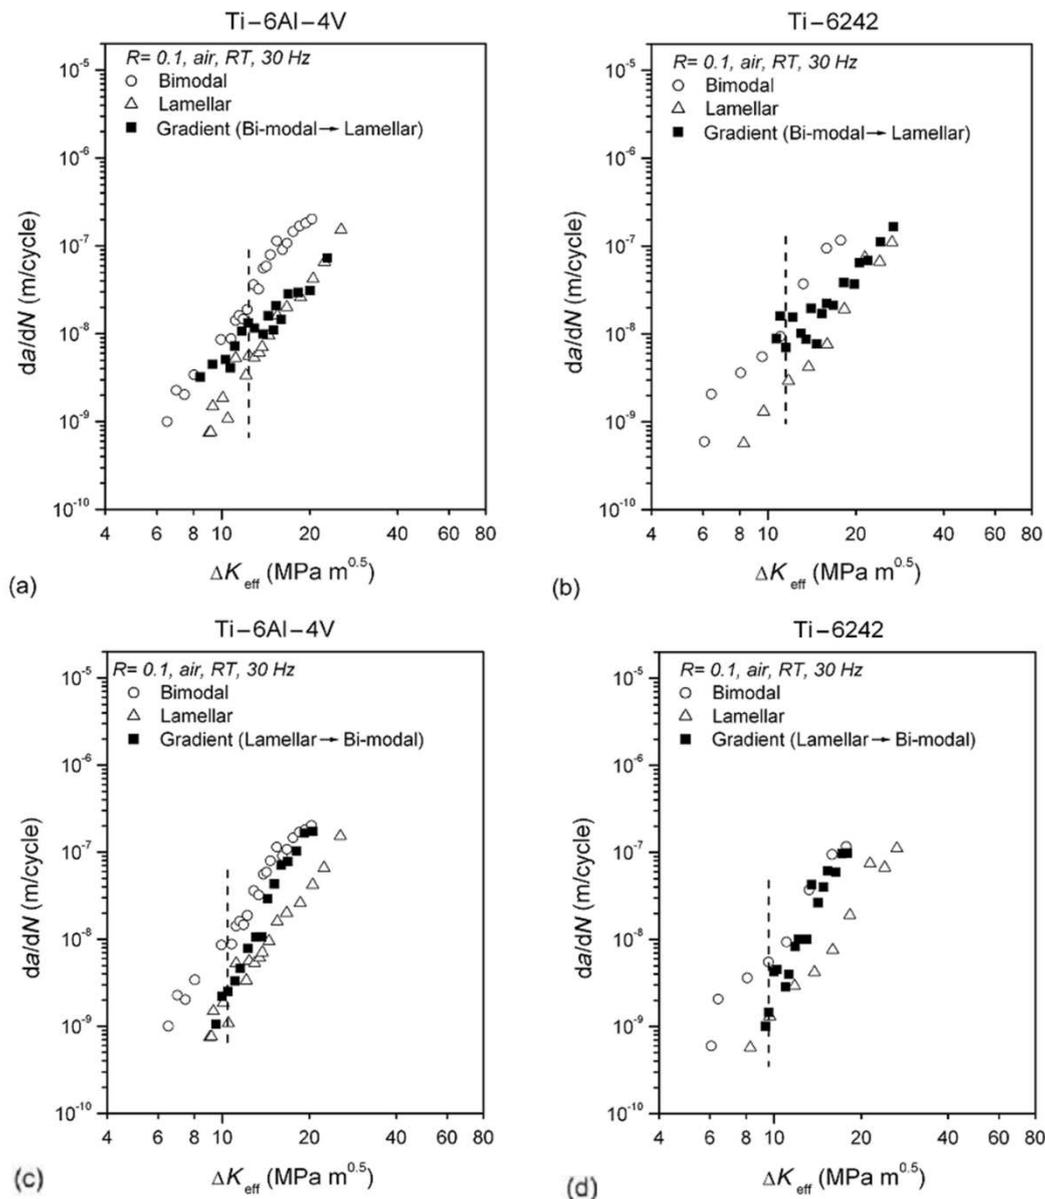
Figure I. 25: courbes de fissuration des éprouvettes à gradient de microstructure bimodale→lamellaire pour le a) TA6V, b) Ti6242. Courbes de fissuration des éprouvettes à gradient de microstructure lamellaire →bimodale pour le c) TA6V, d) Ti6242 [28].

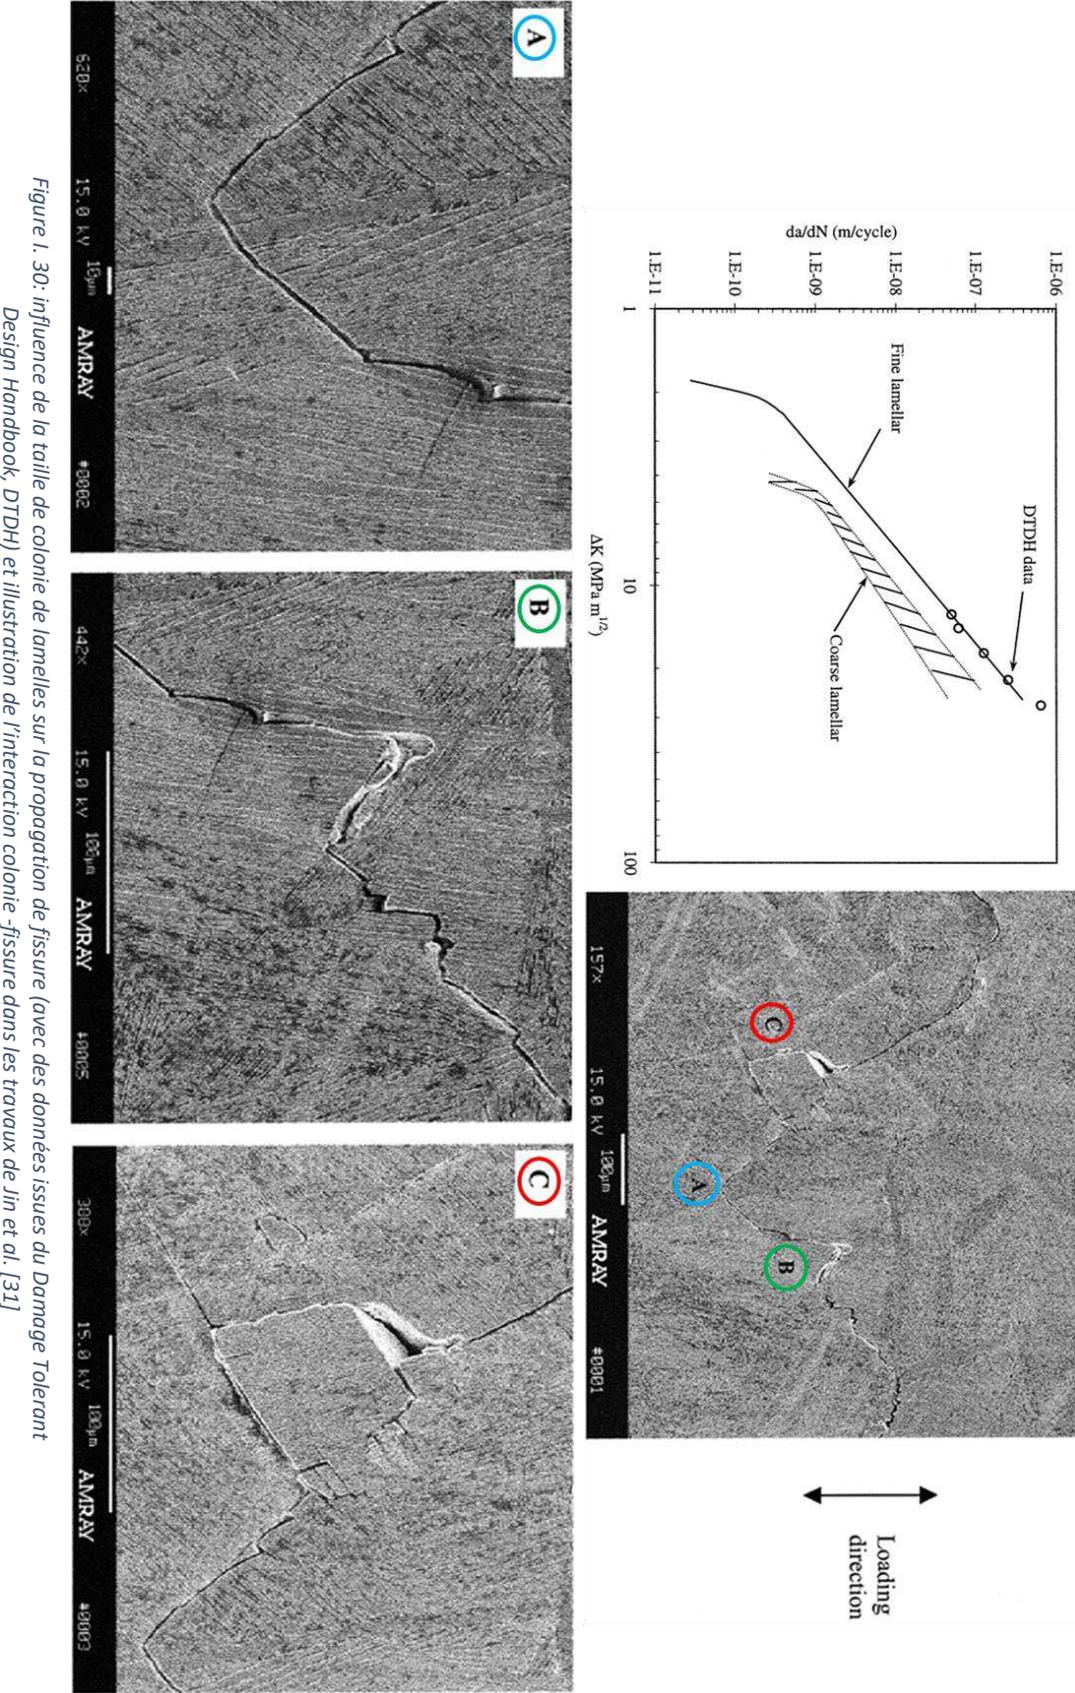
Figure I. 30: influence de la taille de colonie de lamelles sur la propagation de fissure (avec des données issues du Damage Tolerant Design Handbook, DTDH) et illustration de l'interaction colonie -fissure dans les travaux de Jin et al. [31]

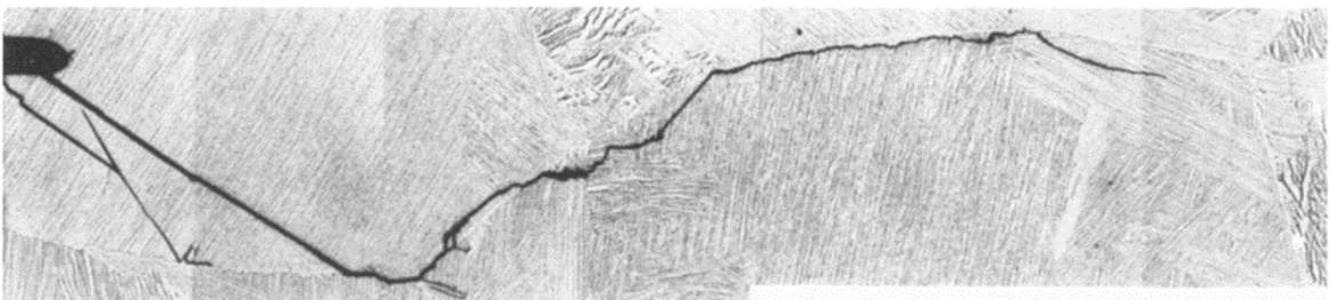
Figure I. 42: étapes de la propagation de fissure dans l'étude de Brown et Hicks [36]: mécanisme cristallographique trans-colonie puis propagation le long des joints de colonies de lamelles (échelle non disponible)

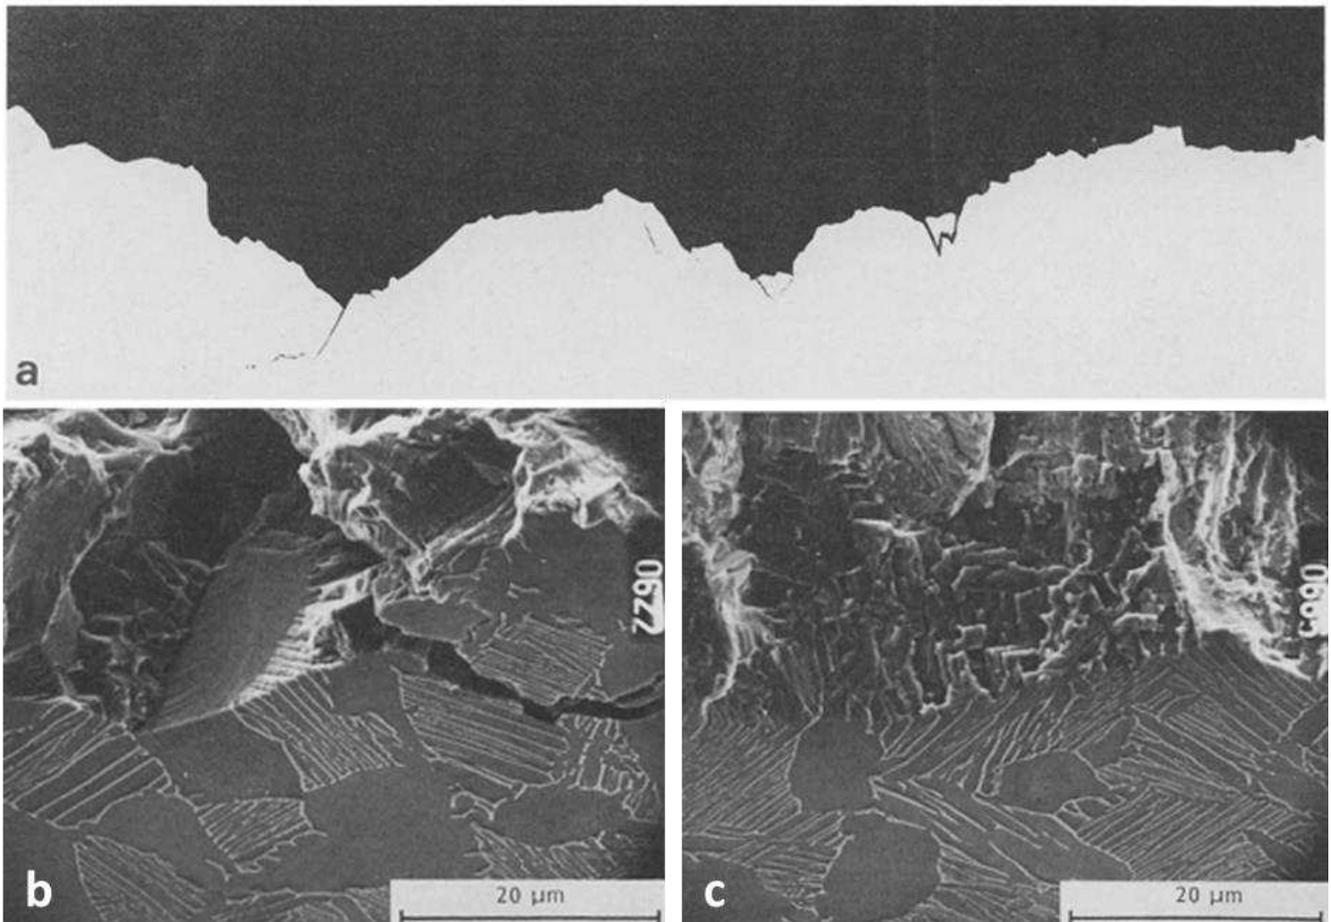
Figure I. 44: fractographie de la zone pré-transitionnelle pour $\Delta K = 10 \text{ MPa.m}^{1/2}$, a) observation du profil du faciès de rupture (échelle non disponible), b) observation d'une rupture de nodule par clivage et formation d'un relief géométrique cristallographique, c) relief irrégulier sensible à la microstructure au passage de la fissure dans un ex-grain β transformé [37].

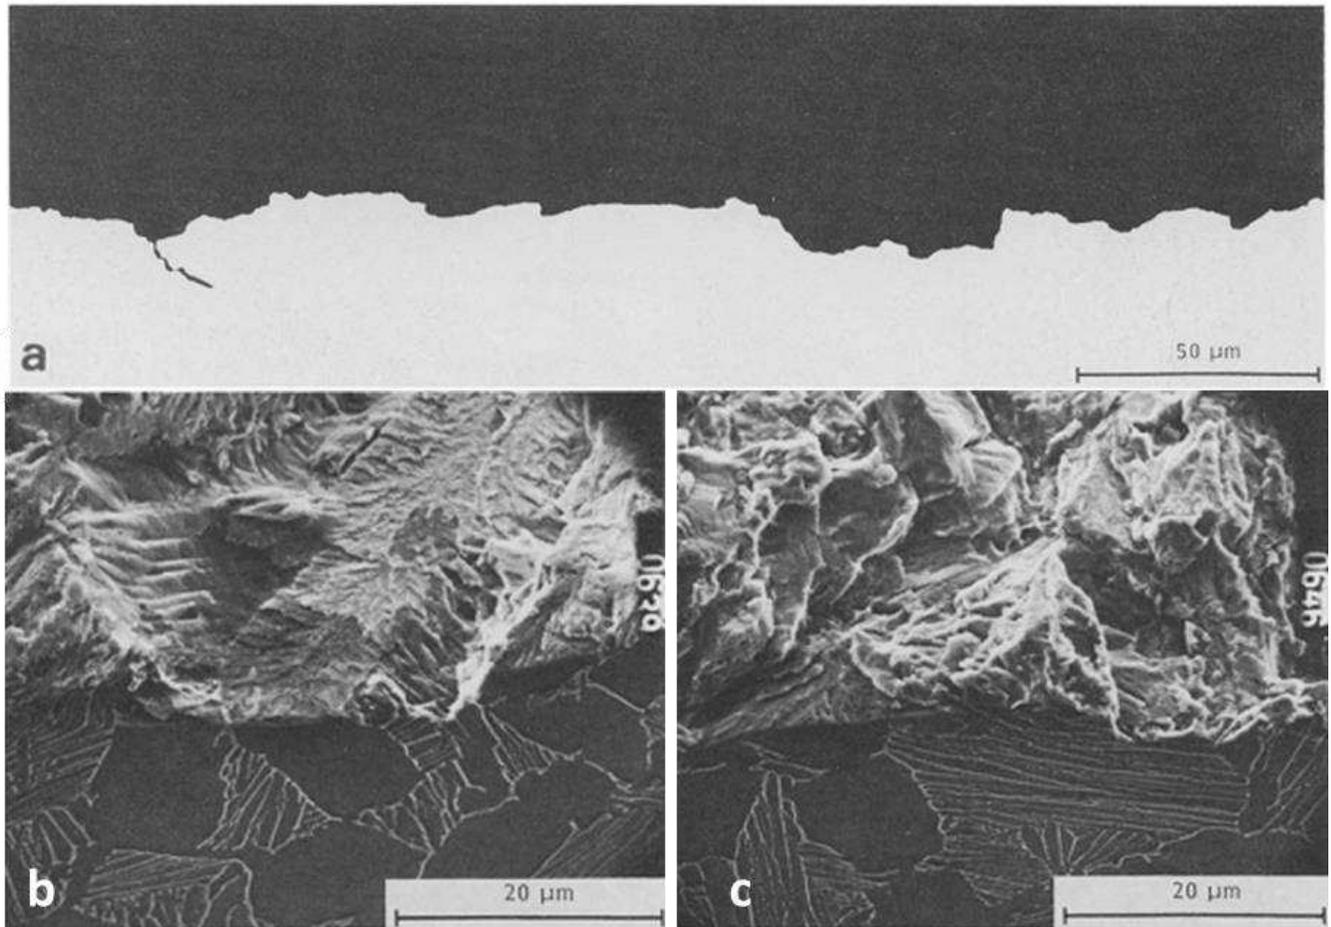
Figure I. 45: fractographie de la zone post-transitionnelle pour $\Delta K = 18 \text{ MPa.m}^{1/2}$, a) observation du profil du faciès de rupture (échelle non disponible) avec une diminution de la rugosité, b) observation d'une rupture de nodule par clivage, c) observation de détails de rupture irréguliers appartenant à des modes continus [37].

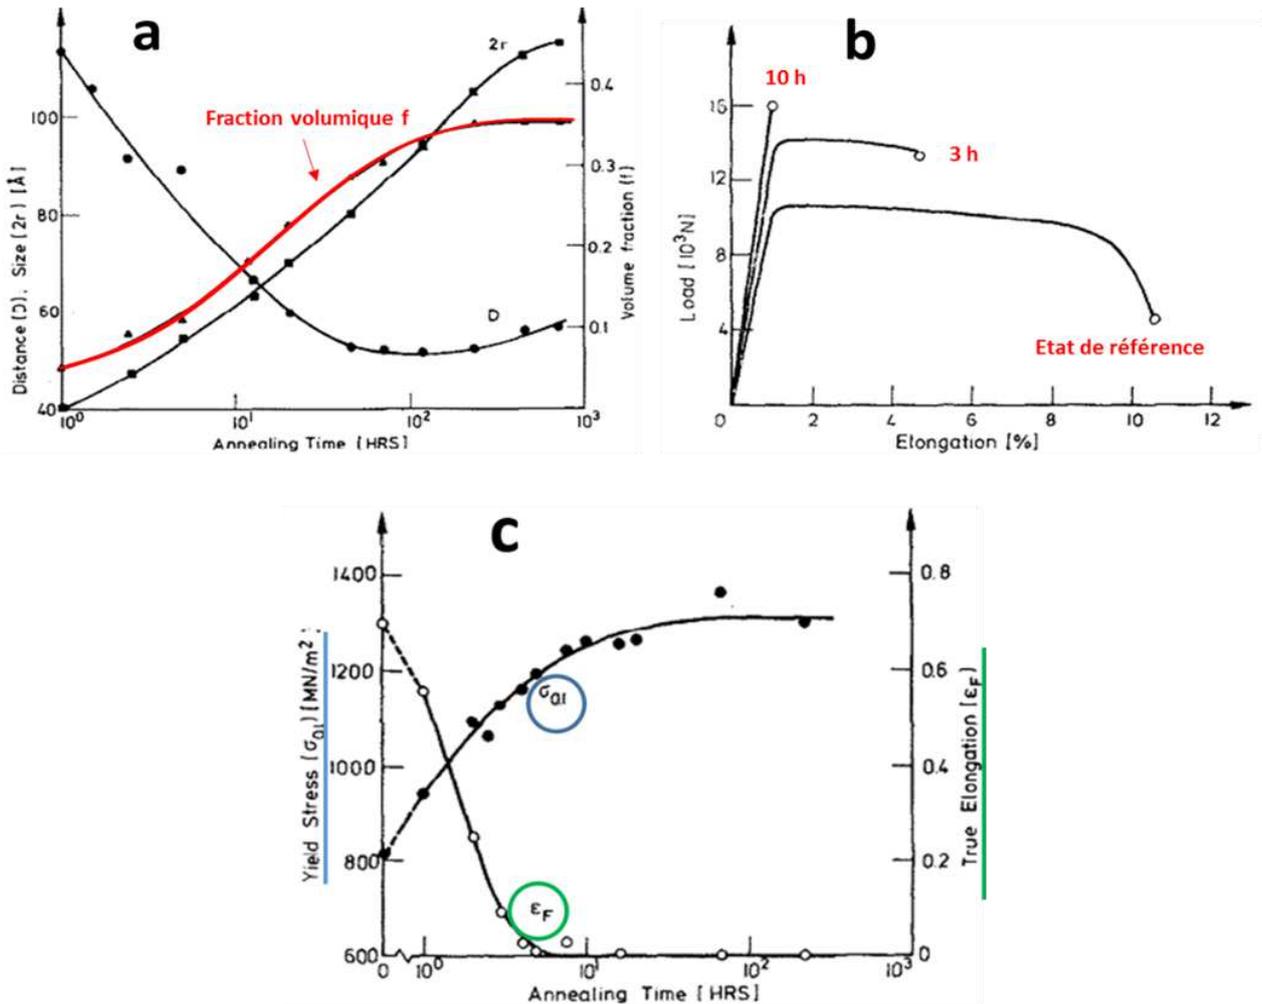
Figure I. 61 : données liées à la précipitation de la phase ω dans un alliage Ti-11% Mo vieilli à 350°C, a) évolution temporelle de la fraction volumique de précipité, b) courbes de traction pour différentes durées d'exposition, c) évolution temporelle de la limite d'élasticité et de l'allongement à la rupture [55].

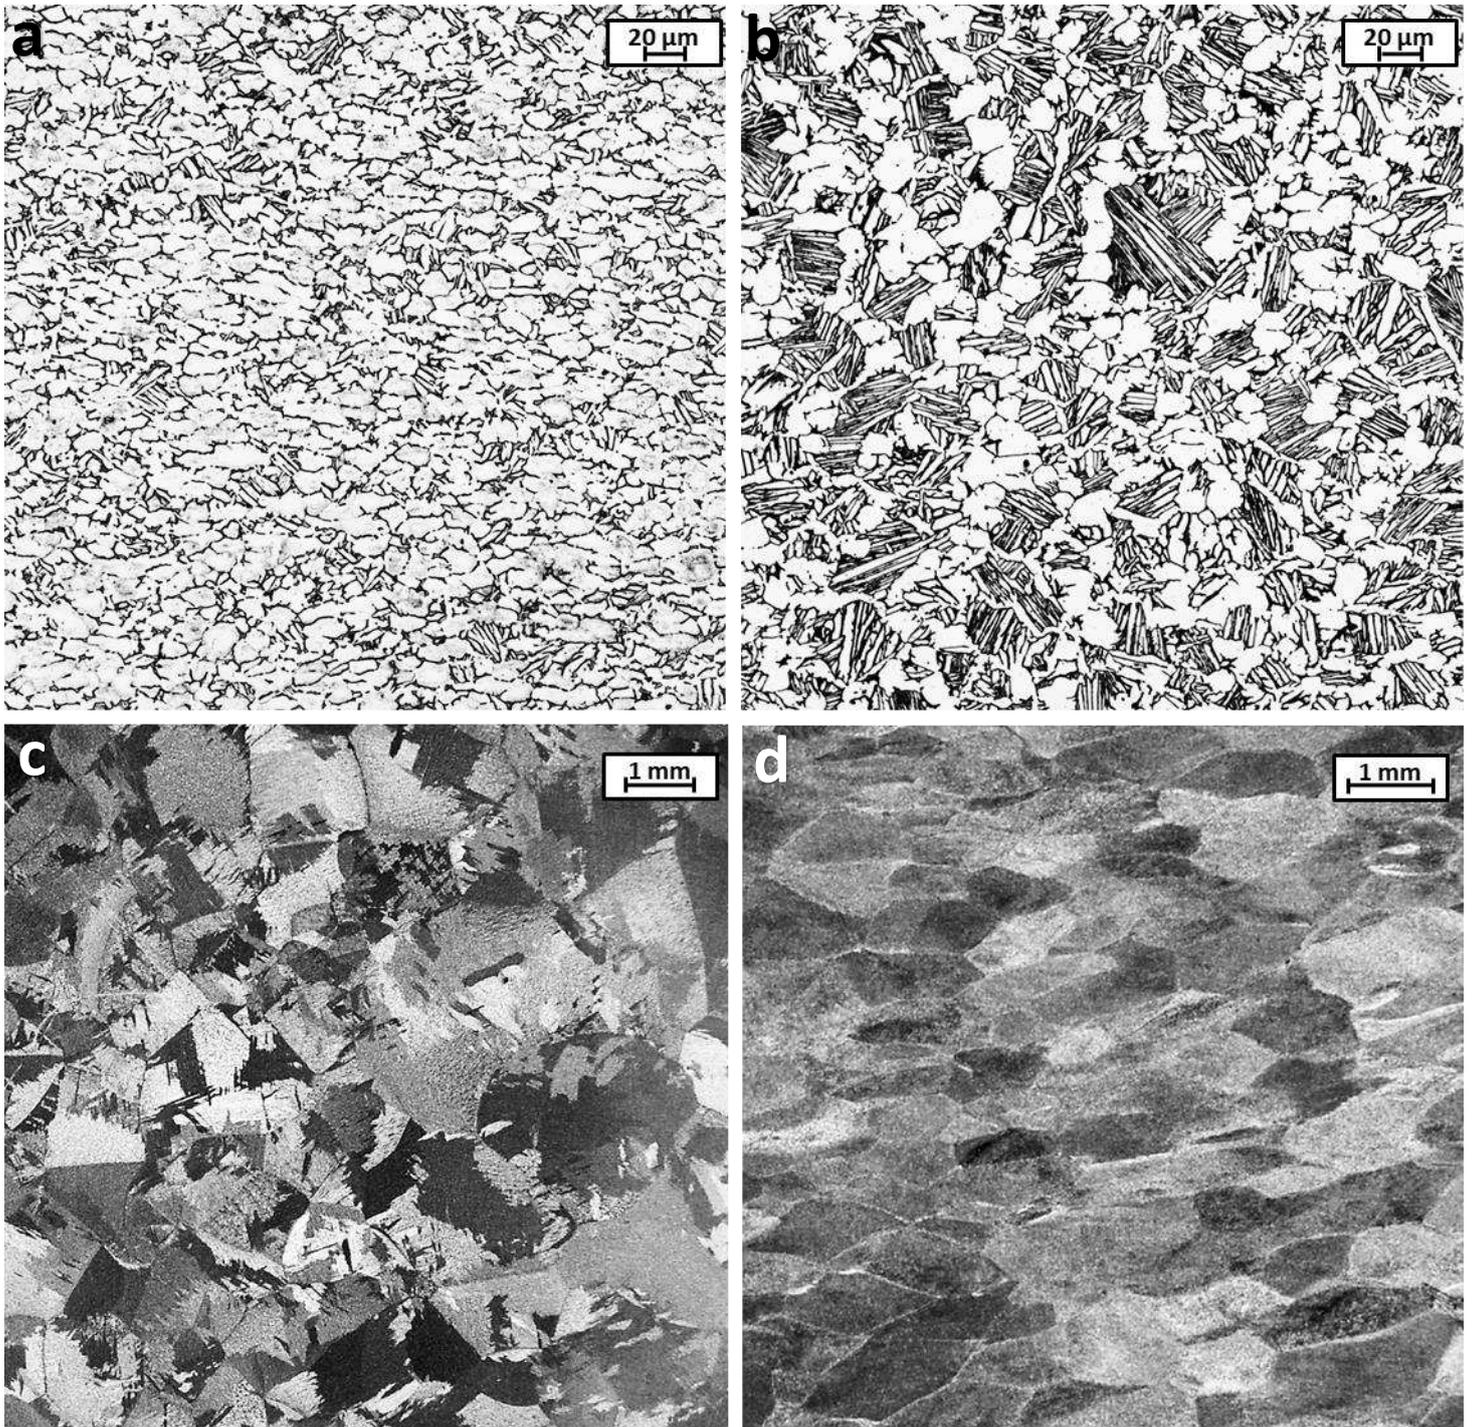
Figure II. 2: observations optiques des microstructures des alliages étudiés. a) TA6V $\alpha\beta$, b) Ti6242, c) TA6V β , d) Ti 17

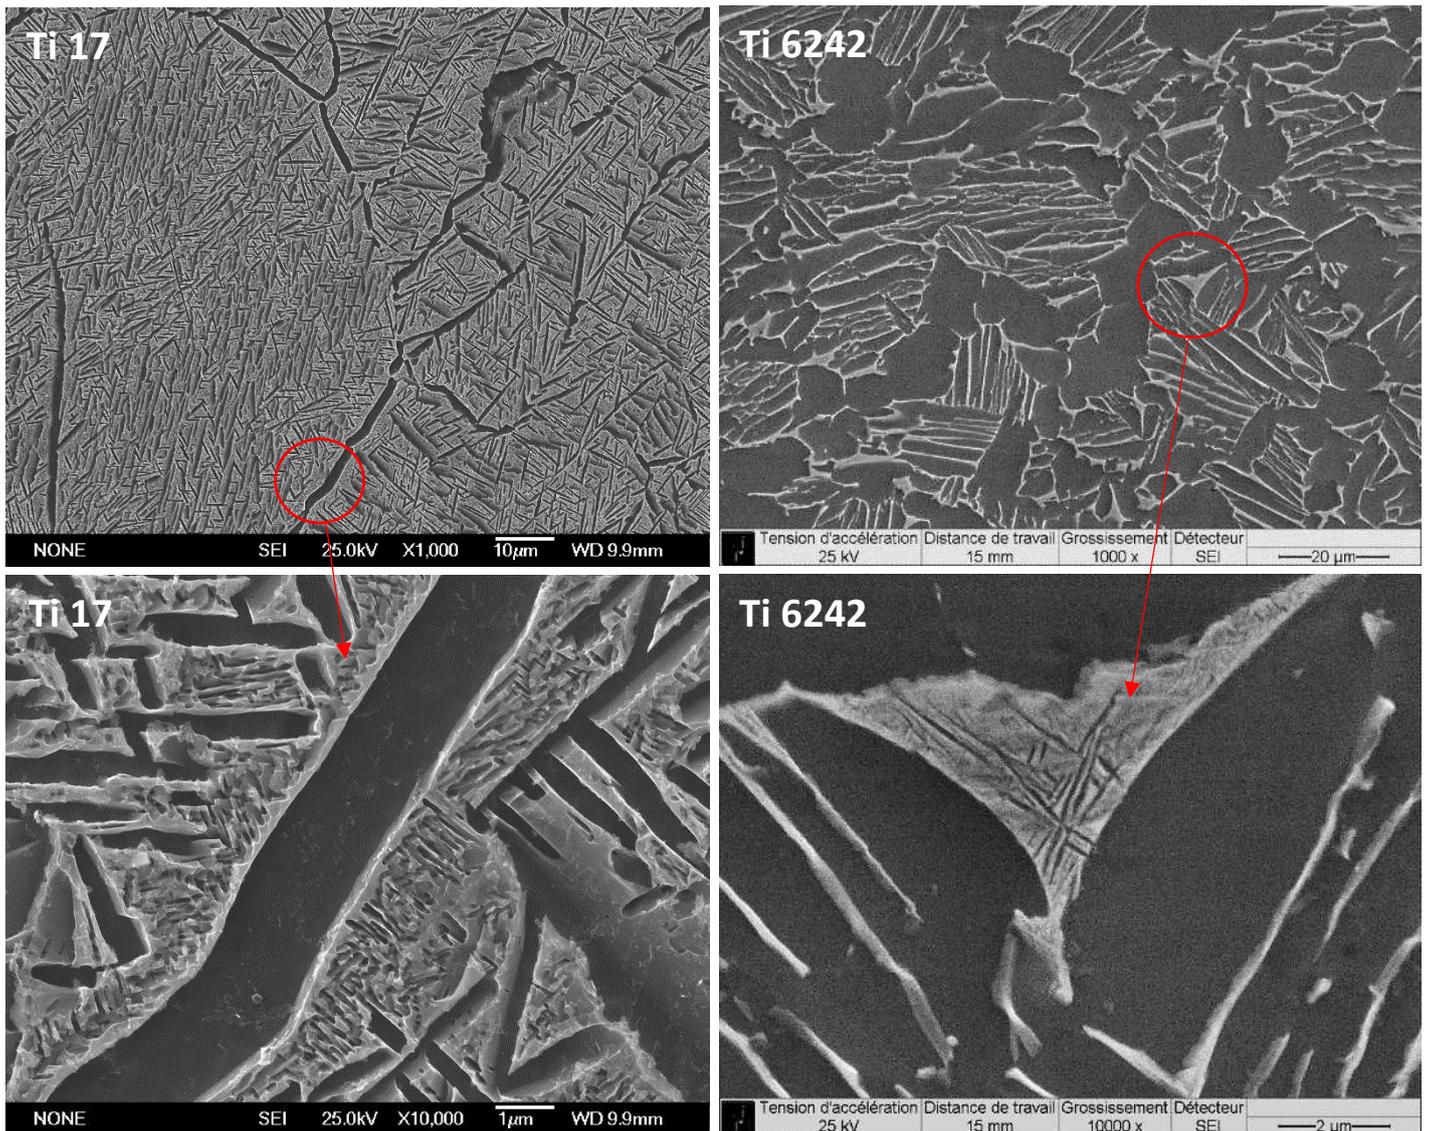
Figure II. 3: précipitation fine de lamelles de phase alpha au sein de la phase beta dans le Ti 17 (gauche) et le Ti6242 (droite)

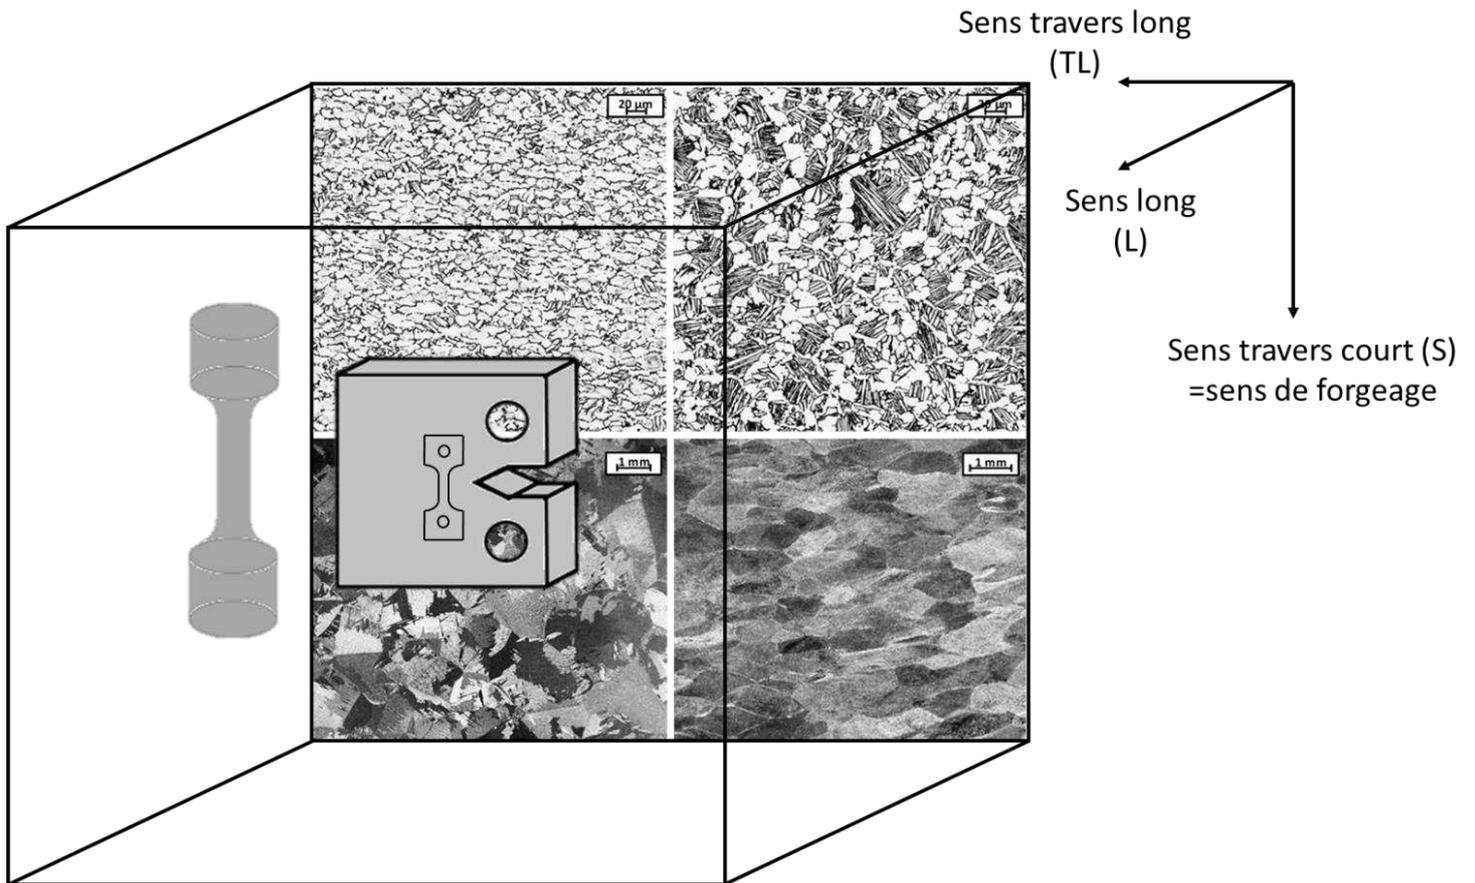
Figure II. 4: schéma représentant le sens de prélèvement des éprouvettes d'essais mécaniques vis-à-vis des microstructures étudiées.

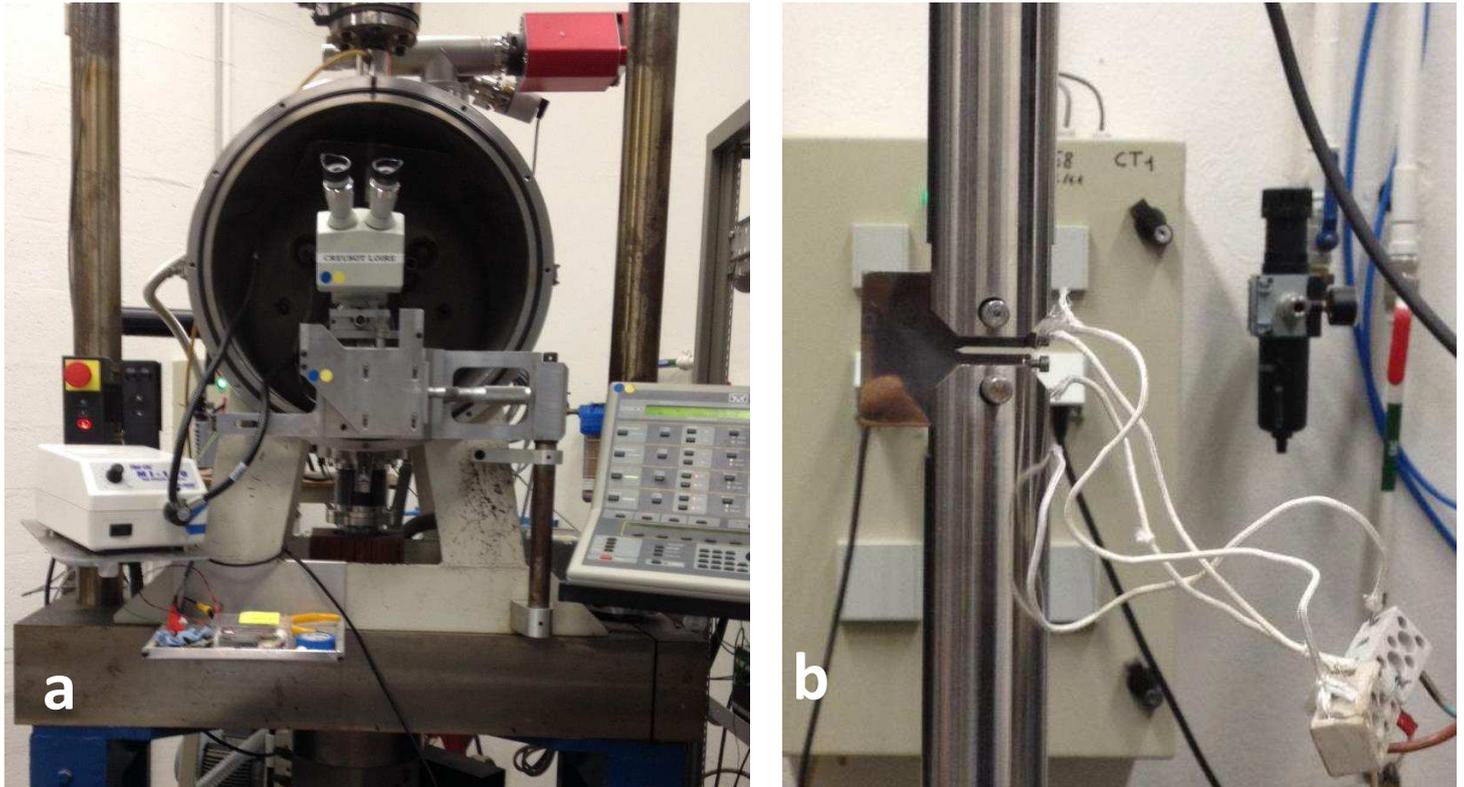
Figure II. 6: a) dispositif expérimental pour les pré-fissurations et les essais de fissuration proprement dits. b) contacts électriques pour le suivi de l'avancée de fissure par mesure du potentiel

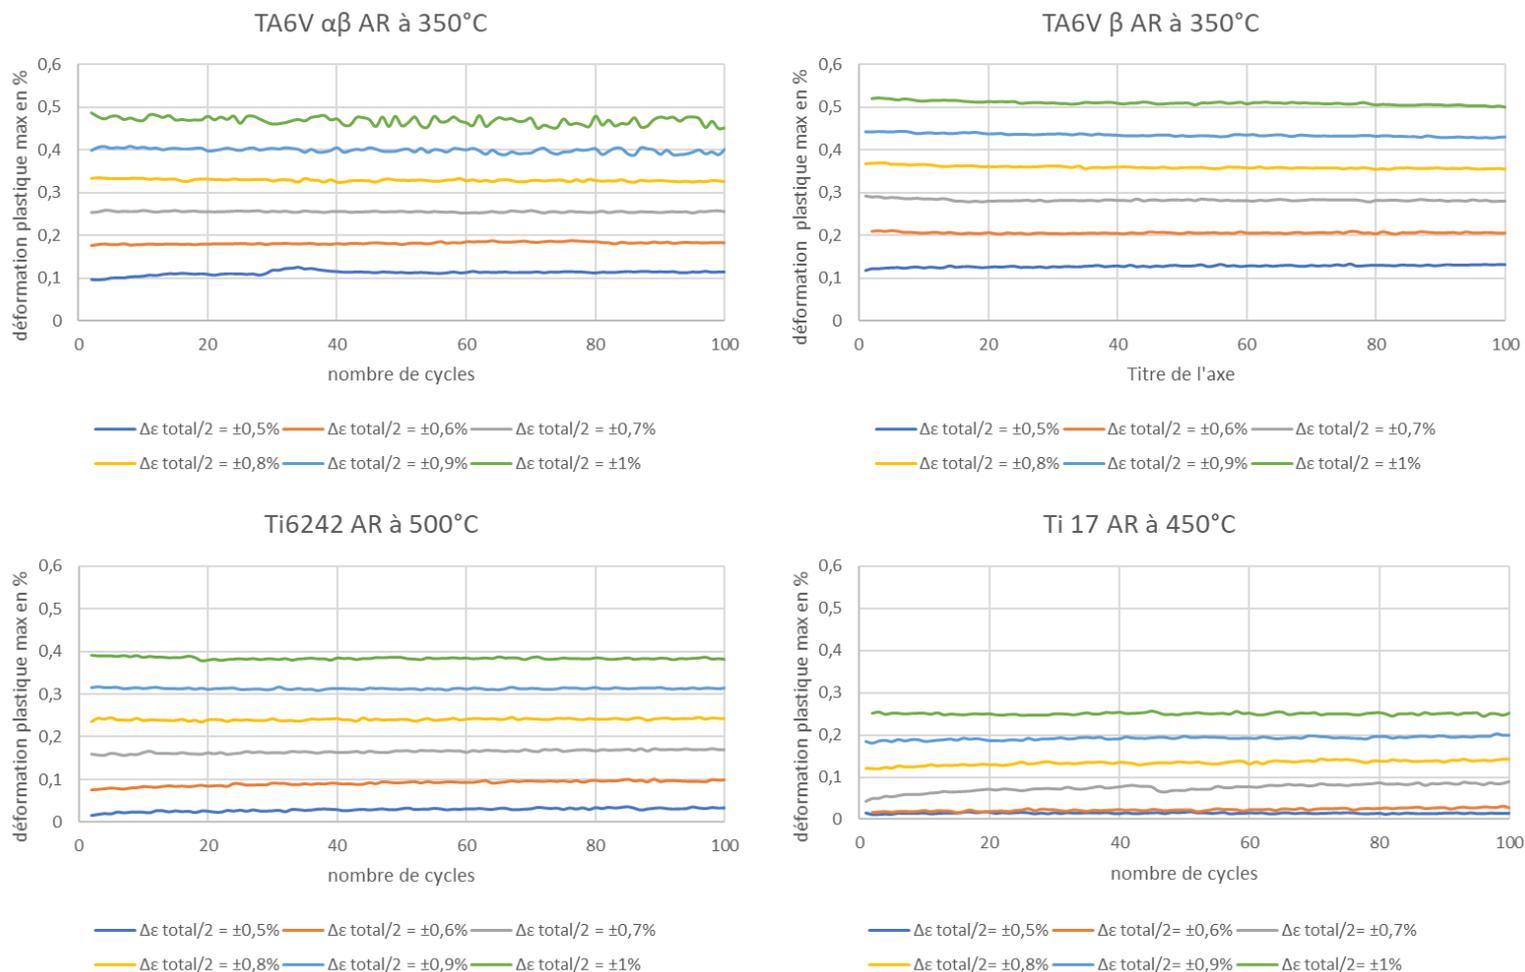
Figure III. 3: évolution de la déformation plastique maximale au cours des essais par « paliers » menés en température sur les alliages à l'état de réception

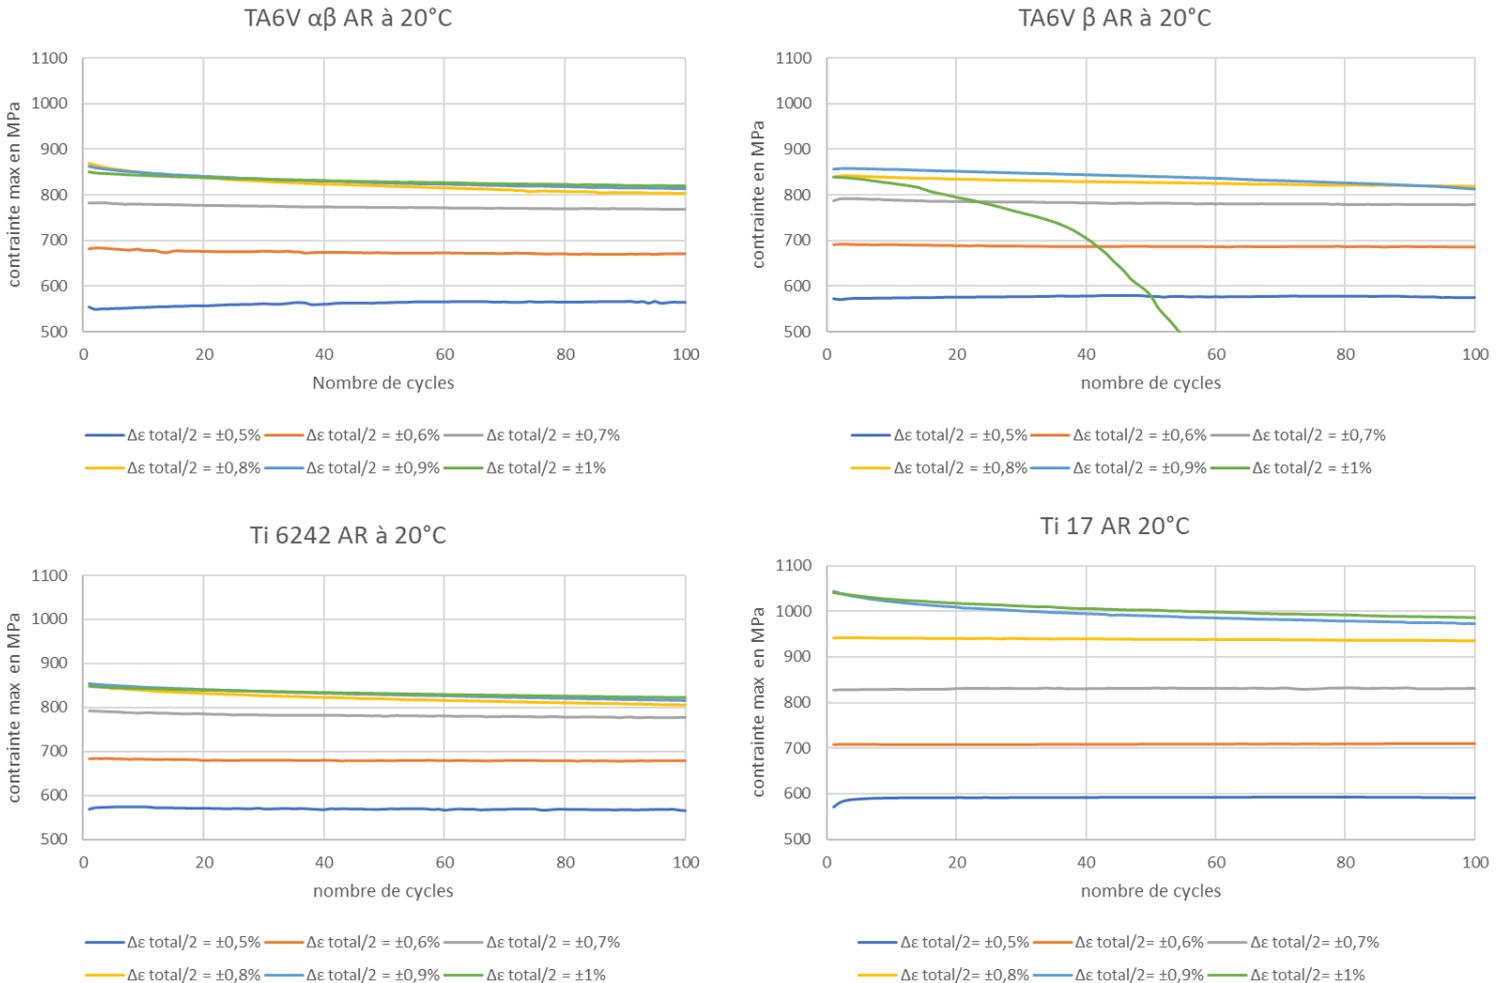
Figure III. 4: évolution de la contrainte maximale au cours des essais par « paliers » menés à 20°C sur les alliages à l'état de réception

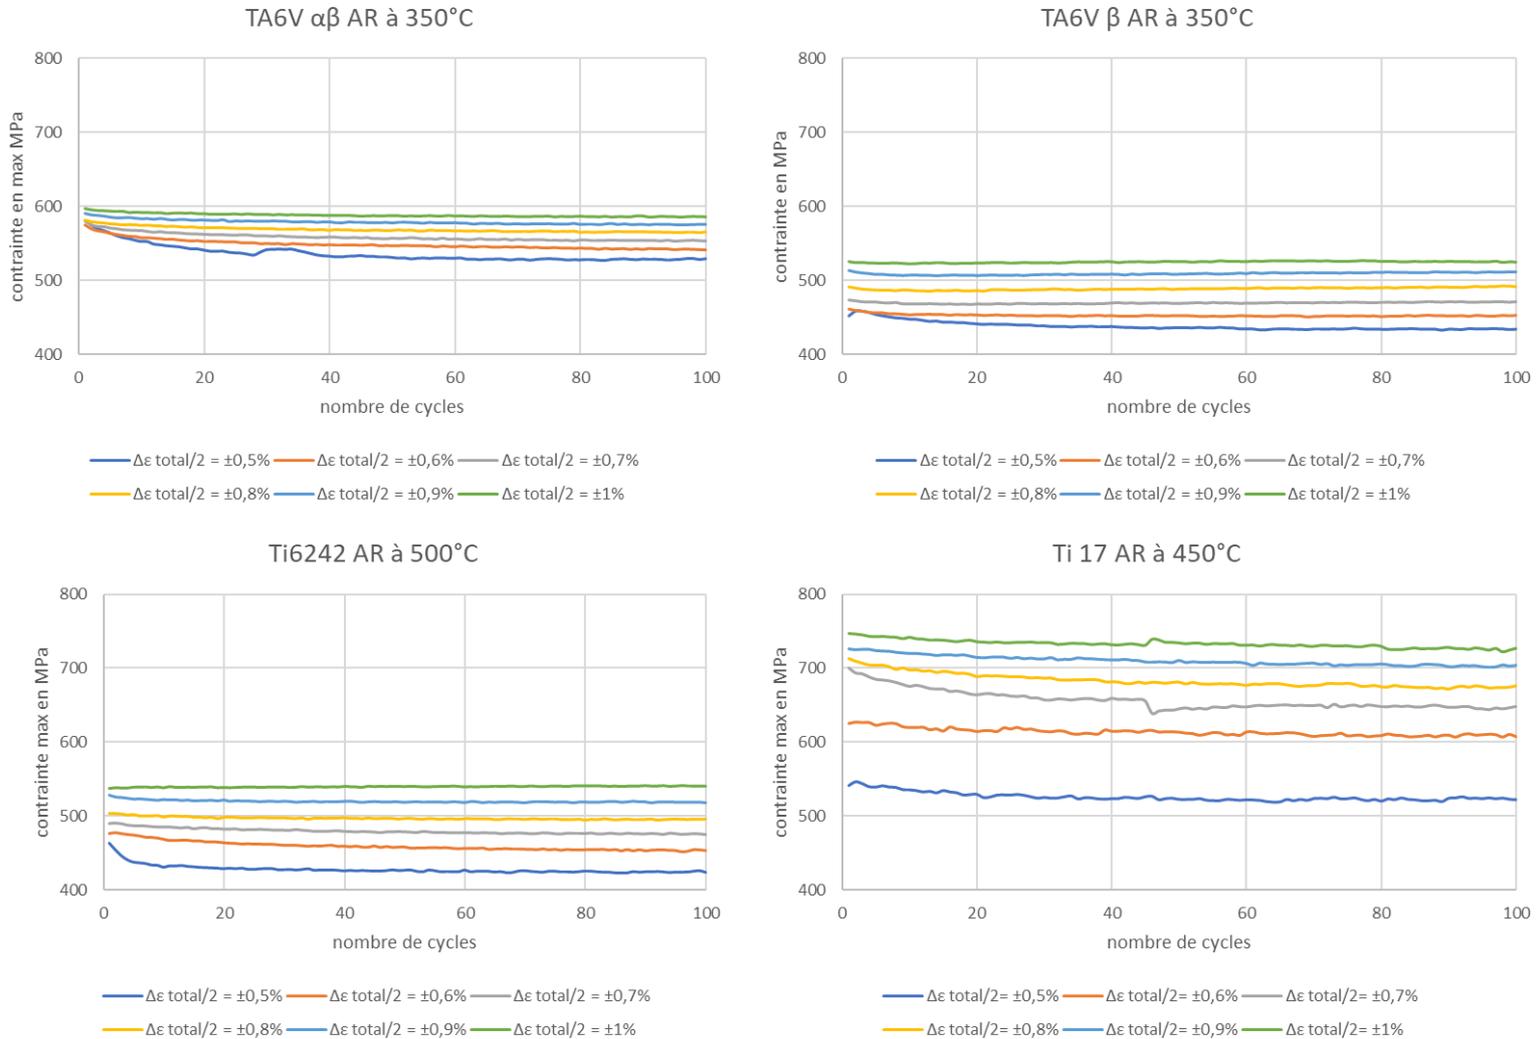
Figure III. 5: évolution de la contrainte maximale au cours des essais par « paliers » menés en température sur les alliages à l'état de réception

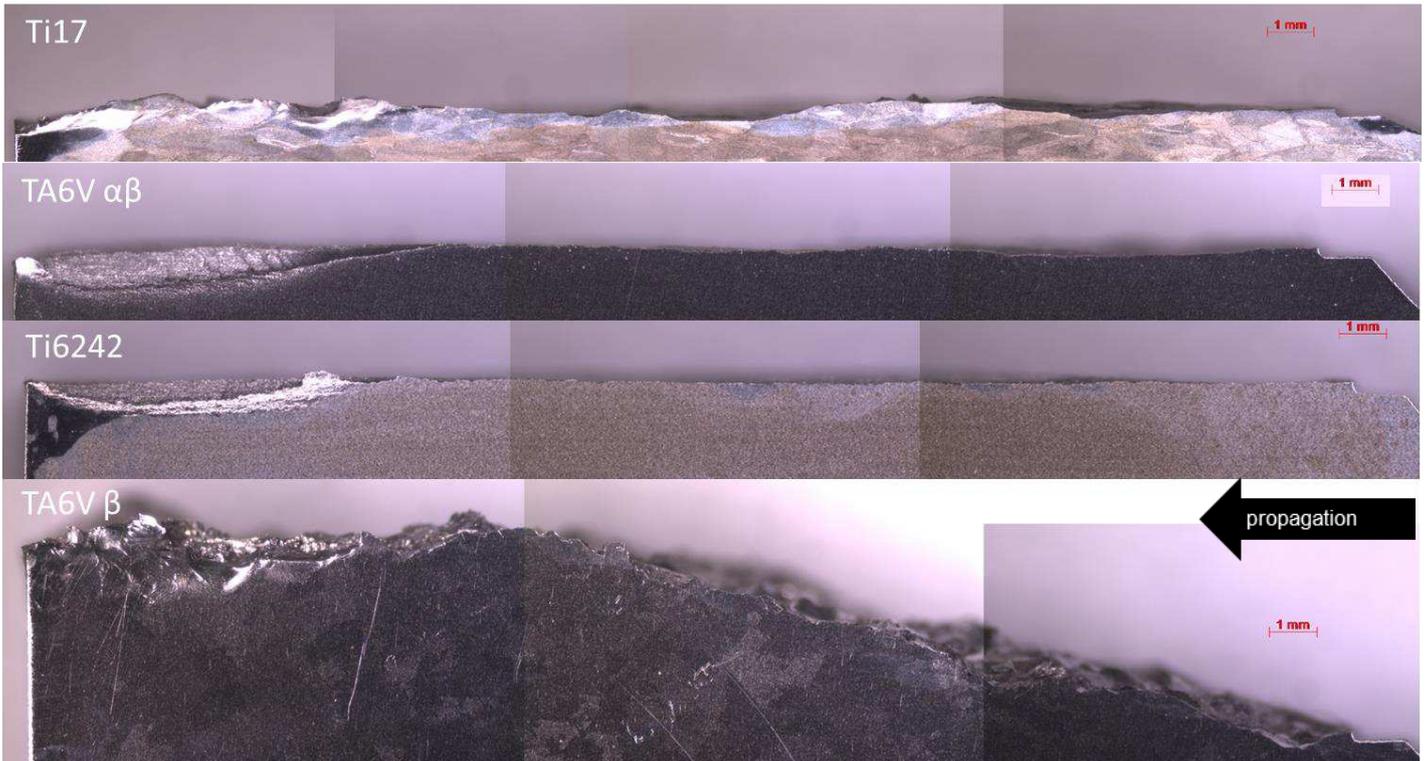
Figure III. 8: chemins de fissuration post-rupture des éprouvettes CT des alliages à l'état de réception testés à 20°C. La fissure procède de droite à gauche.
