Influence du vieillissement sur la résistance à la fissuration par fatigue à haute température d'alliages de titane pour mâts-réacteurs

THESE

INFLUENCE DU VIEILLISSEMENT SUR LA RESISTANCE A LA FISSURATION PAR FATIGUE A HAUTE TEMPERATURE D'ALLIAGES DE TITANE POUR MATS-REACTEURS

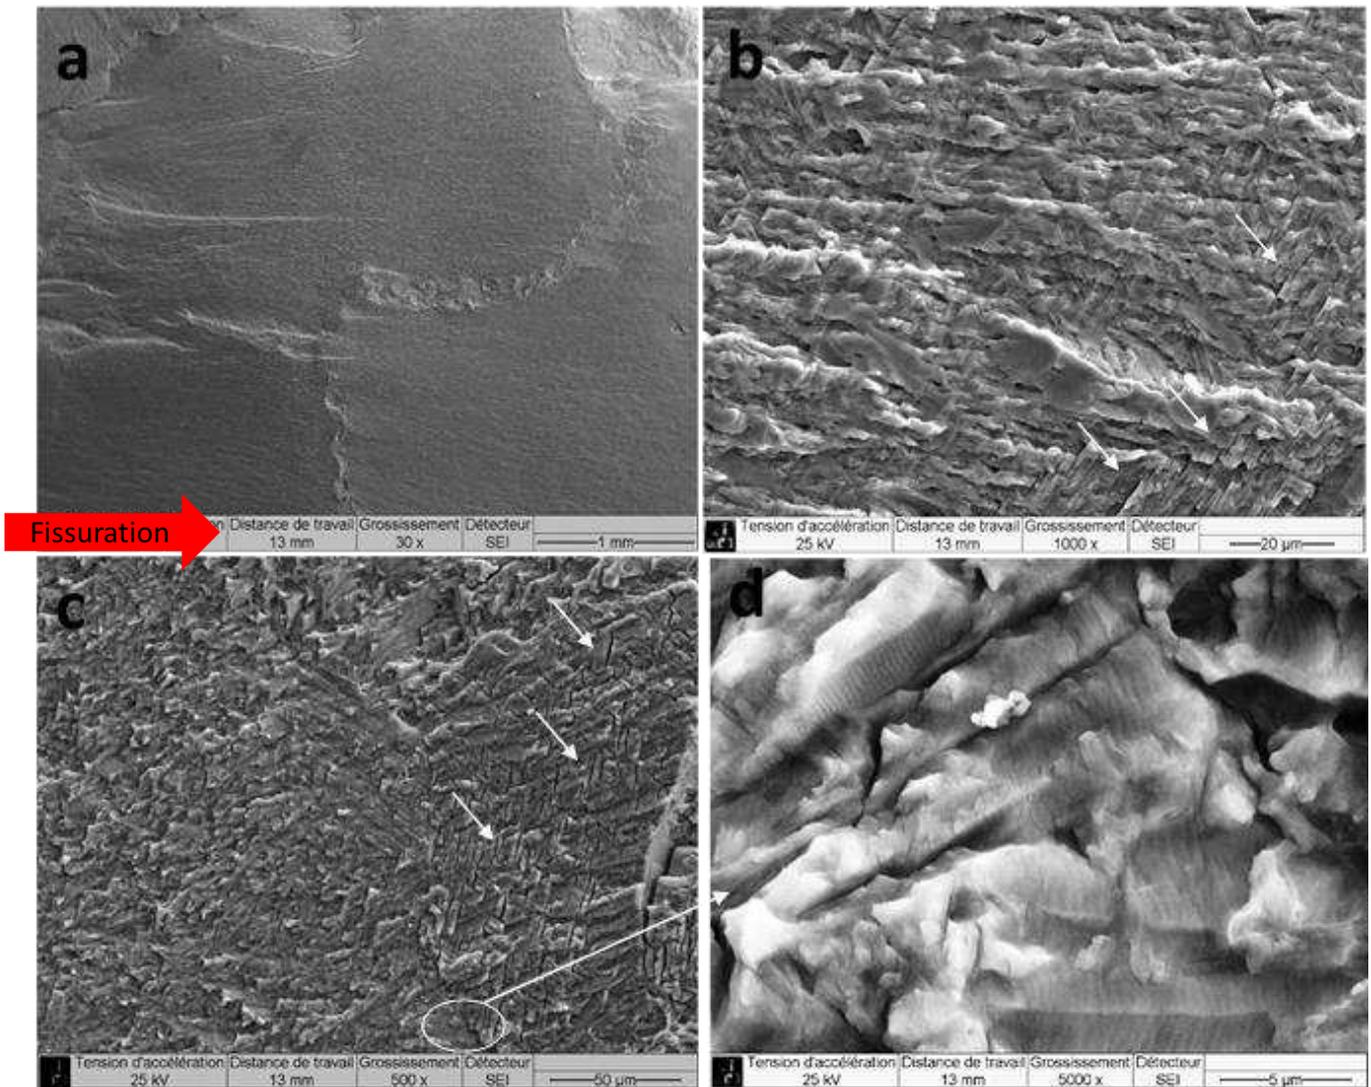
Figure III. 9: observations M.E.B. du faciès de rupture du Ti 17 à $\Delta K= 8 \text{ MPa.m}^{1/2}$ avec a) de larges facettes incluant des lignes de rivière, b) aspect de surface relativement homogène et marqué par la présence de fissures secondaires indiquées par des flèches. Observations à $\Delta K= 21 \text{ MPa.m}^{1/2}$ avec l'occurrence de fissures secondaires (c) associées à plus fine échelle à des stries de fatigue (d). Sens de propagation de gauche à droite.

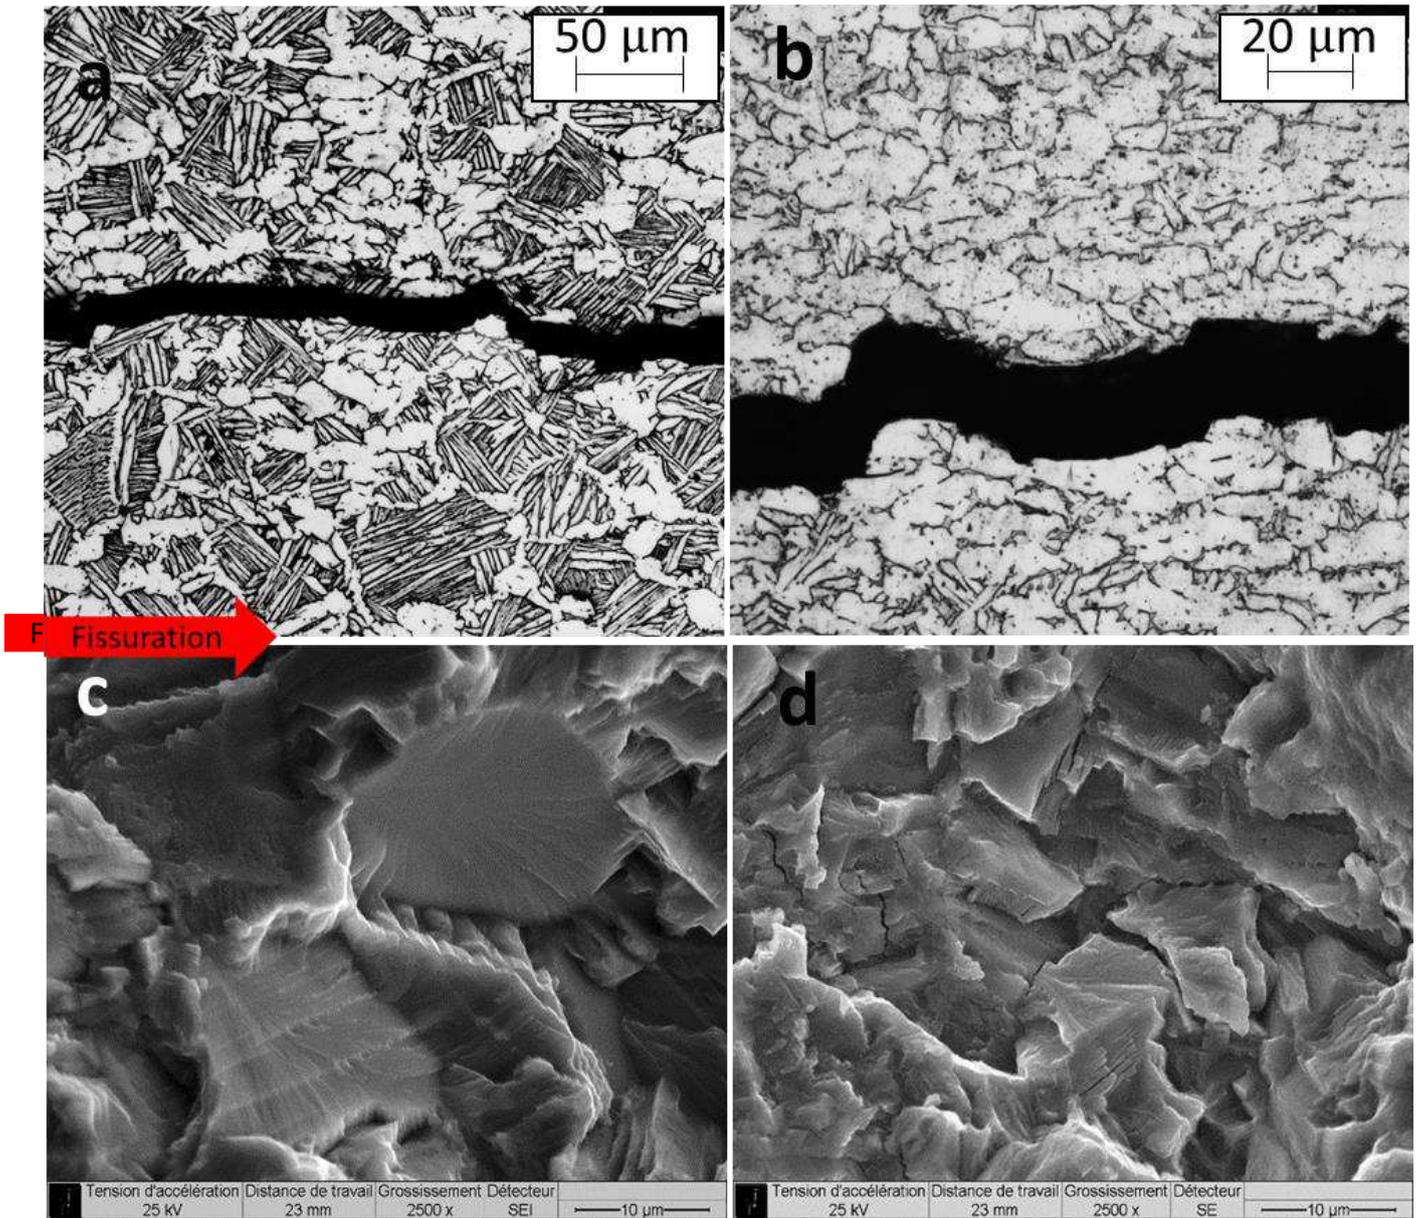
Figure III. 11: observations en microscopie optique du chemin de fissuration sur le profil de l'éprouvette pour a) le Ti6242 à $\Delta K= 6 \text{ MPa.m}^{1/2}$, b) le TA6V $\alpha+\beta$ à $\Delta K= 11 \text{ MPa.m}^{1/2}$. Observations M.E.B. des faciès de rupture dans le cas du c) Ti6242 à $\Delta K= 6 \text{ MPa.m}^{1/2}$, d) TA6V $\alpha+\beta$ à $\Delta K= 11 \text{ MPa.m}^{1/2}$. La fissure procède de gauche à droite.

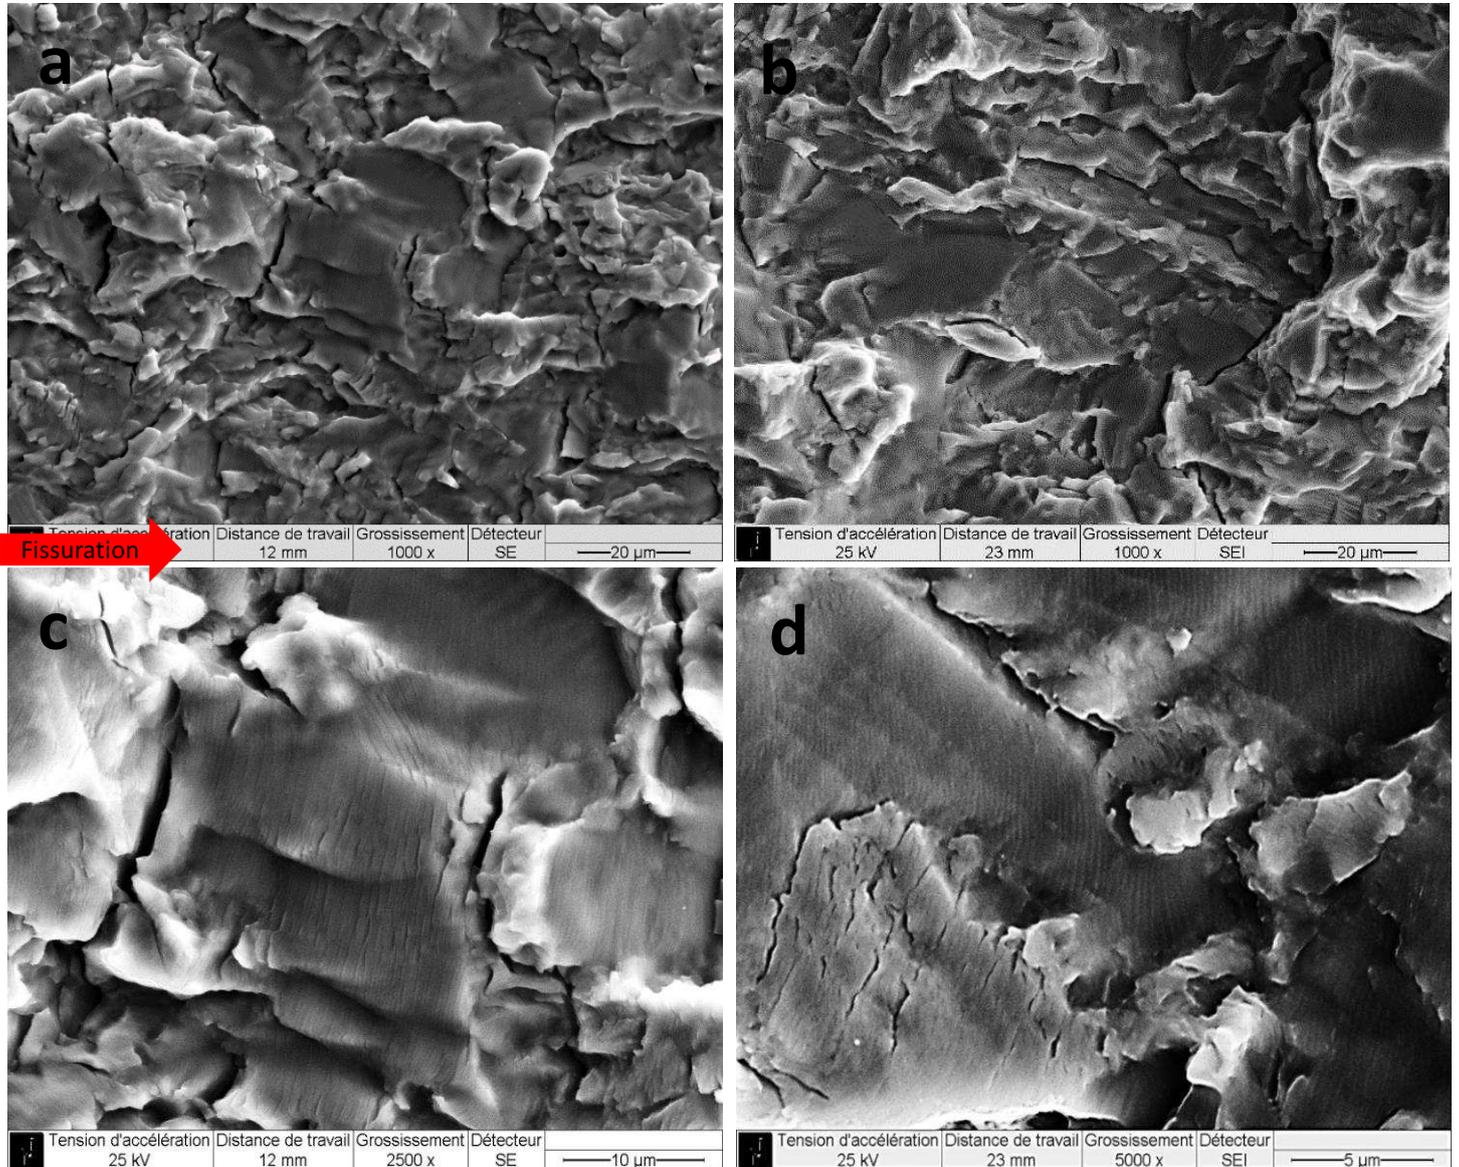
Figure III. 12: apparition de fissures secondaires dans le cas du : a) TA6V $\alpha+\beta$ à $\Delta K= 20,7 \text{ MPa.m}^{1/2}$, b) Ti6242 à $\Delta K= 19.5 \text{ MPa.m}^{1/2}$. Observations à plus fort grossissement des stries de fatigue pour le c) TA6V $\alpha+\beta$ à $\Delta K= 20,7 \text{ MPa.m}^{1/2}$, d) à $\Delta K= 19,5 \text{ MPa.m}^{1/2}$. La fissure procède de gauche à droite.

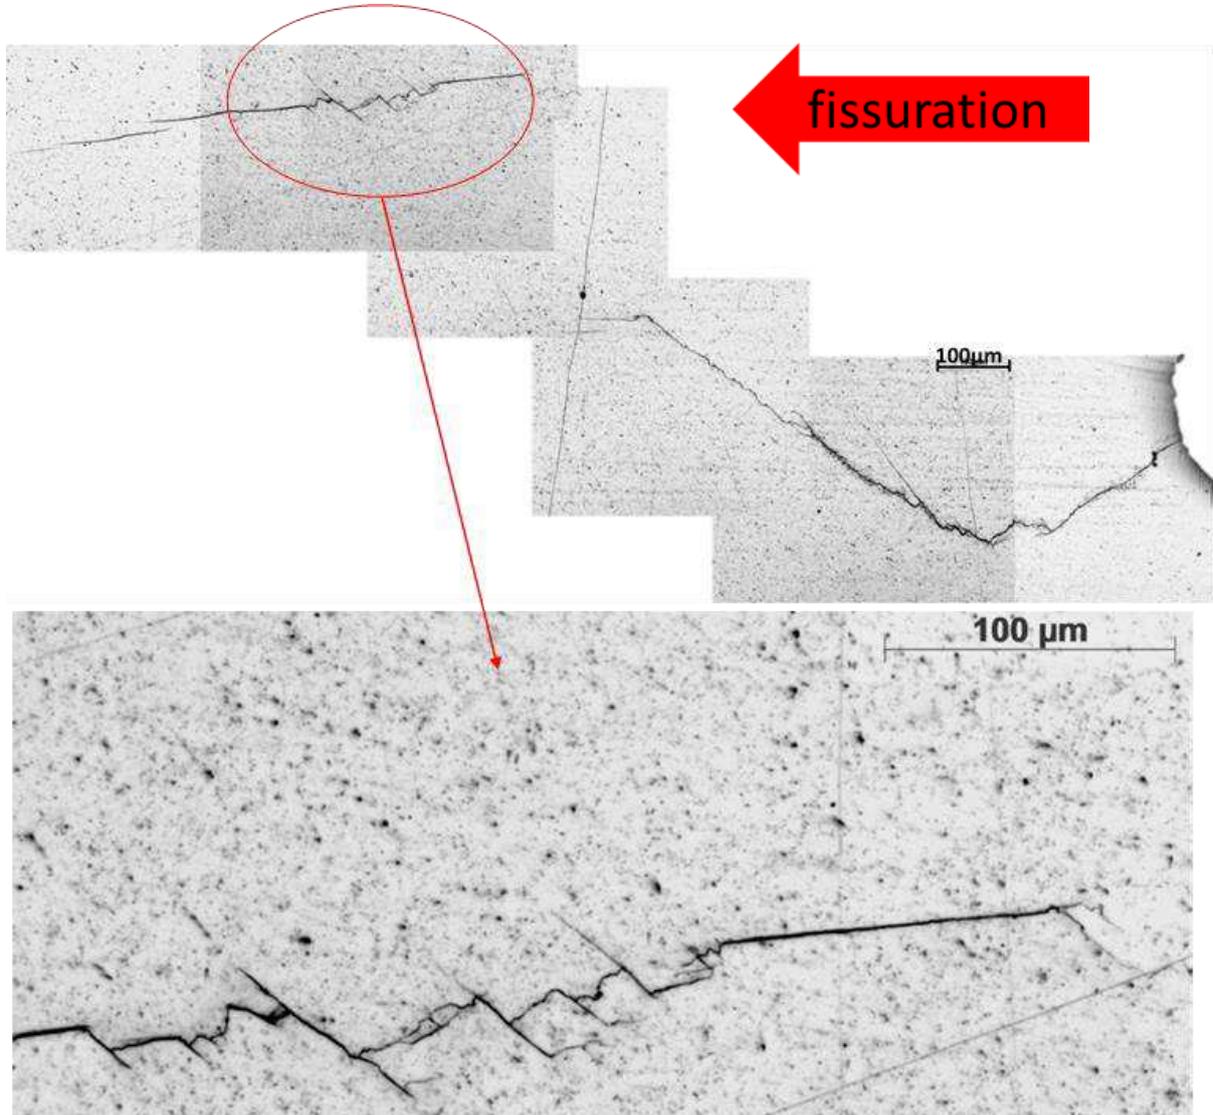
Figure III. 13: premiers stades de la propagation de fissure montrant des amorçages multi-sites en surface et en volume, ainsi qu'une forte nature cristallographique traduite par des bifurcations de fissure.

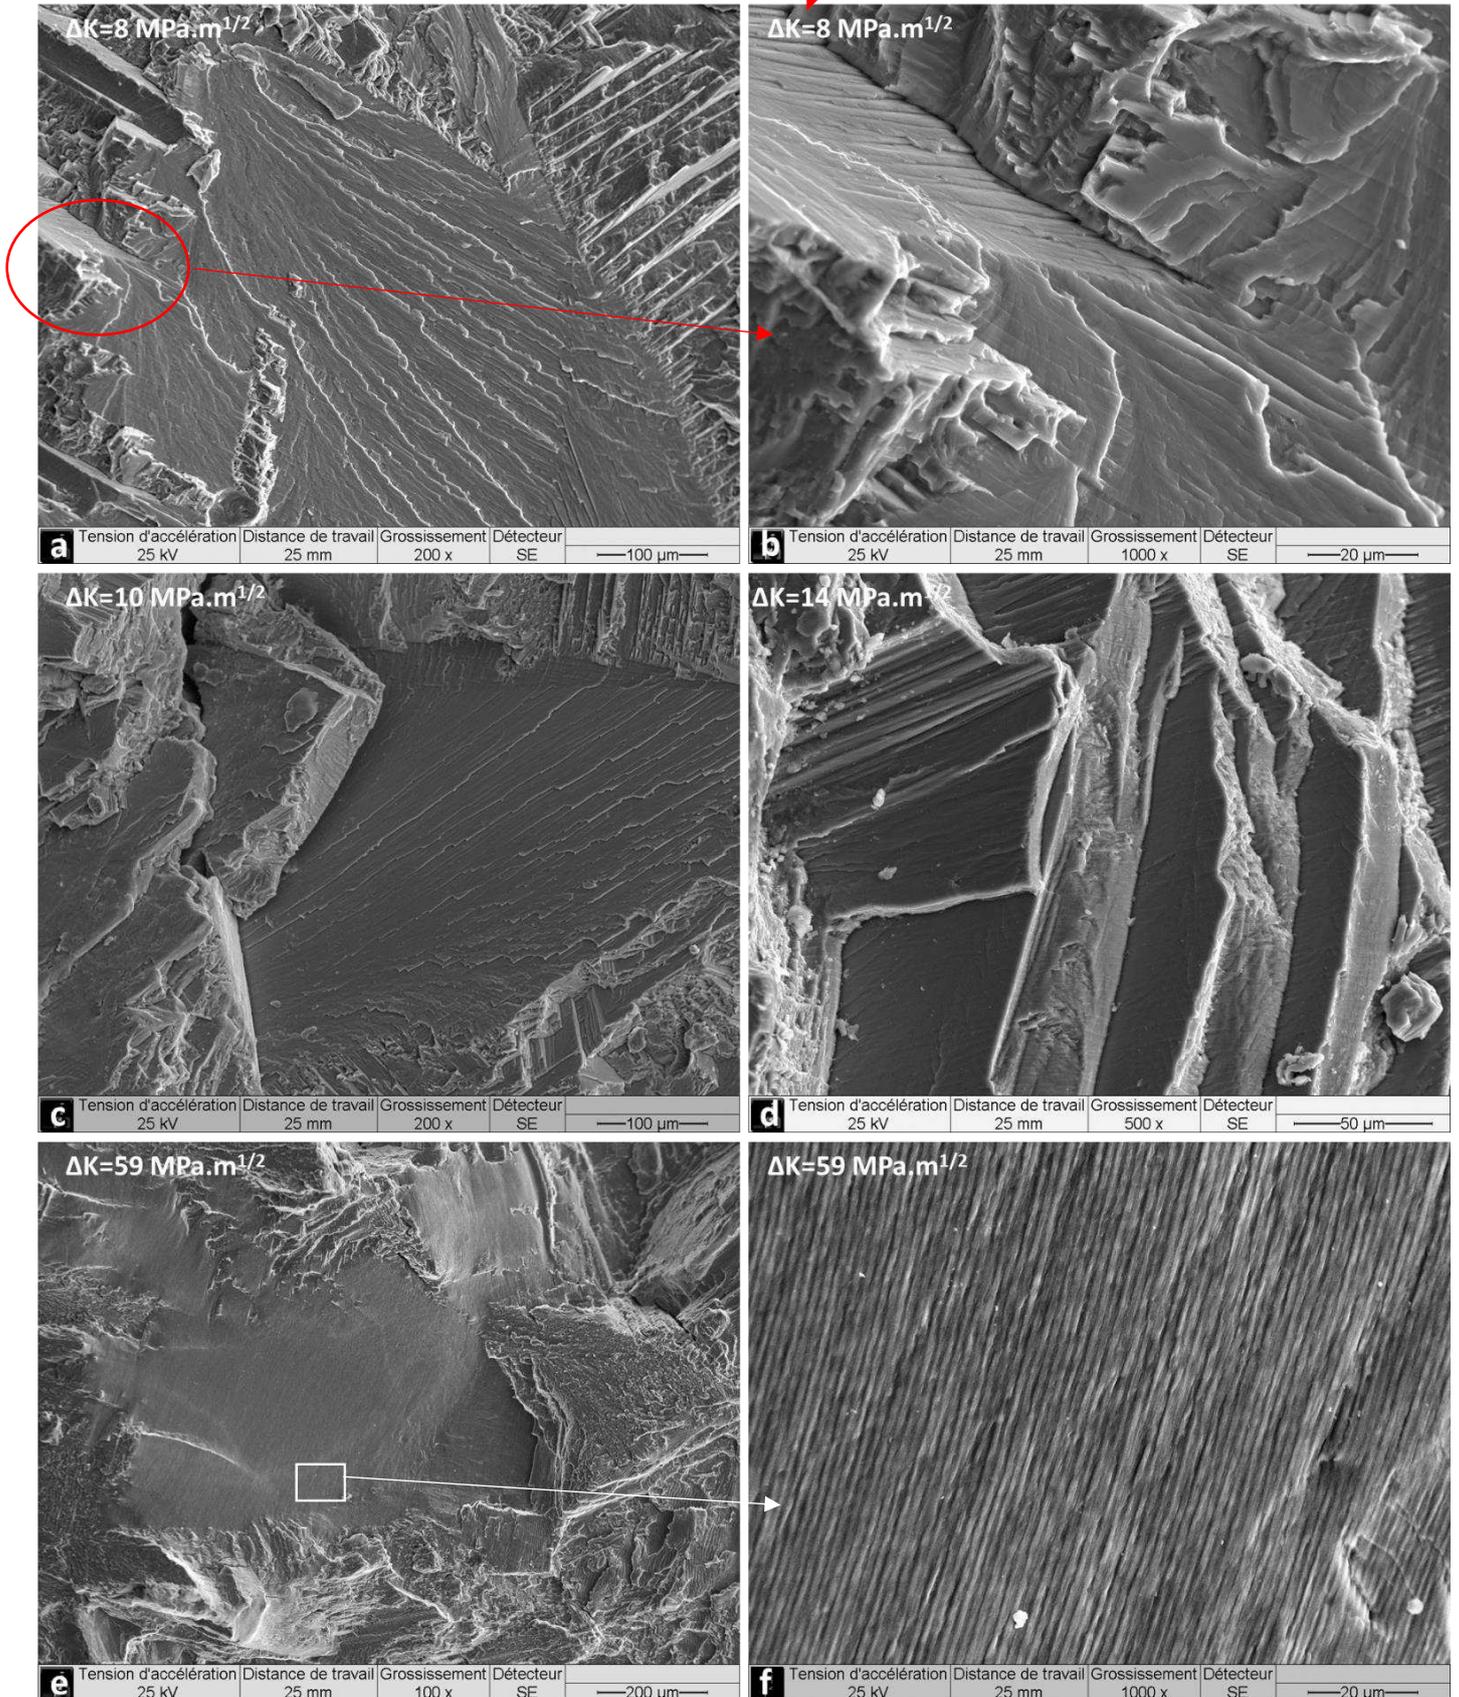
Figure III. 16 : illustrations de changements d'orientation de plans de rupture (a et b), associés à des modes mixtes (c et d) au sein de l'alliage TA6V β . Apparition de stries de fatigue dans la zone proche de la rupture finale (e et f). La fissure procède de gauche à droite.

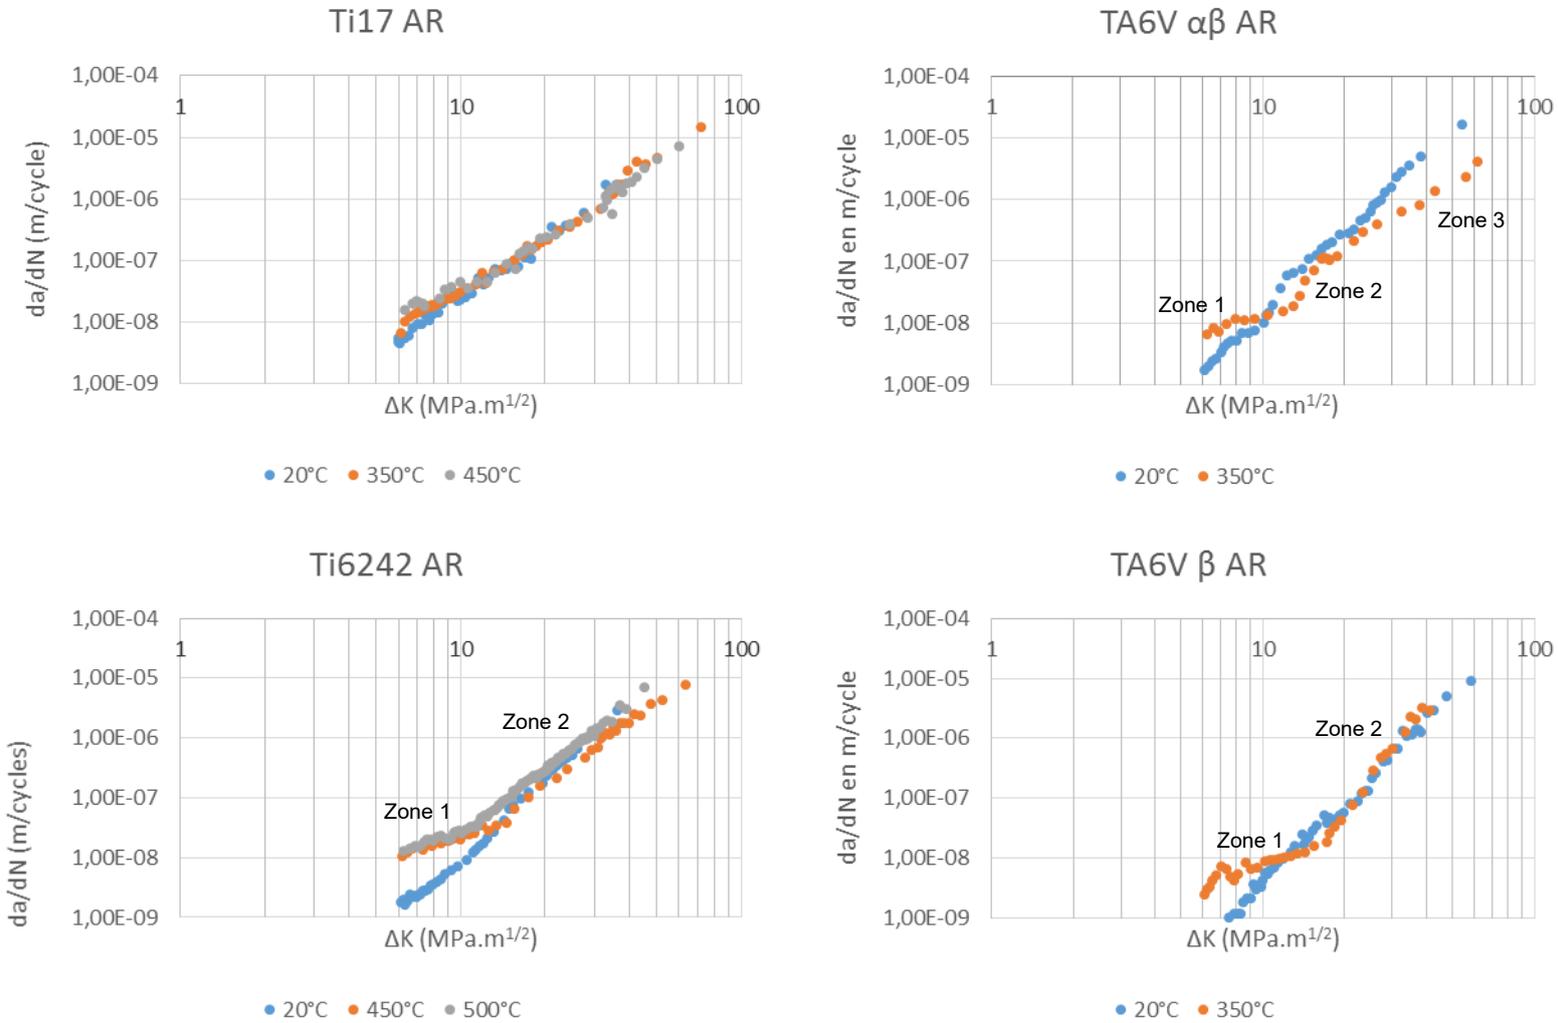
Figure III. 17: courbes de fissuration pour les différents alliages à l'état de réception, testés en température

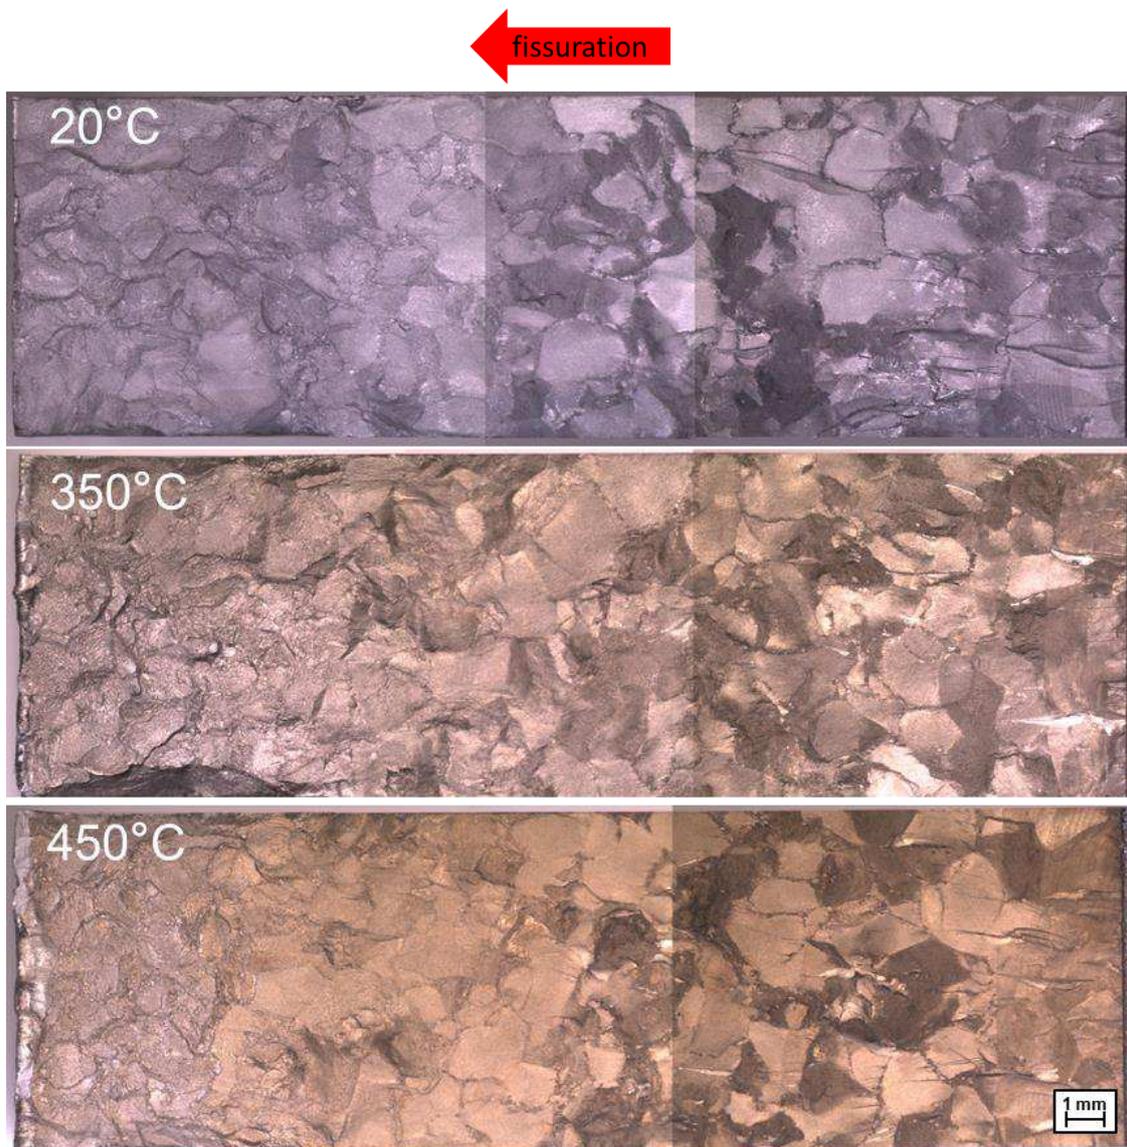
Figure III. 18: macrographies des faciès de rupture pour les échantillons de Ti 17 à l'état de réception testés en température.

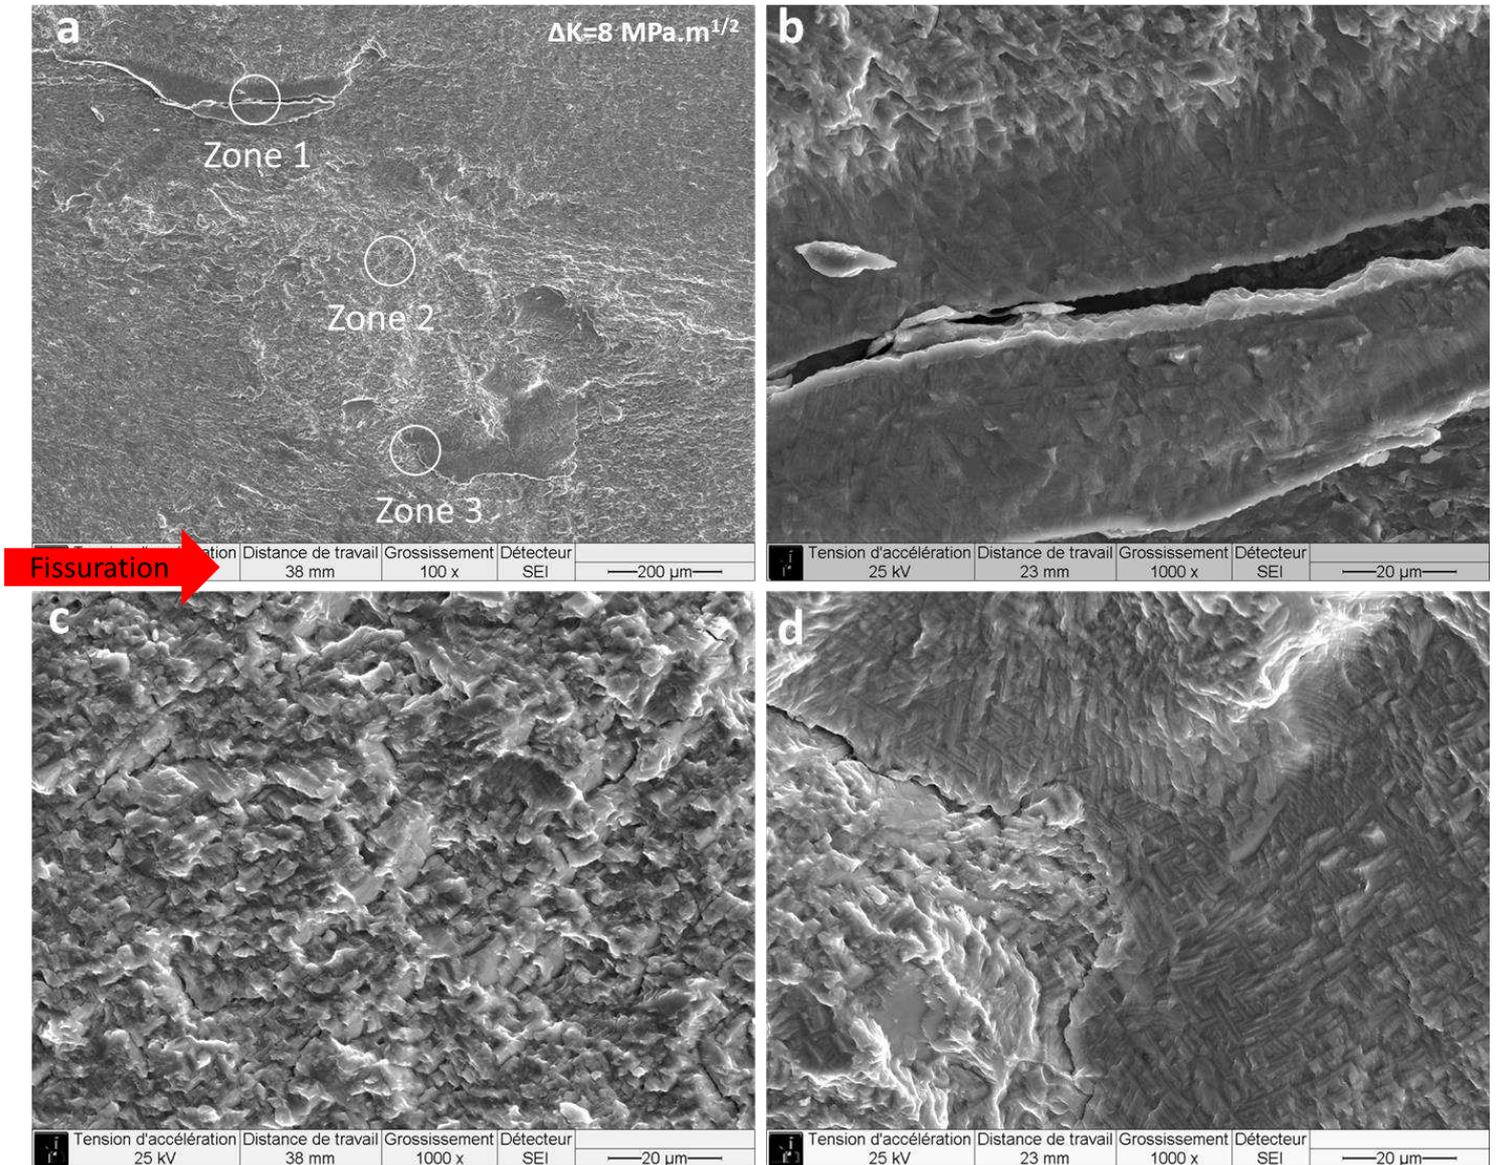
Figure III. 19: observations au M.E.B. de détails de rupture à $\Delta K = 8 \text{ MPa.m}^{1/2}$ au sein du Ti 17 à 350°C. La fissure procède de gauche à droite.

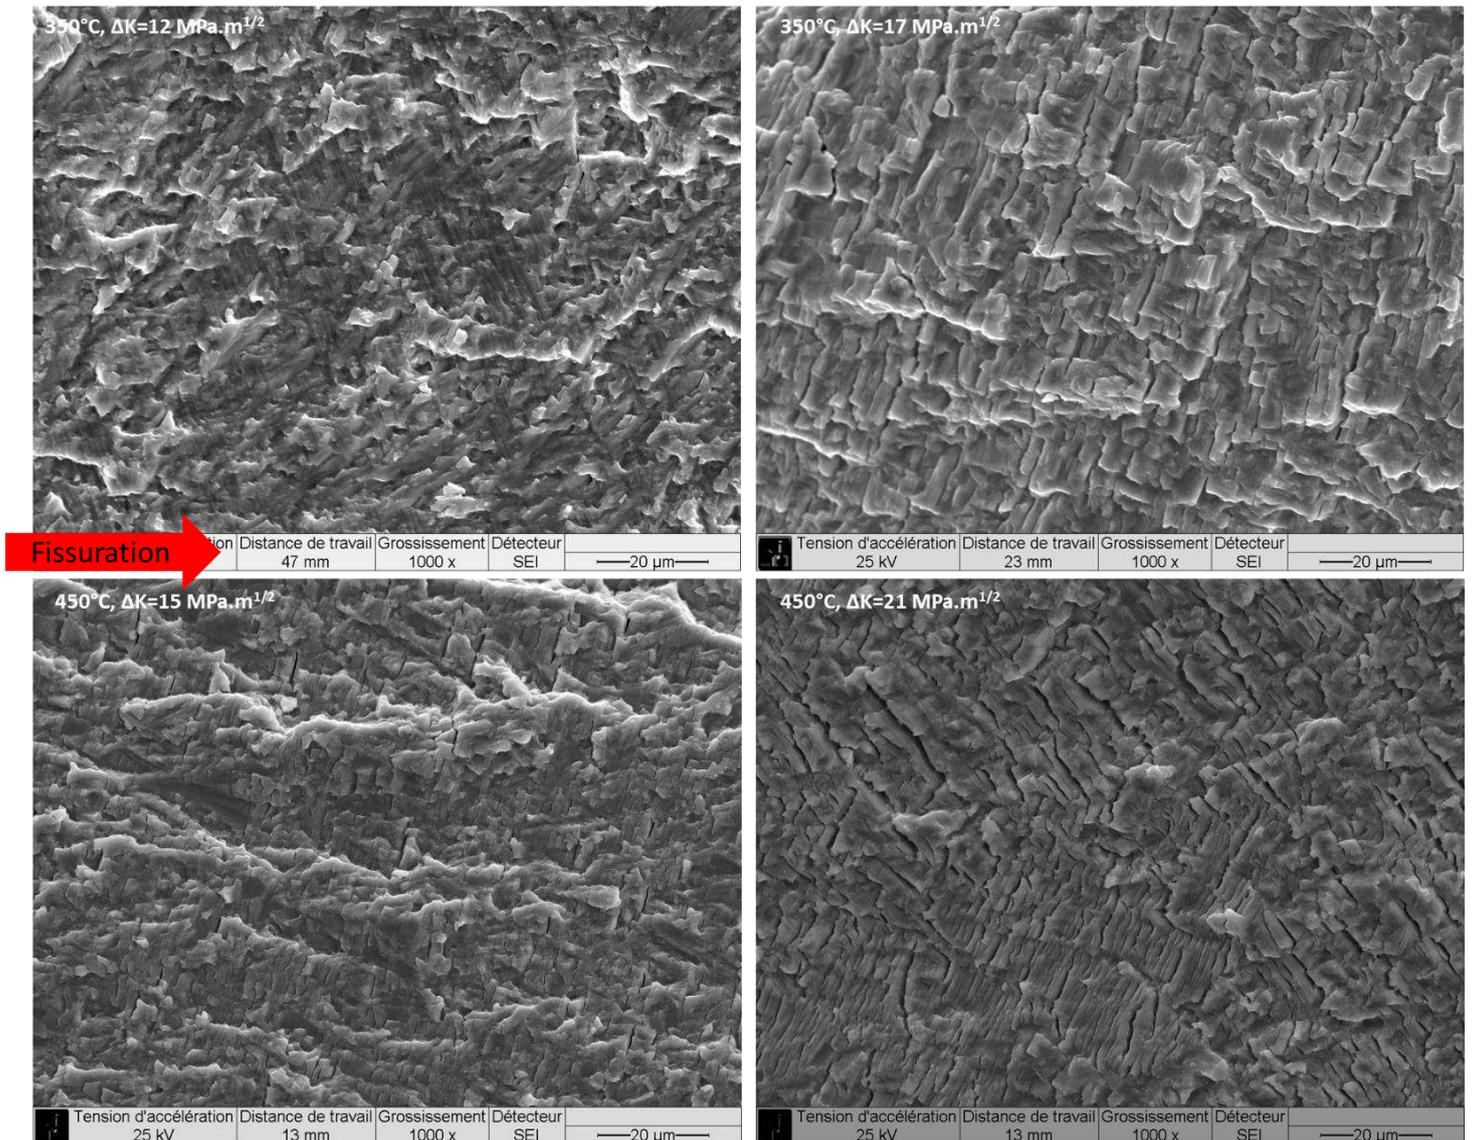
Figure III. 20: illustration de l'apparition de fissures secondaires sur les faciès de rupture dans le cas du Ti 17 à 350°C et 450°C. La fissure procède de gauche à droite.

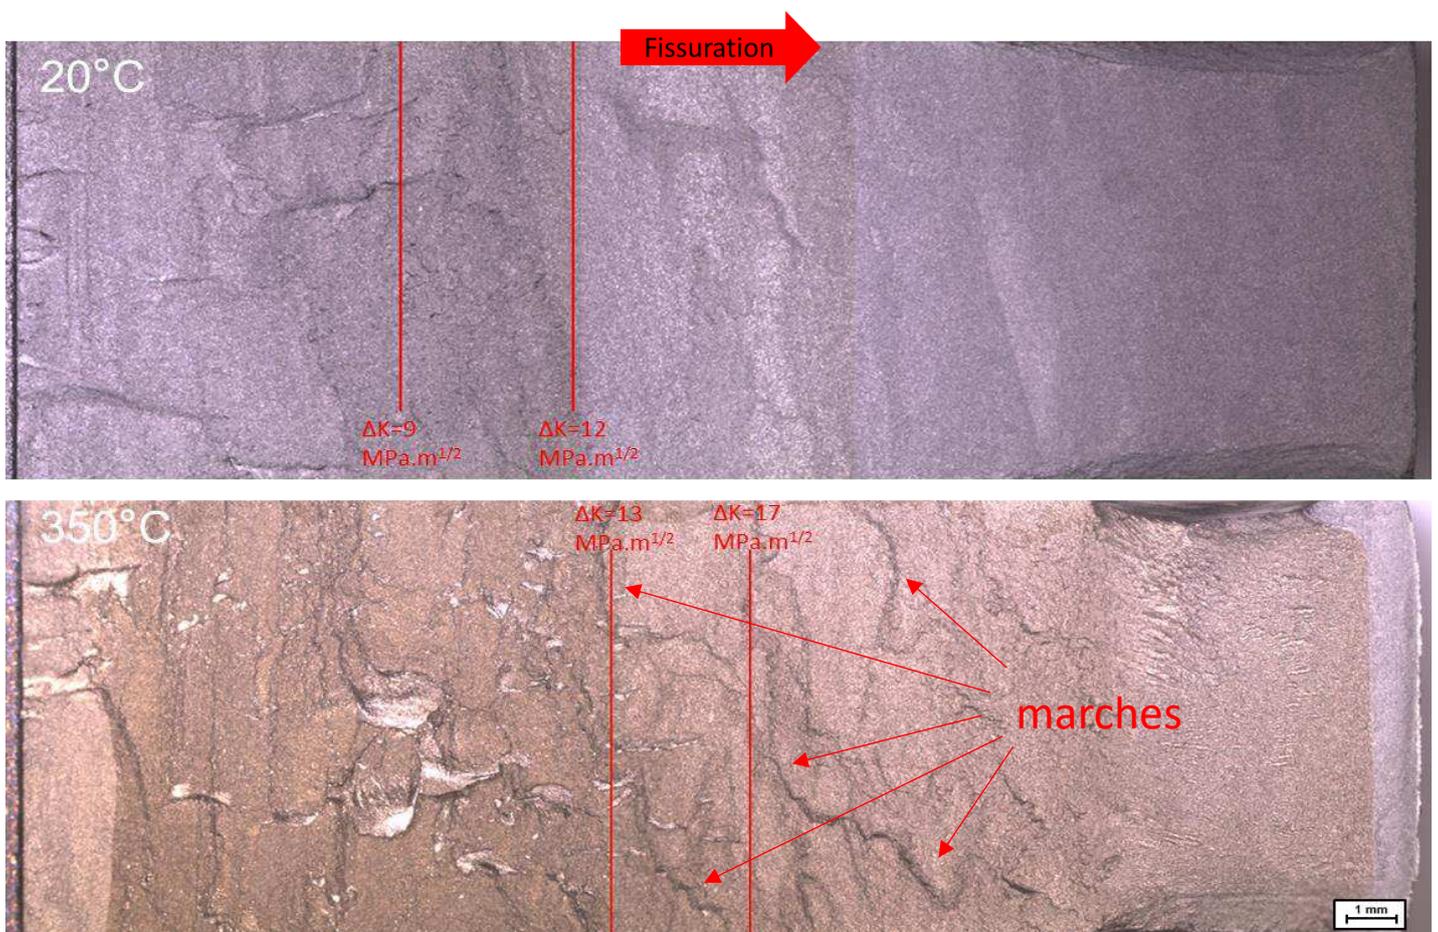
Figure III. 21: macrographies des faciès de rupture dans le cas du TA6V $\alpha\beta$ à l'état de réception testé à 20°C et 350°C. La fissure procède de gauche à droite.

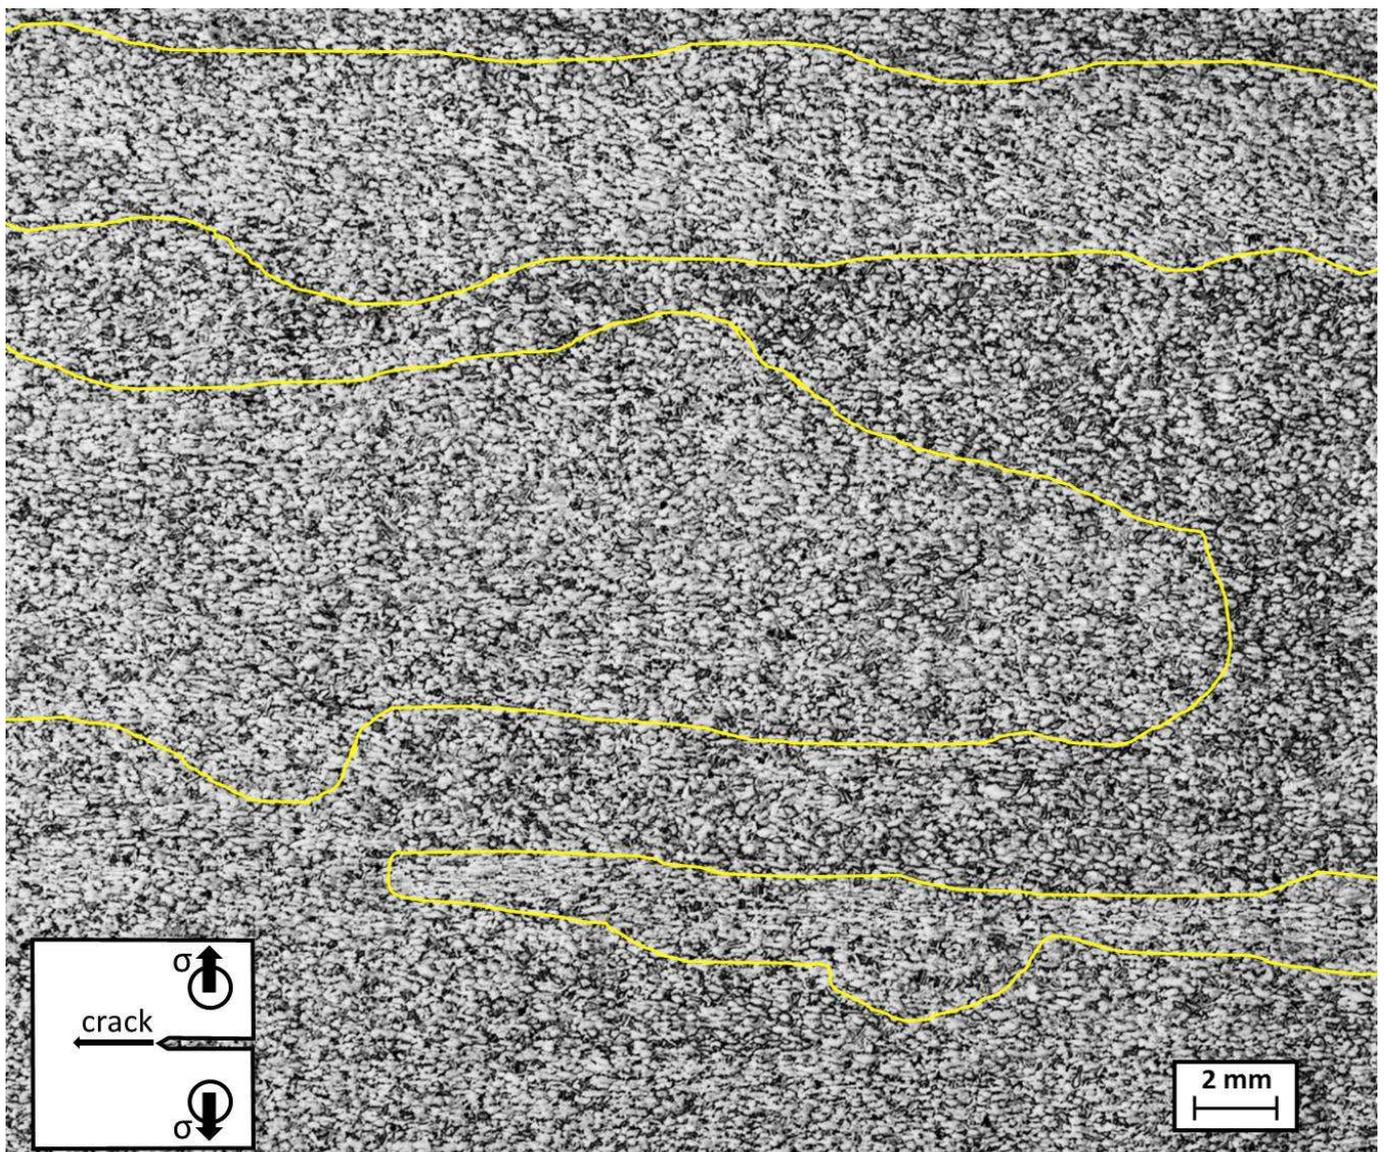
Figure III. 22: texture de la microstructure issue du forgeage pour le TA6V $\alpha\beta$. La microstructure est observée sur une zone située sur la face de l'éprouvette CT, schématisée en bas à gauche de la figure.

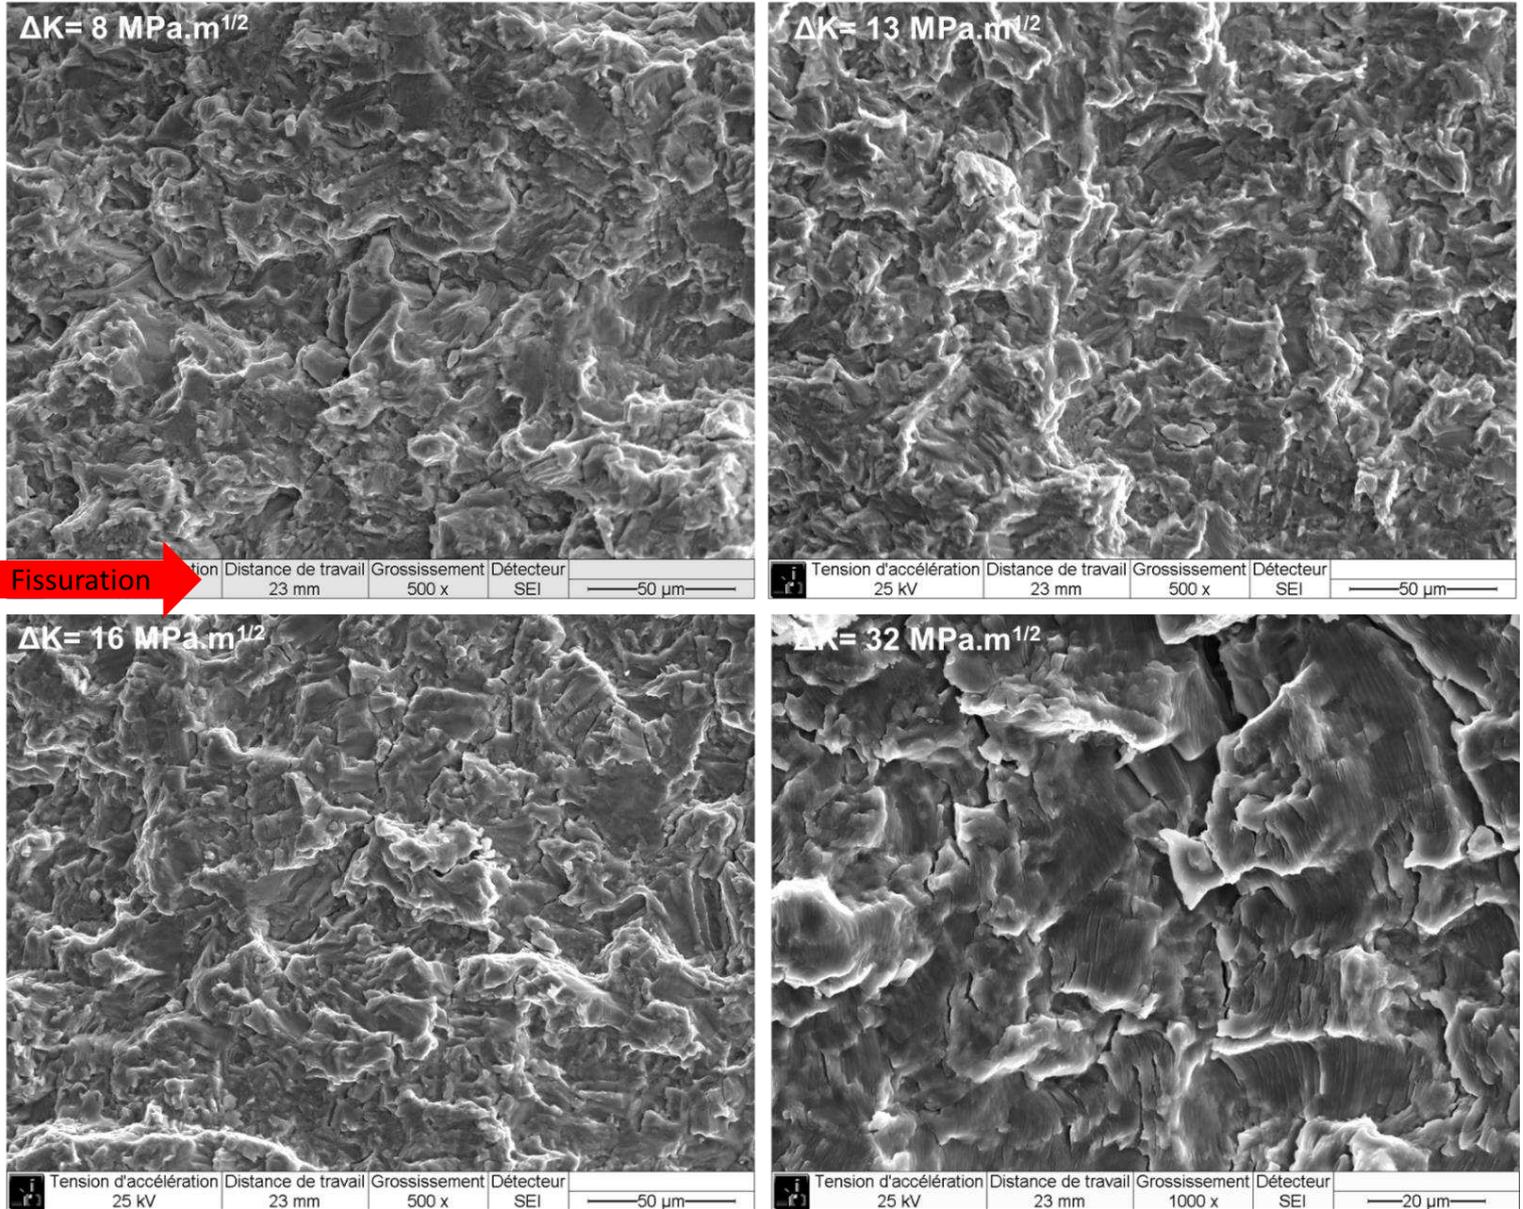
Figure III. 23: observations au M.E.B. du faciès de rupture dans le cas du TA6V $\alpha\beta$. La fissure procède de gauche à droite.

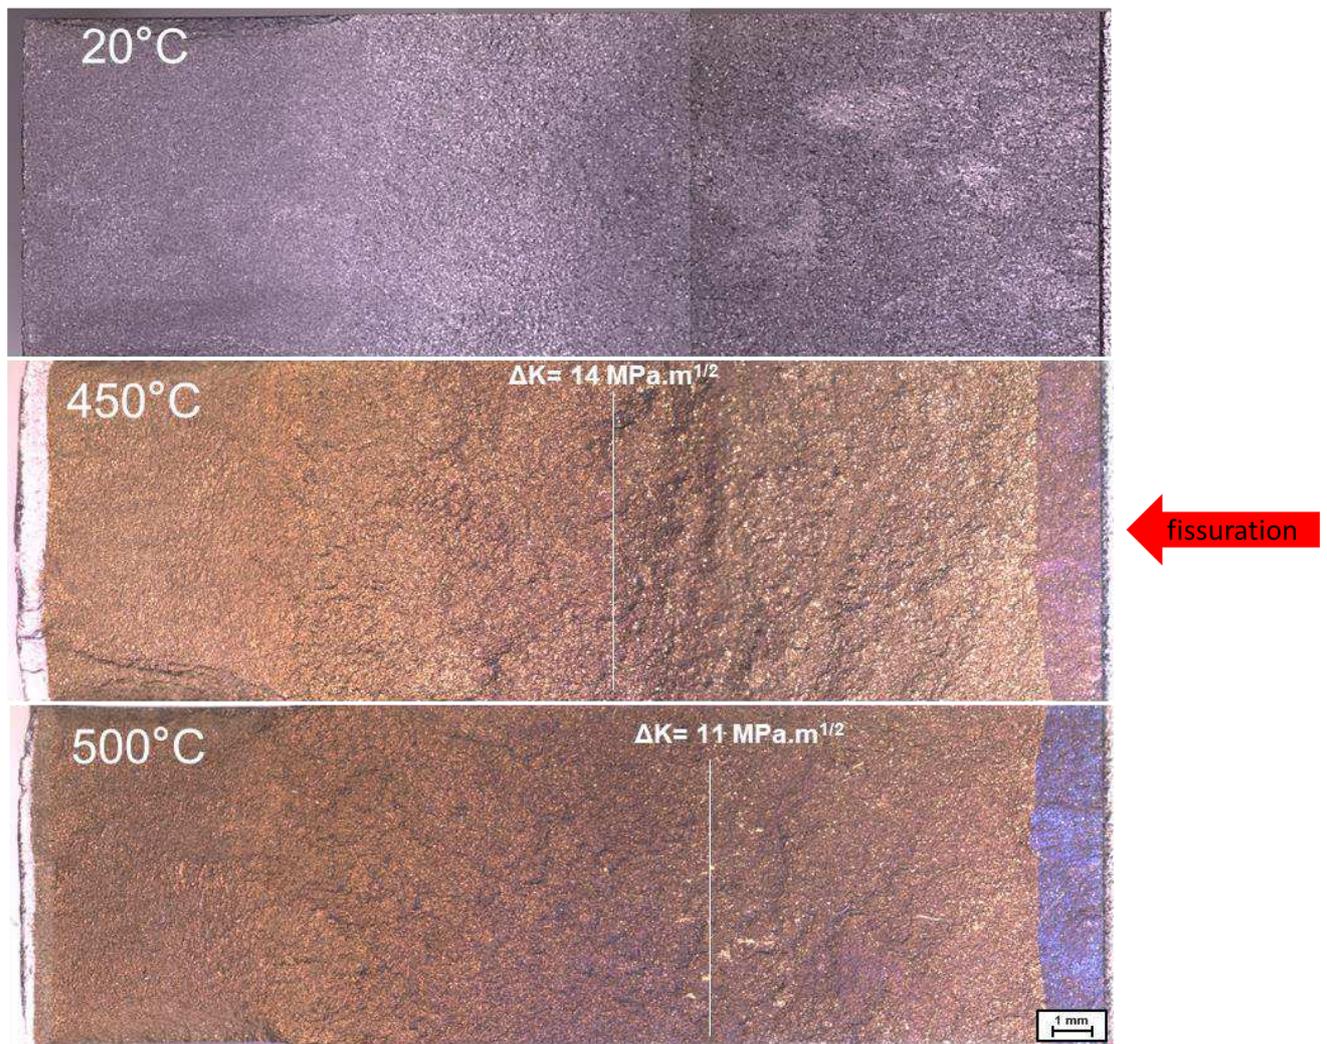
Figure III. 24: macrographies des faciès de rupture dans le cas du Ti 6242 à l'état de réception testé à 20°C, 450°C et 500°C. La fissure procède de droite à gauche.

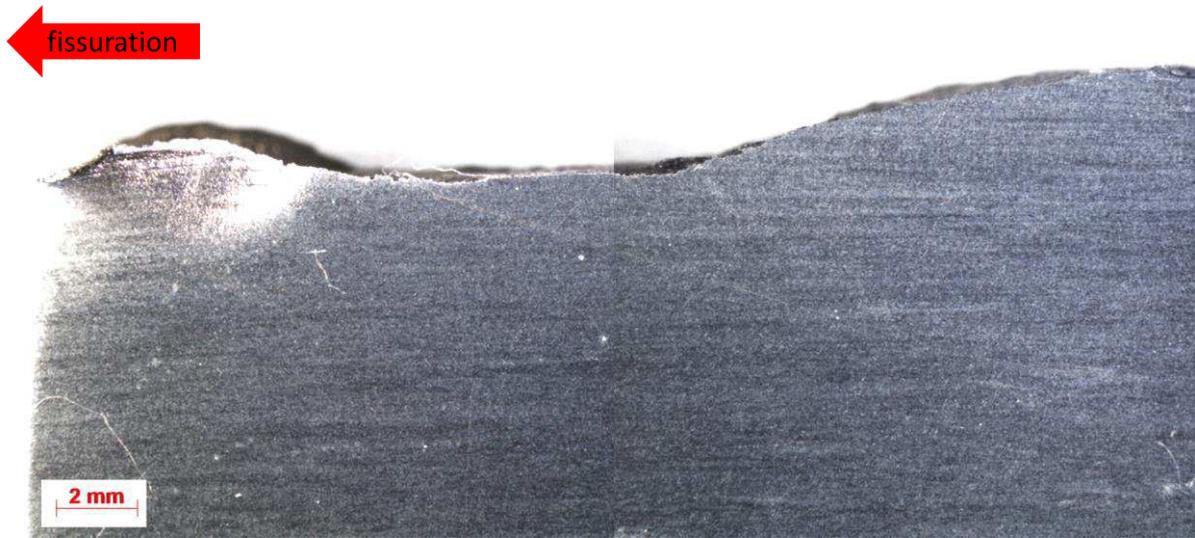
Figure III. 25: texture fine mise en évidence par l'oxydation sur l'éprouvette de Ti6242 à l'état de réception testée à 450°C
