Influence du vieillissement sur la résistance à la fissuration par fatigue à haute température d'alliages de titane pour mâts-réacteurs

THESE

INFLUENCE DU VIEILLISSEMENT SUR LA RESISTANCE A LA FISSURATION PAR FATIGUE A HAUTE TEMPERATURE D'ALLIAGES DE TITANE POUR MATS-REACTEURS

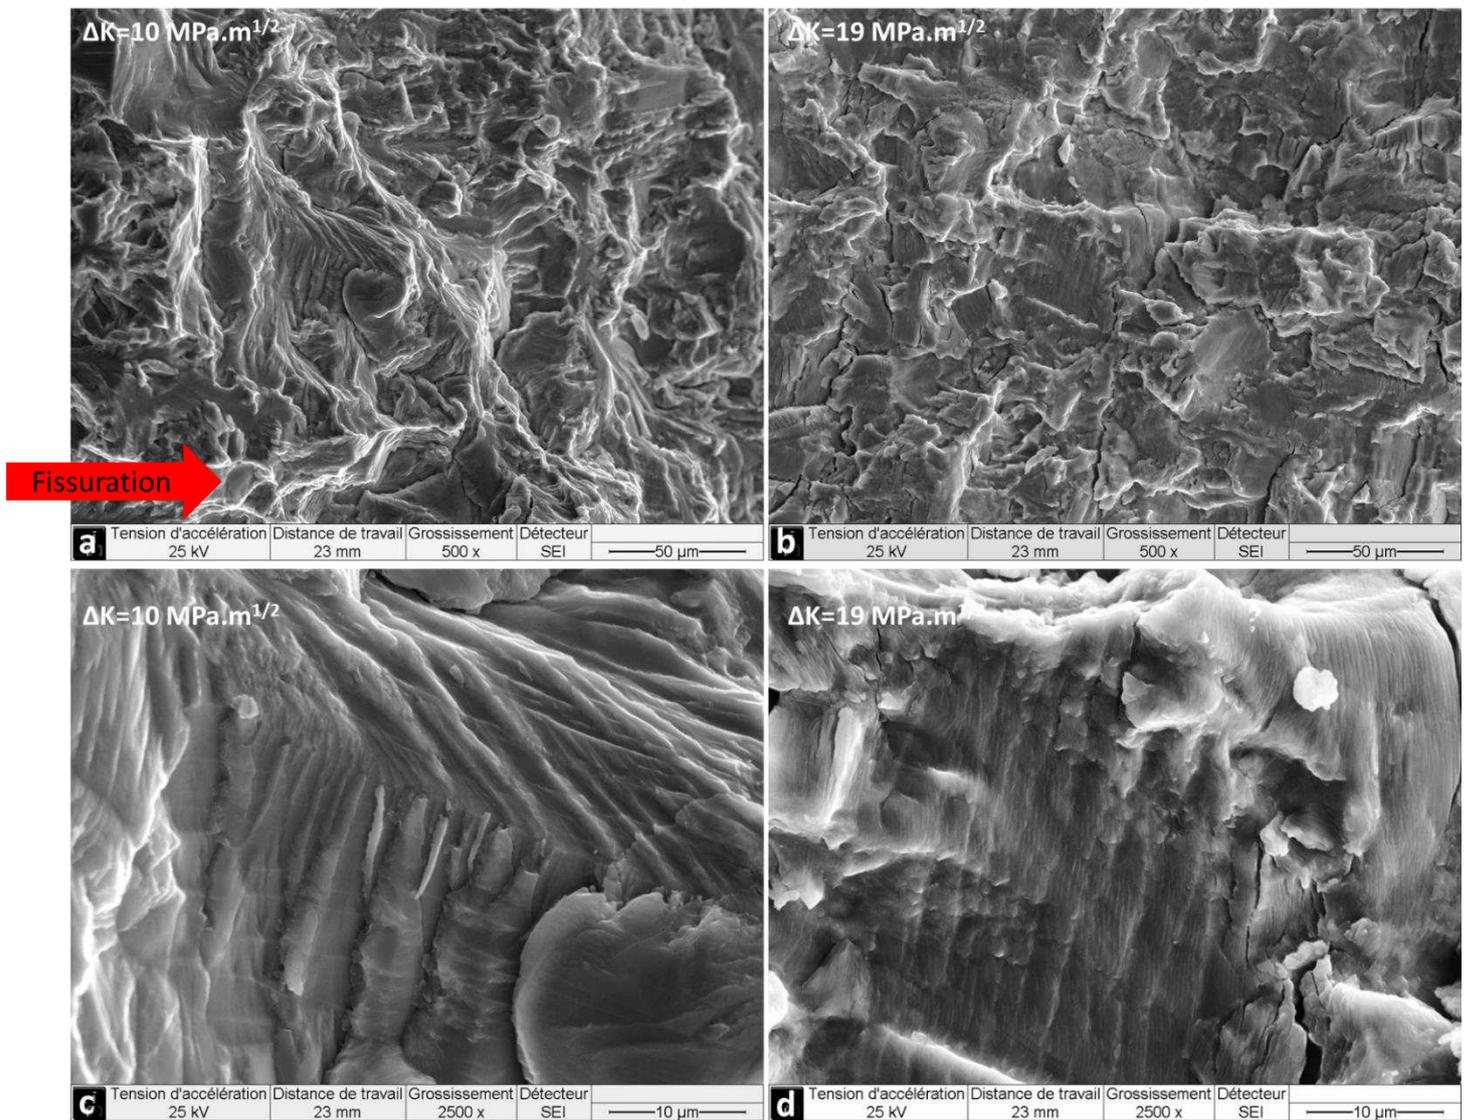
Figure III. 26 : observations au M.E.B. du faciès de rupture de l'éprouvette de Ti 6242 à l'état de réception testée à 450°C

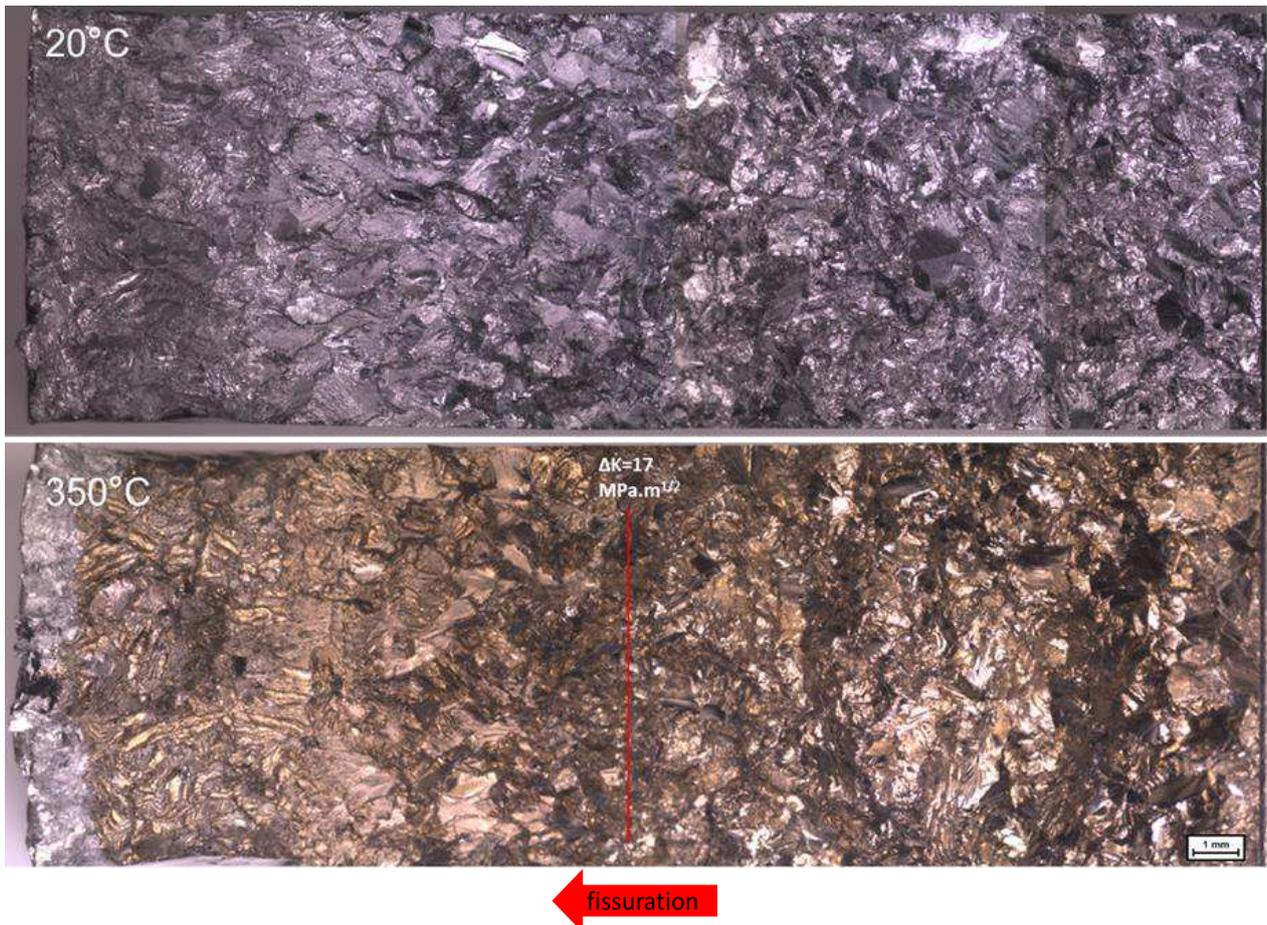
Figure III. 27: macrographies des faciès de rupture dans le cas du TA6V β à l'état de réception testé à 20°C et 350°C. La fissure procède de droite à gauche.

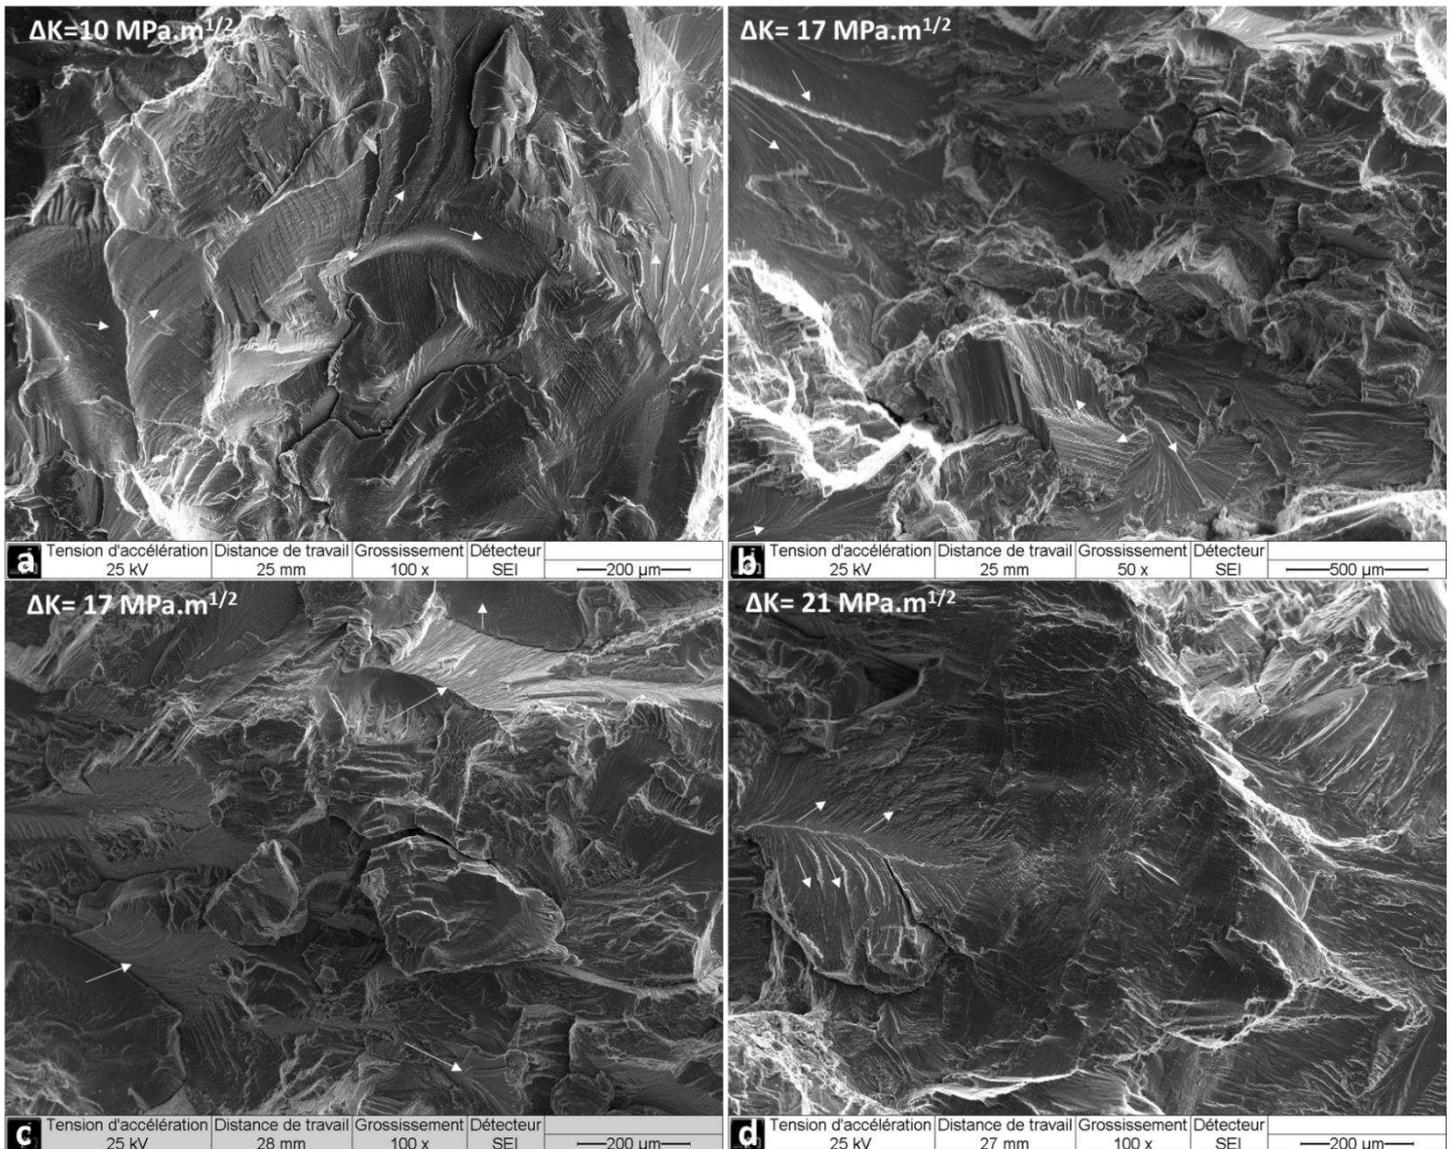
Figure III. 28: observations au M.E.B. du faciès de rupture de l'éprouvette de TA6V β à l'état de réception testé à 350°C

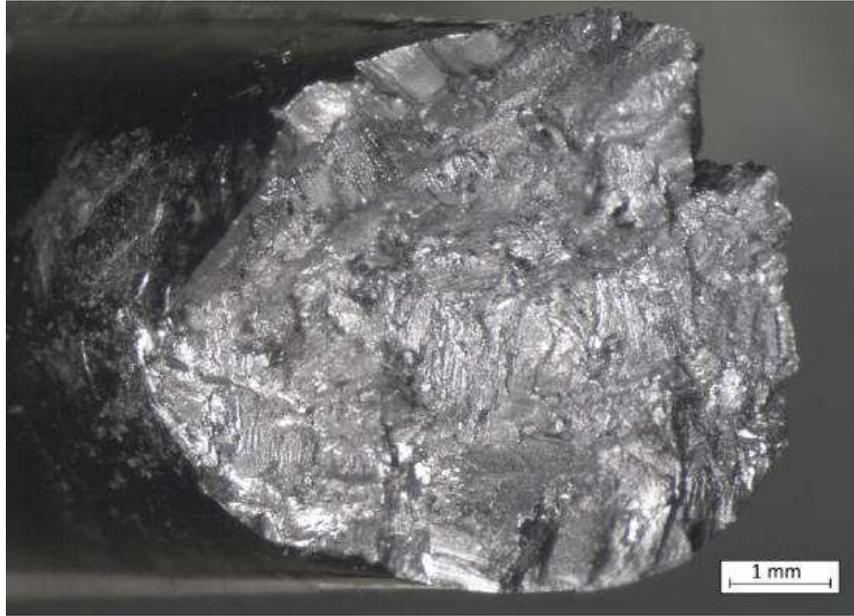
Figure IV. 3: *faciès de rupture de l'éprouvette de comportement cyclique pour le TA6V 6 vieillie 1000 h à 350°C*

L'examen du faciès de rupture de l'éprouvette de TA6V β montre une surface avec des dénivelés importants. La présence de nombreuses facettes témoigne d'une rupture avec de nombreux changements de plans, fortement conditionnés par l'orientation locale des colonies de lamelles. Ce constat est illustré sur la Figure IV. 3.

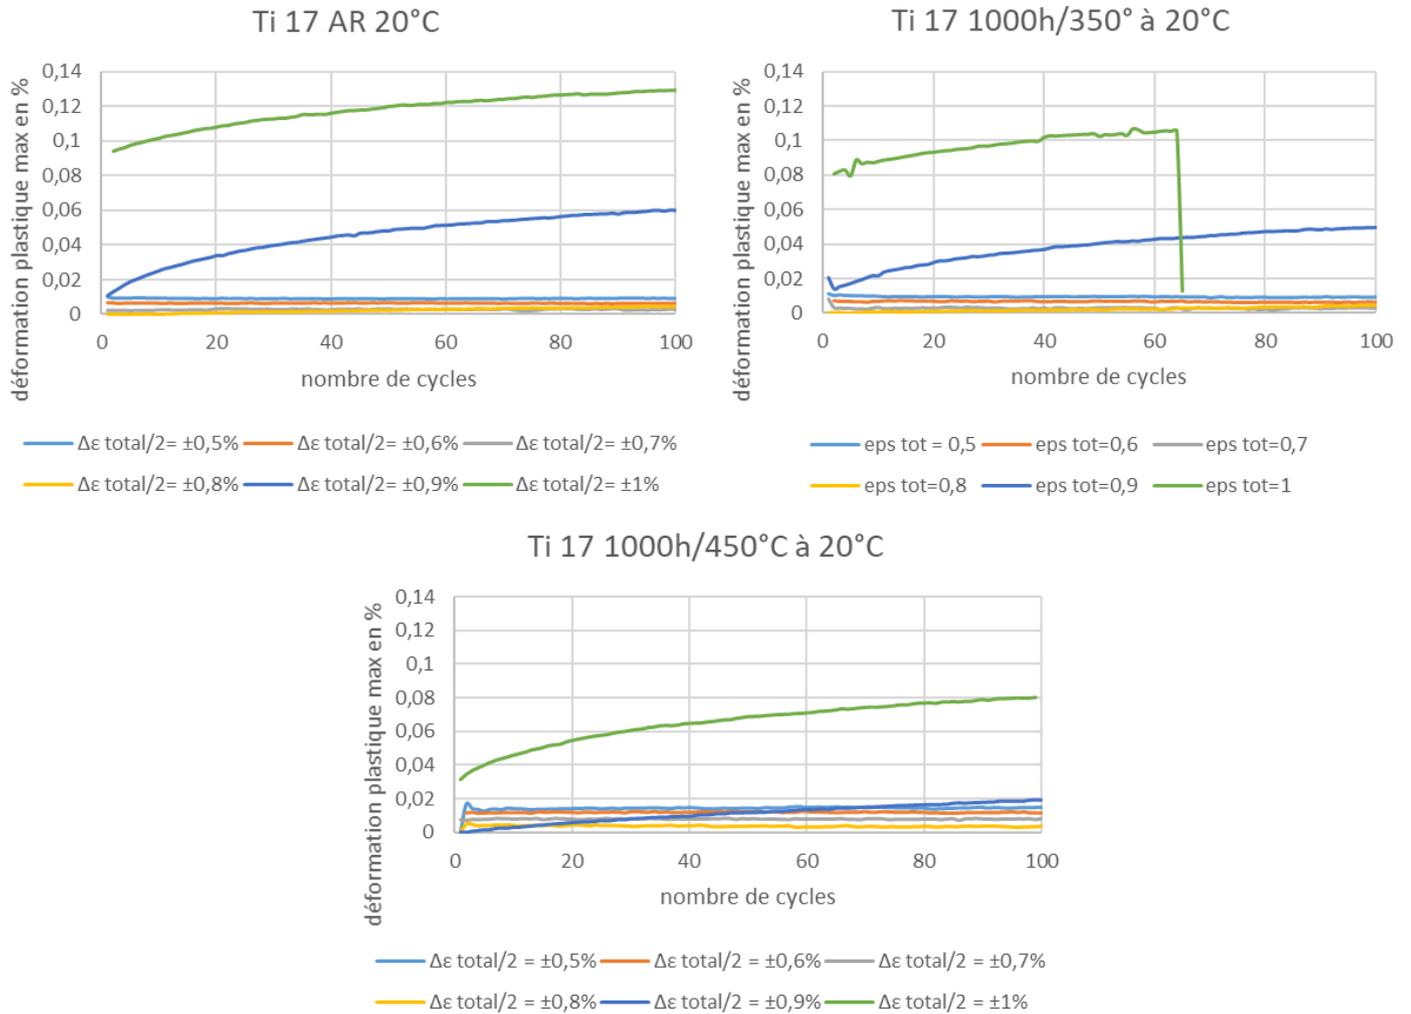
Figure IV. 4 : comparatif de l'évolution de la déformation plastique maximale entre les états de réception et vieillis, pour le Ti 17 testé à température ambiante

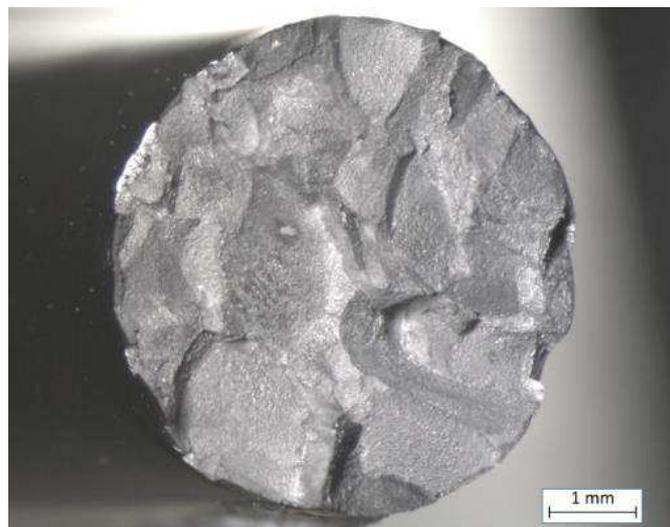
Figure IV. 5: faciès de rupture de l'éprouvette de Ti 17 vieillie 1000 h à 350°C testée à température ambiante

Concernant le Ti 17 vieilli, la condition 1000 h/ 350°C ne montre pas de différence dans le développement de la déformation plastique vis-à-vis de l'état de réception à 20°C comme l'indique la Figure IV. 4, hormis une rupture au cycle 64 du dernier palier de déformation totale à $\pm 1\%$. Le faciès de rupture de l'éprouvette associée à cette condition montre de larges facettes de la dimension des ex-grains β . Les déchaussements d'ex-grains β notables sur le faciès laissent supposer un mode de rupture de nature intergranulaire. Ces observations sont illustrées sur la Figure IV. 5. L'alliage Ti 17 vieilli 1000 h à 450°C se démarque toutefois des précédentes conditions de vieillissements et plus largement, des autres alliages de l'étude, en montrant un durcissement. Ce durcissement se traduit par un changement notable dans le seuil d'apparition de la plasticité ainsi qu'un abaissement marqué des niveaux de déformation plastique atteints, à 20°C. En effet, le seuil d'apparition de la plasticité passe de $\Delta\varepsilon_t/2=0,9\%$ pour l'état de réception, à $\Delta\varepsilon_t/2=1\%$ pour l'état vieilli 1000 h à 450°C. Les niveaux de déformation plastique maximale pour l'état de réception débutent à $\varepsilon_{p, \max}=0,08\%$ pour plafonner à $\varepsilon_{p, \max}=0,11\%$ dans le dernier palier à $\Delta\varepsilon_t/2=1\%$ de déformation totale. Dans le cas vieilli 1000 h à 450°C, pour le même palier à $\pm 1\%$, la déformation plastique maximale débute à 0,01% pour plafonner à 0,06%.

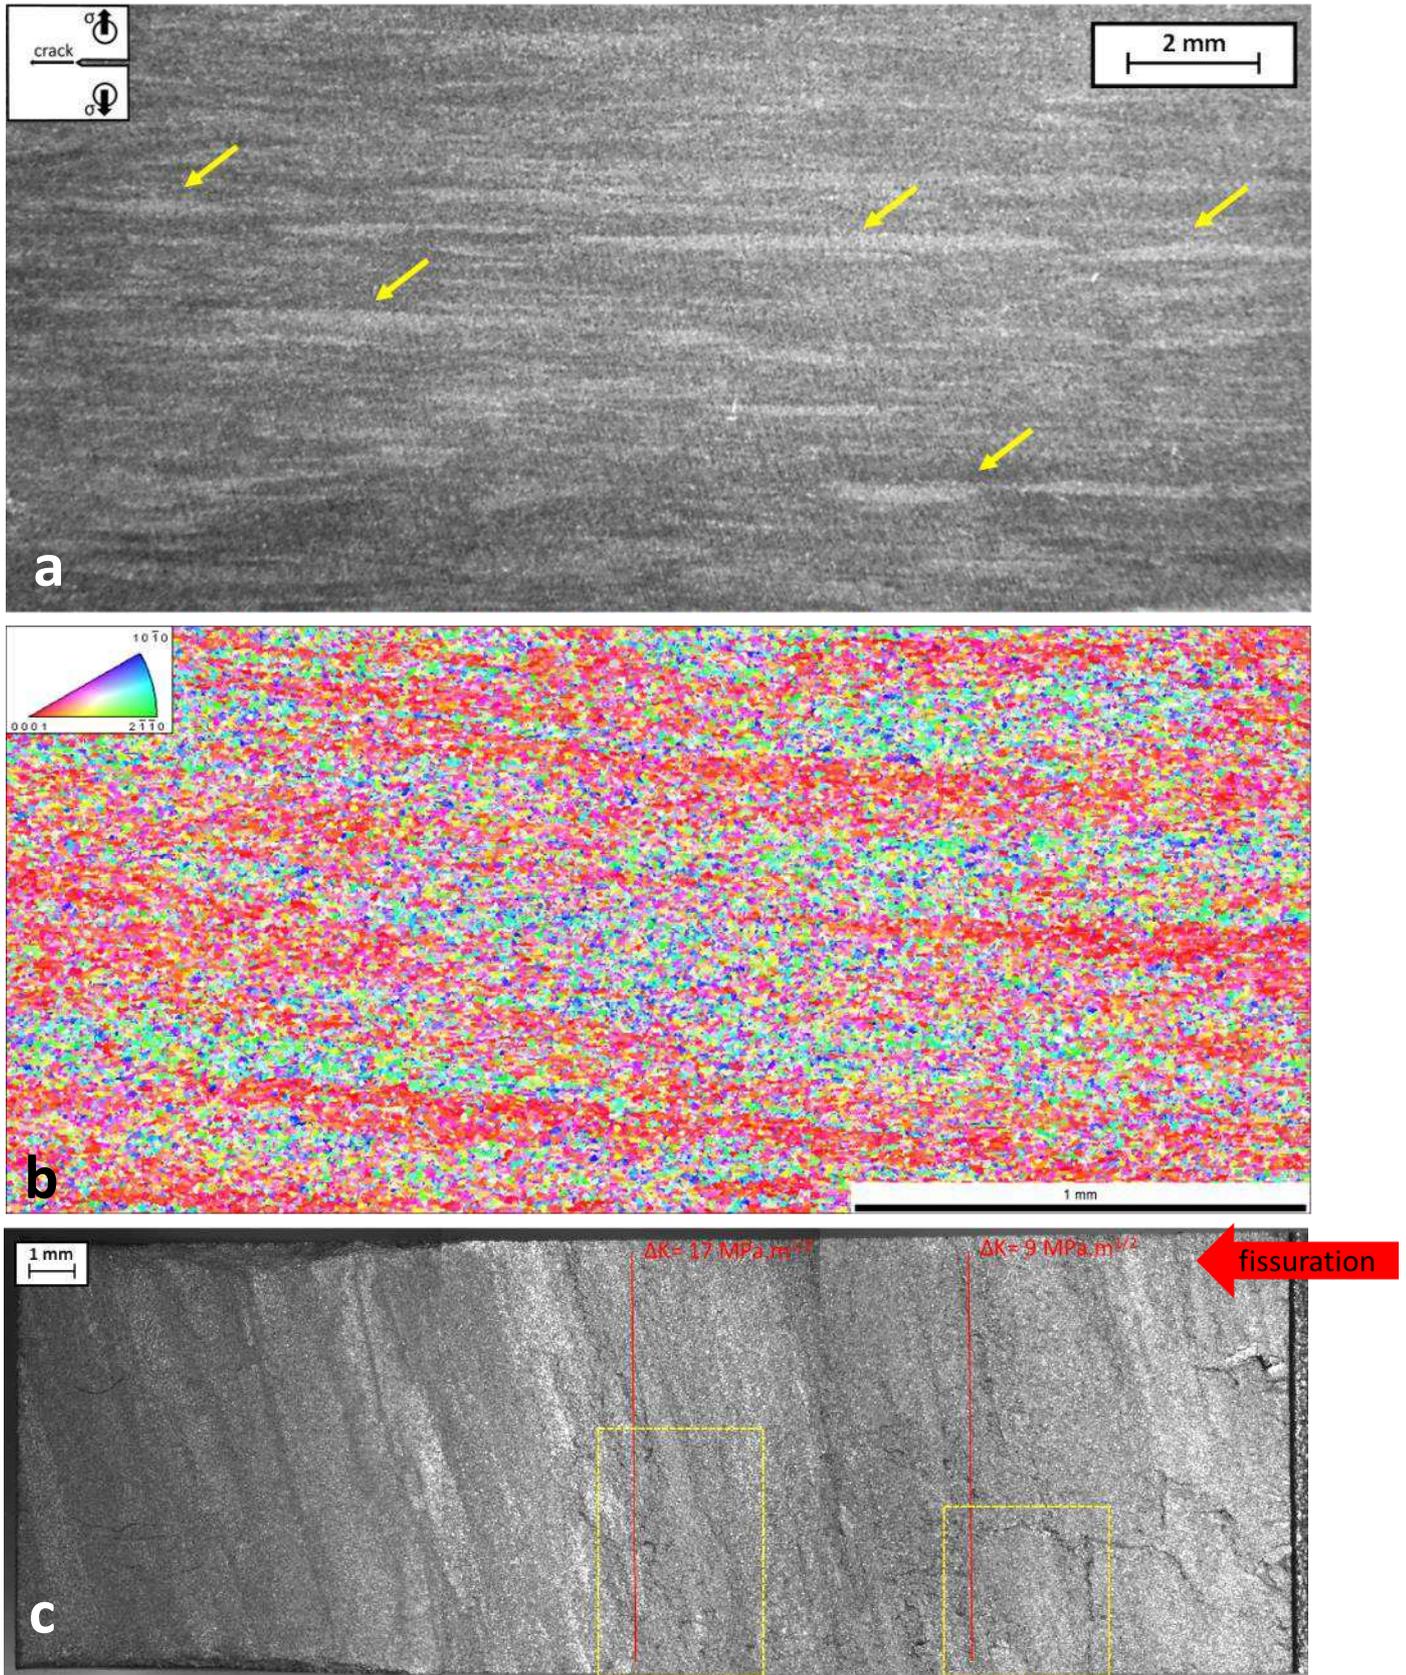
Figure IV. 12: observations a) au microscope optique des macrozones après attaque chimique, b) en EBSD de ces mêmes macrozones, c) matérialisation de l'interaction de ces macrozones avec la pointe de fissure sous forme de traces et de marches sur l'éprouvette de TA6V $\alpha\beta$ vieillie 10 000 h/350°C puis testée à température ambiante. Sens de fissuration de droite à gauche.

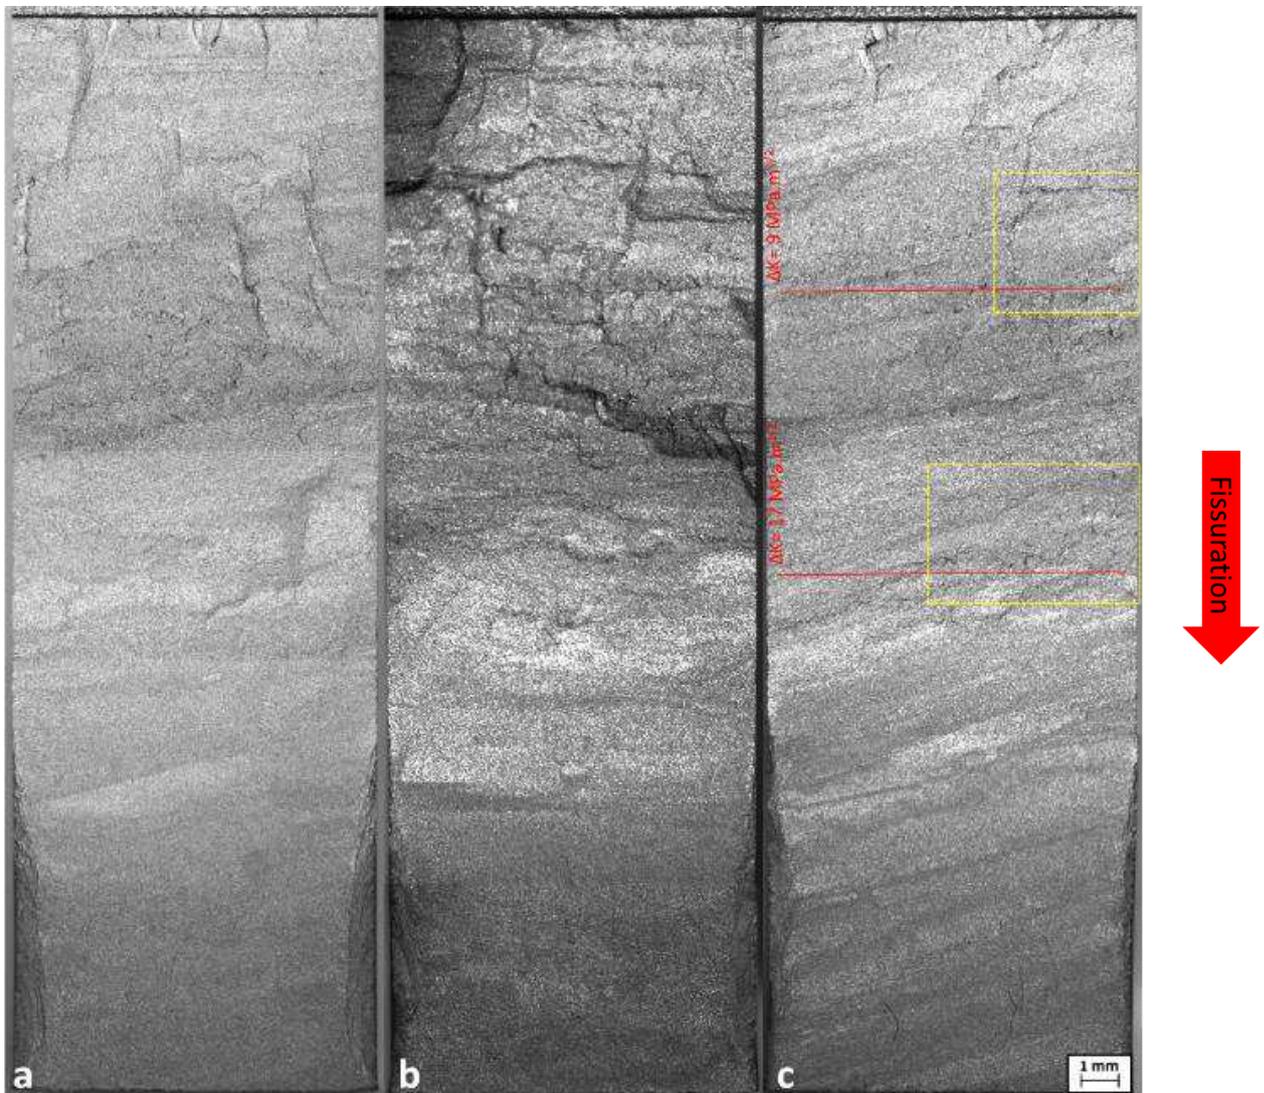
Figure IV. 14: macrographies des surfaces de rupture des éprouvettes de TA6V $\alpha\beta$ testées à température ambiante : a) à l'état de réception, b) vieilli 1000 h à 350°C, c) vieilli 10 000 h à 350°C. Sens de fissuration de haut en bas.

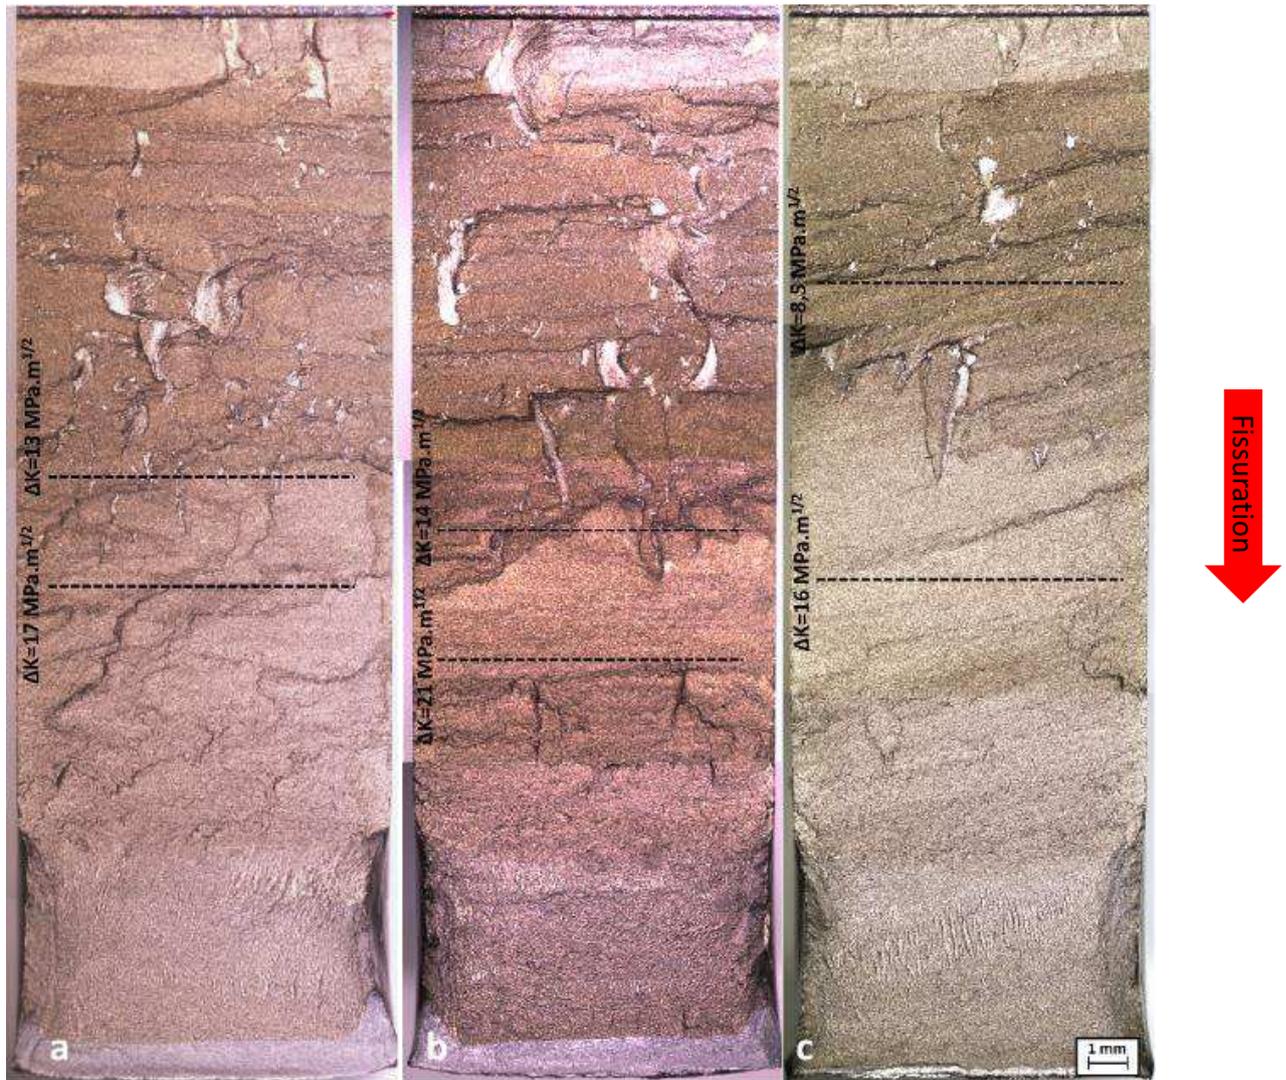
Figure IV. 15: macrographies des surfaces de rupture des éprouvettes de TA6V $\alpha\beta$ testées à 350°C : a) à l'état de réception, b) vieilli 1000 h à 350°C, c) vieilli 10 000 h à 350°C. Les emplacements des ruptures de pente sont reportés en pointillés. Sens de fissuration de haut en bas.

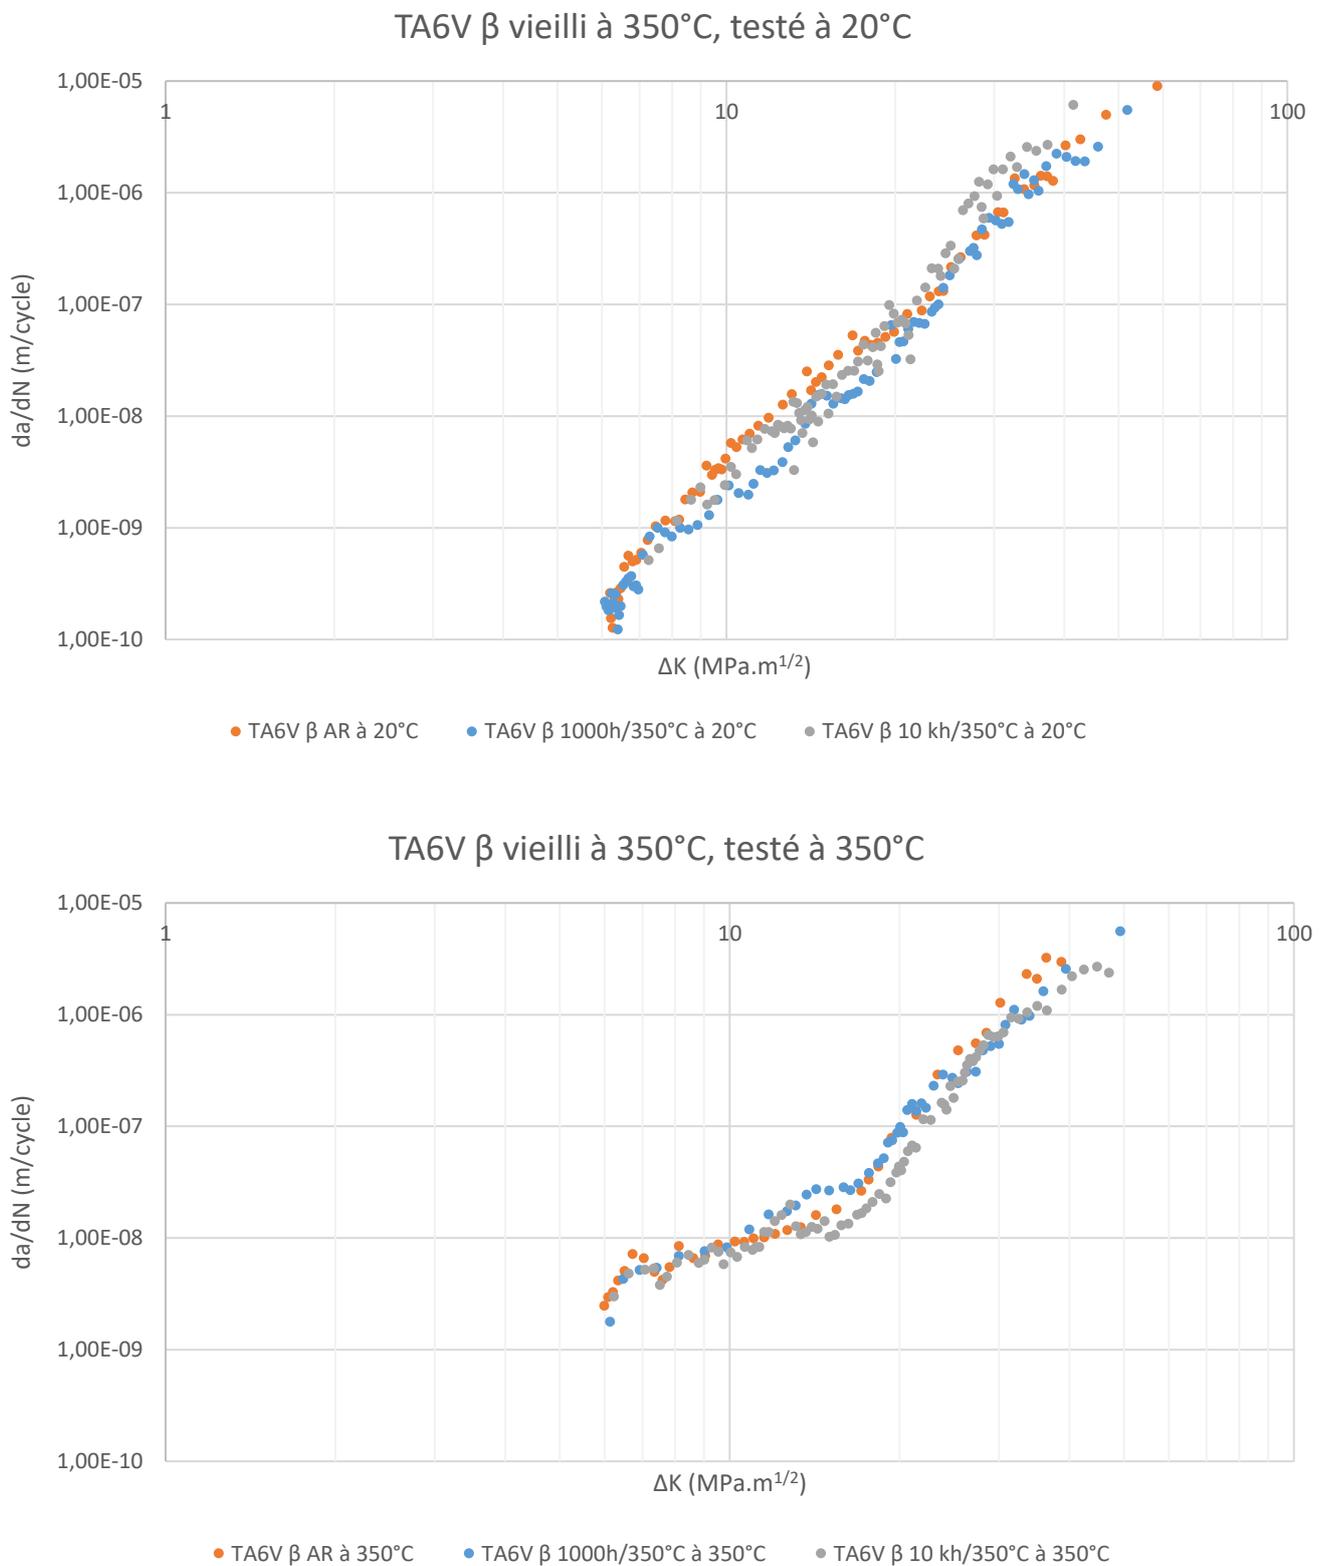
Figure IV. 16: courbes de fissuration pour les échantillons de TA6V β vieillis

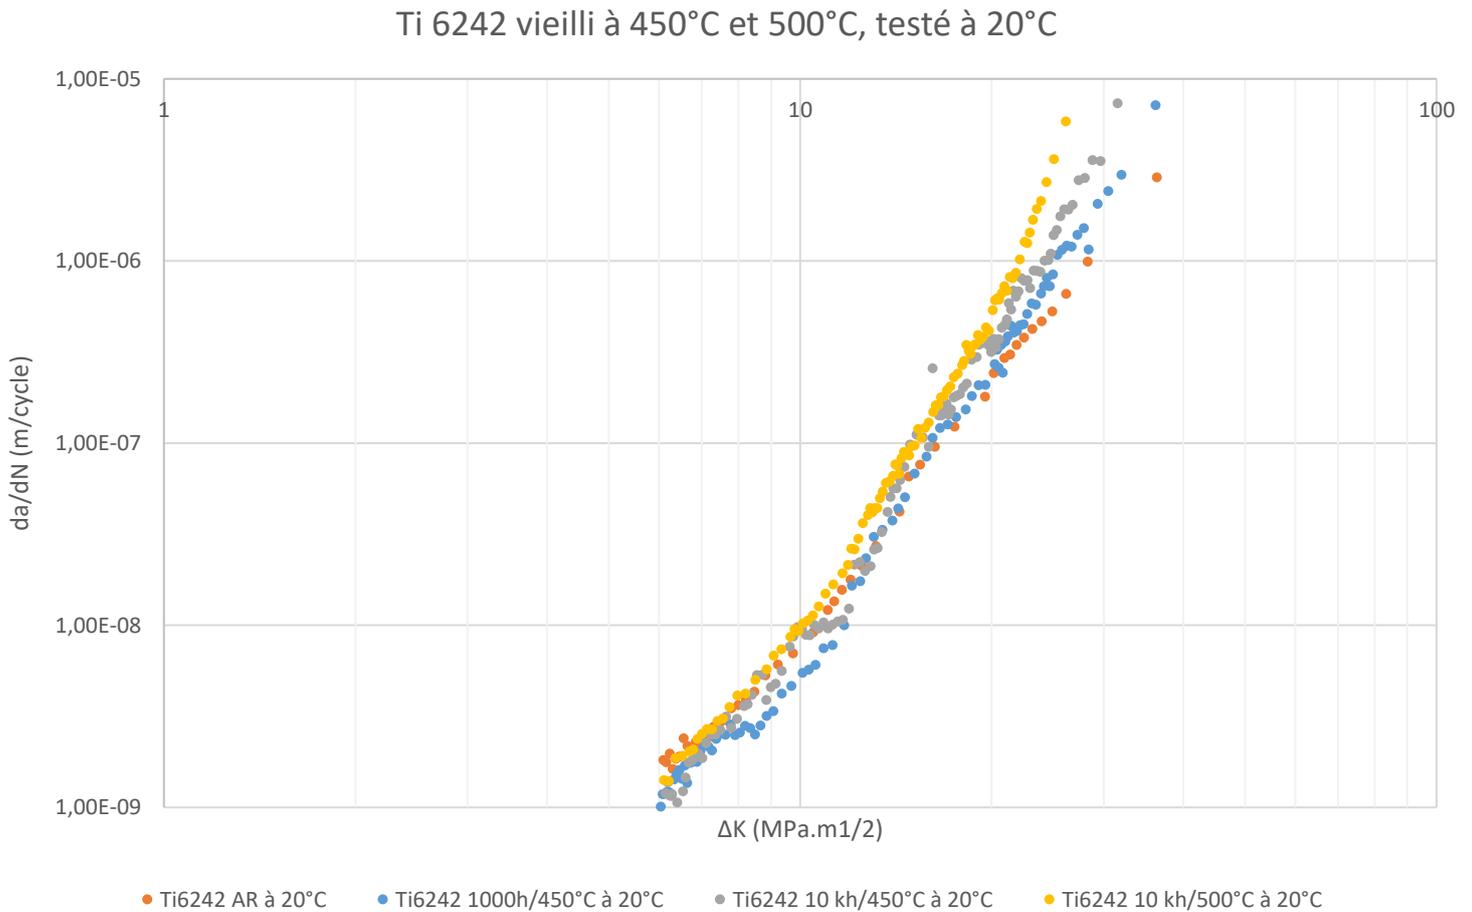
Figure IV. 19: courbes de fissuration pour les échantillons de Ti6242 vieillis, testés à température ambiante

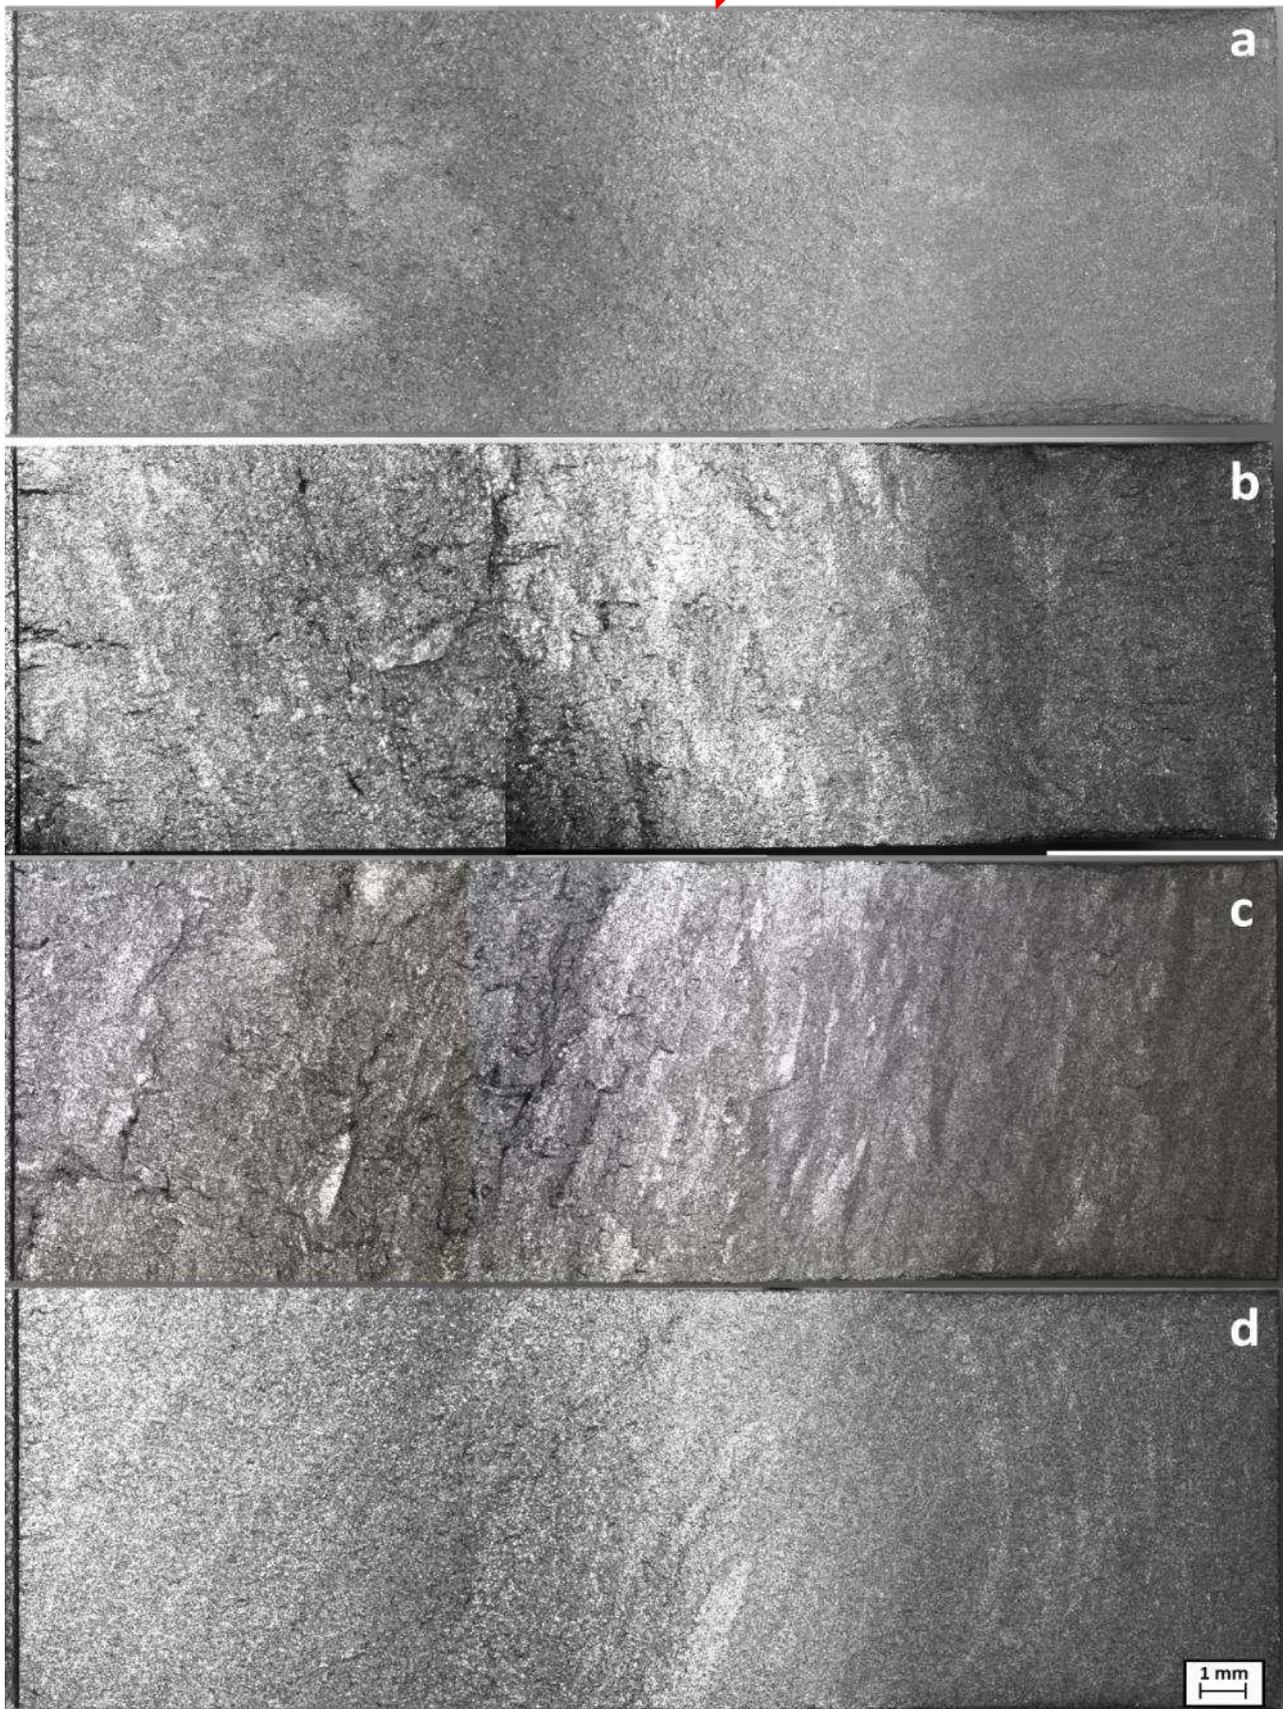
Figure IV. 21: macrographies des surfaces de rupture des éprouvettes de Ti6242 testées à 20°C : a) à l'état de réception, b) vieilli 1000 h à 450°C, c) vieilli 10 000 h à 450°C, d) vieilli 10 000 h à 500°C. Sens de fissuration de gauche à droite.

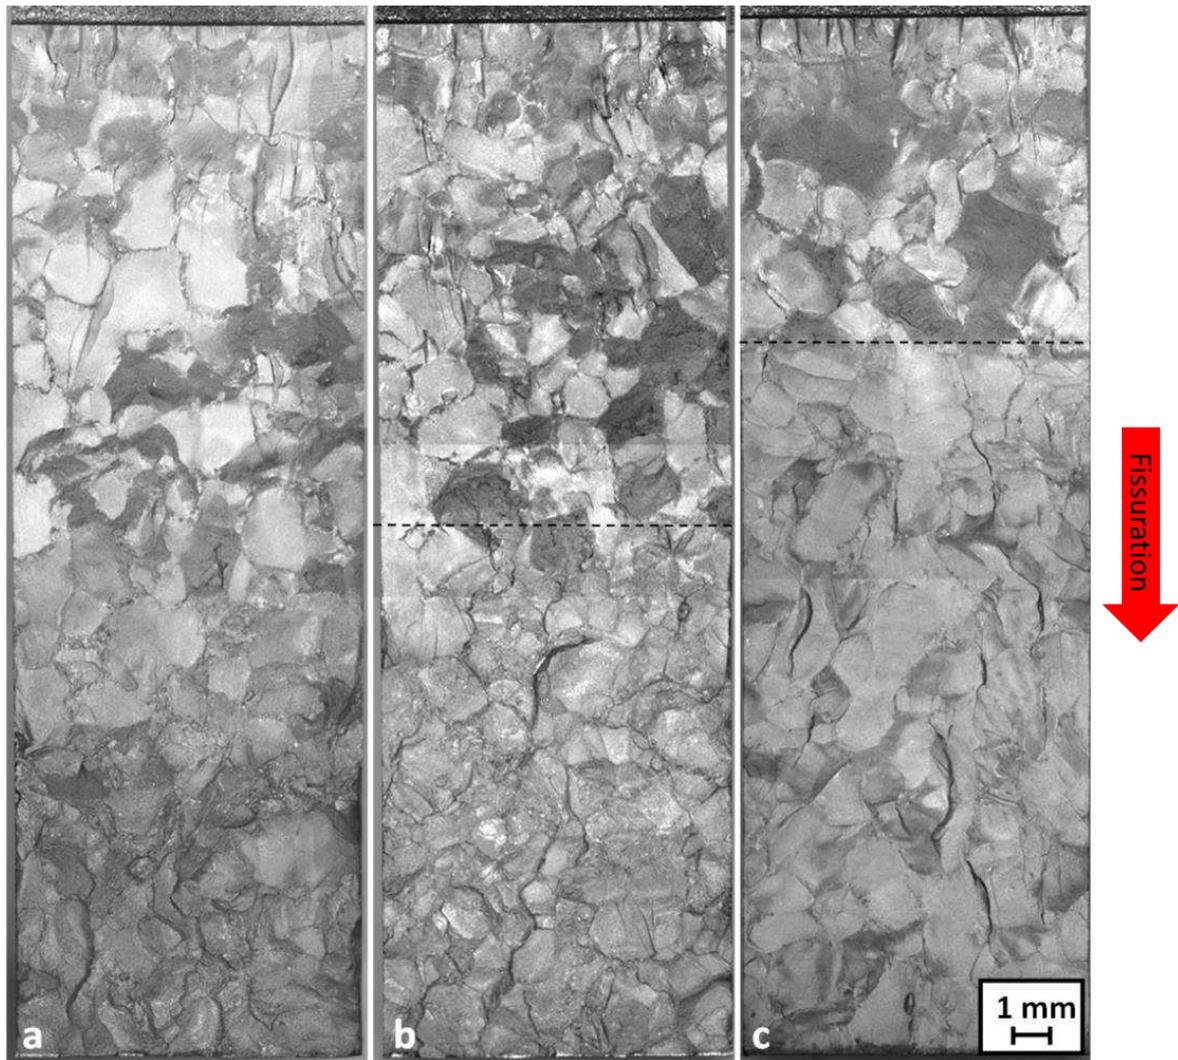
Figure IV. 28: macrographies des surfaces de rupture des éprouvettes de Ti 17 vieillies à 450°C puis testées à 20°C : a) à l'état de réception, b) vieillie 1000 h, c) vieillie 10 000 h. Sens de fissuration de haut en bas.

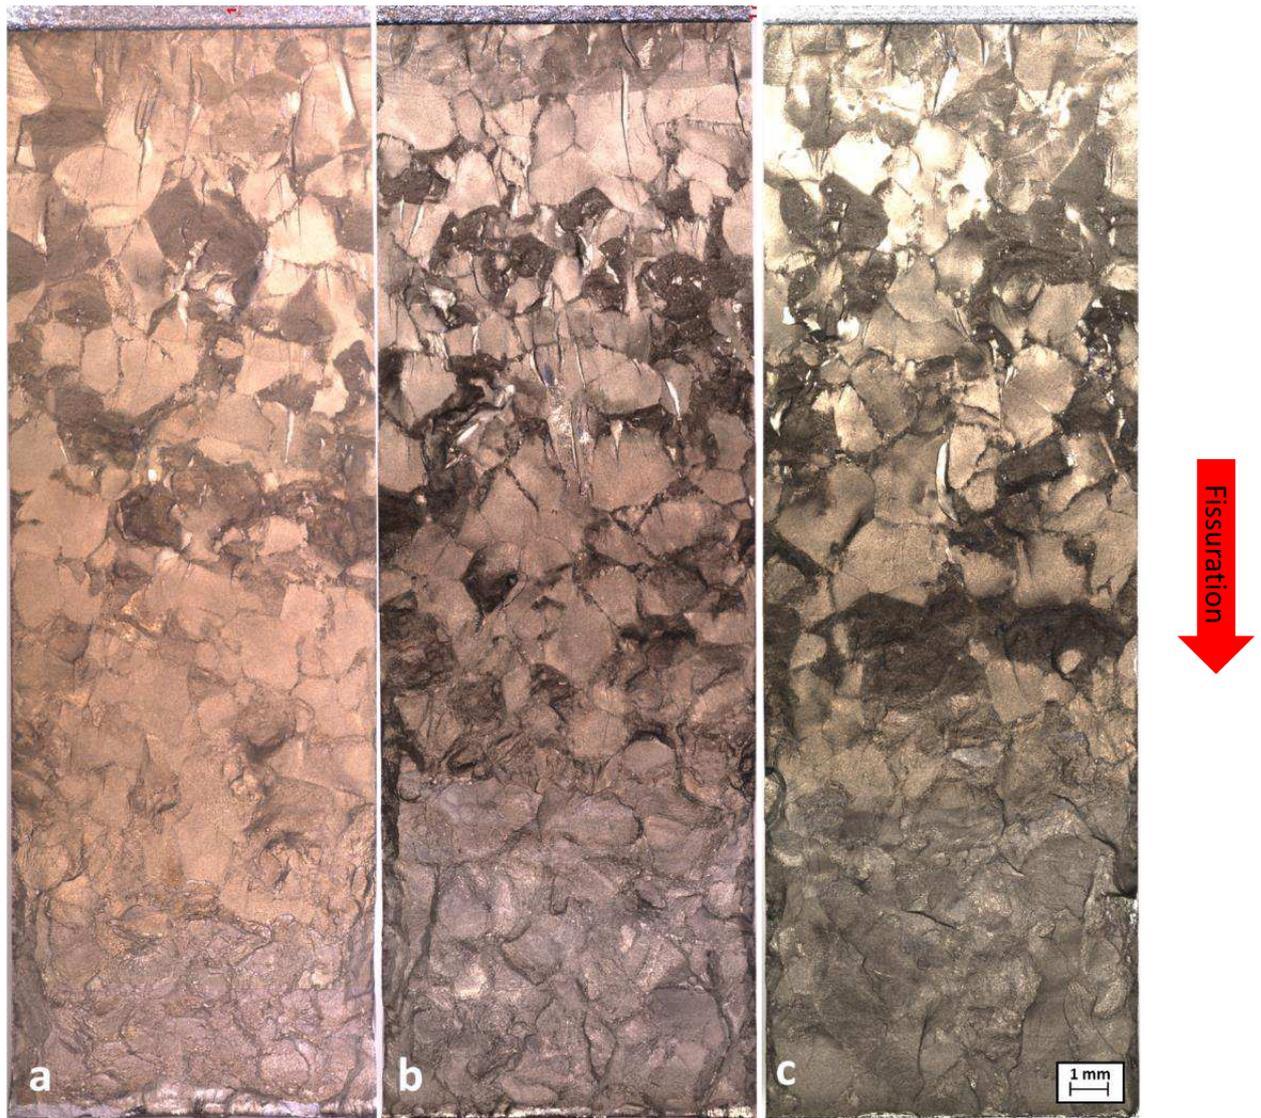
Figure IV. 29: macrographies des surfaces de rupture des éprouvettes de Ti 17 vieillis à 450°C puis testées à 450°C : a) à l'état de réception, b) vieilli 1000 h, c) vieilli 10 000 h. Sens de fissuration de haut en bas.
