Influence du vieillissement sur la résistance à la fissuration par fatigue à haute température d'alliages de titane pour mâts-réacteurs

THESE

INFLUENCE DU VIEILLISSEMENT SUR LA RESISTANCE A LA FISSURATION PAR FATIGUE A HAUTE TEMPERATURE D'ALLIAGES DE TITANE POUR MATS-REACTEURS

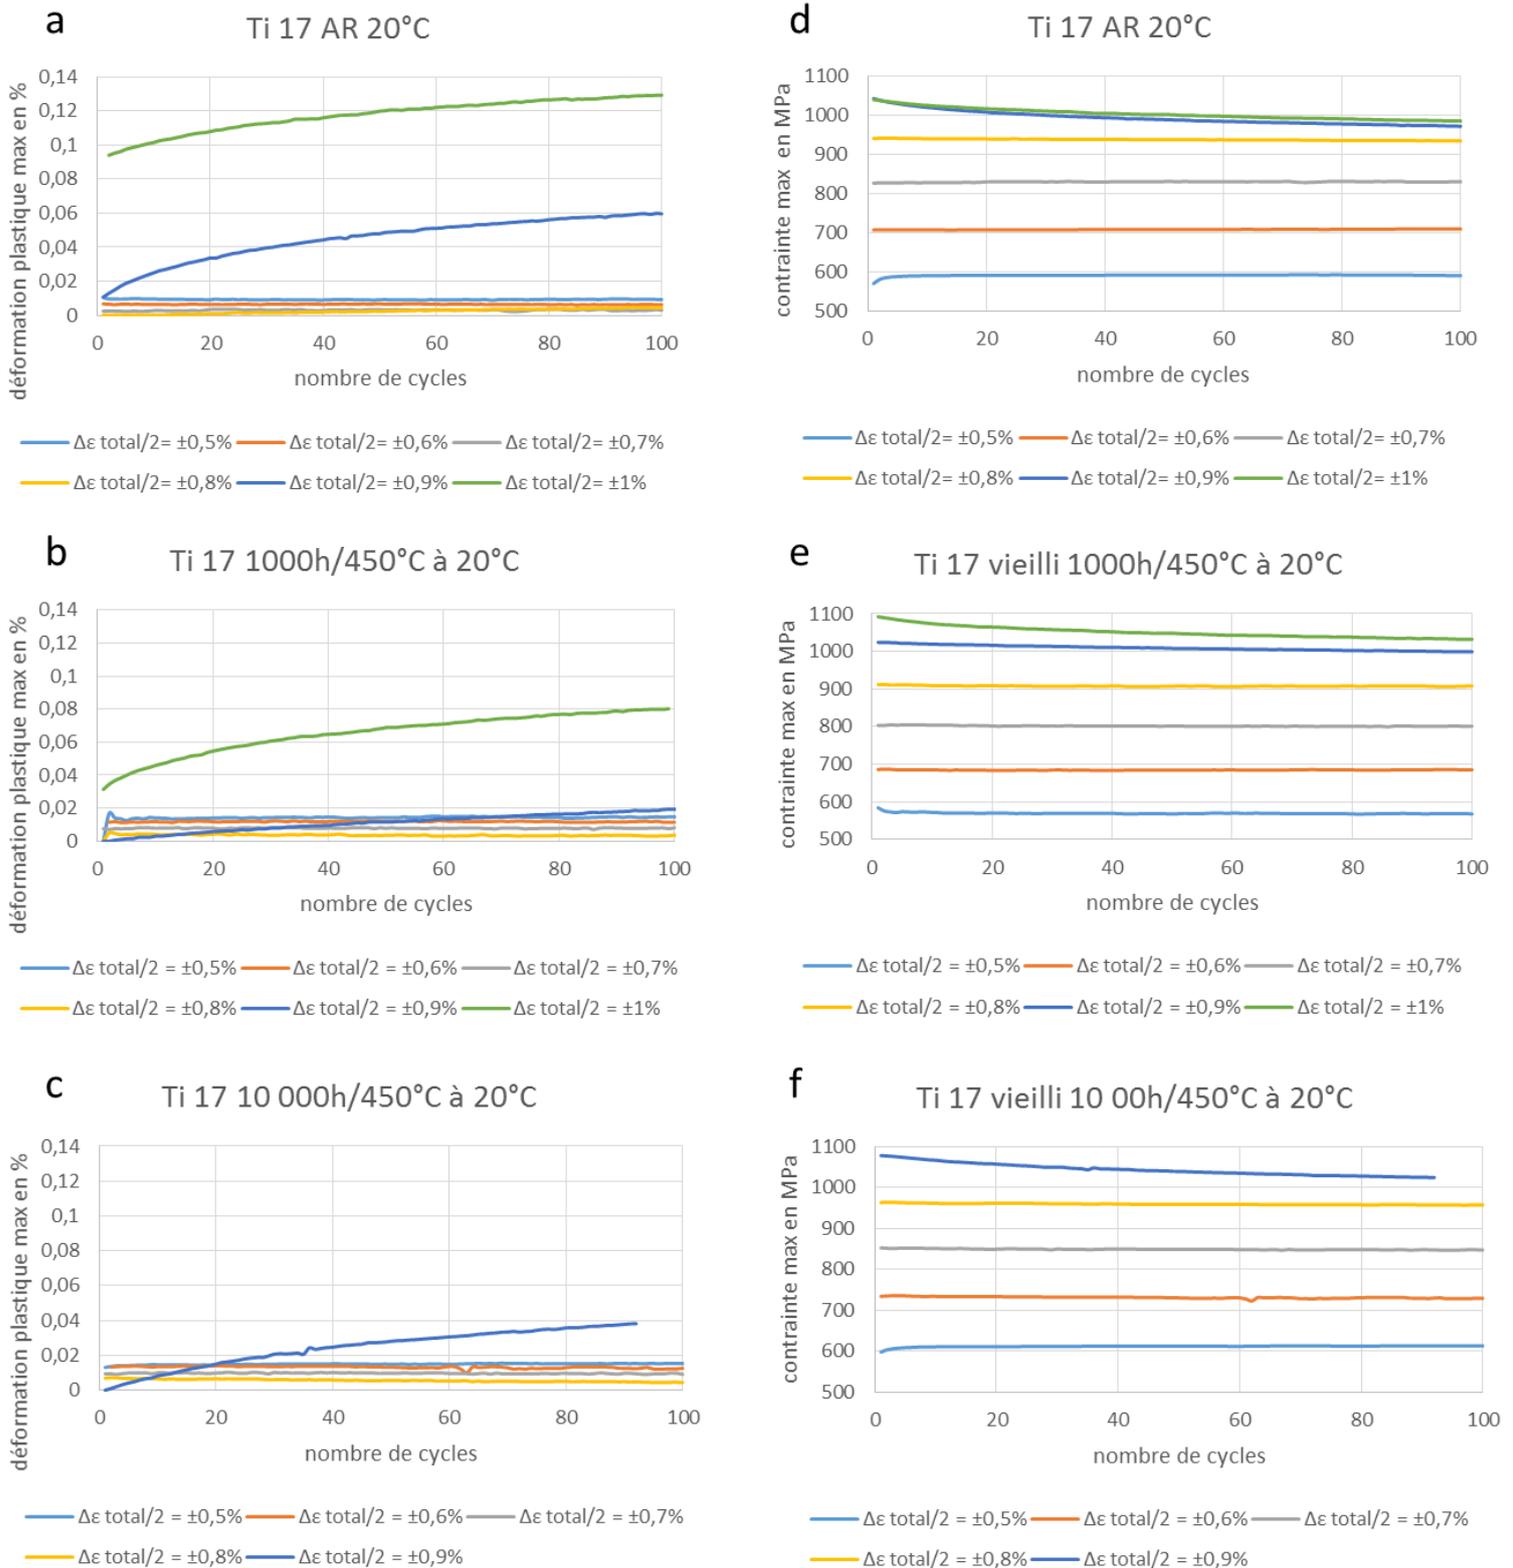
Figure V. 1: évolution des déformations et contraintes maximales pour chaque condition de vieillissement, testée à 20°C

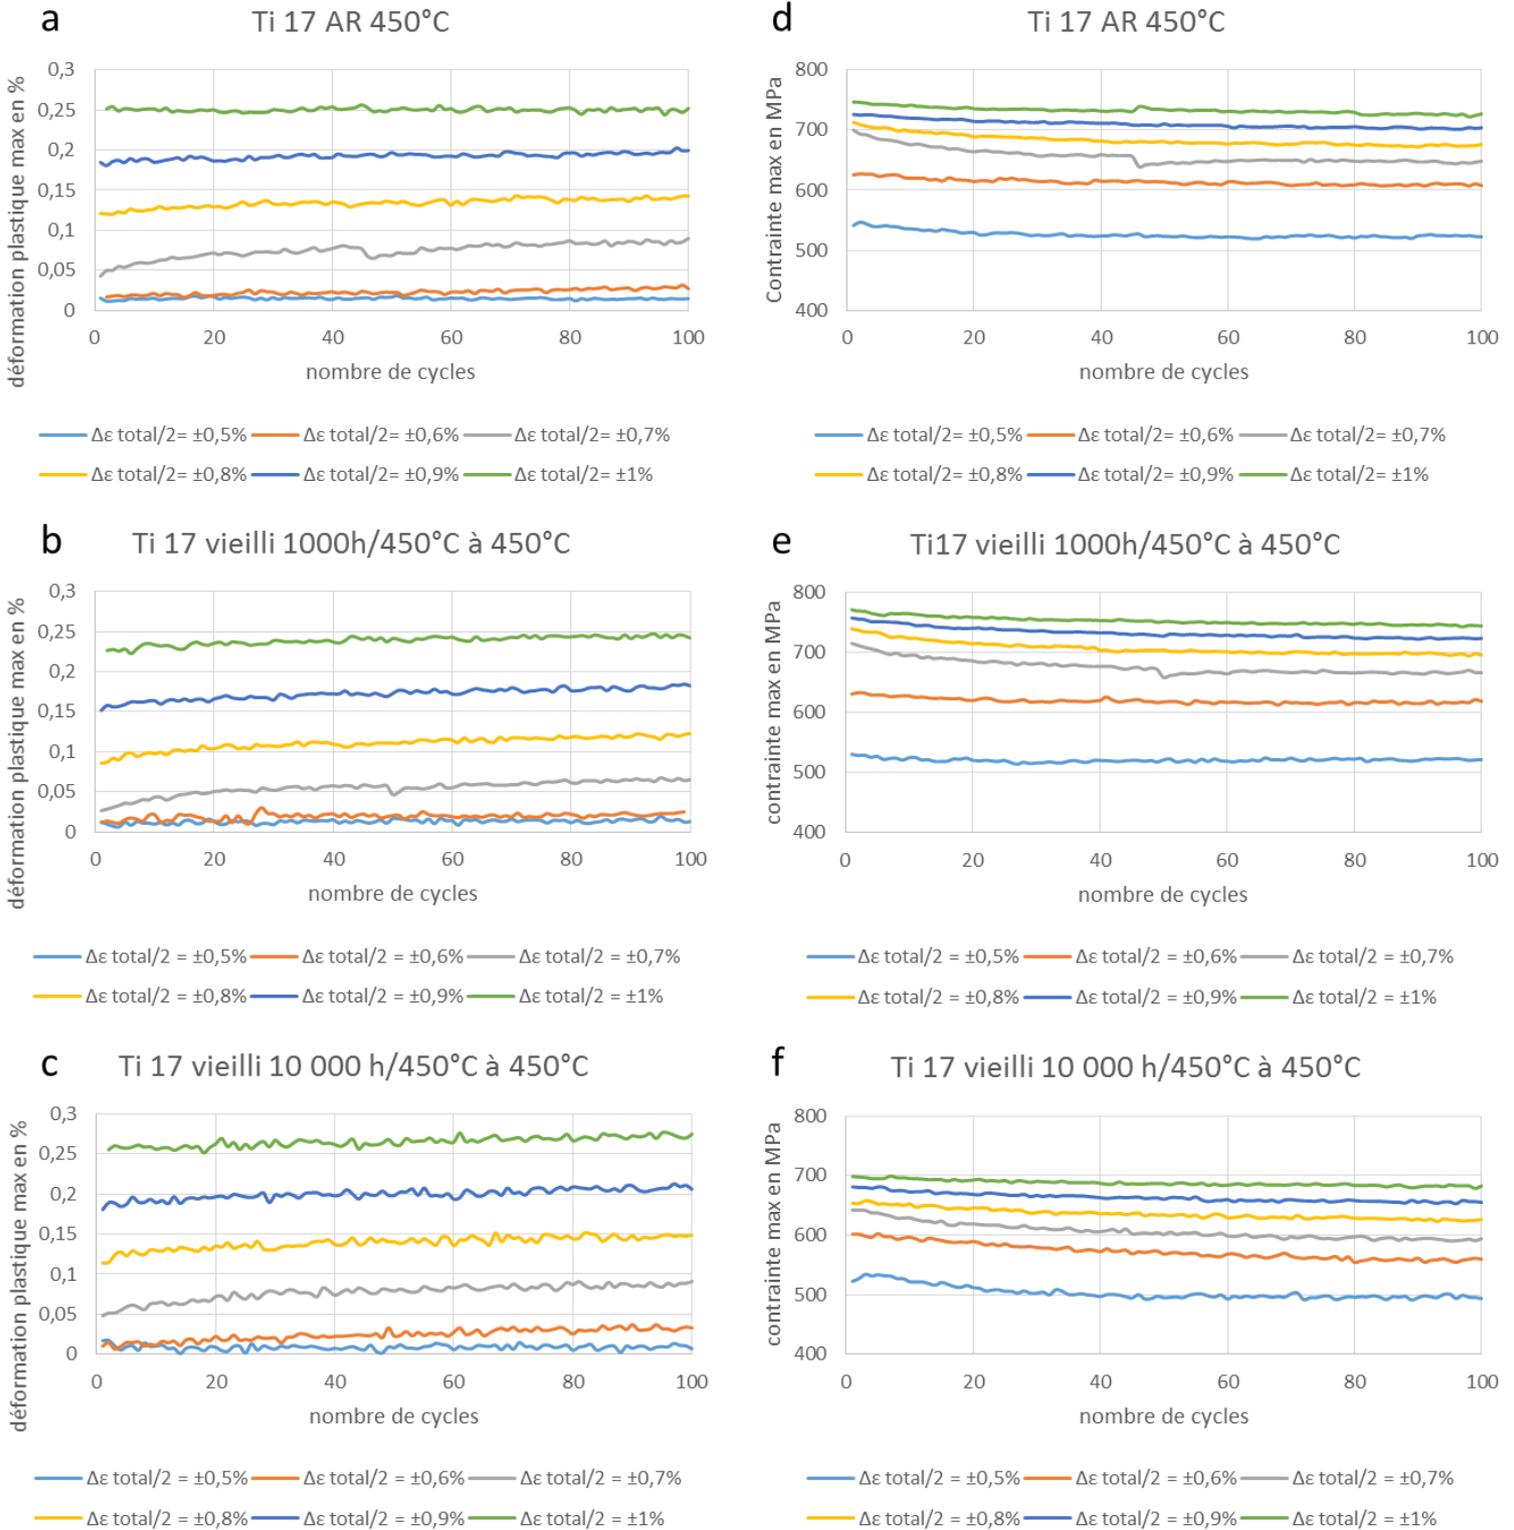
Figure V. 2: évolution des déformations et contraintes maximales pour chaque condition de vieillissement, testée à 450°C

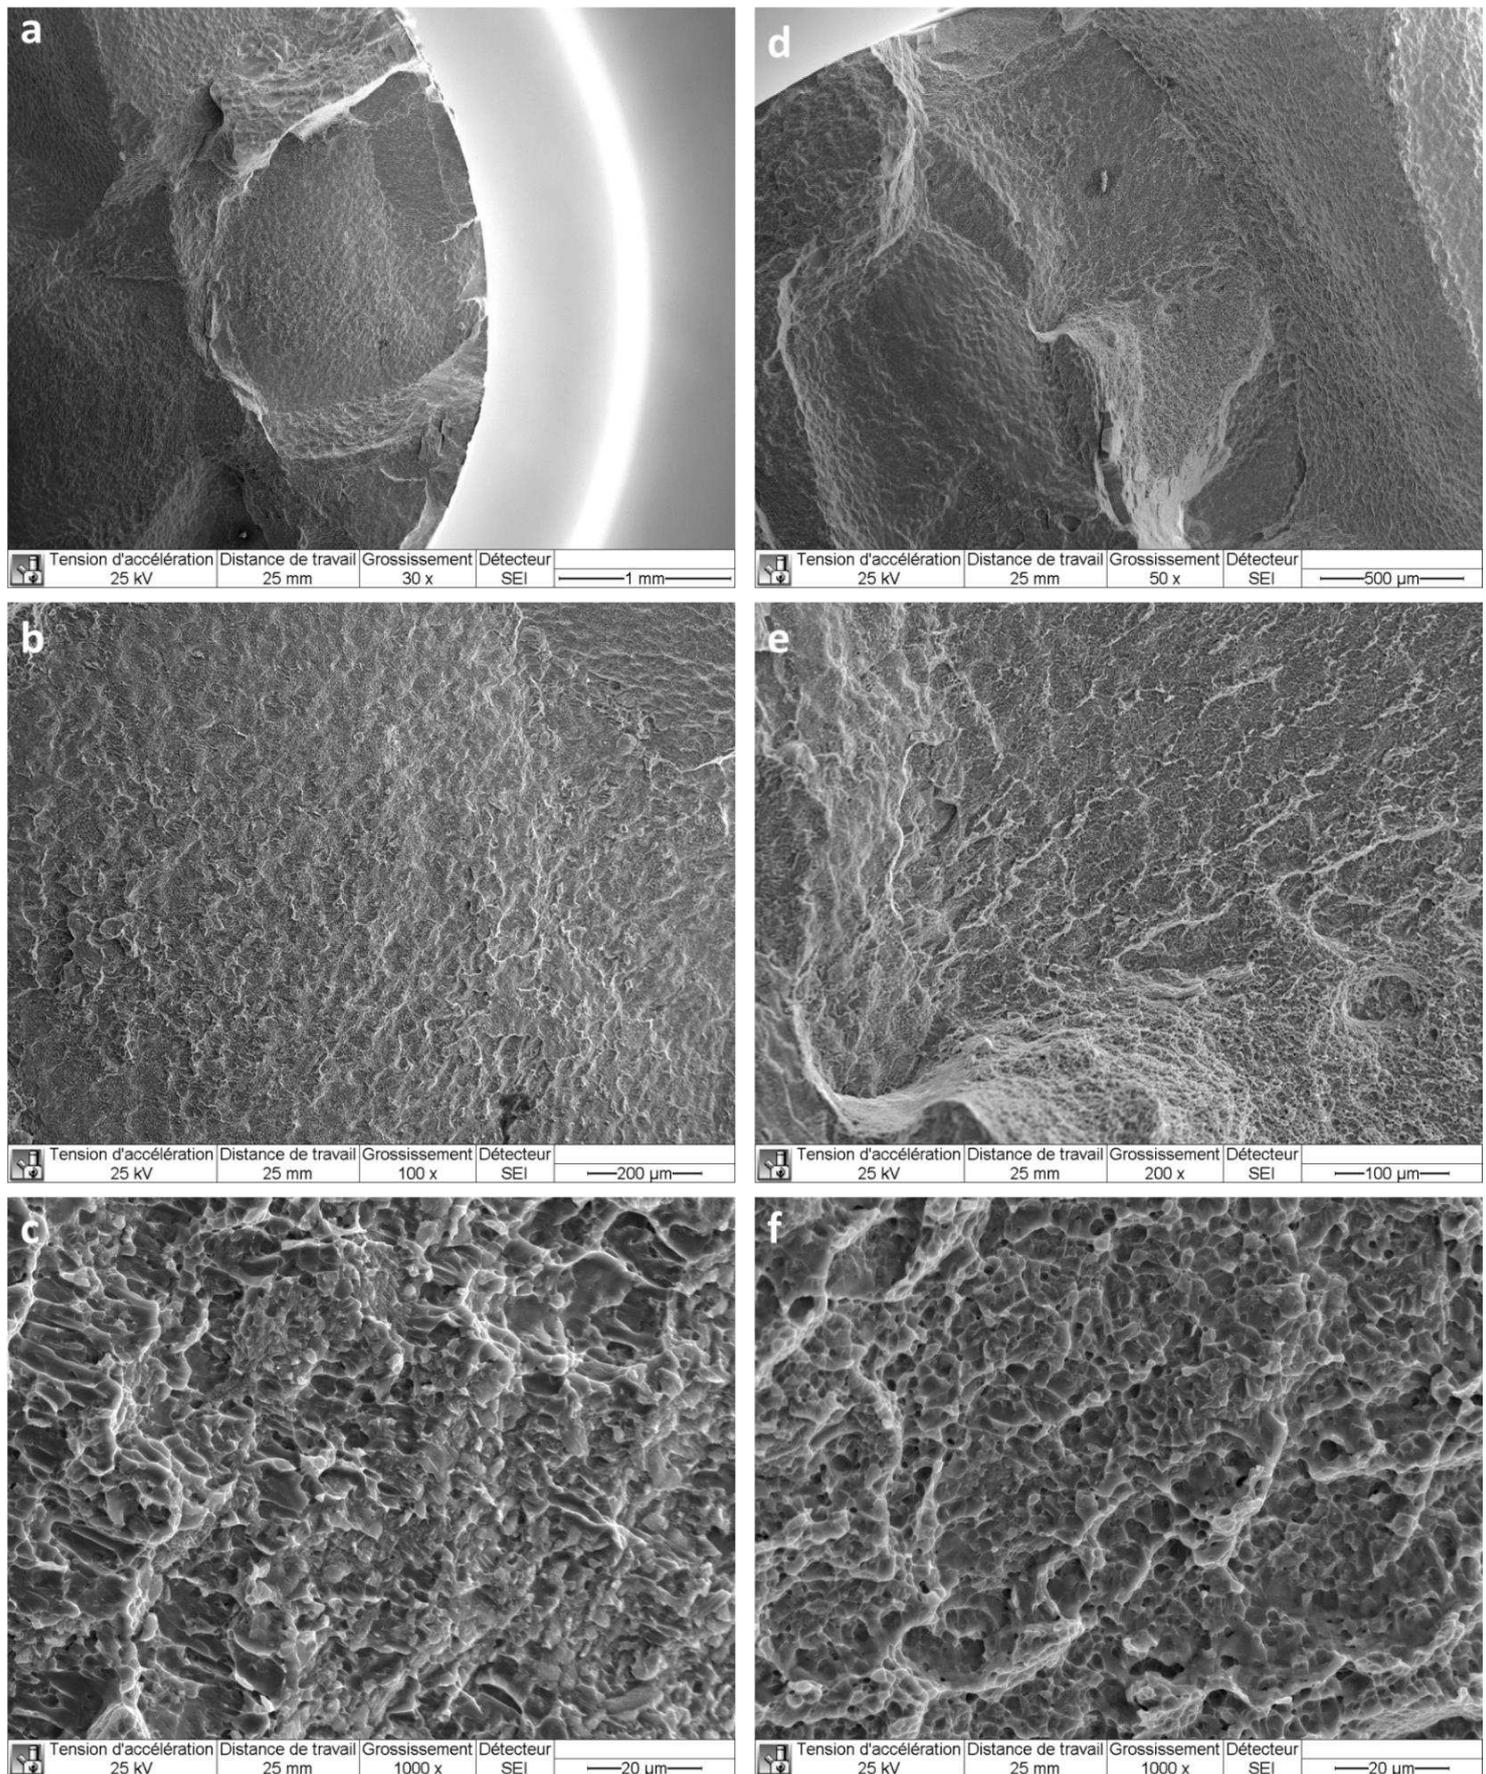
Figure V. 4: observation MEB de l'éprouvette vieillie 1000 h à 350°C testée à 20°C

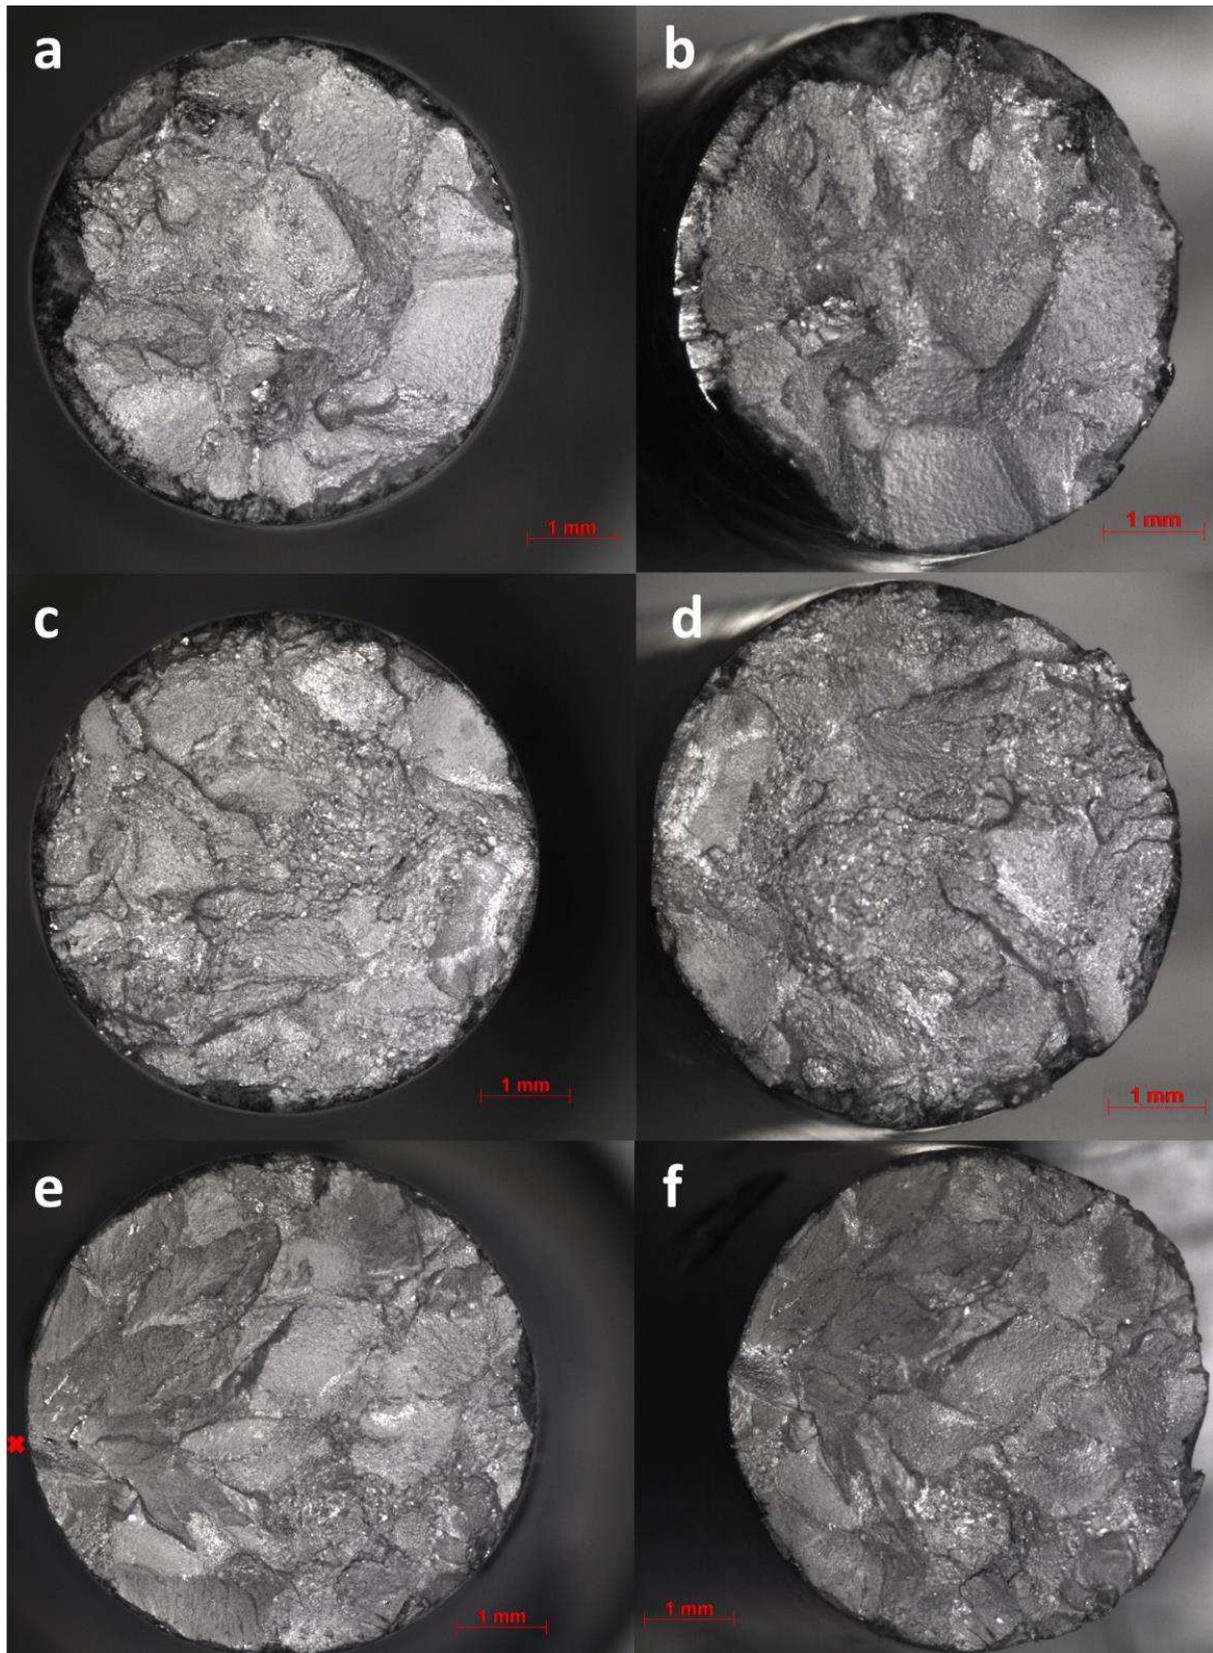
Figure V. 7: observations optiques des faciès de rupture des éprouvettes de traction testées à 20°C : a) et b) état de réception, c) et d) vieilli 1000 h/450°C, e) et f) vieilli 10 000 h/450°C

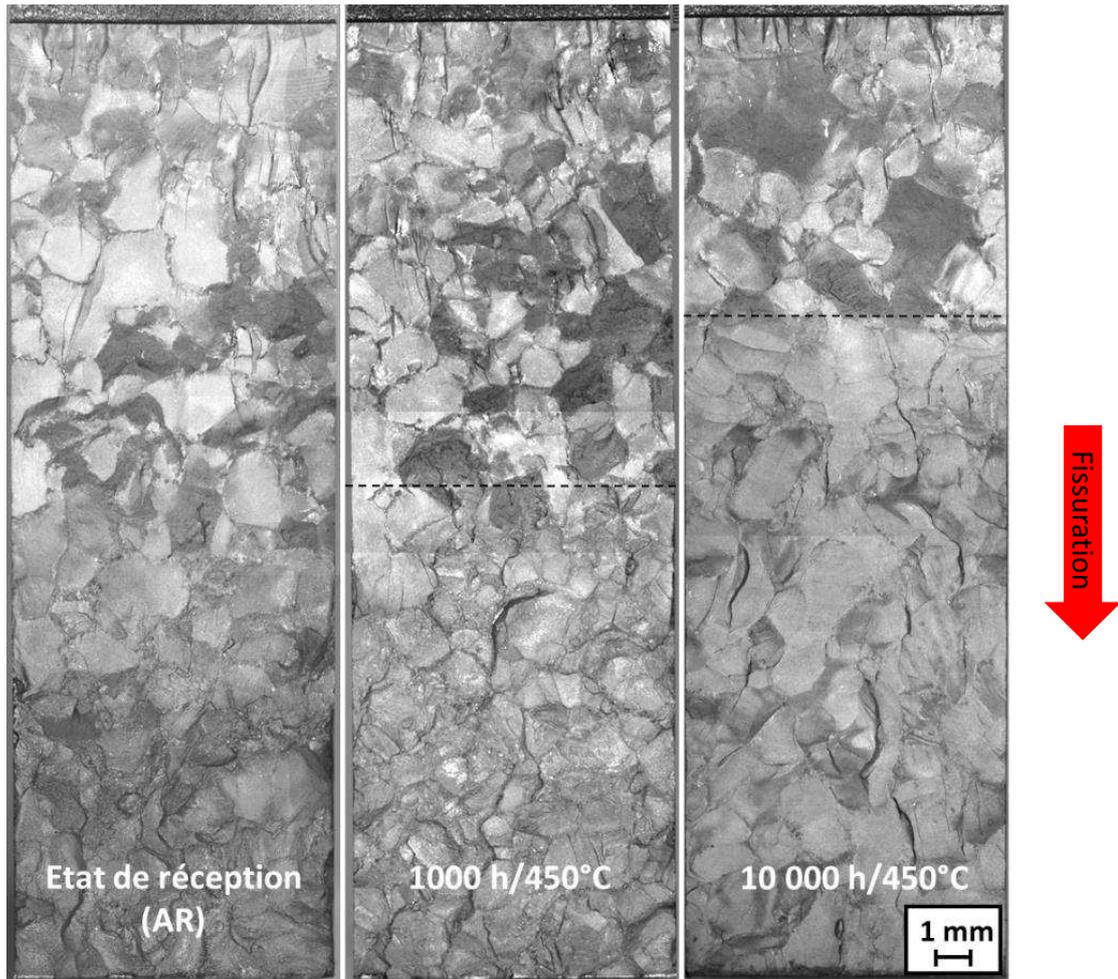
Figure V. 12: macrographies des surfaces de rupture des éprouvettes de Ti 17 vieilles à 450°C puis testées à 20°C

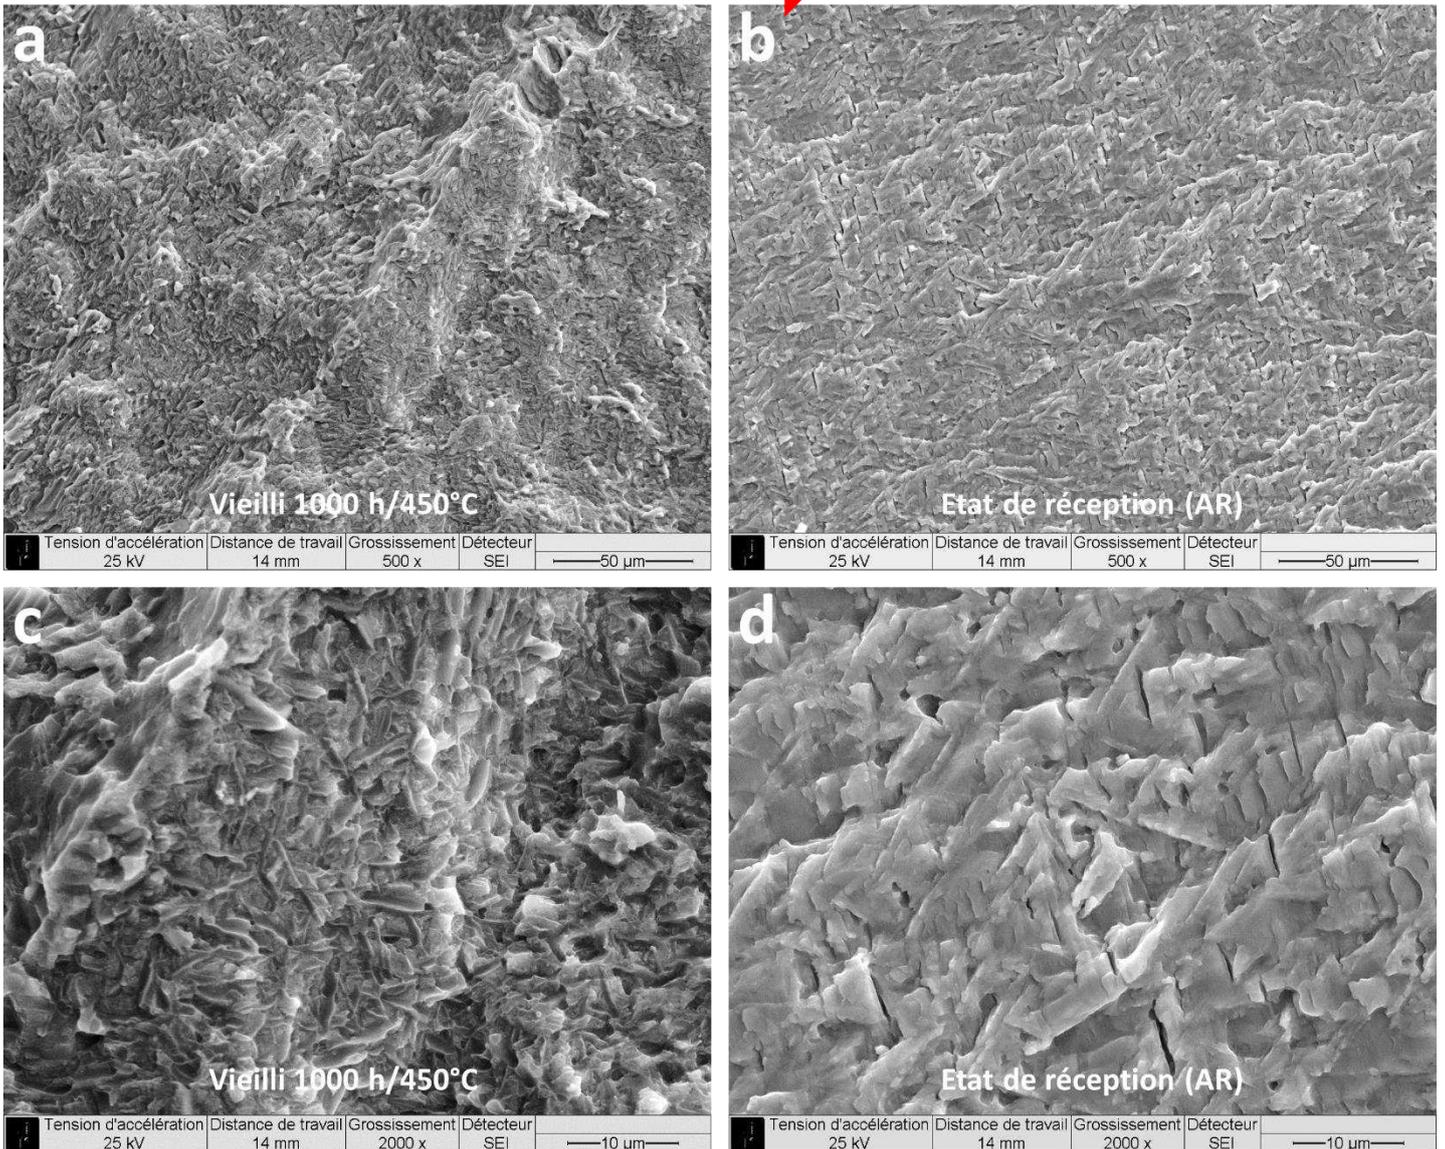
Figure V. 13: observations MEB des faciès de rupture au-delà de la valeur de ΔK_{cr} pour différentes conditions : a) et c) traces d'empreintes de lamelles observées sur l'échantillon vieilli 1000 h pour $\Delta K = 20 \text{ MPa} \times \text{m}^{1/2}$, b) et d) état de réception à la même valeur de $\Delta K = 20 \text{ MPa} \times \text{m}^{1/2}$ exempt de traces d'empreintes

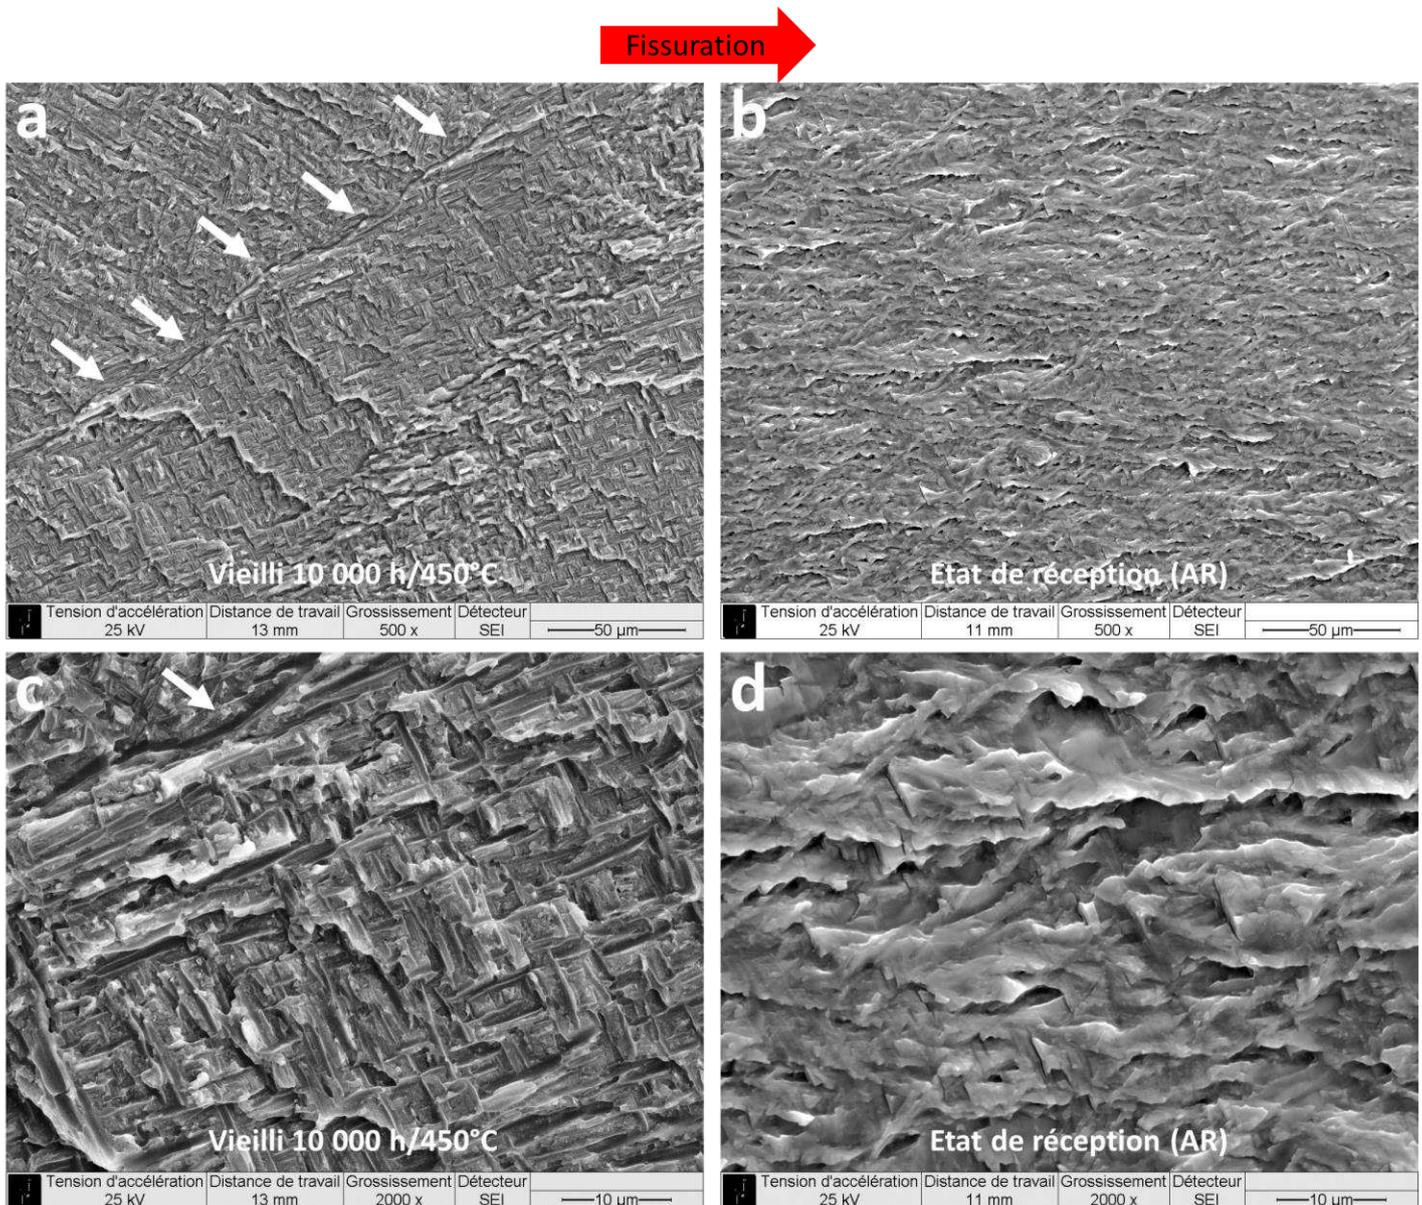
Figure V. 14: observations MEB des faciès de rupture au-delà de la valeur de ΔK_{cr} pour différentes conditions : a) et c) traces d’empreintes de lamelles et déformation de la phase α_{GB} observées sur l’échantillon vieilli 10 000 h pour $\Delta K = 12 \text{ MPa} \times \text{m}^{1/2}$, b) et d) état de réception à la même valeur de $\Delta K = 12 \text{ MPa} \times \text{m}^{1/2}$ exempt de traces d’empreintes

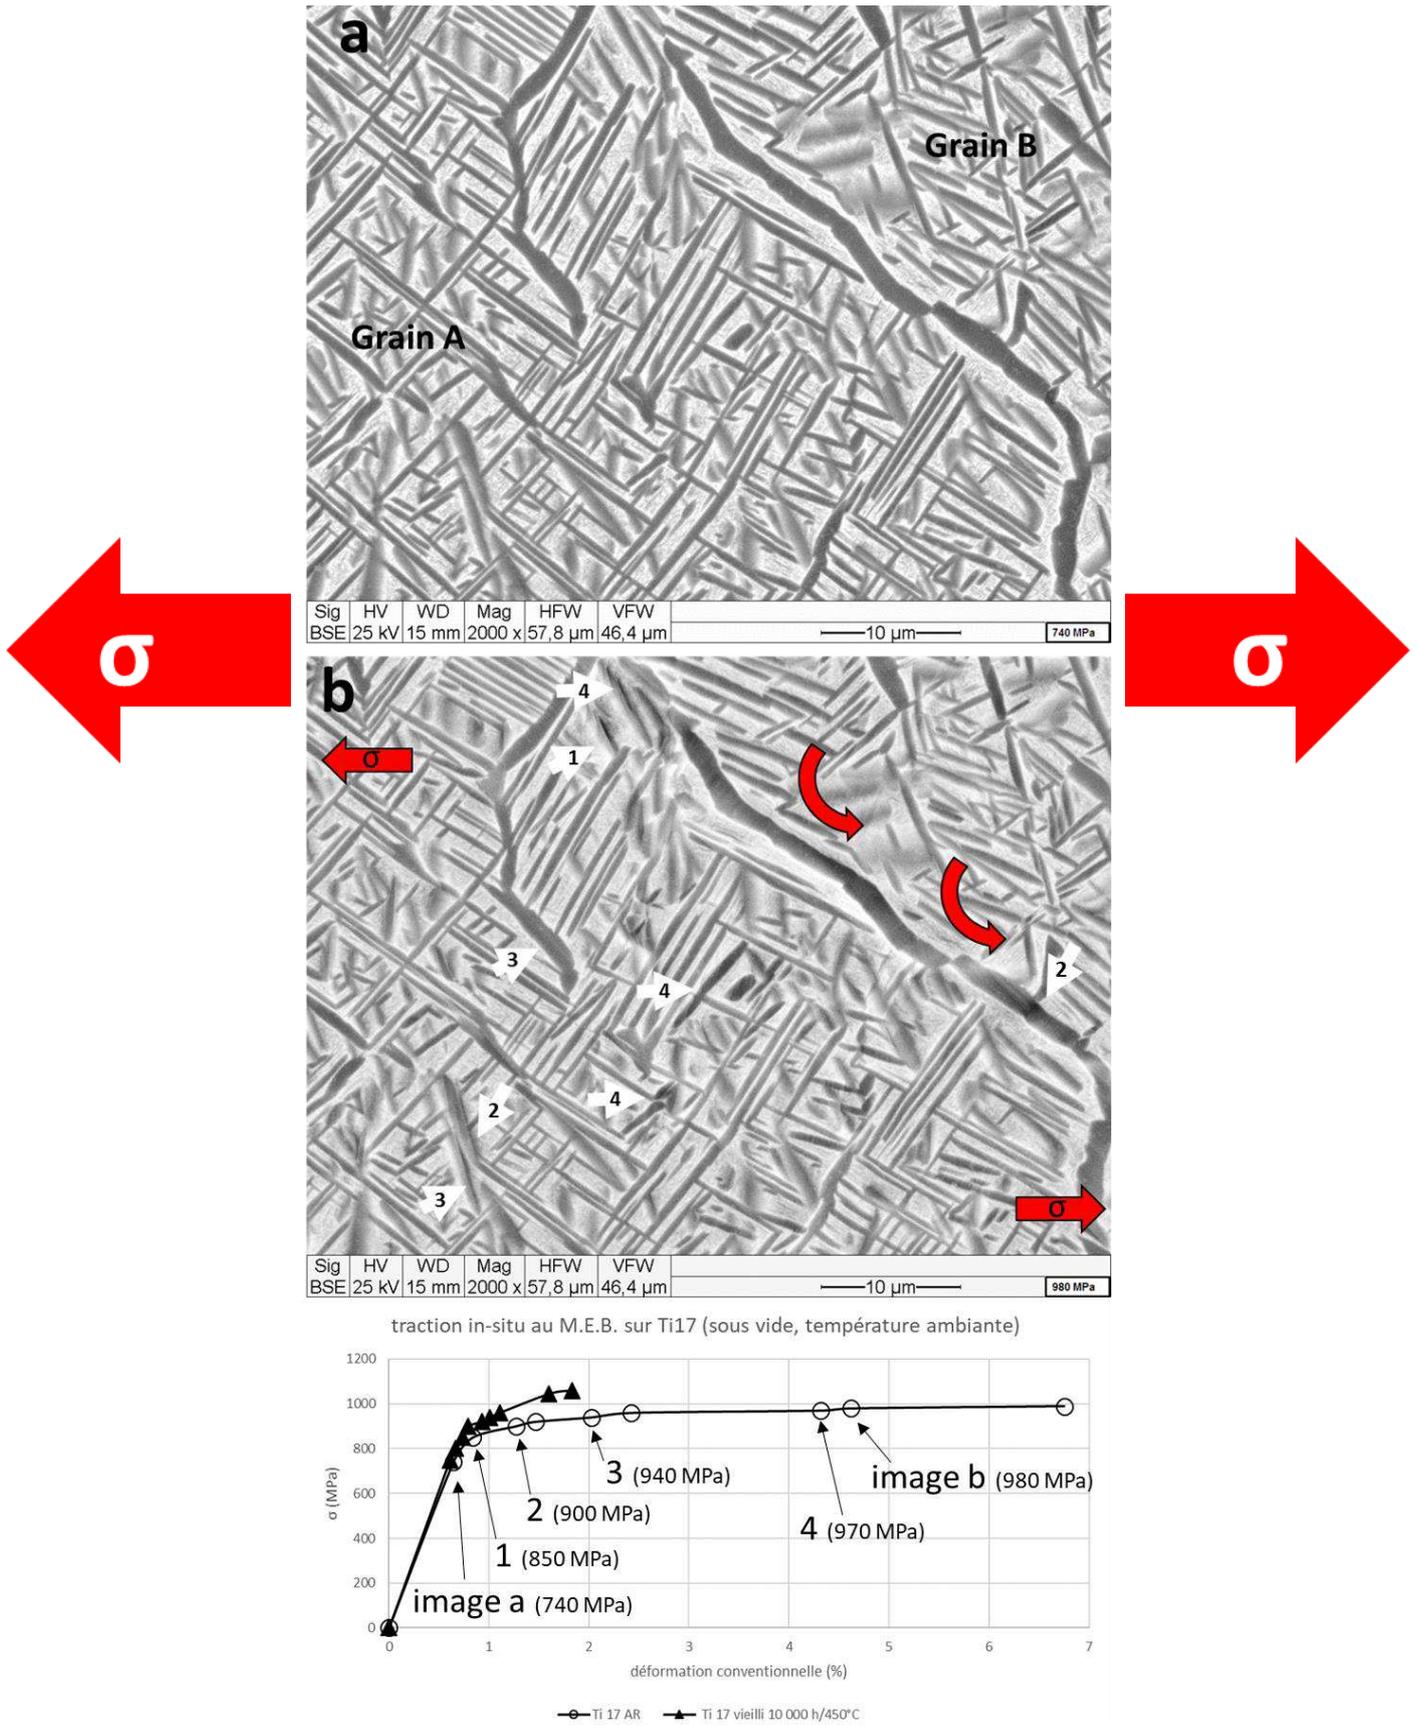
Figure V. 20: observations de l'éprouvette en Ti 17 à l'état de réception durant les essais in-situ : a) la zone intergranulaire à 740 MPa, b) état pré-rupture à 980 MPa de la même zone intergranulaire

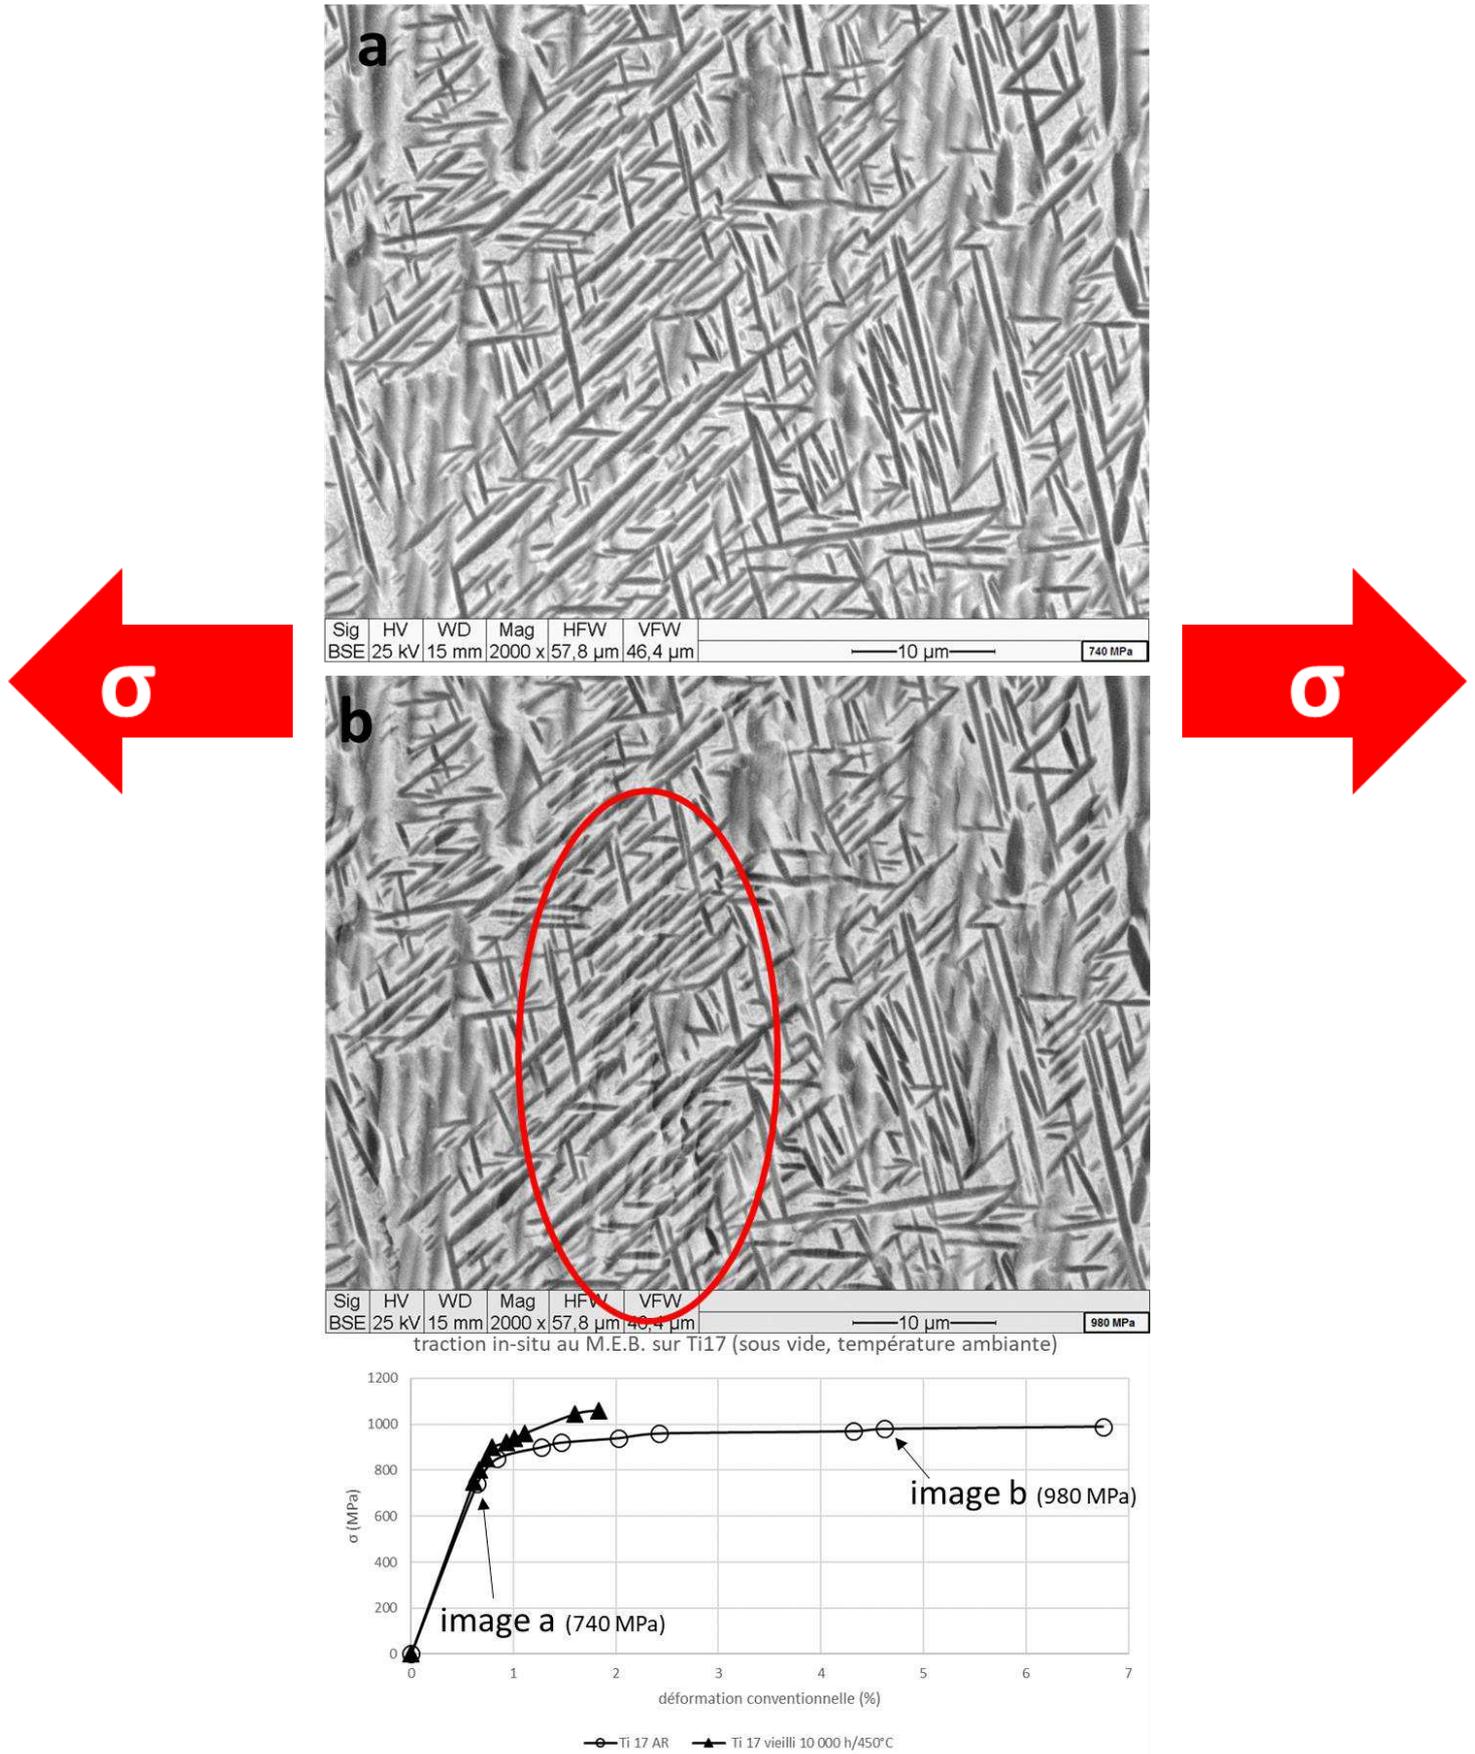
Figure V. 21: observations de l'éprouvette en Ti 17 à l'état de réception durant les essais in-situ : a) zone intragranulaire à 740 MPa, b) état pré-rupture à 980 MPa de la même zone intragranulaire

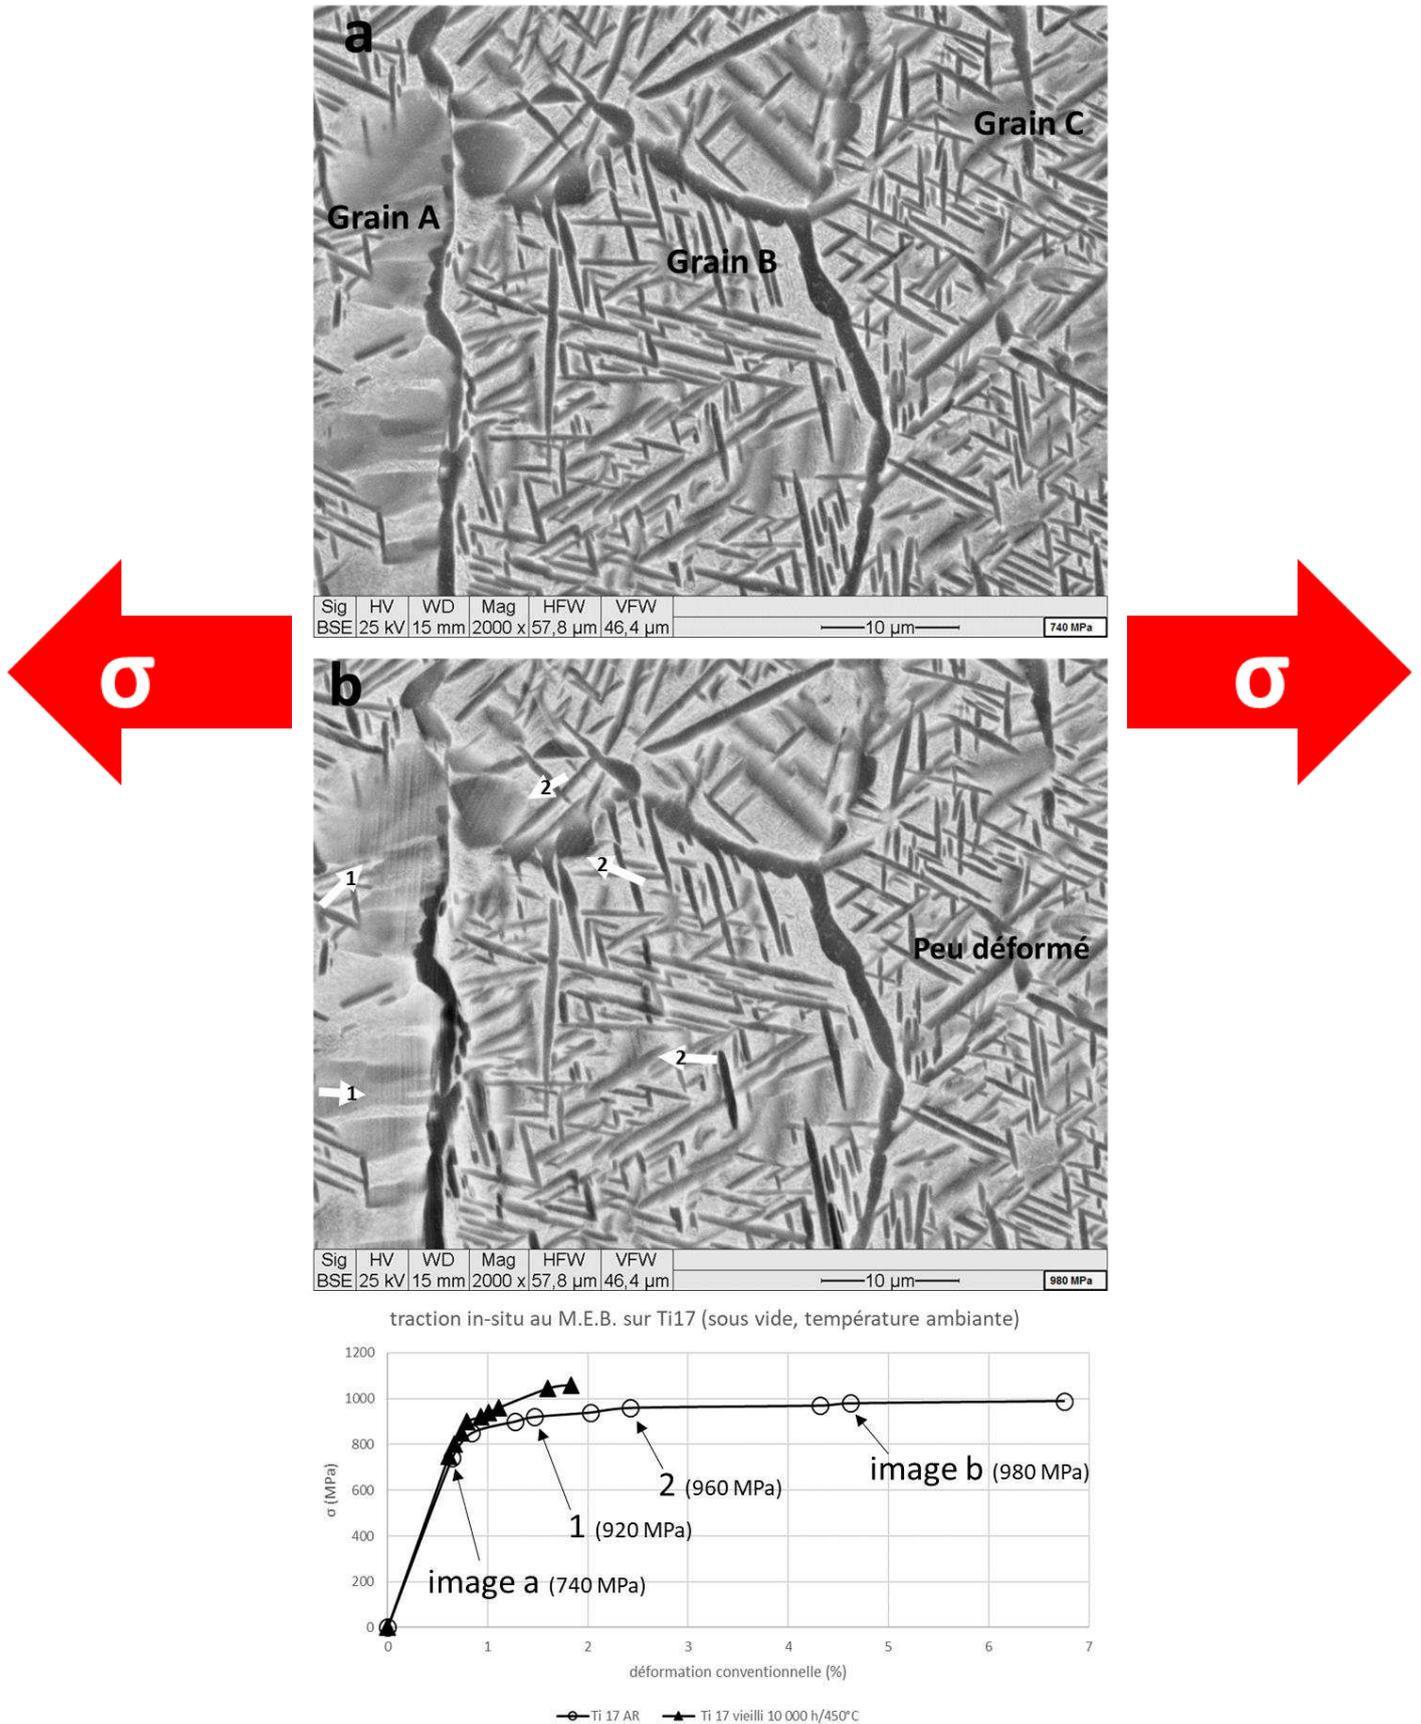
Figure V. 22: observations de l'éprouvette en Ti 17 à l'état de réception durant les essais in-situ : a) seconde zone intergranulaire à 740 MPa, b) état pré-rupture à 980 MPa de la même zone intergranulaire
