Influence du vieillissement sur la résistance à la fissuration par fatigue à haute température d'alliages de titane pour mâts-réacteurs

THESE

INFLUENCE DU VIEILLISSEMENT SUR LA RESISTANCE A LA FISSURATION PAR FATIGUE A HAUTE TEMPERATURE D'ALLIAGES DE TITANE POUR MATS-REACTEURS

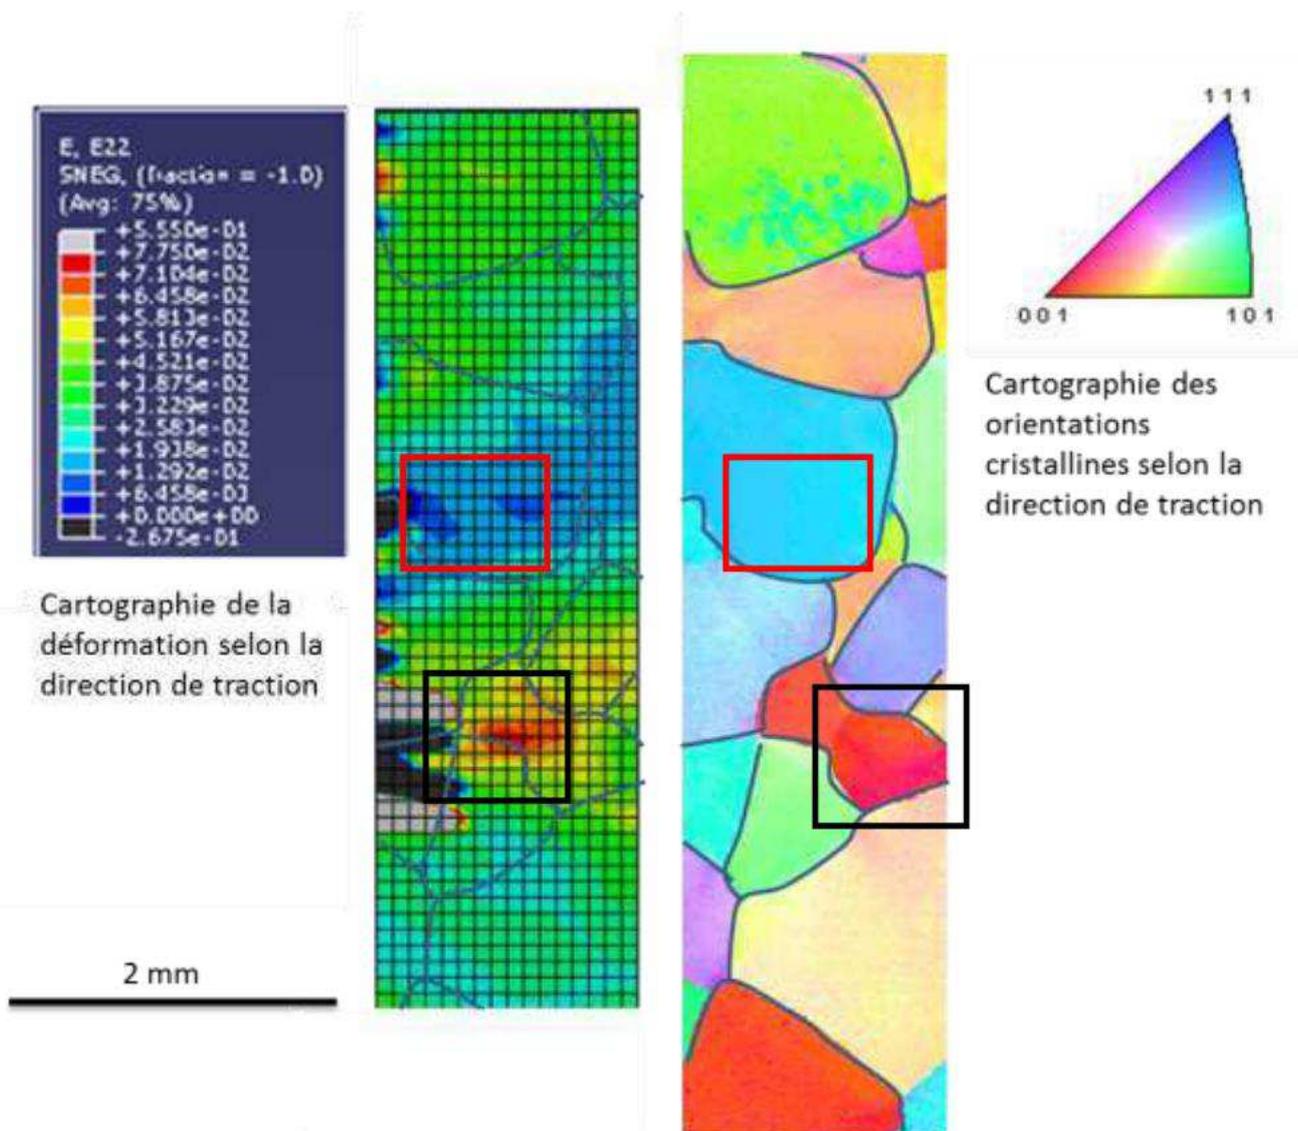
Figure V. 23: mise en parallèle des champs de déformation obtenus par corrélation d'images avec l'image obtenue par EBSD de la zone utile de l'éprouvette dans les travaux de Duval [7]

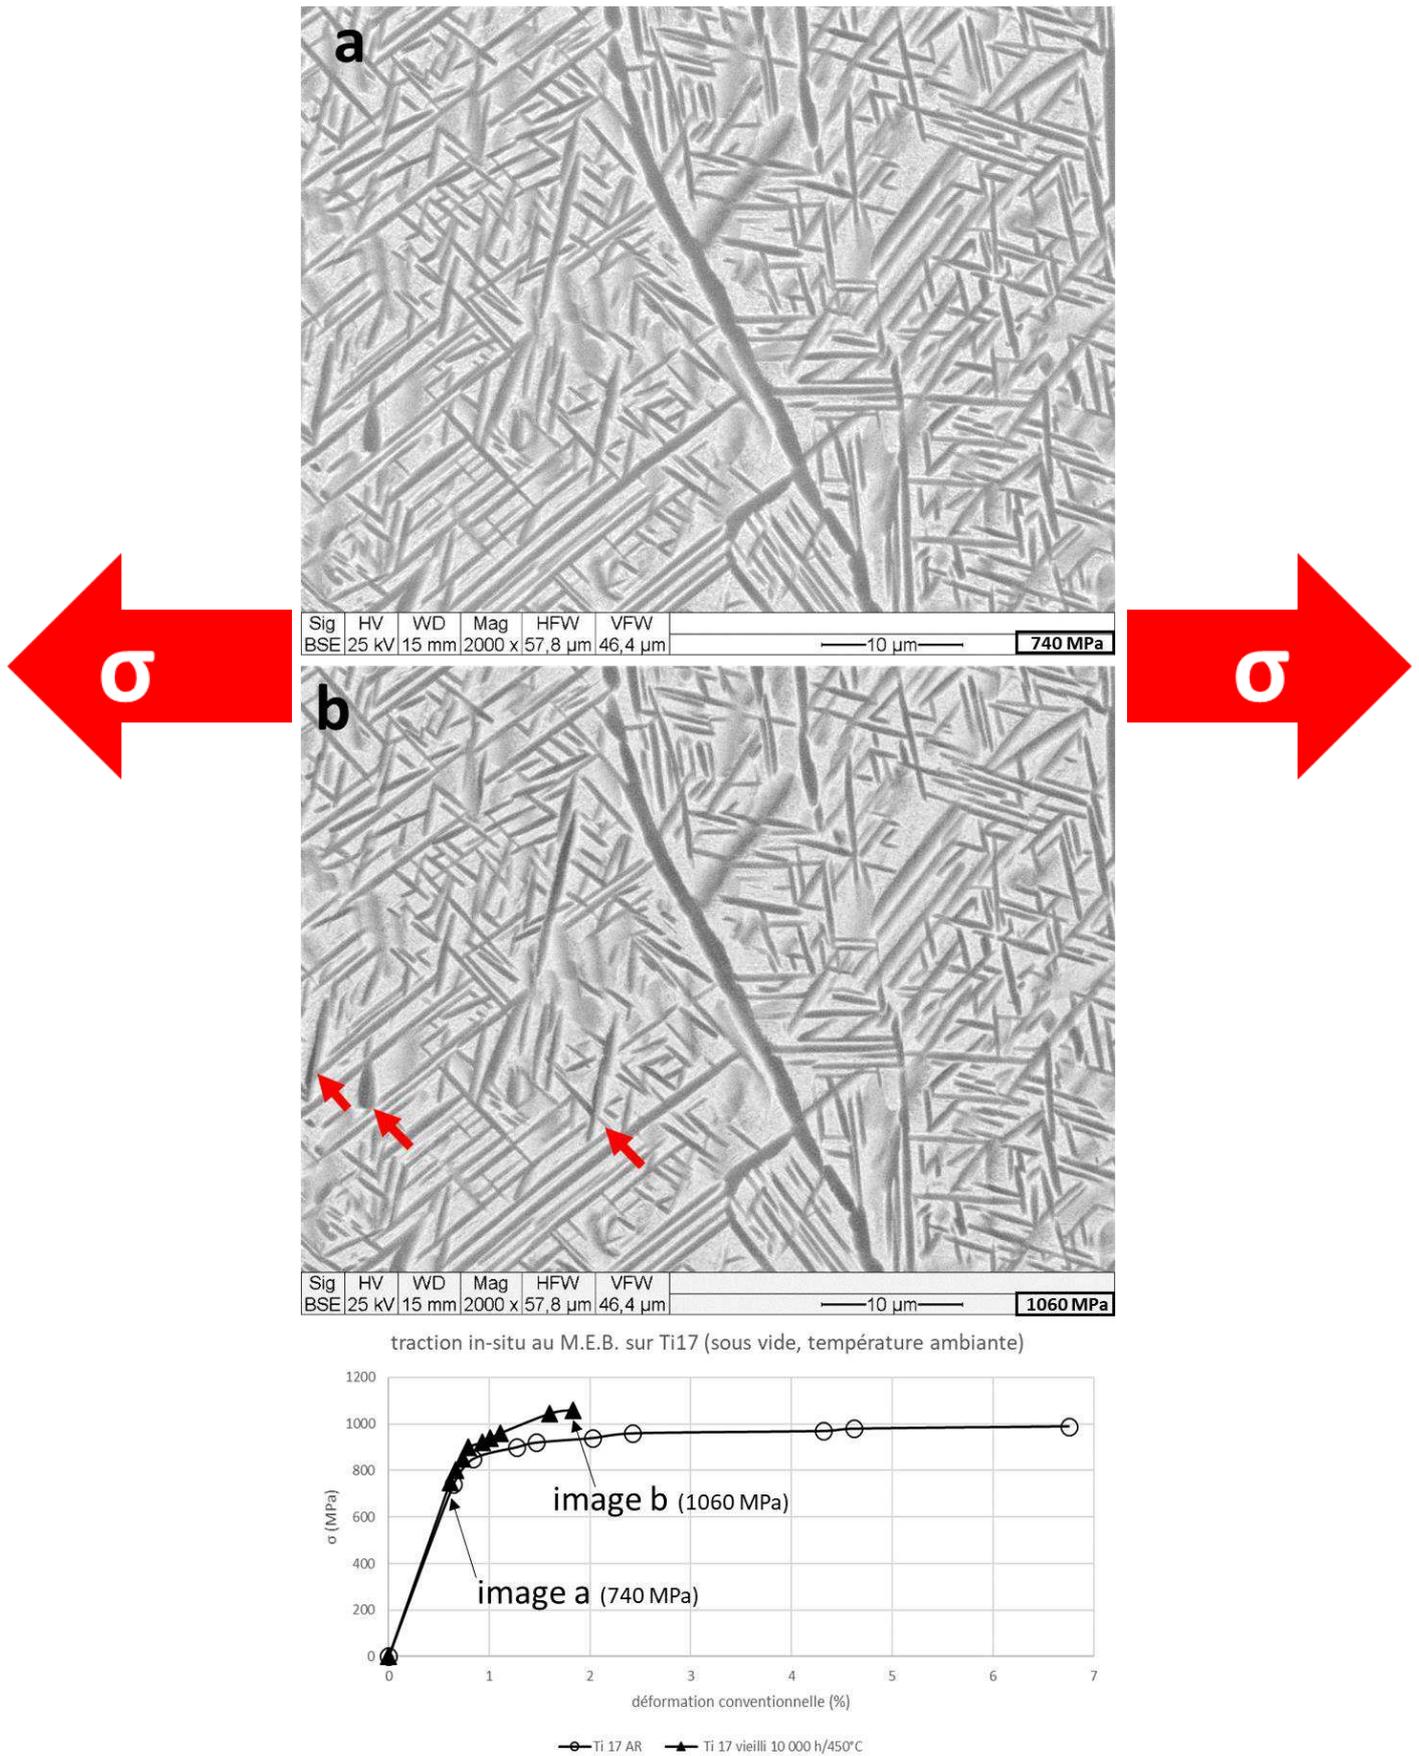
Figure V. 25: observations de l'éprouvette en Ti 17 vieilli 10 000 h/450°C durant les essais in-situ : a) zone intergranulaire à 740 MPa, b) état pré-rupture à 1060 MPa de la même zone intergranulaire

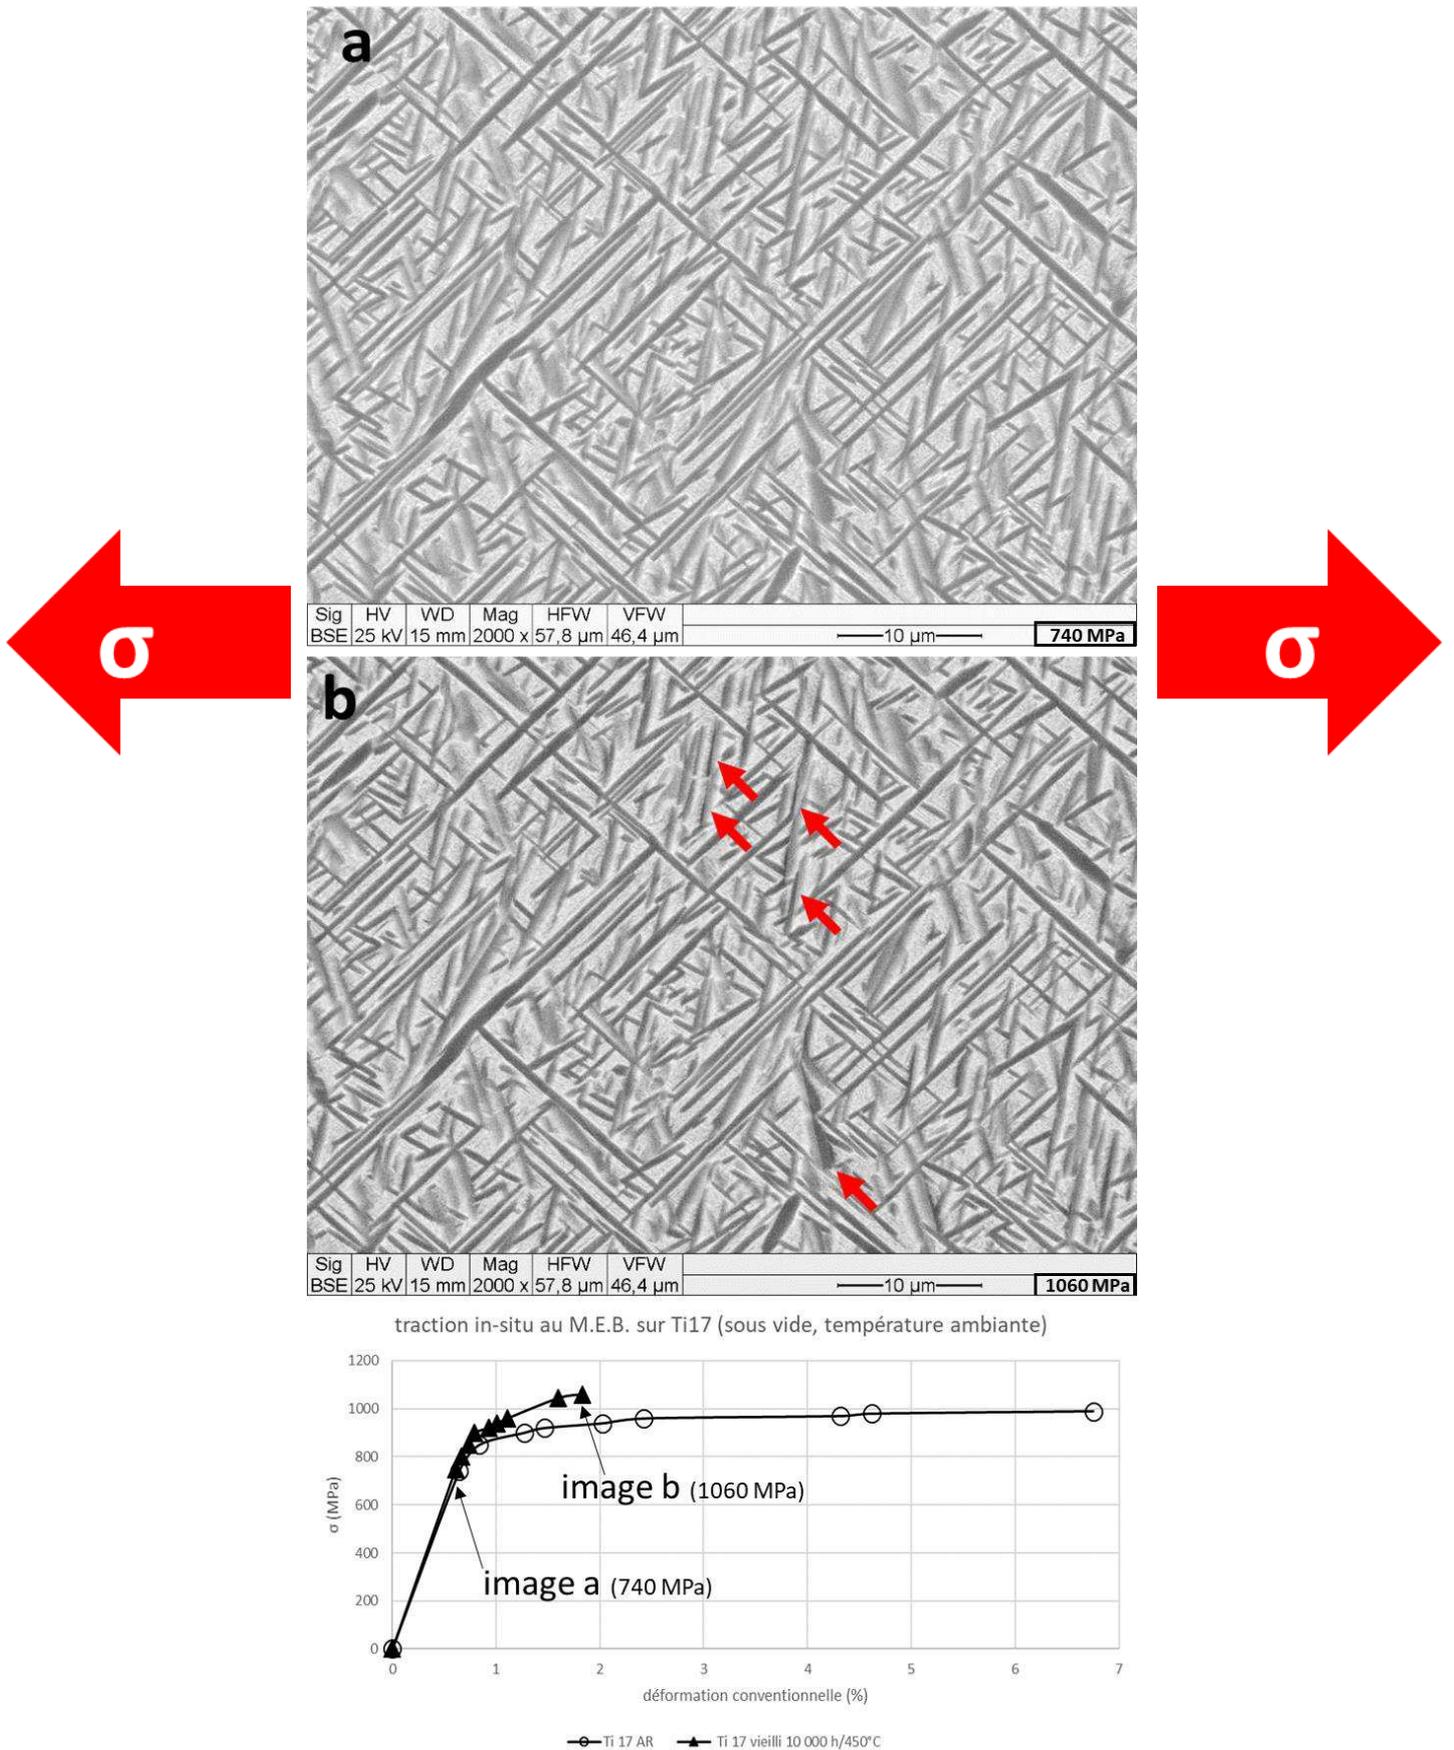
Figure V. 26: observations de l'éprouvette en Ti 17 vieilli 10 000 h/450°C durant les essais in-situ : a) zone intragranulaire à 740 MPa, b) état pré-rupture à 1060 MPa de la même zone intragranulaire

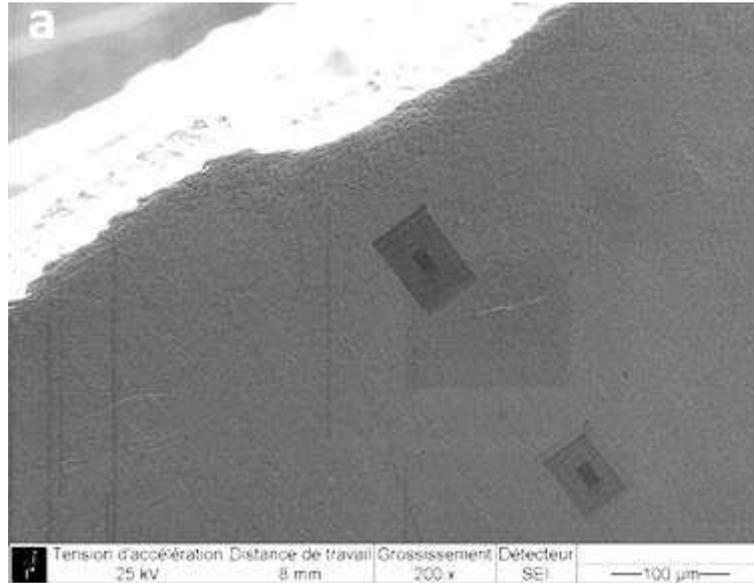
Figure V. 27: illustration du caractère fortement localisé de la déformation dans l'éprouvette vieillie 10 000 h à 450°C : la rupture se produit à proximité des zones d'observation (rectangles sombres chargés par le faisceau du MEB), ces dernières ne voyant pourtant que peu de déformation plastique.

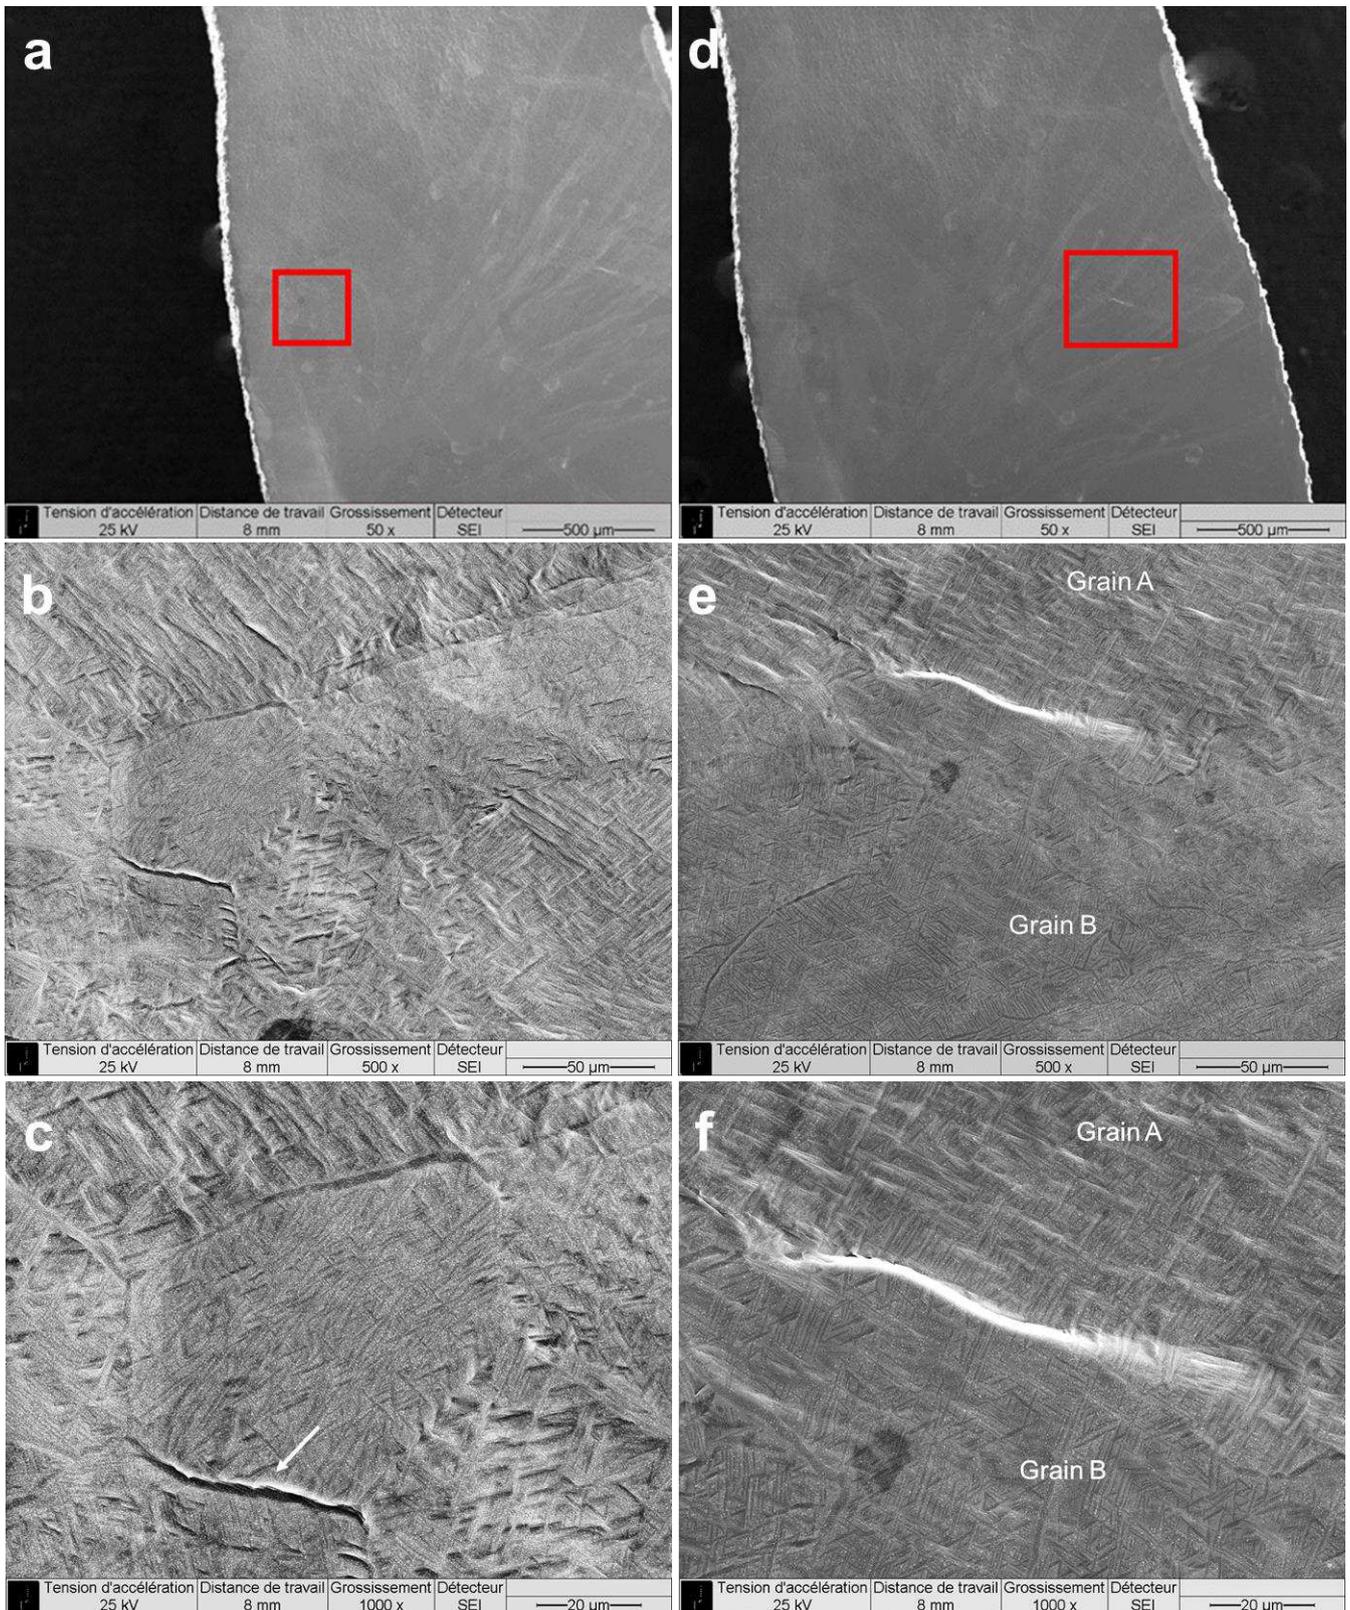
Figure V. 31: Ti 17 à l'état de réception, à cœur de zone utile : a) à c) déformation préférentielle de la phase α_{GB} et initiation d'une cavité, d) à f) déformation hétérogène entre grains

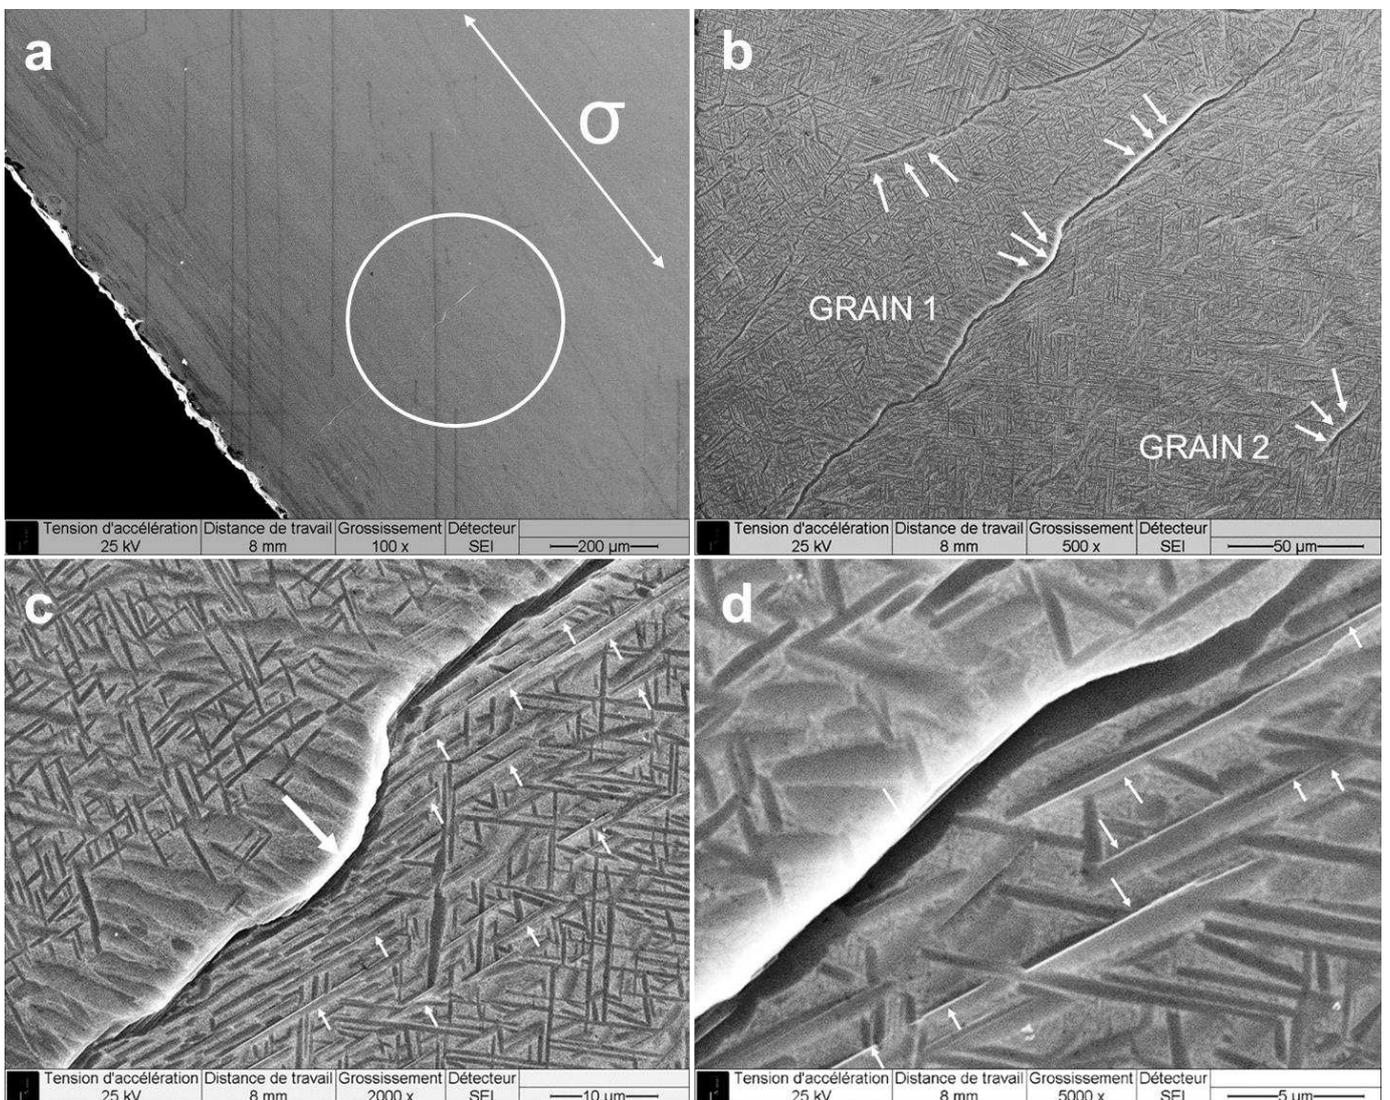
Figure V. 35: Ti 17 vieilli 10 000 h/450°C, à cœur de zone utile : a) et b) grossissement sur une zone présentant une déformation importante de la phase α_{GB} , c) et d) grossissement sur une zone montrant à la fois une déformation interfaciale dans le cas de la phase α_{GB} , et à cœur pour les lamelles α intragranulaires

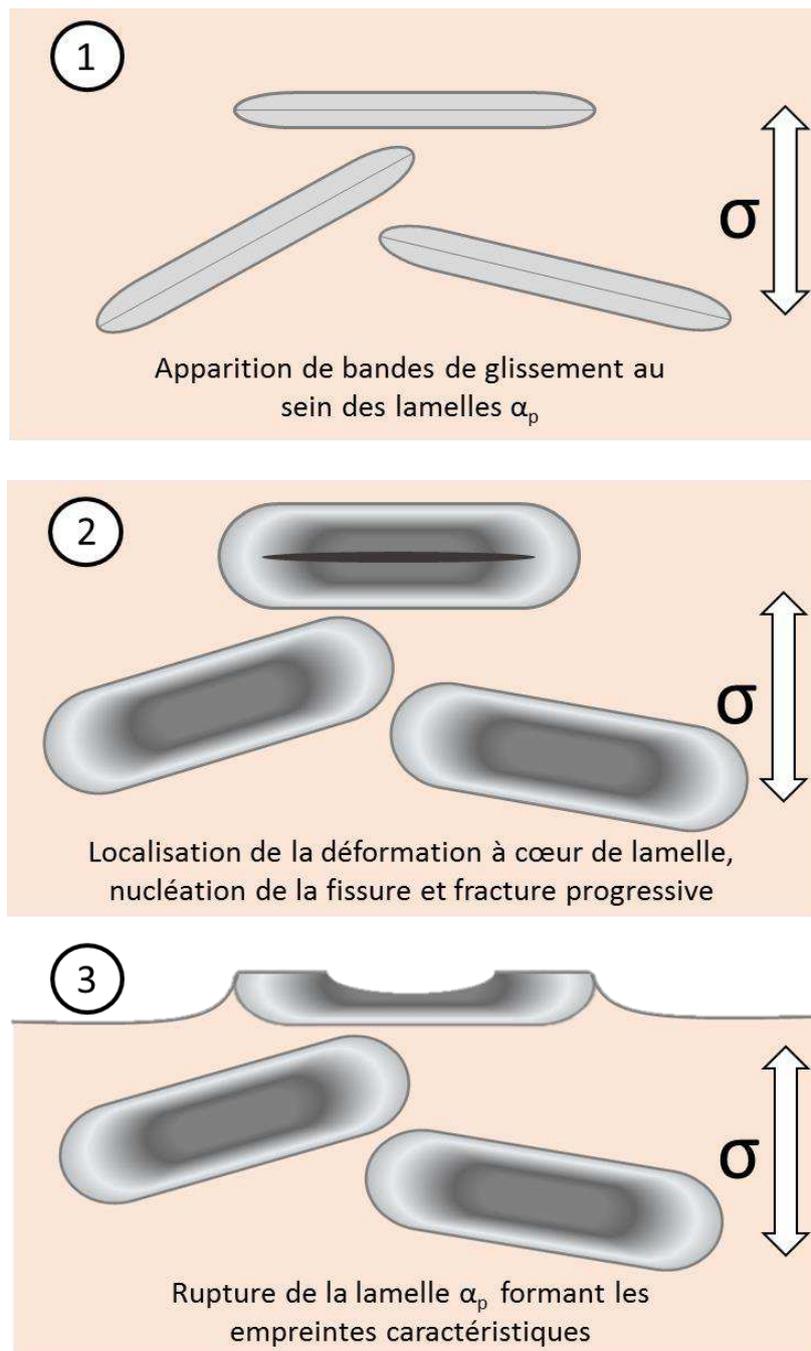
Figure V. 36: schéma du processus de formation des empreintes de lamelles proposé, suivant un endommagement à cœur de lamelle α

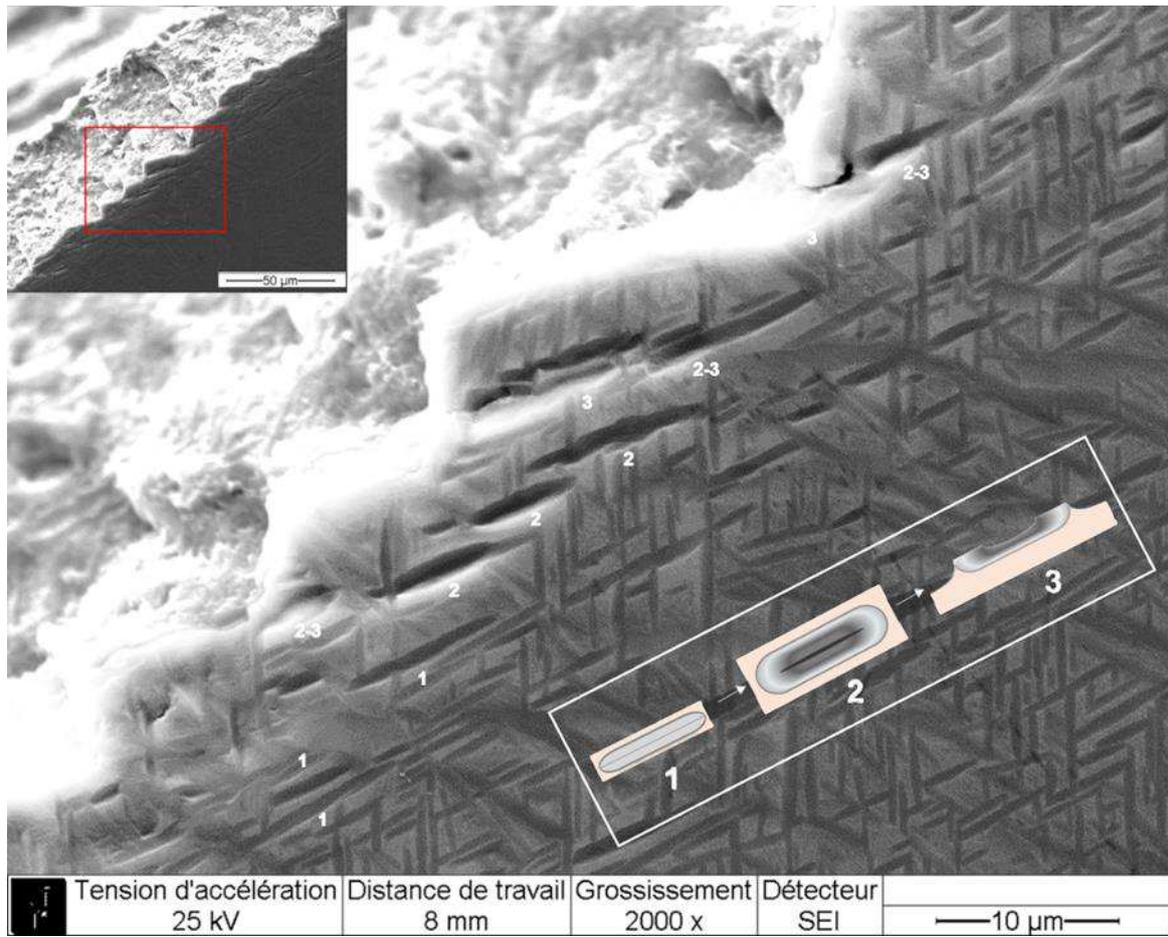
Figure V. 37: schéma du processus de formation de ces traces de décohésion de lamelles appliqué à la zone de rupture de nature transgranulaire pour le Ti 17 vieilli 10 000 h/450°C

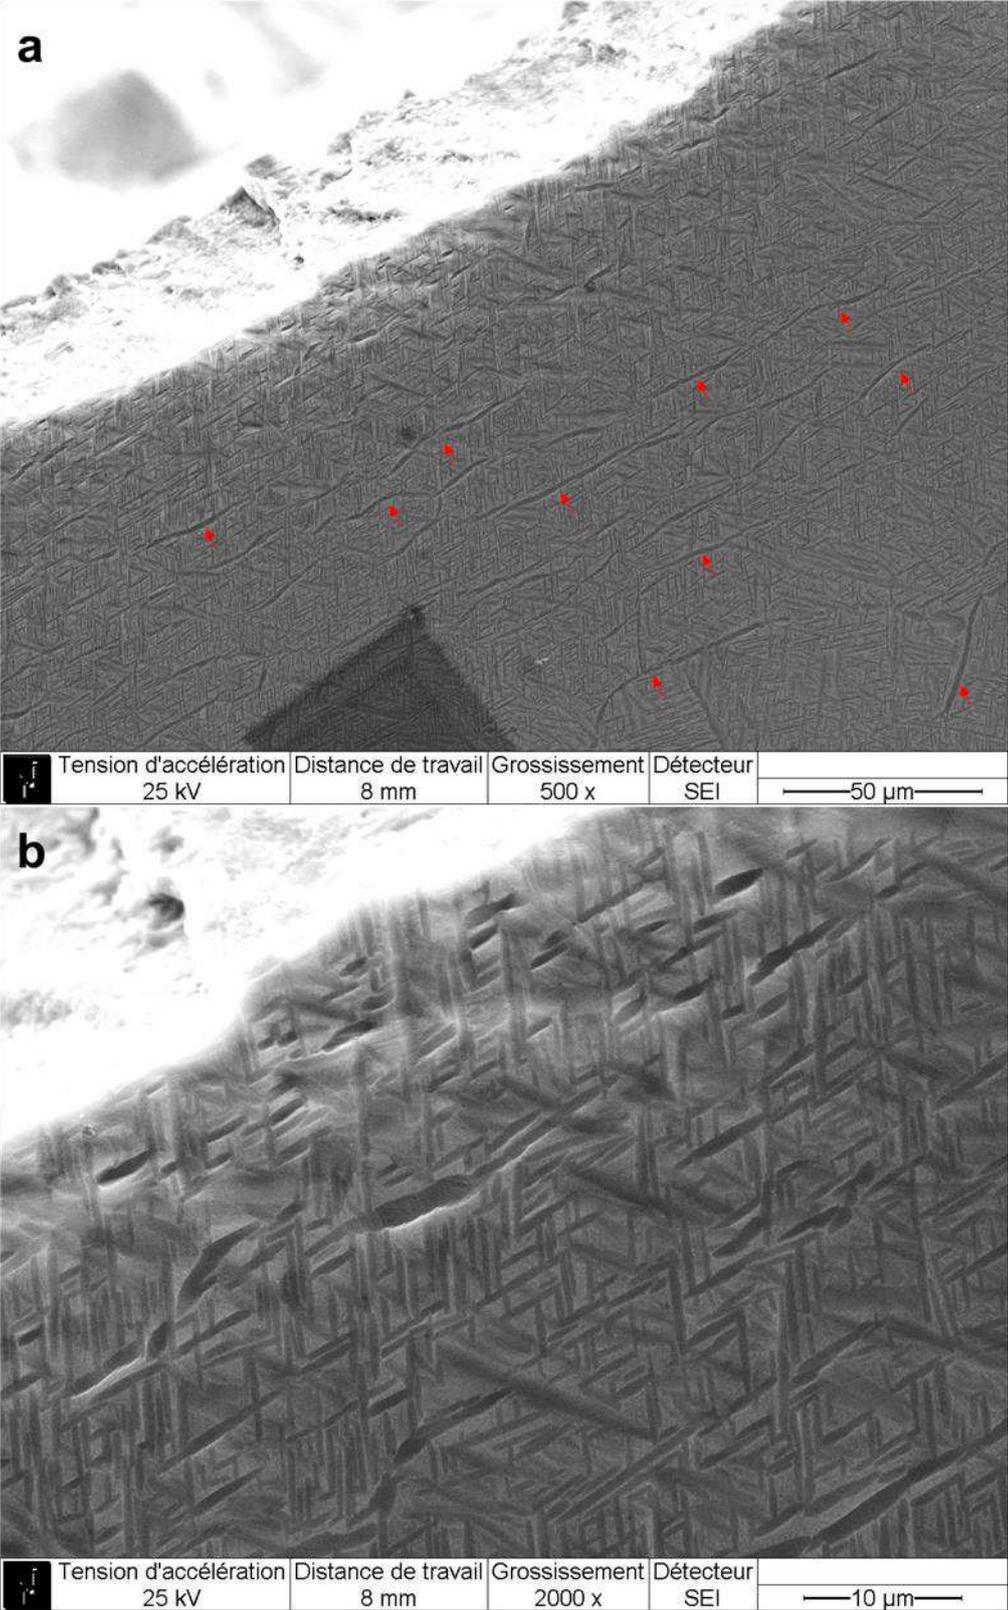
Figure V. 38: concurrence entre l’endommagement aux interfaces pour la phase α_{GB} fortement présente au voisinage de la surface de rupture (a), et à cœur de lamelles α , en faveur des lamelles α (b).

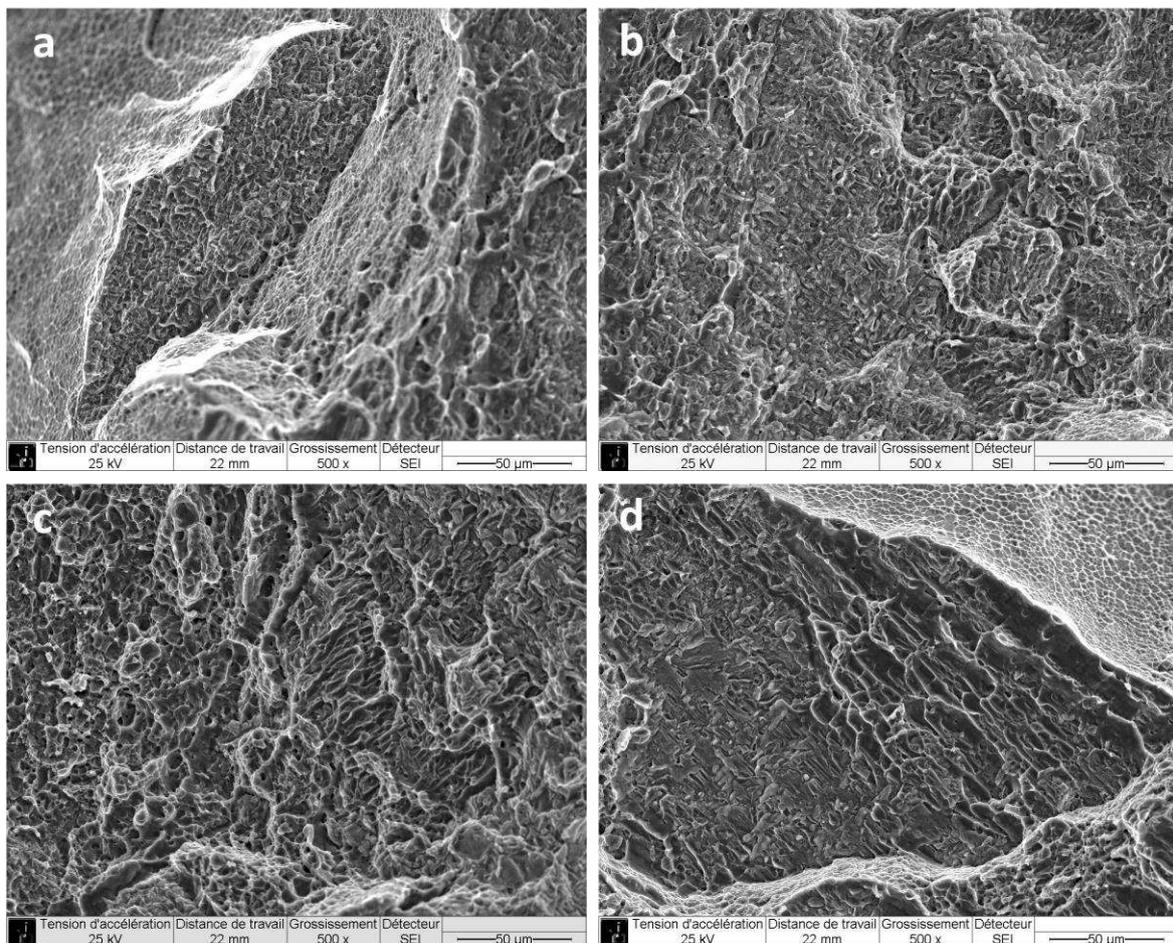
Figure V. 41: détail des zones a à d des faciès de rupture de l'éprouvette de Ti 17 à l'état de réception : tendance générale à la rupture ductile par formation de cupules
