# Érosion des sentiers en moyenne montagne auvergnate

Audrey Martinat

*Thèse pour l'obtention du Doctorat de Géographie  
Présentée et soutenue publiquement le 17 décembre 2015*

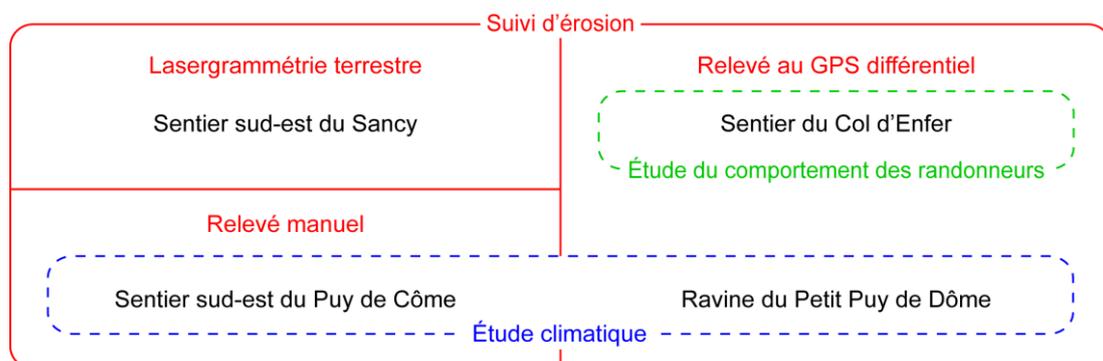
Fig. 2. Synthèse méthodologique.

Plutôt que de choisir une méthode de suivi d'érosion unique applicable à l'ensemble de nos terrains, nous avons opté pour différentes méthodes adaptées aux caractéristiques de chaque terrain d'étude. Ainsi, nous avons utilisé des méthodes telles que la lasergrammétrie terrestre et des méthodes traditionnelles comme une méthode de relevé manuel qui permet d'étudier des secteurs sous couvert forestier (Fig. 2). Des études complémentaires (climatique, comportement des randonneurs) ont apporté des informations sur la dimension spatio-temporelle des processus.

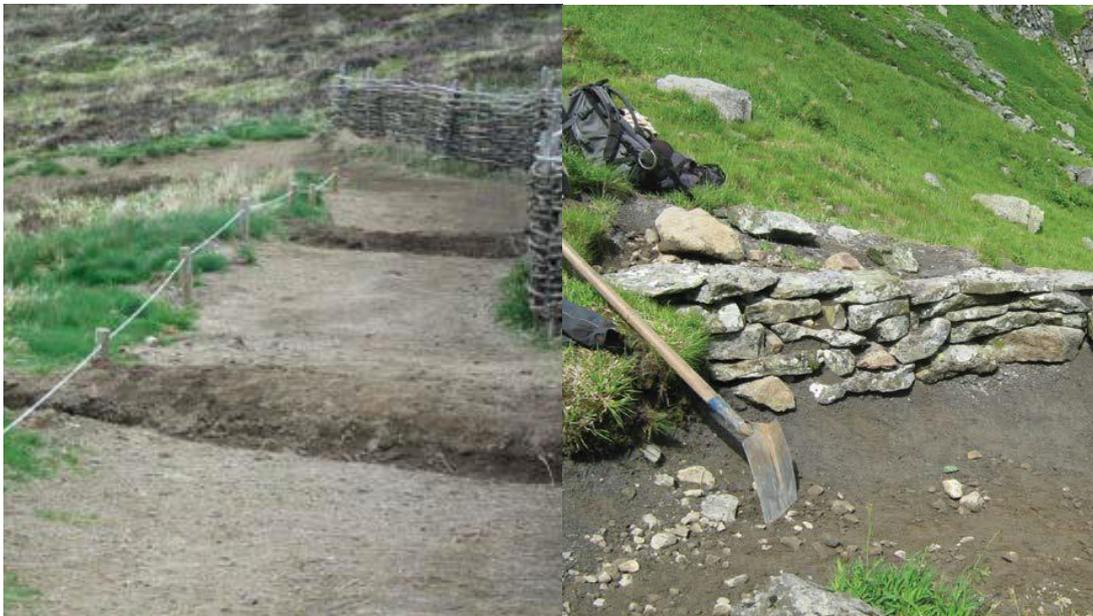
Fig. 5. Exemple d'aménagements visant à canaliser les randonneurs.

La photo de gauche présente à la fois un fils guide et une barrière en bois tressé sur un sentier du versant nord du Puy de Dôme (PNR des Volcans d'Auvergne, 2013). La photo de droite présente un muret en pierre empêchant l'accès à une sente secondaire dans le Val de Courre (PNR des Volcans d'Auvergne, 2013).

La canalisation des randonneurs pour éviter leur divagation en dehors du sentier peut se faire par la mise en place de fils guide, de murets en pierre ou de barrières tressées en bois (Fig. 5). Plus que pour canaliser les randonneurs, ces dernières sont surtout mises en place pour mettre en défens certains secteurs.

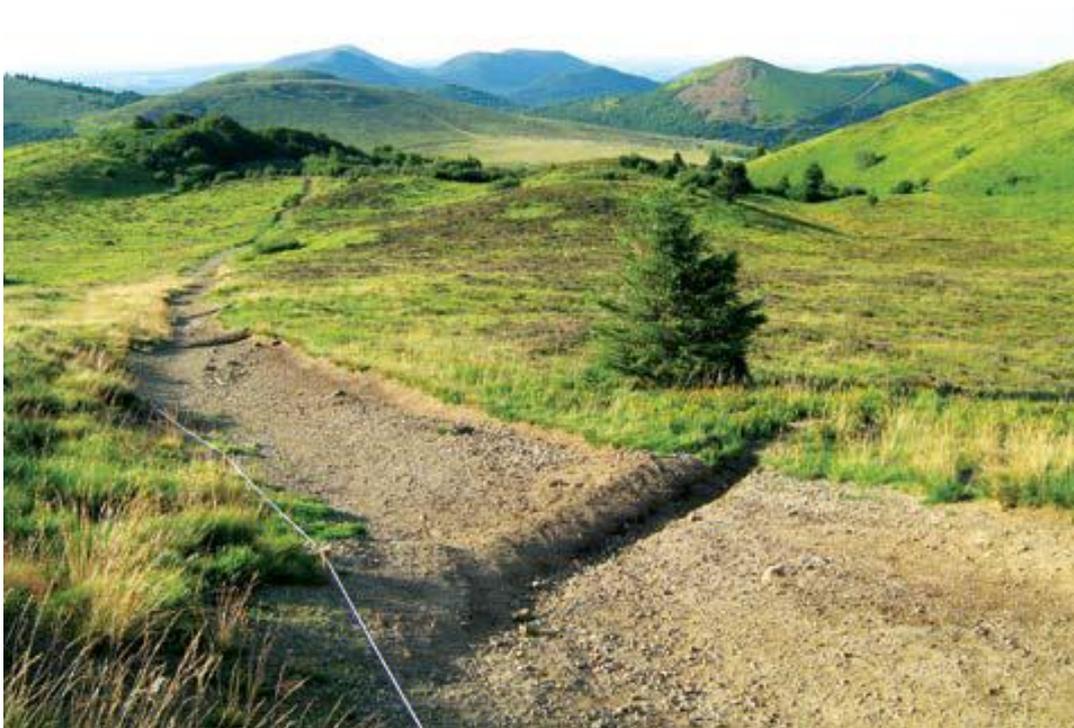
Fig. 6. Photo d'un chenal d'évacuation creusé à même le substrat sur le versant nord du Puy de Dôme (PNR des Volcans d'Auvergne, 2013).

Lorsque l'écoulement de ces chenaux d'évacuation ne peut pas se faire dans la pente à côté du sentier, un fossé de captage peut être mis en place parallèlement au sentier ou un puits perdu. Le puits perdu est un trou rempli de matériaux grossiers (pouzzolane par exemple) permettant la captation des eaux provenant des chenaux d'écoulement du sentier (fiche technique : Annexe 1).

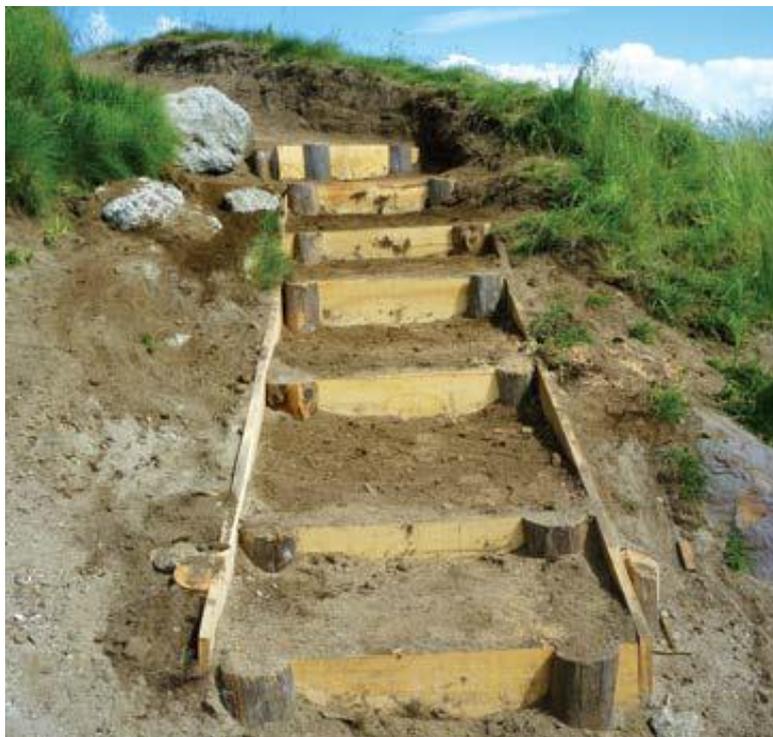
Fig. 7. Exemple d'emmarchement dans le Massif du Sancy (PNR des Volcans d'Auvergne, 2013).

Lorsque la pente est trop forte et ne peut être modifiée par le tracé du sentier, il est toujours possible de mettre en place des marches d'escalier ponctuelles, taillées dans le substrat (Fig. 7).

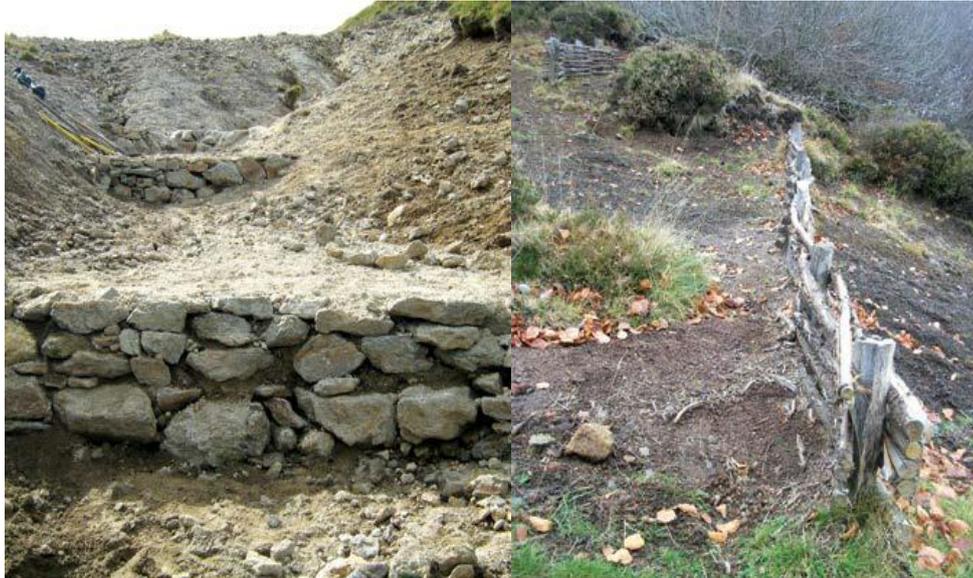
Fig. 8. Murets en pierre (ravine latérale du sentier sud-est du Sancy) et fascine en bois (au pied de la ravine du Petit Puy de Dôme dans la Chaîne des Puys) (PNR des Volcans d'Auvergne, 2013).

Afin de retenir les sédiments au fond des ravines, les gestionnaires utilisent souvent des aménagements de type muret en pierre ou fascine en bois (Fig. 8).

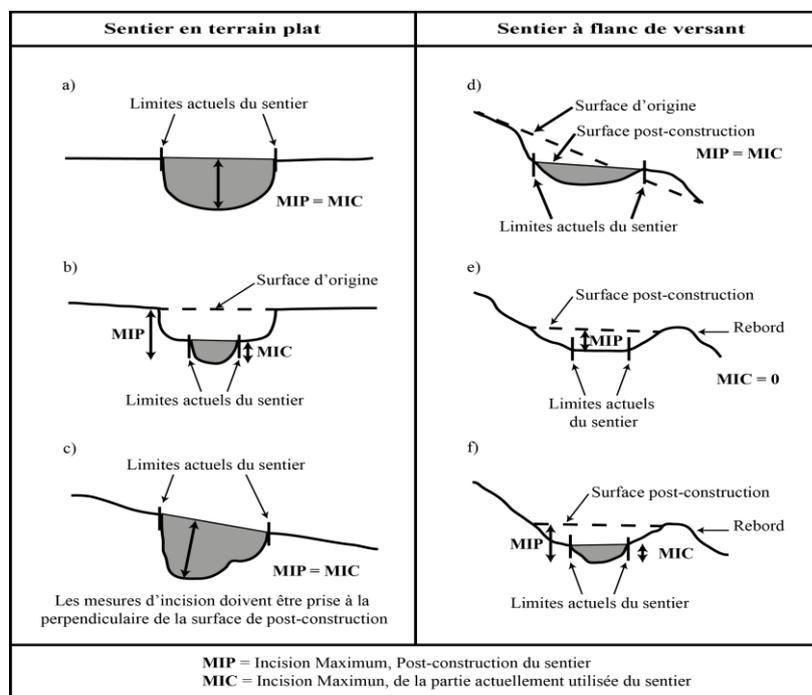
Fig. 9. Schéma illustrant la mesure d'incision maximale en fonction des sentiers en terrain plat ou à flanc de versant et en fonction du type de méthode (MIP ou MIC) (Farrell et Marion, 2001).

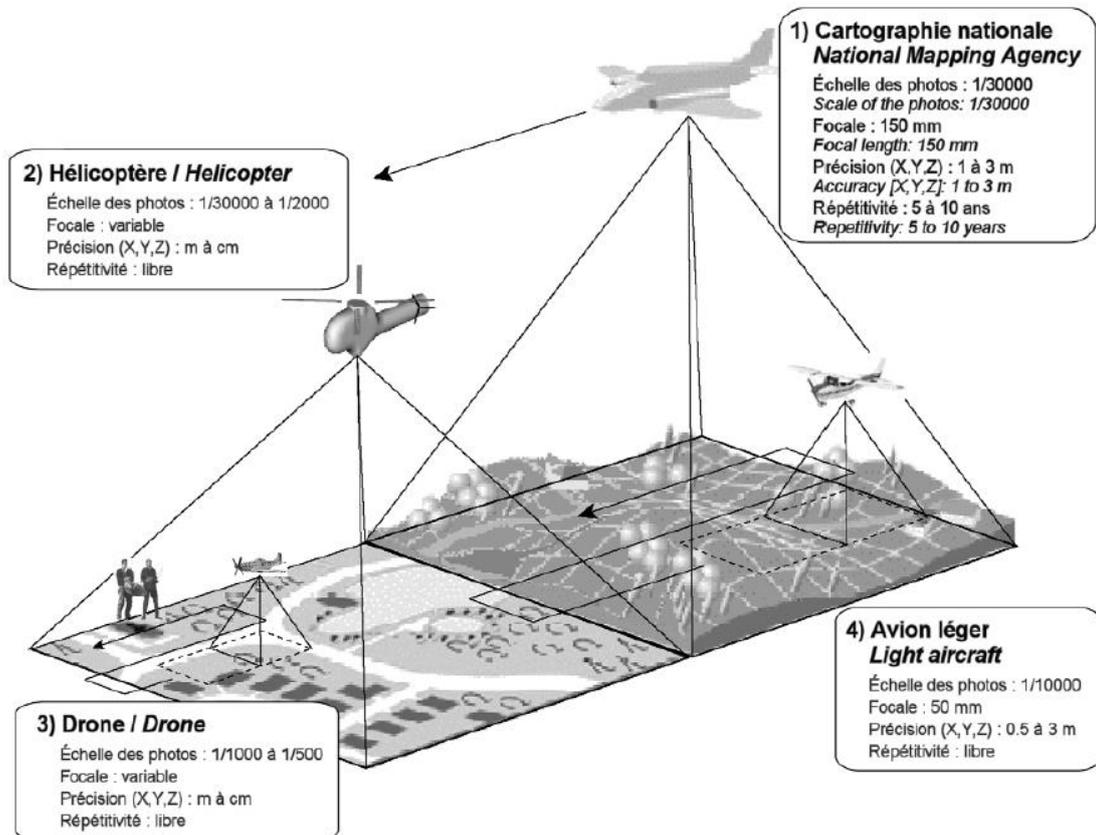
Fig. 11. Différents mode d'acquisition des photographies aériennes et précision attendue des MNT obtenus (Henry *et al.*, 2002).

La stéréophotogrammétrie aérienne peut se faire à différentes échelles (Fig. 11), le principe restant le même. Jacomes *et al.* (2008) expliquent les grandes étapes de la photogrammétrie stéréoscopique : (1) acquisition d'un couple stéréoscopique ; (2) orientation interne des images, c'est-à-dire estimation de la focale, de l'échelle, du centre de prise de vue sur l'image et réduction des effets de distorsion de la lentille ; (3) orientation externe, soit le positionnement exact des points de prise de vue de chaque image par définition de 6 paramètres de position (3 coordonnées et 3 angles) ; (4) appariement général du couple stéréo des photos par corrélation locale des points homologues. Outre les paramètres d'altitude et de vitesse de vol, une attention particulière est portée au rapport entre la distance séparant les deux positions de l'appareil photo lors des prises de vue ( $B$ ) et l'altitude de prise de vue ( $h$ ) (Fig. 12). En général, pour obtenir un bon couple stéréoscopique, le rapport  $B/h$  doit être proche de 1 mais dans les zones accidentées comme les ravines, un rapport  $B/h$  égal à 1 restituerait une topographie incomplète. Dans leur étude, Jacome *et al.* (2008) utilisent un rapport  $B/h$  plus petit, de l'ordre de 0,2 à 0,3 ; ils estiment que c'est un bon compromis entre les paramètres d'altitude, de focale et de recouvrement entre clichés.

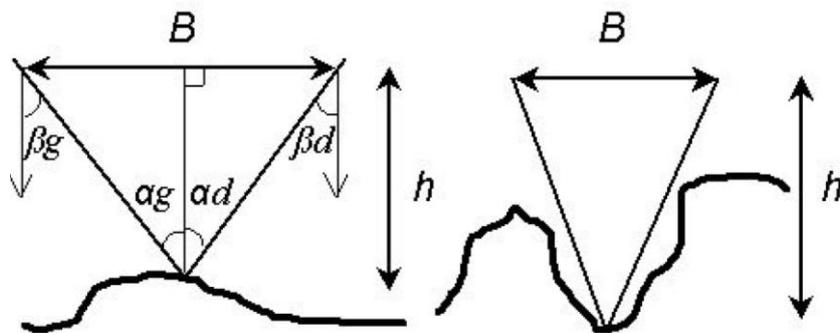
Fig. 12. Rapport  $B/h$  en fonction du terrain (Jacome *et al.*, 2008).

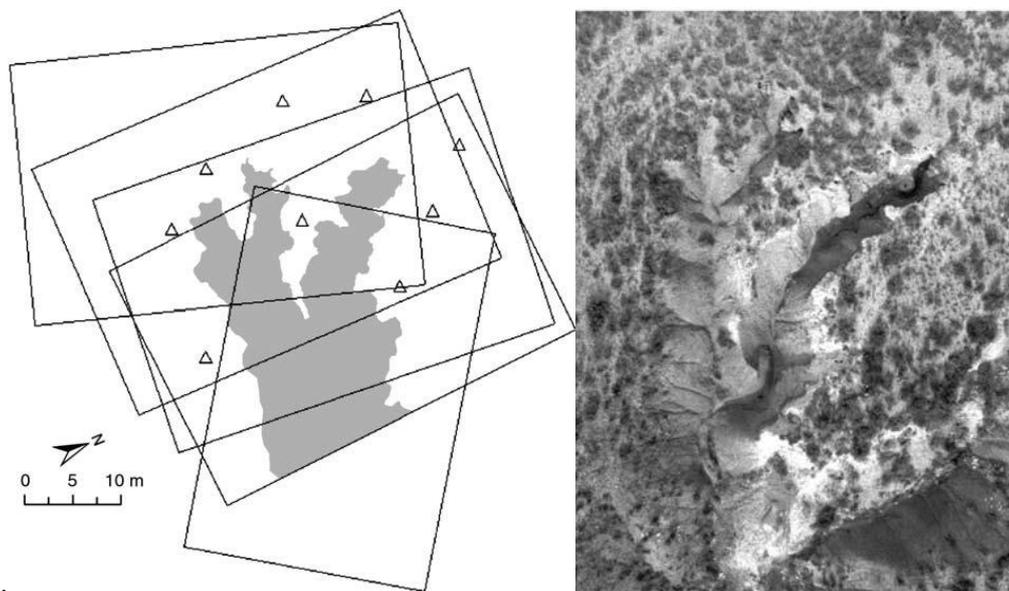
Fig. 15. Exemple de prises de photo pour une étude en photogrammétrie multi-image dans la province de Murcie au sud-est de l'Espagne (Marzolff et Poesen, 2009).  
Photo de la ravine étudiée à droite ; couverture photographique et distribution des points de contrôle à gauche.

Suivant la taille de l'objet à étudier et la qualité du résultat voulu, plusieurs possibilités s'offrent au chercheur pour acquérir des photos aériennes telles que l'utilisation de petits avions ou de drones (Hortobágyi *et al.*, 2015). Pour obtenir un MNT à haute résolution sur des ravines, Marzolff et Poesen (2009) utilisent des photographies prises depuis un dirigeable ou un cerf-volant suivant les conditions de vent (Fig. 15).

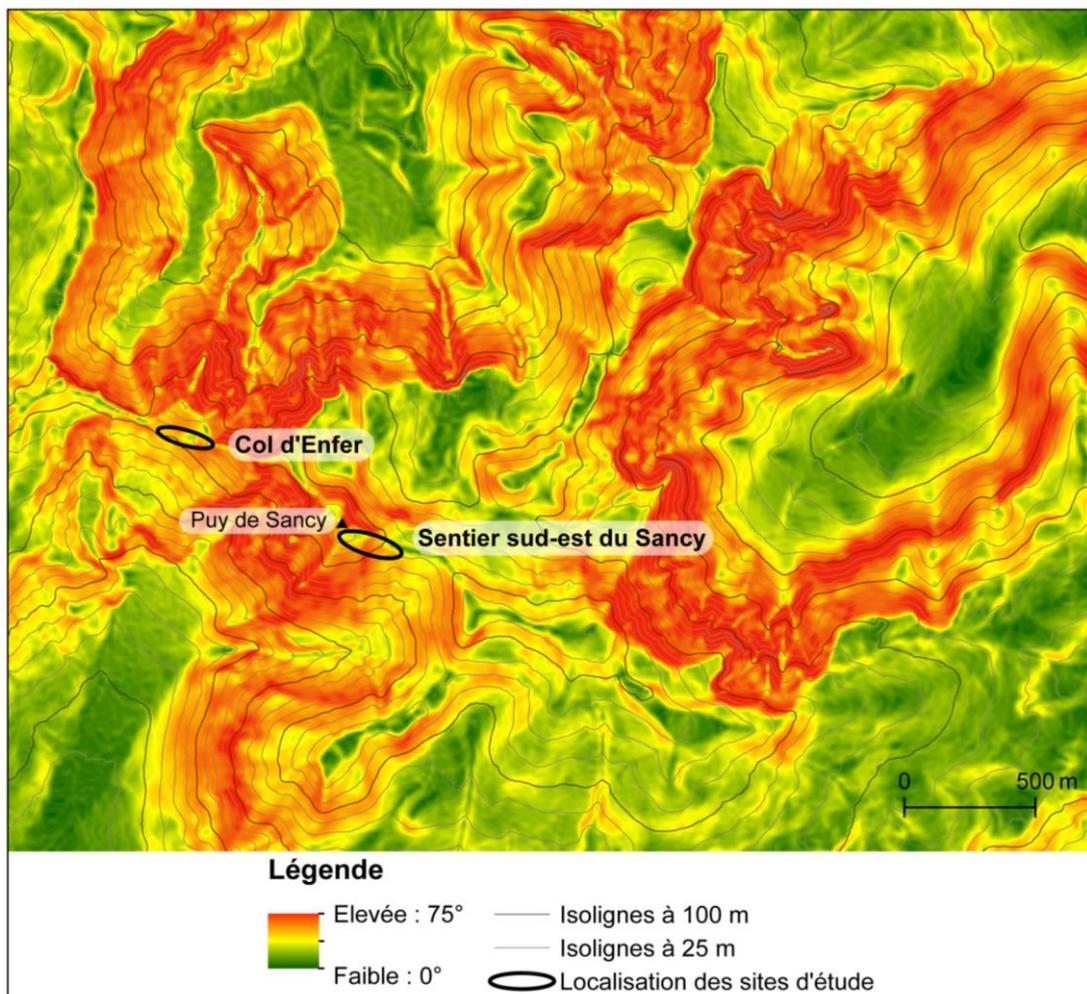
Fig. 19. Carte des pentes du Massif du Sancy, réalisée d'après le MNT à 10 m de 2010 fourni par le CRAIG (Centre Régional Auvergnat de l'Information Géographique).

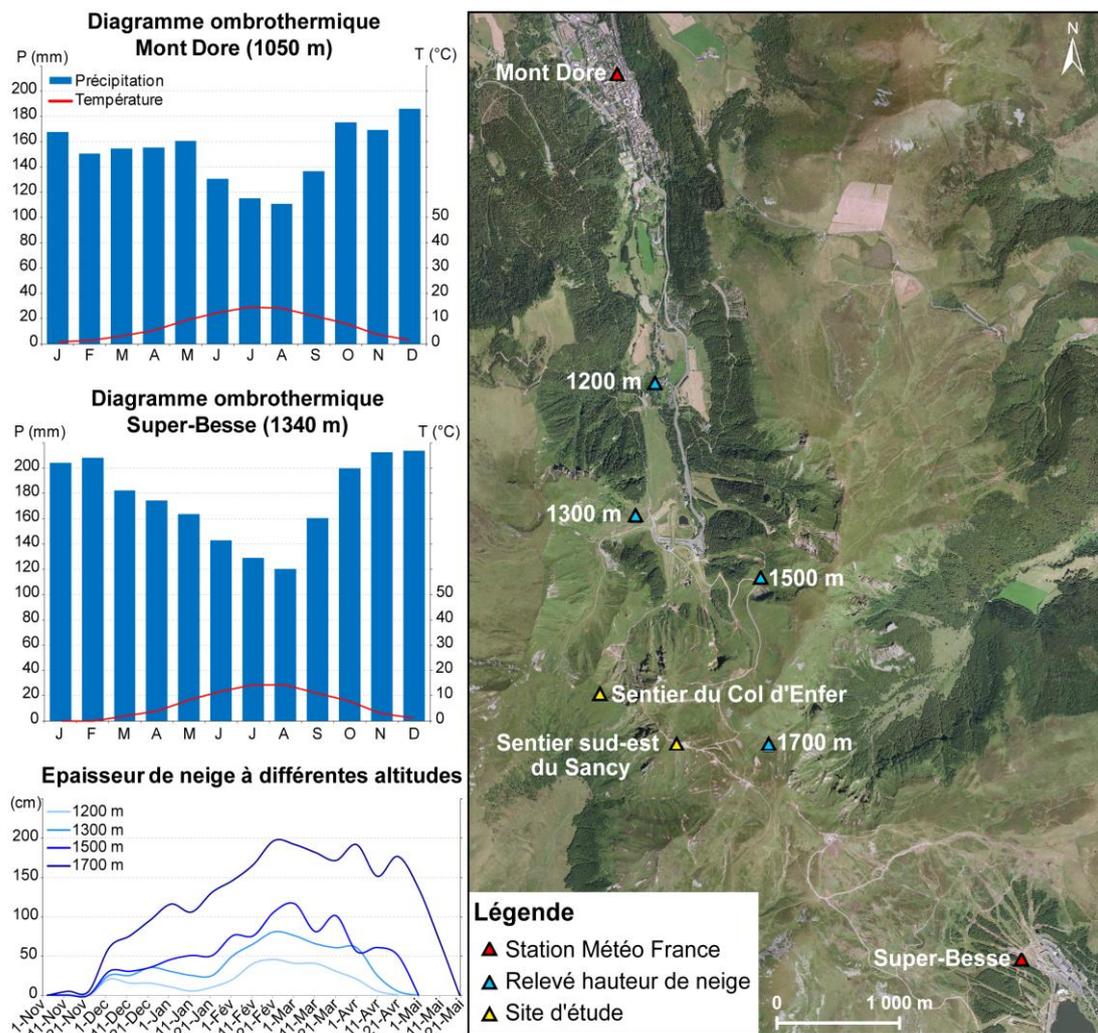
Fig. 20. Synthèse des données climatiques disponibles autour du Puy de Sancy.

Les diagrammes ombrothermiques des stations Météo France du Mont Dore et de Super-Besse (Fig. 20) soulignent l'influence océanique du climat. Les précipitations présentent peu de variations dans leur répartition tout au long de l'année. Les moyennes annuelles sont de 149 mm pour le Mont Dore et de 176 mm pour Super-Besse. La station météo du Mont Dore affiche des valeurs plus faibles en raison de sa position géographique différente : étant plus éloignée des sommets, elle est moins soumise aux flux océaniques. Durant les mois d'été, les moins humides, les précipitations sont de type orageux. Les températures moyennes mensuelles masquent les fortes amplitudes thermiques diurnes estivales. Le nombre de jours de gel sur le Sancy s'élève en moyenne à 150 jours par an ; de plus, au-dessus de 1000 m d'altitude, il peut geler en toutes saisons (Belenguier et Birard, 2013).

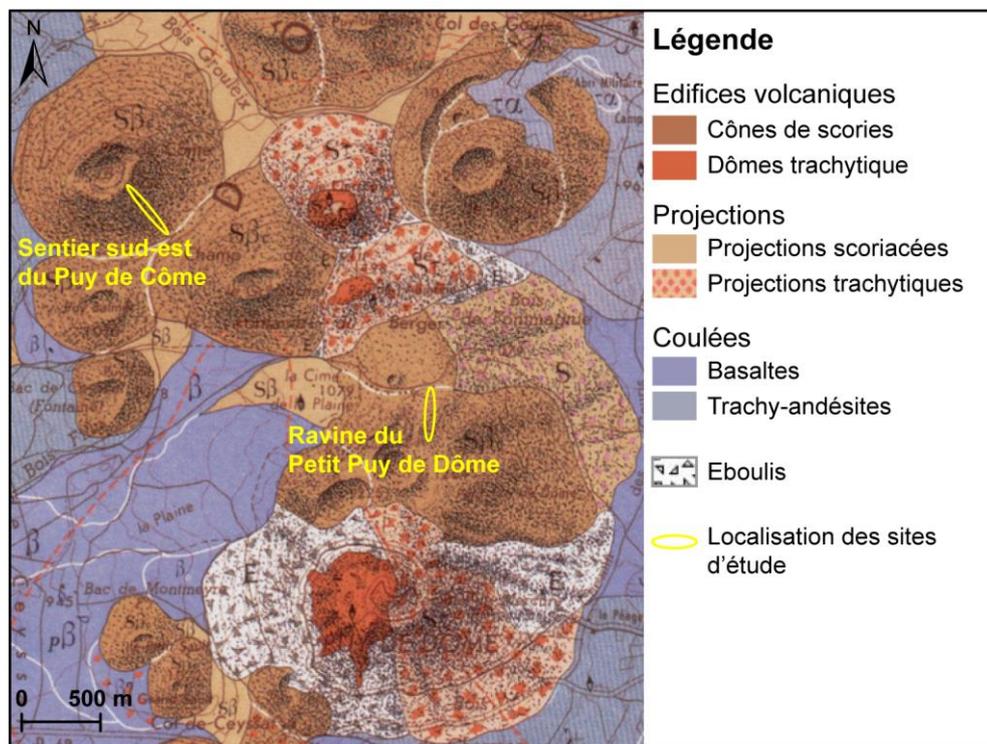
Fig. 26. Carte géologique de la zone centrale de la Chaîne des Puys.

diversifiés, aux formes bien marquées et bien conservées, formant un alignement d'orientation nord-sud. Cet alignement volcanique se situe sur un horst cristallin longé à l'est par la grande faille de Limagne (Krafft et De Larouzière, 1999 ; Richet, 2003). Le plateau des Dômes s'élève à 900 m d'altitude en moyenne. La Chaîne des Puys est la dernière manifestation volcanique de la région, ses édifices s'étant formés depuis 156000 ans jusqu'à il y a environ 7000 ans (Nehlig *et al.*, 2003). Les deux sites d'étude choisis sont localisés dans la partie centrale de cet ensemble volcanique : le Petit Puy de Dôme, qui s'est formé il y a environ 42000 ans (Guérin, 1983), et le Puy de Côme, édifié entre -16000 et -13000 ans (Condomines *et al.*, 1982 ; Guérin, 1983). Ces deux volcans sont des cônes des scories (Fig. 26).

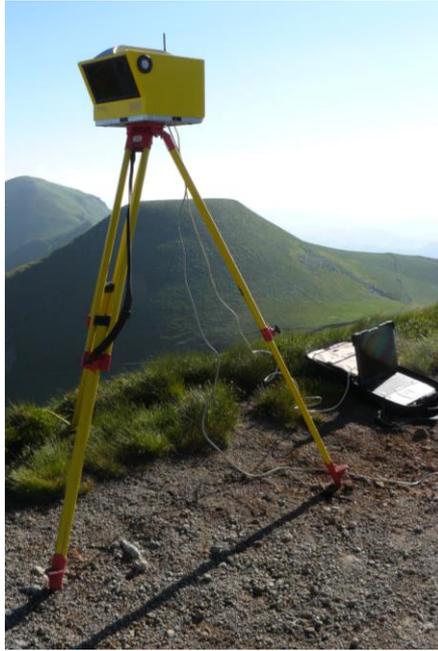
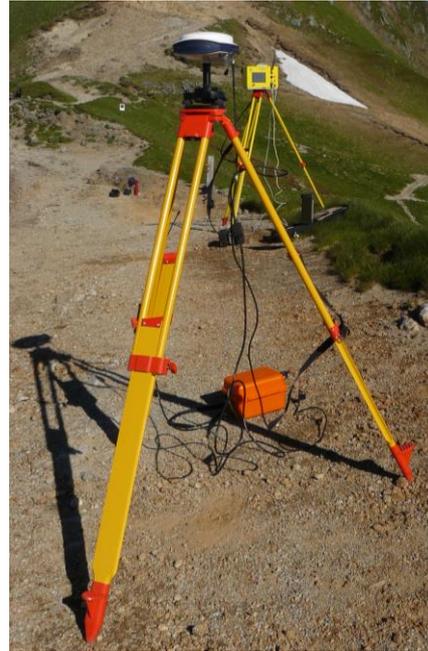
Fig. 37. Scanner laser Optech Ilris 3D. Fig. 38. DGPS Magellan.

est le Lambert 93. Pour se replacer dans ce référentiel, l'utilisation d'un GPS différentiel centimétrique est nécessaire. Nous avons donc couplé l'utilisation du scanner avec un GPS différentiel de type Magellan ProMark 500 (Fig. 38) afin de mesurer les coordonnées des centres des cibles placées sur le terrain d'étude. La connaissance de ces coordonnées permettra ensuite le géoréférencement de l'ensemble du nuage de points du scanner.

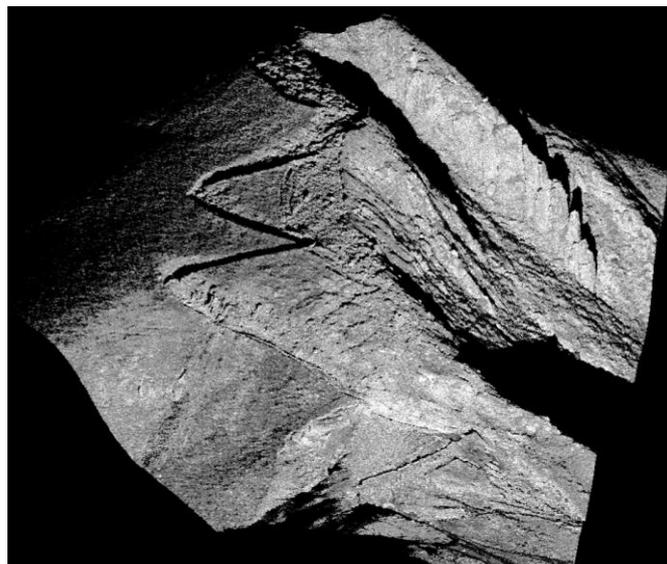
Fig. 39. Nuage de points obtenu par relevé scanner laser.

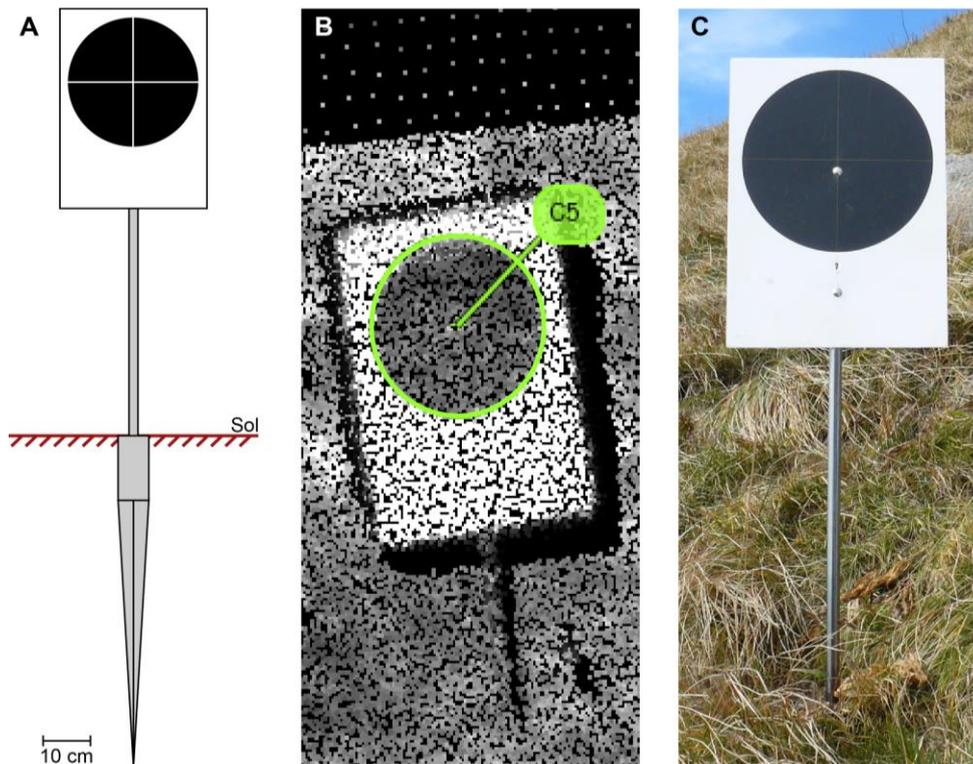
Fig. 40. Cible permettant de géoréférencer les nuages de points.  
 Le schéma A présente le support des cibles, la photo B est issue du nuage de points, l'image C montre la cible *in situ*.

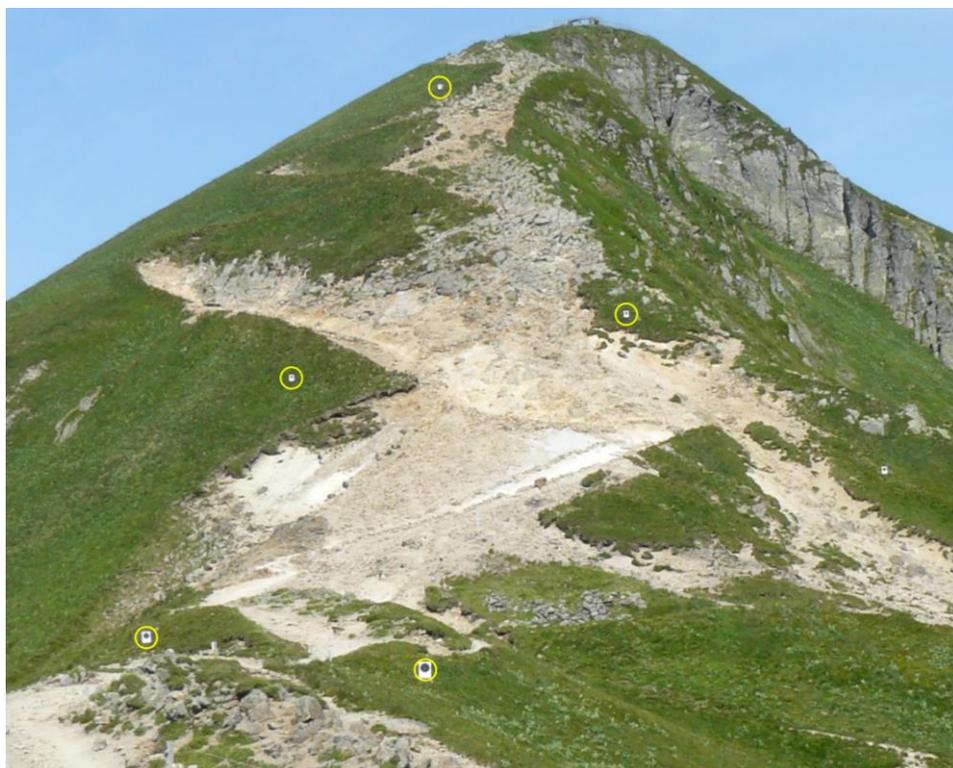
Fig. 41. Emplacement des différentes cibles présentes sur notre secteur d'étude.

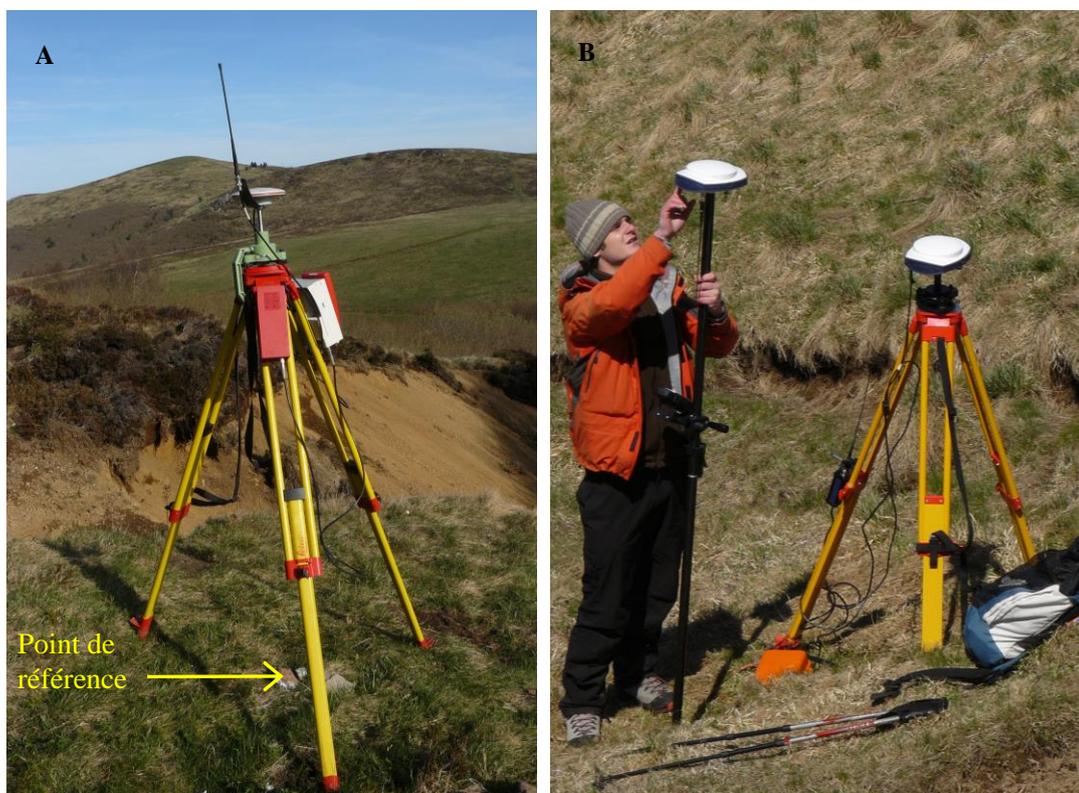
Fig. 42. GPS différentiel utilisé pour le suivi d'érosion. La photo A montre la base du DGPS Leica, la photo B le DGPS Magellan.

Nos deux études basées sur des données collectées au GPS différentiel ont été réalisées avec deux appareils différents (Fig. 42). Si le principe est le même dans les deux cas, les méthodes présentent quelques variantes dues à la différence du matériel utilisé et aux particularités de chaque terrain. Le DGPS Leica (Fig. 42 A) a été utilisé sur la ravine du Petit Puy de Dôme (Chaîne des Puys), tandis que le DGPS Magellan (Fig. 42 B) a été utilisé sur le sentier au niveau du Col d'Enfer (Massif du Sancy).

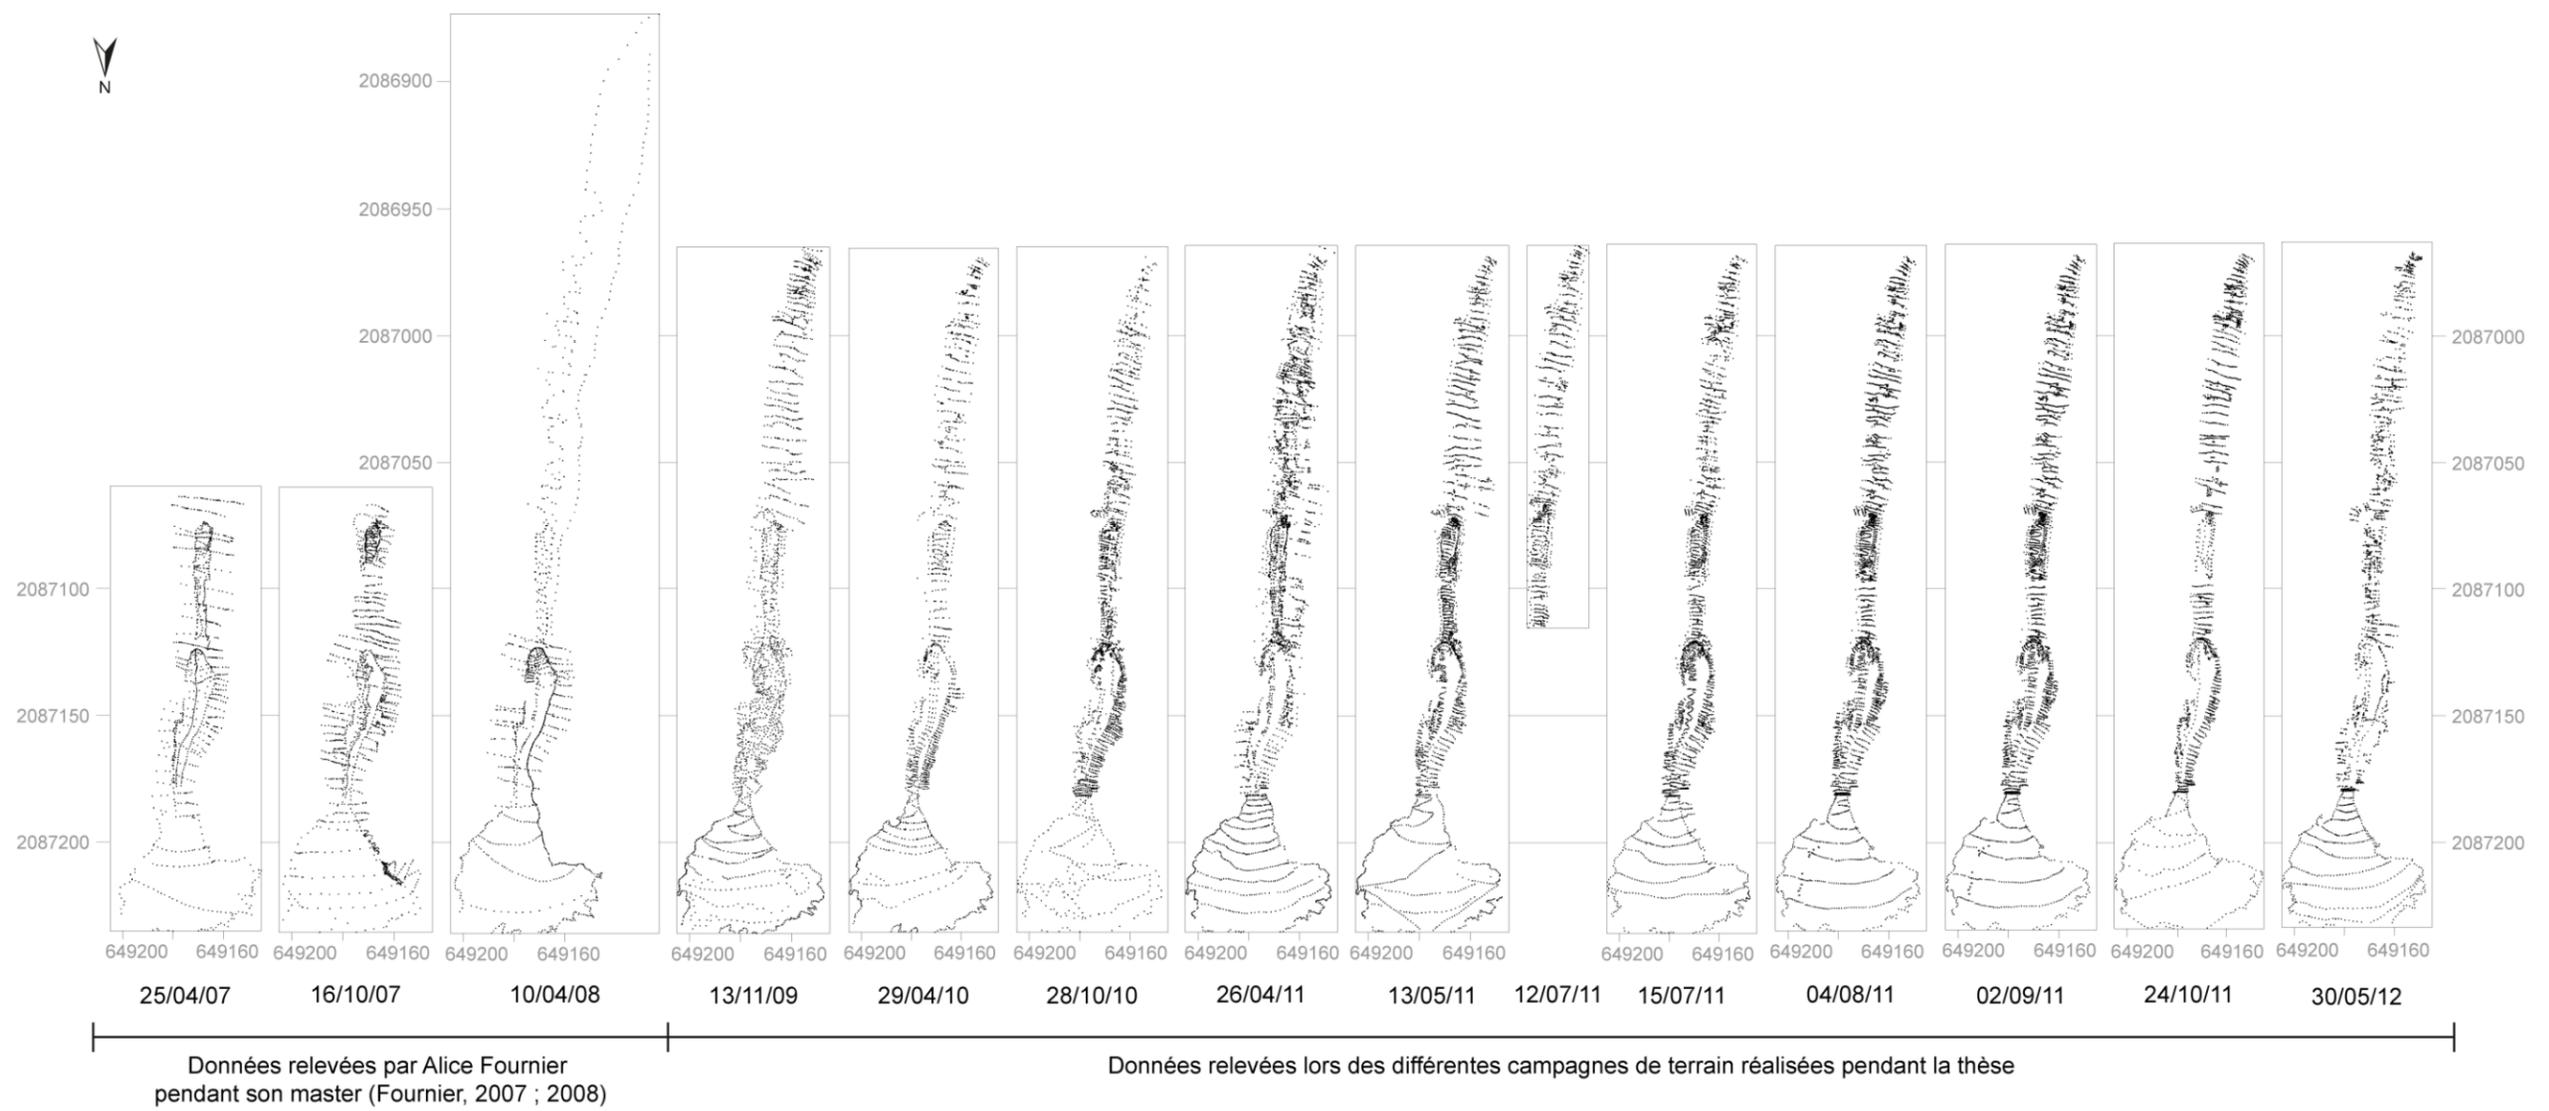
Fig. 44. Ensemble des données topographiques brutes relevées sur la ravine du Petit Puy de Dôme.

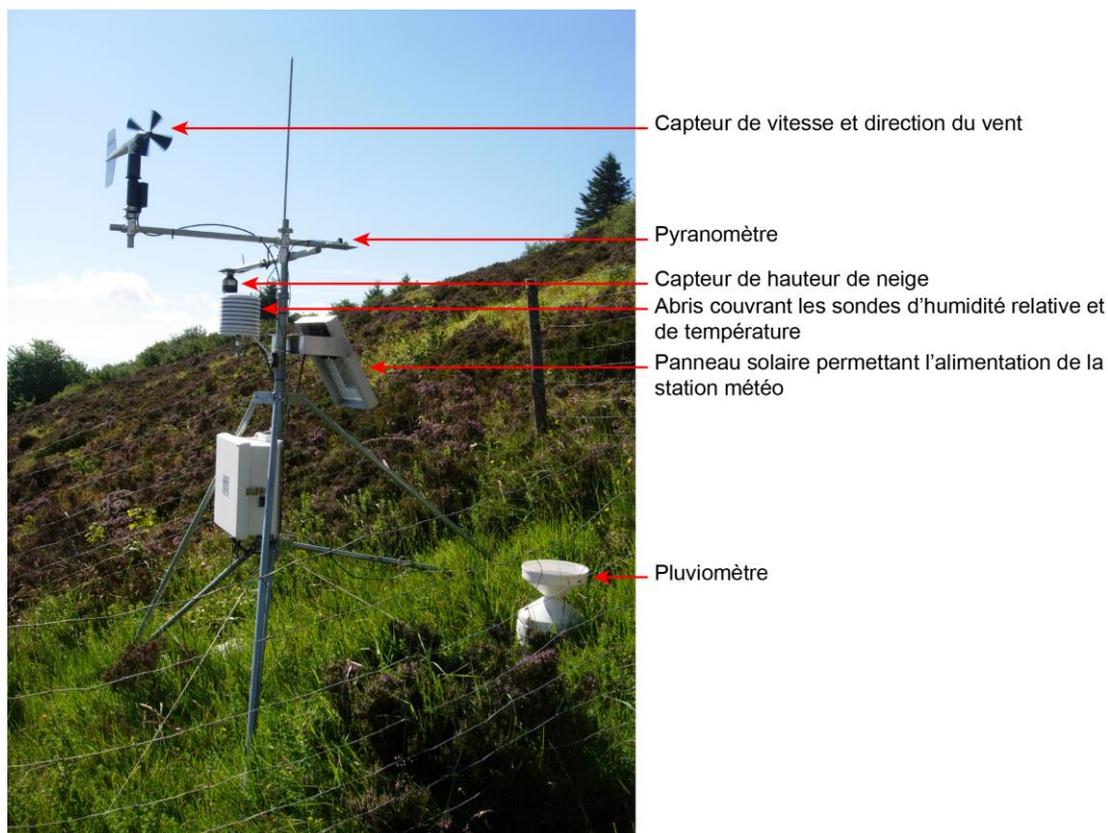
Fig. 48. Station météo installée près du haut de la ravine du petit Puy de Dôme.

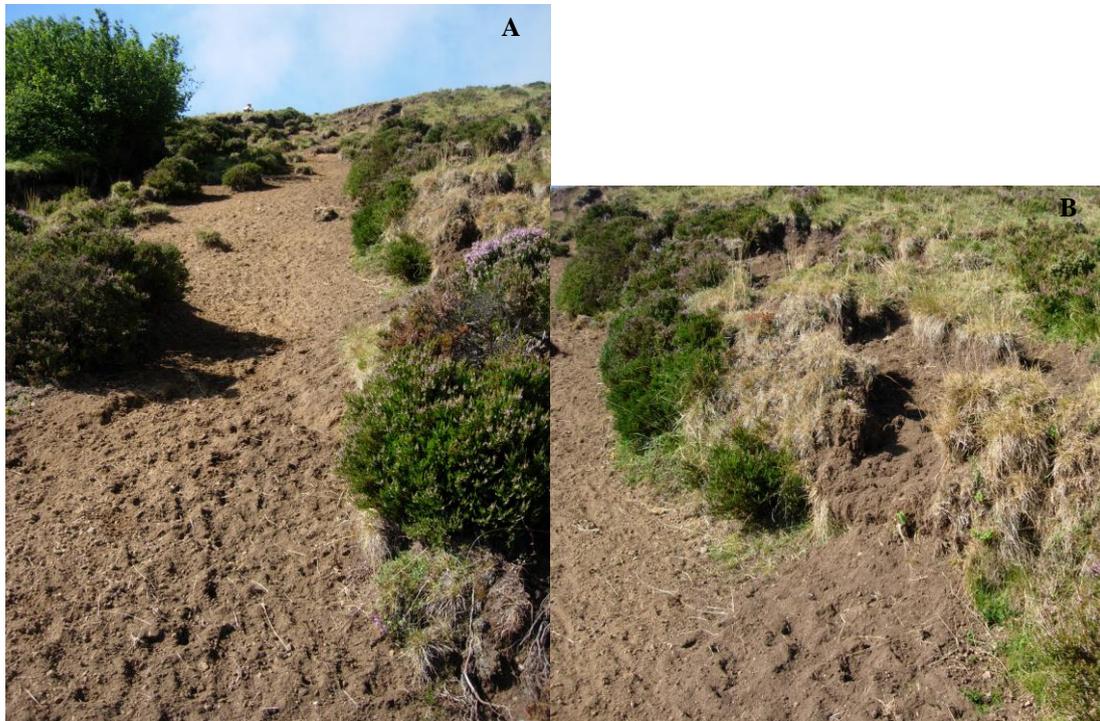
Fig. 49. Indices du passage du troupeau ovin. A. Piétinement sur la partie haute de la ravine. B. Bord de la ravine éboulé.

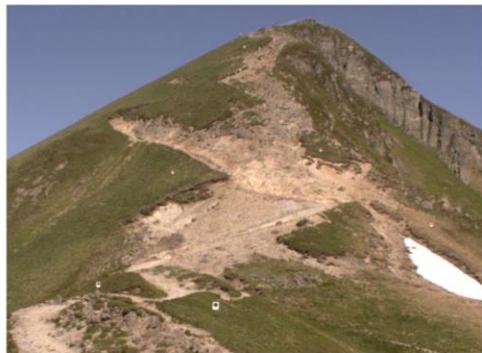
Fig. 53. Comparaisons entre les différents MNT issus des trois relevés effectués sur le terrain.

Les légendes vont de l'accumulation en rouge à l'érosion en bleu et sont associées à un histogramme des valeurs. La photo montre la fenêtre de scan.

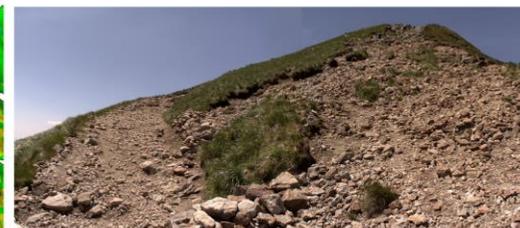
Fig. 54. Zoom sur la partie haute de la pyramide du Sancy (secteur 1).

Ces comparaisons montrent une zone étroite longitudinale, le long de l'îlot de végétation, qui rassemble la majeure partie de d'accumulation et une zone plus large ponctuée d'érosion.

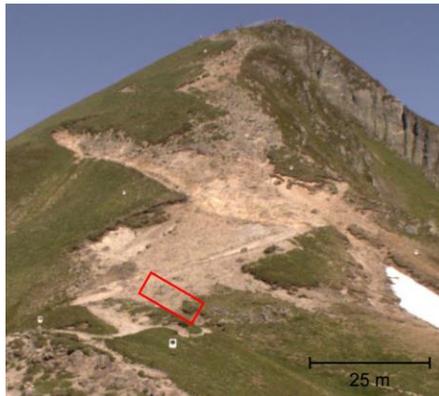
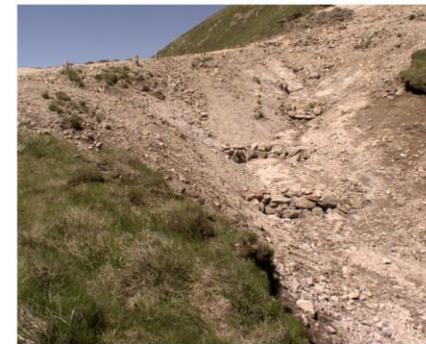
Fig. 55. Zoom sur une des ravines latérales à la base de la pyramide du Sancy (secteur 2).

Des dépôts sont enregistrés au fond de la ravine, derrière les murets en pierre. Les zones d'érosion sont situées sur les versants, notamment au niveau d'une petite rigole sur la droite de la tête de ravine.

Afin de limiter l'action de l'eau et le développement de ravine à la base de la « pyramide » du Sancy, les gardes nature du parc naturel régional des volcans d'auvergne ont installé, à intervalle régulier, des murets en pierre. Les comparaisons de scan effectuées sur ces secteurs montrent une accumulation en amont des murets en pierre (Fig. 55). En revanche, lorsqu'il n'y a pas de muret en pierre, l'accumulation se fait plus bas dans la ravine et de façon plus aléatoire, sur une surface plus grande (Fig. 56).

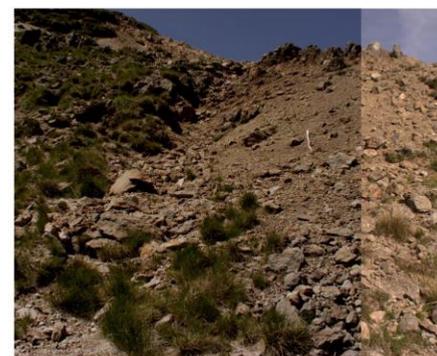
Fig. 56. Zoom sur un secteur situé en contrebas du sentier, au pied de la pyramide du Sancy, versant sud (secteur 3).

Une zone d'accumulation est présente sur la partie basse de ce secteur, près de la végétation.

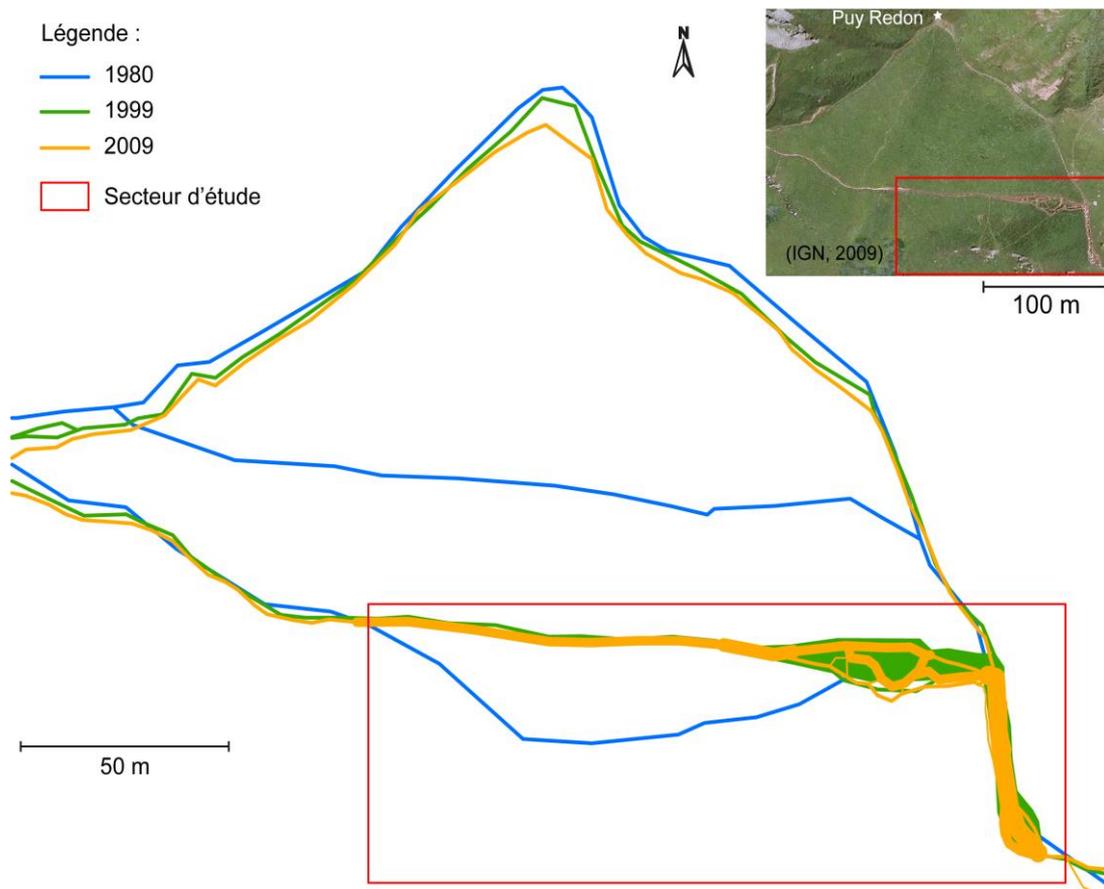
Fig. 58. Évolution du tracé du sentier du Col d'Enfer entre 1980 et 2009 (d'après les photos aériennes de l'IGN).

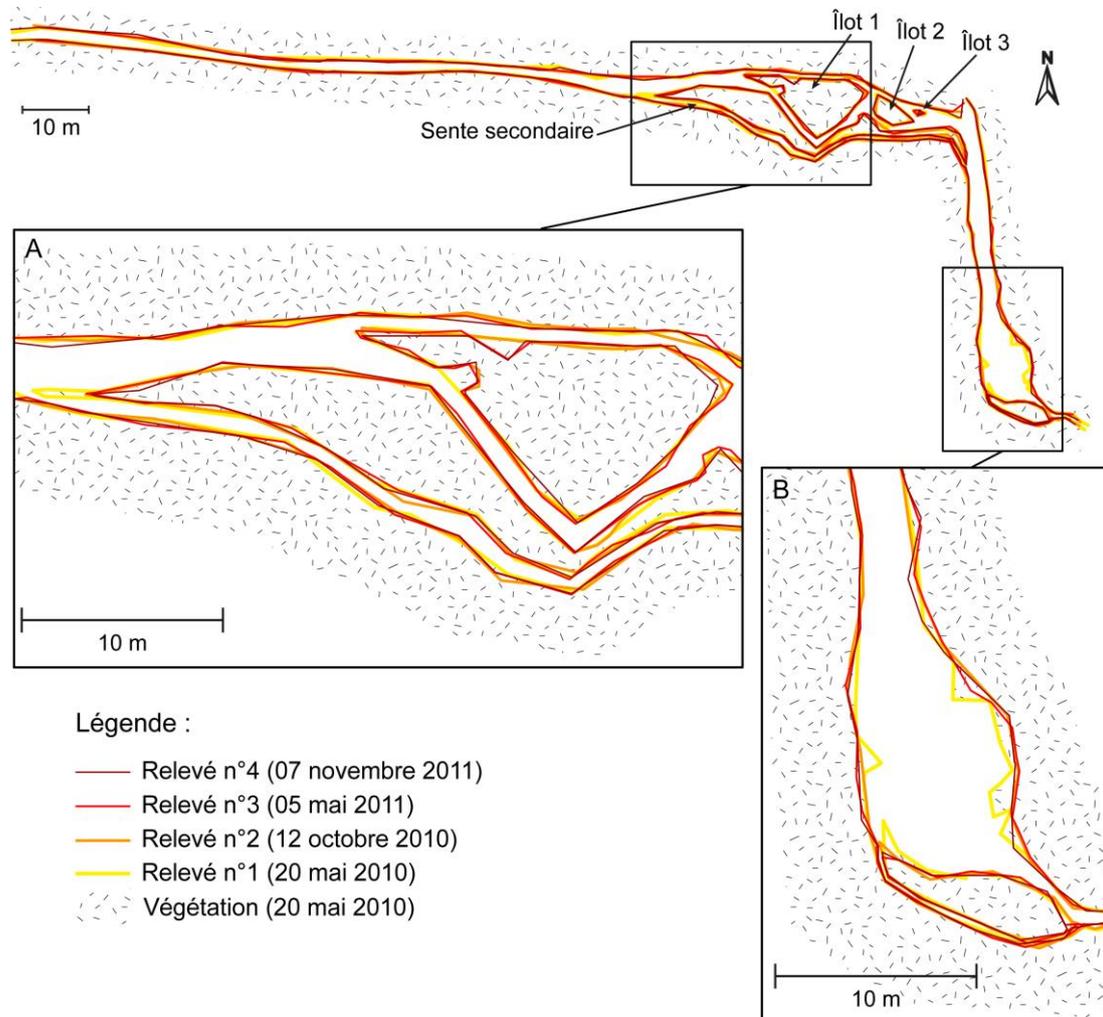
Fig. 59. Évolution des bords du sentier lors des quatre relevés effectués au DGPS.
