# Érosion des sentiers en moyenne montagne auvergnate

Audrey Martinat

*Thèse pour l'obtention du Doctorat de Géographie  
Présentée et soutenue publiquement le 17 décembre 2015*

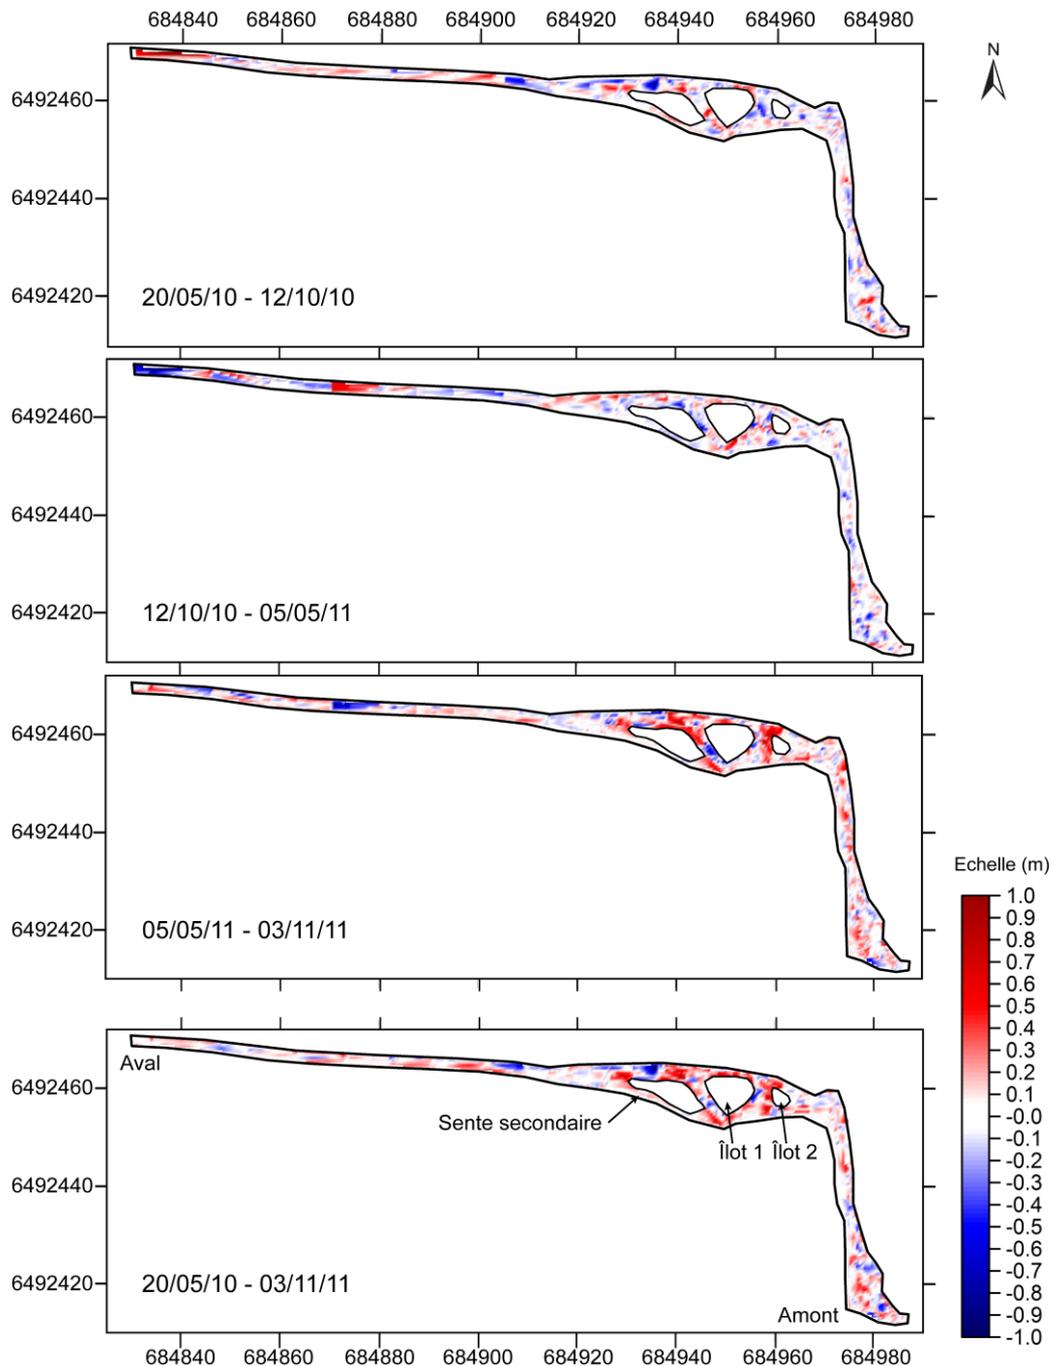
Fig. 60. Comparaisons des TIN effectués à partir des données relevées au GPS Différentiel.

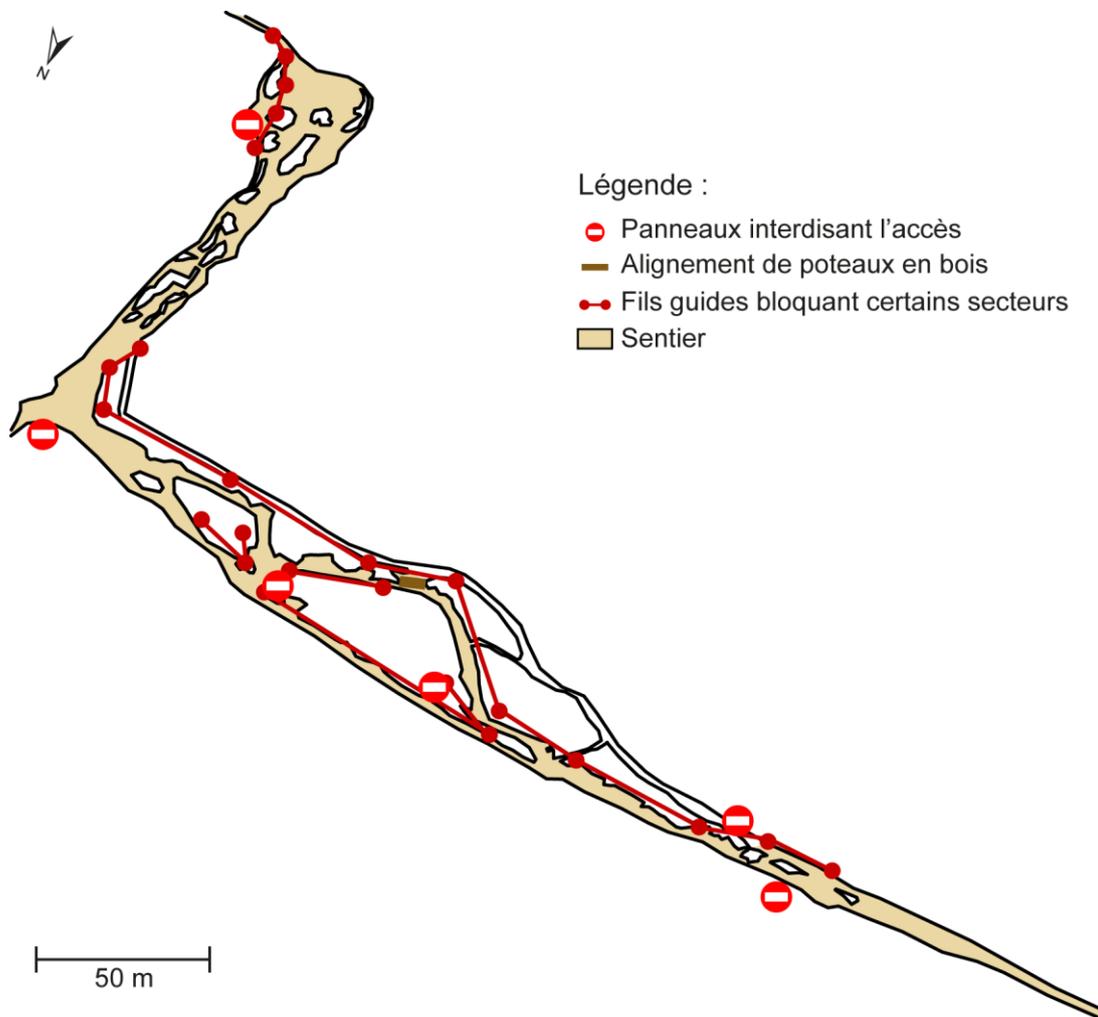
Fig. 61. Aménagements mis en place entre le mois de juillet et le mois d'août 2010.

Fig. 62. Utilisation du sentier par les randonneurs en fonction de leur sens de randonnée et de l'aménagement ou non du sentier (Fig. 61).

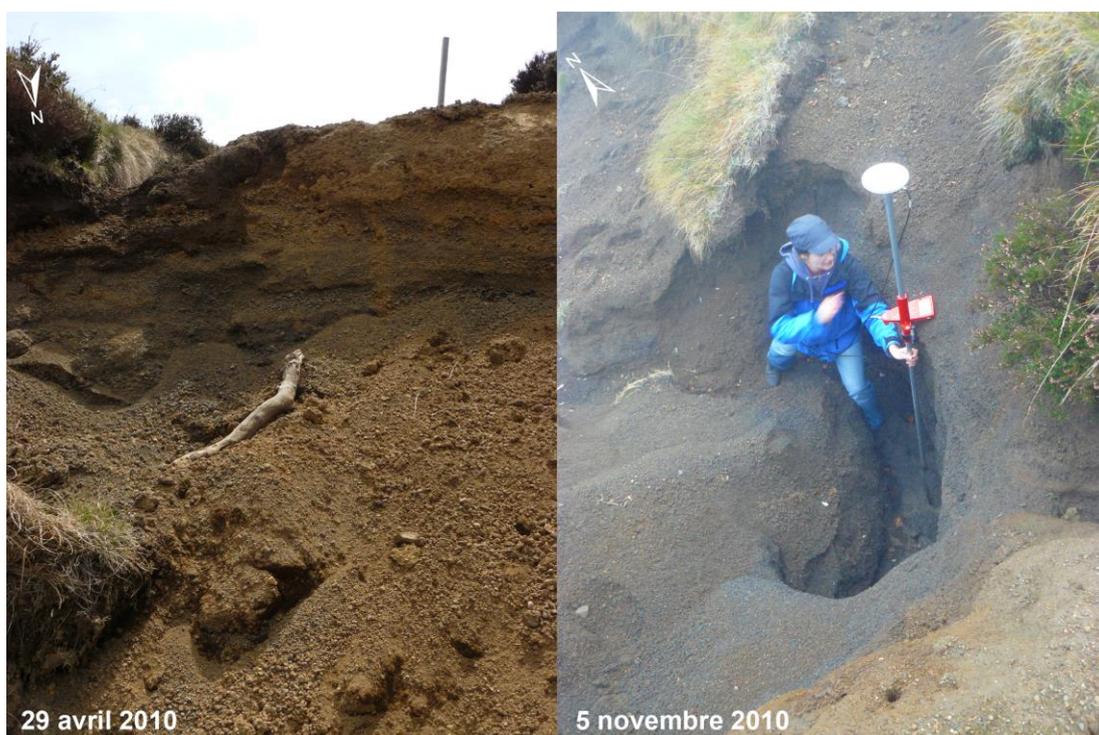
Fig. 63. Évolution de la tête de ravine principale durant l'été 2010.

Ces photos illustrent une forte incision, après l'été 2010, dans les dépôts meubles en aval de la tête de ravine.

Globalement, ces profils et transects traduisent un engorgement du fond de la ravine après les périodes hivernales et une incision à la fin des périodes estivales (Fig. 63, Fig. 66, Fig. 67), bien que les étés 2007 et 2010 aient été apparemment plus propices à l'incision que les autres.

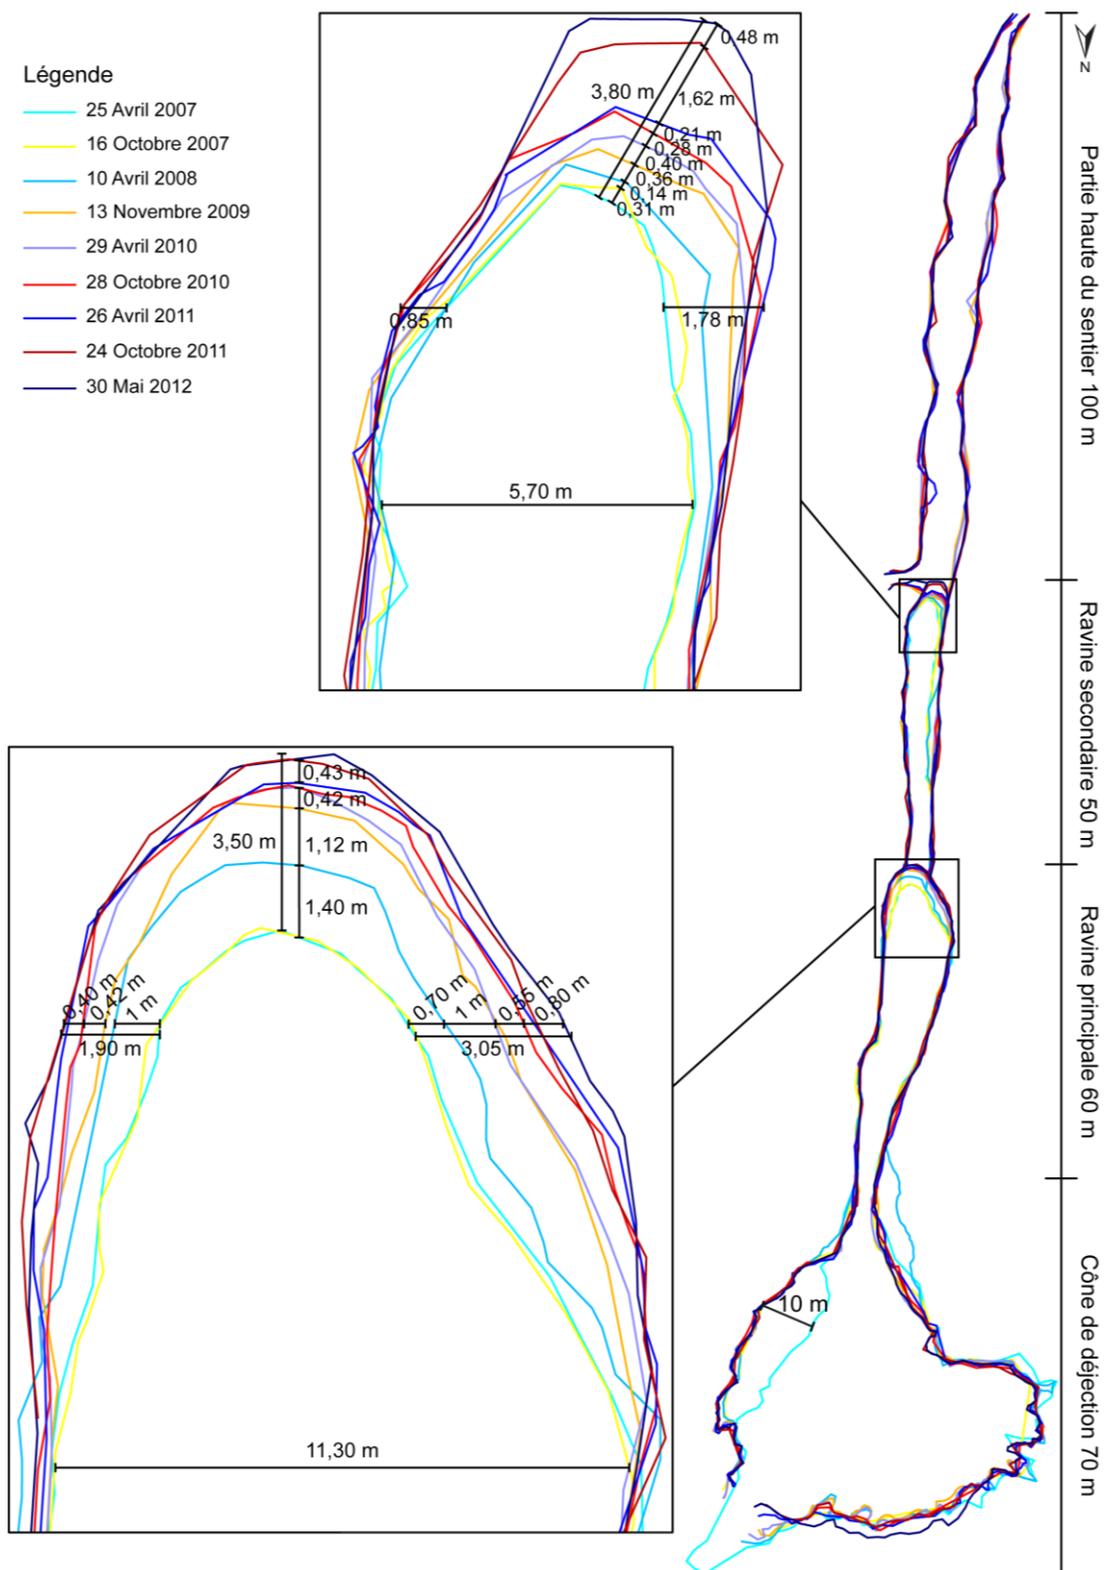
Fig. 64. Évolution saisonnière du contour de la ravine du Petit Puy de Dôme entre 2007 et 2012.

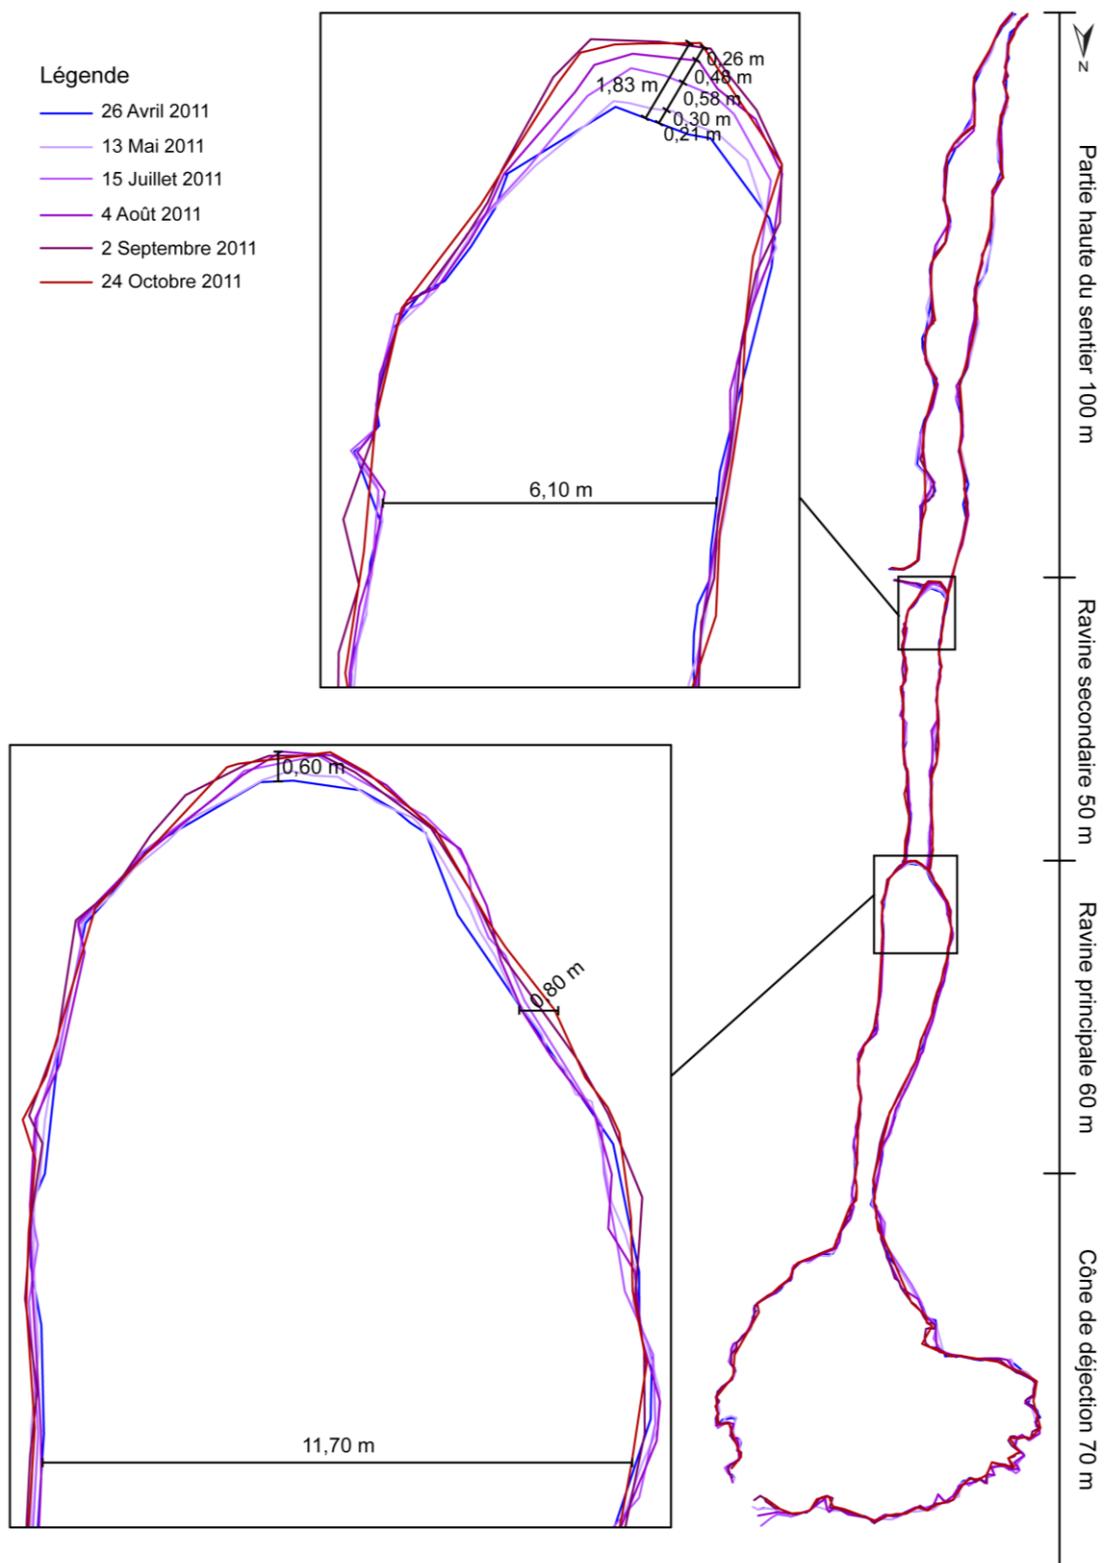
Fig. 65. Évolution du contour de la ravine du Petit Puy Dôme au cours de l'été 2011.

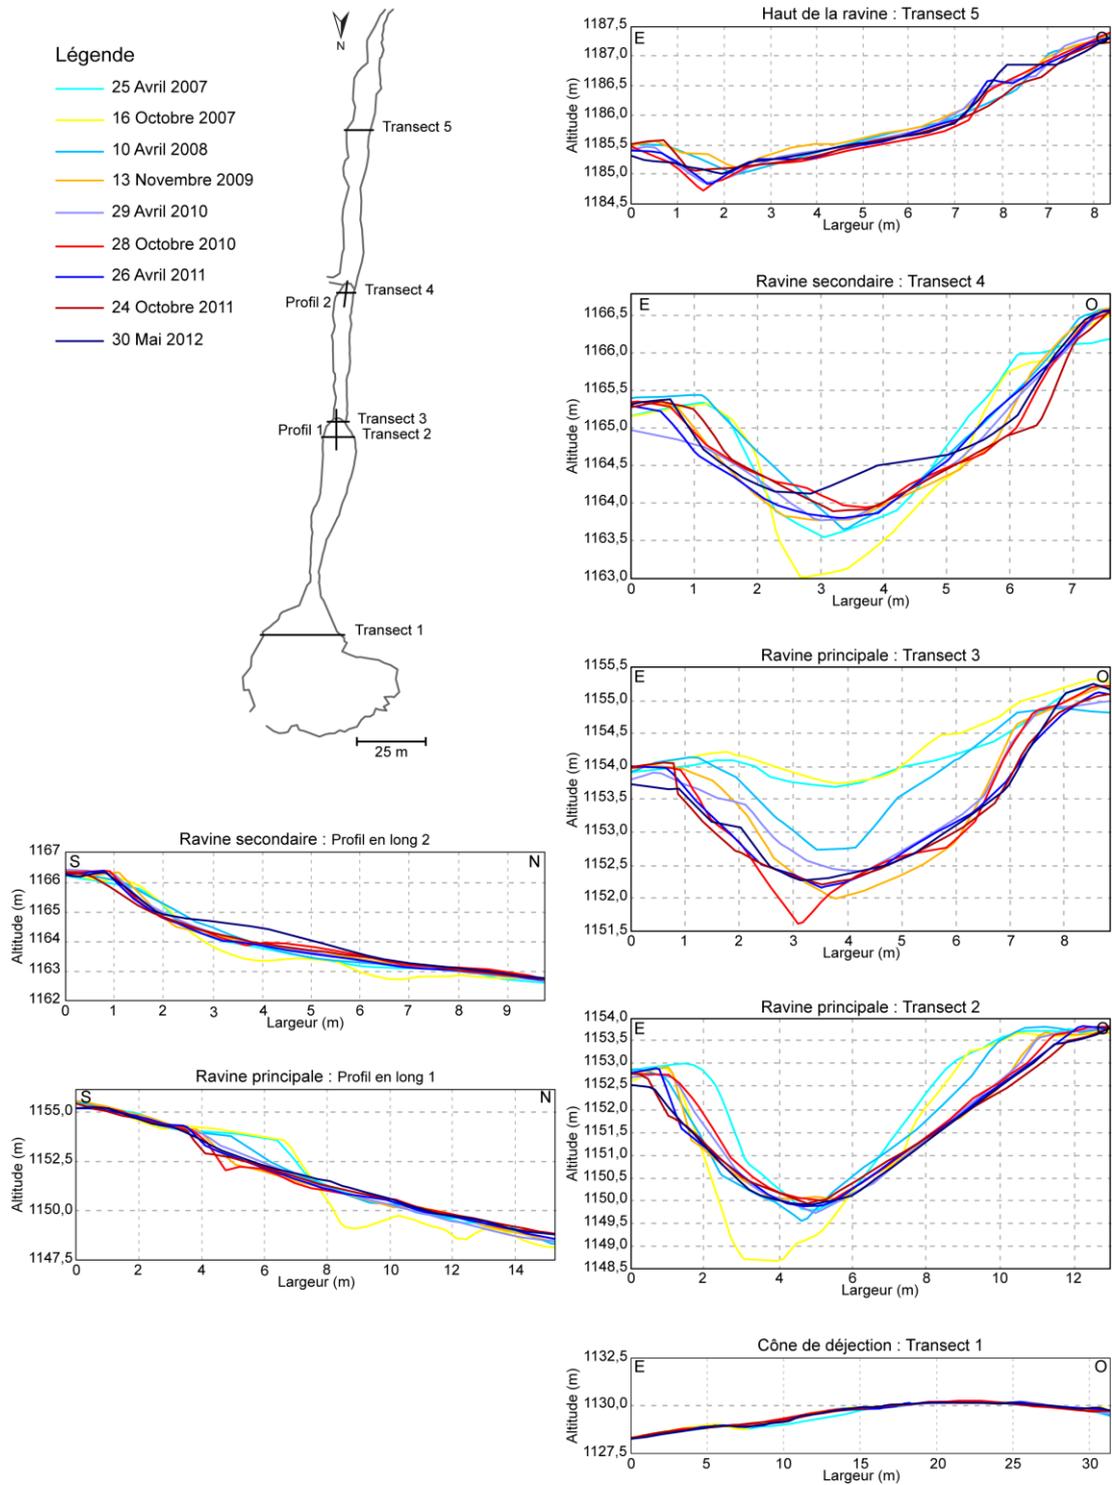
Fig. 66. Profils en long et en travers de relevés DGPS effectués entre 2007 et 2012 sur la ravine du Petit Puy de Dôme.

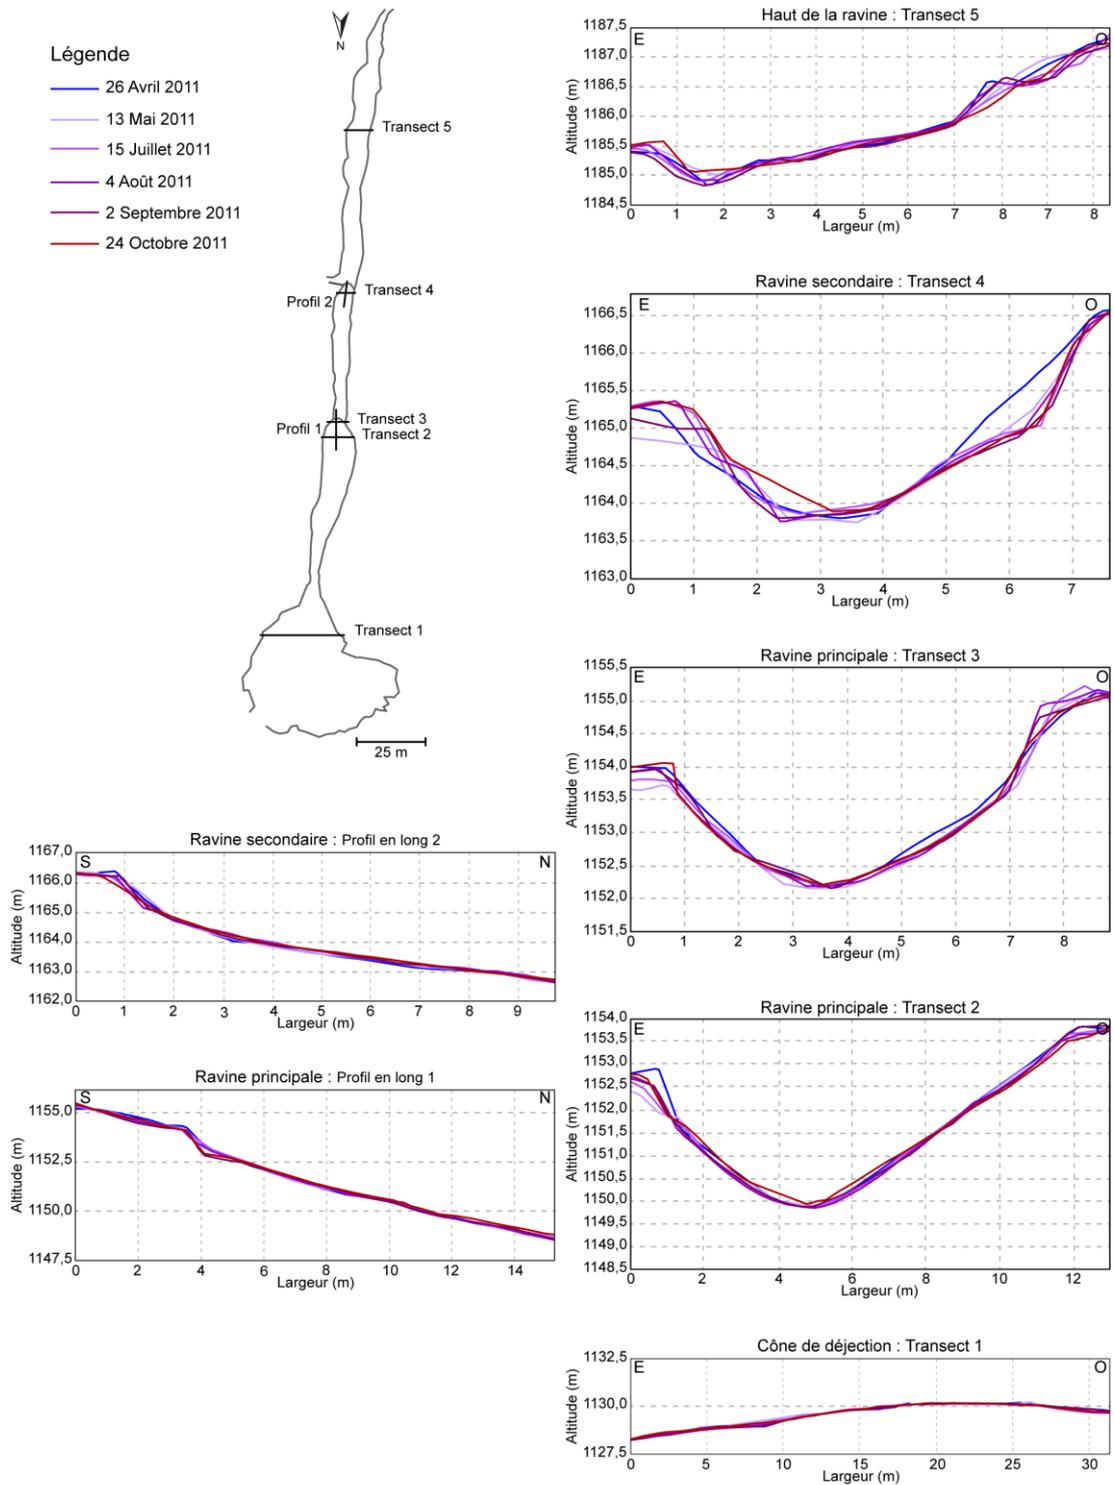
Fig. 67. Profils en long et en travers de relevés DGPS effectués au cours de l'été 2011 sur la ravine du Petit Puy de Dôme.

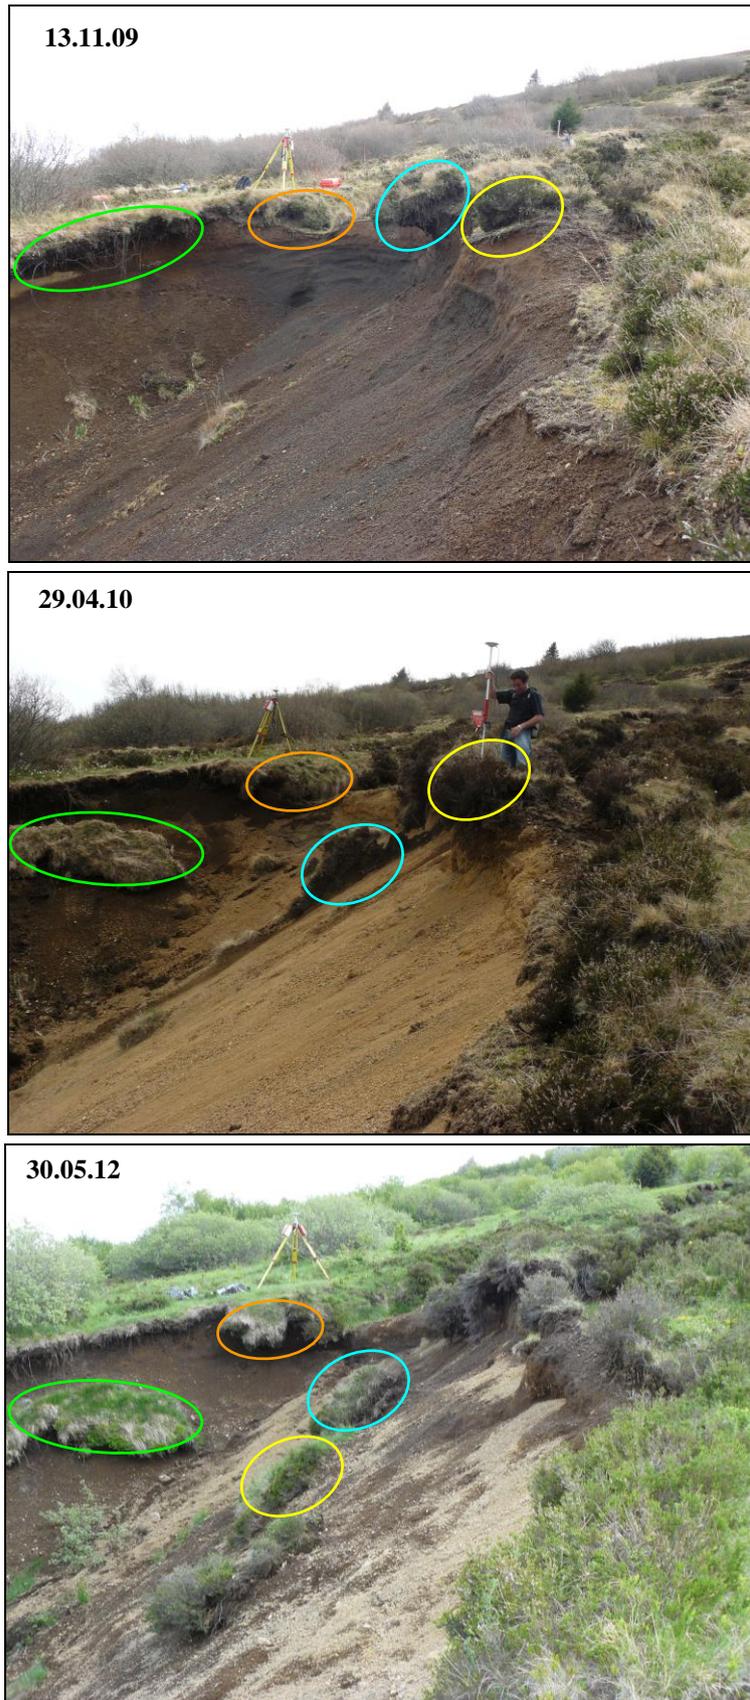
Fig. 68. Évolution de l'amont de la ravine principale. Les zones encerclées mettent en évidence des mottes en cours de migration vers le talweg.

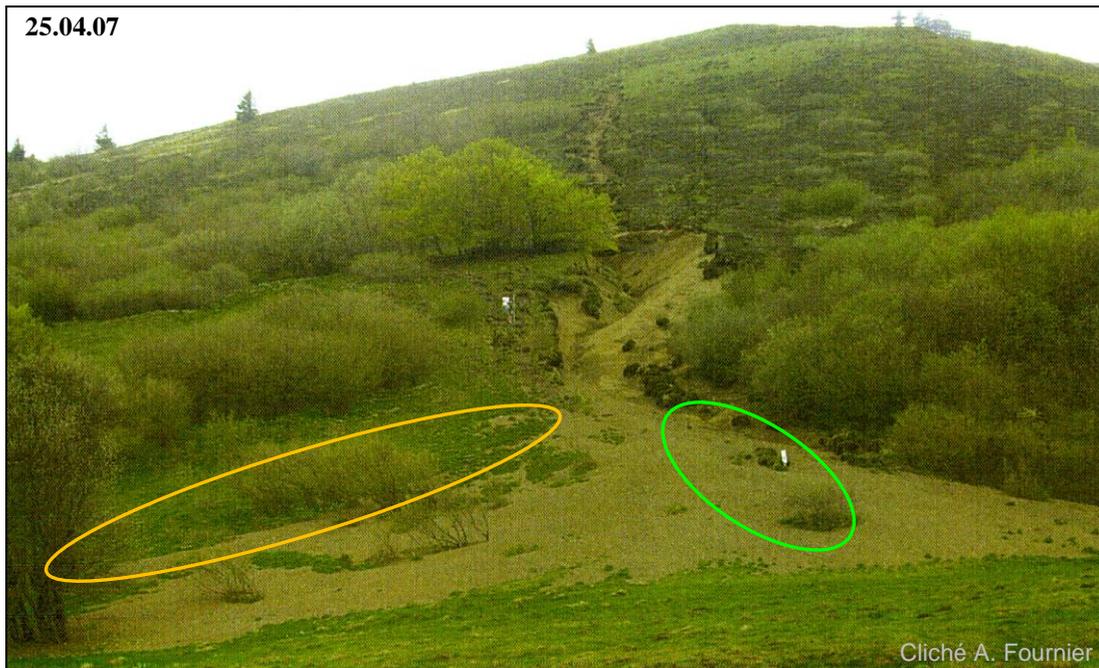
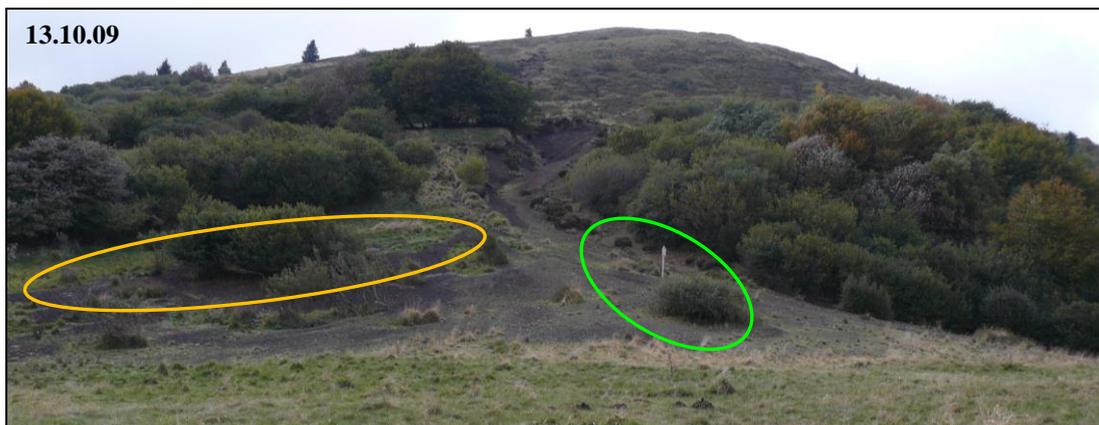
Fig. 69. Photos de la Ravine du Petit Puy de Dôme, avec le cône de déjection en premier plan.

La zone encadrée de vert montre une végétalisation de la partie centre ouest du cône de déjection, tandis que le secteur encadré en orange indique une diminution de la couverture végétale et un agrandissement du cône de déjection sur sa bordure est.

Le cône de déjection s'élargit d'une dizaine de mètres sur sa partie est entre les deux premières campagnes de terrain (25 avril 2007 et 16 octobre 2007), ceci correspond à une augmentation de la superficie d'environ 175 m<sup>2</sup> (Fig. 64). Ceci est confirmé par les photos du cône de déjection (Fig. 69) qui mettent en évidence une végétalisation du centre ouest du cône et la mise en place de dépôts sur la bordure est. L'activité du cône de déjection s'est donc déplacée vers sa partie est au profit d'une stabilisation dans sa partie centrale.

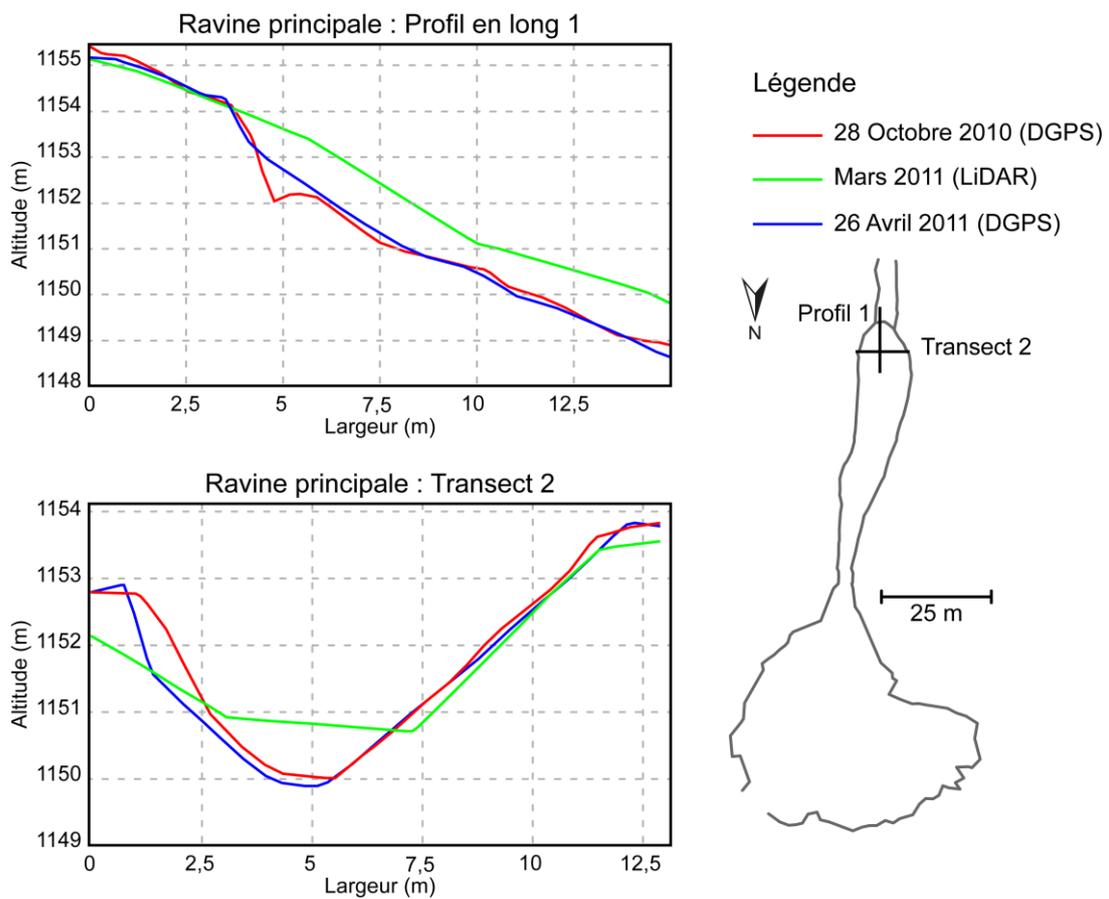
Fig. 70. Comparaison de nos relevés DGPS avec le relevé LiDAR aéroporté de la Chaîne des Puys.

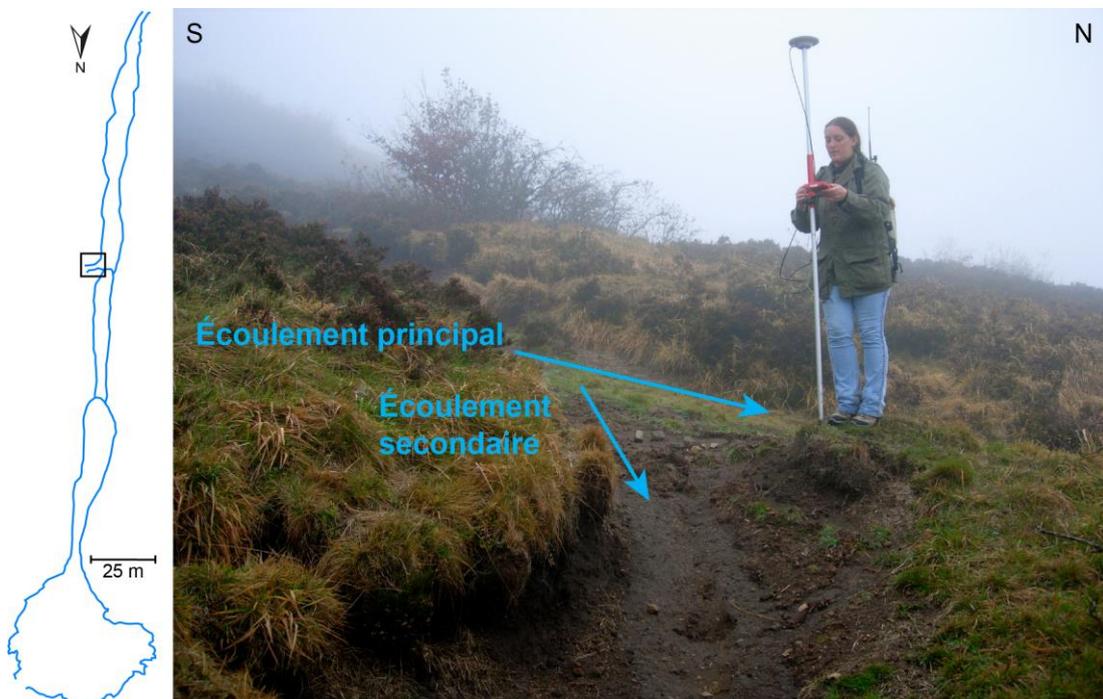
Fig. 72. Trajectoire du ruissellement concentré entre la partie haute de la ravine et la ravine secondaire.

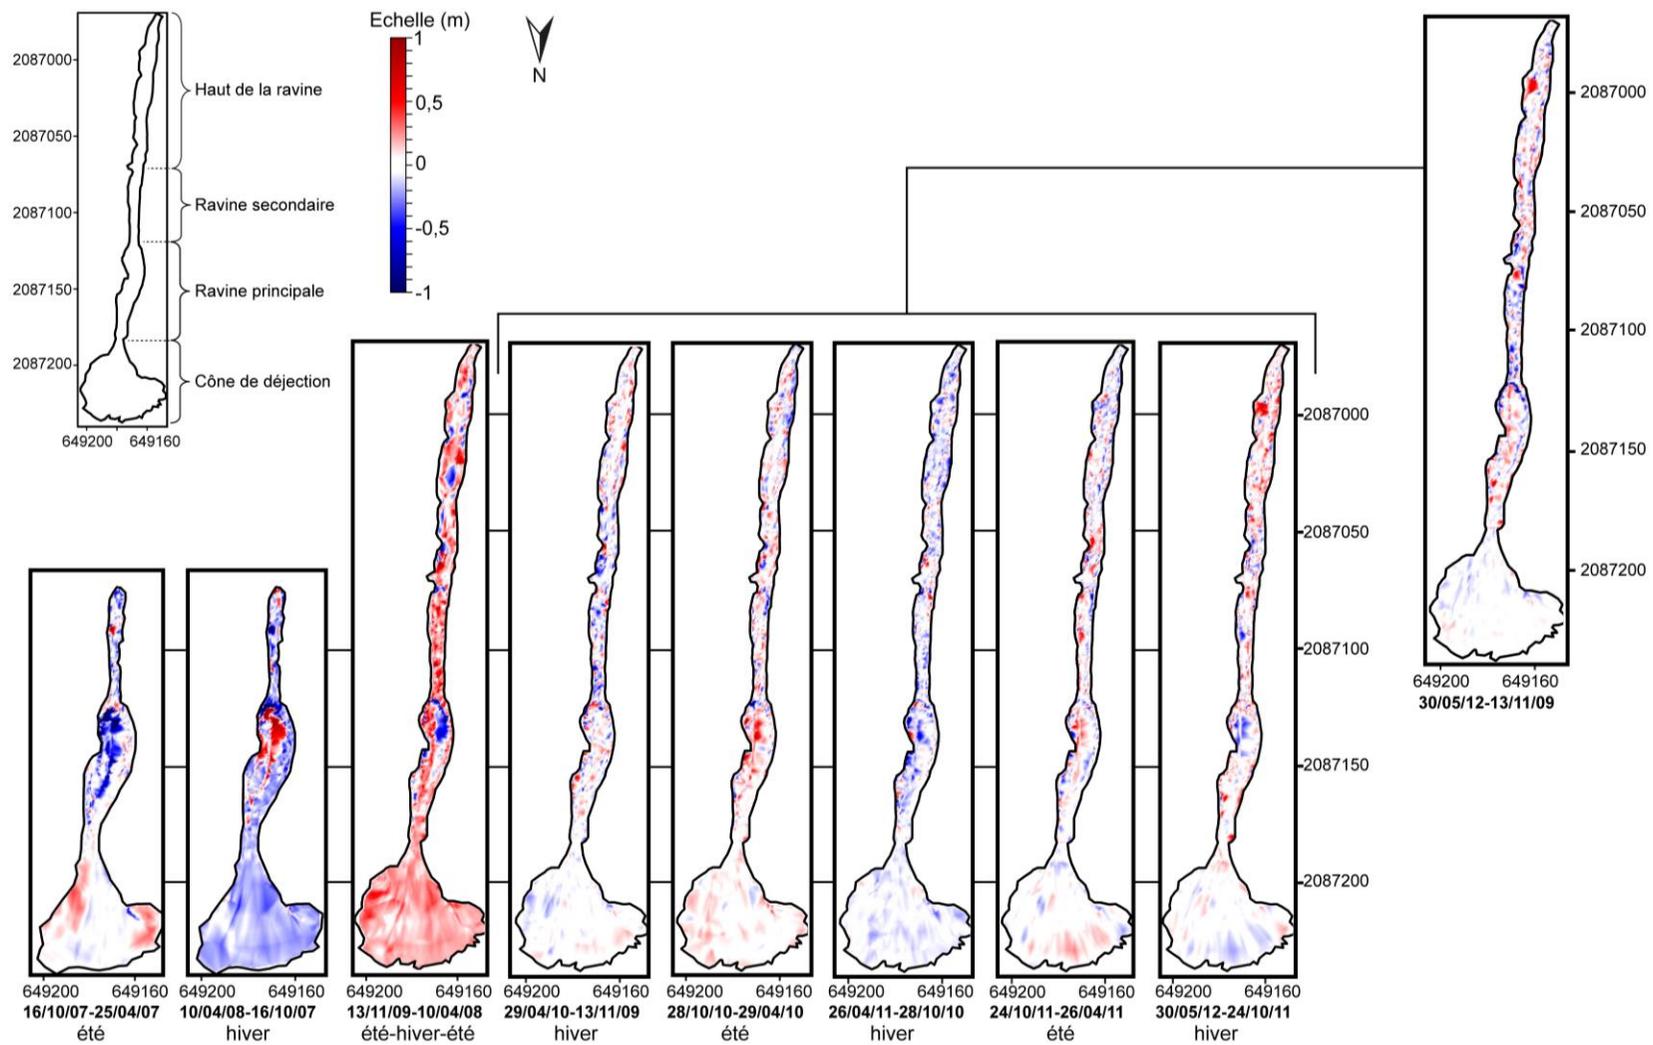
Fig. 73. Cartographie de l'évolution saisonnière de la ravine du Petit Puy de Dôme.

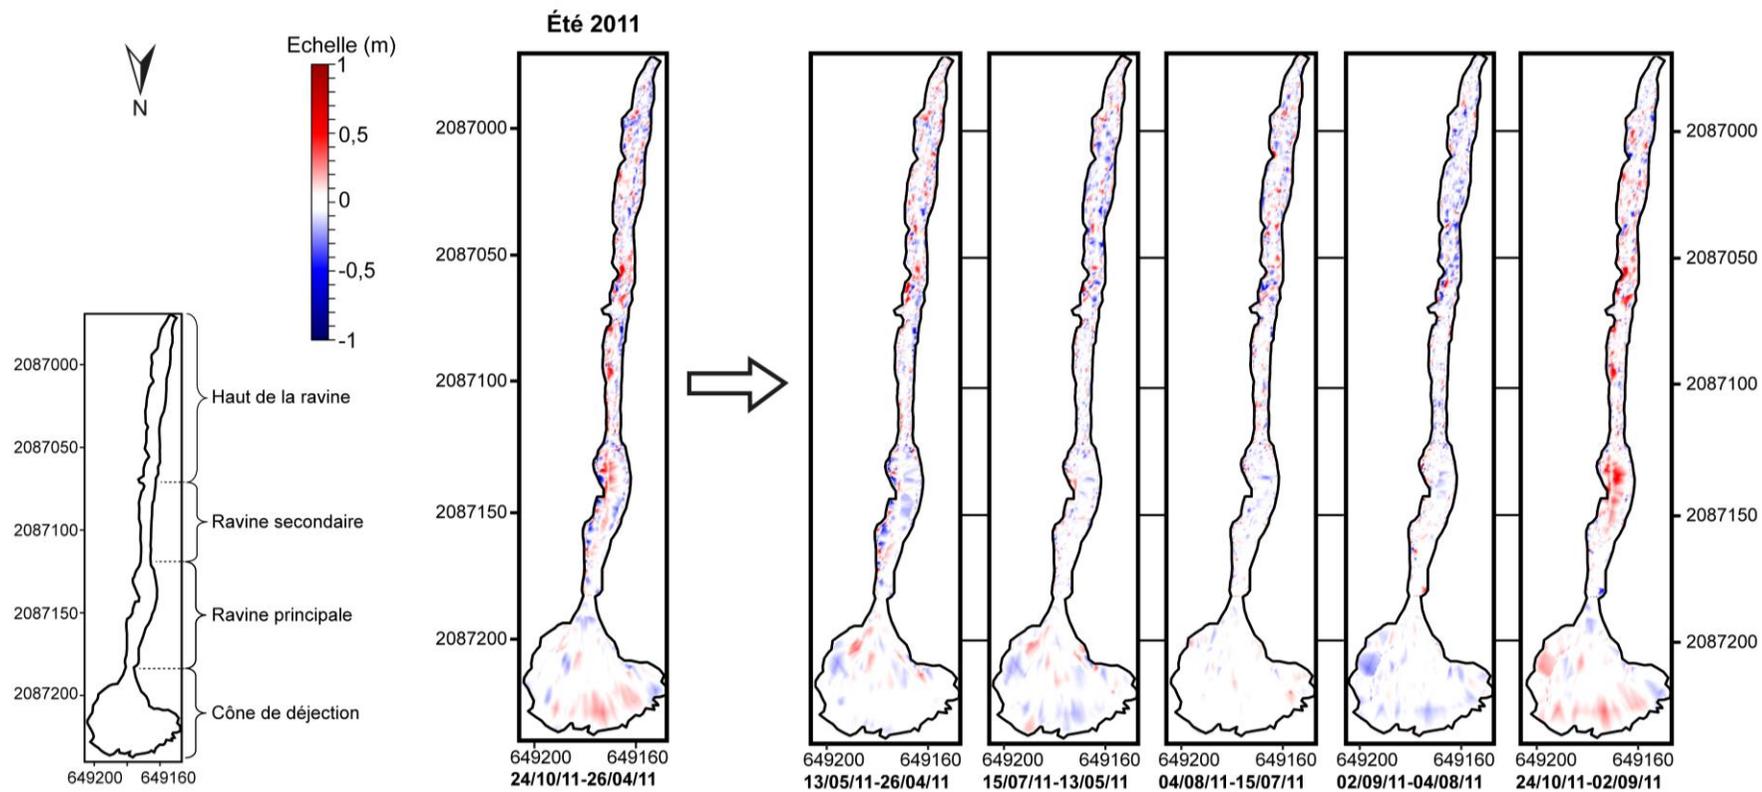
Fig. 74. Cartographie de l'évolution de la ravine du Petit Puy de Dôme : zoom sur l'été 2011.

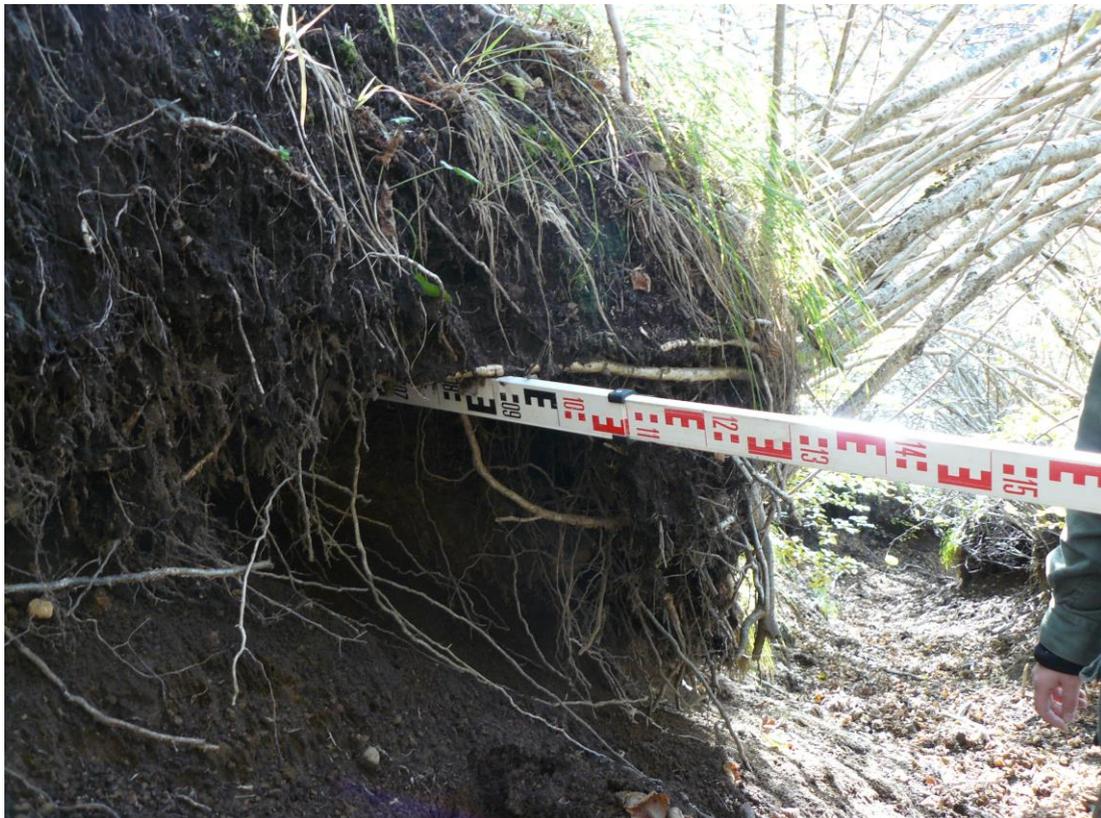
Fig. 75. Affouillement latéral de près de 90 cm en rive gauche entre le transect 16 et le transect 17.

Notons que cette méthode de relevés ne montre pas les affouillements latéraux des berges du sentier sur les bords de certains transects (Fig. 75 ; Tableau 13).

Rive droite	Rive gauche
Transect 6	23 cm	75 cm
Transect 7	30 cm	–
Transect 10	24 cm	44 cm
Transect 15	–	45 cm
Transect 16	–	52 cm
Transect 17	–	70 cm
Transect 18	–	55 cm
Transect 19	45 cm	–

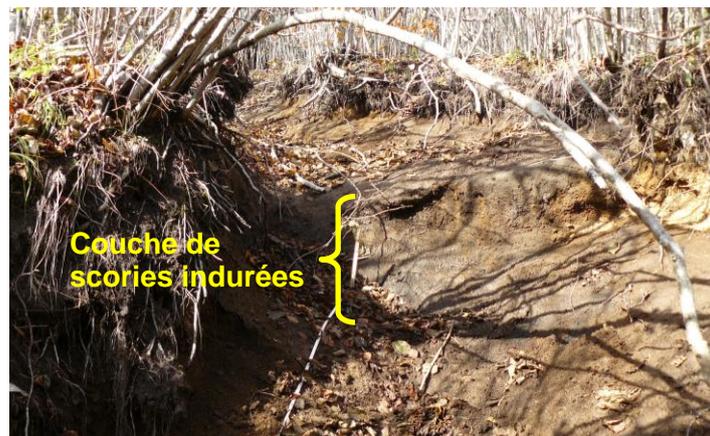
Fig. 77. Photo représentant une couche de scories indurées, juste en aval du transects 14.

que l'on observe sur les courbes des tranches d'érosion standardisées qui montrent une faible évolution des transects au cours du temps. Entre les transects 14 et 15, une encoche d'érosion située sur un niveau plus induré est visible (Fig. 77), ce qui laisse penser que les transects 13 et 14 évoluent peu parce qu'ils se situent sur ce niveau plus résistant de scories indurées, localisé entre 1105 et 1090 m d'altitude. Sur le graphique des tendances (Fig. 79), le transect 16 semble indiquer une accumulation. Cependant les tranches d'érosion évoquent plutôt une tendance à la stabilisation entre 2006 et 2009 avant de retrouver une alternance entre dépôt et érosion.

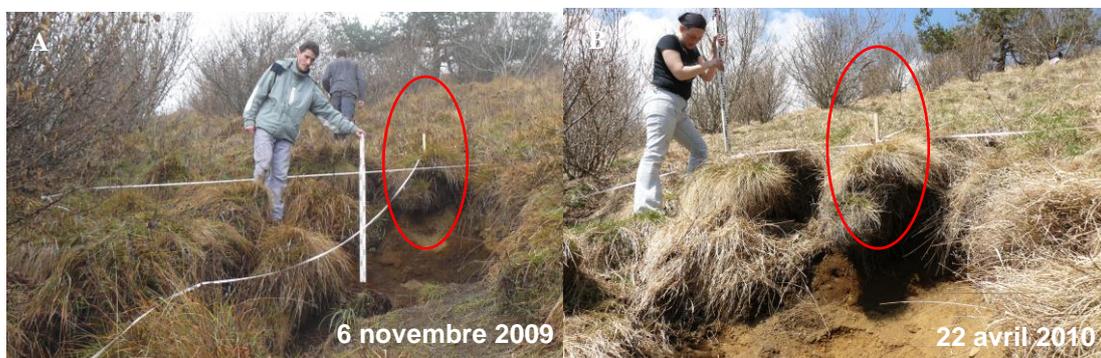
Fig. 78. Erreur méthodologique concernant le relevé topographique du transect 2.

Lors de la campagne de novembre 2009, le transect ne passait pas par la bande végétalisée au centre du sentier (encadré de rouge), contrairement à la campagne d'avril 2010.

Le cas du transect 2 est un peu particulier. Il se situe au niveau d'une division du sentier en deux sentes. Ces deux sentes n'existent plus au niveau des transects amont et aval, mais il en reste un résidu entre le transect 1 et le transect 2. Ce reliquat se termine juste au niveau du transect 2 (Fig. 78) ; il a été relevé lors des campagnes d'avril 2006, avril 2010, et avril 2011 mais pas lors des autres campagnes (Fig. 76). Les tranches standardisées sont donc affectées par ce biais méthodologique.

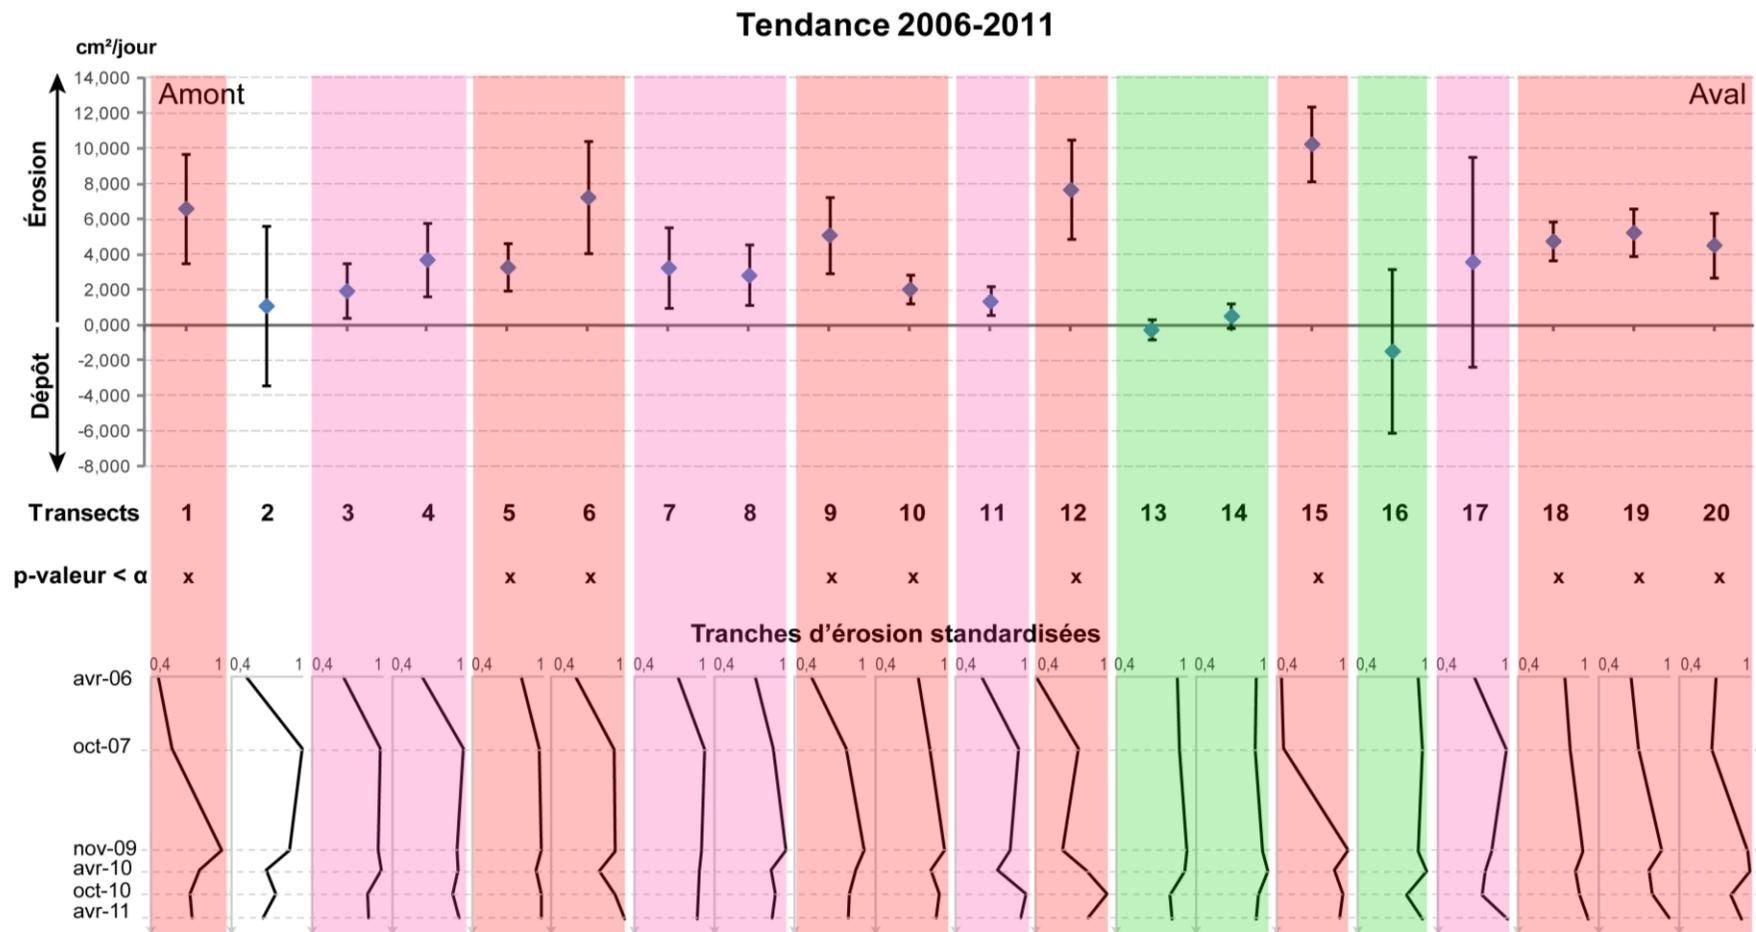
Fig. 79. Évolution des tranches d'érosion de chaque transect du sentier sud-est du Puy de Côme entre avril 2006 et avril 2011. La couleur saumon correspond au transect montrant une érosion significative ( $p$ -value <  $\alpha$ ), la couleur rose représente une érosion statistiquement non significative, et les bandes de couleurs vertes mettent en avant les transects ayant une tendance à la stabilisation.
