# Érosion des sentiers en moyenne montagne auvergnate

Audrey Martinat

*Thèse pour l'obtention du Doctorat de Géographie  
Présentée et soutenue publiquement le 17 décembre 2015*

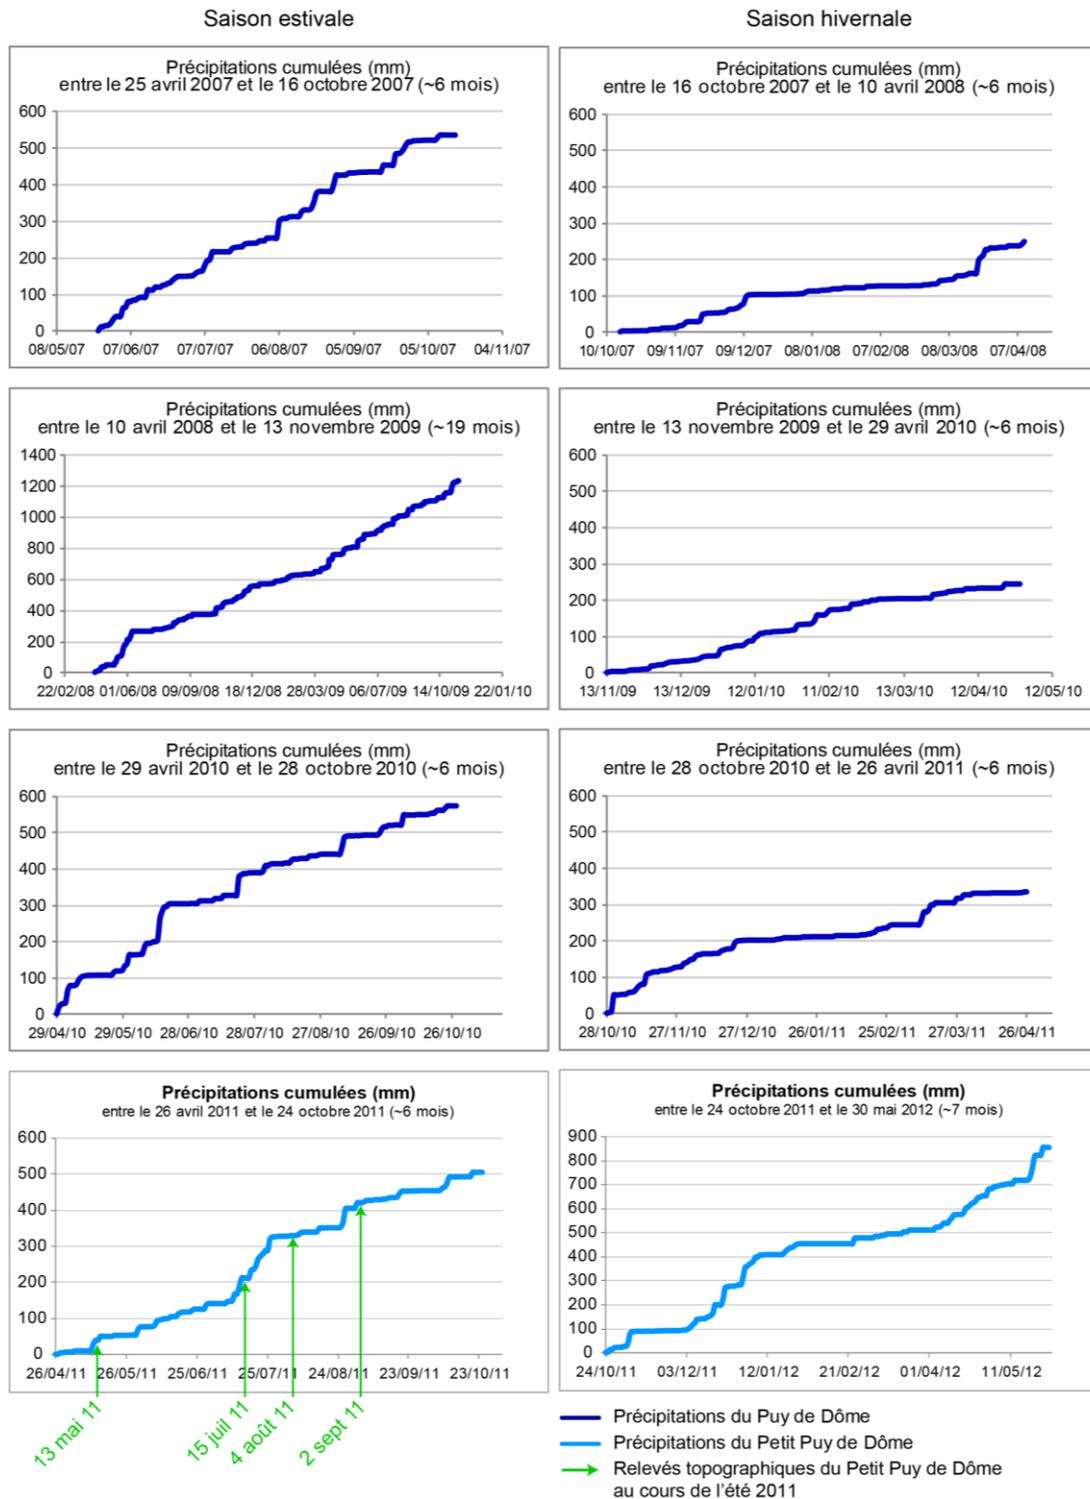
Fig. 81. Courbes des précipitations cumulées entre chaque relevé topographique inter-saisonnier sur la ravine du Petit Puy de Dôme.

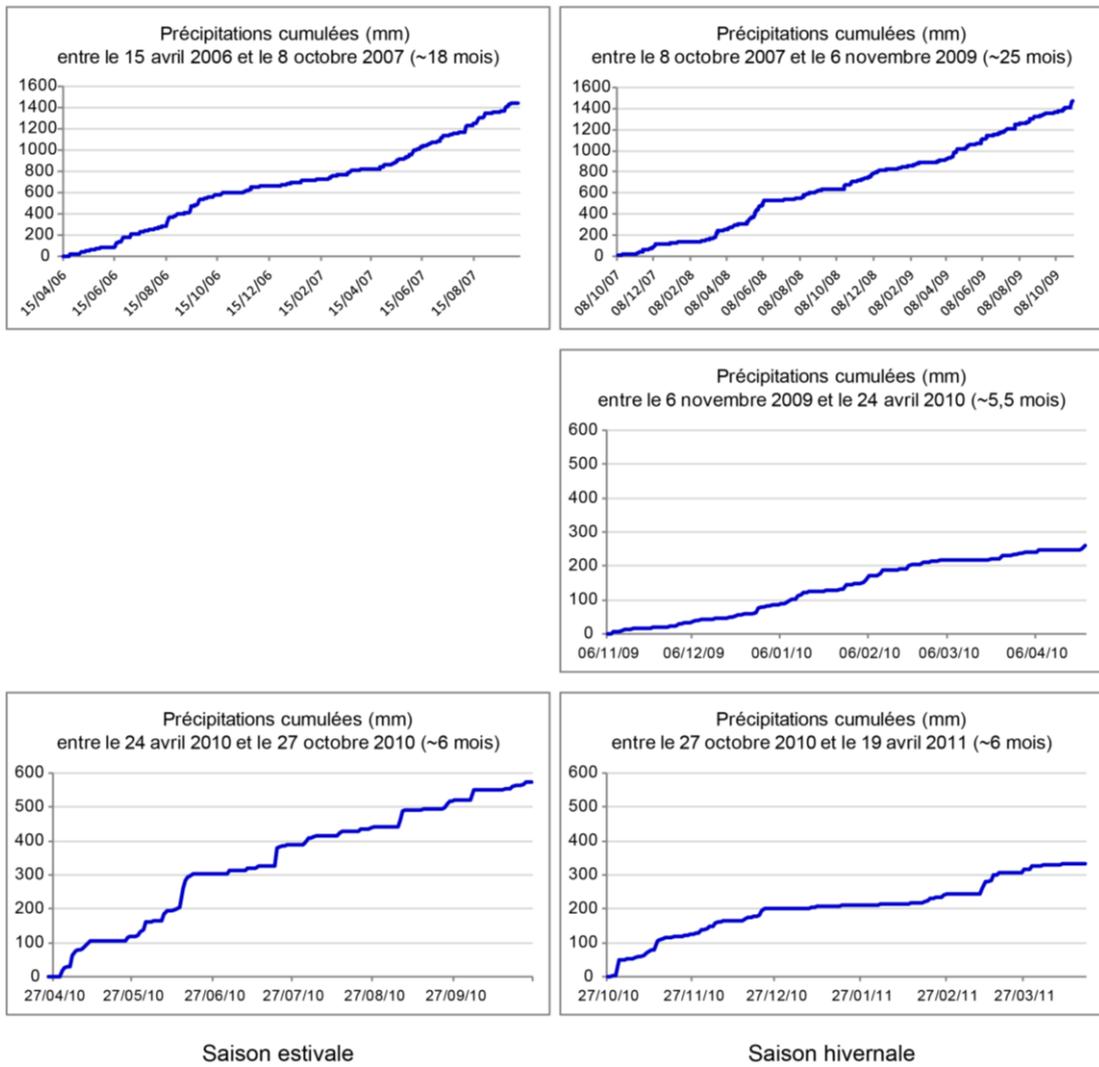
Fig. 82. Courbes des précipitations cumulées entre chaque relevé topographique inter-saisonnier sur le sentier sud-est du Puy de Côme.

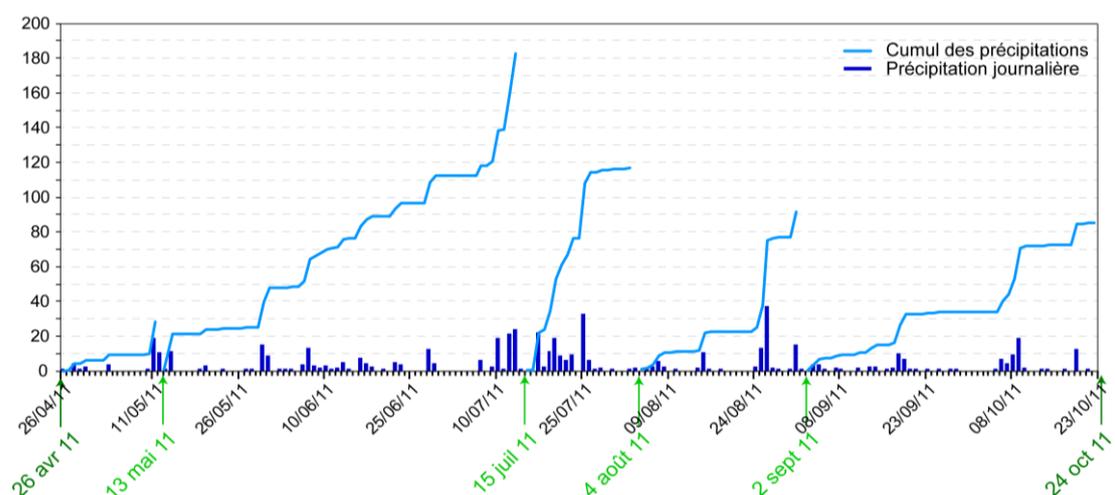
Fig. 84. Précipitations journalières et cumuls enregistré sur la station météo temporaire du Petit Puy de Dôme entre chaque relevé topographique effectué au cours de l'été 2011.

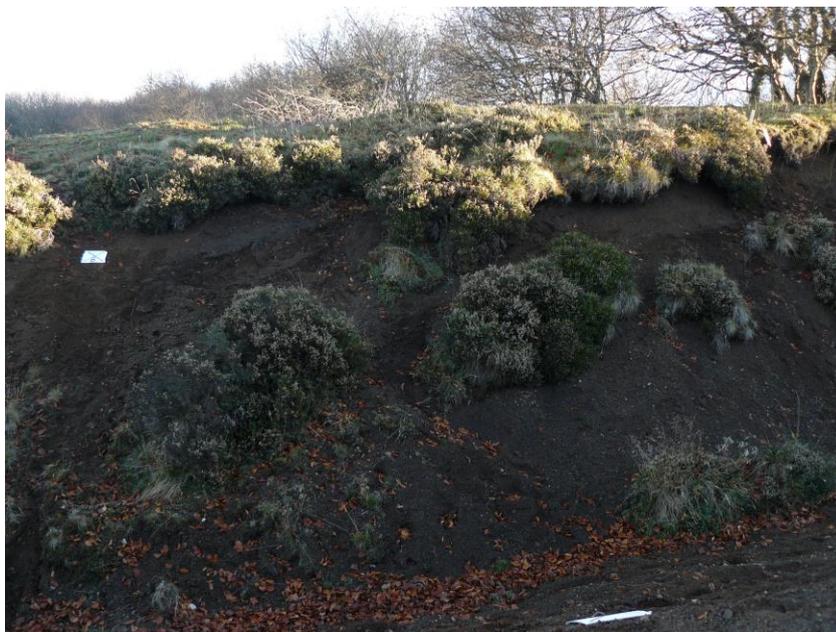
Fig. 88. Photo représentant les bords de la ravine du Petit Puy de Dôme lors du test de photogrammétrie (Genet *et al.*, 2011).

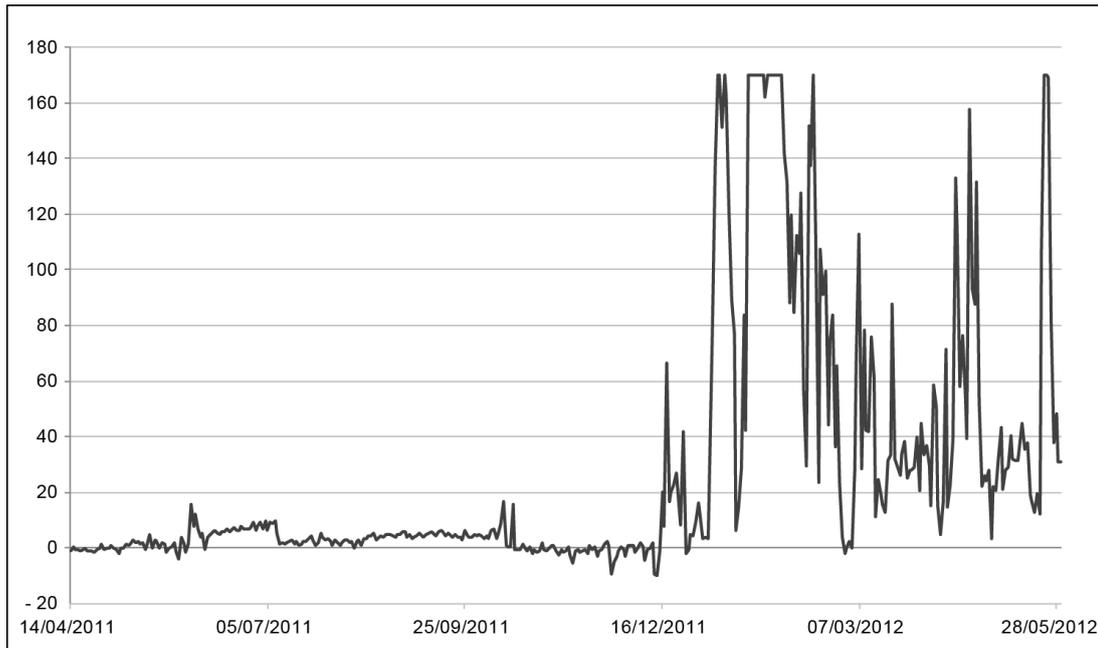
Fig. 89. Moyennes journalières des hauteurs de neige enregistrées sur la ravine du Petit Puy de Dôme entre le 14 avril 2011 et le 7 novembre 2012.

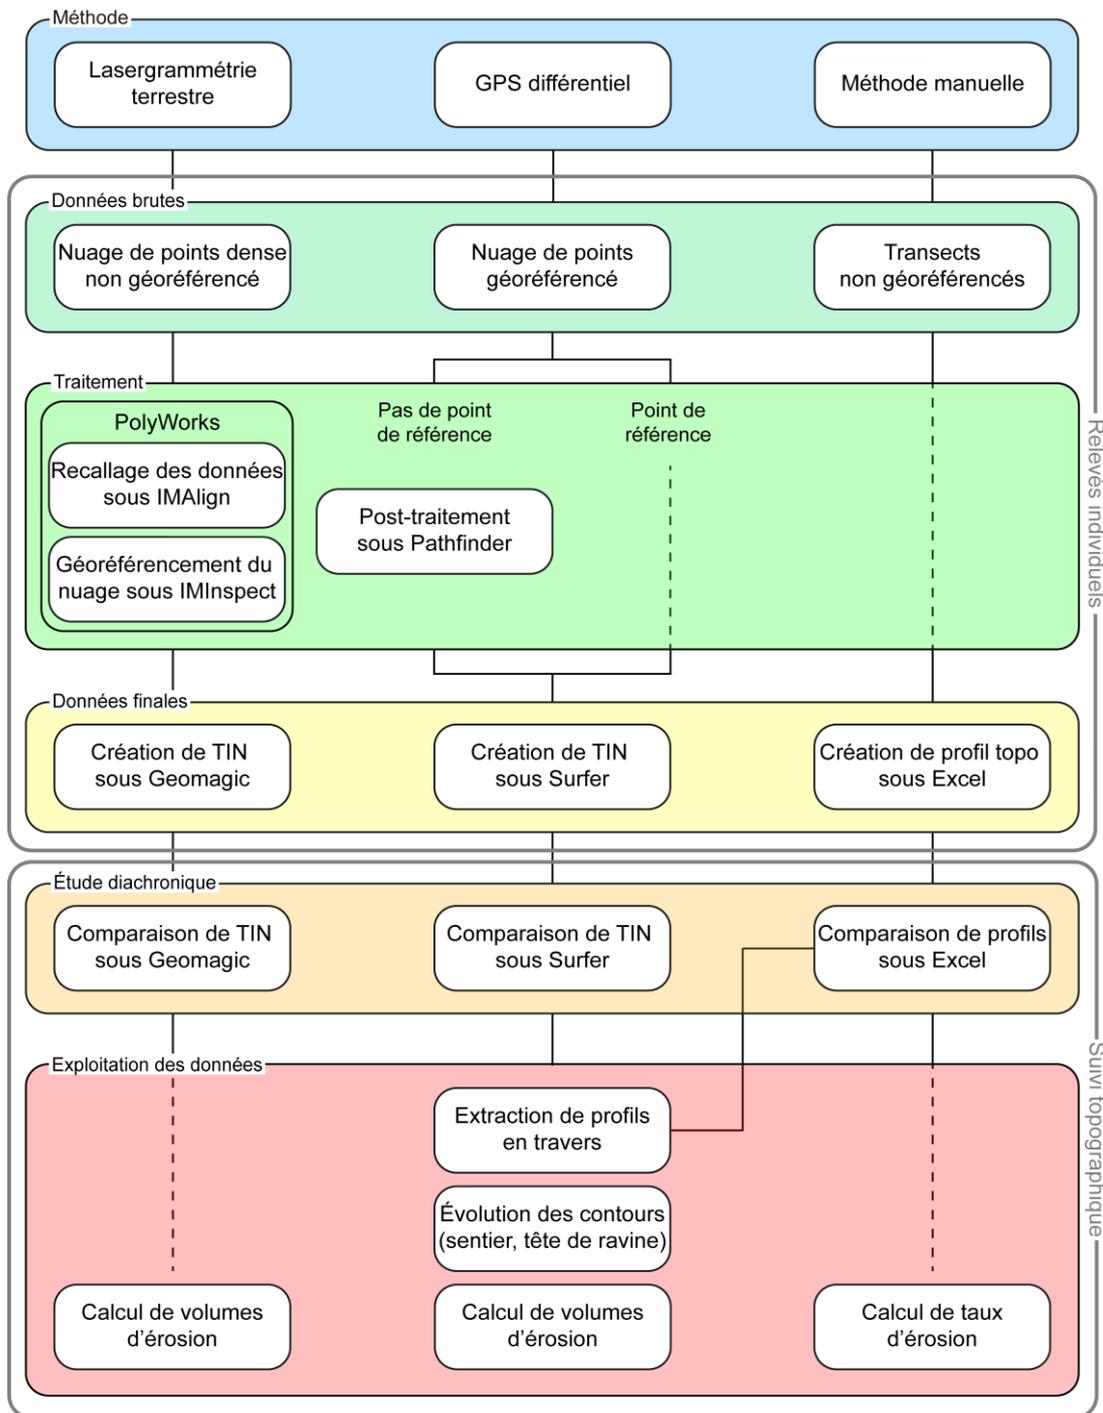
Fig. 91. Comparaison des types de données obtenues à partir des différentes méthodes utilisées pour le suivi topographique.

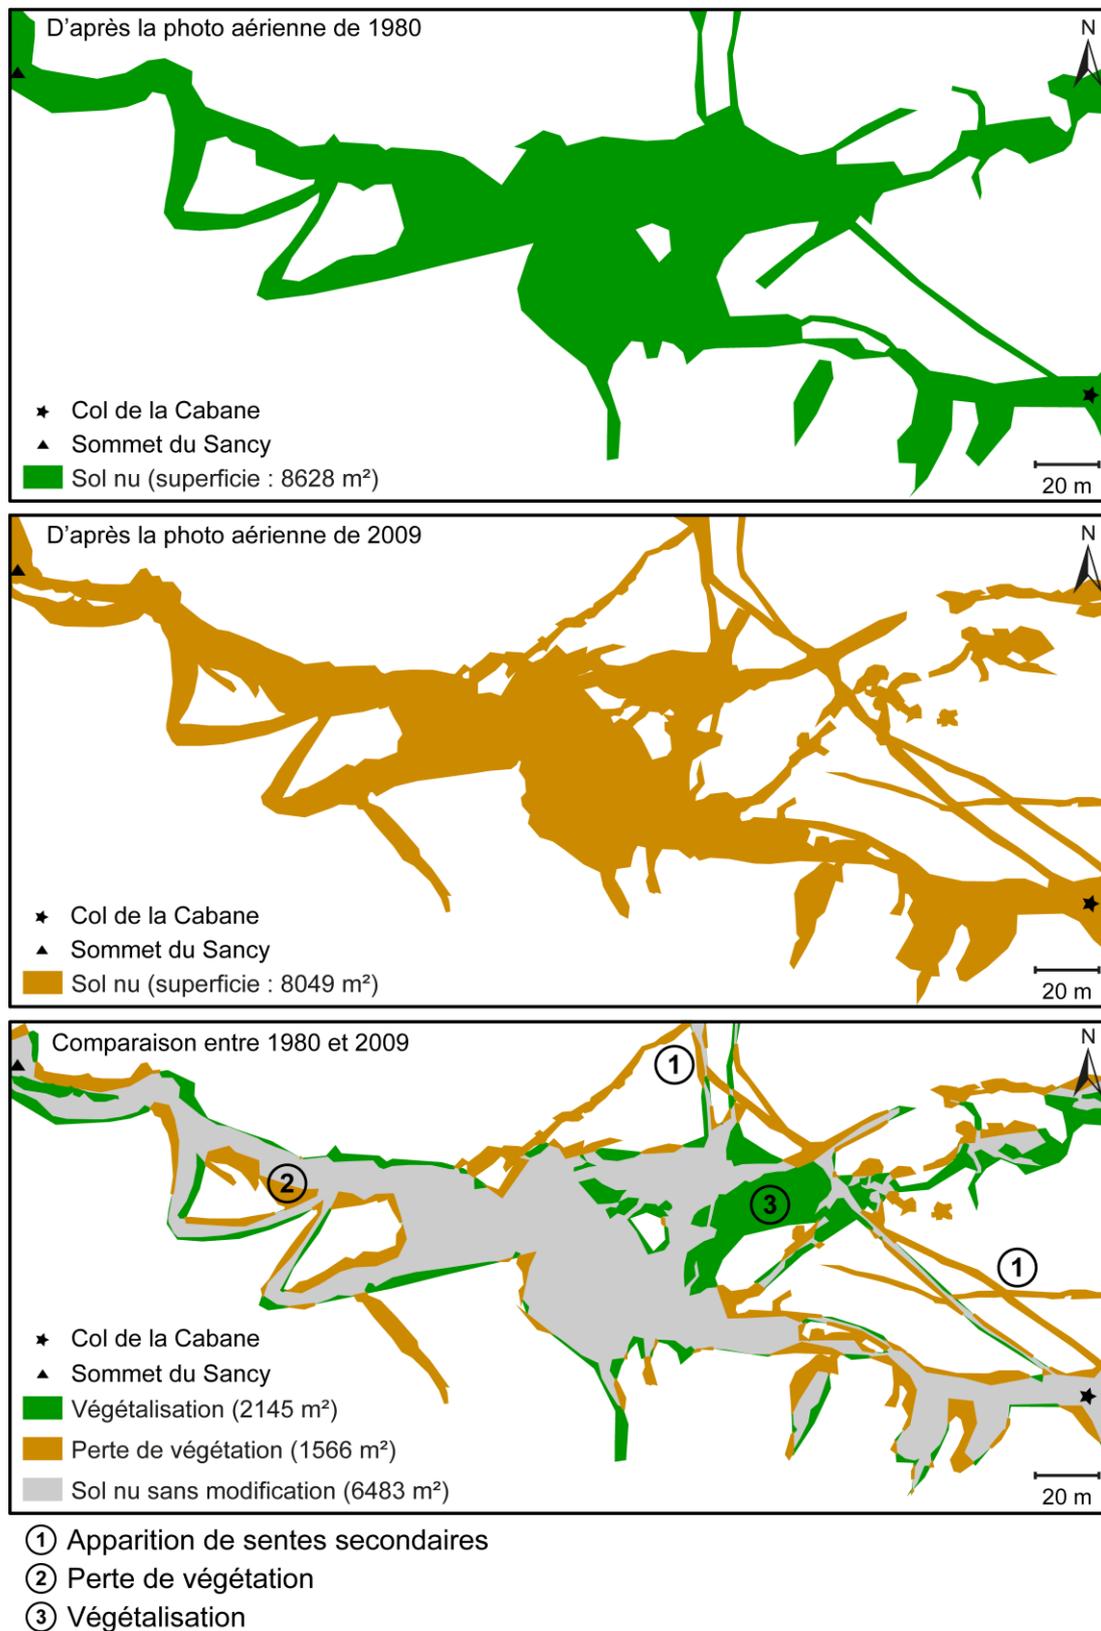
Fig. 92. Évolution des surfaces de sol nu entre 1980 et 2009 du secteur situé entre le sommet du Sancy et le Col de la Cabane.

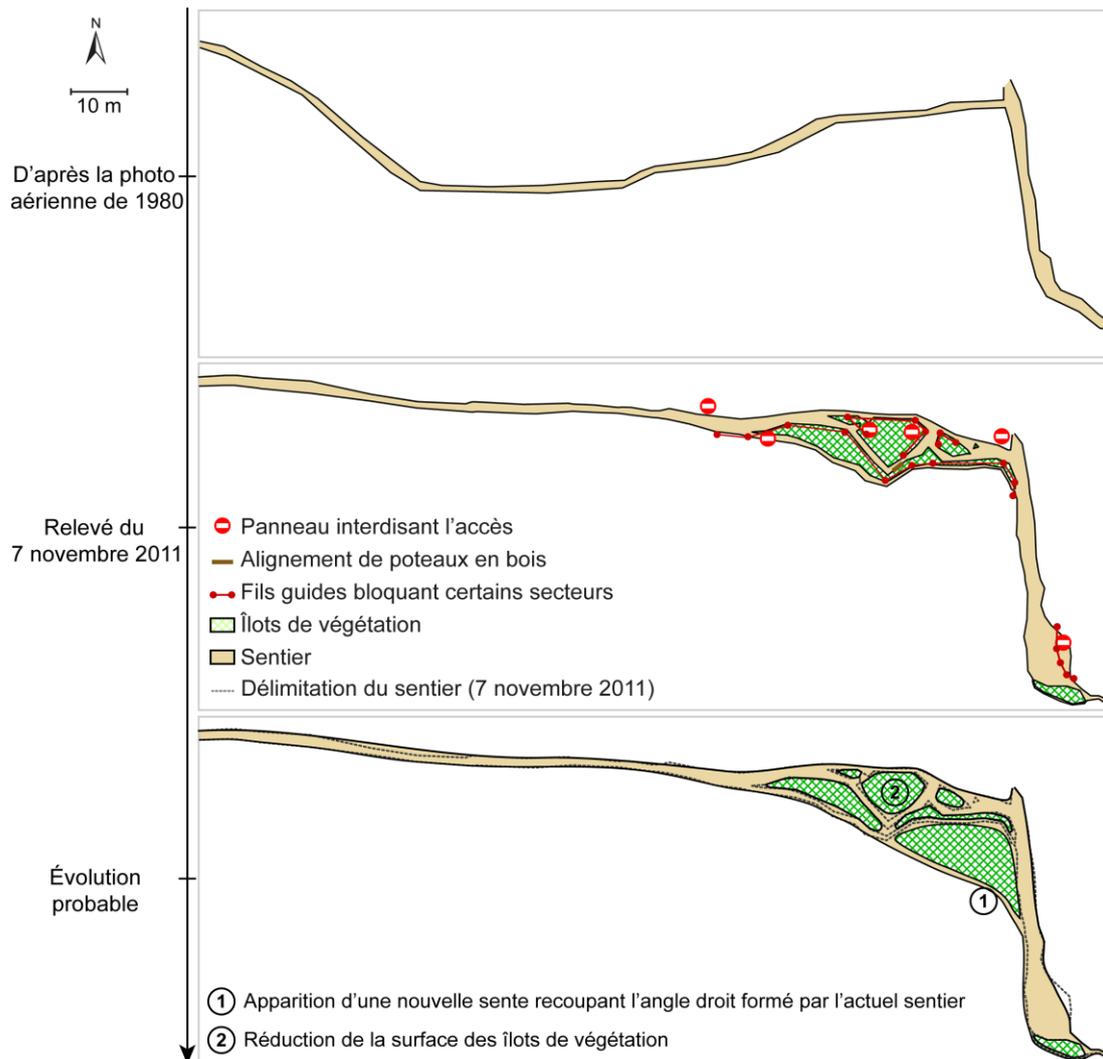
Fig. 93. Schéma prévisionnel de l'évolution du sentier du Col d'Enfer.

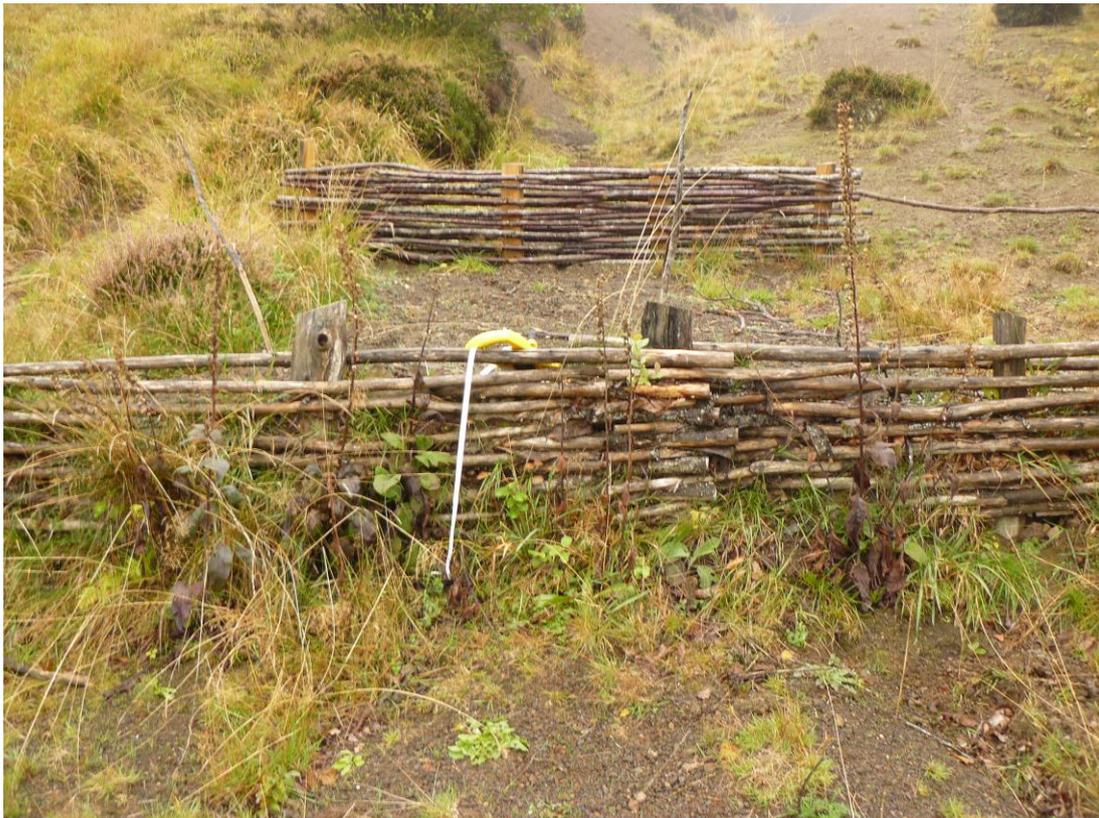
Fig. 95. Photos des fascines en bois mises en place à la sortie du cône de déjection de la ravine du Petit Puy de Dôme.

La fascine au premier plan a été mise en place pendant l'été 2010, celle qui se trouve derrière a été installée pendant l'été 2015.

Afin de tenter de limiter l'érosion de ce secteur, et sur demande des propriétaires du Petit Puy de Dôme, les gardes nature du PNRVA ont mis en place deux fascines en bois sur le bas de la ravine au cours de l'été 2010. La première a été

placée entre le cône de déjection et la ravine principale. La seconde se situe sur le côté ouest, au niveau du bas de la ravine principale, en aval d'un secteur dépourvu de végétation. Au vu de nos dernières observations sur le terrain, il semblerait que la première fascine joue son rôle de rétention des sédiments (Fig. 96). En septembre 2015 un remplissage s'est opéré derrière celle-ci (Fig. 95), nous avons mesuré une épaisseur de sédiment de 30 cm à 1 m des bords de la fascine, et 52 cm au centre de la fascine. Ainsi, un volume de sédiment d'environ 3 m<sup>3</sup> s'est déposé derrière cette fascine en 5 ans, soit 0,6 m<sup>3</sup>/an, ce qui représente un dixième du taux d'érosion mesuré sur l'ensemble de la ravine, abstraction faite du cône de déjection (6,3 m<sup>3</sup>/an). Étant donné le déplacement de l'activité érosive sur l'est de la ravine et l'absence de dépôts derrière la deuxième fascine, cette dernière ne semble pas d'une grande utilité. La mise en place de ces aménagements ne pourrait que déplacer le problème et non le régler.

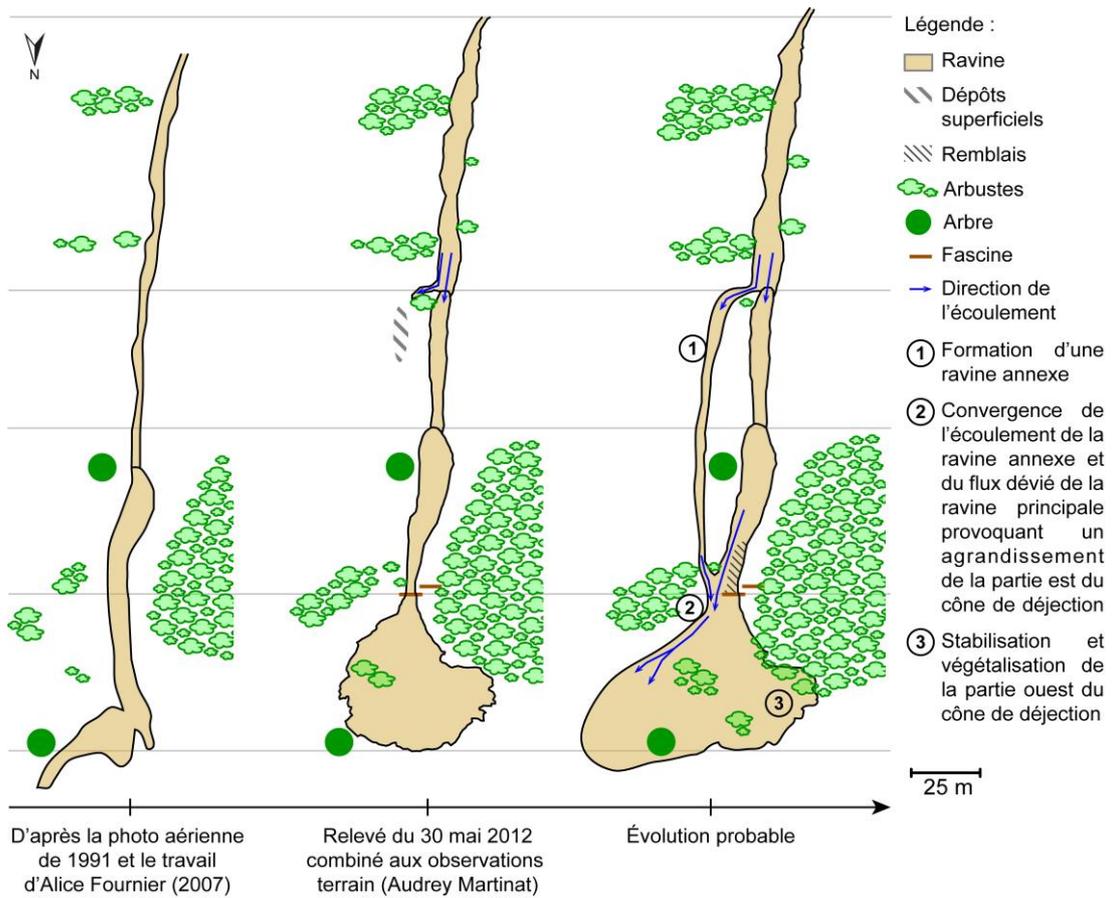
Fig. 97. Schéma prévisionnel de l'évolution de la ravine du Petit Puy de Dôme.

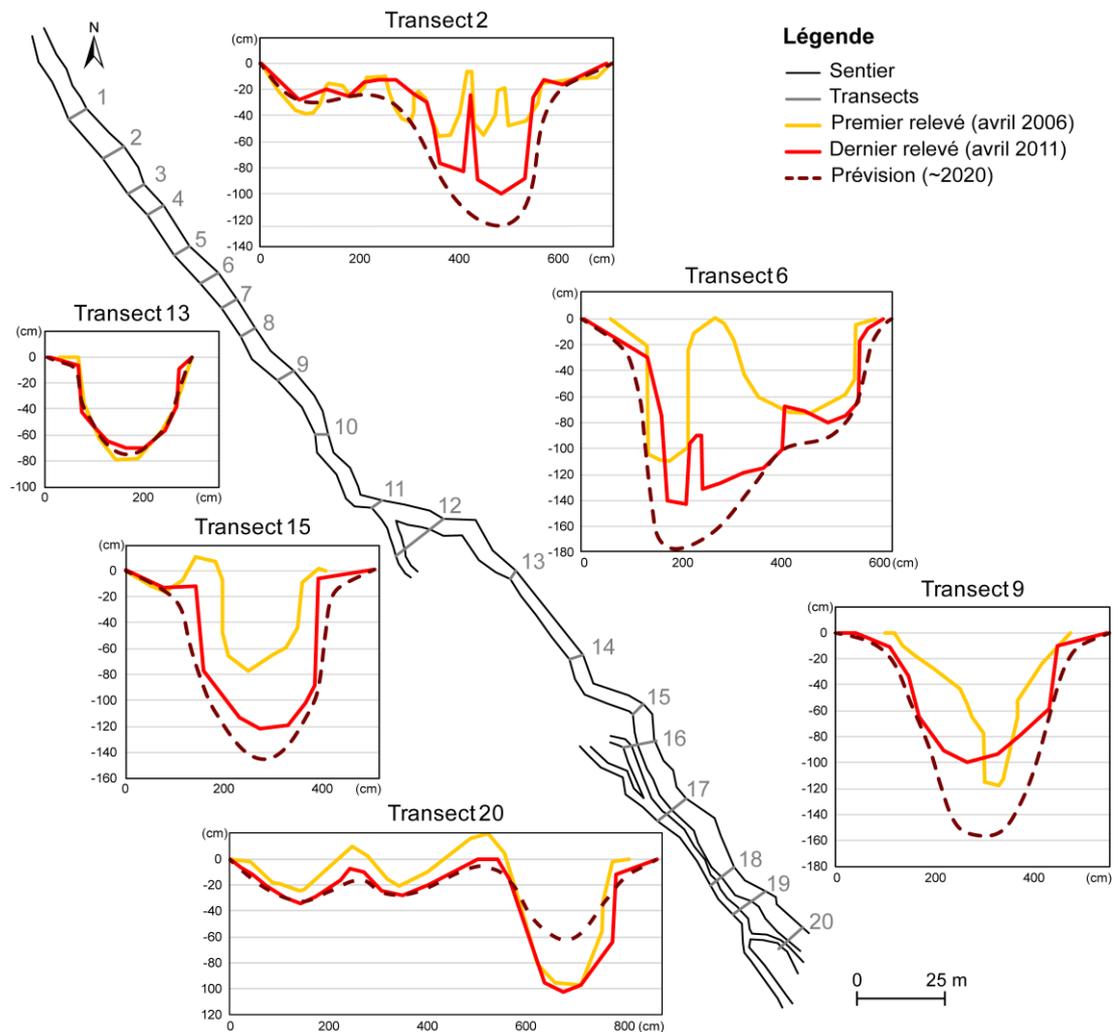
Fig. 98. Évolution prévisionnelle des transects du Puy de Côme.

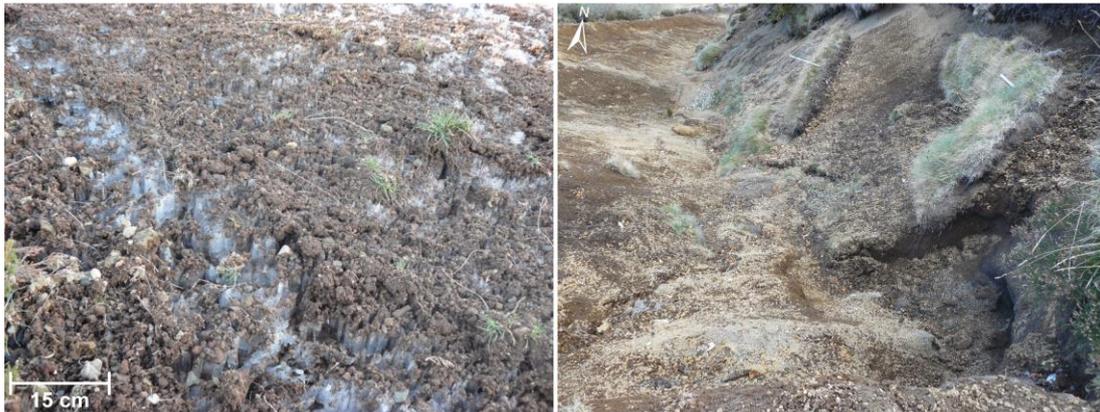
Fig. 99. Indices de processus érosifs hivernaux sur la ravine du Petit Puy de Dôme. Les photos ont été prises le 28 octobre 2010. La photo de gauche représente des pipkrakes. La photo de droite montre des mottes basculées de végétation et sol. Ces mottes basculées sont le résultat d'un relai de processus. L'érosion des orages de fin d'été prépare le terrain et dégage.

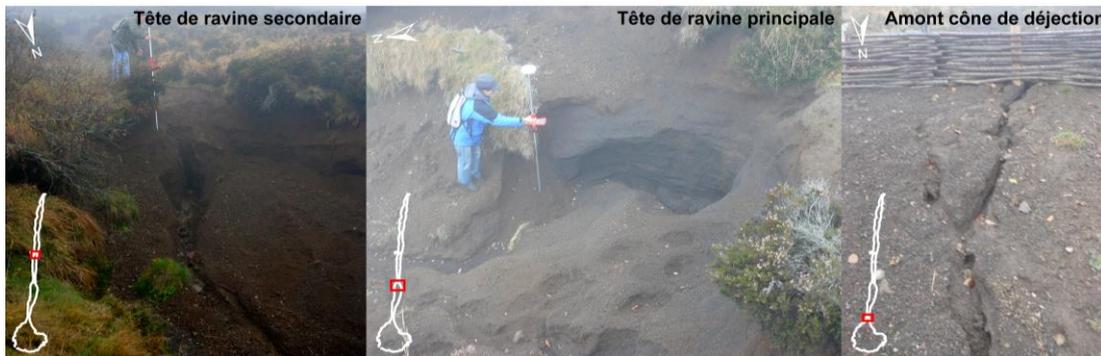
Fig. 100. Marques d'érosion estivale photographées après l'été 2010. Une incision est visible sur les deux têtes de ravine, même si la tête de ravine principale montre une incision plus forte. Une rigole temporaire s'est dessinée en aval de la fascine en bois installée entre la ravine principale et le cône de déjection.

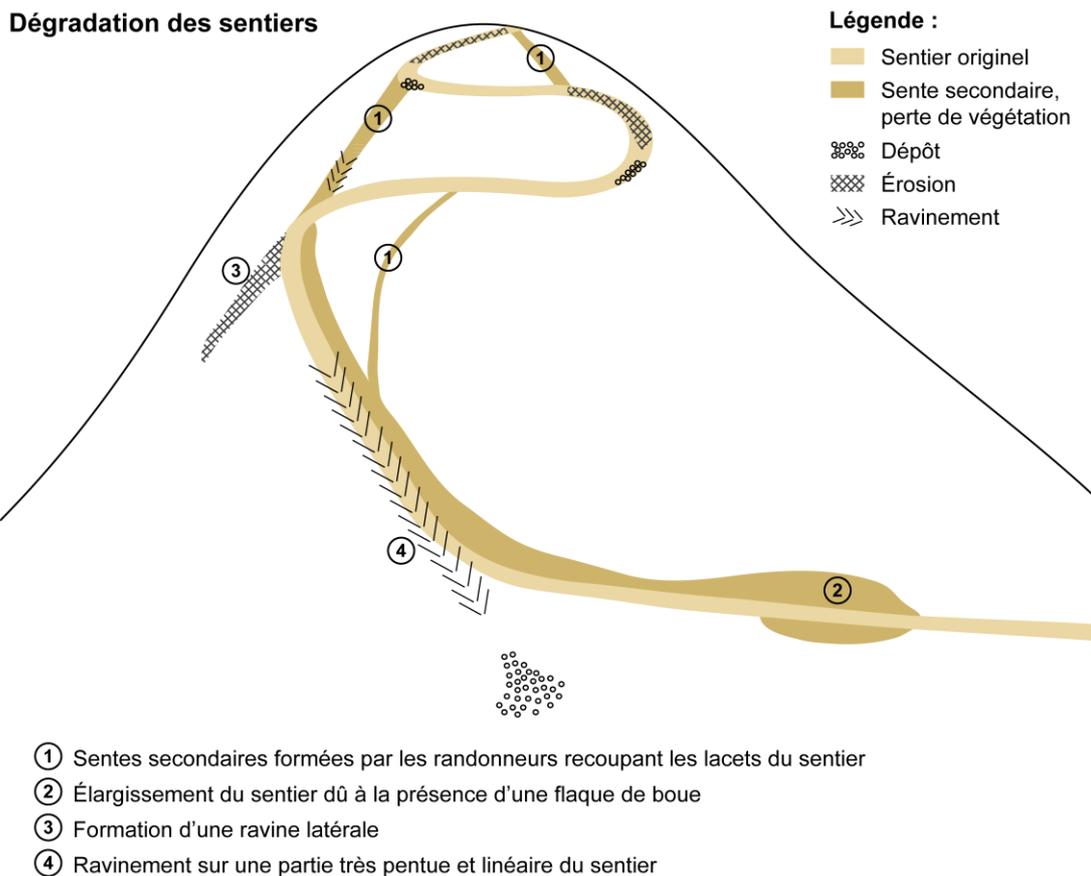
Fig. 103. Les principales formes d'érosion des sentiers de randonnée sous influence climato-anthropique.

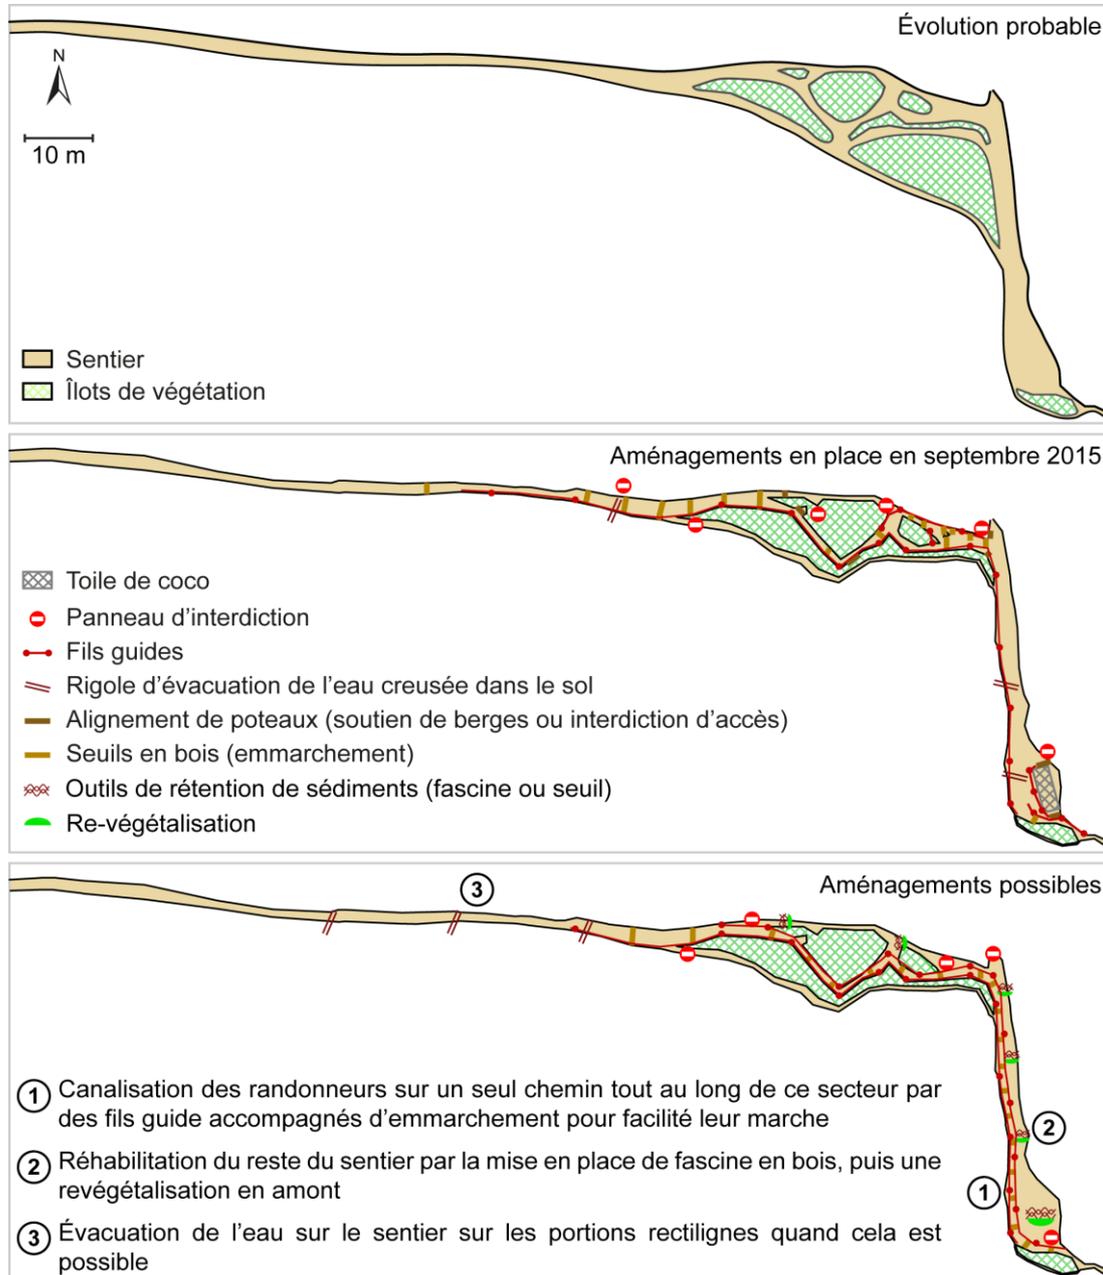
Fig. 105. Proposition d'aménagements sur le secteur du Col d'Enfer.

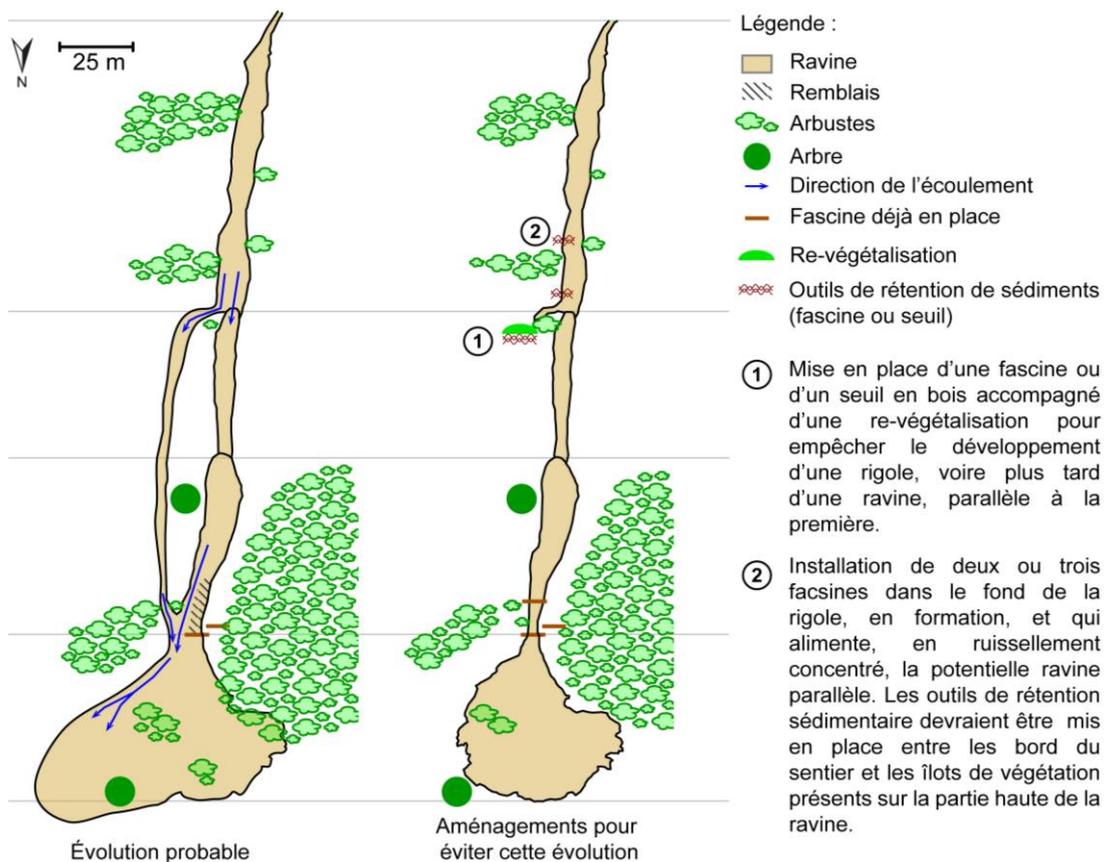
Fig. 106. Proposition d'aménagement sur la ravine du Petit Puy de Dôme.

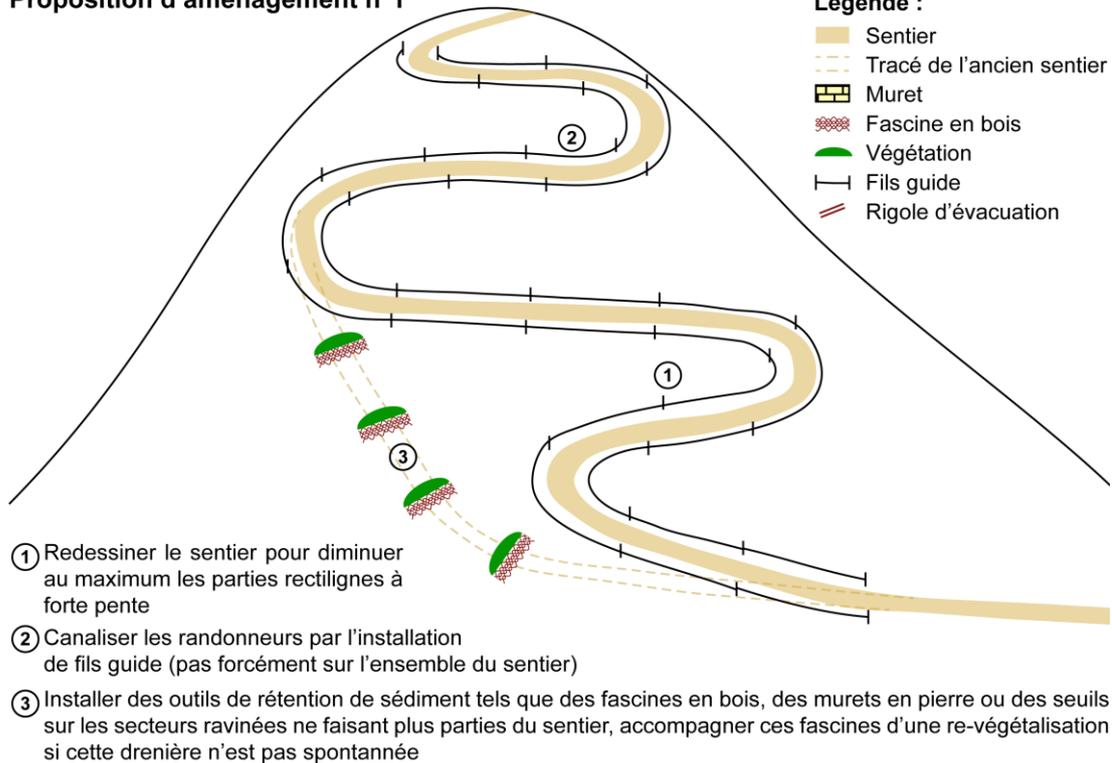
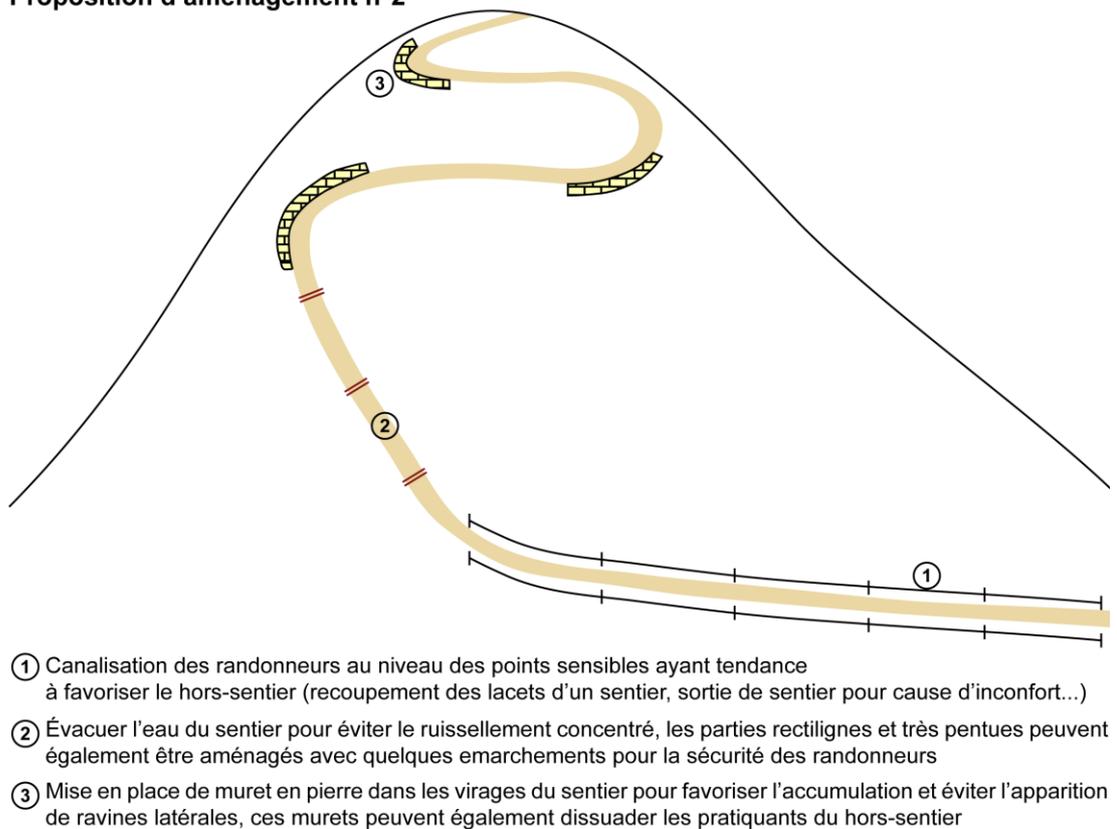
### Proposition d'aménagement n°2

Fig. 107. Propositions d'aménagements pour lutter contre l'érosion des sentiers de randonnée.

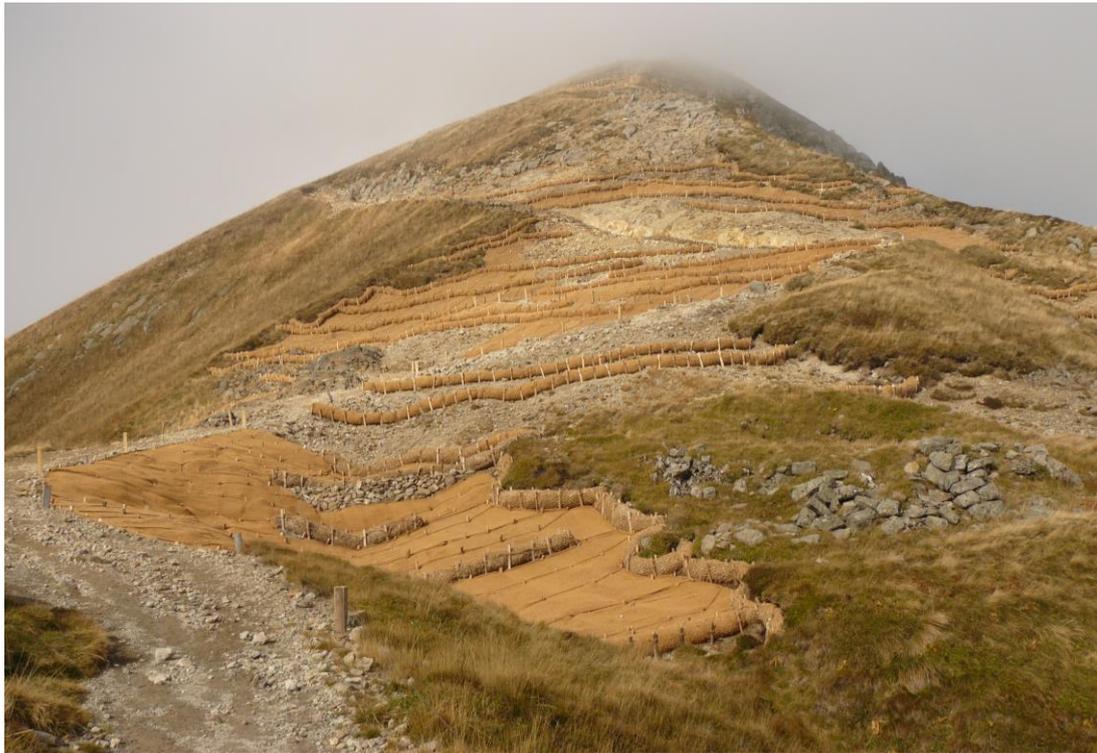
Fig. 108. Photo des aménagements du sentier sud-est du Sancy réalisés au cours de l'été 2015.

Le sentier sud-est du Massif du Sancy ayant été entièrement aménagé au cours de l'été 2015 (Fig. 108), nous n'avons pas de proposition de gestion. Cependant nous ne sommes pas convaincus que l'ensemble des aménagements effectués sur ce site soient efficaces. La mise en place de boudin de coco visant à maintenir la végétation bordière et de toile de coco sur les abords du sentier possédant toujours un sol (ou une partie de sol) semble judicieuse pour préserver la végétation en place et favoriser son développement. Cependant, certains secteurs ont bénéficié de ces aménagements alors qu'ils sont dépourvus de sol au moins depuis le début des années 1900 (Fig. 104). Cette volonté de vouloir recouvrir tout affleurement rocheux, alors qu'il est en place depuis de nombreuses années et qu'il est relativement stable engendre souvent des déceptions quant à la réussite d'un tel projet.

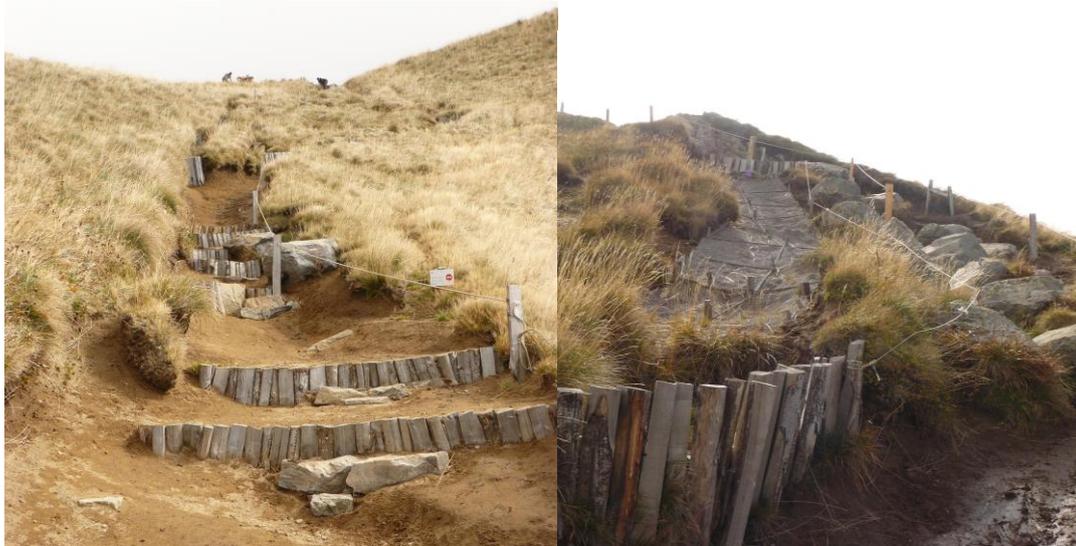
Fig. 109. Photo des aménagements récents sur le sentier du Col d'Enfer.  
La photo de gauche montre les aménagements réalisés sur la partie basse, la photo de droite montre les aménagements de la partie haute.

- *Le sentier du Col d'Enfer* définit un angle droit entre deux parties de sentier plus rectilignes, dans un secteur au substrat instable (dépôts cendro-ponceux altérés). Les portions rectilignes et légèrement encaissées favorisent l'écoulement concentré et ont tendance à engendrer la pratique du hors-sentier chez les randonneurs. Ainsi, le sentier du Col d'Enfer voit sa surface augmenter de 29,67 m<sup>2</sup>/an avec un bilan sédimentaire de 25,3 m<sup>3</sup>/an. Des travaux d'aménagement se font progressivement sur ce sentier. Ainsi, nous avons pu voir la mise en place de fils guide, de panneaux d'interdiction, de quelques poteaux en bois pour soutenir localement les abords du sentier. Dernièrement, des seuils en bois servant à la fois d'outils de rétention de sédiments et d'embranchement, des renvois d'eau et des fils guide ont été mis en place sur la partie basse du site. Sur la partie haute, une portion du sentier a été recouverte de toile de coco (été 2014) sans effet sur la recolonisation végétale un an après, et des fils guide permettent la canalisation des randonneurs.

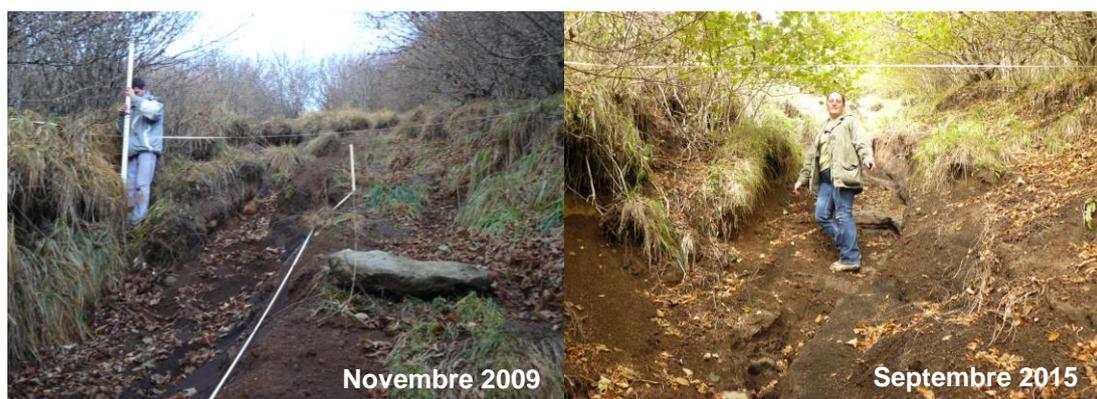
Fig. 110. Photo montrant l'incision de la partie amont du sentier sud-est du Puy de Côme au niveau du transect 6.

Le décimètre tendu en travers du sentier montre le niveau d'origine du sol.

- *Le sentier sud-est du Puy de Côme*, interdit depuis 2002, a un tracé rectiligne, souvent encaissé (profondeur max des berges : 1,35 m) et subit malgré tout une évolution rapide (taux d'érosion moyen des tranches d'érosion sur l'ensemble de la période de relevé – d'avril 2006 à avril 2011 – et sur l'ensemble des vingt transects relevés : 17 cm<sup>2</sup>/an). Il est en passe de se transformer en ravine. Cette hypothèse se confirme par l'évolution récente de la partie amont du sentier qui montre une incision de plus de 1,6 m au niveau du transect 6 (Fig. 110).

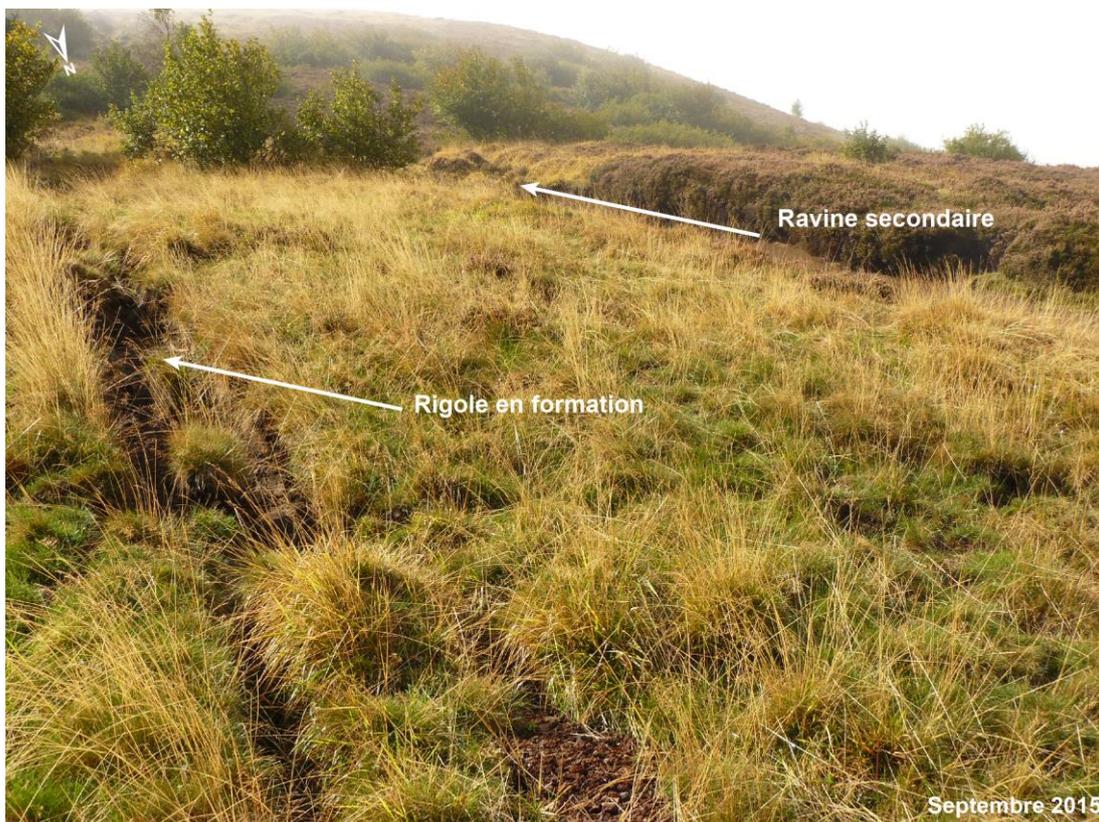
Fig. 111. Photo représentant la naissance d'une rigole parallèle à la ravine du Petit Puy de Dôme.
