# Érosion des sentiers en moyenne montagne auvergnate

Audrey Martinat

*Thèse pour l'obtention du Doctorat de Géographie  
Présentée et soutenue publiquement le 17 décembre 2015*

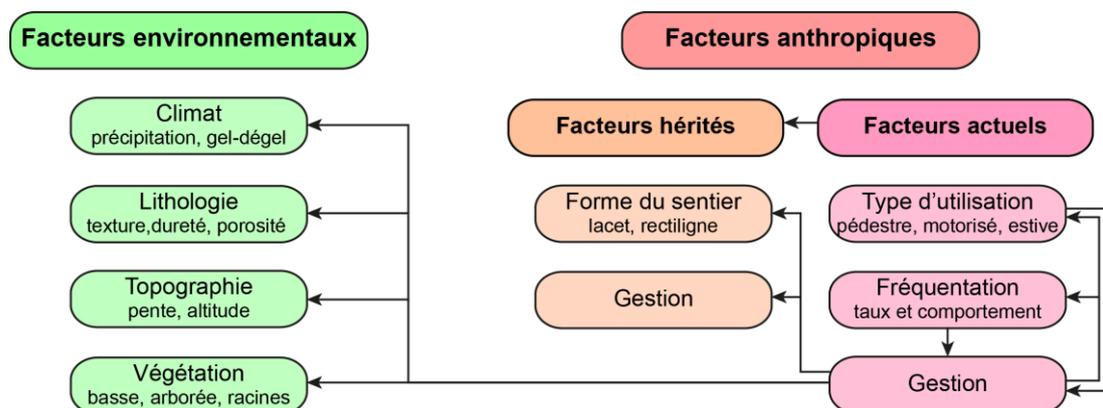
Fig. 112. Les facteurs de contrôle de l'évolution des sentiers de moyenne montagne auvergnate.

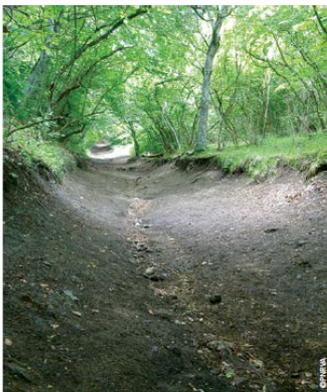
## LES PUIITS PERDUS > FICHE 4 | GUIDE ÉCOCHANTIER

**Matériaux**  
Compter environ 3 m<sup>3</sup> de matériaux grossier type pouzzolane (20/40) pour un puits de 1,5 m x 1,5 m x 1,5 m de haut.

Le chemin est profilé en auge, l'eau est canalisée sur une longue distance. Elle prend alors de la vitesse et de la force et multiplie sa capacité de transport de matériaux (puy des Goules).
