# Trajectoire hydrogéomorphologique d'un petit cours d'eau périurbain francilien : aménagement, "désaménagement"?

**Marion JUGIE**

**DOCTORAT de l'UNIVERSITE DE PARIS 1 PANTHEON-SORBONNE**

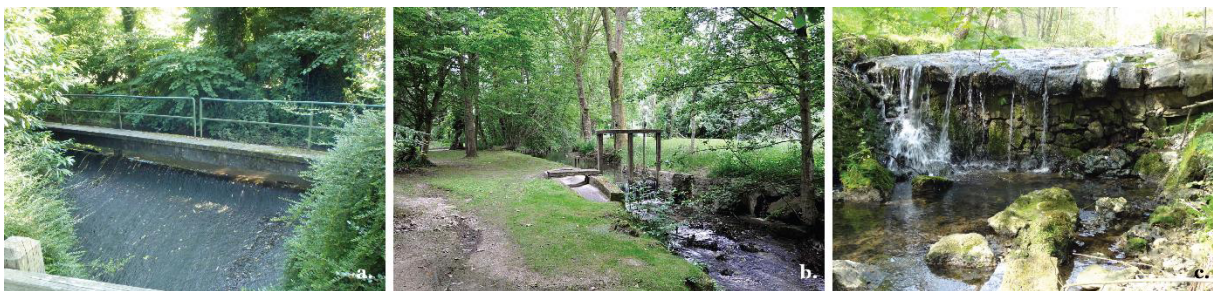
Figure 1.3 : Exemple d'ouvrages en travers : a. seuil ; b. vanne mobile ; c. déversoir

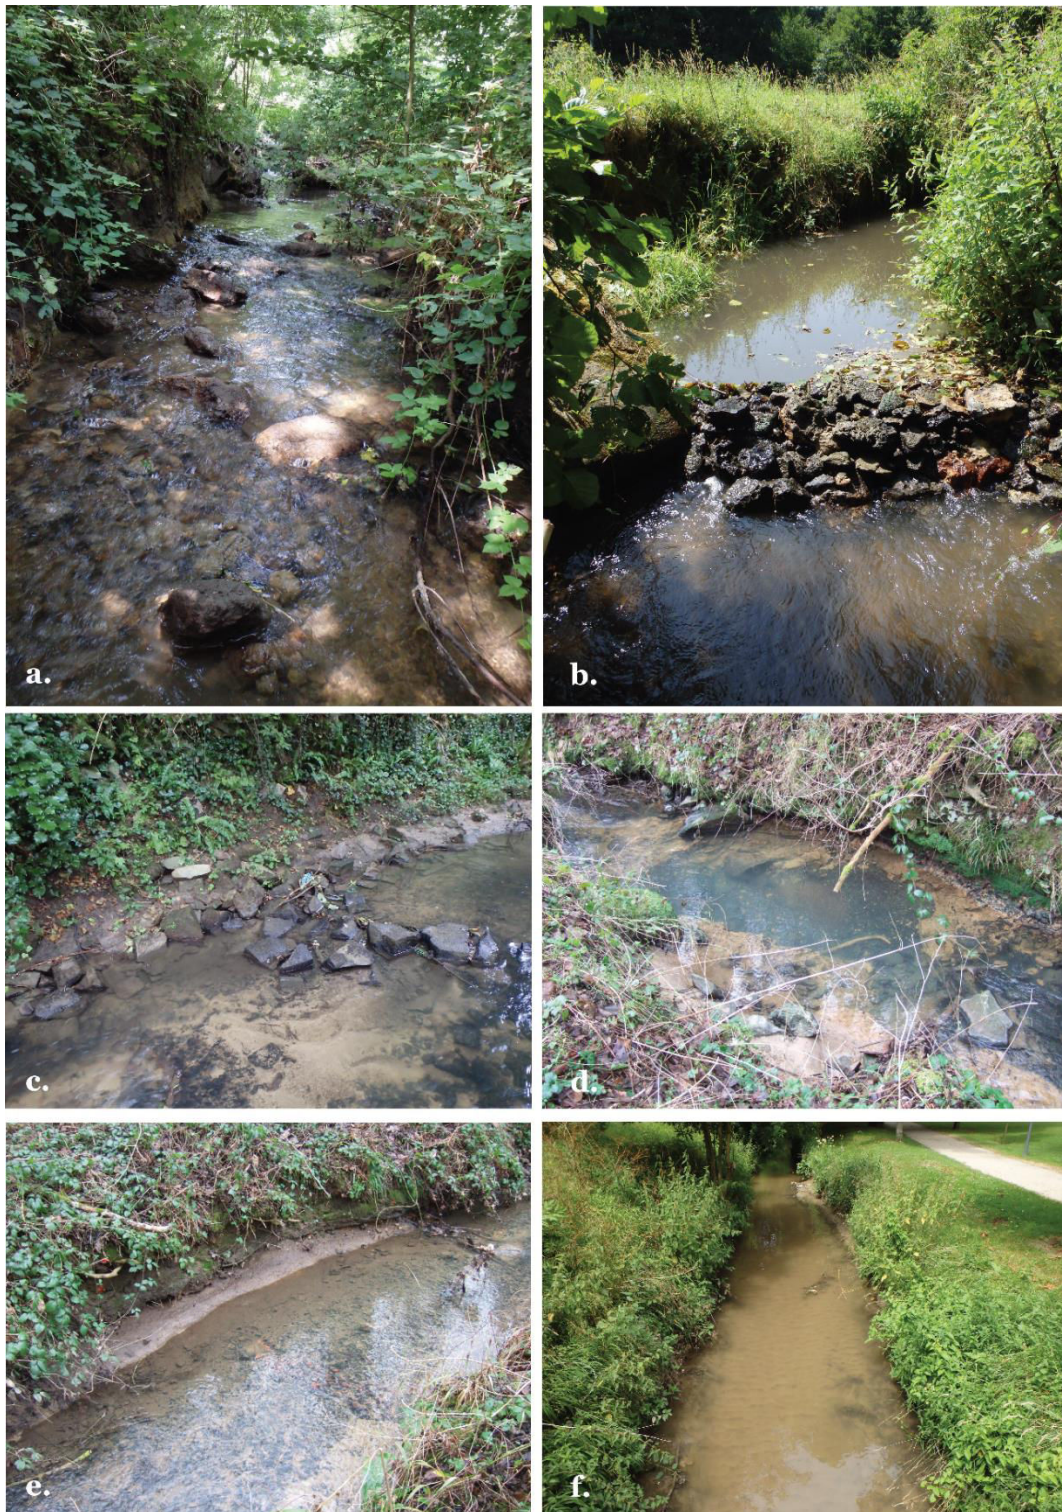
Figure 2.7 : Exemple de substrat et de charge sédimentaire rencontrés dans le chenal de la Mérantaise. a. blocs, sur substratum argileux compact ; b. et c. blocs constitués artificiellement en seuil, issus d'un muret effondré (c.) ; d. argile très compact à l'affleurement ; e. charge solide composant l'essentiel des radiers du chenal, charge immobile ; f. ensablement à l'aval de la Mérantaise. (Crédits photo : M. Jugie)

Quelques gros blocs jalonnent le cours de la Mérantaise par endroit. Les raisons de leur présence dans le lit mineur peuvent être multiples : ils sont peut-être également hérités d'une période ancienne pour laquelle les débits étaient suffisamment puissants pour les mobilisés ; ils ont été arrachés aux versants ; ou bien encore, ils ont été artificiellement injectés dans le chenal pour augmenter localement les débits et les remous (**Figure 2.7.a., b. et c.**). Cette dernière hypothèse repose notamment sur la connaissance de pratiques piscicoles et de gestion consistant à recréer des petits seuils artificiels et des zones de remous depuis de nombreuses générations. Ils peuvent également être issus de murets de protection de berges tombés en ruine et réutilisés comme blocs pour les seuils par les pêcheurs.

D'autre part, on observe à de nombreux endroits un affleurement du substratum, une argile très compacte, difficilement érodable par le courant (**Figure 2.7.d**). Cette argile est principalement visible dans la partie médiane du linéaire de la Mérantaise, entre Châteaufort et les Vassaux. Ce substrat, potentiellement identifiable comme la roche-mère du cours d'eau, est très lisse et ne permet pas le maintien de radiers de charges grossières. La charge de fond y a été totalement évacuée faute de rugosité pour la maintenir. Seuls quelques gros blocs s'y maintiennent par endroit.

Enfin, une partie de la charge sédimentaire en transit dans le lit de la Mérantaise, sous forme de matières en suspension (MES) (**Figure 2.7.f.**) est déstockée des berges. L'analyse de la composition des berges au niveau de 6 sites, répartis le long de tous le linéaire, fait apparaître une part importante des sables et des limons (entre 56 et 78% selon les sites), puis dans une moindre mesure des argiles (de 4 à 8%)<sup>14</sup>. Cette charge fine est directement héritée des sables de Fontainebleau, des plateaux limoneux et des argiles constituant la géologie du bassin de la Mérantaise. Elle est fournie à la rivière lors de l'érosion des berges.

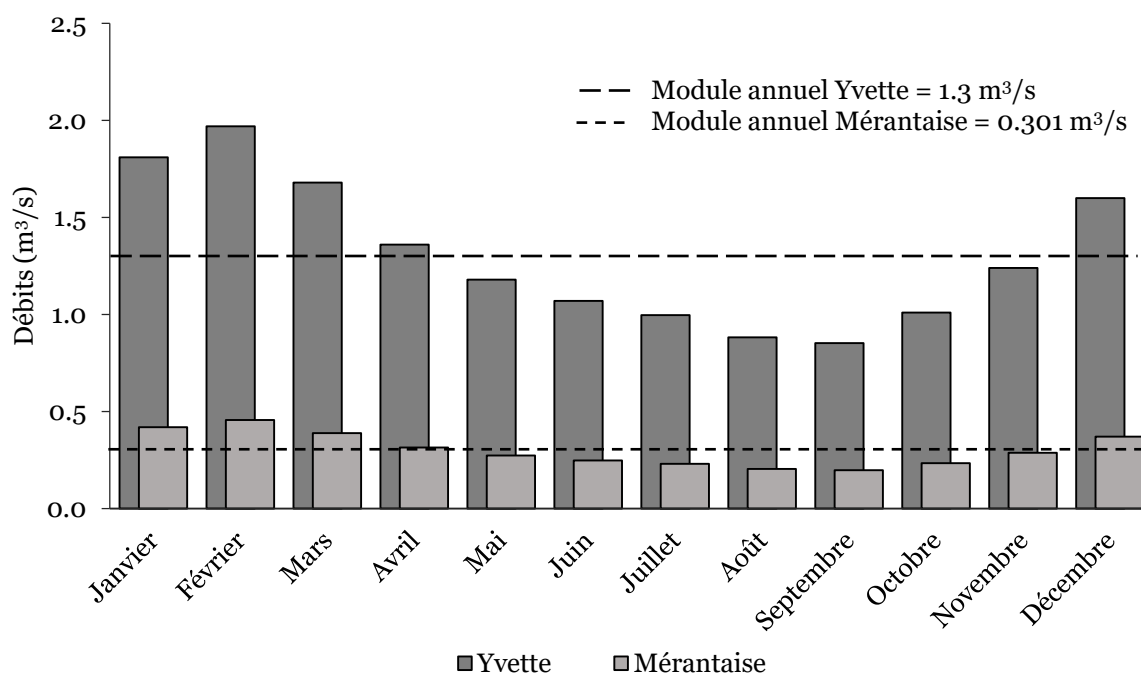
**Figure 2.10** : Débits mensuels de l'Yvette à la station à Villebon-sur-Yvette (1968-2017) et ceux estimés de la Mérantaise pour la même période (sources : Banque Hydro. Station H4243010)

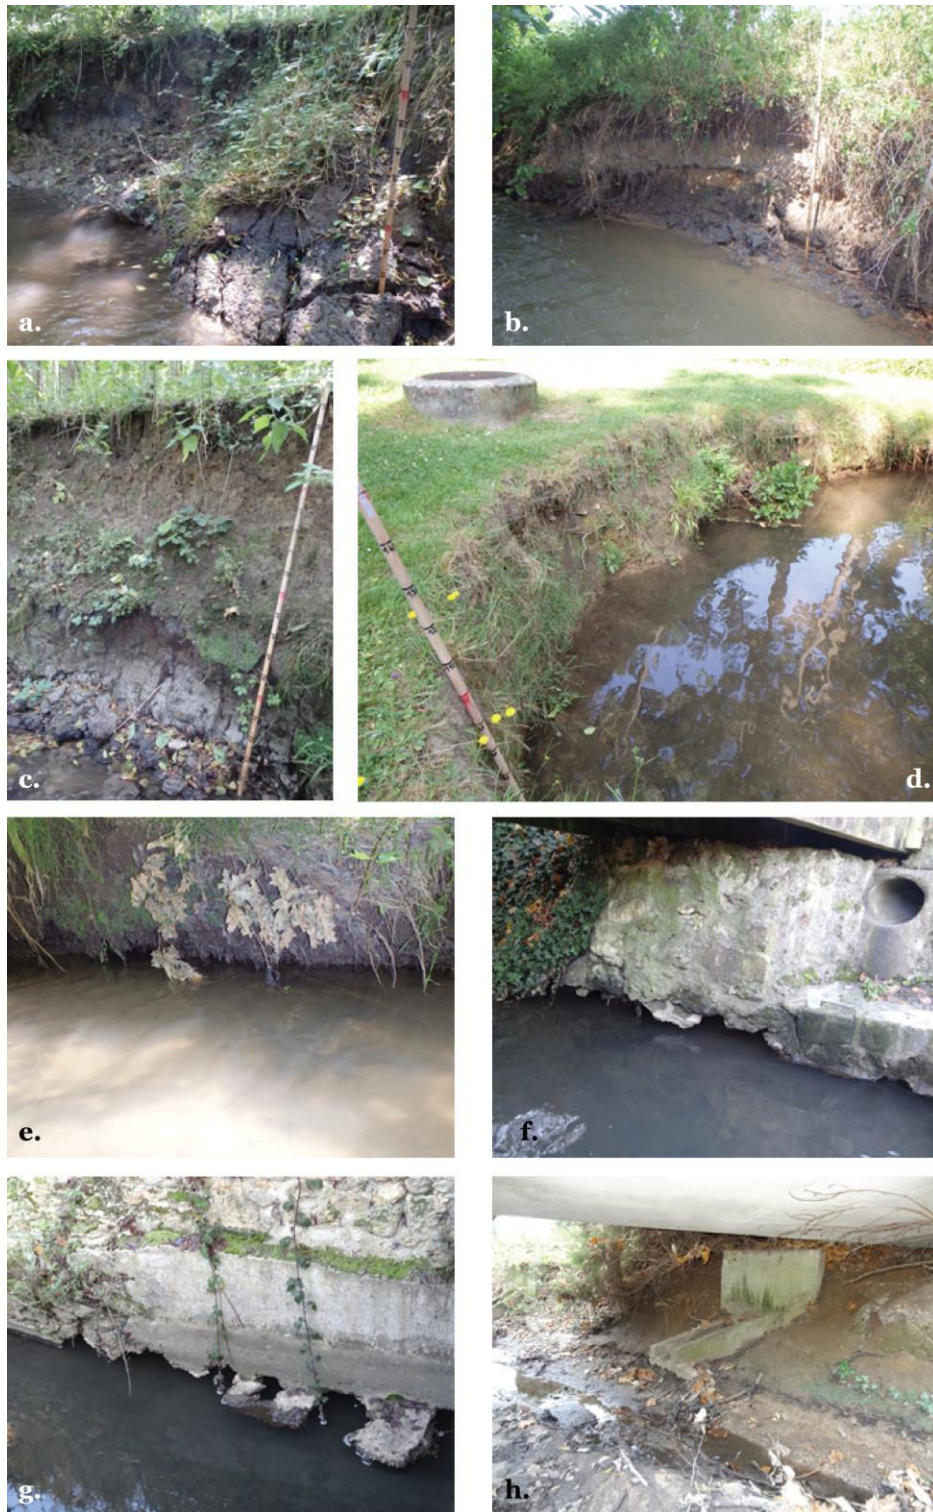
Figure 3.11 : Exemples de traces d'érosion de berge active (a., b.) ou potentielle (c., d.) ; ainsi que d'affouillement de berge (e.) ou d'ouvrages latéraux (f., g., h.). (Crédits photo : M. Jugie)

changeait de contexte (zone de blocs, d'alternance seuils et de mouilles, d'ensablement). L'érosion des berges a été relevée dès que des traces de mobilisation de la berge, fraîches ou plus anciennes, étaient identifiables. Des « cicatrices » apparentes de la berge et des blocs de matériaux érodés tombés en pied de berge, des racines d'arbres apparentes, des arbres déstabilisés, une banquette de végétation qui surplombe la rive sont autant de marques témoignant d'une érosion potentielle. D'autre part, nous avons distingué ce qui semblait relever d'une érosion active ou potentielle des berges, selon l'état et les traces d'érosion observés (**Figure 3.11.a. à d.**). La rive, ou les rives, concernée(s) ainsi que la longueur de l'érosion active ou potentielle des berges ont été systématiquement identifiées par un point GPS amont et un point GPS aval. Lorsque l'érosion était locale, un seul point GPS était relevé.

Les marques d'affouillement<sup>29</sup> des berges ou des ouvrages latéraux ont été identifiées et localisées selon les mêmes procédés (**Figure 3.11.e.à h.**). Ces affouillements sont les témoins d'une dynamique d'incision et d'élargissement du lit.

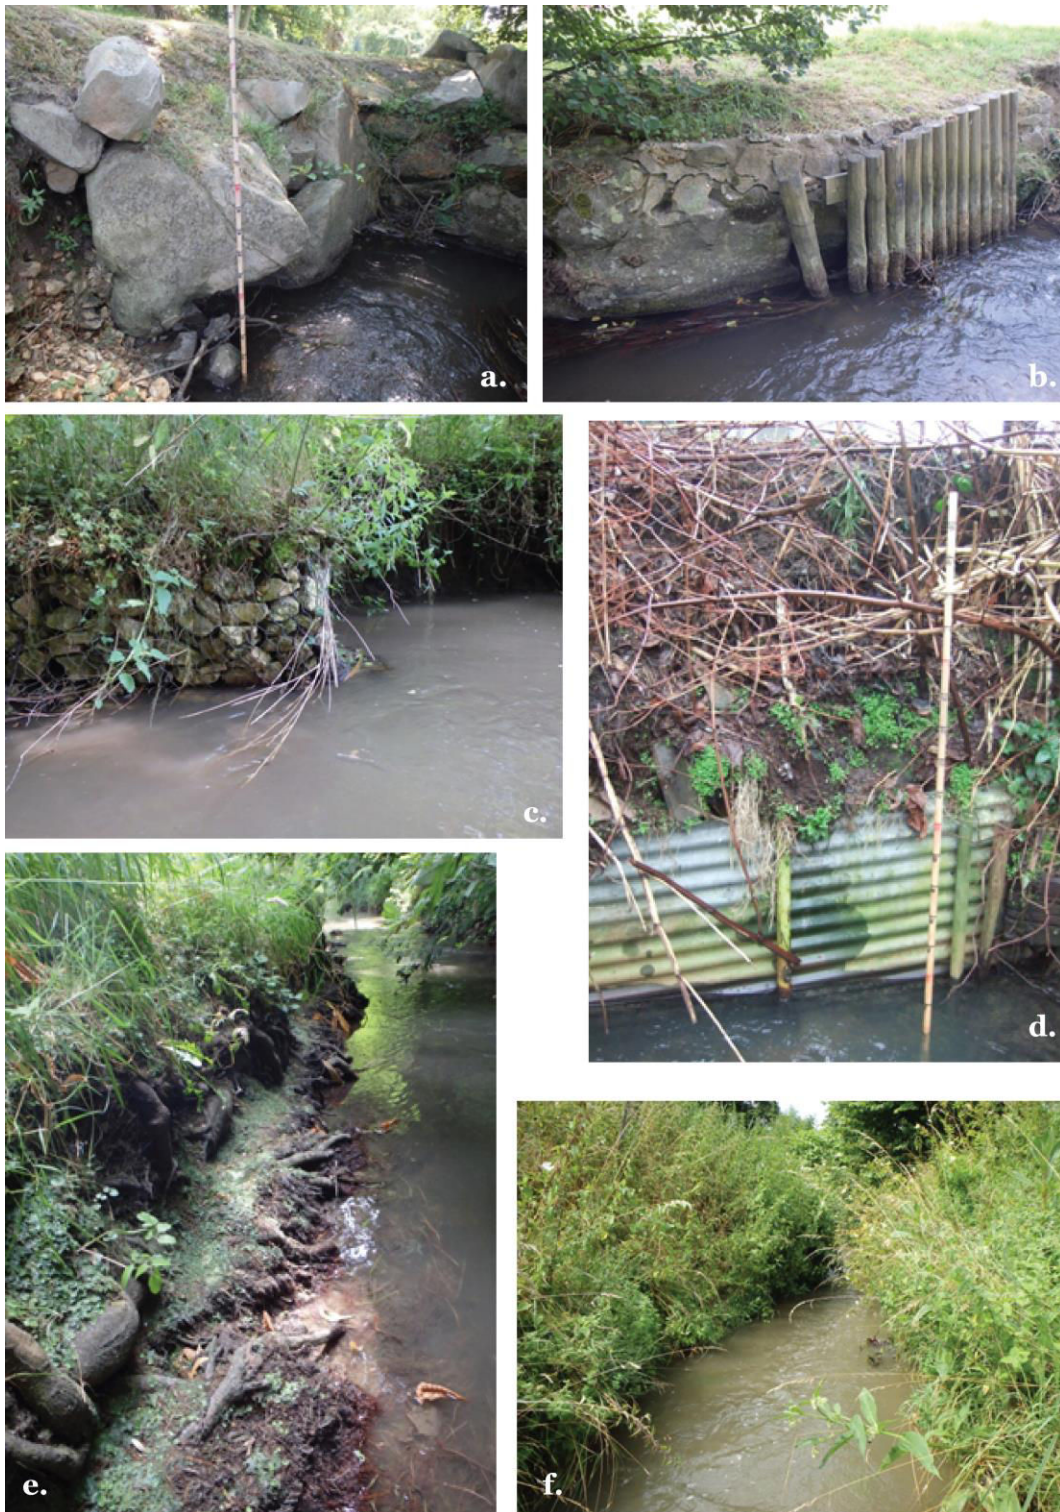
Figure 3.12 : Exemples de protections de berges anthropiques (a. blocs, b., muret et bois, c., gabions, d. tôle) et « naturelles » (e., racines, f. végétation dense). (Crédits photo : M. Jugie)

Les protections de berges sont une source importante de perturbations du fonctionnement hydromorphologique des cours d'eau car elles contraignent partiellement le phénomène naturel d'érosion des berges. Pour chaque protection de berge, quatre informations ont été relevées : (i) le type et l'état de la protection de berges, (ii) la rive concernée (rive droite ou rive gauche), (iii) la hauteur de la protection (en cm), et enfin (iv) la position du début et de la fin de la structure lorsque celle-ci est mesurée plus d'un mètre de long. Deux types de protection de berge ont été identifiés :

- Les protections de berges anthropiques : elles sont particulièrement contraignantes vis-à-vis des dynamiques fluviales. Elles peuvent se trouver sous différentes formes : enrochements (gros blocs ou petits blocs, comme les gabions) ; murets, généralement cimentés ; protections en bois, en plus ou moins bon état ; en enfin les protections de berges en tôle (**Figure 3.12. a à d**).
- Les protections de berges « naturelles » : elles correspondent à une forte végétalisation des berges ou à la présence de racines d'arbres riverains empêchant toute érosion latérale (**Figure 3.12. e. et f.**).

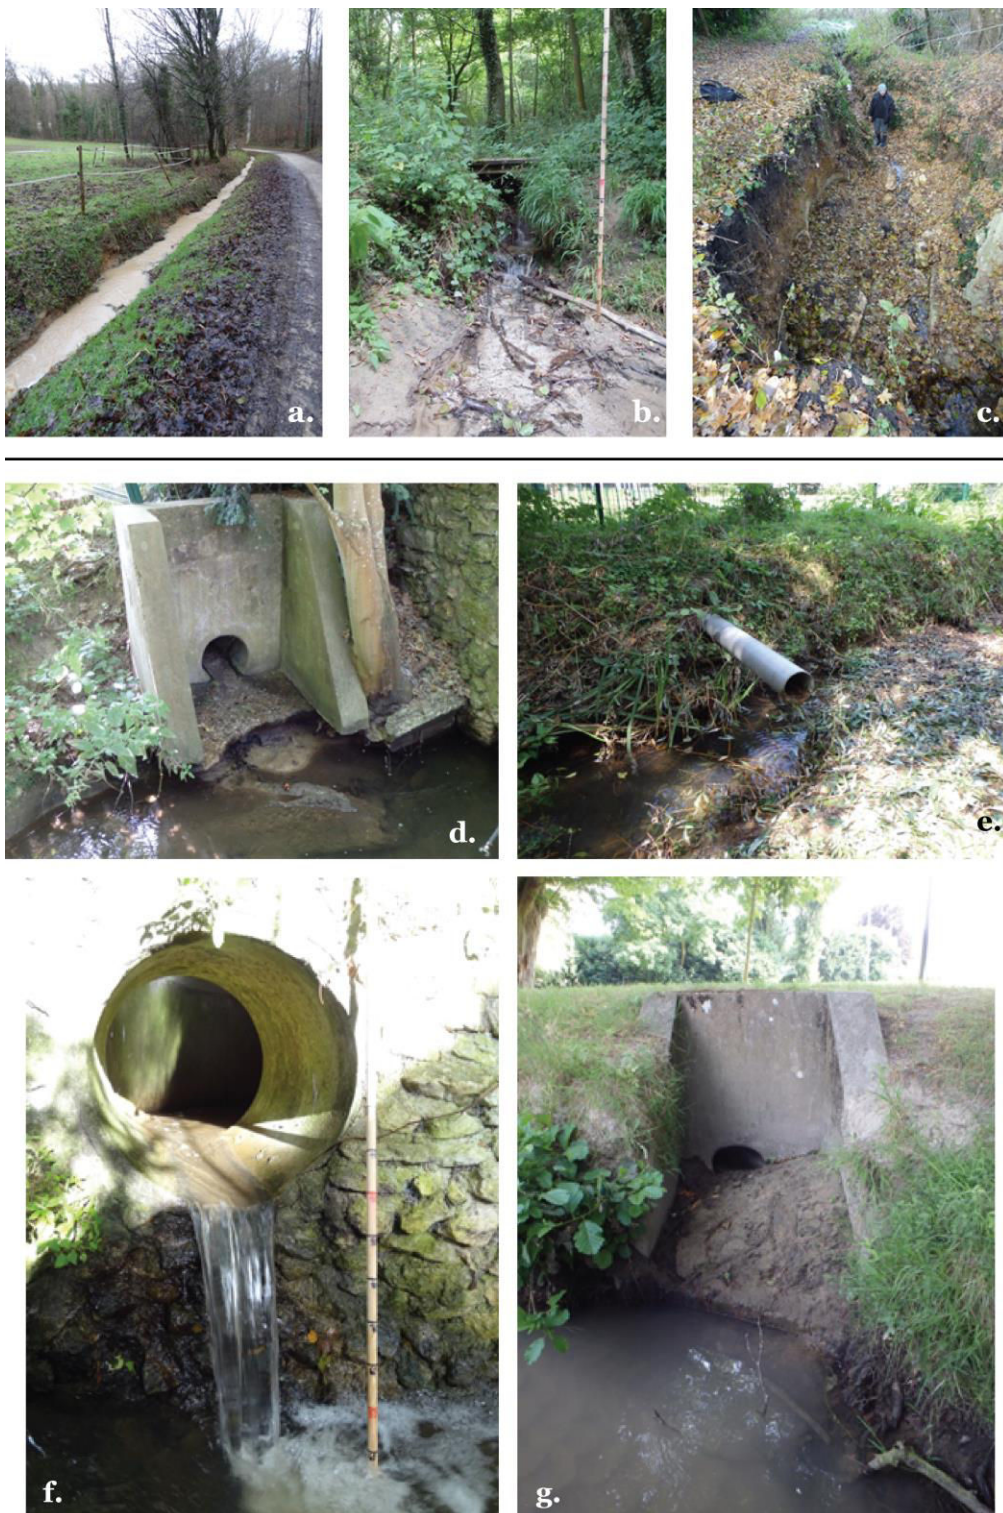
**Figure 3.13 : Exemples d'affluents (a. fossé ; b. ruissellement de sources des versants ; c. ravines) et de buses et drains artificiels (d. et f. exutoires du réseau de drainage des eaux pluviales urbaines ; e. tuyaux de jardin ; g. buse obstruée).** (Crédits photo : M. Jugie)

Deux principales sources d'apports latéraux (liquides et solides) à la rivière ont été identifiées. Il s'agit d'une part des « affluents » (**Figure 3.13, a à c**) : soit, les rares affluents de la Mérantaise dont l'origine n'est pas toujours naturelle ou tout du moins une conséquence de forts ruissellements de versant (ravines), les ruissellements de sources (nombreuses au niveau des versants nord), ou encore des affluents alimentés par les bassins de rétentions (comme le Canal en rive gauche, s'écoulant depuis le bassin d'orage de Villiers-le-Bâcle, ou le rû de l'Aigrefoin alimenté en rive droite par le bassin du Buisson drainant le quartier du Cressely).

D'autre part, les buses et les drains artificiels, exutoire du réseau de rejets urbains et agricoles du bassin versant, sont une deuxième source d'apports latéraux (**Figure 3.13, d. à g.**). Ils permettent une continuité hydraulique entre le réseau de drainage artificiel et la rivière. Nous avons ainsi distingué les buses en bétons, constituant généralement la sortie du réseau d'assainissement des eaux pluviales rejetées dans la Mérantaise ; les tuyaux de jardins, drainant les jardins dans les parties urbanisées du fond de vallée, souvent de petits diamètres et en plastique ; et les drains agricoles actifs drainant principalement les zones humides du fond de vallée.

Pour chaque buse ou drains identifiée, quatre informations ont été relevées : le type de buse/drain, la rive d'implantation des buses (droite ou gauche), l'état de la buse (en état ou obstruée), et enfin le diamètre de la buse (en cm).

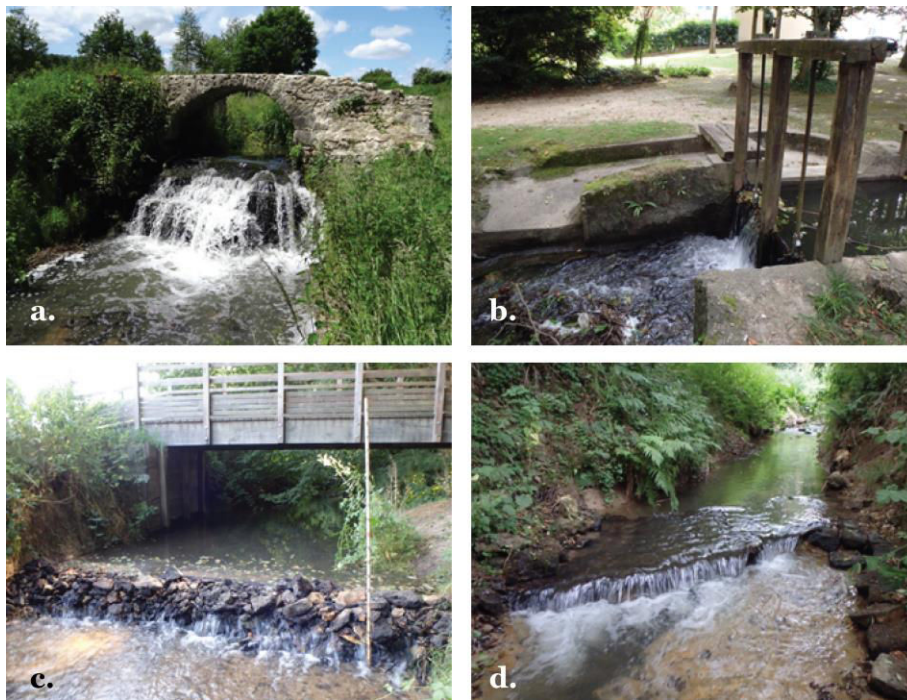
Figure 3.14 : Exemples d'obstacles à l'écoulement. a. chute du moulin d'Ors à Châteaufort ; b. système de vannage dans le parc du CNRS de Gif-sur-Yvette ; c. petit seuil anthropique constitué de blocs de pierres ; d. Section du collecteur d'eaux usées de la vallée de la Mérantaise traversant la rivière. (Crédits photo : M. Jugie)

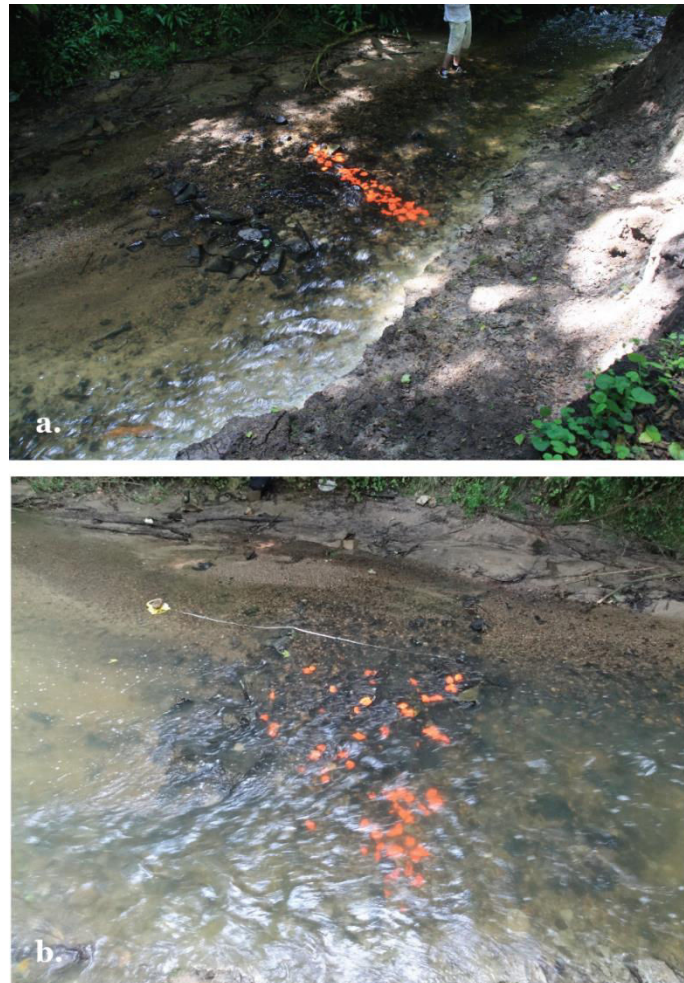
**Figure 3.18** : Suivi de la mobilisation de la charge de fond sur un des sites équipés. a. au moment de la réinjection ; b. à l'occasion du relevé de la mobilisation des traceurs.

Un suivi de la mobilisation de ces particules a ensuite été effectué après quasi chaque épisode de crues, entre 2013 et 2014. Les traceurs peints étaient systématiquement recherchés, leur diamètre et la distance parcourue par les particules mobilisées ont été relevés quand cela était possible (**Figure 3.18**).

Cette technique est très souvent utilisée par les scientifiques en hydromorphologie, malgré le fait qu'elle surestime légèrement la mobilisation de la charge de fond et déstructure les radiers au moment du prélèvement des particules à peindre. Lors de la réinjection des cailloux, malgré un effort de reconstitution d'un effet de pavage, la structure du substrat reste faussée.

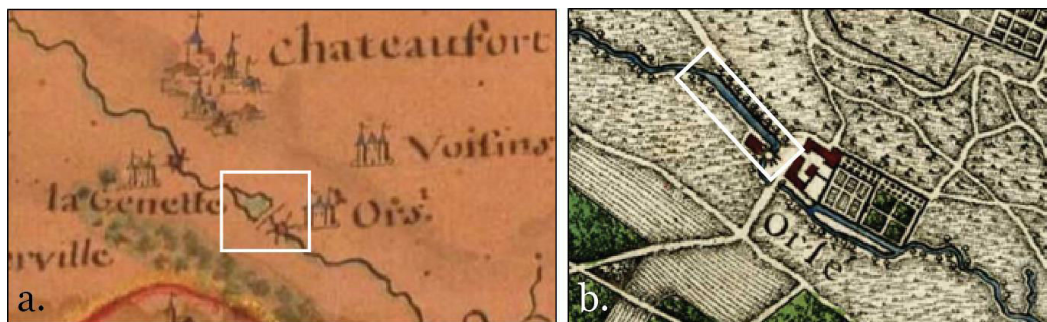
**Figure 4.6 :** Cartographie d'un plan d'eau en amont du moulin d'Ors. a. extrait du Plan de Seigneurie de Chevreuse, 1702 (ADY – D1470), sur lequel un étang et une digue sont clairement identifiés ; b. extrait de la *Carte des environs de Paris* de l'abbé Delagrive (IGN, version colorisée, 1750)

Les représentations cartographiques semblent être cohérentes avec la réalité de la disposition du moulin décrite par les sources textuelles. Cependant, il est intéressant de noter que le plan de la seigneurie de Chevreuse de 1702 représente le moulin d'Ors alimenté par un étang en amont (**Figure 4.6. a**). C'est la seule fois que cette pièce d'eau est mentionnée. Il est vrai que la présence d'une digue formée par la route d'Ors laisse supposer la présence d'un étang en amont de l'usine hydraulique, à l'image de ce qui existait au moulin de Mérancis ou plus loin de l'Abbaye de Port-Royal (vallée du Rhodon). Cependant, aucun autre document d'archives, textuelles ou cartographiques, ne relatent ce plan d'eau. Seule la représentation d'un chenal plus large en amont de l'ouvrage sur la *Carte [colorisée] des environs de Paris*, de l'abbé Delagrive en 1750 rappelle cette présence éventuelle d'un plan d'eau en amont du moulin d'Ors (**Figure 4.6. b**). Aujourd'hui, un plan d'eau a remplacé le canal de fuite du moulin, à l'aval de l'ouvrage.

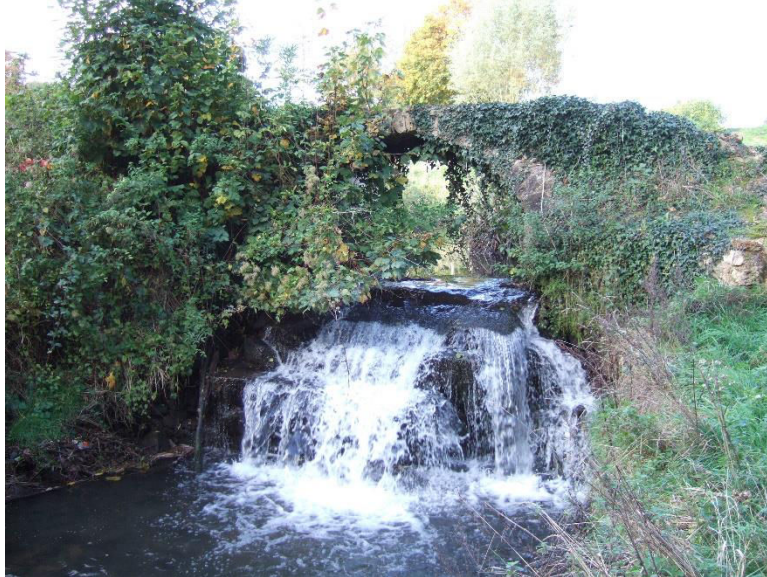
Figure 4.7: Le seuil d'Ors dans son état actuel. Vue depuis l'aval.

Aujourd'hui, l'ouvrage emblématique du moulin est le seuil d'Ors (**Figure 4.7**). Il s'agit d'un ouvrage imposant composé de 3 grandes « marches » en grès (Dransart, 2013), implanté initialement sur l'ancien bras de décharge du moulin (« morte rivière »). Uniquement représenté sur la carte d'État-major de 1819 et totalement absent des plans locaux ou des autres cartes historiques avant 2008, sa présence pose question. Les cartes aériennes ne permettent pas non plus d'attester de son existence bien qu'il soit fort probable que le seuil soit caché par le couvert forestier. Or, les raisons de son implantation et la date précise de sa construction ne sont pas connues. Au regard du bon état de construction de l'ouvrage aujourd'hui, il semble avoir été restauré récemment, certainement à l'occasion de la réhabilitation du moulin d'Ors par le PNR HVC en 1999. Il est aujourd'hui surmonté d'un petit pont de pierre sans connexion à un chemin, et faisant plutôt penser à une « folie » purement esthétique. Deux hypothèses sont proposées pour expliquer sa présence sur ce tronçon de la Mérantaise. Ce seuil a probablement été implanté sur le bras de décharge du moulin au XIX<sup>ème</sup> siècle, au plus fort de l'exploitation hydraulique, pour redynamiser le débit et activer le moteur hydraulique du moulin en aval,

le moulin des Vassaux. Mais il est également possible que l'ouvrage en travers ait été implanté pour palier le risque d'érosion régressive du chenal. Les deux hypothèses peuvent par ailleurs être complémentaires.

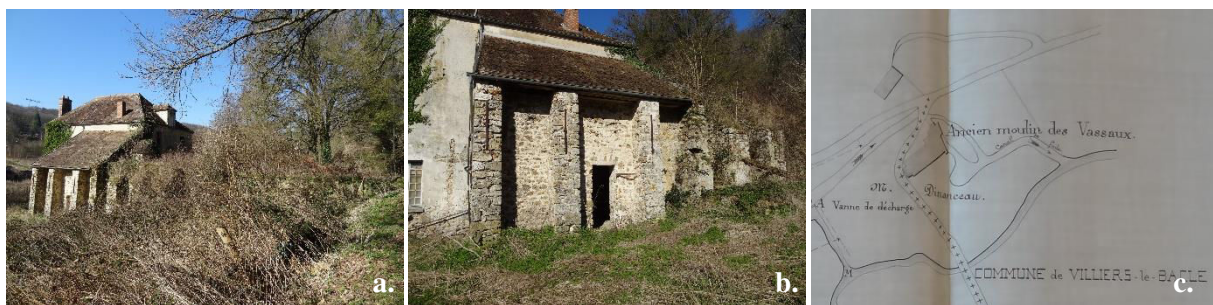
Figure 4.9 : Le moulin des Vassaux désormais abandonné (clichés de 2014). a. vue du moulin depuis l'ancien bief perché ; b. vue de l'ancienne salle des machines ; c. extrait d'un plan local illustrant le fonctionnement du complexe du moulin des Vassaux au XIX<sup>ème</sup> siècle (sources : ADY 7S 115).

Désormais abandonné et isolé, le bâtiment du moulin existe toujours, bien que la salle des machines (mécanisme de meunerie) ait été démontée à la fin du XIX<sup>ème</sup> siècle (Figure 4.9). Il ne constitue plus un obstacle à la continuité écologique car le bief d'amenée, perché sur le versant, a été abandonné à partir de 1935, déconnectant définitivement l'ancien moulin à la Mérantaise.

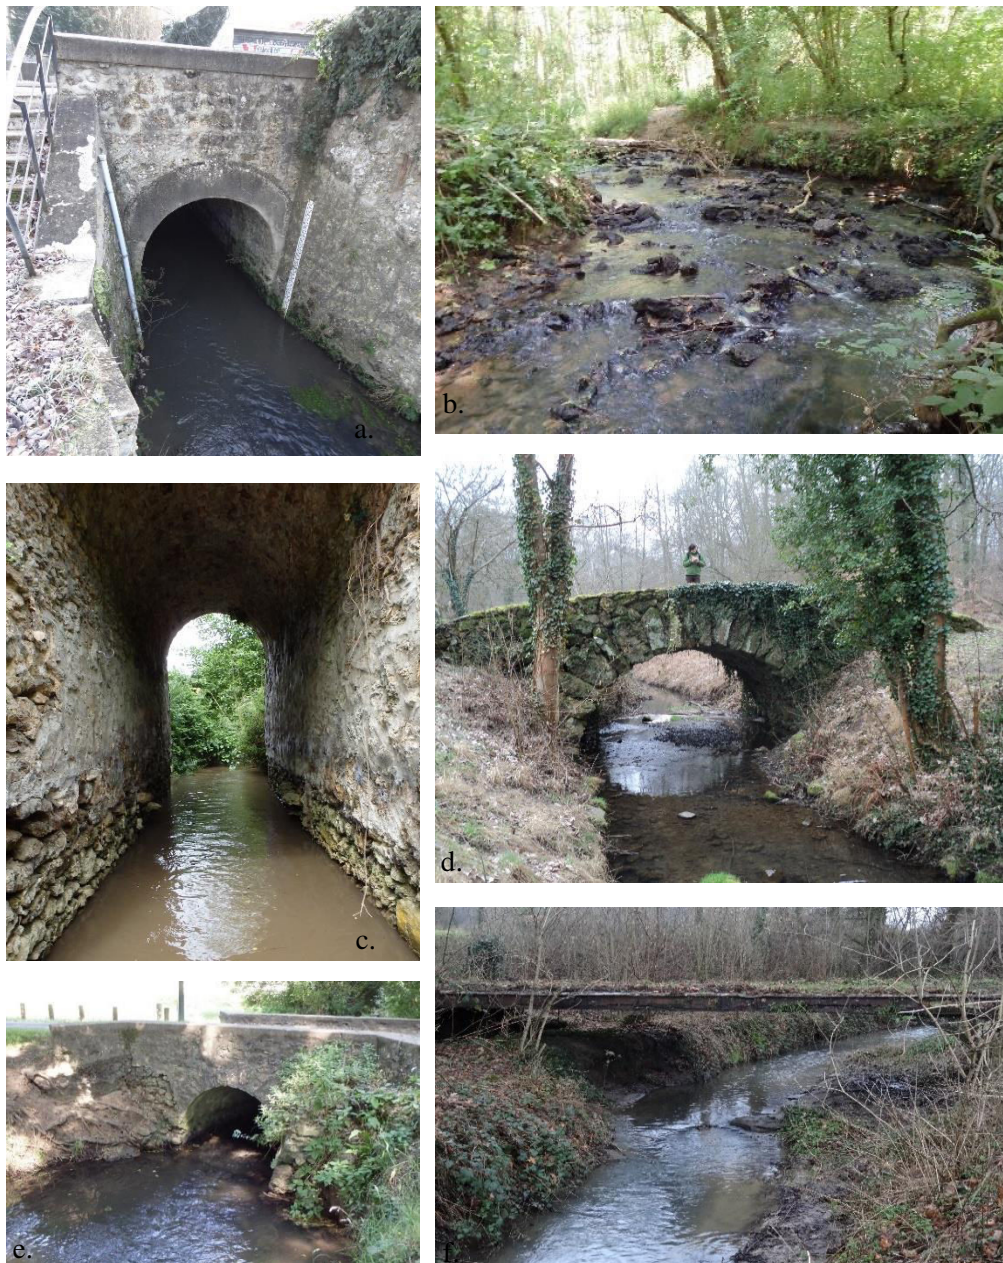
Figure 4.21 : Exemple de ponts et passerelles présents tout le long de la Mérantaise. a. pont de la D938 à Châteaufort ; b. ruines des « Ponts de Pierre », en amont des Vassaux ; c. pont de la route d'Ors ; d. pont au fond de Mérencis ; e. vieux pont à l'aval du moulin Neuf ; f. passerelle vestige du domaine d'Ors (XIX<sup>ème</sup>-XX<sup>ème</sup>). (Crédits photos : M. Jugie)

Enfin, plusieurs ponts et passerelles ont été construits pour traverser le lit de la Mérantaise et sont pour la plupart toujours présents aujourd'hui (Figure 4.21). 31 ponts ont été recensés à partir de la carte d'État-Major de 1819-1821. Ils constituent autant d'obstacles partiels à l'écoulement et contraignent les dynamiques hydrosédimentaires latérales et longitudinales. En effet, les ponts étaient très souvent équipés d'un seuil qui tapissait le fond du lit et limitait ainsi les écoulements et la capacité d'érosion de la rivière. Nous en avons trouvé témoignage dans un document d'archives daté de 1862, émanant d'un rapport d'un ingénieur ordinaire des Ponts et Chaussées, à l'occasion d'un projet de construction d'un pont sur le « chemin de grande communication n°6 », soit l'actuel D 938 qui traverse la Mérantaise à Châteaufort. Il est ainsi spécifié que « le pont aura une largeur de 2<sup>m</sup>00 entre pied droits et une hauteur sous clefs de 2<sup>m</sup>00. Le radier de ce pont sera établi au niveau du fond du lit de la rivière préalablement curée à vif fond ». Le rapport est accompagné d'un croquis dont l'observation montre aisément l'impossibilité de la rivière à éroder le fond de son lit au droit du radier du pont (Figure 4.20).

De la même manière, les culées des ponts implantées dans les rives empêchent les dynamiques latérales. Initialement en bois pour une partie d'entre eux, les ponts ont été remplacés par des structures en pierres et rénovés au cours du temps. Sur la Mérantaise, seuls les ponts de pierres situés au lieu-dit du même nom, en amont des Vassaux ont été détruits (par la rivière ?). Il subsiste, cependant, toujours une partie des blocs constituant les deux ponts, effondrés dans le lit de la rivière, devenant de ce fait des obstacles partielles à l'écoulement et aux dynamiques latérales.

Les passerelles n'ont, quant à elles, aucun impact sur l'hydromorphologie du lit car il s'agit de constructions simples, implantées en haut de berge, sans culées ou seuil pouvant contraindre les dynamiques latérales et verticales de la rivière. En revanche, elles sont plus vulnérables aux érosions des berges.

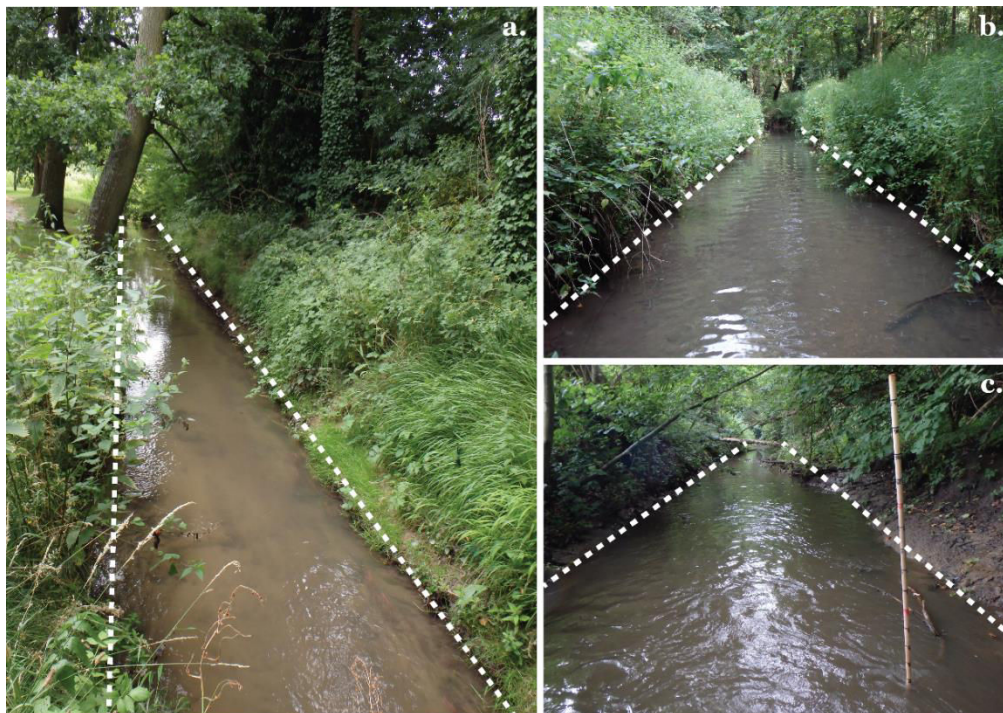
Figure 4.25 : Exemples de sections chenalisées du lit de la Mérantaise encore visibles aujourd'hui.

Une partie non négligeable de la Mérantaise a été rectifiée et bien souvent reprofilé. Ce fut en particulier le cas des biefs de dérivation des moulins perchés sur les versants et creusés de façon à avoir un tracé rectiligne dès leur conception. De dimensions plus ou moins modestes, les reprofilages étaient notamment une injonction établie par le « Règlement sur la Police des Eaux, des Moulins et des Usines » (Préfecture du département de Seine-et-Oise). En effet, dans l'article III du Titre II relatif aux « Rivières non navigables, Ruisseaux et Canaux », il est spécifié aux riverains, qu'à l'occasion du curage, ils devront « [rendre] aux rivières toute leur largeur » et « les [rétablir] dans la ligne la plus droite possible, en coupant en talus toutes les accrues qui forment des sinuosités ». Si ce type de modification a surtout été réalisé au niveau des tronçons artificiels (biefs perchés), le talweg (bras de décharge) n'a pas été épargné. Si ces travaux de chenalisation sont peu documentés par les textes historiques, les cartes anciennes (**Figure 4.24**) et les traces qui subsistent dans le paysage actuel du fond de vallée (**Figure 4.25**) en témoignent. La rectification et le reprofilage du lit de la Mérantaise a été recensé sur plus de 7 km de chenal, concernant autant les 11.5 km de lit actif (talweg) et que les 6 km de bras secondaires.

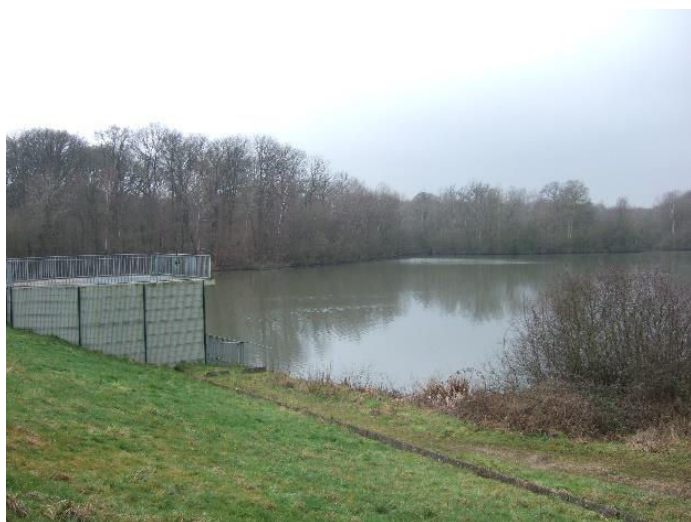
**Figure 6.3 : Les étangs du Manet (étang aval). Prise de vue depuis la digue (crédit photo : Jugie, 2012)**

Le bassin versant de la Mérentaise d'étude est équipé de 7 bassins de rétention : les étangs du Manet (**Figure 6.3**), des Gravieres, le bassin de Brouëssy, Gomberville, Chevincourt et du Buisson. Initialement, quatre d'entre eux ont été conçus pour être en eau toute l'année, et deux à sec, remplis au moment des épisodes pluvieux. Aujourd'hui, tous les bassins sont en eau de manière permanente, faute d'entretien.

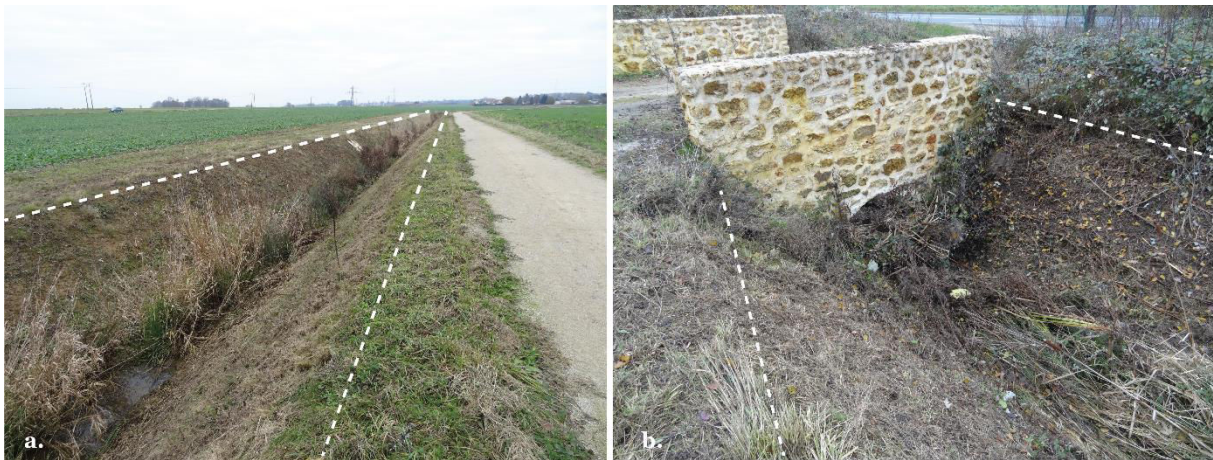
Figure 6.9 : Vues de la rigole de Châteaufort (Crédit photo : M. Jugie, 2013).

Les rigoles de Châteaufort (**Figure 6.9**) et de Saint-Aubin, les deux principales du réseau comprises dans le bassin de la Mérantaise, ont déjà été localement rénovées mais restent en partie encombrées (**Figure 6.9.b.**).

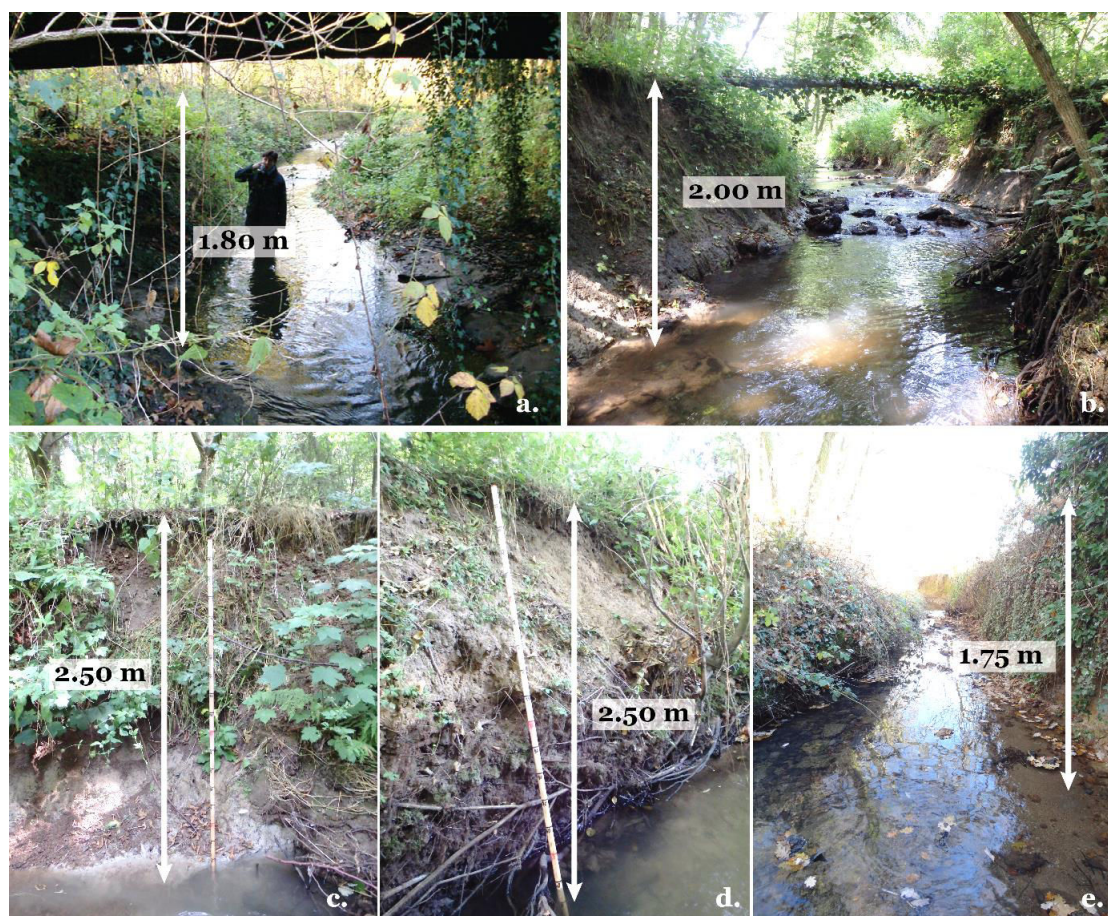
Figure 7.2: Exemples de hauteurs de berges importantes sur le cours de la Mérantaise (Crédits photo : M. Jugie).

Tout d'abord, lorsqu'on se promène le long de la Mérintaise, on est surpris par les dimensions souvent disproportionnées du chenal au regard des modestes écoulements dans le lit de la rivière (quelques dizaines de centimètres d'eau au niveau des radiers) (**Figure 7.2**). Les mesures des hauteurs de berges, présentées dans le **Tableau 7.1**, confirment ce sentiment. Les hauteurs de berges, rive droite et rive gauche, sont en moyenne et respectivement de 1.38 m et 1.50 m. La berge la plus haute, relevée en rive gauche sur le transect n°1 est de 2.13m. La berge la plus haute en rive droite est de 1.88 m au niveau du transect n°9. 16 berges (rive droite et rive gauche confondues) sur 32 mesures effectuées présentent des profondeurs maximales supérieures ou égales à 1.50 m. Les berges les plus hautes sont comprises entre 1.50 m et 2.13 m et une majorité d'entre elles sont supérieures à 1.70 m, témoignant donc bien d'une incision, certes plus ou moins localisée, du chenal de la Mérintaise.

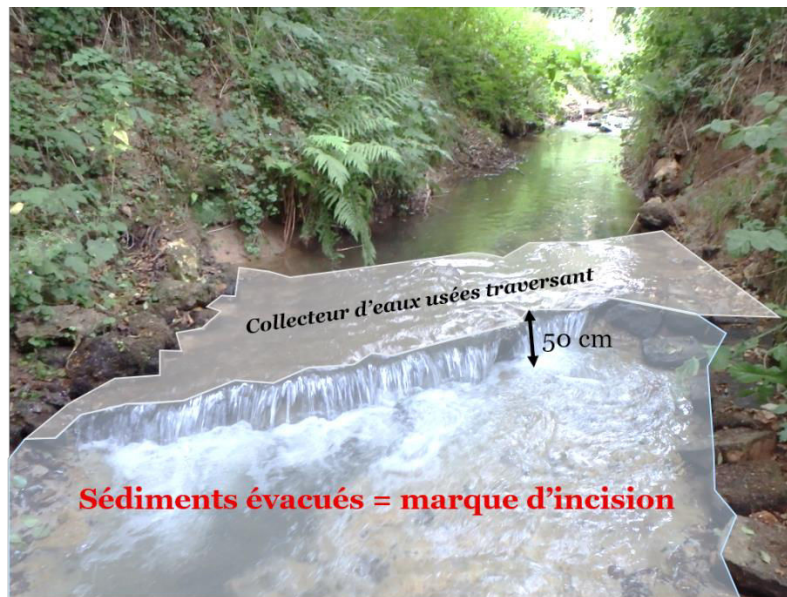
**Figure 7.3:** Exemple du surplomb du collecteur d'eau usées de la vallée de la Mérantaise (canalisation 2).

d'une incision locale, au droit de ces structures. En effet, le ressaut hydraulique créé par l'ouvrage en surplomb est la cause d'une incision en aval (**Tableau 7.2** et **Figure 7.3**).

Canalisations	Incision amont	Incision aval
1	- 15 cm	- 37 cm
2	- 52 cm	- 40 cm
3	- 40 cm	- 40 cm

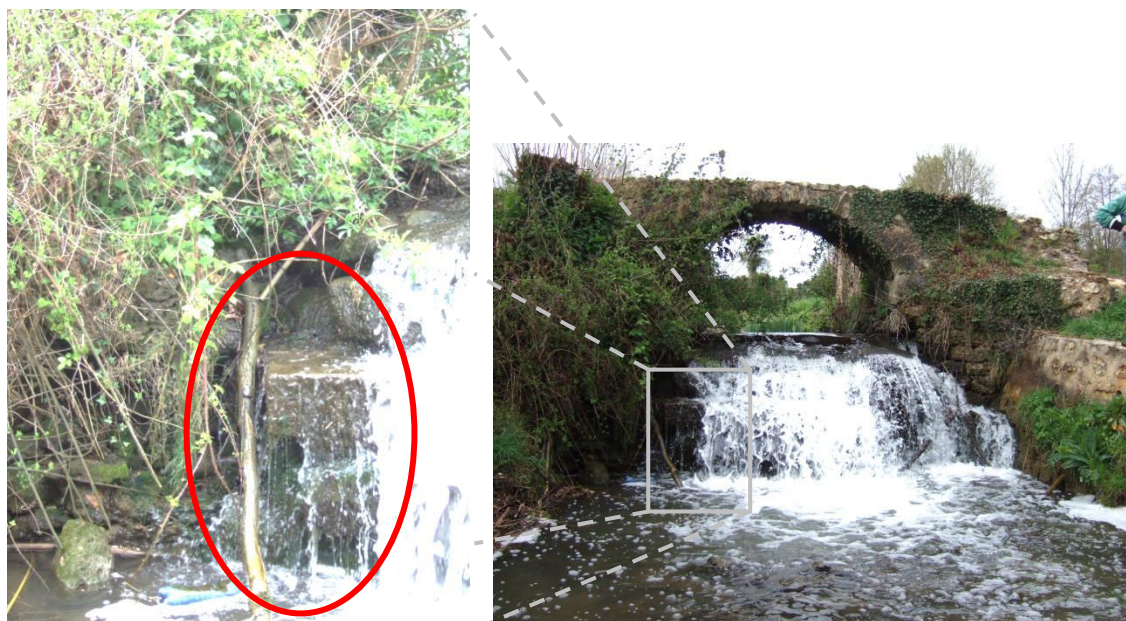
Figure 7.4: Marques d'affouillement des piles du seuil d'Ors

Outre le collecteur d'eaux usées de la vallée de la Mérantaise, la plupart des ouvrages transversaux recensés dans le lit principal portent les marques d'un affouillement du pied de leur structure. En effet, la plupart des seuils en rivière sont fragilisés à leur base, comme le seuil d'Ors illustré ci-dessous (**Figure 7.4**). Les buses implantées au milieu du chenal présentent elles-aussi ce type de cicatrices (**Figure 7.5**).

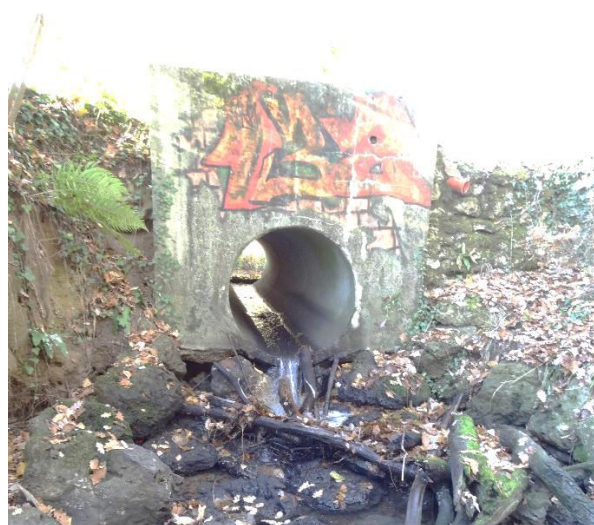
Figure 7.5: Buse implantée transversalement au lit de la Mérantaise (amont), portant des marques d'affouillement et d'incision.

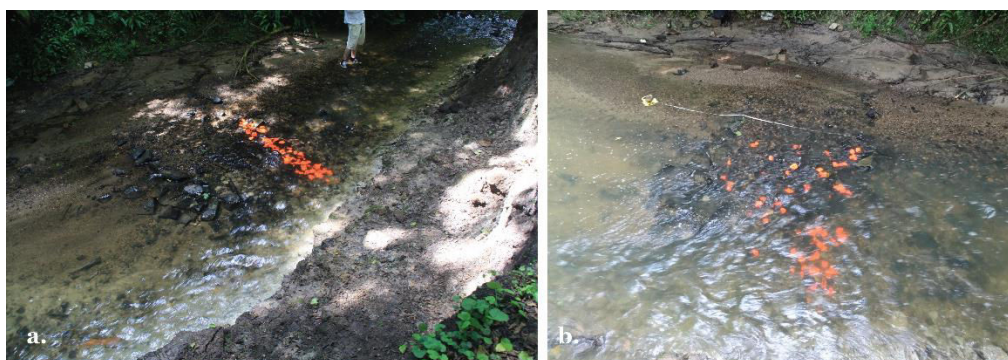
Figure 7.7 : Unique mobilisation de la charge grossière peinte observée au site 4. (a) à la réinjection des éléments peints ; (b.) suivi

Réinjectés entre novembre 2014 et avril 2014, la grande majorité des sites sont caractérisés par une absence de mobilité de la charge grossière, même lors de crues les plus importantes ( $2.85 \text{ m}^3/\text{s}$ ). Seul le dispositif du site 4 a enregistré une faible et ponctuelle mobilisation des particules peintes (entre 1 et 4m) après réinjection sur le radier (**Figure 7.7**). Cependant, cette mobilisation est semble-t-il à relativiser car elle correspond plus probablement à un déplacement de la charge grossière réinjectée dans le lit et pas encore calée et pavé, à l'image du reste des radiers à charge grossière de la Mérentaise.

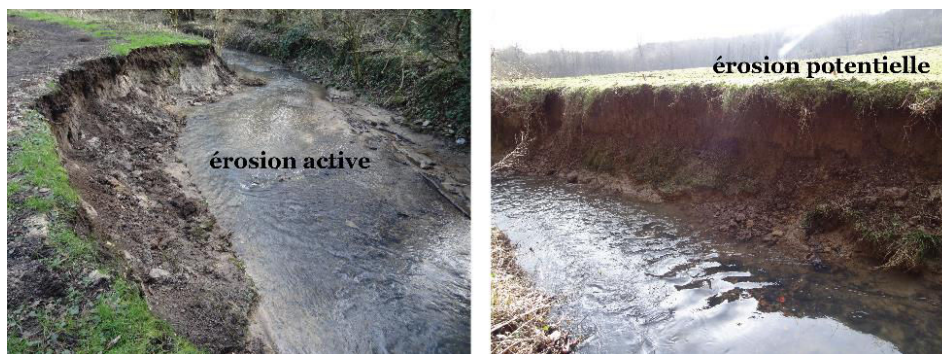
Figure 7.10 : typologie de l'érosion des berges.

Le premier type d'érosion relevé concerne les berges de la rivière. Certains secteurs témoignent d'une érosion « fraîche » des berges, c'est-à-dire que la paroi de la berge portait des cicatrices récentes de décapage et/ou que des dépôts étaient présents en pieds de berges (**Figure 7.10** et **Figure 7.11**). De ce fait, ils ont été considérés comme actifs. Sur d'autres tronçons, il était plus difficile d'identifier une érosion présentement active mais les berges portaient la trace d'érosion potentielle ou au moins passée (**Figure 7.10** et **Figure 7.12**). Ces marques d'érosion latérale se répartissent tous le long du linéaire et sont généralement visibles sur toute la hauteur de la berge. Mais parfois l'érosion semble se limiter au bas de berge. On parle également d'affouillement de berge lorsque celle-ci présente un creusement en pied de berge.
