# Trajectoire hydrogéomorphologique d'un petit cours d'eau périurbain francilien : aménagement, "désaménagement"?

**Marion JUGIE**

**DOCTORAT de l'UNIVERSITE DE PARIS 1 PANTHEON-SORBONNE**

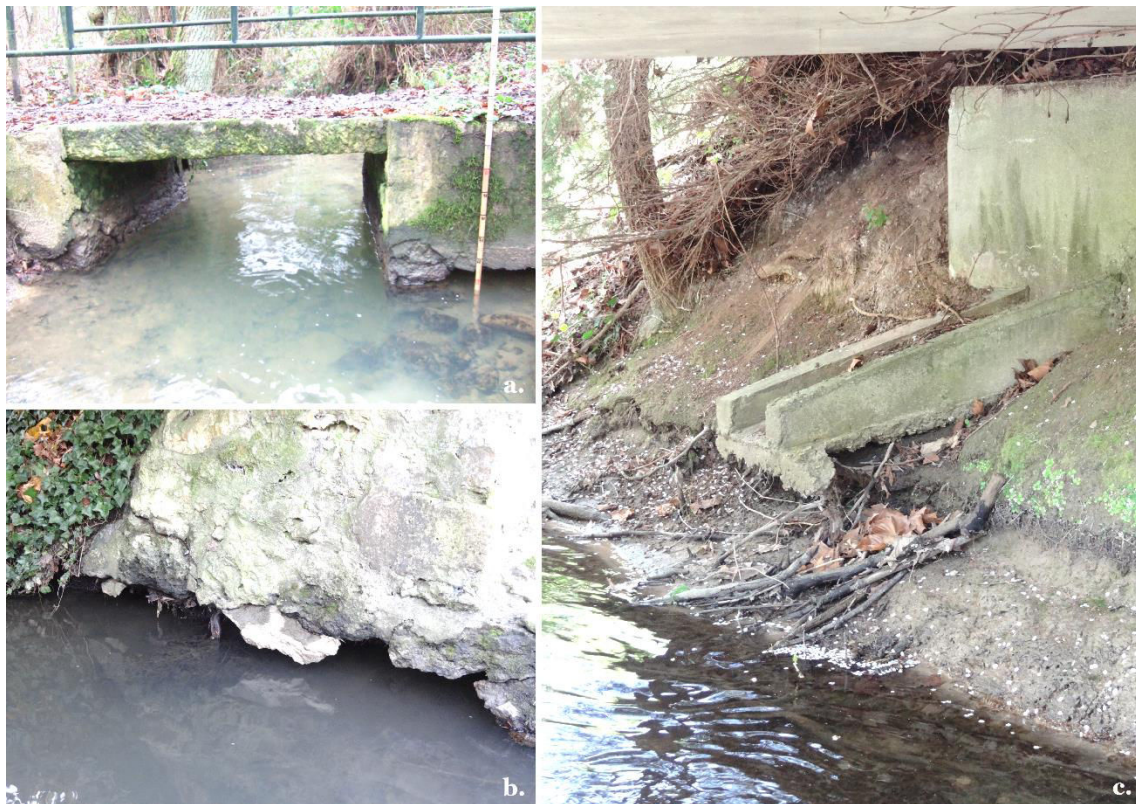
Figure 7.14 : Exemples d'ouvrages latéraux porteurs de marques d'incision. a. culées de ponts ; b. muret ; c. buses.

De la même manière que les aménagements implantés en travers du chenal, les ouvrages latéraux, déjà présentés pour certains pour identifier l'incision du lit de la rivière, témoignent également d'une certaine activité latérale du cours d'eau (**Figure 7.13**). En effet, la plupart de ces infrastructures (culées de ponts, les fondations des murets de protection, buses...) ont été initialement implantées au ras de la berge. Or, aujourd'hui, elles sont pour une grande majorité affouillées à leur base et potentiellement déstabilisées.

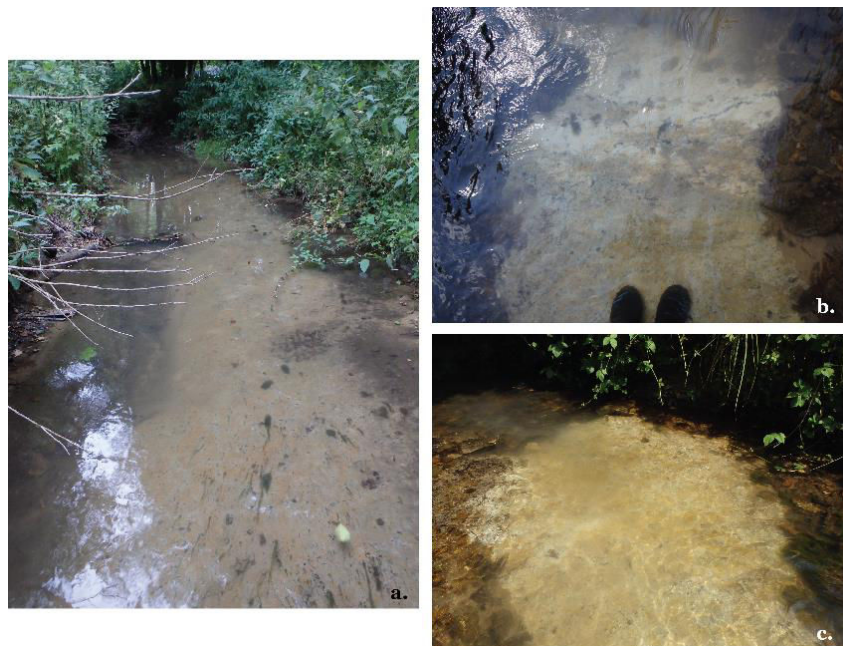
Figure 7.38 : Exemples d'affleurement d'une argile très compact (*bedrock*) qui contraint désormais fortement l'incision du lit.

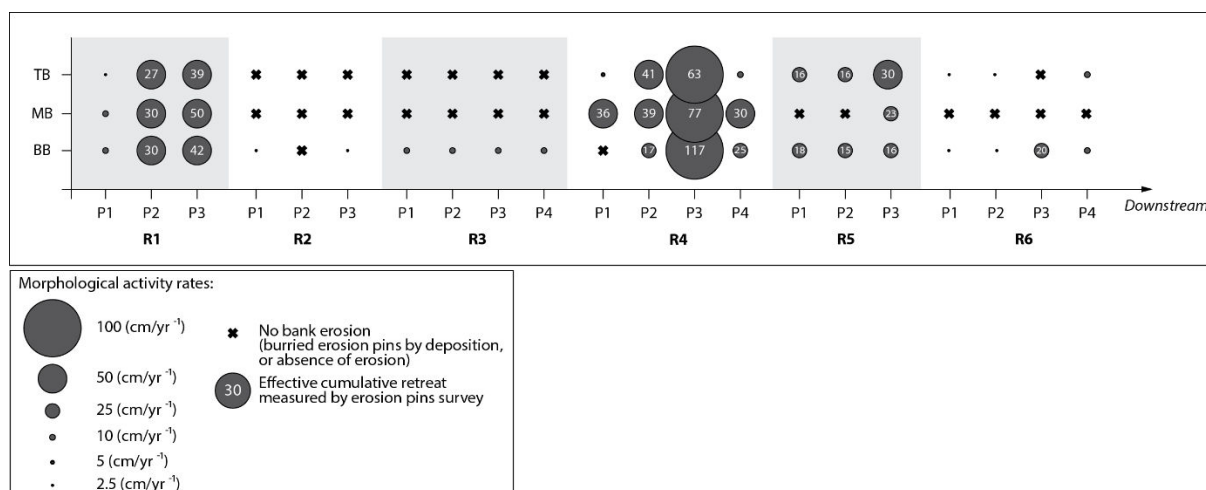
Figure 7.45 : Schema of the spatial variation in morphological activity rates (MAR) detected by erosion pins in the Merantaise River. The MAR data was calculated considering exclusively the effective bank retreat (cumulative retreat) detected by erosion pins after 16 month of survey (at December 2014).

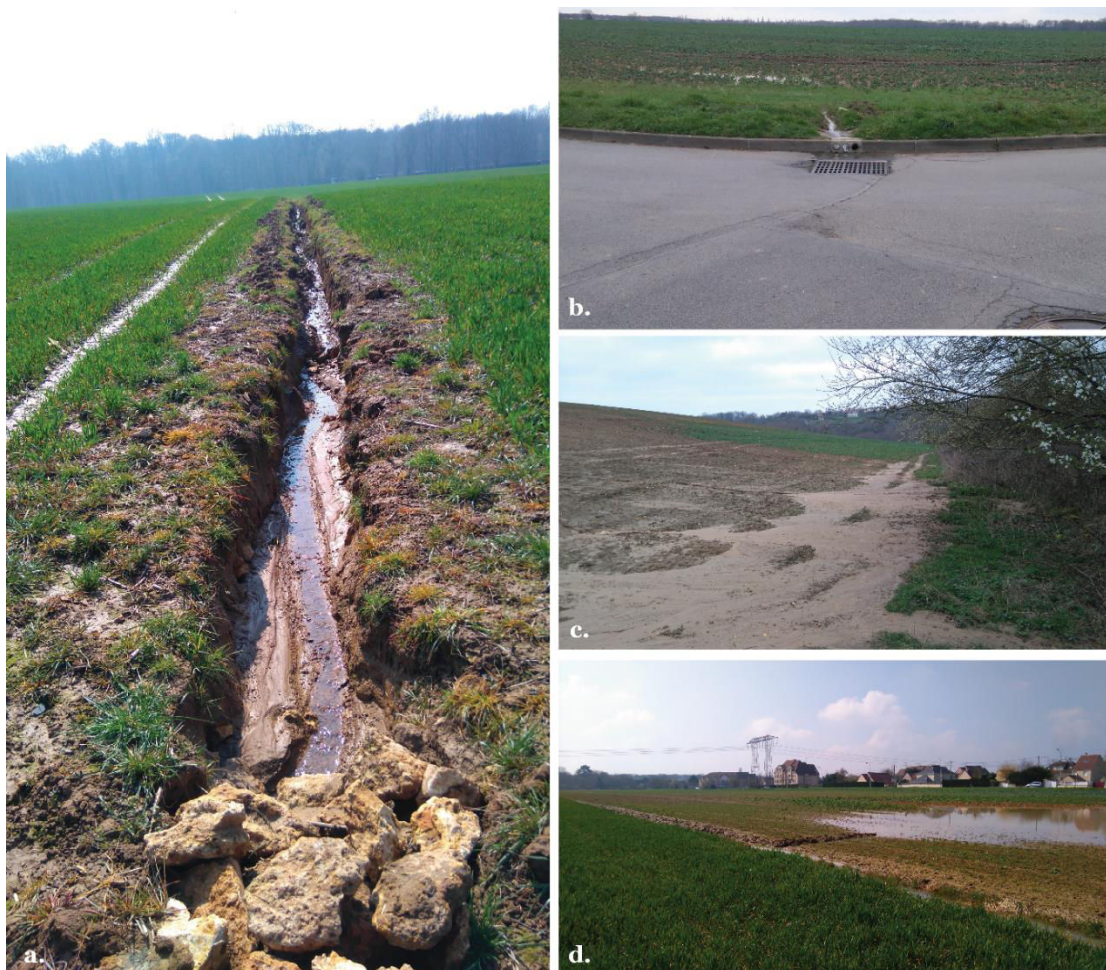
**Figure 8.3 :** Exemple de fossés permettant le drainage des terres agricoles du bassin versant de la Mérantaise (a.). Les eaux ruisselées rejoignent ensuite le réseau d’assainissement des eaux pluviales pour déversement (b.). Les surfaces agricoles sont aussi bien contributrices d’apports liquides que solide par l’érosion des sols à nu (a., c. et d.) (Crédits photos : D. Fekih)

L'extension du réseau routier depuis 40 ans est notable dans le bassin de la Mérintaise (**Figure 8.1** et **Figure 8.2**). Les routes constituaient un linéaire d'environ 157 km à la fin des années 1940. Elles représentent désormais près de 270 km de linéaire, qui se concentrent en partie dans les villes mais qui traversent également les territoires ruraux et agricoles (Vanneste, 2017). Le réseau routier s'est largement développé de manière concomitante aux espaces urbains (SIAHVY, 2010). Le linéaire de routes a non seulement augmenté, mais certains tronçons qui demeuraient en terre battue ont été bétonnés et les routes principales ont été bien souvent agrandies. Parallèlement au réseau routier s'ajoutent les  $\approx 20$  km de fossés. Une partie a été creusée le long des routes, l'autre partie draine essentiellement les surfaces agricoles des versants (**Figure 8.3**).

Le réseau de drainage artificiel ainsi défini et localisé évacue les eaux de pluies ruisselées des surfaces imperméables en grande partie directement dans la rivière au niveau de rejets urbains (**Figure 8.2** et **Figure 8.3**). Ces rejets urbains constituent l’ensemble des exutoires du réseau de drainage artificiel et prennent le plus souvent la forme de buses implantées dans les berges (**Figure 8.4**). Dans le cas de la vallée de l’Yvette amont dont fait partie le bassin de la Mérantaise, Lefebvre (2015) montre qu’à l’exception des plus grosses communes qui sont raccordés à un réseau d’assainissement collectif connecté à des stations d’épuration ou des bassins d’orage, la grande majorité des zones urbaines du bassin sont des petits bourgs dont les réseaux d’eaux usées sont non collectifs. Ces petites communes rejettent leurs eaux pluviales directement dans la rivière. Dans le bassin de la Mérantaise, seule la communauté d’agglomération de Saint-Quentin-en-Yvelines ne rejette pas directement ces eaux de pluies dans la Mérantaise. Les eaux pluviales transitent tout d’abord dans les bassins d’orage des étangs du Manet Il n’est également pas rare de voir des tuyaux qui drainent les lotissements riverains. Ce raccordement est à la limite du sauvage et est difficile à contrôler. Leur participation aux apports hydrologiques dans la Mérantaise semble assez faible mais il est effectif en temps de pluie.

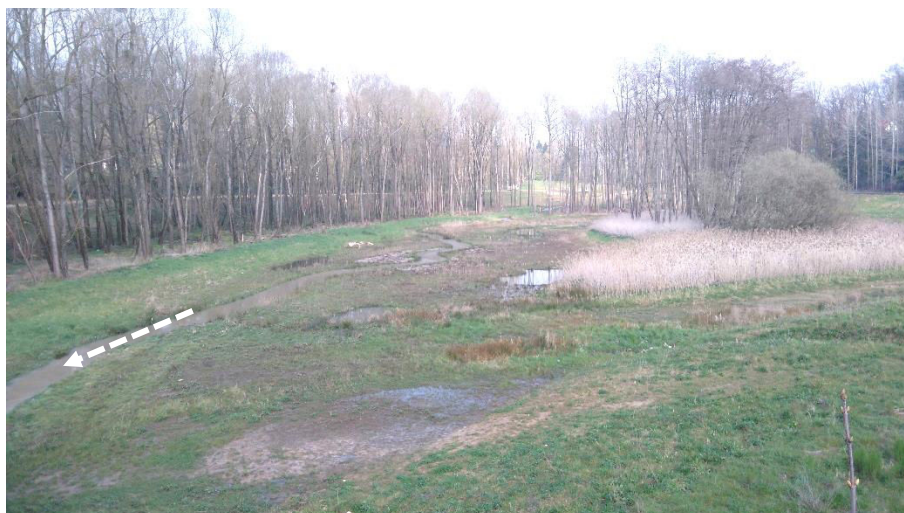
Figure 8.6 : Configuration actuelle de la retenue du bassin de la Mérantaise à Gif. Aménagement d'une zone humide et d'un chenal « restauré » (crédits : D. Fekih, 2016)

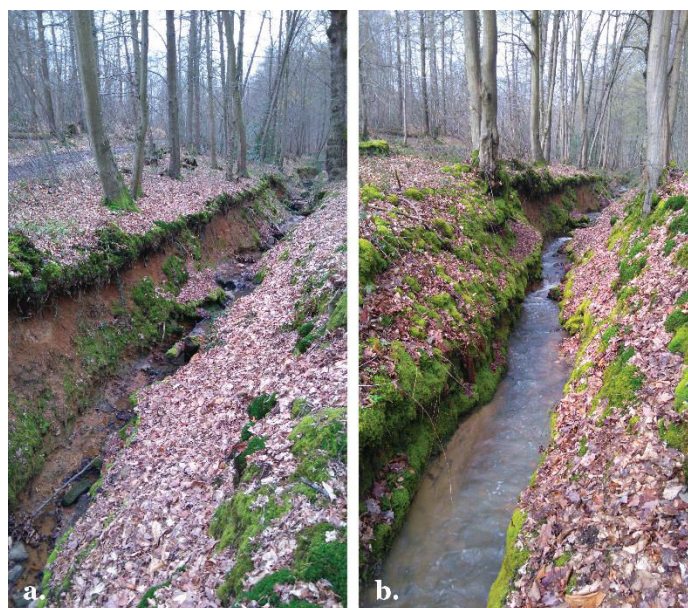
Figure 8.8 : Exemple de rigoles à sec (a.) et en eau (b.) sur les versants de la Mérantaise (Magny-les-Hameaux) (Crédits photos : D. Fekih, 2015).

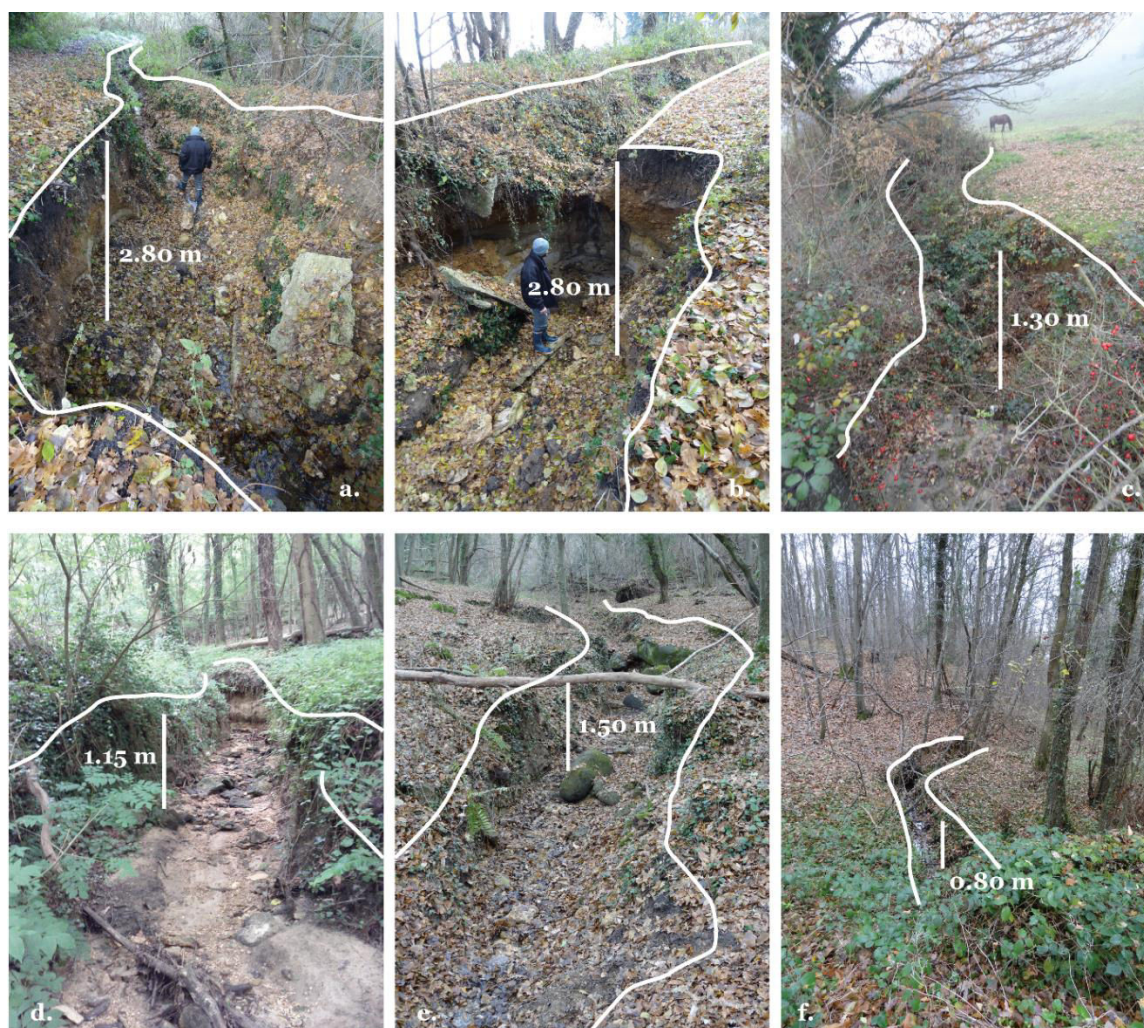
Figure 8.9: Ravines d'érosion dans le bassin de la Mérantaise. a. et b. : ravine n°2 ; c. ravine n°1 ; d. et e. ravine n°7 ; f. : ravine n°4.

Ces ravines présentent des profondeurs parfois importantes (**Tableau 8.3** et **Figure 8.9**). Elles ont été mesurées sur le terrain à l'aide d'une tige graduée tous les 10 cm. La profondeur moyenne correspond à la moyenne des profondeurs relevées au niveau de 5 transects répartis le long de toute la ravine, quand cela était possible, ou tout du moins sur un maximum de linéaire accessible. Comme le montre le tableau suivant (**Tableau 8.3**), 4 ravines (ou secteurs de ravine) sur 7 possèdent des profondeurs maximales importantes, supérieures ou égales à 1.70 m. La ravine n°2, la plus marquée de toutes, est caractérisée par un tronçon particulièrement incisé de près de 2.80 m de profondeur (**Figure 8.9. a. et b.**). Cependant, cette incision spectaculaire est principalement due à la géologie très érodable du versant. Essentiellement sableux et limoneux, l'eau a facilement creusé dans le substrat et fragilisé les structures anthropiques mises en place pour gérer le ruissellement, laissant aujourd'hui un trou béant de près de 4 m de large dans le versant, sur environ 6 m de long. La ravine se restreint ensuite mais reste très incisée.

Ravines	Longueur (m)	Profondeur moyenne (m)	Profondeurs max. (m)
1	≈ 350	0.80	1.45
2	≈ 225	1.90	2.80
3	≈ 550 (cumulé)	1.20	1.70
4	≈ 490	1.30	1.85
5	≈ 100	0.80	1.00
6	≈ 130	0.90	1.20
7	≈ 500	1.20	1.70

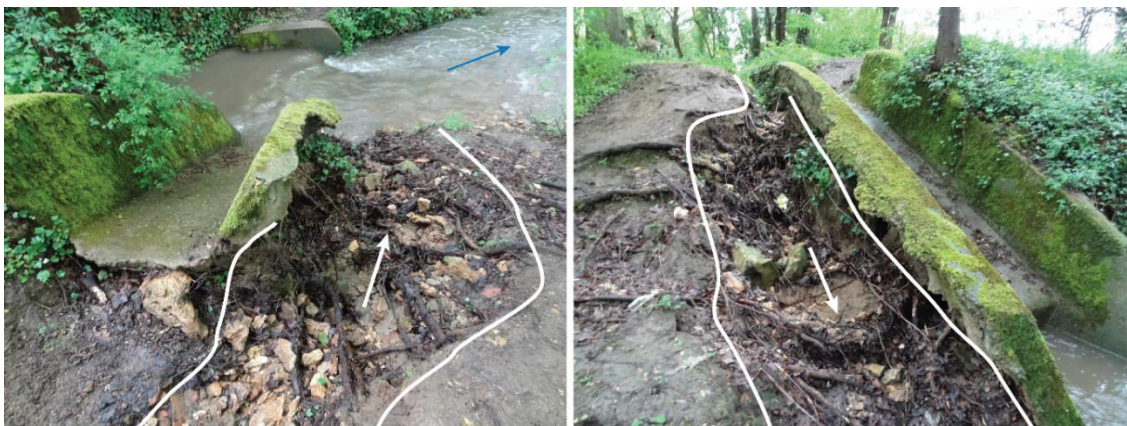
Figure 8.10 : Buse déconnectée des écoulements à cause de l'érosion de la ravine en amont.

Par ailleurs, le long de ces ravines se trouvent des ouvrages, bien souvent des buses (busage court) ou des ponts, qui acheminent et concentrent les écoulements ruisselant des versants et des plateaux. Ces ouvrages portent tous des marques d'érosion et d'affouillement, plus ou moins importantes. Cette déstabilisation des infrastructures d'écoulement peut-être telle que certains ouvrages se retrouvent déconnectés des écoulements par le creusement de la ravine. C'est le cas à l'aval de la ravine n°4 où la buse ouverte censée acheminer les eaux de versant est désormais surélevée d'environ 50 cm au-dessus de la ravine (**Figure 8.10**).

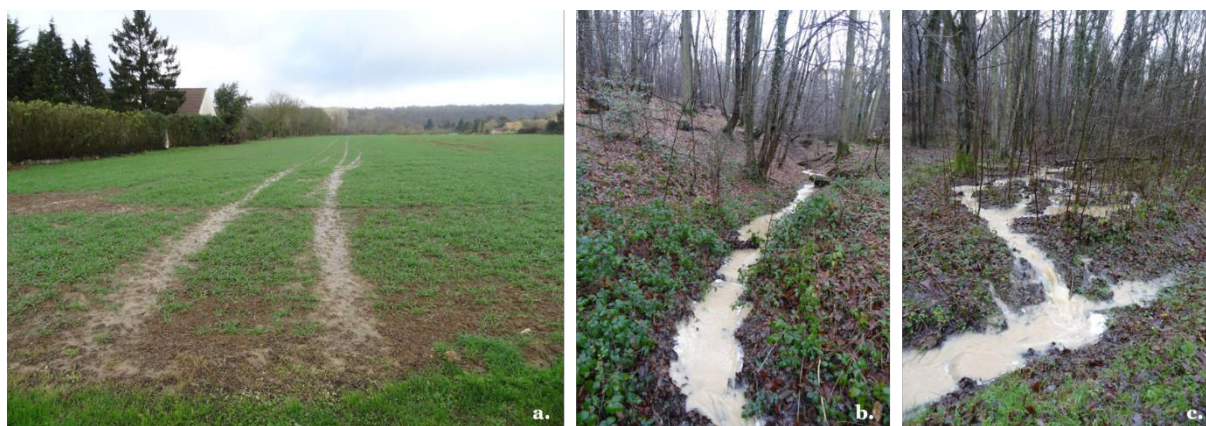
Figure 8.11: Exemple de ruissellement de sédiments fins (apports solides) dans les ravines n°3, issus de l'érosion des sols agricoles sur le plateau (a.).

Enfin, outre les apports liquides, les ravines fournissent également la rivière en particules solides. Aucune mesure, ni suivi particulier, de cette charge solide n'ont été effectués durant cette étude, mais les nombreuses observations de terrain ont, pour autant, permis d'identifier un apport significatif de particules fines (sables, limons et argiles) provenant de l'érosion des sols agricoles des plateaux cultivés. Ce transfert d'éléments fins est à l'origine d'un ensablement des ravines souvent observé après d'importants épisodes pluvieux (Figure 8.11). Ce constat est plus spécifiquement été observé au niveau des ravines de Magny-les-Hameaux (n°2 et 3), ainsi qu'au niveau de la ravine alimenté par les fuites de la rigole de Saint-Aubin (n°7).

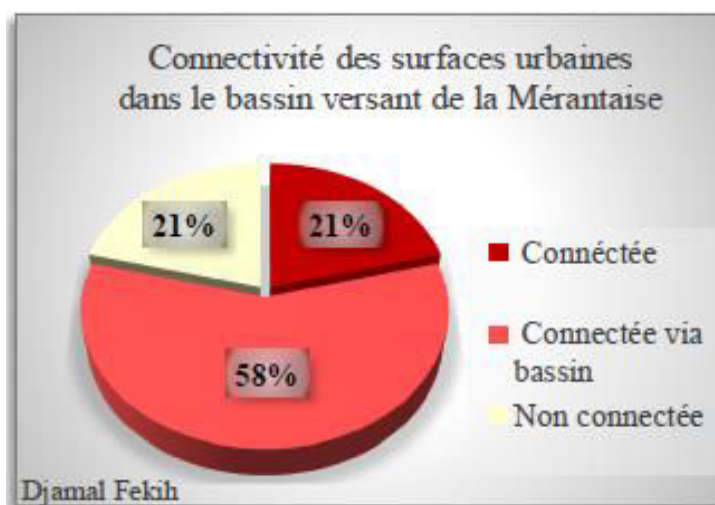
Figure 8.15 : Pourcentage de la connectivité agricole du bassin versant de la Mérantaise (Fekih, 2016).

Les **surfaces imperméables (Figure 8.16)** concernent, quant à elles, 23 à 24 % de la superficie du bassin versant. De la même manière que les surfaces agricoles, une part non négligeable des territoires urbanisés (21%) est déconnectée du cours de la Mérantaise (**Figure 8.15**), possiblement sous l'effet des rigoles du plateau de Saclay qui interceptent une partie des eaux précipité dans le bassin versant. La grande majorité des eaux issues des surfaces imperméables sont indirectement connectées à la rivière et sont d'abord captées par les bassins de rétention présentés *supra* (cf. 1.3.). Enfin, 21 % des eaux de ruissellement urbains sont directement évacuées dans la Mérantaise par le réseau d'assainissement (non collectif) des communes. Cela représente tout de même plus d'1/5<sup>e</sup> du territoire.
