# Etude de la fissuration assistée par l'environnement des aciers peu alliés en situation de stockage géologique des déchets radioactifs

**THESE de DOCTORAT DE L'UNIVERSITE DE LYON**

**Etude de la fissuration assistée par  
l'environnement des aciers peu alliés en  
situation de stockage géologique des  
déchets radioactifs**

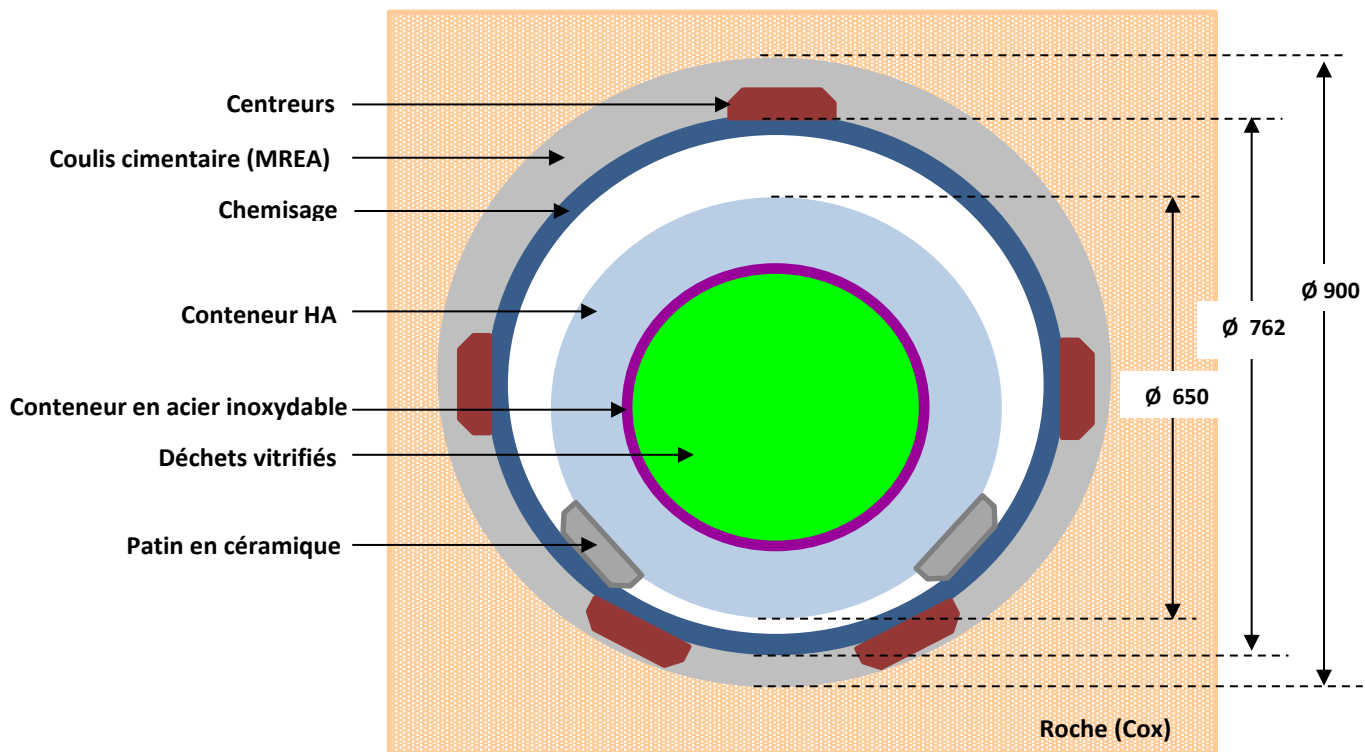
Figure 3 – Vue schématique en coupe du concept envisagé pour l'alvéole de stockage des déchets HA

$2\text{FeS}_2 + 2\text{H}_2\text{O} + 7\text{O}_2 \rightarrow 2\text{FeSO}_4 + 2\text{H}_2\text{SO}_4$ ) et, du fait de cette chute de pH du milieu, une dissolution des carbonates [11]. Par ailleurs, la présence d'un vide permet au dioxyde de carbone de s'exprimer sous forme gazeuse et de s'accumuler avant une redissolution en phase aqueuse. Cet enchaînement de réactions d'oxydo-réduction et acido-basiques génère un transitoire oxydant/acide qui peut conduire à l'obtention de conditions où le pH serait en dessous de 5 (observé dans certains essais in situ [12]). De telles conditions entraîneraient une corrosion très rapide du chemisage de l'alvéole. Afin de neutraliser ce transitoire acide et de limiter autant que faire se peut l'oxydation des argilites par l'oxygène provenant de la galerie, l'Andra a décidé en 2015 de combler ce vide, à l'extrados du chemisage, en interface avec le milieu géologique. Ainsi il est prévu qu'un matériau de remplissage (cemento-bentonique) soit injecté entre la paroi des alvéoles creusées préalablement et la surface externe de l'acier du chemisage (schéma de coupe présenté sur la Figure 3).

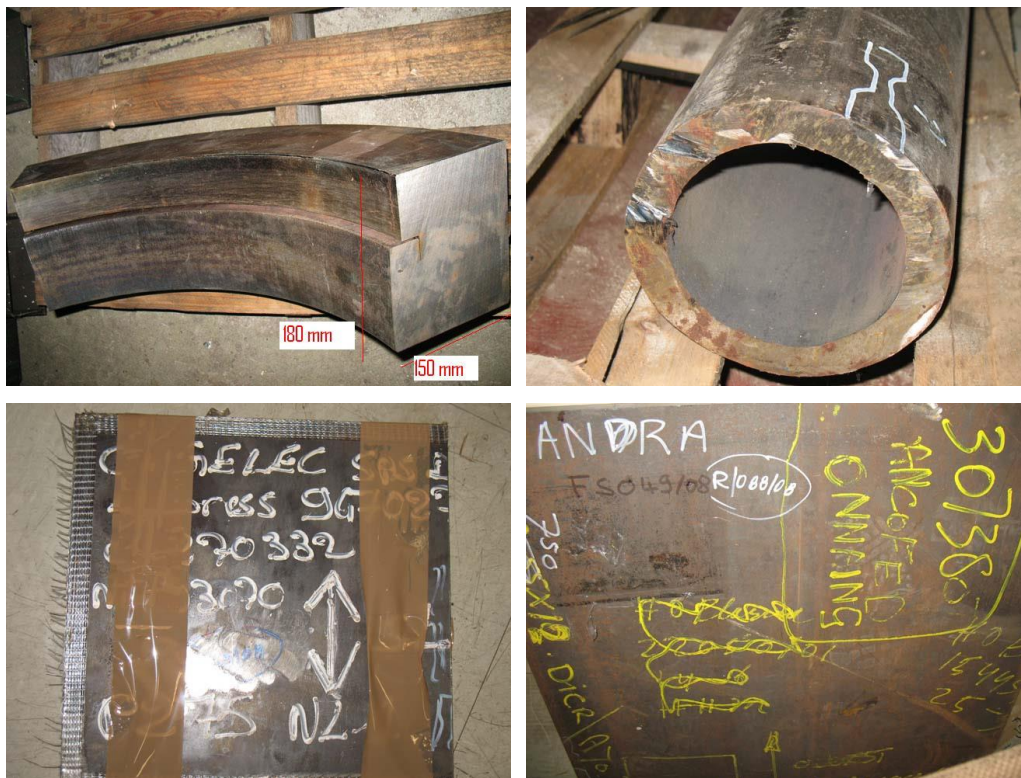
**Figure 13 - Aciers ferrito-perlitiques avec structure en bande (de haut en bas et de gauche à droite : P265, API5L grade B, P275NL1, SA516)**

- **une couronne soudée en P265** utilisée pour montrer la faisabilité du soudage du couvercle du conteneur HA par faisceau d'électrons. Ce matériau présente une structure en bandes et a donné lieu à des amorces de fissures de l'ordre de 200  $\mu\text{m}$  au cours d'un essai de longue durée réalisé au CEA dans un mélange 50 % eau de Bure – 50% argilite broyée [10].
- **un morceau de tube sans soudure en acier satisfaisant aux exigences de l'API grade B** – coulée n° 100436.
- **un acier de type P275 NL1** – coulée n° 503070.
- **un morceau de tôle laminée en acier de type SA 516** (équivalent X42), résistant au test HIC (Hydrogen Induced Cracking) suivant le standard NACE TM0284.

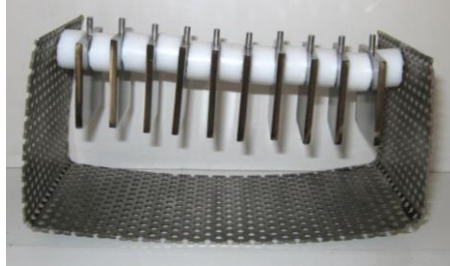
Figure 18 – Coupons destinés aux mesures gravimétriques avant essai

Afin d'assurer une bonne reproductibilité des mesures un nombre minimum d'échantillons de chaque type a été introduit dans chacune des phases (5 coupons dans l'argilite et 5 coupons dans le surnageant). Ils ont été disposés dans un panier en acier inoxydable (316L), suspendus sur une tige en acier inoxydable également recouverte de gaine en Téflon de manière à éviter tout couplage galvanique. Une vue d'un panier contenant 10 coupons avant essai est présentée sur la Figure 18.

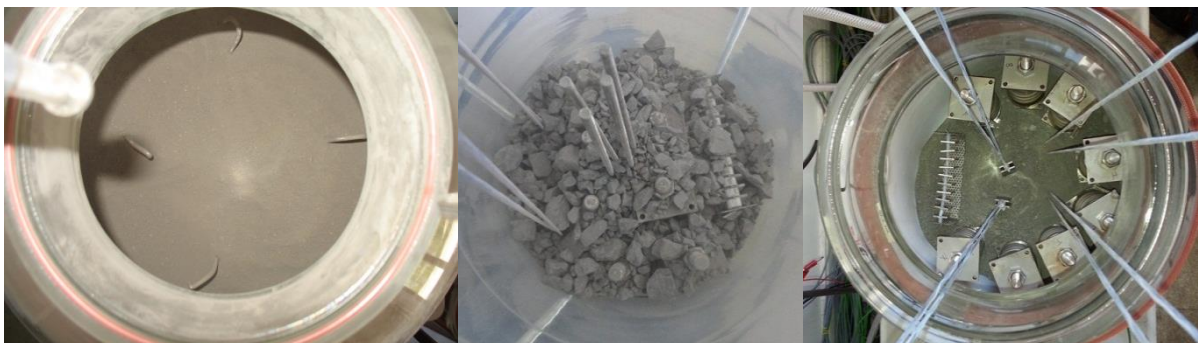
**Figure 26 – Illustration des différentes granulométries des argilites utilisées**

Concernant les essais en laboratoire réalisés à l’Institut de la Corrosion, l’argilite utilisée provient de creusement d’alvéoles au laboratoire souterrain de Meuse / Haute-Marne mais la granulométrie est différente selon les essais. Ainsi lors de l’essai n°1 (à gauche sur la Figure 26) il s’agissait de poudre très fine issue directement du creusement. Pour les essais 2 à 5.3, l’argile a été livrée sous forme de blocs concassés manuellement, la granulométrie étant alors de l’ordre de 1-30 mm (au centre sur la Figure 26). Enfin depuis 2014 lorsqu’une quantité conséquente d’argile a été livrée à l’Institut de la Corrosion, la décision de broyer l’argile mécaniquement a été prise ce qui a permis d’obtenir une granulométrie d’environ 0-4 mm (à droite sur la Figure 26).

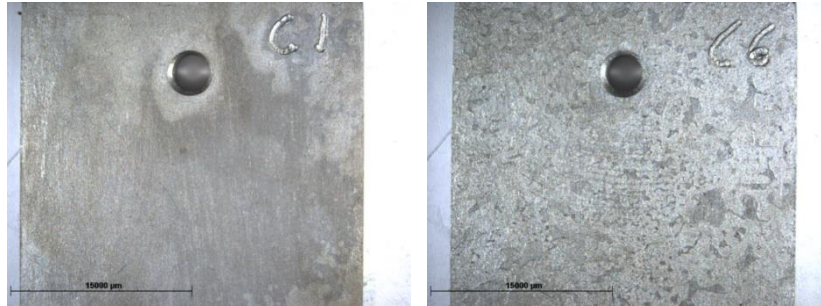
**Figure 30 - Coupons en acier X65 immergés pendant 8000 heures (à gauche dans la solution, à droite dans l'argile)**

D'une manière générale les vitesses mesurées sur les coupons au contact direct de l'argilite (flèches sur la Figure 29) sont sensiblement supérieures à celles obtenues sur les coupons présents dans la solution surnageante. Ce résultat est en accord avec les observations des états de surface après essai des différents coupons présentés sur la Figure 30. La surface de l'échantillon au contact de l'argile apparaît plus attaquée que celui présent dans la solution.

Des stries d'usinage ont été quelques fois observées ce qui témoigne d'une perte d'épaisseur non négligeable. Ces rayures d'usinage qui réapparaissent malgré le polissage initial, sont vraisemblablement dues aux contraintes résiduelles résultant de l'usinage et du polissage.

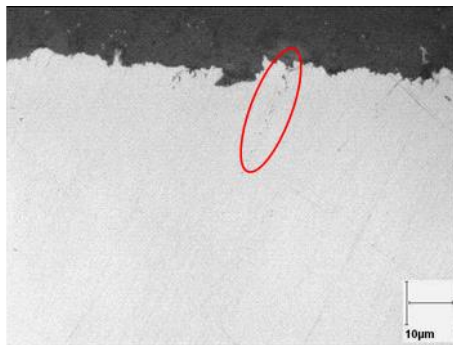
**Figure 33 - Eprouvette métal de base P265, coupe longitudinale**

La coupe longitudinale effectuée sur une éprouvette lisse issue du matériau P265 (métal de base) a montré la présence possible d'une fissuration (Figure 33). Une observation au microscope électronique à balayage a donc été réalisée. De nombreuses attaques localisées avec propagation intergranulaire et une dissolution préférentielle de la ferrite dans la perlite ont été observées (Figure 34).

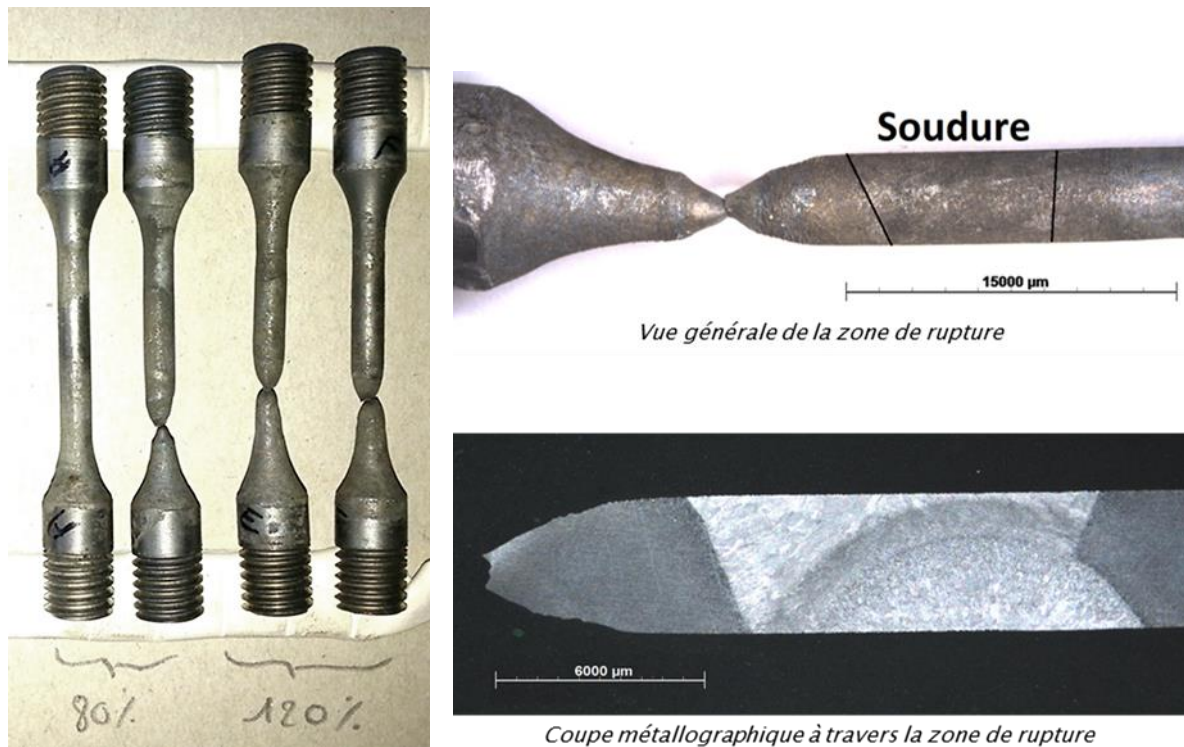
**Figure 42 – Eprouvette lisses en acier X65 (soudure longitudinale) chargées à 80% et 120% de la limite d'élasticité, immergées dans l'argile et détails à droite de la rupture à 80% de  $R_{p0,2}$**

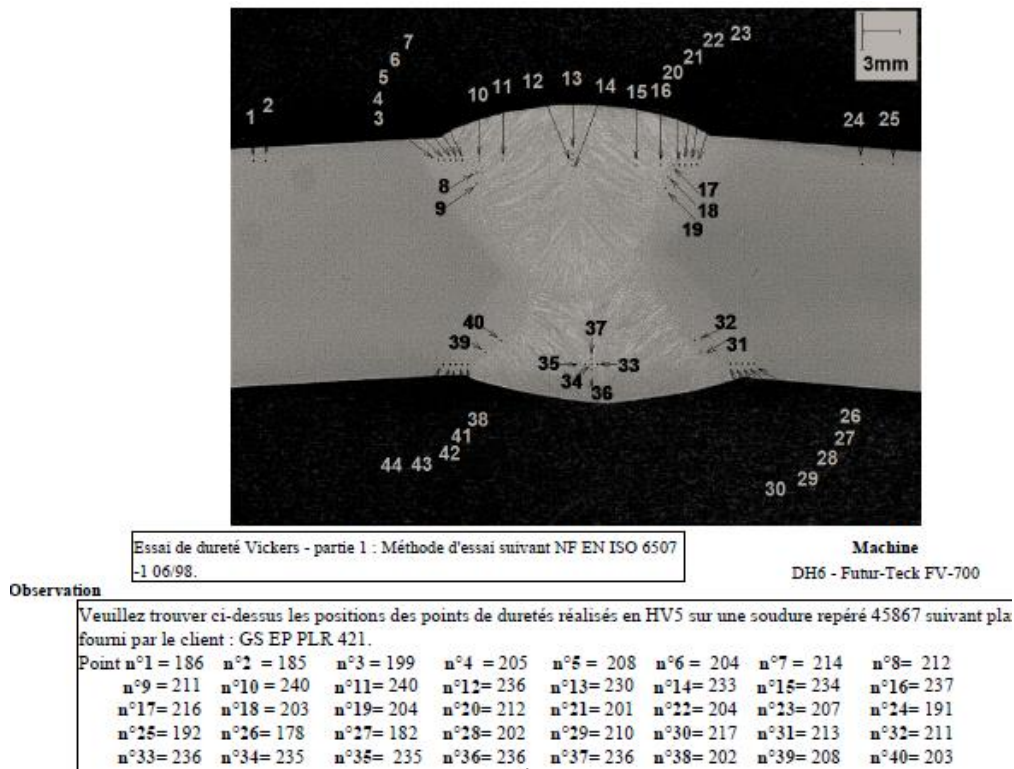
Figure 43 – Mesures de dureté dans la zone de soudure longitudinale de l'acier X65

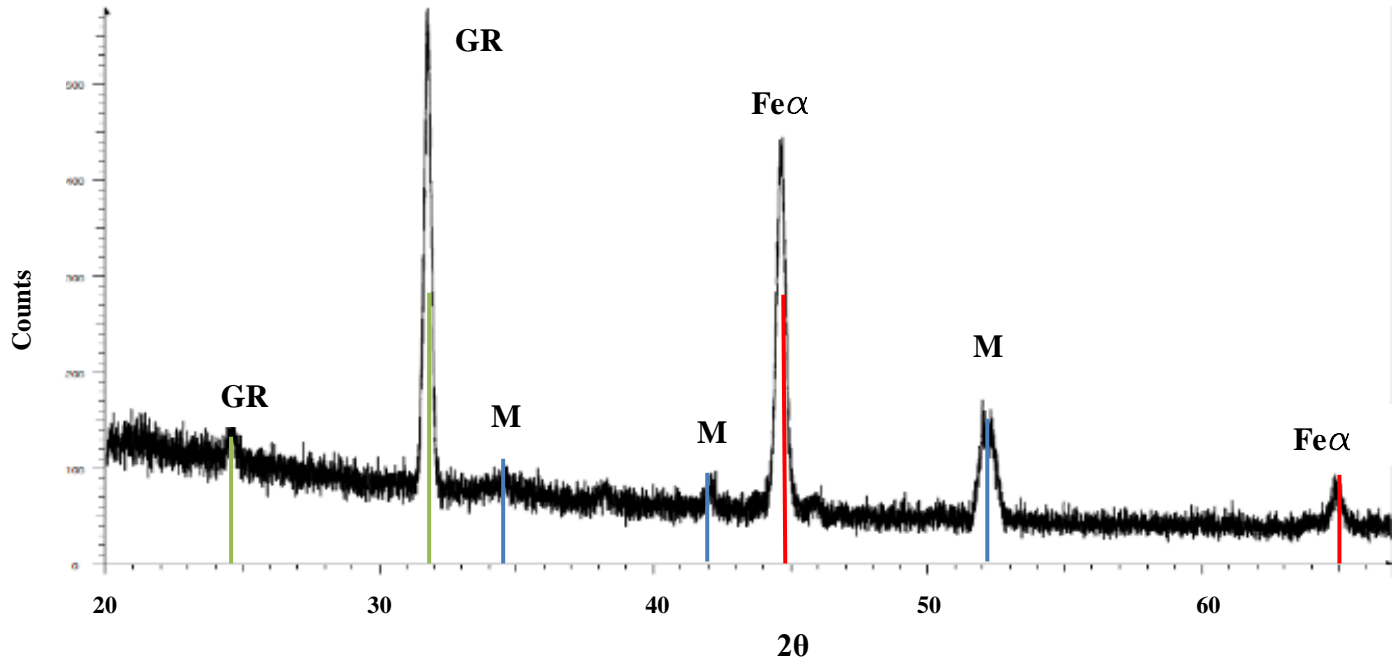
Figure 69 – Diffractogramme de l'échantillon en acier API 5L X65, test #8 du Tableau 20 (GR pour rouille verte et M pour magnétite)

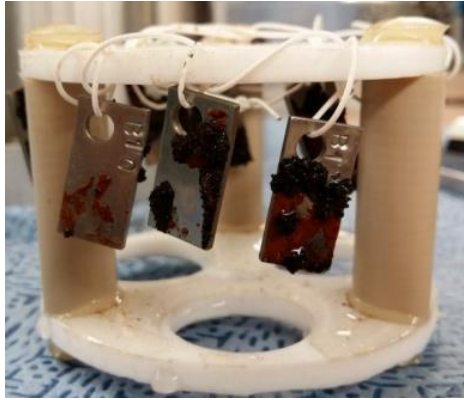
**Figure 86 – Observations des éprouvettes en acier API 5L X65 en solution 15 aéré à 90°C après 3 jours d'immersion [94]**

corrosion extrêmement élevées (supérieures à 1 mm/an) et stables. L'aspect des éprouvettes après essai montre des zones qui ne sont pas attaquées, et d'autres au contraire recouvertes d'un liquide rougeâtre, adhérent et visqueux (Figure 86).

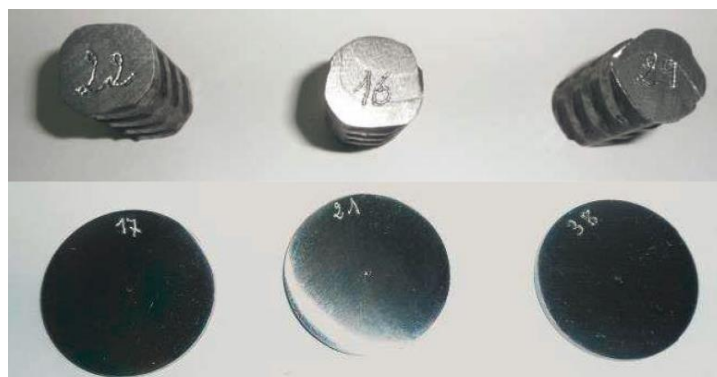
**Figure 87 – Echantillon de fer à béton (en haut) et en acier API 5L X65 (en bas) avant immersion dans le béton**

Dans le cadre de ce programme d'essais [97] deux types d'aciers ont été mis en œuvre : l'acier API5L X65, matériau de référence pour le chemisage de l'alvéole, et de fer à béton Fe500 (deux diamètres HA32 et HA16). Une vue des échantillons avant immersion dans le béton est présentée sur la Figure 87.

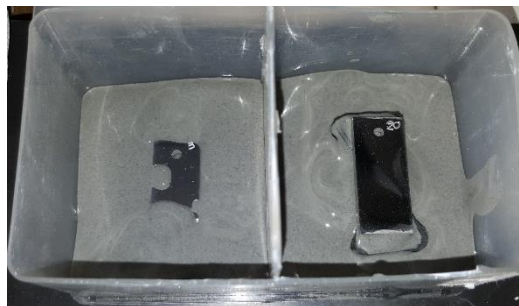
Figure 90 – Enrobage de coupons en acier API5L X65 avec du matériau ciment-bentonitique

Lors des expérimentations réalisées à l'Institut de la Corrosion dans le cadre de l'étude de la corrosion sous contrainte, des coupons en acier API 5L X65 enrobés de MREA dédiés aux mesures de vitesses de corrosion ont été ajoutés dans les milieux d'essais. Une illustration de l'enrobage des coupons est présentée sur la figure 90. Ces coupons ont subi une période de cure de 2 mois en atmosphère 100% humide avant d'être introduits dans les milieux d'essais (CTA90 et LTA 90, cf. Tableau 22).

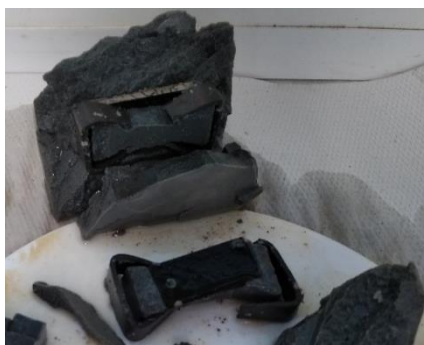
**Figure 91 – Bloc de MCB contenant 2 échantillons en acier API5L X65 après 8000 heures d'exposition à 90°C dans la solution 12 aérée**

Après 8000 heures d'immersion, les échantillons ont été extraits des moulages (Figure 91) et les vitesses de corrosion ont été déduites des mesures gravimétriques après décapage dans une solution d'acide chlorhydrique inhibé.

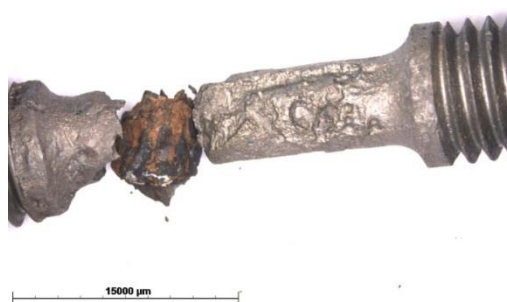
Figure 126 - Macrographie de l'éprouvette PF3 en acier P285NH

Pour ce qui est de l'acier P285NH, une seule rupture d'éprouvette (sur 20 testées) a été constatée. Il s'agit d'un échantillon (éprouvette entaillée) issu de la soudure circumférentielle au faisceau d'électron chargé à 120% de la limite élastique. La corrosion semble ici aussi responsable de la rupture (Figure 126).
