# Approche expérimentale et numérique de l'usure du carbure de tungstène sous impact-glisement

**THESE de DOCTORAT DE L'UNIVERSITE DE LYON  
opérée au sein de l'Ecole centrale de Lyon**

**APPROCHE EXPERIMENTALE ET NUMERIQUE DE L'USURE  
DU CARBURE DE TUNGSTENE SOUS IMPACT-GLISSEMENT**

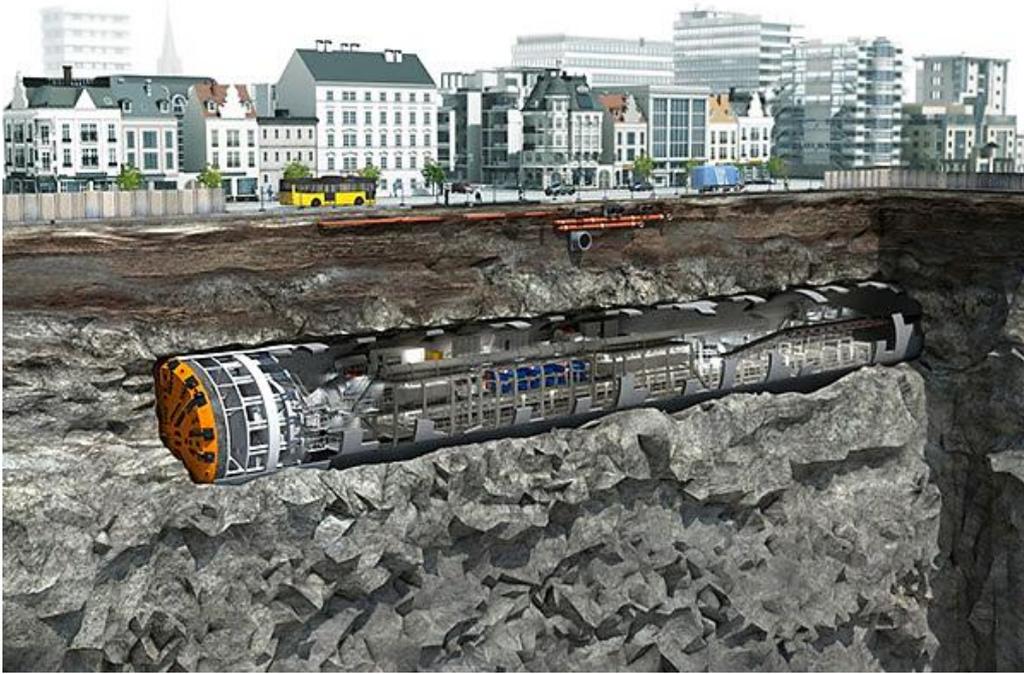
Nous allons nous focaliser sur la partie forage qui correspond à 36% des applications (Fig.1.2). Notre étude porte sur les outils de coupe utilisés au niveau de la tête des tunneliers. La Fig.1.2 montre un tunnelier excavant le sol sans altérer les infrastructures souterraines comme les canalisations.

*Fig. 1.2. Image présentant un tunnelier créant un tunnel.*

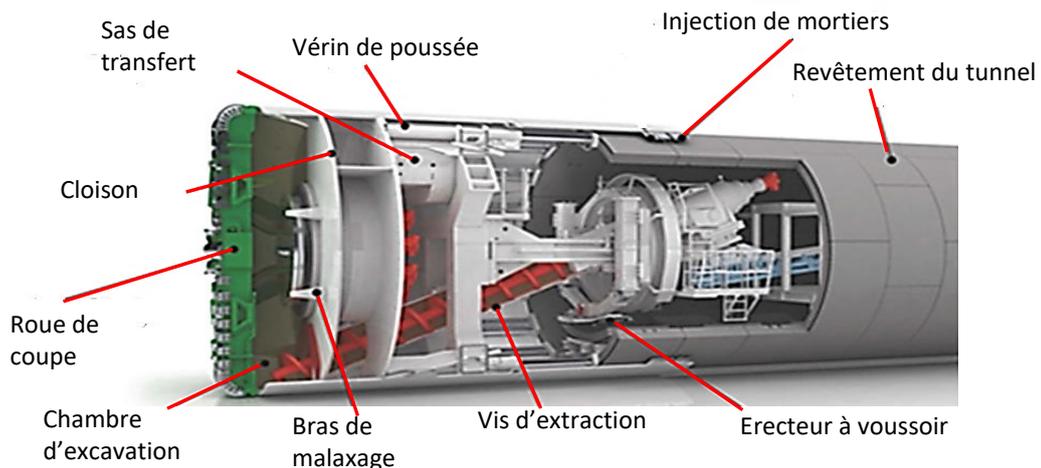
Fig. 1.7. Schéma des différents éléments d'un tunnelier.

Cette chambre d'excavation se situe derrière la roue de coupe. Elle a la particularité de s'adapter à la diversité des terrains en exerçant une pression avec les moteurs hydrauliques. Avec ou sans pression d'eau et en tenant compte de la nature du terrain, dur ou meuble, les pressions exercées permettent d'assurer une poussée suffisante. Les vérins de poussée s'appuient sur la paroi externe du tunnelier pour avancer (Fig.1.7).

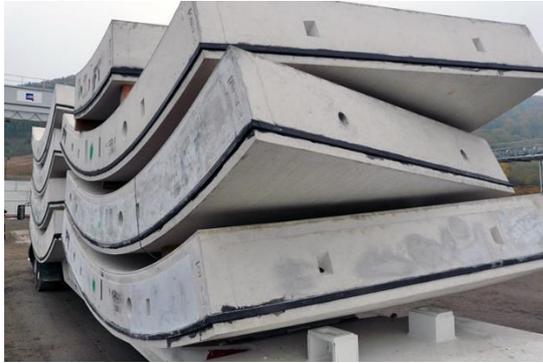
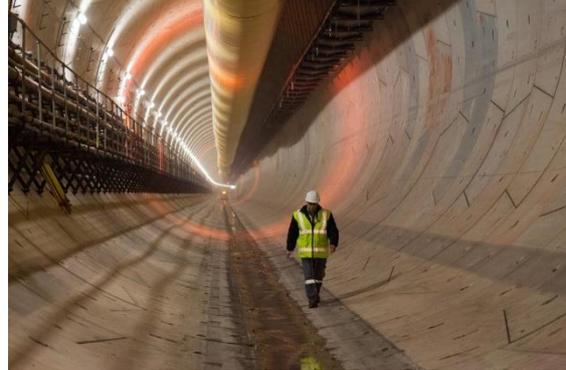
Les voussoirs sont des plaques de béton préfabriquées en portions de cylindres (du diamètre du tunnel) de 2 mètres de long et de 0,4 mètre d'épaisseur. Ces voussoirs sont positionnés en même temps que le forage a lieu et forment des anneaux en raison de leur forme en arc de cercle. Le train suiveur permet également de débarrasser la zone d'excavation des sols. Il peut s'étendre sur plusieurs mètres et constitue la plus grande partie du tunnelier.

Le revêtement interne une fois mis en place permet de consolider le tunnel et d'éviter l'éroulement du sol. La fig.1.9 montre des voussoirs et le revêtement d'un tunnel. L'érecteur de voussoirs assure la disposition des voussoirs sous la jupe. Il est situé sous le bouclier. Après la jupe, le vide entre les voussoirs est comblé.

Fig. 1.9. Voussoirs préfabriqués en béton (a) et intérieur du tunnel après revêtement (b).

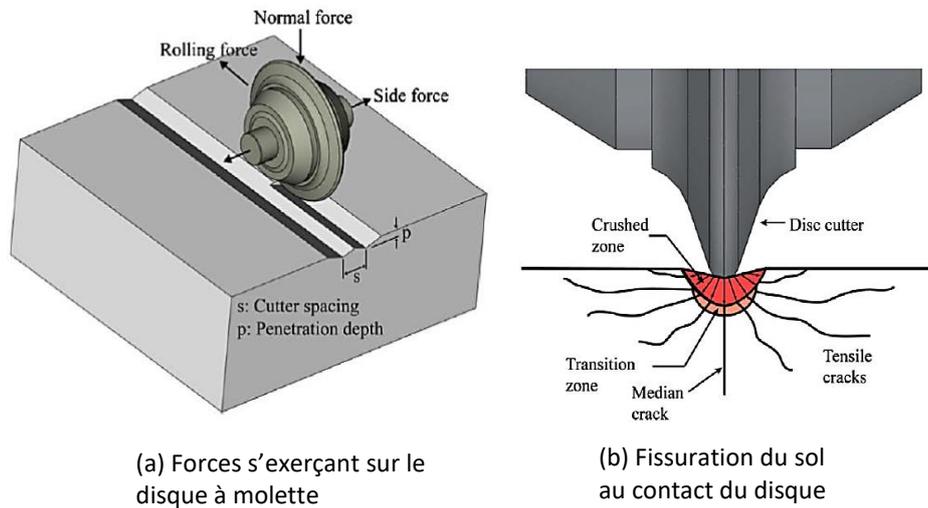
Fig. 1.13. Forces qui entrent en jeu dans la fragmentation du sol (a) et processus de fissuration de le sol sous l'action du disque à molette (b) <sup>11</sup>.

Les disques à molettes sont des disques libres en rotation qui vont venir au contact du sol afin de le fragmenter. Sous l'action de la poussée en prenant appui sur les voussoirs, les disques à molette avancent en creusant le sol avec une force normale perpendiculaire à la force de rotation et de glissement. La Fig.1.13 illustre l'action des disques à molettes.

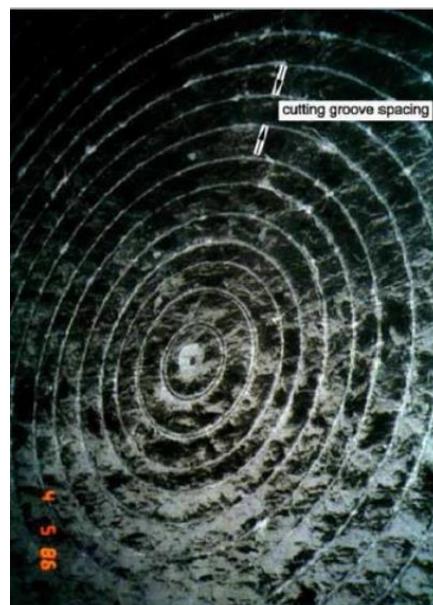
Fig. 1.14. Traces concentriques et circulaires du sol après le contact avec les disques à molette.

Les disques à molette en rotation pénètrent dans le sol qui est ainsi plus ou moins fissuré. Cela crée des traces concentriques et circulaires sur la roche (Fig.1.14)

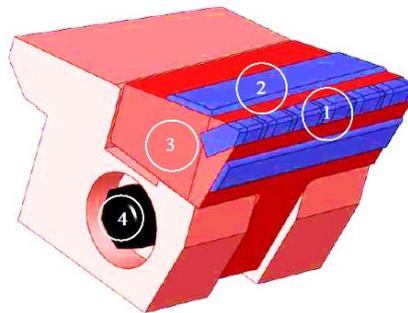
Fig. 1.15. Dent de tunnelier avec les inserts (1), le rechargement de protection métallique (2), le corps en acier (3) et la vis de serrage (4) <sup>8</sup>.

Les dents de tunneliers sont des outils de coupe métalliques équipés d'inserts en carbure de tungstène. Plus communément appelés « dragbits », ils sont capables de fragmenter le sol qui a déjà été dégradé par les disques à roulettes. La propagation des fissures est favorisée par les chocs entre les dents de tunneliers et le sol. La Fig.1.15 montre une illustration schématique de la dent de tunnelier. Ces outils sont spécialement utilisés pour excaver des sols mous comme le sable et l'argile.

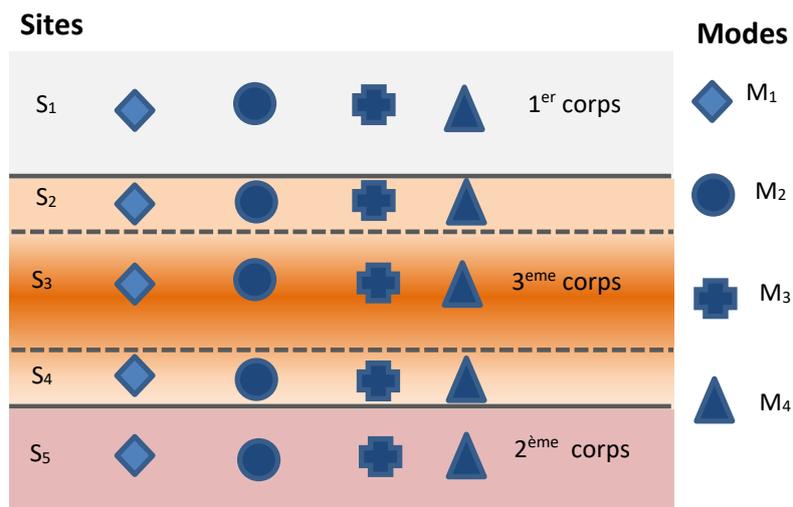
Fig. 1.20. Sites et modes d'accommodations.

Il prend en compte l'identification des mécanismes d'accommodations de vitesses dans le contact pour étudier l'usure intervenant dans l'usure trois corps (Fig.1.20).

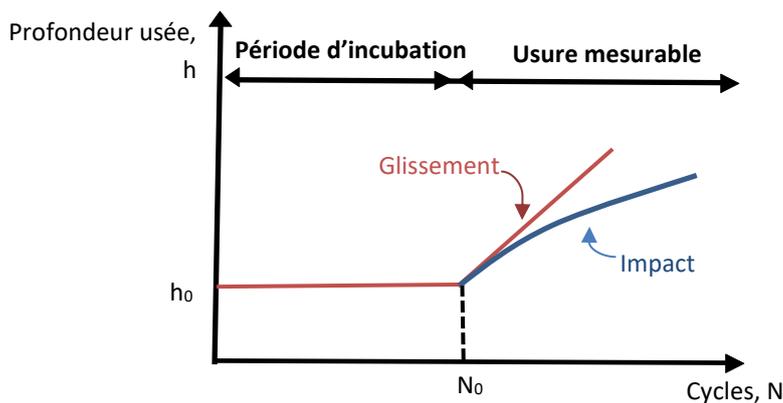
Fig. 1.22. Evolution de la profondeur d'usure en fonction du nombre de cycles selon Engel.

L'usure lors d'un impact pur et répété a été étudiée par Engel qui la présente comme un mécanisme se déroulant en deux temps. Il identifie une première période ou phase d'incubation, où les impacts répétés ne conduisent pas à une perte de matière importante <sup>49</sup>. Il y a alors des phénomènes de transformations en surface et en profondeur comme le développement de fractures, de fissures et de fragments. Ceci entraîne des modifications de la rugosité et peut déclencher l'oxydation. Cette période d'incubation est ensuite suivie d'une phase où l'usure devient non négligeable, à partir de  $N_0$  cycles. L'usure augmente alors linéairement plus précisément en profondeur. La figure 22 montre la profondeur d'usure en fonction des cycles d'impacts,  $N$ .

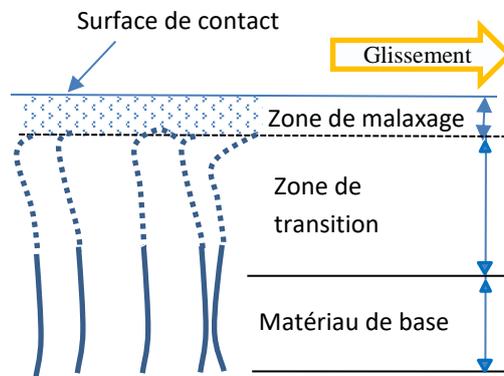
Fig. 1.23. Illustration schématique de la déformation en profondeur suite à des glissements répétés.

Rice *et al*<sup>50</sup> explique que l'impact couplé à des glissements à sec, sur des alliages de cuivre et d'aluminium, amorce les mécanismes de dégradation des grains évoqués par Rigney<sup>51</sup> sur les phénomènes de fatigue (Fig.1.23).

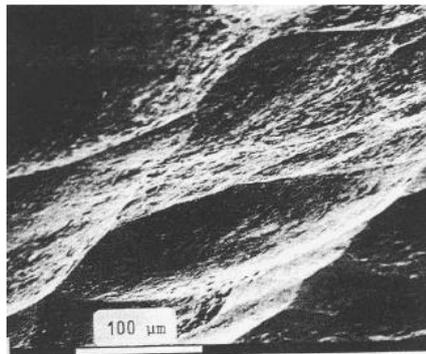
*Fig. 1.24. Illustration des cupules observées sur un tube de générateur vapeur <sup>54</sup>.*

Les travaux de Kaczorowski <sup>54</sup> et de Kaiser <sup>55</sup> sur les phénomènes d'endommagement des grappes de réacteur nucléaire mettent en exergue des faciès d'usure particulier sous impact-glissement. Il s'agit de déformations plastiques du matériau qui conduit à des faciès en forme de « cupules » (Fig.1.24). Ils ont montré que le coefficient de frottement, l'angle d'incidence et la force normale ont une influence sur les taux d'usure. Kaczorowski explique par une approche mécanique les observations des faciès d'usure particuliers avec des zones caractérisées par un faible écrouissage au niveau d'une zone peu épaisse et l'associe au glissement lors du contact <sup>54</sup>.

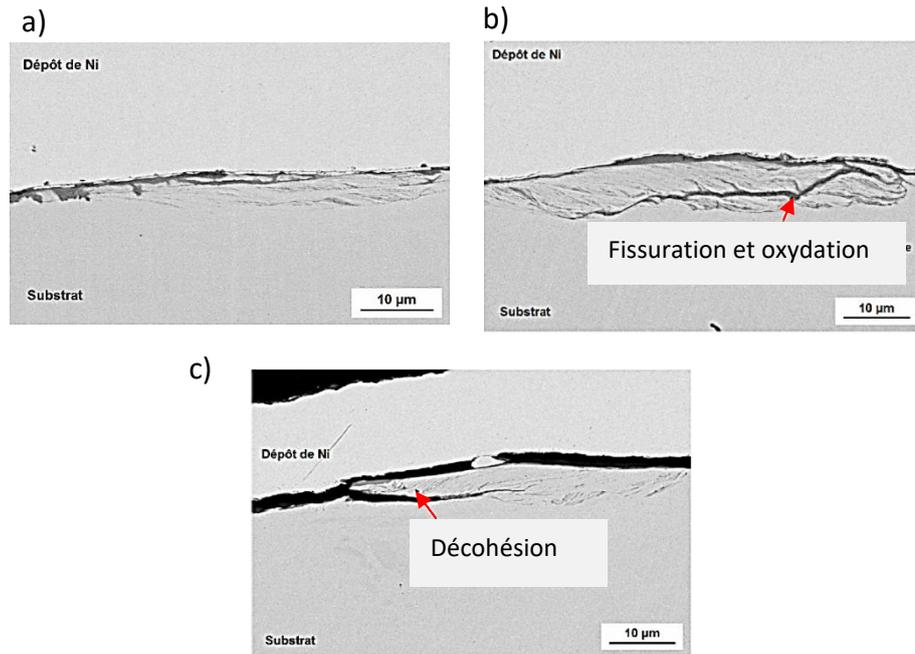
Fig. 1.25. Observations microscopiques de sections réalisées au niveau des cicatrices d'usure :  
(a) formation de la zone lamellaire,  
(b) fissuration et oxydation,  
(c) décohésion <sup>55</sup>.

Kaiser poursuit cette analyse en rajoutant les conditions environnementales, à cette étude et conclue sur un processus de formation de cupules <sup>55</sup> (Fig.1.25).

Ces sollicitations entraînent un amorçage et la propagation de fissures au niveau du matériau favorisant ensuite l'oxydation et conduisant à une transformation tribologique en surface du métal. L'interface entre ces zones lamellaires et le substrat constituée d'oxydes, est fragilisée, en raison des conditions environnementales (eau pressurisée à 300°C). La succession des impact-glissements rompt cette interface et conduit à la libération de particules de petites tailles appelées « grumeaux ». Ces derniers peuvent soit se briser et former des débris d'usure, soit adhérer à l'antagoniste et former une cupule par rayure ductile.

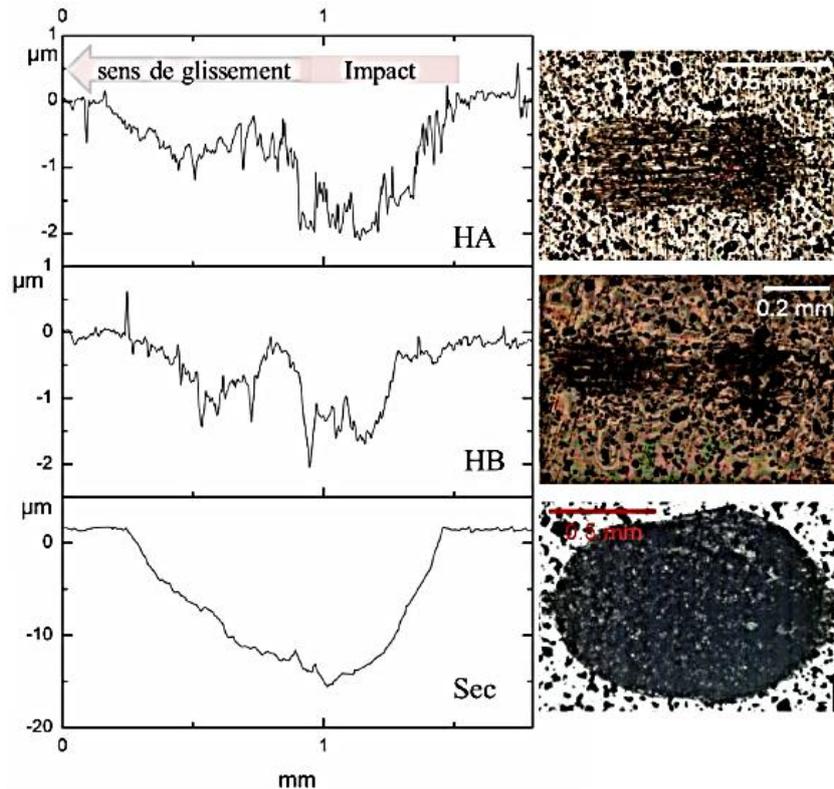
Fig. 1.26. Profils 2D des traces d'usure et observations microscopiques pour un angle d'impact de  $45^\circ$ <sup>56</sup>.

Plus récemment Messaadi, a étudié le comportements d'aciers frittés utilisés pour les sièges de soupape de moteur à explosion sous impact-glissement dans différentes conditions expérimentales (angle d'impact, énergies d'impact et nature du contact) <sup>56</sup>. Cette étude avec une configuration bille/plan est associée par une analyse numérique du contact par éléments finis. Elle a montré que l'usure des aciers sous impact-glissement donne des faciès d'usure avec des profondeurs d'usure différentes selon les conditions de sollicitations. L'analyse numérique a permis de démontrer que les contraintes de cisaillements diminuent lorsque la composante de glissement est faible. L'approche expérimentale a mis en exergue le phénomène de multi-impacts qui conduit à une déformation plastique importante (Fig.1.26).

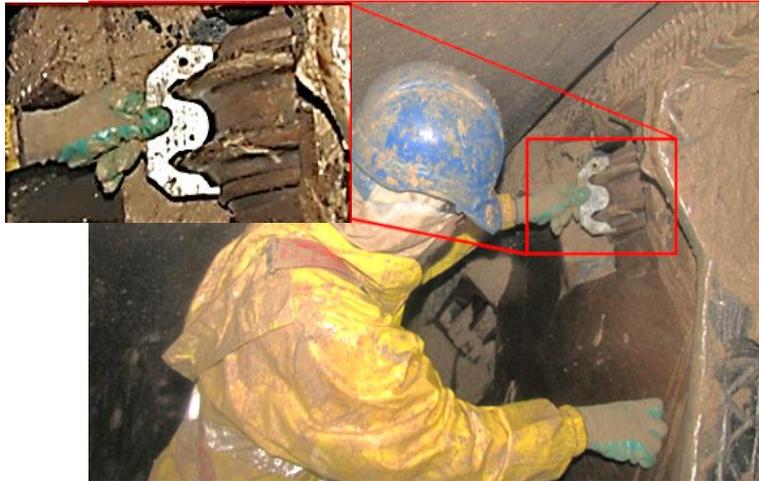
Les conditions de travail étant variées durant l'excavation, les carbures de tungstène sont sujets à des phénomènes d'usure qui sont rendus complexes du fait de leur mise en jeu de façon simultanée. Le remplacement des dents s'effectue par des opérateurs au niveau de la zone d'excavation. La Fig.1.27 montre un opérateur en train d'analyser l'usure sur la tête de coupe du tunnelier.

*Fig. 1.27. Opérateur au niveau de la roue de coupe du tunnelier analysant l'usure des disques <sup>57</sup>.*

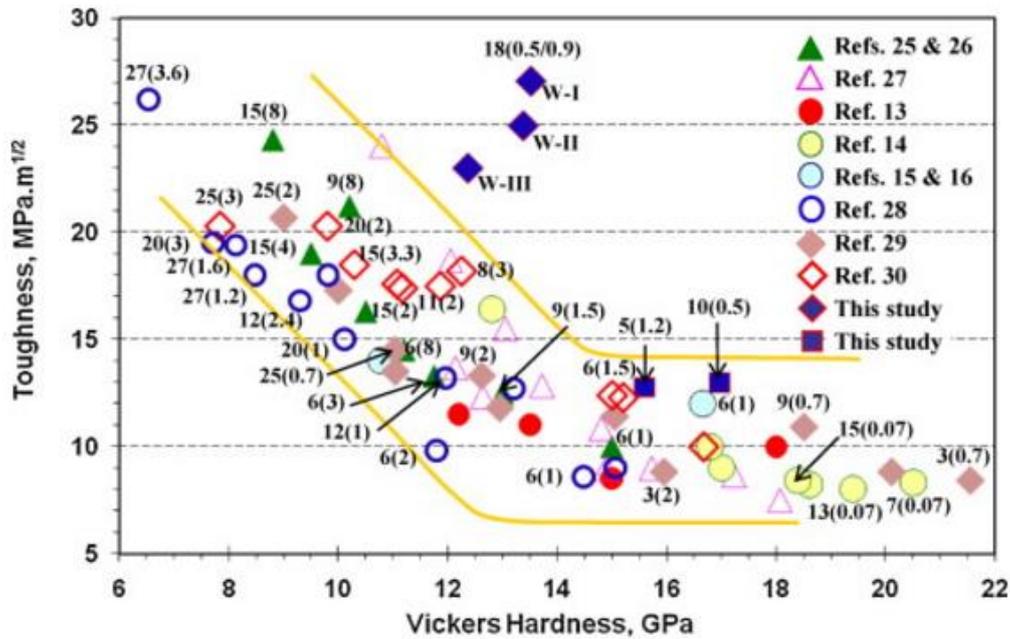
Fig.1.28. Tracé de la ténacité en fonction de la dureté Vickers <sup>62</sup>.

Pour ces matériaux, les propriétés de dureté et la ténacité sont très fortement liées à la microstructure. Il est quasiment impossible d'avoir un matériau avec une dureté élevée sans diminuer la résistance à la fissuration <sup>8</sup>. Ainsi, la dureté et la ténacité des carbures de tungstène sont des propriétés antagonistes ce qui rend difficile l'élaboration d'un composite combinant dureté et ténacité élevées. Un compromis entre l'efficacité de ces outils de coupe et leur endommagement est à considérer. La Fig.1.28 représente l'évolution de la ténacité en fonction de la dureté et permet de souligner le fait que la ténacité est inversement proportionnelle à la dureté Vickers.

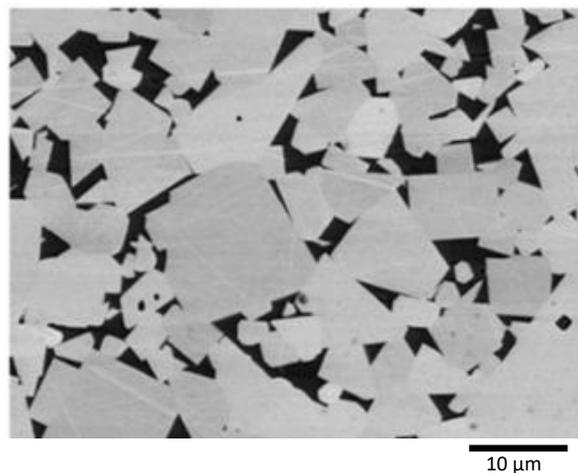
Fig.1.29. Microstructure d'un carbure de tungstène contenant 6% de cobalt <sup>63</sup>.

Les carbures de tungstène sont caractérisés par une répartition plus ou moins homogène de grains de carbure dans une matrice ductile, le liant (Fig.1.29). La microstructure de ces composites va dépendre de plusieurs facteurs en fonction de la taille des grains, leur distribution, leur fraction volumique, et leur forme <sup>7</sup>.

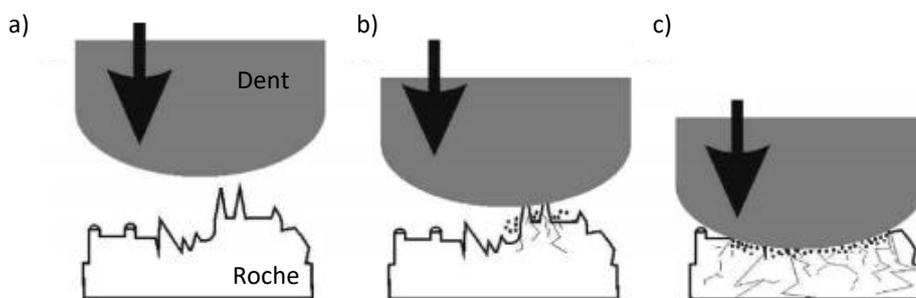
*Fig. 1.30. Processus de fragmentation de la roche lors du contact carbure/roche<sup>2</sup> :*  
*(a) dent au contact avec les aspérités du sol,*  
*(b) propagation des microfissures,*  
*(c) fragmentation du sol.*

Les observations faites sur les dents endommagées reflètent l'action de plusieurs mécanismes favorisant l'ébrèchement des matériaux, leur fissuration et l'abrasion. Lors du contact carbure/sol, plusieurs étapes découlent de la pénétration des débris dans la dent en carbure de tungstène<sup>58</sup>. La fig.1.30 représente le processus qui mène à excaver le sol<sup>2</sup>. Dans un premier temps, la dent au contact avec les aspérités du sol, sous l'effet de l'impact et de la force d'impact, brise les premières aspérités du sol (Fig.1.30.a). Cela occasionne des microfissures qui ont tendance à se propager sous l'action du martellement des fragments engendrés par les premiers impacts (Fig.1.30.b). Cette structure de surface endommagée associée aux impacts répétés contribue non seulement à une fragmentation progressive mais aussi à la pénétration de ces fragments (Fig.1.30.c) dans les dents en carbure de tungstène<sup>58,79,80</sup>.

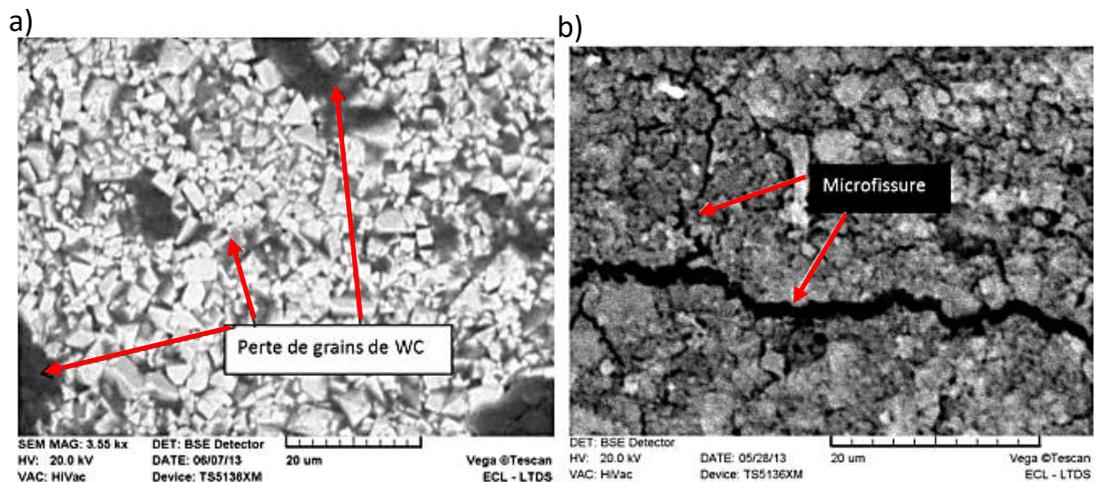
Fig. 1.31. Usure abrasive des carbures avec perte de grains et formation de microfissures <sup>8</sup>.

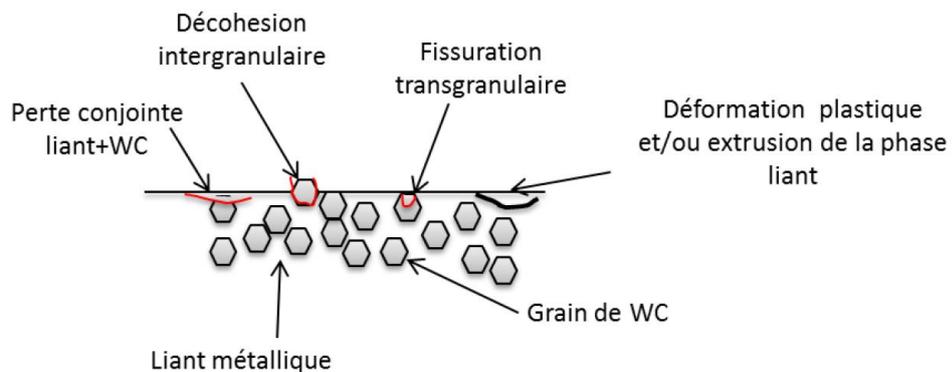
Fig. 1.32. Représentation schématique des mécanismes d'usure observés <sup>8</sup>.

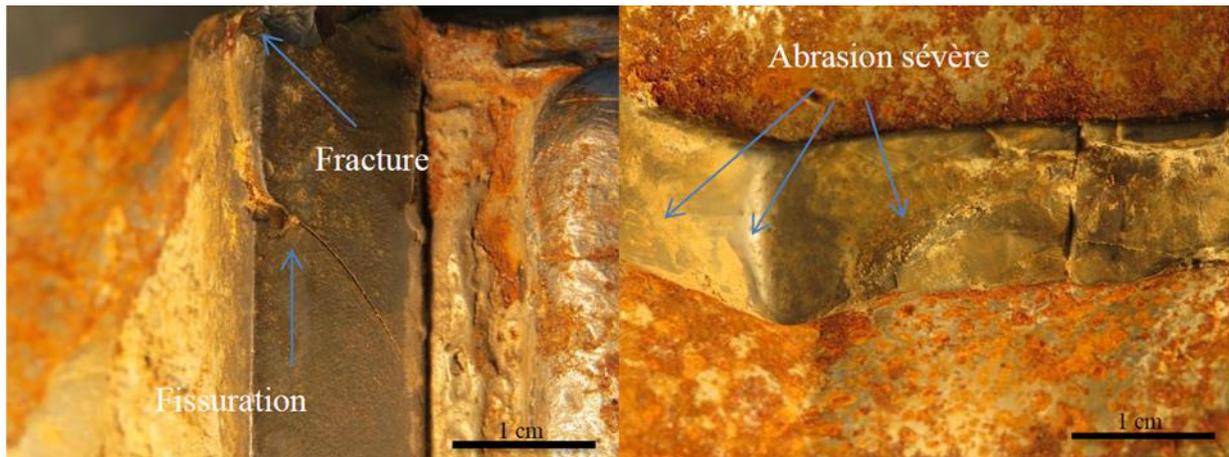
*Fig. 1.33. Phénomènes de fissuration, de fracture et d'abrasion sévère sur les inserts de forme triangulaires <sup>8</sup>.*

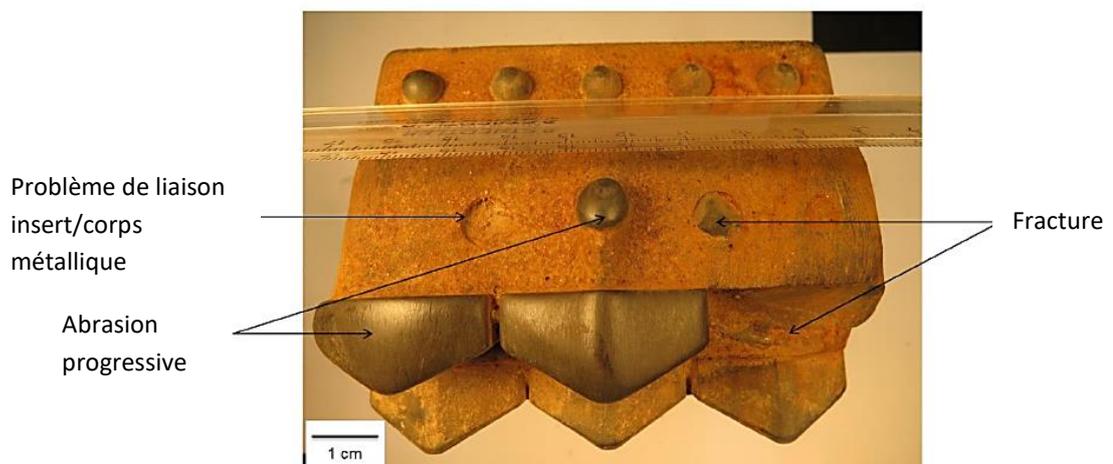
*Fig. 1.34. Endommagement d'un dragbit avec des inserts de carbure de tungstène usés <sup>8</sup>.*

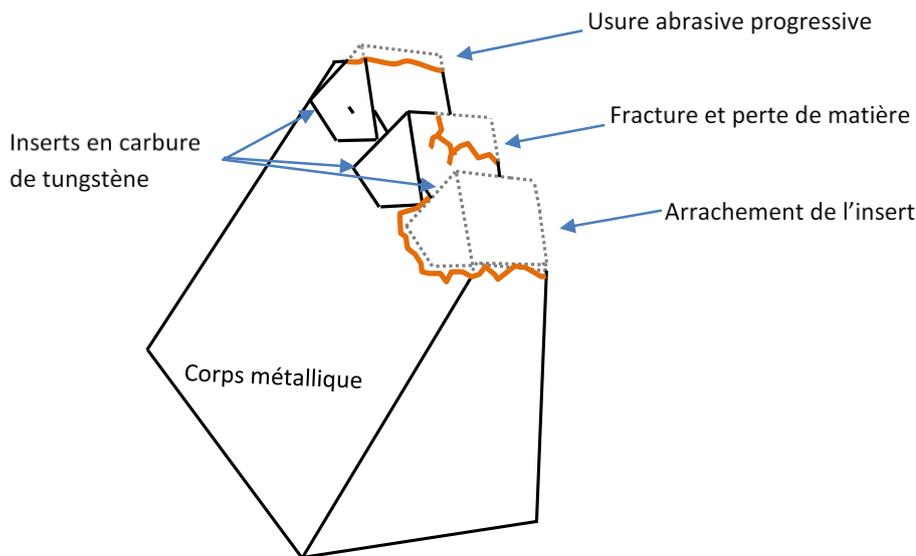
Fig. 1.35. Illustration des modes d'endommagement des dents de tunnelier.

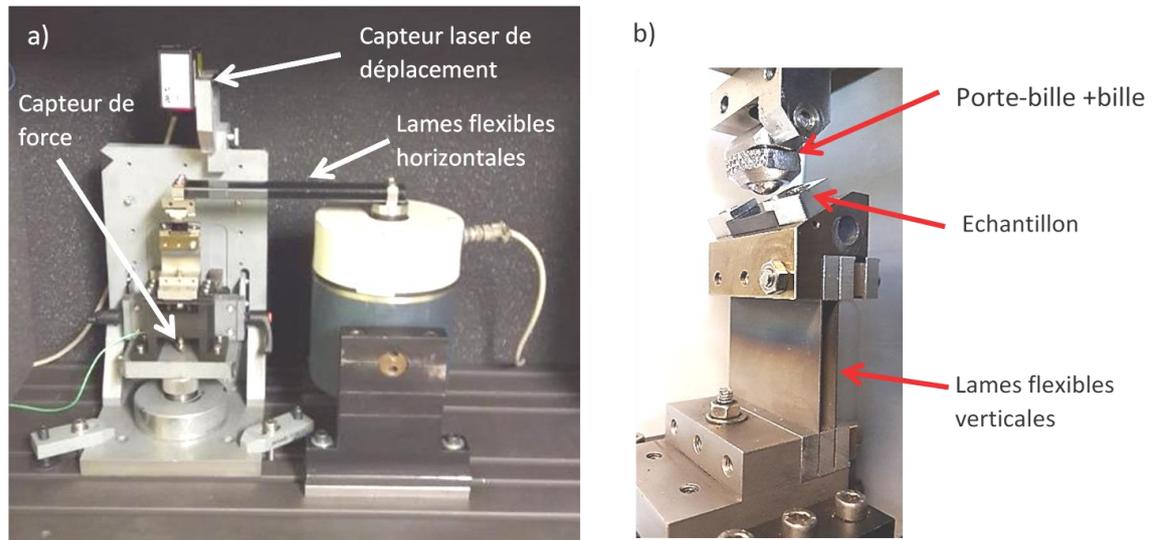
Fig. 2.2. Banc d'essai avec un angle  $\alpha$  de  $60^\circ$  :  
 (a) vue générale,  
 (b) image rapprochée de la zone de contact bille / plan.

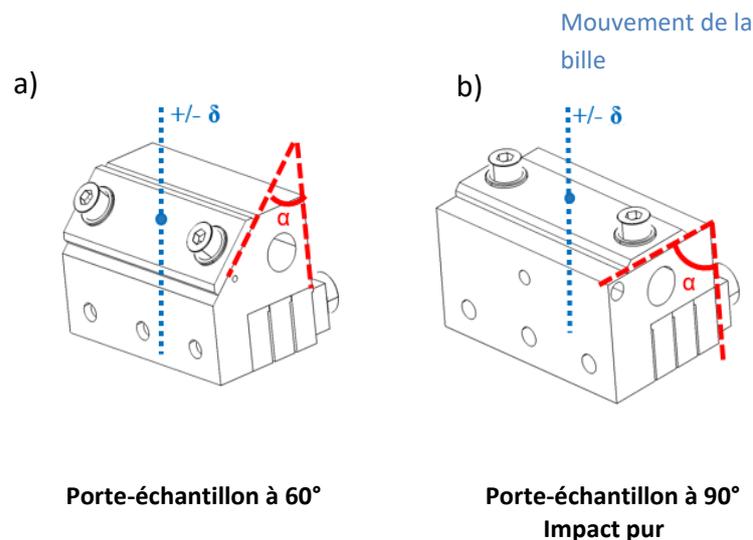
Fig.2.3. Schémas des porte-échantillons :  
 (a) angle d'impact à  $60^\circ$ ,  
 (b) angle d'impact à  $90^\circ$ .

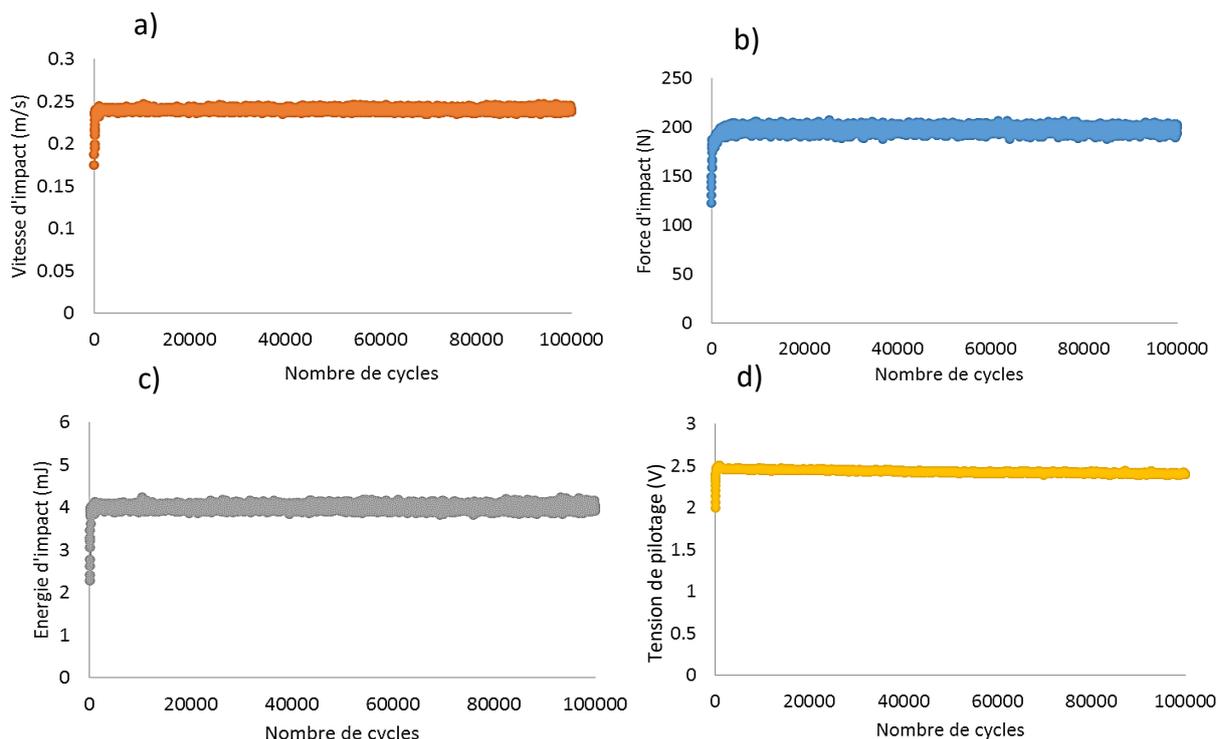
Fig.2.5. Exemple d'évolution des paramètres expérimentaux d'un essai de 100 000 cycles à 4 mJ : (a) vitesse d'impact, (b) force d'impact, (c) énergie d'impact, (d) tension appliquée au pot vibrant.

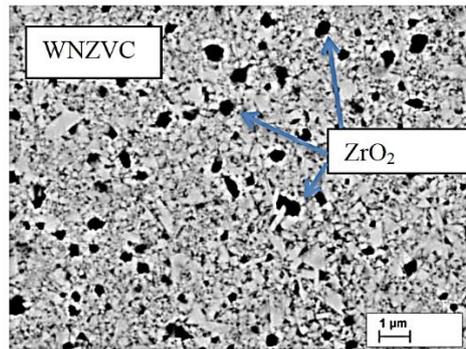
Fig.2.10. Observation du WNZVC par microscopie électronique à balayage <sup>3</sup>.

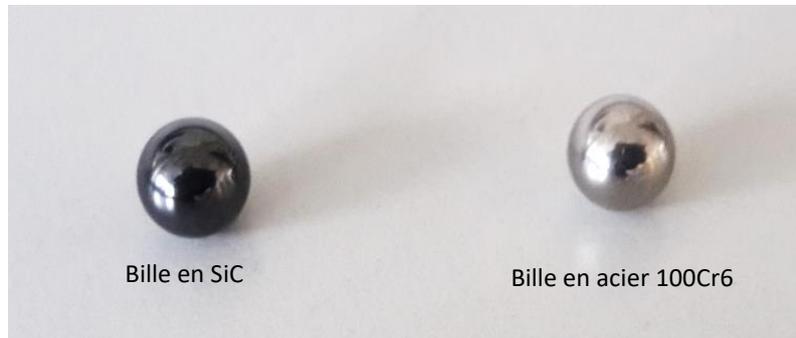
*Fig.2.11. Billes utilisées pour les tests d'impact-glisement.*

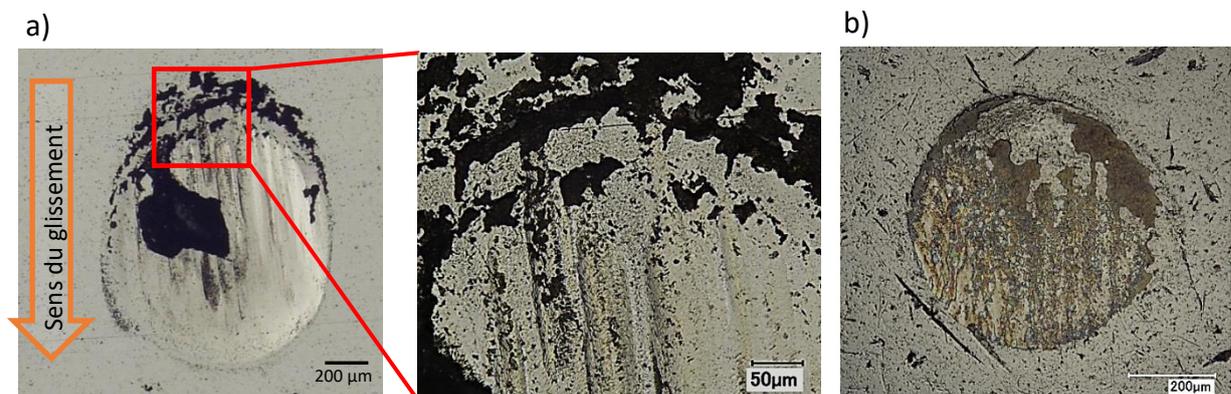
Fig. 3.11. Observation au microscope optique des traces d'usure à 1 200 J :  
(a) carbure WCr1,  
(b) bille en 100Cr6.

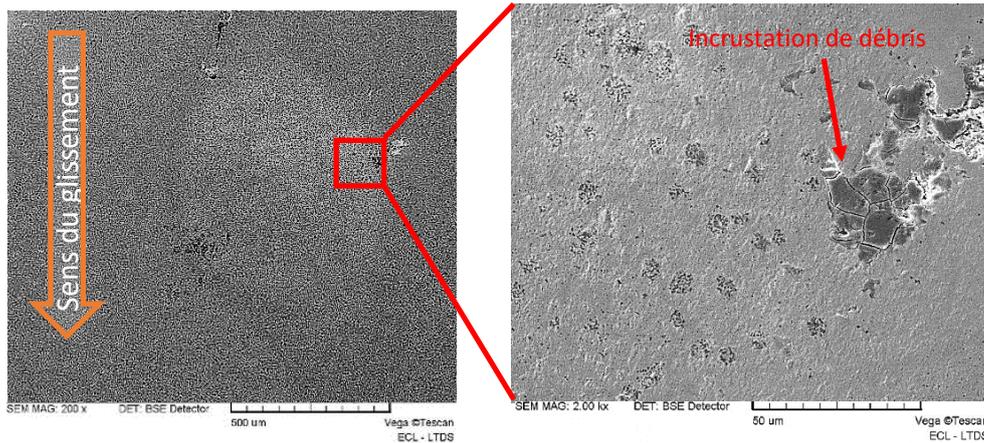
Fig. 3.12. Observations au MEB de la trace d'usure du carbure WNZVC à 1000 J.

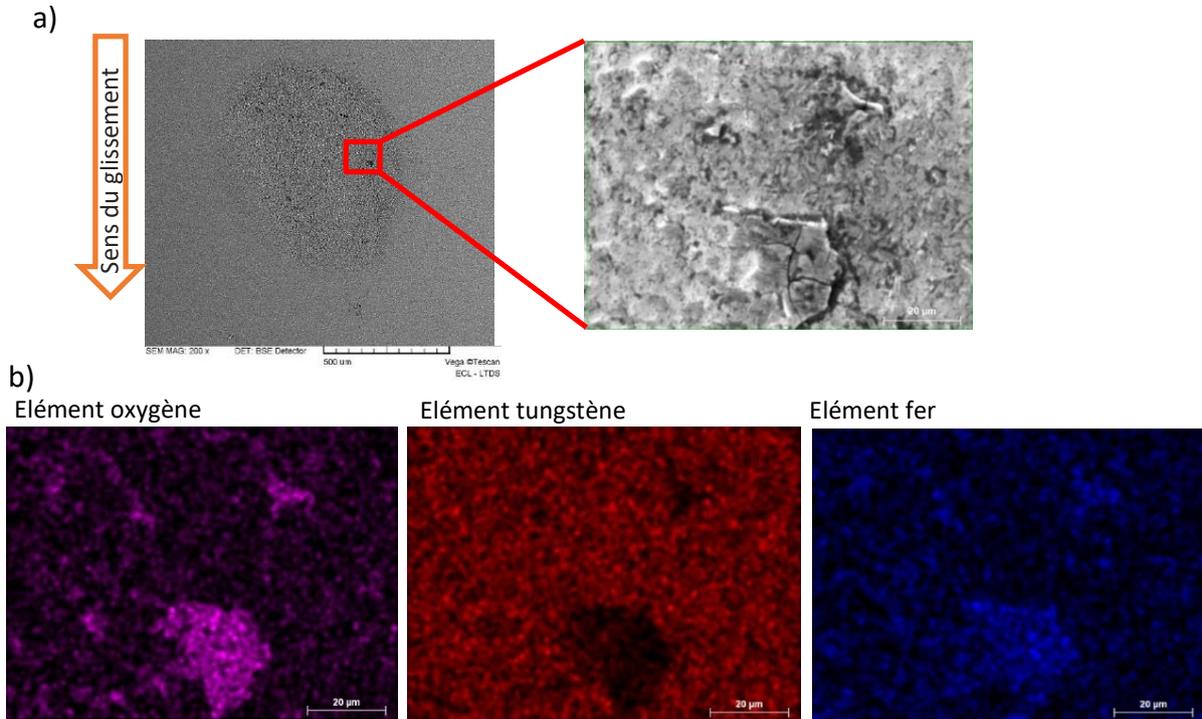
Fig. 3.15. Observations au MEB-EDX à 1 000 J :  
(a) trace d'usure sur le carbure WCR1, (b) cartographies des éléments O, W et Fe.

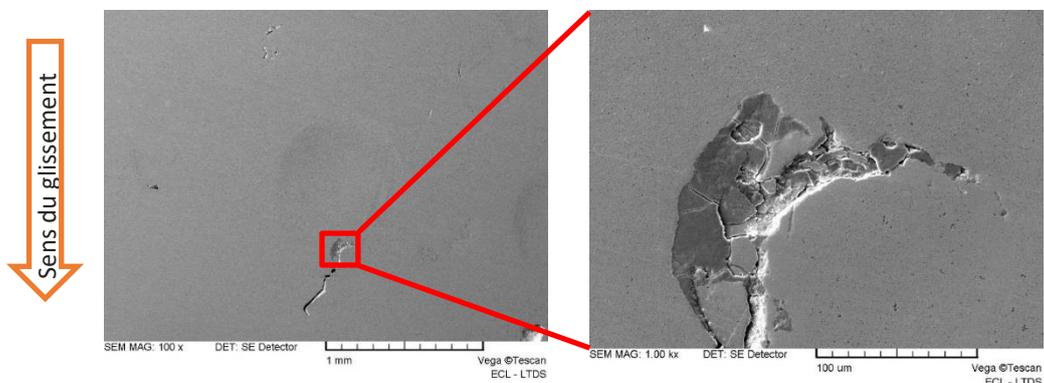
Fig. 3.16. Observations au MEB de la trace d'usure du carbure WNZVC à 1 000 J.

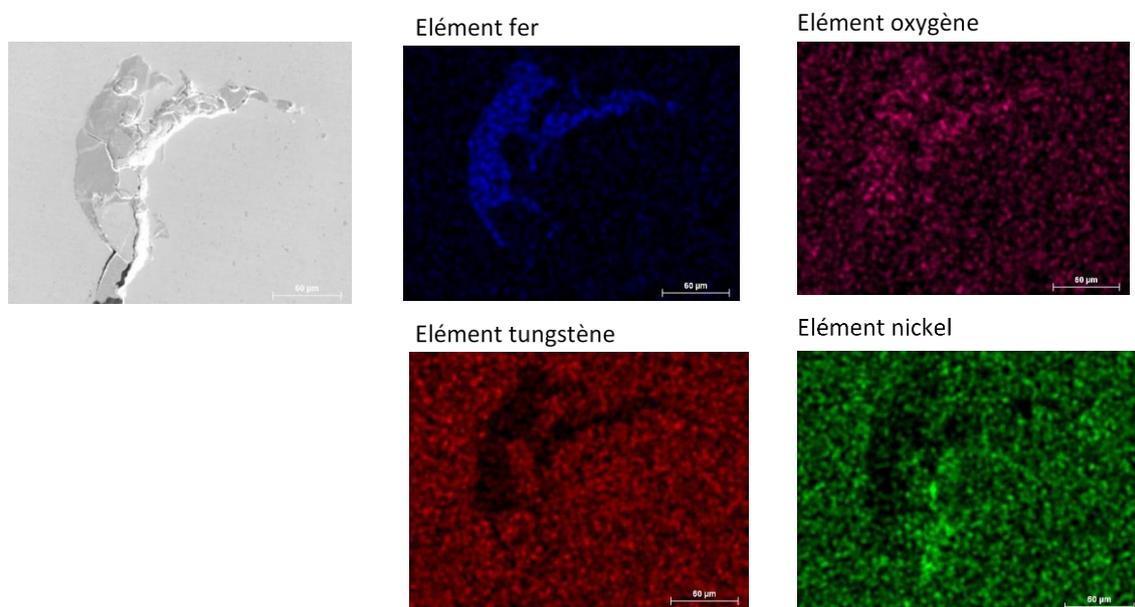
*Fig. 3.17. Observations au MEB couplée à l'EDX de la fissure située sur le bas de la trace d'usure du carbure WNZVC à 1 000 J.*

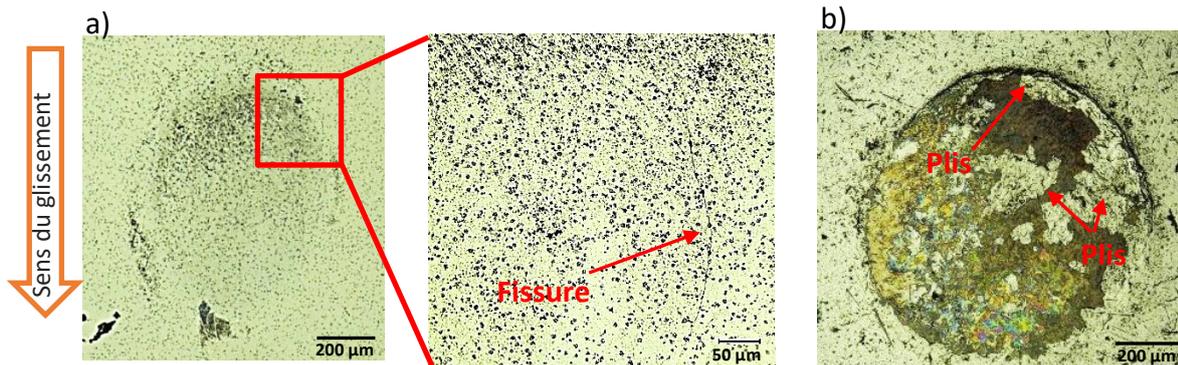
Fig. 3.18. Observations au microscope optique d'un essai à 600 J :  
(a) trace d'usure du carbure WNZVC, (b) trace sur la bille.

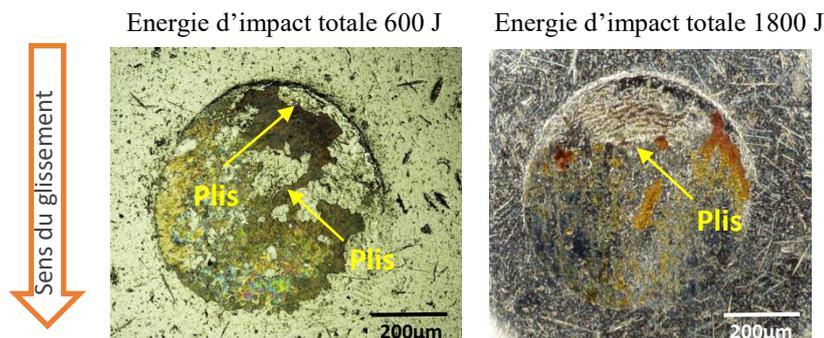
Fig. 3.19. Observations au microscope optique des traces d'usure sur la bille 100Cr6 pour les tests effectués avec du carbure WNZVC.

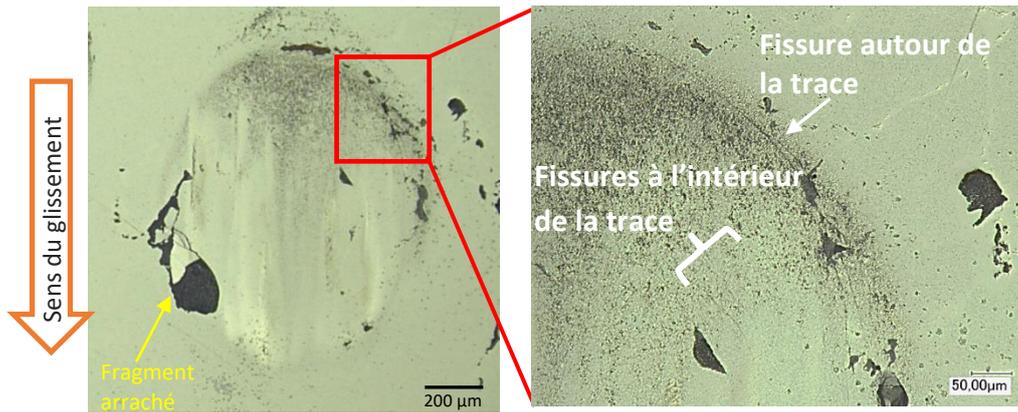
Fig. 3.20. Observations au microscope optique de la trace d'usure du carbure WNZVC à 3 000 J.

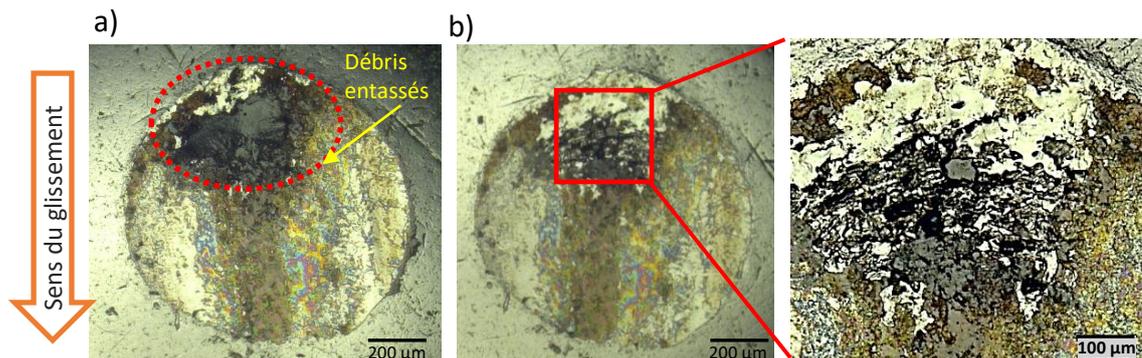
Fig. 3.21. Observations au microscope optique pour des essais à 3 000 J :  
(a) trace d'usure sur la bille avant nettoyage,  
(b) après passage aux bains ultrasons.

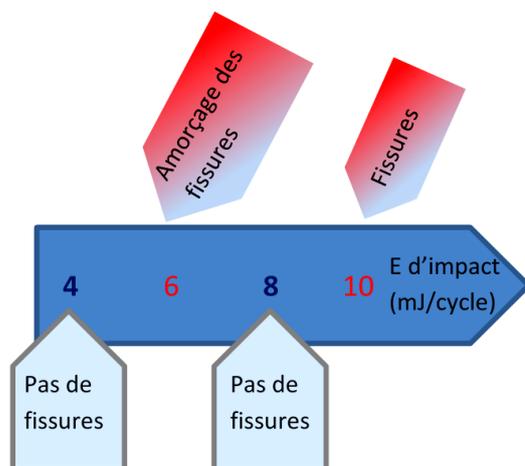
Fig. 3.22. Représentation graphique des observations sur la fissuration faites sur les traces d'usure du carbure WNZVC.

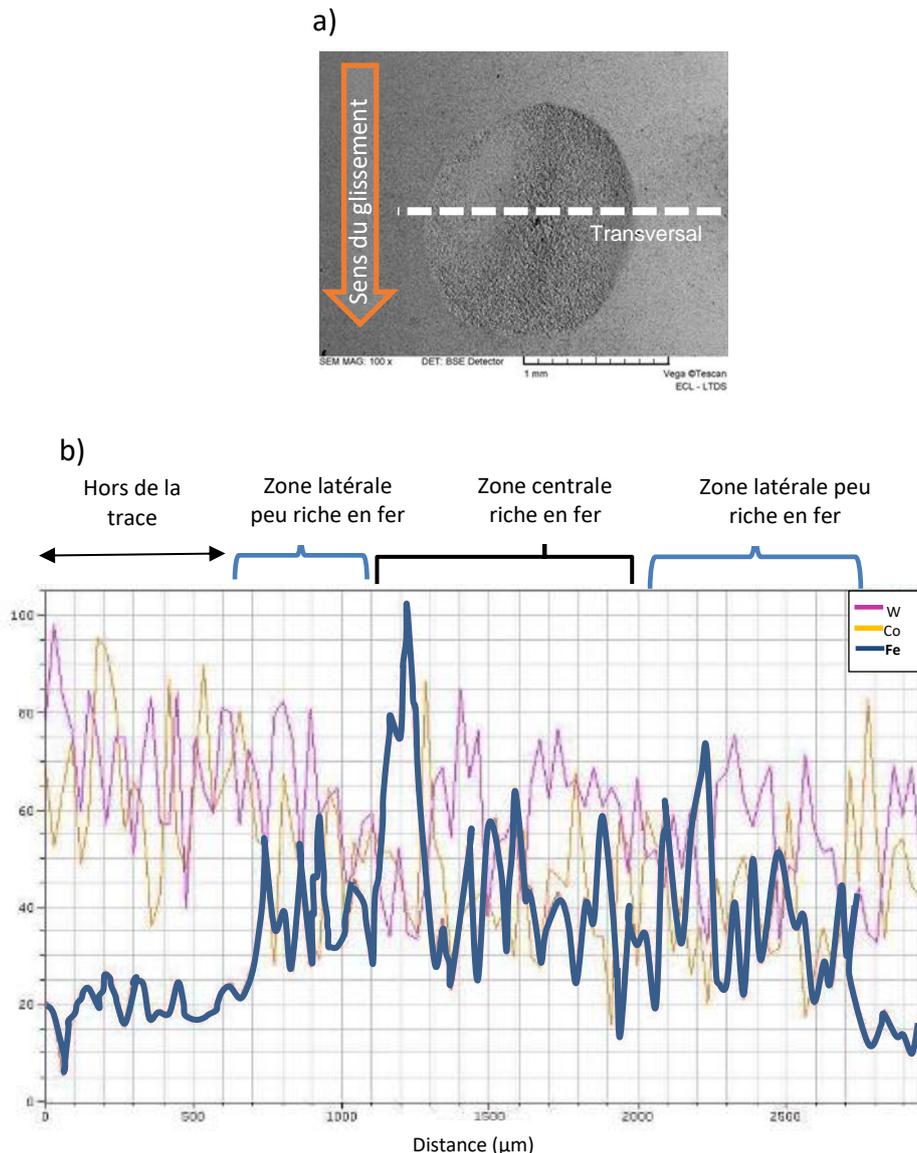
*Fig. 3.26. Observations au MEB :  
(a) trace d'usure du carbure E6 à 8 000 J, (b) analyse EDX sur une ligne.*

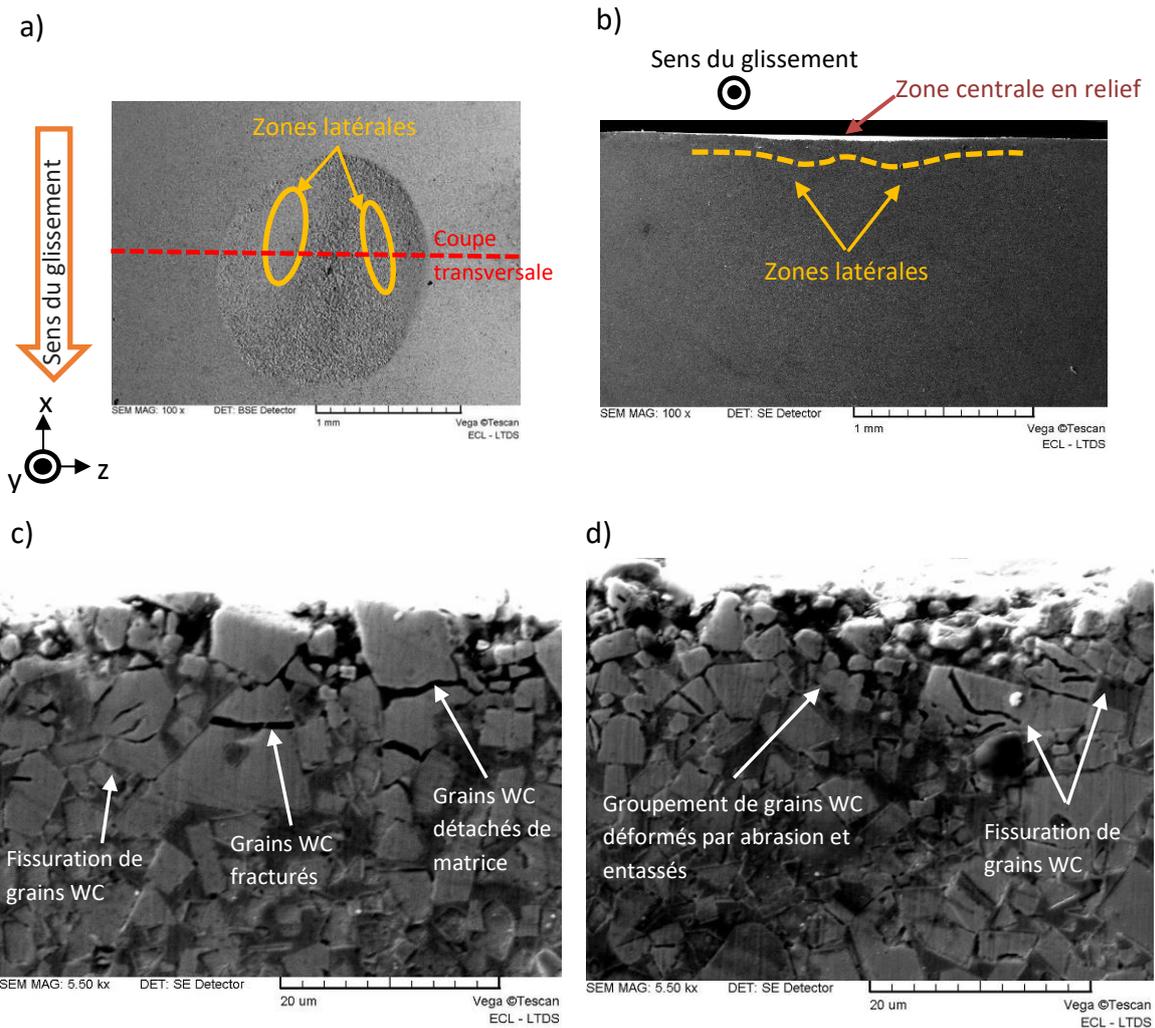
Fig. 3.27. Observations au MEB de la trace d'usure sur le carbure E6 : (a) image MEB de la trace, (b) section de la trace, (c) zone centrale, (d) zone latérale.

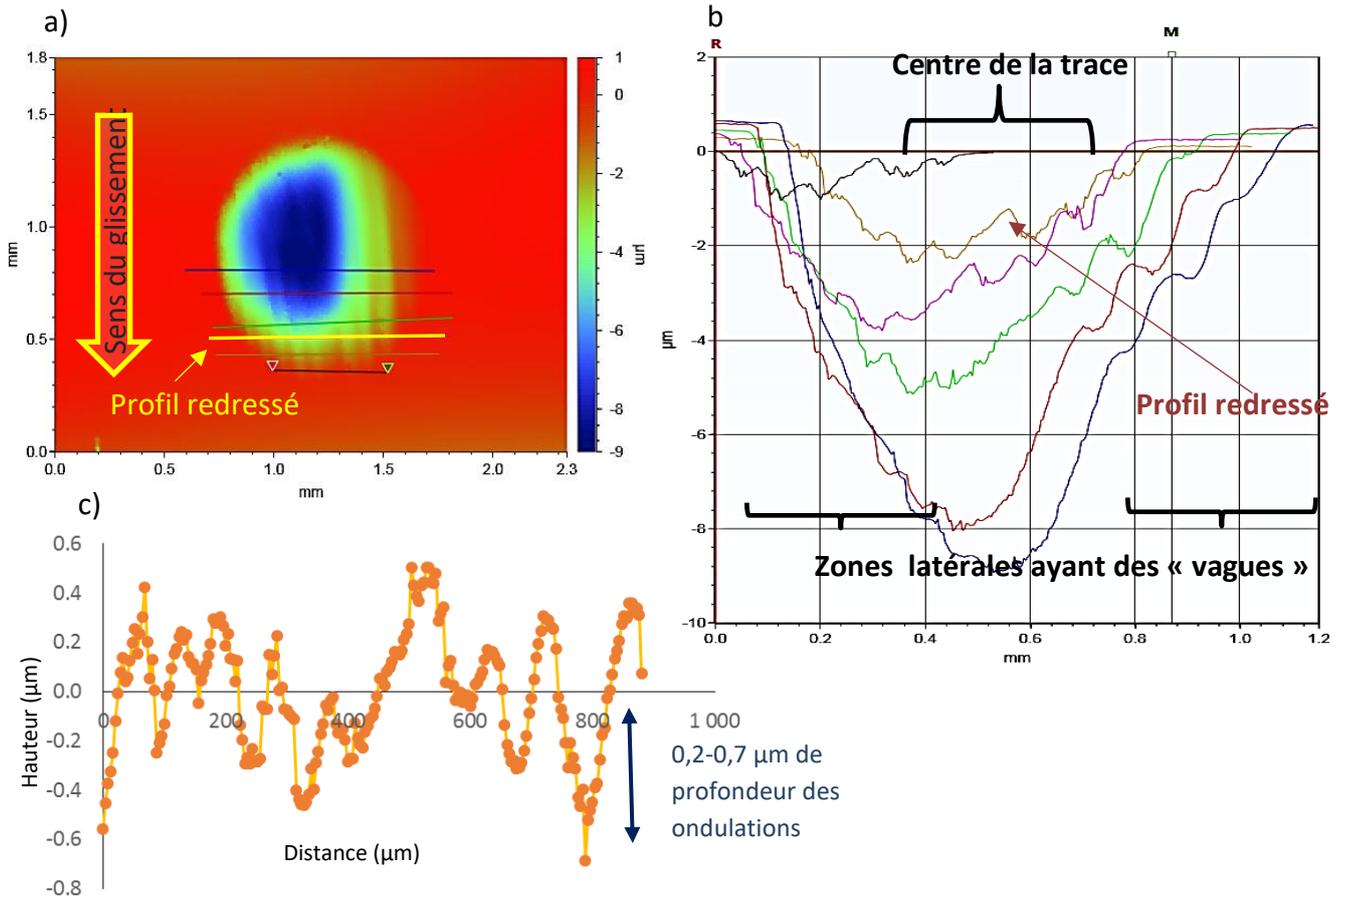
Fig.3.31. Observations à l'interféromètre numérique :  
 (a) trace d'usure du carbure WCR1 à 8 000 J,  
 (b) différents profils d'usure de la trace d'usure,  
 (c) profil redressé des ondulations d'un profil 2D.
