# Approche expérimentale et numérique de l'usure du carbure de tungstène sous impact-glisement

**THESE de DOCTORAT DE L'UNIVERSITE DE LYON  
opérée au sein de l'Ecole centrale de Lyon**

**APPROCHE EXPERIMENTALE ET NUMERIQUE DE L'USURE  
DU CARBURE DE TUNGSTENE SOUS IMPACT-GLISSEMENT**

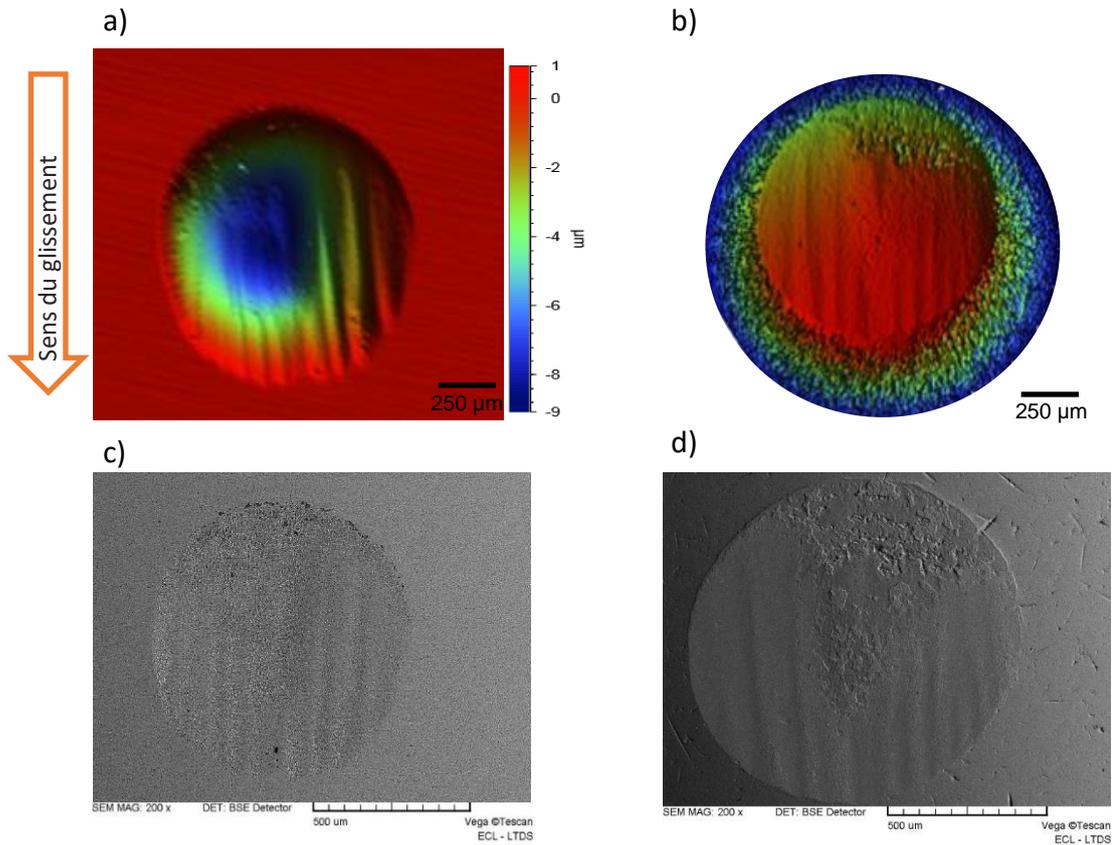
*Fig. 3.33. Observation à l'interféromètre et au MEB :  
(a) profil 3D de la trace du carbure WCR1, (b) profil 3D de la trace de la bille,  
(c) trace d'usure du carbure WCR1, (d) trace d'usure de la bille.*

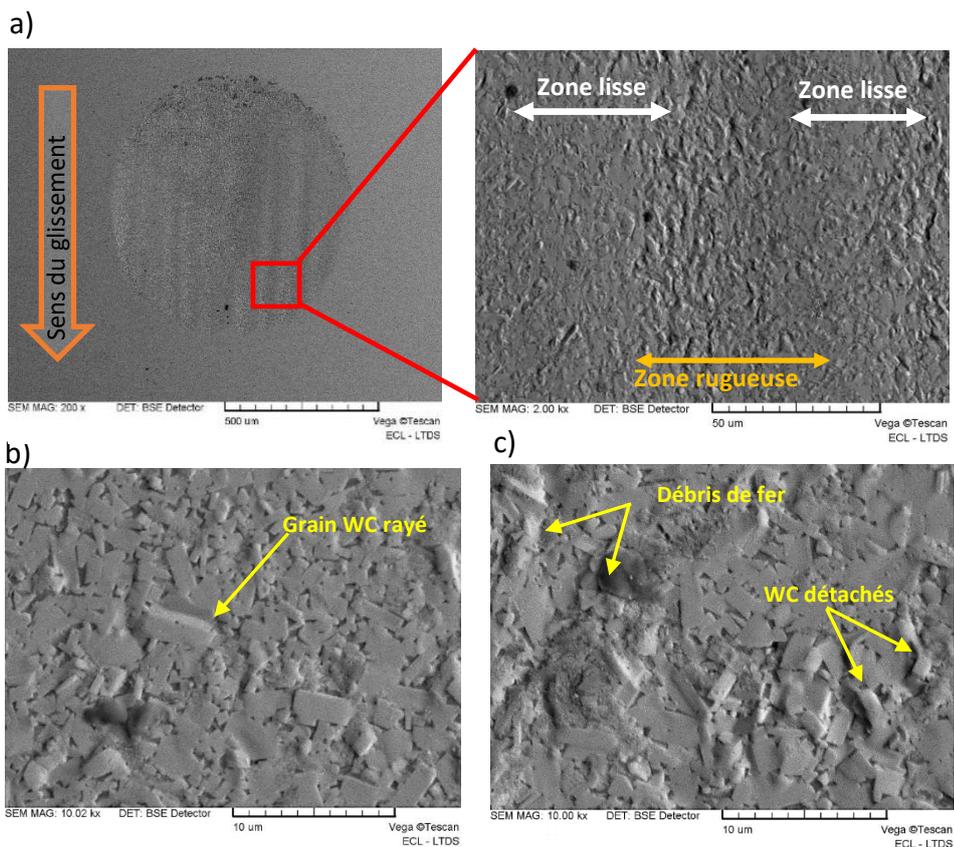
Fig. 3.35. Observation au MEB :  
 (a) trace d'usure sur le carbure WCr1 à 8 000 J,  
 (b) zones lisses creuses, (c) zones rugueuses profondes.

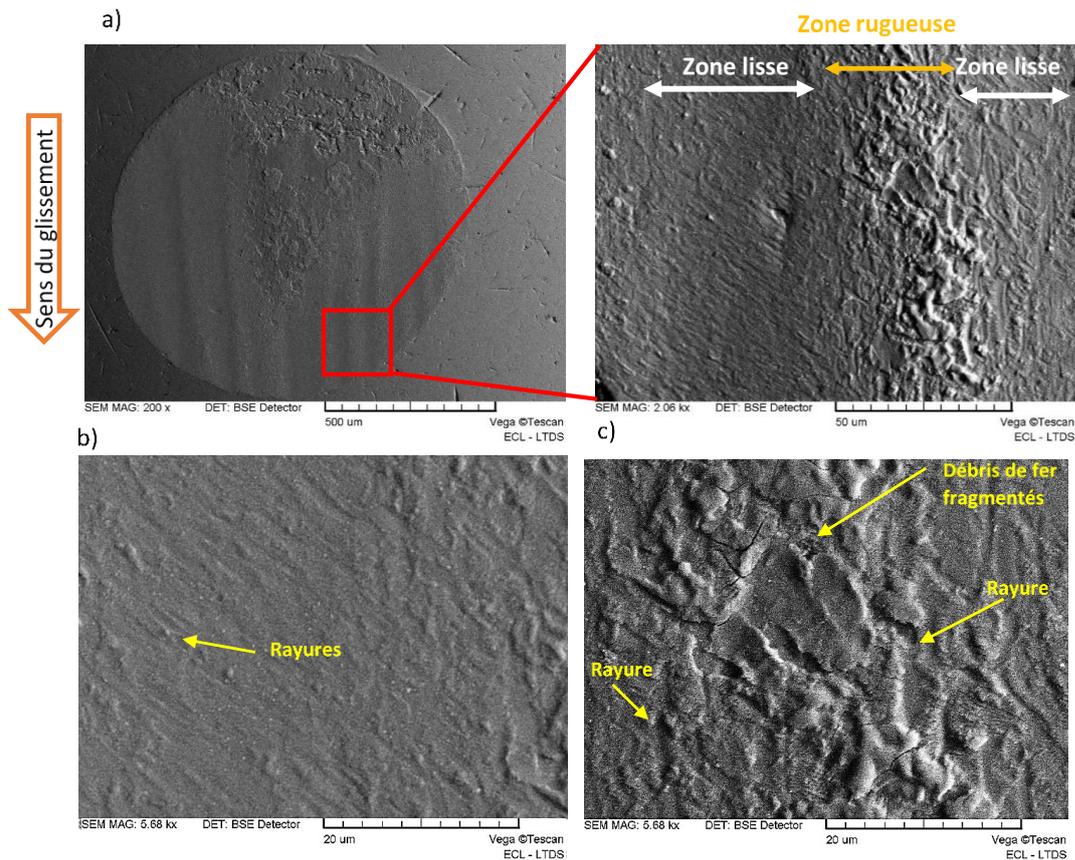
*Fig. 3.36. Observation au MEB de la trace d'usure sur la bille à 8 000 J :  
 (a) vue générale et détail,  
 (b) zone lisse des ondulations,  
 (c) zone rugueuse des ondulations.*

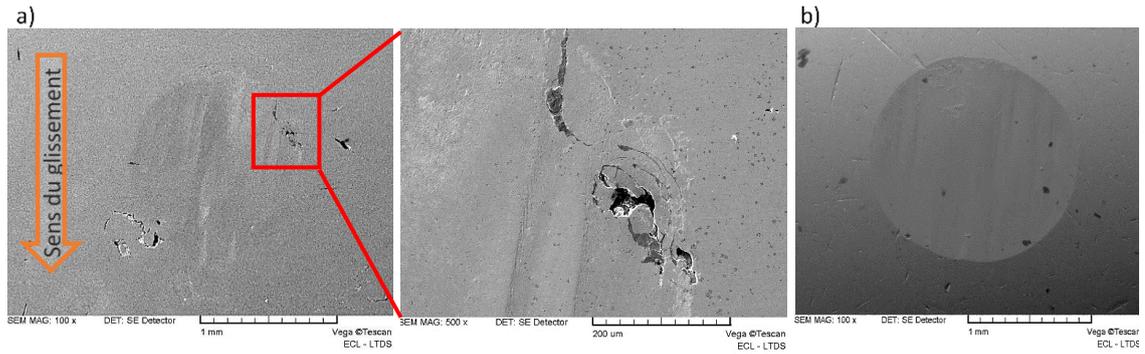
Fig. 3.38. Observations au MEB d'un essai à 8000 J :  
 (a) trace d'usure du carbure WNZVC,  
 (b) bille en acier.

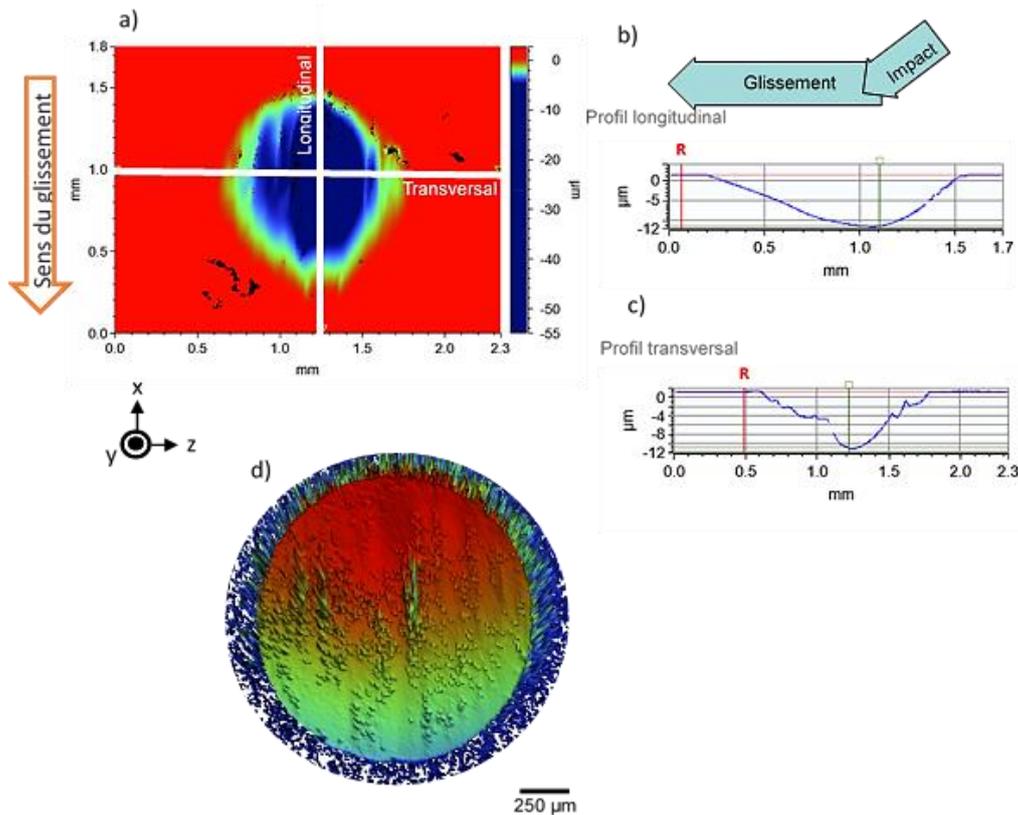
Fig. 3.39. Observation à l'interféromètre numérique :  
 (a) trace d'usure carbure WNZVC,  
 (b) profil longitudinal de la trace du carbure WNZVC,  
 (c) profil transversal de la trace du carbure WNZVC,  
 (d) profil 3D de la trace sur la bille.

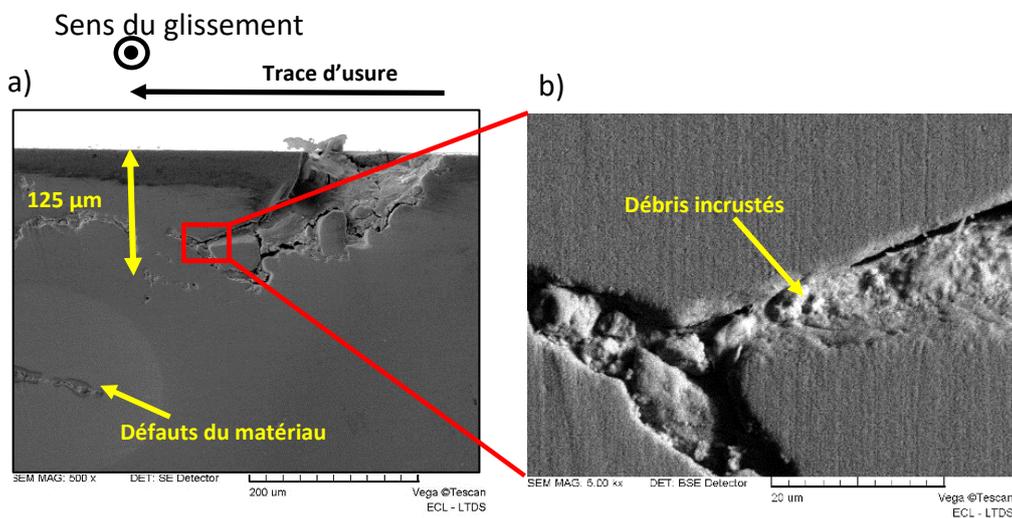
*Fig. 3.40. Observations au MEB d'une coupe pour un essai à 8 000 J :  
(a) trace d'usure du carbure WNZVC,  
(b) fissure en profondeur.*

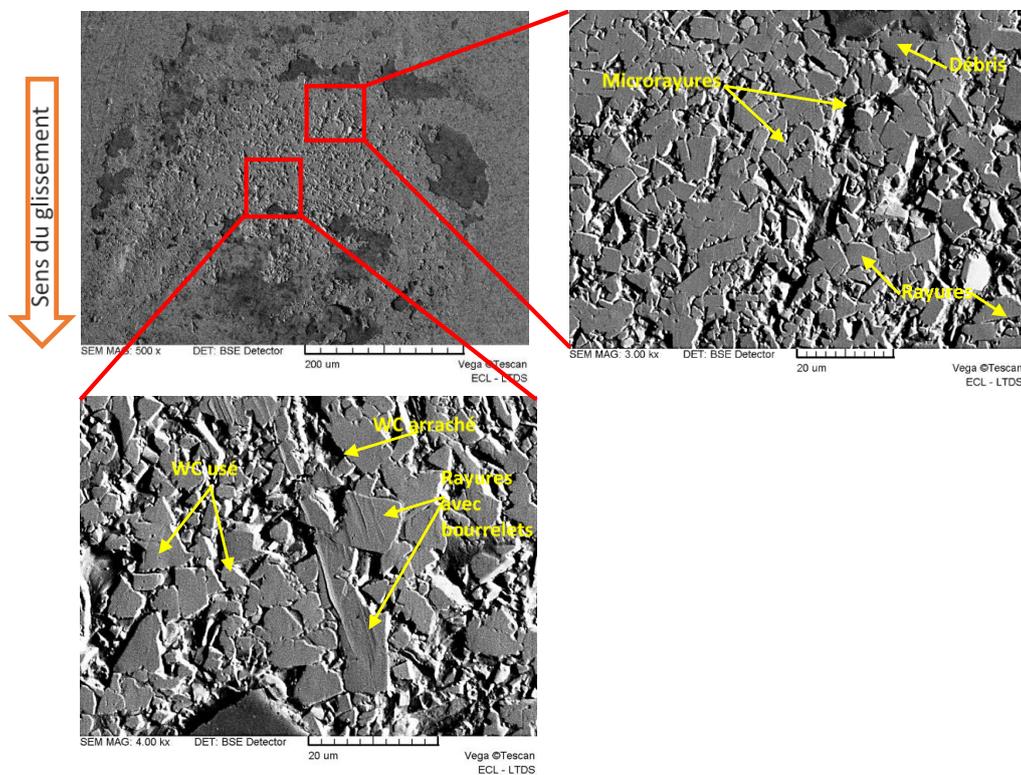
Fig. 3.45. Observations au MEB du haut de la trace d'usure du carbure E6 à 400 J.

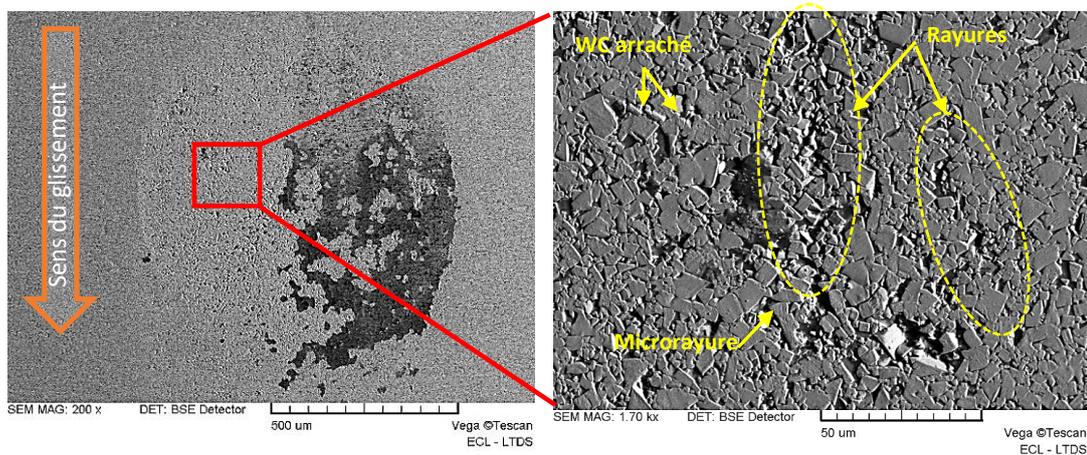
Fig. 3.46. Observations au MEB de la trace d'usure sur le carbure E6 à 3 000 J.

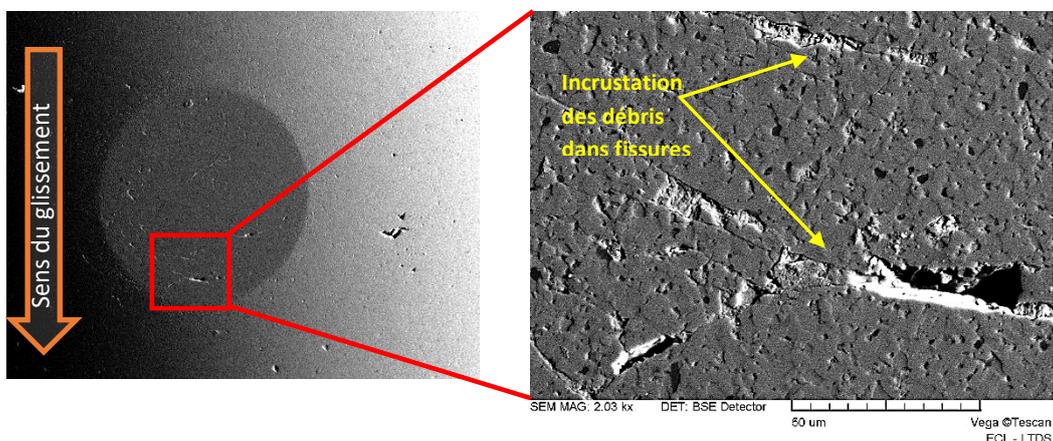
Fig. 3.47. Observations au MEB de la trace d'usure sur la bille à 3 000 J.

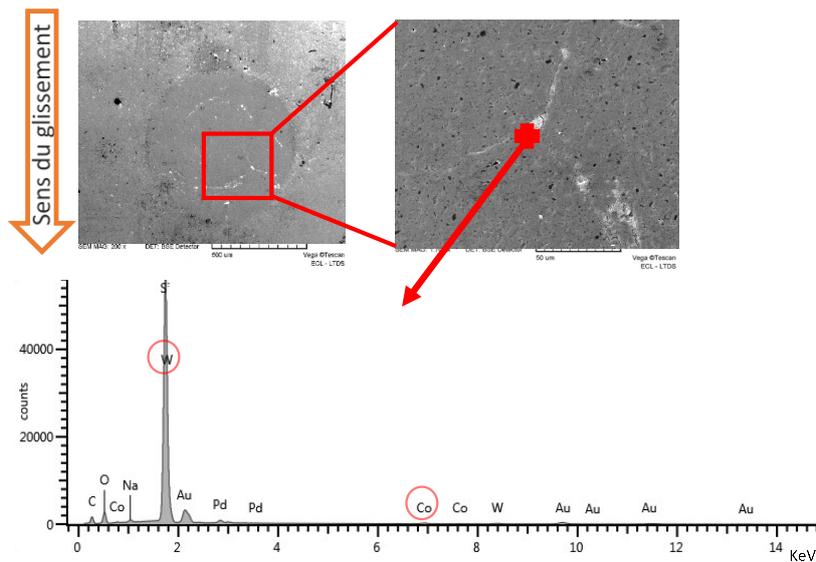
Fig. 3.49. Observations au MEB avec EDX de la bille SiC à 1 800 J.

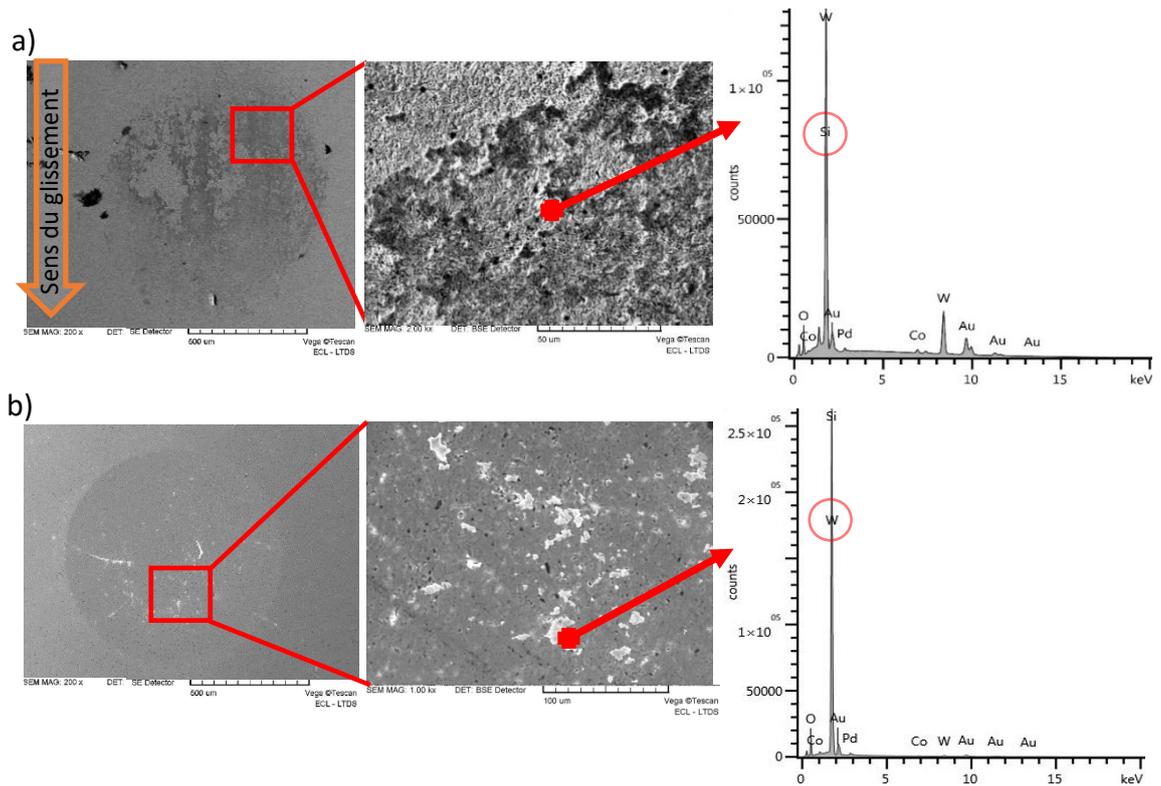
*Fig. 3.53. Observations au MEB avec EDX des essais à 3 000 J :  
(a) trace d'usure du carbure WCR1,  
(b) trace d'usure sur la bille SiC.*

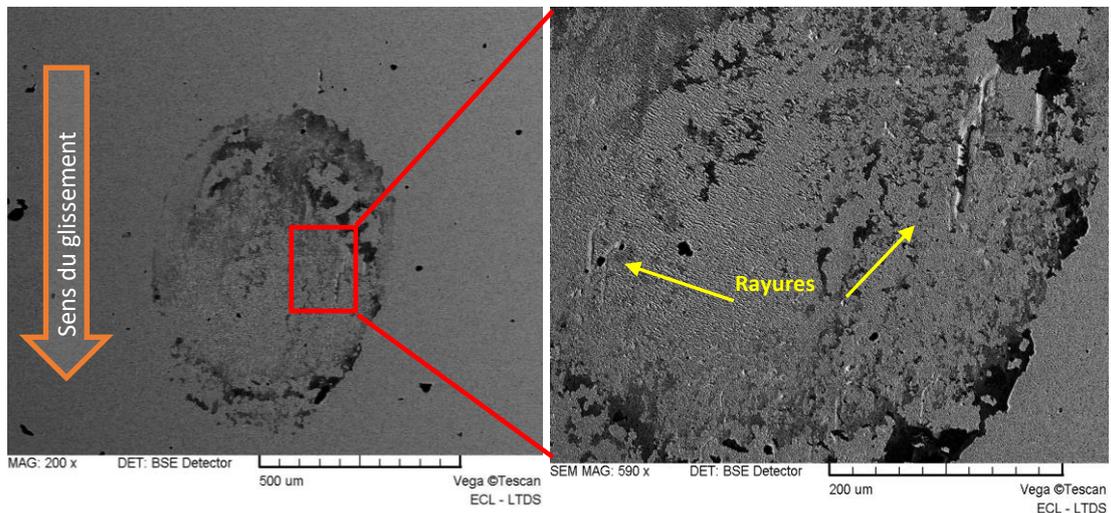
Fig. 3.55. Observations au MEB de la trace d'usure du carbure WNZVC à 400 J.

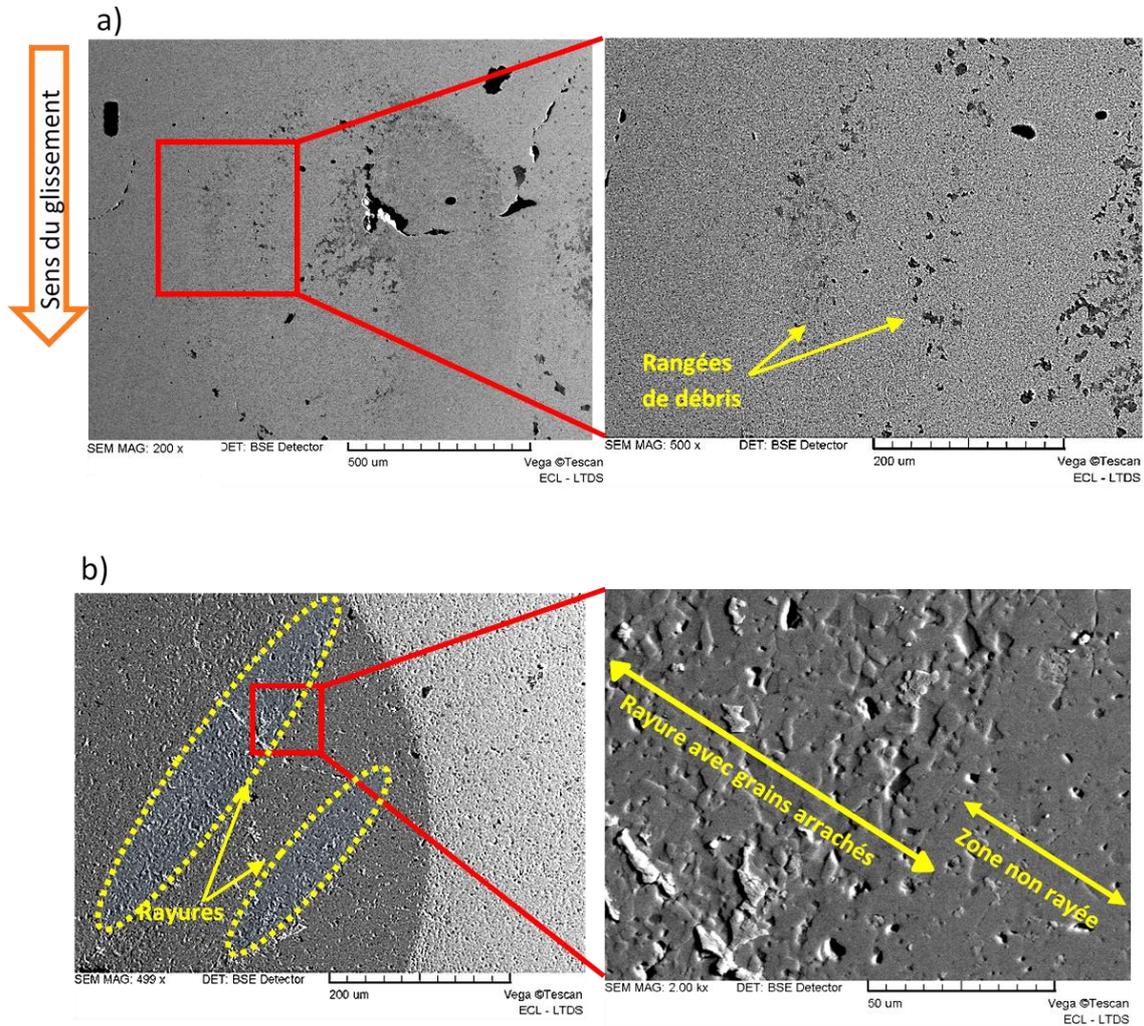
*Fig. 3.56. Observations au MEB des essais à 1 800 J :  
(a) trace d'usure du carbure WNZVC avec vue détaillée,  
(b) trace d'usure de la bille en SiC avec vue détaillée.*

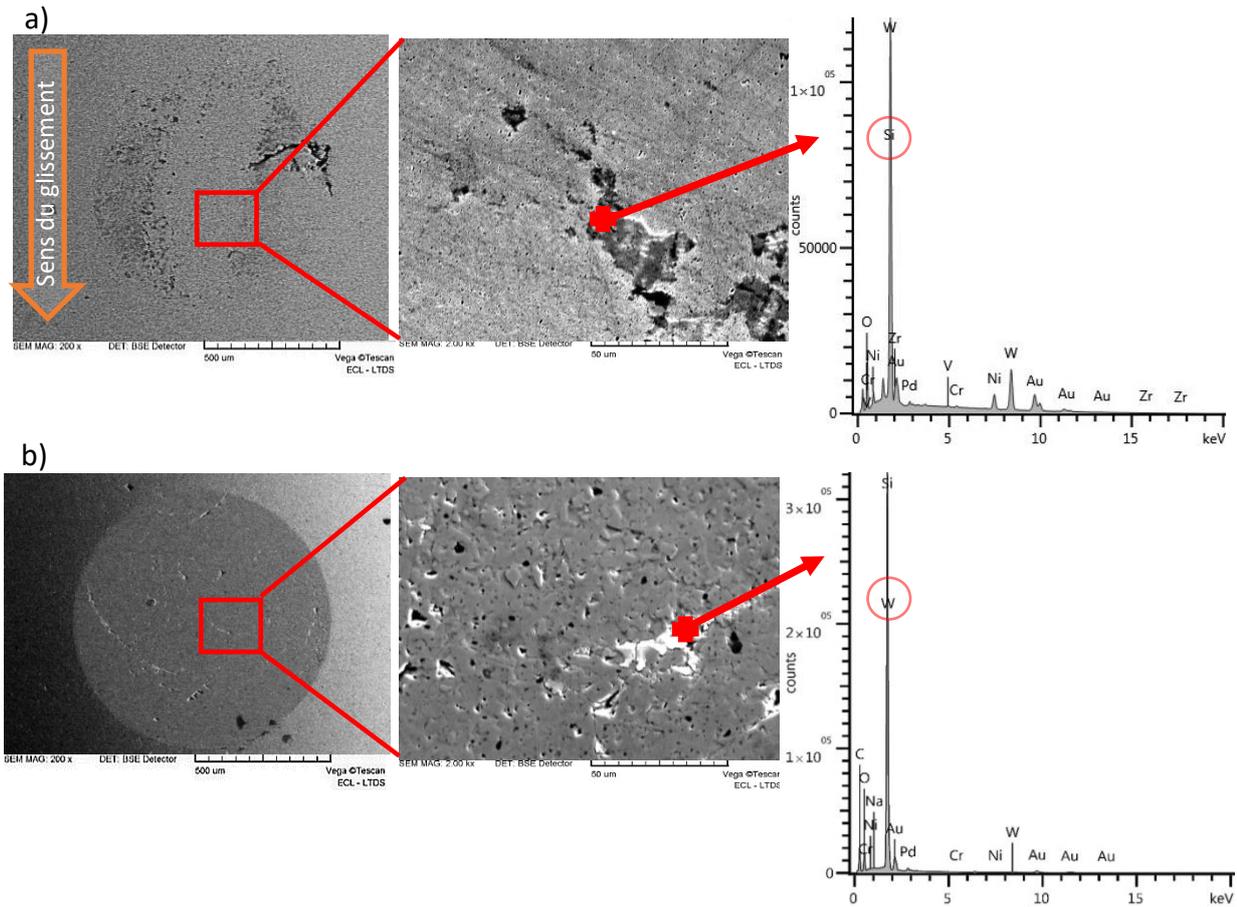
Fig. 3.57. Observations au MEB avec EDX à 3 000 J :

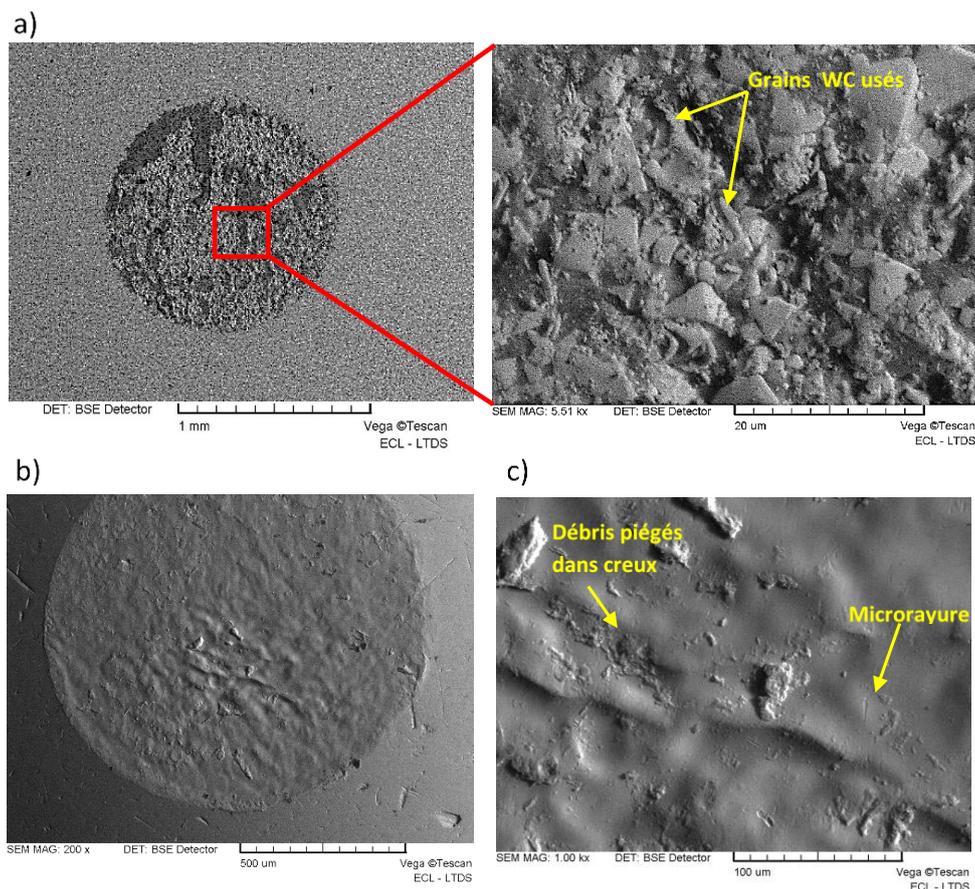
Fig. 3.64. Observations au MEB des essais à 800 J :  
 (a) trace d'usure du carbure E6 avec vue détaillée d'une partie de la trace,  
 (b) trace d'usure de la bille,  
 (c) trace d'usure du centre de la bille.

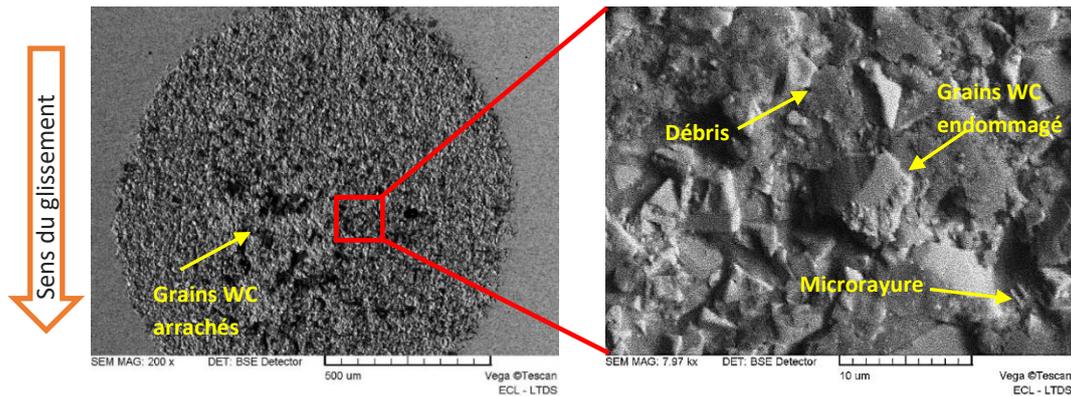
Fig. 3.70. Observations au MEB de la trace d'usure du carbure E6 à 1 800 J.

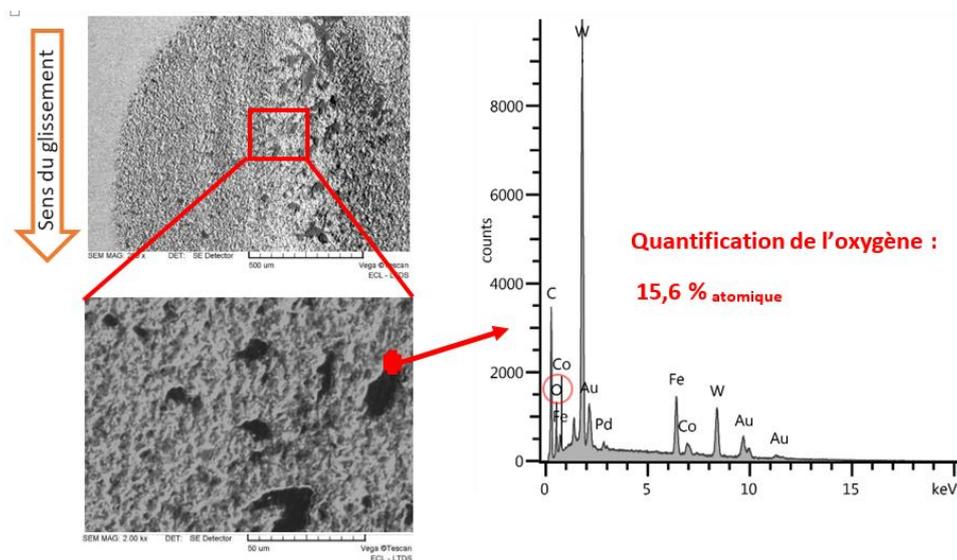
Fig. 3.73. Observations au MEB de la trace d'usure du carbure E6 couplée à l'analyse EDX sous argon à 3 000 J.

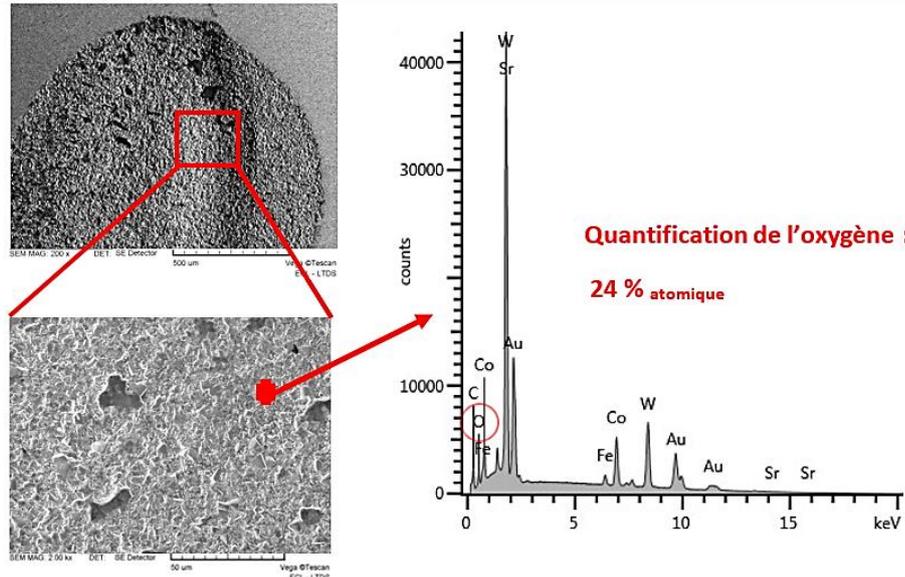
Fig. 3.74. Observations au MEB de la trace d'usure du carbure E6 couplées à l'analyse EDX sous air à 3 000 J.

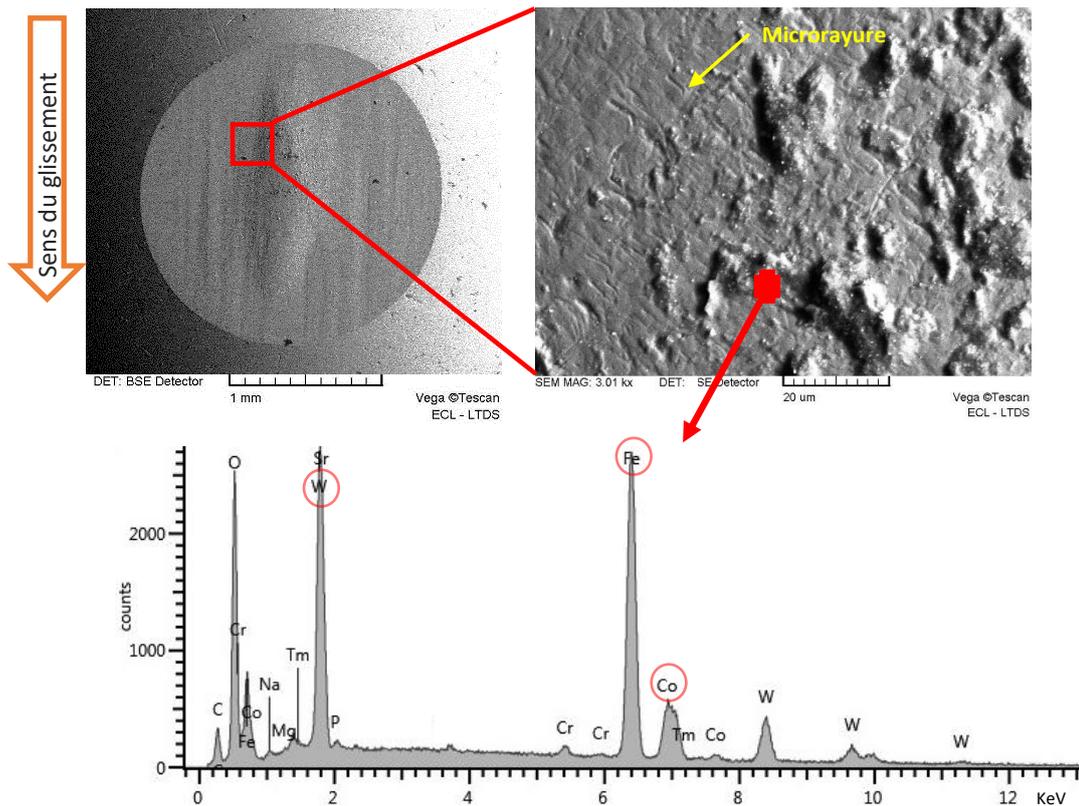
Fig. 3.76. Observations au MEB de la trace d'usure de la bille avec l'analyse EDX à 3 000 J.

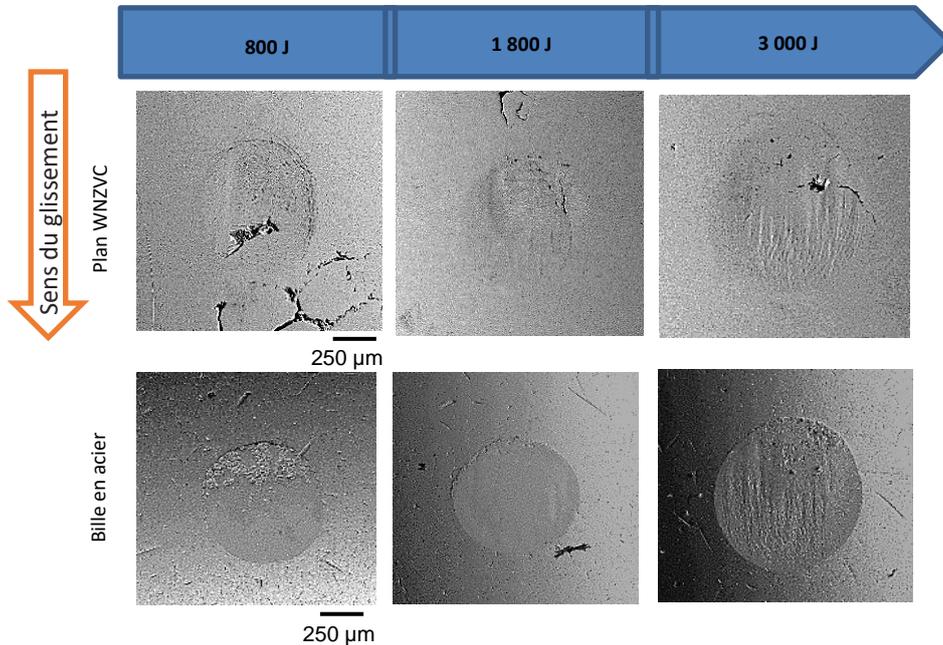
Fig. 3.77. Observations au MEB des traces d'usure des tests plan WNZVC/bille en acier (sous argon).

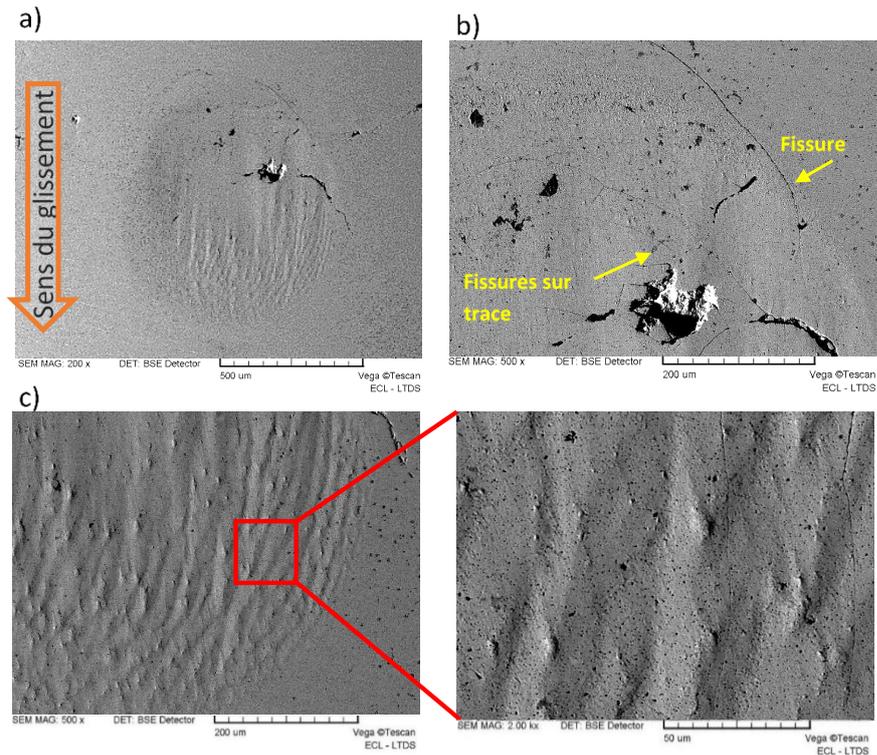
Fig. 3.78. Observations au MEB des essais à 3 000 J :  
 (a) trace du carbure WNZVC,  
 (b) haut de la trace,  
 (c) bas de la trace.

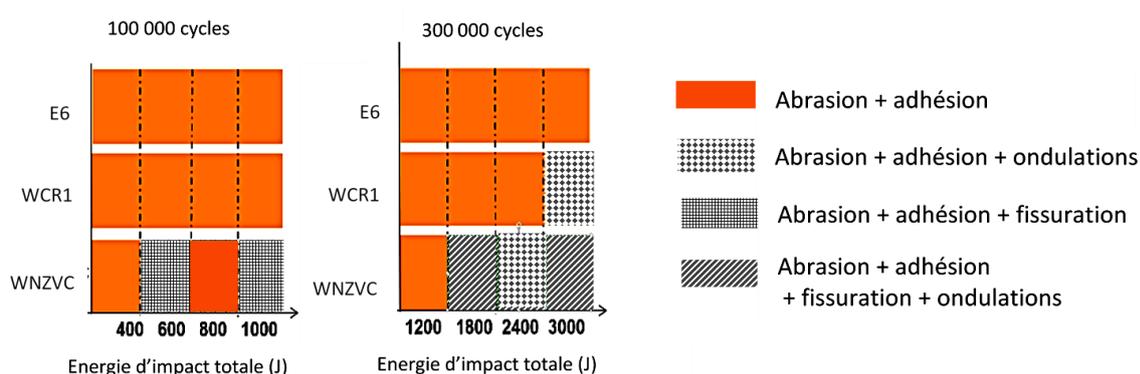
Fig. 3.84. Représentation schématique de l'occurrence des mécanismes d'usure des carbures en fonction de l'énergie d'impact totale.

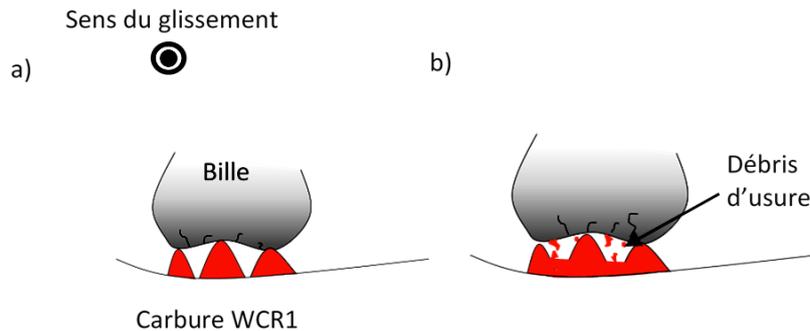
Fig. 3.86. Représentation schématique des mécanismes d'usure du carbure WCR1 impacté avec une bille en SiC à partir de 1 800 J : (a) fissuration de la bille, (b) formation de la couche sacrificielle sur le plan.

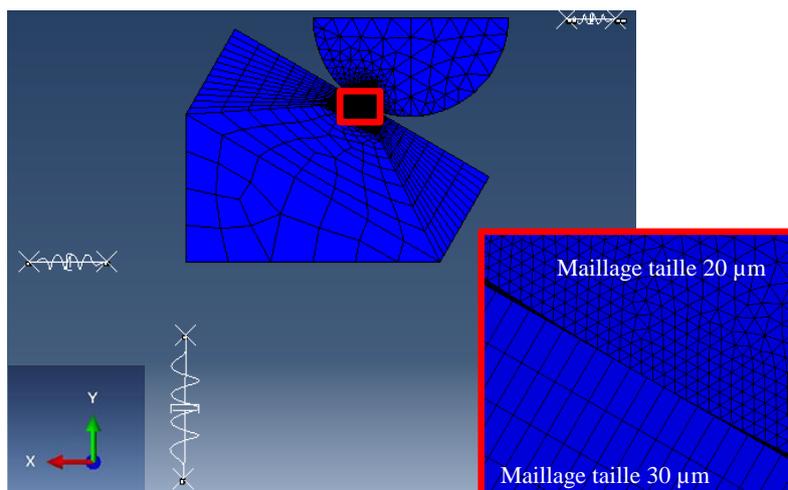
Fig. 4.1. Représentation du modèle bille/plan étudié sous ABAQUS/Explicit avec vue en détail du maillage au niveau de la zone de contact.

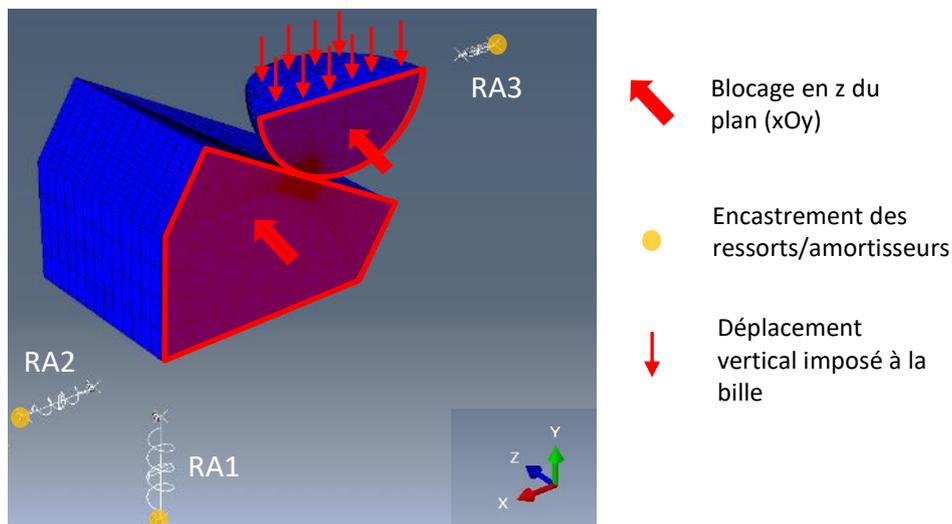
Fig. 4.3. Représentation des conditions limites appliquées dans le modèle.

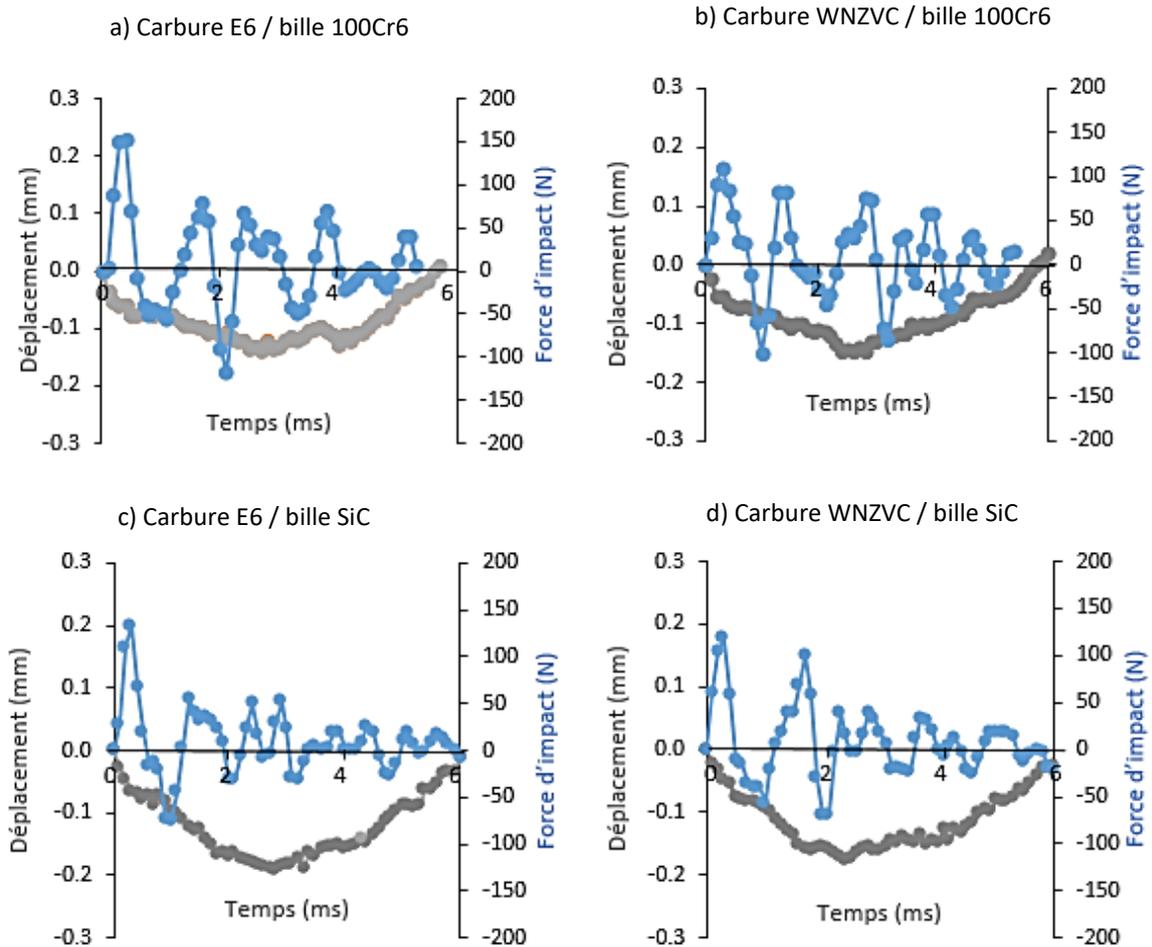
Fig. 4.4. Courbes de déplacement de la bille des couples bille/carbure, et courbes de force d'impact, en fonction du temps, pour les différentes configurations simulées.

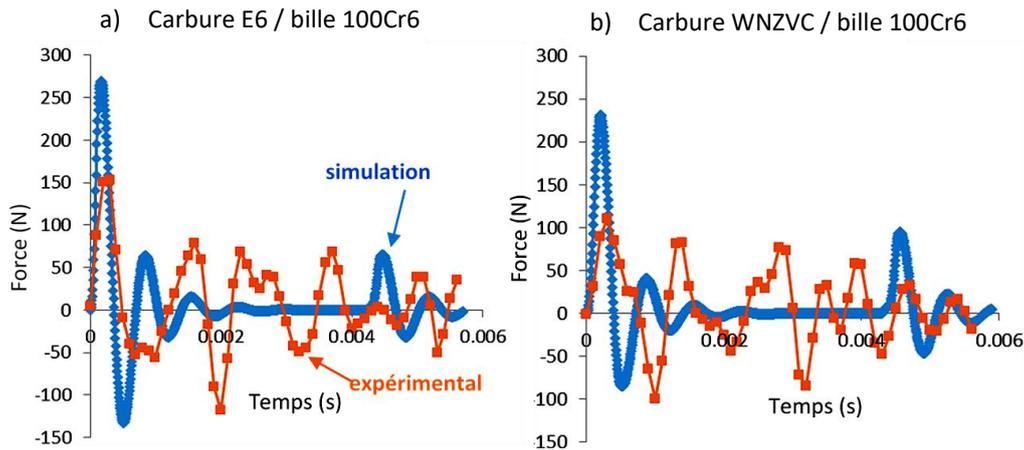
Fig. 4.5. Comparaison des courbes de forces expérimentales et numériques avec :  
(a) le carbure E6, (b) le carbure WNZVC.

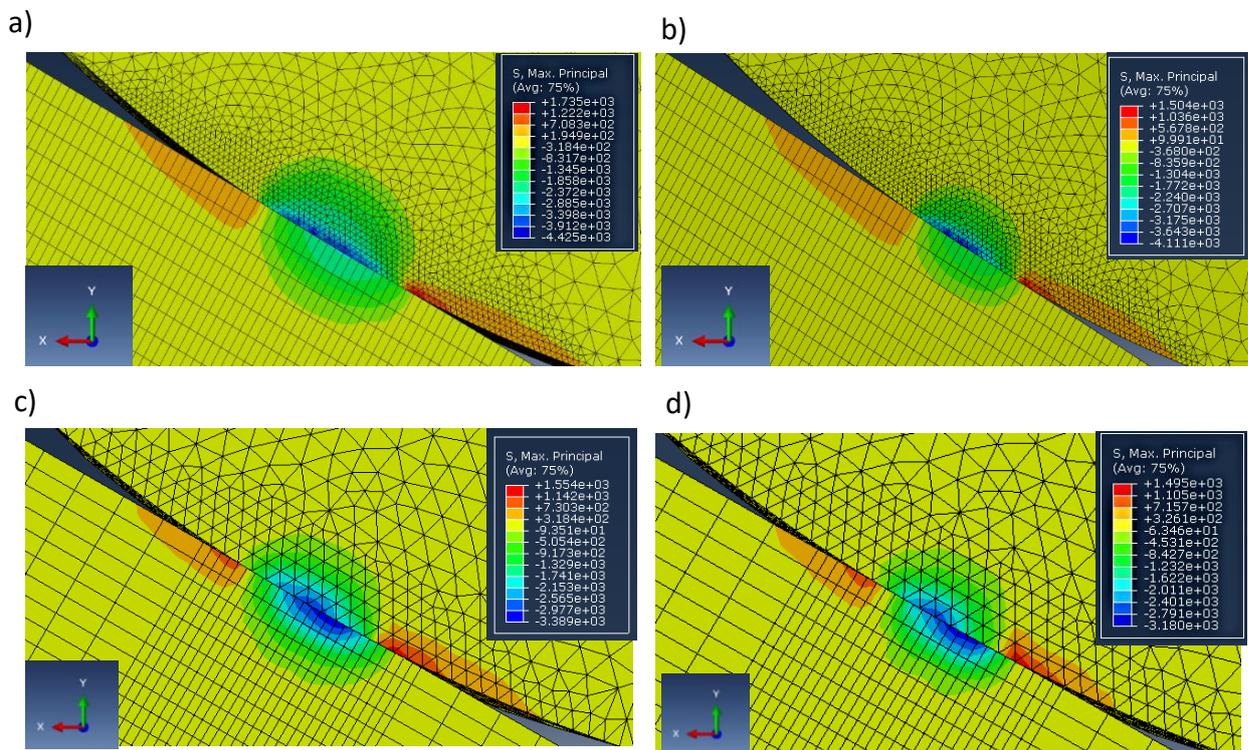
Fig. 4.22. Répartition des contraintes maximales principales avec les couples :  
 (a) plan E6/bille acier,  
 (b) plan WNZVC/bille acier,  
 (c) plan E6/bille SiC,  
 (d) plan WNZVC/bille SiC.

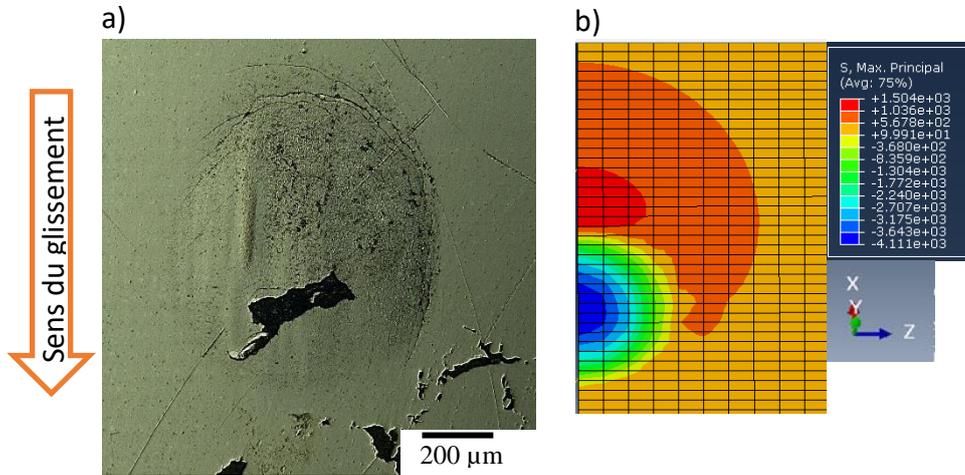
Fig. 4.23. Trace d'usure du carbure WNZVC à 400 J sous argon :  
 (a) observations au microscope numérique de la trace d'usure,  
 (b) vue du dessus de la répartition de contraintes maximales principales.

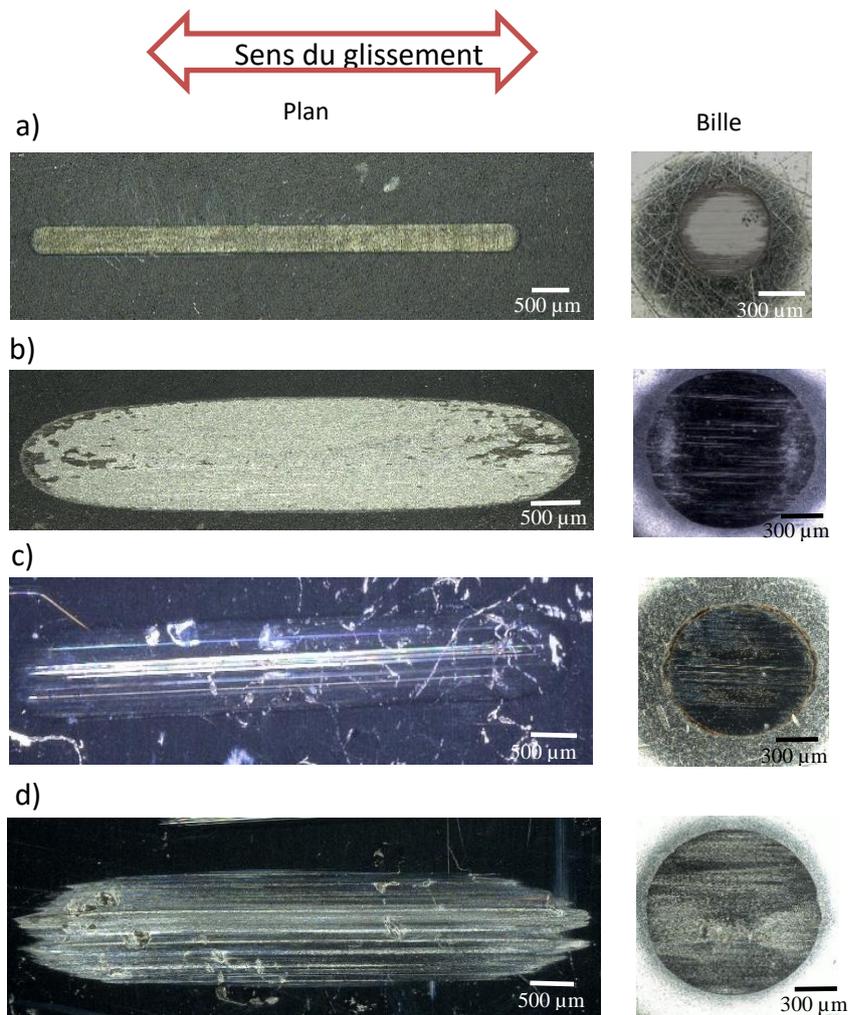
Fig.4. Observation des traces d'usure après essai au microscope optique :  
 (a) plan E6 / bille 100Cr6, (b) plan E6 / bille en SiC, (c) plan WNZVC / bille 100Cr6,  
 (d) plan WNZVC / bille SiC.

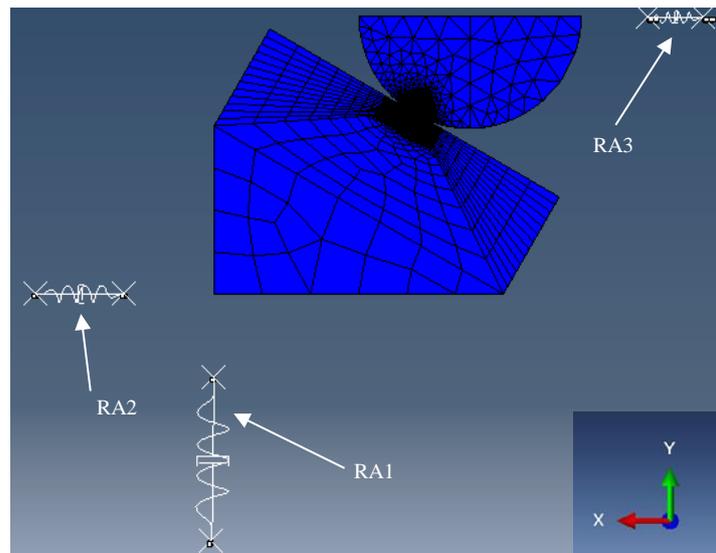
Fig.1. Schéma du modèle 3D du banc d'essai sous Abaqus/Explicit.
