Reproduction expérimentale du contact roue-rail à échelle réduite : Voies de formation des sources de défauts

THESE de DOCTORAT DE L'UNIVERSITE DE LYON
opérée au sein de
INSA Lyon

Spécialité : Génie mécanique

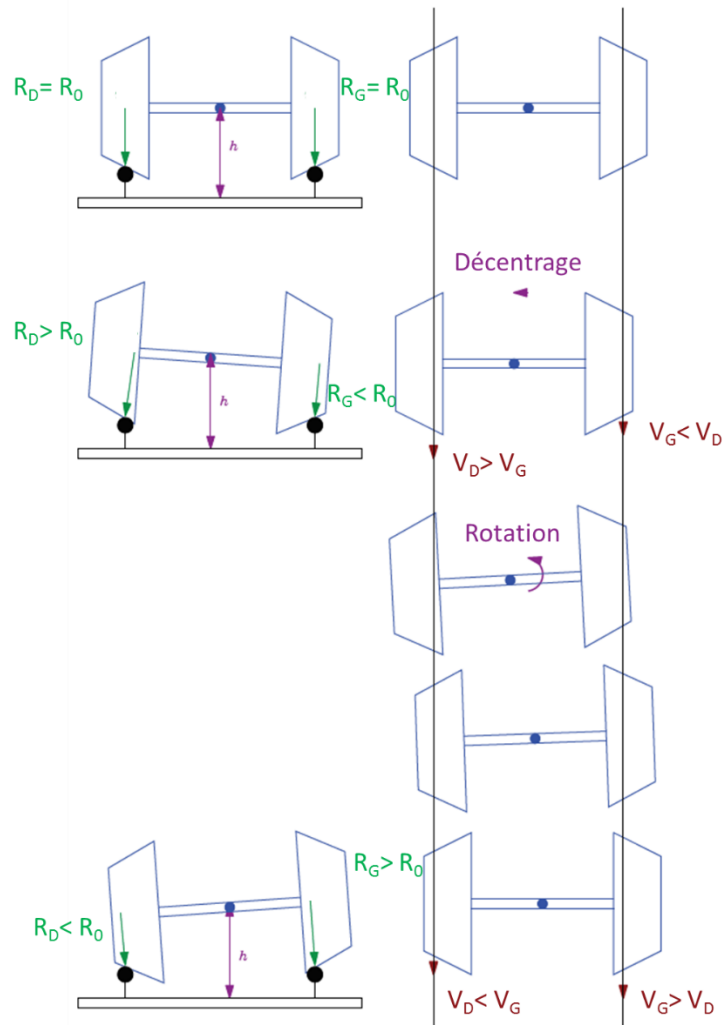
Figure 5 Mouvement d'un bi-cône sur deux files de rail par (Quost, 2005)

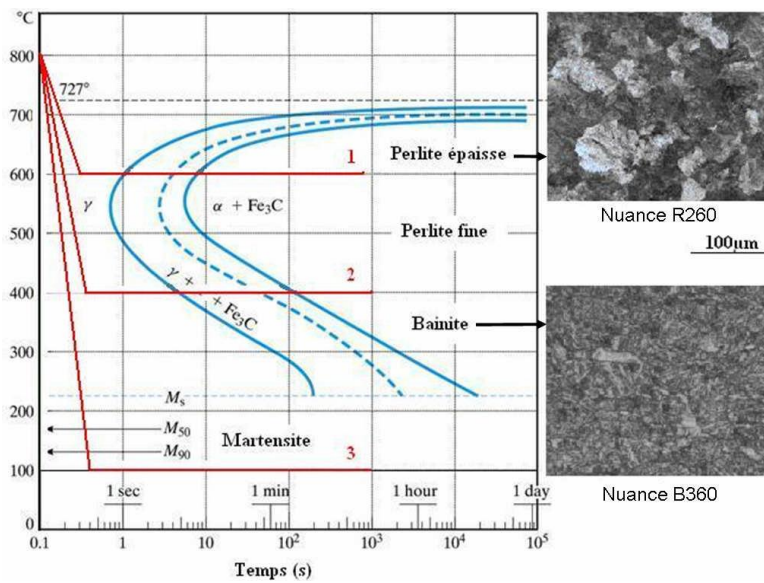
Figure 11 Diagramme Temps-Température-Transformation pour un acier à 0.77% de carbone. Nuance perlitique R260 et nuance bainitique B360 (Simon, 2014)

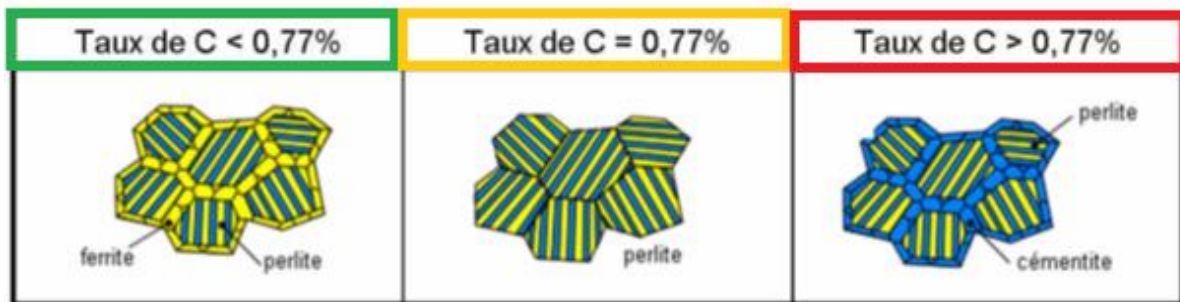
Figure 13 Structure granulaire de la perlite hypoeutectoïde, eutectoïde et hypereutectoïde (Simon, 2014)

Obtenu avec des vitesses de refroidissement plus lentes, les aciers perlitiques sont classés selon leur teneur en carbone. Les aciers eutectoïdes possèdent un taux de carbone autour de 0.8% et une structure perlitique. Les aciers hypoeutectoïdes possèdent une teneur en carbone plus faible de l'ordre de 0.2% et présentent une structure ferrito-perlitique, alors que les aciers hypereutectoïdes ont un taux de carbone supérieur à 0.8% et une microstructure mixte de perlite et de cémentite.

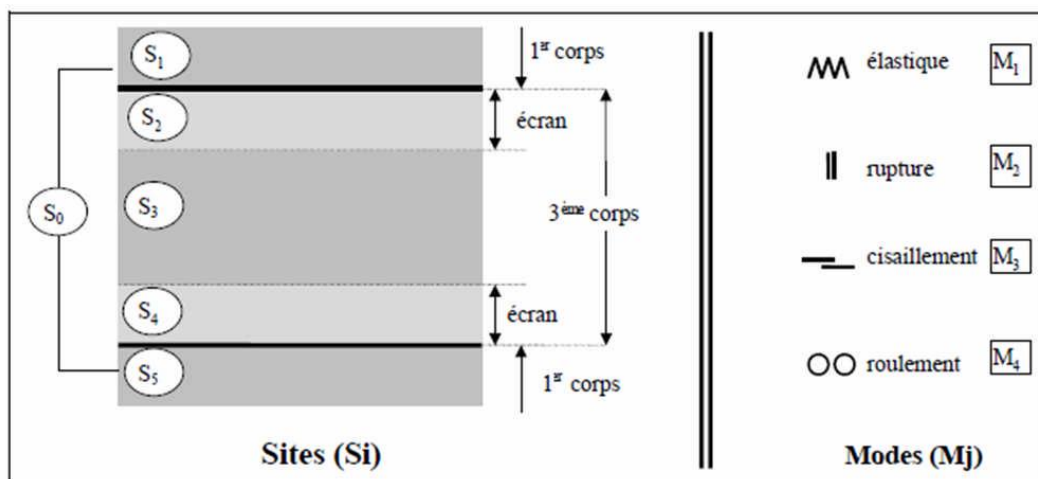
- de déformation élastique (M_1),
- de rupture (M_2),
- de cisaillement (ou déformation plastique) (M_3),
- et de roulement (M_4).

Figure 26 Les mécanismes d'accommodation des vitesses (Berthier, 1988)

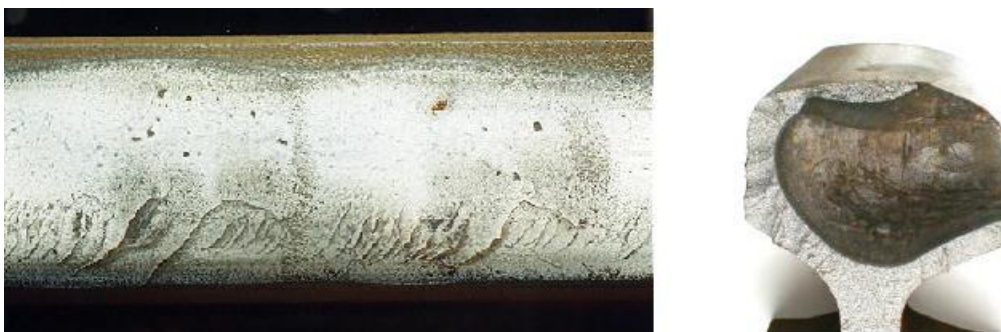
Figure 31 Severe Head Check sur rail (Dollevoet, 2010)

La propagation des fissures due au phénomène de rochet (accumulation incrémentale de déformation plastique) provoque dans les pires cas des arrachements de matières sur le congé du rail et sa rupture. Ce phénomène serait parfois amplifié lorsque de l'eau se trouve piégée au sein des fissures (Figure 30). Dollevoet précise ainsi que les head check observés sont classés au Pays-Bas selon plusieurs niveaux de sévérité, principalement à partir de la taille des fissures en surface (Dollevoet, 2010). La classification internationale de l'UIC distingue plutôt les head check parmi ceux qui sont stabilisés, ceux en présence d'écaillage et fissures de petites dimensions plongeant peu, et les head check aux longues fissures ramifiées pouvant entraîner la rupture du rail (International Union of Railways, 2002).

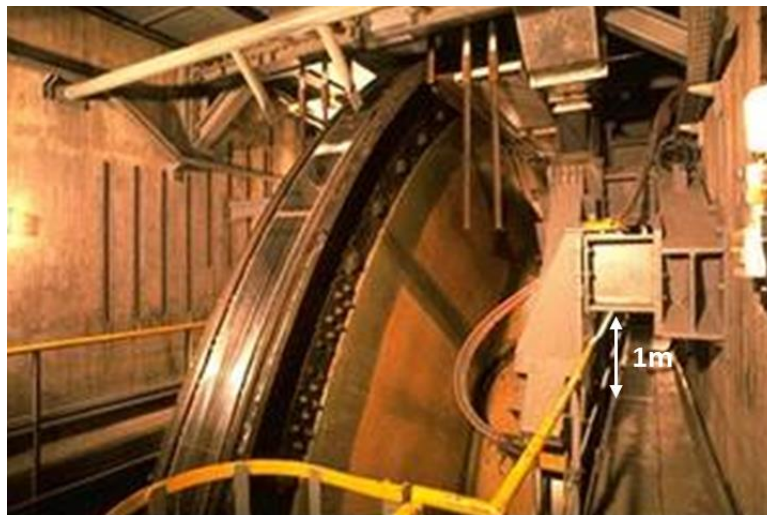
Figure 39 La roue de Grenoble en France (Chollet, 1991)

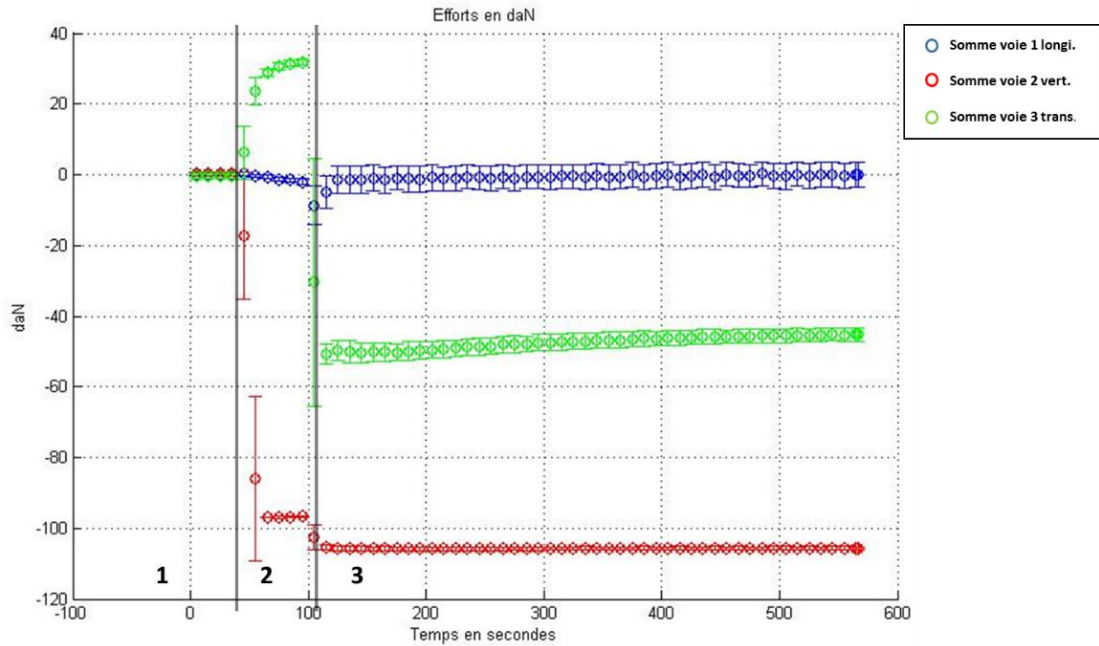
Figure 79 Sommes des efforts selon les directions Longitudinale (bleue), Verticale (rouge) et Transversale (verte).

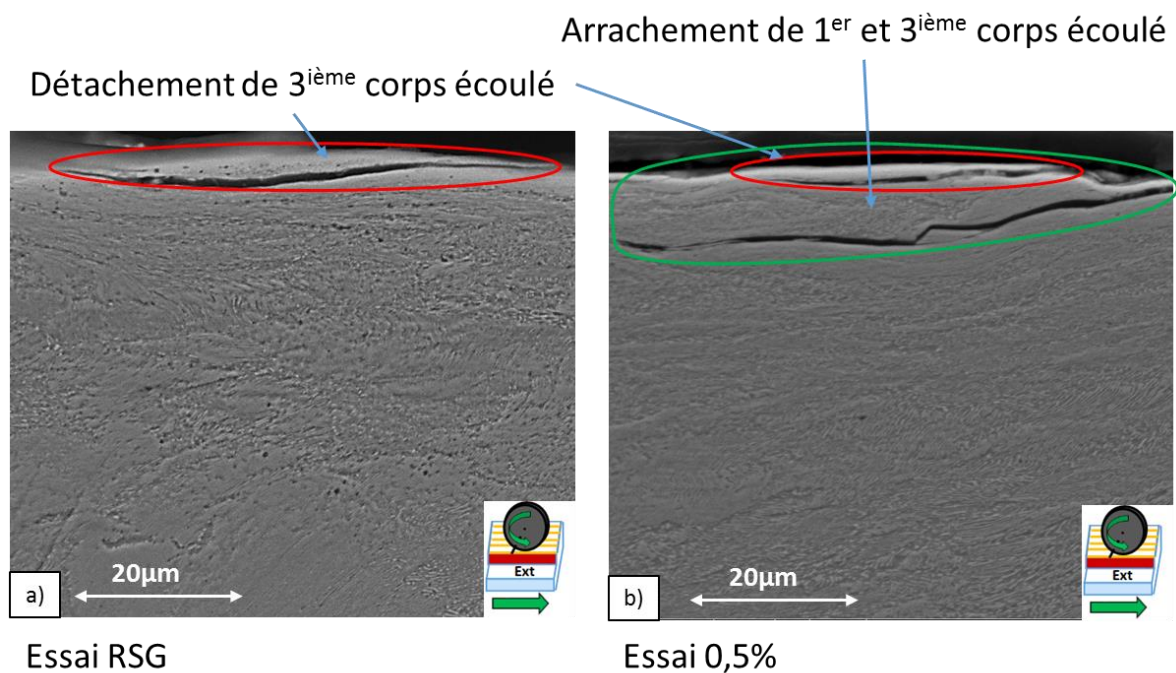
Figure 98 Coupes longitudinales observées au microscope électronique à balayage a) essai roulement sans glissement b) essai roulement avec glissement 0.5%

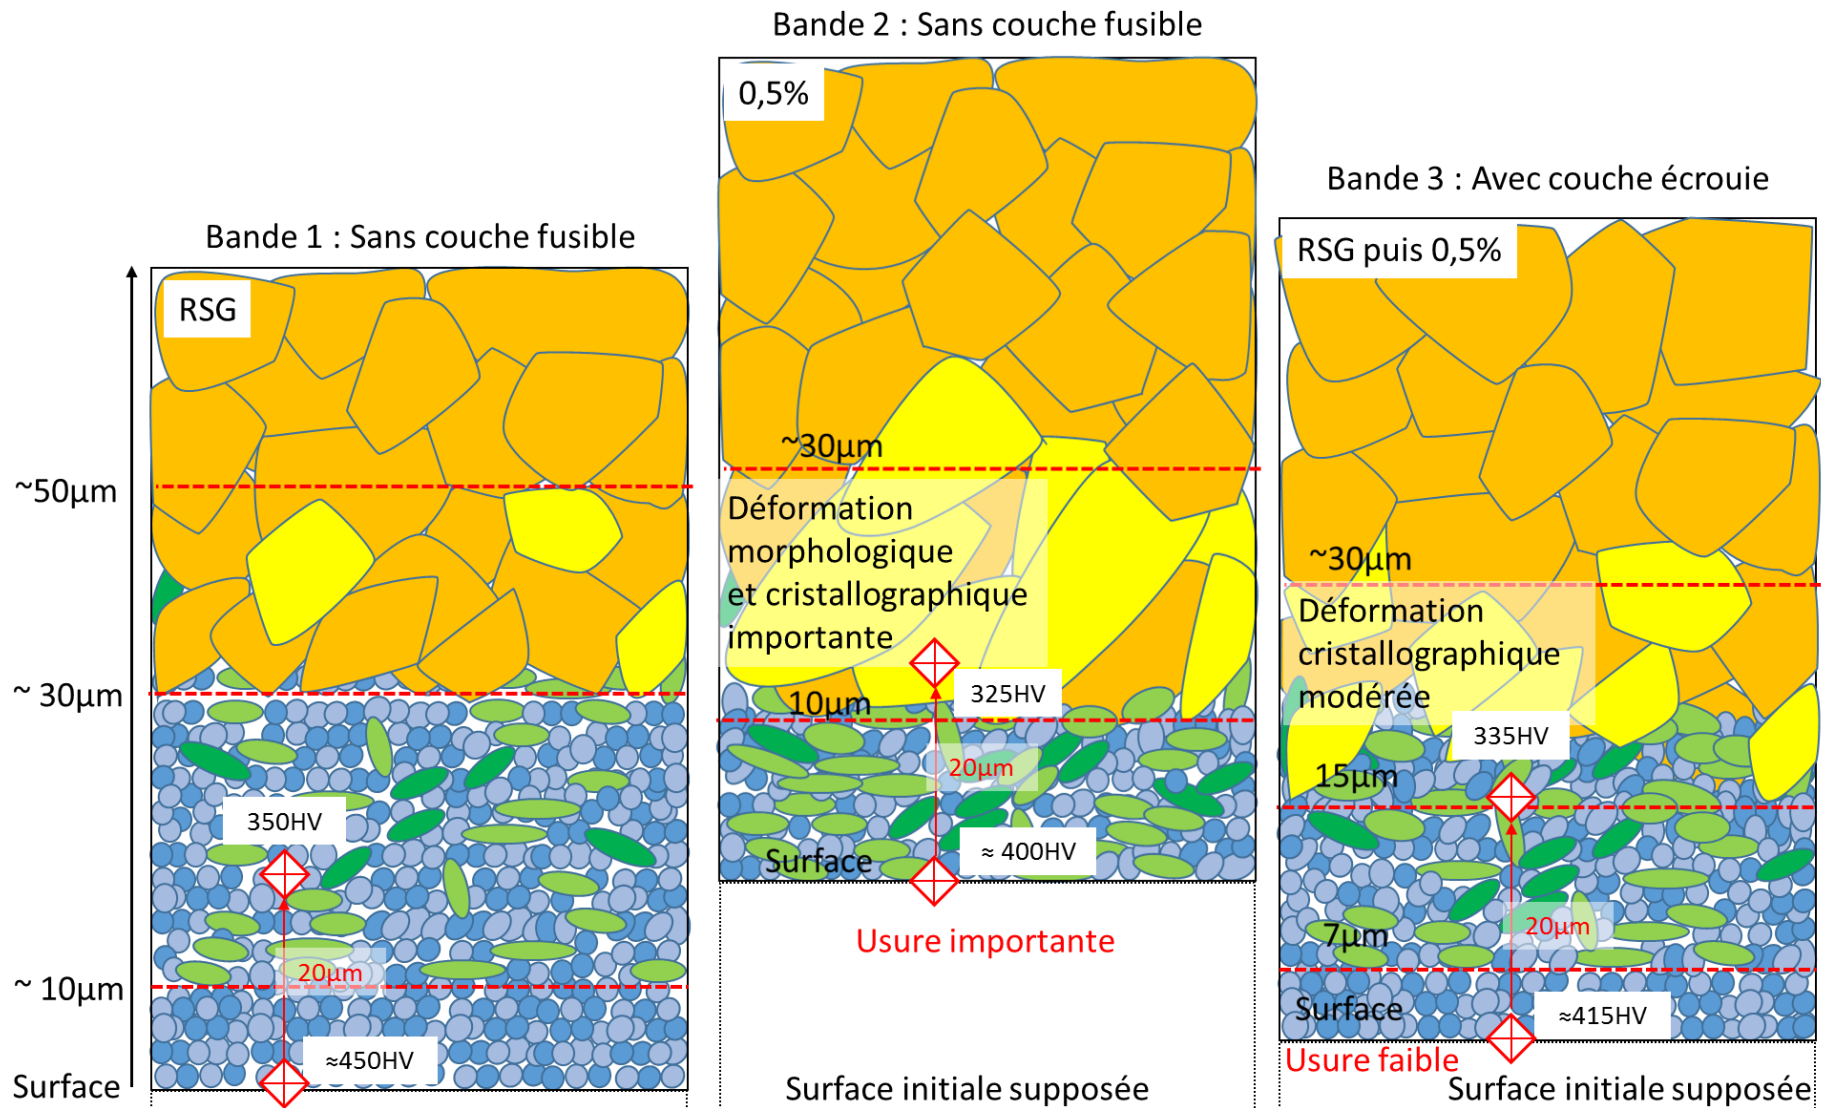
Figure 120 Schéma de la microstructure des trois bandes de la couronne 4

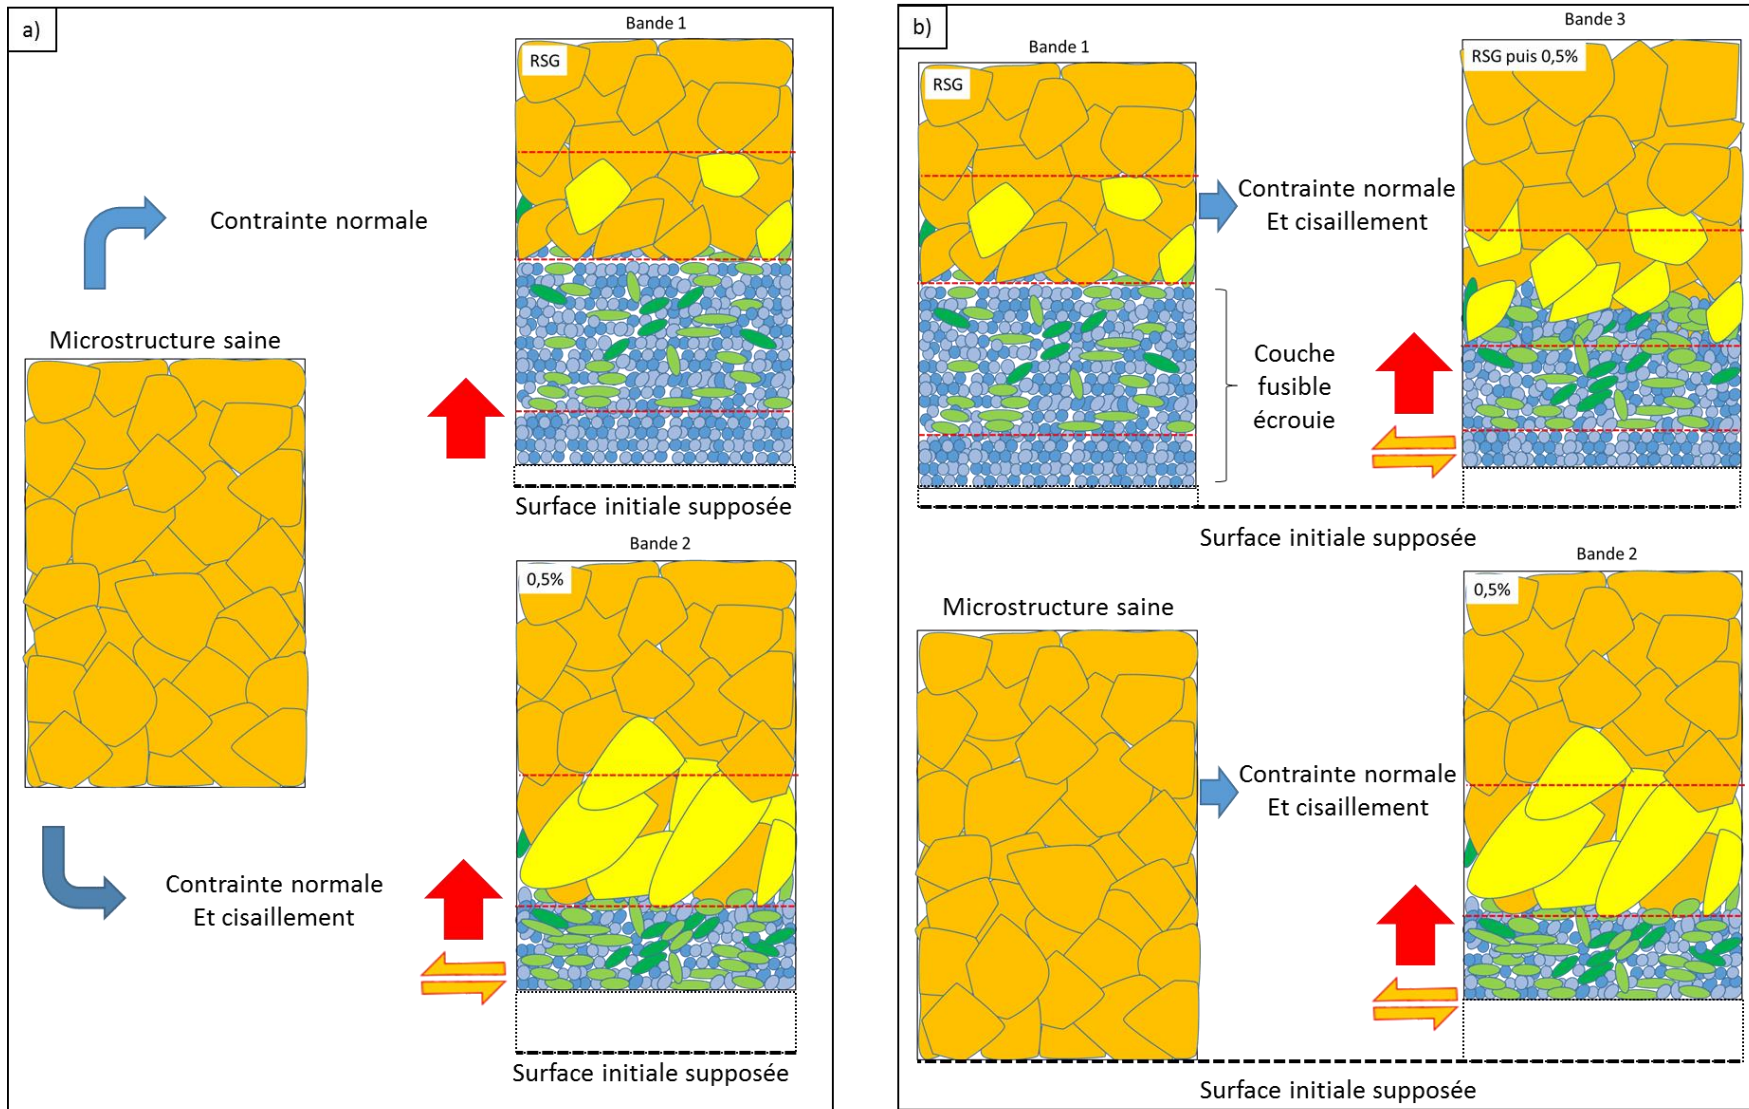
Figure 121 Schémas d'évolution de la microstructure : a) Effet des différentes contraintes sur une microstructure saine, b) Effet des contraintes normales et de cisaillement sur une microstructure en présence ou non d'une couche fusible écroüe
