# Durabilité des digues fluviales : une réflexion inspirée des digues de Loire

**Thèse de doctorat en GEOTECHNIQUE**

**DURABILITE DES DIGUES FLUVIALES**

Une réflexion inspirée des digues de  
Loire

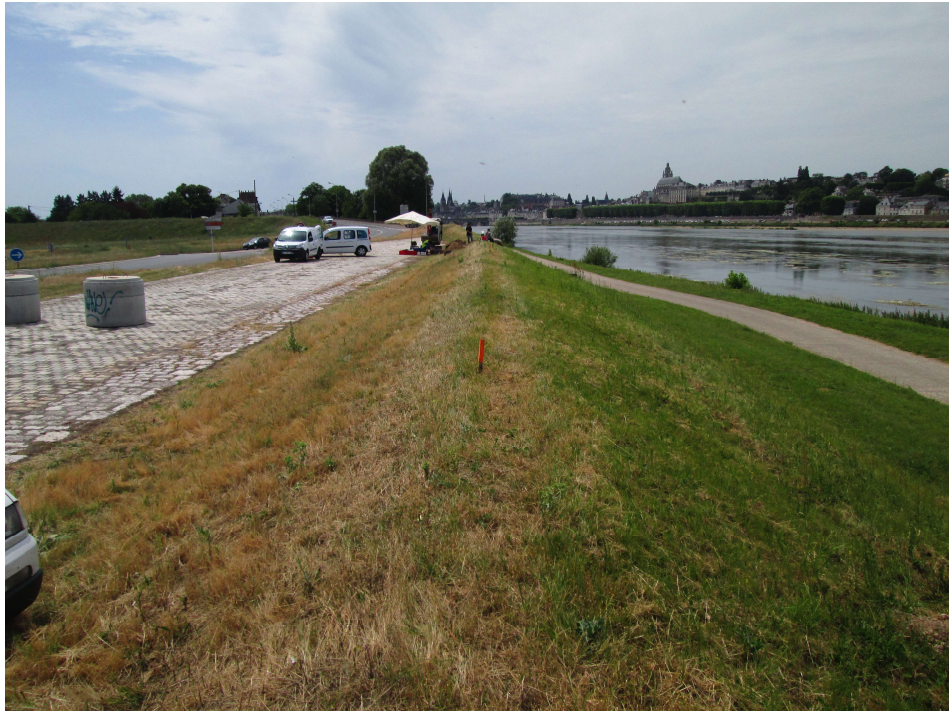
Figure 3 : Déversoir de la Bouillie sur une digue de la Loire (Blois, 41). On distingue au premier plan, la partie en terre faisant office de fusible, la zone perreyée devant résister à la surverse.

La performance requise pour une digue est définie par rapport à ce que l'on appelle le niveau de protection de la digue et qui correspond souvent à la situation rare de crue. La digue doit être dimensionnée pour résister à ce niveau de hauteur d'eau. Dans le val de Loire, cela correspond à la cote des déversoirs (Figure 3) qui jalonnent le linéaire (Montlivault, Jargeau, La Bouillie etc.) et au niveau d'une crue de période de retour 70 ans.

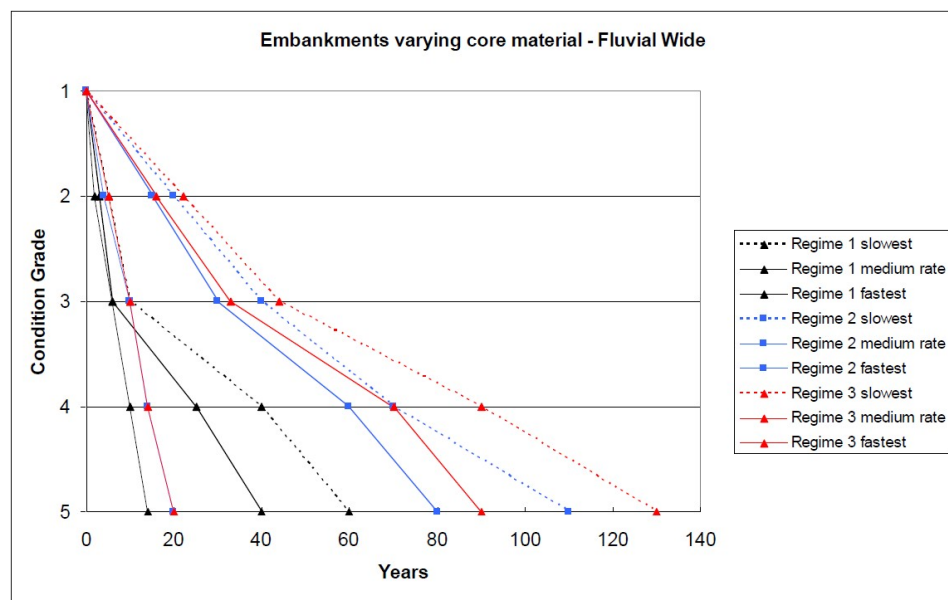
Figure 12 : Courbe de dégradation d'une digue fluviale en matériau naturel, de largeur en crête > 4m (Environment Agency, 2013b). Pour une même couleur, en trait pointillé : la vitesse d'évolution lente, en trait fin : la vitesse d'évolution moyenne, en trait soutenu : la vitesse d'évolution rapide. En noir, les courbes qui correspondent à un ouvrage pas suivi ou peu entretenu. En bleu, les courbes qui correspondent à un ouvrage moyennement suivi et entretenu. En rouge, les courbes de dégradations d'un ouvrage bien suivi et entretenu. Une vitesse de dévolution lente se traduit par une plus grande durée de vie. Parallèlement plus l'investissement du gestionnaire augmente, plus la durée de vie de l'ouvrage augmente.

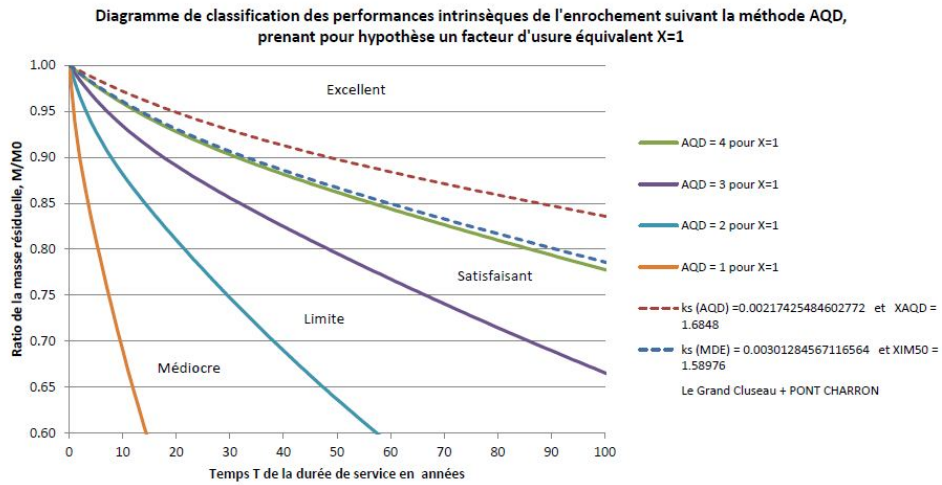
Figure 13 : Courbe de dégradation de blocs d'encrochements exprimée en évolution de la masse en fonction du temps, selon la méthode AQD (Iggibel et al., 2015)

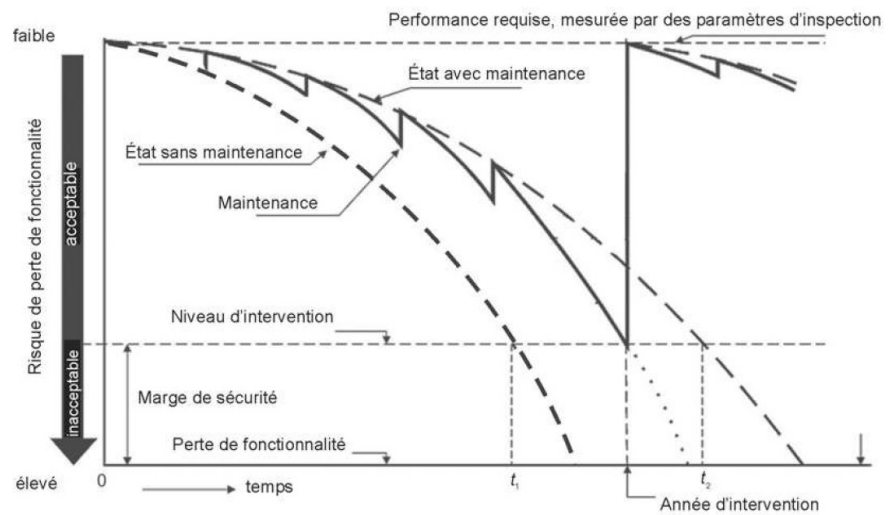
Figure 14 : Courbe de dégradation d'un ouvrage en encrochement avec maintenance (trait plein) et sans maintenance (en tireté gras) (Ciria, 2003)

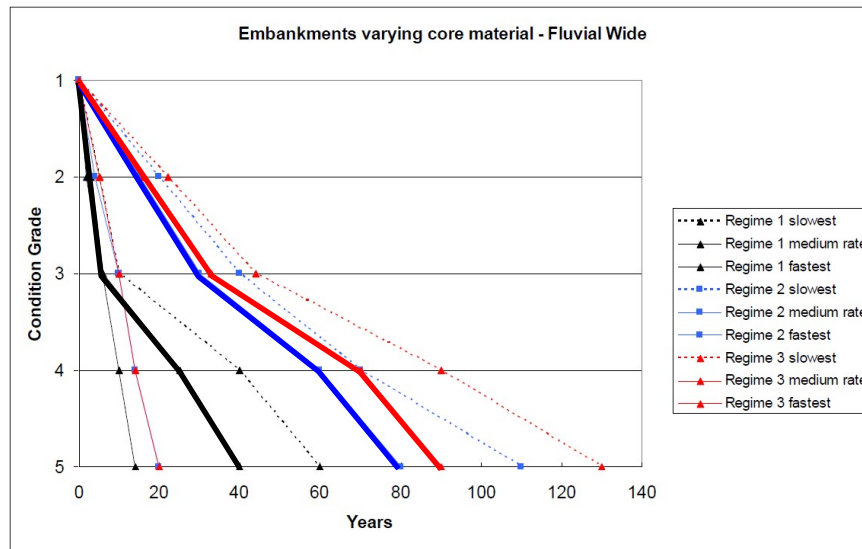
Figure 19 : Courbe de dégradation d'une digue fluviale en matériau naturel, de largeur en crête > 4m (Environment Agency, 2013b). Les trois courbes en gras correspondent aux courbes de tendance moyenne des 3 niveaux de maintenance.

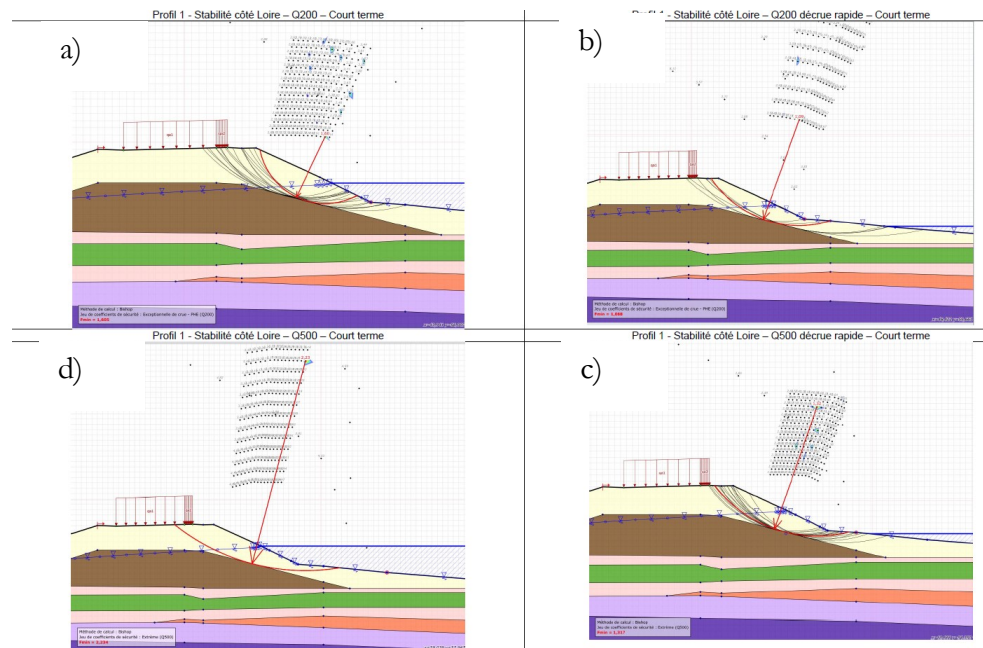
Figure 29 : Extrait du rapport Fugro, 2014 – exemple d'analyse de la stabilité mécanique à l'aide du logiciel Talren5. a) simulation de la crue de période de retour 200 ans ; b) simulation d'une décrue rapide par baisse du niveau de -2 mètres par rapport à la cote T200 ; c) simulation de la crue de période de retour 500 ans ; d) simulation de la décrue rapide par diminution du niveau T500 de -2m.

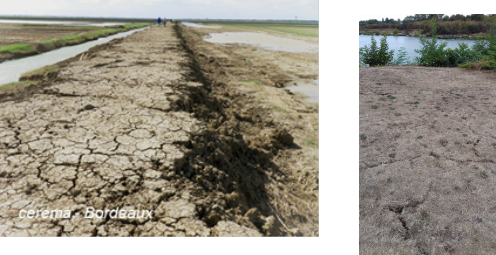
Processus de dégradation	Défauts (observables ou non)	Illustration
<p>Dégradation liée à la sécheresse</p>	<p>Fissures, modification de l'arrangement des particules, tassement par retrait...</p> <p>photographie de gauche : exemple de dégradation par les phénomènes météorologiques sur une digue de Charente (Nedelec et al., 2013)</p> <p>photographie de droite : fissuration sur les berges de Beaugency (45, France) en rive droite, été 2018.</p>

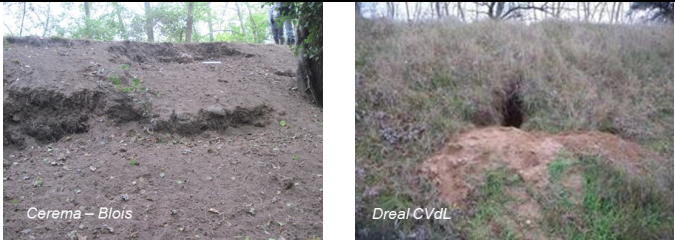
<p><b>Interaction avec le vivant</b></p>	<p>Dégradation liée aux animaux fouisseurs</p> <p>Terriers, piétinements, chemins de passage</p> <p>photographie de gauche : dégâts sur le talus d'une digue causés par des sangliers (crédit photo : Cerema Blois)</p> <p>photographie de droite : entrée d'un terrier de blaireau sur une digue de Loire (crédit photo : Dreal Centre-Val de Loire)</p>

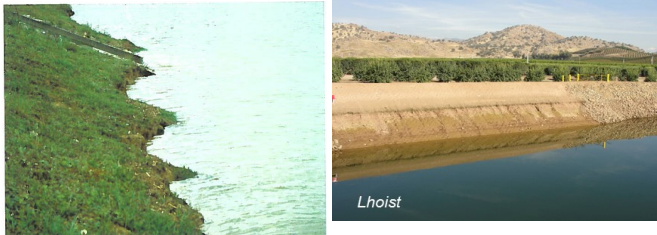
<p>Cerema - Blois</p>
<p><b>Effets de l'eau libre (autre qu'en cas de crue)</b></p> <p>Dégradation liée au batillage</p>	<p>Erosion en talus, ravinement</p> <p>photographie de gauche : Talus enherbé marqué par le batillage au niveau de la retenue normale (marche de 0,3 à 0,5 m) (Lautrin, 2002)</p> <p>photographie de droite : ligne de batillage visible sur une section du canal de Friant-Kern (USA) traitée à la chaux (crédit photo : Lhoist)</p>

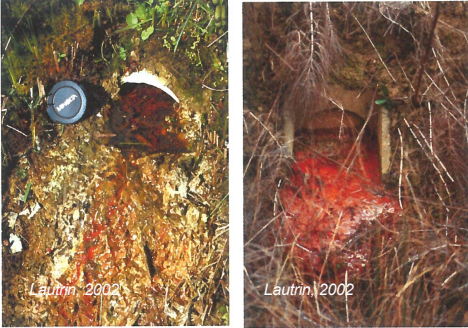
Processus de dégradation	Défauts (observables ou non)	Illustration
<p>Dégradation liée au battement de nappe au contact de la digue et de la fondation</p>	<p>déplacement de matériau, suintements, migration de particules fines...</p>	
<p>Dégradation liée aux minéralisations</p>	<p>Encroûtements calcaires d'origine chimique, oxydation de particules ferreuses...</p> <p>photographie de gauche : exutoire de drain presque totalement bouché par des dépôts minéraux (dépôts de calcite) (Lautrin, 2002)</p> <p>photographie de droite : boues ferriques obstruant la sortie d'un exutoire de drain (Lautrin, 2002)</p>

<p>The left photograph shows a drain outlet (exutoire) almost completely blocked by mineral deposits (dépôts minéraux), specifically calcite (Lautrin, 2002). The right photograph shows iron sludge (boues ferriques) obstructing the outlet of a drain (Lautrin, 2002).</p>

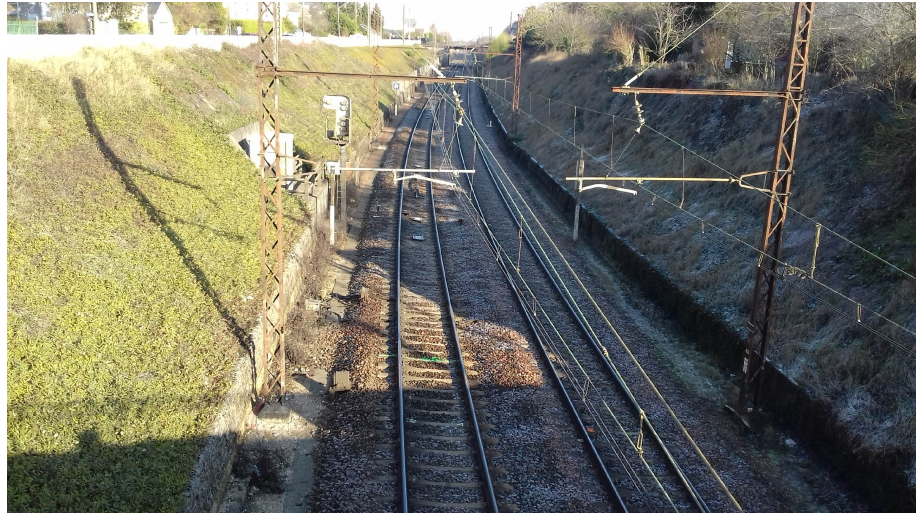
Figure 33 : Exemple de talus en déblai subissant des effets météorologiques différents selon leur orientation. Le talus orienté nord, à l'ombre, montre des traces de gelée blanche. Le talus orienté sud, nettement ensoleillé est totalement dégelé.

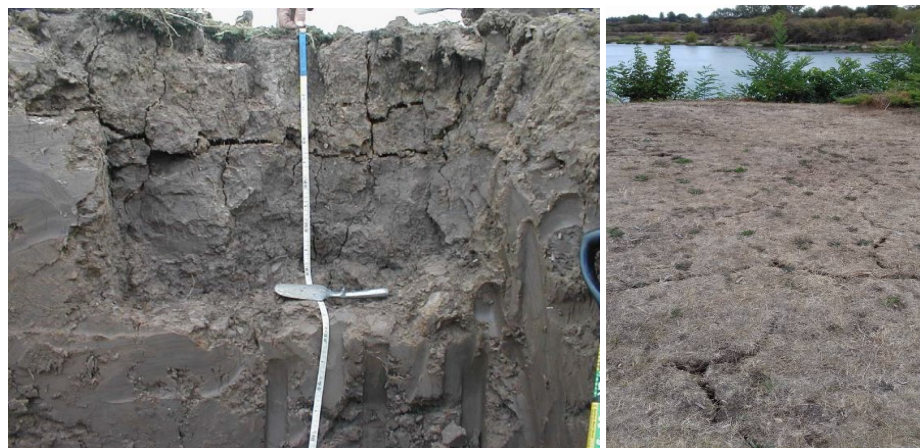
Figure 34 : (a) Fissures de retrait dans une digue à Thorngumbald – Royaume-Uni (approximativement 60 cm sous le terrain naturel) (Dyer et al., 2007). On distingue nettement les réseaux de fissures verticales et

celles horizontales. b) Fissures de retrait observées dans les levées à Beaugency été 2018 (45)

Les travaux de Dyer et al. (2007) ont plus particulièrement insisté sur l'importance du retrait dans les sols des ouvrages hydrauliques en Grande-Bretagne. La dessiccation entraîne une modification de la structure du sol, pouvant individualiser des blocs d'argiles indurés par la création de réseaux de fissures (Figure 34). Ces blocs se soulèveraient sous l'effet d'infiltration d'eau rapide en période de crue (Figure 10). Des mesures d'infiltration réalisées sur cet ouvrage montrent que les fissures jouent un rôle primordial et peuvent augmenter d'un facteur de 10 voire 100 la perméabilité en vraie grandeur.

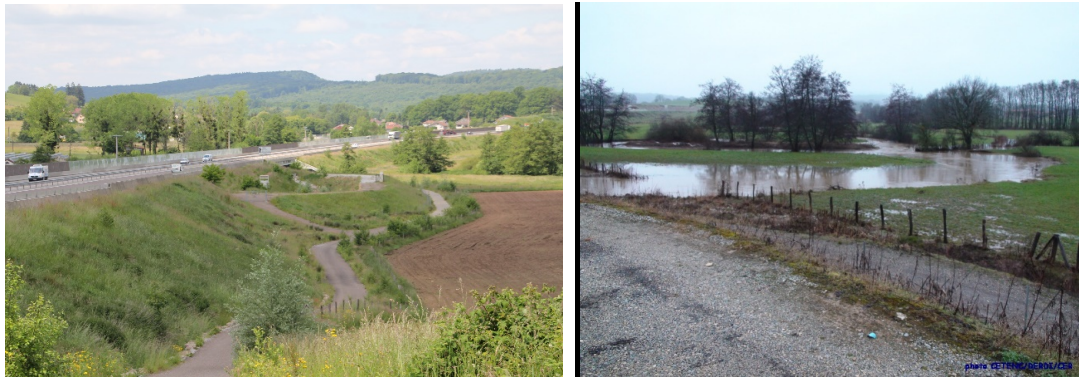
Figure 36 : Vue du remblai de Héricourt. À gauche, en mai 2015 : le remblai forme le bassin de rétention des eaux pluviales en bordure de la route déviant Héricourt entre Lure et Belfort. À droite, en janvier 2013, la Lizaine qui se situe en pied de remblai est sortie de son lit et inonde partiellement les champs. La nappe phréatique est au niveau du terrain naturel. La photo est prise depuis le haut du remblai.

Le remblai expérimental de Héricourt (Figure 36) est situé en Haute-Saône près de Belfort. Il a été réalisé dans le cadre du projet ANR TerDOUEST (Terrassements Durables, Ouvrages En Sols Traités) qui avait pour objectif la valorisation des sols traités et la validation de leur comportement dans le temps.

Le remblai TerDOUEST est visible sur la Figure 36. Quatre modalités de traitement ont été mises en œuvre en remblai en constituant le remblai en 4 casiers distincts :

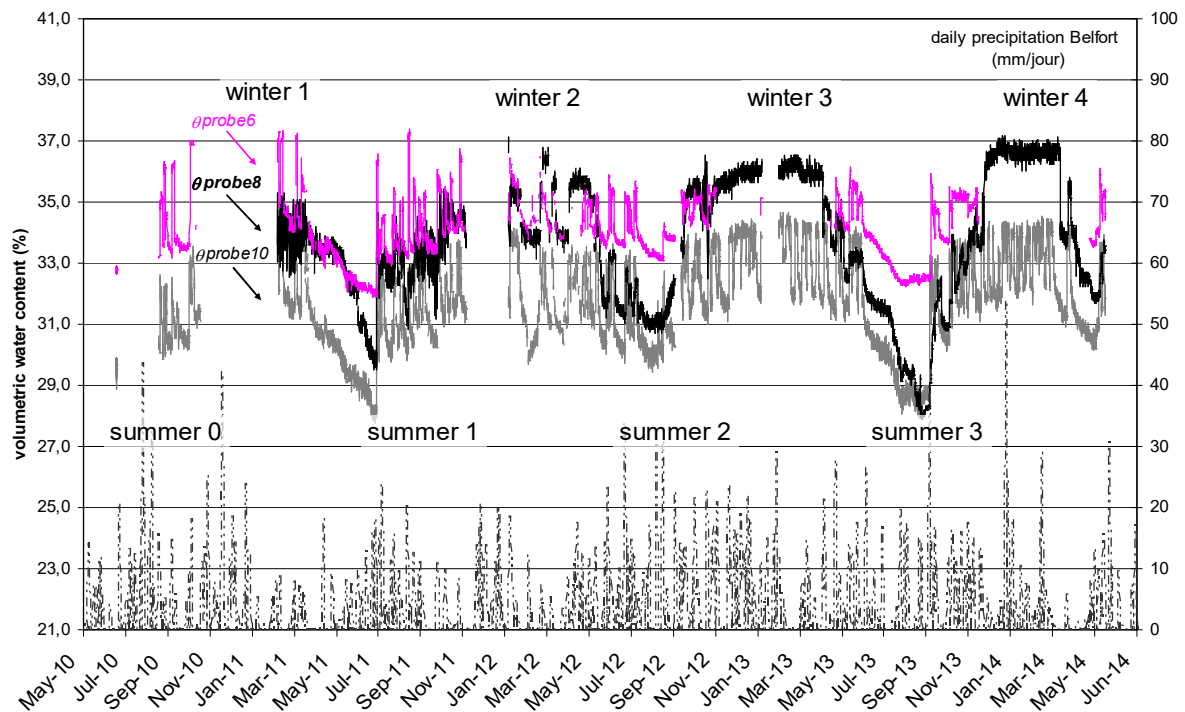
Figure 40 : Teneur en eau volumique mesurée en talus. Chaque point correspond à la moyenne de 10 journées de mesures pour ne pas surcharger le graphique. La sonde ( $\theta$ probe) 6 est située à 0,60 m de haut par rapport au terrain naturel ; la sonde 8 à 1,80 m et la sonde 10 à 2,70 m et entre approximativement entre 0,25 and 0,50 m de profondeur dans le talus du remblai de Héricourt.

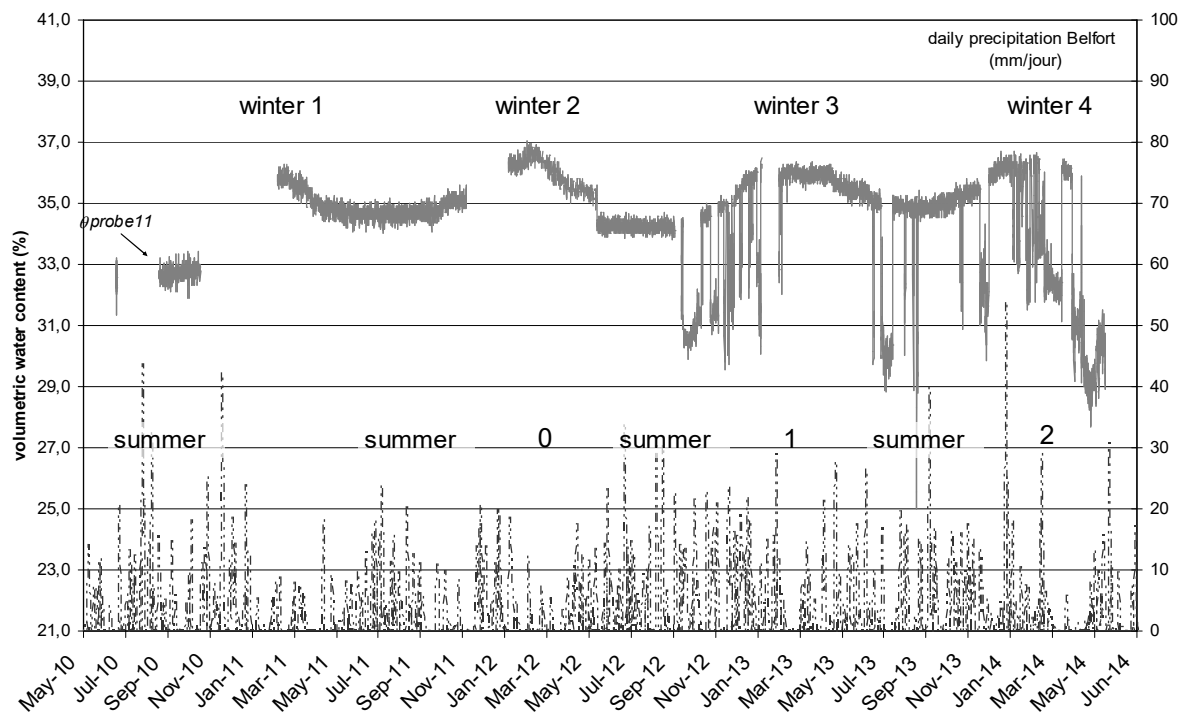
Figure 42 : Teneur en eau volumique mesurée au niveau de la Plateforme. Chaque point correspond à la moyenne de 10 journées de mesures pour ne pas surcharger le graphique. La sonde ( $\theta$ probe) 11 est située dans la Partie Supérieure des Terrassements du remblai de Héricourt, à une profondeur de 0,50 m par rapport à la surface.

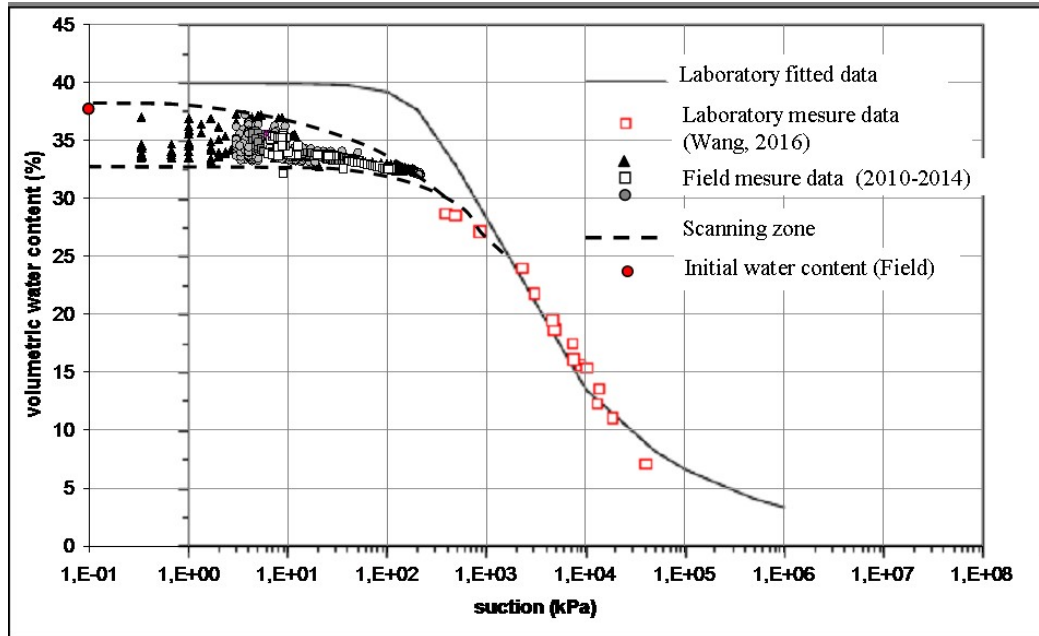
Figure 50 : Courbe de rétention d'eau et matérialisation de la zone d'hystérésis

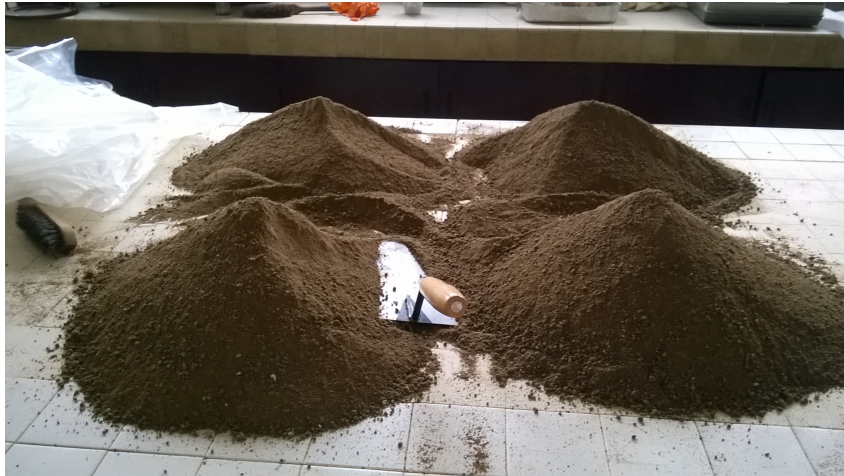
Figure 59 : Etape finale du quartage des limons sableux de La Ville-aux-Dames avant mise en sac, et après homogénéisation en un seul échantillon initial.

Grâce au partenariat avec Fugro, l'intégralité des sols prélevés à la tarière mécanique a été récupérée pour étudier plus précisément les matériaux qui composent la digue de La Ville-aux-Dames. Ces matériaux ont été mélangés et homogénéisés par quartage au Cerema de Blois (Figure 59). Le mélange a été ensuite mis en sac hermétiquement fermé et conservé en ambiance sèche, à température ambiante.

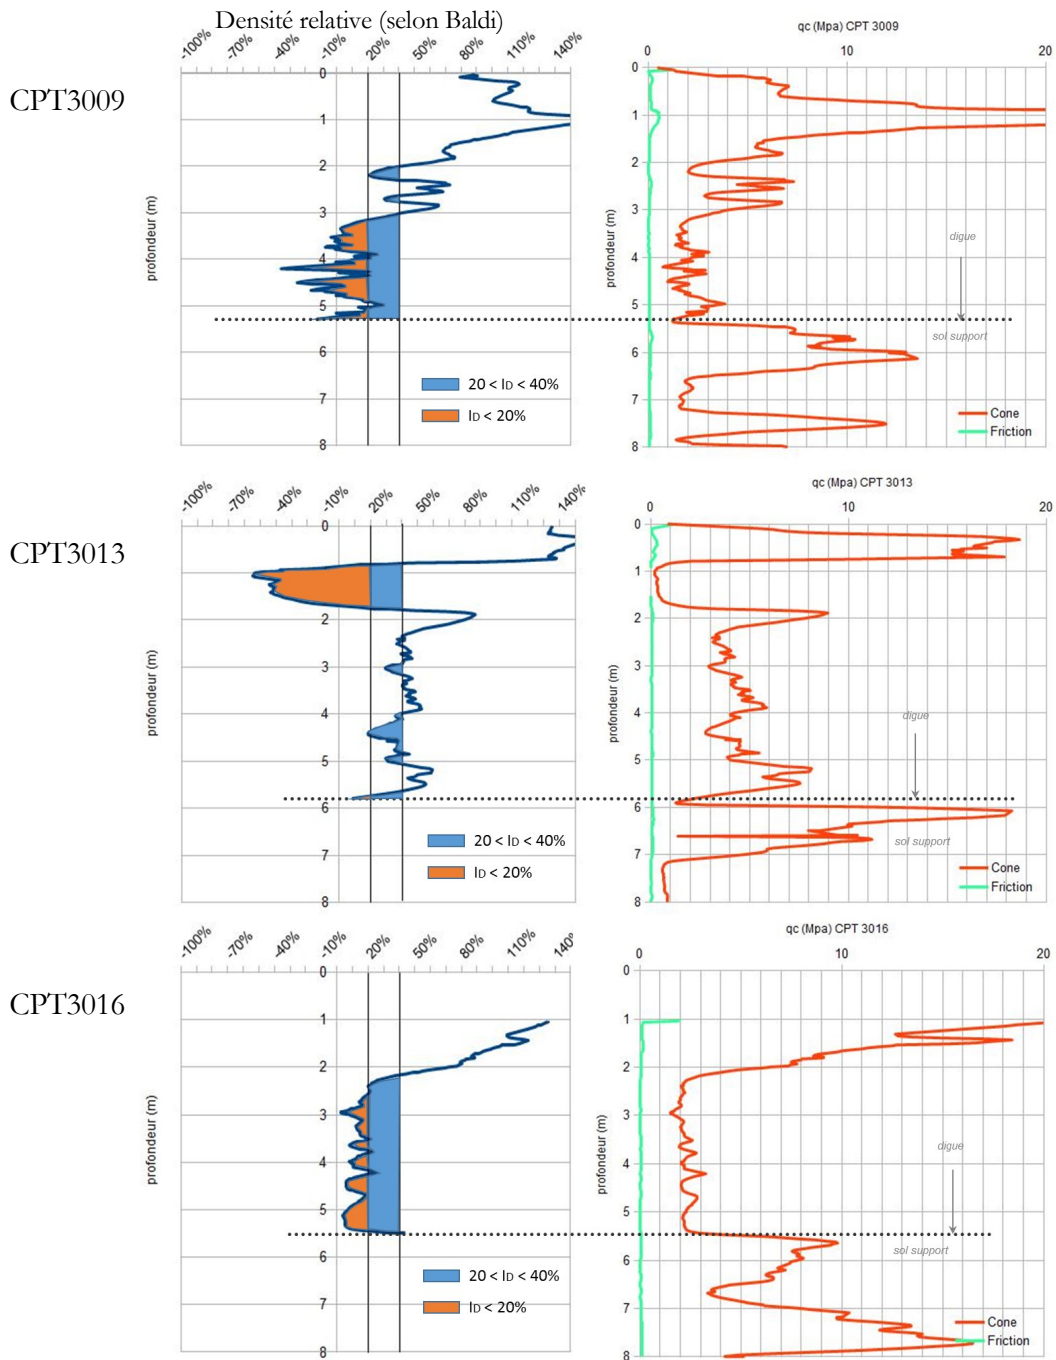
Figure 66 : Interprétation des résistances de pointe des sondages CPT3009, 3013 et 3016 exprimées en densité relative en fonction de la profondeur selon Baldi. En bleu et orange, les zones d'indice de densité inférieur à 40% et 20% (état lâche à très lâche). La répartition des zones d'anomalies varie selon les sondages. La masse volumique humide prise en compte dans le calcul est de 1,9 t/m<sup>3</sup>.

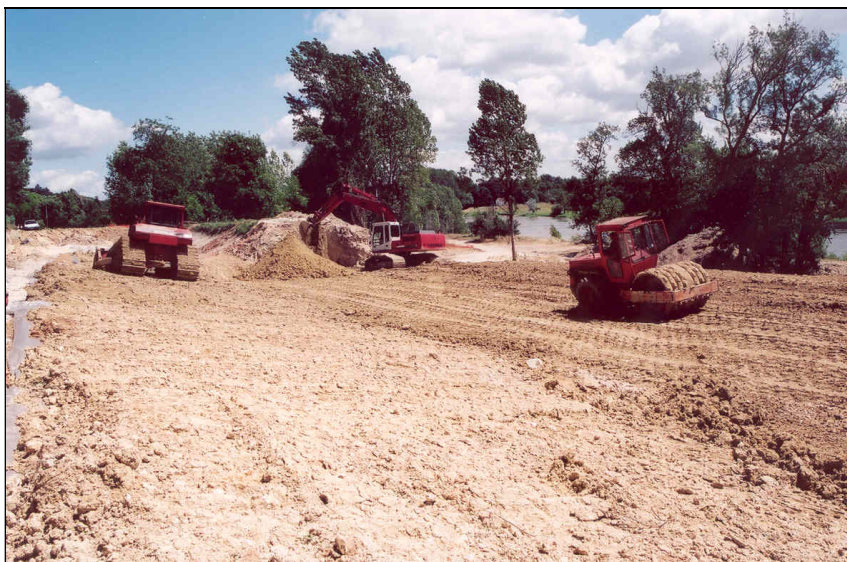
Figure 69 : Réfection de la digue du canal de Berry à Trevety (36) –2004

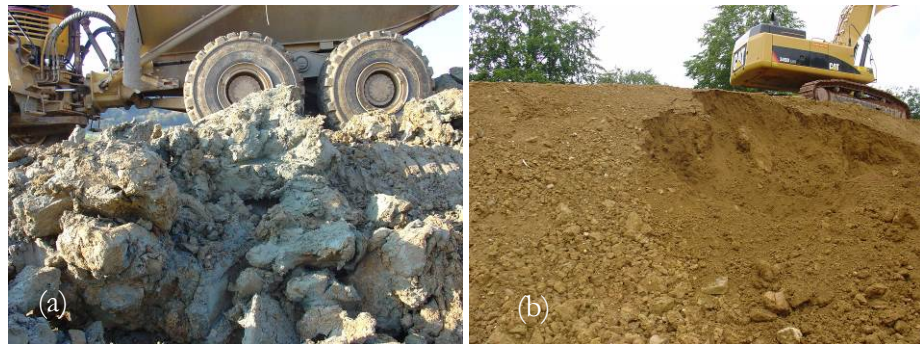
Figure 70 : Exemple de sols foisonnés mis en stocks (crédit photo TerDOUEST) (a) argile A3/A4 (b) limon A2.

Lorsqu'il s'agit de matériaux fins et cohérents la mouture est très grossière et de la taille des mottes d'argiles ou de sols fins extraits (Figure 70a).

Lorsqu'il s'agit de matériaux sablo-argileux ou graveleux, la mouture est plus fine et de la taille des graviers, galets ou blocs contenus dans la matrice (Figure 70b). Les agrégats argileux peuvent être relativement petits selon la quantité de sable ou de graves présentes dans le sol.

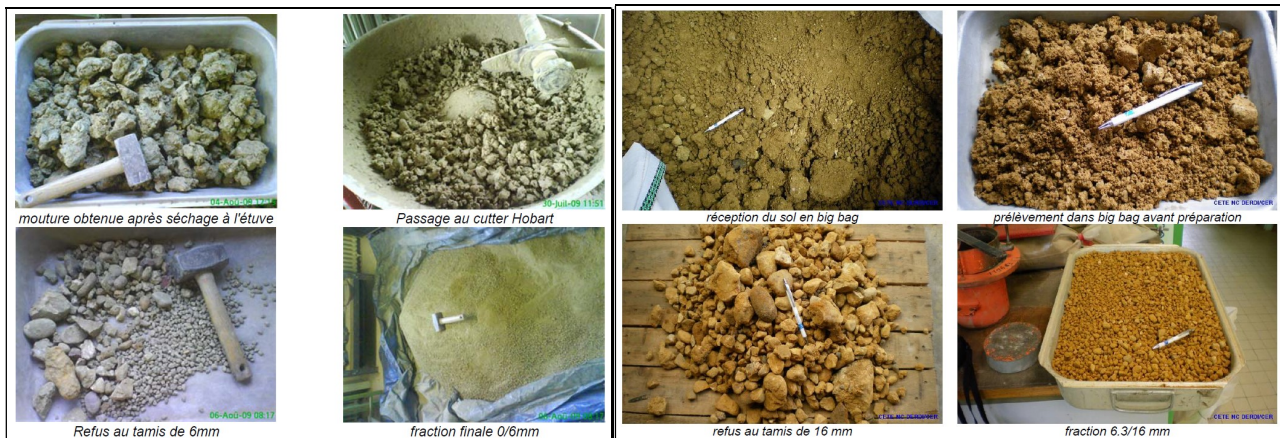
Figure 71 : Préparation de l'argile A3/A4 et du limon A2 du projet TerDOUEST (Froumentin, 2012)

En laboratoire on accentue souvent la taille des éléments extraits et prélevés sur site (Figure 71). La mouture doit devenir compatible avec la taille des éprouvettes que l'on étudiera. Pour cela, l'usage de malaxeurs est souvent préconisé. À défaut, la réduction des mottes peut aussi se faire à la main.

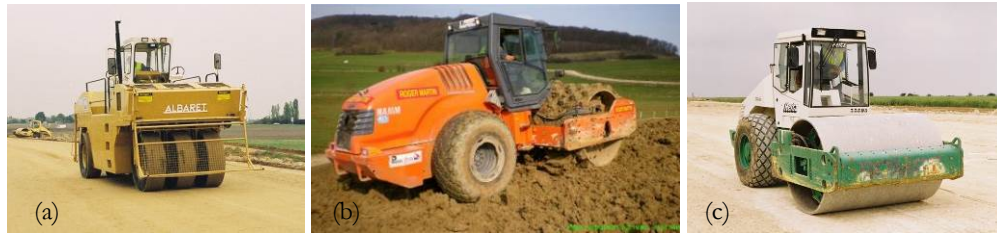
Figure 76 : exemple de compacteurs sur chantier : (a) compacteur à pneu, (b) vibrant pieds-dameurs, (c) vibrant monocylindre.

Les compacteurs (Figure 76) sont codifiés selon les catégories d'action suivantes :

- Le compactage par vibration du sol en place : les compacteurs qui compactent ainsi sont des engins équipés d'un (ou deux) cylindre(s) vibrant(s) dont l'oscillation se répercute au sol avec une amplitude et une fréquence propre à la classe du compacteur. Catalogués VM (pour vibrant monocylindre), on trouve des compacteurs VM1 à VM5, les plus fréquents sur chantier étant les plus puissants (VM5) ;

- Le compactage par pétrissage. La surface de la roue ou du cylindre du compacteur est composée de reliefs formant des bosses qui pétrissent le sol en place. Le passage du compacteur imprime les bosses sur le sol et la réduction des vides se fait grâce à cette action de pétrissage. Les compacteurs qui agissent par pétrissage peuvent agir statiquement : il s'agit alors de compacteurs Statiques Pieds-dameurs, classés SP1 à 2, ou dynamiquement avec le cumul d'une vibration et d'une action de pétrissage : il s'agit alors de compacteurs Vibrants Pieds-dameurs classés VP1 à VP5. Les statiques et vibrants pieds-dameurs sont plus efficaces en terme de rendement que les cylindres vibrants.

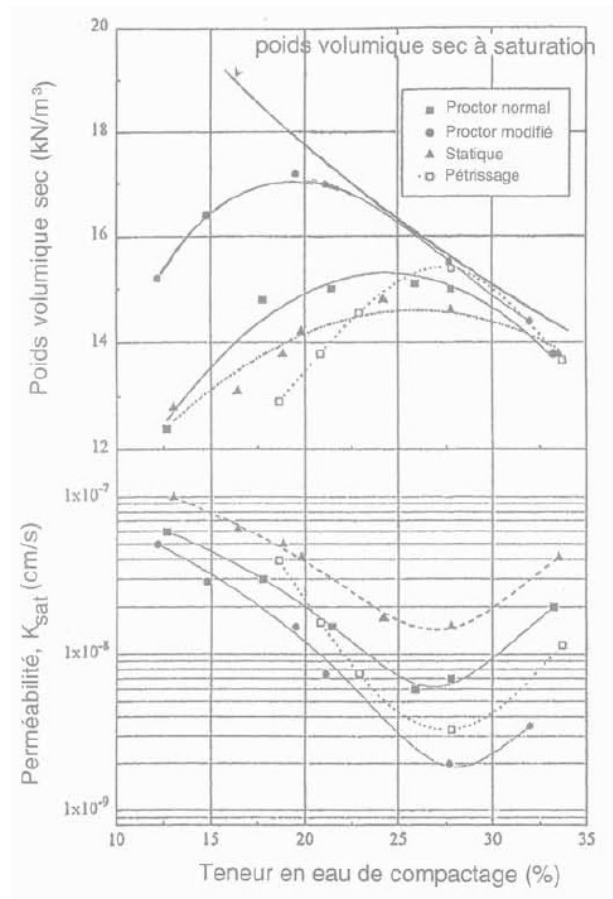
Figure 78 : Variation du poids volumique sec et de la perméabilité en fonction de la teneur en eau pour différents mode de compactage (Alonso, 2005)

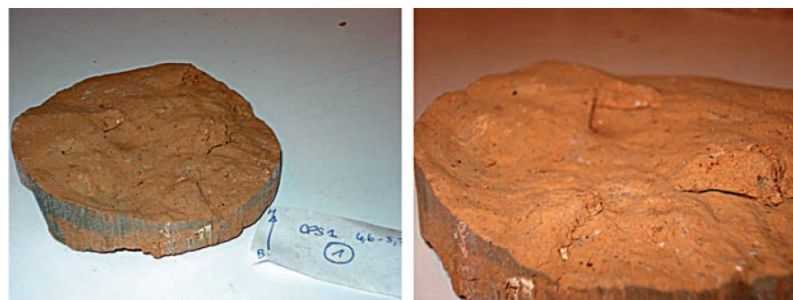
Figure 80 : Aspect de la discontinuité observée dans une carotte [du remblai expérimental] (Vinceslas et al., 2009)

Vinceslas et al. (2009) ont confirmé, grâce au suivi de sondes de teneurs en eau au sein d'un remblai inondé par sa base, la présence de ces hétérogénéités (Figure 80) et l'existence de cheminements préférentiels d'eau parallèlement aux couches compactées et avec des temps de transferts variables (Figure 81).

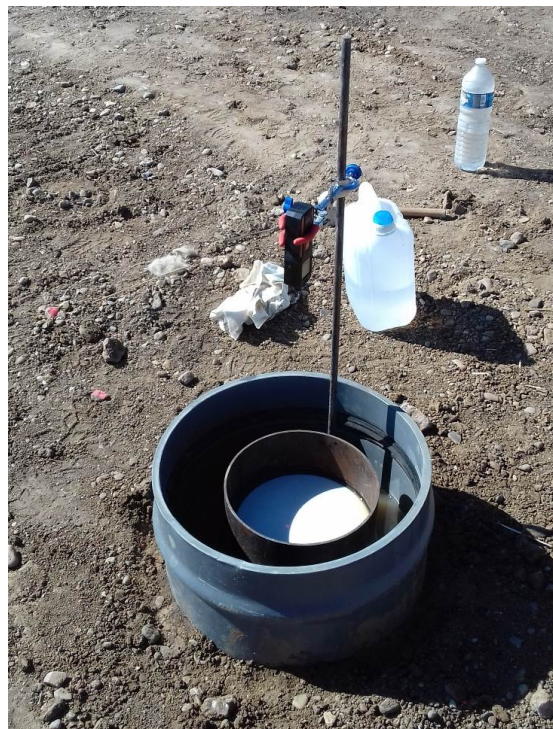
Figure 83 : Mesure au perméamètre à double anneau (digue de St Pryvé-St Mesmin, 2018). Le suivi du niveau d'eau est réalisé par un télémètre laser (dispositif pratiqué par le laboratoire Tranlabogéo)

Les contrôles veillant à la conformité et à la bonne exécution des travaux balayent toute la panoplie des contrôles des terrassements, en commençant par l'identification des matériaux, leur teneur en eau, la mesure des masses volumiques in situ, le plan de balayage et la vérification des consignes de compactage. Elles incluent également un ensemble de mesures de perméabilités, réalisées par exemple, par des perméamètres à anneaux (Figure 83).

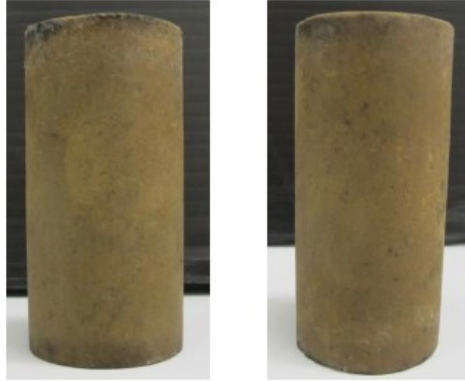
Figure 98 : Exemple de deux éprouvettes du limon non traité ayant subi 12 cycles hydriques par la méthode Hr alternant humidification par remontée capillaire et séchage doux (Mehenni, 2015).

L'auteur note que le matériau ne montre pas de signe d'altération visible après les douze cycles d'humidification séchage par la méthode modérée Hr (Figure 98).

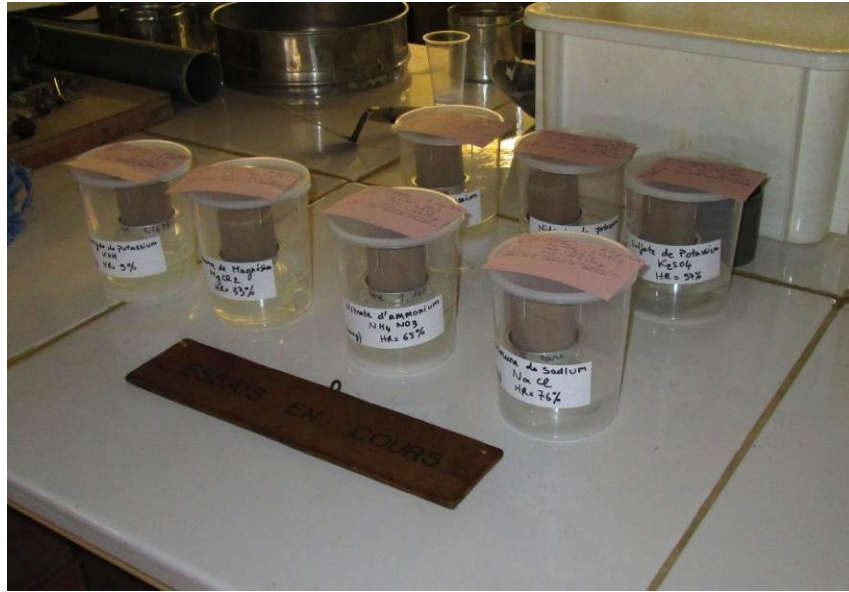
Figure 103 : Conservation des 7 éprouvettes 5×5 cm compactées statiquement à  $w = 12,2\%$  ( $w_{OPN}+1,3\%$ ) et  $\rho_d = 1,827 \text{ t/m}^3$  (94% de  $\rho_{d OPN}$ ), en étui étanche pour mise en équilibre hydrique avec des solutions salines saturées.

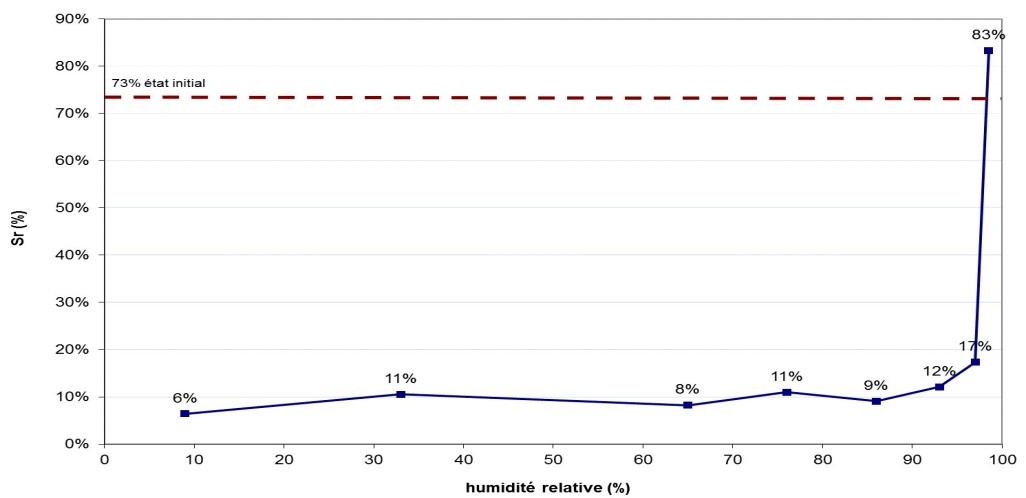
Figure 104 : Courbe d'adsorption d'eau du matériau de La Ville-aux-Dames compacté à  $w = 12,2\%$  ( $w_{OPN} + 1,3\%$ ) et  $\rho_d = 1.851 \text{ t/m}^3$  ( $95\% \rho_{d \text{ OPN}}$ ).

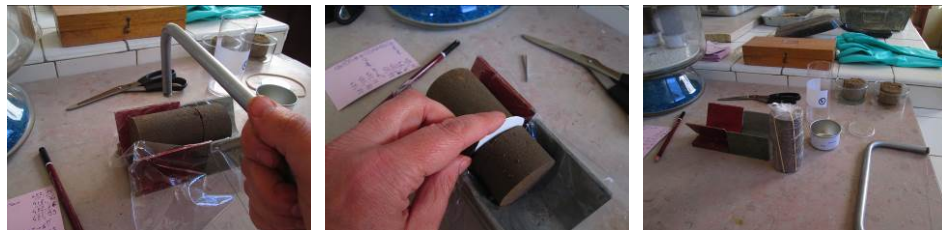
Figure 105 : Mesure de succion par la méthode du papier filtre (ASTM 5298) après compactage ou séchage, l'éprouvette est fendue en deux, les 3 disques de papier Whatmann 42 sont insérés puis l'éprouvette est soigneusement emballée pour conservation pendant 7 jours.

À chaque étape de teneur en eau, l'éprouvette a été délicatement fendue en deux et la succion matricielle a été établie à partir de la mesure de la teneur en eau mesurée par la méthode du papier filtre (ASTM 5298) (Figure 105). L'insertion des 3 papiers filtres Whatmann 42 est réalisée avec soin au contact du sol. Puis l'éprouvette est refermée, emballée dans un film plastique, et conservée dans un étui en plastique à 20°C pendant 7 jours, le temps que l'humidité du papier filtre s'équilibre avec la teneur en eau de l'éprouvette.

Après ce délai, la teneur en eau du papier filtre inséré entre les deux feuillets au contact direct du sol, est mesurée selon les préconisations de la norme ASTM 5298. La teneur en eau de l'éprouvette est réalisée à l'étuve selon la norme NF P94-050.

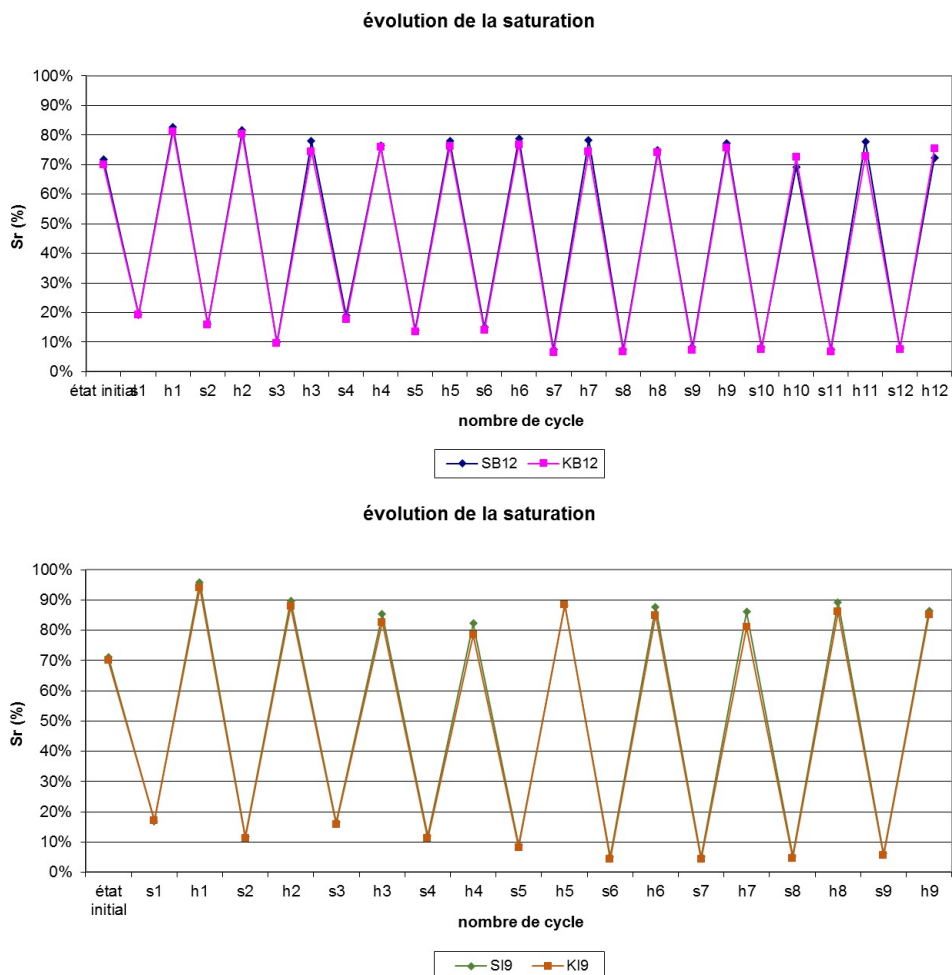
Figure 108 : Exemple de suivi de la saturation (a) en atmosphère humide (b) par remontée capillaire.

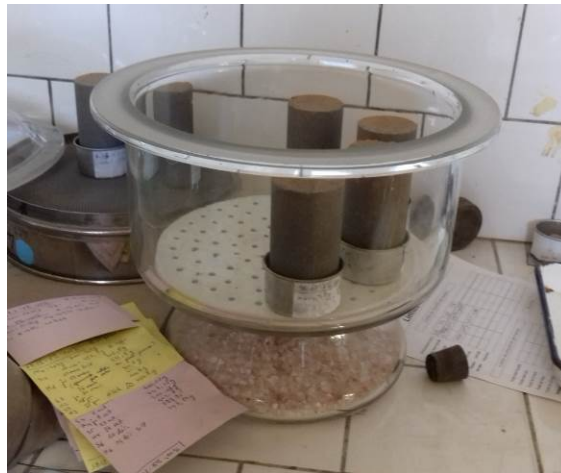
Figure 109 : Séchage à l'air libre des éprouvettes 5×10 cm.

Le séchage a été conduit en laissant les éprouvettes à l'air libre (Figure 109), en contrôlant la teneur en eau par pesée jusqu'à atteindre des teneurs en eau comprises entre 1 et 3 %, soit pour nos éprouvettes compactées entre 8 et 20 % de degré de saturation (Figure 108).

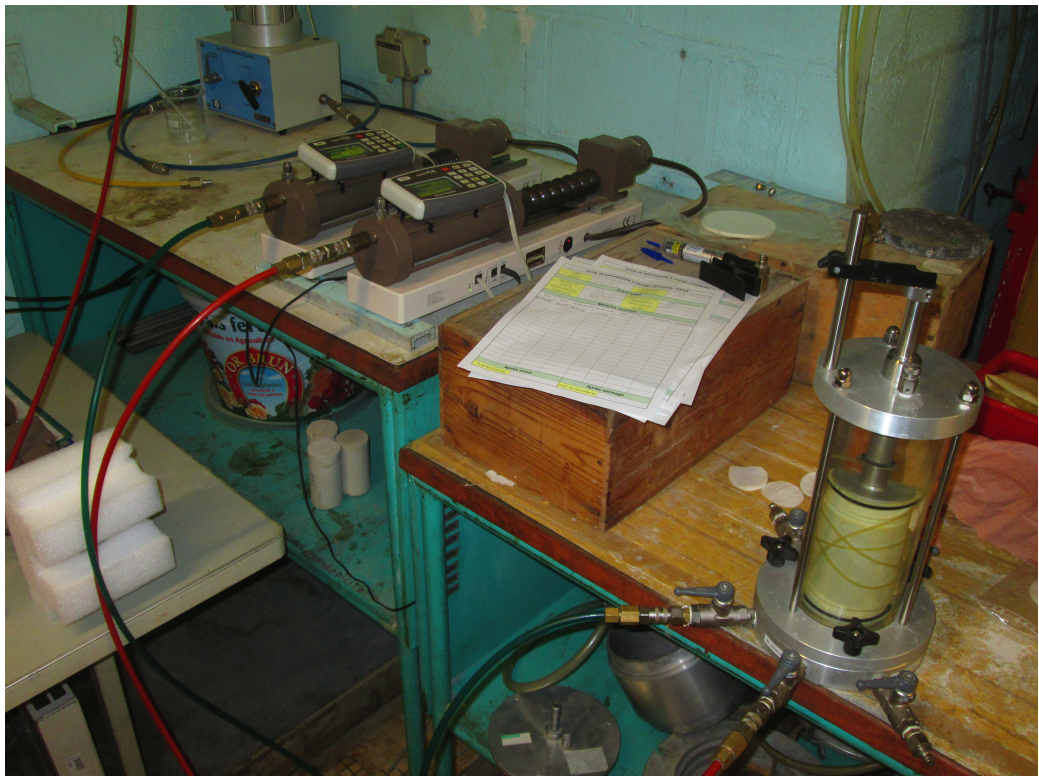
Après une demi-journée en cellule en écoulement libre, la saturation est « forcée » en fermant le robinet au niveau du chapeau pendant une nuit : ce moyen permet à l'eau sous pression d'emprunter des chemins de porosité différents de ceux privilégiés lorsqu'un écoulement libre est laissé au niveau du chapeau (Figure 111). À cette pression, l'air se dissout partiellement dans l'eau.

Figure 111 : Vue du montage des éprouvettes en phase de saturation avant réalisation des mesures de perméabilité.

L'essai de mesure de perméabilité débute ensuite le lendemain, en imposant une contrainte au niveau du chapeau de 10 kPa. Ceci génère un gradient hydraulique de 2 au sein de l'éprouvette. Les débits entrants et sortants sont ensuite consignés à pas de temps régulier, à partir des informations fournies par les générateurs de pression/volume. La température de l'eau est notée pour corriger la valeur de conductivité hydraulique.

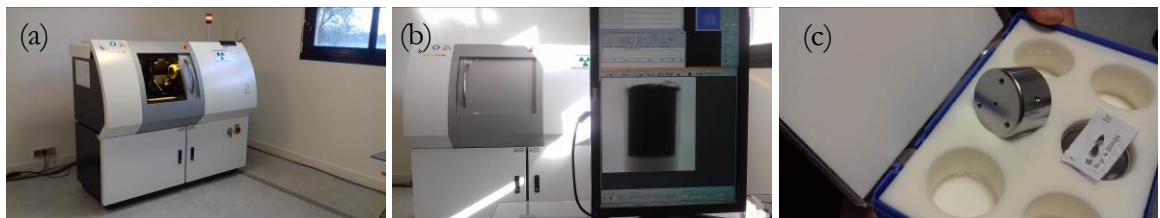
Le microtomographe Phénix Nanotom de l'ISTO (Institut des Sciences de la Terre d'Orléans) à l'université d'Orléans, est équipé d'un tube à rayons X de 180kV /15W avec une précision mécanique qui permet à l'utilisateur d'avoir une résolution de 1,2  $\mu\text{m}$  pour la plupart des matériaux géologiques (Figure 121). Un fois numérisé, le logiciel de traitement en 3D permet plusieurs possibilités d'analyses, avec visualisation non destructive des tranches, vues arbitraires en coupe, ou analyse automatique des pores.

Figure 121 : tomographe à rayons X de l'Isto, (a) vue d'ensemble porte ouverte, (b) vue depuis l'ordinateur de contrôle porte fermée, (c) source de rayons X de rechange (le faisceau est émis depuis le trou central)

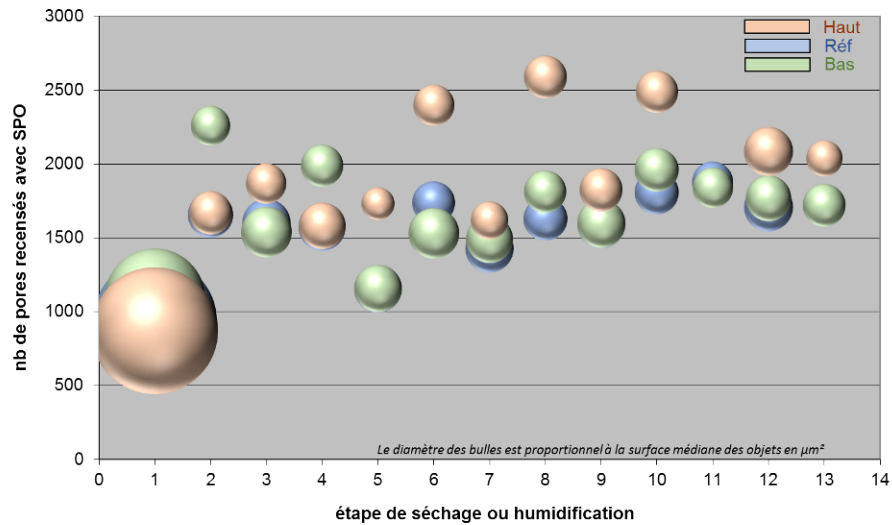
Figure 133 : Evolution du nombre d'objet recensés sur les trois sections observées sur l'échantillon. Le diamètre des bulles est proportionnel à la surface médiane des pores en  $\mu\text{m}^2$ .

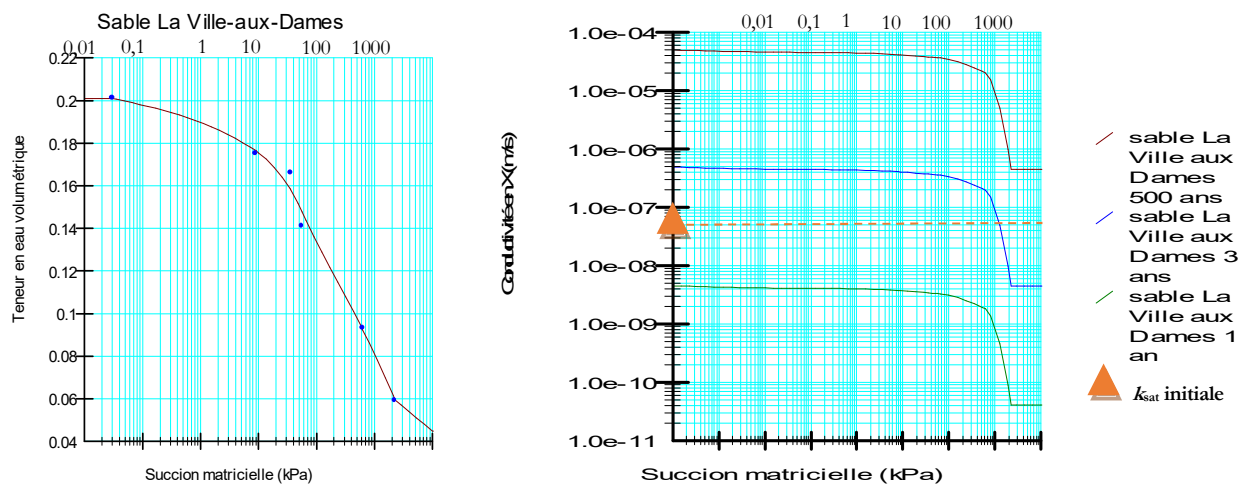
Figure 144 : Courbe de rétention d'eau prise en compte dans le logiciel Seep/W et les courbes de conductivité hydraulique non saturée déduites. Le triangle orange indique la valeur de perméabilité  $k_{sat}$  après compactage.
