Durabilité des digues fluviales : une réflexion inspirée des digues de Loire

Thèse de doctorat en GEOTECHNIQUE

DURABILITE DES DIGUES FLUVIALES

Une réflexion inspirée des digues de
Loire

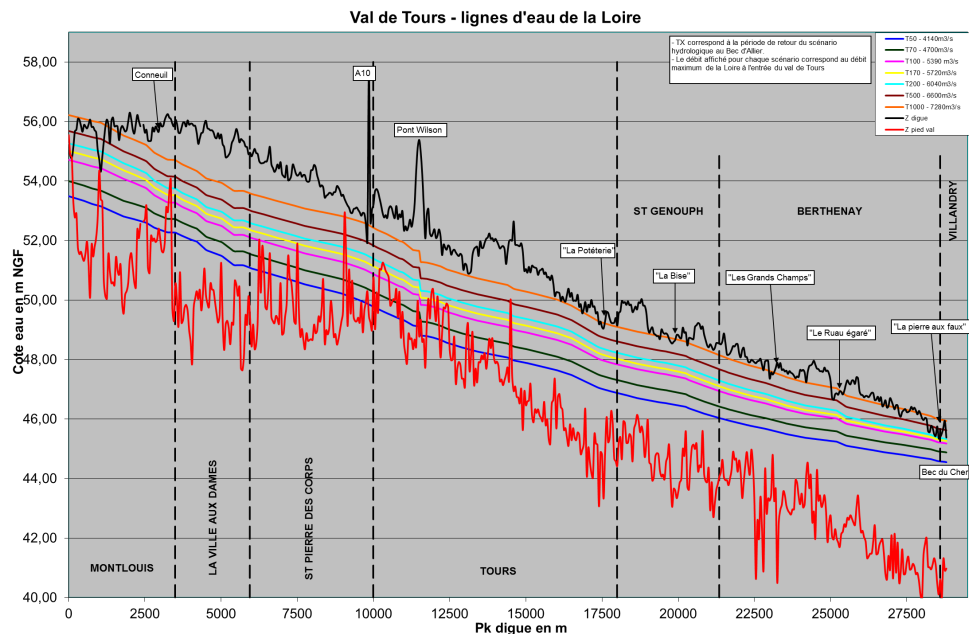
Figure 6 : Profil en long de la crête de la digue de Loire en rive gauche de la Loire (en trait noir), et les lignes d'eau des différentes crues théoriques avec de bas en haut les niveaux d'une crue de période de retour 20, 50, 70, 100, 170, 200, 500, 950 et 1000 ans . La ligne rouge correspond au pied de digue (extrait des études de dangers, Cerema, 2015)

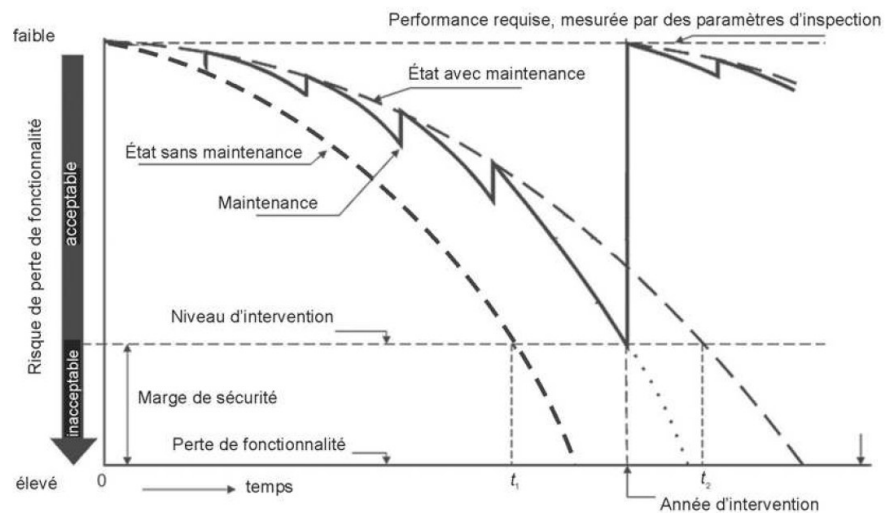
Figure 14 : Courbe de dégradation d'un ouvrage en enrochement avec maintenance (trait plein) et sans maintenance (en tireté gras) (Ciria, 2003)

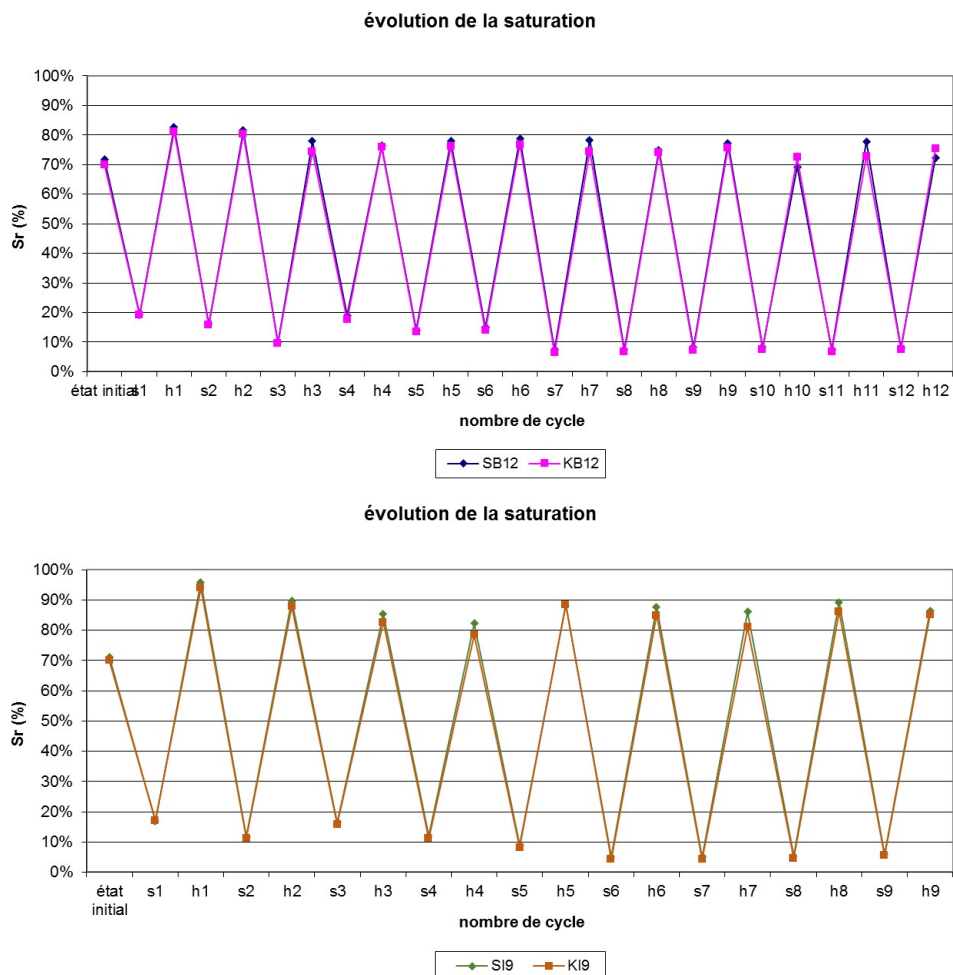
Figure 108 : Exemple de suivi de la saturation (a) en atmosphère humide (b) par remontée capillaire.

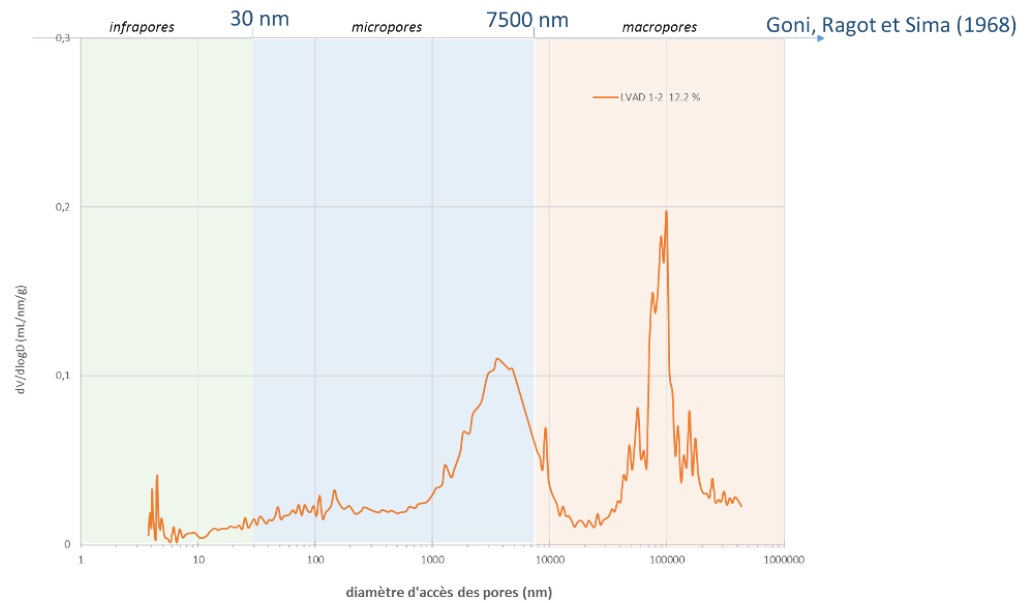
Figure 117 : Courbe dérivée de la courbe d'injection de mercure dans un échantillon 1,5×2 cm, compacté statiquement à 12,2 % de teneur en eau initiale et à 95% ρ_{aOPN} .

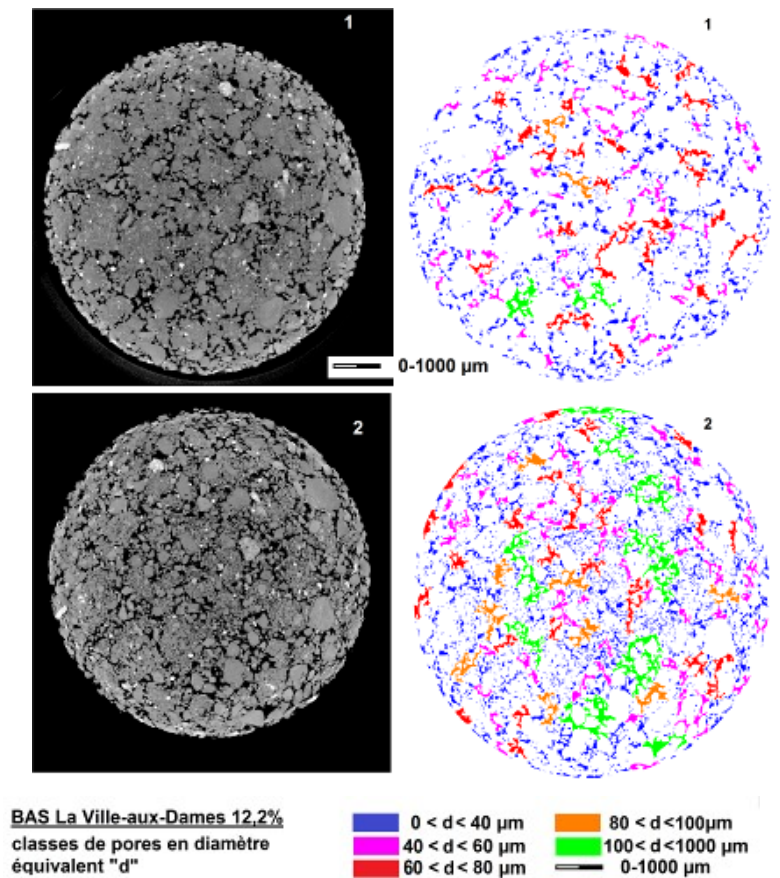
Figure 130 : Evolution de la section BAS de l'échantillon en photographie N&B et après analyse d'image et traitement par le logiciel SPO, aux étapes 1, 2, 3, 5, 7 et 13. Les photographies ne se superposent pas exactement sur ce montage mais on peut reconnaître quelques éléments repères.

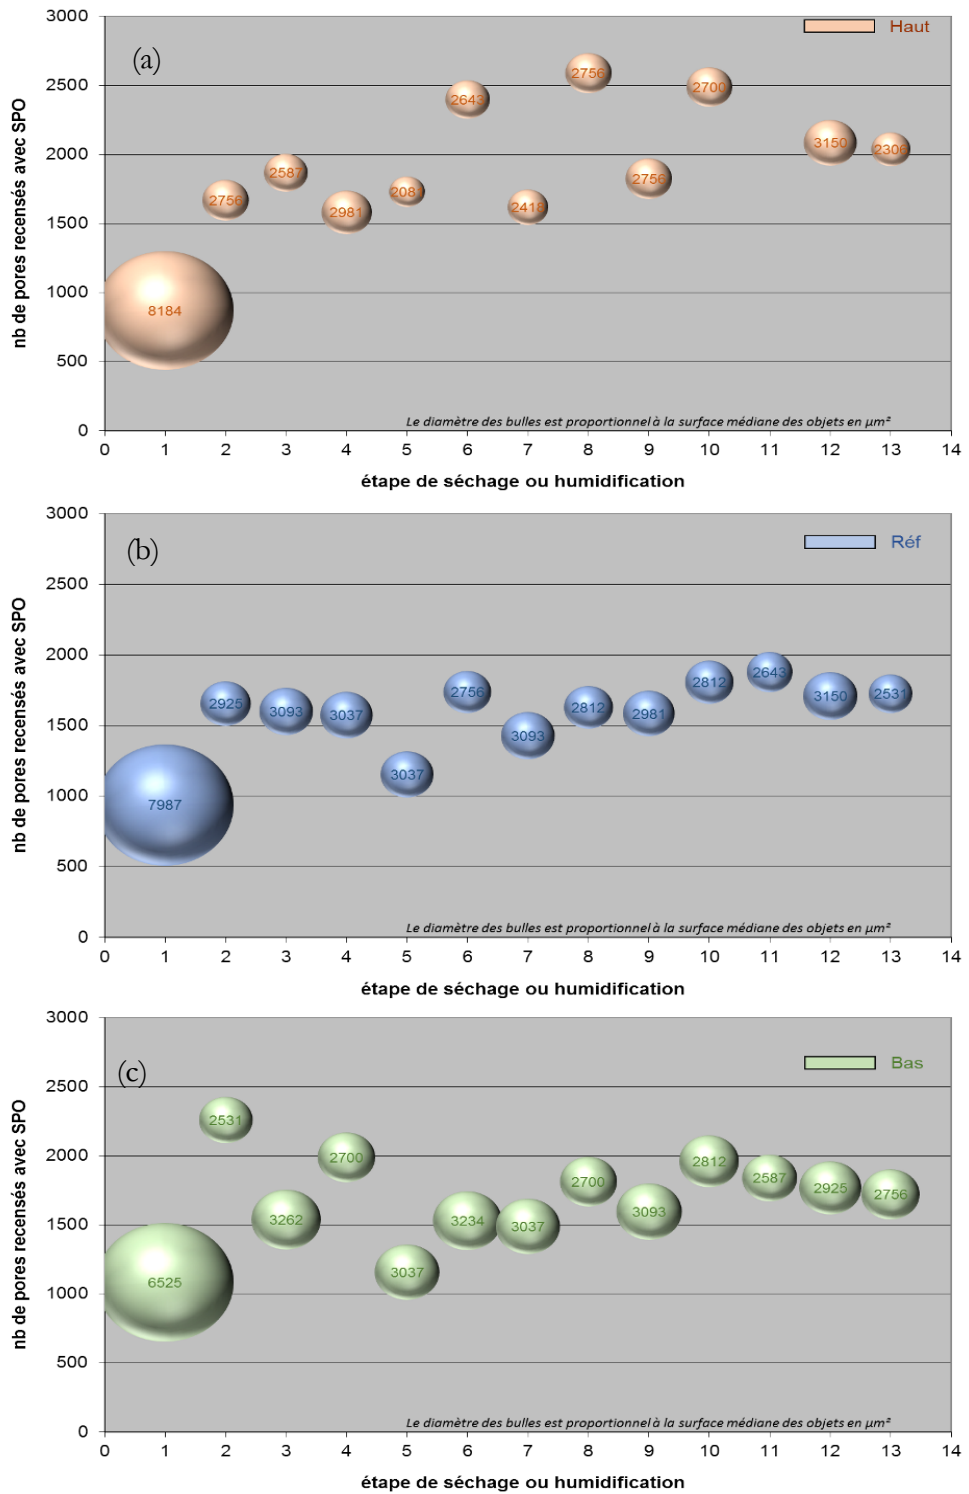
Figure 132 : Evolution du nombre d'objets recensés sur les trois sections (a) HAUT, (b) REFERENCE et (c) BAS, en fonction de l'étape de séchage et d'humidification. La taille des bulles (en diamètre) est proportionnelle à la surface médiane des pores.

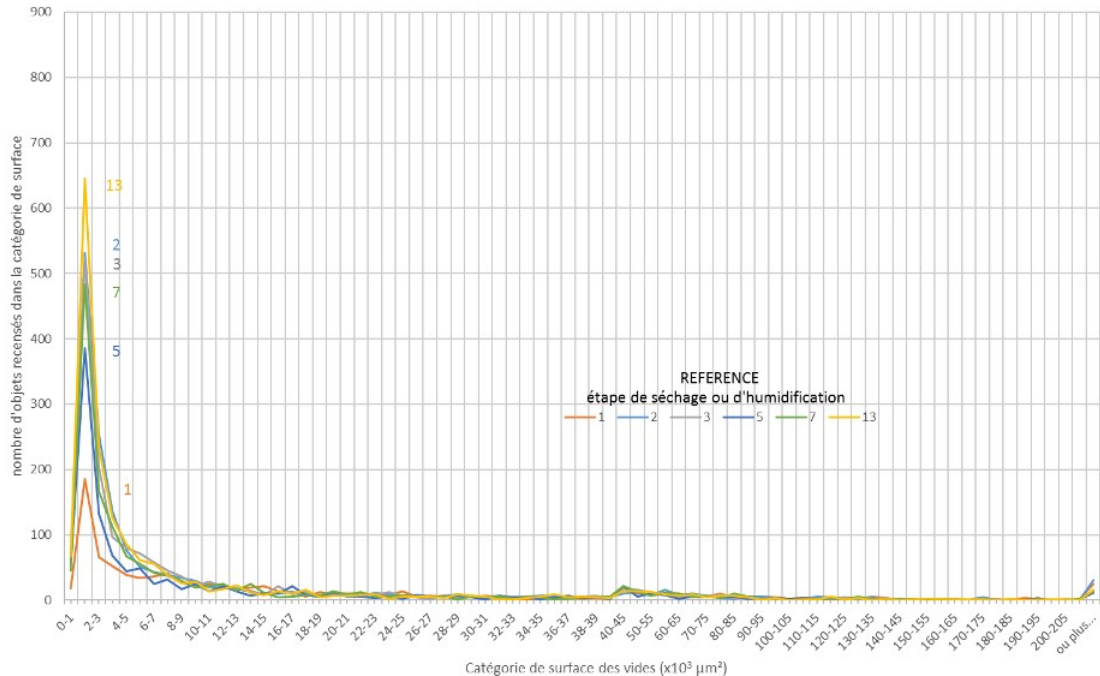
Figure 135 : Evolution des catégories de surface de pores aux principales étapes de séchage et d'humidification (échantillon REFERENCE). En orange, la situation initiale. Les évolutions sont le plus marquées pour les pores dont la surface est comprise entre 1×10^3 et $7 \times 10^3 \mu\text{m}^2$. Au-delà, les évolutions sont insignifiantes. En dessous de $1 \times 10^3 \mu\text{m}^2$ les données sont incomplètes du fait du logiciel SPO.

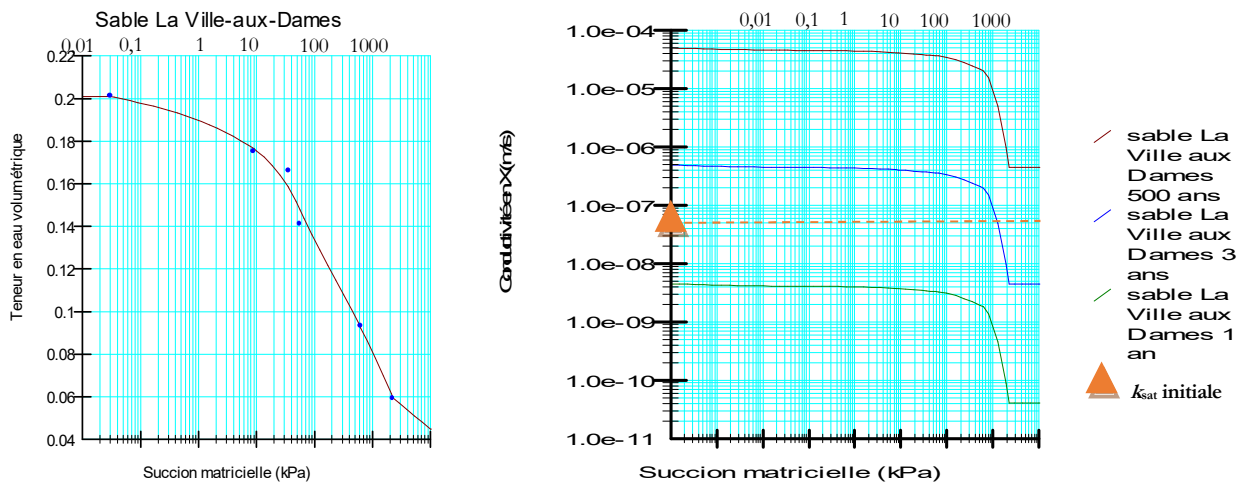
Figure 144 : Courbe de rétention d'eau prise en compte dans le logiciel Seep/W et les courbes de conductivité hydraulique non saturée déduites. Le triangle orange indique la valeur de perméabilité k_{sat} après compactage.
