Aléas et risques naturels (inondations, mouvements de terrain) dans le Nordeste du Brésil : une approche géographique appliquée à la Région du Cariri (Crato et Barbalha, Ceará)

Thèse de doctorat de Géographie

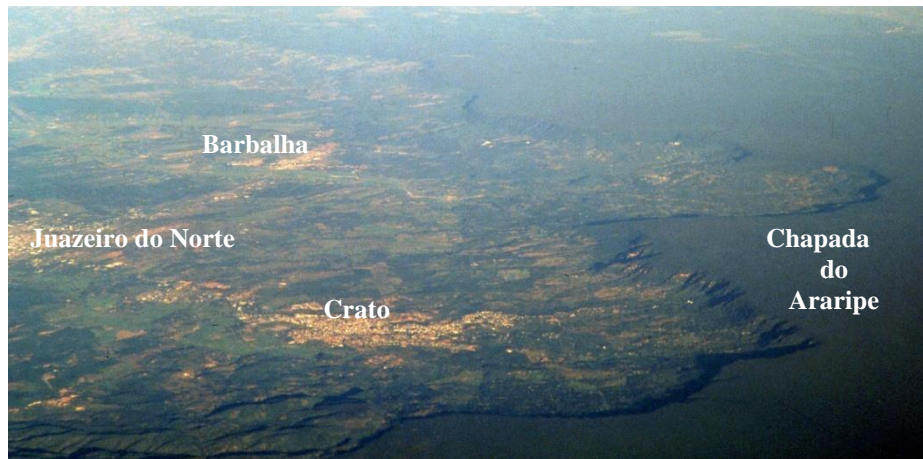
Figure 1.6. Crato, Barbalha et la Chapada do Araripe. Vue aérienne oblique, vers le SE. Découpage de l'escarpement en grands rentrants et en systèmes d'éperons et entonnoirs. (Photo : J.P. Peulvast, 1999).

À l'intérieur des grands rentrants érosifs, plusieurs parties très découpées de l'escarpement présentent des topographies où alternent éperons et entonnoirs (Peulvast *et al.*, 2011; Fig. 1.6). Chaque entonnoir ou alcôve possède une ou plusieurs sources, à la tête de vallées incisées dans la concavité basale de l'escarpement. Jusqu'à 12 entonnoirs adjacents, dont certains subdivisés par des crêtes mineures, ont été observés dans chaque segment, avec des largeurs de 300 à 1000 m et des profondeurs de 200 à 250 m. Les petits ruisseaux qui en sortent contribuent à l'évacuation du matériel produit par l'altération des débris fournis par les parois. Plus bas, les fonds de vallées s'élargissent dans les sédiments plus ou moins tendres.

La saturation permanente ou saisonnière en eau de plusieurs couches de sédiments contribue à l'importance de l'érosion mécanique dans cette série (Peulvast *et al.*, 2011). Deux aquifères sont recoupés par l'escarpement (Costa, 1999 ; Magalhães, 2006) (Fig. 1.6). Ils correspondent respectivement à l'ensemble grès Arajara-base des grès Exu, et au calcaire de la Formation Santana (membre Crato). Sous la surface sèche de la Chapada, où l'infiltration des eaux de pluie est facilitée par la perméabilité du grès Exu, le premier aquifère présente les caractéristiques d'un système karstique, comme la présence de grottes et de courtes rivières souterraines et celle de grosses exurgences localisées sur des zones de fractures. Sous ces couches, des strates d'argiles, de marnes et de gypse (membres Romualdo et Ipubi) forment un aquiclude (aquiclude Santana) et se comportent comme un niveau plastique dont la surface, quand elle apparaît, est souvent chaotique, impraticable en saison des pluies et affectée par des glissements de terrain superficiels dans les vallées et les talus routiers. Combinées avec la faiblesse mécanique du gypse, ces caractéristiques expliquent l'importance du sapement et des mouvements de masse profonds tout au long de l'escarpement (Fig. 1.7). Ainsi, sur plus de 25 km de longueur, les rentrants de Crato et Barbalha présentent les marques spectaculaires et diversifiées d'une évolution rapide et active (Peulvast *et al.*, 2011, Peulvast et Bétard, 2015). Des formes et des dépôts simples ou complexes liés à des mouvements de masse existent sous tous les segments concaves de l'escarpement.

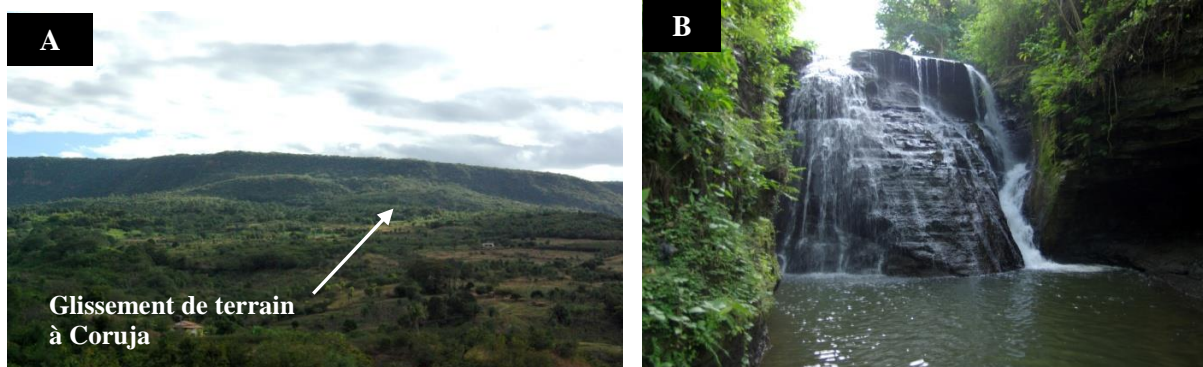
Figure 1.8. Mouvements de masse et affleurements rocheux sous la Chapada do Araripe. **A.** Front de glissement de terrain de Coruja, Crato. Photo J.P. Peulvast, août 2008. **B.** Site de Cascata sur le Rio da Batateira, Crato : affleurement des couches de transition Fm da Batateira et Santana (Calcaire du membre Crato). Photo : A.O. Magalhães, 2009.

Le développement de ces dépôts est tel que le substrat affleure rarement en contrebas de l'escarpement (Fig. 1.8 A), sauf dans les chenaux rocheux localement entaillés dans les fonds de vallées et sur quelques replats structuraux armés par les calcaires en plaquettes du membre Crato de la Formation Santana, plus rarement par des bancs de grès indurés de la Formation Batateira (Fig. 1.8 B). Dans ces conditions, les processus d'écoulement (ruissellement) et d'érosion superficiels (ravinement, glissements de terrain...), les plus impliqués dans les aléas et les risques naturels connus, sont en grande partie contrôlés par les caractéristiques des formations superficielles plus que par celles du substrat.

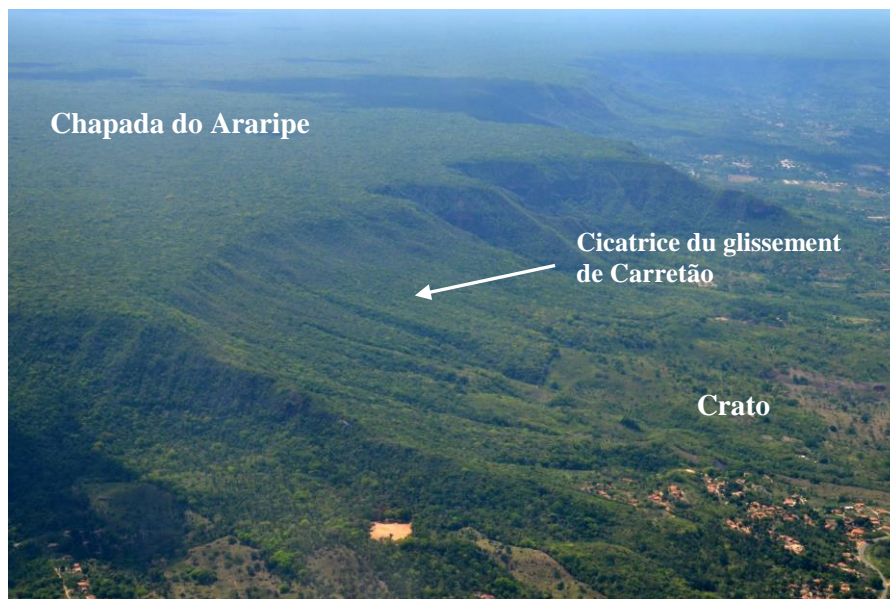
Figure 1.9. Cicatrice et masse glissée liée à l'avalanche de débris de Carretão (Crato), 2011. Photo : J.P. Peulvast.

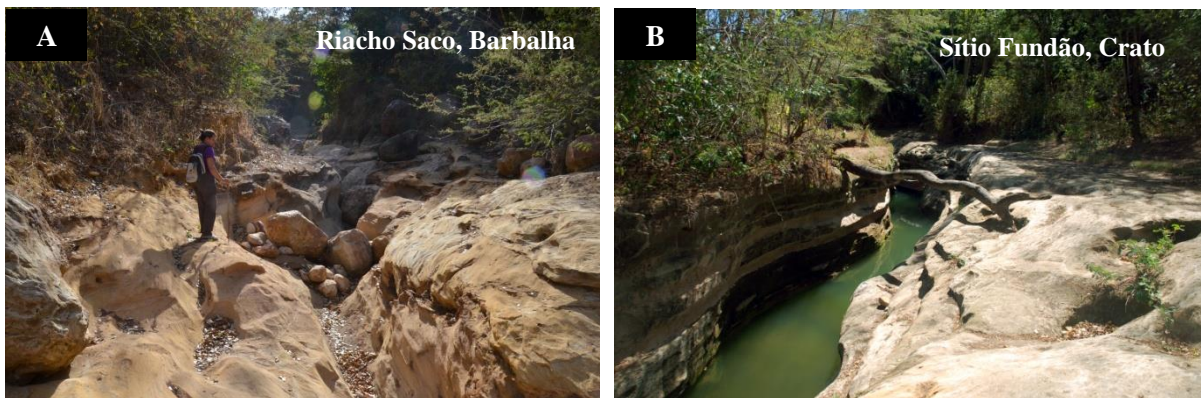
Figure 1.11. Incisions fluviales et chenaux rocheux en contrebas de la Chapada do Araripe. **A.** Riacho Saco, amont du Rio Salamanca, Barbalha. Photo J.P. Peulvast, 2014. **B.** Micro canyon du Rio da Batateira dans le parc du Sítio Fundão, Crato. Photo : A.O. Magalhães, 2007.

Le remplissage partiel de fonds de vallées par d’abondants dépôts de coulées de débris ou laves torrentielles a contribué à réorganiser le système de drainage des glacis. Alimenté par les sources du cirque de Luanda (Nascente, Clube Serrano), un cours d’eau - qui incise localement l’un ou l’autre des côtés du plancher de sa vallée - s’est déporté vers le bassin-versant voisin (Rio da Batateira) à la faveur d’un col surbaissé trouant l’interfluve de rive gauche à 530 m d’altitude. Il forme désormais l’actuel segment amont du Rio da Batateira et la gorge du Sítio Fundão, où une incision et une érosion régressive actives dans le grès tendre et les calcaires en plaquettes des Formations Batateira et Santana (Fig. 1.8 B et 1.11 B) reflètent probablement l’âge récent de la capture ou du déversement (Peulvast *et al.*, 2011).

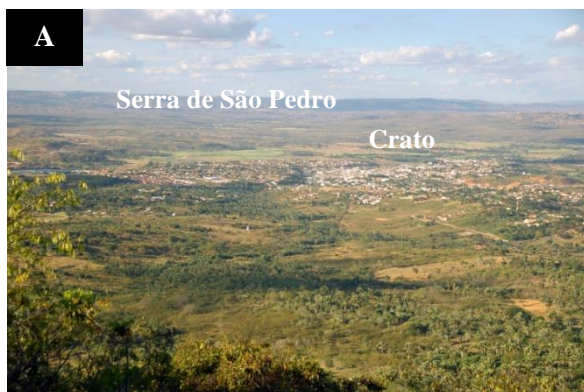
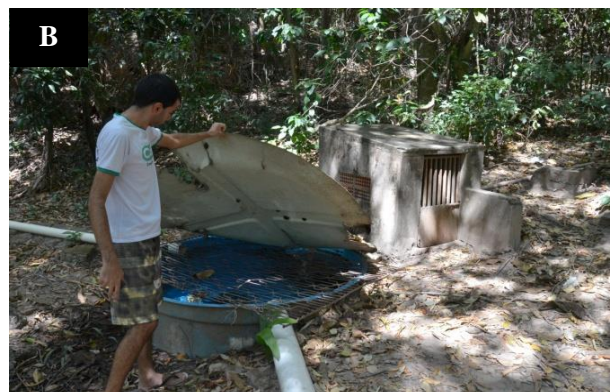
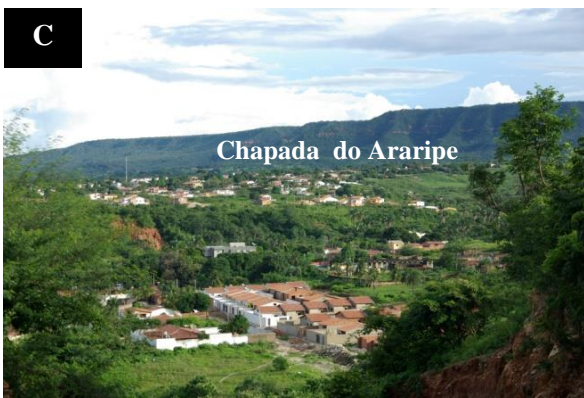
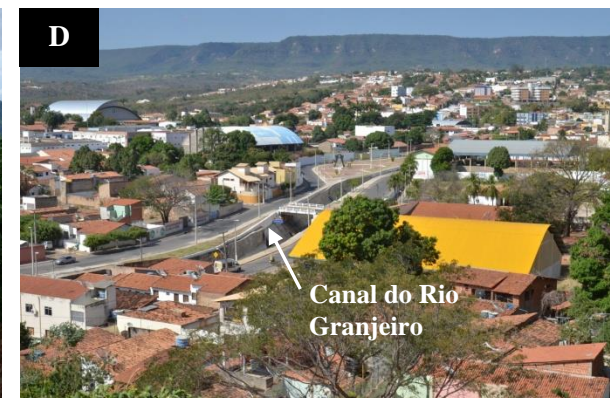
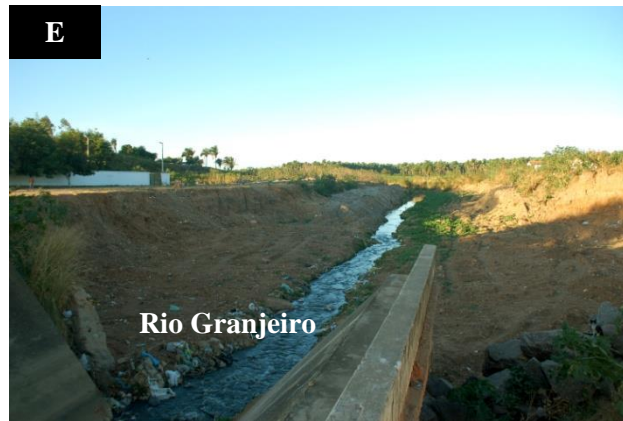
Figure 1.14. Le Rio Granjeiro à Crato. **A.** Partie amont du bassin-versant, depuis Belmonte. **B.** Source du Rio Granjeiro. **C.** Partie moyenne de la vallée du Rio Granjeiro près de la confluence du Riacho das Piabas, quartier Lameiro. **D.** Le Rio Granjeiro canalisé en centre ville, depuis Seminario. **E.** Partie aval du Rio Granjeiro, à l'exutoire du chenal bétonné. Photos : A.O. Magalhães/J.P. Peulvast, 2007 et 2014.

À l'intérieur du bassin-versant du Rio Granjeiro, les fonds de vallées présentent des formes en berceau dans leurs parties amont, en avant des grands entonnoirs de sapement abrupts qui échancrent l'escarpement (Fig. 1.14 A). Une seule des sources qui jaillissent au pied de la corniche peut contribuer directement à l'alimentation du ruisseau, malgré les captages du XX^e siècle (Granjeiro : Fig. 1.14 B). La vallée principale se resserre dans la partie moyenne, la plus encaissée (quartiers Lameiro, Sossego et Pimenta ; Fig. 1.14 C). Le chenal principal, dont les méandres encaissés sont encadrés par des basses terrasses étroites constituées d'alluvions très hétérométriques et riches en gros blocs à peine émoussés (Peulvast *et al.*, 2011), s'élargit ensuite, brusquement, à l'aval du centre-ville de Crato. Il est artificialisé (chenal bétonné à ciel ouvert de section trapézoïdale) sur 2 km à la traversée de ce dernier (Fig. 1.14 D). À partir de là, le cours d'eau décrit un vaste méandre emboîté dans sa basse terrasse ici sableuse avant de confluer avec le Rio da Batateira (Fig. 1.14 E, Fig. 1.13).

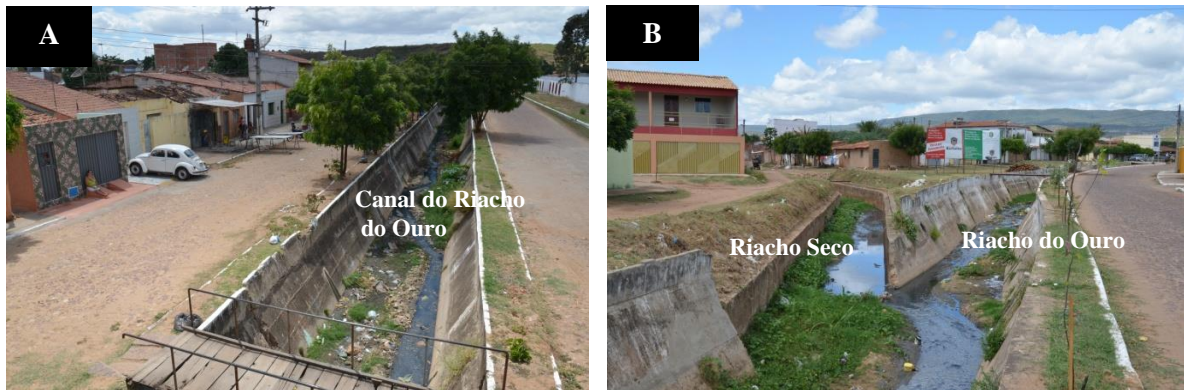
Figure 1.15. A. Le chenal bétonné du Riacho do Ouro dans le centre-ville de Barbalha. B. Confluence avec le chenal partiellement busé (à l'amont) du Riacho Seco. Photos : A.O. Magalhães, 2011.

corniche et provient des pentes vallonnées, des replats et des langues de débris (Riacho do Meio, Santa Rita, Lagoinha) qui relie celle-ci aux glacis et bas plateaux disséqués où s'étend la ville de Barbalha. Long de 6 km et large de 1 à 1,5 km, son bassin-versant est de petite taille (environ 6,5 km²), ce qui n'empêche pas ses deux drains principaux, sinueux et encombrés de blocs de grès, d'être périodiquement balayés par des crues éclair. Comme à Crato, la survenue fréquente de tels épisodes a justifié leur canalisation dans la traversée du centre-ville de Barbalha, sur 1,6 km de longueur, depuis 1976 (Fig. 1.15).

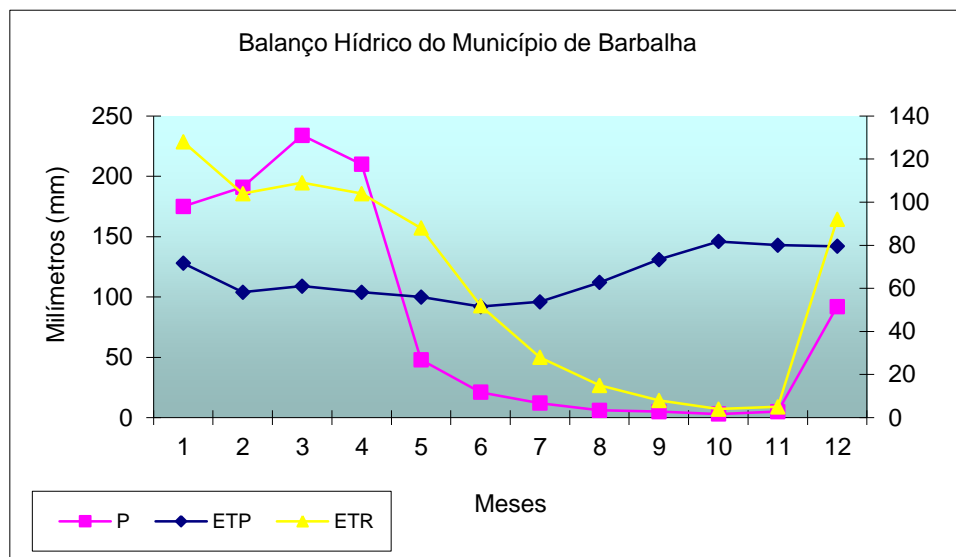
Figure 1.25. Bilan hydrique de la station de Barbalha, selon la méthode de Thornthwaite et Mather (1955). Graphique élaboré par A.O. Magalhães (2006). (Source des données : Varejão Silva, 1990).

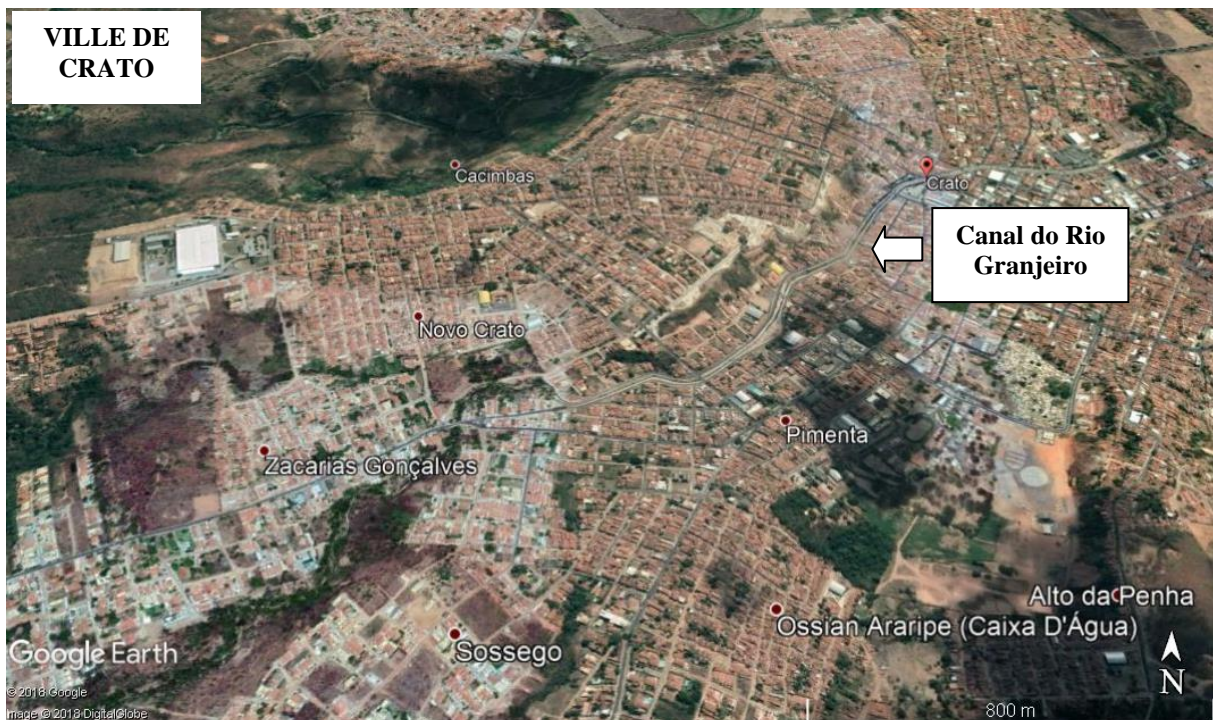
Figure 1.29. Crato et sa périphérie rurale en 2017. Image Google Earth, 09-2017.

Plus récemment (décennies 1990-2010), les constructions se sont densifiées dans le bassin-versant, avec la multiplication des lotissements, des domaines résidentiels fermés (*condomínios fechados*), l'installation d'industries (1997 : usine de chaussures GRENDENE sur l'interfluve du quartier Misericórdia, en marge gauche du Rio Granjeiro), etc. Ces nouveaux ensembles sont implantés sur les glacis et les versants, généralement hors des zones inondables, mais ils contribuent à aggraver les risques dans le centre, par suite de l'imperméabilisation croissante des sols et du rôle de la voirie qui achemine plus rapidement les eaux vers les talwegs, dès que les axes sont parallèles à la pente ou suivent des talwegs (quartiers Pimenta, Sossego, Seminário) (Fig. 1.29 ; voir aussi chapitres suivants).

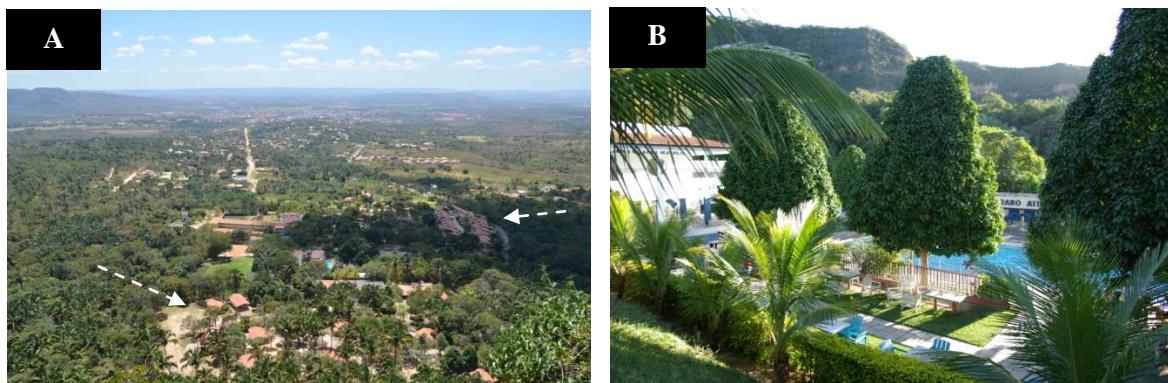
Figure 1.31. Lotissements, clubs et *condomínios fechados* au pied de la Chapada do Araripe, à Crato. **A.** Granjeiro, vu depuis le *mirante*. Photo : J.P. Peulvast, 2014. **B.** Clube Serrano, Belmonte, 2008. Photo : J.P. Peulvast.

Le facteur principal de l'expansion urbaine au bas de l'escarpement fut l'installation de clubs récréatifs (Clube Recreativo Granjeiro, Sociedade do Clube Serrano Atlético Cratense, AABEC – Associação Atlética Banco do Estado do Ceará, Itaytera Clube, Passárgada, etc.), un peu en contrebas des sources. Par la suite, une partie de la base de l'escarpement, avantaagée par une relative fraîcheur par rapport au centre ville, fut lotie pour la construction de maisons de villégiature ou de propriétés de luxe et, plus récemment, pour l'implantation de domaines résidentiels fermés (*condomínios fechados*). Ce qui fit de ces espaces les quartiers nobles de la ville, les valorisant comme des espaces urbains (Ribeiro, 2004), principalement dans les parties amont des vallées des rios Granjeiro, das Piabas et Água Fria-Batateira (Luanda ; Fig. 1.31). C'est aussi dans ces secteurs, dans les zones loties en voie d'occupation, que l'on observe la majorité des processus érosifs accélérés, en particulier pendant les phases de défrichage et de construction (Ribeiro, 2004). L'expansion urbaine s'est donc faite sans planification ni véritable organisation spatiale, en particulier sans lien avec les potentiels risques liés à la topographie et à l'hydrographie.

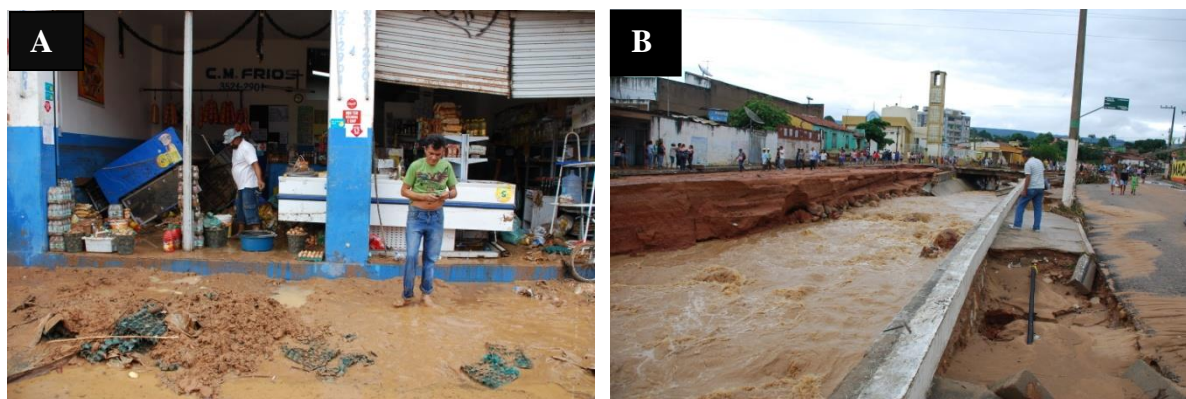
Figure 2.4. L'inondation du 28 janvier 2011 à Crato. **A.** Boutiques du quartier Centre. Le mur peint en bleu, à gauche, porte la trace du niveau maximum atteint par l'eau (1,5 m). **B.** Destruction du canal à l'aval de l'église Nossa Senhora da Fátima (quartier Pimenta). Photos : H. Maia et W. Vieira.

La pluie du 28 janvier 2011 a provoqué le débordement du canal en béton qui enserre le Rio Granjeiro à sa traversée de la ville (Fig. 2.4 A). L'inondation des rues et des maisons riveraines ainsi que de nombreux bâtiments privés et publics (église, banques, commerces, station-service, écoles et collèges) s'est accompagnée de dégâts matériels importants. De nombreuses familles se sont retrouvées sans abri, mais aucune victime ne fut à déplorer, sans doute grâce à l'horaire très matinal de l'événement qui explique que les rues n'étaient alors pas fréquentées (entre 1 heure et 7 heures du matin). Plusieurs tronçons de la partie amont du canal, déjà dégradés lors de crues antérieures, ont été détruits ; les débris ont contribué à obstruer le cours et à augmenter le débordement (Fig. 2.4 B).

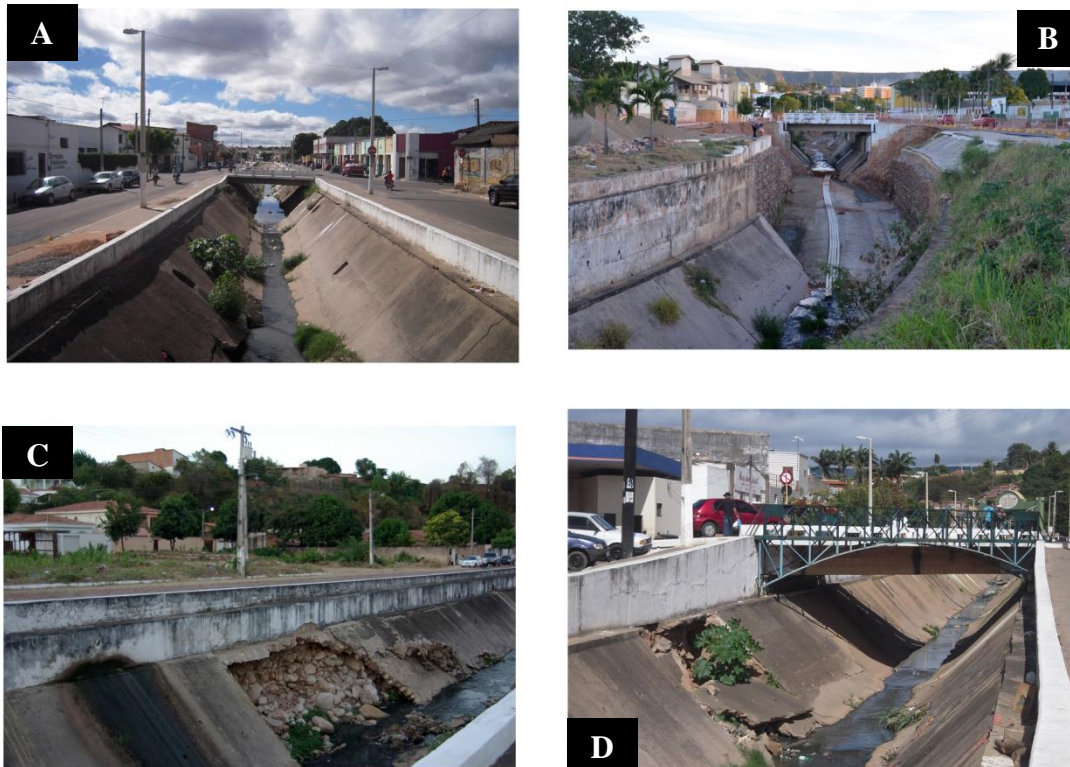
Figure 2.7. Le « canal » du Rio Granjeiro : géométrie et défauts d'entretien. Photos : JP. Peulvast/A.O. Magalhães.

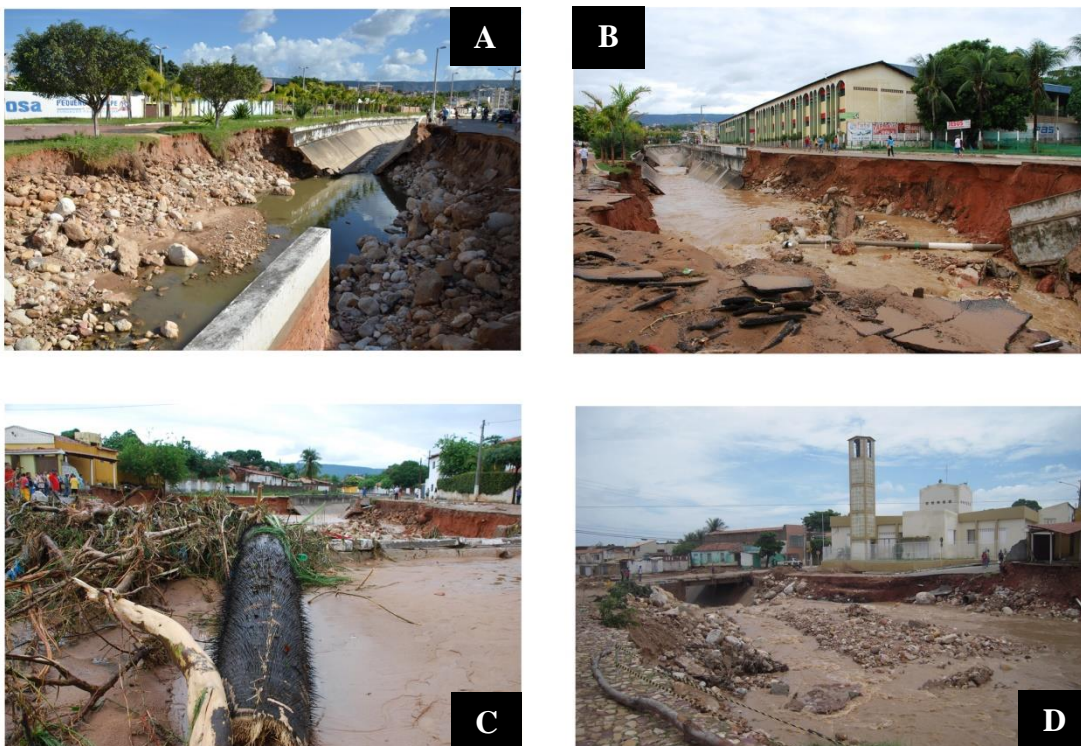
Figure 2.8. Le canal du Rio Granjeiro après la crue du 28 janvier 2011. Photos : J.P. Peulvast/ A.O. Magalhães/ H. Maia et W. Vieira.

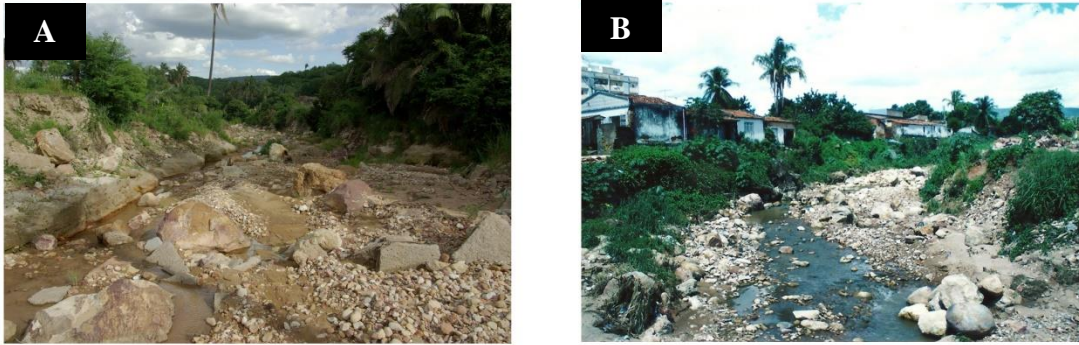
Figure 2.9. Lits fluviaux « naturels » sur le piémont NE de la Chapada do Araripe. **A** : Le Rio Salamanca à Cabaceira (Barbalha). Photo JP. Peulvast, février 2010. **B** : Le Rio Granjeiro à Crato (quartier Pimenta) avant artificialisation. Photo A.O. Magalhães, 2003.

La population et les autorités sont confrontées aux effets d'un empiètement incontrôlé sur un lit fluvial qui devrait pourtant, selon la législation brésilienne, constituer une aire de préservation permanente (Résolution du *Conselho Nacional do Meio Ambiente* - CONAMA, n° 303, article 3, 2002). Par analogie avec la morphologie de rivières voisines aux caractéristiques proches (Rio Salamanca ; Fig. 2.9 A), et comme le confirment quelques photos relativement anciennes (Fig. 2.9 B), il se présentait comme une étroite bande de tressage large de quelques dizaines de mètres au plus, entre des berges creusées dans une basse terrasse riche en gros blocs de grès.

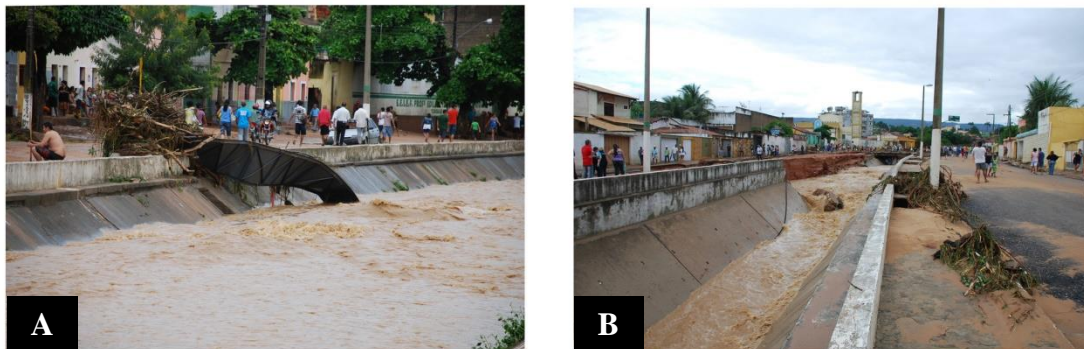
Figure 2.10. Écoulements de fin de crue et embâcles dans le Rio Granjeiro. Photos : H. Maia et W. Vieira, 2011. **A** : Passerelle détruite et partiellement emportée, centre-ville (28/01/2011). Photo H. Maia et W. Vieira. **B** : Écoulement turbulent et embâcle de blocs de béton, aval de l'église Nossa Senhora de Fátima (28/01/2011). Photos H. Maia et W. Vieira.

Sur deux kilomètres, l'écoulement, transformé en puissant torrent le temps d'une très grosse pluie, ne dispose d'aucune zone d'expansion. Il est au contraire entravé par des réductions de section (rétrécissements, ponts trop bas : Fig. 2.6 B) qui l'amènent à déborder, surtout en cas de formation d'embâcles (débris végétaux ou artificiels, véhicules) (Fig. 2.10 A). La montée des eaux est telle que les buses adventices sont engorgées et l'eau fait éclater les conduites, soulève les plaques de regard et ressort dans d'autres rues du centre-ville (Riacho da Vala).

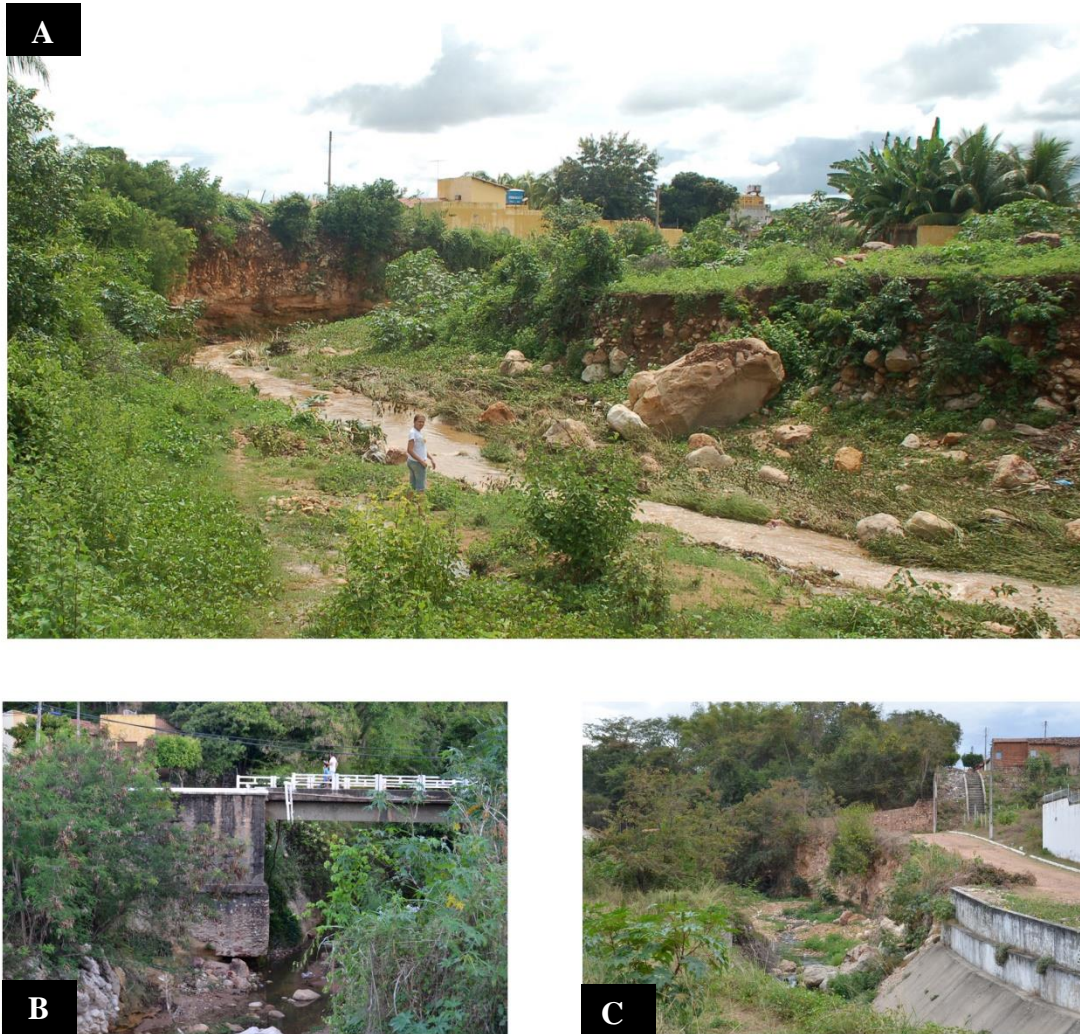
Figure 2.11. Le Rio Granjeiro à l'amont du canal. Photos : JP. Peulvast/A.O. Magalhães, 2011. **A** : Aval du pont de Lameiro. Coupes dans l'épaisse terrasse de coulée de débris qui se poursuit jusqu'au centre-ville et dans son substrat de grès tendres (Formation Rio da Batateira). Le plus gros bloc dépasse 5 m de longueur. **B** : Sapement d'une des piles du pont de Lameiro, août 2011. **C** : Entrée amont du canal (août 2011). Matériaux prêts à être mobilisés par les crues suivantes.

Parmi les rapports techniques, seul celui de Silva (2011b) prend en compte l'état du lit à l'amont du chenal. Ici, à l'exception d'un court tronçon de chenal naturel entaillé sur 1 à 2 m de profondeur dans les grès tendres du substrat sous le pont de Lameiro (lequel voit une de ses piles dangereusement déstabilisée par suite de l'érosion active), le ruisseau serpente entre des blocs métriques et sape la terrasse dans les rives concaves de méandres (Fig. 2.11 A, Fig. 2.11 B). Ces dépôts anciens de coulées de débris ou de laves torrentielles, décrits plus bas (2.3), sont particulièrement spectaculaires à l'amont immédiat du chenal ; ils constituent une réserve de matériaux susceptibles de venir l'obstruer en cas de mobilisation par les crues les plus violentes (Fig. 2.11 C). Le rôle des blocs de grès omniprésents dans le site urbain (Peulvast *et al.*, 2011) est généralement négligé

car la pratique courante et incontrôlée consistant à les fragmenter en pavés pour l'empierrement dès qu'ils sont mis au jour fait rapidement disparaître les plus encombrants d'entre eux. Cette pratique modifie aussi la composition de la charge sédimentaire pour les crues suivantes, dont la capacité de transport et le rôle érosif sont amplifiés.

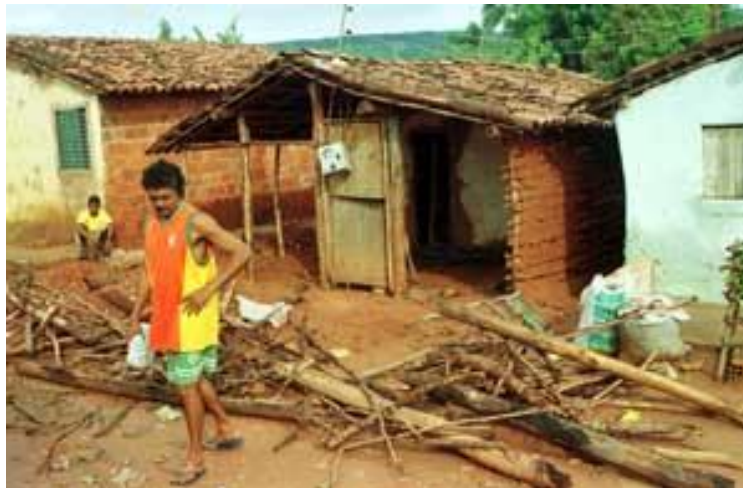
Figure 2.14. Destruction partielle de maisons dans le quartier Batateira (Crato) lors des pluies de février 2004. (Source: Vincelmo, A., *Jornal Diário do Nordeste*, 01.02.2004).

L'eau est passée par-dessus plusieurs ponts du Rio Granjeiro chenalisé, inondant une grande partie des rues Pedro II, Coronel Antônio Luiz (où se trouve la URCA), Almirante Alexandrino, Júlio Saraiva (où se trouve la mairie) ainsi que la quasi-totalité de l'avenue José Alves de Figueiredo, le long du "canal" (Fig. 1.20). Quatre des principaux ponts ont été dégradés, dont le pont proche du "Centro de Estudos Supletivos" où furent arrachés 30 m de revêtement en béton armé du chenal.

Selon les informations du Secrétariat Municipal d'Action Sociale, 30 familles se sont retrouvées sans abri ; le quartier Batateira a été le plus touché, avec 15 maisons détruites. Les personnes ont été hébergées dans des crèches, des locaux associatifs et des maisons particulières. Le maire Walter Peixoto, qui avait déjà décrété l'état d'urgence pour cause de fortes pluies la semaine précédente, a décrété l'état de calamité publique.

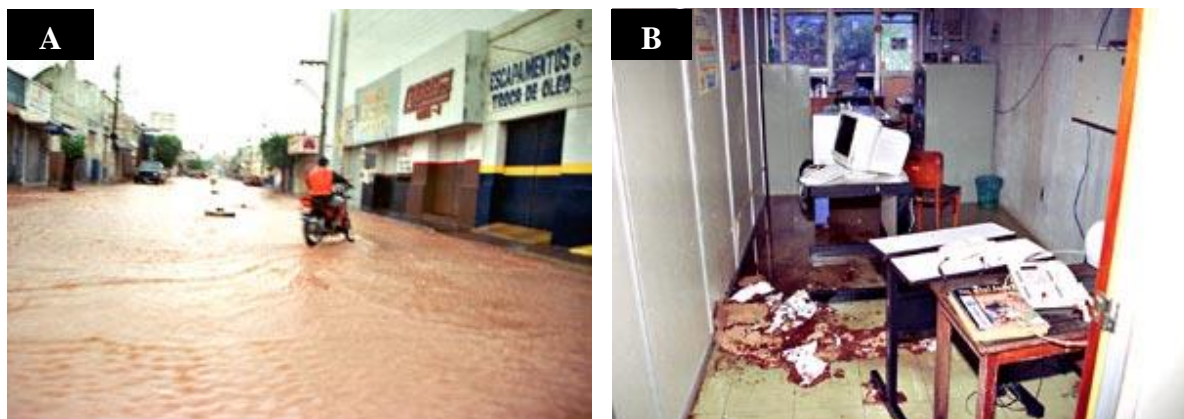
Figure 2.15. Inondation de Crato, le 16 février 2004. **A.** Rue Tristão Gonçalves (Riacho da Vala sorti de sa buse). **B.** Bureau de l'INSS. (Source : Vincelmo, A., Jornal Diário do Nordeste, 17.02.2004).

Après l'identification des personnes touchées et un recensement des besoins en aliments et médicaments, des visites de techniciens furent organisées pour atteindre les objectifs mentionnés plus haut. Mais quelques jours après, le 16.02, 156 mm d'eau se sont abattus sur la ville, provoquant une

nouvelle inondation du centre ville qui atteint, cette fois-là, des écoles ainsi que les locaux de l'Institut National de Sécurité Sociale (INSS). (Fig. 2.15).

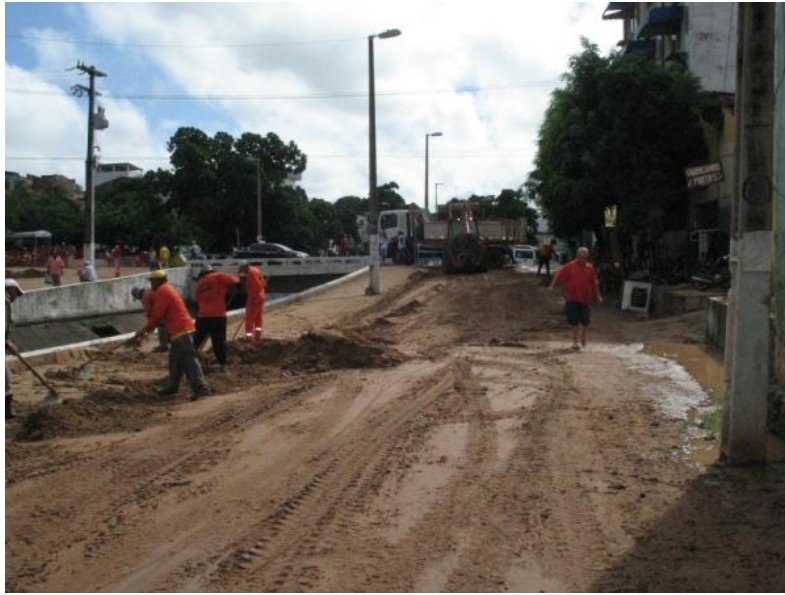
Figure 2.19. Réparation de dégâts causés par le débordement du canal du Rio Grangeiro en avril 2015. (Source : Journal Diário do Nordeste, 23.04.2015). <http://diariodonordeste.verdesmares.com.br/cadernos/regional/online/chuva-forte-causa-transtornos-no-crato-e-em-outras-cidades-do-cariri-1.1274889>

Bien que l'année 2015 ait été moins arrosée (1069 mm) que celle de 2014, la saison des pluies a été relativement humide, avec 811 mm de janvier à mai (Fig. 2.18), dont 321,7 mm en mars et 181,6 mm en avril. Le 22 avril, une pluie de 140 mm a causé de nouveaux dégâts dans la ville de Crato : *“Chuva forte causa transtornos no Crato e em outras cidades do Cariri”* (“De fortes pluies causent des dommages à Crato et dans d'autres villes du Cariri”; Diário do Nordeste, cahier régional, 23.04.2015). Il s'agit en l'occurrence d'un débordement du canal du Rio Granjeiro, affectant la circulation, le fonctionnement des écoles et provoquant l'inondation de plusieurs immeubles ainsi que la perte de mobilier, de matériel électroménager, etc. (Fig. 2.19).

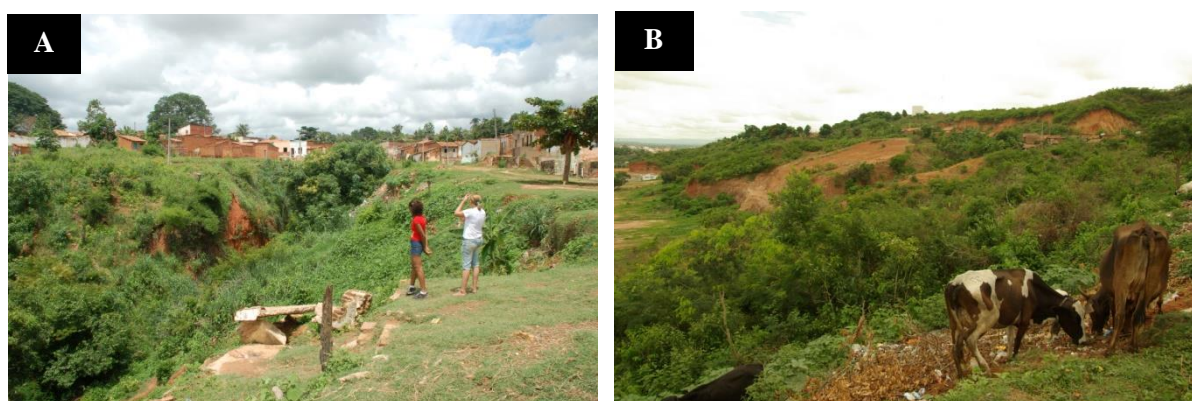
Figure 3.5. Ravinements et *voçorocas* à Crato. **A.** La « *voçoroca* » du quartier Seminario (Travessa Bomfim) en février 2007. Elle continuait alors à s'approfondir et à reculer, en dépit de sa localisation dans un secteur de basse susceptibilité (mais en rebord de terrasse), à cause du déversement des eaux pluviales et usées d'un égout situé à l'amont. Au premier plan, vestiges d'une maison détruite. **B.** Ravinements dans les grès tendres de la Fm Batateira au-dessus du Parc des Expositions, 2009. Photos: J.P. Peulvast.

C'est à l'intérieur de ce secteur que se trouve la plus importante cicatrice érosive décrite dans le travail cité : la « *voçoroca* » (ravin) du quartier Seminário, entaillée dans le rebord d'une haute lanrière de glaciais (40 m) face au centre ville (Fig. 3.5 A). Ce quartier est un quartier résidentiel incluant des zones de *favela* dépourvues de tout système ordonné d'évacuation des eaux pluviales et des eaux usées, en particulier autour de la tête du ravin. Alors long de plusieurs dizaines de mètres, le ravin atteignait 20 m de profondeur, 15 m de large et sa tête, en forme de fourneau érosif aux parois verticales, reculait à la vitesse moyenne d'1 m par an selon les riverains. Cet agrandissement rapide a provoqué la destruction ou la déstabilisation de nombreuses maisons.

Cette classe couvre 93,17 hectares, soit 4,45 % de la superficie du bassin-versant. Elle est principalement représentée le long de l'escarpement de la Chapada, avec des pentes moyennes ou fortes et des formations superficielles peu épaisses et très érodables. On la rencontre aussi en quelques secteurs de plus basse altitude, surtout en rive droite du riacho da Vala (Alto da Penha), où les formations superficielles surmontant les grès Batateira sont particulièrement meubles, avec des pentes concaves et des abrupts en partie artificiels (tranchées routières et anciennes carrières, autour et au-dessus du parc des Expositions) favorables au ravinement (Fig. 3.5 B).

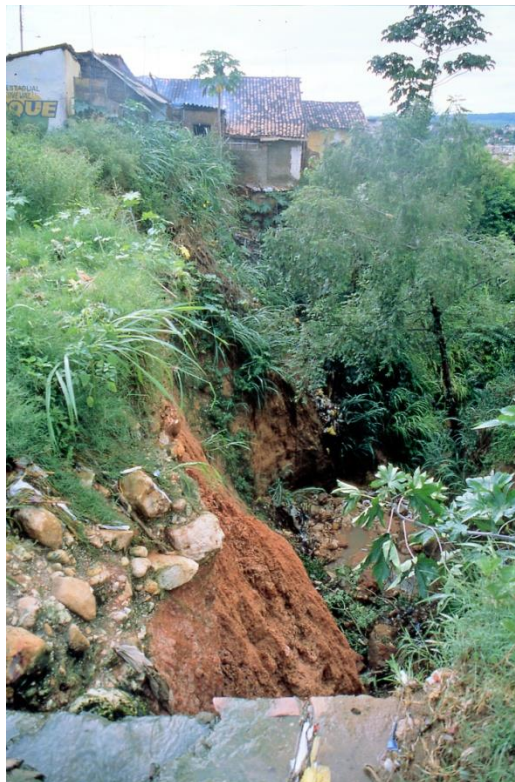
Figure 3.7. La tête de la *voçoroca* du quartier Seminário en mars 1999. Au premier plan, rebord de la canalisation apportant les eaux pluviales et usées du quartier. À gauche, le matériel hétérométrique de la haute terrasse (ou couverture de glacis) reposant sur les grès tendres de la Fm Batateira. Photo : J.P. Peulvast.

Cette particularité s'explique en grande partie par le fait que, jusque dans les années 2010, ce ravin était alimenté en grande partie par une canalisation recueillant les eaux usées des habitations

voisines (Fig. 3.7). Menaçant pour les habitations riveraines comme pour la voirie et le chenal du Rio Grangeiro situé en contrebas, il est le seul qui ait finalement reçu un traitement spécifique. Il recoupe les grès tendres de la Formation Batateira, très altérés et surmontés par 2 à 3 m d'un dépôt non stratifié et riche en blocs représentant la couverture du glacis ou une haute terrasse du Rio Grangeiro. La lithologie est donc propice à un creusement et à un élargissement rapides, accompagnés de déstabilisations du rebord associées au délogement de blocs. Dans la mesure où le fond de ce ravin était, avant les travaux d'aménagement de 2013-2014, directement relié au chenal du Rio Grangeiro par une courte buse de béton passant sous l'avenue et les immeubles construits au débouché de l'entaille, la *voçoroca* représentait non seulement un danger pour les habitations construites sur la terrasse, mais aussi pour celles situées au pied. Ses caractères, ainsi que ceux du quartier riverain, ont été totalement modifiés par l'aménagement de 2014 (voir chapitre 5).

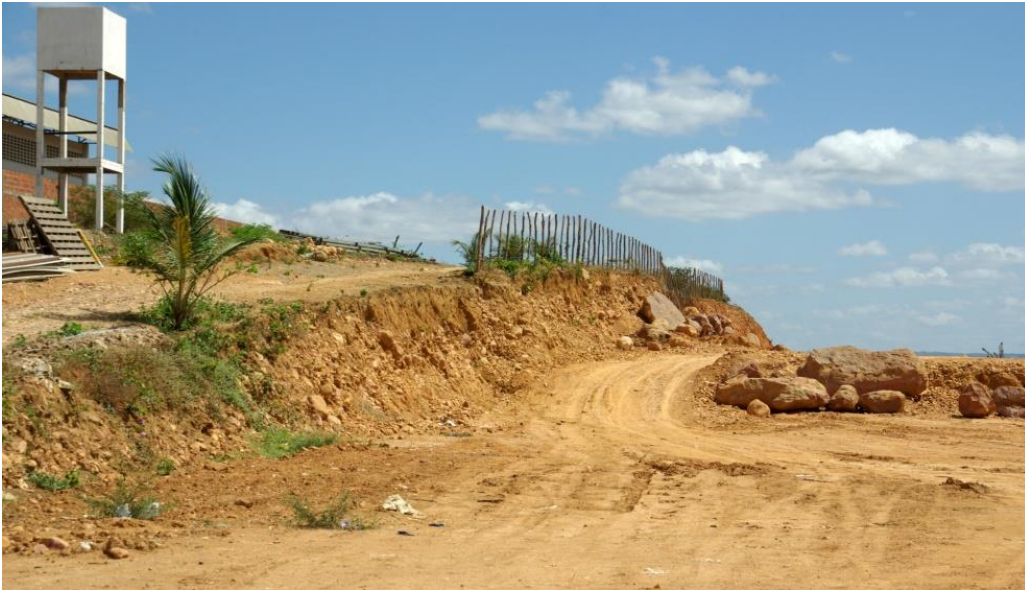
Figure 3.14. La nappe de cailloutis et les blocs de Muriti (Crato), coupe NS. Les éléments, y compris les blocs métriques, proviennent tous du grès Exu, 2009. Photo : J.P. Peulvast.

L'extrémité aval du tablier et des langues qui le prolongent n'est pas clairement identifiée dans la topographie. Cependant, vers l'extrémité nord du long interfluve qui sépare les Riachos Constantino et Fundo (Muriti), à 440 m d'altitude et à 8 km de la cicatrice, des travaux d'aplanissement préalables à la construction d'édifices commerciaux sur le côté nord de la route Crato-Juazeiro do Norte ont mis au jour en 2011 une couverture de blocs et cailloux hétérométriques, sub-émoussés à anguleux, à matrice sableuse, épaisse de 1 à 3 m, au sein de laquelle étaient présents de gros blocs de grès Exu atteignant jusqu'à 4 à 6 m de longueur (Fig. 3.14).

Compte tenu de la position en bout de glaciaire, 40 à 50 m plus haut que le fond de la vallée du Rio da Batateira, l'origine de ces matériaux – maintenant peu visibles (talutage des coupes, concassage des blocs, construction de bâtiments commerciaux) – pourrait être l'escarpement situé au sud, où se trouve la cicatrice de glissement de Carretão. Bien que la continuité des dépôts n'ait pu être observée entre Currais et Muriti, sous les quartiers Barro Branco et Alto da Coruja du fait de la couverture végétale ou de l'urbanisation (accompagnée d'une destruction rapide des indices tels que la présence de gros blocs), la formation observée à Muriti pourrait représenter une des extrémités du tablier de débris divisé en plusieurs lobes (Vila Lobo, Currais, Muriti, Baixio das Palmeiras ; Fig. 3.9). L'hypothèse alternative, non vérifiée, serait qu'il représente un vestige de haute terrasse en marge sud de la vallée du Rio da Batateira. Là encore, aucune continuité ni aucune corrélation n'a pu être clairement établie avec d'autres vestiges de terrasse d'altitude relative similaire comme les petits témoins repérés à Muriti autour de la confluence du Riacho Constantino.

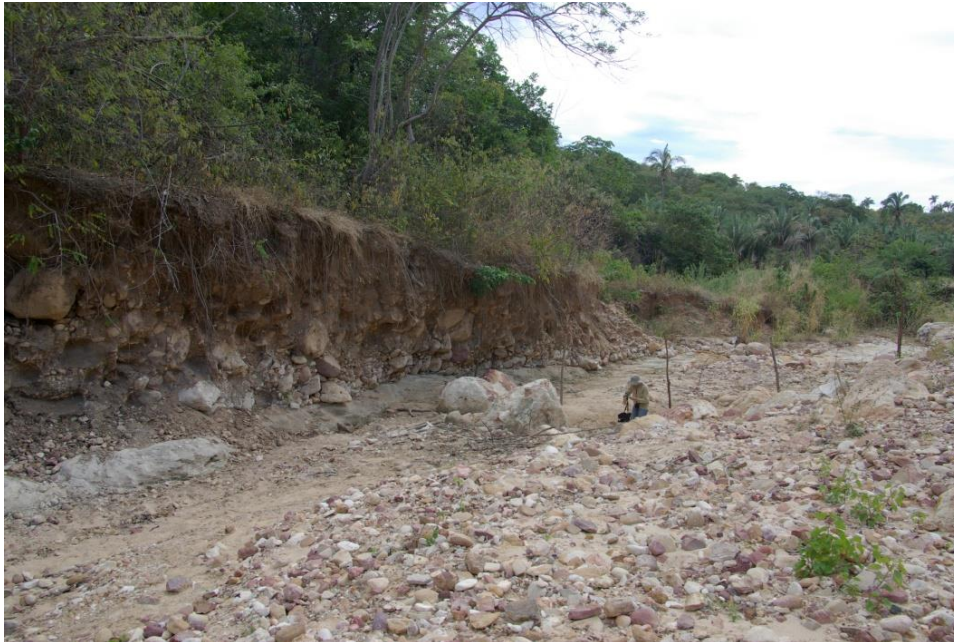
Figure 3.18. Sédiments des coulées de débris : coupe naturelle dans la coulée inférieure du Rio Salamanca, en amont de Cabaceiras. Photo : J.P. Peulvast, 2010.

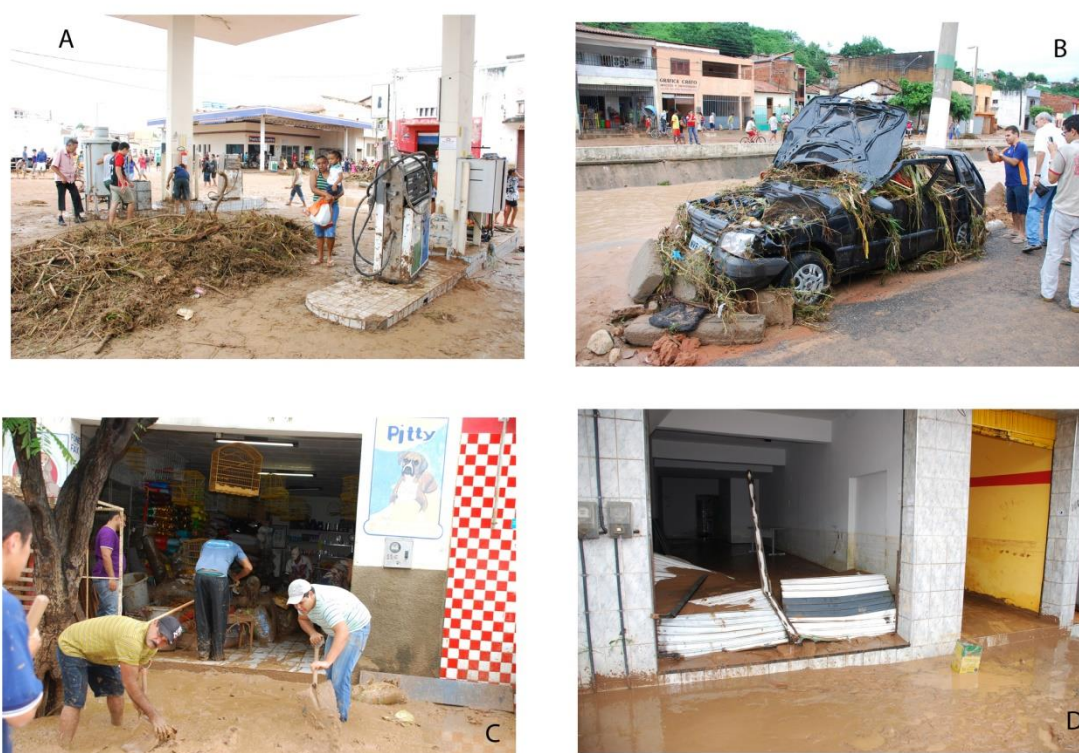
Figure 4.2. Dommages causés à Crato par la crue du 28 janvier 2011. **A, B** : Traces laissées par la violence de l’écoulement près du canal ; **C, D** : Importance des dépôts boueux et de la hauteur atteinte par l’eau dans les rues voisines. Photos : H. Maia et W. Veira.

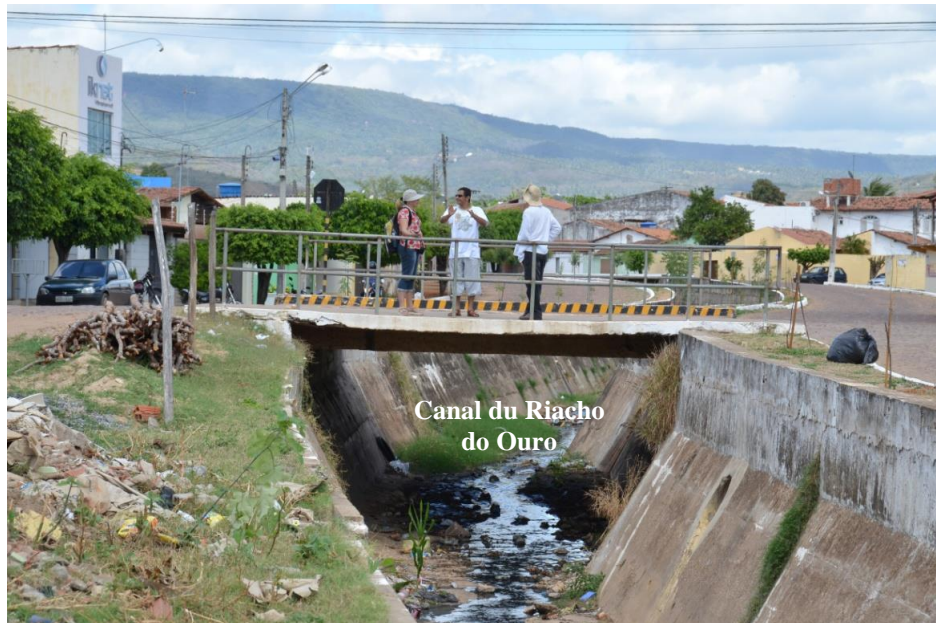
Figure 4.6. Le chenal bétonné du Riacho do Ouro, Barbalha. Photo : J.P. Peulvast, 2011.

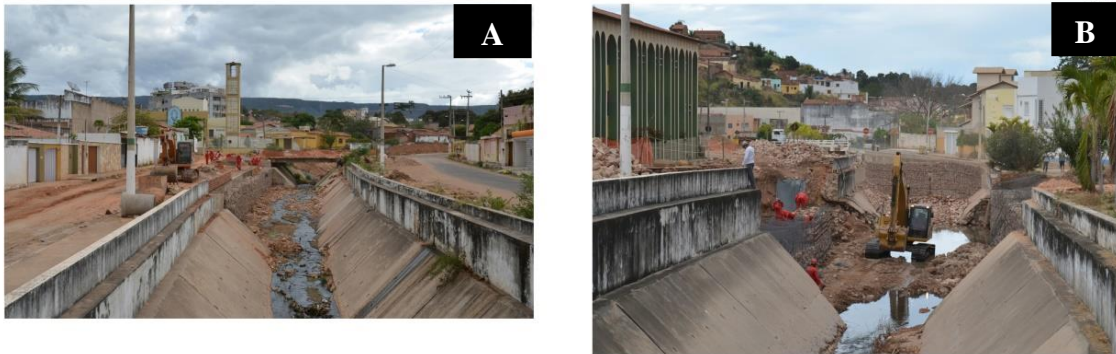
Figure 4.8. Réparations du canal du Rio Granjeiro après la crue du 28 janvier 2011. **A** : À l'aval de l'église Nossa Senhora de Fátima ; **B** : Devant le collège Objetivo. Pose de gabions à même le lit du cours d'eau dans les tronçons détruits par la crue de janvier 2011. Maintien de la section trapézoïdale ailleurs, ainsi que des ponts trop bas, induisant des variations de forme transversale et de calibre propices à une accentuation des turbulences et de la puissance érosive de l'écoulement de crue. Photos : A.O. Magalhães, 2011.

Parmi les facteurs les plus évidents, outre la géométrie inappropriée du canal, son état lamentable dans les années et les mois précédant la crue a été pointé par tous les observateurs et la population concernée, illustrant les retards des pouvoirs publics dans l'accompagnement et la planification de l'urbanisation. Depuis le début des années 2000, chaque crue a été suivie de promesses des autorités (commune, État) de régler « définitivement » le problème du « canal » (le cours d'eau en tant qu'élément naturel du milieu est oublié ou même nié) et de ses débordements. Les défauts de conception sont reconnus, l'absence d'entretien l'est moins. On reste surtout frappé par l'improvisation qui préside aux travaux censés régler le problème et qui semblent surtout répondre au souci de rassurer la population riveraine (Fig. 4.7 ; Fig. 4.8 A et B). On l'a vu, ces réparations de fortune, faites sans aucune étude préalable, ont été mises à mal par la crue du 5 mars 2012 et ont même pu en aggraver les effets sur les berges déjà affouillées et privées de protection.
