Aléas et risques naturels (inondations, mouvements de terrain) dans le Nordeste du Brésil : une approche géographique appliquée à la Région du Cariri (Crato et Barbalha, Ceará)

Thèse de doctorat de Géographie

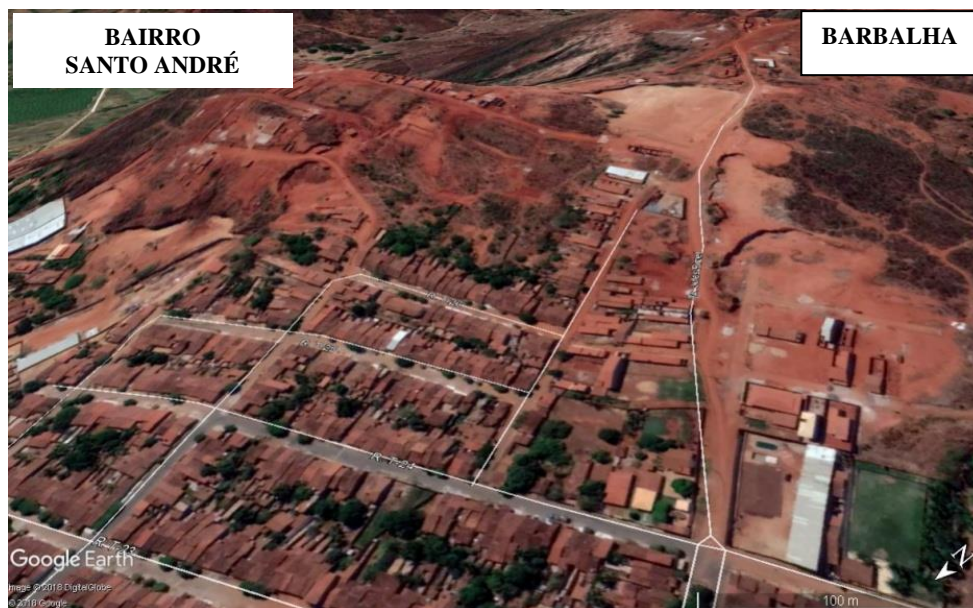
Figure 5.5. Le quartier Santo André à Barbalha. Urbanisation récente sur une colline de grès argileux tendres aux pentes découpées et partiellement ravinées, à l'amont du Riacho Seco (non apparent sur l'image). Les rues tracées dans le sens de la pente facilitent l'écoulement des eaux de ruissellement. Image Google Earth, 2018.

Le phénomène semble plus grave à Barbalha, dont les quartiers périphériques sont en partie construits sur des pentes et collines façonnées dans les grès tendres de la Formation Batateira. Souvent éventrés par d'anciennes carrières (quartier Tupinambá : Fig. 3.8), ils sont colonisés par des ensembles d'habitations modestes, parfois de véritables favelas, jusque sur des pentes fortes où les axes de voirie ouverts dans le sens de la pente favorisent des processus de ruissellement concentré et la formation de ravines ou ravins (Fig. 5.5). Dans ce cas, le phénomène est d'autant plus préoccupant qu'il affecte l'amont du bassin-versant du Riacho Seco, pouvant y favoriser la formation de coulées de boue et crues-éclair (par exemple celle du 23 avril 2015, due à une pluie de 159 mm).

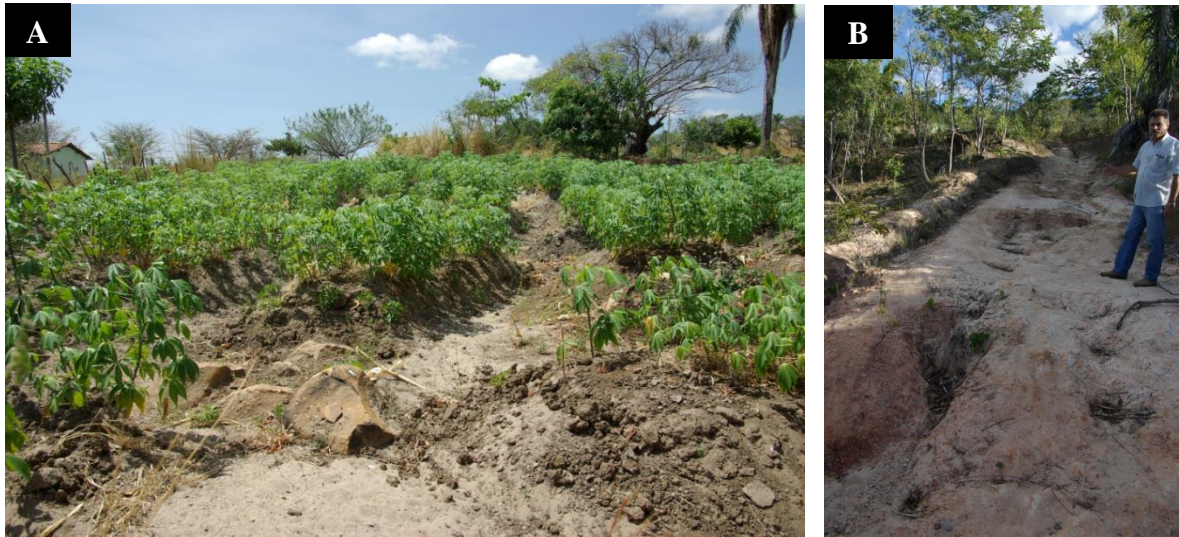
Figure 5.6. Ruissellement concentré et ravinement. **A.** Plantation de manioc après brûlis, sur manteau colluvial à blocs et matrice sableuse. Chico Gomes, Crato. **B.** Ravinement sur un chemin taillé dans le sens de la pente sur le grès Arajara. Coqueiro, Crato. Photos: A.O. Magalhães, 2008.

Les phénomènes érosifs restent plus limités dans les secteurs cultivés, même sous les bananeraies qui s'étendent sur les pentes plus ou moins fortes proches des sources et des *levadas*. Ils apparaissent ponctuellement, sous forme de ravinements, après des brûlis suivis par l'implantation de cultures peu couvrantes telles que le manioc (Fig. 5.6 A).

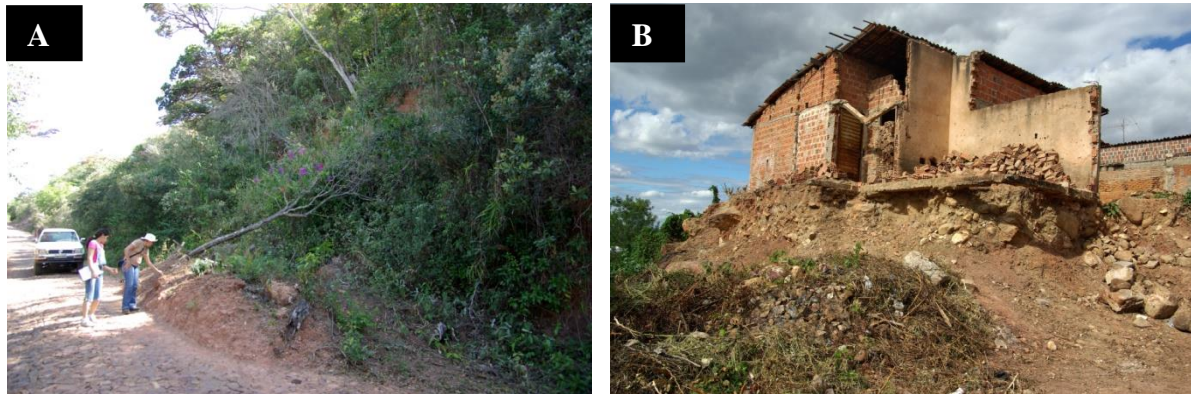
Figure 5.8. Mouvements de terrain effectifs ou possibles en zones artificialisées. **A.** Petit glissement rotationnel (*slump*) survenu en fin de saison des pluies à Farias (Barbalha) sur la route de la Chapada taillée dans des grès Exu altérés. **B.** Maison en péril sur un rebord de haute terrasse du Rio Granjeiro, quartier Caixa d'Água, Crato. Bâtie sur un substrat riche en blocs, déstabilisé par des terrassements (tranchée routière), la maison a été ultérieurement démolie et remplacée par un petit immeuble. Photos: J.P. Peulvast/ A.O. Magalhães, 2008 et 2014.

Les travaux récents portant sur les aléas et risques liés aux mouvements de masse dans les communes de Crato et Barbalha (Carvalho et Ribeiro, 2007 ; Silva, 2017) se limitent pour la plupart aux zones habitées, à quelques exceptions près liées à l’instabilité de quelques talus routiers (route d’Arajara à la *chapada*, taillée dans les grès Exu altérés affleurant dans une cicatrice de glissement de la Chapada au-dessus de Farias: Fig. 5.8 A) et ne font état que de phénomènes de taille métrique à décimétrique, de type ravinement et petit glissement de terrain. Ce fait a déjà été noté à Crato (Ribeiro, 2004 ; Fig. 3.2), où les superficies concernées restent très faibles et principalement limitées aux quartiers les plus défavorisés, installés sur des terrains délaissés principalement pour cause de pentes trop fortes. Elles se concentrent sur ces pentes, en particulier les berges et les rebords de

terrasses où la présence de gros blocs favorise les phénomènes de déstabilisation consécutifs aux aménagements (terrassements étagés, talus abrupts...). En outre, la construction de maisons au bord de ces talus exerce une surcharge, aggravée par les déversements d'ordures et le rejet d'eaux usées dans les pentes (Fig. 5.8 B).

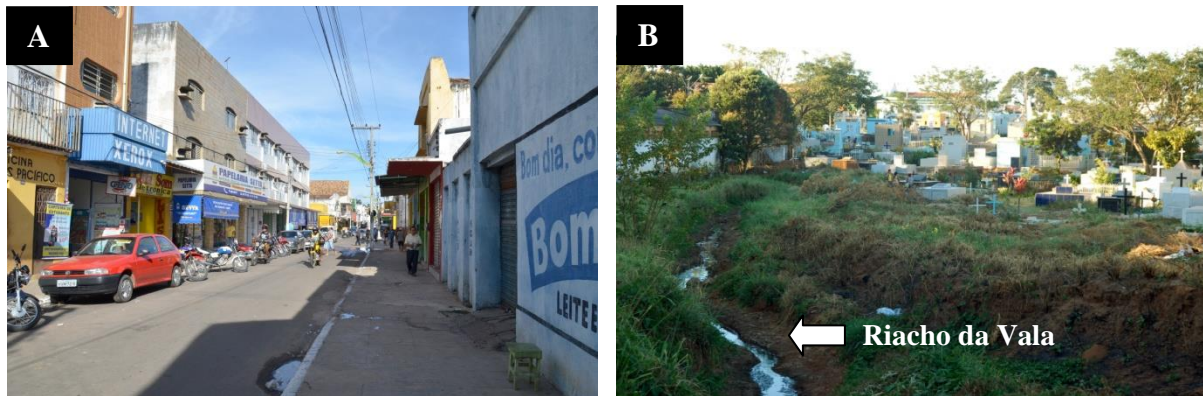
Figure 5.12. Le centre-ville de Crato et ses enjeux en 2011. **A.** Rue Barbara de Alencar (quartier centre, en zone inondable). **B.** Le cimetière de Crato et le Riacho da Vala (quartier Pimenta, 2007). Photos : A.O. Magalhães.

Cette zone concentre le long de ses rues de nombreux magasins, boutiques, banques (Caixa Econômica, BRADESCO) et appartements situés en rez-de-chaussée (Fig. 5.12), dont seule une petite partie est surélevée par rapport aux trottoirs (par exemple, la Poste, la Banque du Brésil). Les hauteurs d'eau y atteignent 1 à 1,5 m, c'est-à-dire assez pour dégrader ou détruire les locaux et les véhicules affectés et pour menacer la vie des personnes, surtout s'il existe un fort courant (Fig. 2.15 ; Fig. 4.2). Parmi les édifices publics situés en zone inondable, les plus notables sont la mairie et un marché traditionnel (Camelódromo do Crato) aux allées particulièrement exigües. En revanche, la cathédrale et ses abords (noyau urbain initial) sont épargnés du fait de leur position légèrement surélevée. La saturation de la voirie par des véhicules en circulation ou en stationnement, ainsi que le grand nombre de personnes sur leurs postes de travail ou dans les rues rendent potentiellement très dangereuses les

La bande inondable n'est pas très large (quelques dizaines de mètres) mais elle s'élargit à la faveur des rues transversales, et l'avenue qui longe le canal est particulièrement menacée, de même que les habitations et autres constructions qui la bordent, dont l'église Nossa Senhora da Fátima (Fig. 5.17 A). Les établissements scolaires du secteur, les gymnases et autres installations sportives, ainsi que la URCA sont restés à l'abri des dernières grandes inondations, comme ceux de la rive gauche (Fig. 2.11). En revanche, le cimetière, rattaché à ce quartier mais localisé dans le vallon du Riacho da Vala juste en aval du parc des expositions, est exposé au gonflement du ruisseau lors des fortes pluies, capable de détruire et d'emporter certaines sépultures de la partie basse et leur contenu, selon plusieurs témoignages et articles de journaux (Fig. 5.12 B).

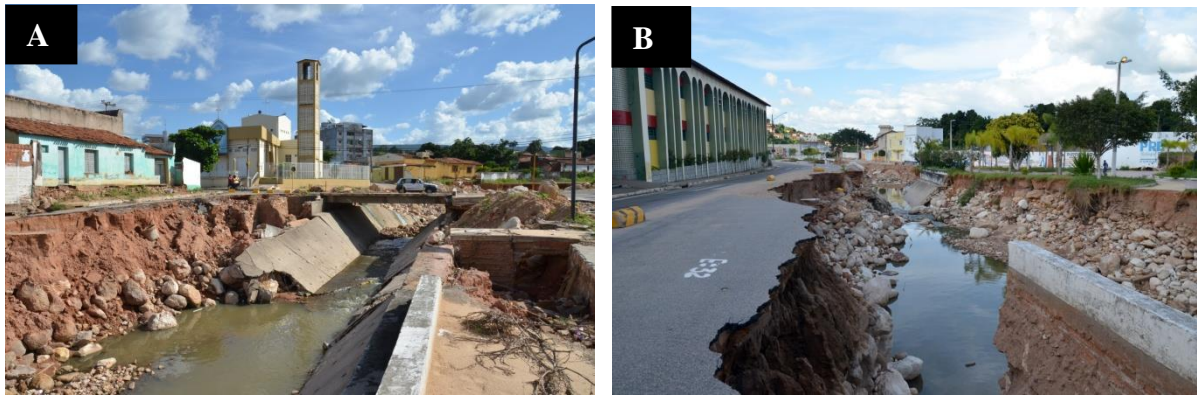
Figure 5.17. Vulnérabilité des abords du canal du Rio Granjeiro dans les quartiers Pimenta et Seminário : destructions consécutives à la crue du 28 janvier 2011. **A.** Abords de l'église Nossa Senhora da Fátima (Pimenta). **B.** Abords du collège Objetivo (Seminário). Photos : A.O. Magalhães, 2011.

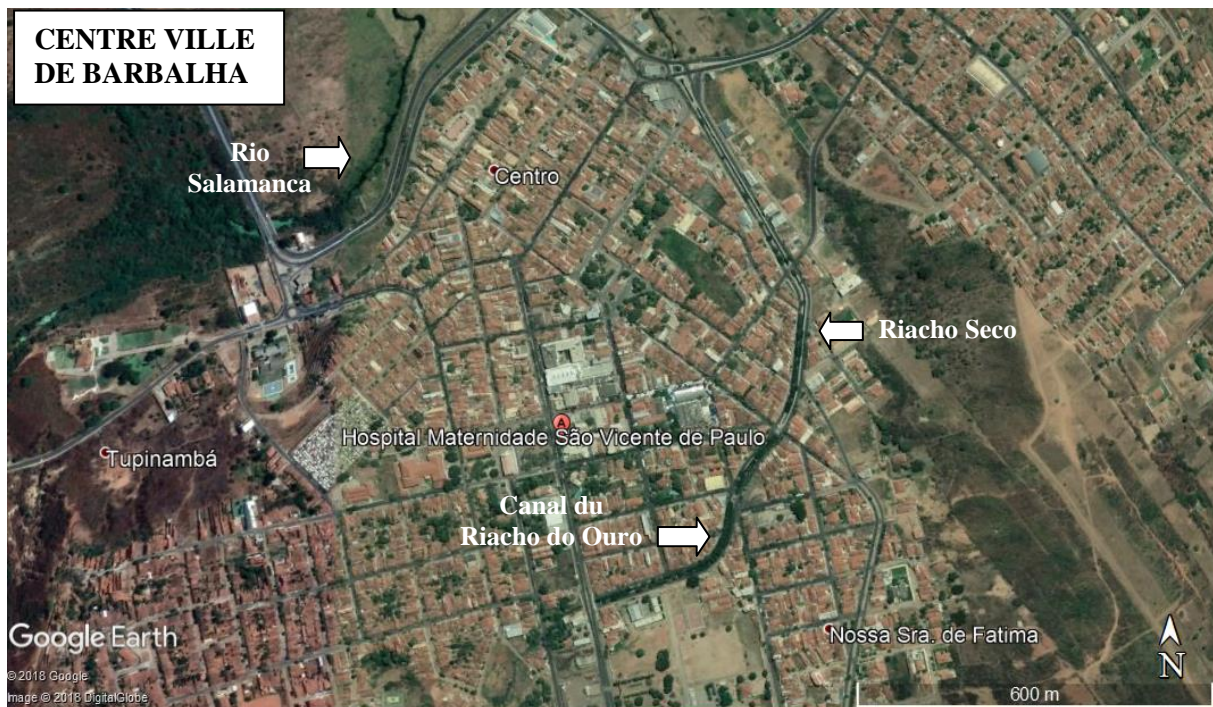
Figure 5.22. Le centre ville de Barbalha. Image Google Earth, 2018.

Les enjeux paraissent plus limités sur la ville de **Barbalha**, où les zones inondables ou soumises à des phénomènes d'érosion restent relativement restreintes en superficie. En ville, ce sont essentiellement des zones résidentielles densément à modérément occupées qui sont concernées, ainsi que la voirie adjacente au chenal du Riacho do Ouro, mais on a vu plus haut que certains établissements publics, en particulier un important complexe hospitalier (Hospital São Vicente de Paulo) situé dans le quartier Centre, sont sujets à des inondations (Fig. 5.22).

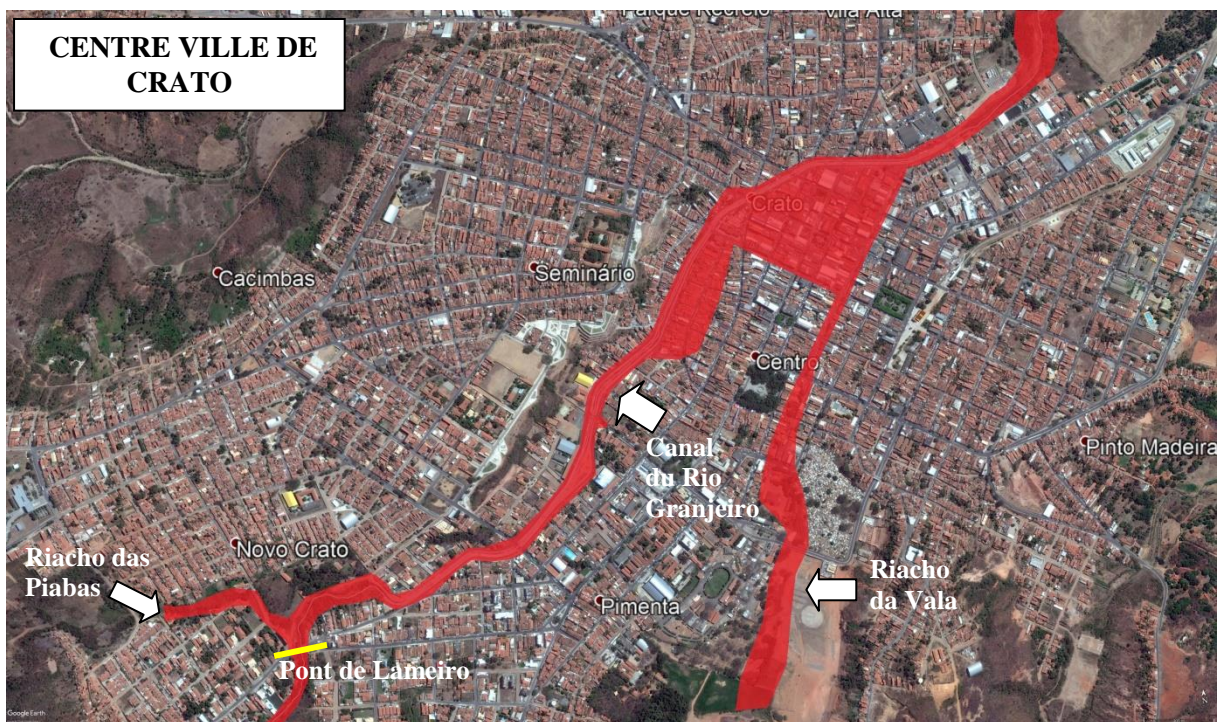
Figure 5.24. Cartographie des secteurs de risques d’inondation (en rouge) dans les quartiers centraux de Crato. (Elaboré par l’auteur sur image Google Earth, 2017). Élaboration par l’auteure (2019).

En rouge (risque maximum) apparaissent principalement la partie inondable de la ville de Crato, particulièrement exposée aux crues éclair du Rio Granjeiro (zone représentée plus en détail sur la carte de la zone urbanisée centrale, Fig. 5.24) et la route de Belmonte à la Chapada do Araripe, régulièrement exposée à des petits arrachements et glissements de terrain. Dans le premier cas, les enjeux sont considérables, en termes d'infrastructures publiques, de locaux professionnels et d'habitat, de biens et de vies humaines. Dans le second cas, beaucoup plus modeste, c'est une portion de route modérément fréquentée, susceptible d'être dégradée ou emportée lors de forts événements pluvieux. Par ailleurs, quelques sites sujets à de petits glissements ont aussi été signalés à la suite d'une campagne de terrain menée par le CPRM dans des quartiers d'habitations précaires établis sur les pentes fortes proches du centre (quartiers Alto da Penha, Pinto Madeira) (CPRM, 2014). Le rapport va jusqu'à préconiser la démolition des quelques habitations menacées, à évacuer et à démolir, mais le caractère ponctuel de ces sites ne permet guère de les localiser sur la carte.

La carte plus détaillée des zones de risque dans les quartiers centraux de Crato (Fig. 5.24) coïncide pour l’essentiel avec celle des zones inondables définies plus haut. L’ensemble de ces zones est en situation de risque maximum, avec des intensités et des fréquences élevées des phénomènes dangereux. Ont été ajoutés les abords du pont de Lameiro, à l’amont du chenal bétonné (un pont très fragilisé, seul accès aux quartiers sud-ouest de la ville) et les rues voisines de l’hôpital São Francisco, dont l’accessibilité est essentielle pour l’organisation des secours en cas de crise. La mairie est située au cœur de la zone inondable mais la caserne de pompiers est en situation surélevée dans le quartier

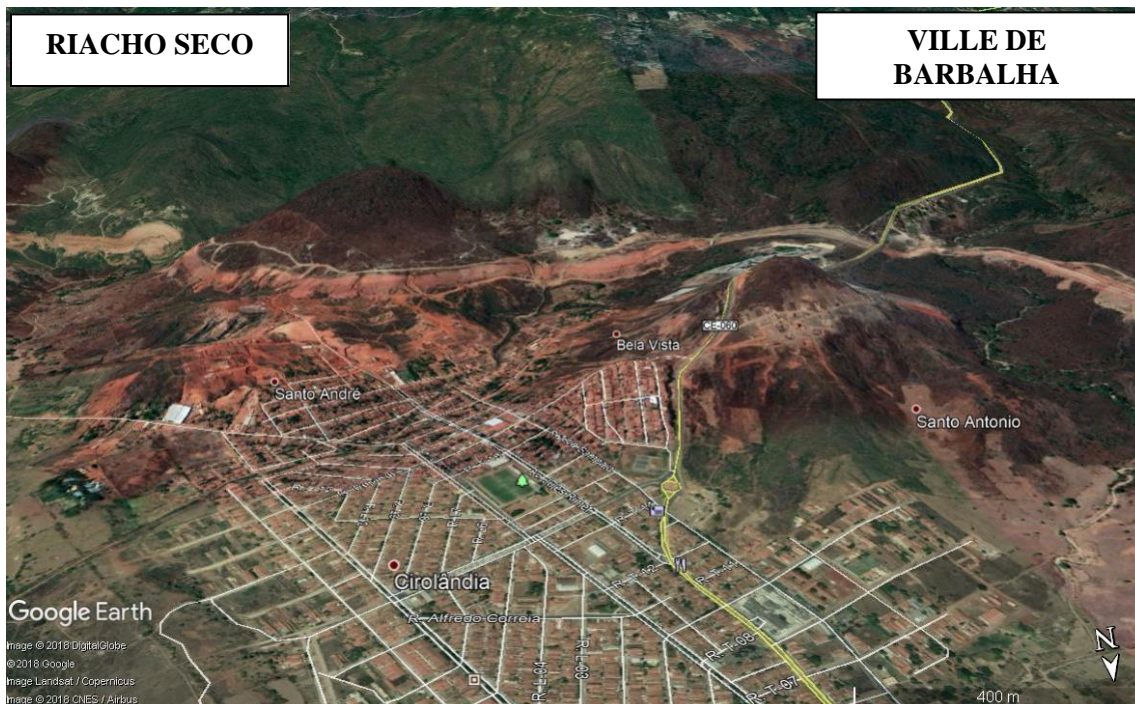
Figure 5.26. Les parties amont du bassin-versant du Riacho Seco, Barbalha. Image Google Earth, 2018. Le ravinement de la butte du quartier Santo André (voir aussi Fig. 5.7 C) et des remblais du canal de transposition, ainsi que l'aire imperméabilisée du carreau de la cimenterie IBACIP (à droite, près de la route et du canal)

contribuent à la formation de ruissellement et au déclenchement de crues pouvant menacer directement les aires urbanisées (Ciorolândia). Image Google Earth, 2018.

Plus ponctuellement, les travaux entrepris dès 2015 à l'amont du bassin-versant du Riacho Seco pour la construction du canal de transposition des eaux du Rio São Francisco et ralentis depuis ont entraîné un décapage des sols sur une bande d'une centaine de mètres de largeur en travers du talweg et la mise en place d'un remblai qui montrent déjà les signes d'un fort ravinement sur l'image Google Earth de 2018. Cette zone de ruissellement et d'alimentation de coulées boueuses s'ajoute aux ravines du quartier Santo André et à la zone imperméable du carreau de la cimenterie IBACIP située juste à l'ouest pour constituer potentiellement une source de départ de violents écoulements boueux comme ceux qui ont été décrits au bas du quartier Santo André en avril 2015 (Fig. 5.26).

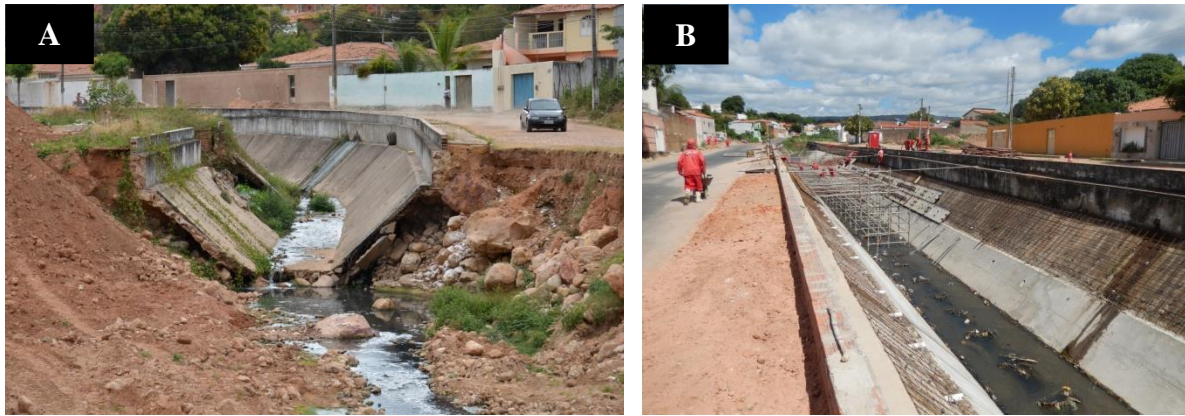
Figure 5.30. Le canal du Rio Granjeiro et sa reconstruction après la crue de janvier 2011. **A.** Destruction partielle après la crue éclair, montrant l'insertion sans fondations dans du matériel de terrasse non consolidé, ainsi que la minceur des plaques de béton. **B.** Reconstruction en juin 2013, avec pose de matériel compacté entre la paroi en béton et le substrat de l'avenue latérale. Quartier Pimenta. Photos : A.O. Magalhães.

Ce sont donc des travaux de plus grande ampleur qui ont été entrepris en 2012 et 2013, pour un coût de RS 10 M (~2,5 M d'euros). Limités au premier kilomètre amont, où s'étaient produits la plupart des dégâts, ils ne suivent qu'en partie les recommandations de ce rapport. Si les fondations de l'ouvrage, antérieurement posé sur du matériel non consolidé ont été partiellement reprises (Fig. 5.30), l'examen des sections reconstruites et du reste de l'ouvrage ne fait apparaître aucune modification de la pente et montre le maintien ou même l'exagération des variations de calibre et de profil (Sá, 2015 ; Fig. 5.31).

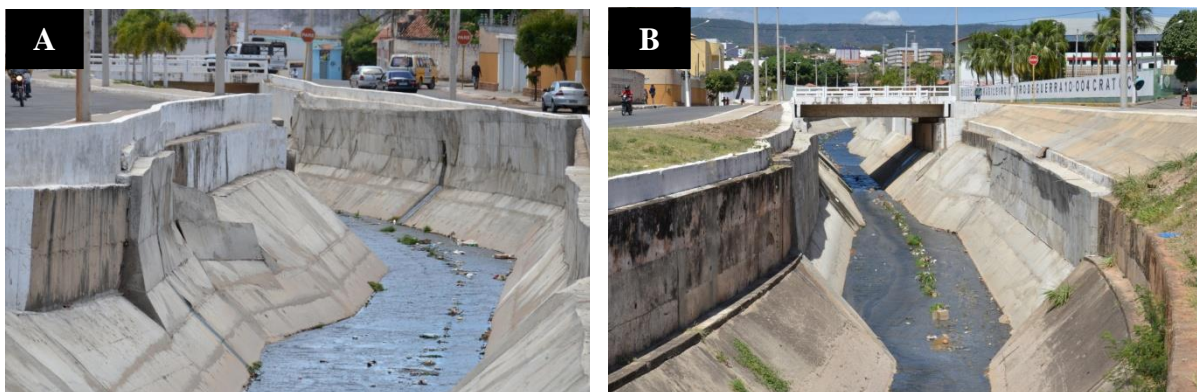
Figure 5.31. Reconstruction du chenal bétonné du Rio Granjeiro aux abords du Collège Objetivo. Photos : A.O. Magalhães, 2014.

Ces variations de profil et de calibre sont spectaculaires au niveau du collège Objetivo et des ponts qui traversent le chenal bétonné dans sa partie amont, que ce soit au niveau des courbes (Fig. 5.31 A) ou des segments plus rectilignes (Fig. 5.31 B).

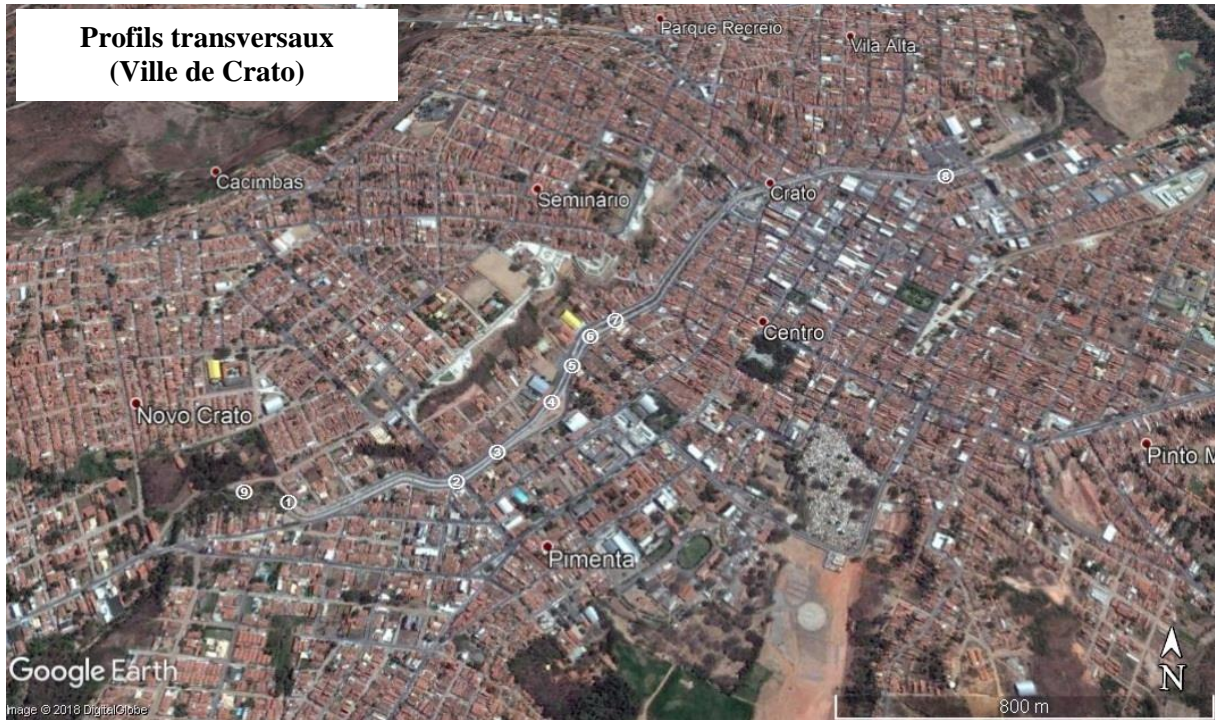
Figure 5.32. Profils transversaux du chenal bétonné du Rio Grangeiro et leur localisation (image Google Earth) à la traversée de la ville de Crato. Levés A.O. Magalhães, août 2014. (Profils redessinés par Carvalho Neta, M.L, 2018).

Une série de profils transversaux levés en août 2014, à l'aide d'un télémètre laser de marque TruPulse® muni d'un inclinomètre intégré, confirme ce constat (Fig. 5.32) d'une géométrie propice aux effets de ralentissements et d'accélération (effet Venturi) favorables à l'accroissement des turbulences, aux débordements et aux destructions de l'ouvrage.

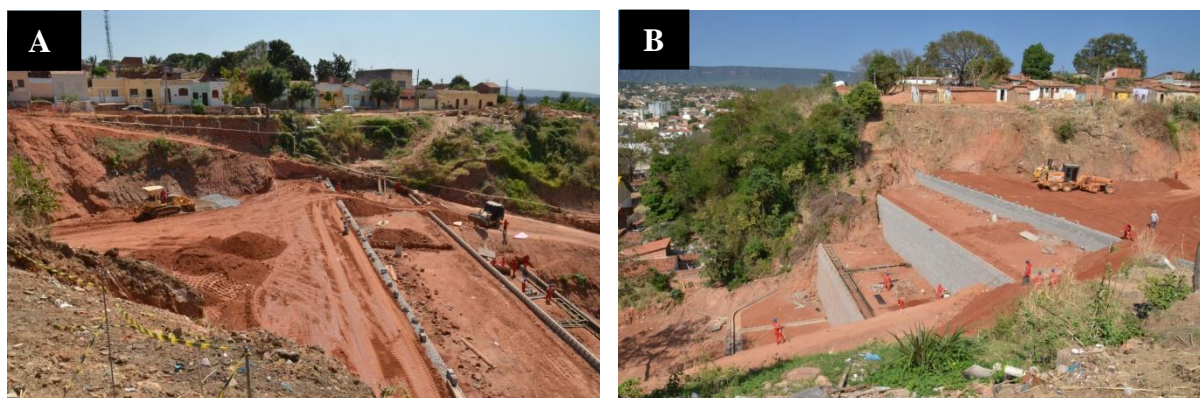
Figure 5.33. Travaux d'aménagement de la *voçoroca* du quartier Seminário. Photos : A.O. Magalhães, 2014.

Comme on l'a vu, les confluences peuvent aggraver ces phénomènes. C'est le cas au niveau de celle du Riacho da Vala, mais aussi de l'effluent de la voçoroca du quartier Seminário (voir 3.2). Dans la suite des travaux de réaménagement du canal, il a donc été décidé de traiter les phénomènes de ravinement et d'écoulement qui ne cessaient de s'aggraver, et de réduire ces écoulements, tout en valorisant le quartier par un aménagement paysager. Des observations réalisées en août 2014 montrent la nature des travaux de mise en place de cet aménagement (Fig. 5.33). Ils consistent en un talutage (alors non terminé) des versants autour du talweg élargi à l'amont pour le passage des camions et en un remblaiement de la partie aval sur une épaisseur dépassant 20 m. En marge gauche, nous avons pu observer la mise en place d'un système sommaire de canalisations en PVC de petit calibre provenant des habitations voisines, destiné à évacuer les eaux usées (et pluviales ?) vers le drain axial qui doit être enterré sous le remblai. Compte tenu de la forte pente longitudinale du ravin, le remblai s'épaissit vite vers l'aval, sans toutefois restaurer le profil initial du court vallon où s'inscrit le ravin (visible sur la carte de la SUDENE de 1976 : voir Fig. 2.5). Il consiste en 4 banquettes étagées hautes de 2 à 5 m, retenues par autant de murs de contention verticaux épais de 60 cm environ et constitués d'éléments creux en béton de type autobloquant, remplis de terre après la pose (Fig. 5.33 B).

L'ancrage latéral de ces murs dans la roche altérée paraît minimal (de l'ordre de 1 m ou moins). Le drainage superficiel du remplissage de chaque terrasse est assuré par des caniveaux cimentés axiaux et transversaux. Le tout domine directement les maisons et l'immeuble construits au débouché du ravin. N'ayant pu consulter les documents techniques concernant cet ouvrage, nous ne pouvons pas en évaluer le caractère protecteur. On peut se demander si les caractéristiques observées (murs verticaux peu épais dépourvus de contreforts et faiblement ancrés latéralement, remblais argilo-sableux compactés sans drainage interne apparent) ne comportent pas de dangers potentiels d'écroulement en cas de fortes précipitations et de saturation en eau du matériel.

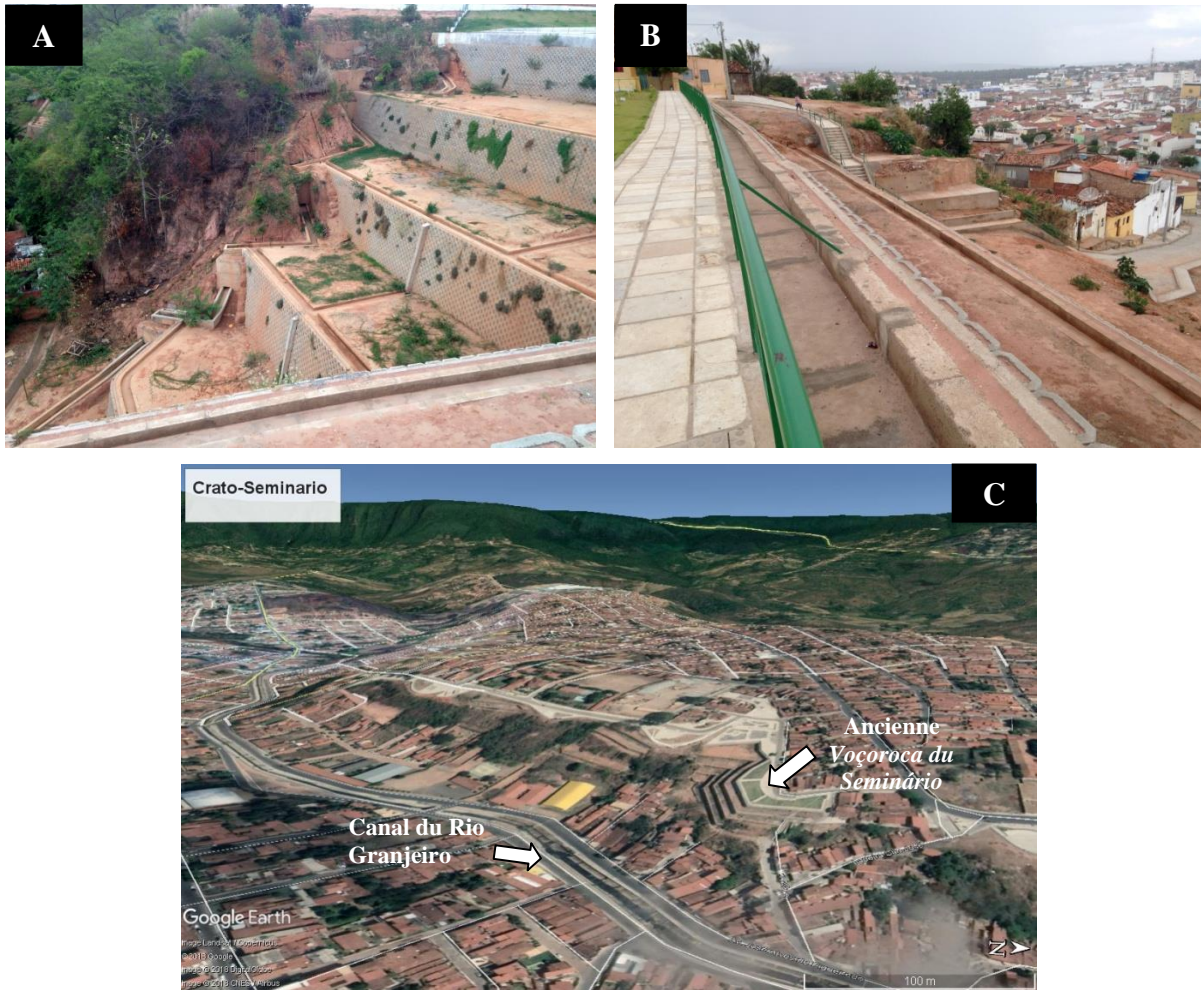
Figure 5.34. Les aménagements de la *voçoroca* du quartier Seminário en janvier 2016. **A,B.** Photos A.O. Magalhaes, 2016. **C .** vue perspective, image Google Earth, 2018.

L'aspect de l'ouvrage terminé paraît satisfaisant, au moins sur le plan esthétique et urbanistique (Fig. 5.34). L'ancienne forme de ravinement est remplacée par un amphithéâtre aux pentes coupées de 5 grands gradins sur une quarantaine de mètres de hauteur. Les pentes des murs qui les délimitent sont très fortes (environ 80°), bien supérieures à l'angle de repos et sans doute peu aptes à contenir une poussée des terres qu'elles retiennent. Le drainage paraît avoir été soigné, au moins en surface. Les drains convergent vers une courte canalisation enterrée qui se raccorde au canal du Rio Granjeiro, de même que les égouts qui convergent vers le même secteur. L'ouvrage se prolonge de part et d'autre de l'ancien ravin, sur le rebord de la haute terrasse, où une rue, une promenade et un square ont été aménagés (Fig. 5.34 B, C).

C'est seulement avec plusieurs années de recul, comportant des saisons des pluies particulièrement actives, que l'on pourra juger de la stabilité de l'ensemble qui repose sur des grès tendres et altérés couronnés par 1 à 2 m de dépôts meubles à blocs de la haute terrasse. On peut en tout cas se demander si l'objectif de réduction des apports latéraux d'eau de ruissellement au canal (Sá, 2015) peut être atteint, dans la mesure où l'imperméabilisation des sols a été, au total, augmentée sur tout le rebord de la haute terrasse.

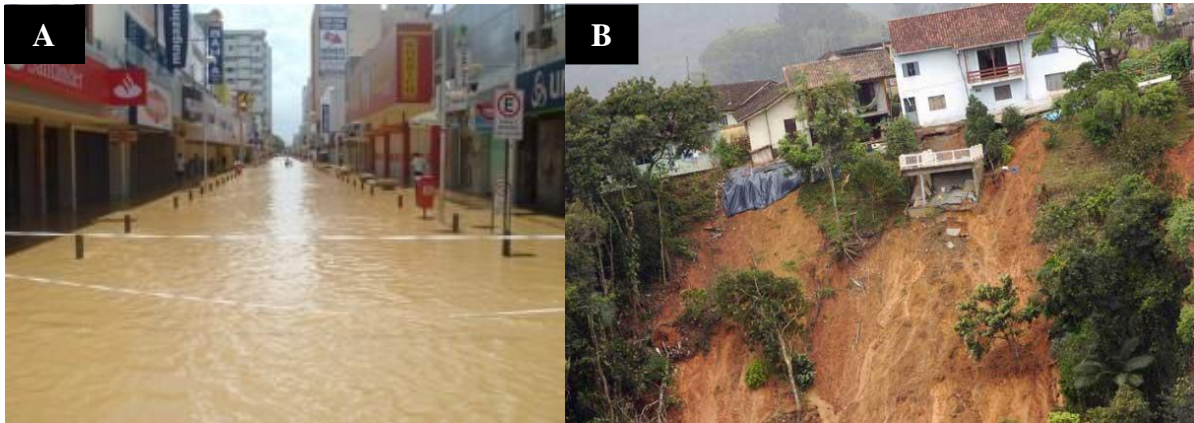
Figure 6.11. : Centre ville de Itajaí et glissement de terrain à Blumenau (SC) en novembre 2008. (Source : <http://www.ceped.ufsc.br/2008-deslizamentos-e-inundacoes-no-vale-do-itajai-em-santa-catarina/>).

Les 11 et 12 novembre 2008, des totaux de l'ordre de 200 mm ont été enregistrés dans deux stations. Ces pluies de caractère extrême ont eu de graves impacts, ayant causé des inondations aussi bien lentes (en raison de la durée de la période pluvieuse, propice à la montée des nappes phréatiques) que brusques ou torrentielles, liées au ruissellement, ainsi que de nombreux glissements de terrain (Fig. 6.11). Ces phénomènes sont habituellement connus en été, de janvier à février (Relatório do Banco Mundial “Avaliação de Perdas e Danos : Inundações Bruscas em Santa Catarina - Novembro de 2008”).

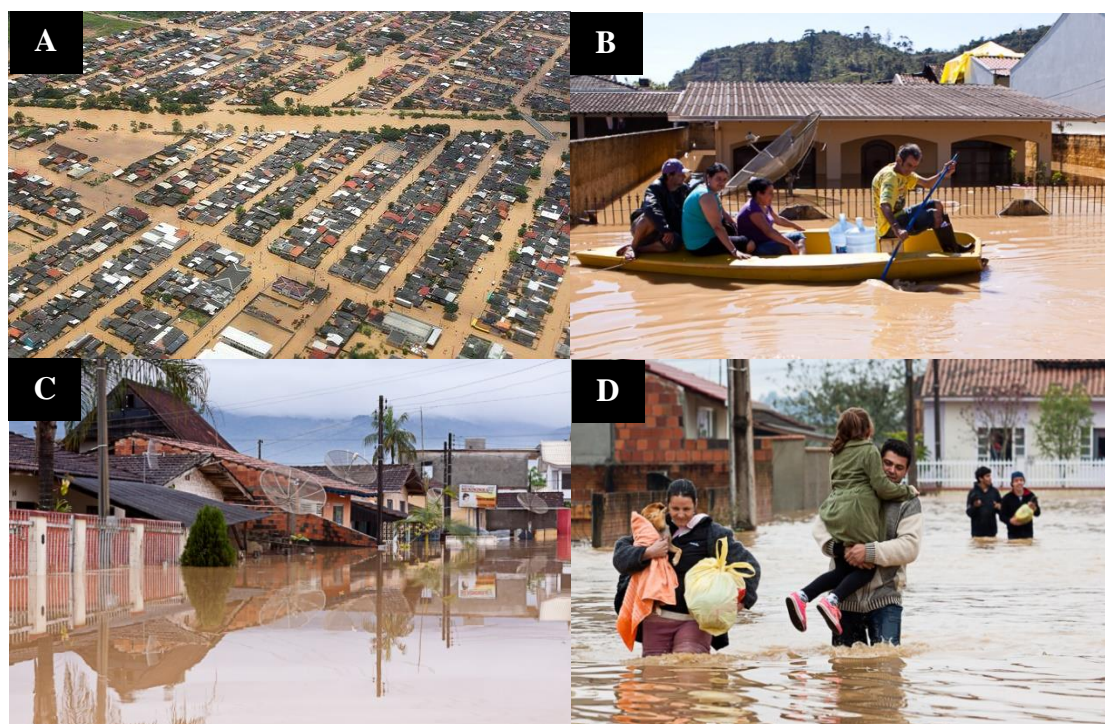
Figure 6.13: Crue et inondations dans le Vale do Itajaí, Santa Catarina, septembre 2011.

En septembre 2011, un mois particulièrement sec et chaud cette année là dans la plus grande partie du Brésil, de fortes pluies ont à nouveau provoqué débordements et inondations dans la vallée du Rio Itajaí (Santa Catarina) (Fig. 6.13). De nouveau, la position de l'anticyclone de l'Atlantique Sud près de la côte du Santa Catarina et du sud-ouest du Paraná, une intensité anormale du jet stream en altitude et une activité renforcée des systèmes frontaux ont favorisé l'intensité de ces pluies. Le cumul de pluies en 72 h a dépassé les 100 mm dans la plupart des communes de l'État, équivalant aux totaux moyens mensuels. Les stations de Campos Novos et Florianópolis ont reçu plus de 200 mm du 7 au 9 septembre. À Blumenau, le Rio Itajaí-Açu a atteint 12 m au-dessus de son niveau normal, inondant rues, maisons, écoles et coupant les routes également obstruées par des coulées de boue et glissements de terrain. Le secteur Morro do Baú, à Ilhota, fut un des plus atteints par les glissements, avec de nombreuses routes coupées. Les écoles ont été fermées dans la ville, ainsi qu'à Santo Amaro da Imperatriz, dans la région du Grand Florianópolis. Dans le quartier Rio Vermelho de Florianópolis, il a fallu drainer l'eau qui avait envahi environ 200 habitations.

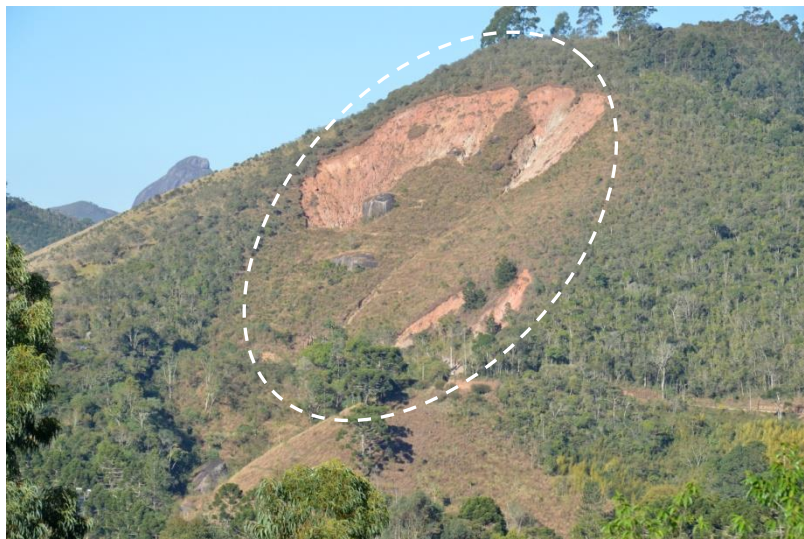
Figure 6.14. Nova Friburgo, Serra do Mar, Etat de Rio de Janeiro : Campo do Coelho, glissement de terrain survenu en juin 2011 au détriment des altérites couvrant un dôme rocheux. Photo : A.O. Magalhães, 2014.

Vers 20° S, la façade littorale prend une orientation SW-NE, avec des reliefs d'altitude plus élevée et de plus grandes dénivelées, associées à de hauts escarpements de faille. Le littoral, découpé par les baies de Guanabara, Angra dos Reis, Santos et Paranaguá, est dominé par le haut alignement montagneux de la Serra do Mar, un bloc basculé dissymétrique (Fig. 6.6 A) que l'on suit de l'État de Rio de Janeiro (Serras da Estrela, dos Órgãos) à l'État du Santa Catarina, par les Serras de Bocaina et de Paranapiacaba. Profondément altérées entre les dômes rocheux qui arment de nombreux interfluves, les roches du socle sont revêtues d'épais sols ferrallitiques jusque sur les fortes pentes du pied des « morros » et des demi-oranges des plateaux intermédiaires disséqués (dépression du Paraíba do Sul), favorisant décollements et glissements en cas d'imbibition lors des séquences pluvieuses prolongées et intenses (Fig. 6.14).

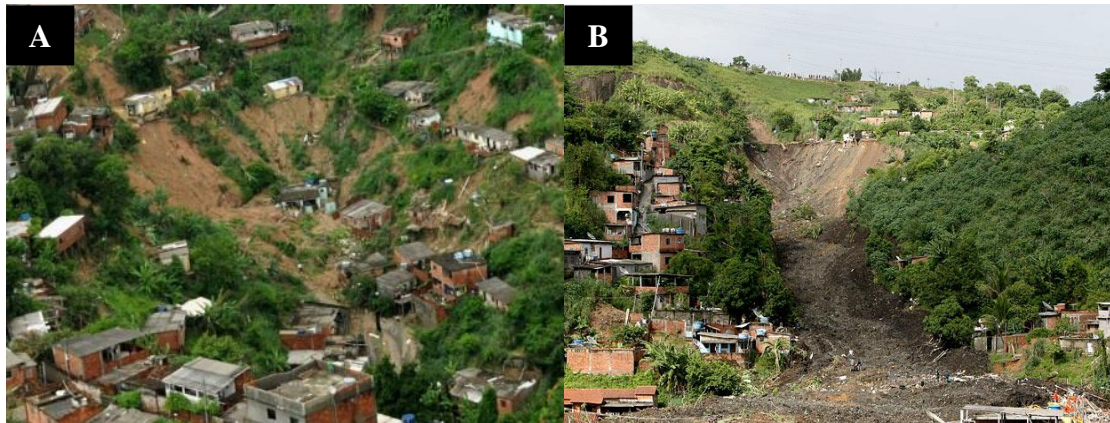
Figure 6.16. Entonnoir (cicatrice de glissement) et langue de débris formés à Niterói après des glissements provoqués par les pluies d'avril 2010. (Source : <http://noticias.r7.com/04/01/2011>).

Le 7 avril, l'accumulation d'eau provoqua un grand glissement de terrain au Morro do Bumba, à Niterói (Fig. 6.16). Des dizaines de maisons construites sur une ancienne décharge d'ordures désactivée depuis 1981 ont été emportées ou ensevelies dans cette tragédie pourtant annoncée. Les 47

victimes, ainsi que les centaines de personnes sans abri ont ainsi payé un prix très élevé pour cette édification incontrôlée d'habitations sur une zone à risques. Depuis le début des années 2000, en effet, on avait déjà enregistré des glissements et des effondrements de maisons dans cette aire instable et contaminée, qui courait en outre un risque d'explosions dues à la production de méthane et de purin. Malgré cela, les maisons qui ont été ensevelies n'étaient pas classées par les autorités municipales dans une quelconque liste d'habitations situées en zone à risques.

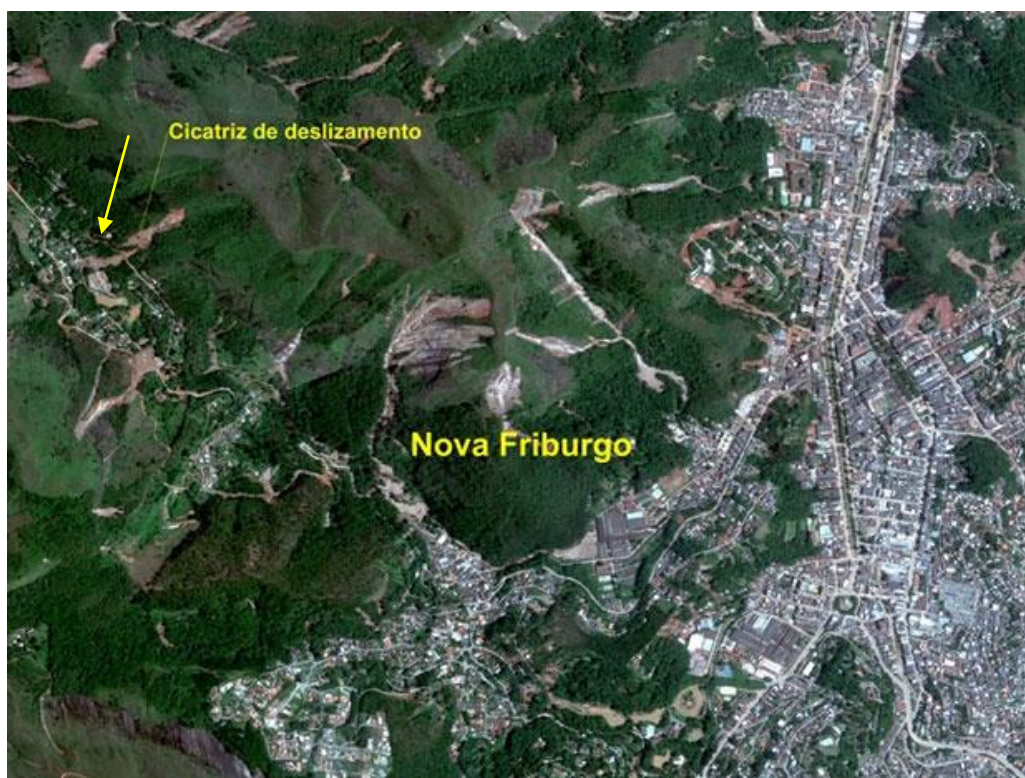
Figure 6.17. Image satellite à haute résolution de Nova Friburgo fournie par l'INPE pour la Défense Civile (Photo: INPE). (Source : <http://g1.globo.com/02/02/2011>)

Une autre série d'événements catastrophiques causés par des pluies extrêmes s'est produite dans l'Etat de Rio de Janeiro les 11 et 12 janvier 2011, sous la forme d'inondations brusques et de très nombreux glissements de terrain (3622) qui firent un grand nombre de victimes et de personnes sans abri (Coelho Netto *et al.*, 2011 ; Avelar *et al.*, 2011 ; Fig. 6.17, Fig. 6.18).

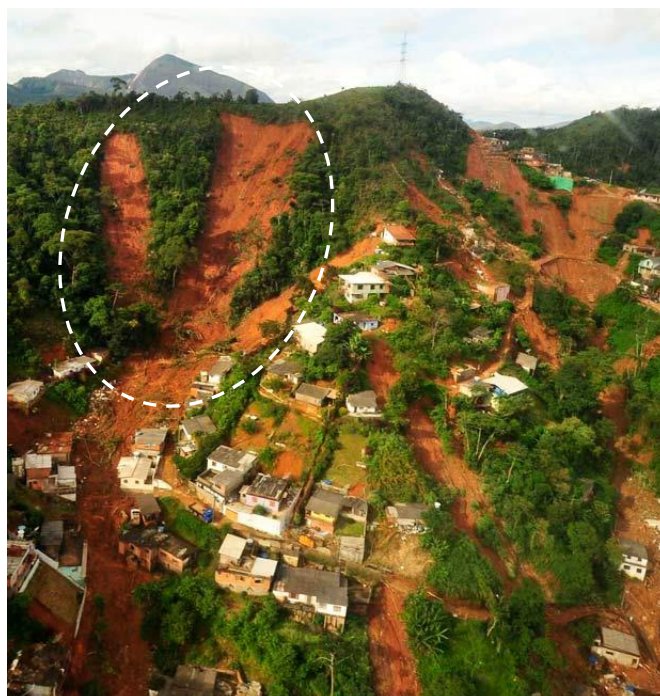
Figure 6.18. Photo aérienne de Nova Friburgo après les pluies de janvier 2011 : coulées de boue et de débris dans un quartier d'habitation (Photo : Mariano Azevedo/Governo do Estado do Rio de Janeiro). (Source : <http://g1.globo.com/12/01/2011>).

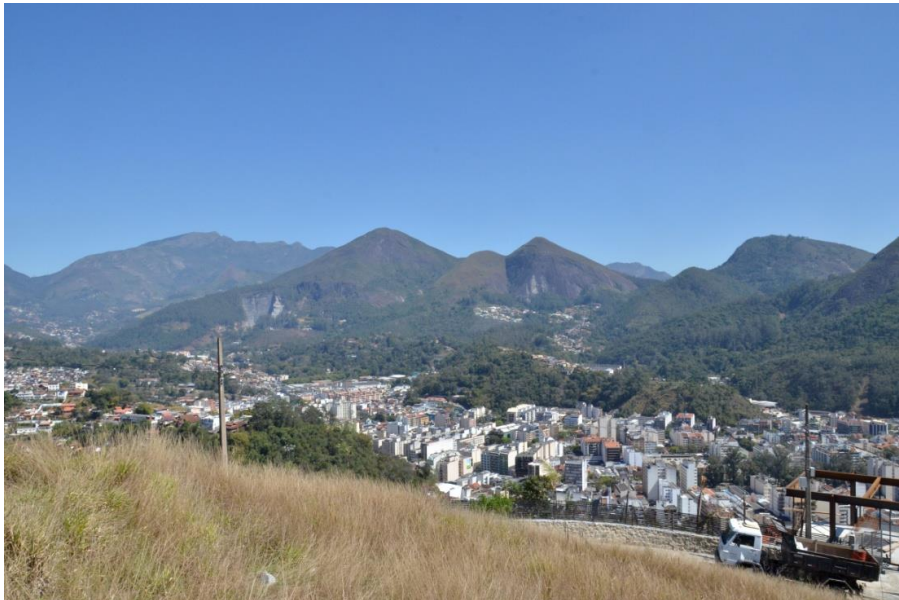
Figure 6.19. Nova Friburgo. Dômes rocheux, constructions concentrées dans une vallée étroite et sur les bases de versants. Photo: J.P. Peulvast, 2014.

Les 11 et 12 janvier 2011, ce sont 140 à 205 mm de pluie qui ont été enregistrés sur les 4 stations automatiques installées à Nova Friburgo et dans les environs (Coelho Netto *et al.*, 2011), soit l'équivalent de plus de 70 % de la moyenne mensuelle de janvier. L'intensité des pluies a pu atteindre 20 mm/h et même, localement, 55 mm/h. Parmi les causes de la catastrophe, on peut noter la conjonction de facteurs climatiques comme l'entrée de masses d'air provenant de la Zone de Convergence de l'Atlantique Sud ou une séquence pluvieuse précédente responsable de phénomènes d'érosion fluviale et pluviale. Mais on doit aussi souligner le rôle du relief (profonde dissection, interfluves à dômes de granites et migmatites très fracturés et altérés), celui de la dégradation du couvert végétal, celui enfin des formes irrégulières d'usage et d'occupation des sols (urbanisation dense des fonds de vallées et de versants plus ou moins abrupts), que l'on trouve dans toutes les régions montagneuses de l'État de Rio de Janeiro (Fig. 6.19).

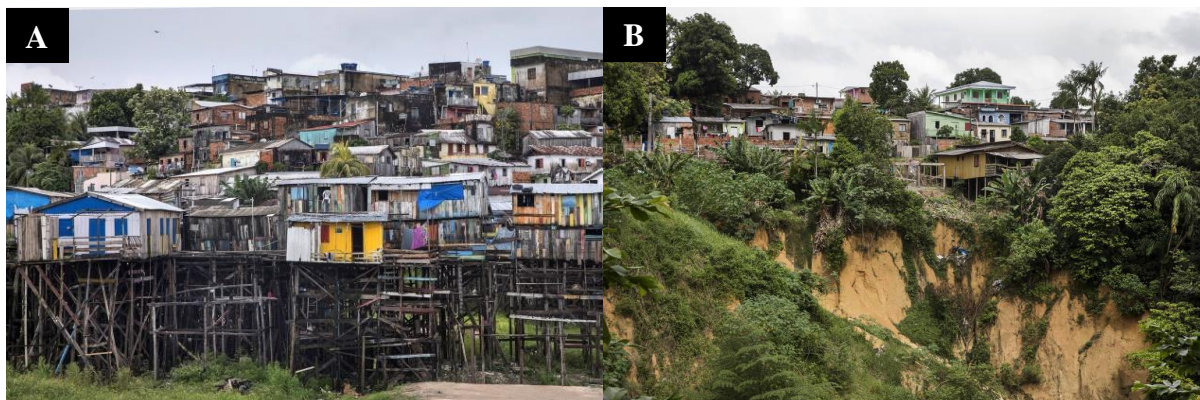
Figure 6.22 : Quartiers et secteurs de risques à Manaus (palafites sujets à inondations et occupation de talus affectés par des glissements de terrain). (Source : <http://temas.folha.uol.com.br/natureza-do-desastre/amazonas/em-manauas-familias-vivem-fois-meses-por-ano-em-casas-inundadas-de-agua-suja.shtml>).

Les principales zones à risques se concentrent le long des grands cours d'eau aux régimes hydrologiques complexes reflétant la diversité climatique et les compensations entre les régions traversées (Rios Solimões, Negro, Amazone ; Demangeot, 1999). Du fait d'une occupation inadéquate des berges de ces cours d'eau, les inondations atteignent principalement les populations riveraines, mais aussi celles des centres urbains (Fig. 6.22), sans toutefois entraîner des conséquences aussi meurtrières que dans les autres régions, les populations ayant généralement l'habitude de se protéger (constructions de type palafites) et le temps de se replier hors d'atteinte de l'eau. De sévères étiages saisonniers, lors des années plus sèches, provoquent aussi de grands dommages économiques, en particulier pour la pêche et l'agriculture.

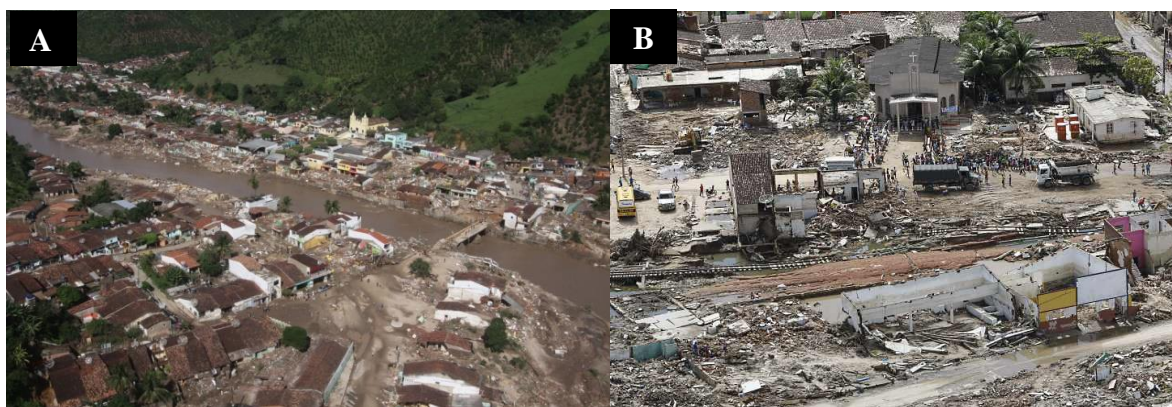
Figure 6.23. Inondations brusques dans le État d'Alagoas, Villes de Santana do Mundaú et Branquinha, 2010. (Source : CEPED UFSC, 2010).

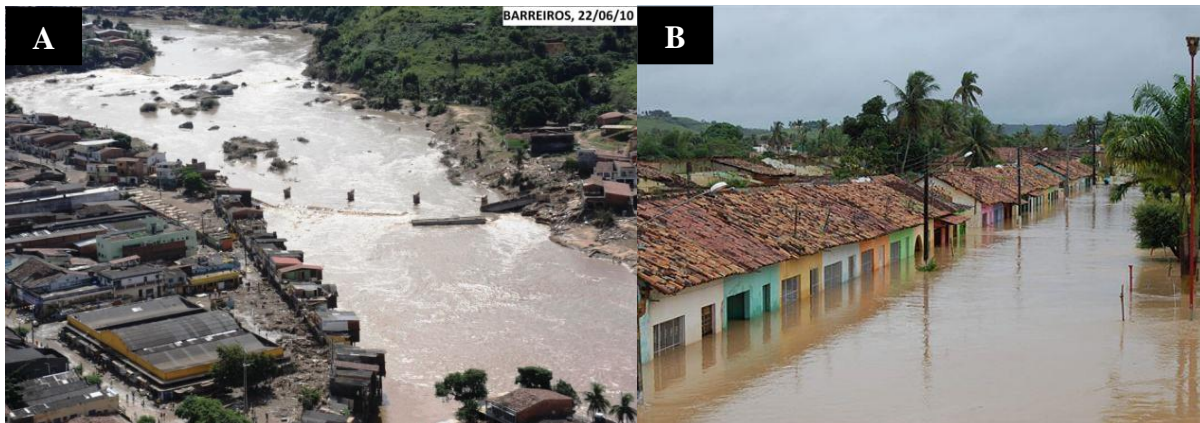
Figures 6.24. Inondations dans l’État du Pernambuco en 2010. Ville de Barreiros. (Source : CEPED UFSC, 2010).

Du 17 au 19 juin 2010, l’État de Pernambuco a reçu les pires pluies de la décennie, responsables de crues violentes et des inondations brusques ayant détruit des villes entières comme, par exemple, Palmares, Barreiros et Maraial, selon le Relatório Ação, Pernambuco, 2011, cité dans le Rapport de la Banque Mondiale (Banco Mundial, 2010) (Fig. 6.24).

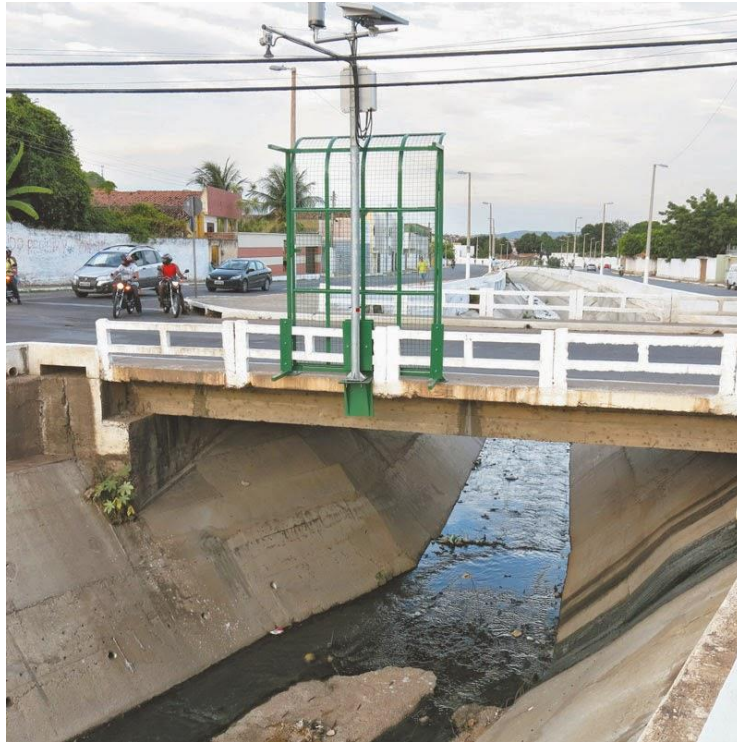
Figure 6.31 : Plateforme de collecte de données hydrologiques (pluviométrie, hauteur d'eau, débit) installée en 2014 sur le Canal do Rio Granjeiro, Crato. (Source : <https://www.blogcariri.com.br/2014/12/crato-ce-plataformas-de-dados.htm>).

Dans l’État du Ceará, un partenariat entre le CEMADEN et la COGERH (*Companhia de Gestão dos Recursos Hídricos*) a permis l’installation de onze « Plateformes de Collecte de Données

Hydrologiques » ou PCDs. Au sein de la région du Cariri (bassin-versant du Rio Salgado), ce sont les communes de Crato et Lavras da Mangabeira, propices aux inondations récurrentes, qui ont été sélectionnées pour être ainsi surveillées. La station hydrologique de Crato est située sur le Canal do Rio Granjeiro, au niveau du pont de l'église Nossa Senhora de Fátima, quartier Pimenta (Fig. 6.31). Elle a commencé à enregistrer ses premières données en décembre 2014. Mais les données obtenues jusque là ne sont pas encore exploitables.
