Aléas et risques naturels (inondations, mouvements de terrain) dans le Nordeste du Brésil : une approche géographique appliquée à la Région du Cariri (Crato et Barbalha, Ceará)

Thèse de doctorat de Géographie

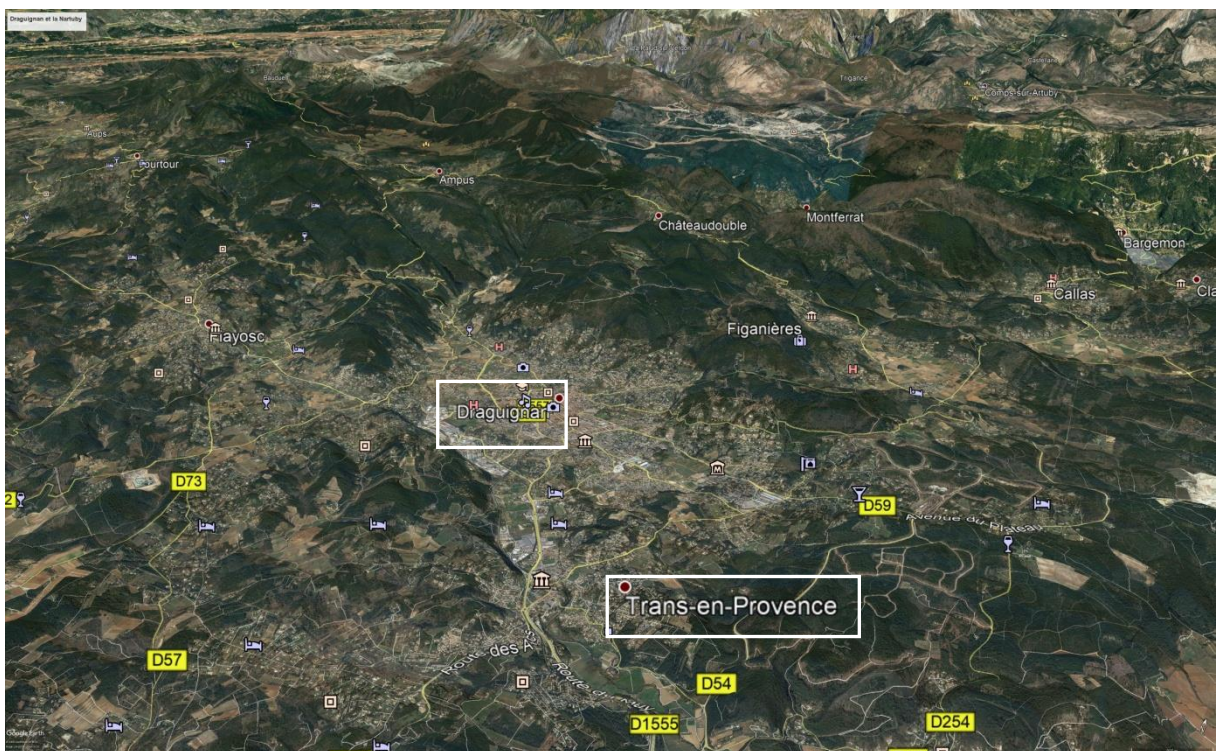
Figure 7.5. Le cadre géographique du bassin-versant de la Nartuby et des villes de Druguignan et Trans-en-Provence, vue perspective. Image Google Earth, 2018.

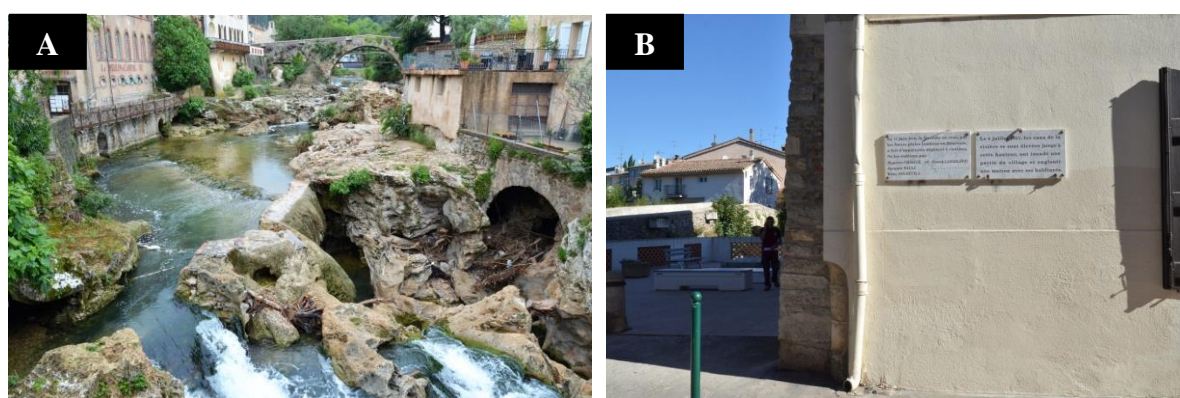
Figure 7.6. La Nartuby à Trans-en-Provence. **A.** Les cascades et le Pont Vieux, à l'arrière-plan. **B.** Plaque commémorative de l'inondation du 15 juin 2010, indiquant également la hauteur d'eau atteinte lors des crues de 1827 et 2010. Photos : A.O. Magalhães, mai 2012 et septembre 2013.

En aval de Draguignan, la Nartuby, moins encaissée dans le bas plateau qui sépare les hauts plateaux de la dépression périphérique des Maures, présente le plus souvent une pente faible, de l'ordre de 0,12 %. Mais cette section aval est coupée par trois ruptures de pente importantes : à Trans-en-Provence (Fig. 7.6), à la Motte (saut du Capelan, 30 m) et au Muy. Chacune d'elles correspond à une phase d'érosion régressive commencée au cours du Quaternaire (Nicod, 1967). Du fait de leur présence, la déclivité moyenne du profil en long de la Nartuby s'élève à 1,3 % entre Trans et le Muy. Dans cette partie de la vallée, se sont constituées d'énormes accumulations de travertins holocènes, traversées par d'étroits chenaux rocheux et des cascades.

Plus à l'aval, le vieux centre de Trans doit son inondation à son implantation autour des cascades de la Nartuby, où la rivière descend de 30 mètres sur une distance de 500 mètres (Fig. 7.6 A).

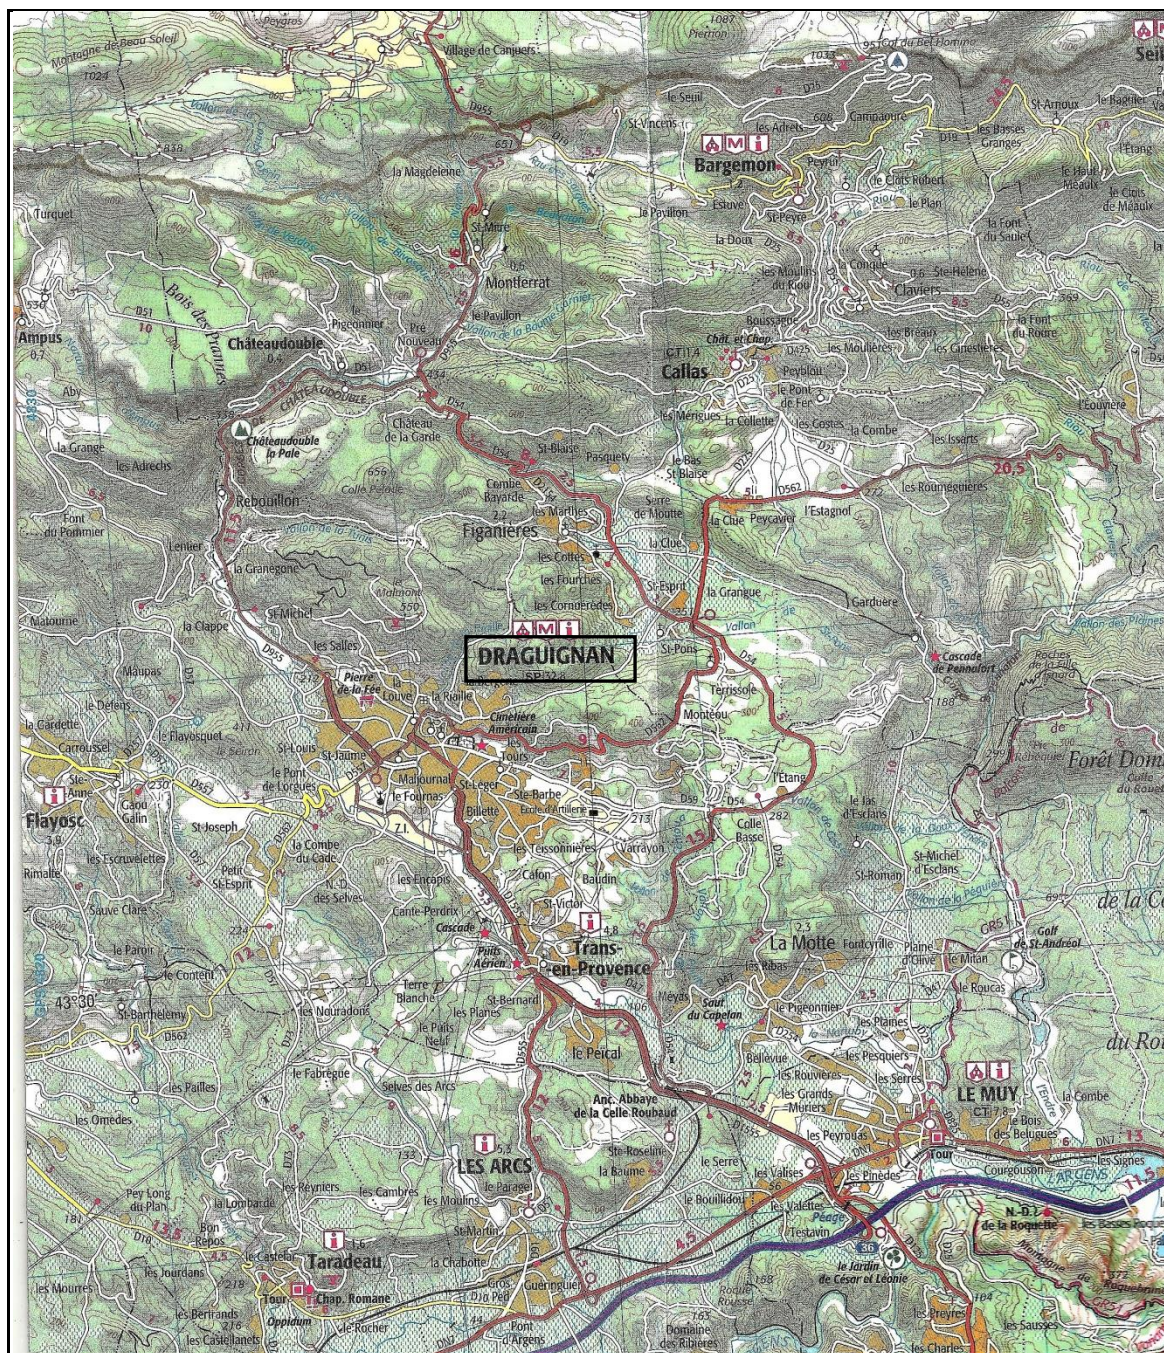
Figure 7.8. Extrait de la carte IGN à 1/100 000 n° 165, secteur de Draguignan et vallée de la Nartuby (série Top 100, 2008).

S'ouvrant un peu en amont de Draguignan (la Clappe), la plaine alluviale de la Nartuby reste assez étroite jusqu'à Trans-en-Provence (500 m à 1 km) et ne s'étale réellement qu'à partir de la Motte, autour du Muy et de la confluence avec l'Argens, à 20 m d'altitude (Fig. 7.8). C'est donc un

À l'aval de Rebouillon, le bassin versant de la Nartuby, principalement situé en rive gauche du cours d'eau, est urbanisé (Fig. 7.8). Les précipitations intenses ayant affecté Draguignan entre 12h et 20h ont fourni des ruissellements abondants dont les pics ont été perçus par les riverains entre 15h et 18h30 suivant la taille du bassin drainé et son urbanisation.

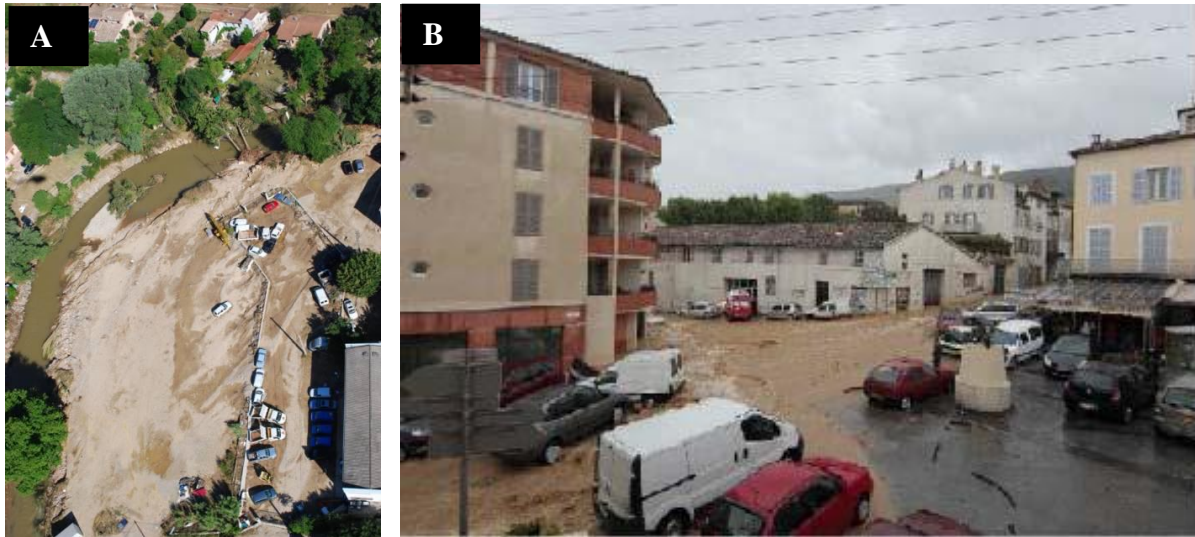
Figure 7.10. La crue du 15 juin 2010 à Draguignan. **A.** Quartier des Incapis, rive droite de la Nartuby (après la crue). **B.** Vallon de la Rialle, Boulevard de la Liberté. (Source : SAFEGE, 2013).

À l'aval du Pont de Lorgues, le champ d'inondation de la crue s'est progressivement élargi jusqu'à 500 m jusqu'en amont du pont de l'ancienne voie ferrée, dont le remblai a constitué un obstacle majeur à l'écoulement de la crue. Jusqu'au nord de la zone industrielle des Encapis (Fig. 7.9), les hauteurs d'eau ont atteint les 3 m. En aval de ce remblai, le cours de la Nartuby rejoint

progressivement le lit majeur en rive gauche de la vallée (Fig. 7.10 A). La capacité de la rivière, déjà réduite en amont de la voie ferrée, diminue encore. Cette faible capacité a exposé de tout temps la plaine de Trans, aujourd'hui occupée par d'importantes activités industrielles et commerciales, à des débordements fréquents.

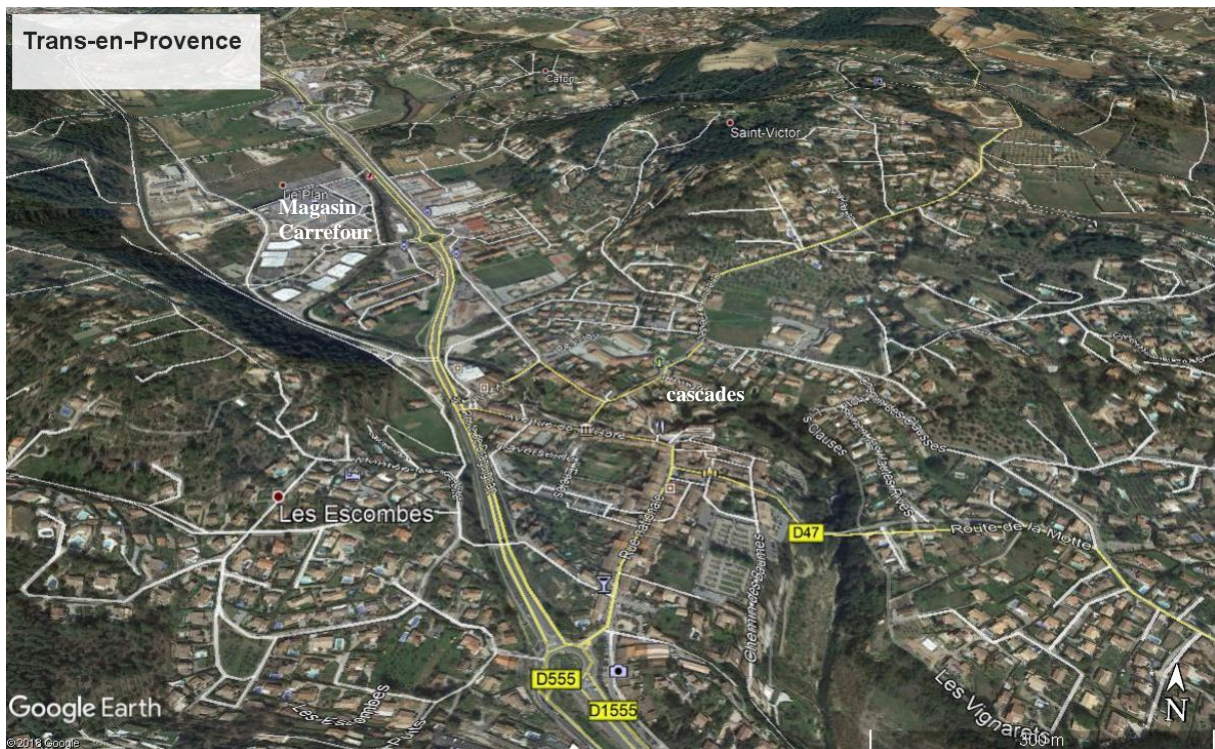
Figure 7.11. Trans-en-Provence et la Nartuby, vue oblique. Image Google Earth, 2018.

À l'amont de Trans, sur la zone commerciale, le magasin Carrefour implanté sur un terrain remblayé sur 1 m à 1,5 m et deux ponts permettant l'accès aux parkings ont fait obstacle à l'écoulement (tablier trop bas pour le pont de l'amont et buses arches de section insuffisante pour l'ouvrage aval). L'insuffisante capacité du lit de la Nartuby et la perte de charge occasionnée par le pont d'accès aval ont provoqué le débordement sur la voie express en amont du giratoire de l'entrée de ville (Fig. 7.11). En aval du remblai du magasin Carrefour, les eaux ont rencontré l'obstacle de la voie express construite également en remblai ainsi qu'un ancien pont qui jouxte le pont de la voie express et limite le tirant d'eau. La crue a donc provoqué un déversement massif sur la voie et en rive droite, le long de cette voie et de l'ancienne voie ferrée.

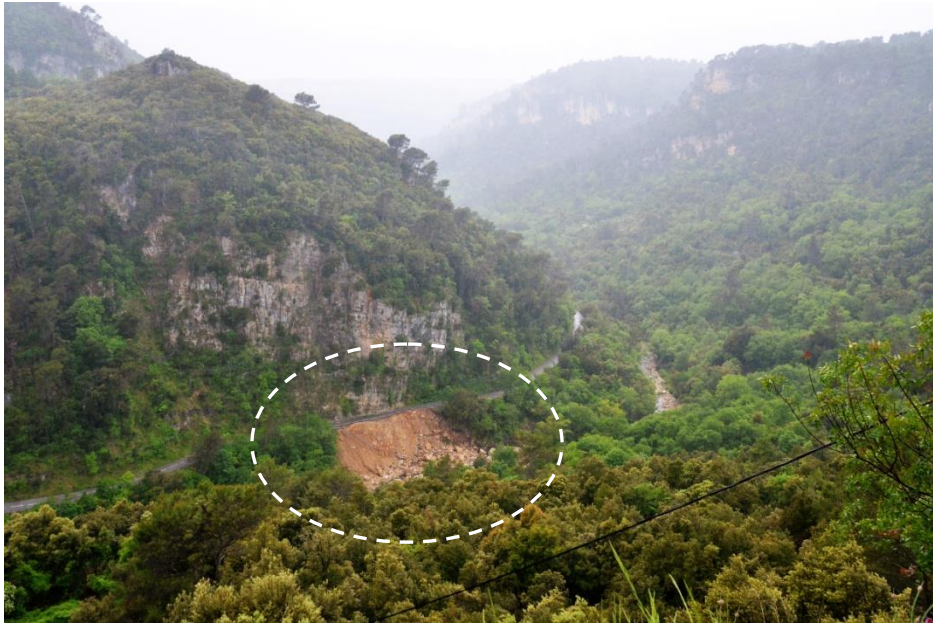
Figure 7.12. Destruction partielle de la route D 955 dans la gorge de Châteaudouble à la suite de la crue de la Nartuby du 15 juin 2010. Photo : A.O. Magalhães, 2012.

Le milieu et les infrastructures ont été fortement affectés (Esposito, 2013). Dans la gorge de Châteaudouble, la ripisylve a été dégradée et les berges lessivées. Suite au passage de la crue, plusieurs éboulements se sont produits dans les gorges (Fig. 7.12) et deux d'entre eux ont entraîné une déstabilisation et une destruction partielle de la chaussée de la D955 au niveau de la Baume de St-Jean. À la sortie des gorges et à la Granegone, les berges ont été érodées et la Nartuby a coupé son bras naturel. Le flux d'eau a endommagé 4 ponts : un dans les gorges à Rebouillon et 3 autres à Draguignan dans la zone commerciale et industrielle de Salamandrier et des Incapis. Cette zone étant étroite, la ripisylve a aussi été touchée dans ce secteur. Entre Trans-en-Provence et La Motte, plusieurs parties des berges sont parties avec la crue.
