Instrumentation et diagnostic des pathologies structurelles des phares

Délivré par *l'Université Toulouse 3 - Paul Sabatier*
Discipline ou spécialité : *Génie Civil*

Titre : *Instrumentation et Diagnostic des pathologies structurelles des phares*

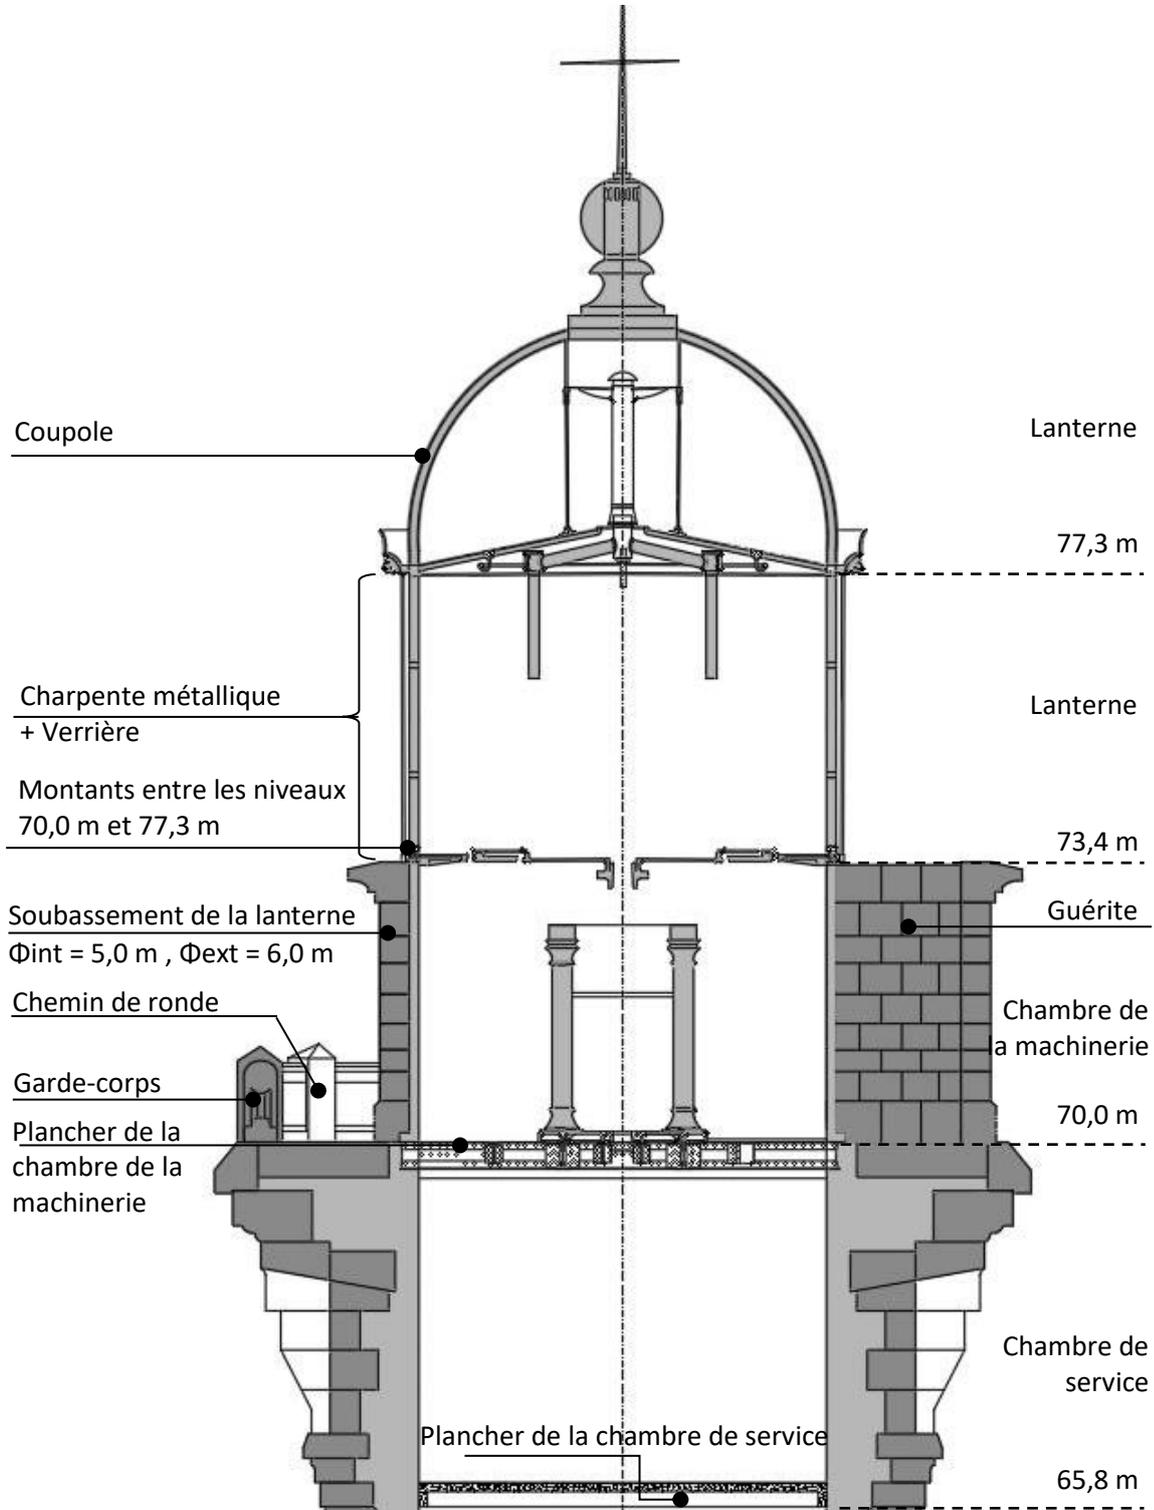
Figure 7 Schéma de la partie supérieure et lanterne du phare de l'Île Vierge[4]

En fin, dans la partie supérieure se trouve la lanterne, une verrière à parois verticales de 4,2 m de hauteur composée d'une charpente métallique. La Lanterne est fermée par une coupole de 2,65 m de hauteur qui soutient une boule avec sa flèche. Tout cet ensemble abrite l'appareil d'optique (Figure 8).

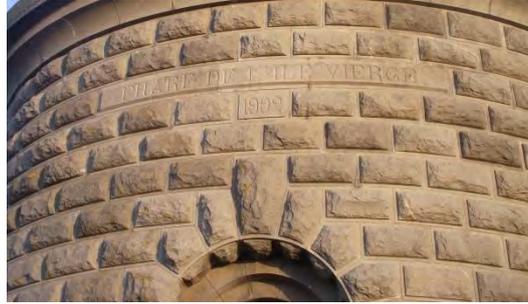
Figure 9 Moellons de bossage sur l'entrée principale du phare

Selon les archives [4], les dimensions des moellons ordinaires de granite étaient de 0,50 m de largeur moyenne et 0,25 m de hauteur. Pour le kersanton, les dimensions des moellons du fut et de bossage (Figure 9) étaient 0,50 m de haut et 0,70 m de queue.

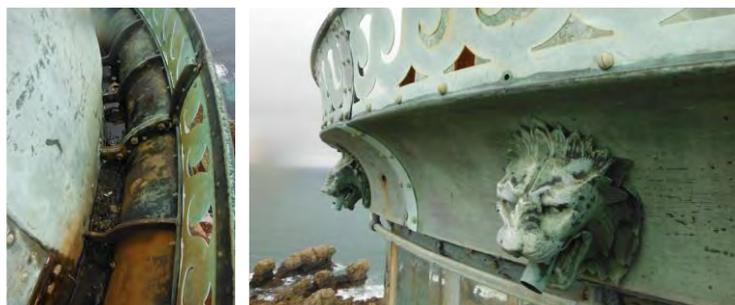
Figure 11 Chéneau et gargouilles de la lanterne. Vue extérieure [6].

La charpente métallique (Figure 10) est constituée de 16 montants verticaux 120 x 70 mm² en fer puddlé, d'épaisseur 6 mm, fixés en tête à la sablière en U par l'intermédiaire de cornières boulonnées, et en tête à la couronne de clé. Sur ces poutres maîtresses reposent 3 niveaux d'entretoises en acier de 28 mm de diamètre. La sablière, poutre circulaire de 6 m de diamètre, est en bronze ou cuivre moulé. Les 8 entrants sont des profilés en T (100 x 45 mm) en fer puddlé, liaisonnés par boulonnage à la sablière d'un côté et à une couronne au centre de la lanterne. La couverture est constituée de 16 panneaux en cuivre boulonnés aux arbalétriers. La boule supérieure et la flèche (1m de hauteur environ) sont en cuivre. Un chéneau périphérique récupère les eaux de pluie qui sont ensuite évacuées par des gueules de Lion (Figure 11) [6].

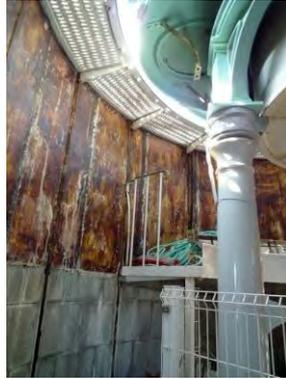
Figure 12 Salle de la machinerie avant travaux. Photos CEREMA 8 avril 2010.

L'ancrage de la lanterne dans la maçonnerie se fait par 16 montants métalliques plats 120 x 30 mm prolongés sur toute la hauteur du mur de soubassement, entre les niveaux 70,0 m et 73,4 m. Les montants sont scellés au mortier dans une engravure réalisée dans les pierres, en face interne du mur (Figure 12). La tranche des plats métalliques est alignée au nu intérieur du mur.

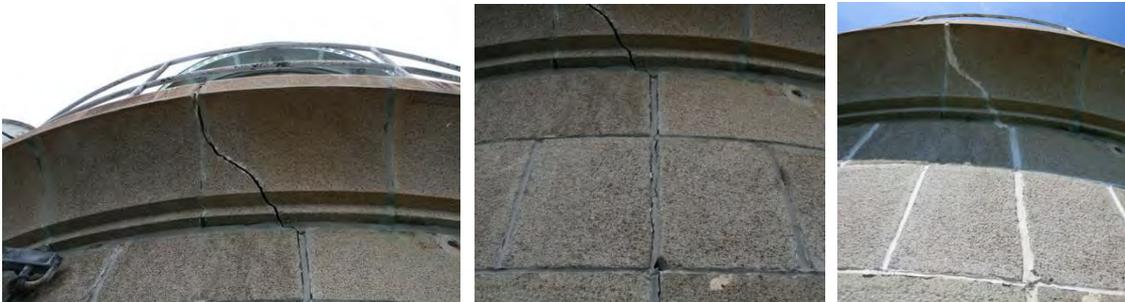
Dans la partie haute du phare entre les niveaux 70,0 m et 73,4 m, un schéma de fissuration vertical est visible à l'œil nu (Figure 13).

Figure 13 Fissure du montant n° 3 au soubassement de la lanterne a) Partie supérieure – juin 2011 b) Rejointoiement en mauvais état - juin 2011 – Photos CEREMA. c) Rejointoiement en silicone – juin 2017 – Photo N. Domède

Les fissures sont en regard des montants, face externe. Pour les montants n° 7, n° 9, n° 10, n° 13, n° 14 et n° 15, la fissure ne règne pas sur toute la hauteur du soubassement. Cependant, la paroi en maçonnerie est coupée dans toute sa hauteur à l'arrière des montants n° 2, n° 3, n° 4, n° 5, n° 6, n° 8, n° 11, n° 12. Elles sont visibles dès la corniche, dans les joints entre les pierres. Elles continuent par le joint du lit supérieur de pierres (8^{ème} lit). Au niveau du 7^{ème} lit, les pierres sont fissurées en deux. Les fissures poursuivent en verticale jusqu'au lit inférieur où les éléments sont fendus en leur milieu.

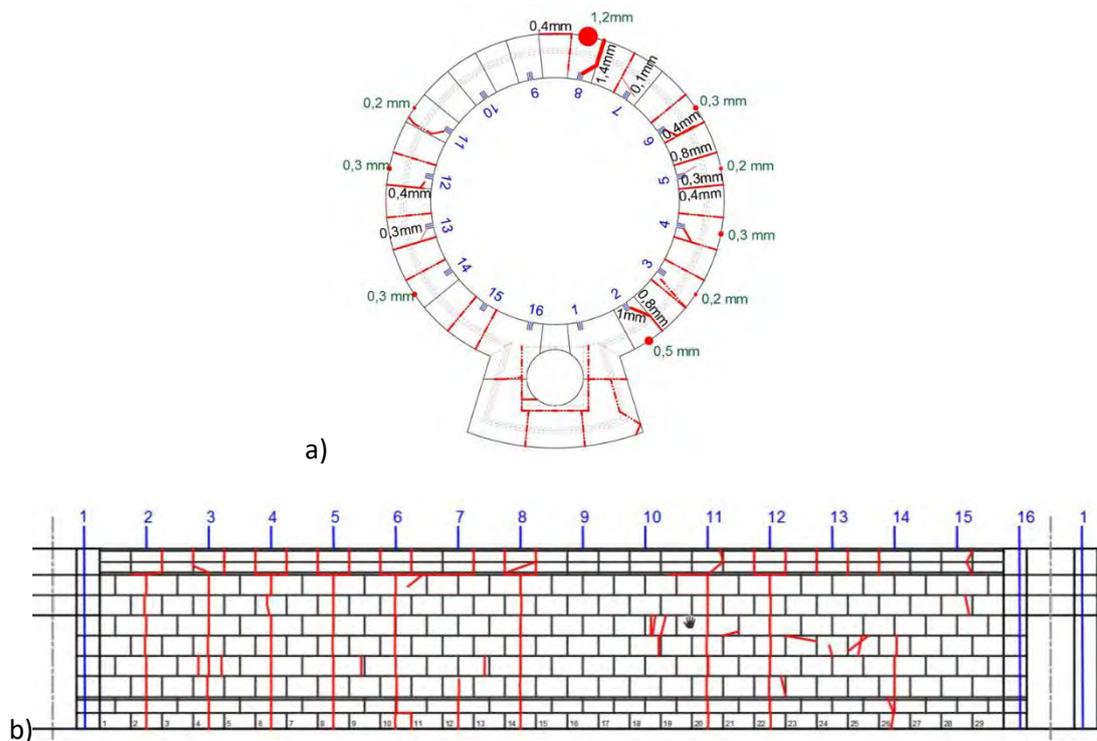
Le rapport d'instrumentation d'avril 2017 du CEREMA fournit un relevé précis du schéma de fissuration avec les ouvertures de fissure relevées en février 2017, elles ont été remesurées en septembre 2018. La Figure 14 a) montre en vue en plan la répartition des fissures sur la corniche (niveau 73,4 m), et leur ouverture en septembre 2018 (en noir l'ouverture sur la corniche, en vert l'ouverture le long du mur). Les points rouges sur la périphérie représentent les fissures verticales qui se développent dans toute la hauteur du soubassement, en ligne pointillée rouge minces les fissures non mesurées car elles ont été déjà colmatées lors d'une réparation antérieure. La Figure 14 b) présente le relevé des fissures en vue verticale. Le côté Est, entre les montants n° 2 et n° 6, est visiblement la zone la plus fissurée. On observe ensuite une fissure en regard du montant n° 8 au Nord, et entre les montants n° 11 et n° 14 à l'Ouest. Les fissures les plus ouvertes le 9 février 2017 sont respectivement sur le montant n° 2 (0,5 mm) et n° 8 (1,2 mm).

Figure 14 Relevé des fissures en a) plan et b) vertical

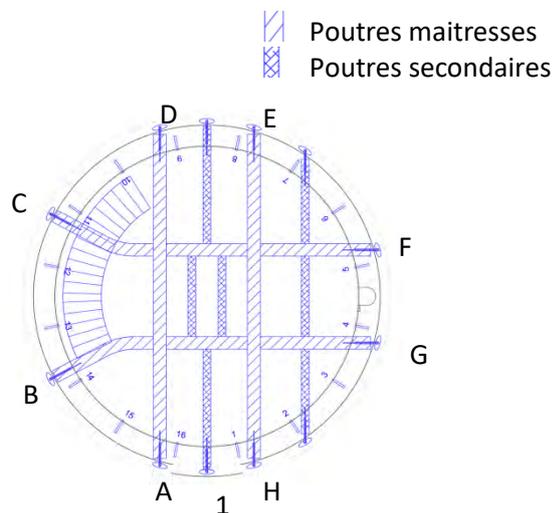
Les abouts de poutre A, B, C, G, H et 1 sont classés dans l'indice 4. Les points A, H et 1 se trouvent dans la partie inférieure de l'accès de la guérite. Les autres abouts sont en indice 3. En dehors des abouts, les poutres sont dans un état jugé correct avec quelques traces de rouille.

Figure 15 Plan de repérage du plancher métallique de la chambre de service niveau 70,0 m.

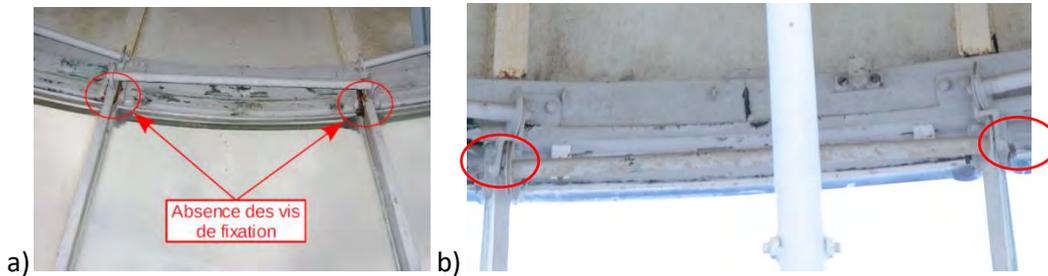
Le 5 août 2014, le CEREMA et la Subdivision des Phares et Balises ont remplacé les vis, cornières et boulons de fixation de la lanterne selon le rapport de diagnostic de la coupole de 2013 (Figure 16 a) et b)).

Figure 16 Vis de fixation. a) Rapport 2013 [6]. b) Photo L. PENA octobre 2017

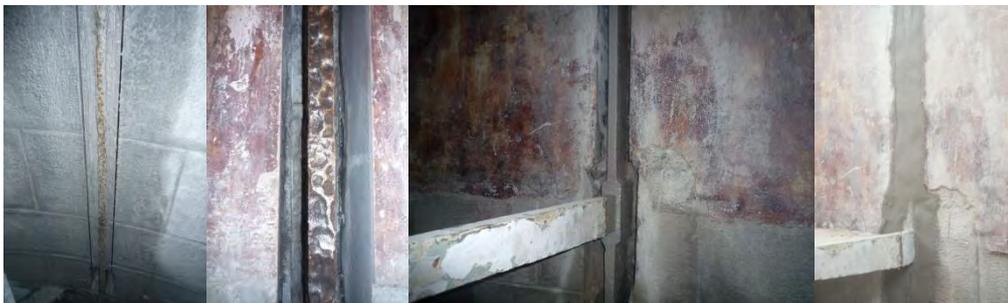
- Mettre à jour les profilés après sciage de la maçonnerie,
- Appliquer un revêtement anticorrosion,
- Restituer un mortier pour reboucher la rainure et générer une surface de protection sur la face antérieurement exposée.

Figure 17 Réparation des montants de la lanterne au niveau de soubassement. Les quatre phases de chantier : sciage, mise à nu des montants, peinture, pose de nouveau mortier de rebouchage – Photos CEREMA

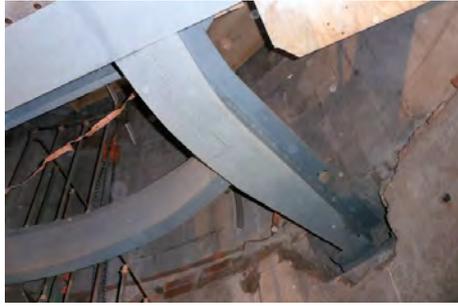
Figure 18 Poutres métalliques du plancher de la chambre de service. Encastrement après décapage - Photo CEREMA

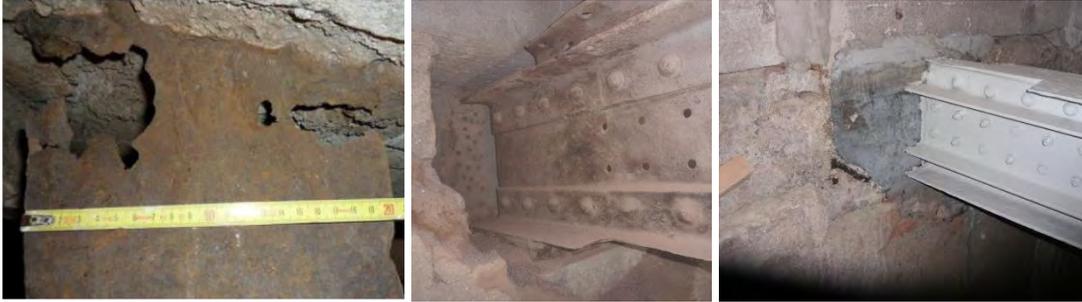
Figure 19 Poutres métalliques du plancher de la chambre de lanterne. Encastrement avant, durant et après réparation – Photo CEREMA

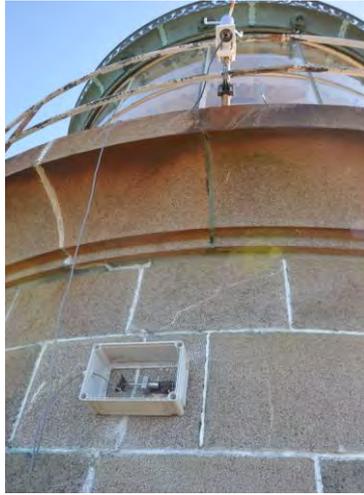
Figure 21 Anémomètre A2 et LVDT D6 sur la fissure du montant 8 – Photo CEREMA 13 septembre 2018

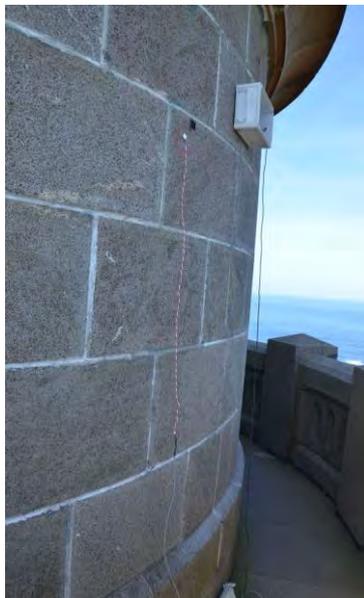
Figure 22 - LVDT D3, sondes T9 T10, vue du balcon périphérique - Photo CEREMA 11 avril 2017

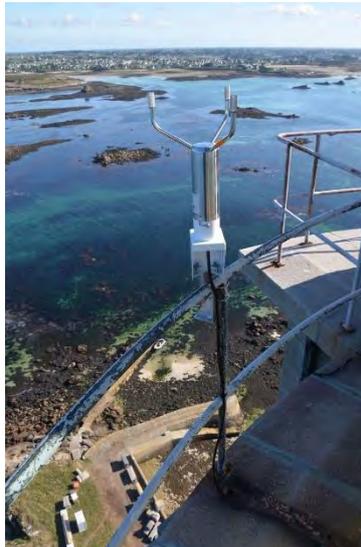
Figure 24 Anémomètre A3 Photo CEREMA 13 septembre 2018

- 3 anémomètres fixés à la main courante, niveau 73,8 m (Figure 24) :
 - + A1 positionné à la droite de montant n° 13, 236 °N ;
 - + A2 positionné à la droite de montant n° 8, 336 °N ;
 - + A3 positionné à la droite de montant n° 2, 105 °N.

Ces anémomètres ont été installés et mis en service le 13 septembre 2018. Les premiers capteurs, installés en 2017 ont eu des complications techniques et ils ont été remplacés.

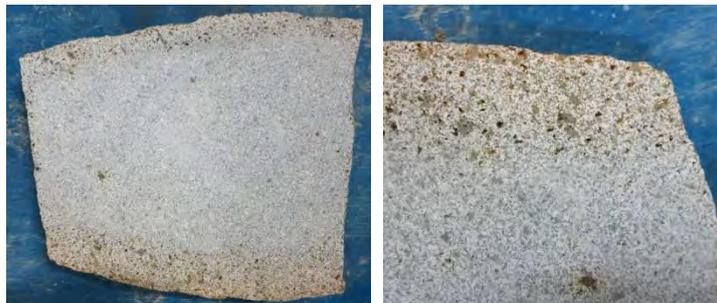
Figure 27 Blocs de kersanton – détail zone altérée périphérique – photos N. Domède

Selon les observations du Druot, les blocks de kersanton, dont ont été extraits les échantillons, montraient une couche dans la zone extérieure de couleur marron, avec une porosité visible, alors que la zone intérieure (cœur du bloc) avait une coloration quasi uniforme grise et une porosité bien fermée (Figure 27).

Concernant la composition chimique (Tableau 3), la zone extérieure présente une proportion plus élevée de silice (SiO_2) (+13 %) et une baisse de la chaux vive (CaO) (-77,5%).

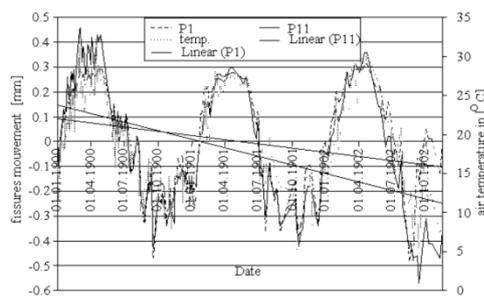
Un premier groupe avec des résultats oscillatoires autour d'une valeur moyenne décroissante (Figure 35). La température et l'ouverture des fissures dans ce cas étaient fortement corrélées, le coefficient de corrélation R était toujours supérieur à 0,9.

Figure 35 Ouverture des fissures P1, P11 et température à l'air pendant la période d'instrumentation[74]

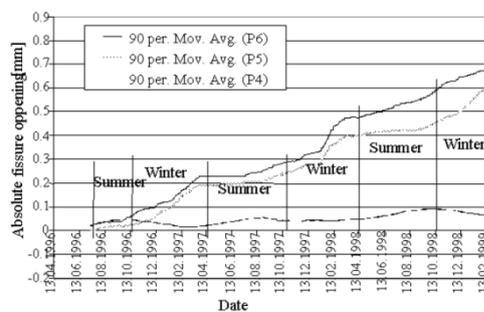
Un deuxième groupe (Figure 36), avec des ouvertures croissantes et l'influence de la température ambiante toujours présente, mais moins que dans le cas antérieur. Les courbes avaient des changements de pente et des fluctuations qui correspondaient aux changements de saisons (facteurs de corrélation R entre l'ouverture de fissure et la température entre 0,7 et 0,9).

Figure 36 Ouverture moyenne des fissures selon les saisons pendant la période d'instrumentation[74]

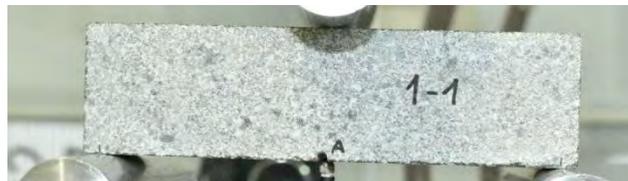
Dans un premier temps, des échantillons avec une petite entaille (Figure 40) ont été testés pour déterminer s'il existe un effet d'entaille. Des éprouvettes 4 x 4 x 16 mm ont été utilisées avec une vitesse de chargement de 1 $\mu\text{m/s}$. Les entailles ont été fabriquées par un coup de scie, qui a généré une entaille de forme circulaire de diamètre de 3 mm. La Figure 41 montre la forme de l'entaille.

Figure 40 Disposition de l'essai en flexion des échantillons avec petite entaille

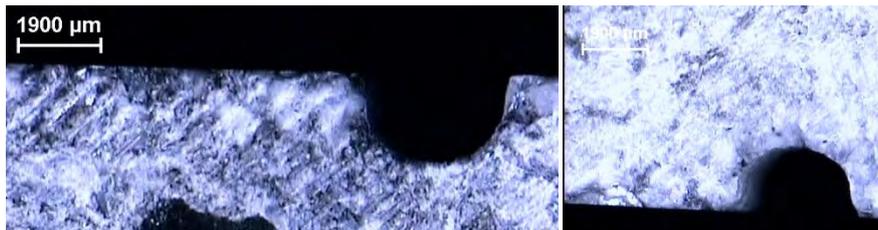
Figure 41 Forme de l'entaille des barrettes de kersanton

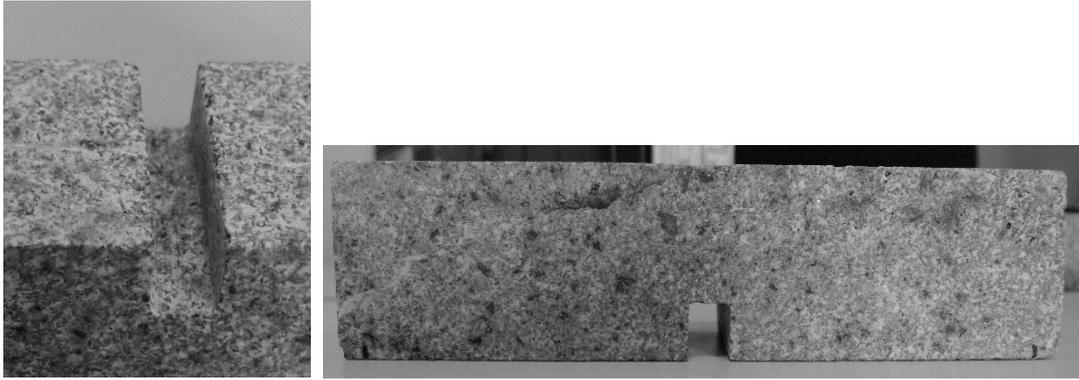
Figure 42 Entaille sur des échantillons en flexion

Sur le phare de l'île Vierge, les blocs de kersanton font 50 x 50 cm² avec des entailles de 12 x 9 cm², cela donne un ratio de 0,3 pour la largeur d'entaille sur largeur du bloc et 0,6 profondeur d'entaille par largeur d'entaille. En gardant ces proportions, pour une éprouvette de 4 cm de côté, l'entaille doit faire 1,2 cm de large et 0,7 cm de profondeur. Les entailles ont été fabriquées par plusieurs coups de sciage selon la Figure 42. Les coins des entailles sont de forme circulaire avec 3 mm de diamètre.

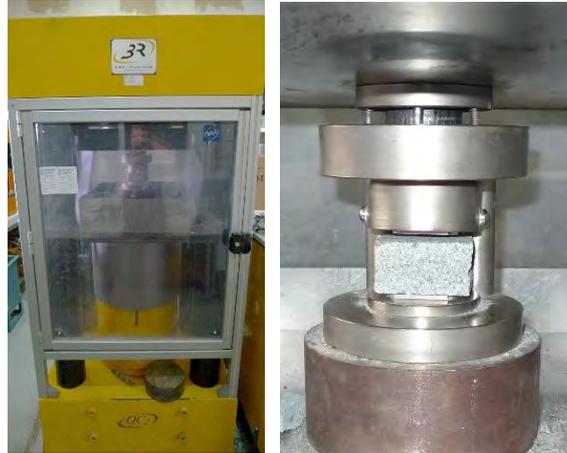
Figure 43 Essai de compression

L'essai a été fait en suivant la procédure de la norme NF EN 772-1. Les échantillons utilisés sont les mêmes échantillons du kersanton testés en flexion. L'essai est réalisé avec un bâti qui assure une surface en compression de 40 x 40 mm².

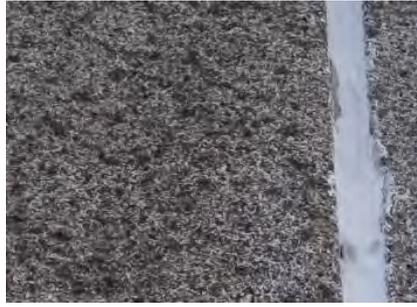
Figure 46 Rugosité des pierres de taille

La variabilité maximale des résultats est de 53 %. Elle s'explique par la rugosité de la surface de la pierre (Figure 46) malgré la grande quantité de gel utilisé à chaque mesure. Cette rugosité est due à un aspect architectural de la construction du phare. La vitesse de propagation des ondes au long de la circonférence est en moyenne 3330 m/s (CV 14 %), cela démontre qu'il n'y a pas des zones plus dégradées dans l'ensemble du soubassement du phare de l'île Vierge.

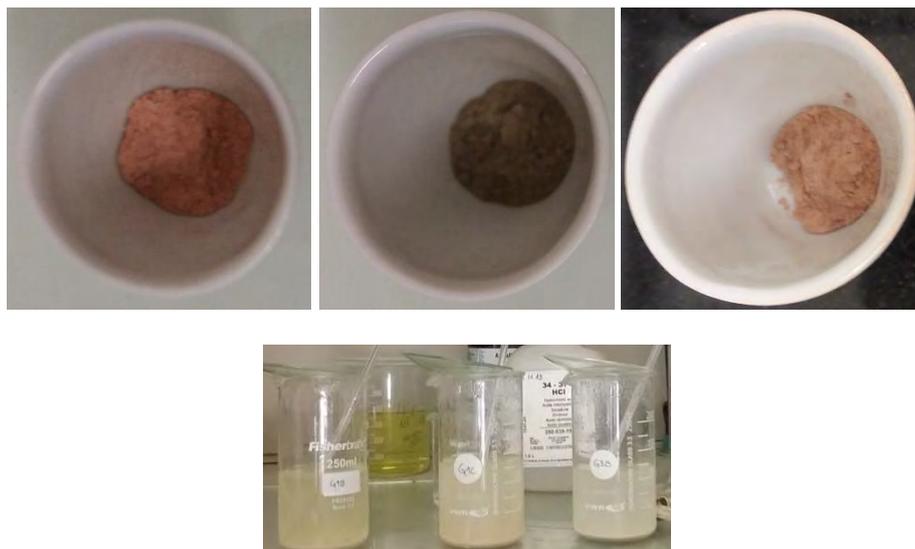
Figure 52 Préparation des éprouvettes pour essais chimiques

Trois blocs du granite ont été extraits de la carrière de granite localisée à côté du phare de l'Île Vierge. Les essais chimiques ont été réalisés sur les trois blocs de granite G1, G2 et G3. Le Tableau 19 montre les résultats obtenus par l'ICP pour les échantillons de granite.

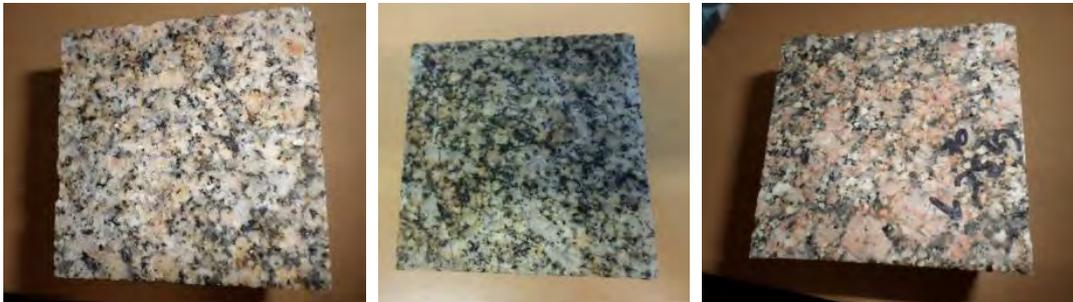
Figure 55 Cubes extraits des blocs de granite, dans l'ordre G1, G2 et G3

Le granite est présent sur la structure du phare de l'île Vierge au-dessous du niveau 70,00. Bien que la zone fissurée, c'est-à-dire le mur de soubassement de la lanterne, ne possède pas de granite, les caractéristiques mécaniques élastiques du granite sont nécessaires pour réaliser la modélisation de la tour dans sa totalité. Des cubes et des cylindres ont été extraits pour faire la caractérisation mécanique du matériau dans 3 gros blocs de granite nommés G1, G2 et G3. 11 cubes de 70 x 70 x 70 mm (Figure 55) ont été extraits au total, soit 4 du bloc G1, 4 du bloc G2 et 3 du bloc G3.

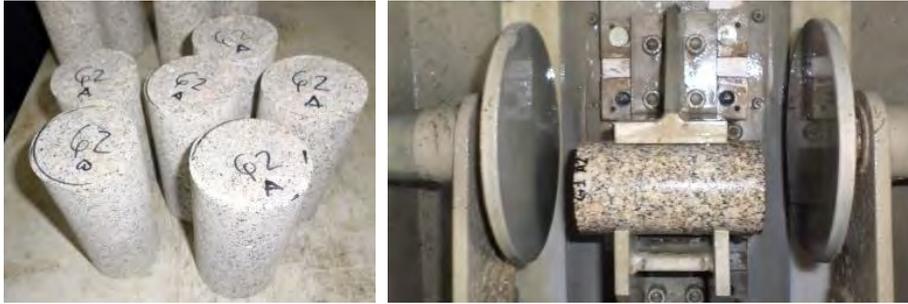
Figure 56 Préparation des éprouvettes cylindriques, carottage et rectification

Des cylindres de 70 mm de diamètre et 140 mm de hauteur ont été aussi extraits par carottage, et rectifiés dans le but d'avoir les faces parallèles et assurer une distribution uniforme de la charge dans la presse. Au total 6 cylindres ont été testés, dont 1 du bloc G1, 4 du bloc G2 et 1 du bloc G3.

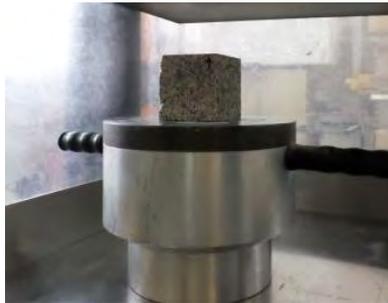
Les essais en compression des cubes de granite ont été faits selon la norme NF EN 772-1, essais contrôlés en force (Figure 57). Le Tableau 20 montre les résultats obtenus sur les cubes de 70x70x70 mm.

Figure 57 Cube du granite dans la presse d'essai en compression

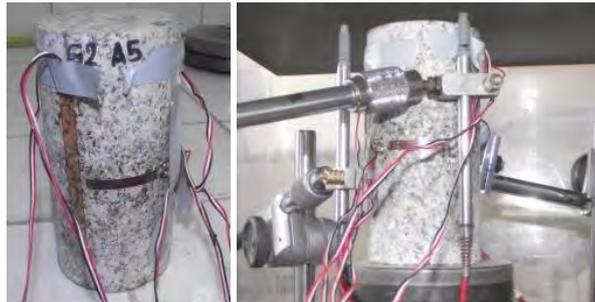
Les essais de compression sur cylindres ont été effectués en déplacement imposé dans le but de connaître le comportement post-pic du matériau. Trois capteurs de déformation LVDT ont été placés autour de l'échantillon pendant l'essai, ainsi que trois jauges verticales.

Figure 58 Eprouvettes cylindriques du granite, jauges verticale et horizontale et capteurs LVDT pour contrôle de l'essai

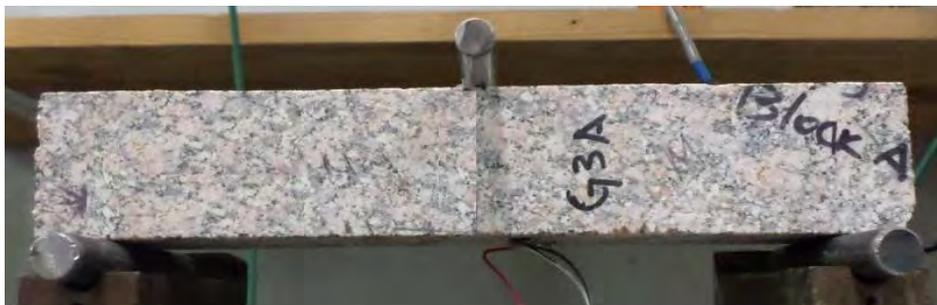
L'essai a été fait en suivant la norme NF EN 12372 « Détermination de la résistance à la flexion sous charge centrée » [93] avec la disposition de la Figure 63. La vitesse de chargement utilisée est de 53,5 N/s.

Figure 63 Disposition de l'essai en flexion

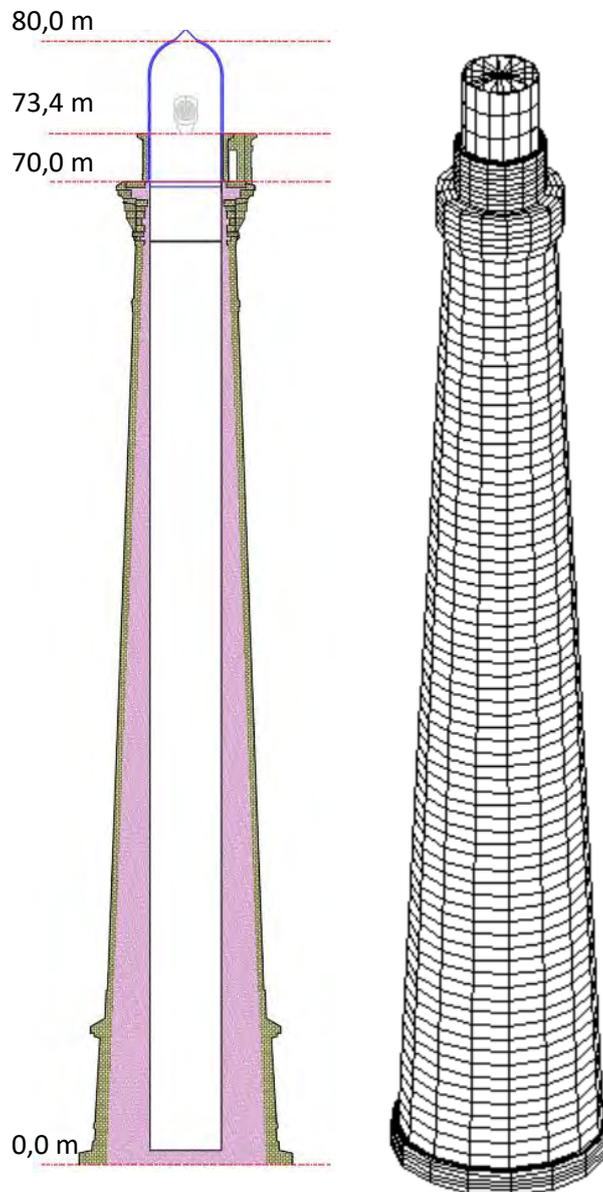
Figure 70 Géométrie du phare de l'île Vierge et du modèle

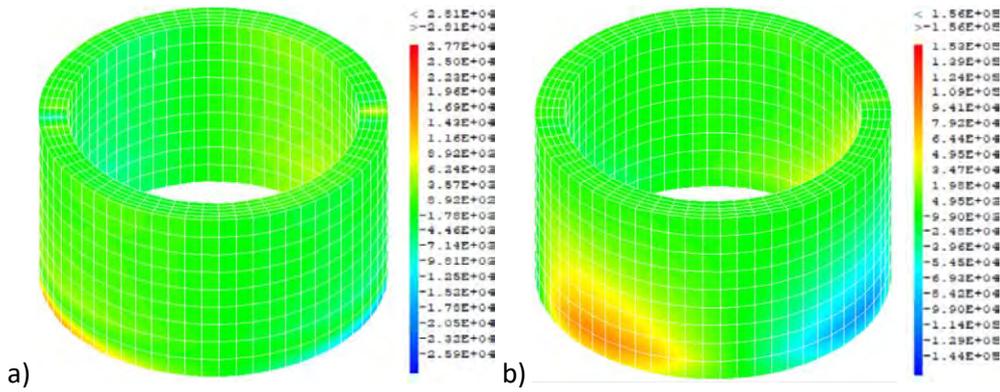
Figure 81 Contraintes résultats de chargement thermique ΔT_P a) σ_θ b) σ_z

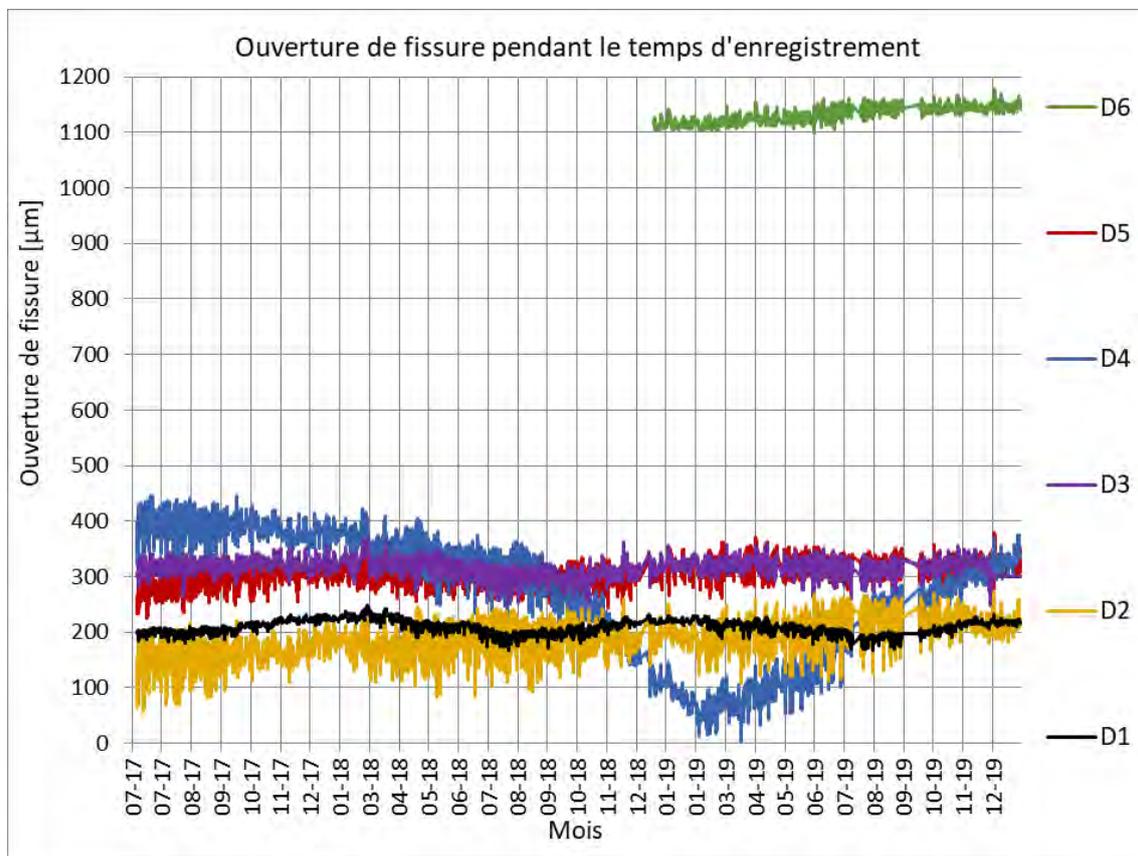
Figure 100 Ouverture de fissure pendant le temps d'enregistrement

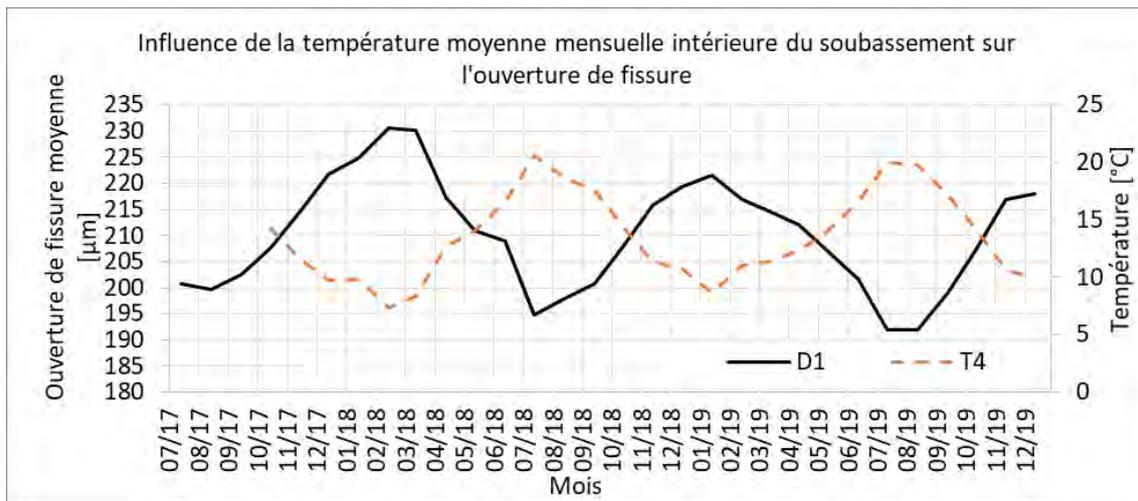
Figure 101 Influence de la température moyenne mensuelle intérieure du soubassement T4 sur l'ouverture de fissure D1

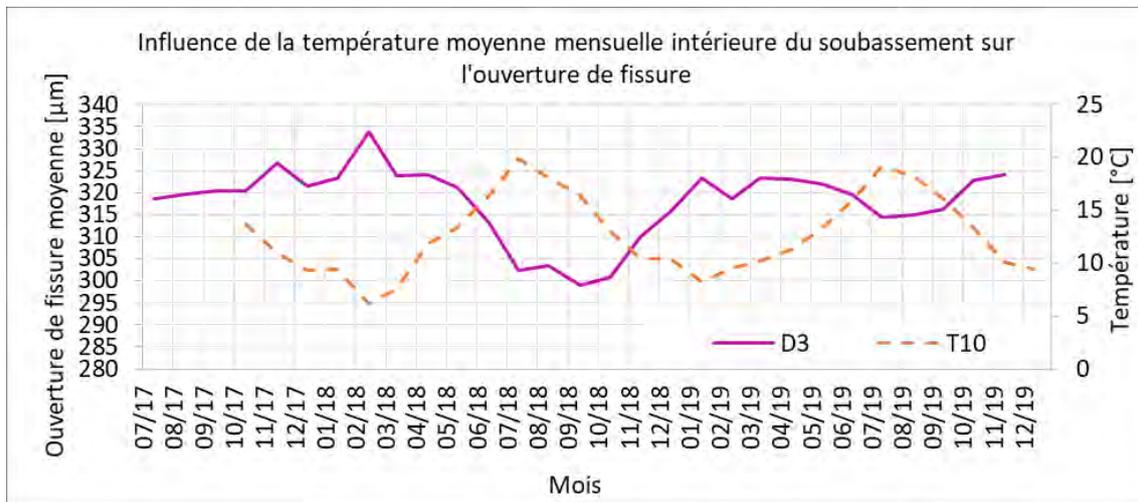
Figure 102 Influence de la température moyenne mensuelle intérieure du soubassement T10 sur l'ouverture de fissure D3

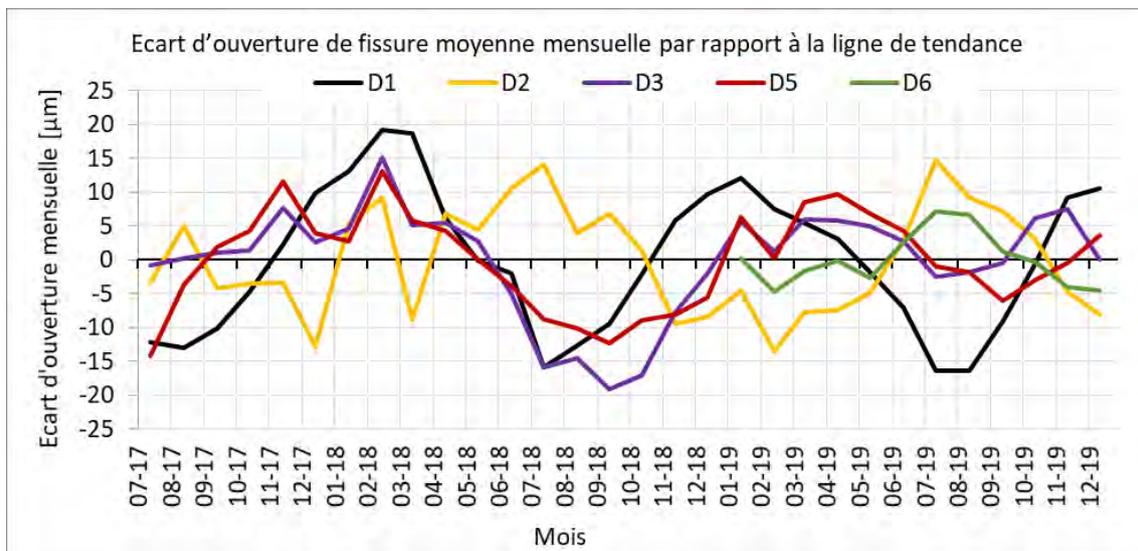
Figure 115 Ecart d'ouverture de fissure moyenne mensuelle des fissures par rapport à ses lignes de tendance. Les points morts sont communs en octobre 2017 et avril 2018 pour toutes les fissures, mais après cette période il y eu un décalage des comportements qui ne permet pas d'établir des points morts communs. Pour D1, la suite des points morts est octobre 2018, mai 2019 et octobre 2019. Pour D3, la suite des points morts est décembre 2018, juillet 2019 et septembre 2019. Pour D6 : juin 2019 et octobre 2019. Pour D2, les points morts sont mai 2019 et octobre 2019 et enfin, pour D5, décembre 2018 et juillet 2019. Si la température météorologique est prise en compte (Figure 116), les points morts de la température sont identiques à celles de D1 et D2.

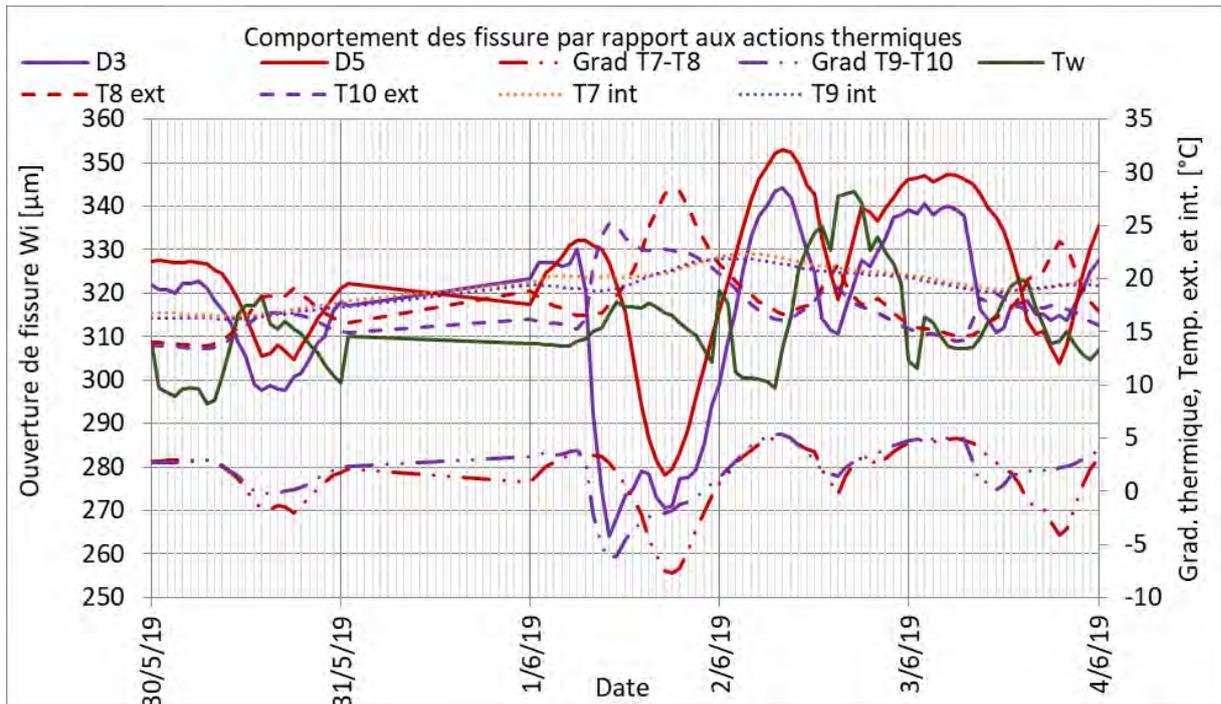
Figure 117 Comportement des fissures par rapport aux actions thermiques

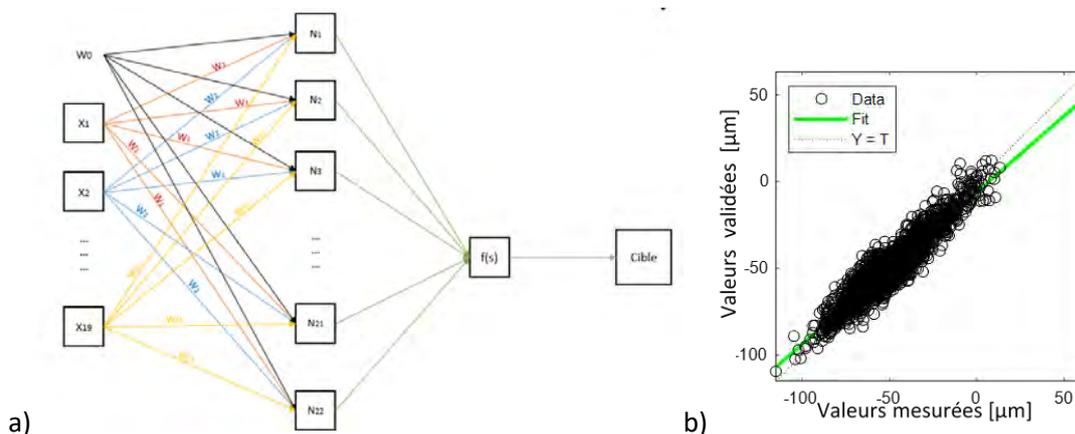
Figure 140 a) Schéma de réseaux de neurones et b) Résultat sur les données de la fissure D5 et les paramètres thermiques
