Approche multi-temporelle et systémique du risque d'inondation dans le bassin fluvial moyen de l'oued Medjerda (Tunisie septentrionale)

DOCTORAT EN GÉOGRAPHIE

Thèse présentée pour l'obtention du grade de Docteur
de l'université de Paris

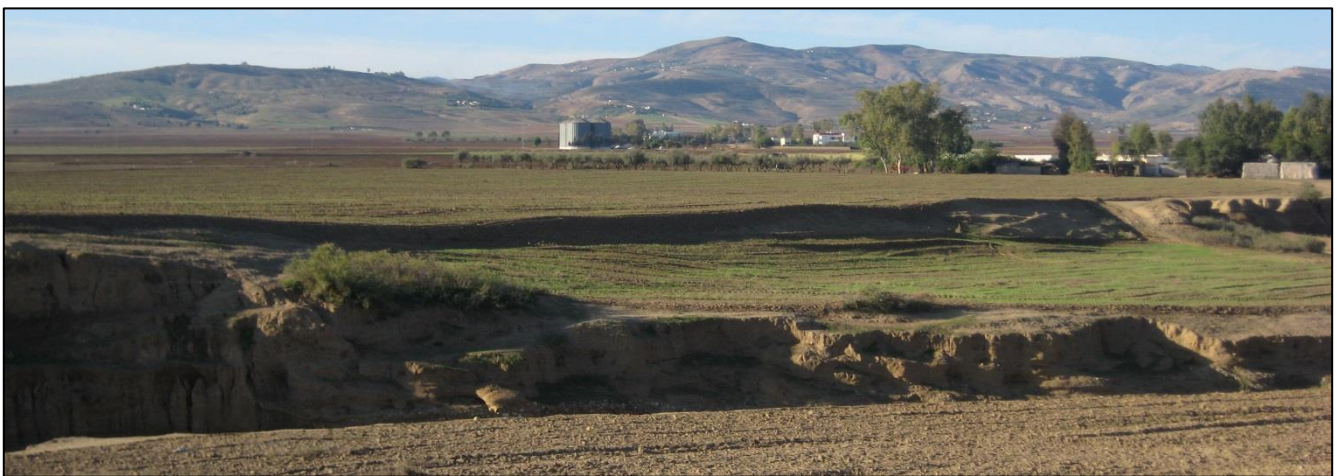
Photo 1 (A sur fig. 3). Vue depuis la berge droite du cours aval de l'oued Meliz en regardant vers le relief dominant de Guern El-Khrarib et de Esra (x : 462077 ; y : 4032724). Elle montre une vaste plaine presque sans pente, mis à part des anciens talus, exploitée en céréales jusqu'aux pieds des versants ravinés où l'on reconnaît un silo à l'arrière-plan (photo : L. Lahmar, 8/11/2008).

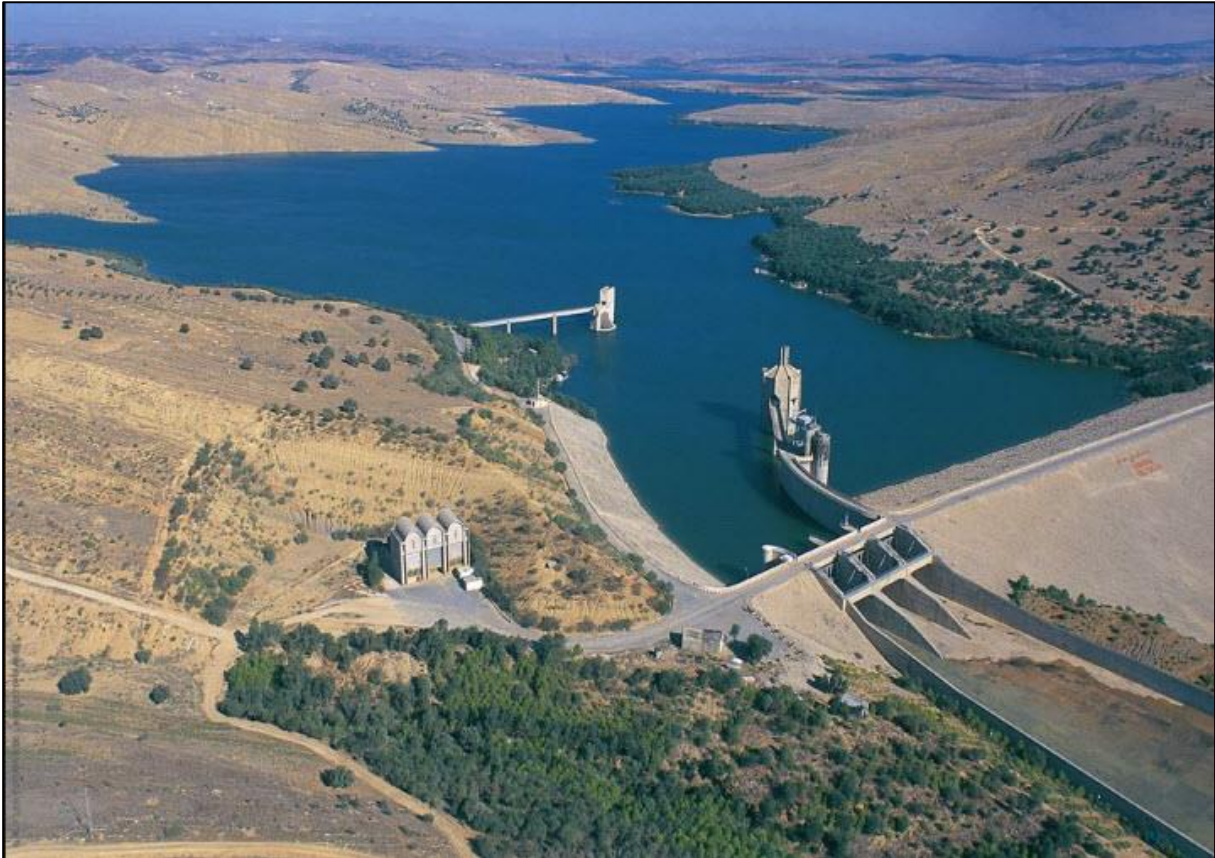
Photo 9 (A sur fig. 5). Vue sur la retenue de Sidi-Selem, immédiatement en aval de sa digue (photo : Ministère de l'Agriculture, 2015).

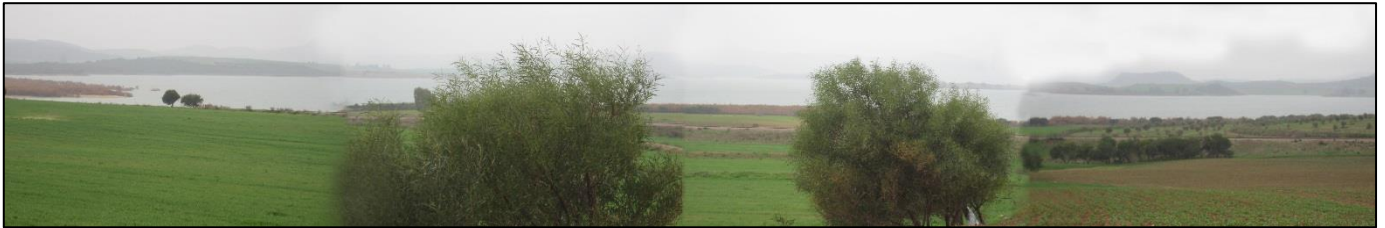
Photo 10 (B sur fig. 5). Vue sur le barrage de Sidi-Selem et son voisinage depuis la route reliant le village d'oued Ezzerga à la ville de Jendouba (photo : L. Lahmar, 14/1/2014).

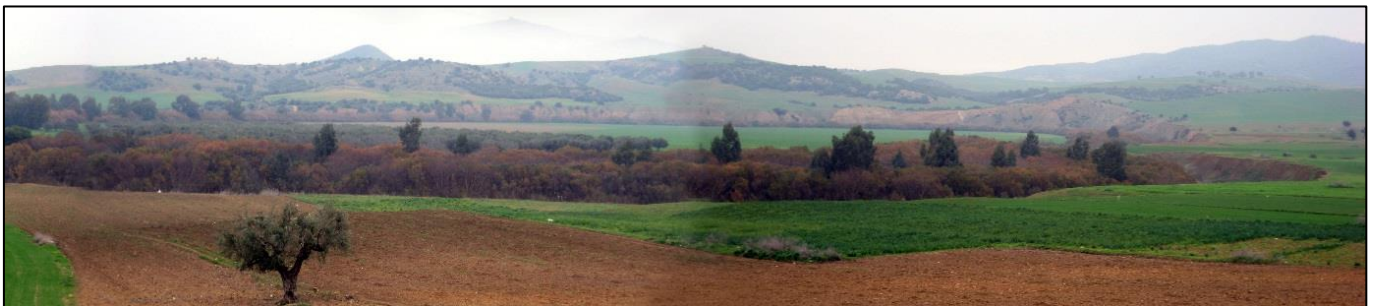
Photo 11 (A sur fig. 6). Vue sur le méandre hypertrophié de la Medjerda au lieu-dit Eddeghra (x : 550495 ; y : 4050172), dominé par un relief très proche de l'oued et peu élevé mais pentu et fort (photo : L. Lahmar, 13/1/2014).

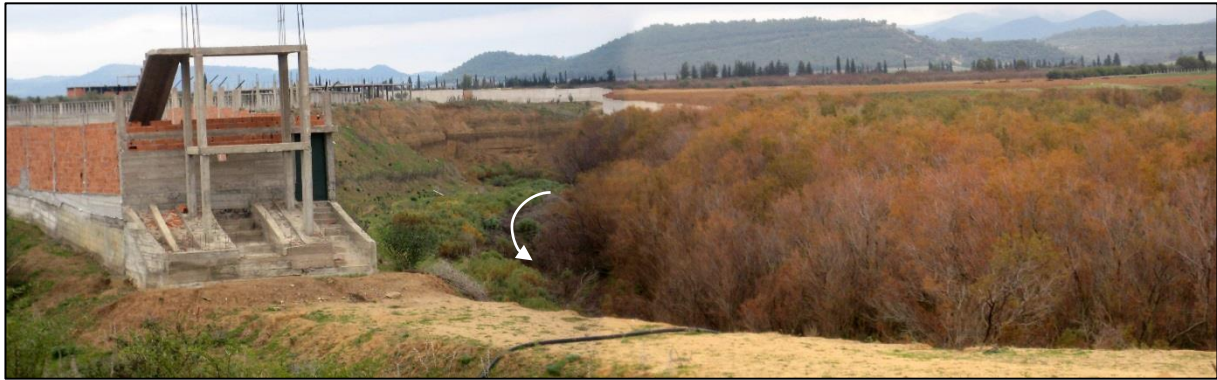
Photo 12 (B sur fig. 6). Vue sur le cours aval de l'oued Siliana, l'affluent le plus grand du secteur d'étude, à 4 km avant sa rencontre avec la Medjerda (x : 538843 ; y : 4041358). Noter, d'une part, l'ampleur de la section du cours d'eau qui n'apparaît ici que partiellement et d'autre part, l'imprudence et l'insouciance de l'Homme vis-à-vis des risques d'inondation et d'érosion (photo : L. Lahmar, 13/1/2014).

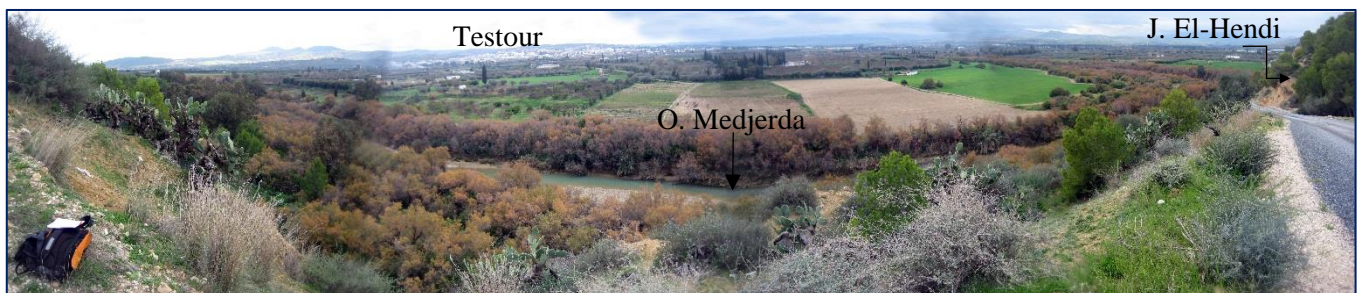
Photo 14 (D sur fig. 6). Vue sur la vaste boucle du méandre façonné par l'oued Medjerda à Testour, passant vraiment au pied du versant sud de Jbel El-Hendi, haut de 273 m (x : 538472 ; y : 4046613 ; photo : L. Lahmar, 3/1/2014).

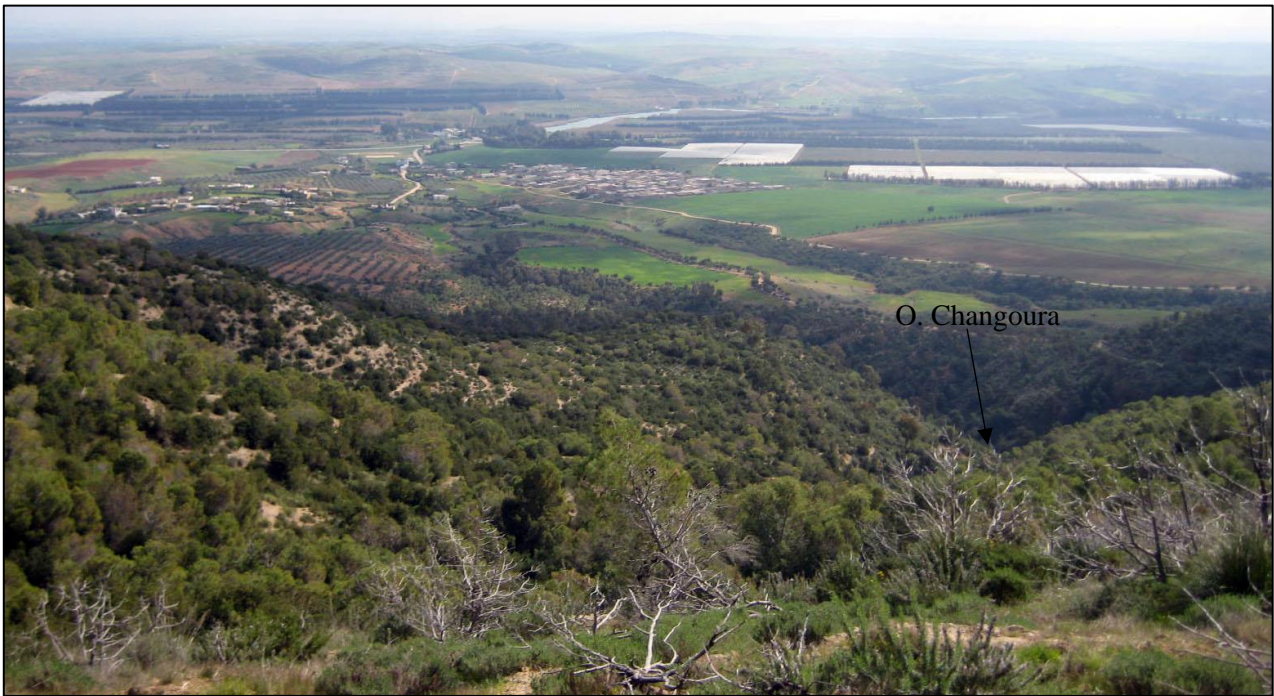
Photo 15 (E sur fig. 6). Vue depuis le sommet d'Erragouba Ettouila vers le barrage de dérivation de La'roussia établi sur l'oued Medjerda (x : 566555 ; y : 4074318). Au premier plan, un versant sud peu pentu et assez couvert par la végétation mais découpé par des entailles encaissées dans des affleurements triasiques. Au second plan, la topographie relativement régulière de la plaine et mise en valeur agricole du territoire par des groupes humains (photo : L. Lahmar, 1/3/2008).

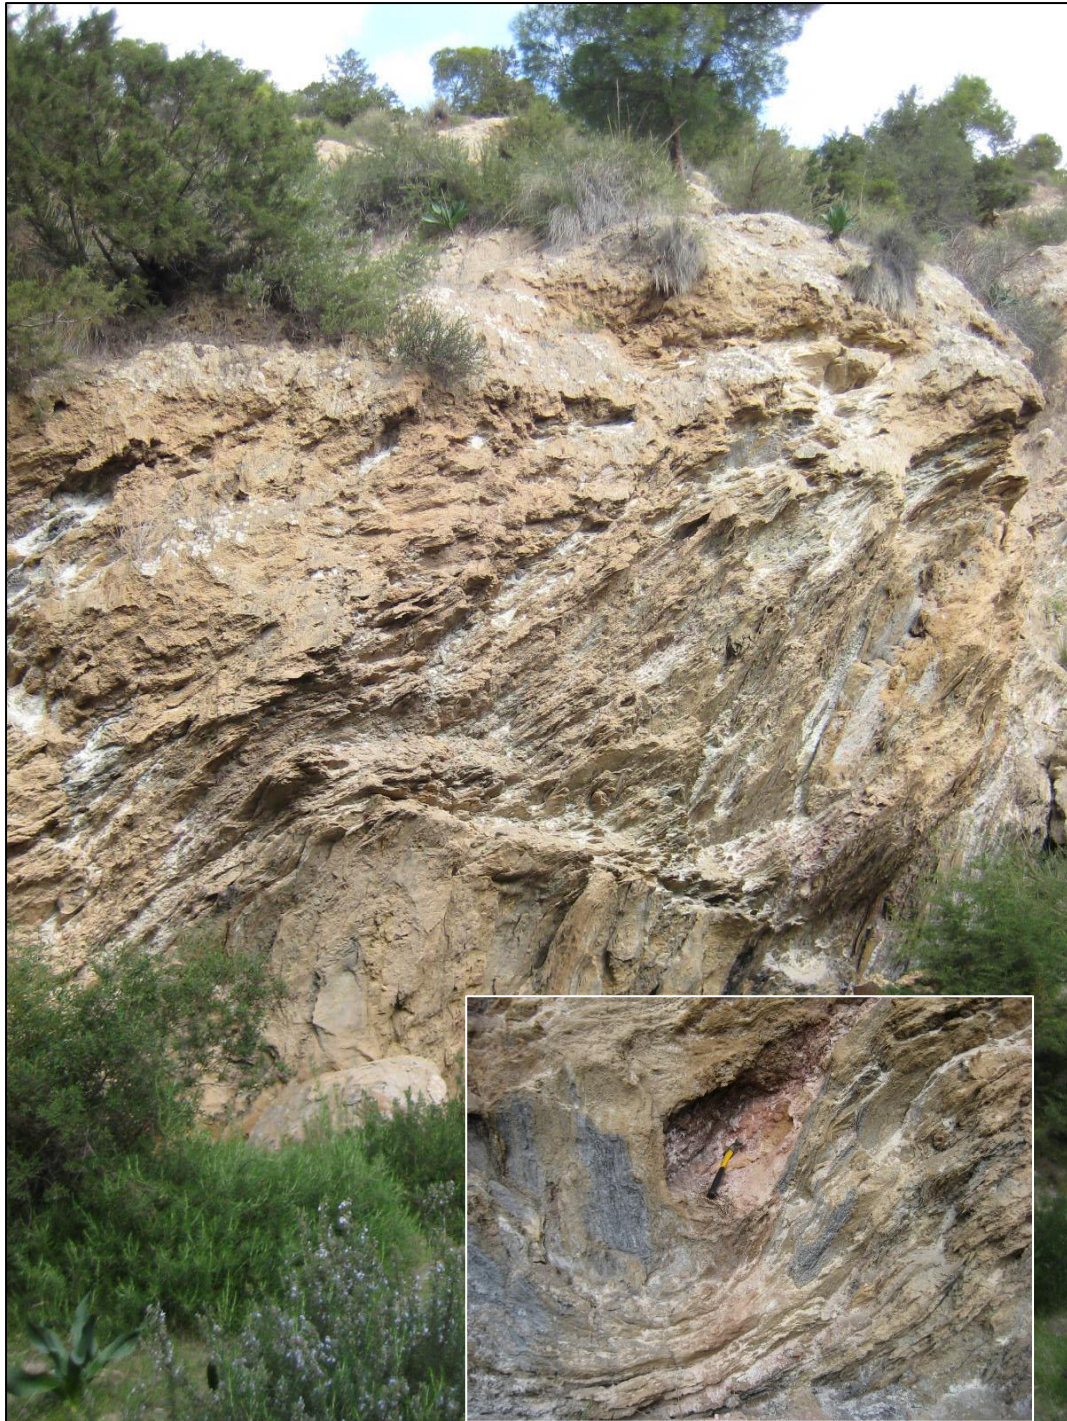
Photo 16. Complexe triasique formé d'argiles bariolées, de dolomies grises et de gypses à stratifications entrecroisées. Vue sur le versant sud de K^{at} Ettouila, à 8 km en amont de la ville de T'borba (x : 567274 ; y : 4074129 ; photo L. Lahmar, 1/3/2008).

Ils occupent environ 520 km², soit 24 % de la superficie entière. Le complexe triasique, formé d'argiles bariolées, de calcaires dolomitiques et de gypses, est le plus représenté avec une surface de l'ordre de 170 km² (8 %). Il constitue principalement le noyau de l'imposant massif de diapir de Tibar-Bou Chi'ha où se trouve la retenue du barrage de Sidi-Selem. Il apparaît également à Jbel Le'hirech à Jendouba, aux Jbels El-Hendi, Ras El-Krar et Jebbes à Testour ; où aux Jbels El-Morra, Bou-Mous, El'Hmara à Mjez El-Beb et aux Jbels Ettouila et Bou'Okkez à T'borba (photo 16). D'âge oligo-aquitainien, les roches faites d'argiles, de grès et de marnes ne sont visibles que sur des superficies réduites, quelque 13 km² (0,60 %). Elles affleurent à Jbel Forgsan et Jbel El'Hafer à Ghardimaou, à Jbel El-Ghar et Jbel Ghawes à Mjez El-Beb ou à Jbel Lesswed et Jbel Bou'Okkez à T'borba. Quant aux formations néogènes, elles débutent par des dépôts d'argiles gypseuses, de grès, de marnes sableuses et de conglomérats remontant au Mio-Pliocène. Épais de plus de 500 m, les dépôts couvrent à peu près 337 km², soit 15,6 % de la surface du terrain. Ils se retrouvent à Jbel Mergueb et Jbel El'Hafer au nord de Ghardimaou ainsi que sur toute la bordure sud des plaines de Ghardimaou et Jendouba. Également, à Jbel Siyyar et Jbel Bella'a au Nord de Tibar (T'borsok), à Jbel Fej-Leria'h et Jbel Kechtilou à Testour, et à Jbel Ejjedderiya à T'borba. Ils sont souvent surmontés par des formations argilo-sableuses contenant différentes formes d'accumulations calcaires d'âge pléistocène et couvrant une superficie importante d'environ 464 km², soit 21,49 % de l'ensemble du territoire. Celles-ci constituent le substratum des nappes alluviales d'âge historique.

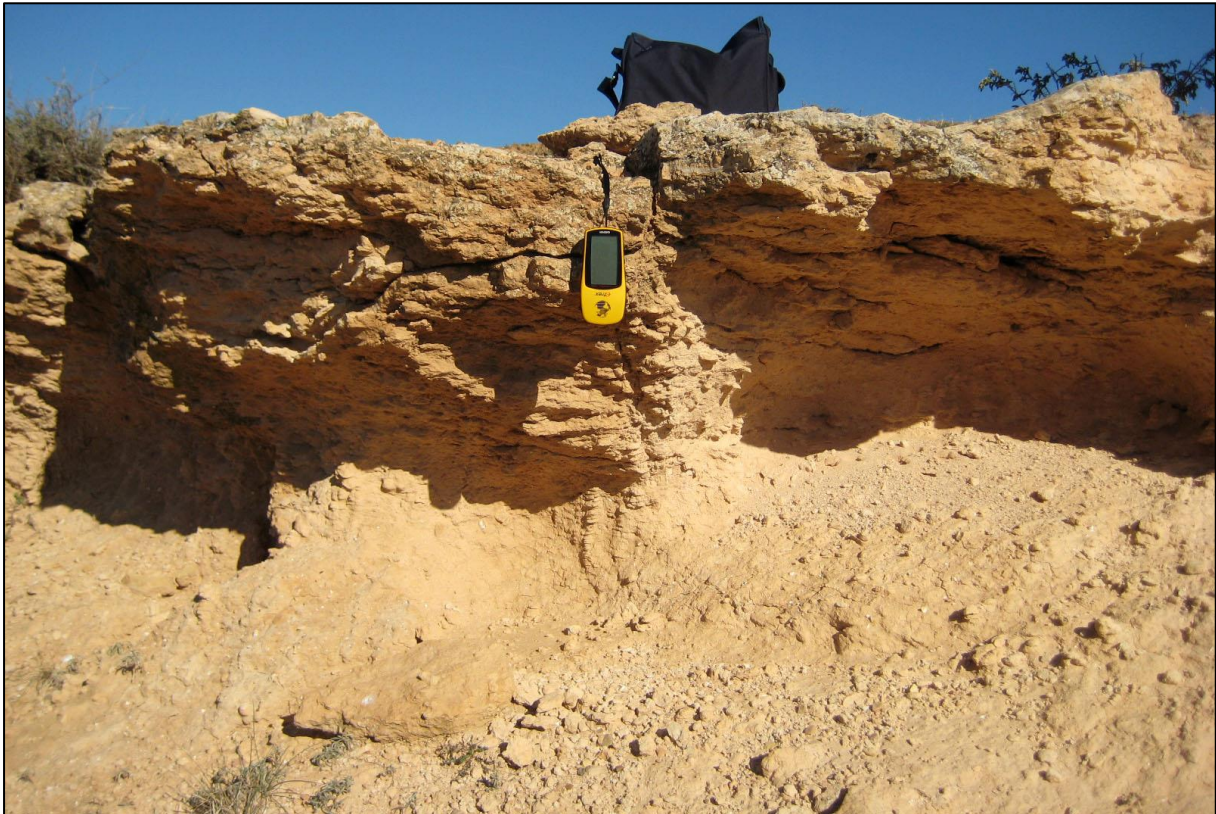
Photo 17. Formation quaternaire montrant une superposition de croûte calcaire dure sur un encroûtement pulvérulent. Vue dans le cours aval de l'oued Mellègue au lieu-dit El-Ghraba, au Sud de la ville de Jendouba (x : 478774 ; y : 4028780 ; photo L. Lahmar, 23/12/2008).

Elles forment presque la totalité des plaines de la moyenne Medjerda et sont toutes du Quaternaire (photo 17). Elles occupent près de 1052 km², soit 48, 72 % de la

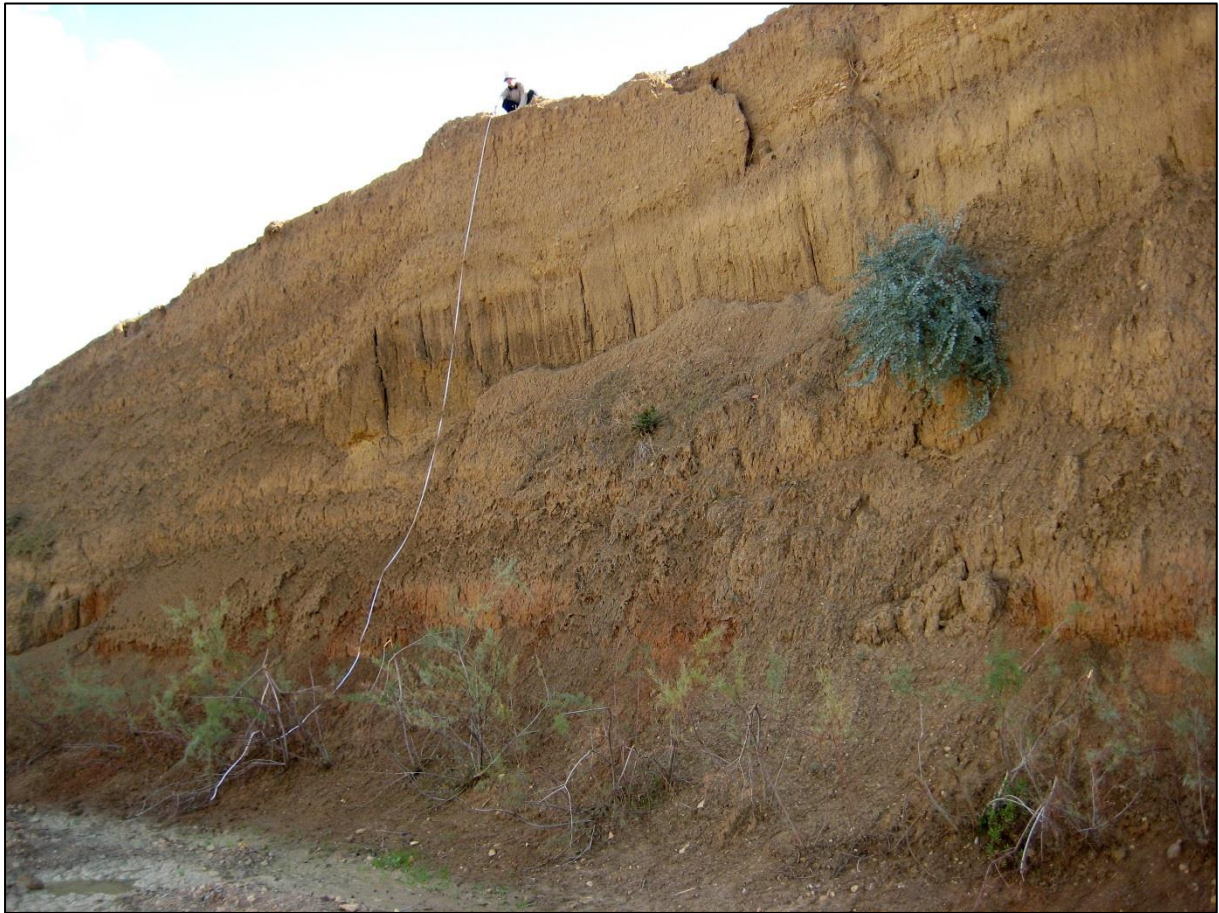
Photo 18. Exemple de dépôt de plaine fait très souvent de couches alluviales à dominante fine d'âge holocènes-historiques, et reposant sur des formations argilo-sableuses de couleur rosâtre attribuées au Pléistocène. Vue sur la berge gauche de l'oued El-Meleh, haute de 12 m, à Chemtou à l'Ouest de Jendouba (x : 461356 ; y : 4038327 ; photo L. Lahmar, 6/11/2008).

somme des affleurements ; la proportion s'élève à 85,79 % si l'on inclut le pourcentage des formations pléistocènes (21,47 %). Les résultats de forages établis dans les plaines de Ghardimaou et Jendouba-Bou Selem révèlent que les sédiments quaternaires sont constitués fréquemment de graviers, de galets et d'argiles (Guellala *et al.*, 2005, p. 142 ; Guellala *et al.*, 2016, p. 638). L'épaisseur des dépôts, dans le secteur de Ghardimaou par exemple, se situe entre 300 m à l'Ouest et 65 m à l'Est. Par ailleurs, les accumulations historiques se développent dans le fond des oueds et se distinguent par leur couleur et leur matériel alluvial fin, dans lequel la priorité est donnée à des argiles, sables puis limons. Elles offrent souvent le modelé de terrasses, hautes de 3 à 12 m, où se superposent des couches alluviales d'apports fluviaux (photo 18).

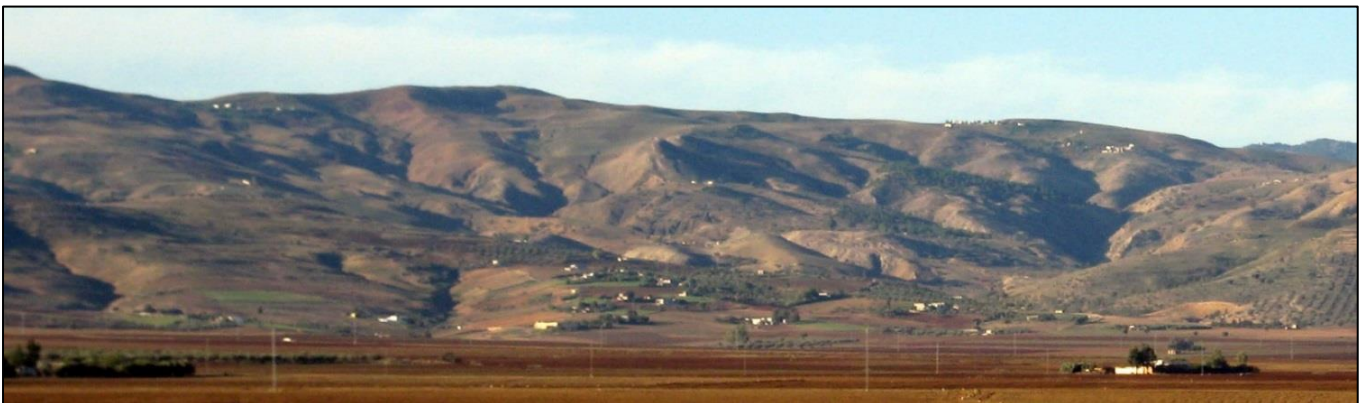
Photo 19. Exemple de versant découpé par un système de ravins ramifiés et actifs. Vue sur la rive droite de l'oued Meliz, à environ 1 km en amont du pont du village (photo : L. Lahmar, 8/11/2008).

Les versants sont griffés de très nombreux oueds prenant naissance dans les pentes locales ou provenant d'autres bassins d'alimentation. Des incisions en forme de V, vigoureuses, apparaissent même à perte de vue sur le terrain (photo 19). Le dessin du réseau hydrographique permet de distinguer généralement une disposition arborescente, où les oueds confluent souvent avec des organismes plus importants orientés toujours vers le collecteur de la Medjerda. Certains organismes, plus grands, prennent source dans des régions éloignées comme dans les massifs de la Dorsale tunisienne (oueds Tessa et Siliana) ou encore plus loin dans le territoire algérien (oueds Erraghai et Mellègue).

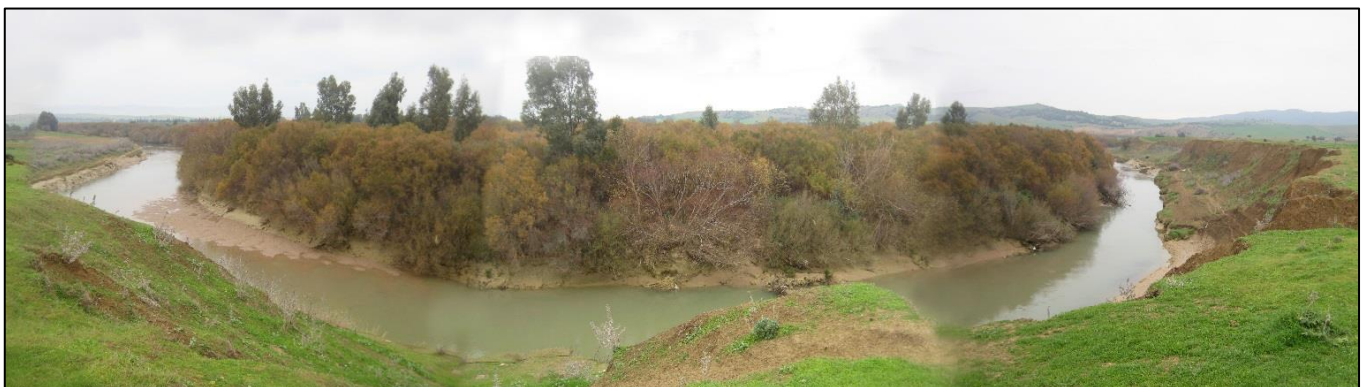
Photo 21. L'un des méandres hypertrophiés de l'oued Medjerda vu à Eddeghra El-Kbira à Mjez El-Beb (x : 550495 ; y : 4050172 ; photo : L. Lahmar, 14/1/2014).

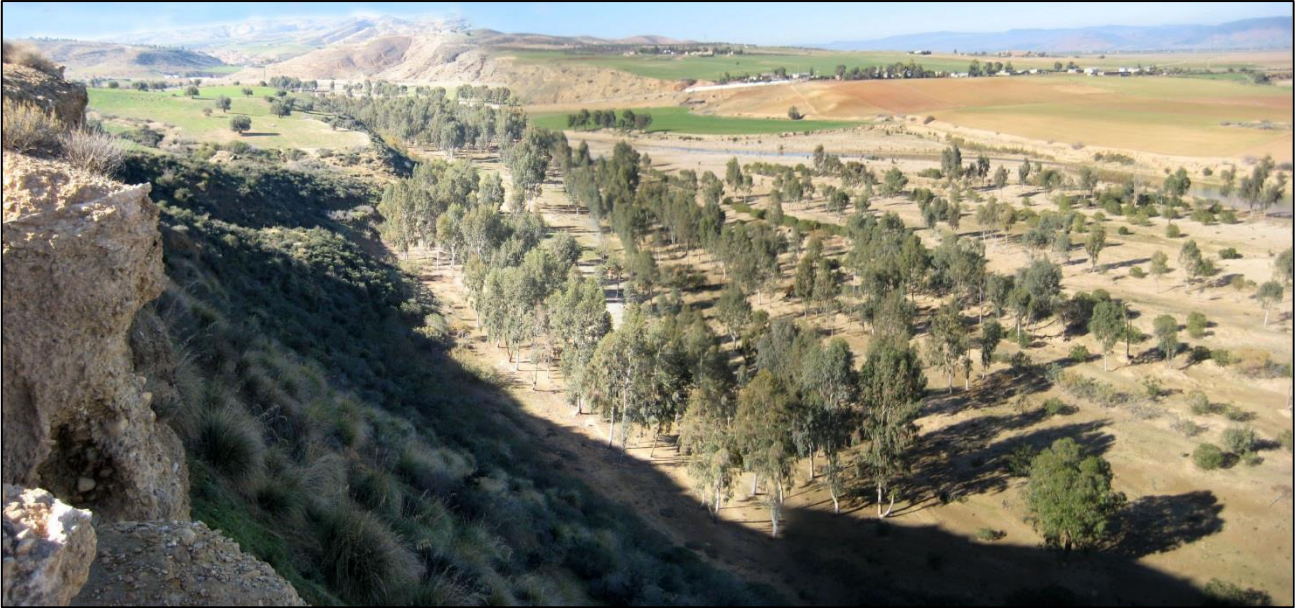
Photo 22. L'une des sections de l'oued Mellègue, large de 240 m et profonde du côté de la berge droite de 20 m environ, vu à l'*imada* d'El-M'alla au Sud de Jendouba (x : 478718 ; y : 4029164 ; photo : L. Lahmar, 23/12/2008).

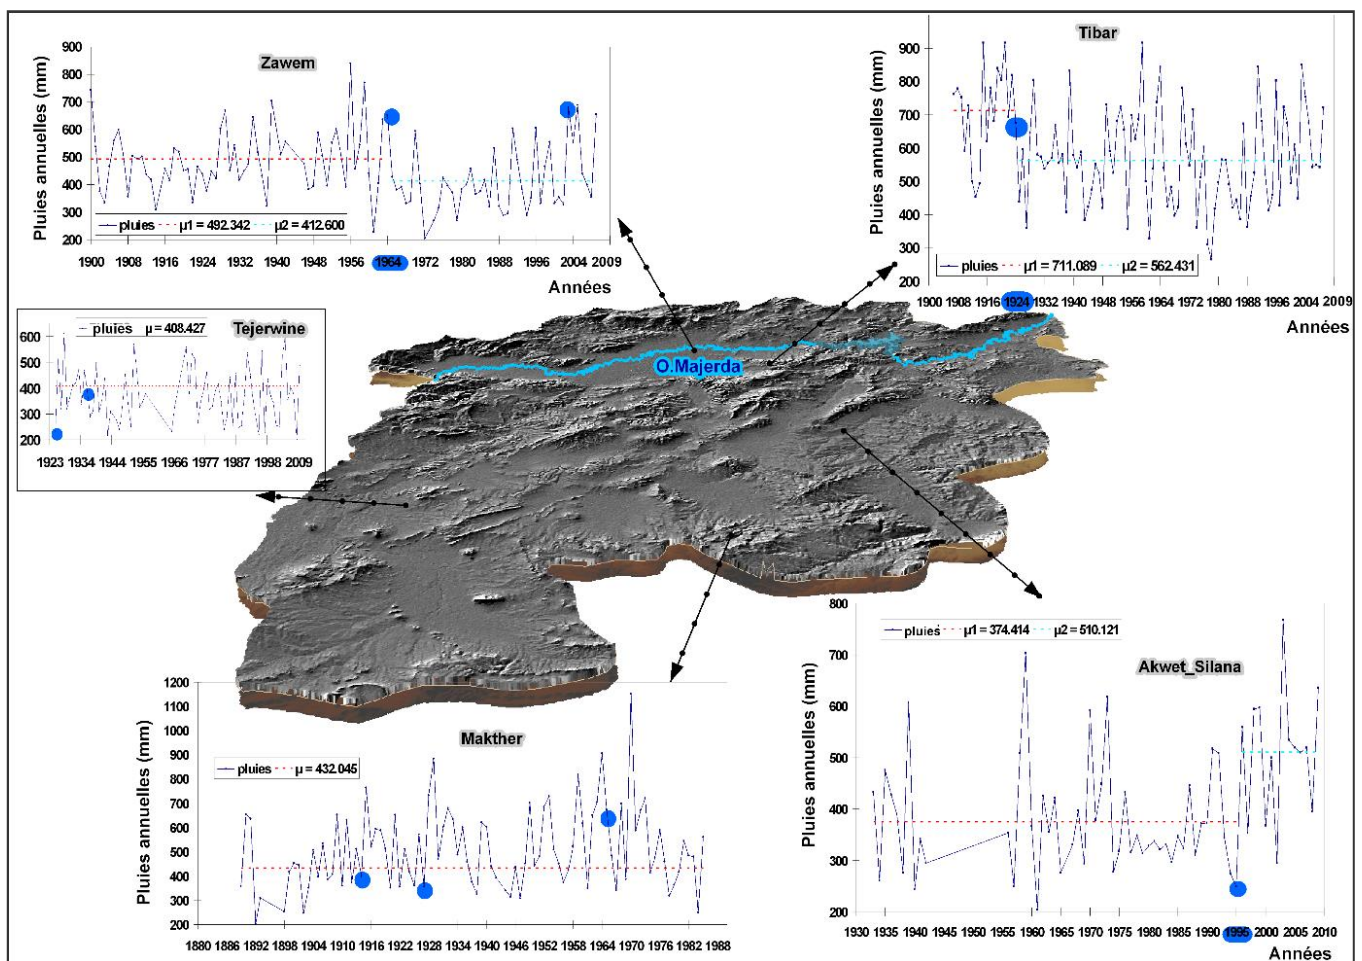
Fig. 19. Présentation de quelques ruptures pluviométriques détectées par les tests statistiques ; les dates déjà mentionnées dans le tableau 7 sont reportées et colorées en bleu. Pour la légende, on désigne par μ_1 et μ_2 respectivement la pluviosité annuelle avant et après la date de rupture. L'absence de μ_2 sur les graphiques de Tejerwine et de Makther ne signifie pas, pour autant, qu'il n'y a pas de variation du niveau des précipitations à travers le temps, mais que cette variation, si elle existe, n'est pas si significative.

Ils révèlent en fonction d'un seuil de détection donné des anomalies par rapport à des hypothèses de distribution statistique. Quatre tests sont ici appliqués : le test de Pettitt, de Buishand, de Lee et Heghinian et la segmentation de Hubert. La réitération de la même date de rupture dans plus d'une station implique indéniablement que le changement de la pluviosité ne saurait seulement affecter un espace particulier mais devrait toucher plutôt une bonne partie de la région d'étude. Les résultats du calcul ainsi que les représentations graphiques de quelques ruptures sont donnés respectivement dans le tableau 7 et la figure 19

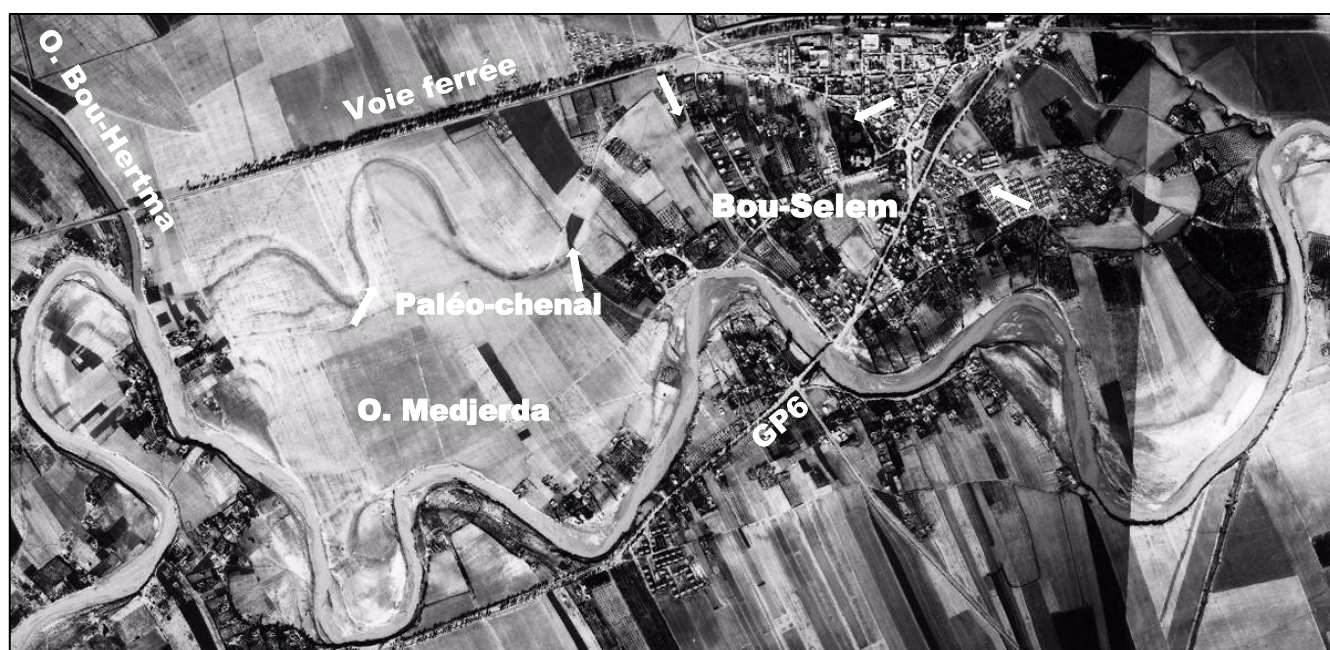
Fig. 21. Photo aérienne de 1974 montrant l'ancien cours de la Medjerda, passant au cœur de la ville de Bou-Selem, avant d'être envahi, aujourd'hui totalement, par le bâti.

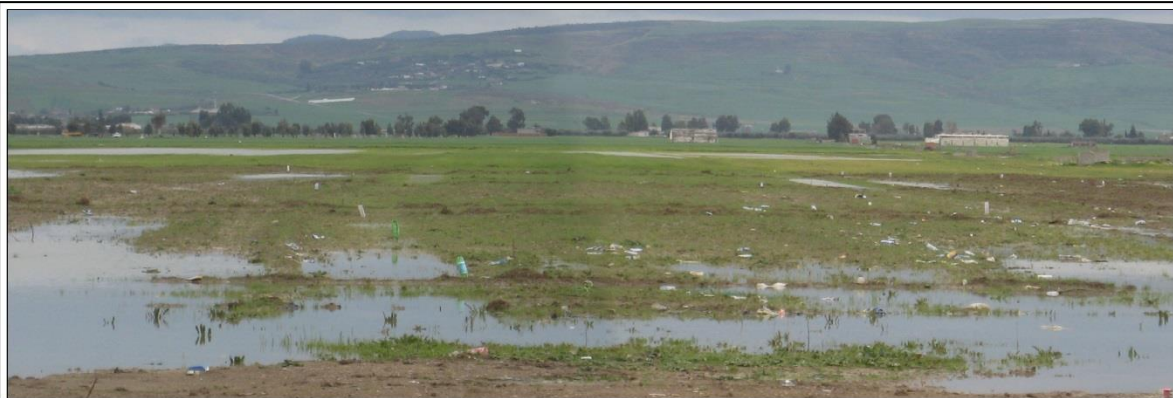
Photo 23. Le quartier urbain d'Ettatawer à Jendouba (x : 481074 ; y : 4037976). Parcelisation de terrains inondables à lotir, attestée par des bouteilles en plastique à goulot inversé (Cl., personnel, 01-03-2015).

Photos 23, 24 et 25. Photos illustrant les principales imprudences commises par l'Homme dans le cadre de l'urbanisation, conduisant à l'aggravation et même au déclenchement du risque d'inondation.

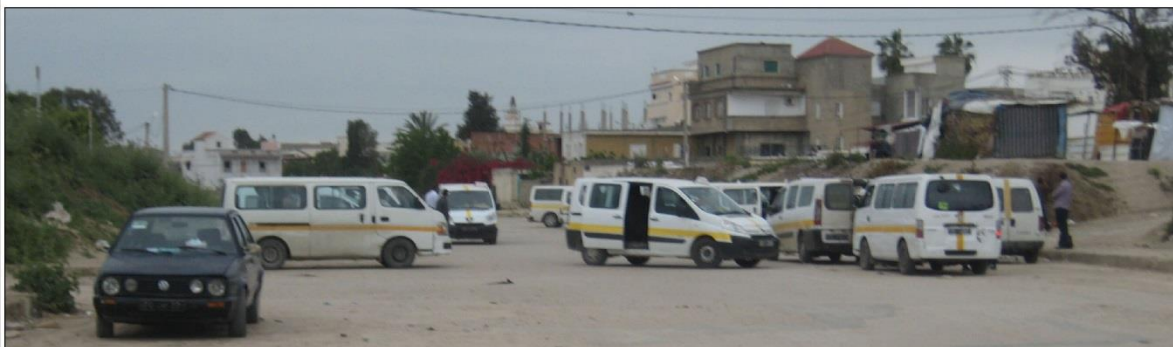
Photo 24. La cité d'El-Hena à Bou-Selem (x : 496978 ; y : 4050959). Station de transport en commun rural, placée au fond du lit ancien de la Medjerda, déjà bétonné! (Cl., personnel, 28-04-2017).

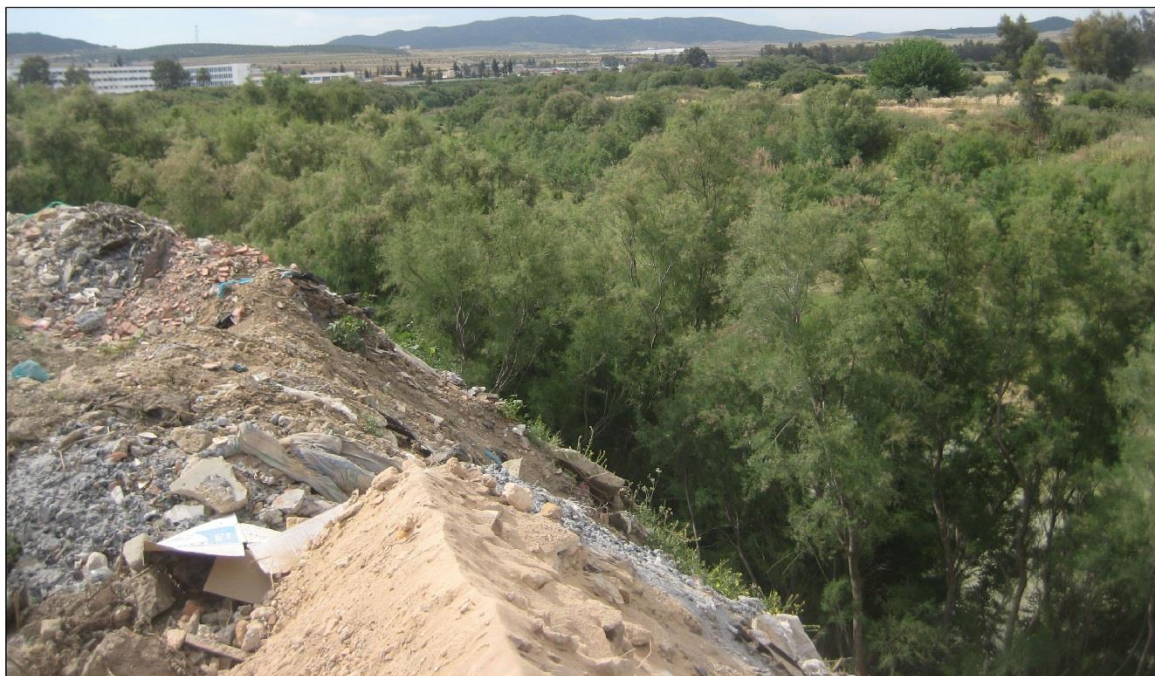
Photo 25. Le centre-ville de Mjez El-Beb, vue à l'amont du pont et en regardant vers le sud (x : 454389 ; y : 4055993). Encombrement du lit de l'oued Medjerda par la ripisylve gênant la circulation des eaux, et rejet de tas de décombres au sommet de la berge droite (Cl., personnel, 30-04-2017).

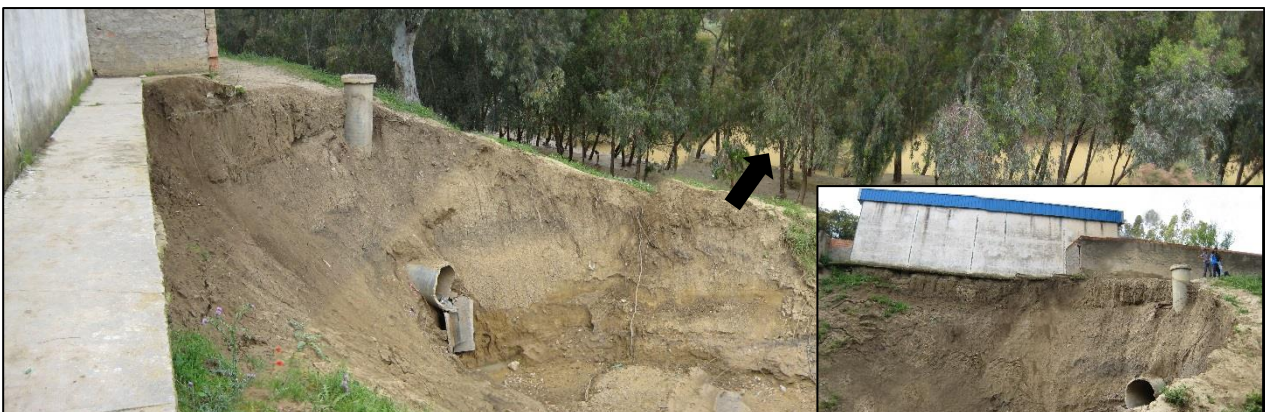
Photo 26. Constructions et canalisations des eaux pluviales au quartier d'Ezghaddiya, sérieusement atteintes par les eaux de crue de l'oued Medjerda en mai 2009 (Cl., personnel, 5/5/2009).

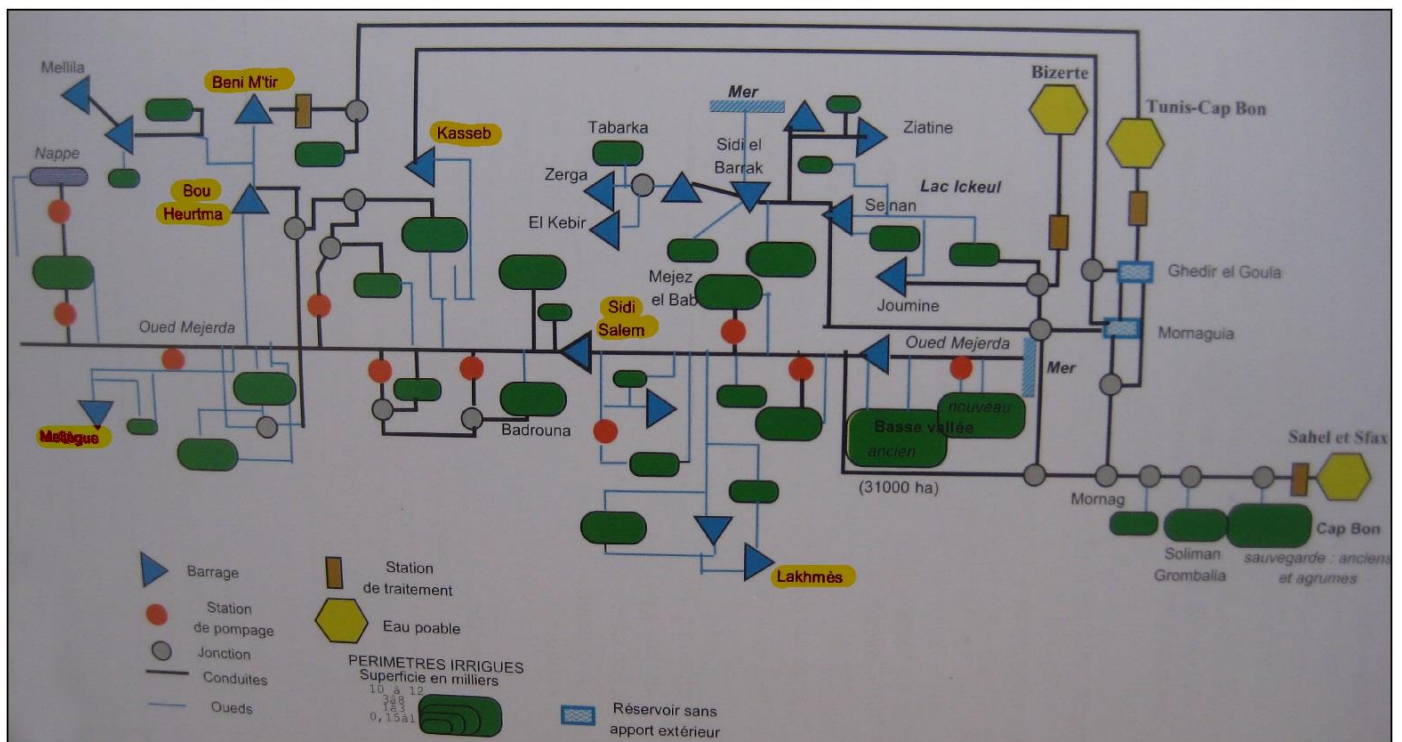
Fig. 26. Schéma topologique du système hydraulique interconnecté du Nord de la Tunisie. Certains noms de barrages figurant au texte sont mis en surbrillance (d'après Cherif, 2008, p. 94).

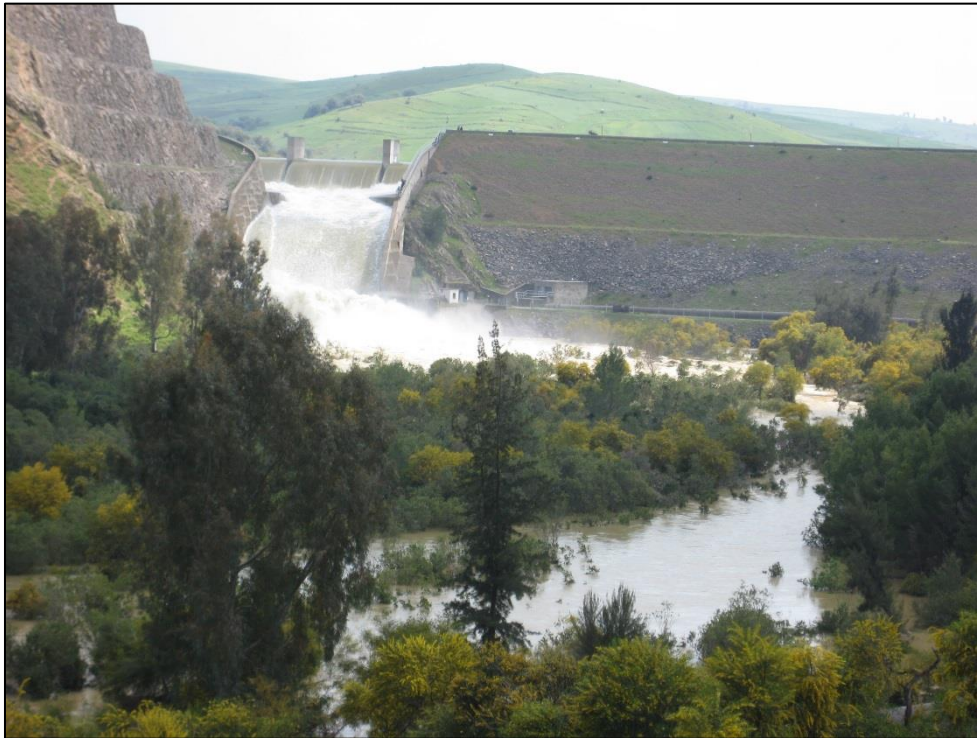
Photo 26. La retenue du barrage de Bou-Hertma étant pleine, surverse sur le seuil de surface (cliché : L. Lahmar, 23/4/2009).

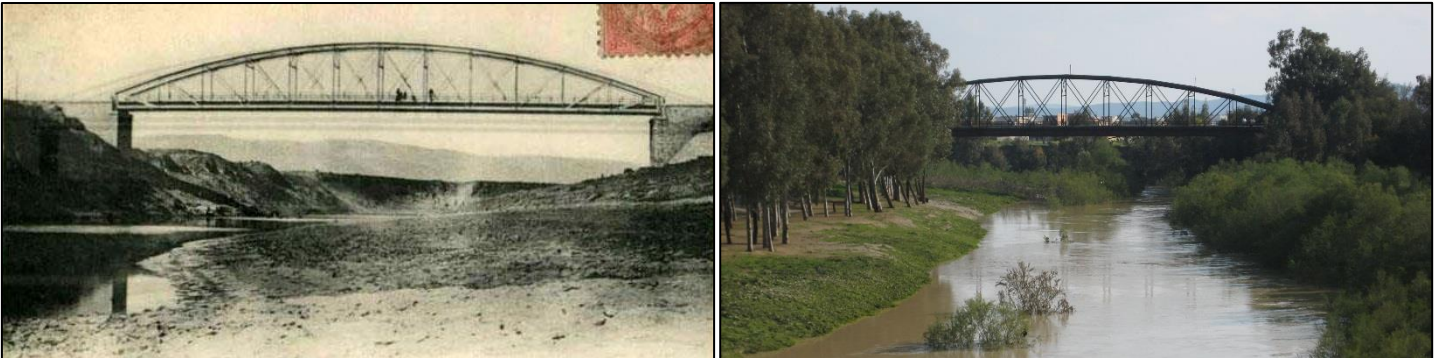
Photos 27 et 28. Deux photos prises en 1905 et en 2009, immédiatement en aval du pont de Zghaddiya à Jendouba (x : 479097 ; y : 4040204). Elles montrent que le lit moyen de la Medjerda est devenu étroit, suite à son envahissement par la végétation (cliché de gauche : trouvé sur le site internet www.delcampe.net; cliché de droite : L. Lahmar, 14/4/2009).

caractéristiques des débits et à la morphologie des lits. Elle se voit le mieux dans les sections méandriformes et densément végétalisées, favorisant le piégeage des alluvions (photos 33 et 34).

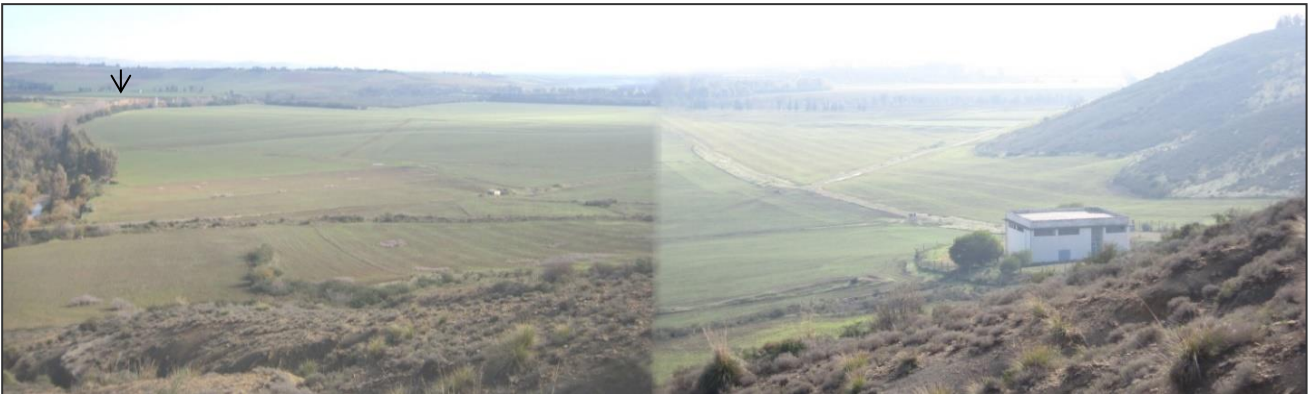
Photo 17. Vue sur l'étendue de la nappe alluviale de la terrasse historique supérieure de l'oued Bou-Hertma, à la hauteur de Sidi Mohammed Ben Salah (cliché : L. Lahmar, 26/12/2008).

Malgré les multiples observations effectuées dans ce secteur, le résultat est resté en deçà de nos attentes. En effet, la plaine n'est drainée que par deux oueds : Bou-Hertma et Kesseb. Ces derniers sont pauvres en coupes stratigraphiques et ne présentent que peu de traces d'occupation antique. Souvent, leurs sections peu incisées sont investies par une dense couverture de végétation riveraine. L'endiguement des cours à l'amont est sans doute parmi les facteurs qui expliquent la morphologie actuelle des vallées. Les observations de surface ont révélé la présence de deux terrasses alluviales historiques dont la terrasse inférieure est beaucoup moins présentée et fait même défaut (photo 17).

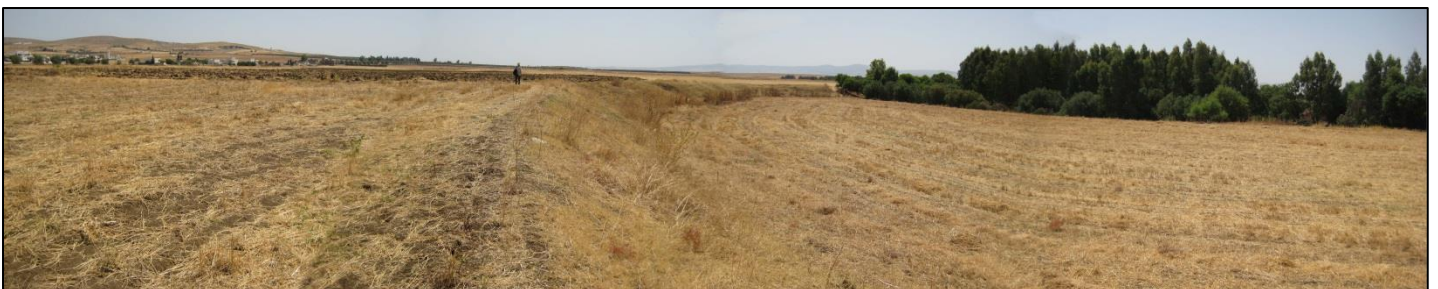
Photo 18. Le dispositif de terrasses historiques de l'oued Kesseb, à quelque 2,5 km en amont de sa confluence avec l'artère principale de la Medjerda (cliché : L. Lahmar, 22/7/2009).

Elle comprend deux niveaux alluviaux d'inégal développement : une terrasse historique supérieure qui forme la surface de la plaine actuelle et une autre terrasse inférieure peu développée (photo 18).

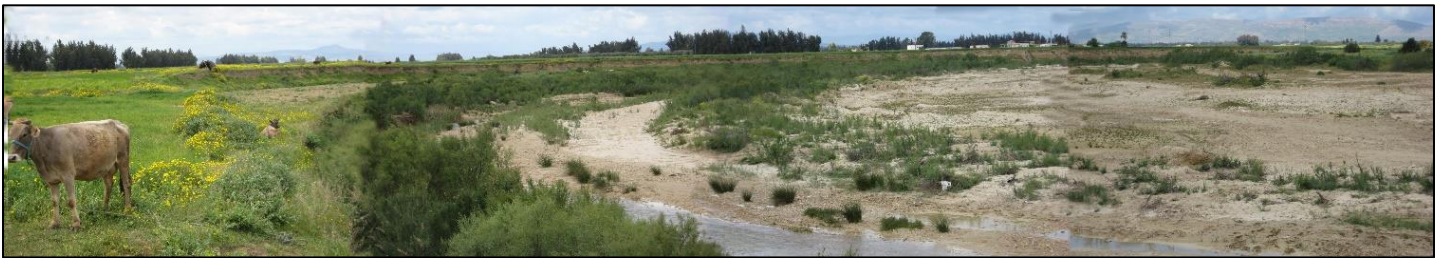
Photo 19. Le paysage fluvial de la vallée de Tessa au lieu-dit Eryebna (cliché : L. Lahmar, 16/4/2011).

Les coupes fluviales informatives sur les archives sédimentaires sont également rares dans la vallée de Tessa. Mais l'attention est frappée par la grande extension des nappes alluviales de la terrasse historique supérieure qui donnent le paysage d'El-Merja. Concernant la construction alluviale de la terrasse historique secondaire, elle est peu développée et se confond parfois avec des accumulations de banquette. La nature des espèces végétales peut constituer un critère de distinction entre les deux modelés. Sur la photo 19, le niveau supérieur porte une végétation de *Ferula communis* alors que le niveau inférieur est formé d'un matorral dense de *Tamarix*.

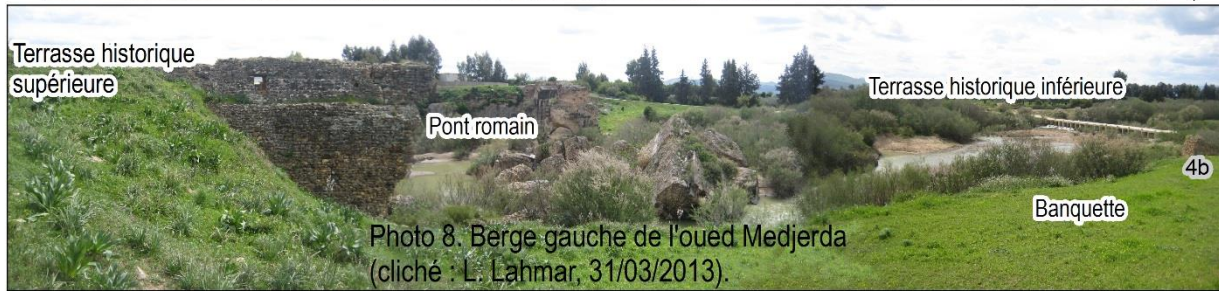
Photo 8. Berge gauche de l'oued Medjerda (cliché : L. Lahmar, 31/03/2013).

La deuxième coupe associée à la première a été levée transversalement à l'axe principal de la Medjerda, là où se trouve l'ancien pont romain aujourd'hui presque complètement en ruine (fig. 43, photo 8). Parmi les vestiges qui en témoignent, des fragments du tablier et des morceaux de socle et de pile de pont qui encombrant le lit actuel. D'autres vestiges sont encore en place comme les deux piliers de la partie sud. Leur base de même que les ruines d'un moulin à eau portent à croire que la topographie du chenal ne semble pas avoir subi de modifications significatives depuis les Romains. Mais le profil transversal de la vallée paraît quatre fois plus large (12 m en moyenne) que celui d'aujourd'hui, où la section est investie par la ripisylve. Cela renvoie à des conditions hydro-climatiques caractérisées par des écoulements violents et des crues puissantes intervenus surtout à l'époque romaine tardive, comme l'atteste le remploi de nombreuses inscriptions datables du II^e et du début du III^e siècle apr. J.-C. dans les travaux de réparation du pont de Trajan, exécutés au moins au cours de la deuxième moitié du III^e siècle ou au début du IV^e siècle apr. J.-C. (Khanoussi, 1988, p. 209). De plus, le tracé fluvial au temps des Romains serait vraisemblablement moins sinueux que celui d'aujourd'hui, marqué par des méandres hypertrophiés. La preuve est donnée par des traces de chenaux de défluviation ainsi que par des talus d'érosion hérités dont le plus expressif se trouve à quelques 150 m de la coupe (fig. 44).
