Approche multi-temporelle et systémique du risque d'inondation dans le bassin fluvial moyen de l'oued Medjerda (Tunisie septentrionale)

DOCTORAT EN GÉOGRAPHIE

Thèse présentée pour l'obtention du grade de Docteur
de l'université de Paris

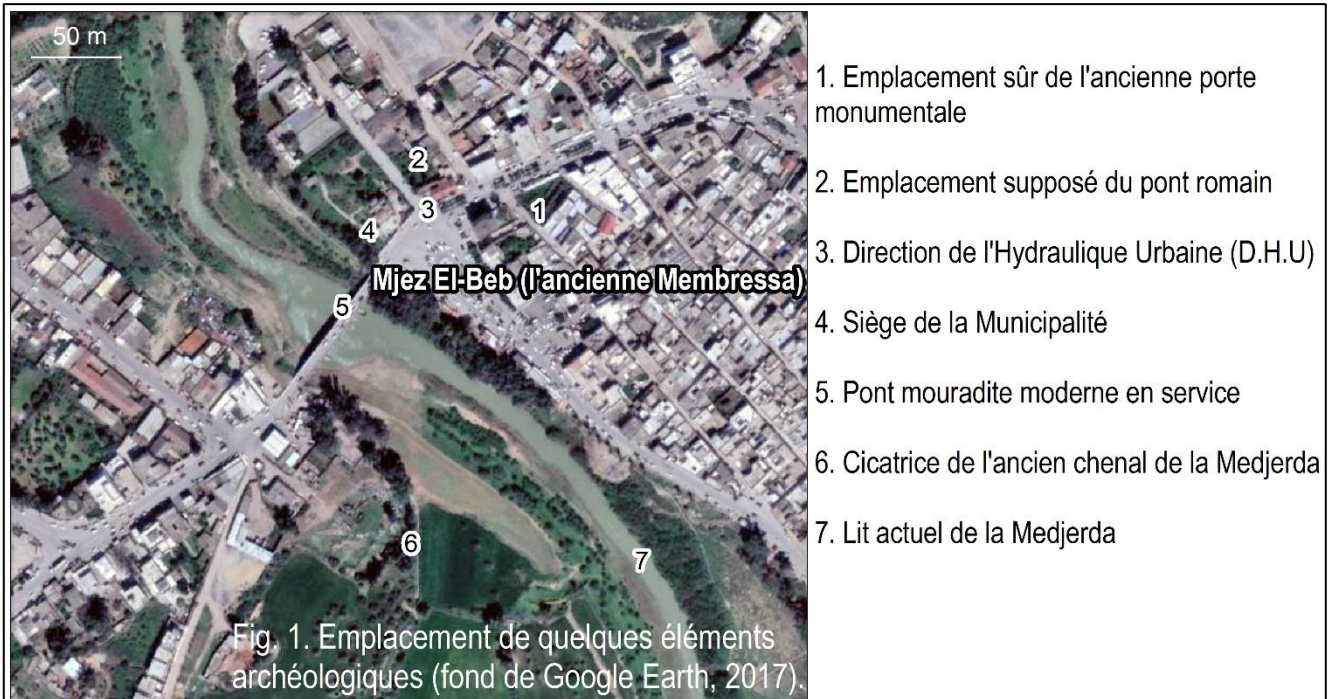
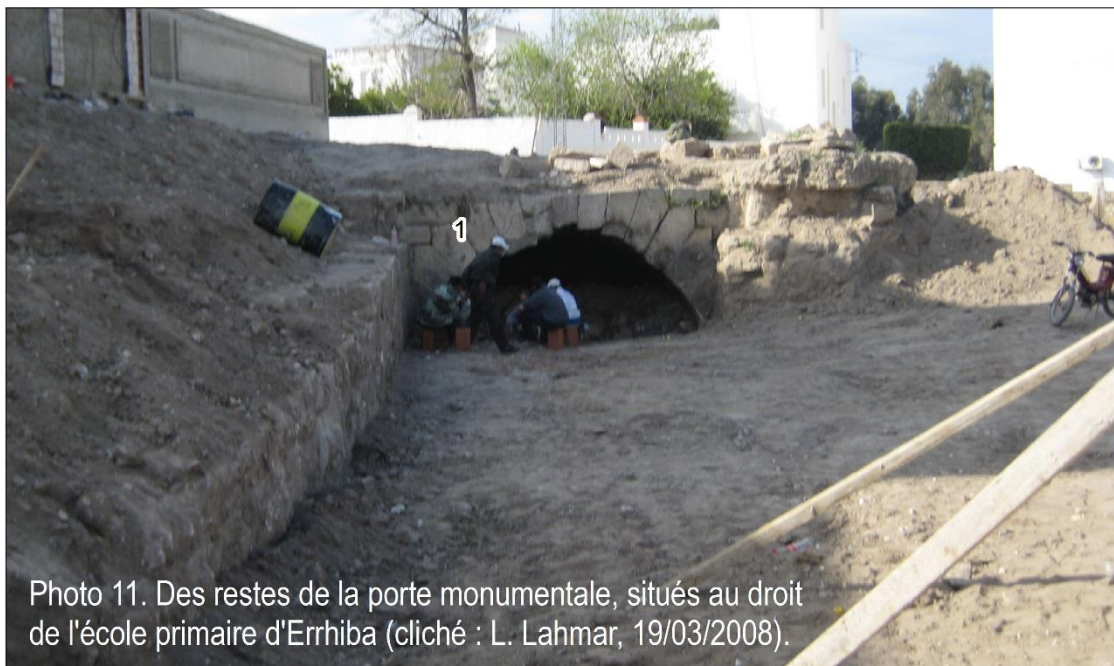
Fig. 48. Localisation de quelques éléments du paysage fluvial de *Membressa*, l'actuelle Mjez El- Beb.

1. Emplacement sûr de l'ancienne porte monumentale
2. Emplacement supposé du pont romain
3. Direction de l'Hydraulique Urbaine (D.H.U)
4. Siège de la Municipalité
5. Pont mouradite moderne en service
6. Cicatrice de l'ancien chenal de la Medjerda
7. Lit actuel de la Medjerda

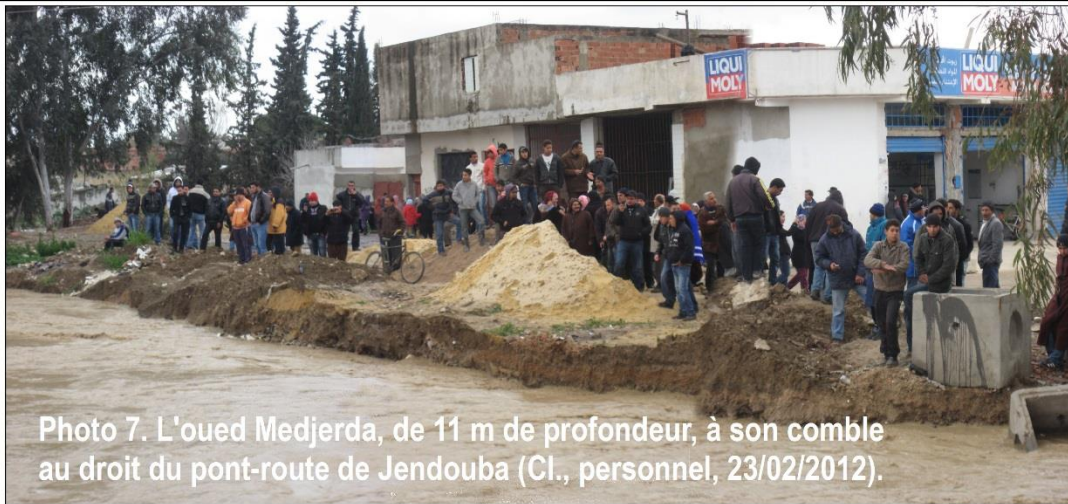
Photo 7. L'oued Medjerda, de 11 m de profondeur, à son comble au droit du pont-route de Jendouba (Cl., personnel, 23/02/2012).

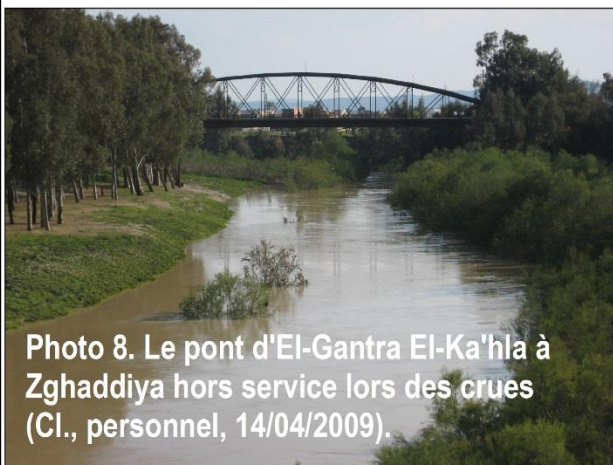
Photo 8. Le pont d'El-Gantra El-Ka'hla à Zghaddiya hors service lors des crues (Cl., personnel, 14/04/2009).

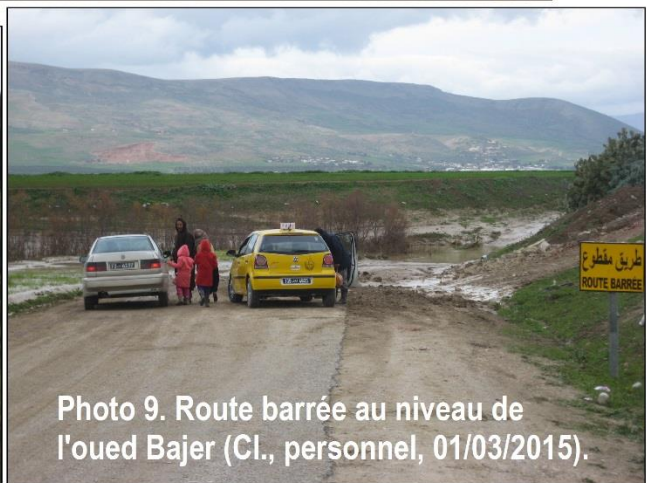
Photo 9. Route barrée au niveau de l'oued Bajer (Cl., personnel, 01/03/2015).

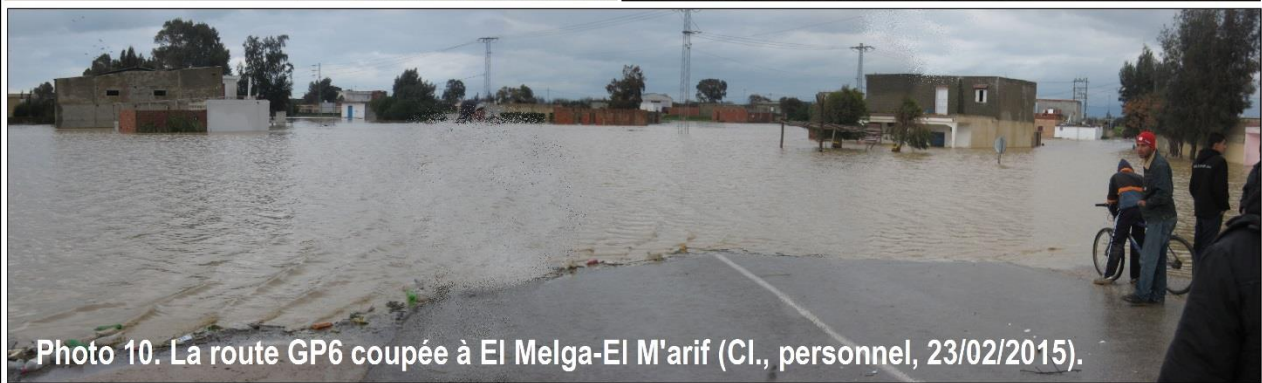
Photo 10. La route GP6 coupée à El Melga-El M'arif (Cl., personnel, 23/02/2015).

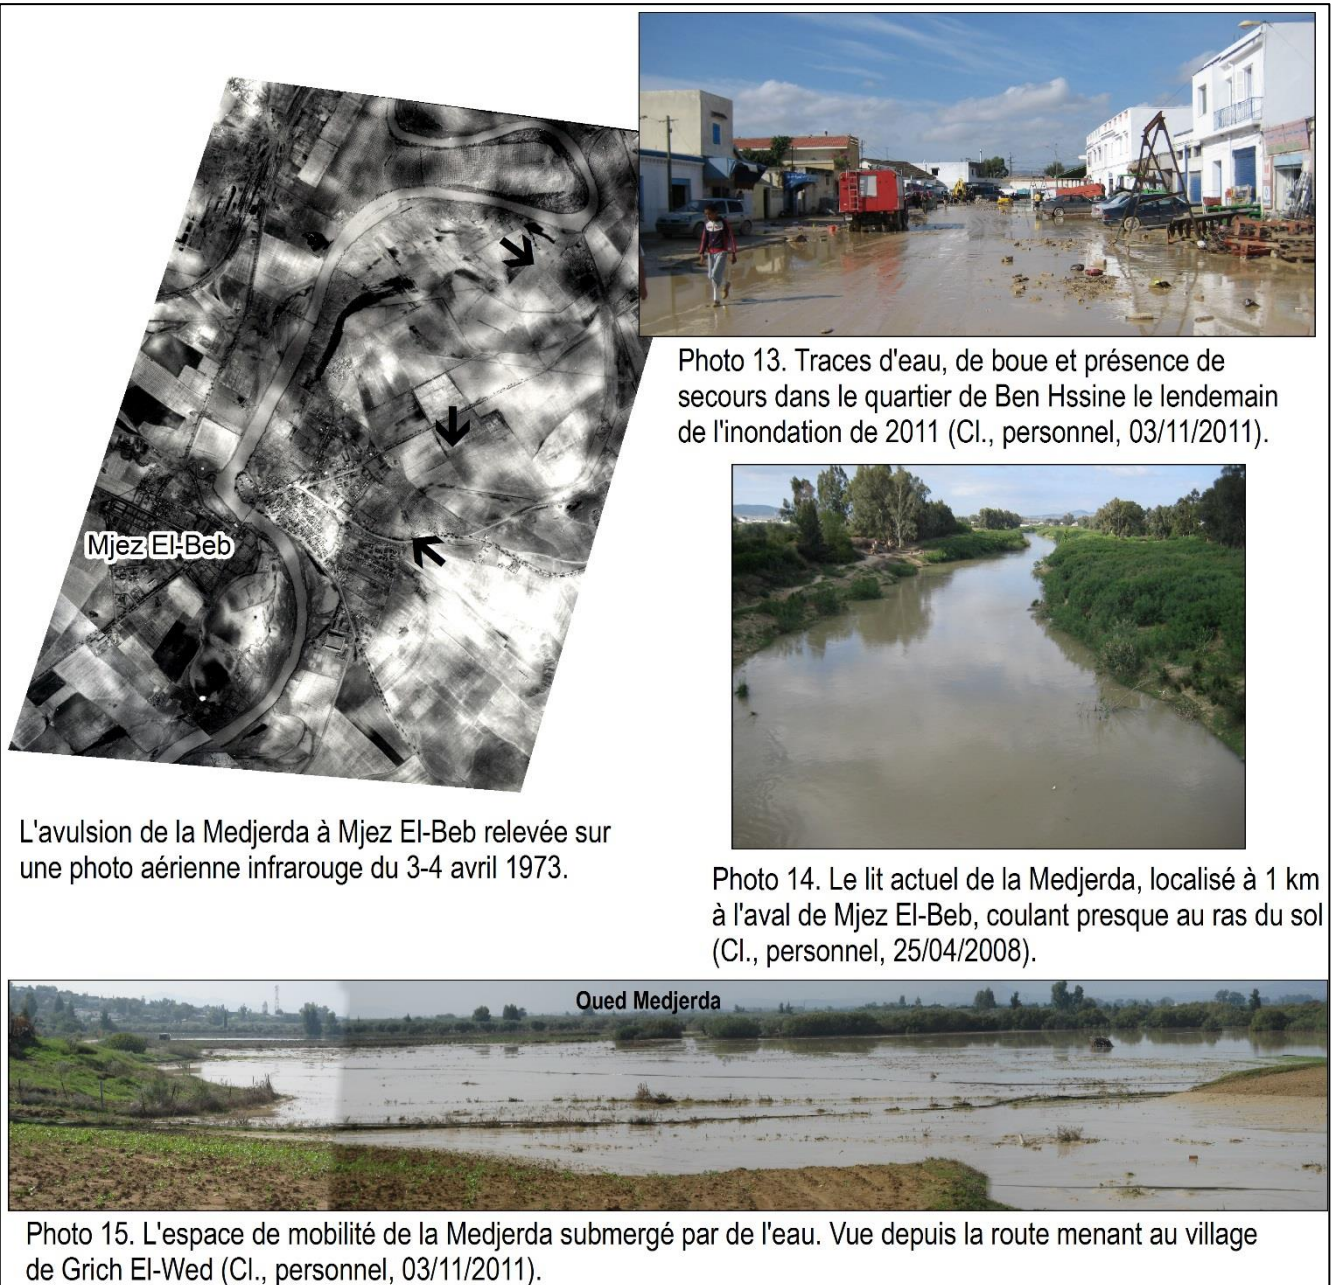
Fig. 55. Illustrations montrant l'état de l'espace fluvial de l'agglomération de Mjez El-Beb lors des crues.

C'est la défluviation la plus importante de l'oued Medjerda à Mjez-El Beb, qui décrit ici un paysage de méandres très contournés parfois de type composé. Elle appartient à un espace fluvial de forte mobilité attestée par de nombreux restes de paléochenaux. La bande d'errance mesure en moyenne 1,2 km pour un linéaire fluvial de 27 km de longueur. Le processus d'avulsion s'est traduit par l'abandon d'un tronçon fluvial, de 8 km de long, à l'extrémité sud de l'agglomération. Le chenal abandonné n'est pas représenté sur les différentes éditions de cartes et plans topographiques. Il n'est pas non plus signalé dans les travaux précédents, pourtant il est bien apparent sur les photographiques aériennes depuis 1948. Son point de divergence est situé à quelques 500 m de la cité d'El-B'harine alors que son point de convergence est placé en face de la boucle de méandre du village de Grich El-Wed. Aujourd'hui, à la traversée de la ville, la section du paléochenal est totalement engloutie sous le béton (fig. 54). À l'occasion des inondations, des situations délicates se produisent provoquant des atteintes aux biens des personnes et aux terres agricoles (fig. 55, photos 13, 14 et 15).

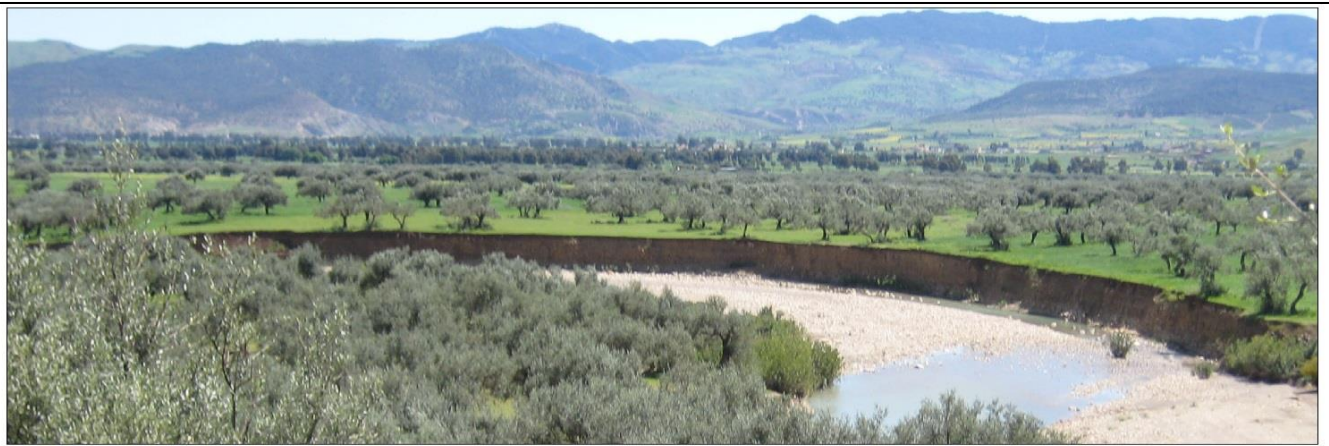
Photo 1. Situation de la première rangée du champ d'oliviers jouxtant la rive droite de l'oued Essoufi à El-Mrassen, devenue presque collée au sommet de la berge (Cl., personnel, 09/04/2011).

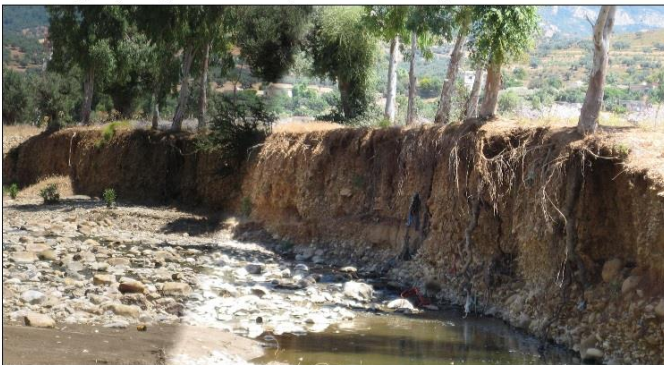
Photo 2. Déchaussement des plantations riveraines sous l'effet du retrait de la berge droite du cours aval d'El-Hammem à Werghich (Cl., personnel, 13/06/2009).

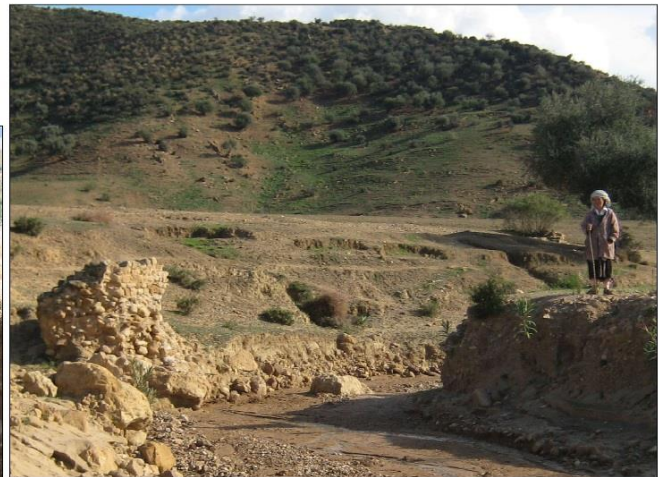
Photo 3. Ruines antiques défoncées par les eaux de l'oued Bou-Sbi'a, affluent du cours aval de l'oued Meliz (Cl., personnel, 08/11/2008).

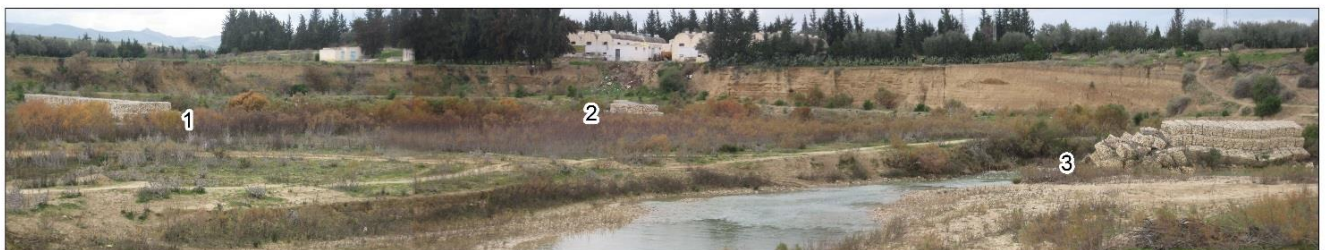
Photo 4. Trois gabions en grillages et pierres sèches hors de service suite à l'élargissement du lit de l'oued Siliana, localisé à 600 m en amont de sa confluence avec l'oued Medjerda (Cl., personnel, 12/01/2014).

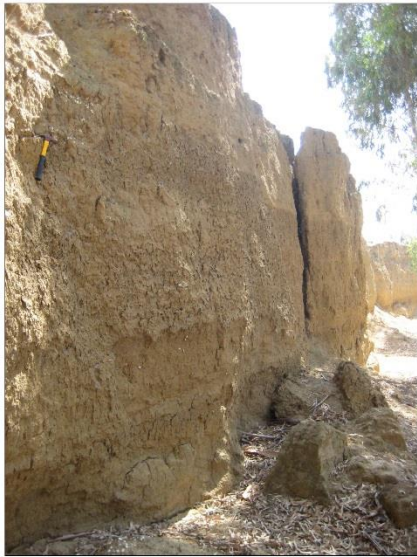
Photo 5. Portion de la paroi sur le point de s'effondrer et chaos de matériaux d'anciennes chutes. Vue sur la Medjerda à douar Ouled Ammar, 3.5 km en aval de Ghardimaou (Cl., personnel, 11/08/2008).

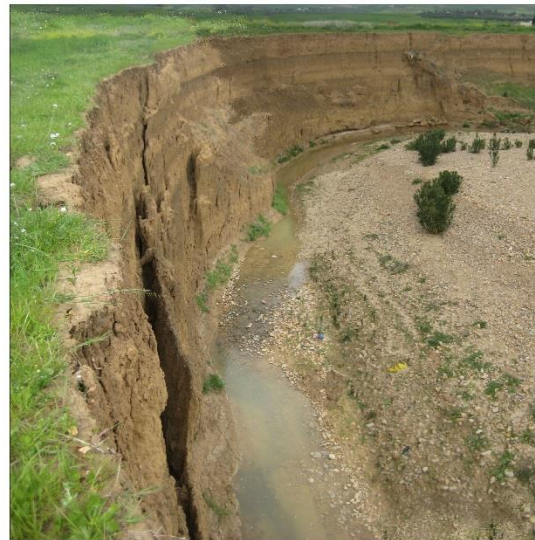
Photo 6. Paquet terreux affecté par une fente béante sur la berge droite de l'oued El-Melah, 500 m environ de sa confluence avec l'oued El-Khouitra à Chemtou (Cl., personnel, 31/03/2013).

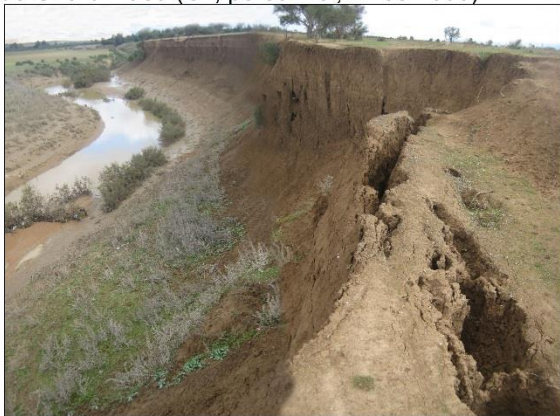
Photo 7. Fragment de terre en voie de détachement, et fente de retrait en cours de formation. Vue sur la berge droite de la Medjerda à 2 km en aval de Sidi Meskine (Cl., personnel, 30/11/2013).

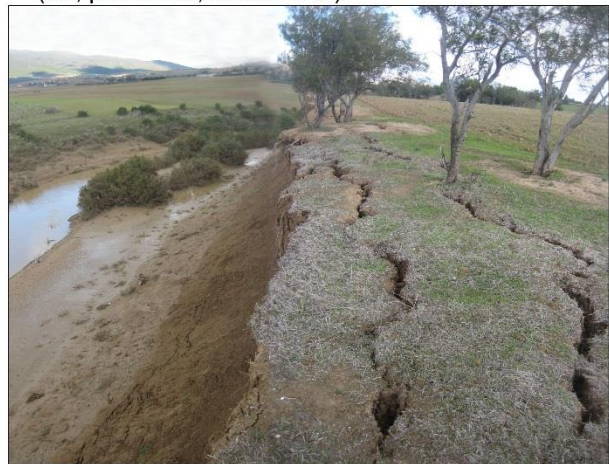
Photo 8. Fentes longitudinales pratiquées au bord du lit de la Medjerda à Ejrijf, 8 km en amont de la ville de Jendouba (Cl., personnel, 30/11/2013).

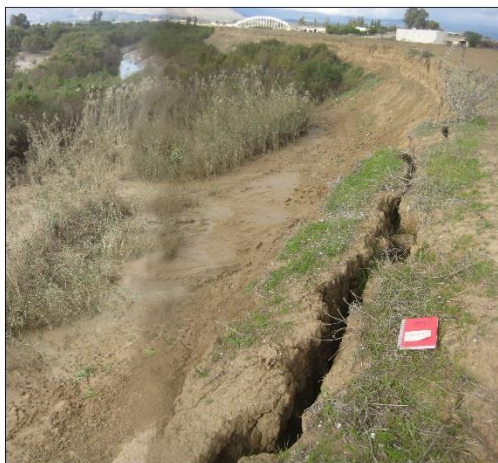
Photo 9. Rupture d'une masse terreuse le long de la berge droite de l'oued Mellègue à El-Melga, 7 km en aval de Jendouba (Cl., personnel, 30/11/2013).

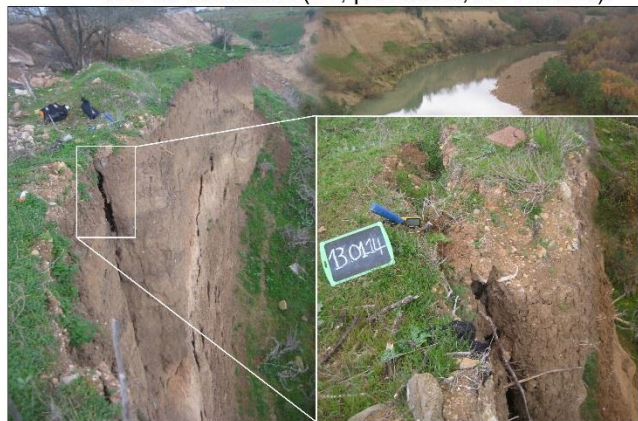
Photo 10. Fentes de cisaillement visibles sur la berge droite de l'oued Medjerda, 1,7 km en amont de la ville de Testour (Cl., personnel, 13/01/2014).

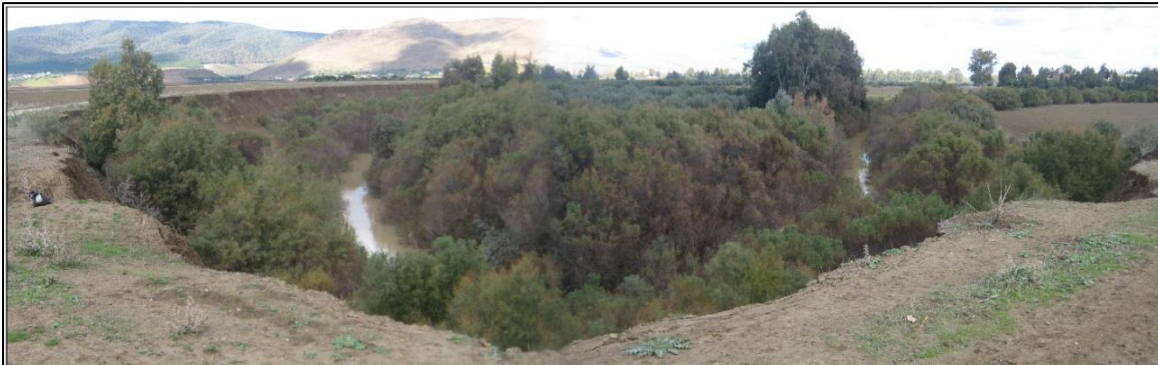
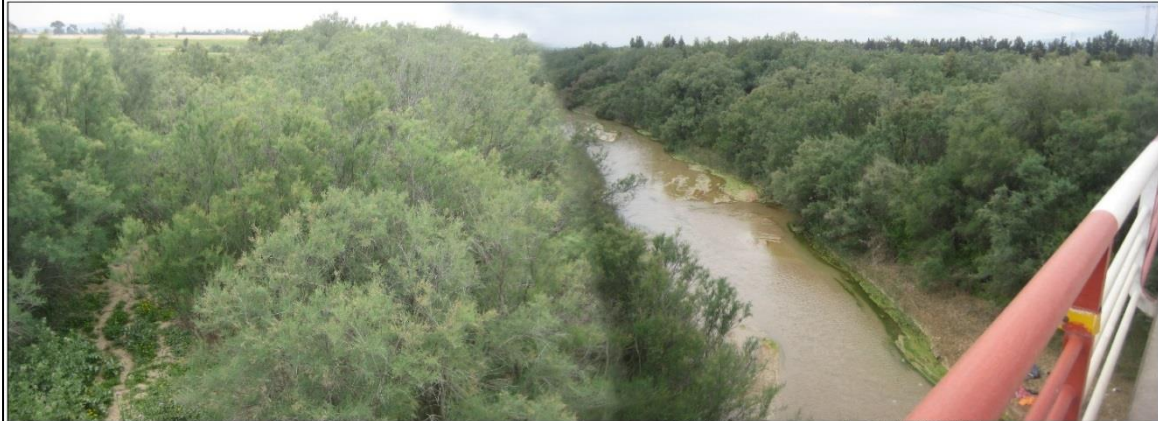
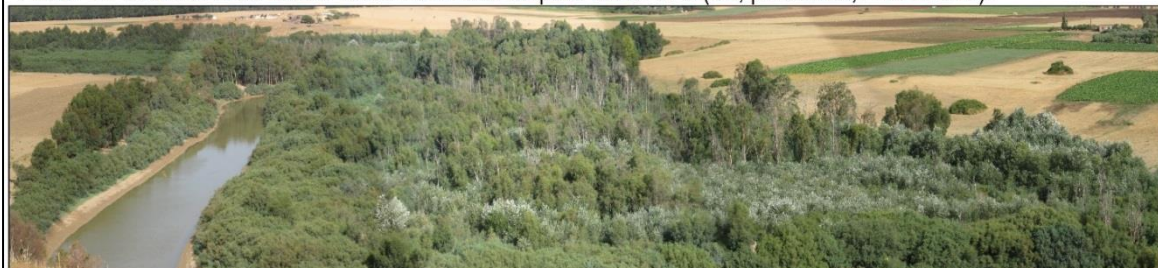
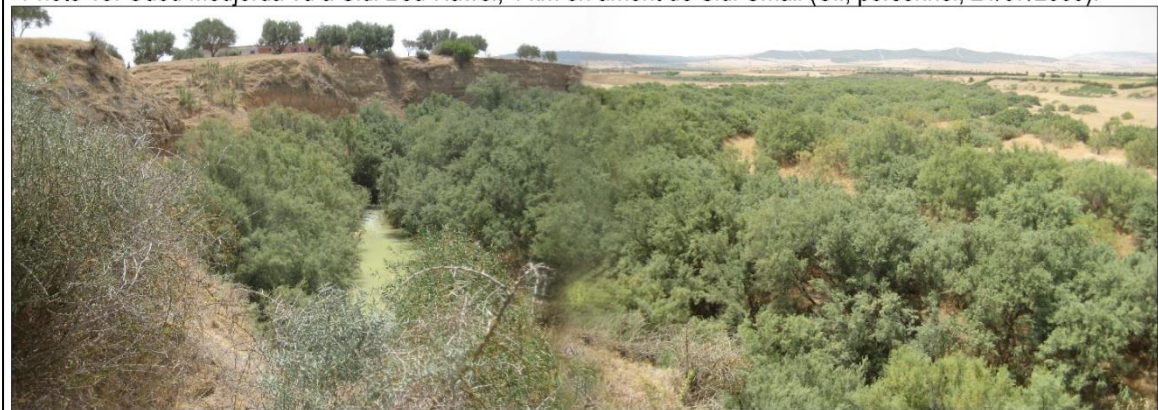
Photo 11. Méandre concave de l'oued Medjerda au lieu-dit El-Khadhra à Jendouba (Cl., personnel, 30/11/2013).

Photo 12. Cours aval de l'oued Tessa au niveau du pont-route GP5 (Cl., personnel, 24/04/2017).

Photo 13. Oued Medjerda vu à Sidi Bou-Hawel, 4 km en amont de Sidi-Smail (Cl., personnel, 21/07/2009).

Photo 14. Cours aval de l'oued Siliana, 3 km avant sa confluence avec la Medjerda (Cl., personnel, 11/07/2008).

Fig. 66. Chenaux fluviaux enserrés étroitement de ripisylve localement touffue, et recouvrement végétal des berges limitant l'action d'érosion latérale.

Par ailleurs, la végétation rivulaire est largement dominée par un peuplement de *Tamarix africana* souvent touffu occupant les fonds des lits avec une présence plus ou moins faible de plantations d'Eucalyptus et d'Acacia sur leurs marges. Le genre *Tamarix* est formé d'espèces d'arbres en forme de parasol à régénération naturelle et à croissance rapide. Ils possèdent une grande fixité et constituent souvent des fourrés très denses impénétrables, au point de masquer le talus des berges fluviales. Ainsi, la ripisylve, de par son effet de peigne déjà souligné dans d'autres recherches, tient,

à notre avis, un rôle capital dans le ralentissement de la marche des eaux d'écoulement de la Medjerda donc l'amortissement de leur puissance érosive latérale (Arnaud-Fassetta *et al.*, 1993, p. 44 ; Piégay, 1996, p. 356 ; Simon *et al.*, 2004, p. 1).

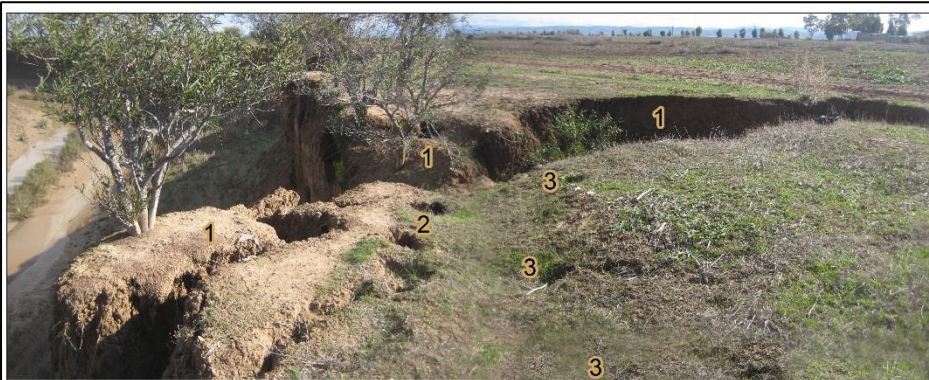
Photo 15. Systèmes de trous de suffosion dont certains ont déjà donné naissance à des cicatrices d'arrachement de pans et au ravinement (1). D'autres sont en cours d'évolution préparant l'ouverture de fentes de dessiccation (2). Le reste est encore inopérant mais ne tarde pas longtemps à fonctionner pareillement (3). Vue sur la berge droite de la Medjerda, 700 m en amont de Sidi-Meskine à Jendouba (Cl., personnel, 30/11/2013).

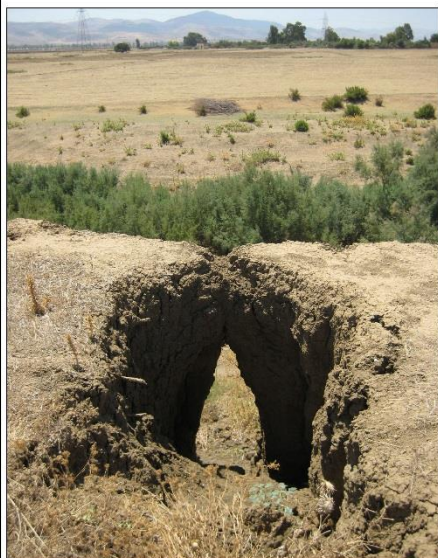
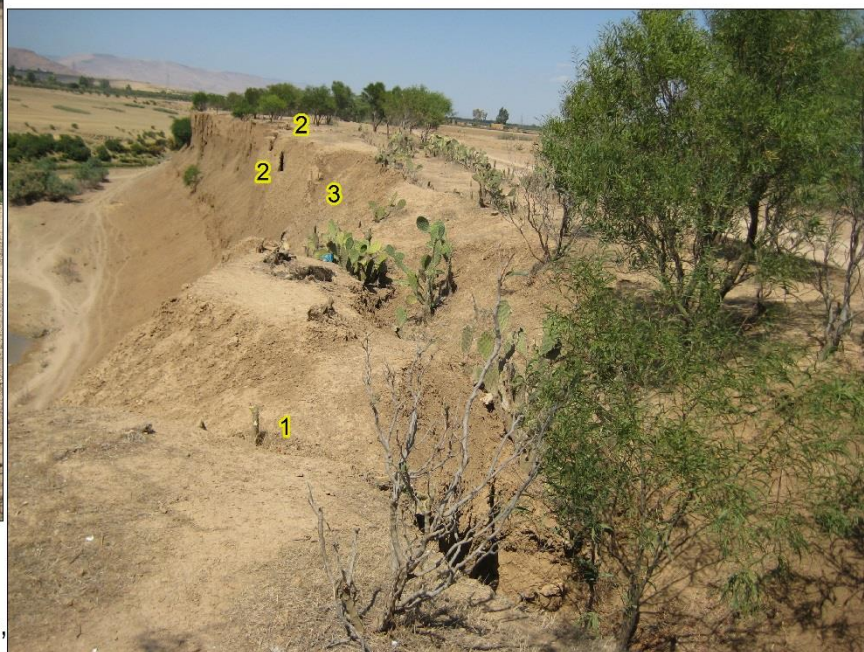
Photo 17. Trou de suffosion perçant le sommet de la berge droite de la Medjerda, 8 km à l'aval de Sidi-Meskine, et favorisant le recul d'une tête d'une ravine (Cl., personnel, 10/08/2008).

Photo 16. Formes d'érosion marquant la berge droite de la Medjerda, 5 km à l'aval de Sidi-Meskine, et travaux de lutte anti-érosive par plantation de cactus épineux (Cl., personnel, 10/08/2008). 1. Ravinement ; 2. Suffosion ; 3. Glissement

Fig. 72. Manifestations de la suffosion affectant les berges de la Medjerda à Sidi-Meskine (Jendouba).

La suffosion (*piping*) est le départ en profondeur d'éléments fins sous l'action des eaux d'infiltration (Pellegrin et Salomon, 2001, p. 55). Dans la moyenne vallée de la Medjerda, ce processus érosif est lié en grande partie à la présence de fentes de dessiccation, favorisées par la faiblesse de la pente, l'ardeur des étés et l'importance des dépôts meubles. Il se traduit par l'existence en surface de cavités de dimension variable, souvent alignées et rapprochées aux marges des oueds. Ces excavations se transforment quelquefois, par coalescence et élargissement, en ravines parallèles ou sub-parallèles séparant des pans entiers à risque d'effondrement. Il se reconnaît aussi, en coupe, à travers des galeries, conduits et tunnels créés par l'écoulement hypodermique. Selon nos observations de terrain, il est largement répandu le long du tronçon de la Medjerda compris entre les localités de Sidi-Meskine et Ouled El'Haj, sur une distance de 10 km environ (fig.72, photos 15-17).

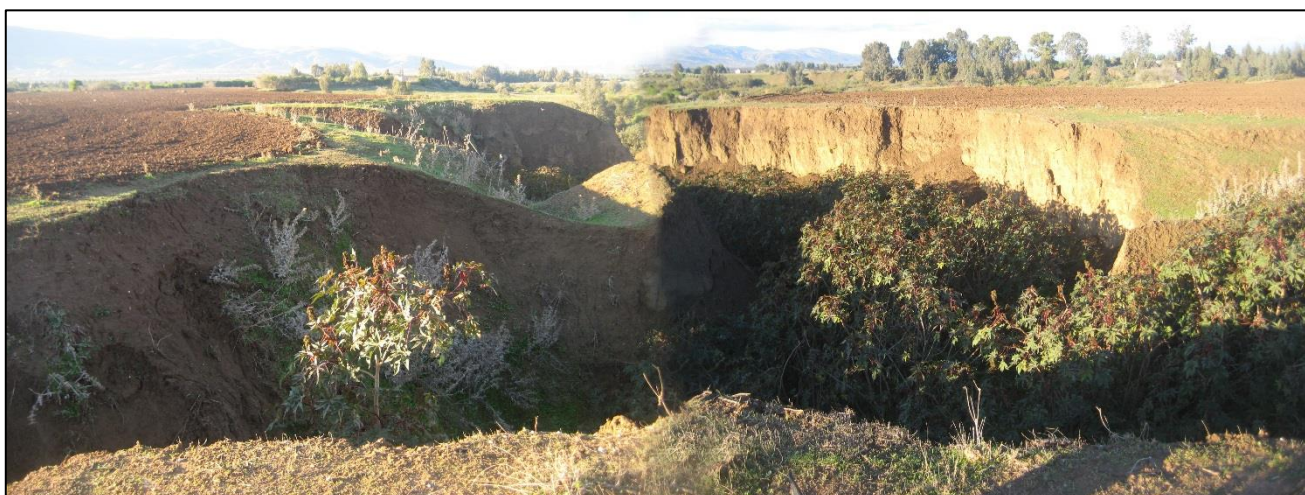
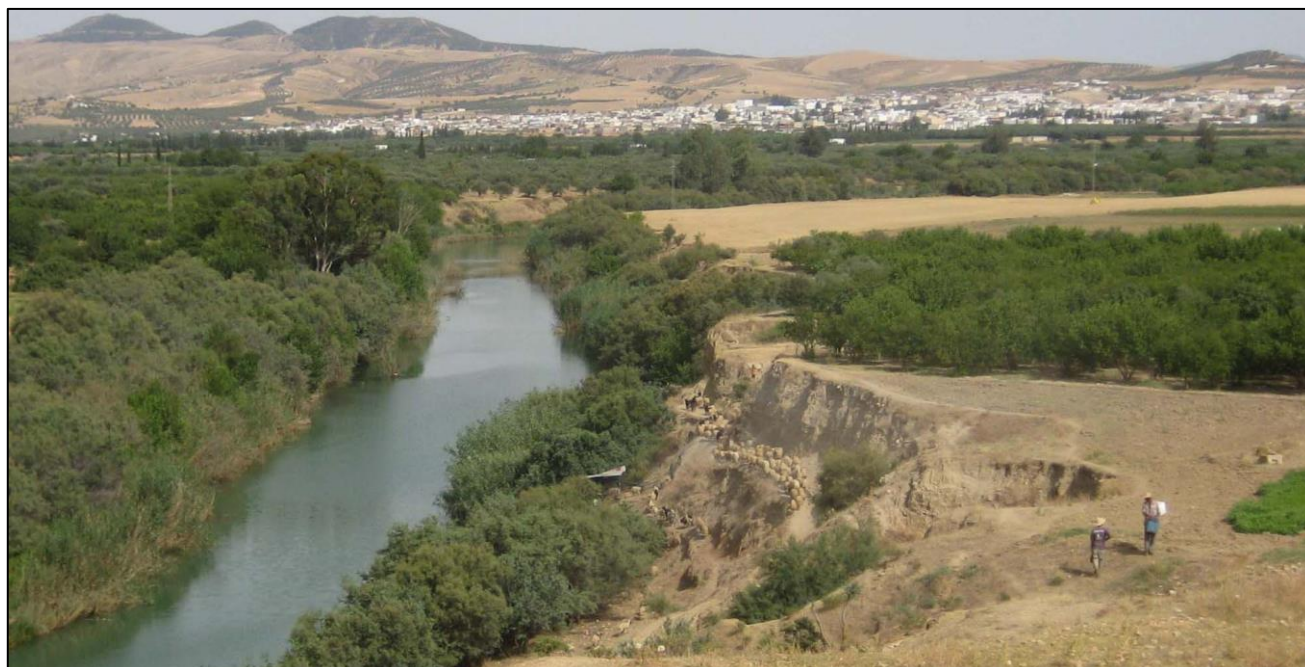
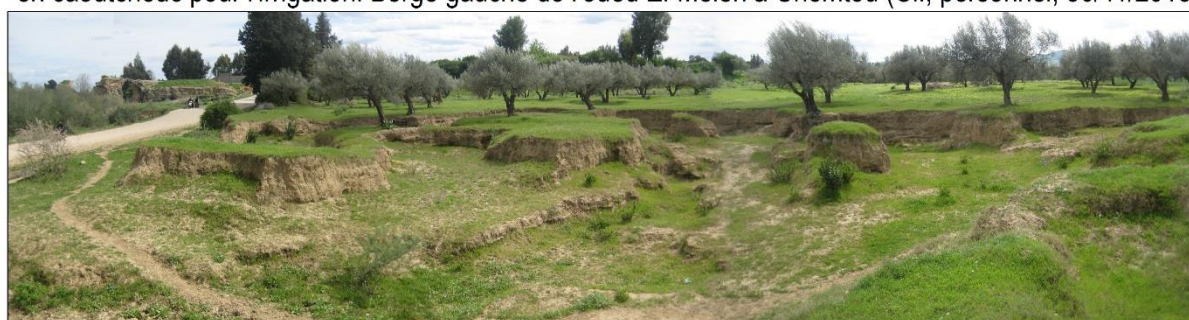
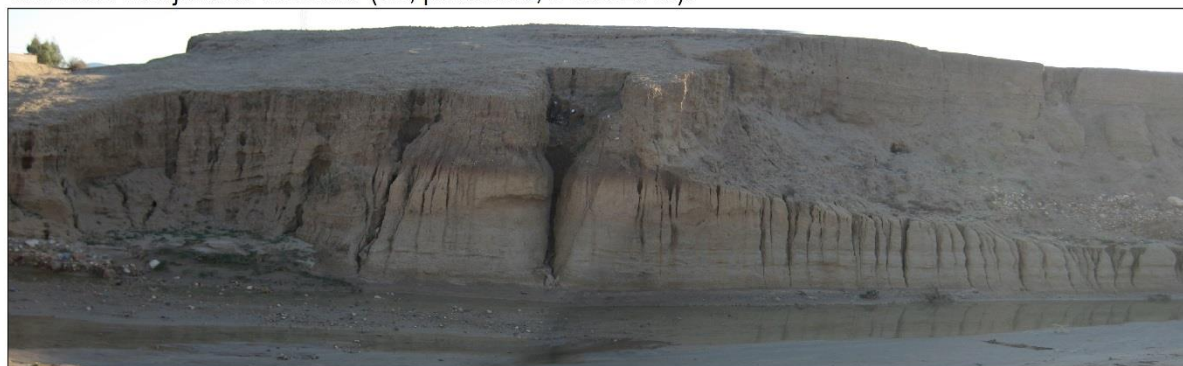
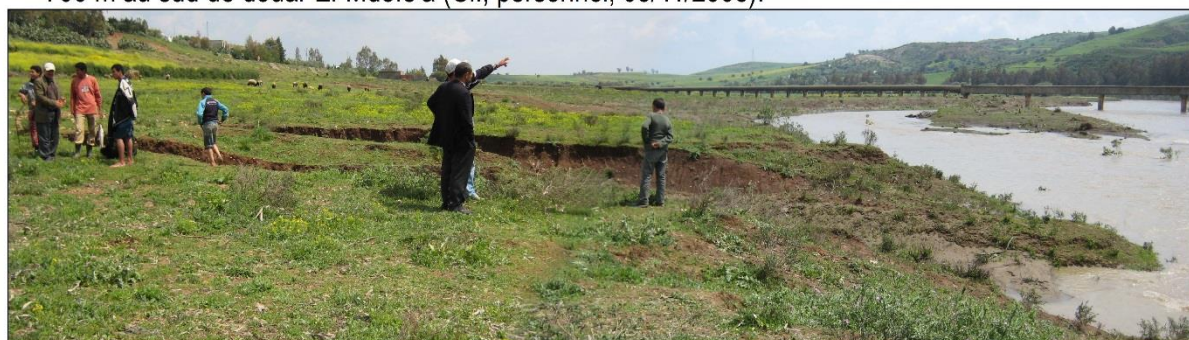
Photo 18. Terres fortement affectées par un ravinement profond et dense rappelant les badlands. Vue sur la rive gauche de l'oued Medjerda à Swaidiya, 7 km à l'est de Chemtou (cliché : L. Lahmar, 30/11/2013).

Photo 19. Partie centrale du talus transformé en sentier marqué par le passage répété du bétail. Noter aussi le système de ravinement évoluant par recul de tête, ainsi que l'étalement des cultures jusqu'au sommet de la berge. Vue de l'oued Medjerda à Sidi Ali-Ben Selem en regardant, au sud, vers la ville de Testour (cliché : L. Lahmar, 16/7/2008).

Photo 21. Paysage de ravinement généralisé dans un champ d'oliviers, situé sur la rive droite de l'oued Medjerda à Chemtou (Cl., personnel, 31/03/2013).

Photo 22. Série d'entailles métriques échantonnant le front de la berge droite de l'oued Meliz, 700 m au sud de douar El-Mdefe'a (Cl., personnel, 08/11/2008).

Photo 23. Formation de ravins par recul de tête à partir de la berge gauche de l'oued Bou-Hertma, à la suite du débordement de la crue d'avril 2009 (Cl., personnel, 23/04/2009).

Fig. 73. L'érosion ravinatoire dans la région d'étude : processus, manifestations, déterminants et impacts environnementaux.

Malgré la faiblesse des pentes, la modicité des débits ordinaires et la rareté des réseaux de bras latéraux dans les plaines de la moyenne vallée de la Medjerda, le phénomène de ravinement est fréquent sur les marges des oueds. Il se manifeste à travers des berges burinées de multiples rigoles et ravines et des paysages de badlands localisés (photos 18 et 19). Les exemples de telles situations sont nombreux aussi bien sur le collecteur principal (Swaidiya, Chemtou, Sidi-Ali Jbini) que sur les affluents tributaires (oueds El-Meleh, Meliz, Mellègue). Les explications des faits sont

à rechercher dans la nature des affleurements tendres en surface et les effets des grosses crues lors des débordements. Elles viennent ensuite du côté des riverains du fait de leurs activités inadaptées et déstabilisatrices des berges, comme par exemple le labour jusqu'au rebord des nappes alluviales ou l'emploi des groupes motopompes, installés au bas des talus de raccordement, pour le relevage des eaux d'écoulement ou encore la conduite des troupeaux au pâturage sur les bords des cours d'eau transformés ainsi en sentiers (fig. 73, photos 20-33).

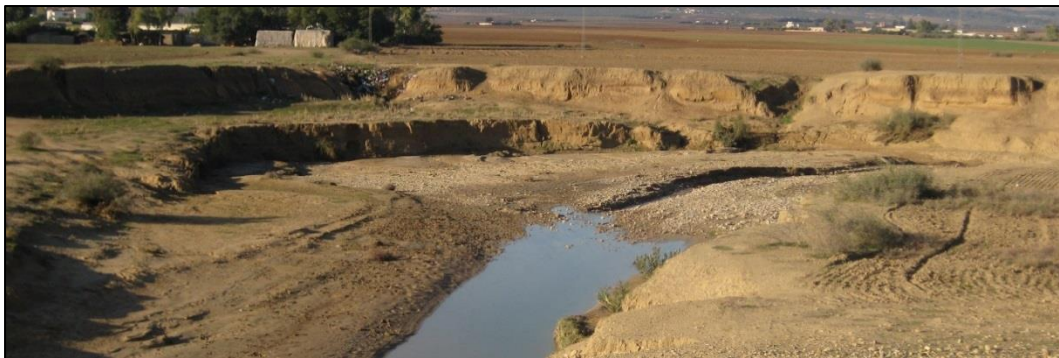
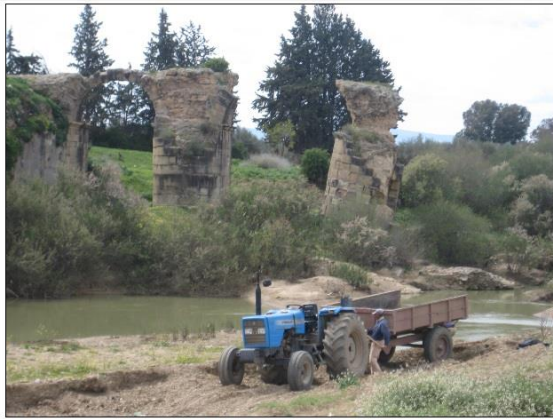
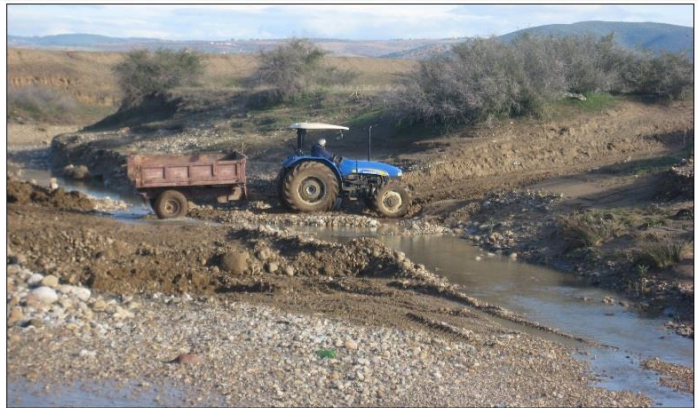
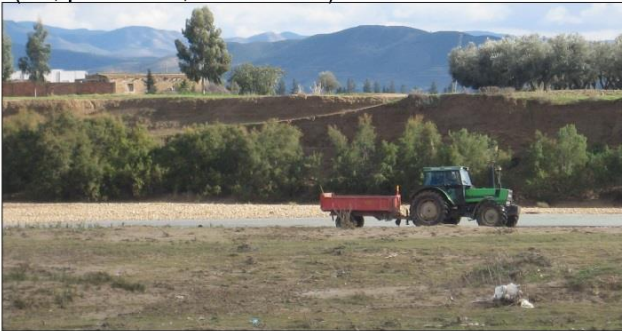
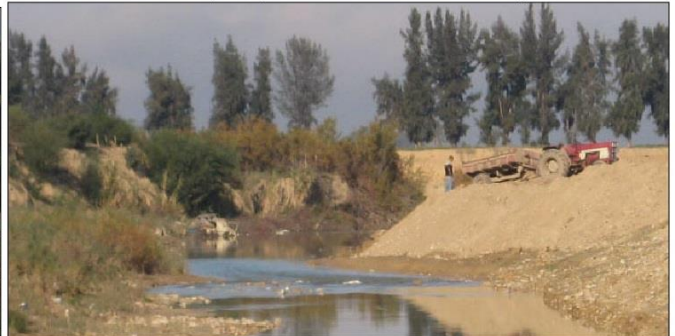
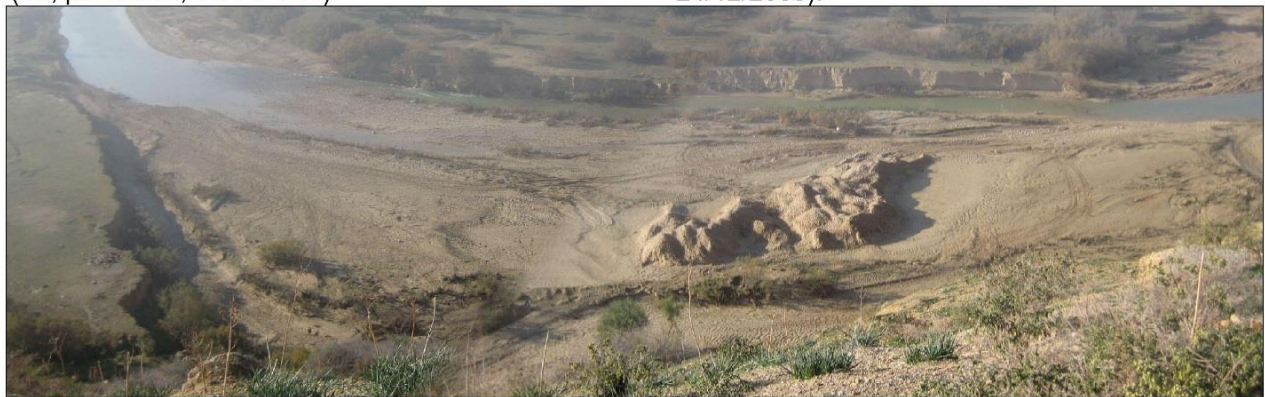
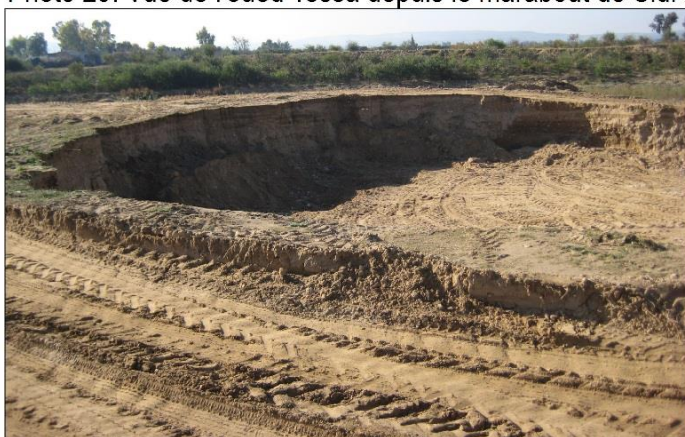
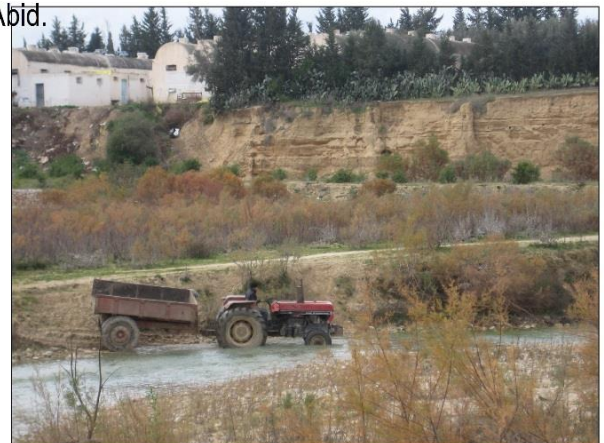
Photo 24. Mobilité verticale du lit de l'oued Meliz et développement des profils en gradins (x : 461461 ; y : 4034424).

Photo 25. L'oued Medjerda à Chemtou (Cl., personnel, 31/03/2013).

Photo 26. L'oued Meliz à 2,5 km à l'amont du pont de même nom (Cl., personnel, 30/11/2013).

Photo 27. L'oued Mellègue à Err'haimiya (Cl., personnel, 30/11/2013).

Photo 28. L'oued Tessa à Ettrakhna (Cl., personnel, 24/12/2008).

Photo 29. Vue de l'oued Tessa depuis le marabout de Sidi-Abid.

Photo 30. Lit de l'oued Tessa à 200 m de la photo 28.

Photo 31. Près de la confluence de l'oued Medjerda avec l'oued Siliana (Cl., personnel, 12/01/2014).

Fig. 74. Actions d'extraction et de transport de sable dans différents oueds (les lettres indiquent de l'amont vers l'aval).

La tendance à l'enfoncement récent des chenaux fluviatiles est un fait établi dans différents terrains aussi bien en Tunisie qu'à l'étranger (Tricart, 1977, p. 24 ; Ballais, 1991, p. 224 ; Bourgou, 1993, p. 256 ; Bravard, 1994, p. 5 ; Gautier, 1994, p. 60 ; Arnaud-Fassetta, 1997, p. 251 ; Oueslati, 2005, p. 161 ; Brahim, 2005, p. 265 ; Zerai, 2006, p. 156. Fadhlaoui, 2017, p. 174). La même tendance semble également se dégager de l'observation de certains tronçons de la Medjerda et ses affluents majeurs (photo 25). Les indices sont principalement des chenaux nouvellement créés ou des surfaces disposées en gradins successifs ou encore des piliers de ponts et des vestiges de ruines exhumés. Des exemples de telles situations existent au droit des ponts construits sur l'oued Tessa à douar El-Gramit ainsi que sur l'oued Medjerda à Bou-Selem et sur l'oued Siliana à 2 km à l'ouest de Testour. D'autres exemples se trouvent au niveau des sections méandriformes de l'oued Meliz à 2,5 km au sud de la ville du même nom, et de l'oued Tessa à 1,5 km à l'ouest de douar Eryebna. Les facteurs qui concourent à favoriser ce phénomène d'incision verticale tiennent non seulement à des données naturelles mais aussi et surtout à certaines activités humaines liées aux modes d'aménagement et d'utilisation de l'espace fluvial. Les travaux d'endiguement réalisés entre les années 1950 et 1980 ont eu le plus d'impact sur l'équilibre dynamique des cours d'eau. L'écoulement fluvial s'est atrophié et la charge de fond a nettement diminué. De plus, le transit sédimentaire s'est encore affaibli par l'effet de « peigne » de la ripisylve. Par conséquent, les oueds, disposant d'une énergie nette à dissiper et ayant en contrepartie peu de travail à mener en raison de la faiblesse de la charge sédimentaire, se sont souvent trouvés contraints à inciser leurs talwegs. À cela s'ajoutent les activités d'extraction de sable effectuées par les habitants pour son utilisation dans des chantiers de construction. Lors de nos tournées sur le terrain, on a eu l'occasion de repérer de nombreux amas de sable ou leurs traces et de voir à maintes reprises le passage de tracteurs avec remorques (fig. 74, photos 25-31).

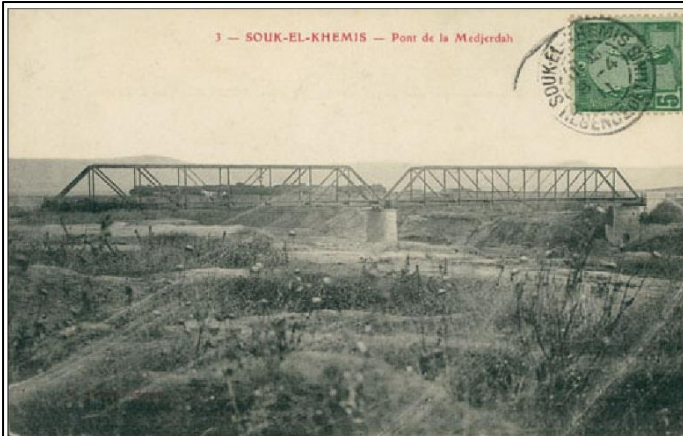
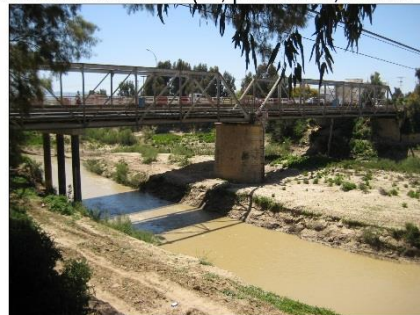
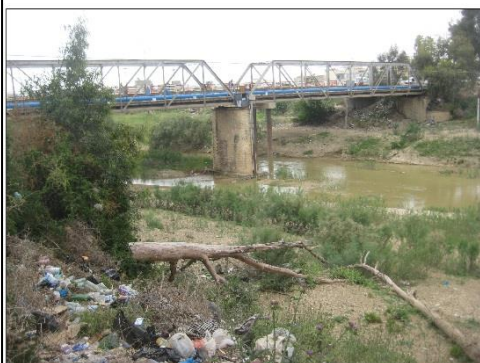
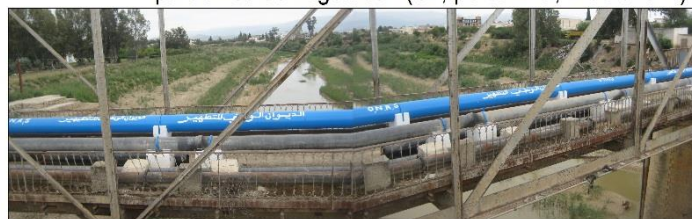
Photo 32. Carte postale, datée du 08-04-191, donnant une vue orientée Nord-Sud du lit de l'oued Medjerda au droit de son pont abandonné à Souk El-Khemis, l'actuelle Bou-Selem. Noter la largeur du lit fluvial et la raideur modérée de ses berges surtout de la rive gauche (pièce trouvée sur le site internet : www.delcampe.net).

Photo 35. Situation en 2011 : réincision du chenal récent et dégagement du talus du banc médian parsemés de végétation (Cl., personnel, 14/04/2011).

Photos 36 et 37. Le même endroit revu en 2017, en regardant vers le Sud (photo 36 de gauche) et vers le Nord (photo 37 de droite). Nouvelle configuration du profil fluvial : concentration des eaux d'écoulement dans un chenal unique passant au milieu du lit, formation de gradins d'accumulation à couverture végétale de part et d'autre du talweg (37), et disparition du banc médian déjà vu en 2009 et en 2011 (Cl., personnel, 29/04/2017).

Fig. 75. Série de photographies commentées révélant les processus d'évolution du paysage fluvial, immédiatement en amont du pont abandonné de la ville de Bou-Selem.

soit l'équivalent de l'apport solide moyen durant cinq ans (Rodier *et al.*, 1981, p. 429 ; Zahar, 2001, p. 72). Cela représente aussi une abrasion moyenne ramenée à l'ensemble du bassin-versant au niveau de la station de Slouguia de 4300 à 4750 t/km², c'est-à-dire 4,3 fois le taux moyen annuel de l'érosion spécifique évaluée à 1050 t/km² à la station de Mjez El-Beb, située à 11 km en aval de la précédente (Claude et Loyer, 1982, p. 212 ; Abid, 2003, p. 6). À l'occasion des crues plus récentes de janvier-février 2003, les transports en suspension mesurés à la station de Slouguia ont atteint 20 millions de tonnes, soit presque le même volume annuel moyen estimé à 21,5 millions de tonnes (Ghorbel, 2003, p. 19). Les matériaux solides charriés par les eaux courantes sont arrachés aux versants, dominés par des formations géologiques tendres, et aux berges érodables des oueds. Leur sédimentation s'effectue souvent dans les parties convexes des méandres et sur les bords des chenaux sinueux sous la forme de gradins d'accumulation, de bancs alluviaux et de levées fluviales. Les dépôts accumulés sont à l'origine du relèvement du fond des lits, favorisé par la présence de la végétation rivulaire qui participe à la fixation et au piégeage des sédiments. En revanche, à l'occasion de nouvelles crues, le profil en travers des lits peut subir d'importantes modifications dues à la dynamique fluviale des chenaux. Le recoupement des photographies anciennes et récentes permet de donner une idée de l'évolution des paysages fluviaux analysés. Ils concernent la section de l'oued Medjerda vue à deux endroits. Le premier se trouve en amont, au niveau du pont-route abandonné et celui actuel de la ville de Bou-Selem (fig. 75, photos 32-37). La section d'écoulement visée, aujourd'hui large de 75 m, apparaît sur au moins cinq photos prises à cent six ans d'intervalle (1911-2017). Le second endroit existe en aval, au droit du pont moderne de la ville de Mjez El-Beb (fig. 76, photos 38-43), construit à l'époque turque et mouradite en 1677 (Guellouz, 2010, p. 133). Ce pont en dos d'âne percé par huit arches est reconnaissable sur six photos étalées sur 107 ans (1910-2017).

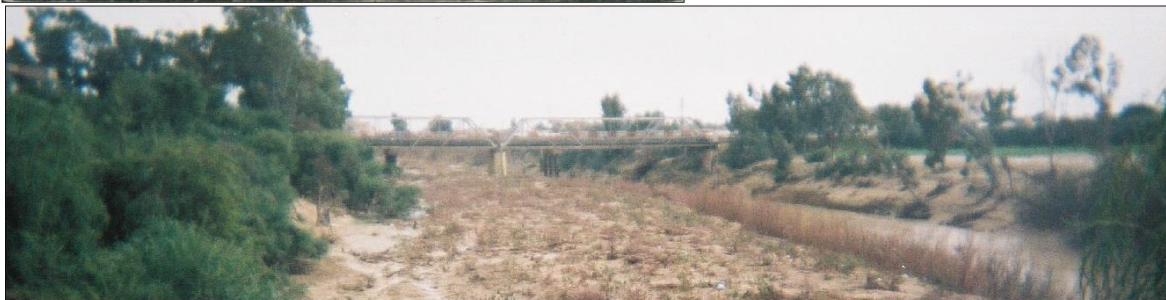
Photo 33. Photo du même lieu prise après deux mois de la crue de janvier 2004. Mise en place d'une importante accumulation de charge de fond, et rétrécissement du chenal d'écoulement des eaux (Cl., personnel, 05/03/2004).

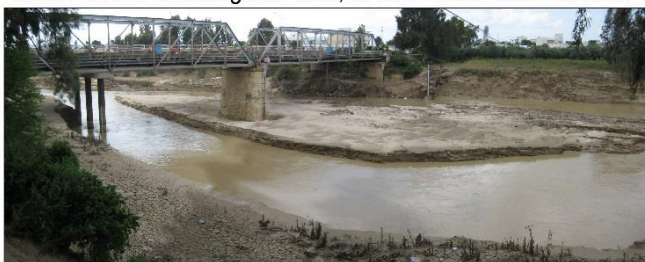
Photo 34. Photo prise au moment de la crue du 05 mai 2009. Noter la bifurcation et la création d'un nouveau chenal au pied de la berge droite, également la formation d'un banc médian (Cl., personnel, 05/05/2009).

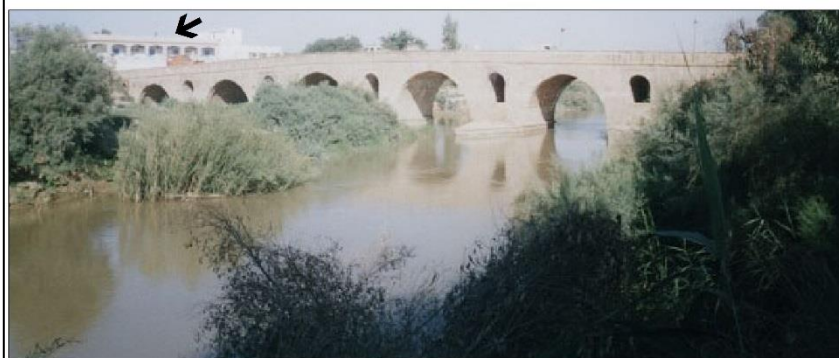
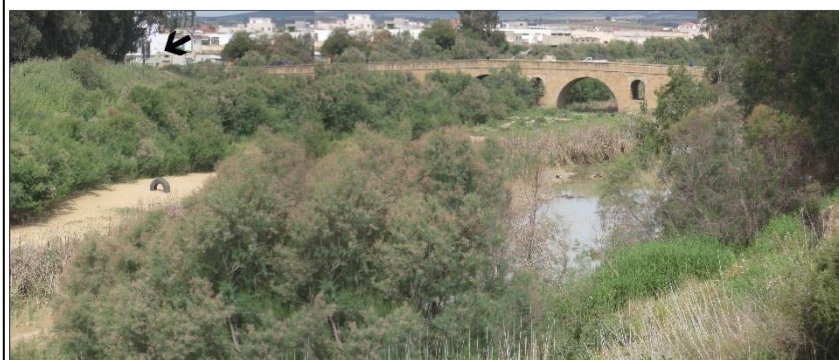
Photo 42. Photo datée de 2003 montrant en particulier un développement notable de la végétation de part et d'autre du lit mineur (Cl., M. Ben Ouezdou, 2003).

Photo 43. Photo prise en 2017 indiquant un envahissement de la bande active par une végétation dominée par un peuplement de *Tamarix africana* au point de masquer certaines arches du pont (Cl., personnel, 28/04/2017).

Fig. 76. Sélection de photos commentées illustrant les mécanismes de changement du paysage fluvial, immédiatement en amont du pont moderne de la ville de Mjez El-Beb.
