Approche multi-temporelle et systémique du risque d'inondation dans le bassin fluvial moyen de l'oued Medjerda (Tunisie septentrionale)

DOCTORAT EN GÉOGRAPHIE

Thèse présentée pour l'obtention du grade de Docteur
de l'université de Paris

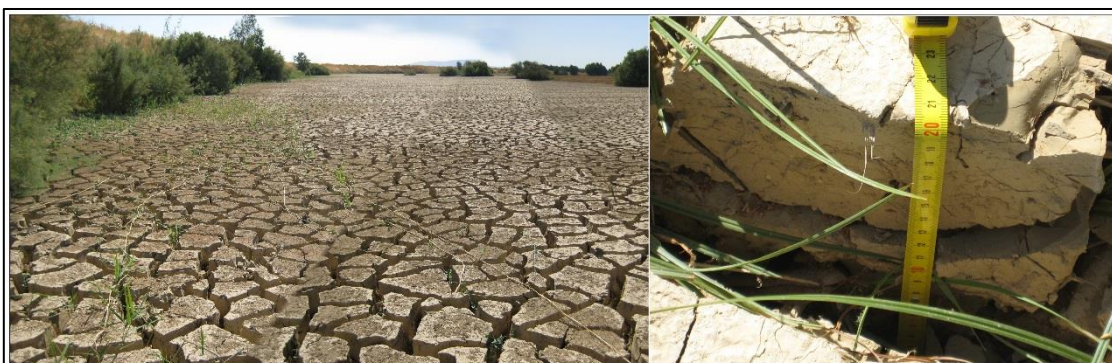
Photo 44. Dépôt d'alluvions, de 20 cm d'épaisseur et de 16 ha de superficie, formé lors de la crue d'avril 2009. Vue sur la rive droite de l'oued Medjerda, 600 m en aval de son ancienne confluence avec l'oued Kesseb (Cl., personnel, 20/07/2009).

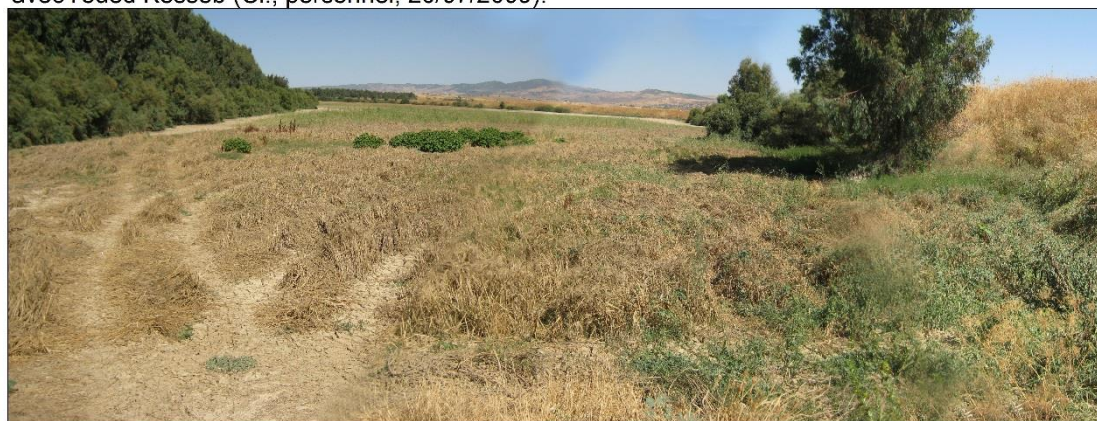
Photo 45. Atterrissement sur une surface cultivée en blé déjà mûr, et dégradation des récoltes (photo prise à proximité du lieu précédent).

Fig. 77. Aspects des dépôts accumulés par l'oued Medjerda et leur impact sur les cultures, par suite de la crue d'avril 2009 dans le secteur d'El-Kodia à Bou-Selem (x : 501196 ; y : 4049249).

Les atterrissements se forment lors des débordements des eaux par franchissement des levées de berge au moment des crues. Ils apparaissent accumulés au sommet des berges sous la forme de bourrelets alluviaux, ou étendus sur des aires déprimées (plaine d'inondation) s'ajoutant aux nappes alluviales surplombant les axes fluviaux. Les épaisseurs des tranches déposées dans le bassin fluvial moyen de la Medjerda varient de quelques millimètres à plus de 2 m, suivant l'intensité des crues et la topographie des lieux. Par exemple, celles estimées au cours des inondations de 1912 et de 1931 sont respectivement de 20 à 30 cm et de 50 cm (Habel, 1912, p. 72 ; Bonniard, 1934, p. 266). Celles mesurées au lendemain de la crise climatique de 1973 sont de 10 à 15 cm et ponctuellement de 2,30 m entre Testour et Slougua (Rodier *et al.*, 1981, p. 432). Selon nos observations faites en 2004 dans la plaine de Jendouba au lieu-dit Swaissiya, l'épaisseur des dépôts aurait dépassé 2 m durant la dernière décennie (Lahmar, 2005, p. 53). D'après nos relevés effectués 10 jours après la crue de 2009, la plaine de Bou-Selem a hérité d'une couche de sédiments de 10 à 20 cm d'épaisseur (fig. 77, photos 44 et 45).

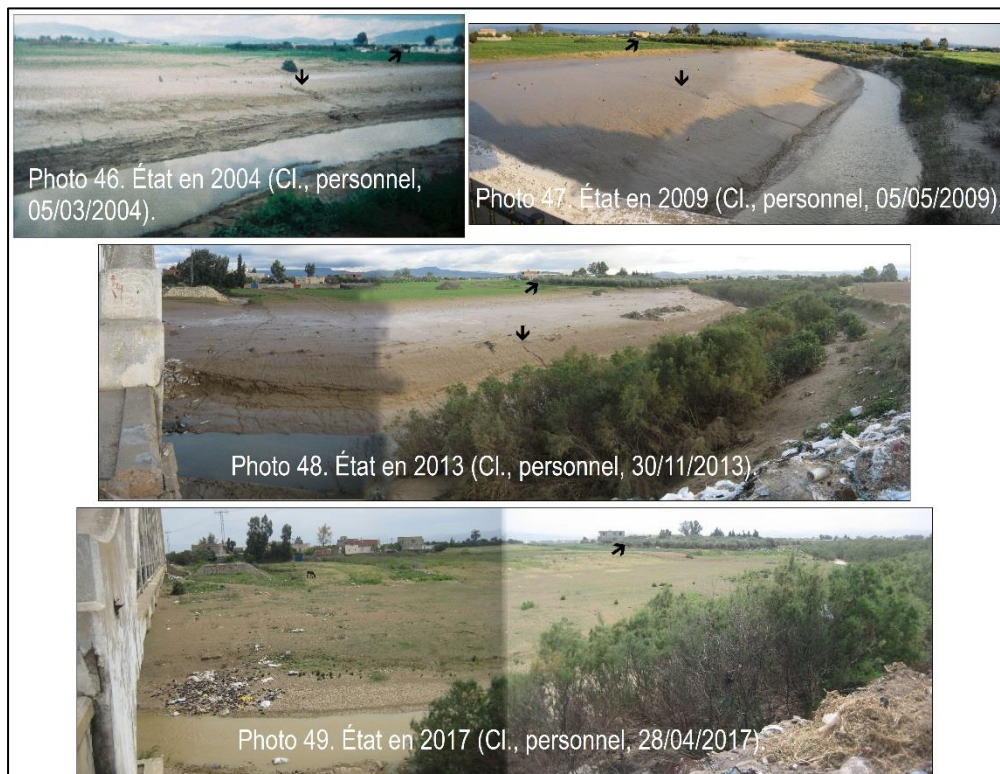
Fig. 78. Vision diachronique (2004-2017) de la progression des atterrissements sur la rive droite de l'oued Mellègue, au droit de son pont « Cinq dinars » à Jendouba (les flèches permettent de reconnaître le lieu).

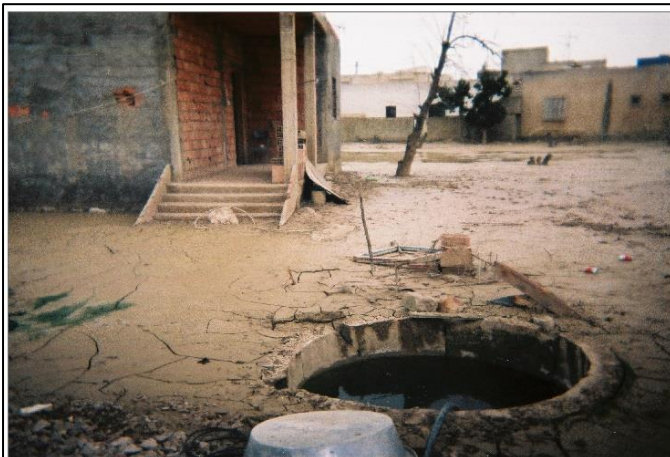
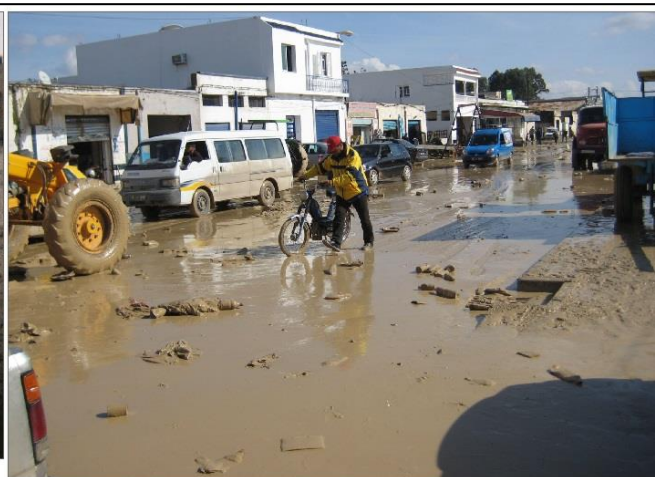
Photo 50. La cour d'une maison à Bou-Selem comblé de matériaux terreux, provenant de l'oued Medjerda lors de sa crue en janvier 2004 (Cl., personnel, 05/03/2004).

Photo 51. L'avenue du Grand Maghreb à Mjez El-Beb jonchée de boues et d'immondices, à la suite de la crue de l'oued Medjerda en novembre 2011(Cl., personnel, 03/11/2011).

Fig. 79. Photos d'atterrissement de la Medjerda dans les secteurs urbains de Bou-Selem et de Mjez El-Beb.

Par ailleurs, les atterrissements peuvent aussi atteindre les agglomérations implantées dans les plaines d'inondation, à travers des bras morts ou des voies de communication dirigées vers le bâti. Ils sont très gênants pour la vie des habitants qui se souviennent toujours du même morne paysage : des constructions envahies par d'eau et de matériaux de toutes sortes, des trottoirs boueux et corrodés, des rues recouvertes de boues et d'immondices dégageant de mauvaises odeurs parfois insupportables (fig. 79, photos 50 et 51).

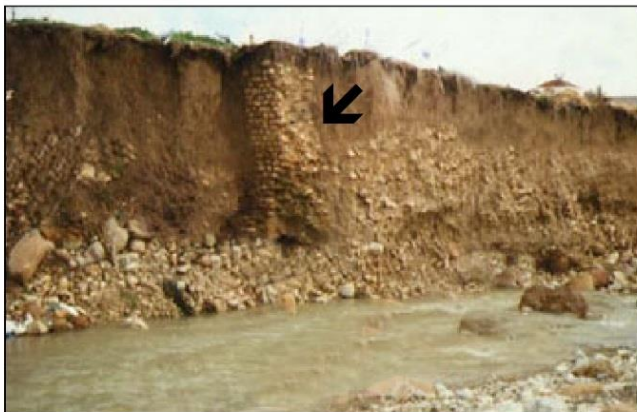
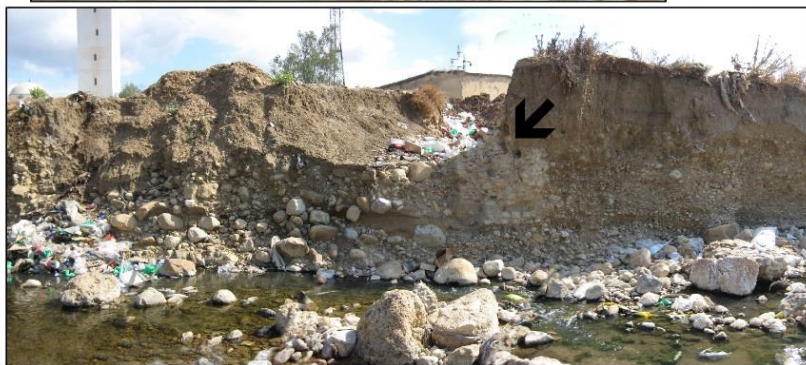
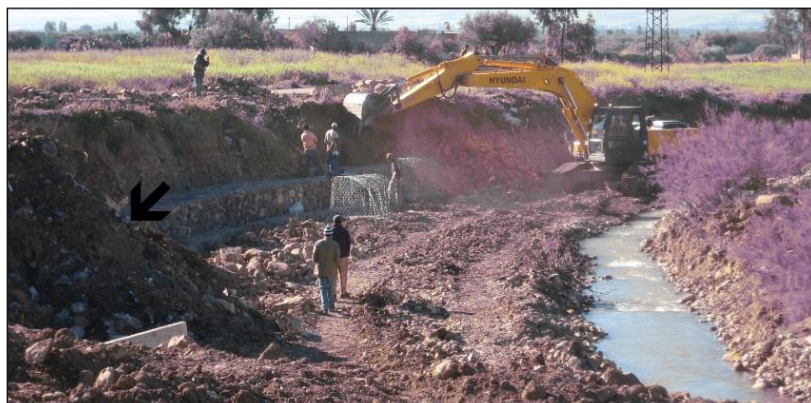
Photo 53. Photo prise en 2006 en face de la berge gauche de l'oued El-Hammem, montrant les fondements d'une ancienne construction exhumée par l'action érosive des eaux de crue (Cl., M. Mjejri, 2006).

Photo 54. Trois ans après (2009), la partie supérieure de la même construction est enlevée, probablement par un bulldozer dont la trace, en creux, de la pelle est désormais devenue un point de déversement d'ordures ménagères (Cl., personnel, 21/06/2009).

Photo 55. Deux ans après (2011), au même site, on était témoin de la disparition totale des ruines, par suite des travaux de nivellement du fond de l'oued, par un Bulldozer, afin de mettre en place un ouvrage en gabion pour protéger la route passant à côté (Cl., personnel, 09/04/2011).

Fig. 82. Disparition des ruines de l'oued El-Hammem sous l'action conjuguée de l'Homme et de l'eau.

à 40 m en aval du pont du village de Werghich à El-Kalaa, où paraît le reste d'une construction antique taillée dans la berge gauche avant sa disparition, en l'espace de 5 ans seulement, sous l'effet des eaux et surtout des Hommes (fig. 82, photos 53-55). Le deuxième site existe à quelque 60 m en aval du premier, où apparaît une partie d'une structure ancienne incluse dans la berge droite sévèrement attaquée par les eaux (fig. 83, photos 56-58).

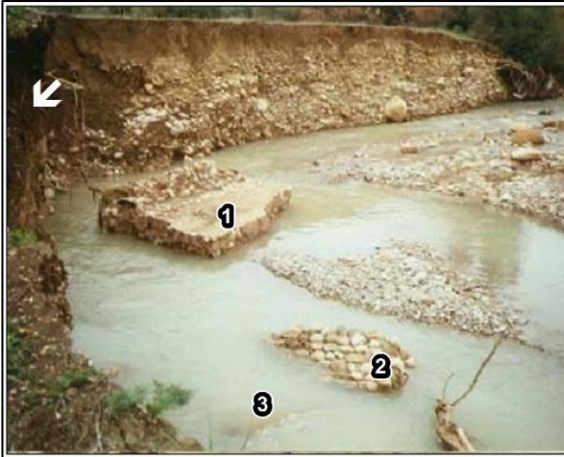
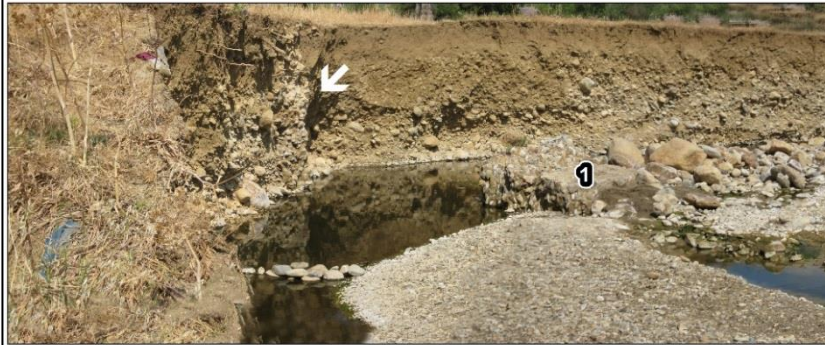
Photo 56. Photo prise par Mjejri en 2006 sur l'oued El-Hammem, révélant des « pans de murs antiques basculés » dans le chenal d'écoulement (Cl., Mjejri, 2006).

Photo 57. Le même endroit revu par nous-même en 2009. Il s'agit d'un mur antique en place de 3,70 m de hauteur, formé de moellons non équarris liés par un mortier beige. Par comparaison avec la photo de 2006, il ne subsiste plus qu'un seul fragment (1) du mur parmi les trois fragments (1, 2, 3) vus auparavant (Cl., personnel, 21/06/2009).

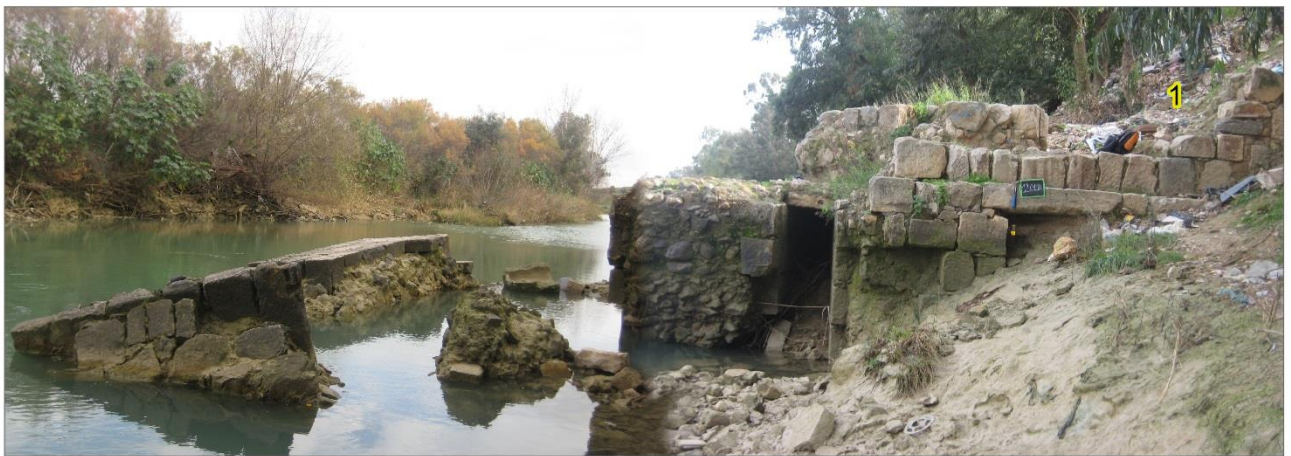
Photo 62. Les vestiges du pont et du moulin hydraulique antiques de Tichilla (Testour), localisés au pied de la berge droite de l'oued Medjerda (Cl., personnel, 12/01/2014).

Fig. 86. État des ruines du pont-barrage romain à Testour.

Les ruines de ce monument, cité par les auteurs du XIX^e siècle, se voient le long du talus de la berge droite de l'oued Medjerda à l'actuelle Testour et au milieu du chenal d'écoulement (fig. 86). Elles consistent en un massif de maçonnerie encastré dans la paroi formant probablement la culée du pont et en quelques morceaux de construction, noyés dans l'eau, faite avec des moellons et pierres de taille. Selon Guérin (1862, p. 166) et Carton (1895, p. 91), il s'agit d'un ancien pont dont les soubassements étaient visibles notamment lors des basses eaux. Il reliait la cité romaine à la voie Carthage-*Theveste* sur la rive gauche et à la route menant à *Sicca Veneria* en passant par *Thignica* sur la rive droite (Carton, 1885, p. 91 ; Tissot, 1888, p. 336). Sans doute, aura-t-il souffert des grandes crues survenues pendant l'Antiquité tardive et connu un sort pareil à celui de Chemtou. Après sa démolition, il aurait abrité un moulin actionné par le courant d'eau de l'oued, à l'image de celui de *Simitthus*, interprété à première vue comme « un ancien barrage romain »

(Berbrugger, 1857, p. 385). Les spécialistes parlent même de moulins hydrauliques, compte tenu de l'existence de deux canaux servant à tourner les axes des moulins (Slim et Khanoussi, 1995, p. 29 in Grira, 2015, p. 109). Cependant, il est fort regrettable qu'un monument rarissime de ce genre soit livré à la merci des eaux fluviales et des riverains.

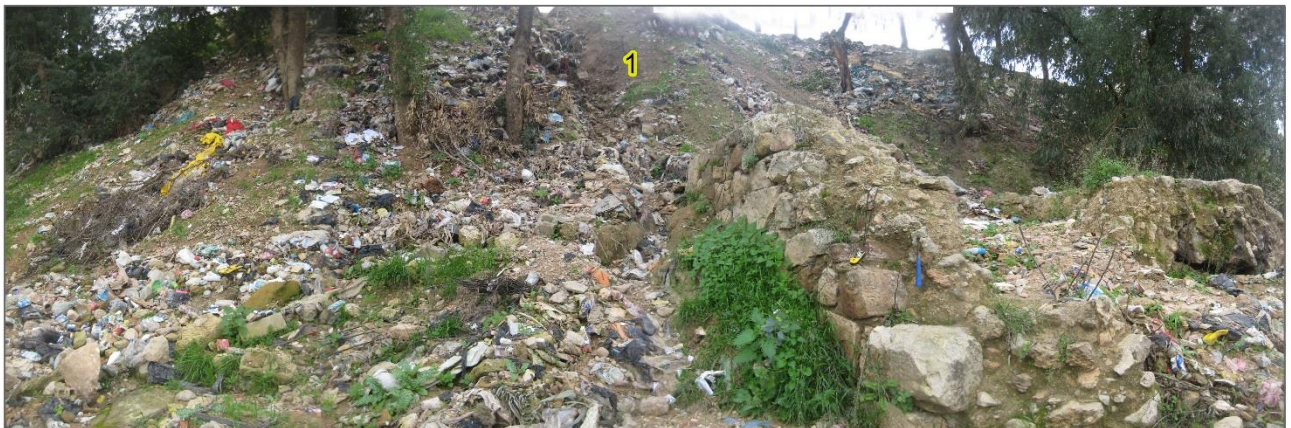
Photo 63. Le reste de la culée du pont jonché d'ordures ménagères (Cl., personnel, 12/01/2014).

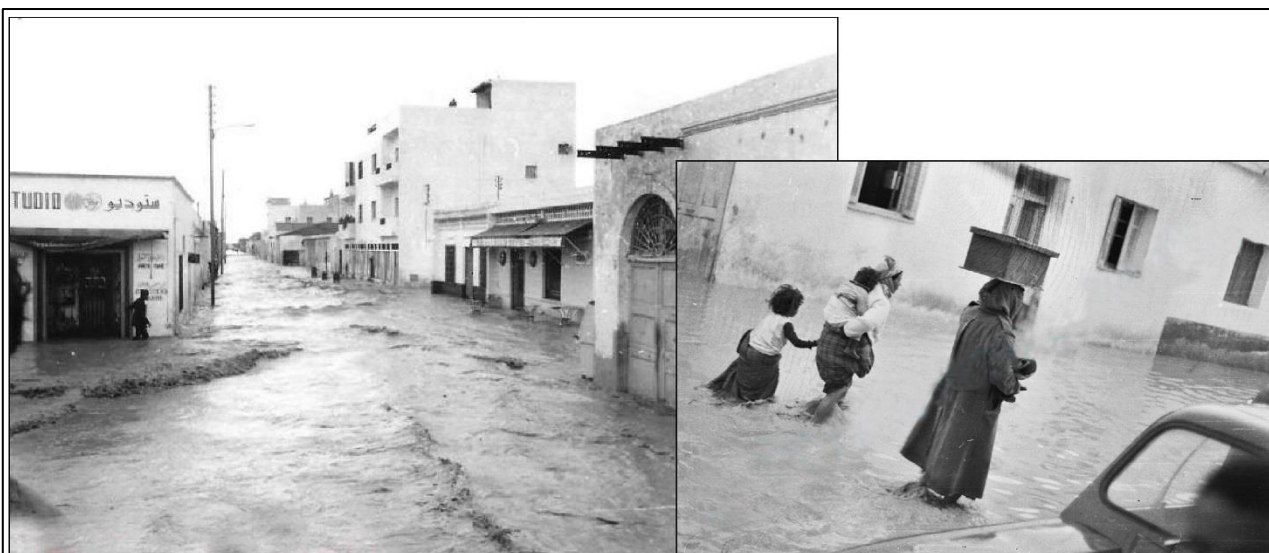
Fig. 90. Illustrations de quelques inondations intervenues dans la ville de Jendouba.

Photo 1. La catastrophe de 1973 : envahissement des eaux de l'oued Medjerda des trottoirs et des voies urbaines (cliché d'un citoyen, 28/03/1973).

Quoi qu'il en soit, la récurrence du phénomène d'inondation est bien remarquable et touche plusieurs groupes humains. Les illustrations sont nombreuses dont voici quelques-unes. De l'amont vers l'aval, sont présentées celles de Jendouba, de Bou-Selem et de Mjez El-Beb (fig. 90, 91 et 92).

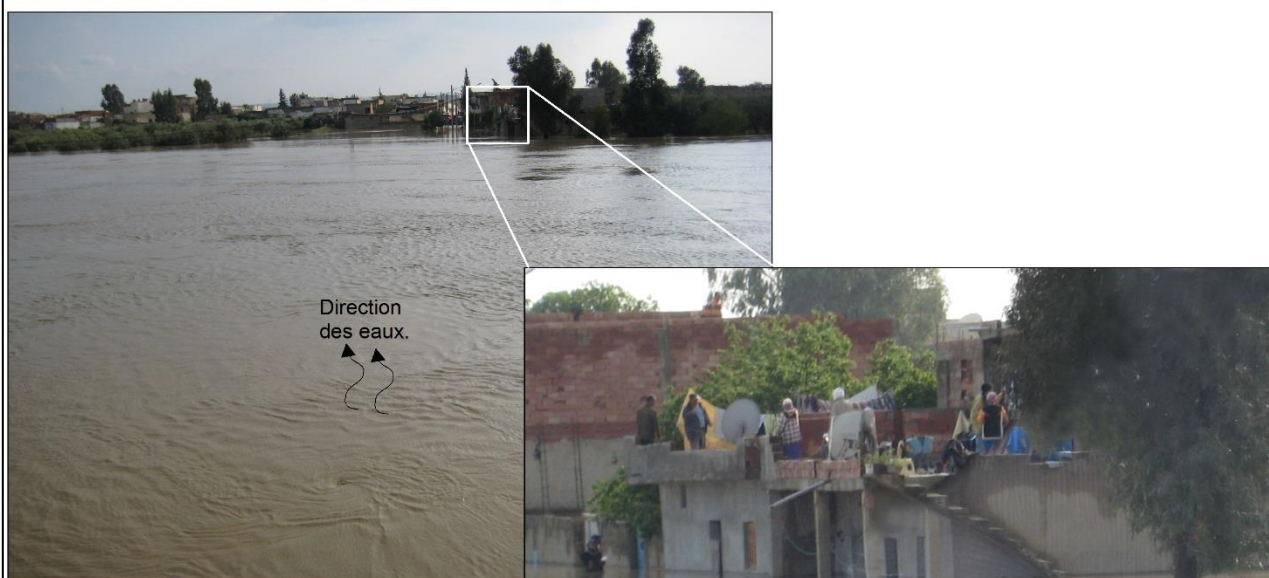
Photo 2. L'événement de 2009 : des maisons au quartier Timiry encerclées par les eaux ; les propriétaires étant forcés à se réfugier sur les toits (Cl., personnel, 24/04/2009).

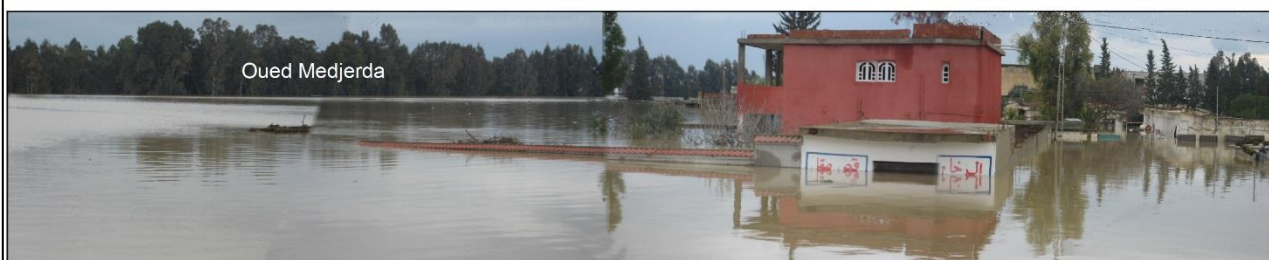
Photo 3. La crue de 2012 : un atelier de marbre au quartier d'El-Hwailiya, presque entièrement submergé (Cl., personnel, 23/02/2012).

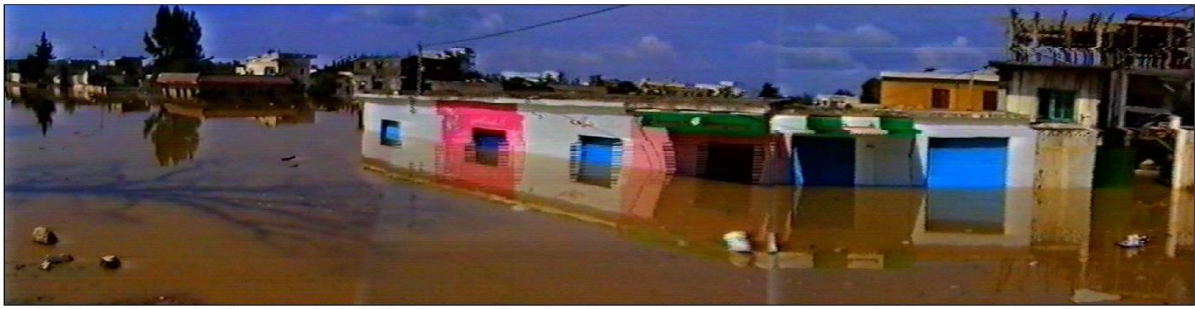
Fig. 91. Photos montrant la portée des inondations dans la ville de Bou-Selem.

Photo 4. La catastrophe de 2003 : le quartier de Diamonta noyé sous une épaisse couche d'eau et de boue (mosaïque de photos extraites d'un enregistrement vidéo d'un citoyen, 2003).

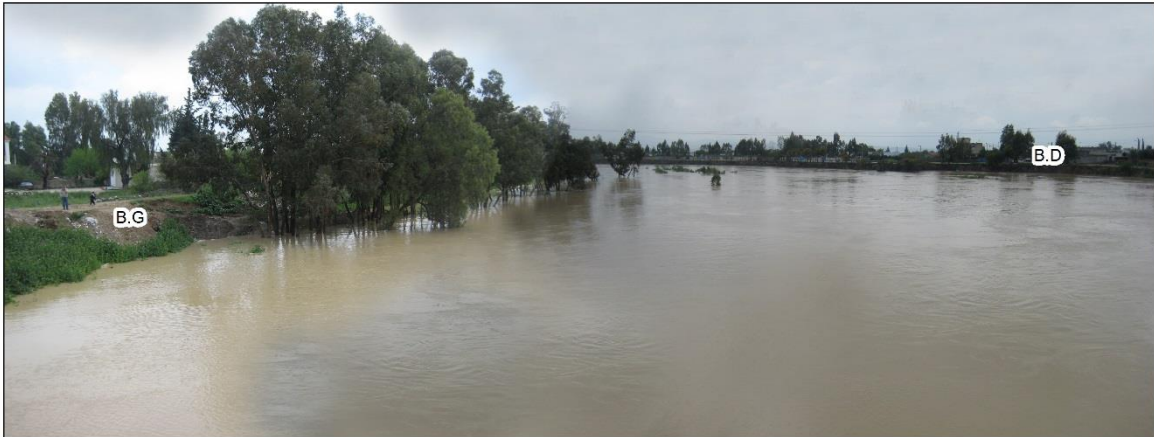
Photo 5. L'événement de 2009 : le lit de la Medjerda à pleins bords (Cl., personnel, 23/04/2009).

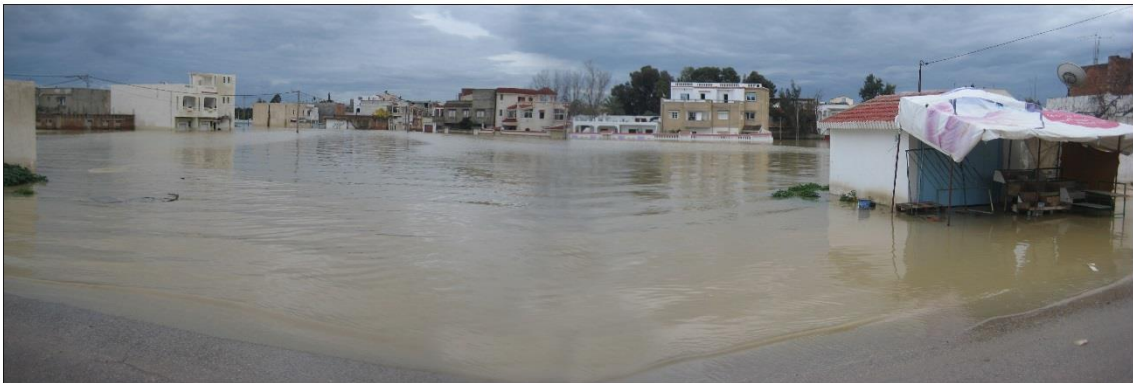
Photo 6. La crue de 2012 : vue d'en face du quartier d'El- Khlij cerné par les eaux (Cl., personnel, 24/02/2012).

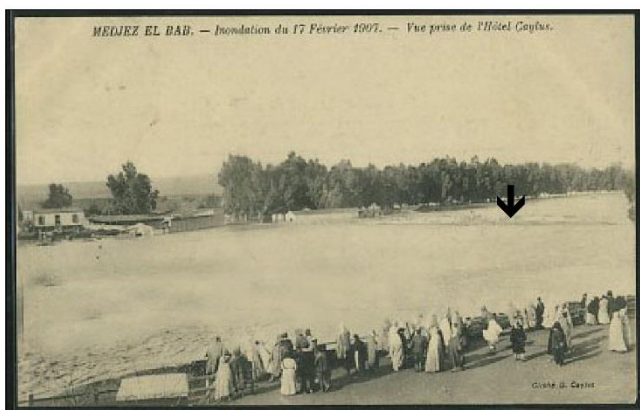
Fig. 92. La ville de Mjez El-Beb : le même endroit (repère du pont indiqué par une flèche) montré sur un peu plus d'un siècle (1907-2011).

Photo 8. La grande crue de 1907 : le pont "Andalou" submergé. Au premier plan, des spectateurs massés le long de la rive droite de l'oued Medjerda (carte postale, 17/02/1907).

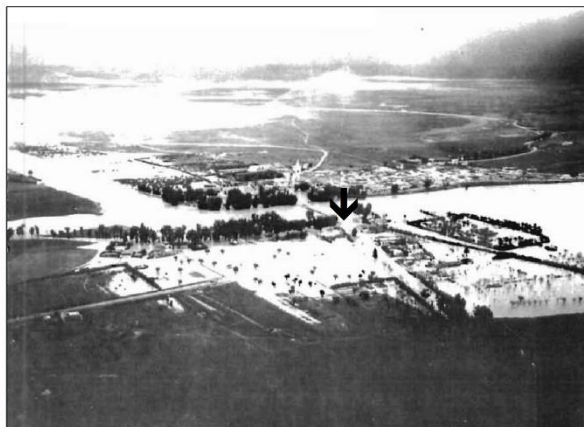
Photo 9. L'inondation de 1940 : vue d'avion montrant l'ampleur des espaces inondés (archives DRE, 26/01/1940).

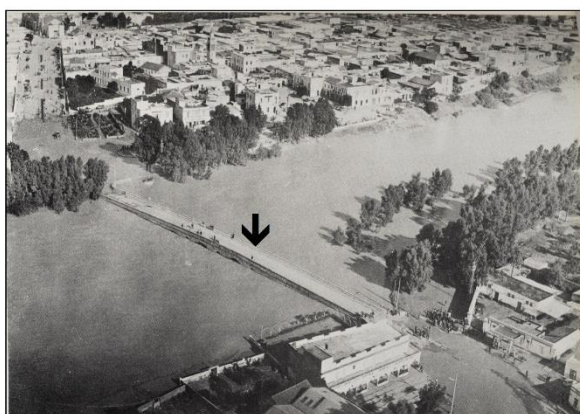
Photo 10. La crue de 1969 : des eaux coulant à pleins bords touchant la partie supérieure du pont (archives des SNCFT, ponts et chaussées, 1969).

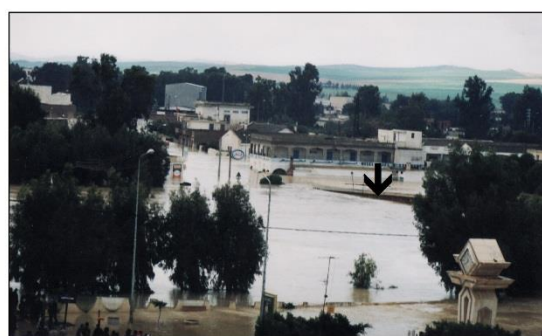
Photo 12. L'événement majeur de 2003 : en contrebas du pont, le premier étage du café de Membressa étant sous l'eau (photo de Hatem Amor, citoyen, 21/01/2003).

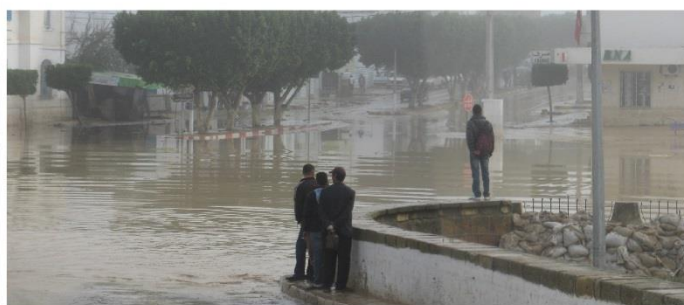
Photo 13. La crue de 2011 : des débordements gênants privant des écoliers de se rendre en classe et des ouvriers d'aller au travail (Cl., personnel, 03/11/2011).

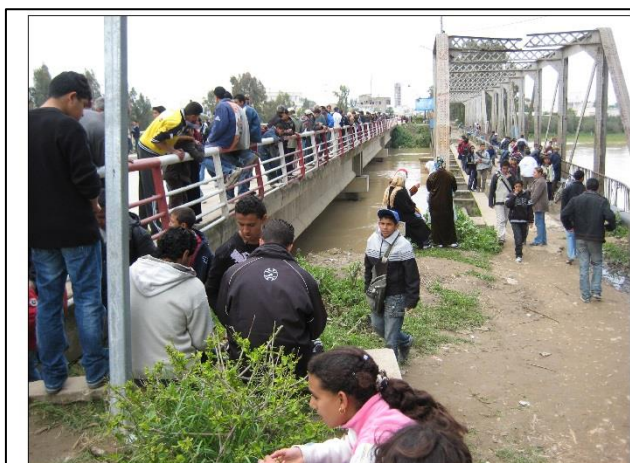
Fig. 94. Des illustrations sur les préparatifs et les interventions des secours dans la ville de Bou-Selem.

Photo 14. Une foule de riverains suivait les progrès de la crue au droit du pont-route GP6. À un certain niveau critique repéré par eux-mêmes sur les piliers, ils savaient d'avance que le débordement aurait lieu (Cl., personnel, 23/04/2009).

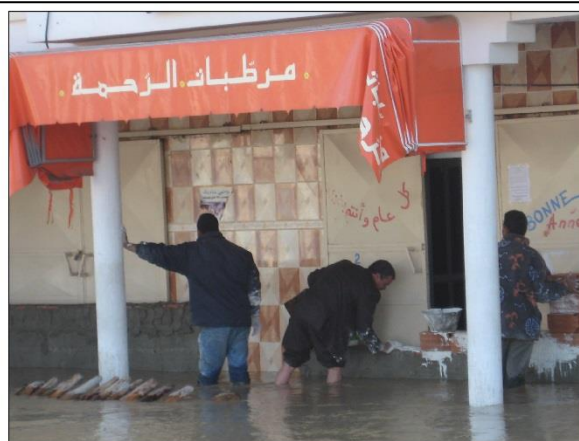
Photo 15. Construction de murets devant les boutiques pour parer à l'intrusion des eaux débordantes (Cl., personnel, 24/02/2012).

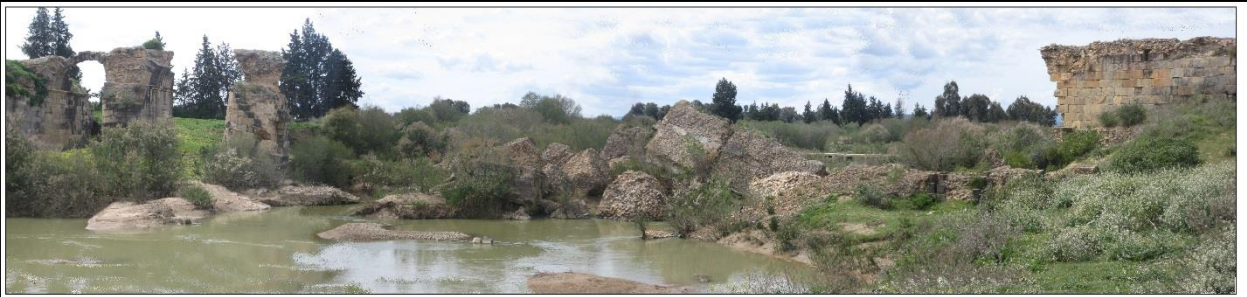
Fig. 95. Images montrant la nature des dommages causés par les crues.

Photo 18. Le pont romain de Chemtou ruiné sous l'effet des crues répétées de l'oued Medjerda (Cl., 31/03/2013).

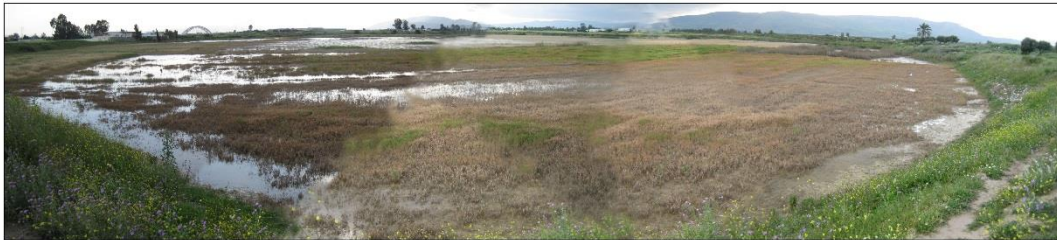
Photo 19. Environ 16 ha de céréales perdues par asphyxie dans le petit village d'El-Melga à Jendouba (Cl., personnel, 05/05/2009).

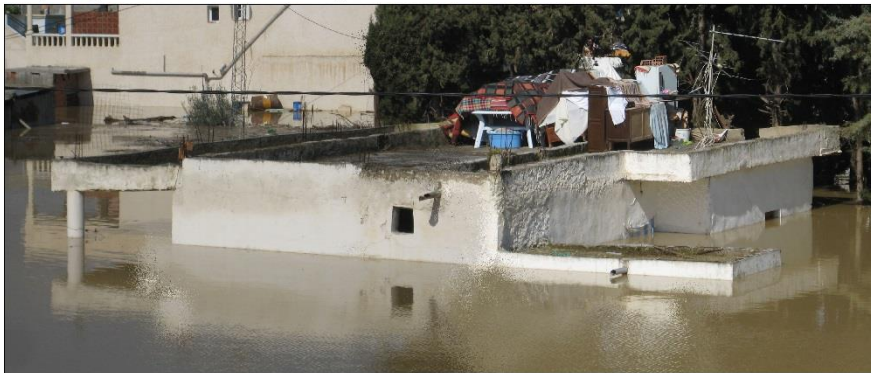
Photo 20. Une maison au quartier Fattouma Bourguiba (Bou-Selem) qui baigne dans l'eau. Sur le toit quelques biens mobiliers sauvés à temps! (Cl., personnel, 24/02/2012).

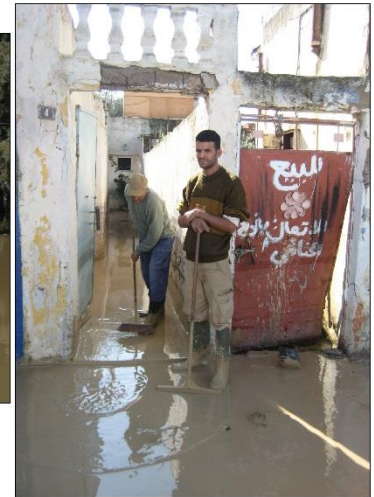
Photo 21. Des édifices à Mjez El-Beb envahis par les eaux boueuses (Cl., personnel, 03/11/2011).

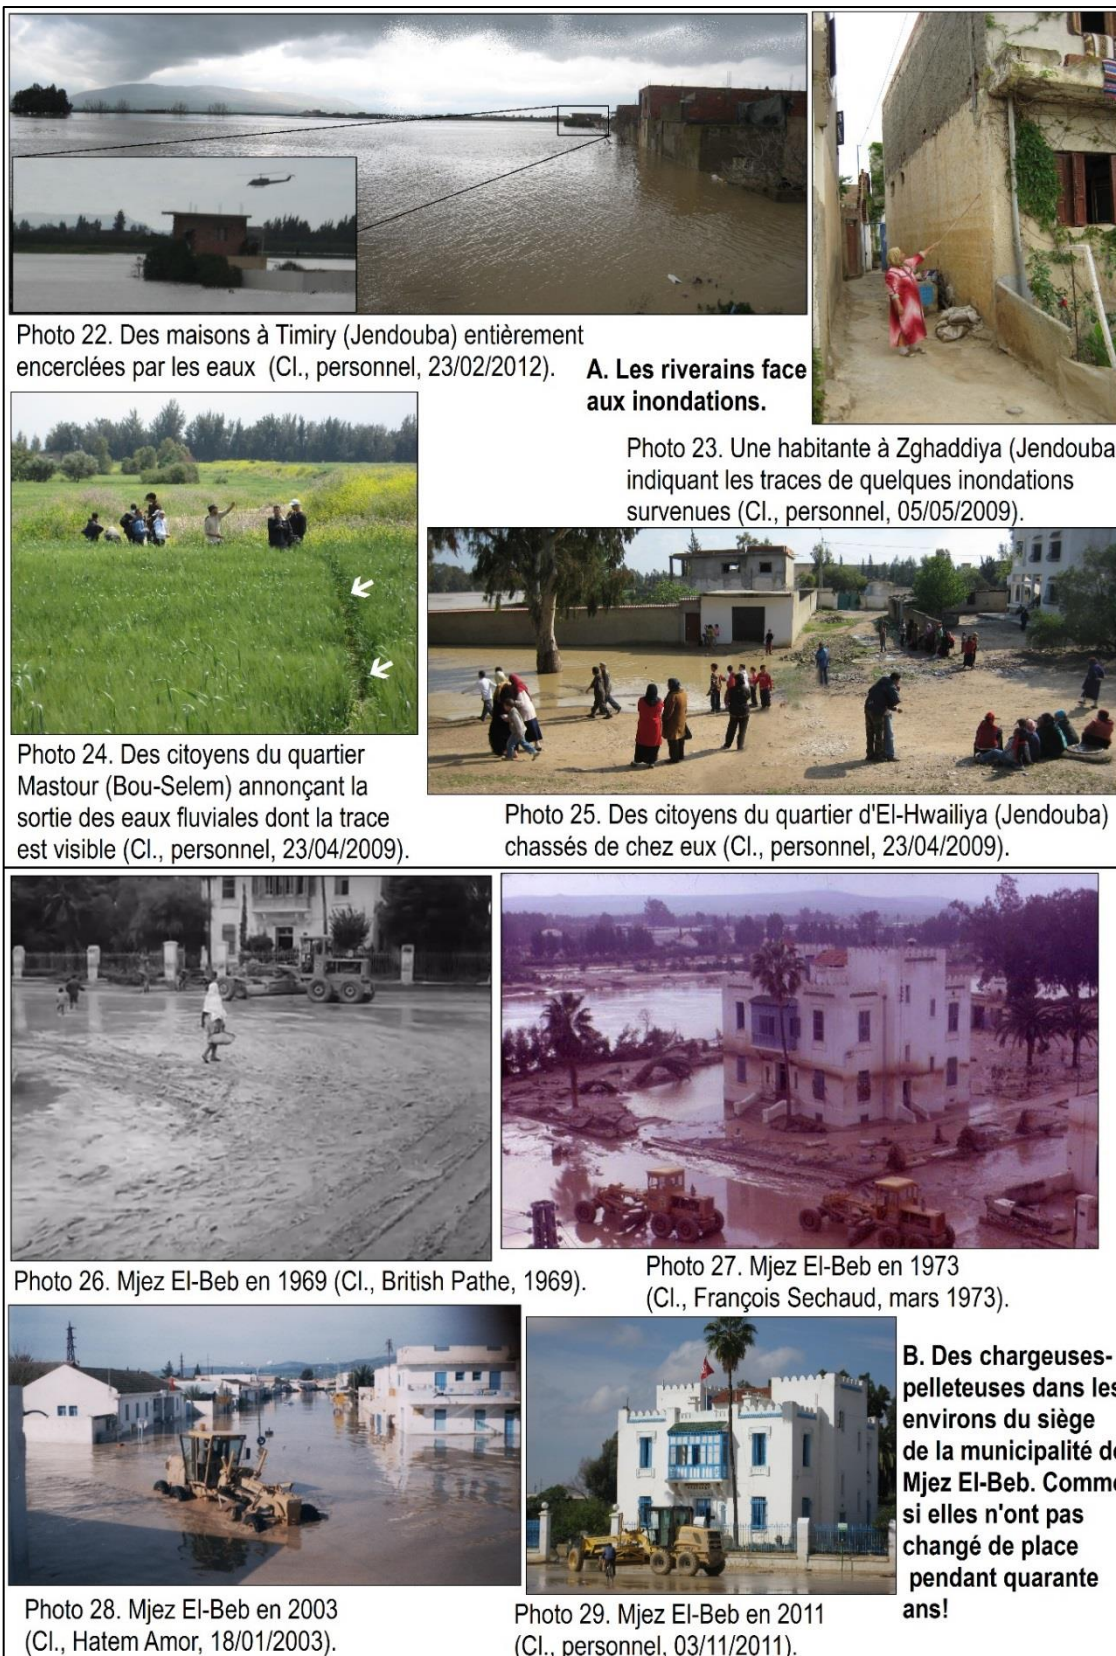
Fig. 96. Quelques situations navrantes vécues par la population de Jendouba, de Bou-Selem et de Mjez El-Beb à l'occasion des inondations.

Photo 22. Des maisons à Timiry (Jendouba) entièrement encerclées par les eaux (Cl., personnel, 23/02/2012).

manifesté plus d'une fois dans les localités de Hinchir Echchat et de La'achaichiya à Jendouba, d'El Ghraba au Nord de Bou-Selem et d'El Matiss à l'Est de Mjez El-Beb. Dans les villes s'offre d'habitude un morne paysage dominé par de l'eau boueuse mêlée avec des immondices de toutes sortes (fig. 96). Il est évident que le rythme normal de vie est ici et là paralysé : des établissements scolaires et sociaux fermés, des services domestiques (d'électricité et de distribution d'eau potable) interrompus, des trafics routiers suspendus. Après la décrue, recommencent les mêmes tâches ennuyeuses et coûteuses d'assainissement des terrains, d'enlèvement des ordures et de désinfection ou réparation des maisons. Dans les champs cultivés, c'était bien toujours la ruine : les récoltes perdues et la fortune changée en quelques heures. Mais il est à noter que finalement, malgré tous ces dangers et problèmes, les zones inondables dans la région d'étude demeurent attractives ; si bien que les appels (simples ou forcés) des autorités à un relogement des sinistrés ont généralement abouti à l'échec. Et même ceux qui l'ont accepté à contre cœur n'ont pas tardé à revenir à leurs domiciles. Les explications se trouvent dans les attaches familiales, les habitudes scolaires et la proximité des lieux de travail.

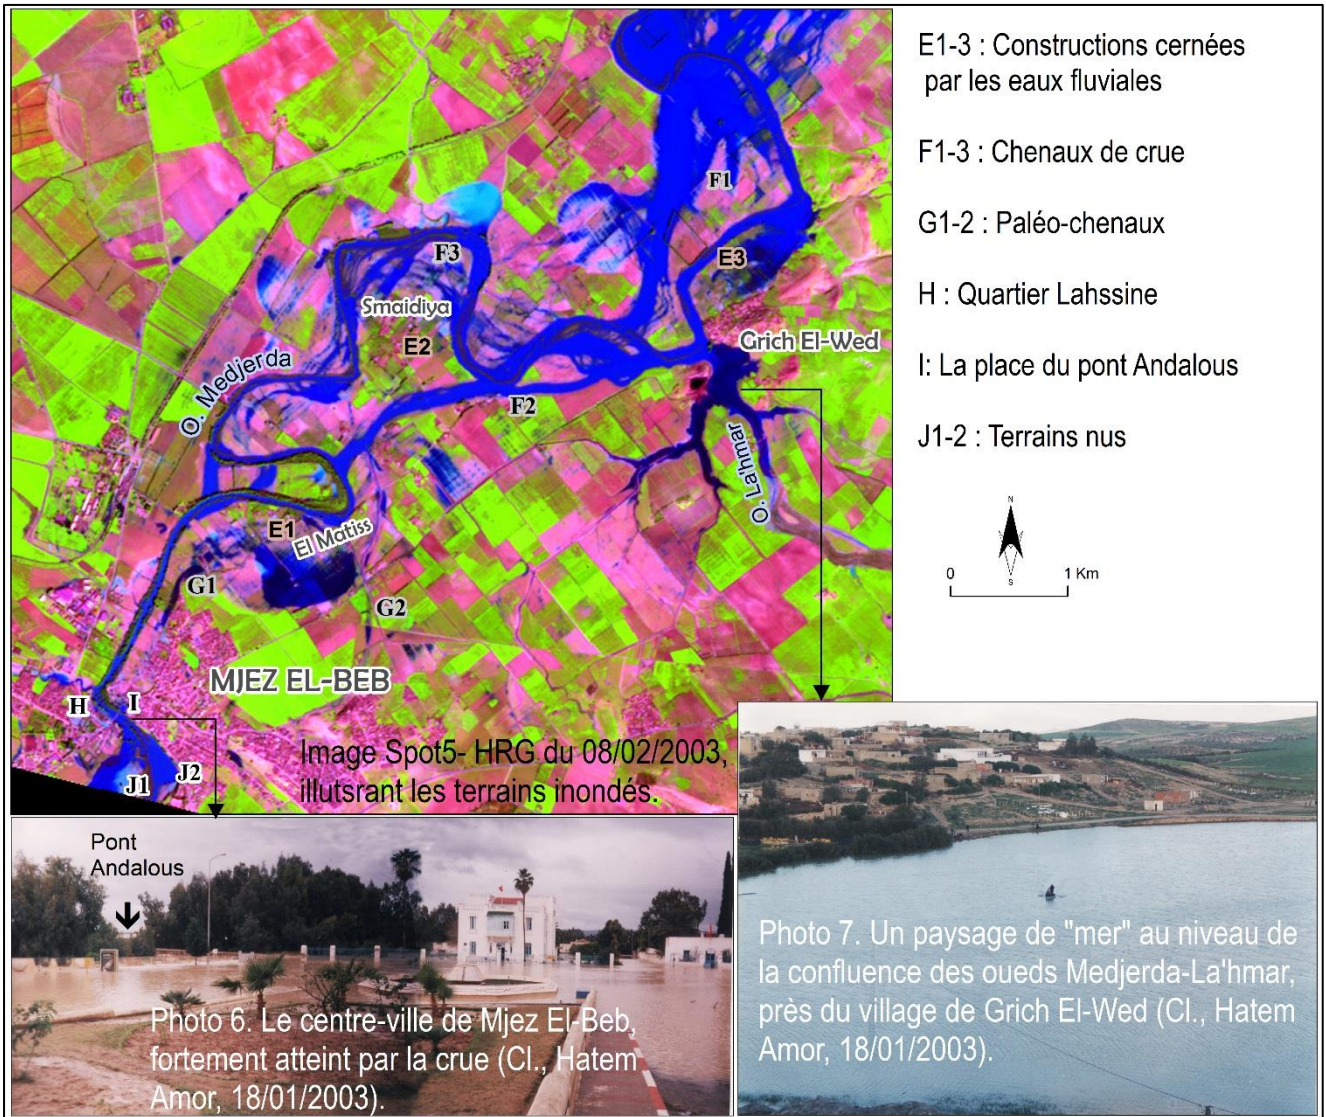
Fig. 100. Inondations et situations d'isolement vécues par les riverains de la Medjerda à Mjez El-Beb.

aussi régulièrement affecté par l'invasion des eaux provenant presque toujours de la Medjerda. À l'occasion de la crue de janvier 2003 (jour 27), leur hauteur au-dessus du sol a atteint par endroits 2,5 m, causant de sérieux dommages aux biens et aux personnes (Ben Hassine et Rejeb, 2003, p. 72). Les traces de cette crue ainsi que de celles qui se sont produites ultérieurement sont généralement bien visibles sur les images satellites prises quelques jours après, au mois de février (fig. 99, B, C et D). Elles apparaissent sous forme de grandes étendues d'eau et de champs humides occupant une superficie d'environ 23 km² et s'étalant sur près de 26 km pour une largeur maximale de 2 km. L'espace urbain de la ville s'avère peu touché par les débordements limités seulement, en dehors des terrains nus, au quartier Lahssine et à la place du Pont Mouradite. En revanche, le phénomène prend toute son ampleur vers l'aval où se trouvent les terres agricoles sur lesquelles sont installées divers groupes de population, d'où l'isolement de nombreuses familles habitant surtout dans les boucles de méandre. Les constructions encerclées et/ou envahies par les eaux sont d'ailleurs reconnaissables sur l'image Spot-5 et encore mieux sur les photos spatiales à très haute résolution de Google Earth qui offrent la possibilité de les dénombrer. Nous avons reconnu une centaine de maisons qui paraissent isolées suite au recoupement des méandres par les chenaux de crue (*chute cut-off*) et qui sont réparties à égalité sur trois endroits. Le premier est situé dans le lieu-dit El Matiss, à 1,5 km du centre-ville de Mjez El-Beb ; le deuxième, à proximité, est repéré dans le hameau de Smaidiya ; le troisième, distant de 3,5 km, est localisé dans le village de Grich El-Wed (fig. 100).

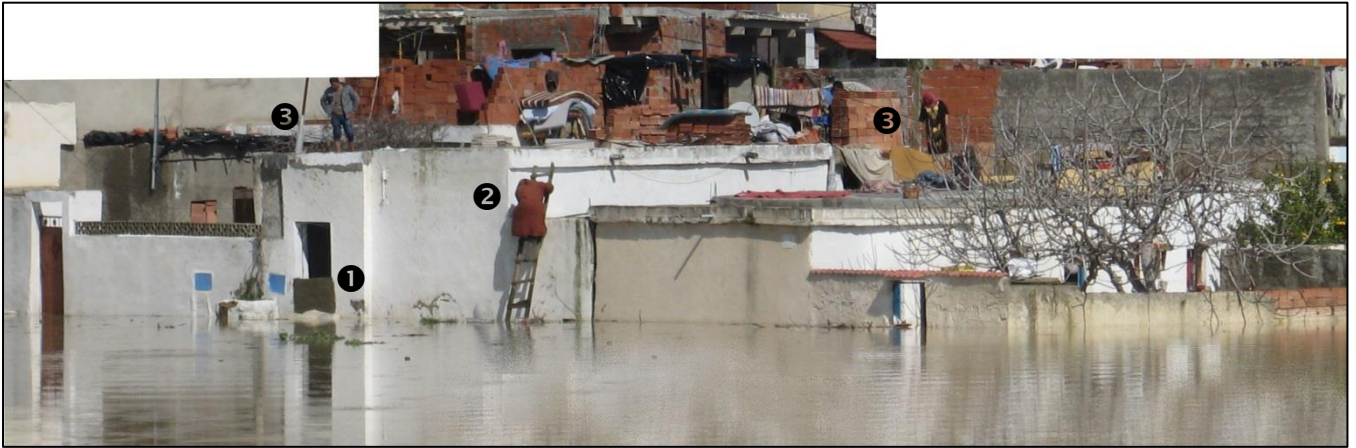
Photo 9. Le quartier d'Errab'ani : 1. Entrée d'une maison partiellement murée pour parer à la remontée des eaux submergeant le rez-de-chaussée ; 2. Le propriétaire se voit monter sur un escabeau en bois pour passer au premier étage et rejoindre sa famille (3) déjà réfugiée avec quelques biens sur les toits (cliché : L. Lahmar, 24/2/2012).

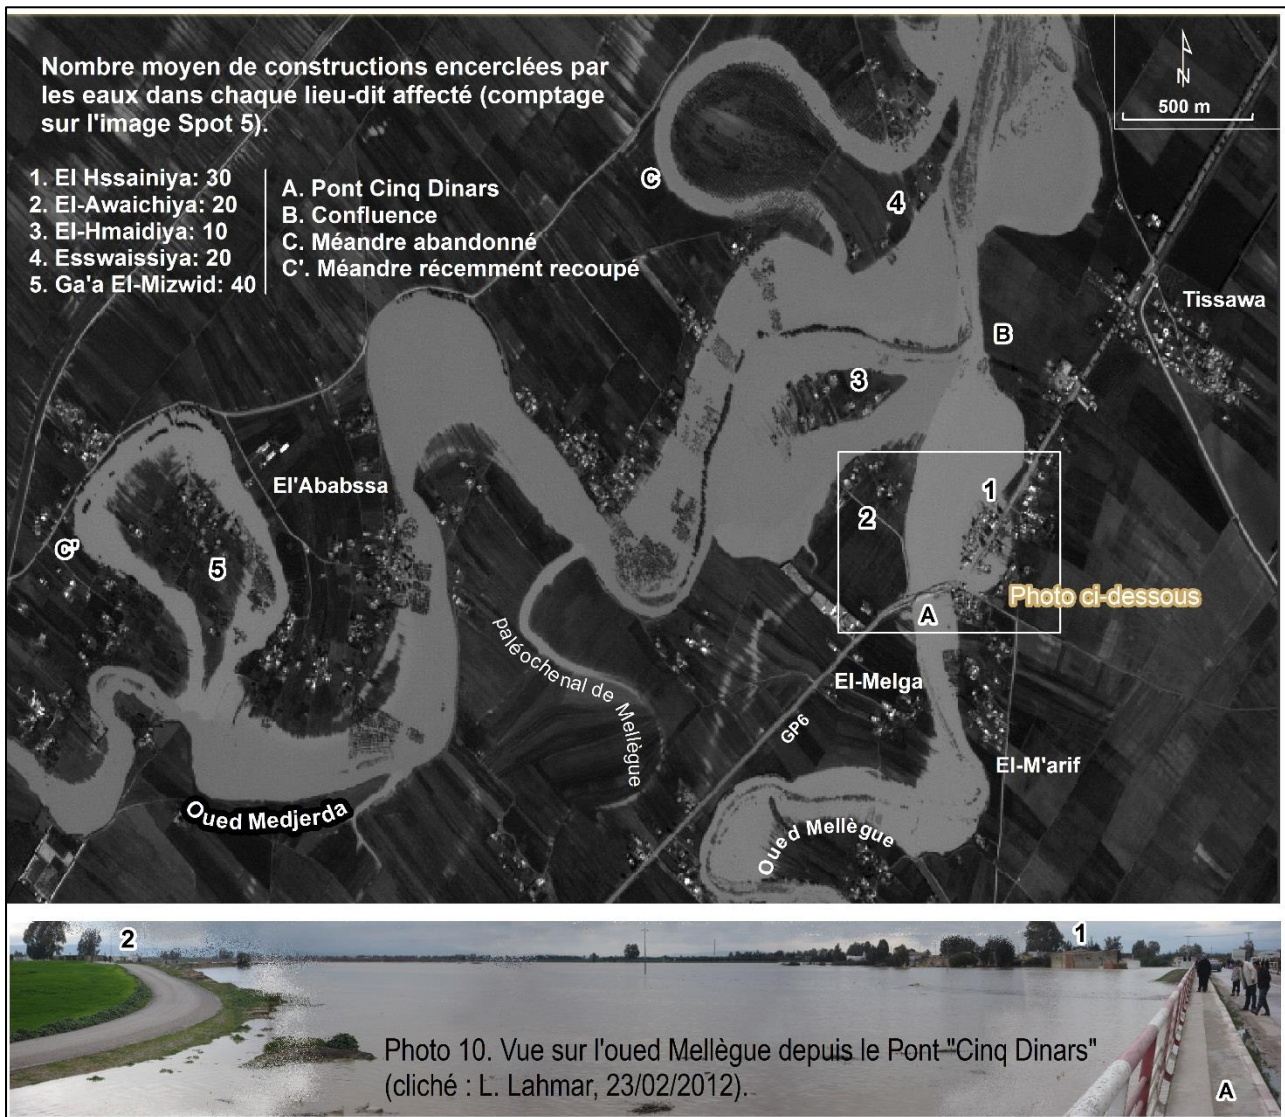
Fig. 103. Extrait de l'image Spot 5 panchromatique (24/2/2012) et photo du paysage inondé, la confluence des oueds de Medjerda-Mellègue. On y aperçoit des terres envahies par les eaux fluviales et, par endroits, des exemples d'isolement de groupes sociaux riverains (1, 2, 3, 4 et 5).

Les problèmes liés aux eaux d'inondation se sont également posés dans la région d'El-Melga, situé à l'est de la ville de Jendouba à 14 km en amont du secteur précédent. C'est le lieu non seulement de confluence de la branche tributaire de Mellègue avec la vallée de Medjerda mais aussi de concentration des populations riveraines des deux oueds et de passage des voies de circulation (fig. 103). Pendant la crue, les eaux fluviales ont quitté leur lit et envahissent ou cernent les maisons et les champs en bordure, de sorte que des centaines d'habitants sont affectés ou encerclés par les eaux. L'isolement concerne ceux qui occupent les boucles d'anciens méandres ou qui habitent les espaces interfluviaux. L'image Spot 5 panchromatique, prise un jour après la crue (24-02-2012) offre des illustrations expressives du phénomène (fig. 103).

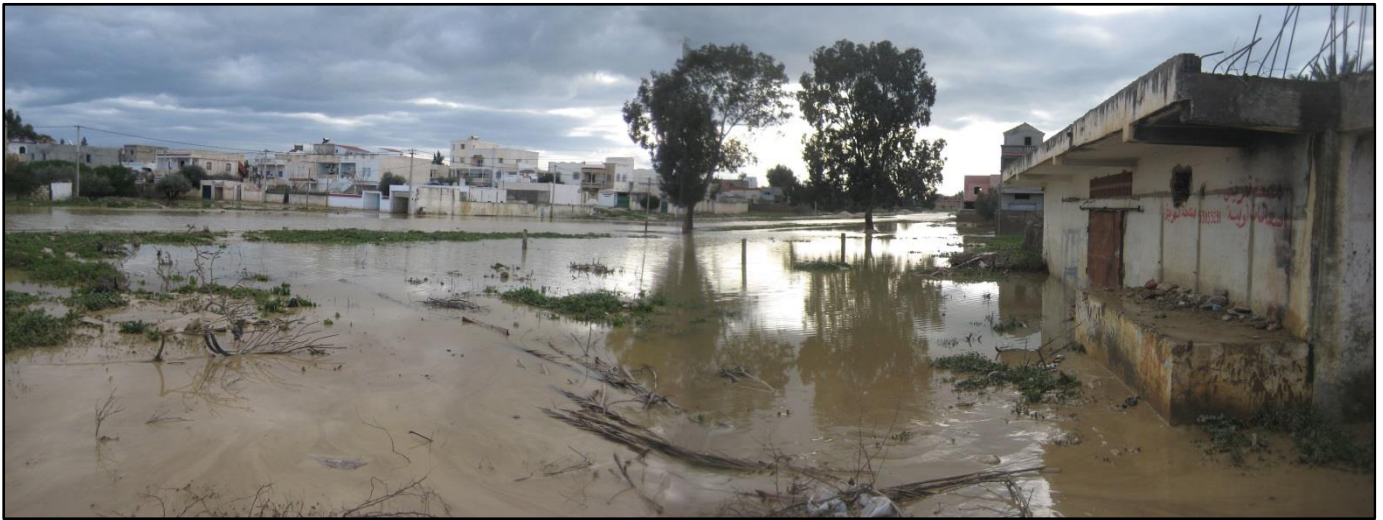
Photo 15. Photo prise en face du quartier de Diamonta à Bou-Selem (cliché : L. Lahmar, 1^{er}/3/2015).

directes contrairement à ceux localisés dans la plaine de Jendouba-Bou Selem, laquelle a été vue en plus par le satellite radar de Sentinel-1. Lancé le 3 avril 2014, Sentinel-1 est un capteur SAR (Synthetic Aperture Radar) qui opère en bande C (5,4 GHz) et fournit des données avec une résolution spatiale de 5-20 m et un cycle de revisite de 6 jours (Torres *et al.*, 2012 ; Desnos *et al.*, 2015). Le site officiel de mise à disposition des données Sentinel-1 en libre accès est actuellement le *Copernicus Open Access Hub* (<https://scihub.copernicus.eu/>) de l'Agence Spatiale Européenne (ESA). Faute de mieux, La scène utilisée a été acquise le 26 février 2015, c'est-à-dire à la veille de la grande inondation. Néanmoins elle est utile pour identifier les terres mouillées et les zones de stagnation des eaux (fig. 105. A). Celle-ci est le résultat de divers traitements appliqués à l'image au moyen du logiciel SNAP (Sentinel-1 Toolbox). La première phase de traitement consiste dans le géoréférencement de l'image-source suivant la projection cartographique UTM/WGS84/zone 32 (epsg : 32632). Vient ensuite la calibration selon la méthode de Gamma. Puis le filtrage basé sur le filtre « *Gamma map* » pour une fenêtre 3*3. Enfin la segmentation par seuillage, qui aboutit à la création d'un masque binaire des pixels en eau (fig. 105. B). L'image binaire obtenue, de même que celle colorée, révèlent l'ampleur des espaces touchés par les eaux pluviales. Ils occupent une superficie d'à peu près 300 km² et peuvent être regroupés en trois ensembles de secteurs. Le premier ensemble se rattache aux étendues marécageuses de l'Antique *Bulla Regia*, le deuxième appartient aux vastes plaines d'El-Merja, d'El-Kodia et de Sidi-Abid et le troisième concerne les environs sud de la ville de Jendouba. Quant aux secteurs urbains et périurbains affectés plutôt par les eaux fluviales lors des crues des 27-28 février, ils sont presque identiques à ceux des événements précédents. En voici deux illustrations photographiques prises dans les quartiers d'Ettatawir et de Diamonta, à Jendouba et à Bou-Selem.
